Εθνικό Μετσόβιο Πολυτεχνείο
Δ.Π.Μ.Σ.: Προστασία μνημείων
Κατε. Α': Συντήρηση και αποκατάσταση
ιστορικών κτηρίων και συνόλων.
Ακαδ. έτος 2015-2016

Επιβλ. καθηγήτρια: Μαρίνου Γεωργία
Σπουδάστρια: Ευγενία Μαραβέλια
Θέμα: Λουτρό στην Κάτω Πόλη Μονεμβασίας

Φεβρουάριος 2016

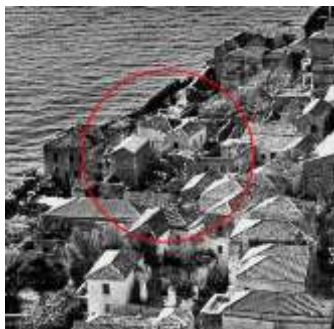
13α. Απόκομμα φωτογραφία Μονεμβασίας 1982. Σημειώνεται το λουτρό και η κατάρρευση του πρώτου χώρου. Πηγή: Σπουδαστήριο Ιστορίας Αρχιτεκτονικής Ε.Μ.Π.

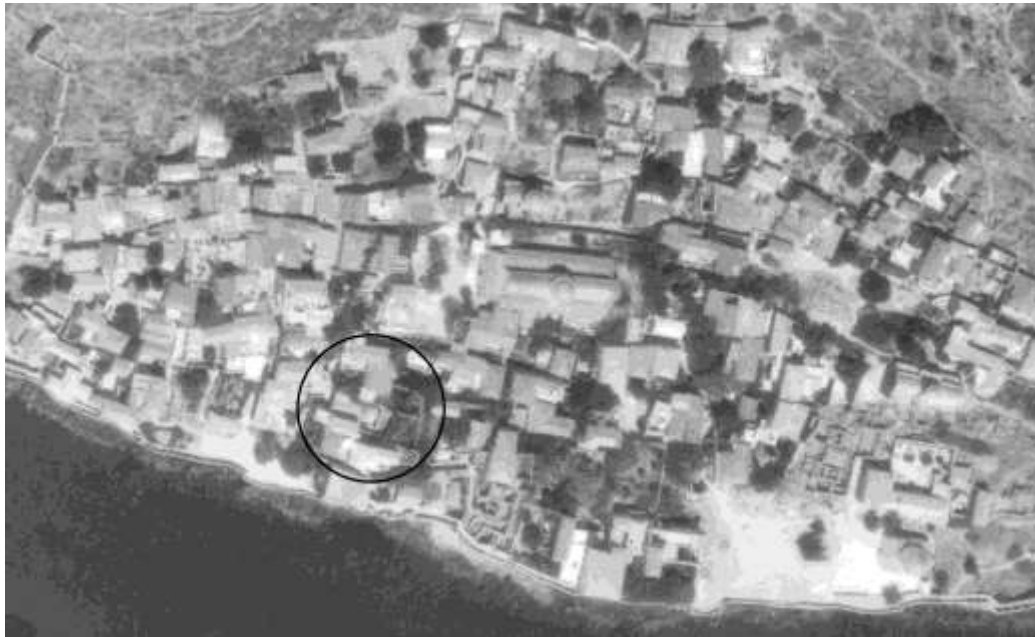
14. Αεροφωτογραφία Μονεμβασίας το 2000. Σημειώνεται το λουτρό. Έχει καταρρεύσει και η προσθήκη στο δώμα. Πηγή: Γ.Υ.Σ.

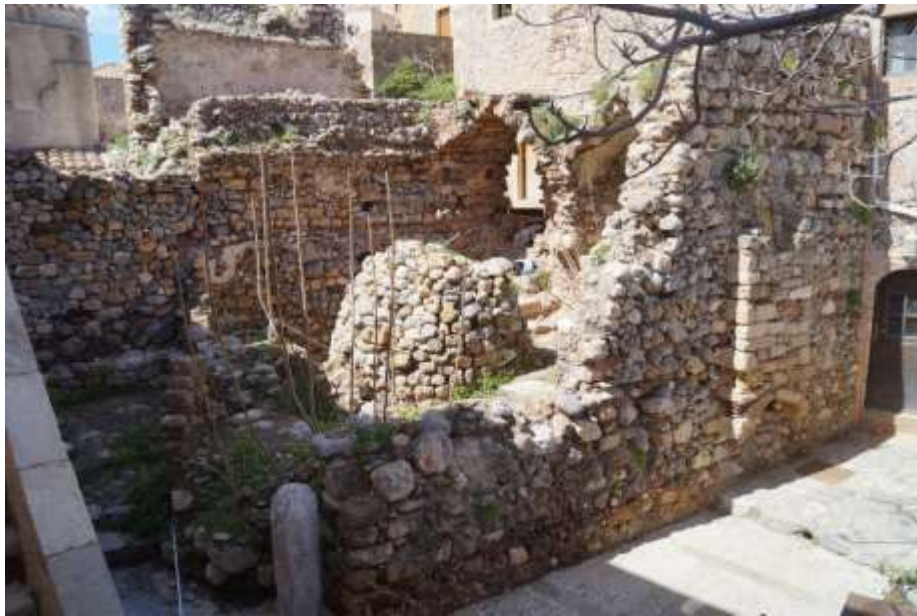
3. Το λουτρό από ΝΔ. Σε πρώτο πλάνο ο ψυχρός χώρος –αποδυτήριο (Ψ) σε ερειπιώδη κατάσταση.

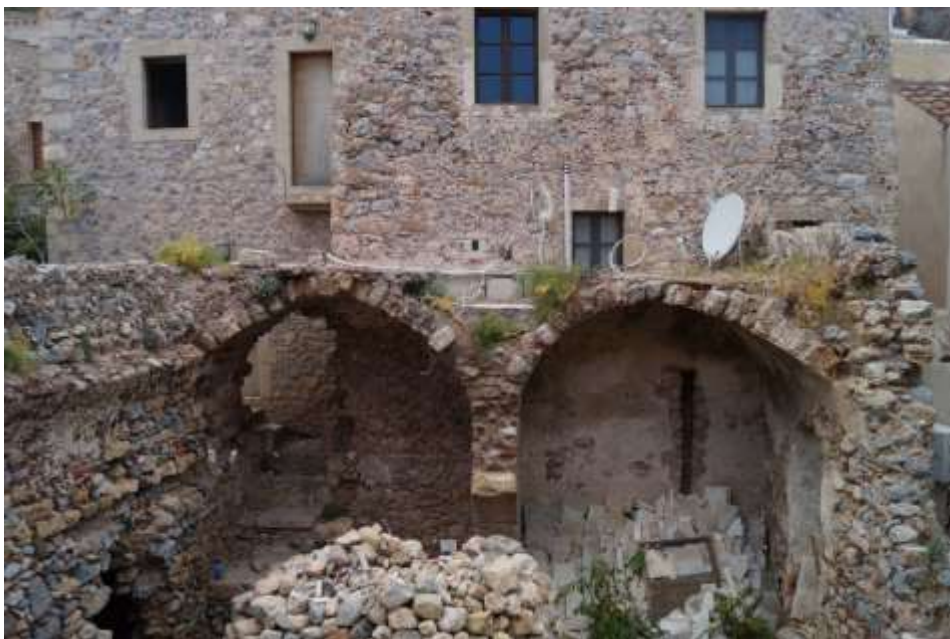
4. Ψυχρός χώρος – Αποδυτήριο (Ψ). Δίδυμη καμάρα με ενδιάμεση στήριξη σε ημικυκλικό τόξο. Αριστερά άνοιγμα σε κακή κατάσταση.

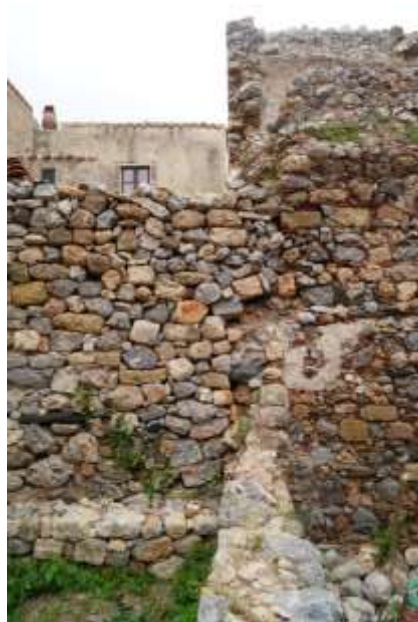
5. Νότιος τείχος αποδυτηρίου. Στο βάθος εν ξηρώ μάντρα που έχει ακουμπήσει στη ΝΔ γωνία του αποδυτηρίου (Ψ).

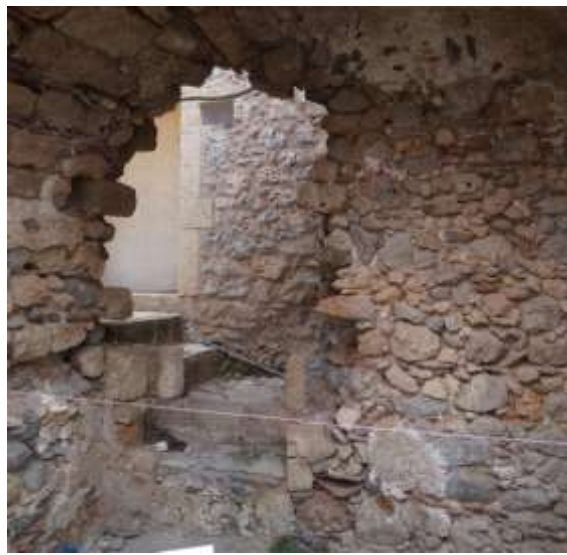
6. ΒΔ γωνία αποδυτηρίου. 'Ανοιγμα στο βόρειο τείχος σε άσχημη κατάσταση. Χαμηλά φαίνεται διαμορφωμένη εσοχή με αντικριστά κεραμίδια.

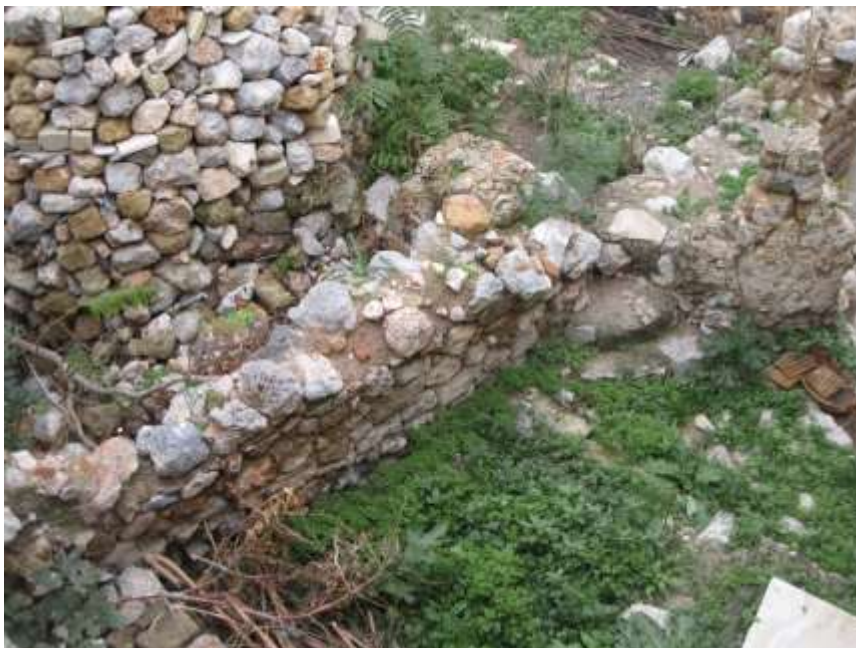
7. Νότιος τοίχος αποδυτηρίου (Ψ). Σύγχρονη διαμόρφωση σκαλοπατιών μέσα από τα χαλάσματα.

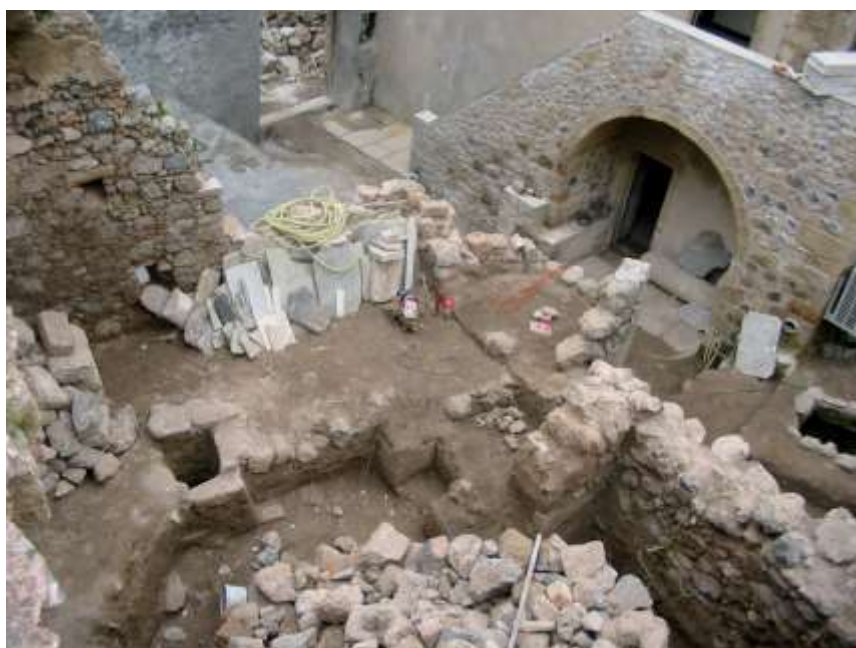
8. Χτιστός σοφάς στο ανατολικό τμήμα του αποδυτηρίου (Ψ). Φαίνεται κόγχη για την τοποθέτηση των παπουτσιών. Φωτογραφία 2000-2004. Πηγή: Γιαξόγλου Γ.

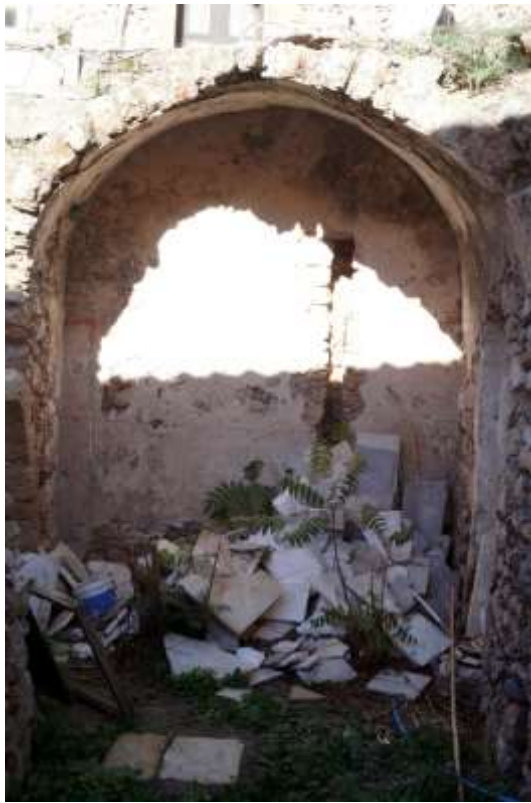
9. Ανατολικό τμήμα αποδυτηρίου (Ψ). Καλυμμένο στόμιο στέρνας στο δάπεδο.

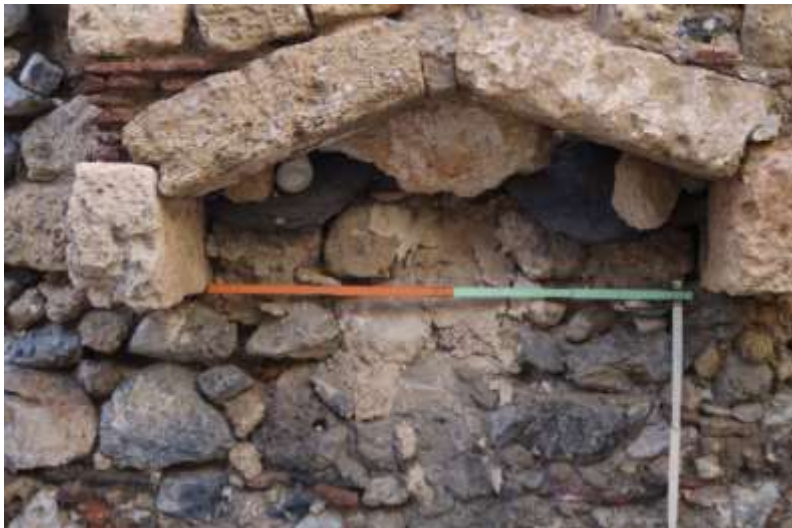
10. Προεξοχή με χρήση ως αποχωρητήριο. Εξωτερική λήψη από ανατολικά.

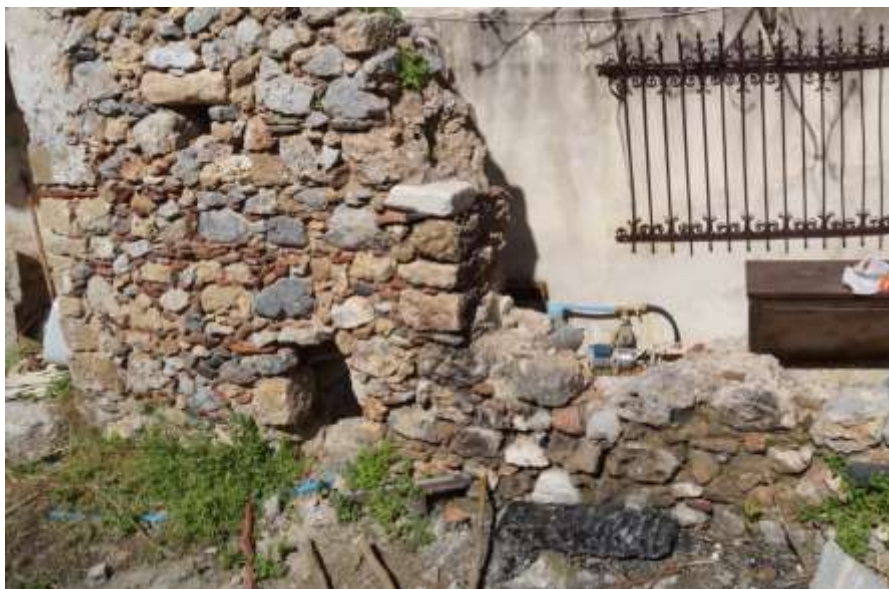
11. Ίχνη λαμπά προϋπάρχοντος παραθύρου. Ανατολικός τοίχος αποδυτηρίου (Ψ).

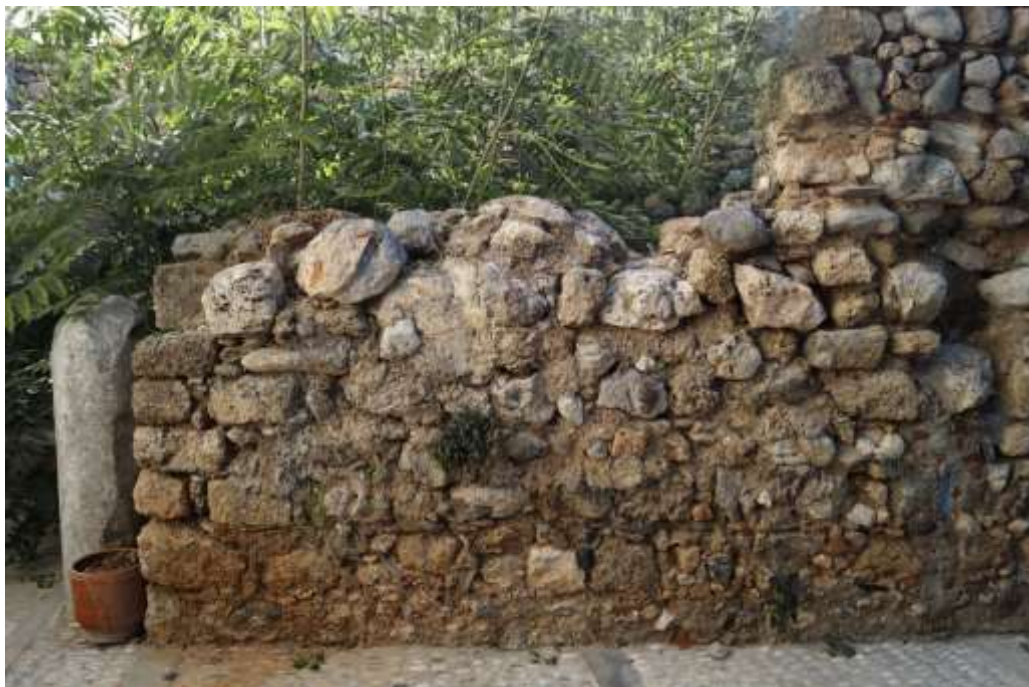
12. Εξωτερική λήψη από ανατολικά. Ίχνη λαμπά και τοιχοποιία.

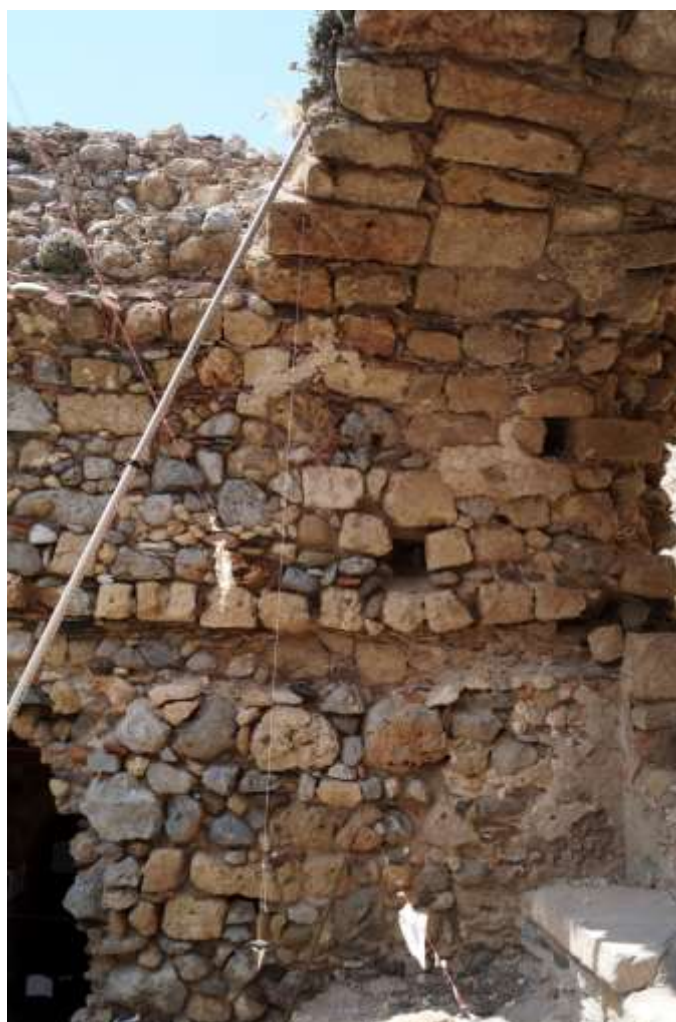
13. Ψυχρός χώρος –αποδυτήριο (Ψ). Ανατολική καμάρα. Κακό χτίσιμο από ένα ύψος και πάνω του θόλου. Χαμηλά τρύπα στην τοιχοποιία που έχει φραχθεί. Ψηλότερα σκαλότρυπες.

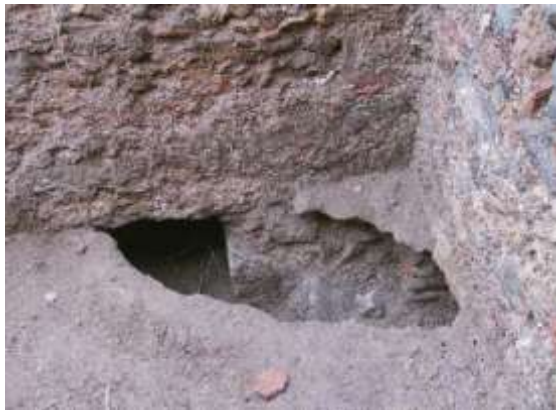
14. ΝΔ γωνία αποδυτηρίου (Ψ). Καλυμμένος σήμερα αγωγός που ξεκινάει από το νότιο τμήμα του επόμενου χώρου – του χλιαρού (X2)- και οδηγεί σε παρακείμενη εξωτερική στέρνα στη νότια πλευρά του λουτρού. Φωτογραφία 2000-2004. Πηγή: Γιαζόγλου Γ.

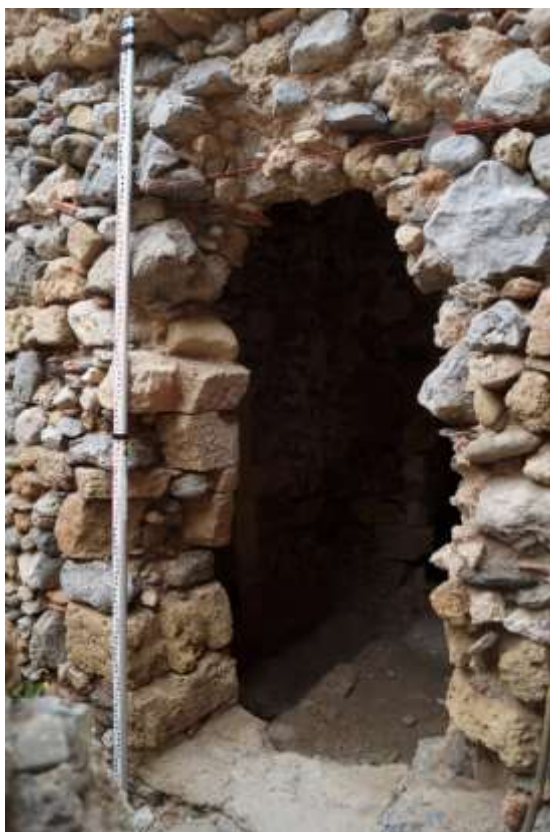
15. Ανατολικός τοίχος ψυχρού χώρου- αποδυτηρίου (Ψ). Άνοιγμα σε άσχημη κατάσταση προς τον επόμενο χώρο, το χλιαρό (X1 και X2).

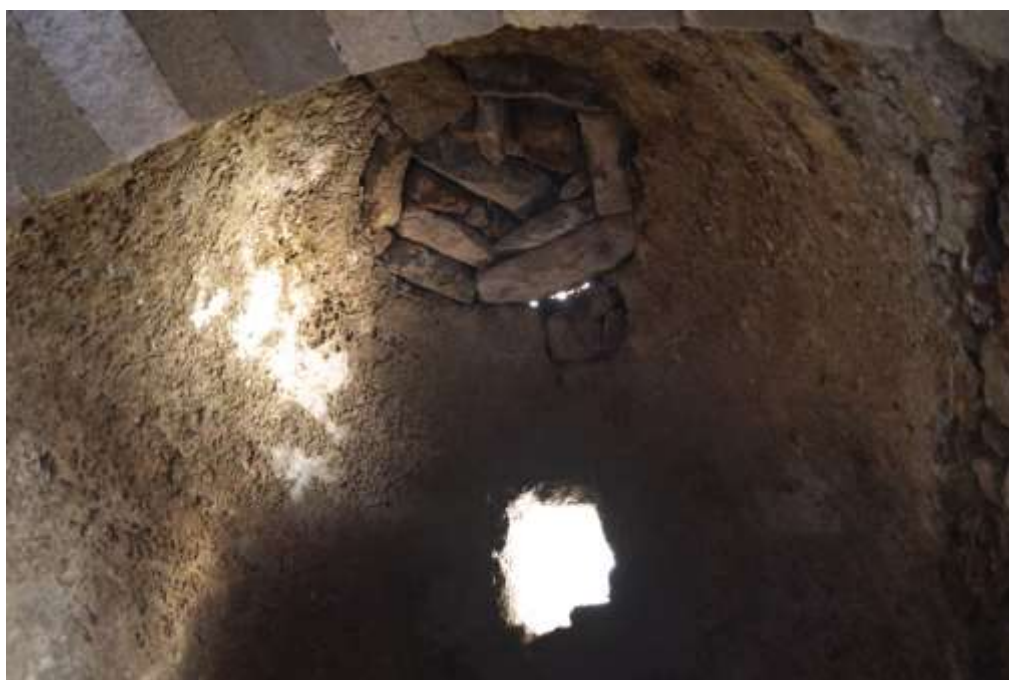
17. Φραγμένη με λίθους κυκλική οπή στο βόρειο ημισφαιρικό θόλο του χλιαρού χώρου (Στο τμήμα X1).

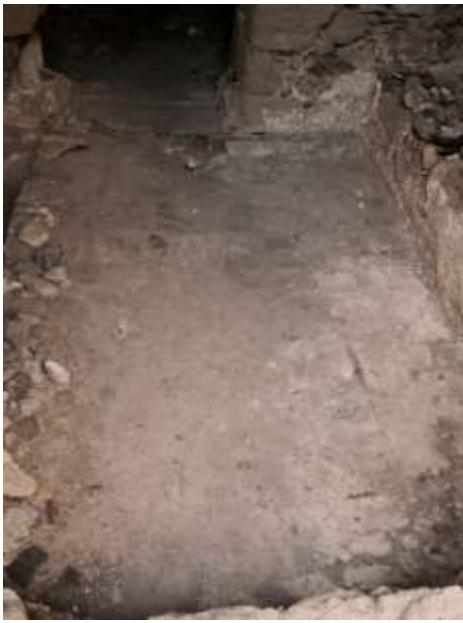
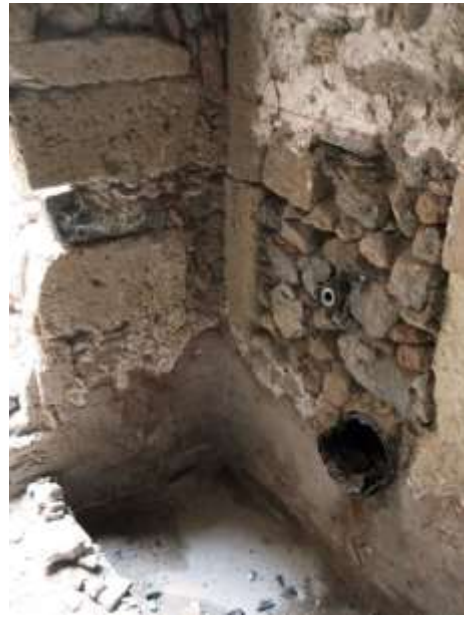
18. Χτιστός διάδρομος που διασχίζει έκκεντρα το βόρειο τμήμα του γλιαρού χώρου (X1) προς τη θερμή αίθουσα (Θ).

19. Επικάλυψη δαπέδου ανάμεσα στο διάδρομο και στο σφραγισμένο τμήμα του γλιαρού χώρου με υδραυλικό κονίαμα.

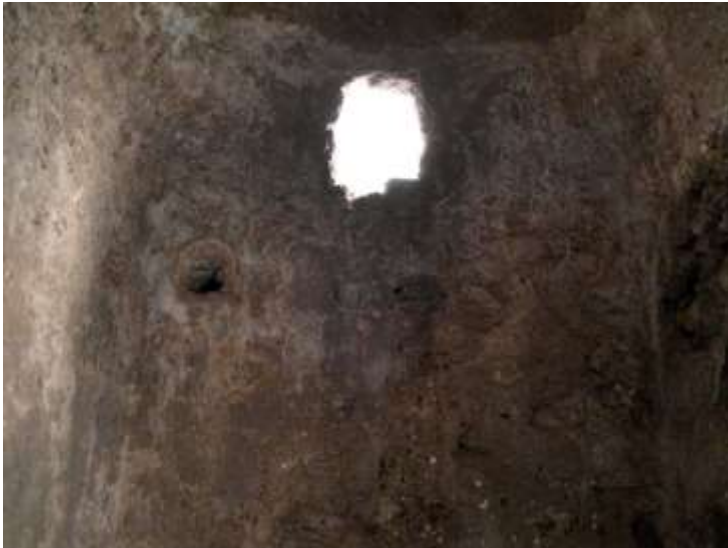
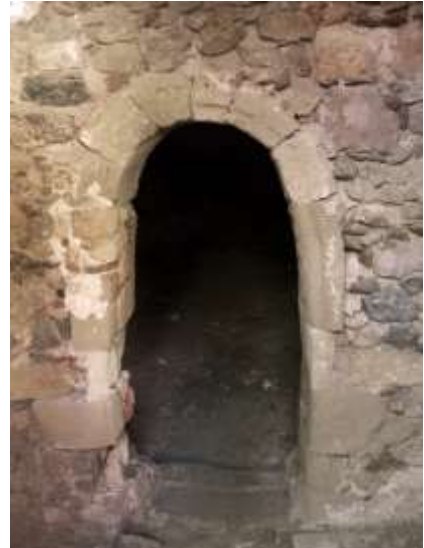
20. Βόρειος τοίχος γλιαρού χώρου (τμήμα X1). Έξοδος πήλινου αγωγού αγκάρσια τοποθετημένου σε ψηλό σημείο

21. Ανατολικός τοίχος γλιαρού χώρου (τμήμα X1). Άνοιγμα προς τον επόμενο χώρο, τη θερμή αίθουσα (Θ).

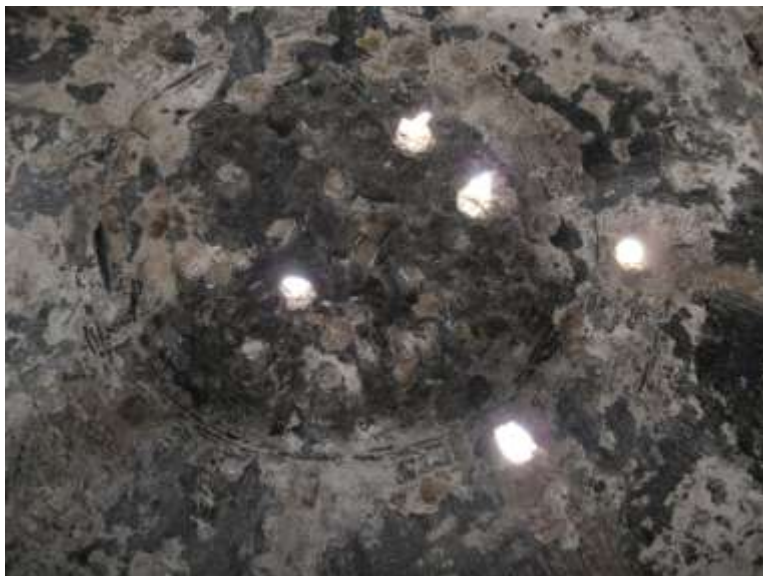
22. Ημισφαιρικός θόλος θερμής αίθουσας (Θ) με 3 σειρές εξαγωνικών οπών «ματιών» (τα περισσότερα φραγμένα).

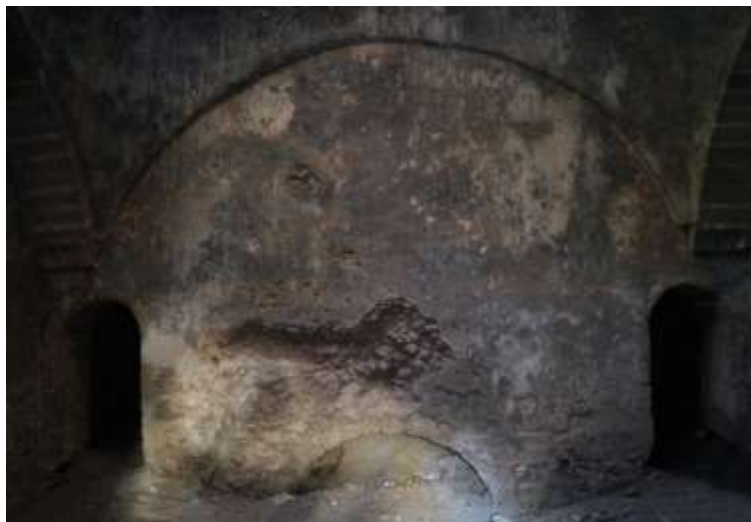
23. Θερμή αίθουσα (Θ). Ανατολικός τοίχος. Δύο θυρώματα προς τα ατομικά δωμάτια (H1 και H2). Κεντρικά χαμηλά ημικυκλικό άνοιγμα και ακριβώς από πάνω τοπική κατάρρευση- απολάκυψη τμήματος από το σύστημα των πήλινων αγωγών. Φαίνεται το χαμηλό τμήμα της θολοδομίας.

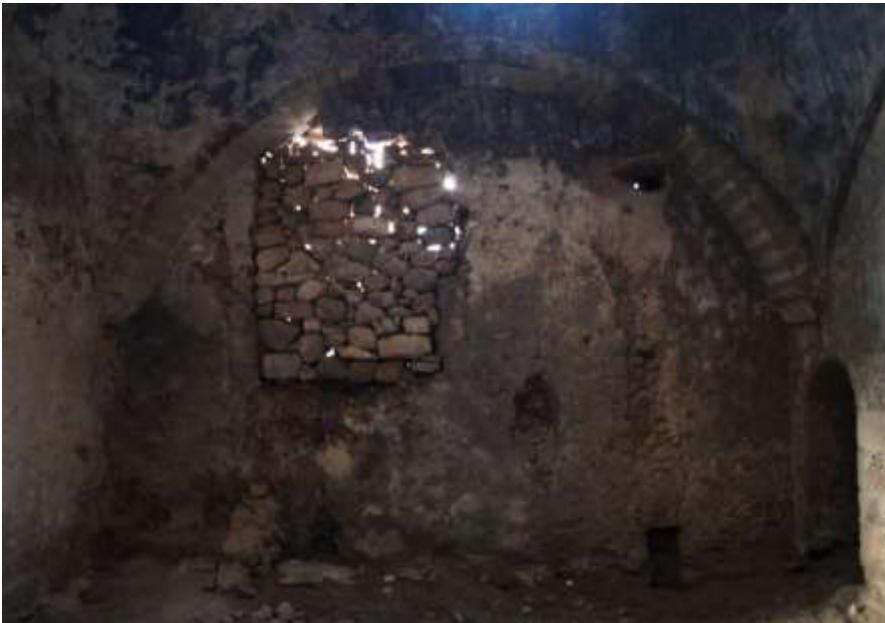
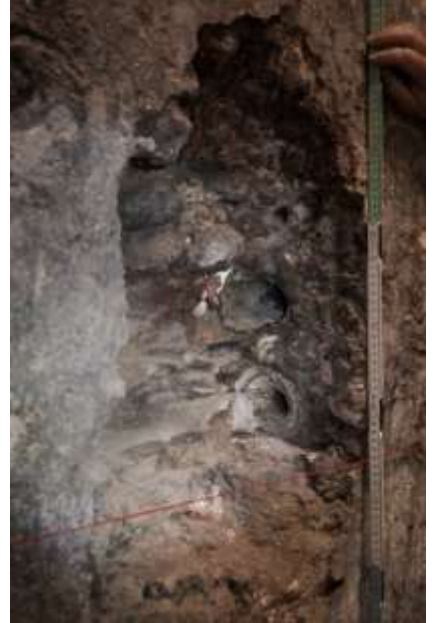
29. Νότιος τοίχος θερμής αίθουσας (Θ). Διακρίνεται μεταγενέστερη διάνοιξη, σφραγισμένη σήμερα με πρόχειρο τρόπο και τοπική καταστροφή της τοιχοποιίας στη θέση που υπήρχε αρχικά γούρνα και παροχή νερού.

30. Λεπτομέρεια νότιου τοίχου θερμής αίθουσας (Θ). Θέση τοπικής καταστροφής τοιχοποιίας στη θέση που υπήρχε αρχικά παροχή νερού σε γούρνα.

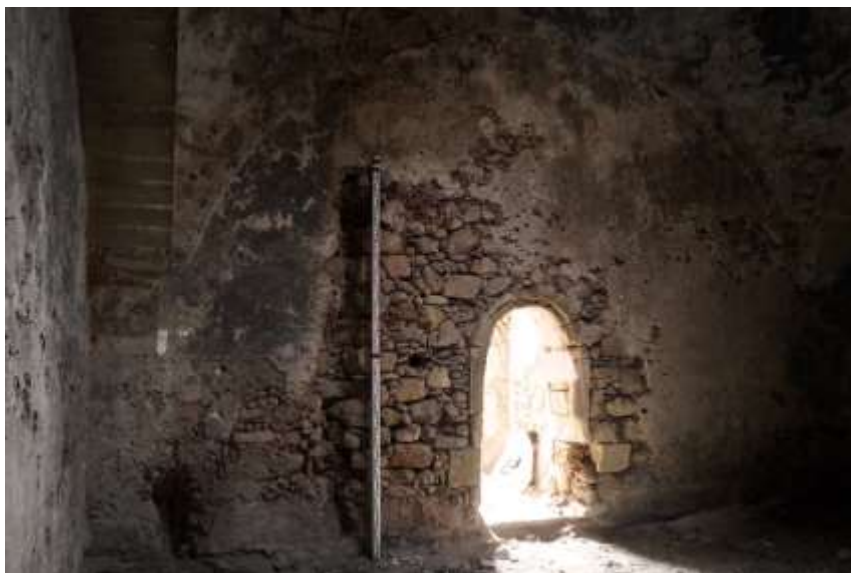
32. Ανατολικός τοίχος θερμής αίθουσας (Θ). Το άνοιγμα οδηγεί στον προηγούμενο χώρο, το χλιαρό. Εξ αιτίας τοπικών καταρρεύσεων διακρίνονται 2 κατακόρυφοι πήλινοι αγωγοί – καπνοδόχοι.

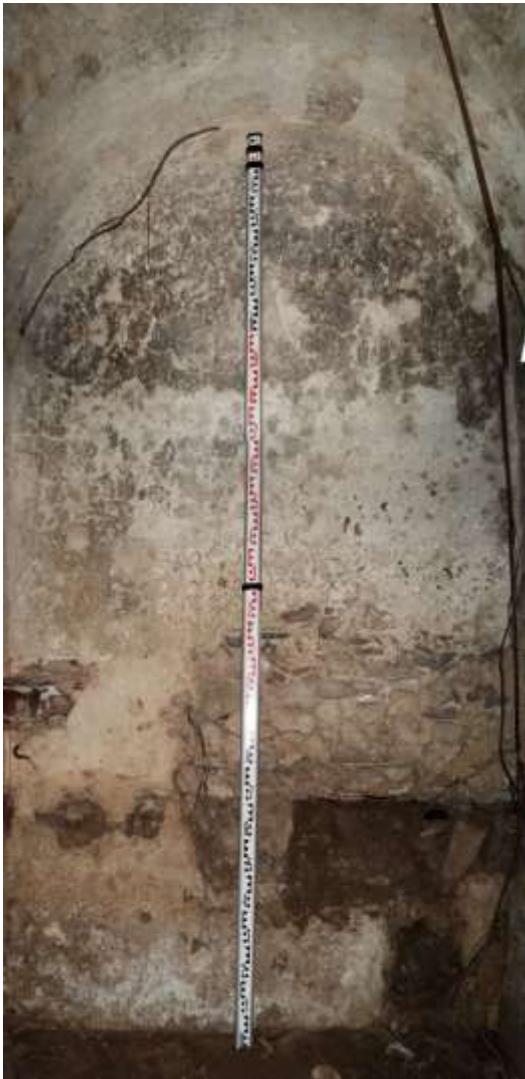
40. Νότιο ατομικό δωμάτιο (H1). Διακρίνεται χαμηλά τοπική κατάρρευση της τοιχοποιίας.

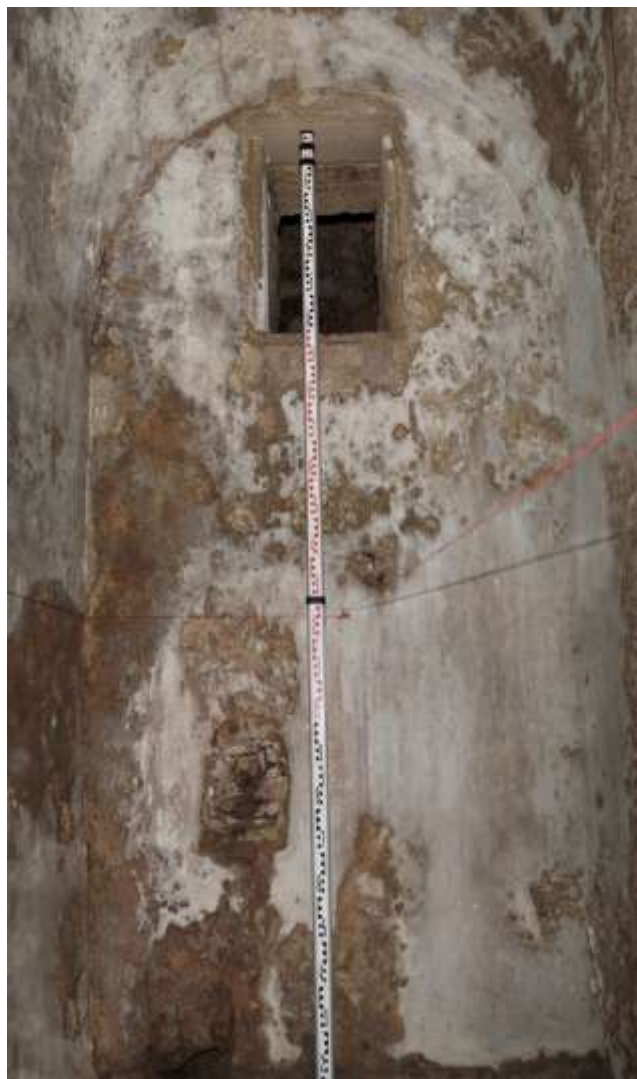
41. Βόρειο ατομικό δωμάτιο (H2). Διακρίνεται χαμηλά θέση παροχής νερού και ψηλότερα άνοιγμα-θυρίδα επιθεώρησης προς τη δυτική δεξαμενή (Δ2).

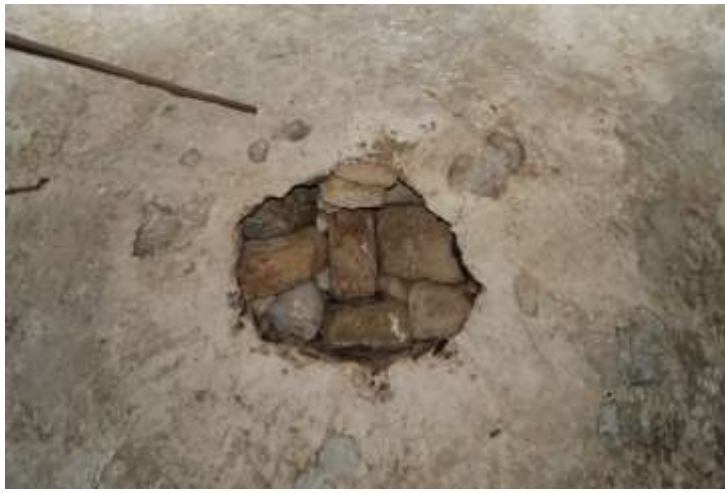
42. Κυκλική οπή στην κορυφή του νότιου ατομικού δωματίου (H1) φραγμένη με λίθους.

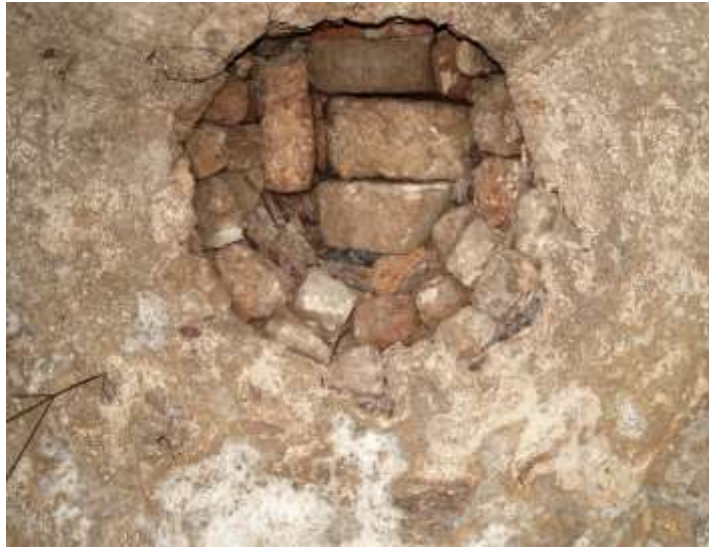
43. Κυκλική οπή στην κορυφή του βόρειου ατομικού δωματίου (H2) φραγμένη με λίθους.

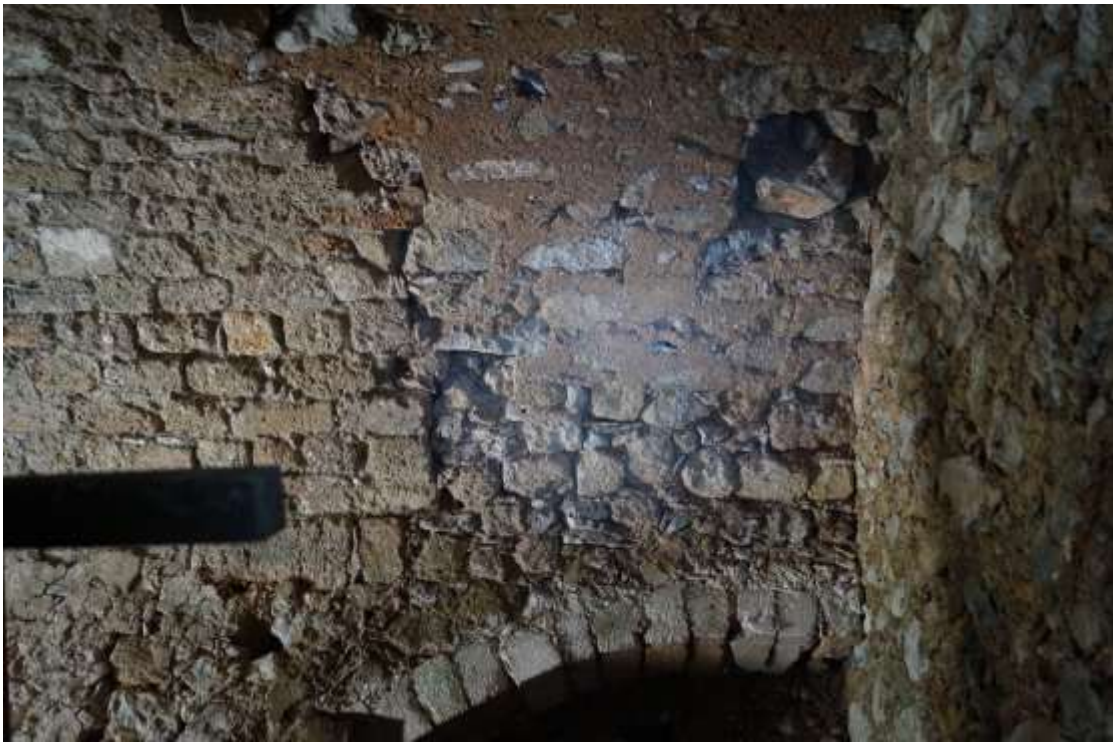
49. Ναός Σωτήρος – χώρος τροφοδοσίας (ΝΣ). Ξαναχτισμένο τμήμα του θόλου μετά από την ανέγερση του λουτρού.

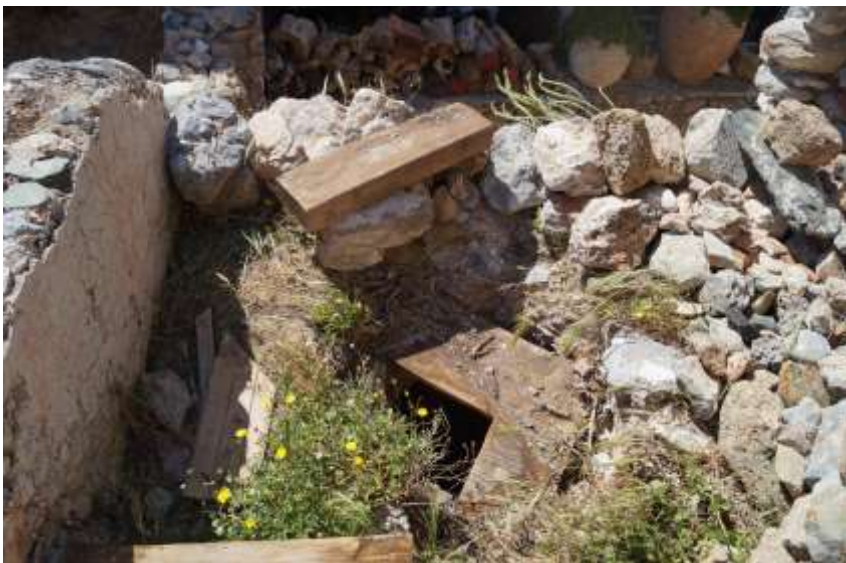
52. Ανοιχτή σήμερα κυκλική οπή στο δάπεδο του δώματος του λουτρού που επικοινωνεί με το νότιο τμήμα του χλιαρού χώρου (Χ2) που έχει διαμορφωθεί ως δεξαμενή.

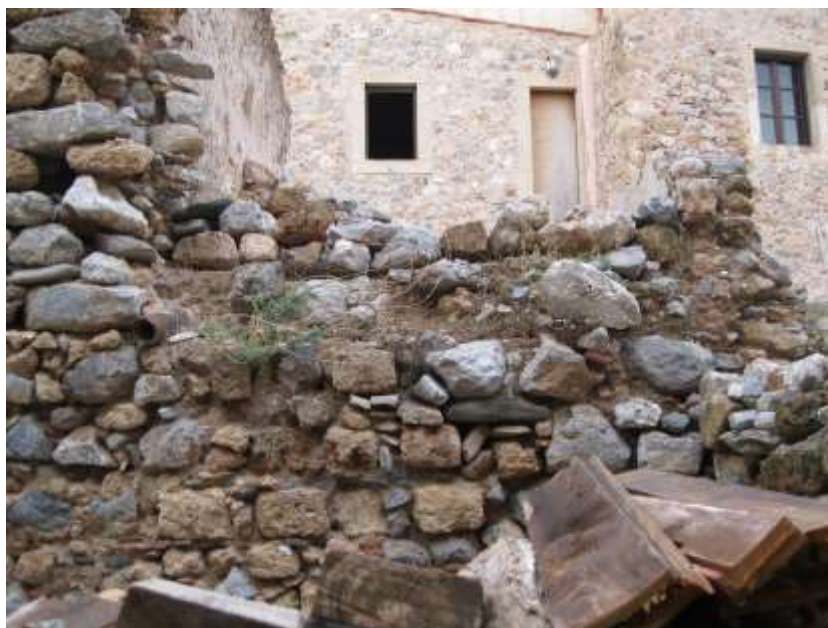
53. Ο χλιαρός χώρος και η εξωτερική προσθήκη από τα νότια. Αριστερά, διακρίνεται πήλινος αγωγός στον γκρεμισμένο τοίχο της προσθήκης χαμηλά.

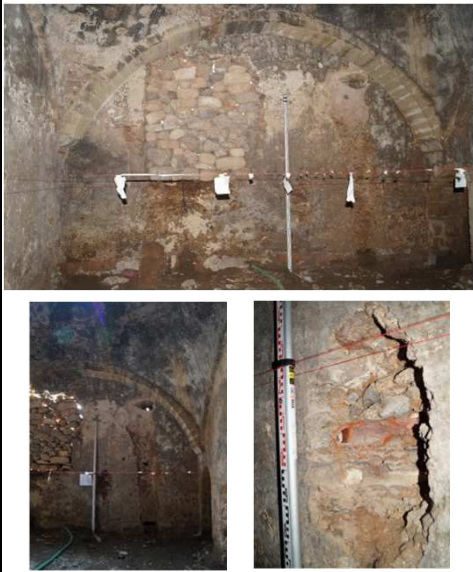
Διάνοιξη ανοίγματος. Μετά το 2003 έχει φραχθεί με λίθους χωρίς κονίαμα	Ανθρώπινη επέμβαση, πιθανότατα δε λειτουργεί ως λουτρό μετά από αυτήν την επέμβαση. Ίσως σηματοδοτεί και διαχωρισμό της ιδιοκτησίας του λουτρού-2η είσοδο
		Κατακόρυφη απώλεια του σοβά, όπου ψηλά-κάτω από το τόξο- καταλήγει σε διαμπερές φάγωμα του τοίχου	Δείχνουν πιθανές-και εντοπισμένες- θέσεις καπνοδόχων του λουτρού, όπου εισέρχεται το βρόχινο νερό και φθείρει την τοιχοποιία
		Άλατα	Ατμοί κατά τη λειτουργία του λουτρού
		Δύο οπές στη βάση του τοίχου	Θέσεις των βάσεων των καπνοδόχων στη βάση του τοίχου
		Εμφανείς 2 σωλήνες σε τοπική καταστροφή της τοιχοποιίας	Ανθρώπινη επέμβαση με στόχο την κλοπή της προϋπάρχουσας μαρμάρινης(;) παροχής νερού
Τοίχος Δυτικός

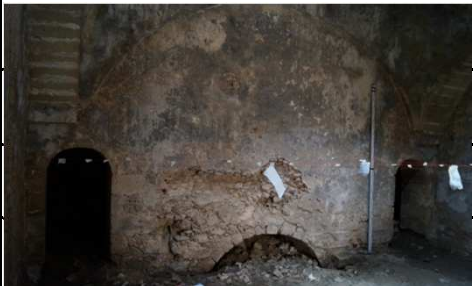
Φούσκωμα του τοίχου στο μέσο του	Η δεξαμενή του νερού βρίσκεται από πίσω ακριβώς από το Δ τοίχο

Κατάρρευση υλικού από το μέσο του τοίχου, απώλεια τμήματος του συστήματος	Ίσως λόγω ανθρώπινης επάμβασης, ίσως λόγω της χρήσης του λουτρού
		Άλατα στο άνω τμήμα του τοξωτού ανοίγματος στη βάση του τοίχου	Αγνωστο
		Αποκάλυψη καπνοδόχων(2) στη βάση του τοίχου	Λόγω του εισερχόμενου από τις οπές βρόχινου νερού

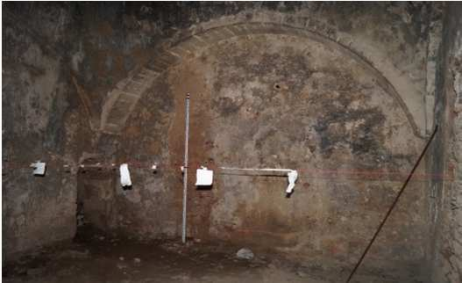
Κατακόρυφη απώλεια του επιχρίσματος	Θέση καπνοδόχου του λουτρού, από όπου εισέρχεται το βρόχινο νερό και φθείρει την τοιχοποιία
		Οπή στη βάση, χαμηλότερα σε σχέση με την περιοχή όπου έχει πέσει το επίχρισμα	Βάση καπνοδόχου
		Αποκάλυψη εγκάρσιου κατά το πάχος του τοίχου πήλινου σωλήνα, ο οποίος είναι φραγμένος στα 30εκ	
Τοίχος Ανατολικός

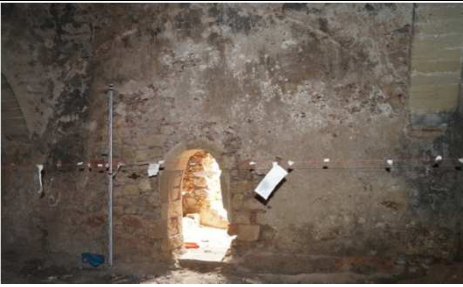
Αποκάλυψη και μερική ή ολική καταστροφή πήλινων σωλήνων δύο καπνοδόχων (πιθανώς υφίστανται άλλοι 2 ακέραιοι σε αντίστοιχες θέσεις δεξιά του ανοίγματος της πόρτας)	Εισροή νερού στις καπνοδόχους από τις ανοιχτές οπές στο δώμα με αποτέλεσμα την καταστροφή της τοιχοποιίας στο εσωτερικό. Σημείωση: Έχουν καταστραφεί οι συγκεκριμένες δύο καπνοδόχοι-σε αντίθεση με τις αντίστοιχες στην άλλη πλευρά της εισόδου-διότι πάνω από αυτές δεν κατασκευάστηκε νέο κτίσμα(βλ. "σπίτι χαμαμτζη" και παρέμειναν εκτεθειμένες στο βρόχινο νερό

Απώλεια του επιχρίσματος κυρίως πλησίον των παραπάνω σωλήνων	Ίδιες αιτίες

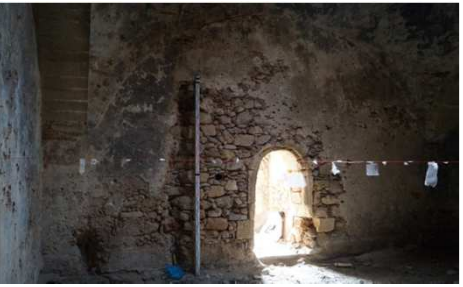
Φθορά του ανοίγματος της εισόδου στο χώρο(απώλεια υλικού από τους πωρόλιθους που σχηματίζουν το άνοιγμα, τοπική κατάρρευση του ανοίγματος στη βάση του)	Από κάποια άλλη χρήση του λουτρού, όπου φθάρθηκε λόγω συνεχούς τριβής. (πχ πατητήρι;ζώα, βαρέλια;)
		Απώλεια του επιχρίσματος και γύρω από το άνοιγμα της εισόδου στο χώρο	Επέκταση υγρασίας, λόγω της εισροής νερού από τις κανποδόχους, και σε αυτό το τμήμα

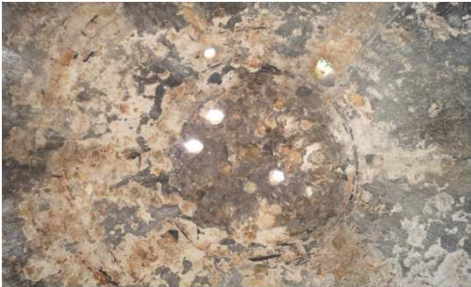
Φθορά των εσωτερικών επιχρισμάτων και τοπικές απώλειες επιχρίσματος	Εισροή νερού από τις ανοιχτές οπές αλλά και από την εξωτερική επιφάνεια του θόλου, πριν αποκτήσει τη σύγχρονη επικάλυψή του
		Απώλεια των γυάλινων κωδώνων που έκλειναν τις οπές του θόλου και φράξιμο των περισσότερων από τις οπές	Καταστροφή ή πιθανότερο κλοπή των κωδώνων του θόλου. Το φράξιμο των οπών έχει προέλθει πιθανόν για λόγους πρόληψης ατυχημάτων
		Μαύρο χρώμα επί του επιχρίσματος	Διαρροές καπνού από καπνοδόχους και εσωτερικά(?)
Εξωτερικά

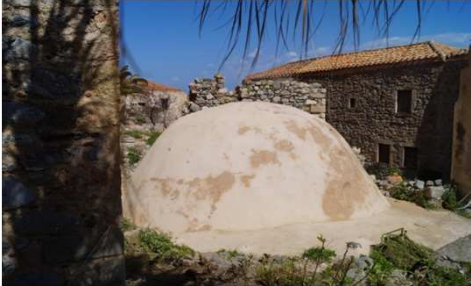
Αρχική επικάλυψη του θόλου αφανής	Σύγχρονη επικάλυψη του θόλου με επίχρισμα με στόχο την προστασία ανθρώπων και κτηρίου

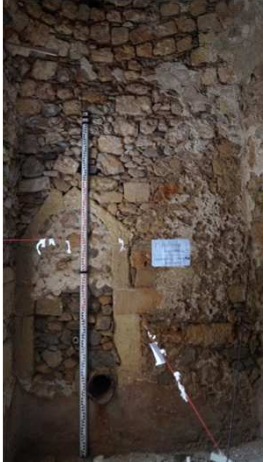
Φράξιμο ανοίγματος προς το νότιο χώρο, που σε επόμενη φάση μετατράπηκε σε δεξαμενή και δεν είναι βατός	Ανθρώπινη επέμβαση, πια έχει αλλάξει η χρήση του λουτρού
		Απώλεια μεγαλύτερου τμήματος των επιχρισμάτων, εκτός του υδραυλικού επιχρίσματος στη βάση του τοίχου	Ίσως οφείλεται στην κατάρρευση της υπερκείμενης καμάρας.
Τοίχος Δυτικός

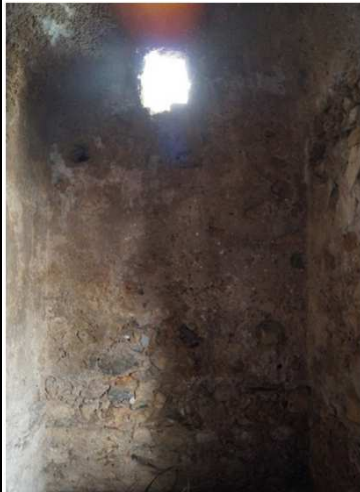
Οπή ακανόνιστη σε ύψος τουλάχιστον 3μ από τη σύγχρονη στάθμη του εδάφους (εσωτερικά)	Δε φαίνεται -στα λουτρά δεν προβλέπεται- να αποτελεί αρχικό άνοιγμα, αλλά μάλλον άνοιγμα που έχει προκύψει λόγω του απομειωμένου πάχους του τοίχου και της συχνής χρήσης του περάσματος εξωτερικά
		Αποκάλυψη πήλινου σωλήνα σε ύψος τουλάχιστον 2.65μ από τη σύγχρονη στάθμη του εδάφους, ο οποίος είναι φραγμένος σε βάθος 25 εκ	Αφαίρεση-κλοπή της πλάκας που κάλυπτε τον πήλινο σωλήνα.
		Απώλεια επιχρισμάτων στη βάση του τοίχου	Υγρασία
Τοίχος Ανατολικός

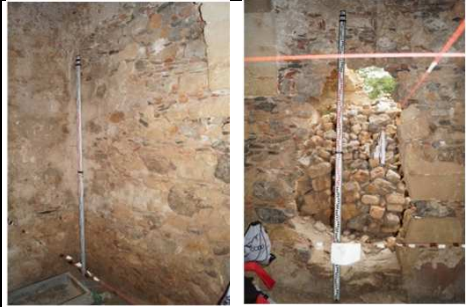
Κατάρρευση ανοίγματος εισόδου στο χλιαρό χώρο, καταστροφή-απώλεια τω περισσότερων πωρολίθων που το σχημάτιζαν	Ίσως η καταστροφή να οφείλεται στην κατάρρευση της στέγασης του "ψυχρού" χώρου. Διαφορετικά, μπορεί να είχαν προκύψει σοβαρές φθορές, αντίστοιχες με της εισόδου προς το θερμό χώρο

Απώλεια-κατάρρευση επιχρισμάτων	Ίσως οφείλεται στην κατάρρευση της υπερκείμενης καμάρας.
Δάπεδα		Στο βόρειο τμήμα το δάπεδο είναι καλυμμένο με χώμα. Στο μεσαίο τμήμα, όπου σώζεται πλακόστρωτος διάδρομος, δεν είναι το αρχικό δάπεδο.

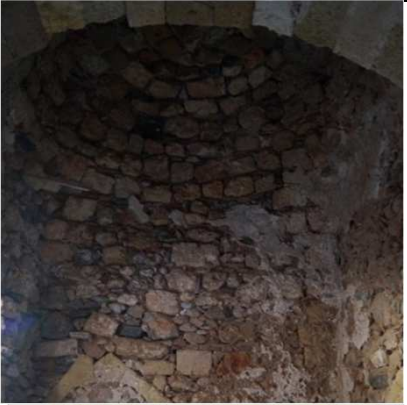
Ο μεσαίος θόλος έχει ξαναχιστεί από αρκετά χαμηλά και μάλιστα έχει αλλάξει έντονα η χάραξή του	Χτίσιμο προσθήκης ακριβώς από πάνω και ισοπέδωση του άνω τμήματος του 'θλου για διαμόρφωση δαπέδου

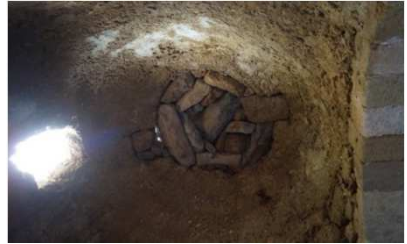
Κατάρρευση και του επιχρίσματος του μεσαίου θόλου Φράξιμο του -πιθανόν αρχικού- ανοίγματος του βόρειου θόλου με λίθους και εξωτερικά τοποθέτηση τσιμέντου. Εισροή υγρασίας	Ίσως κατά την κατάρρευση της καμάρας του "σπιτιού του χαματζή" που βρισκόταν πάνω από το χλιαρό χώρο
Εξωτερικά Νότιος τοίχος

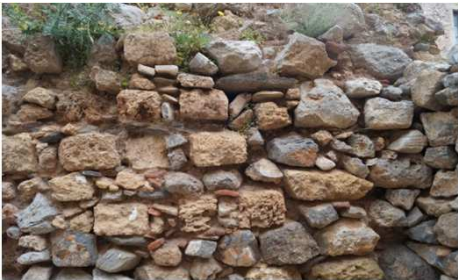
Απώλεια πάχους αρμολογήματος - δημιουργία εσοχών ανάμεσα στους λίθους	Οφείλεται στην μεταγενέστερη προσθήκη του "Σπιτιού του χαματζή" πάνω από το χώρο. Φαίνεται ότι η απορροή των υδάτων από το δώμα του διοχετευόταν στο έδαφος-ή σε κάποια στέρνα- μέσω του νότιου τοίχου του χλιαρού χώρου με αποτέλεσμα να υπάρξει απομείωση του αρμολογήματος μεταξύ των λίθων

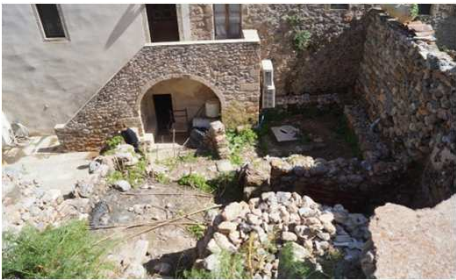
Κατάρρευση του τοίχου αυτού. Σώζεται σε ύψος περίπου 1.40μ από την σημερινή χαμηλότερη στάθμη στο εσωτερικό του χώρου	Ίσως το άδετο με αυτόν τον τοίχο τόξο που υποστήριζε τη δίδυμη καμάρα λειτουργούσε ως κριός και τελικά έριξε τον τοίχο.
		Περαιτέρω κατάρρευση σε σχέση με το 2003 της κυκλικής προεξοχής που κατά πάσα πιθανότητα αποτελούσε θέση για εστία-τζάκι	Μικρότερο πάχος σε σχέση με τον υπόλοιπο τοίχο, μάλιστα φαίνεται να μη δένει στα σημεία συνάντησής του με αυτόν, ένδειξη της κατασκευής του σε μετέπειτα του τοίχου φάση
Τοίχος Δυτικός (α)

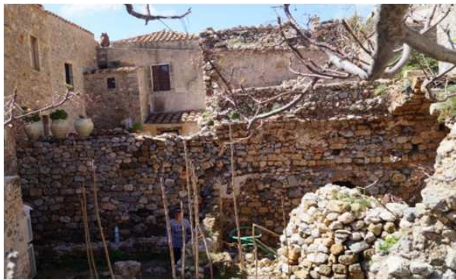
Οριζόντια εσοχή από τη μία έως την άλλη άκρη του τοίχου, σε ύψος 2.40μ περίπου από τη σημερινή στάθμη του δαπέδου του χώρου, η οποία είναι φραγμένη στο ένα άκρο της, ενώ φαίνεται το γέμισμα να έχει καταπέσει στο υπόλοιπο μήκος της	Πιθανώς αποτελεί δεσιά που φράχθηκε όταν καταστράφηκε το ξύλινο δοκάρι. Το γέμισμα από μικρές πέτρες

Κατάρρευση επιχρίσματος στο μεγαλύτερο τμήμα του τοίχου Κατάρρευση ανοίγματος μεταξύ ψυχρού και χλιαρού χώρου με αποτέλεσμα τη διέυρυνση του μέχρι να έρθει σε νέα ισορροπία	Λόγω της κατάρρευσης της καμάρας και την έκθεση στα καιρικά φαινόμενα Ίσως η καταστροφή να οφείλεται στην κατάρρευση της στέγασης του "ψυχρού" χώρου. Διαφορετικά, μπορεί να είχαν προκύψει σοβαρές φθορές, αντίστοιχες με της εισόδου προς το θερμό χώρο

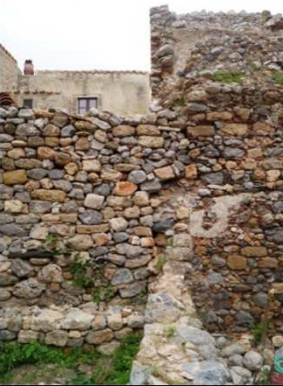
Νότια γωνία. Πρόβλημα δεσίματος μεταξύ Νότιου και Δυτικού τοίχου. Από το ύψος της ανωτέρω εσοχής δεν υπάρχει κανένα δέσιμο.	Υποθέσεις για κατασκευή της διπλής καμάρας που στεγάζει τον ψυχρό χώρο σε μεταγενέστερη φάση και ίσως για το λόγο αυτό δεν υφίσταται δέσιμο μεταξύ των τοίχων
		Βόρεια γωνία. Παρόλο που δεν έχει καταρρεύσει η ανωδομή σε αυτό το σημείο, έχει καταστραφεί η γωνία	
Τοίχος Βόρειος

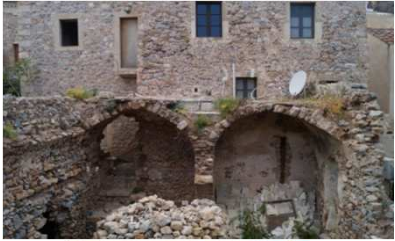
Κατάρρευση του περιγράμματος του ανοίγματος κάτω από τη δυτική καμάρα και αλλοίωση της μορφής της σύνδεσης μεταξύ των Δ και Β τοίχων στο ίδιο σημείο	
		Κατάρρευση επιχρίσματος μόνο κάτω από τη δυτική καμάρα ενώ κάτω από την ανατολική καμάρα το επιχρίσμα είναι σχεδόν άθικτο, παρ' όλο που υπάρχει θέση για κιούγκι (πήλινο σωληνα) που στόχο έχει να συλλέγει τα νερά της βροχής και να τα μεταφέρει στην υπάρχουσα στέρνα	Η δυτική καμάρα έχει παραμορφωθεί σε μαγαλύτερο βαθμό από την ανατολική. Ίσως σε αυτήν την παραμόρφωση και σε εισρολή υδάτων να οφείλεται η κατάρρευση του επιχρίσματος

Διαχωριστικό τόξο καμαρών δεν δένει με τον Β τοίχο

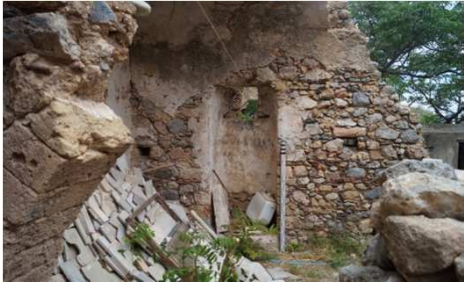
Κατάρρευση του νότιου τμήματος του τοίχου αυτού	Πιθανή αιτία: Η κατάρρευση του νότιου τοίχου, ή λόγω παλαιώσης και εγκατάλειψης έφραξαν οι υδρορρόες που οδηγούσαν το νερό είτε έξω από το κτήριο, είτε σε κάποια στέρνα για αποθήκευση και αποσαθρώθηκε σιγά σιγά η ΝΔ πλευρά του
		Κατάρρευση του επιχρίσματος στο μέσο και στη βάση του τοίχου	Πιθανώς οφείλεται στην καταπόνηση που δέχθηκε κατά την κατάρρευση την ανωδομής
		Εμφάνιση μιας ρωγμής προς τη βόρεια γωνία	
Δάπεδα

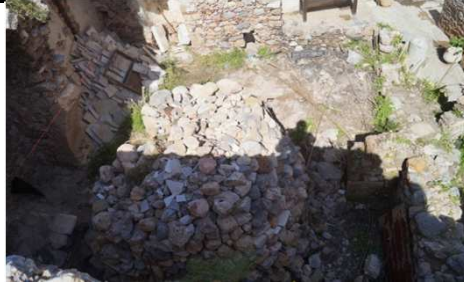
Είναι καλυμμένα με χώμα και πέτρες

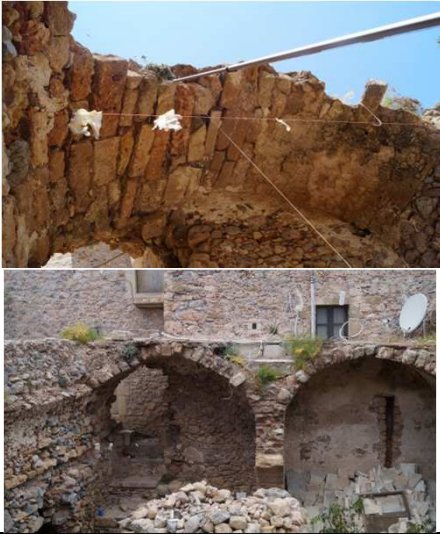
Κατάρρευση της στέγασης του ψυχρού χώρου στο μεγαλύτερό της μέρος	Πιθανές αιτίες: α) Λόγω παλαιώσης και εγκατάλειψης έφραξαν οι υδρορρόες που οδηγούσαν το νερό είτε έξω από το κτήριο, είτε σε κάποια στέρνα για αποθήκευση και αποσαθρώθηκε σιγά σιγά η ΝΔ πλευρά του β) Πρέπει να μελετηθεί και η σύνδεση του χώρου αυτού με το χλιαρό χώρο, οι ενώσεις των τοίχων. Φαίνεται πχ ότι η καμάρα, της οποίας η γένεση σώζεται στον Ανατ. τοίχο, δεν παρουσιάζε κανένα σημείο σύνδεσης με το Ν τοίχο
		Παραμόρφωση της χάραξης της δυτικής καμάρας	Λόγω των πιέσεων κατά την κατάρρευση
Εξωτερικά: η ανατολική όψη (α)

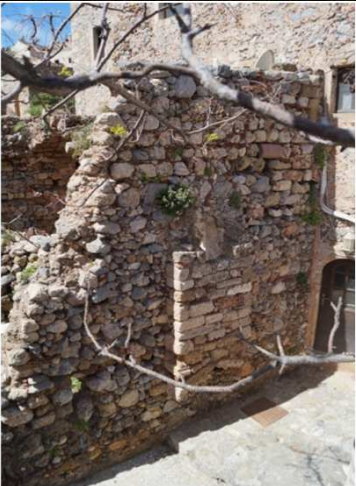
Κατάρρευση του νότιου τμήματος της όψης	Πιθανή αιτία: Η κατάρρευση του νότιου τοίχου, ή λόγω παλαιώσης και εγκατάλειψης έφραξαν οι υδρορρόες που οδηγούσαν το νερό είτε έξω από το κτήριο, είτε σε κάποια στέρνα για αποθήκευση και αποσαθρώθηκε σιγά σιγά η το νότιο τμήμα του

Απώλεια επιχρίσματος αν υπήρχε	Εξωτερικός τοίχος, εκτεθειμένος στα καιρικά φαινόμενα
		Κατάρρευση του άνω τμήματος της προεξοχής που σώζεται στην όψη	Πιθανώς μεταγενέστερη προσθήκη στον Ανατ. τοίχο
		Η ίδια προεξοχή δε φαίνεται να είχε δάπεδο-πάτο	Θα μπορούσε να λειτουργεί ως αποχωρητήριο αυτή η προεξοχή

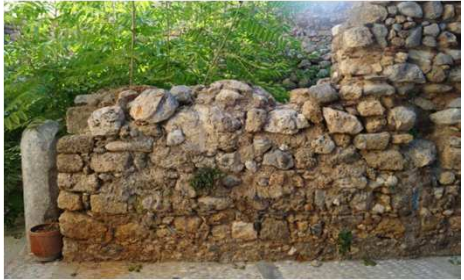
Ασύμβατο επίχρισμα τοποθετημένο πρόχειρα εμποδίζει την ικανοποιητική παρατήρηση του συγκεκριμένου τμήματος της ανατ. όψης	α) Πράγματι είναι πρόχειρα τοποθετημένο β) Πιθανότητα ύπαρξης παλαιότερου ανοίγματος εδώ
		Τσιμεντοκονία σε συνδυασμό με μπιγμένα κεραμικά τσιβίκια καλύπτουν σωλήνα που εξέρχεται από το εσωτερικό του λουτρού	Σύγχρονη επέμβαση (μετά το 2003) τοποθέτησης σωλήνα. Πιθανώς για να συλλέγει νερό που περιστασιακά μαζεύεται στην υπόγεια στέρνα κάω από τον ψυχρό χώρο
Εξωτερικά: στο δώμα

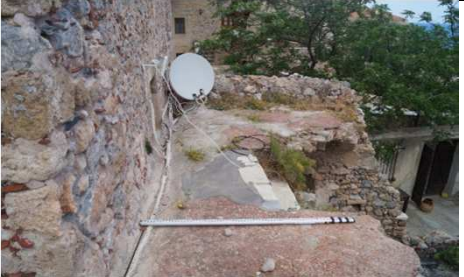
Μπαλώματα με τσιμεντοκονία σε διάφορα σημεία του τμήματος του δώματος που δεν έχει καταρρεύσει και διατήρηση του αρχικού κονιάματος τοπικά	Ανθρώπινη επέμβαση με στόχο την ασφάλεια, αφού το δώμα είναι βατό
Εξωτερικά: Νότια όψη

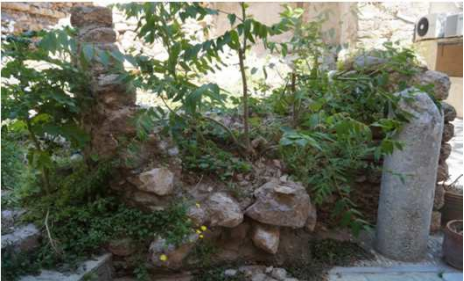
Φθορές στην κυκλική προεξοχή που χρησίμευε ως εστία-τζάκι (αναφέρθηκε και παραπάνω)	Πιθανώς μεταγενέστερη προσθήκη, αφού δε δένει ικανοποιητικά με τον τοίχο, επίσης η βάση του βρίσκεται ψηλότερα σε σχέση με τη βάση του Ν τοίχου του ψυχρού χώρου

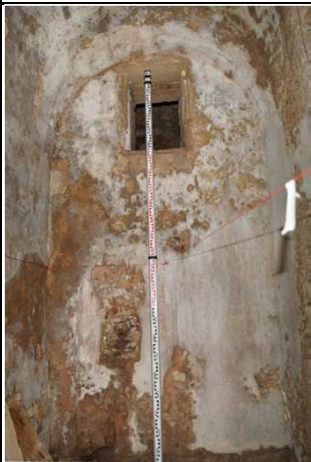
Καταστροφή του σημείου παροχής νερού, καταστροφή και των πήλινων σωλήνων στο εσωτερικό του τοίχου	Η συγκεκριμένη καταστροφή οφείλεται σε ανθρώπινο παράγοντα. Οι βρύσες καθώς και το μαρμάρινο κάλυμμα δε σώζονται
		Εμφανής οπή στη βάση του τοίχου	Θέση καπνοδόχου του λουτρού
		Αυξημένη υγρασία γενικά στο χώρο	Εισροή υγρασίας από το βόρειο τοίχο του λουτρού.
		Σώζονται υπολείμματα μετάλλου μεταξύ των λίθων στη μία παρειά του ανοίγματος προς τη δεξαμενή	Ανήκουν σε πορτάκι που ανοιγόκλεινε και διαχώριζε το χώρο από τη δεξαμενή. Καταστράφηκε είτε από ανθρώπινη παρέμβαση, είτε λόγω της αυξημένης υγρασίας
Βόρειος τοίχος
