Εθνικό Μετσόβιο Πολυτεχνείο
Δ.Π.Μ.Σ.: Προστασία μνημείων
Κατε. Α': Συντήρηση και αποκατάσταση
ιστορικών κτηρίων και συνόλων.
Ακαδ. έτος 2015-2016

Επιβλ. καθηγήτρια: Μαρίνου Γεωργία
Σπουδάστρια: Ευγενία Μαραβέλια
Θέμα: Λουτρό στην Κάτω Πόλη Μονεμβασίας

Φεβρουάριος 2016

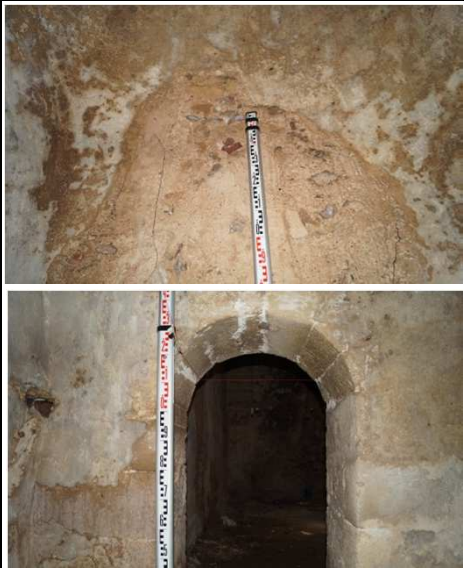
Απώλεια επιχρίσματος στο μεγαλύτερο τμήμα του τοίχου	Αρχικά οφείλεται στην αυξημένη υγρασία που εισέρχεται από τη βόρεια πλευρά του κτηρίου. (ύπαρξη στέρνας;) Εντεινόταν λόγω της εισροής βρόχινου νερού από την οπή της καπνοδόχου πριν από την προσθήκη του νέου χώρου της γειτονικής κατοικίας (γύρω στο 1970)

Οπή στη βάση του τοίχου	Θέση καπνοδόχου του λουτρού
		Κατεστραμμένος πήλινος σωλήνας, που παρουσιάζει προεξοχή σε σχέση με την εσωτερική παρειά του Β τοίχου	Η καταστροφή (σπάσιμο) πιθανότατα οφείλεται σε ανθρώπινο παράγοντα. Το ότι εντοπίζεται η συγκεκριμένη προεξοχή πρέπει να έχει πρόκύψει ήδη κατά την κατασκευή του λουτρού, ώστε να περάσει απευθείας και στην εσωτερική παρειά του Β τοίχου το θερμού χώρου που δεν είναι σε περασιά με το Halvet

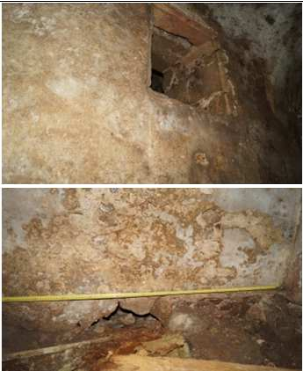
Κατεστραμμένος σε 2 θέσεις πλήρινος σωλήνας καταμήκος του τοίχου	Πιθανότατα ανθρώπινη καταστροφή
		Οπή στο έδαφος προς τη δεξαμενή	Δεν είναι ζημιά, αποτελεί κομμάτι του συστήματος των υποκαύστων, φέρνει σε επαφή το χώρο του Halvet με το χώρο της εστίας, ώστε να κυκλοφορεί η θερμότητα κάτω από τα δάπεδα. Αντίστοιχη θα υπάρχει και στο νότιο Halvet προς το χώρο της εστίας
		Υγρασία γενικά στο χώρο	Ανάλυση παραπάνω
Ανατολικός τοίχος		Δεν εντοπίζεται κάποια αξιοσημείωτη φθορά	
Δάπεδα

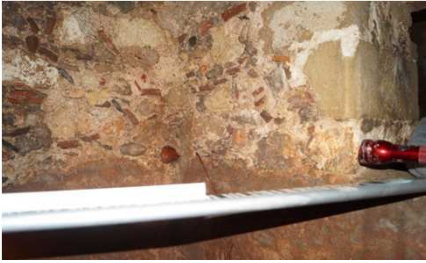
Δεν παρουσιάζουν ιδιαίτερες φθορές	
Βάση δεξαμενής

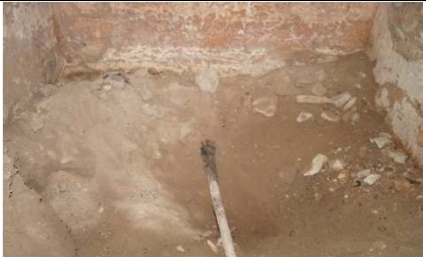
Δε σώζεται το καζάνι	Έχει κλαπεί
		Η θέση του καζανιού έχει καλυφθεί από χώμα	Πτώση από την οπή που πια έχει φραχθεί
Ανωδομή

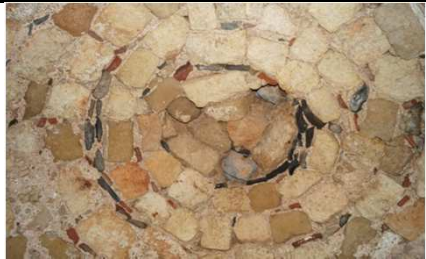
Προϋπάροχουσα οπή στην κορυφή του θόλου είναι φραγμένη	Φράχθηκε πιθανότατα μετά την αλλαγή χρήσης του λουτρού, πιθανόν για λόγους ασφαλείας

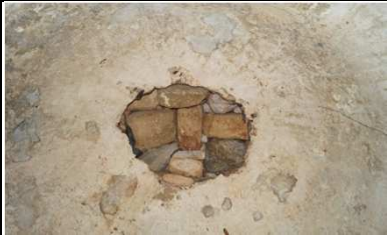
Χώρος προς εξέταση: Halvet Νότιο (H1) (β)			
	Φωτογραφία	Φθορές	Πιθανά αίτια
Δάπεδο	 	Χώμα στο δάπεδο. Ελάχιστη ίχνη αρχικού δαπέδου στις γωνίες του χώρου	Κλοπή υλικού (οπτόπλινθοι υποκαύστων, πλάκες δαπέδου) λόγω ιδιαίτερης ποιότητας
Ανωδομή

Προϋπάροχουσα οπή στην κορυφή του ημισφαιρικού θόλου είναι φραγμένη	Φράχθηκε πιθανότατα μετά την αλλαγή χρήσης του λουτρού, για λόγους ασφαλείας
		Εισαγωγή ριζών στο χώρο	
Εξωτερικά: Δώμα	 	Επικάλυψη εξωτερικά με νέο επίχρισμα	Στόχος επέμβασης η προστασία των ανθρώπων από πτώση και, συνεπώς, του κτηρίου από φθορά και κατάρρευση

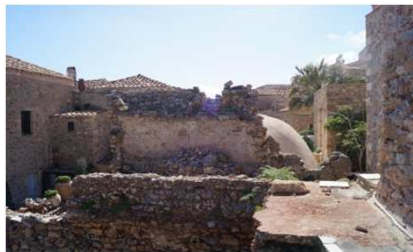
Χώρος προς εξέταση: "Σπίτι χαματζή" (ΣΧ)			
	Φωτογραφία	Φθορές	Πιθανά αίτια
Δυτικός Τοίχος

Ρωγμή στο μέσο του	Στήριξη εξωτερικά στον κεντρικό ημισφαιρικό θόλο του λουτρού
Νότιος τοίχος

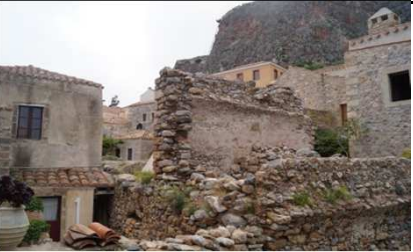
Κατάρρευση δυτικού τοίχου, όπως και όλων των άλλων τοίχων	
		Σώζεται ένα πλήντος σωλήνας στη βάση του Δ τοίχου.	Σωλήνας απορροής υδάτων από το δώμα του "Σπιτιού του χαματζή". Το υπόλοιπο τμήμα έχει καταστραφεί
Δάπεδο

Δεν είναι εύκολα εμφανές, λόγω των λίθων που έχουν καταπέσει	Καταρρευση της καμάρας που αποτελούσε τη στέγαση αυτού του χώρου
		Έχει καλύψει το χώρο που καταλαμβάνουν τα 2/3 του χλιαρού χώρου. Συνεπώς έχει ισοπεδώσει τον κεντρικό θόλο	Δεν είναι γνωστό αν για το λόγο αυτό έχει αλλάξει η χάραξη του κεντρικού θόλου ή εάν είχε καταπέσει νωρίτερα
		Οπή στη νότια πλευρά, που αντιστοιχίστην κορυφή του θόλου του νότιου χώρου του χλιαρού χώρου	Έχει παραμείνει ανοιχτή λόγω της χρήσης που απέκτησε μεταγενέστερα, ως δεξαμενής

Ανωδομή		Έχει καταρρεύσει	Πιθανή αιτία: Λόγω παλαιώσης και εγκατάλειψης έφραξαν οι υδρορρόες που οδηγούσαν το νερό είτε έξω από το κτήριο, είτε σε κάποια στέρνα για αποθήκευση και αποσαθρώθηκε σιγά σιγά η Ν πλευρά του

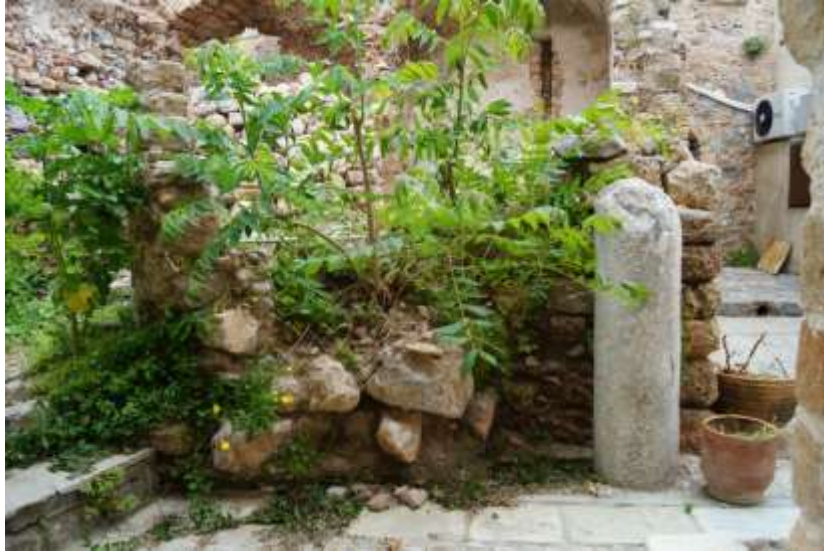
1. Ανεξέλεγκτη βλάστηση στους τοίχους του μνημείου.

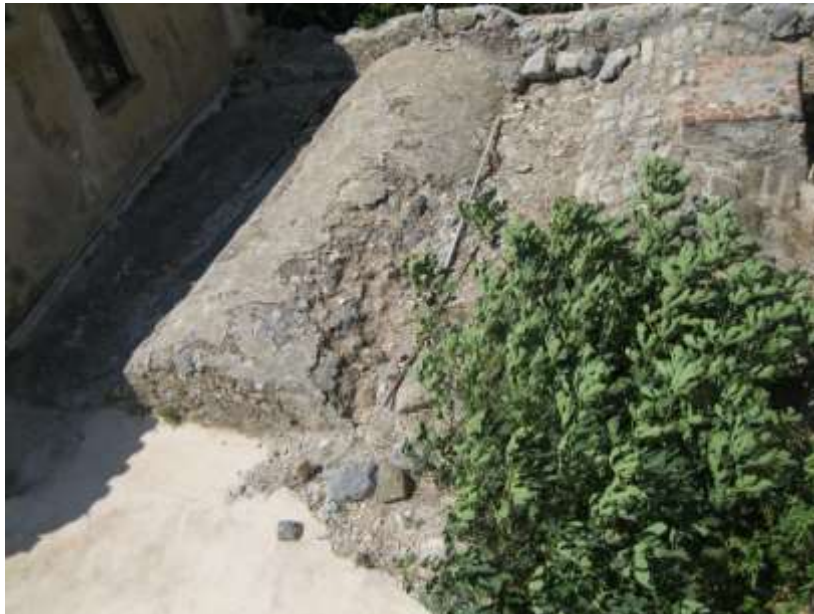
2. Ανεξέλεγκτη βλάστηση στους θόλους του μνημείου..

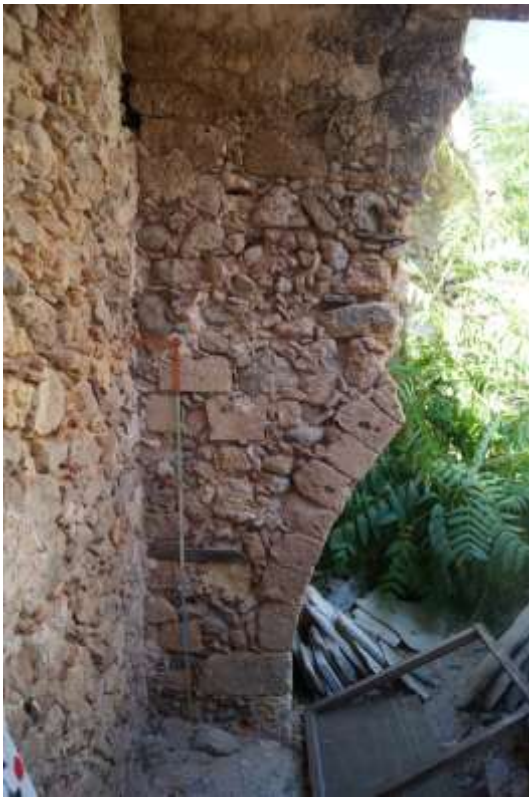
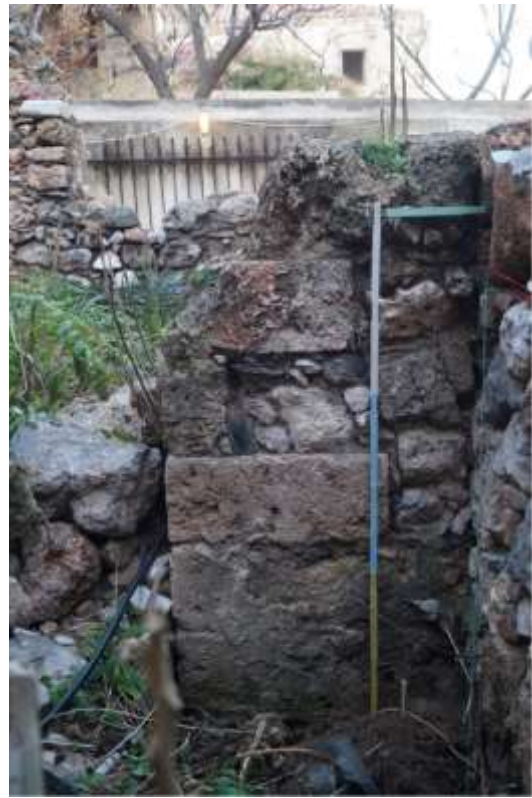
Εικ.3,4: Βόρειο και νότιο τμήμα ενδιάμεσου τόξου στήριξης της δίδυμης καμάρας του αποδυτηρίου

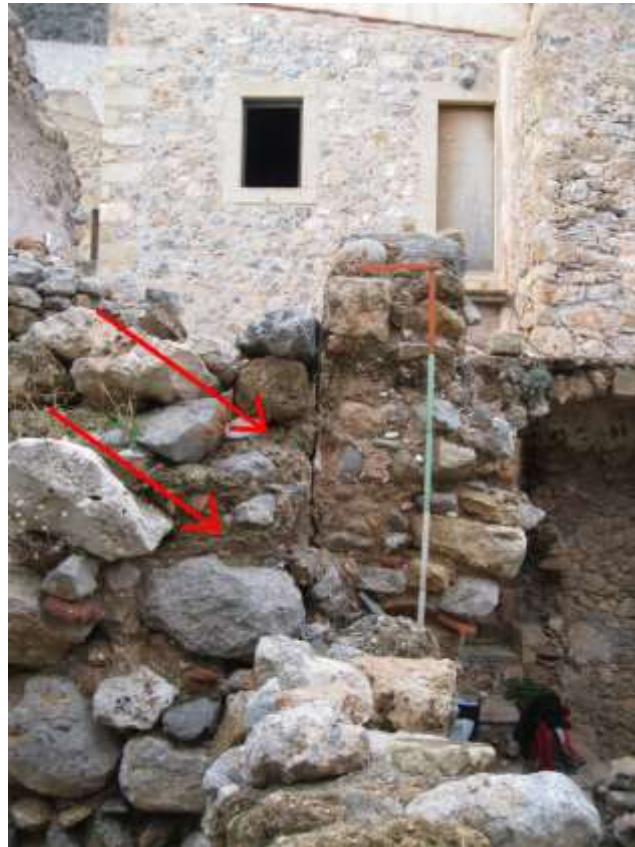
8: Δυτικός τοίχος αποδυτηρίου. Άποψη από νότια. Σημειώνονται η αρχική στάθμη του δώματος του λουτρού πριν την προσθήκη και η στάθμη του δαπέδου της προσθήκης.

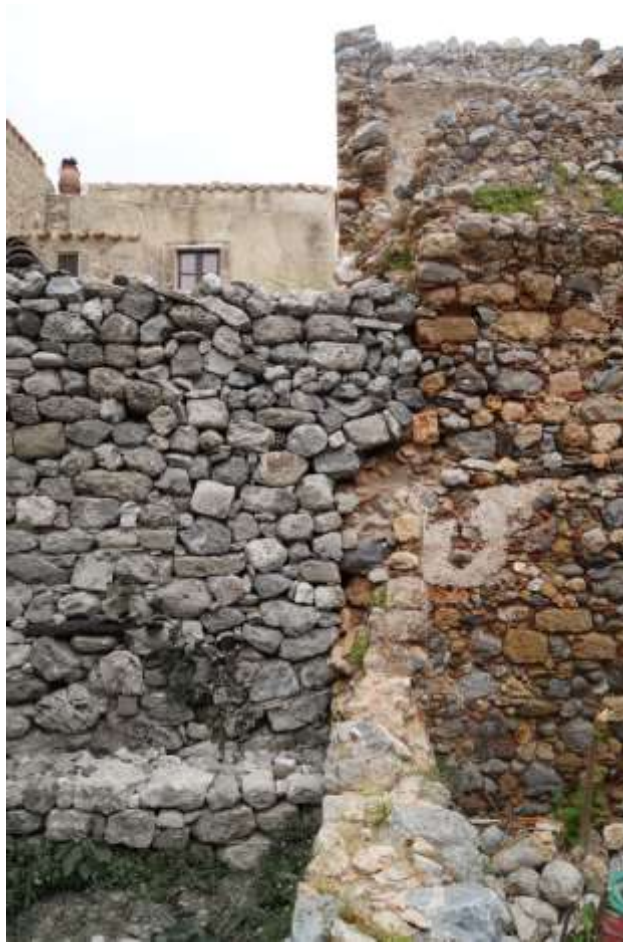
10: Λεπτομέρεια ΝΔ γωνίας αποδυτηρίου. Στα αριστερά μάντρα χτισμένη εν ξηρώ που ακουμπάει στο λουτρό.

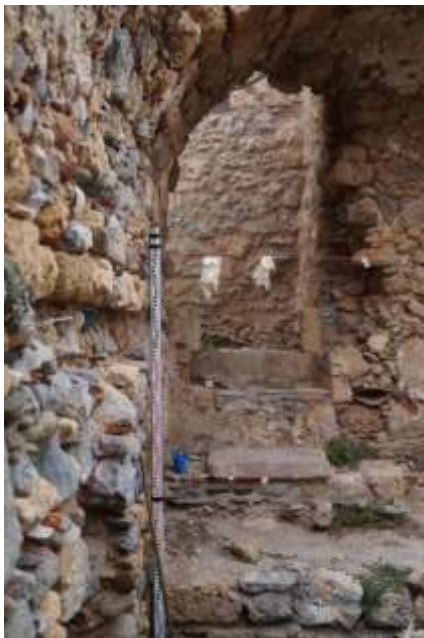
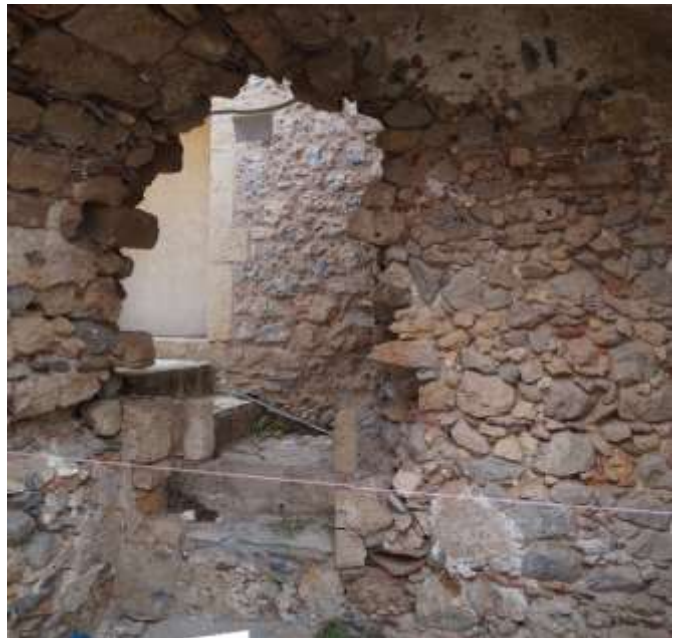
13-14: ΒΔ γωνία αποδυτηρίου. Φαίνεται το άνοιγμα που έχει καταρρεύσει.

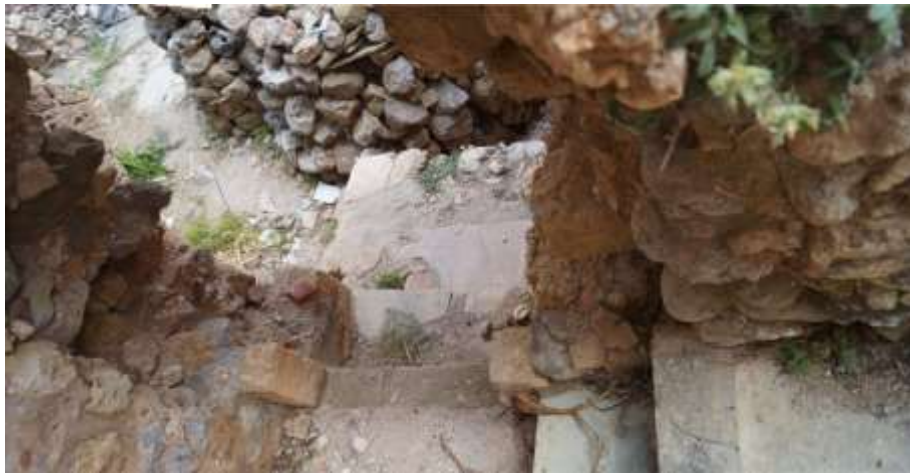
15: Άποψη του παραπάνω ανοίγματος εξωτερικά (από τα βόρεια).

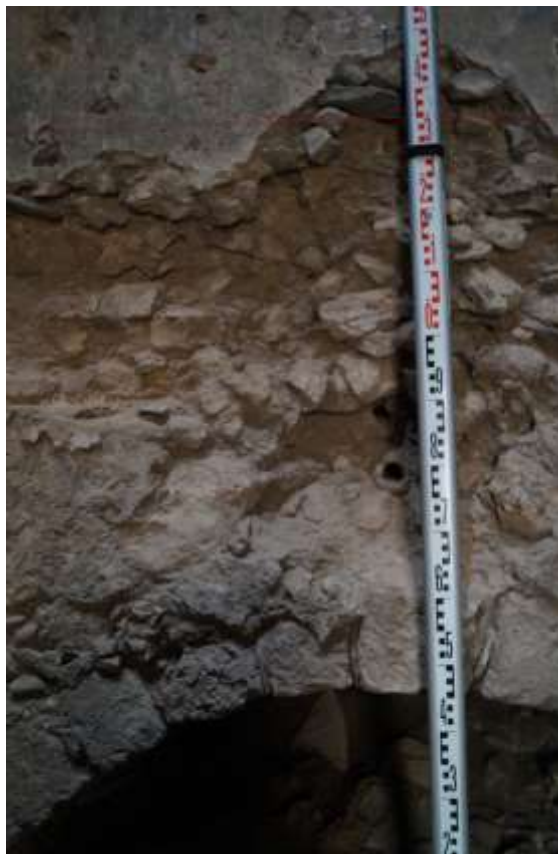
3. Θερμή αίθουσα (Θ). Δυτικός τοίχος. Λόγω τοπικής κατάρρευσης της τοιχοποιίας, διακρίνονται δύο αγωγοί που ξεκινούν από την κεντρική δεξαμενή (Δ1).

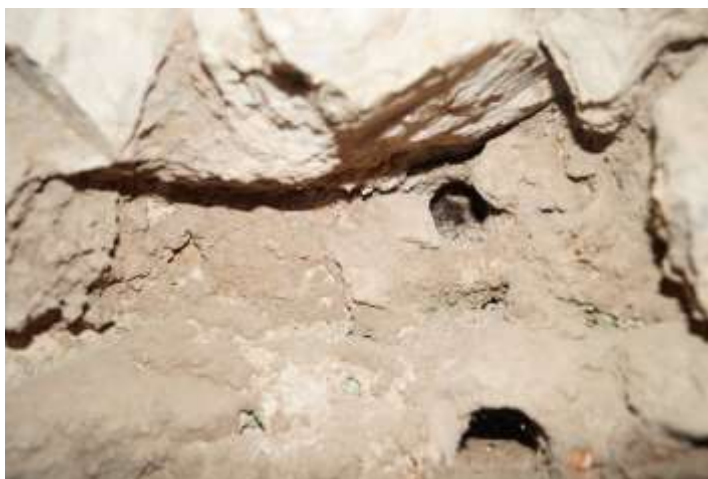
4. Λεπτομέρεια στην παραπάνω θέση. Στον πάνω αγωγό διακρίνεται υπόλειμμα μετάλλου.

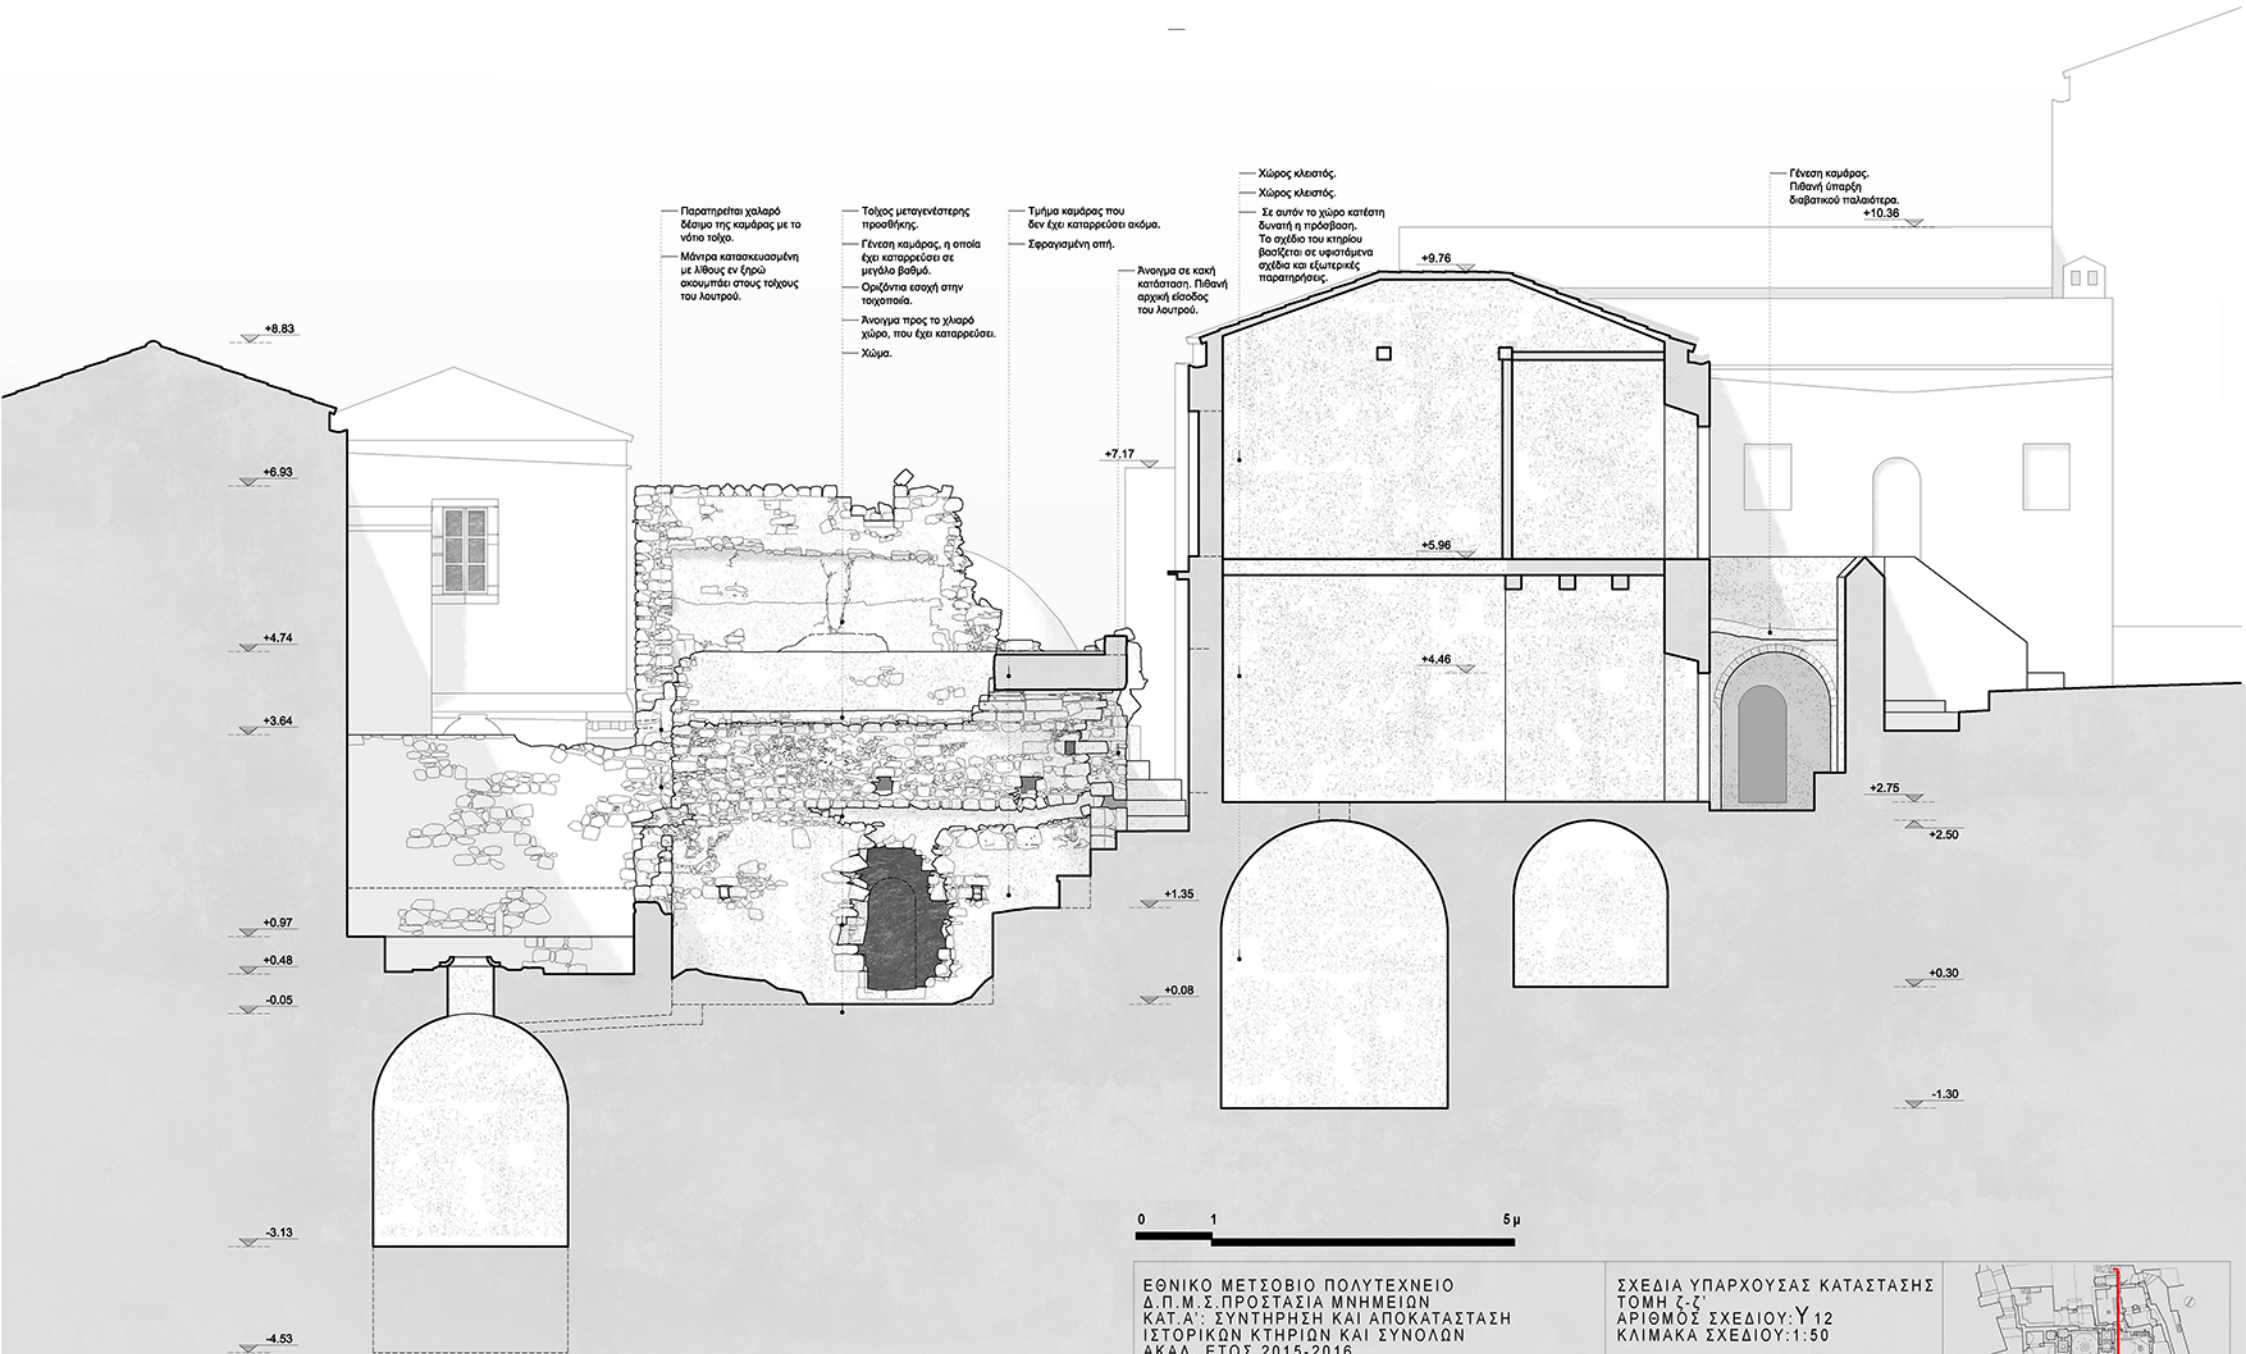
ΣΧΕΔΙΑ ΥΠΑΡΧΟΥΣΑΣ ΚΑΤΑΣΤΑΣΗΣ
ΤΟΜΗ ζ-ζ'
ΑΡΙΘΜΟΣ ΣΧΕΔΙΟΥ: Υ 12
ΚΛΙΜΑΚΑ ΣΧΕΔΙΟΥ: 1:50
ΦΕΒΡΟΥΑΡΙΟΣ 2016

Παραπρήξει χαλαρό δάπεδο της καμάρας με το νότιο τοίχο.
Μόνιρα κατασκευασμένη με λίθους εν ξηρώ ακουμπάει στους τοίχους του λουτρού.

Τοίχος μετεγενέστερης προέλευσης.
Γένεση καμάρας, η οποία έχει καταρρέσει σε μεγάλο βαθμό.
Οριζόντια εσοχή στην τοχοποιία.
Άνοιγμα προς το χαλαρό χώρο, που έχει καταρρέσει.
Χώμα.

Τμήμα καμάρας που δεν έχει καταρρέσει ακόμα.
Σφραγισμένη οπή.

Άνοιγμα σε κακή κατάσταση. Πιθανή αρχική είσοδος του λουτρού.

Γένεση καμάρας. Πιθανή ύπαρξη διαβατικού παλαιότερα.
+10.36
