ΕΘΝΙΚΟ ΜΕΤΣΟΒΙΟ ΠΟΛΥΤΕΧΝΕΙΟ

Σχολή Μηχανικών Μεταλλείων – Μεταλλουργών
Κατεύθυνση «Γεωτεχνολογία»

Διαχρονικές επιπτώσεις της ιστορικής εξορυκτικής δραστηριότητας στην περιοχή των λιγνιτωρυχείων της Ανθούπολης στο σύγχρονο δομημένο περιβάλλον. Σύγχρονες καταγραφές διαρρήξεων και ιστορική αποτύπωση των εδαφικών υποχωρήσεων.

ΔΙΠΛΩΜΑΤΙΚΗ ΕΡΓΑΣΙΑ

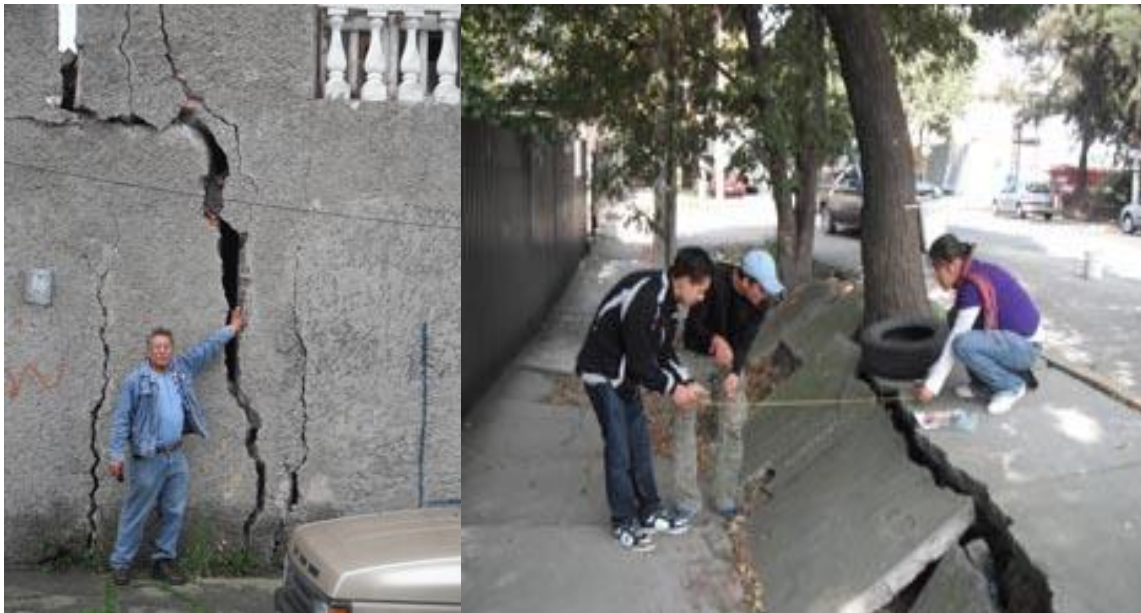
Η υπερεκμετάλλευση των υδάτων στην πόλη του Μεξικού υποβαθμίζει σημαντικά τον υδροφόρο ορίζοντα ξεπερνώντας τα 370 χιλιοστά ανα έτος σε υποβάθμιση εδάφους με αποτέλεσμα συνεχώς να υφίσταται δομικές βλάβες σε κτίρια, δρόμους κ.α.

Εικόνα 1.3.1 Αποτελέσματα της επιφανειακής βλάβης που προκλήθηκε από τη διαφοροποίηση της καθίζησης στη μητροπολιτική περιοχή της πόλης του Μεξικού (GSG)

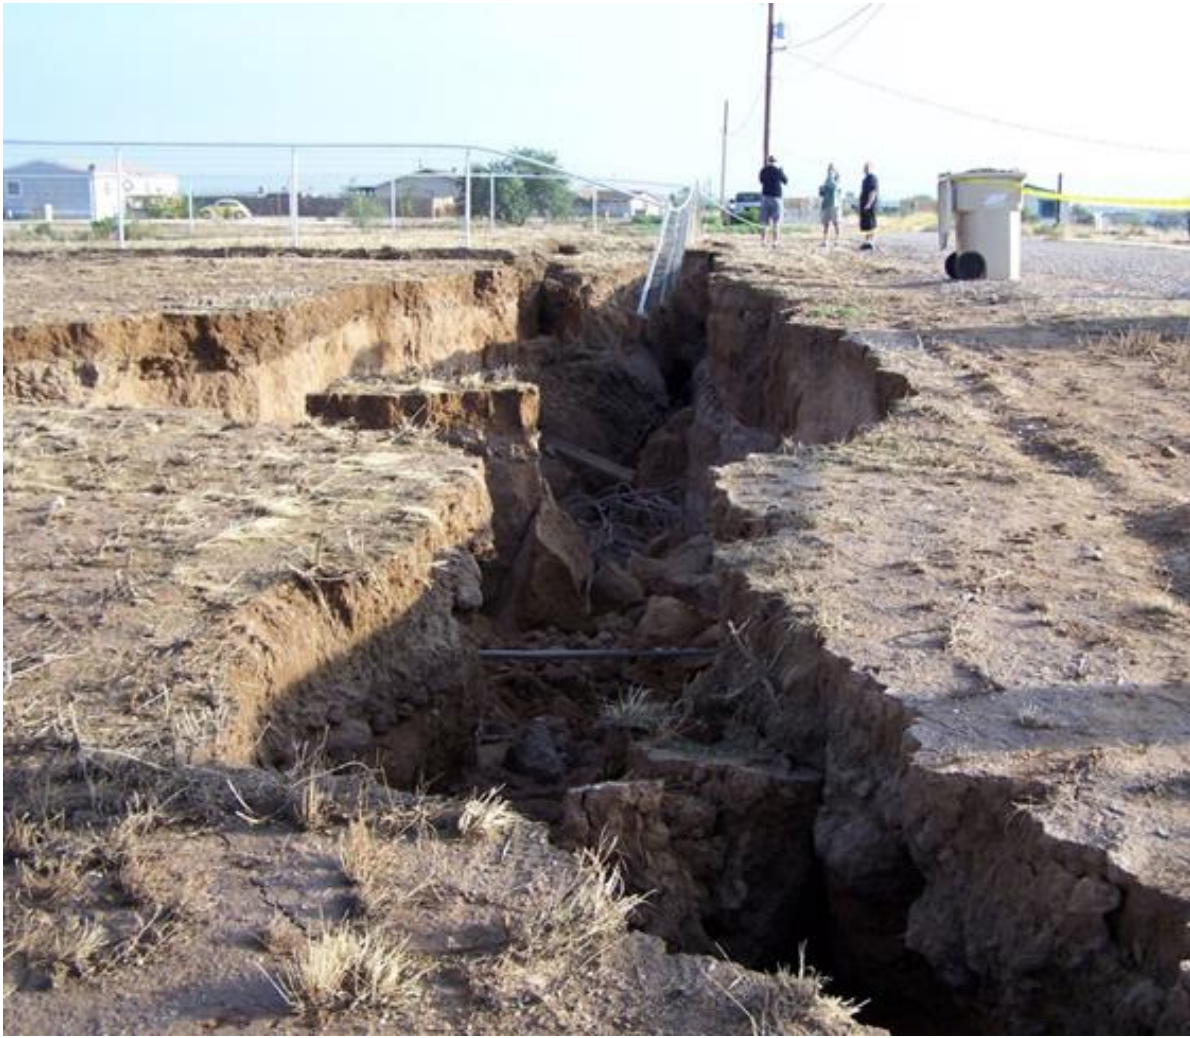
Στην πολιτεία της Αριζόνα στην Αμερική, οι υποχωρήσεις παρατηρούνται από τις αρχές του 20^{ου} αιώνα. Το φαινόμενο πλήττει μια έκταση της τάξης των 8 χιλιάδων τετραγωνικών χιλιομέτρων περιλαμβάνοντας τις πόλεις Phoenix, Tucson και το βόρειο τμήμα της επαρχίας Pinal. Στην εικόνα 1.3.2 μπορεί να δει κάποιος την υποχώρηση του εδάφους στην πόλη του Queen Creek (Λουπασάκης, 2013).

Εικόνα 1.3.2 Υποχώρηση εδάφους στην πόλη Queen Creek της Αριζόνα.

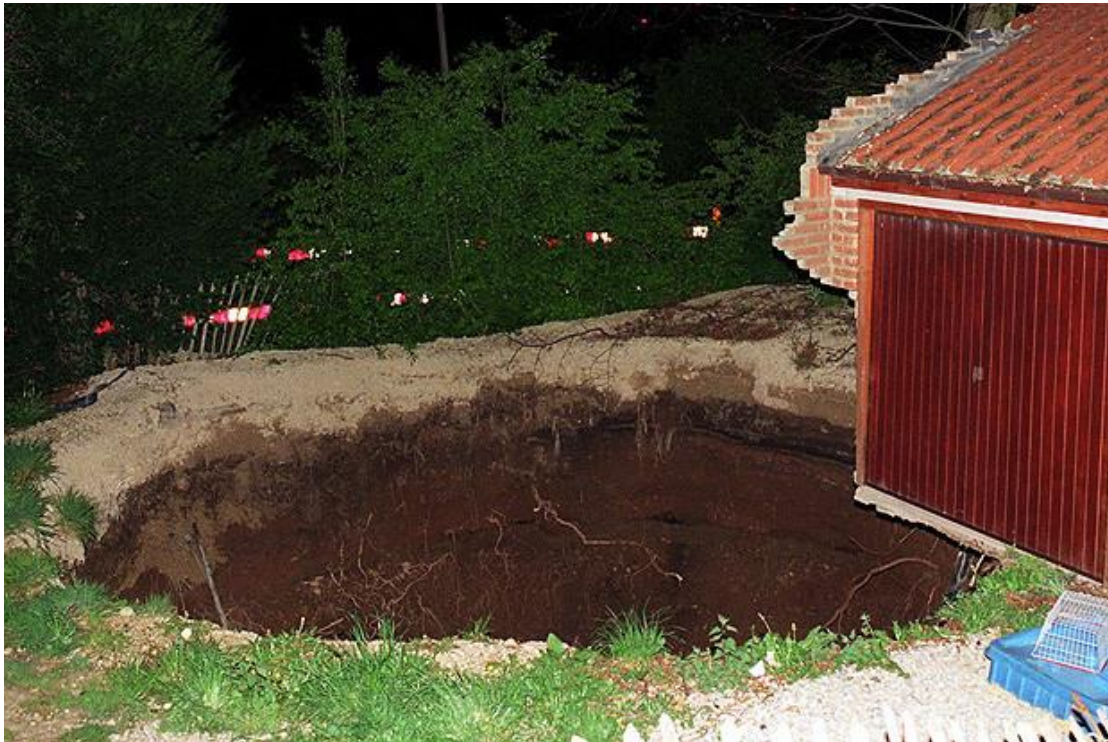
Στις 23 Απριλίου του 1997, δημιουργήθηκε ένας μεγάλος κρατήρας καθίζησης μπροστά από ένα σπίτι στην περιοχή Ure Bank Terrace, στα βόρεια προάστια του Yorkshire της Αγγλίας. Το βάθος του κρατήρα έφτανε τα 10 μέτρα ενώ η διάμετρος του ήταν 5,5 μέτρα (εικόνα 1.3.3). Το περιστατικό δεν ήταν το μοναδικό, όμως λόγω της μεγάλης επίπτωσής του θορύβησε την περιοχή. Το φαινόμενο που προκλήθηκε ήταν αποτέλεσμα μερικής κατάρρευσης υπόγειου σπηλαιίου. (Antony H. Cooper, Antony C. Waltham - The Geological Society, 1999)

Εικόνα 1.3.3 Καταβόθρα στο Yorkshire (<http://www.yorkpress.co.uk>)

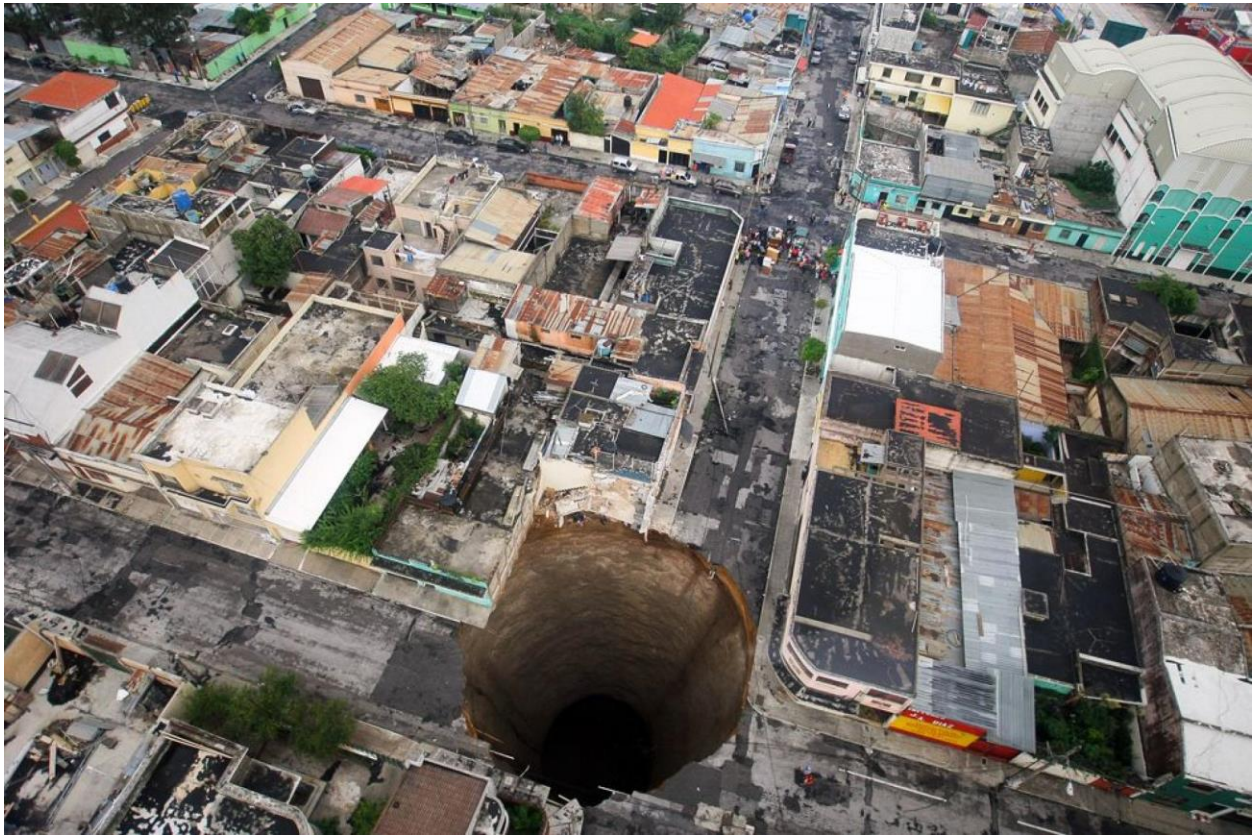
Ένα από τα πιο εντυπωσιακά στιγμιότυπα του φαινομένου είναι η καταβόθρα που άνοιξε το 2010 στην περιοχή της Guatemala στη Κεντρική Αμερική διαμέτρου 20 μέτρων και βάθους 30 μέτρων. Η καταβόθρα που φαίνεται στην εικόνα 1.3.4, προκλήθηκε από κατάρρευση διαβρωσιγενών κοιλοτήτων και στοίχισε τη ζωή 15 ανθρώπων και ενός τριώροφου κτιρίου. (Λουπασάκης, 2013)

Εικόνα 1.3.4 καταβόθρα στην περιοχή της Guatemala στην Κεντρική Αμερική (<http://www.news.nationalgeographic.com>)

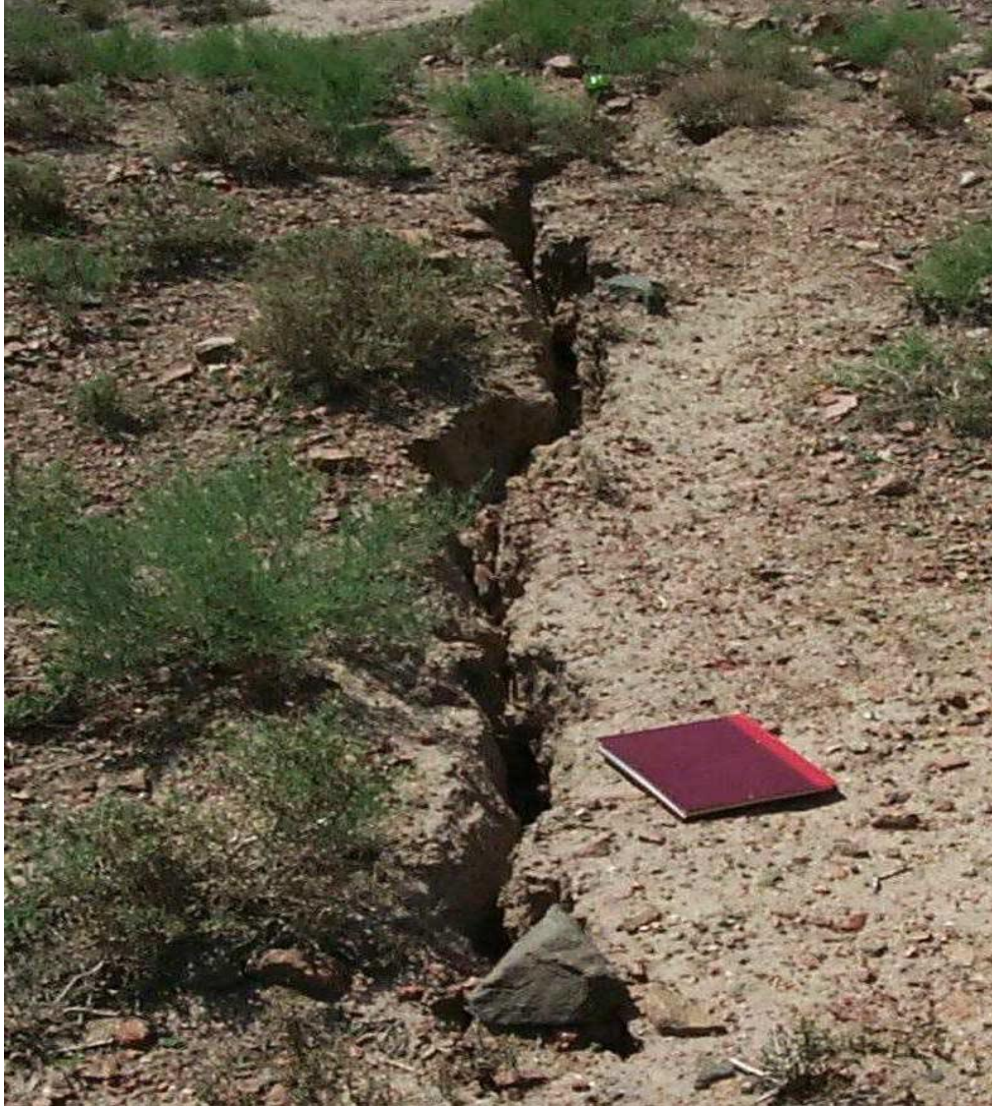
Το 1999 παρατηρήθηκε εμφανής κίνηση του εδάφους καθώς και πολλές ρωγμές στο έδαφος Jinchuan No.2 μεταλλείο που προκλήθηκε από την υπόγεια εξόρυξη όπως φανερά δείχνει η εικόνα 1.3.6. (X. Li et al., 2004)

Εικόνα 1.3.6 Ρωγμές εδάφους στο ορυχείο Jinchuan No.2 (X. Li et al., 2004)

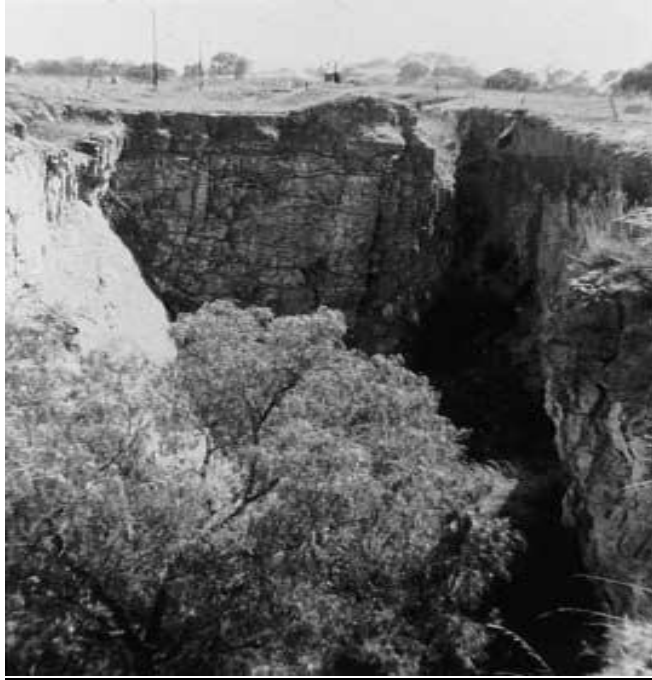
Εικόνα 1.3.8 Κατάρρευση επιφάνειας στην περιοχή Witwatersrand (F.G Bell et al., 2000)

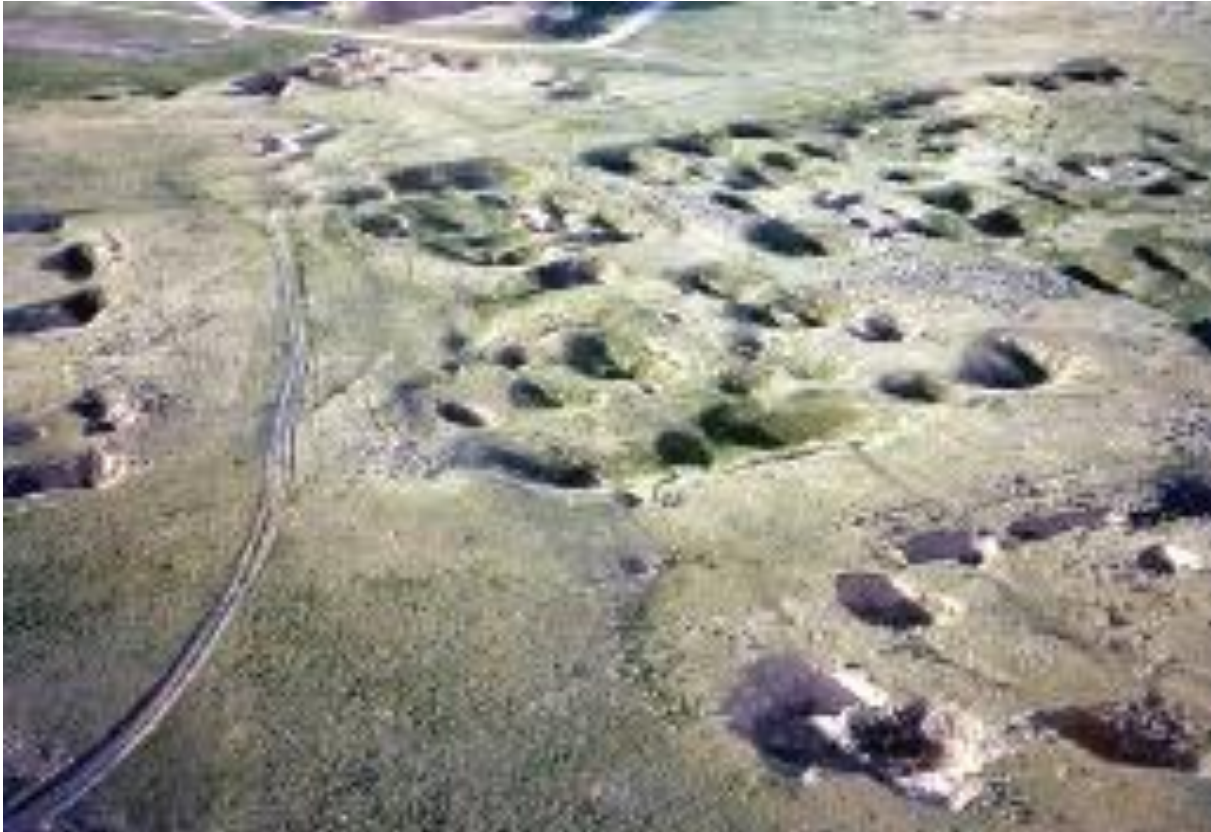
Όπως διακρίνεται και στην εικόνα 1.3.9 το γρασίδι είναι φανερά πιο πράσινο στις περιοχές των κοιλοτήτων λόγω συσσώρευσης της υγρασίας.

Εικόνα 1.3.9 Υποχώρηση εδάφους στην περιοχή του Sheridan Ηνωμένων Πολιτειών (C. Richard Dunrud, Frank W. Osterwald, 1980)

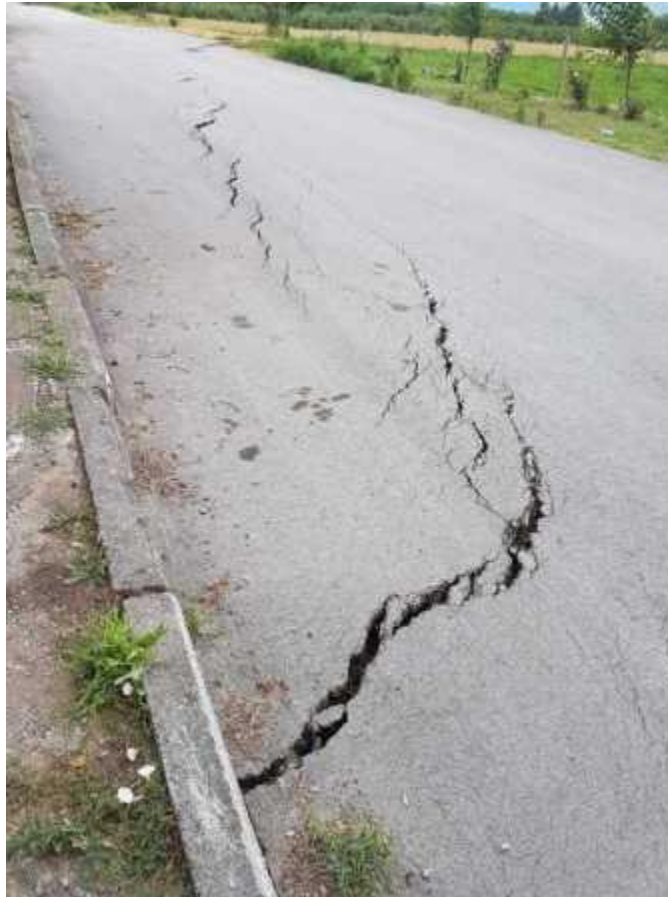
Όπως αναφέρει ο Καθηγητής του Εθνικού Μετσόβιου Πολυτεχνείου κ. Λουπασάκης σε πρόσφατη συνέντευξη τύπου στη γειτονική περιοχή των Αναργύρων για το φαινόμενο, και τα δυο φαινόμενα (κατολίσθηση και εδαφική υποχώρηση) είναι συνέπεια ανθρωπογενών παραγόντων. Οι μετακινήσεις του εδάφους παρατηρούνται στην περίμετρο του ορυχείου και η κύρια αιτία είναι

όπως προαναφέρθηκε η ταπείνωση της επιφάνειας των υπόγειων υδροφορέων (e-ptolemeos.gr, 2017).

Εικόνα 1.3.10 Υποχώρηση εδάφους στους Ανάργυρους Φλώρινας (e-ptolemeos.gr, 2017)

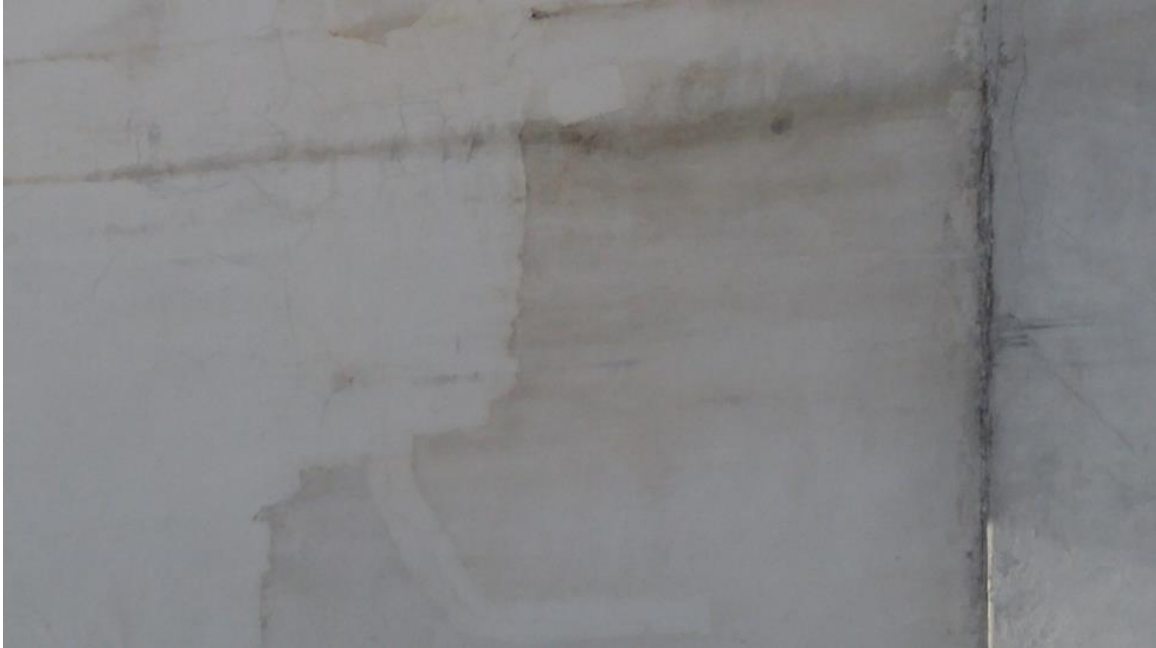
Εικόνα 4.4.2 Αριθμός 1: Τριχοειδής ρωγμή τοιχοποιίας διώροφης πολυκατοικίας στην οδό Αντιπάρου

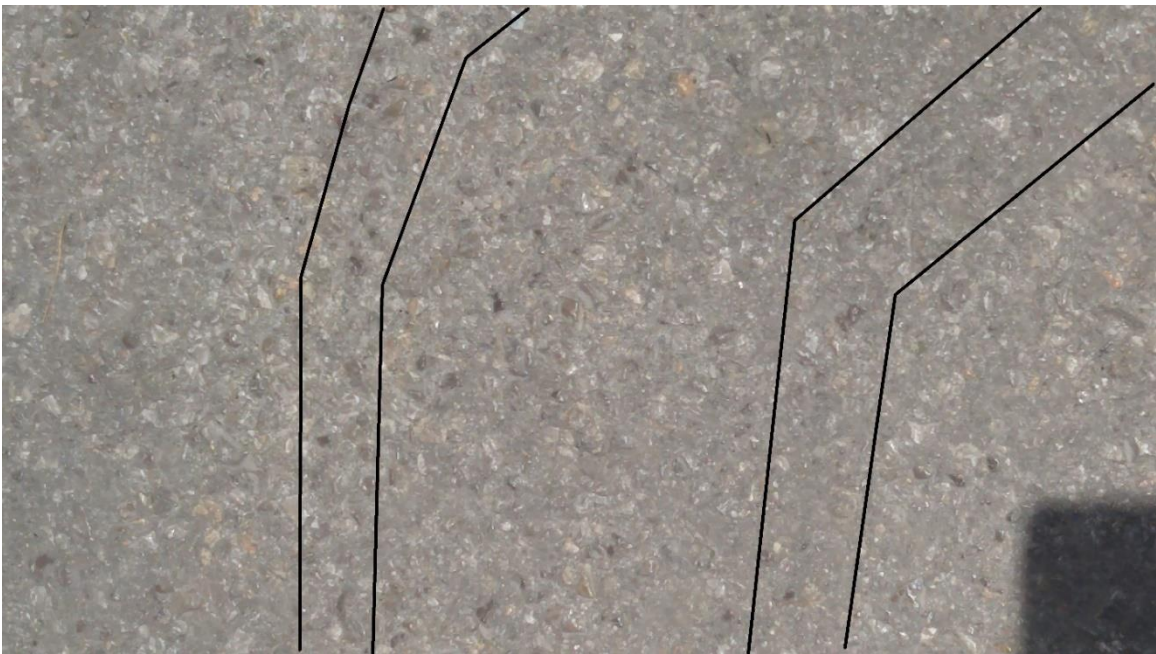
Εικόνα 4.4.3 Αριθμός 2, οδός Αντιπάρου: Κατά μήκος υποχώρηση ασφάλτου σε δυο σημεία στην οδό Αντιπάρου

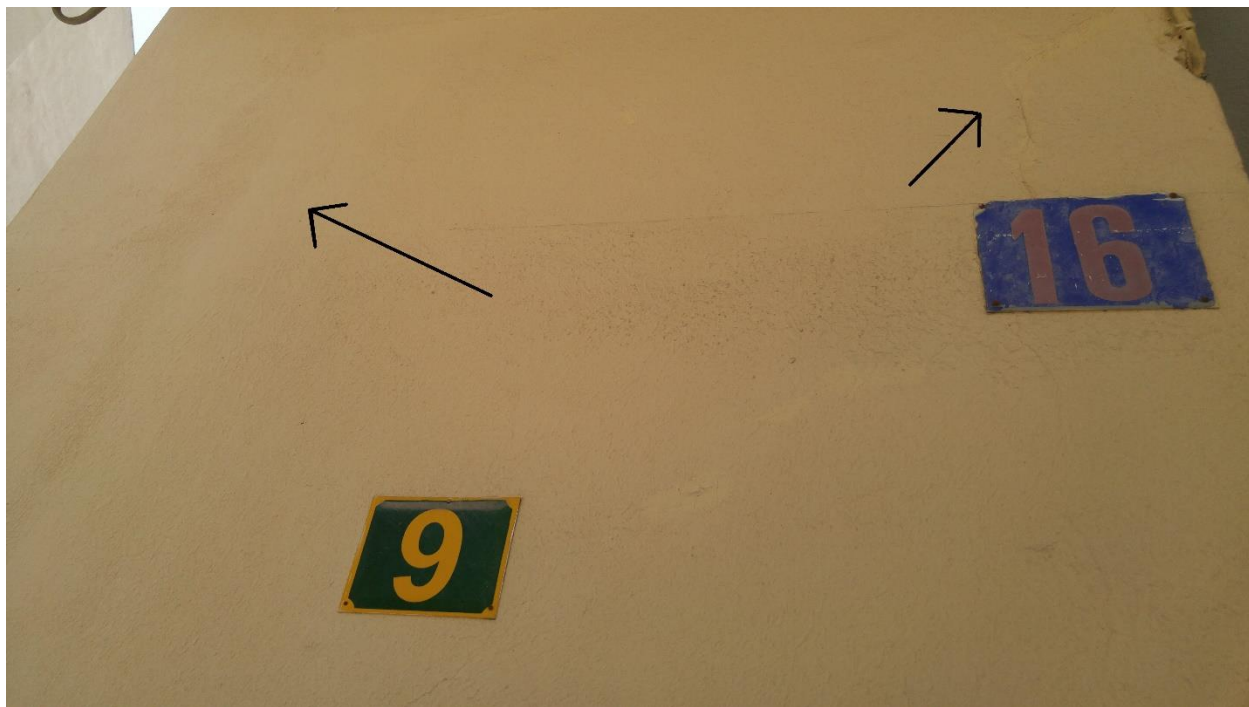
Εικόνα 4.4.7 Αριθμός 6: Κατακόρυφη ρωγμή αριστερά και δεξιά σε πλάγια όψη πολυκατοικίας στην οδό Πάριδος

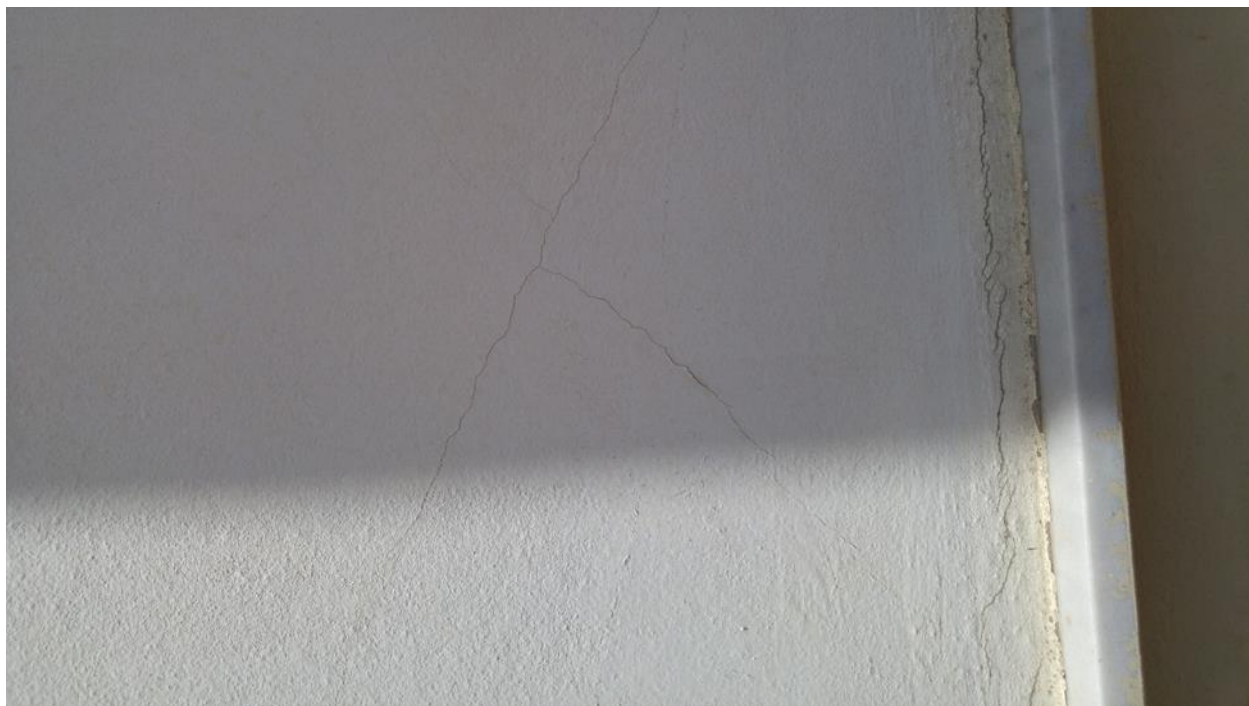
Στην εικόνα 4.4.1 φαίνονται οι αριθμοί 1-3: Οδός Αντιπάρου, 4,7: Οδός Δωδεκανήσου, 5-6: Οδός Πάριδος, 8-10: Οδός Αγίου Ιεροθέου. Το 1^ο γεωγραφικό τμήμα του χάρτη τοποθετείται στο κάτω νοτιοδυτικό μέρος του 3^{ου} πολυγώνου. Στο πρώτο γεωγραφικό τμήμα παρατηρήθηκαν ρωγμές κυρίως τοιχοποιίας αλλά και οδοστρώματος όπως στην εικόνα 4.4.3 στην οδό Αντιπάρου. Οι περισσότερες φωτογραφίες φανερώνουν ρωγμές γωνίας 45° σε κουφώματα, όπως στις εικόνες 4.4.2, 4.4.4 και 4.4.5 στις οδούς Αντιπάρου και Δωδεκανήσου αντίστοιχα και την εικόνα 4.4.6 της οδού Πάριδος, αλλά και κατακόρυφες όπως στις εικόνες 4.4.7 4.4.9 και 4.4.10 στις οδούς Πάριδος και Αγίου Ιεροθέου αντίστοιχα. Στην φωτογραφία της εικόνας 4.4.8 φανερώνει χιαστή ρωγμή σε πυλωτή πολυκατοικίας στην οδό Δωδεκανήσου.

Εικόνα 4.4.8 Αριθμός 7: «Χιαστί» ρωγμή αριστερά της πλωτής διάροφης πολυκατοικίας στην οδό Δωδεκανήσου

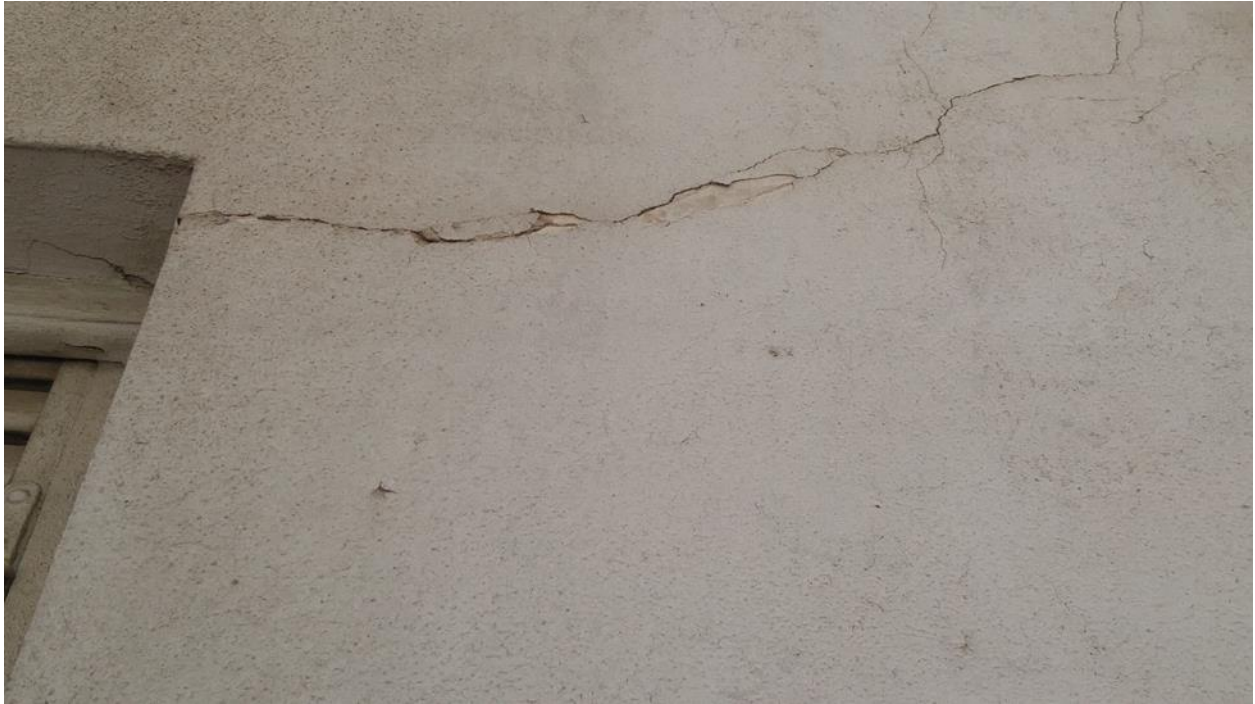
Εικόνα 4.4.15 Αριθμός 13: Ρωγμή στο άνω μέρος κουφώματος σε μονοκατοικία στην οδό Καρκαβίτσα

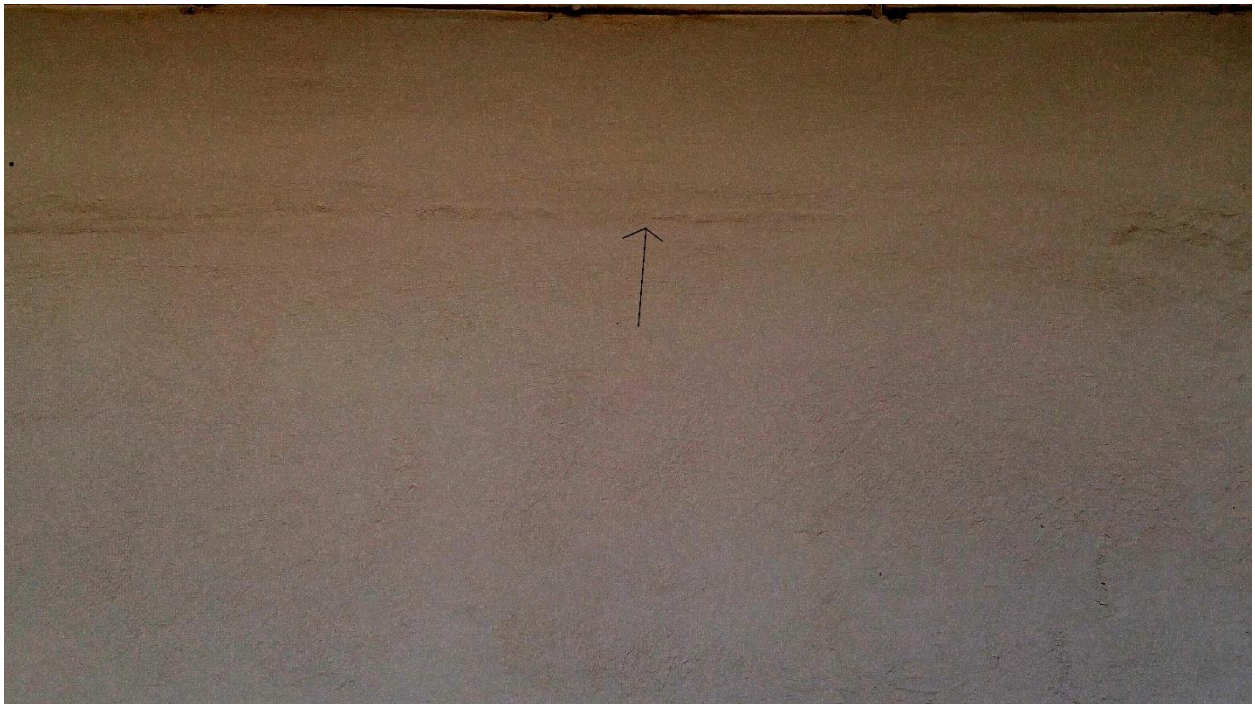
Εικόνα 4.4.16 Αριθμός 14: Οριζόντια ρωγμή δυτικής όψης διώροφης κατασκευής στην οδό Καρκαβίτσα

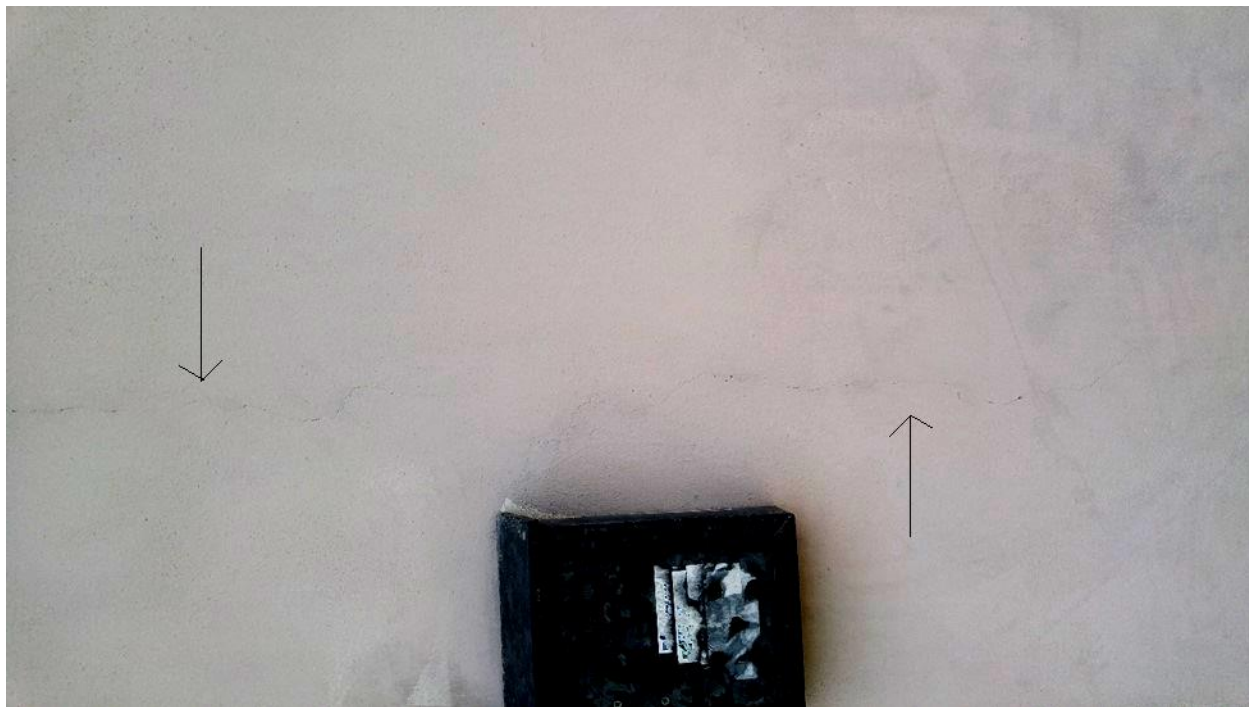
Εικόνα 4.4.19 Αριθμός 18: Οριζόντια ρωγή στην κύρια όψη μονοκατοικίας στην οδό Αγίου Κηρύκου

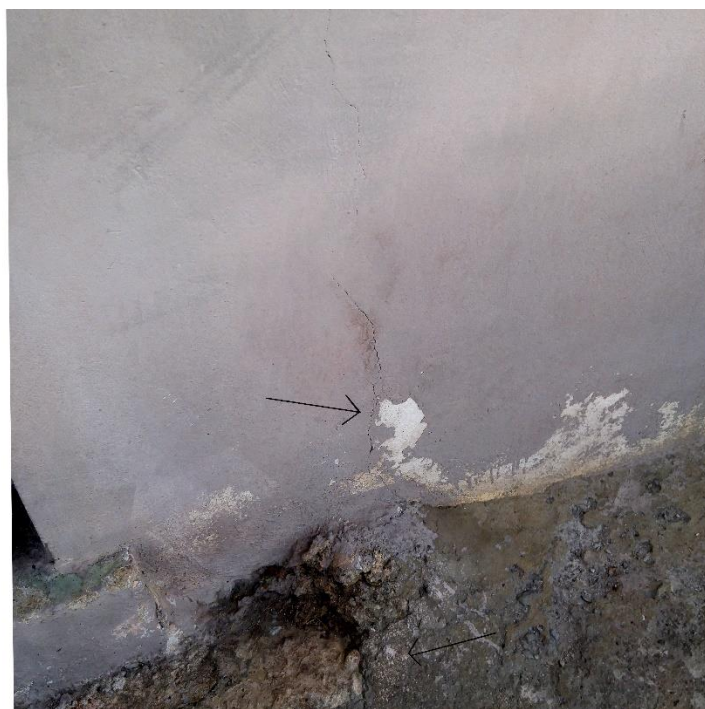
Εικόνα 4.4.20 Αριθμός 19: Ρωγή στη βάση πλάγιας όψης που επεκτείνεται σε αστοχία πεζοδρομίου στην οδό Αγίου Κηρύκου

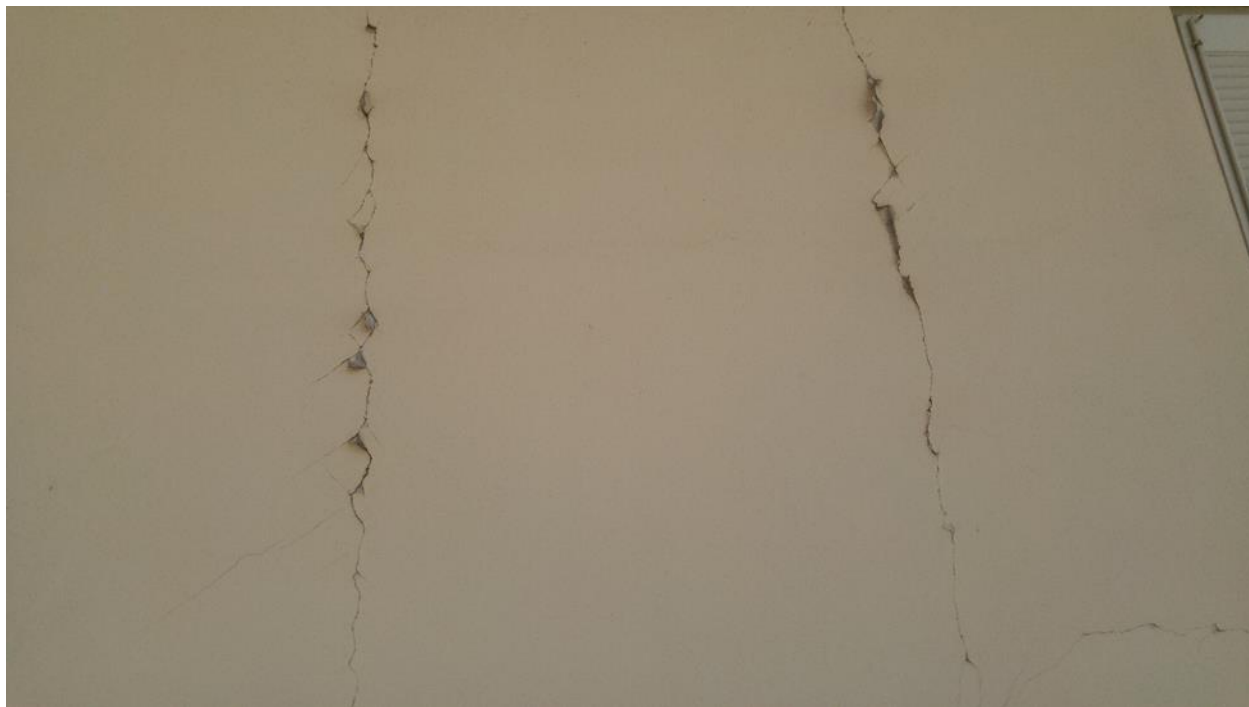
Εικόνα 4.4.23 Αριθμός 21: Κατακόρυφες ρωγμές στην τοιχοποιία δυτικής όψης πολυκατοικίας στην οδό Αγίου Κηρύκου

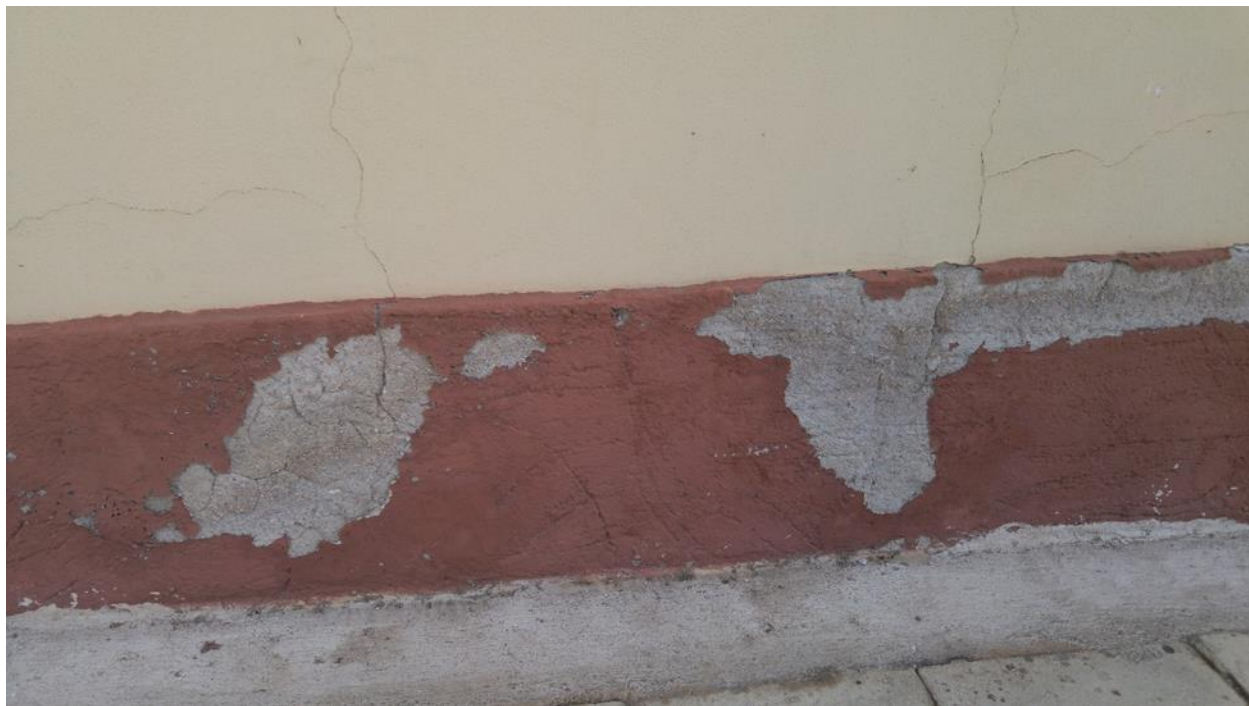
Εικόνα 4.4.24 : Αριθμός 22: Εκτεταμένες ρωγμές στην τοιχοποιία στο κάτω μέρος δυτικής όψης με επέκταση στο τοίχιο σκυροδέματος στην οδό Αγίου Κηρύκου

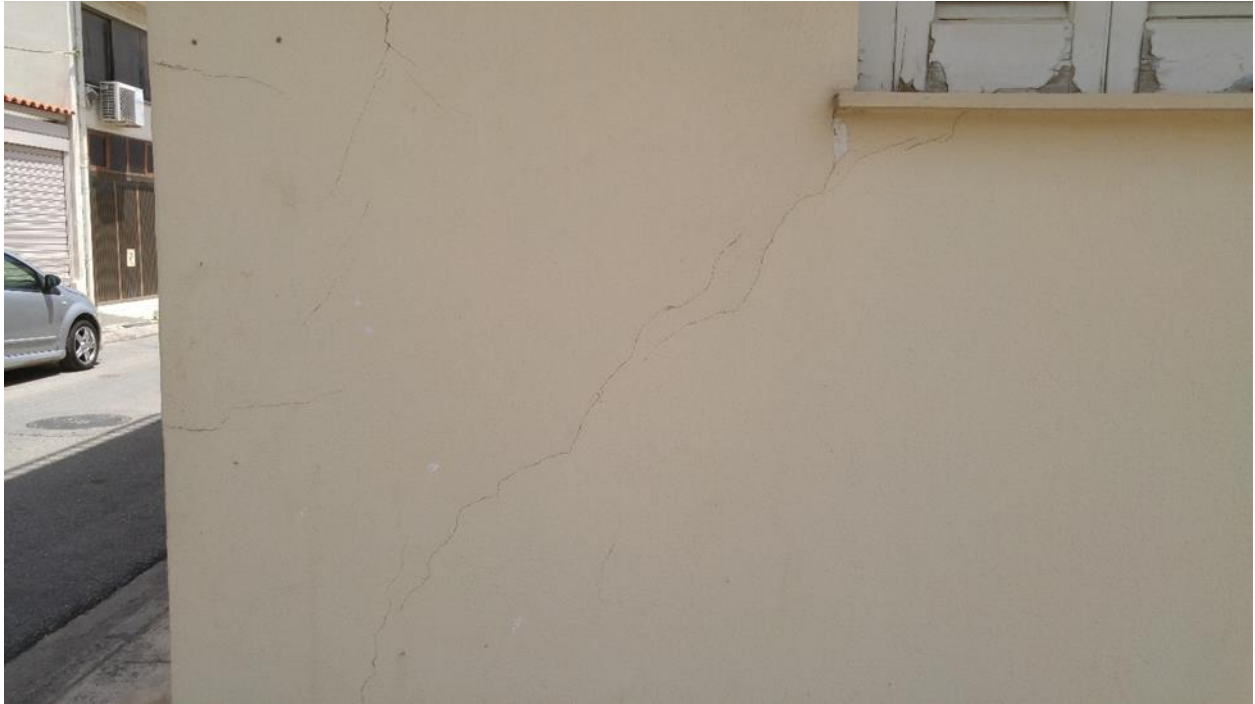
Εικόνα 4.4.25 Αριθμός 23: Ρωγμή 45° αριστερά του κουφώματος σε πολυκατοικία στην οδό Αθηνογένους

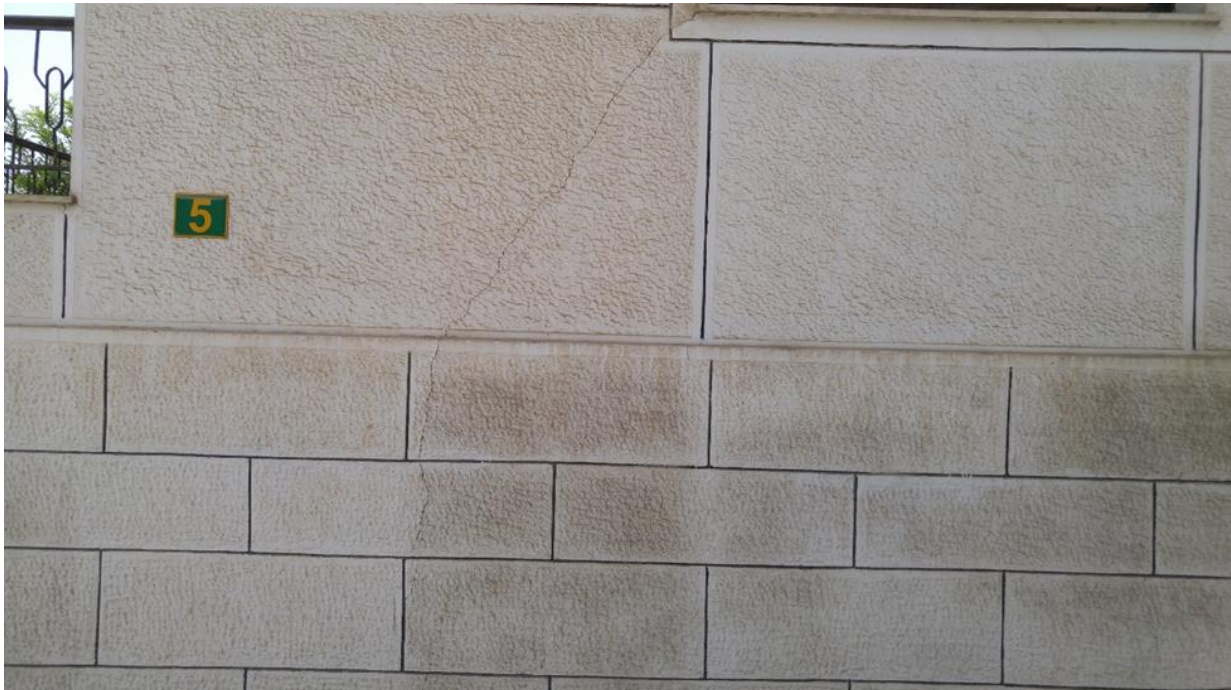
Εικόνα 4.4.26 Αριθμός 24: Ρωγμή 45° σε τοιχοποιία κύριας όψης κτιρίου με επέκταση στην επικάλυψη αυτής στην οδό Αγίου Κηρύκου

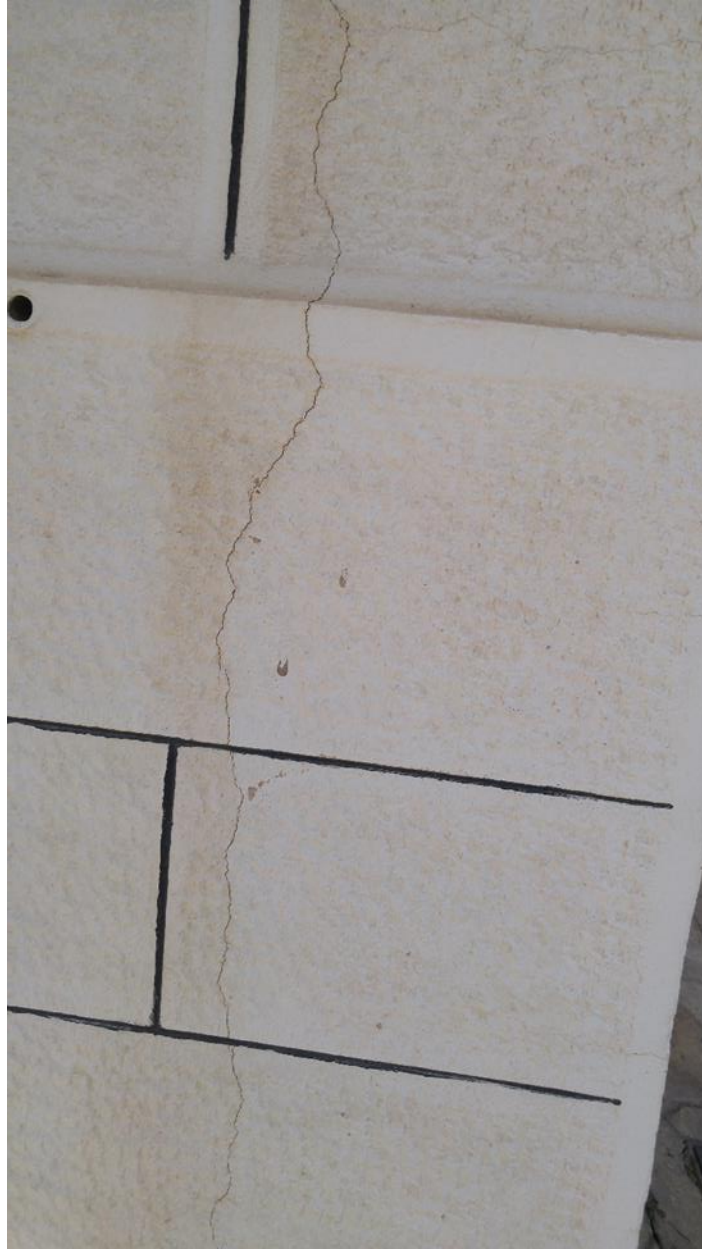
Εικόνα 4.4.28 Αριθμός 26: Εκτεταμένες ρωγμές στο δεξιό τμήμα της κατασκευής των εικόνων 4.4.26 - 27 με επέκταση στην επικάλυψη της τοιχοποιίας στην οδό Αγίου Κηρύκου

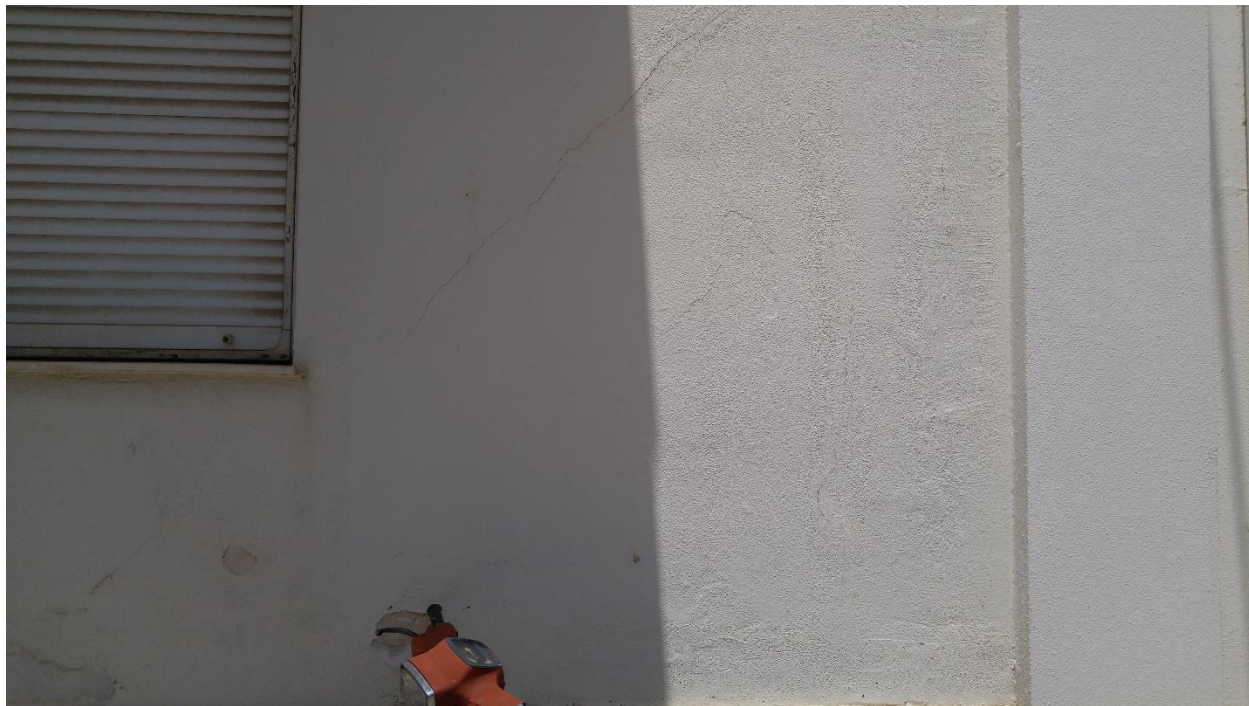
Εικόνα 4.4.32 Αριθμός 30: Ρωγμή σε γωνία 45° σε τοιχοποιία κατά μήκος όλης της κύριας όψης της κατασκευής στην οδό Αθηνογένους

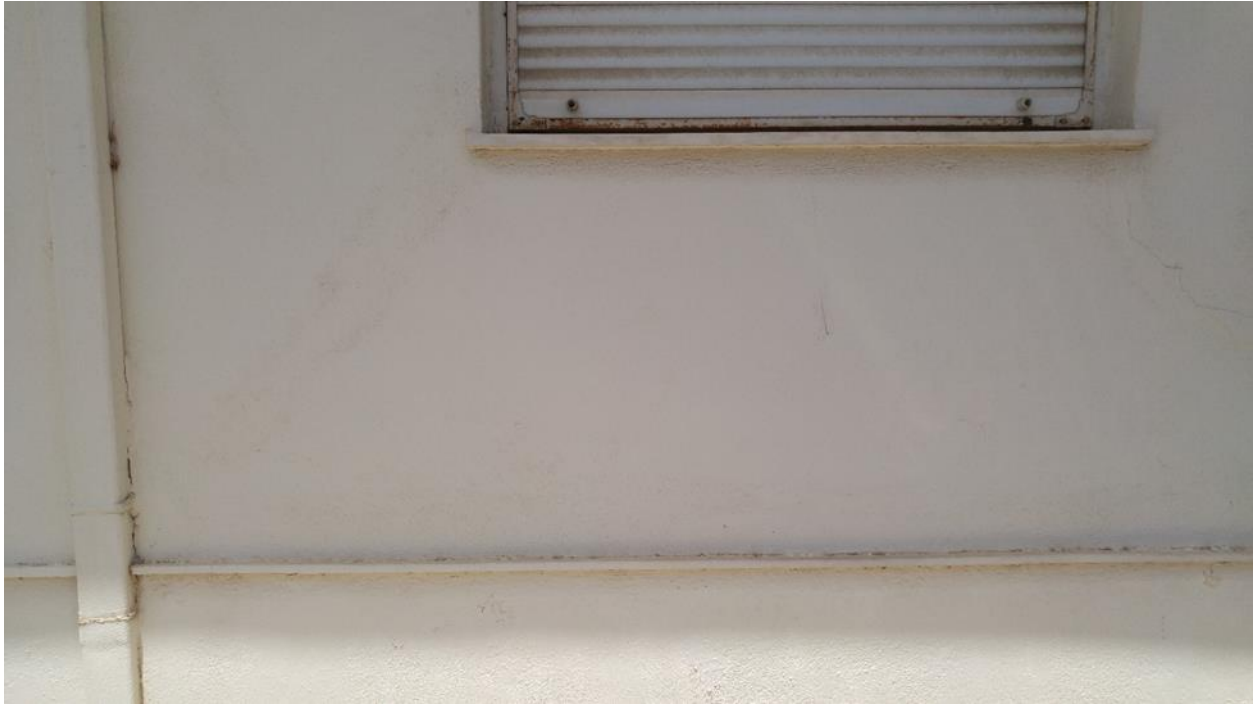
Εικόνα 4.4.34 Αριθμός 31:Ρωγμές γωνίας 45° εκατέρωθεν κουφώματος σε πλάγια όψη διάροφης κατασκευής στην οδό Αθηνογένους. Το φαινόμενο επικάλυψης των αστοχιών με επίχρισμα είναι αρκετά σύνηθες

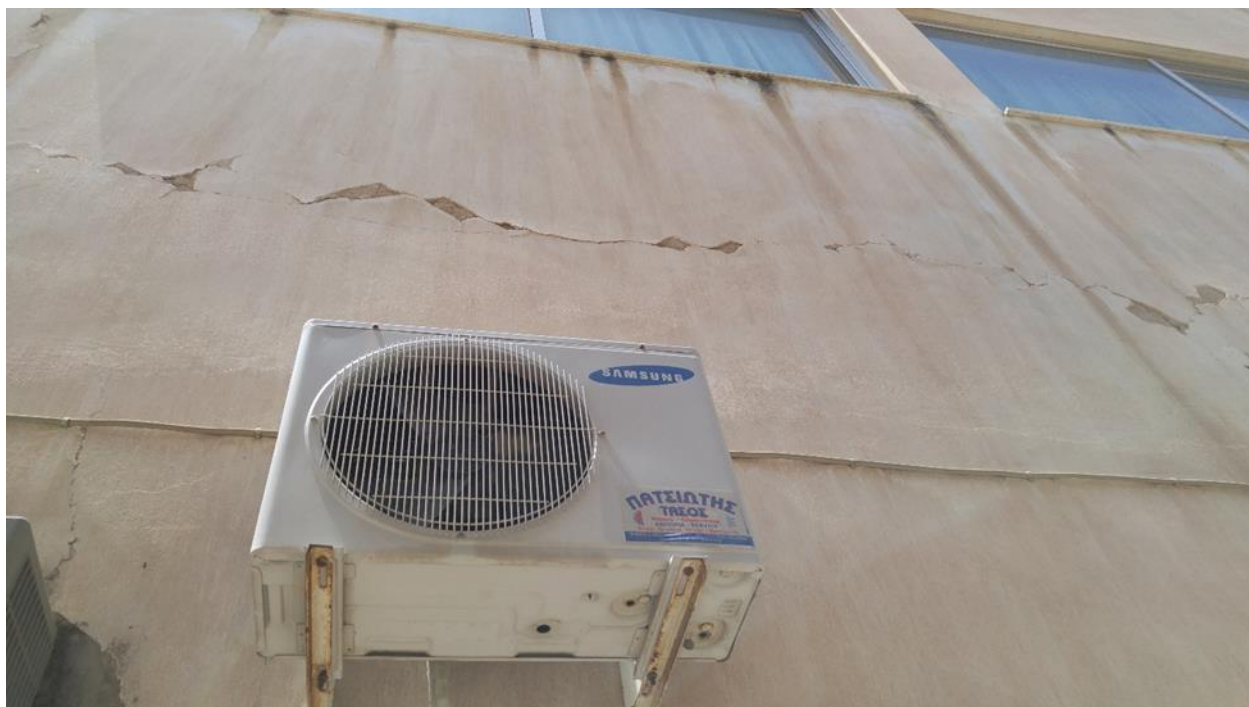
Εικόνα 4.4.36 Αριθμός 33: Εκτεταμένη οριζόντια ρωγμή κατά μήκος όλης της πλάγιας όψης κτιρίου στην οδό Αθηνογένους

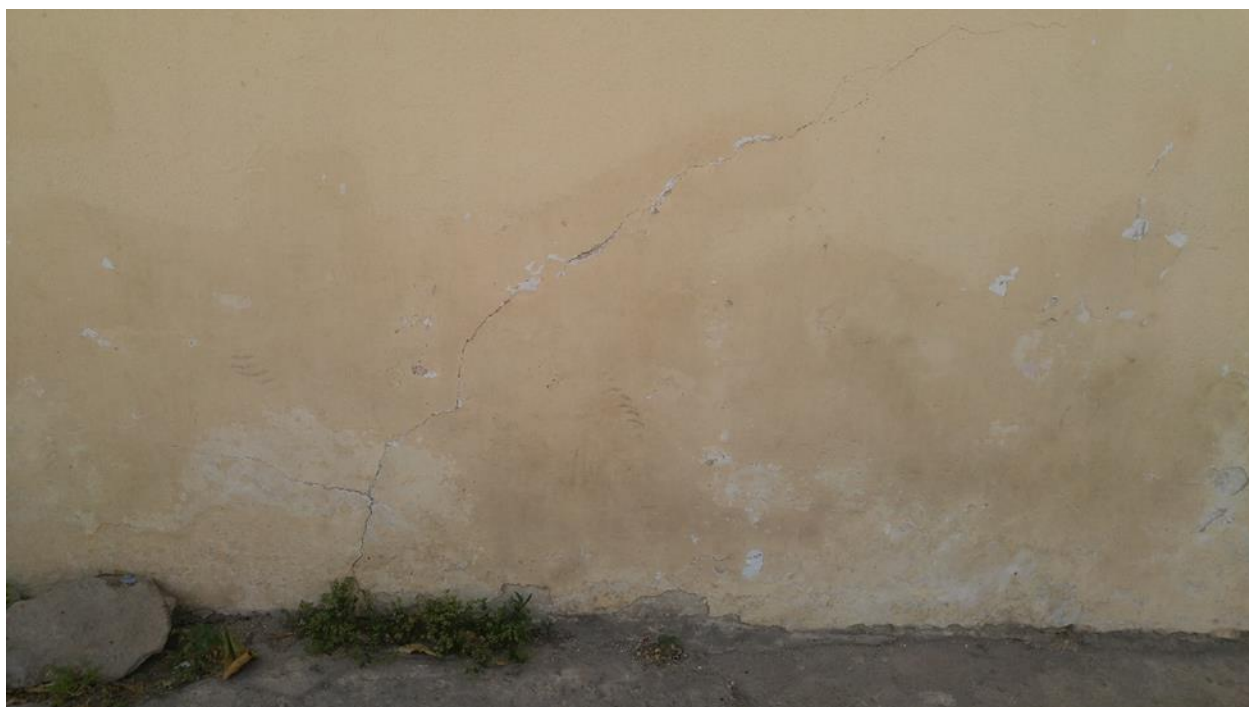
Εικόνα 4.4.37 Αριθμός 34: Ρωγμή γωνίας 45° στην κύρια όψη πολυκατοικίας στην οδό Αθηνογένους
