ΕΘΝΙΚΟ ΜΕΤΣΟΒΙΟ ΠΟΛΥΤΕΧΝΕΙΟ

Σχολή Μηχανικών Μεταλλείων – Μεταλλουργών
Κατεύθυνση «Γεωτεχνολογία»

Διαχρονικές επιπτώσεις της ιστορικής εξορυκτικής δραστηριότητας στην περιοχή των λιγνιτωρυχείων της Ανθούπολης στο σύγχρονο δομημένο περιβάλλον. Σύγχρονες καταγραφές διαρρήξεων και ιστορική αποτύπωση των εδαφικών υποχωρήσεων.

ΔΙΠΛΩΜΑΤΙΚΗ ΕΡΓΑΣΙΑ

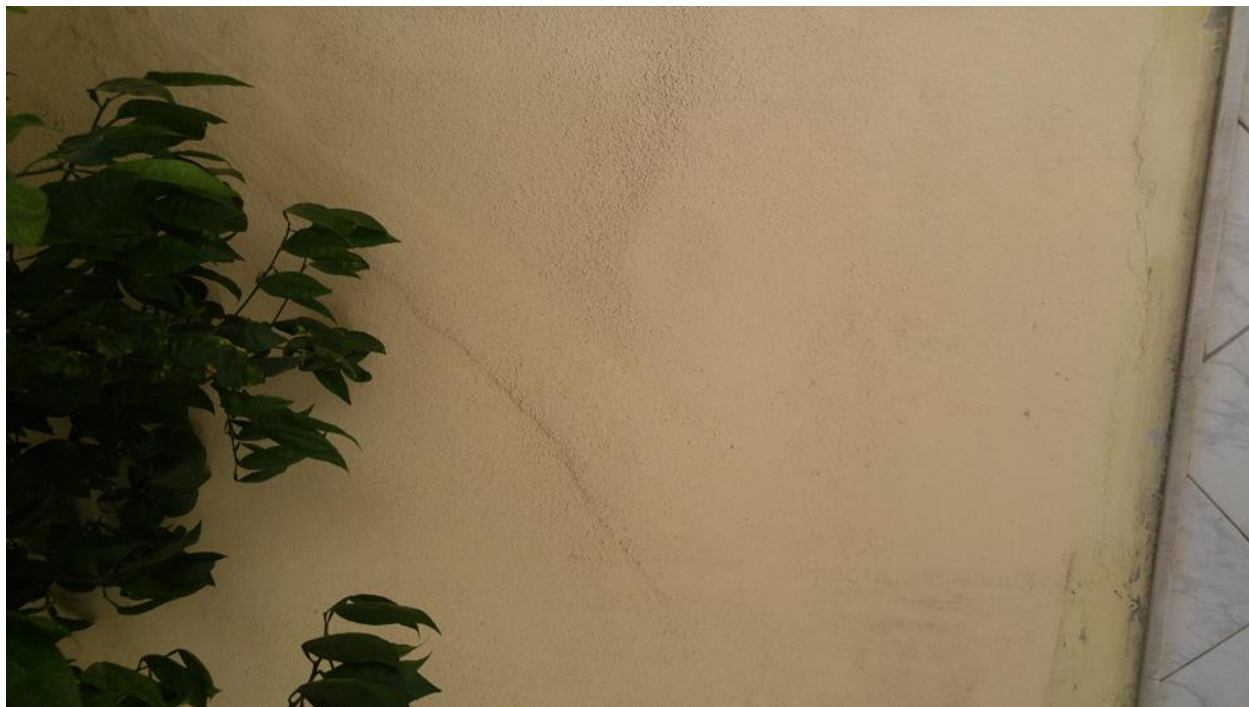
Εικόνα 4.4.38 Αριθμός 35: Ρωγή σημαντικού πάχους γωνίας 45° στην πλάγια όψη κατασκευής στην οδό Αθηνογένους

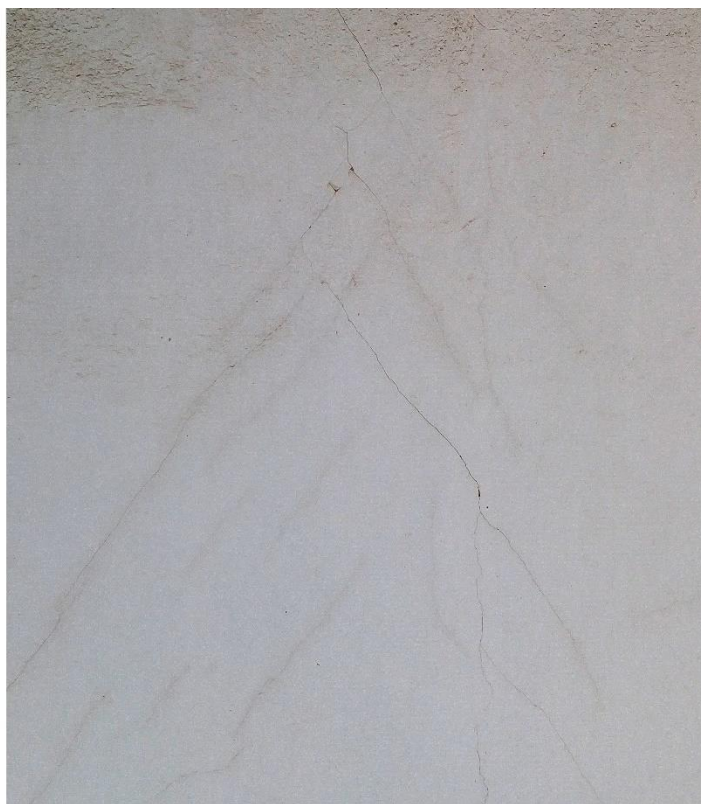
Εικόνα 4.4.39 Αριθμός 36: Χιαστί ρωγμές σε πλάγια όψη κατασκευής στην οδό Αρτεμισίου

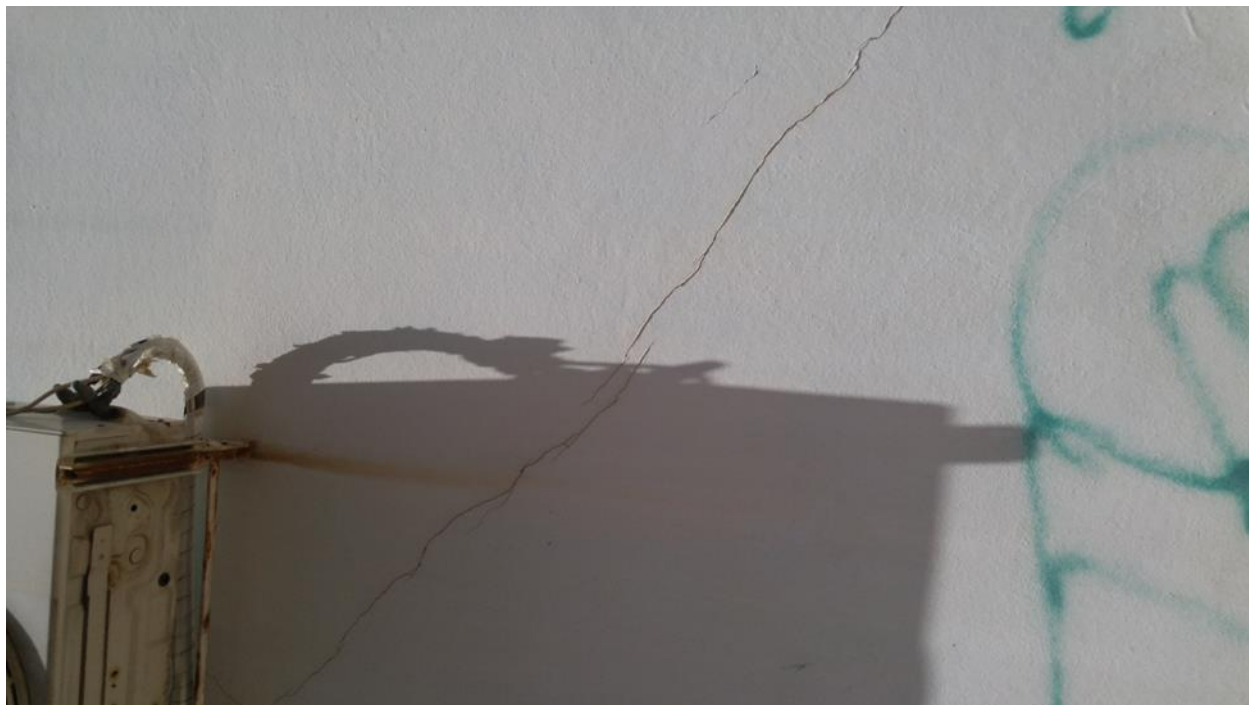
Εικόνα 4.4.42 Αριθμός 39: Ρωγμή γωνίας 45° σε τοιχοποιία βόρειας όψης κτιριακής κατασκευής στην οδό Αρκανίας

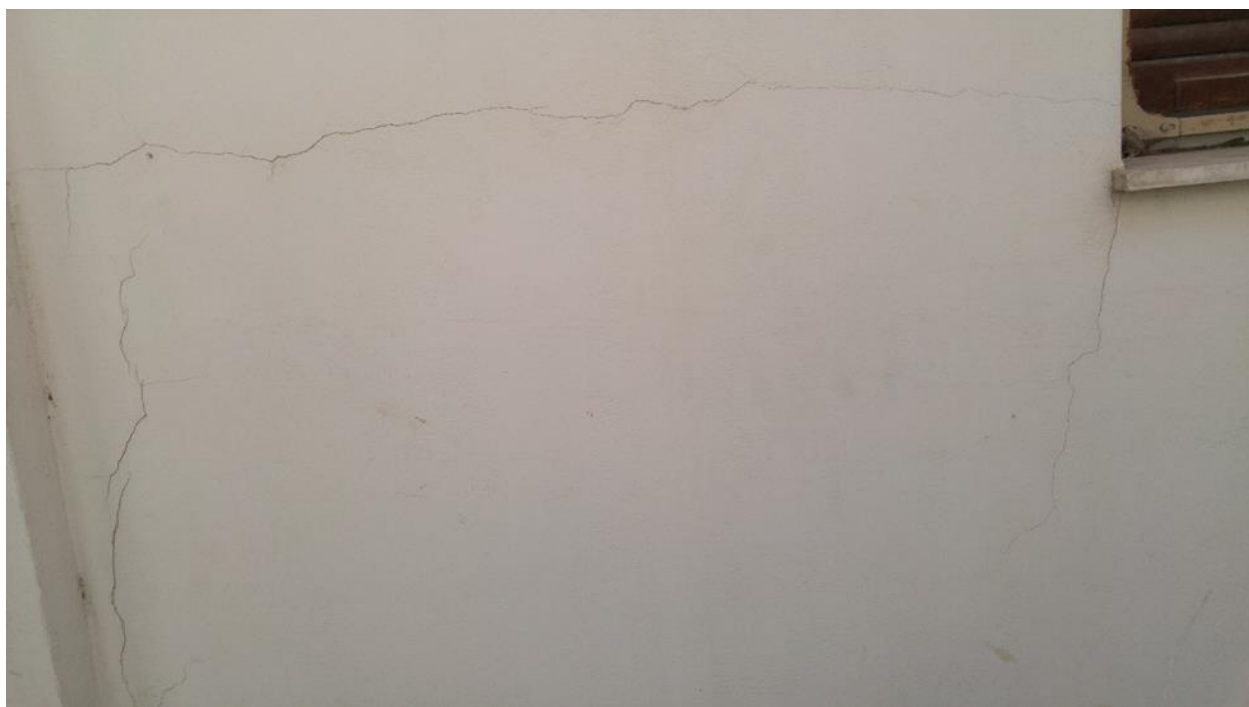
Εικόνα 4.4.43 : Αριθμός 40: Εκτεταμένες ρωγμές αριστερά κουφώματος κύριας όψης στην οδό Αγρινίου

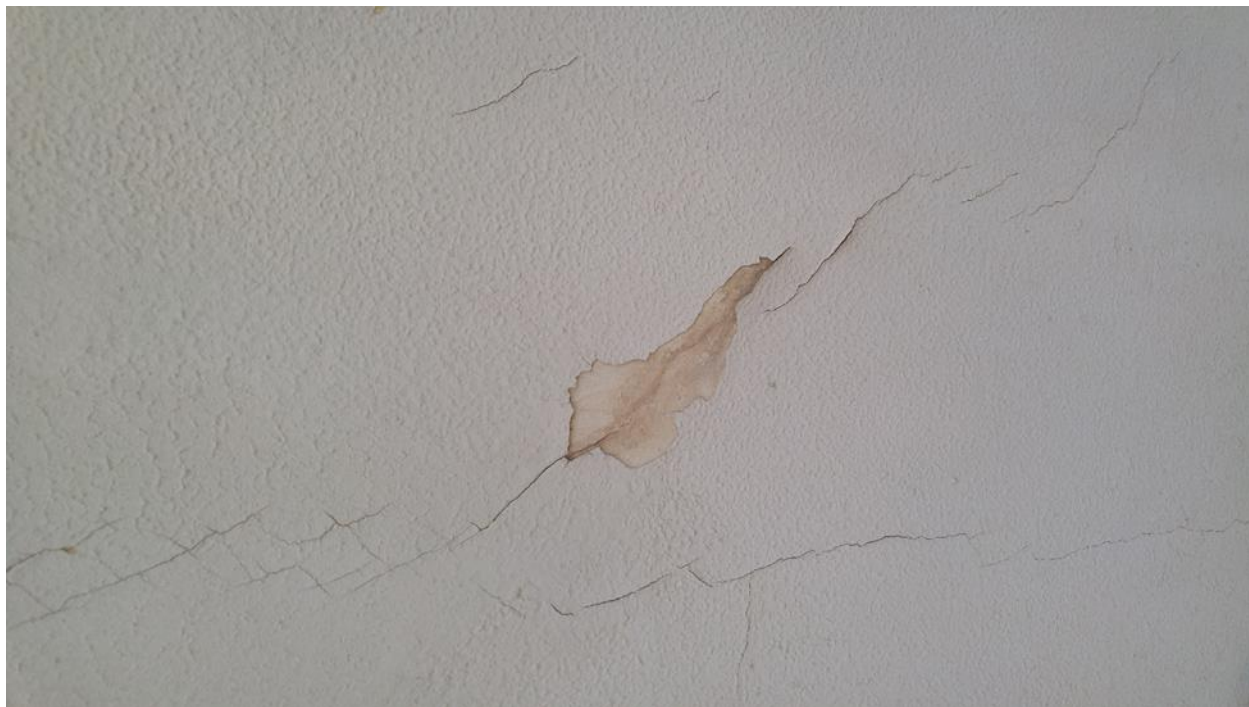
Εικόνα 4.4.61 Αριθμός 55: Ρωγμή γωνίας 45° σε τοιχοποιία ανατολικής όψης στην οδό Αγίου Σωστή

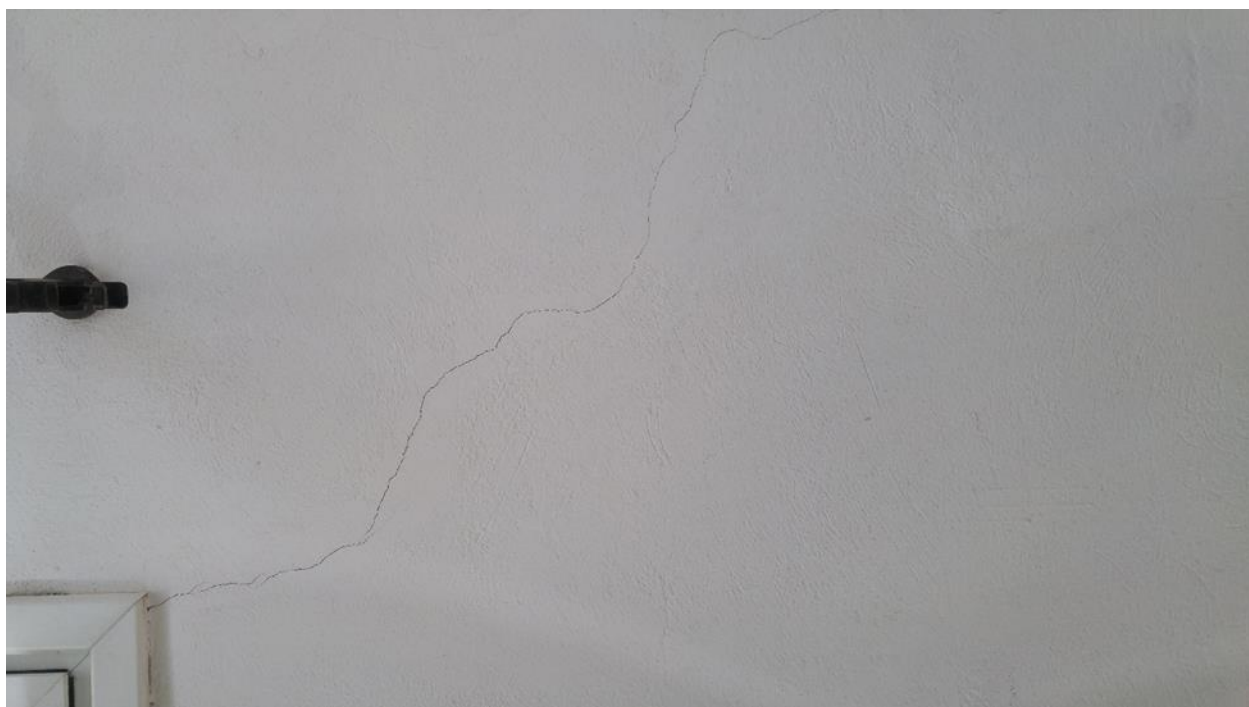
Εικόνα 4.4.62 Αριθμός 56: Ρωγμή γωνίας 45° σε τοιχοποιία στο άνω μέρος κουφώματος σε κύρια όψη κατοικίας στην οδό Απολλωνίας

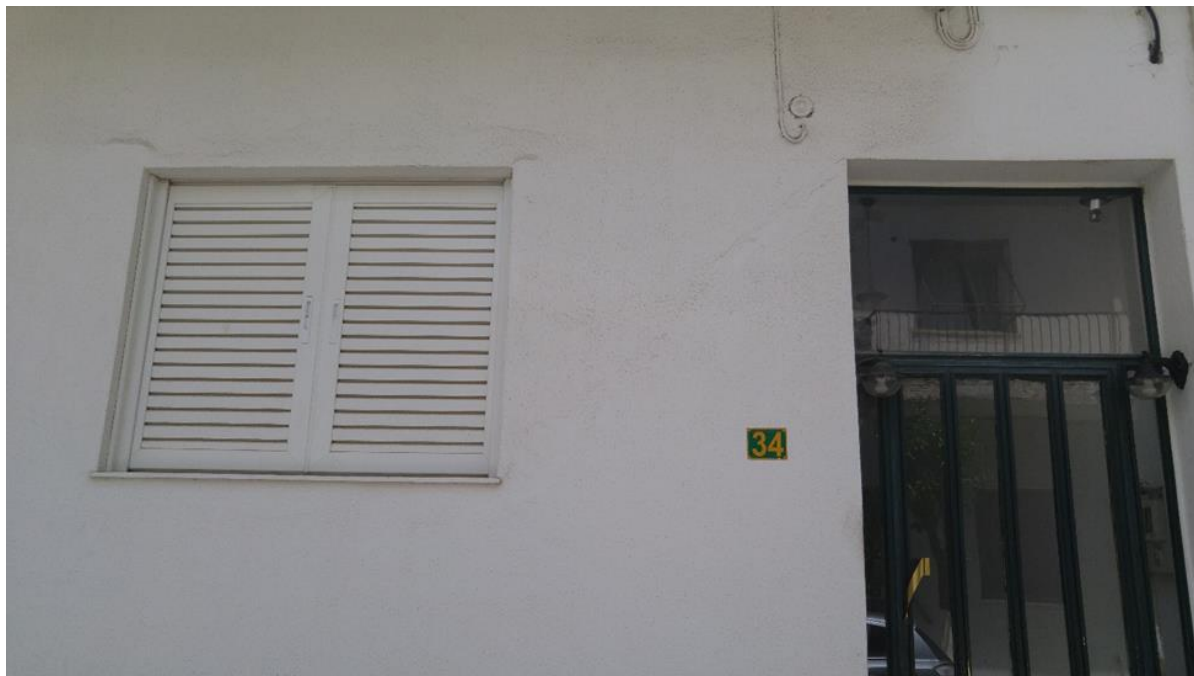
Εικόνα 4.4.63 Αριθμός 57: ρωγμές γωνίας 45° αριστερά του άνω μέρους του κουφώματος και αριστερά της πόρτας. Οι ρωγμές παρατηρούνται στην τοιχοποιία κατοικίας της οδού Αρτεμισίου

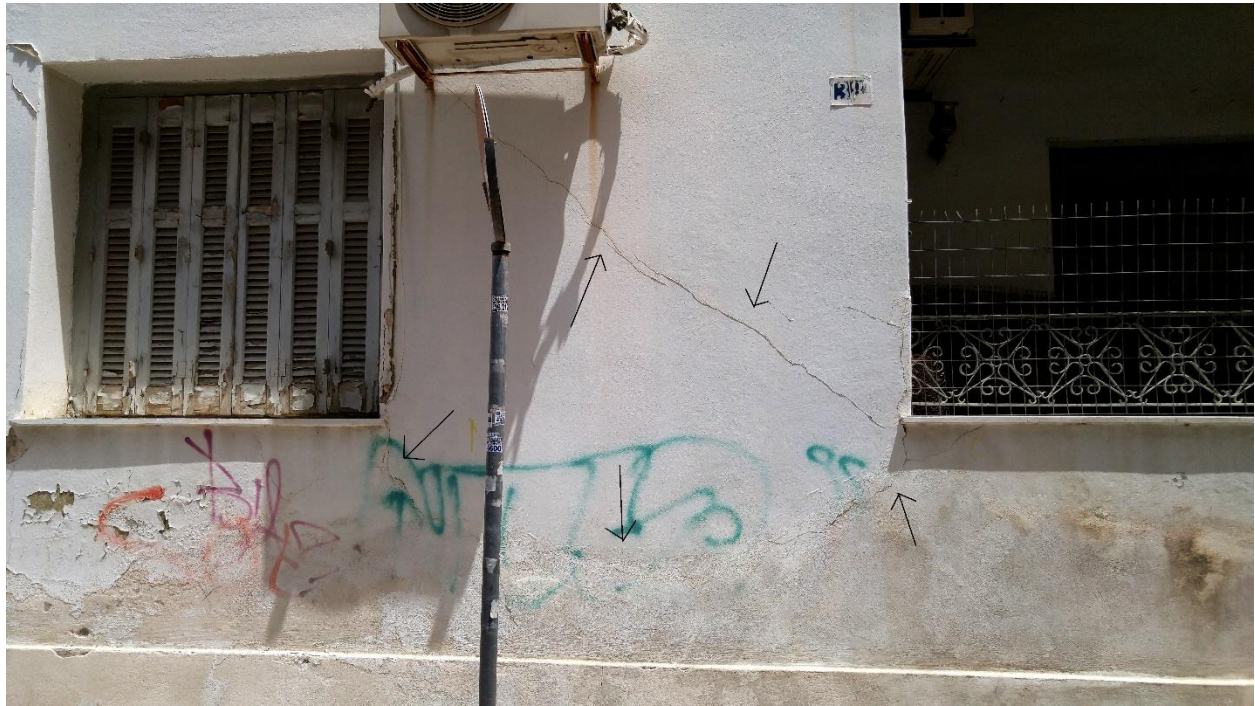
Εικόνα 4.4.65 Αριθμός 59: Ρωγμές γωνίας 45° σε τοιχοποιία κύριας όψης κατοικίας στην οδό Αθηνών. . Παρατηρείται ρωγμή στο άνω δεξιό τμήμα του κουφώματος, η οποία συναντά διαφορετική ρωγμή με αφετηρία το αριστερό τμήμα του τοιχίου του μπαλκονιού. Επιπλέον, διαφορετικές ρωγμές ξεκινούν στο κάτω δεξιό τμήμα του κουφώματος καθώς και στο κάτω αριστερό τμήμα του προαναφερθέντος τοιχίου

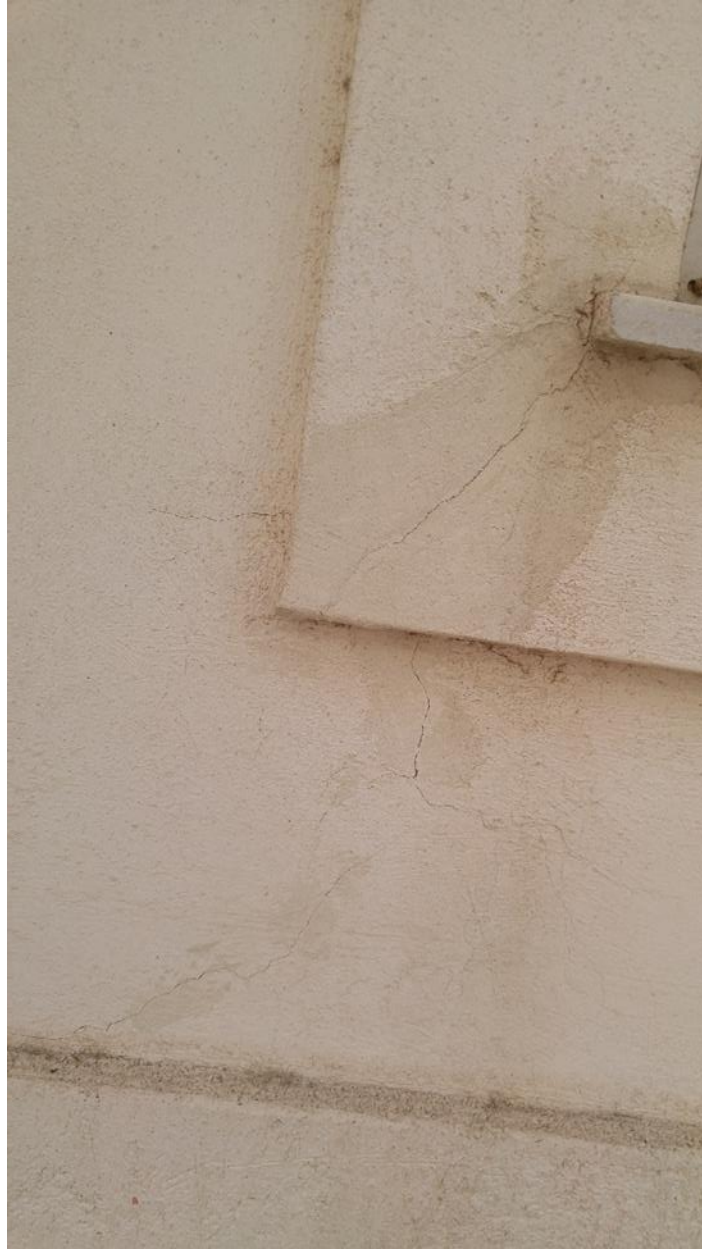
Εικόνα 4.4.66 Αριθμός 60: Ρωγμή γωνίας 45° στο αριστερό τμήμα του κουφόματος της νότιας όψης κατοικίας στην οδό Αρτεμισίου

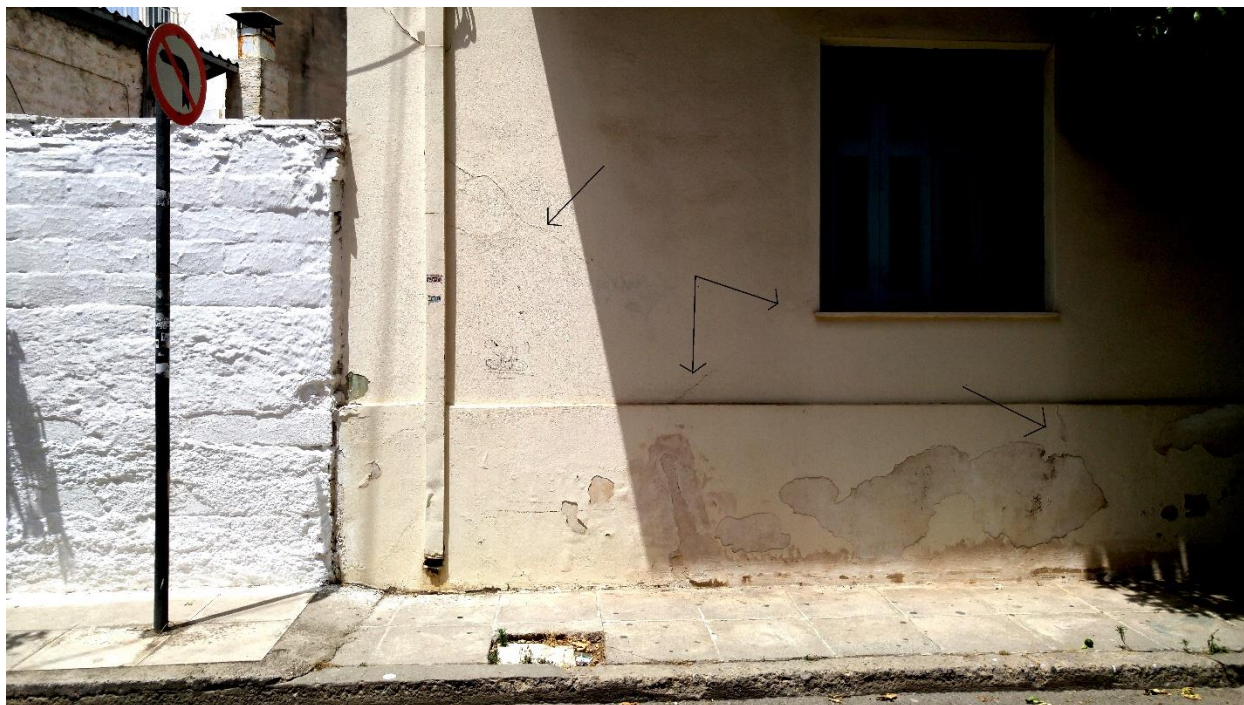
Εικόνα 4.4.69 Αριθμός 62: Ρωγμές στο αριστερό τμήμα τοιχοποιίας της ανατολικής όψης μονοκατοικίας στην οδό Αγίας Μαρίνας με επέκταση στην επένδυση σκυροδέματος

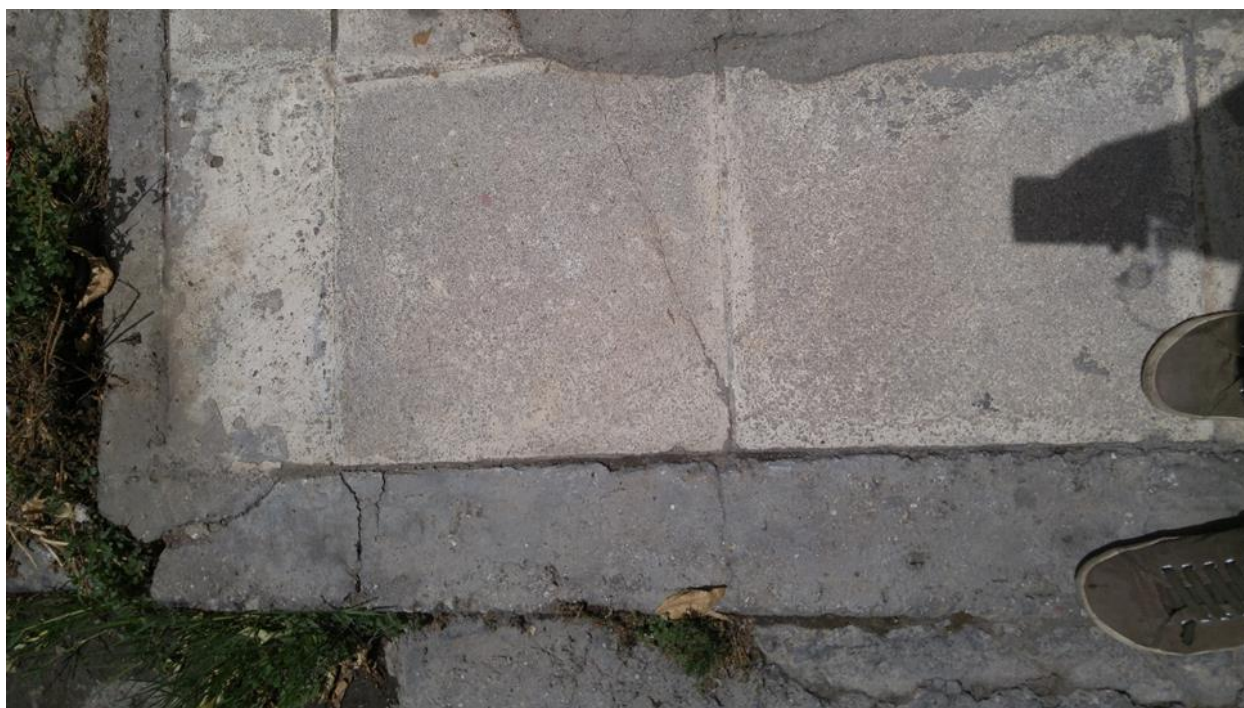
Εικόνα 4.4.70 Αριθμός 63: τριχοειδείς ρωγματώσεις σε πλάκα πεζοδρομίου με επέκταση στο κράσπεδο και στο οδόστρωμα της οδού Αγίας Μαρίνας

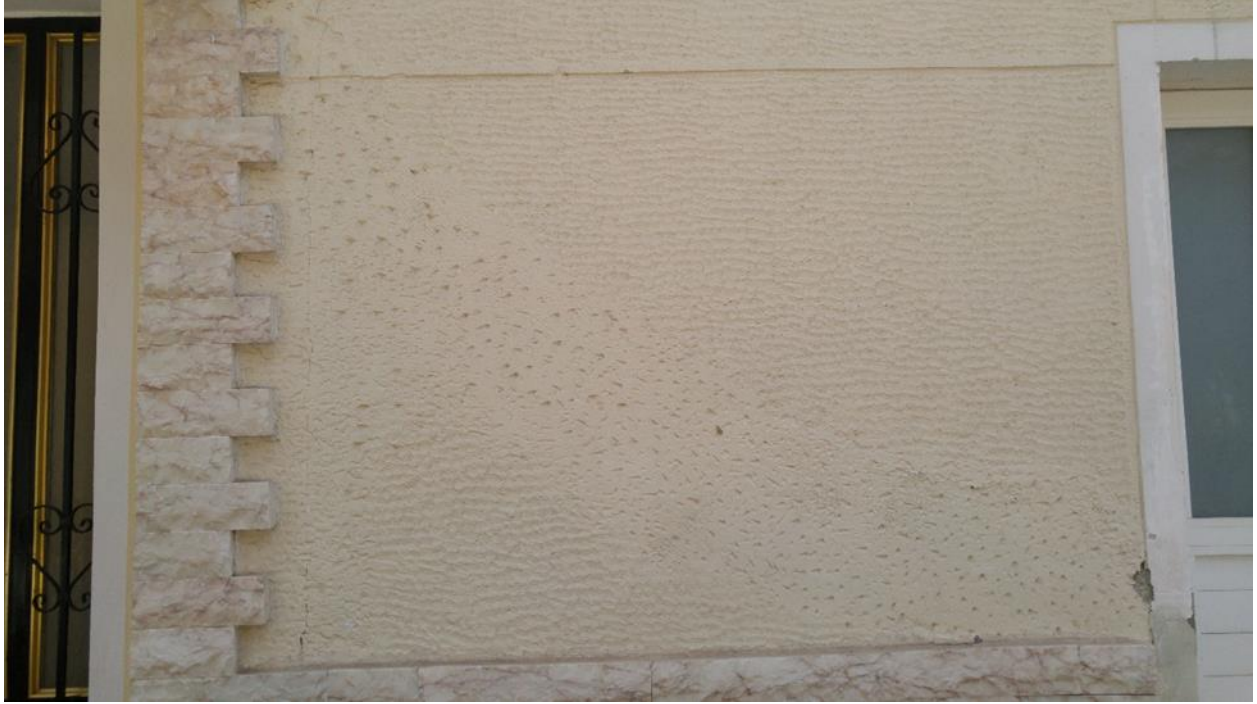
Εικόνα 4.4.76 Αριθμός 69: Ρωγμή με επένδυση επιχρίσματος σε τοιχοποιία κύριας όψης μονοκατοικίας της οδού Απολλωνίας

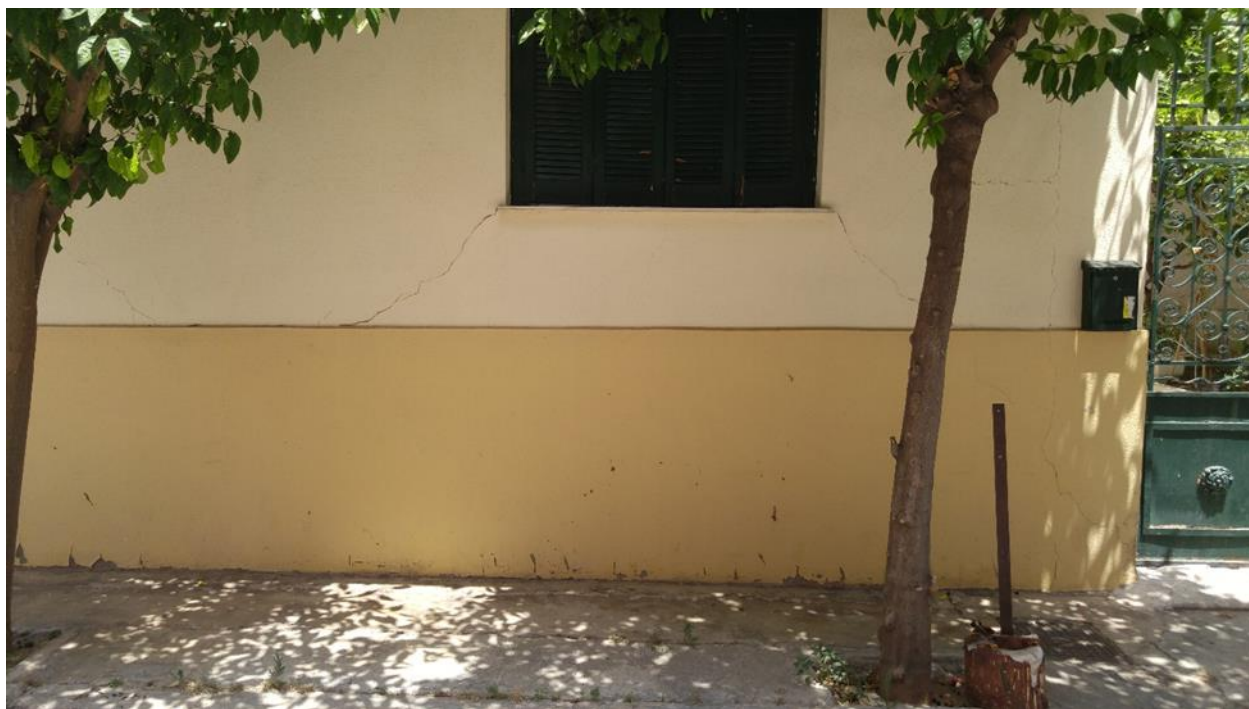
Εικόνα 4.4.90 Αριθμός 81: Ρωγμές γωνίας 45° σε τοιχοποιία εκατέρωθεν του κουφώματος κύριας όχλης σε μονοκατοικία της οδού Απολλωνίας

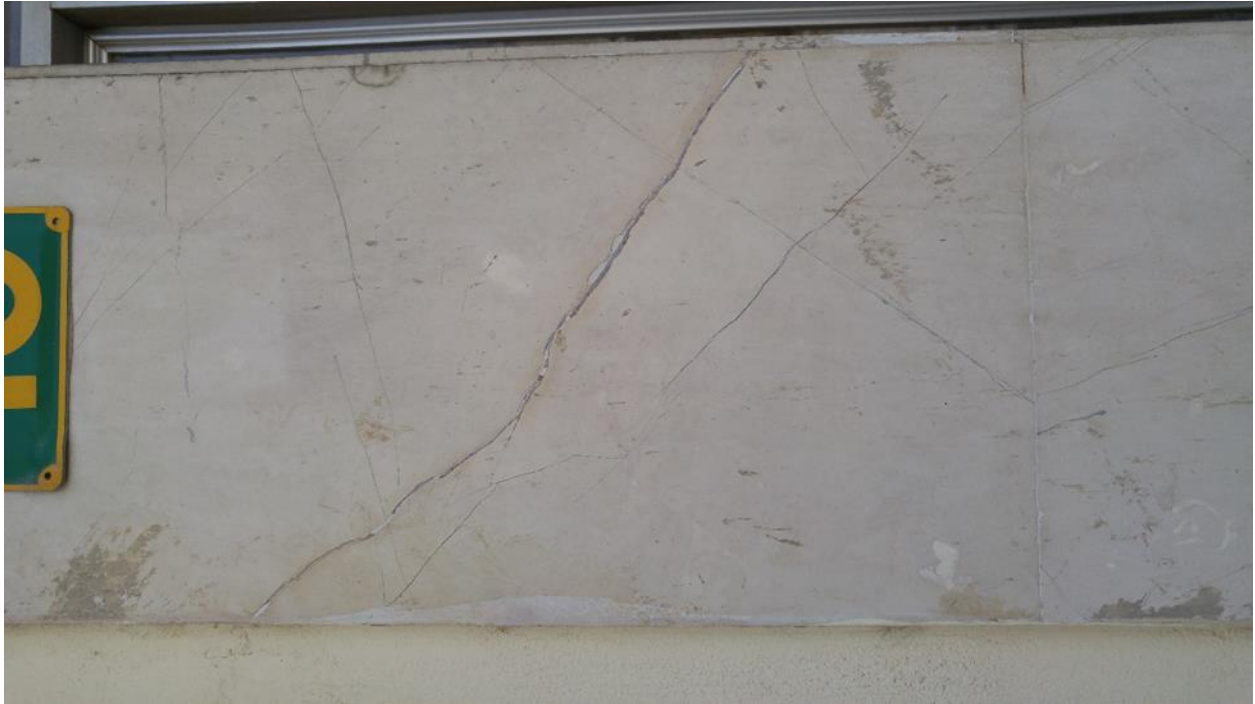
Εικόνα 4.4.93 Αριθμός 84: Ρωγμή γωνίας 45° με, πολλαπλές δευτερεύουσες, σε επικάλυψη ορθομαρμάρωσης πλάγιας όψης κατασκευής στην οδό Αγίου Σωστή

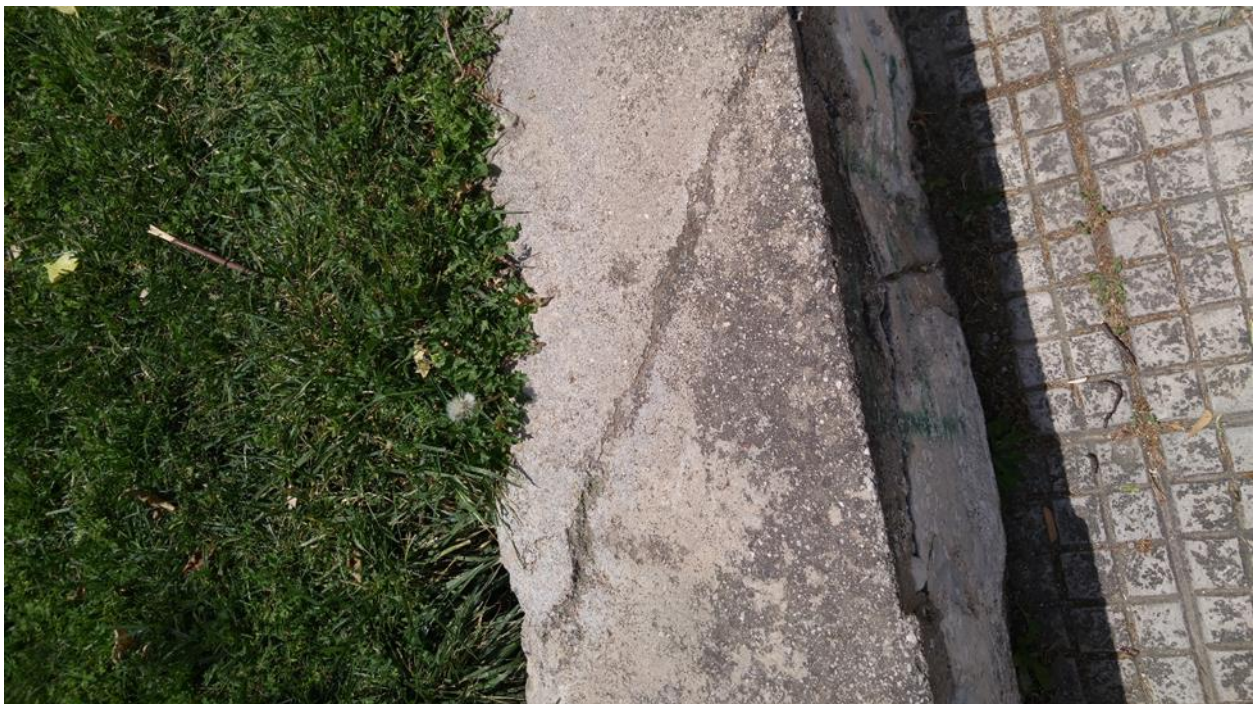
Εικόνα 4.4.94 Αριθμός 85: Αστοχία σε πλάκα σκυροδέματος με επέκταση στο τοιχίο στην οδό Αργυροπούλου

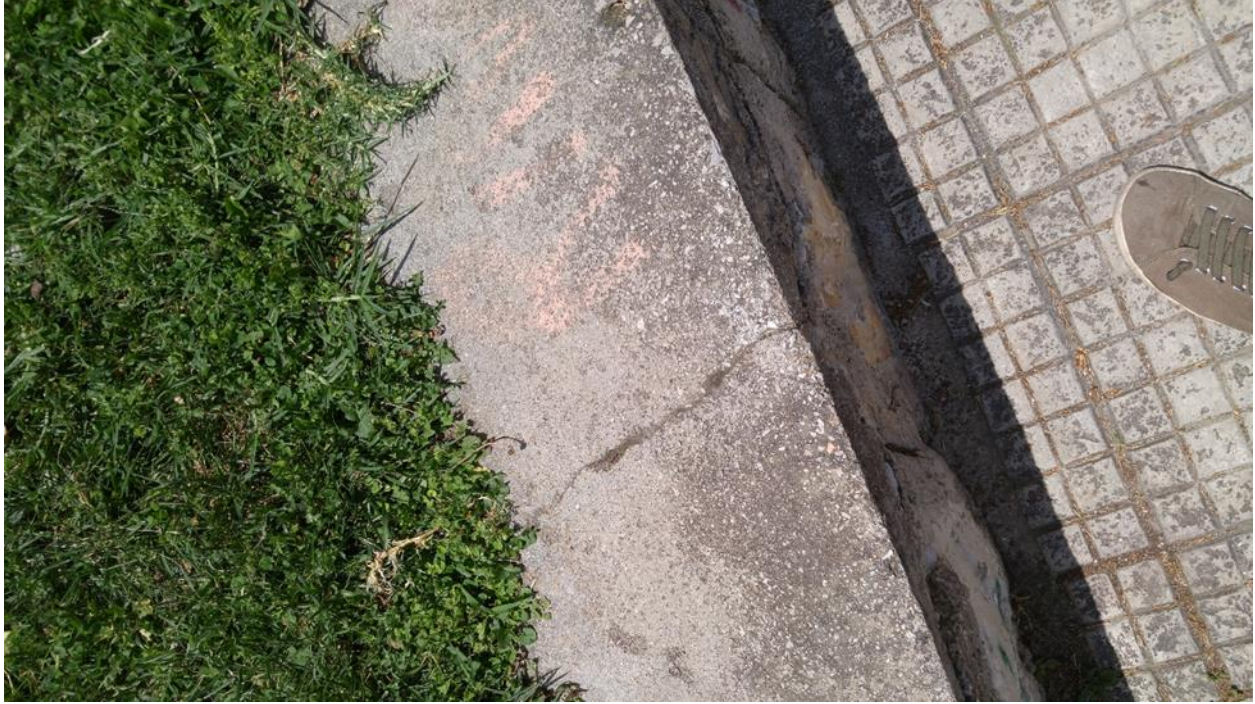
Εικόνα 4.4.95 Αριθμός 85: Αστοχία του τοιχίου της εικόνας 4.3.93 σε διαφορετικό σημείο

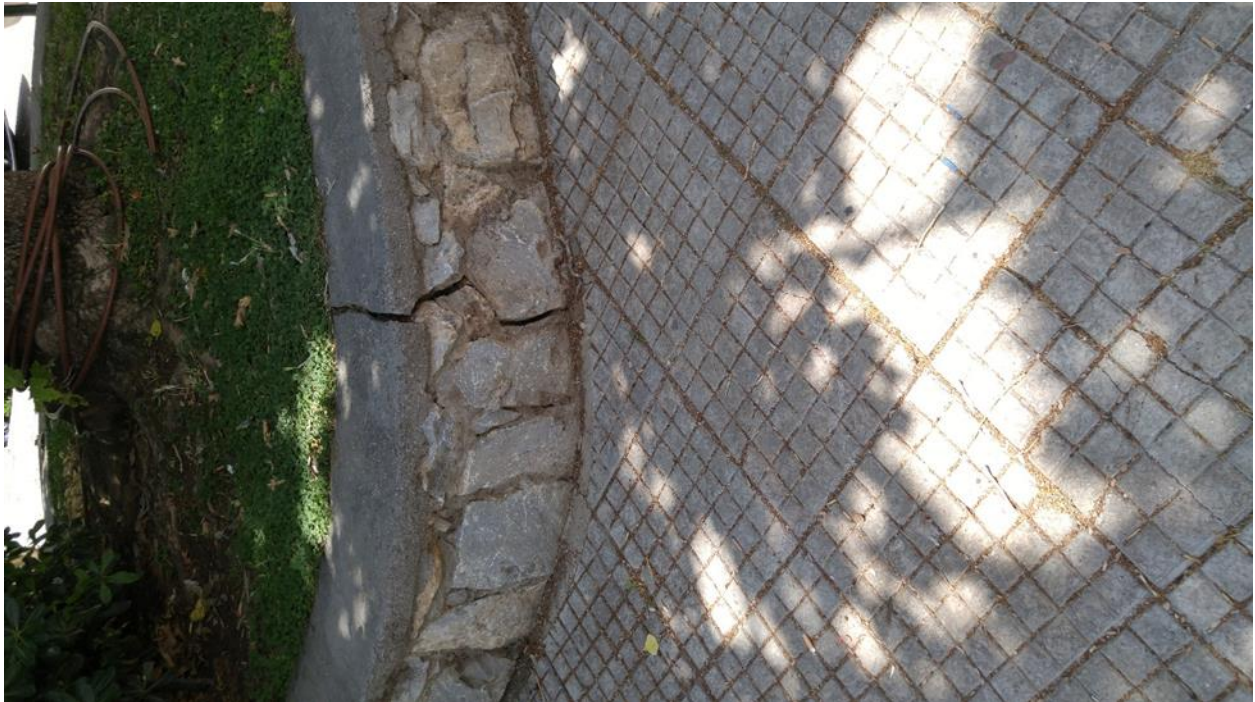
Εικόνα 4.4.96 : Αριθμός 87: Ρωγμή του πέτρινου τοιχίου των παραπάνω εικόνων στην οδό Αορανίας

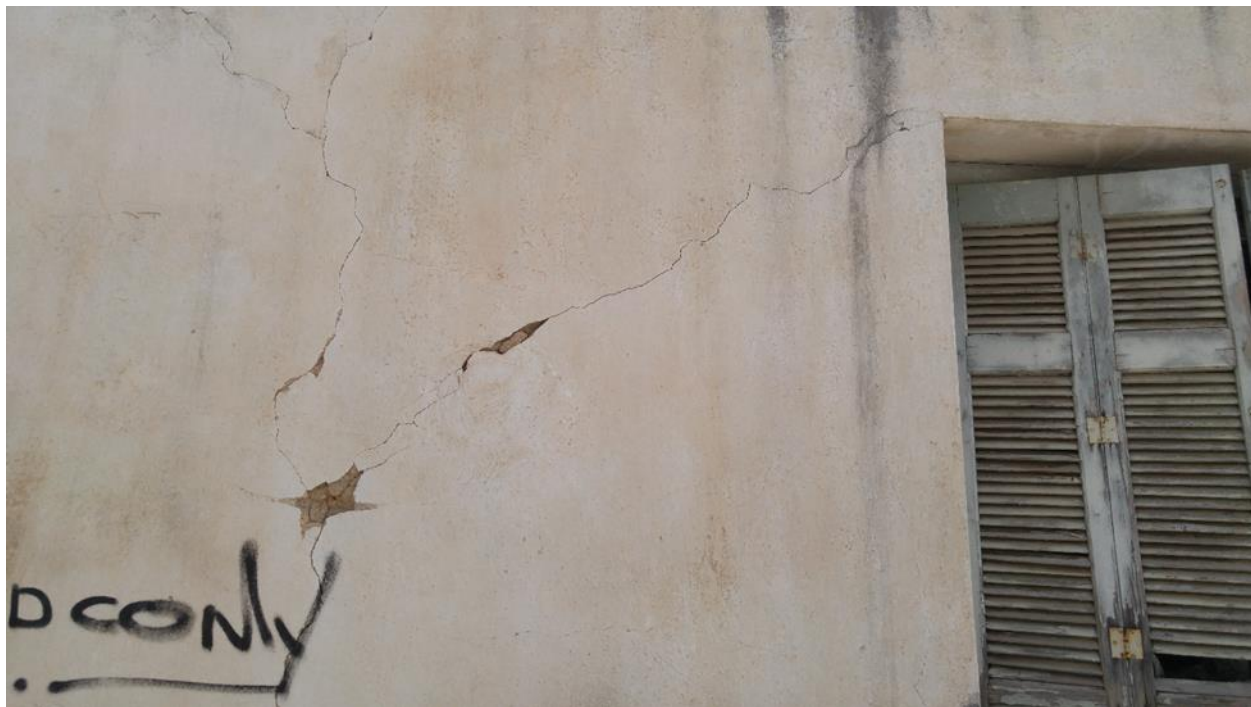
Εικόνα 4.4.98 Αριθμός 89: Τριχοειδής ρωγμή στο επίχρισμα με επέκταση στην τοιχοποιία αριστερά του κουφώματος κύριας όψης μονοκατοικίας στην οδό Ακαρνανίας

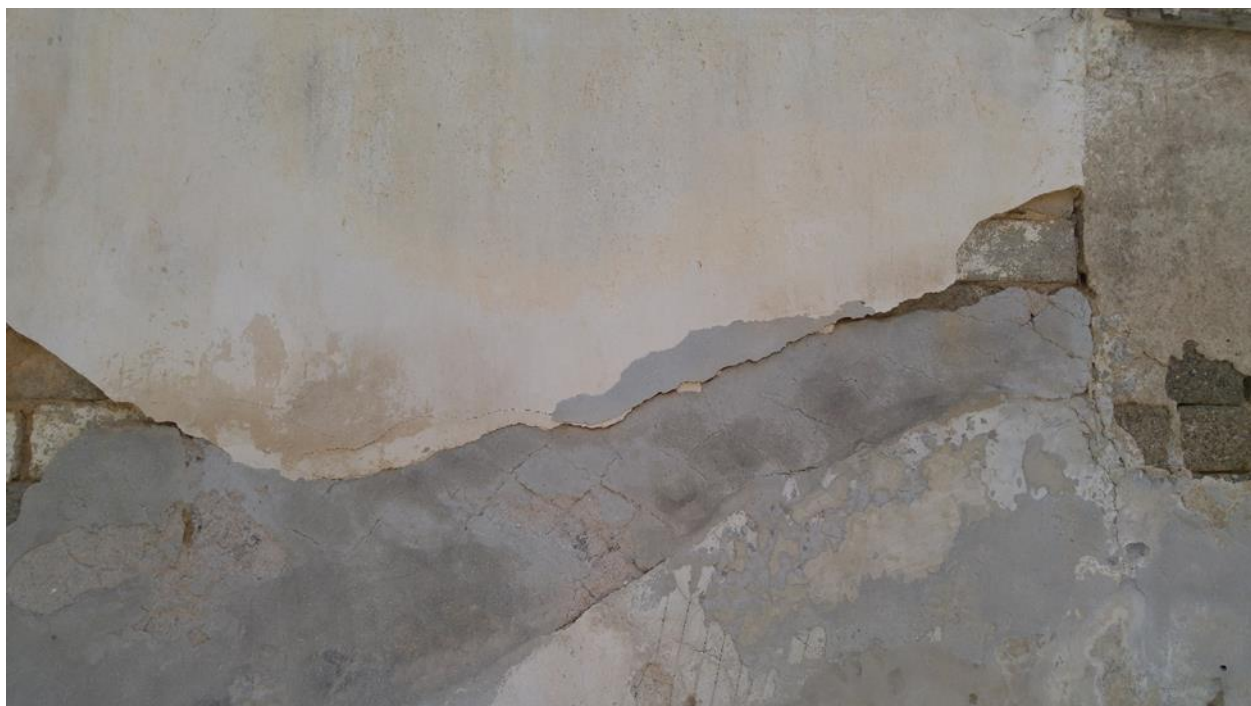
Εικόνα 4.4.99 Αριθμός 90: Επισκευή ρωγμής σε φέρουσα τοιχοποιία πλάγιας όψης μονοκατοικίας στην οδό Ακαρνανίας

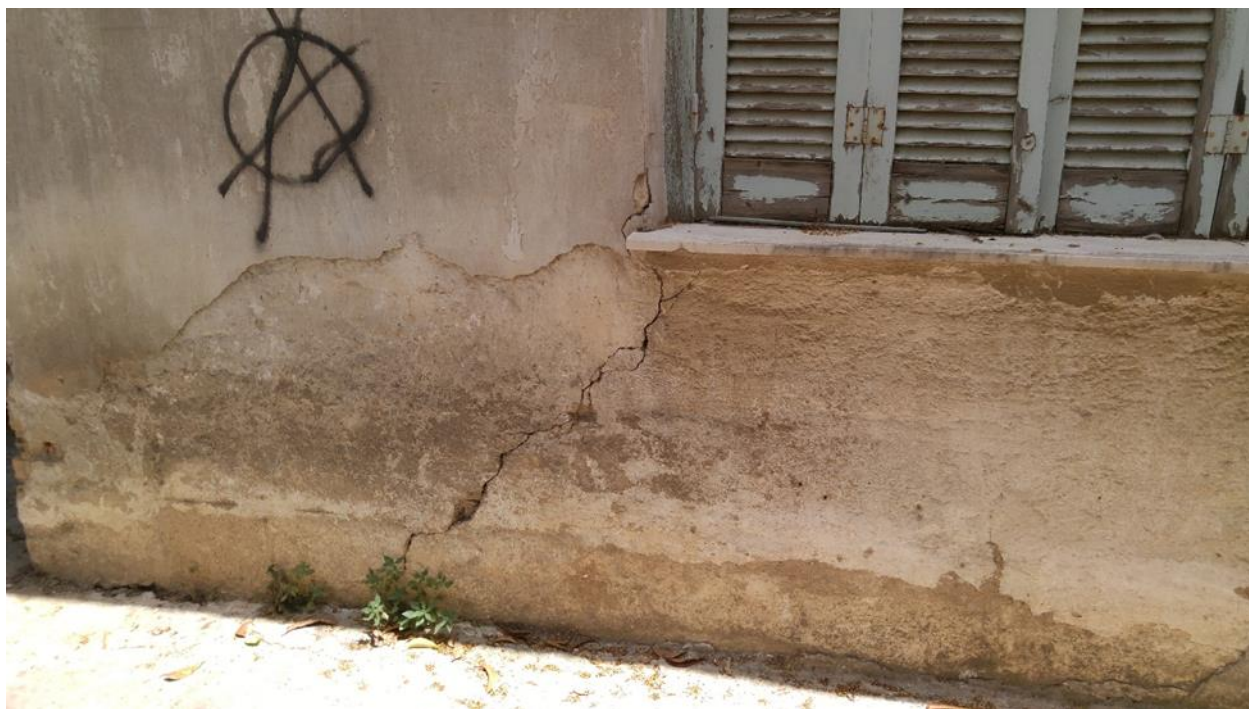
Εικόνα 4.4.104 Αριθμός 94: Εκτενής ρωγή γωνίας 45° σε φέρουσα τοιχοποιία κύριας όψης μονοκατοικίας στην οδό Αζανίας

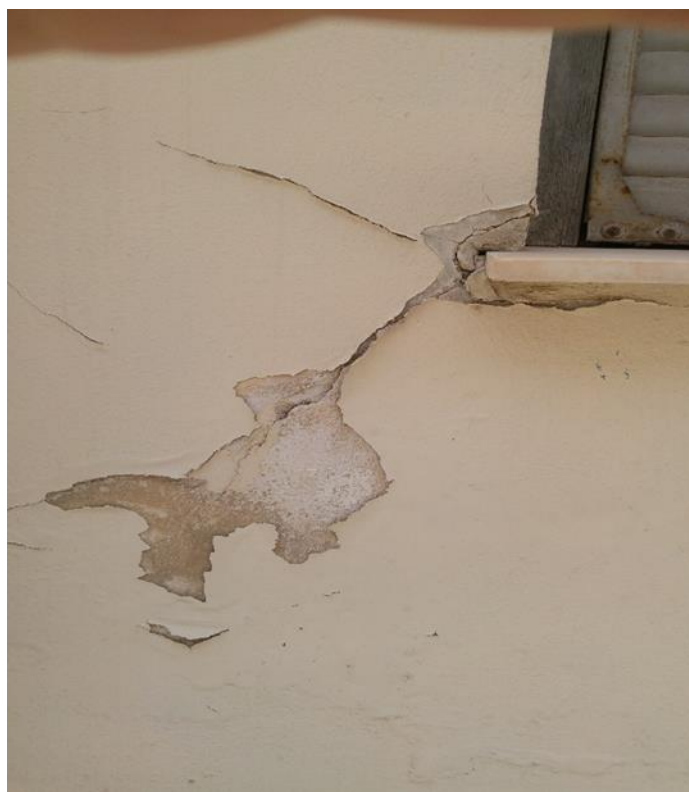
Εικόνα 4.4.105 Αριθμός 95: Ρωγή γωνίας 45° σε τοιχοποιία αριστερά του κουφώματος κύριας όψης μονοκατοικίας στην οδό Δεστούνη

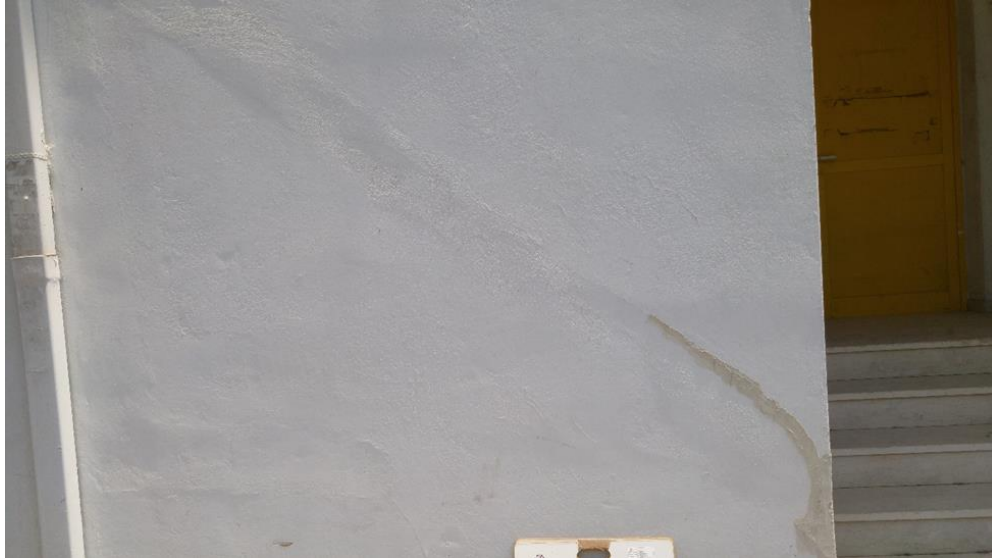
Εικόνα 4.4.107 Αριθμός 97: Ρωγμή γωνίας 45° σε πυλωτή πολυκατοικίας της οδού Βικτωρίας

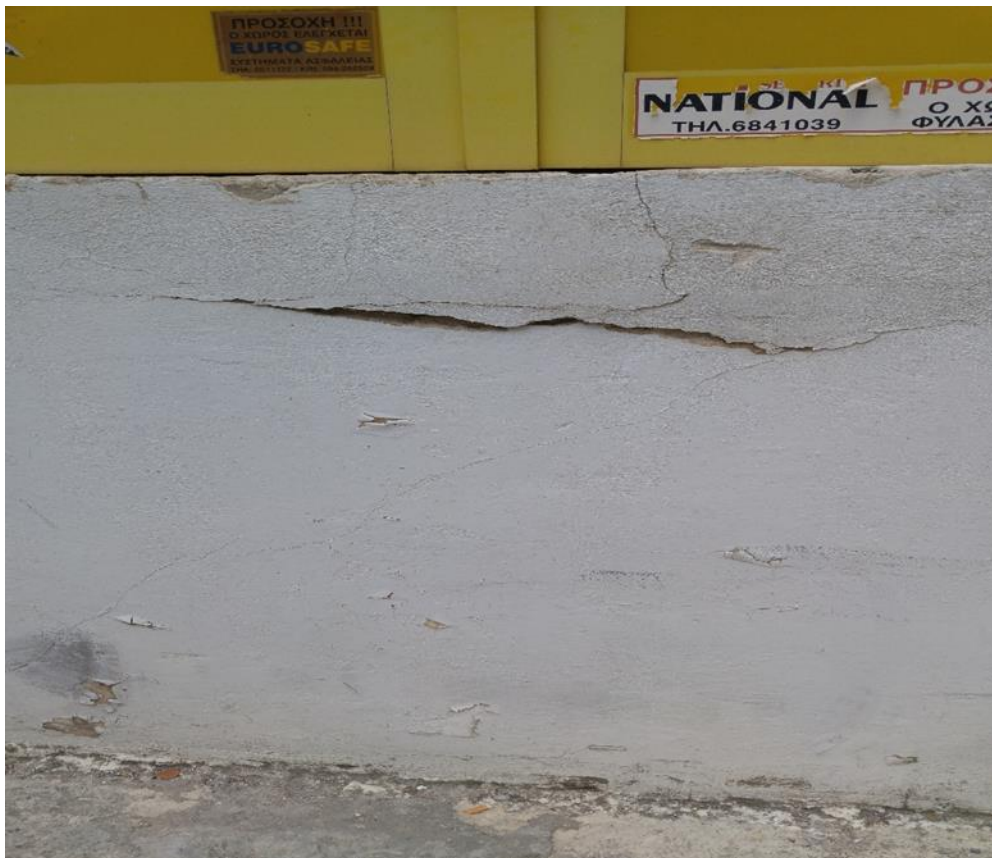
Εικόνα 4.4.108 Αριθμός 98: Ρωγμή αρκετών χιλιοστών σε πλατύσκαλο εισόδου καταστήματος στην οδό Βικτωρίας

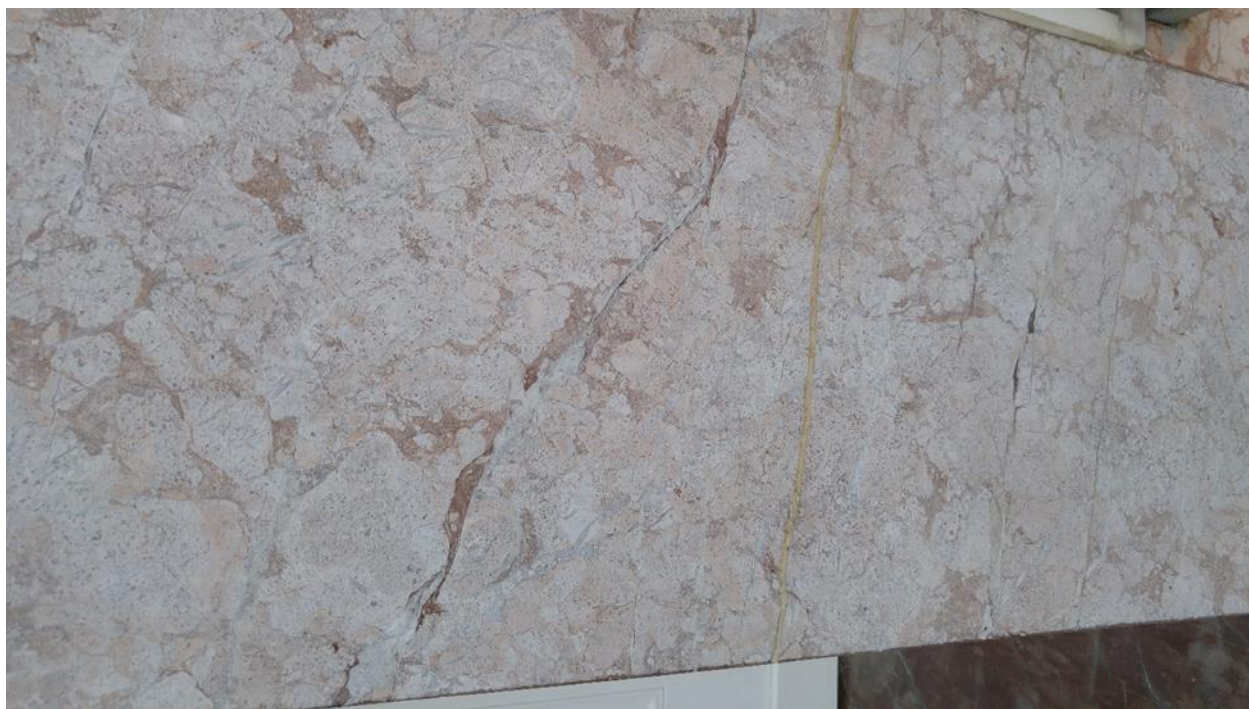
Εικόνα 4.4.109 : Αριθμός 99: Ρωγμή σε ορθομαρμάρωση κολώνας κεντρικής εισόδου πολυκατοικίας στην οδό Καστέλας

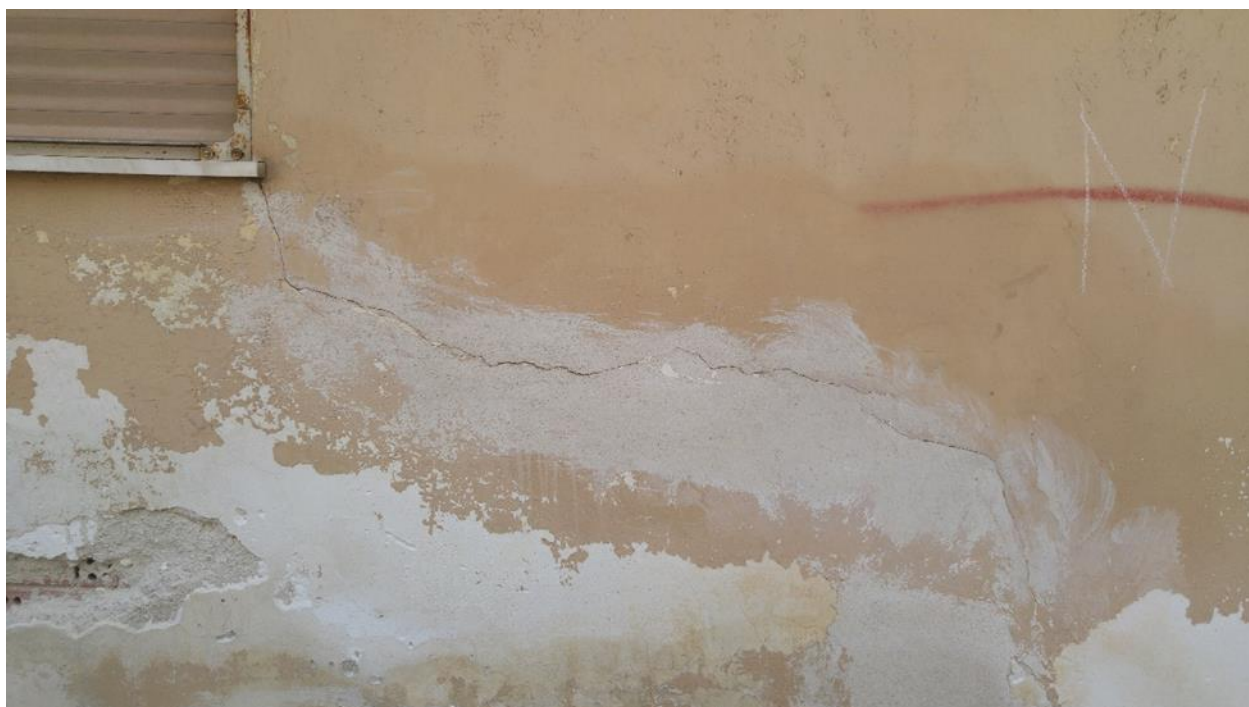
Εικόνα 4.4.110 Αριθμός 100: Ρωγμή γωνίας 45° σε τοιχοποιία δεξιά του κουφώματος διώροφης κατοικίας στην οδό Σωτήρος

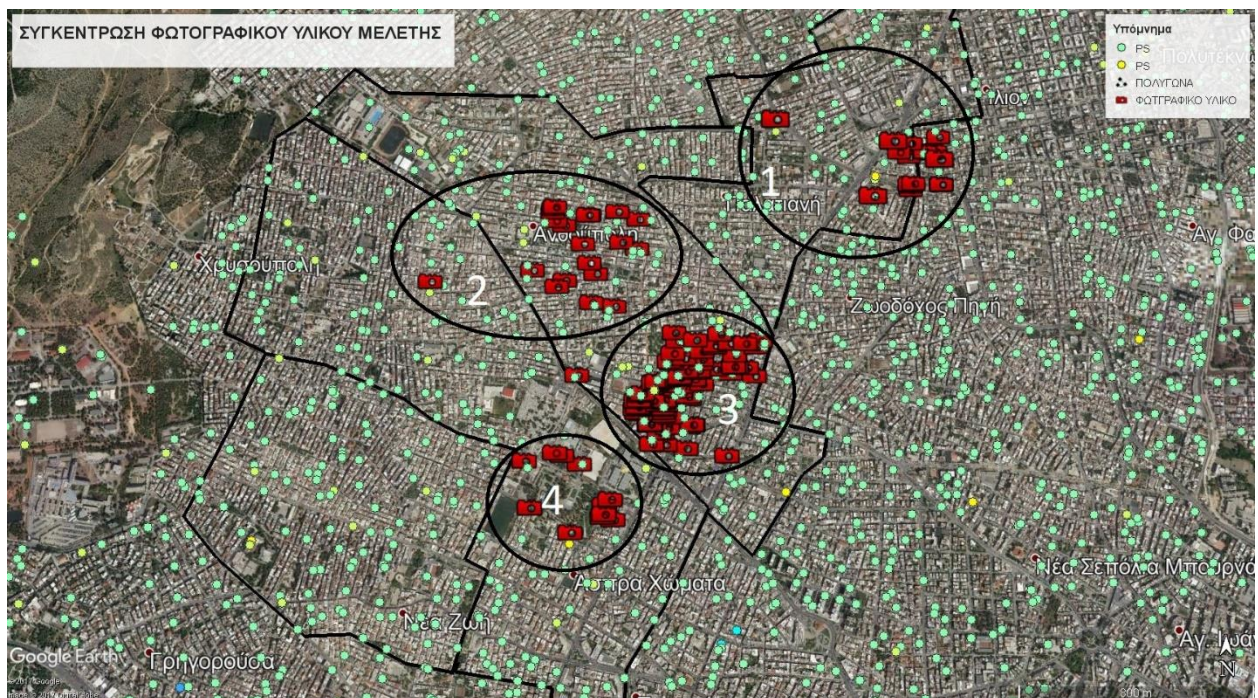
Εικόνα 4.5.2 Περιοχές συγκέντρωσης ρωγμών σε κατοικίες της Ανθούπολης Περιστερίου

Επιπροσθέτως από την παραπάνω φωτογραφία παρατηρείται συγκέντρωση των περισσότερων φωτογραφιών σε 4 τμήματα του χάρτη που φανερώνει μια πιθανή υποχώρηση του εδάφους.

Πιο συγκεκριμένα, το φαινόμενο παρατηρήθηκε να είναι εντονότερο στην περιοχή 3 (εικόνα 4.5.2), φανερά μειωμένο στο τμήμα 2 και ακόμα λιγότερο στις περιοχές 1 και 5. Στη συνέχεια του κεφαλαίου γίνεται μια προσπάθεια συσχέτισης των τεσσάρων αυτών περιοχών με τα δεδομένα των σημείων PSI. Αξίζει να αναφερθεί η σημασία καταγραφής των δορυφορικών δεδομένων για την πρόληψη πιθανής υποχώρησης του εδάφους στη κοντινή περιοχή.
