ΕΘΝΙΚΟ ΜΕΤΣΟΒΙΟ ΠΟΛΥΤΕΧΝΕΙΟ

Σχολή Μηχανικών Μεταλλείων – Μεταλλουργών
Κατεύθυνση «Γεωτεχνολογία»

Διαχρονικές επιπτώσεις της ιστορικής εξορυκτικής δραστηριότητας στην περιοχή των λιγνιτωρυχείων της Ανθούπολης στο σύγχρονο δομημένο περιβάλλον. Σύγχρονες καταγραφές διαρρήξεων και ιστορική αποτύπωση των εδαφικών υποχωρήσεων.

ΔΙΠΛΩΜΑΤΙΚΗ ΕΡΓΑΣΙΑ

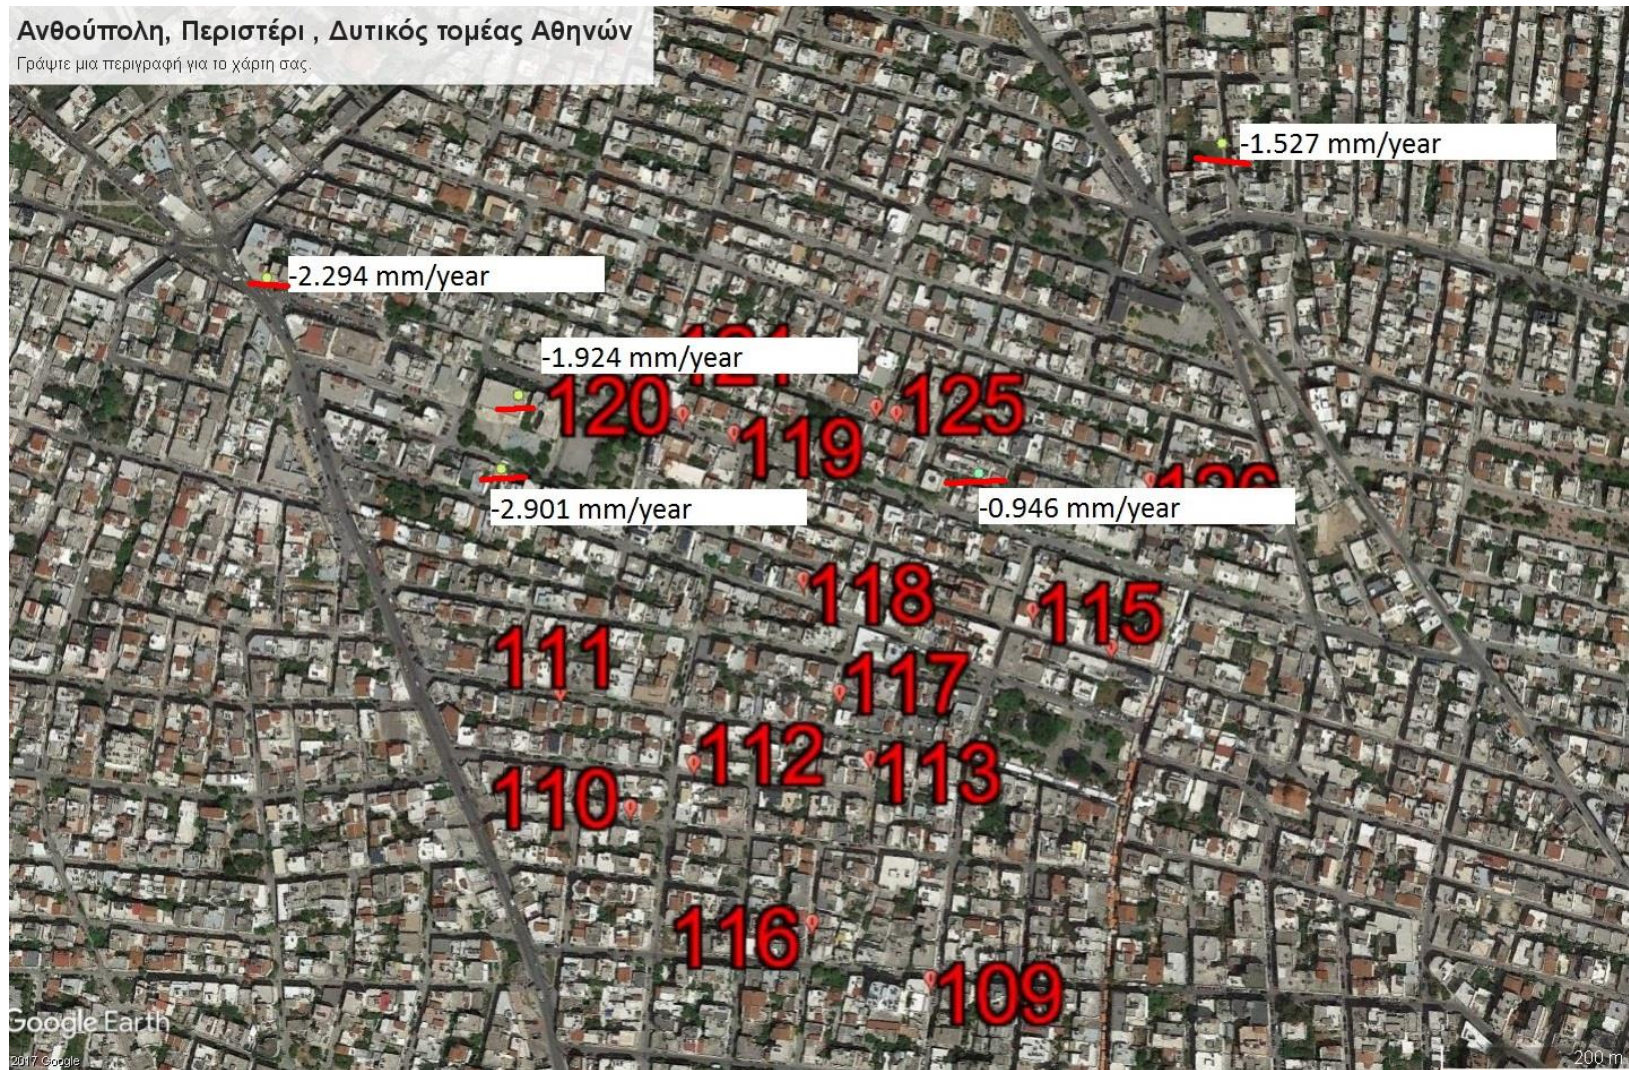
Εικόνα 4.5.4β Δεδομένα PSI για την περιοχή 2

Όπως φαίνεται στην εικόνα 4.5.4β στο δεύτερο τμήμα που μελετήθηκε υπάρχουν πέντε σημαντικά σημεία καταγεγραμμένα από το σύστημα PSI με ένα εύρος μετακίνησης του εδάφους από περίπου 1 έως και 3 χιλιοστά το χρόνο.

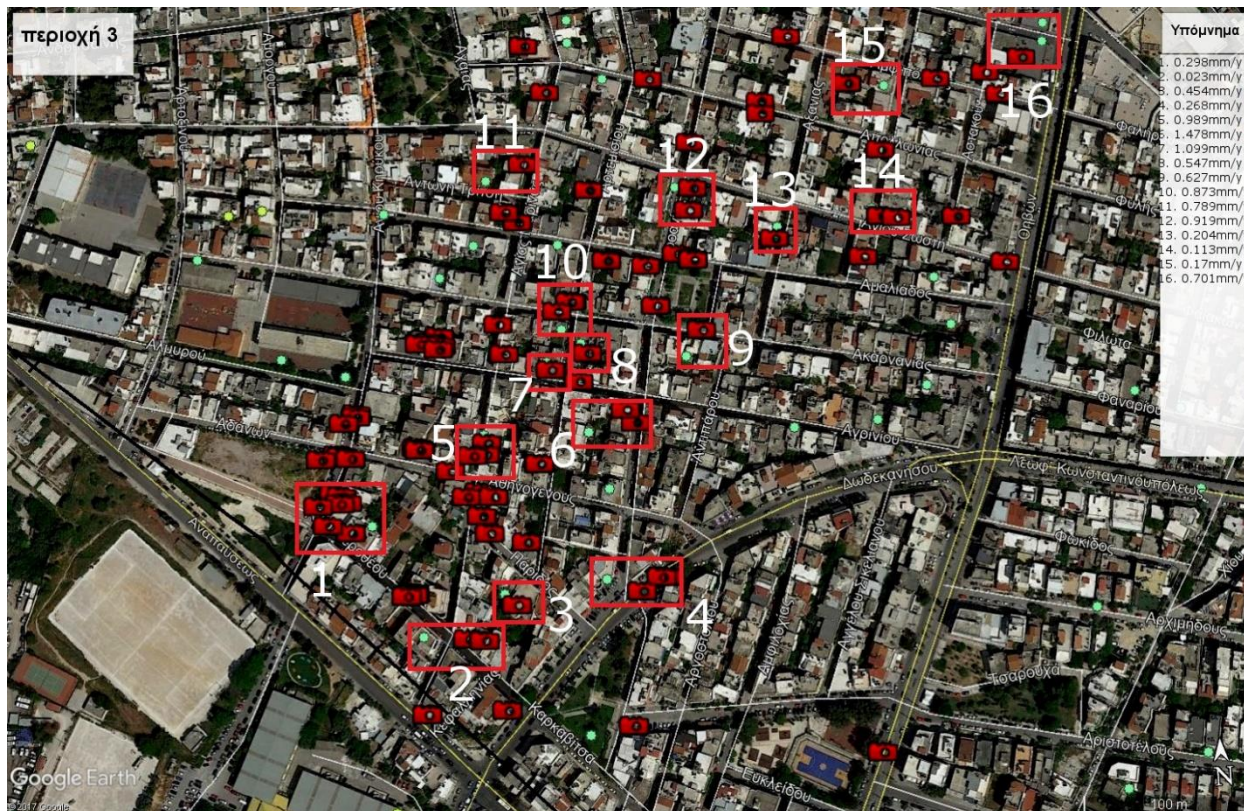
Εικόνα 4.5.5α Ανθούπολη Περιοχή 3

Στην εικόνα 4.5.5α φαίνεται ο χάρτης της τρίτης περιοχής όπου έγινε συσχετισμός των καταγεγραμμένων ρωγμών με τα δορυφορικά δεδομένα PSI. Είναι εμφανές πως στην περιοχή 3 υπάρχει έξαρση του φαινομένου, αφού υπάρχουν πολλαπλές αστοχίες σε κατασκευές και ταύτιση αυτών με τα δορυφορικά δεδομένα για 35 σημεία του χάρτη.

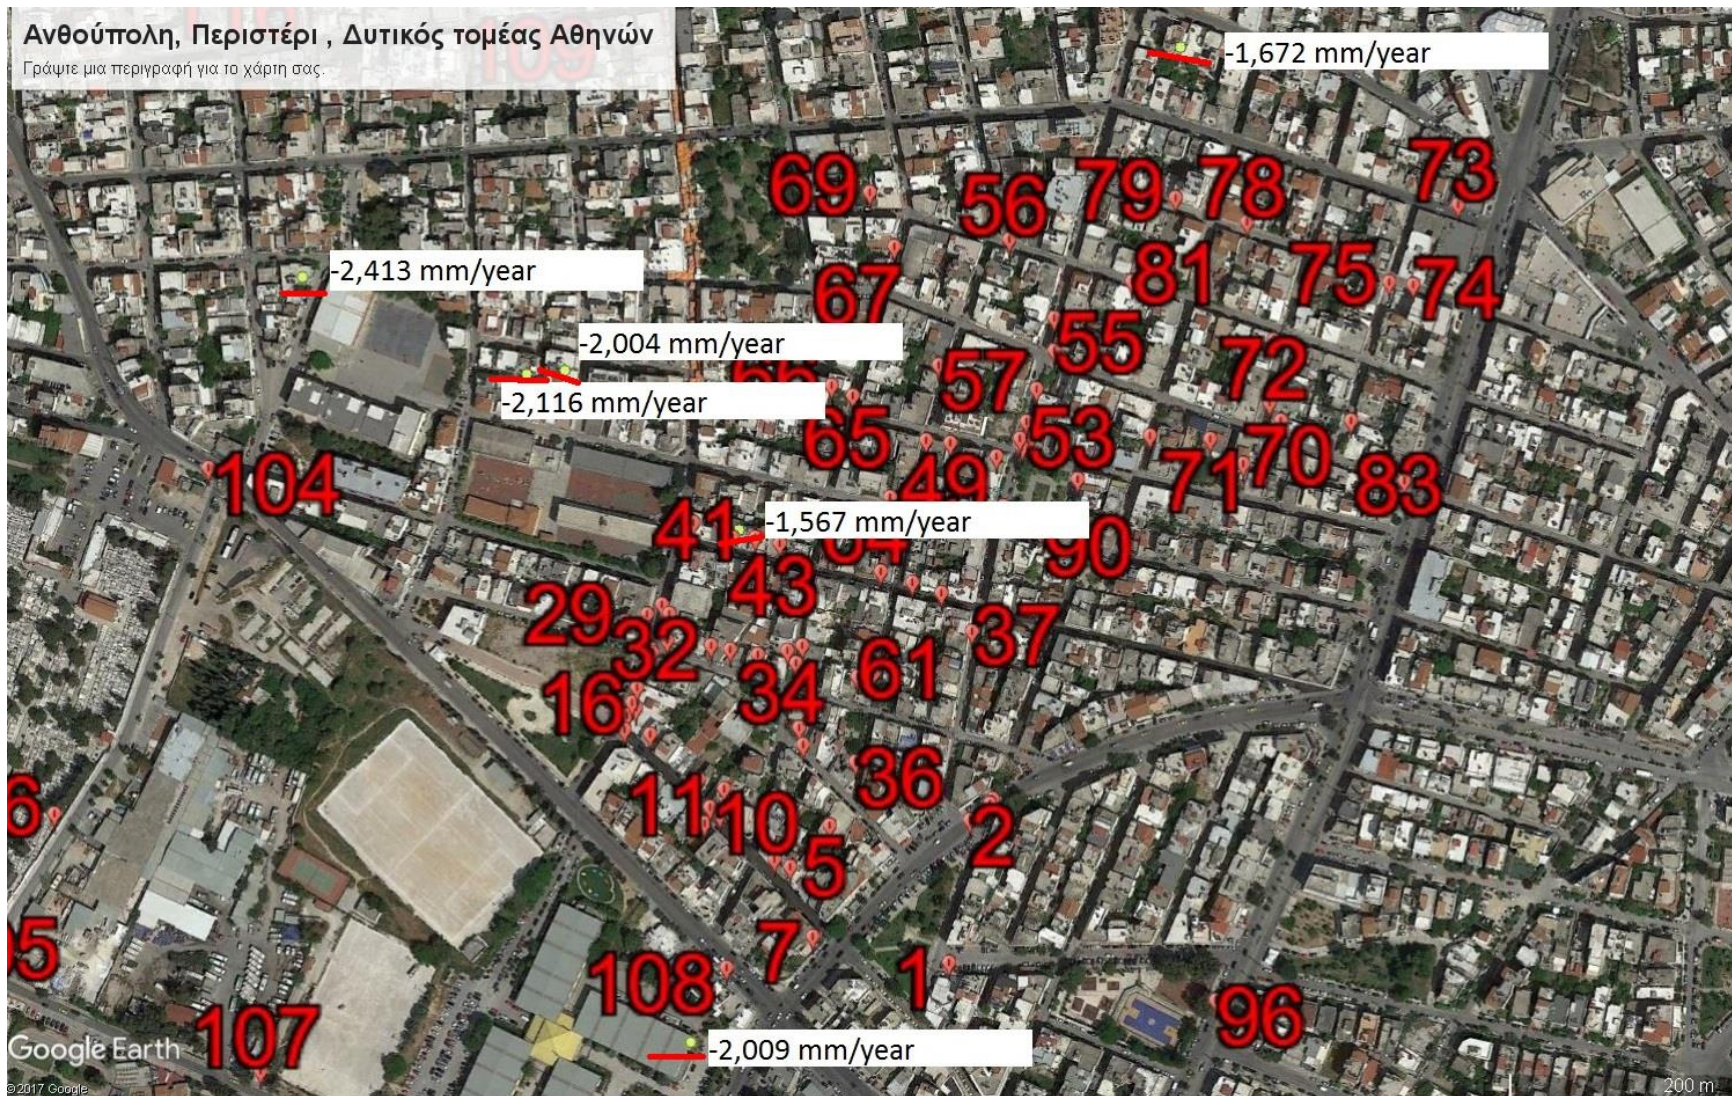
Εικόνα 4.5.5β Δεδομένα PSI για την περιοχή 3

Η περιοχή 3, στην οποία καταγράφηκαν πάνω από πενήντα περίπου αστοχίες και ρωγμές σε κτίρια και πεζοδρόμια, παρατηρείται ότι περιβάλλεται από έξι καταγεγραμμένα ενεργά σημεία μετακίνησης εδάφους βάσει των δορυφορικών στοιχείων όπως φαίνεται στην εικόνα 4.5.5β. Το εύρος των σημείων που κυμαίνεται από 1.5 έως 2.5 χιλιοστά ετησίως, κάνει την περιοχή ιδιαίτερα ενδιαφέρουσα για μελλοντική μελέτη ως προς την πιθανή συνέχιση του φαινομένου.
