ΕΘΝΙΚΟ ΜΕΤΣΟΒΙΟ ΠΟΛΥΤΕΧΝΕΙΟ –ΣΧΟΛΗ ΑΡΧΙΤΕΚΤΟΝΩΝ ΜΗΧΑΝΙΚΩΝ

ΜΕΤΑΠΤΥΧΙΑΚΗ ΔΙΠΛΩΜΑΤΙΚΗ ΕΡΓΑΣΙΑ

**"Αποτύπωση, πρόταση αποκατάστασης και επανάχρηση έπαυλης
Καθολικών Αρχιεπισκόπων Νάξου"**

Αθήνα, Οκτώβριος 2017

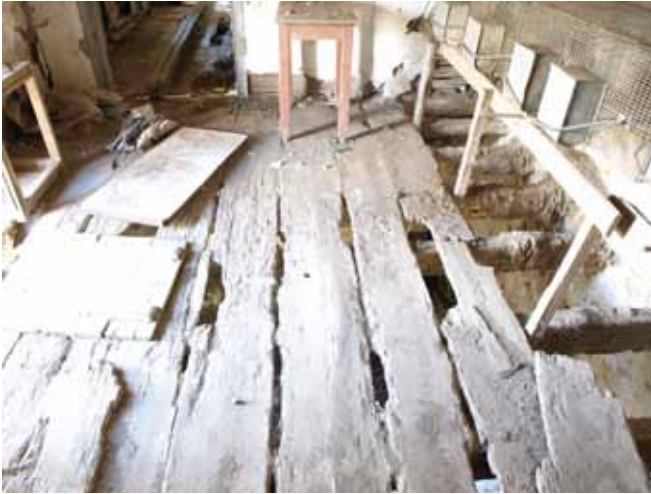
εικ 17. Δάπεδο με σανίδες υπο κατάρρευση στον χώρο 206 του ορόφου

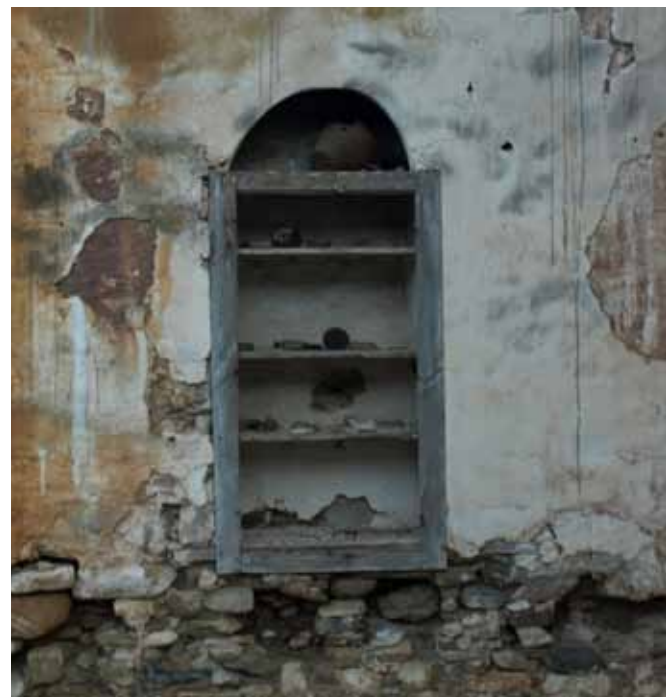
εικ. 25 Ράφι E_205 που βρίσκεται στην δυτική όψη μετά την κατάρρευση του μαγειριού

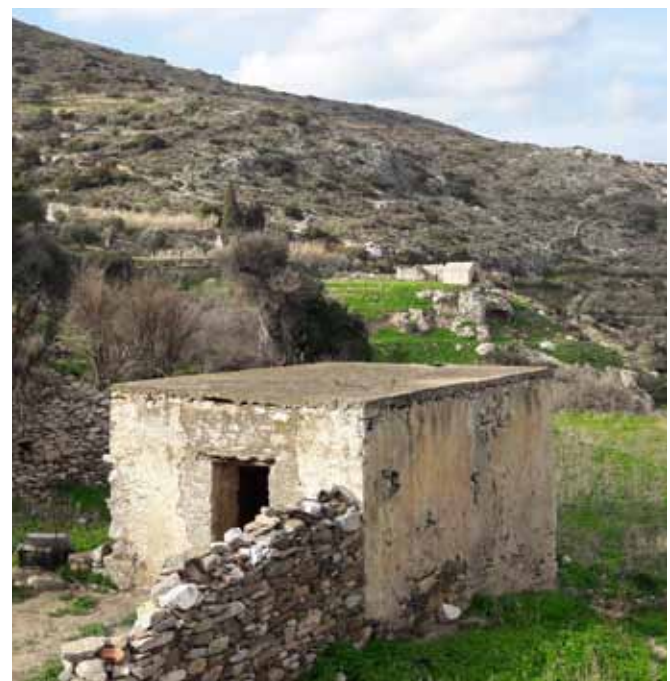
εικ. 34. Ο περιστεριώνας. Έχει αντικατασταθεί το δώμα με πλάκα από σπλισμένο σκυρόδεμα

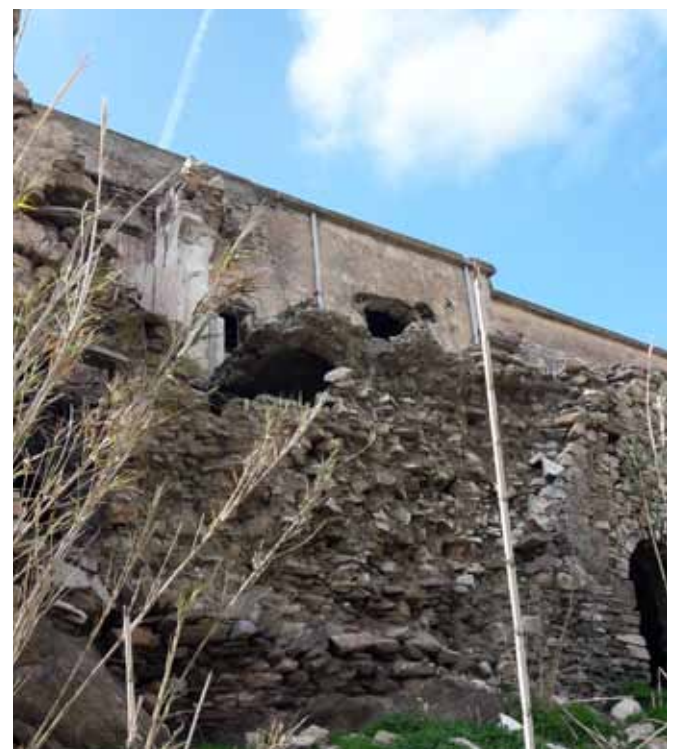
«Ο Αντώνιος Ιουστινιάνους Αρχιεπίσκοπος Νάξου και Πάρου έχει κατασκευάσει αυτό το παλάτι με δικά του έξοδα για την διευκόλυνση του ιδίου και των διαδόχων του κατά το έτος του Κυρίου μας 1707.»

Αξίζει να αναφέρω απόσπασμα από την επίσκεψη του Βαρθολομαίου Πόλλα, Λατίνου Αρχιεπισκόπου Νάξου και Πάρου «Επίσκεψη» της Αρχιεπισκοπής:

5 Ιουλίου 1660³

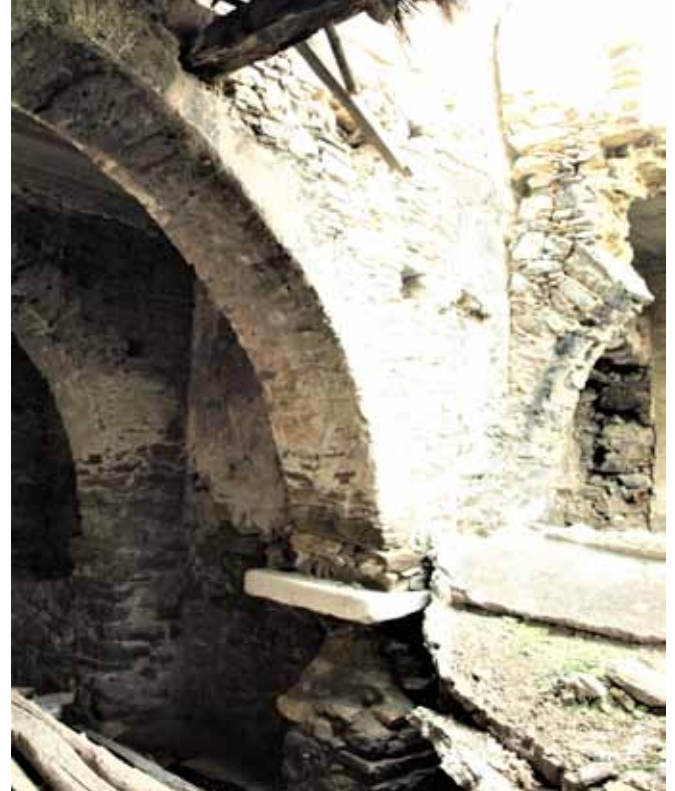
Η μέθοδος αποτύπωσης που επιλέχθηκε καθορίστηκε από διάφορους παράγοντες. Αρχικά, το μέγεθος, η γεωμετρία και κυρίως κάποιες ιδιαιτερότητες του αντικειμένου (πολυπλοκότητα

1.1.5.α Συμβατική ή παραδοσιακή μέθοδος

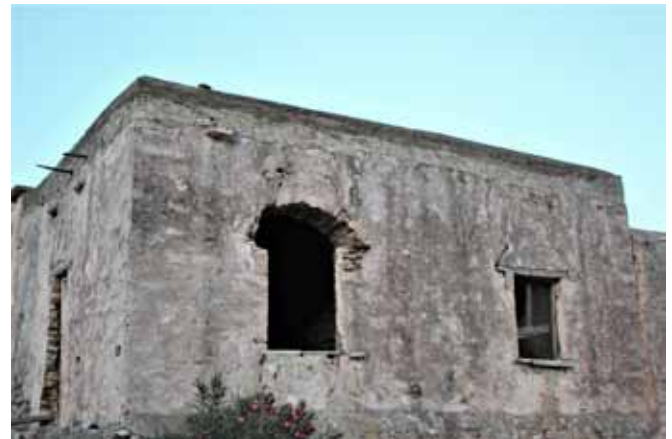
ακρίβεια τον χρόνο που χρειάζεται μία ακτίνα laser που εκπέμπεται από τον σαρωτή, να ανακλαστεί στο αντικείμενο και να επιστρέψει πίσω στην πηγή της. Η κεφαλή του μηχανήματος έχει τη δυνατότητα για οριζόντια κίνηση, ενώ ειδικά κάτοπτρα μπορούν να κατευθύνουν τη δέσμη και κατά την κατακόρυφη διεύθυνση. Για την εξάρτηση του σαρωτή από στάση σε στάση υπάρχουν κάποιες σφαίρες με συγκεκριμένη υφή και διάσταση ώστε να μπορεί να τις αναγνωρίζει ο σαρωτής. Οι σφαίρες αυτές, οι οποίες στηρίζονται σε μικρό τρίποδα, πρέπει να αλλάζουν θέση κάθε φορά έτσι ώστε να υπάρχουν τουλάχιστον τρεις κοινές σφαίρες μεταξύ των σαρώσεων.

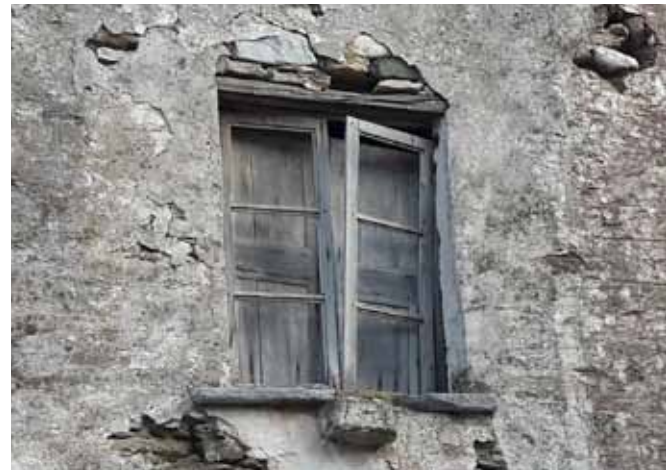
2. Υπάρχουσα κατάσταση - Ζητήματα κατασκευής και μορφολογίας

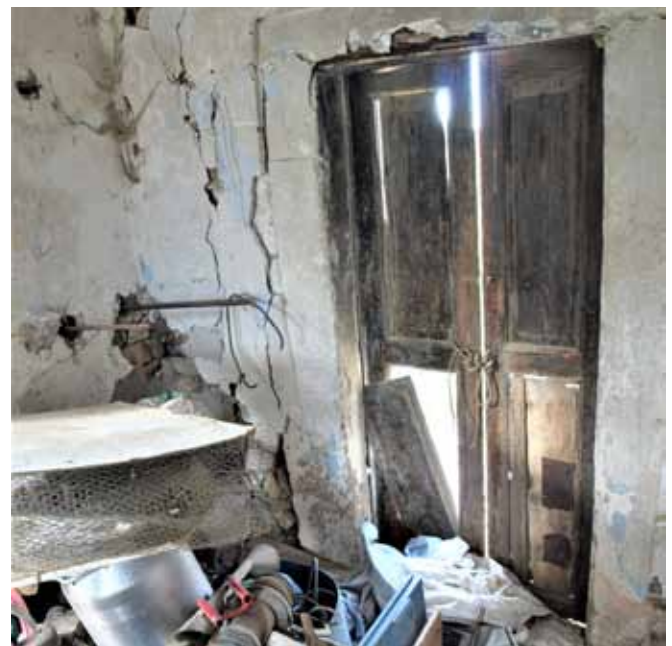
2.1.1 Γενική περιγραφή

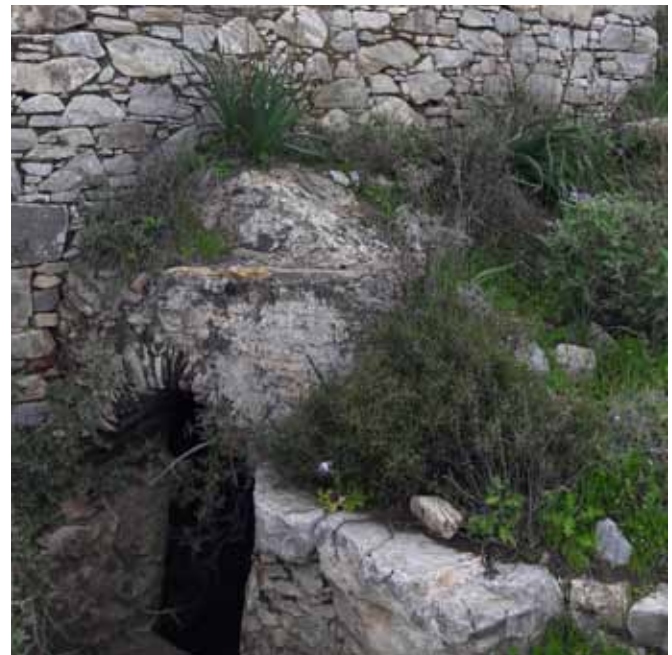
εικ. 62. Το καμαρωσκέπαστο κτίσμα της πηγής ακριβώς κάτω από την εξωτερική κεντρική Πύλη.

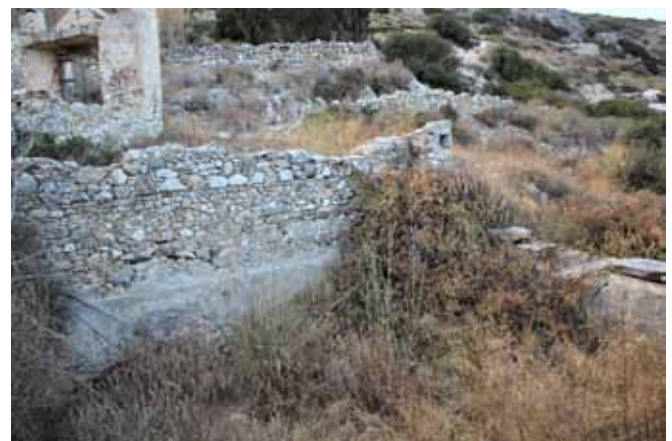
εικ. 63. Η δεξαμενή στην κεντρική Πύλη σε ερειπίωδη κατάσταση

(στο μεγαλύτερο μέρος του) διότι έχει μπαζωθεί από καταρρεύσεις, είτε θα έχει καταστραφεί ολοκληρωτικά. Στα σημεία που διακρίνεται μπορούμε να δούμε τον τρόπο κατασκευής του και την διατομή του υδραύλακα. Γενικότερα, πρέπει να αποκαλυφθεί ο υδραύλακας στα σημεία που περνάει και να εκτιμηθεί η κατάσταση του.

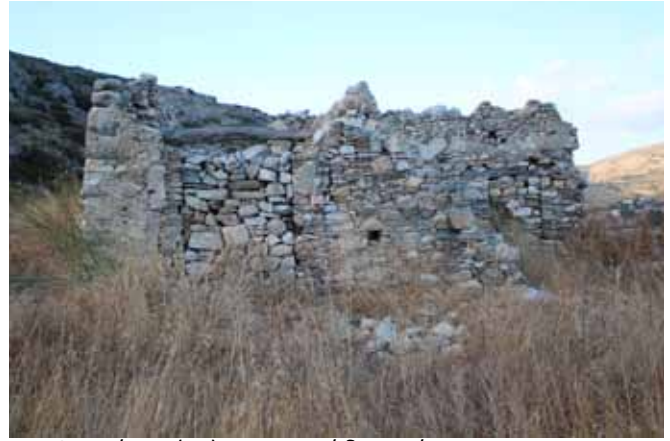
Το αγροτικό κτίσμα (Κ1) (εικ. 64) κοντά στην κύρια πύλη και δίπλα στον ναΐσκο του Αϊ Μάμα βρίσκεται σε ερειπιώδη κατάσταση. Η οροφή του έχει καταρρεύσει καθώς και ο ανατολικός και μεγάλο μέρος του νότιου τοίχου. Τρία από τα ανοίγματά του που σώζονται έχουν σφραγιστεί με ξερολιθιά ενώ το άνοιγμα που επικοινωνούσαν οι δύο χώροι του διατηρείται. Σε κάποια σημεία σώζεται το επίχρισμα.

εικ. 64. Κτίσμα (Κ1) σε ερειπιώδη κατάσταση

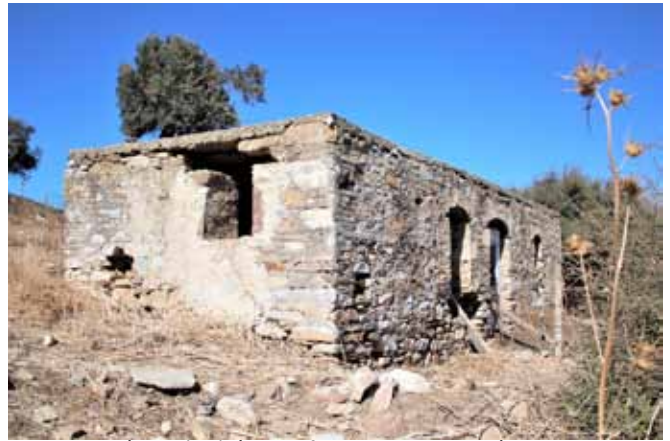
Το κτίσμα (Κ2) (εικ. 65) που φαίνεται να είναι νεότερο βρίσκεται σε μέτρια κατάσταση. Έχει αποξηλωθεί το παλιό δώμα και έχει αντικατασταθεί με πλάκα από οπλισμένο σκυρόδεμα. Τα ξύλινα δοκάρια της οροφής φαίνονται να είναι σε καλή κατάσταση. Στο παράθυρο της νότιας όψης έχει καταρρεύσει το ανώφλι του, ενώ στο νότιο παράθυρο της ανατολικής όψης έχει καταρρεύσει η ποδιά και τμήμα της τοιχοποιίας.

εικ. 65. Κτίσμα (Κ2) όπου πλέον χρησιμοποιείται ως στάβλος

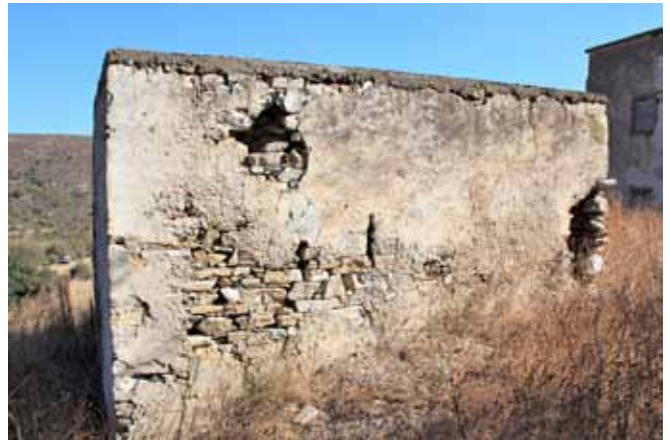
Ο περιστεριώνας που βρίσκεται βόρεια της έπαυλης βρίσκεται σε κακή κατάσταση. Έχουν γίνει επεμβάσεις που έχουν αλλοιώσει την αρχική μορφή του. Έχει αποξηλωθεί το παλιό δώμα και έχει αντικατασταθεί με πλάκα από οπλισμένο σκυρόδεμα ενώ τα ξύλινα δοκάρια της οροφής φαίνονται να είναι σε κακή κατάσταση. Επίσης, εσωτερικά έχουν σφραγιστεί και μπλαστρωθεί οι χτιστές τριγωνικές φωλιές των περιστεριών καθώς και οι οπές για την είσοδο των πτηνών. Εξωτερικά παρατηρούνται έντονες ρηγματώσεις και αποκολλήσεις του επιχρίσματος. Επίσης, έχει καταρρεύσει τμήμα της νοτιοδυτικής του γωνίας καθώς και μικρό τμήμα στην δυτική όψη.

εικ. 66. Ο περιστεριώνας όπου έχουμε τοπικές καταρρεύσεις

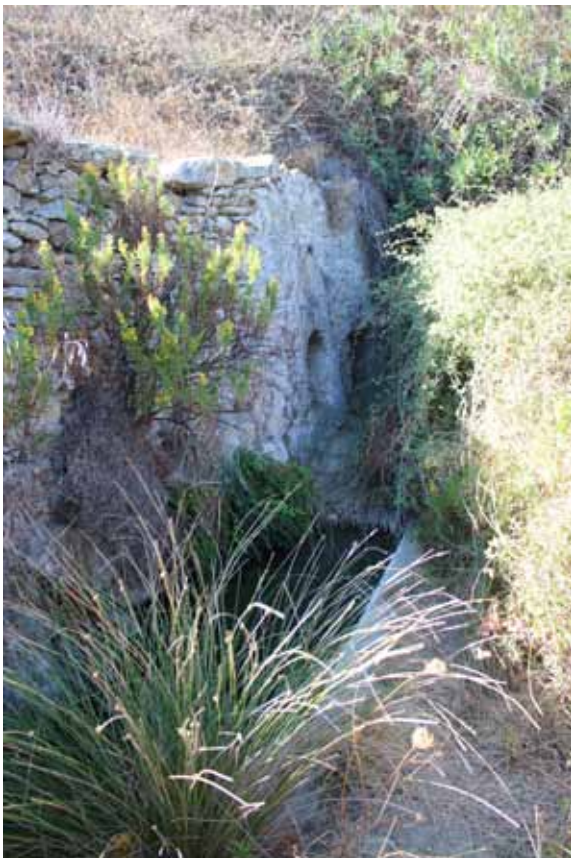
Φ.12. Η κατεστραμμένη δεξαμενή που βρίσκεται δίπλα στην είσοδο.

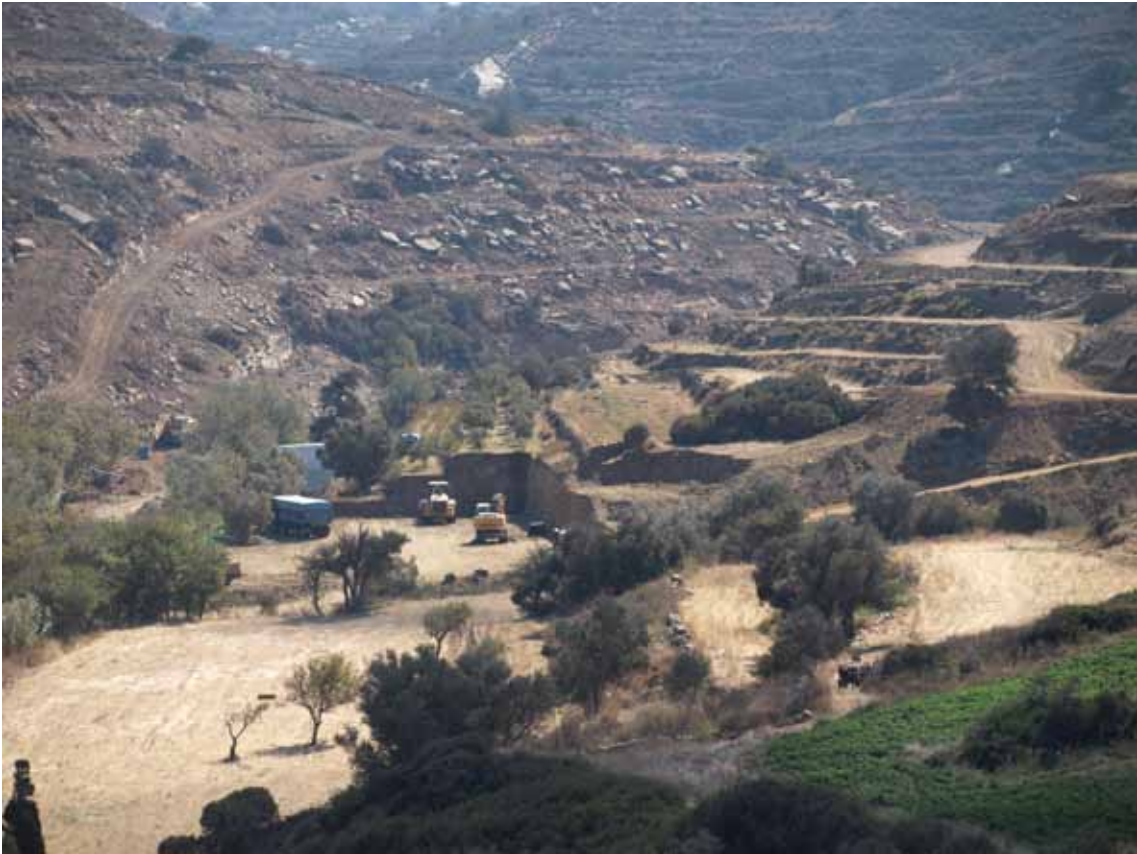
Φ.28. Άποψη των κατεστραμένων αναβαθμών.

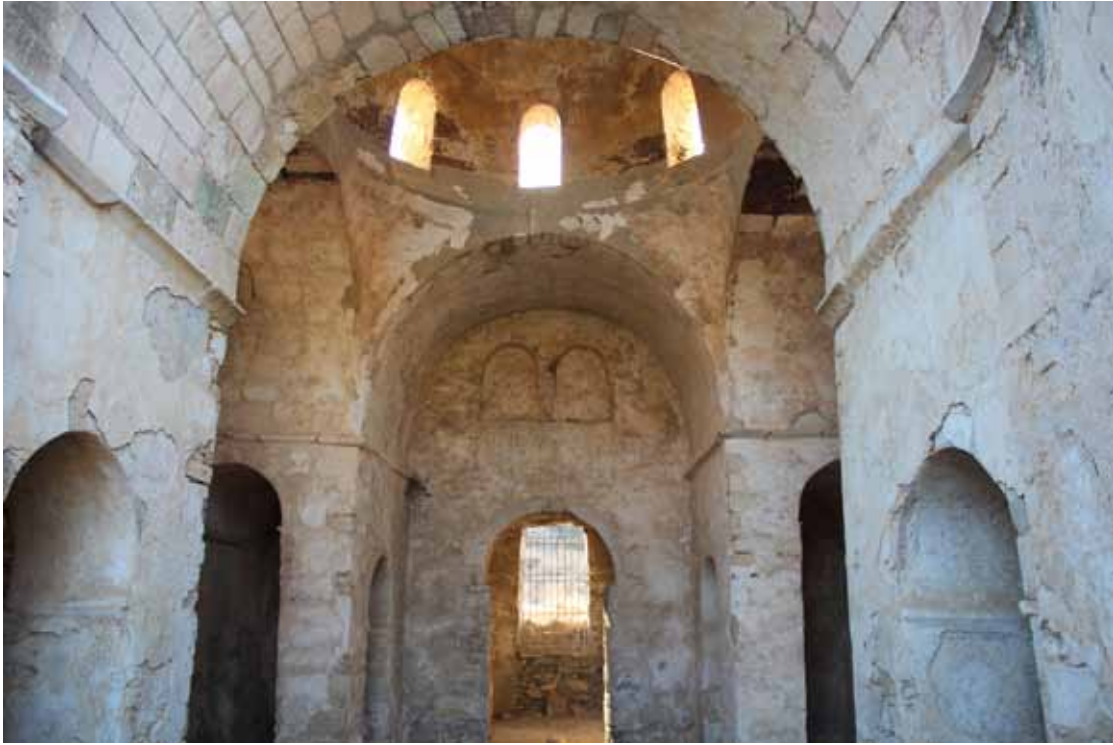
Φ.41. Η ανατολική όψη του ναού. Έχει καταρρεύσει η οροφή και τμήμα της τοιχοποιίας του ιερού.

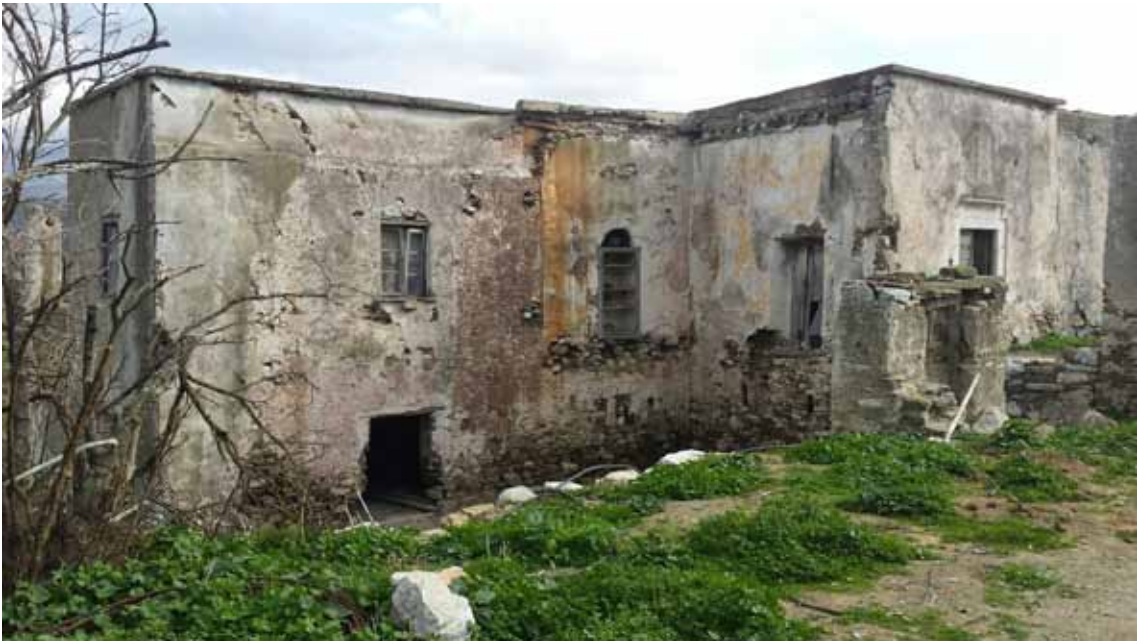
Φ.48. Δυτική όψη της έπαυλης. Διακρίνεται η είσοδος προς το ισόγειο καθώς και οι λίθινες προεξοχές τις παλαιού δώματος για την απομάκρυνση των ομβρίων υδάτων

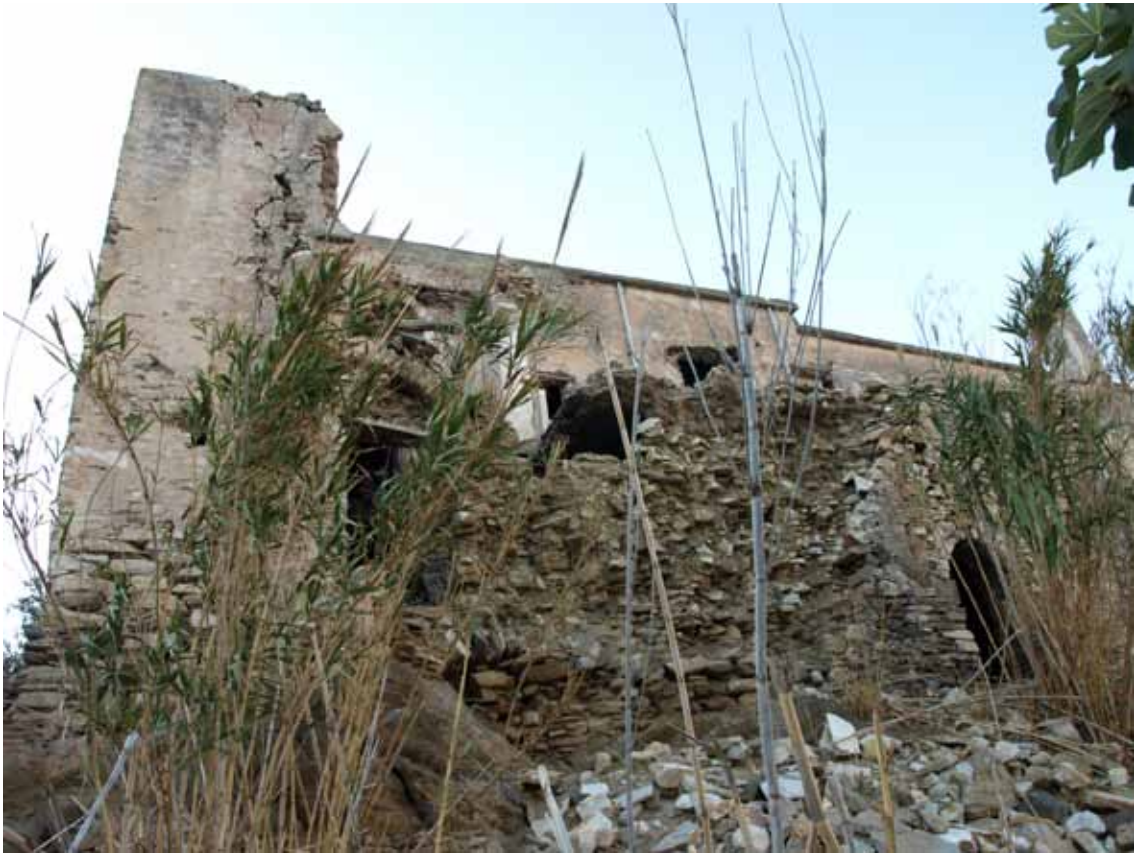
Φ.52. Ανατολική όψη. Η εξωτερική παρειά της λιθοδομής έχει καταρρεύσει

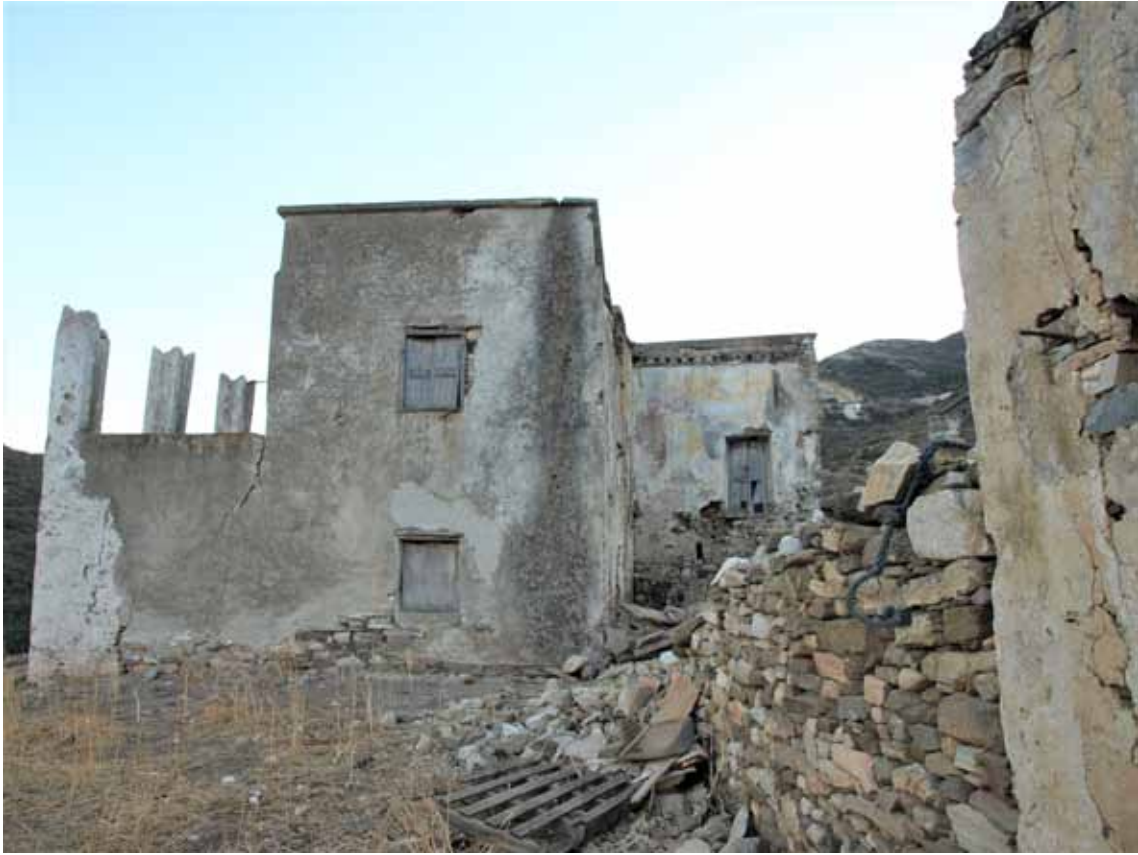
Φ.56. Βόρεια όψη της έπαυλης. Η υγρασία απο την “υδρορροή” έχει αλλιώσει την επιφάνεια του κτηρίου. Επίσης διακρίνεται η ρωγμή στην βεράντα πιθανών από καθίζηση και σίγουρα η μη ικανή συναρμογή των δύο φάσεων.

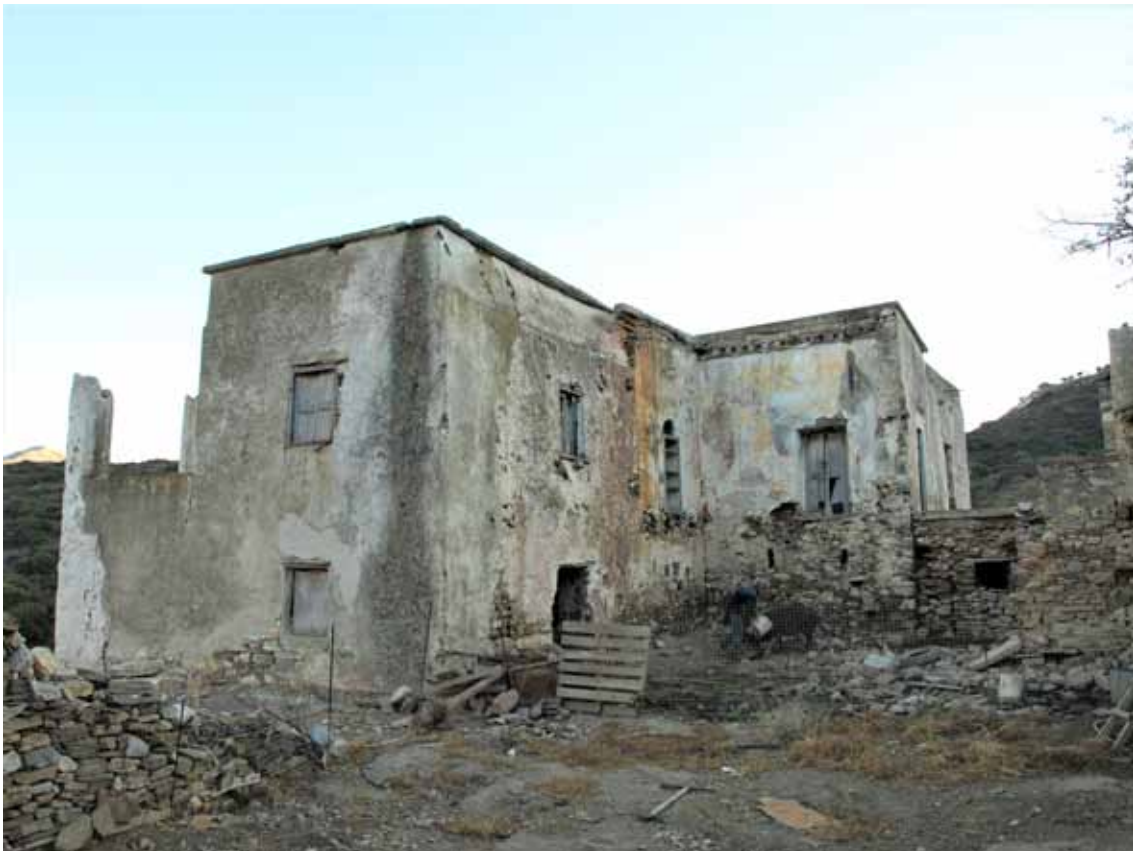
Φ.57. Βορειοδυτική άποψη της έπαυλης. Διακρίνεται η εσωτερική θύρα που μετά την κατάρρευση του μαγειρείου έχει εμφανιστεί στην όψη.

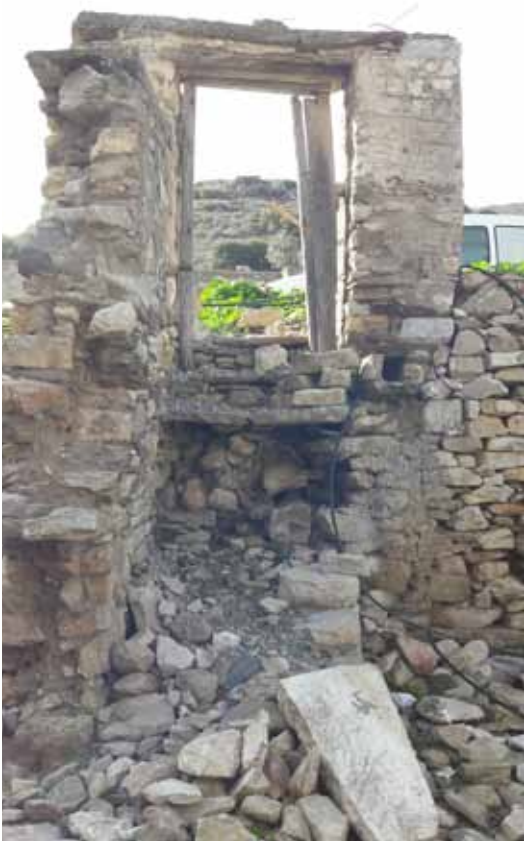
Φ.58. Μικρή λίθινη εξωτερική θύρα με λιθινή κλίμακα η οποία έχει καταρρεύσει που οδηγούσε στο ισόγειο

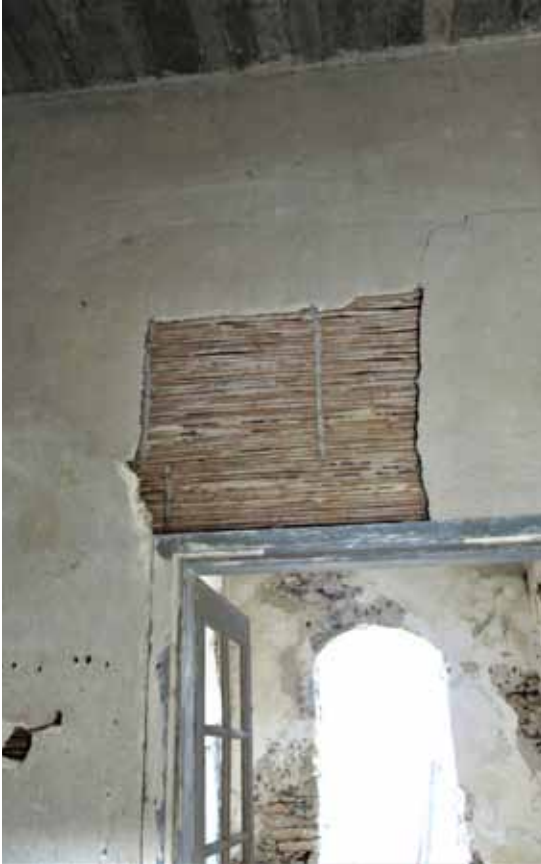
Φ.62. Στον χώρο 201 του ορόφου διακρίνεται η αποκόλληση τμήματος του επιχρίσματος στο μεσοχώρισμα απο παγδατί

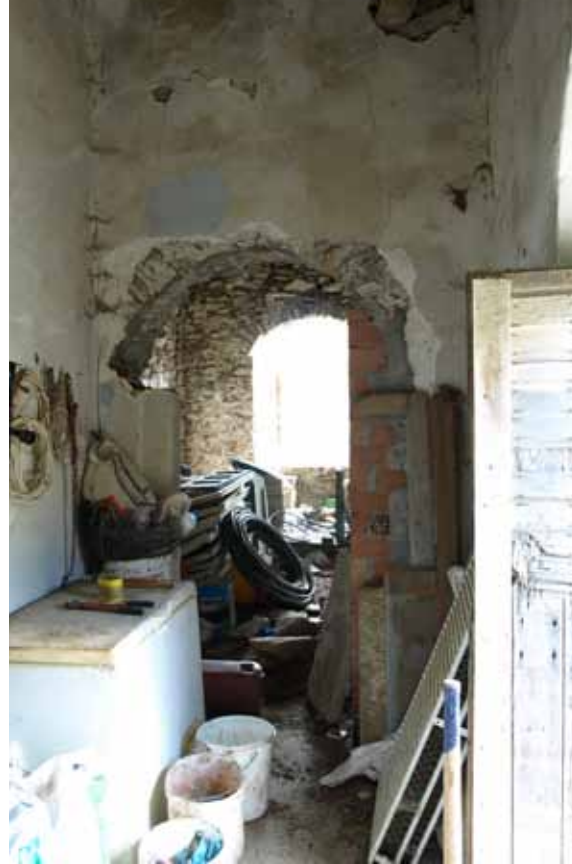
Φ.63. Στον χώρο 201 το άνοιγμα της θύρας Θ_202 έχει αλλοιωθεί και η μία παρειά έχει διαμορφωθεί με οπτόπλινθους.

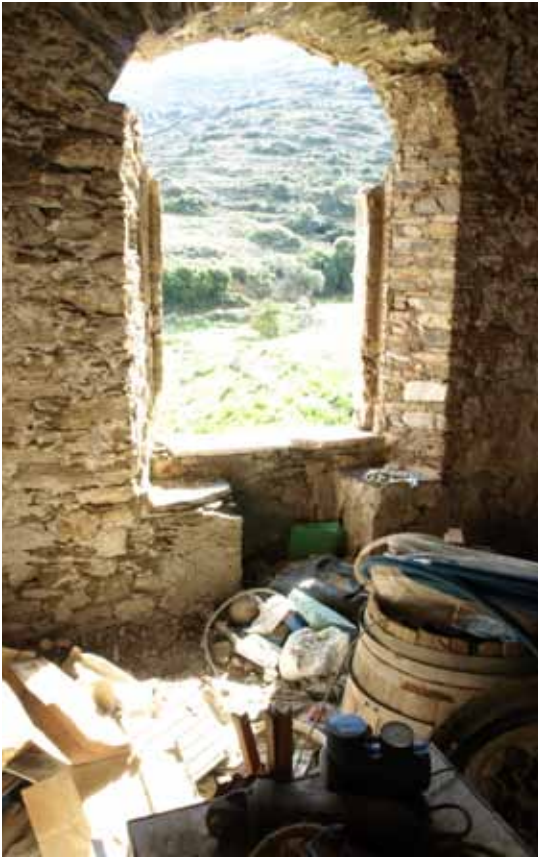
Φ.65. Στον χώρο 202 του ορόφου διακρίνεται το παράθυρο Π_201 όπου έχει καταρρεύσει το τύμπανο του τόξου

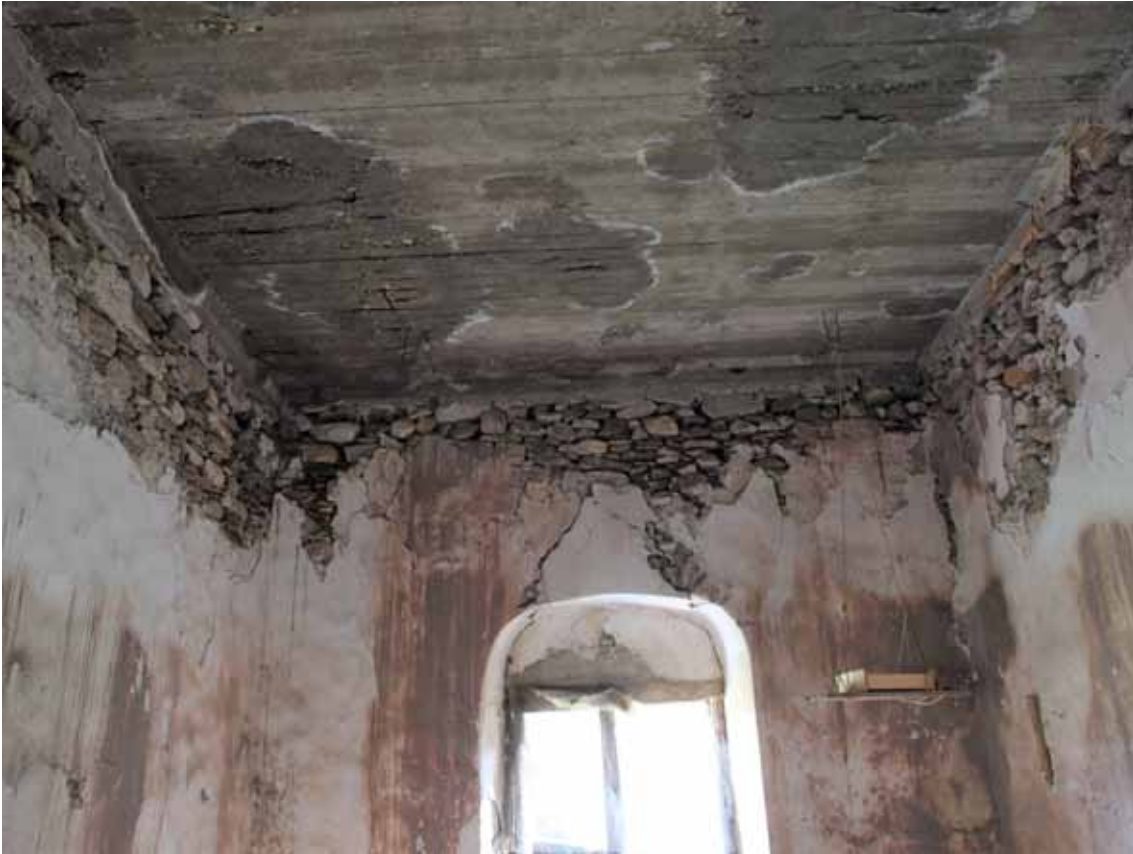
Φ.68. Στον χώρο 203 φαίνεται η οροφή από εμφανές οπλισμένο σκυρόδεμα. Η εμφανής υγρασία στην οροφή διαβρώνει τον οπλισμό της και περιμετρικά στο επάνω τμήμα των τοιχοποιιών έχει αποκολληθεί το επίχρισμα. Επίσης διακρίνονται οι διαγώνιες ρωγμές στο τόξο του παραθύρου Π_202

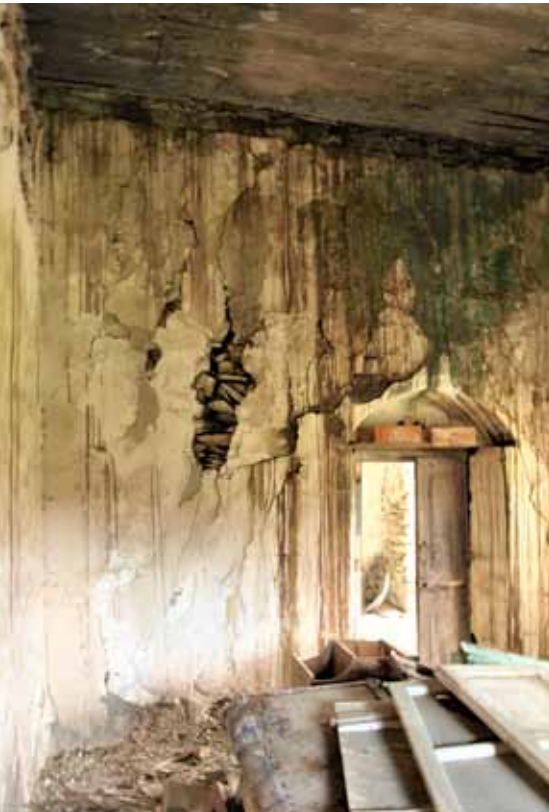
Φ.69. Η βόρεια τοιχοποιία του χώρου 203 του ορόφου έχει την μεγαλύτερη παραμόρφωση (μέχρι και το ισόγειο) από την εισροή των ομβριων υδάτων από την οροφή

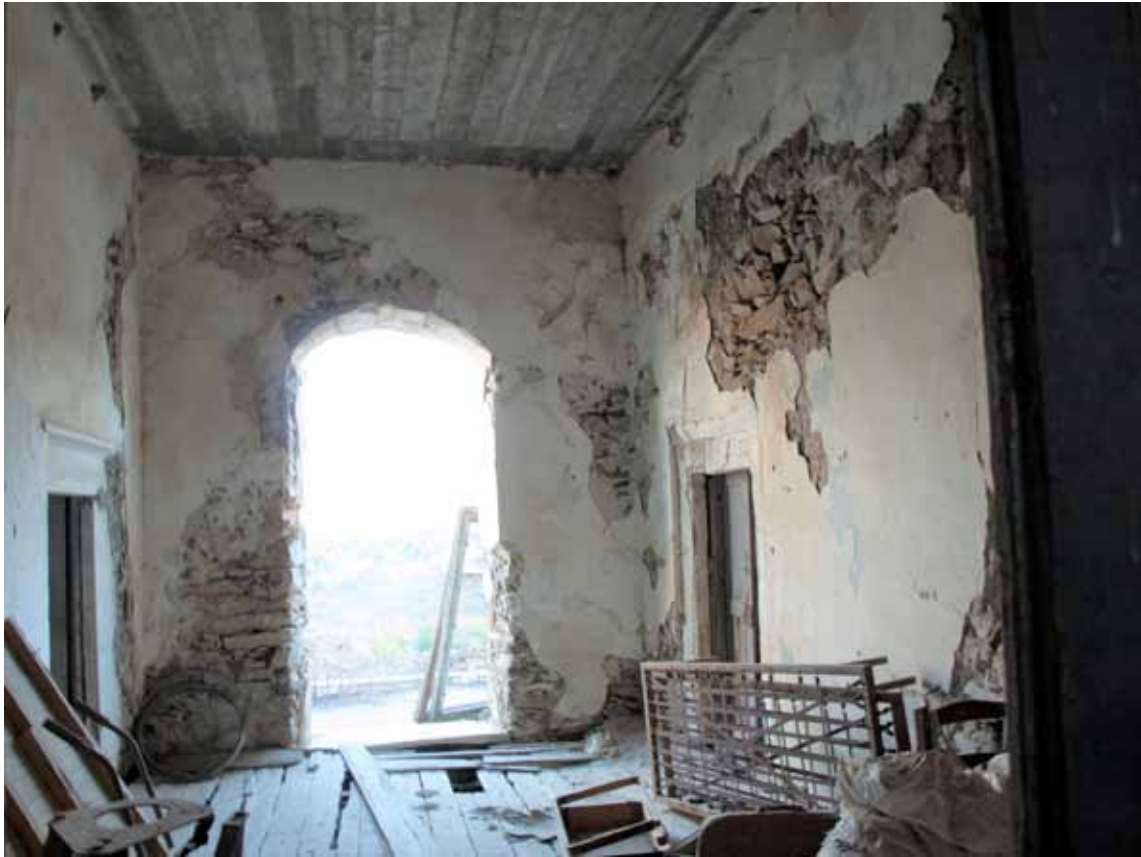
Φ.71. Ο χώρος 204 (σάλα) όπου διακρίνεται το μεγάλο τοξωτό άνοιγμα Θ_208, το μεταγενέστερο ξύλινο πάτωμα που είναι υπό καταρρευση και της δύο θύρες που οδηγούν στα υπόλοιπα δωματια.

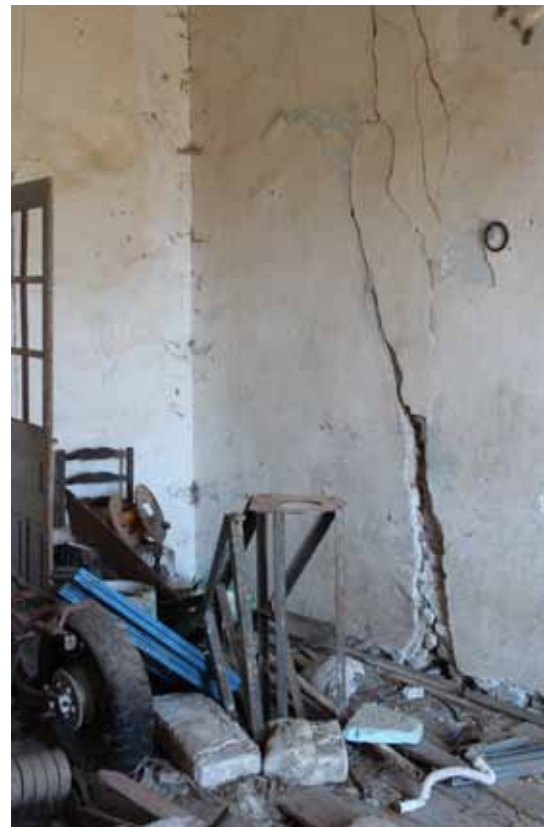
Φ.73. Η ρωγμή στον βόρειο τοίχο της σάλας βρίσκεται ακριβώς στην θέση όπου είναι η αλλαγή της φάσης

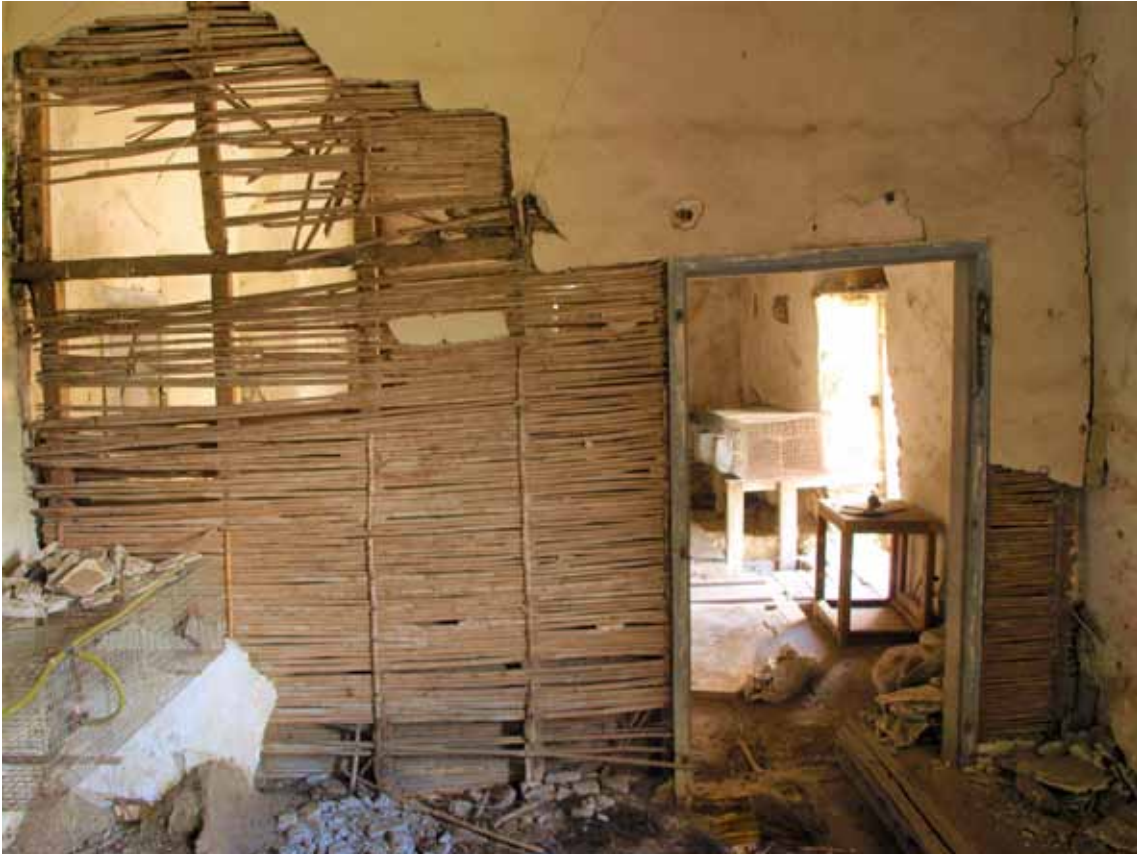
Φ.74. Στον χώρο 205 διακρίνεται το μεταγενέστερο μεσοχώρισμα απο παγδατί όπου παρατηρείται η αποκόλλησι μεγάλου τμήματος του επιχρίσματος και βρίσκεται σε κακή κατάσταση

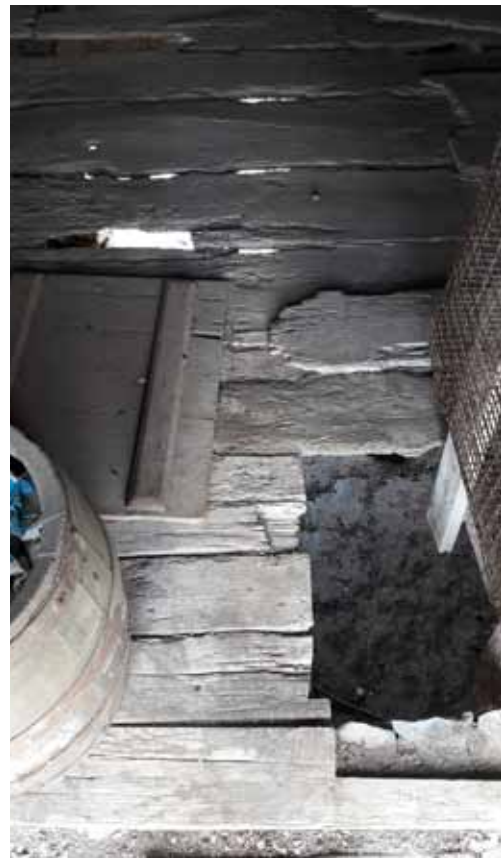
Φ.79. Το ξύλινο δάπεδο του χώρου 206 έχει διαβρωθεί και περιμετρικά έχει αποξηλωθεί για την τοποθέτηση των κλουβιών

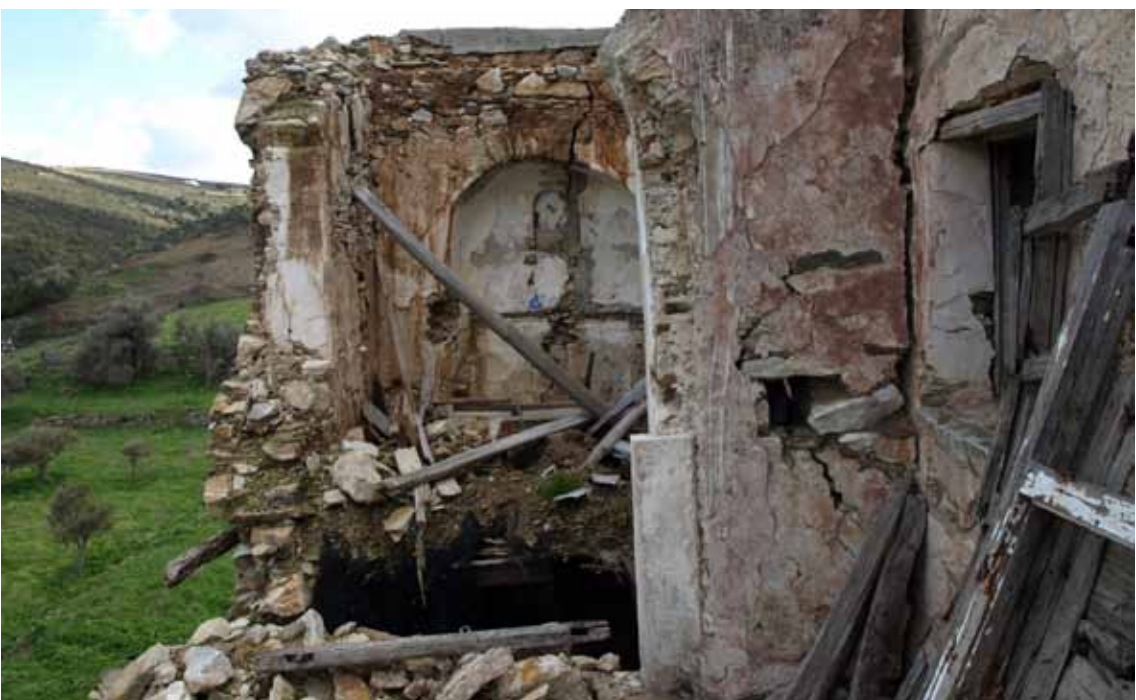
Φ.82. Το παρεκκλήσι στον όροφο όπου μεγάλο τμήμα του έχει καταρρεύσει

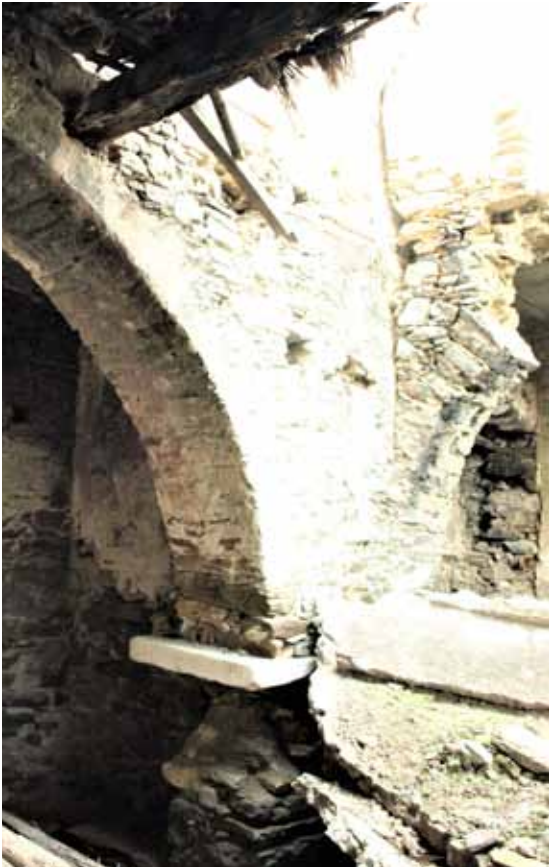
Φ.85. Δεξιά στην φωτογραφία παρατηρείται τμήμα του τόξου όπου έχει τώρα καταρρεύσει.

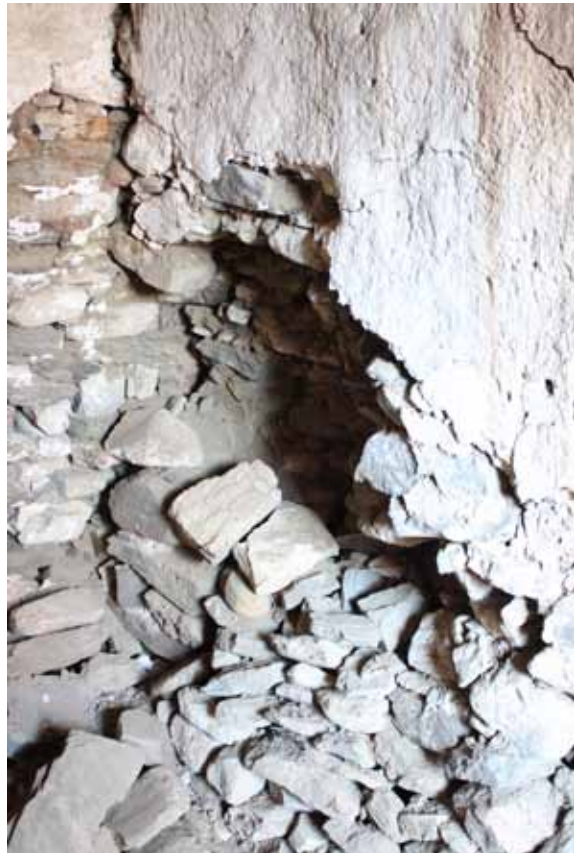
Φ.90. Άποψη του ίδιου τοίχου από τον χώρο 106 παρατηρούμε τη ανύπαρκτη σύνδεση με τον εγκάρσιο τοίχο.

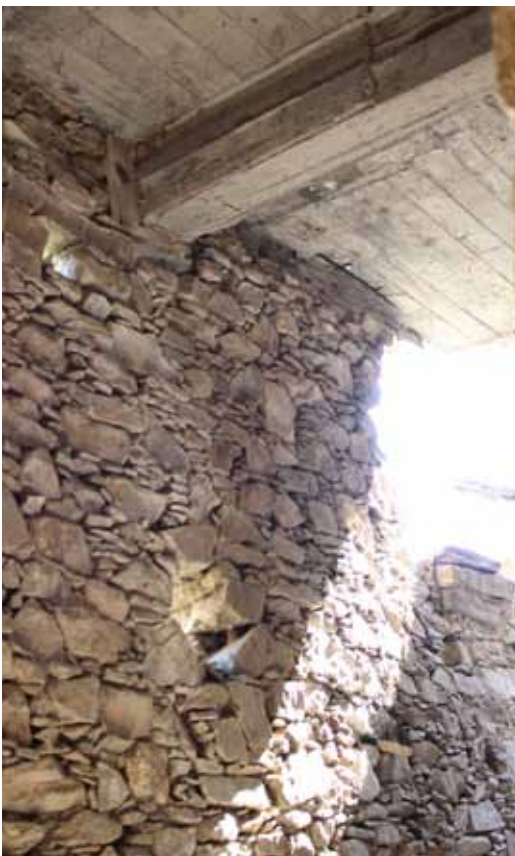
Φ.91. Ο ανατολικός τοίχος της έπαυλης όπου έχει παραμορφωθεί και τμήμα του έχει καταρρεύσει. Διακρίνεται η τοποθέτηση πλάκας και δοκαριού από οπλισμένο σκυρόδεμα

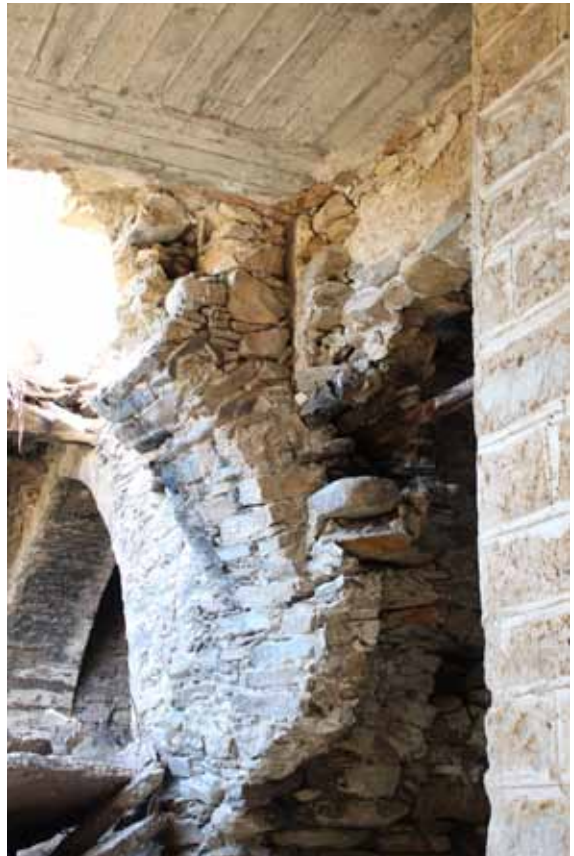
Φ.92. Η τοποθέτηση πλάκας και δοκαριού από οπλισμένο σκυρόδεμα ακύρωσε τη λειτουργία του τόξου με αποτέλεσμα την κατάρρευσή του

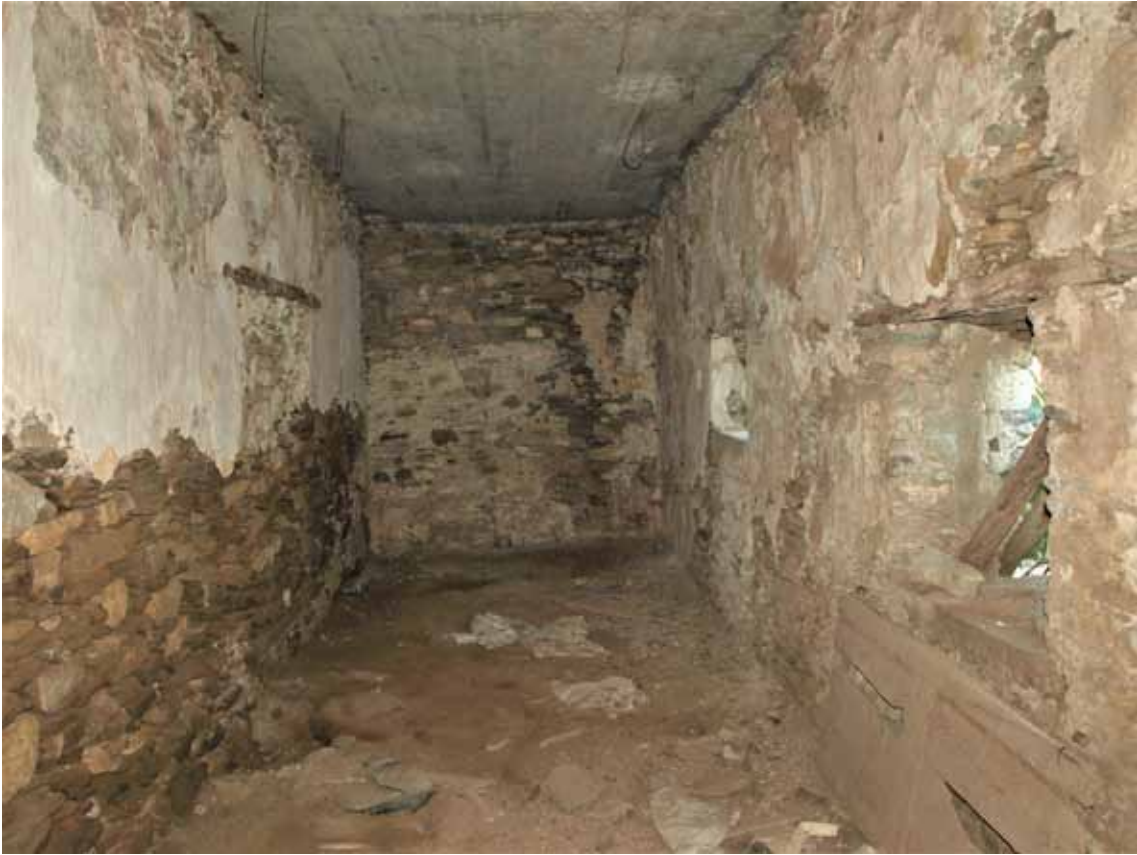
Φ.93. Ο χώρος 102 όπου αριστερά διακρίνεται η φραγμένη θύρα Θ_108. Σύμφωνα με την ανάλυση των φάσεων πρόκειται για την αρχική θύρα της πρώτης φάσης του κτιρίου
