ΕΘΝΙΚΟ ΜΕΤΣΟΒΙΟ ΠΟΛΥΤΕΧΝΕΙΟ –ΣΧΟΛΗ ΑΡΧΙΤΕΚΤΟΝΩΝ ΜΗΧΑΝΙΚΩΝ

ΜΕΤΑΠΤΥΧΙΑΚΗ ΔΙΠΛΩΜΑΤΙΚΗ ΕΡΓΑΣΙΑ

**"Αποτύπωση, πρόταση αποκατάστασης και επανάχρηση έπαυλης
Καθολικών Αρχιεπισκόπων Νάξου"**

Αθήνα, Οκτώβριος 2017

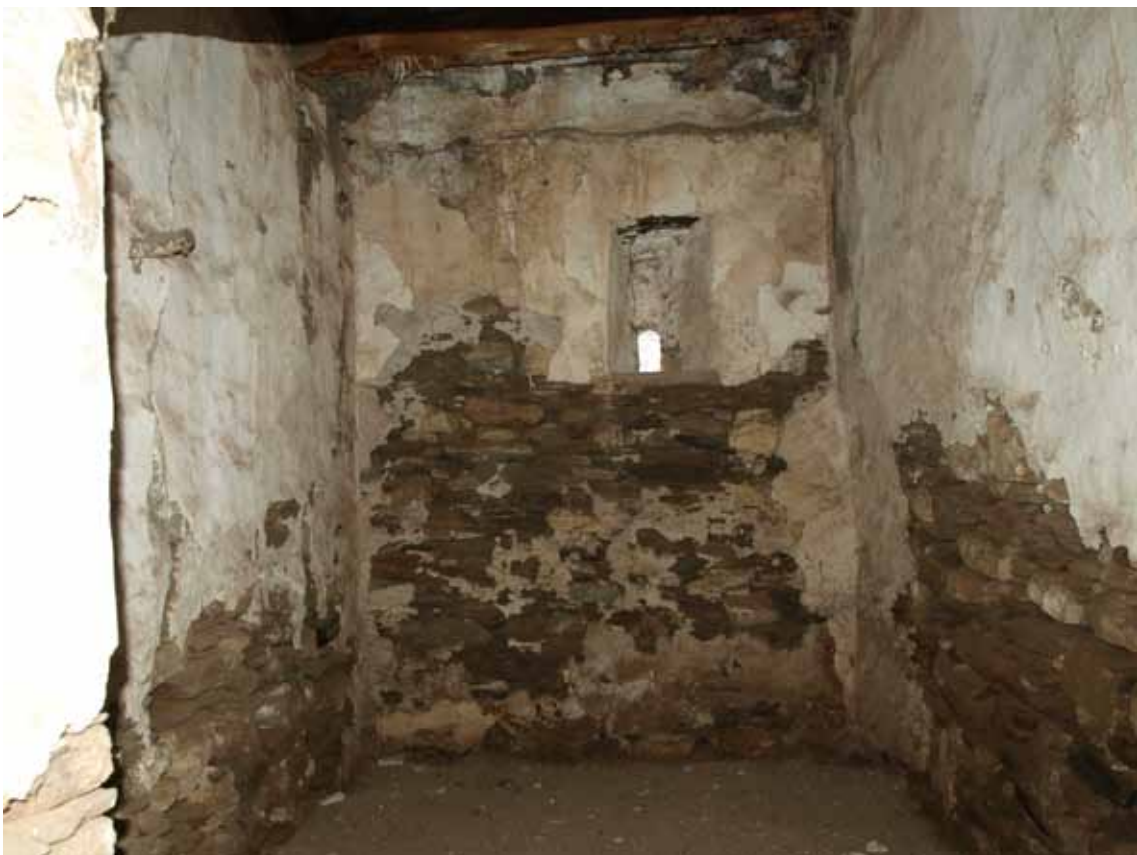
Φ.94. Ο χώρος 104 στον οποίο το παλιό παράθυρο μετατράπηκε σε τυφεκιοθυρίδα. Η ανερχόμενη υδρασία έχει διαβρώσει το επίχρισμα και μέχρι ένα ύψος έχει αποκολληθεί

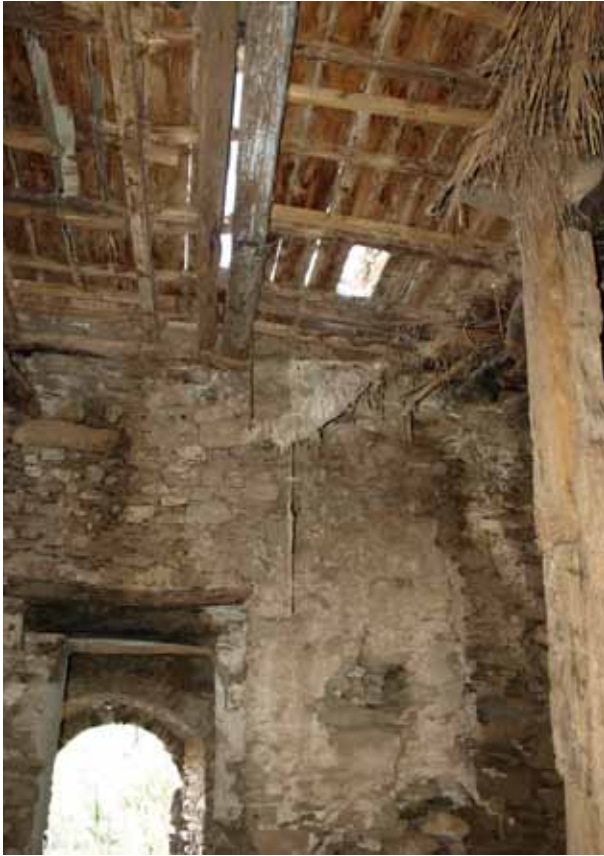
Φ.95. Ο χώρος 105 όπου διακρίνεται νεώτερο πάτωμα του ορόφου που είναι υπό κατάρρευση.

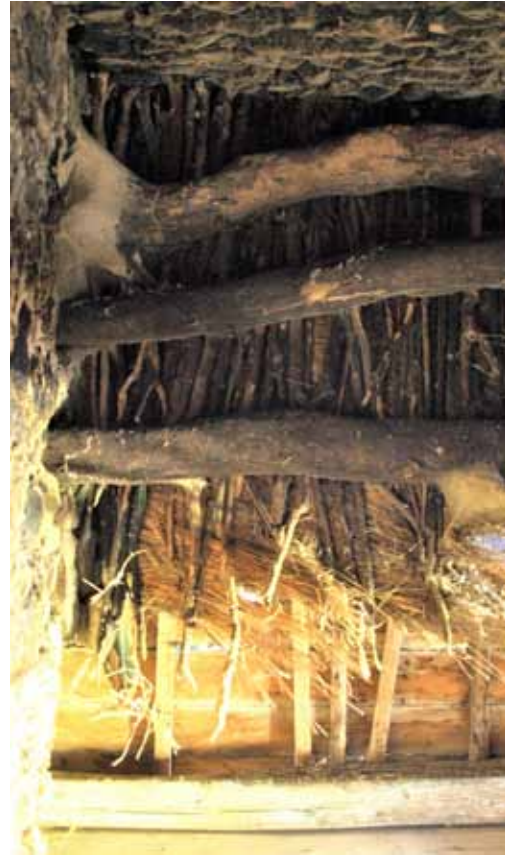
Φ.96. Κάτω απο το νεώτερο πάτωμα διακρίνεται η παλαιά κατασκευή της οροφής του δώματος.

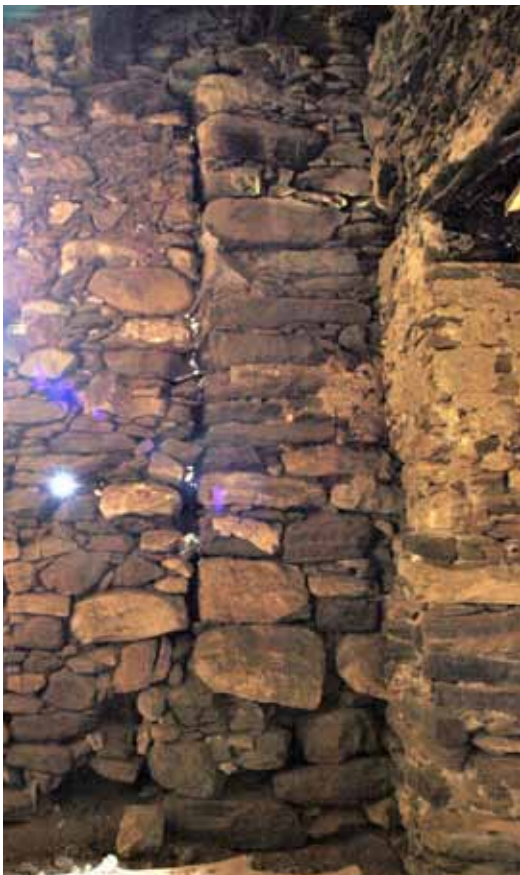
Φ.97. Στον χώρο 108 στον βόρειο τοίχο διακρίνεται ο κατασκευαστικό αρμός της πρώτης φάσης του κτιρίου

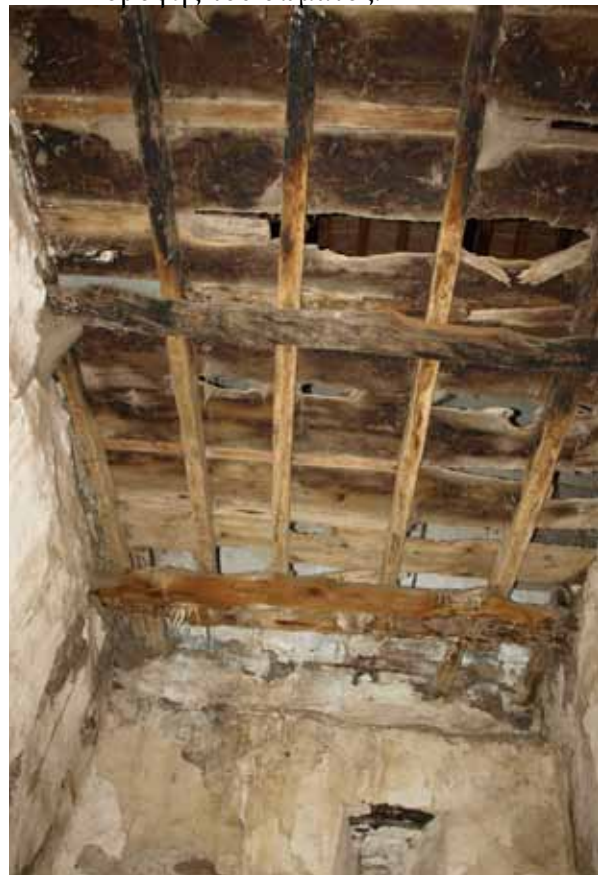
Φ.98. Στον χώρο 104 παρατηρείται το πάτωμα του ορόφου όπου είναι διαβρωμένο.
