**ΑΠΟΤΥΠΩΣΗ, ΑΠΟΤΙΜΗΣΗ ΚΑΙ ΠΡΟΤΑΣΕΙΣ ΕΠΕΜΒΑΣΕΩΝ ΣΤΟ  
ΔΙΑΤΗΡΗΤΕΟ ΚΤΗΡΙΟ «ΣΤΕΜΜΑ» ΤΗΣ ΟΔΟΥ ΚΑΠΟΔΙΣΤΡΙΟΥ 4 ΣΤΟ ΑΙΓΙΟ**

ΜΕΤΑΠΤΥΧΙΑΚΗ ΕΡΓΑΣΙΑ

**ΑΘΗΝΑ 2019**

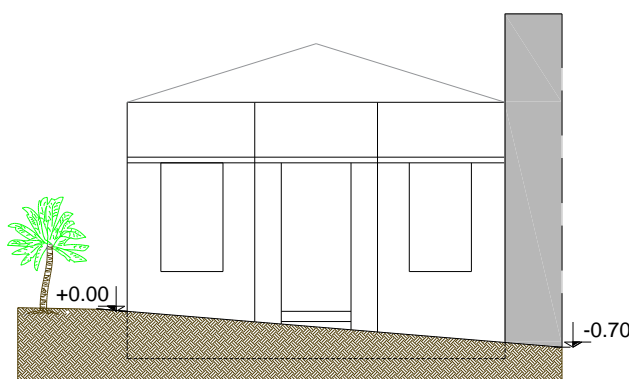
Εικ. 2.9: Υψομετρική διαφορά  $0.70\text{m}$  στις γωνίες της πρόσοψης

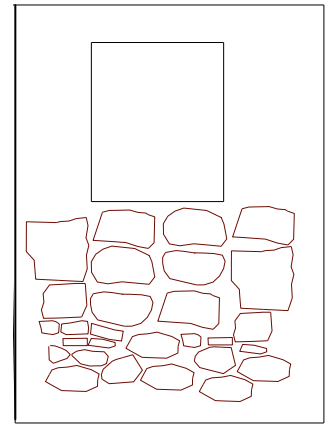
Μη αλληλεμπλοκή λίθων έως 80εκ.  
κάτω από τα ανοίγματα.

**Εικ. 2.10:** Η ανατολική όψη του υπό μελέτη διατηρητέου κτίσματος.

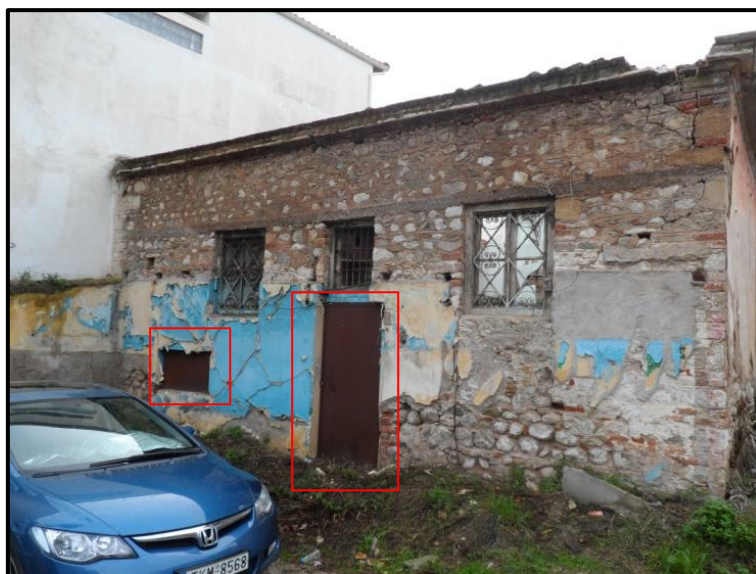
Το οίκημα στέγαζε πολλά χρόνια το εστιατόριο “ΣΤΕΜΜΑ” των αδελφών Τριανταφύλλη. Αυτό δηλώνει και άλλη μία τροποποίηση της ανατολικής όψης του κτίσματος, με το άνοιγμα θύρας και βοηθητικού ανοίγματος-λαμπά. Στοιχεία μαρτυρούν πως έξω από την πίσω όψη του κτηρίου (την ανατολική) το εστιατόριο είχε το μαγειρείο του. Τέλος η εν λόγω όψη είναι επιχρισμένη μεταγενέστερα.

Η ανατολική όψη του υπό μελέτη διατηρητέου κτίσματος.

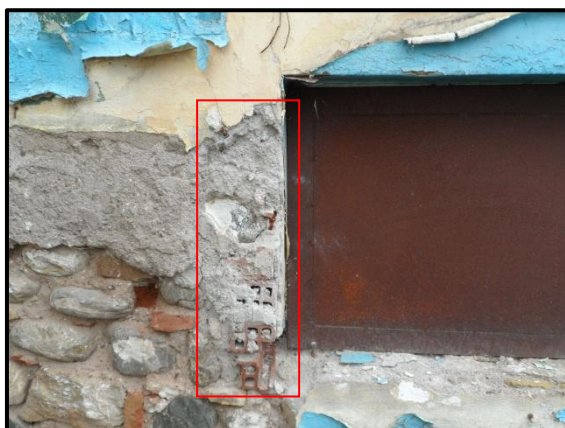
Αξιοσημείωτο δε είναι στο ανώφλι του λαμπά έχει τοποθετηθεί σενάζ σκυροδέματος (εικ.: 2.14) σε αντίθεση με την θύρα η οποία αποτελεί συνεχόμενο άνοιγμα με το παράθυρο (εικ.: 2.15). Είναι φανερό επίσης ότι η πόρτα και ο λαμπάς είναι μεταγενέστερα ανοίγματα λόγω της πλήρωσης των κενών με οπτόπλινθους (εικ.: 2.13).

**Εικ. 2.13:** Πλήρωση των κενών του ανοίγματος με οπτόπλινθους

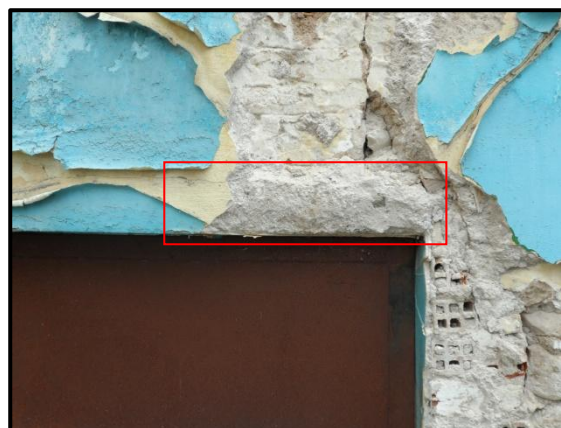
**Εικ. 2.14:** Μεταγενέστερο σενάζ σκυροδέματος στον λαμπά

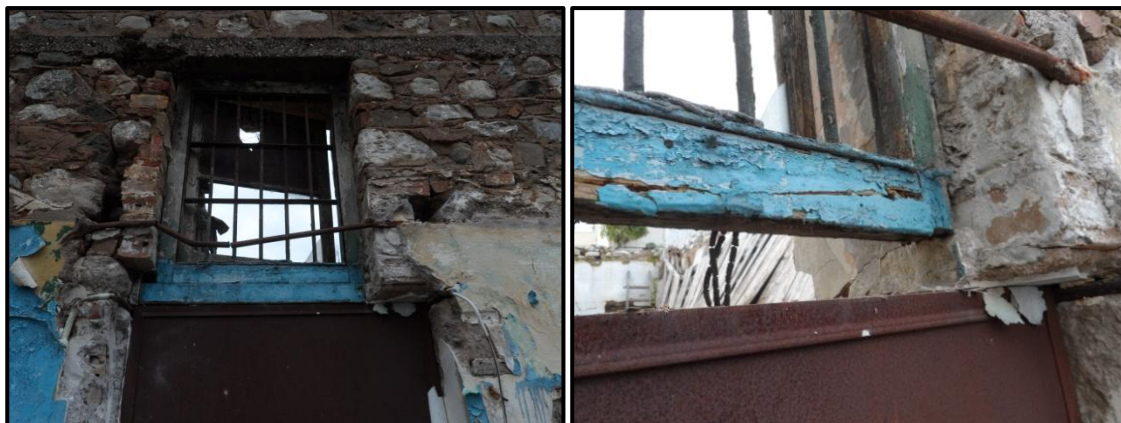
**Εικ. 2.15:** *αριστερά:* πριν την αφαίρεση ξύλινου τμήματος του πλαισίου, *δεξιά:* μετά την αφαίρεση. Η πόρτα & το παράθυρο είναι συνεχόμενο άνοιγμα.

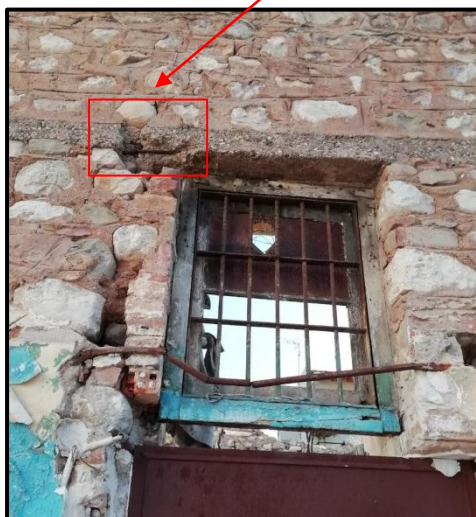
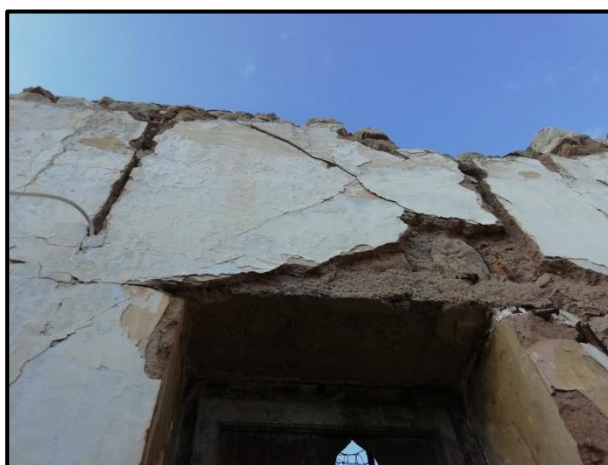
Διάζωμα σκυροδέματος 12cm διατρέχει περιμετρικά το κτήριο στο ύψος των υπερθύρων των ανοιγμάτων, σε όλο το πάχος της τοιχοποιίας, με σκοπό την παραλαβή των φορτίων της υπερκείμενης τοιχοποιίας. Το εν λόγω διάζωμα διαθέτει και οριζόντιο οπλισμό (λείες ράβδοι) για τον οποίο όμως δεν μπόρεσε να γίνει περαιτέρω διερεύνηση.

**Εικ. 2.20:** *αριστερά:* εξωτερική όψη, διακρίνεται το διάζωμα από σκυρόδεμα καθώς και οριζόντιος οπλισμός, *δεξιά:* η αντίστοιχη εσωτερική όψη μετά την καθαίρεση του επιχρίσματος. Διαπιστώνεται η ύπαρξη του διαζώματος σε όλο το πάχος της τοιχοποιίας.

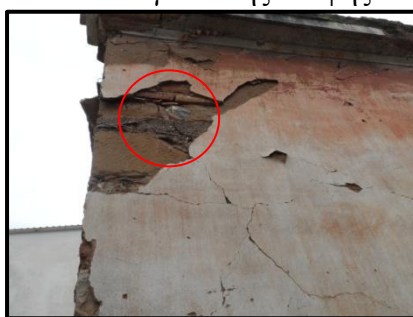
Εικ. 4.2.2: Αρχή ρωγμής ΒΟ1

Διακρίνεται η διαγώνια ρωγμή ΒΟ1 λόγω διατμητικής επιπόνησης εντός του επιπέδου της τοιχοποιίας, η οποία ξεκινά από το ύψος του σενάζ και καταλήγει στο κατώφλι του ανοίγματος (αριστερά, σημείο 2, εικ.: 4.2, 4.3, 4.4). Το άνοιγμα της ρωγμής ξεκινά από 1mm και μειώνεται στο 0.50mm.

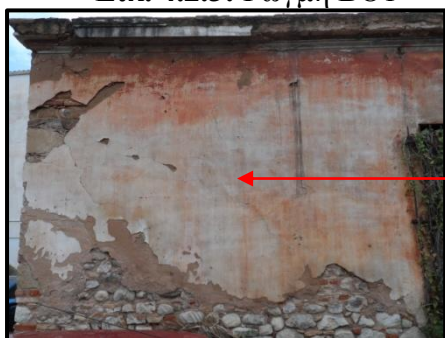
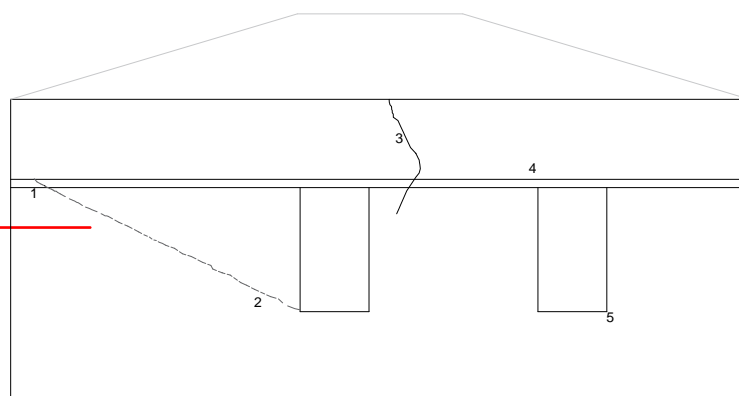
Εν συνεχεία, στη βόρεια όψη γενικά παρατηρείται ότι το επίχρισμα της τοιχοποιίας έχει αποκολληθεί σε αρκετά σημεία κυρίως χαμηλά. Φθορές επίσης παρατηρούνται και στο γείσο της στέψης.

Εικ. 4.2.3: Ρωγμή ΒΟ1

Εικ. 4.2.1: Η βόρεια όψη του κτηρίου και οι ρωγμές που έχουν εκδηλωθεί στην τοιχοποιία.

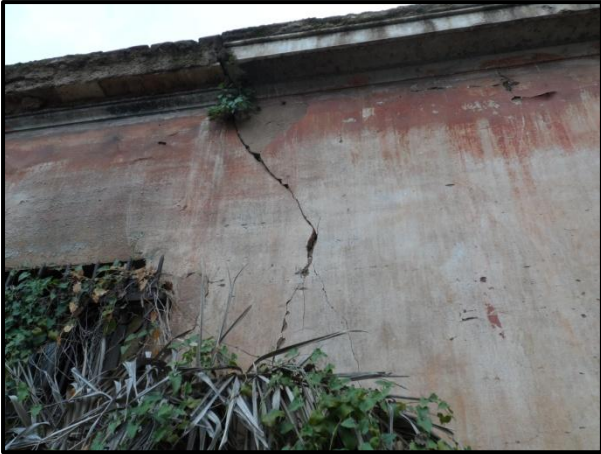
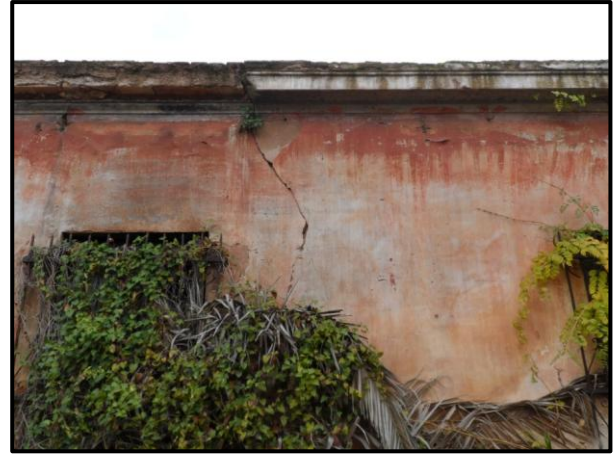
Η κατακόρυφη ρωγμή ΒΟ3 περί το μέσον του μήκους του τοίχου οφείλεται σε εκτός επιπέδου κάμψη της τοιχοποιίας (εικ.: 4.5). Το άνοιγμα της ρωγμής ΒΟ3 ξεκινά από τα 3mm και μειώνεται στο 1mm, δηλαδή το άνοιγμά της μειώνεται προς το μέρος που μειώνονται οι ροπές.

**Εικ. 4.2.5:** Διακρίνεται η ρωγή ΒΟ3 λόγω εκτός επιπέδου κάμψης της τοιχοποιίας.

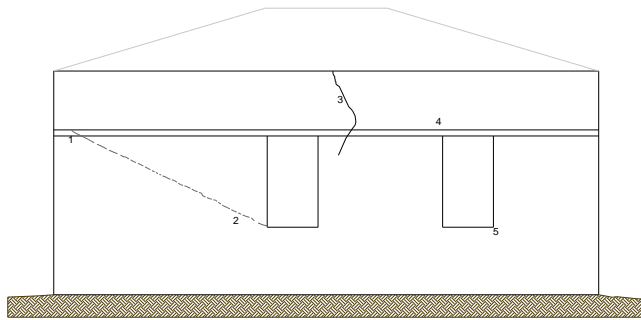
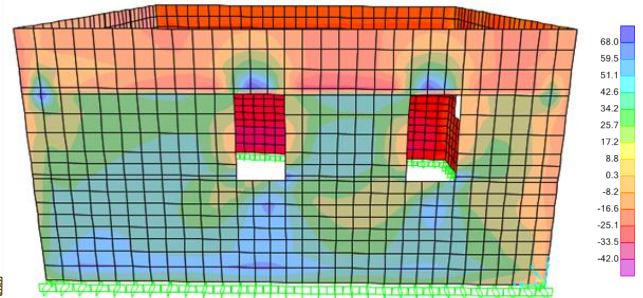
**Εικ. 4.2.1:** αριστερά: Η βόρεια όψη του κτηρίου και οι ρωγμές που έχουν εκδηλωθεί στην τοιχοποιία και δεξιά: Κατανομή F12 (διατμητικών δυνάμεων) στην βόρεια όψη για το σεισμικό συνδυασμό  $G+0.3Q+0.3EX+EY$ .

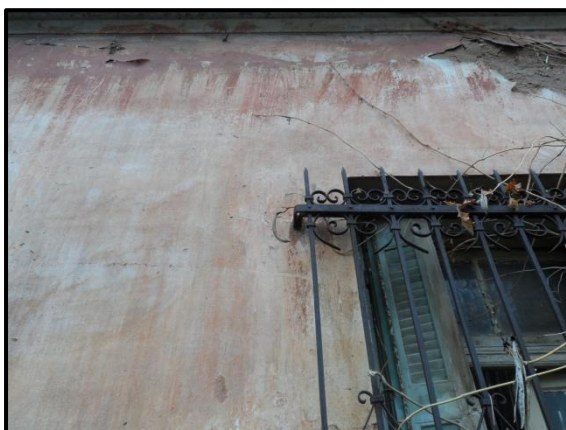
**Εικ. 4.2.6:** Σημείο 4

Σημειώνεται πως αναμένονταν και διαγώνιες ρωγμές στα σημεία 4 και 5 όμως δεν διακρίνονται (εικ.: 4.6 & 4.7).

Δεν διακρίνονται ρωγμές στις ακμές του παραθύρου

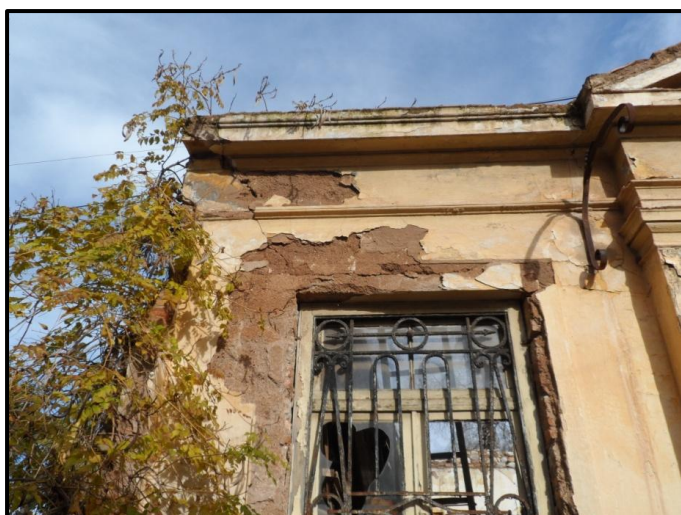
Διακρίνονται οι λοξές-διαγώνιες ρωγμές ΔΟ1, ΔΟ3, ΔΟ4 και ΔΟ5 (εικ.: 4.4.2, 4.4.3 και 4.4.4 αντίστοιχα), οι οποίες διέρχονται από τις ακμές του ανοίγματος (αριστερά), δηλαδή από τα σημεία που αναπτύσσονται οι μέγιστες συγκεντρώσεις τάσεων, και επομένως οι ανωτέρω ρωγμές οφείλονται σε εντός επιπέδου τέμνουσα. Το άνοιγμά τους είναι 1mm, πλην της ρωγμής ΔΟ1 που στο μέσο περίπου του μήκους της το άνοιγμά της είναι 3mm. Η εν λόγω ρωγμή οφείλεται και σε εκτός επιπέδου κάμψη, καθώς επίσης εμφανίζεται αμέσως μετά από την ισχυρή γωνία (εικ.: 4.4.2).

**Εικ. 4.4.2:** Διακρίνεται η διαγώνια ρωγή ΔΟ1 λόγω διατμητικής επιπόνησης εντός του επιπέδου της τοιχοποιίας και εκτός επιπέδου κάμψης.

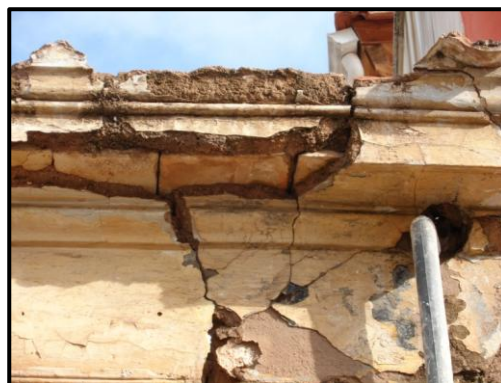
Ακολούθως διακρίνονται οι διαγώνιες ρωγμές ΔΟ8, ΔΟ9 και ΔΟ10 (εικ.:4.4.5, 4.4.6 & 4.4.7) λόγω επίσης διατμητικής επιπόνησης εντός του επιπέδου της τοιχοποιίας. Το άνοιγμα των ρωγμών είναι 1mm, πλην της ρωγμής ΔΟ8 που στη ζώνη της ζωοφόρου το άνοιγμα είναι 3mm. Η εν λόγω ρωγή οφείλεται και σε εκτός επιπέδου κάμψη της τοιχοποιίας, καθώς επίσης εμφανίζεται αμέσως μετά από την ισχυρή γωνία (εικ.: 4.4.5).

**Εικ. 4.4.5:** Ρωγή ΔΟ8 λόγω ανεπαρκούς αντοχής σε εκτός επιπέδου κάμψη & εντός επιπέδου τέμνουσα.

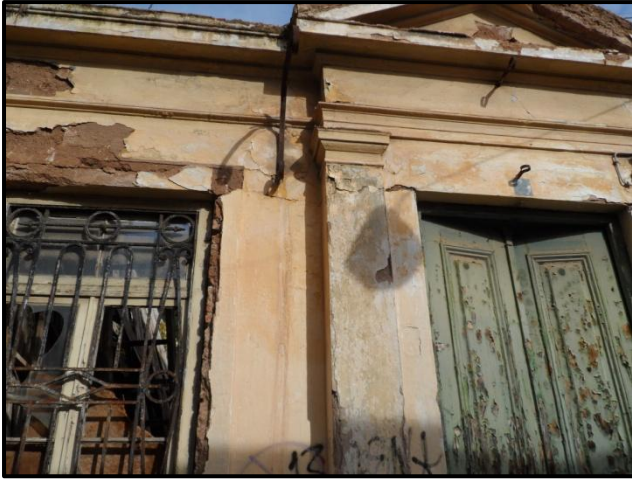
**Εικ. 4.4.8:** Ρωγμή ΔΟ2 & ΔΟ6

Τέλος διακρίνονται και οι καμπτικές οριζόντιες ρωγμές ΔΟ2, ΔΟ6 και ΔΟ7, οι οποίες έχουν άνοιγμα 1mm σε όλο το μήκος τους και διέρχονται από το μέσον σχεδόν του σενάζ (εικ.: 4.4.2, 4.4.8 & 4.4.9).

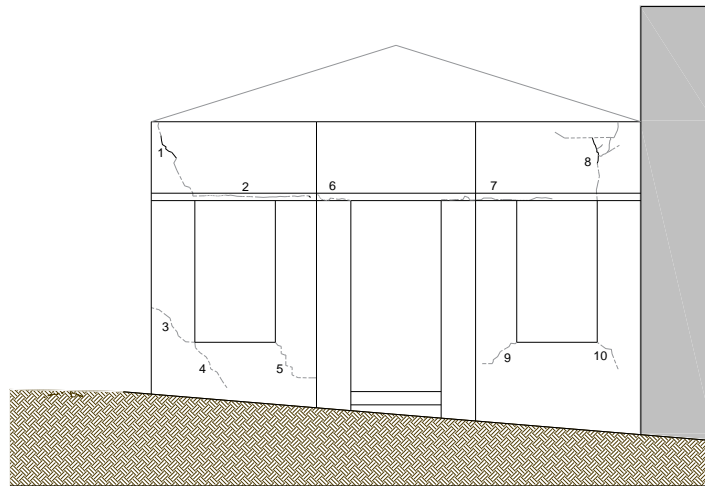
**Εικ. 4.4.1:** Η δυτική όψη του κτηρίου και οι ρωγμές που έχουν εκδηλωθεί στην τοιχοποιία.

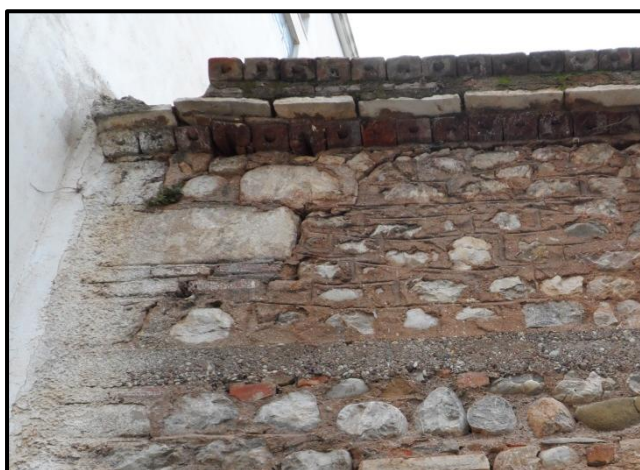
Εικ. 4.5.2: Ρωγμή ΑΟ1

Διακρίνονται οι διαγώνιες ρωγμές ΑΟ1 (εικ.: 4.5.2), ΑΟ4, ΑΟ5, ΑΟ6 και ΑΟ7 (εικ.: 4.5.3) λόγω διατμητικής επιπόνησης εντός του επιπέδου της τοιχοποιίας. Στην περιοχή (δεξιά) από το μεταγενέστερο πρόχειρο βοηθητικό άνοιγμα (λαμπάς), το επίχρισμα είναι φανερά ρηγματωμένο (εικ.: 4.5.4) και επομένως έχει αφαιρεθεί (εικ.:4.5.5) για να αποκαλυφθούν οι ρωγμές ΑΟ4 (εικ.: 4.5.6) και ΑΟ5 (εικ.: 4.5.7). Οι συγκεκριμένες ρωγμές, όπως επίσης και οι ΑΟ6 και ΑΟ7, διέρχονται από τις ακμές των ανοιγμάτων, δηλαδή από τα σημεία που αναπτύσσονται οι μέγιστες συγκεντρώσεις τάσεων, άρα για αυτό το λόγο οφείλονται σε τέμνουσα εντός του επιπέδου της τοιχοποιίας. Το άνοιγμα αυτών των ρωγμών είναι 1mm.

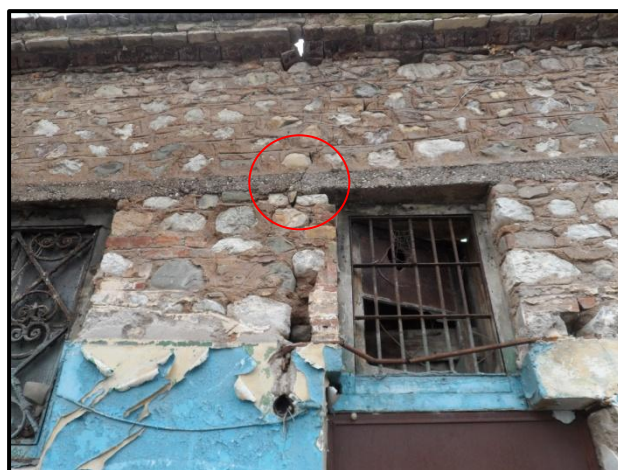
Εικ. 4.5.3: Ρωγμές ΑΟ6 & ΑΟ7

Η ρωγμή ΑΟ7 διαπερνά το σενάζ σκυροδέματος.

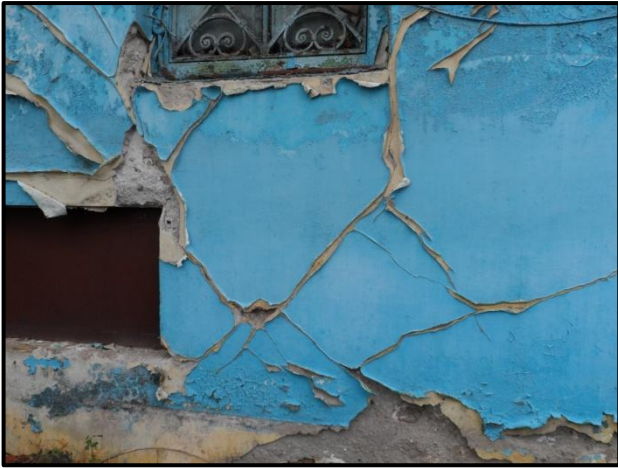
Εικ. 4.5.4: Πριν την αφαίρεση του επιχρίσματος

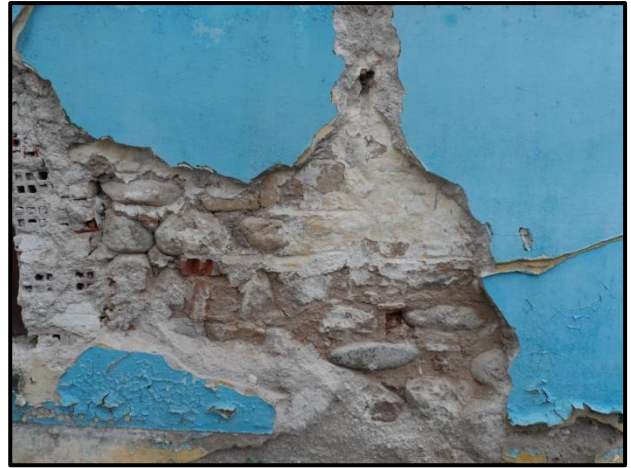
Εικ. 4.5.5: Μετά την αφαίρεση

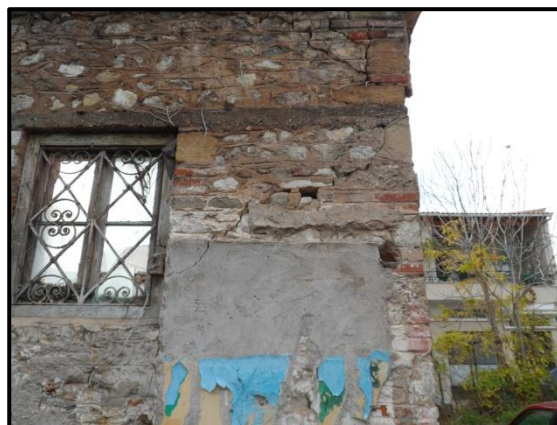
**Εικ. 4.5.8:** Ρωγμή ΑΟ14

Ακολουθως διακρίνονται οι διαγώνιες ρωγμές ΑΟ12 και ΑΟ14 (η οποία διαπερνά το σενάζ, εικ.: 4.5.8) που διέρχονται από την ακμή του ανοίγματος (δεξιά) και οφείλονται σε εντός επιπέδου τέμνουσα. Το άνοιγμα της ρωγμής ΑΟ14 είναι 3mm. Παρατηρείται επίσης ότι η ρωγμή ΑΟ12 (εικ. 4.5.10) συνεχίζει, με ίδια κλίση και άνοιγμα (ρωγμή ΑΟ10, εικ.: 4.5.9), 80εκ. κάτω από το παράθυρο, δηλαδή μόλις ξεκινά η αλληλεμπλοκή των λίθων. Αυτό το στοιχείο μαρτυρά ότι αν και δεν υπήρξε αλληλεμπλοκή των λιθοσωμάτων σε ύψος 80εκ. η ποιότητα δόμησης της τοιχοποιίας ήταν καλή ώστε η ρωγμή να συνεχίζεται. Το άνοιγμα αυτών των ρωγμών είναι 1mm.

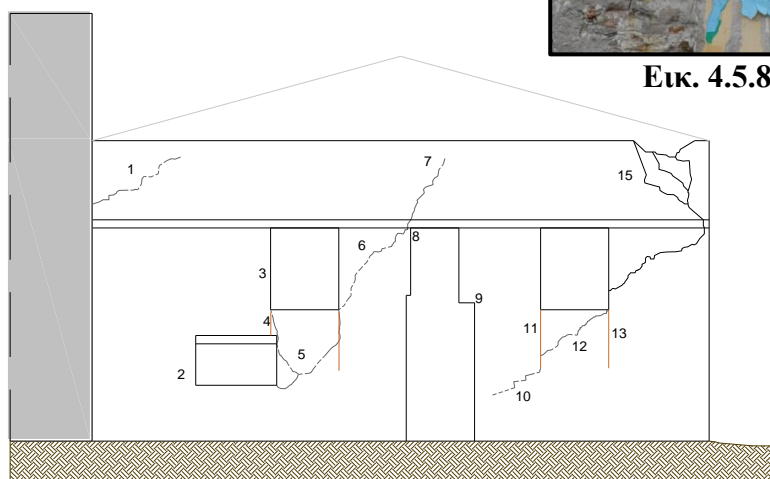
**Εικ. 4.5.1:** Η ανατολική όψη του κτηρίου και οι ρωγμές που έχουν εκδηλωθεί στην τοιχοποιία.

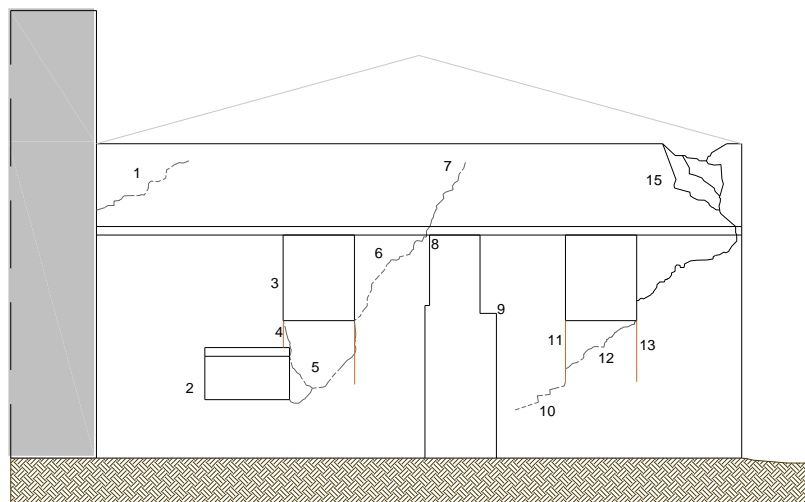
Τέλος διακρίνονται οι ρωγμές στην περιοχή 15. Αυτές οι ρωγμές οφείλονται σε εντός επιπέδου τέμνουσα και σε εκτός επιπέδου κάμψη της τοιχοποιίας. Επιπρόσθετα οι ρωγμές είναι αμέσως μετά την ισχυρή γωνία καθώς επίσης παρατηρείται αποκόλληση της τοιχοποιίας τοπικά ελάχιστα προς τα έξω. Το άνοιγμα των ρωγμών είναι 4mm.

**Εικ. 4.5.1:** Η ανατολική όψη του κτηρίου και οι ρωγμές που έχουν εκδηλωθεί στην τοιχοποιία.

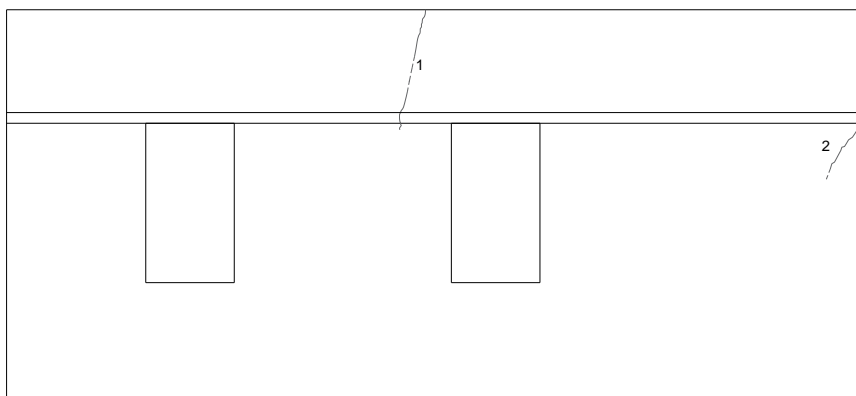
Ακολούθως διακρίνεται η ρωγμή ΒΟ1 λόγω εκτός επιπέδου κάμψης της τοιχοποιίας με άνοιγμα 1mm. Η ίδια ρωγμή διακρίνεται και από την εξωτερική πλευρά του τοίχου. Τέλος, περαιτέρω διερεύνηση για ρωγμές δεν μπόρεσε να γίνει λόγω της πεσμένης στέγης.

**Εικ. 4.7.1:** Η βόρεια εσωτερική όψη και οι ρωγμές που έχουν εκδηλωθεί στη τοιχοποιία

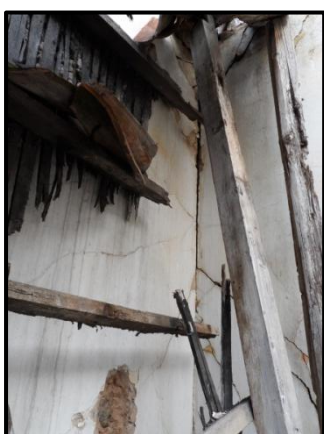
Ακολούθως διακρίνεται μία κατακόρυφη ρωγή στην επαφή του βόρειου και ανατολικού τοίχου (εικ.: 4.8.6). Οι εν λόγω εγκάρσιοι τοίχοι διαπιστώνεται να είναι καλά συνδεδεμένοι εξωτερικά (εικ.: 4.8.8) καθώς επίσης παρατηρείται ρηγματώση στην επαφή του ανατολικού με τον νότιο τοίχο (εικ.: 4.8.7). Επιπρόσθετα το άνοιγμα της ρωγμής μειώνεται προς τα κάτω. Δεν μπόρεσε να γίνει μέτρηση του ανοίγματος της εν λόγω ρωγμής γιατί το σημείο δεν ήταν προσβάσιμο εξαιτίας της στέγης που έχει καταρρεύσει. Εκτιμάται ότι το άνοιγμα ξεκινά από 10mm και μειώνεται προς τα κάτω. Εν κατακλείδι, συμπεραίνουμε ότι οι τοίχοι δεν είναι καλά συνδεδεμένοι μεταξύ τους.

**Εικ. 4.8.6:** Κατακόρυφη ρωγή στη σύνδεση βόρειου & ανατολικού τοίχου εσωτερικά.

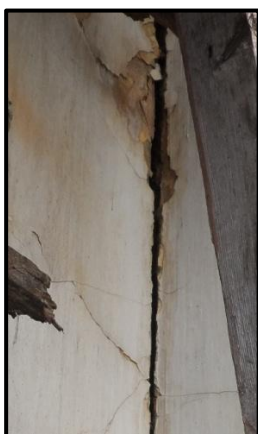
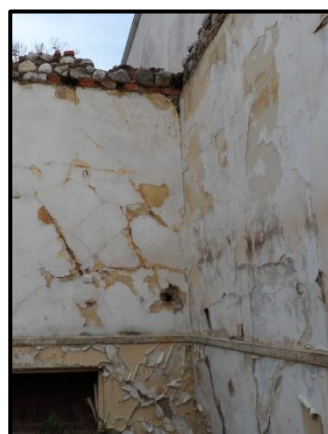
**Εικ. 4.8.7:** Σύνδεση ανατολικού & νότιου τοίχου εσωτερικά.

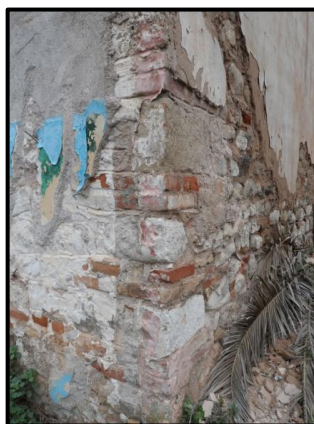
**Εικ. 4.8.8:** Σύνδεση βόρειου και ανατολικού τοίχου εξωτερικά.

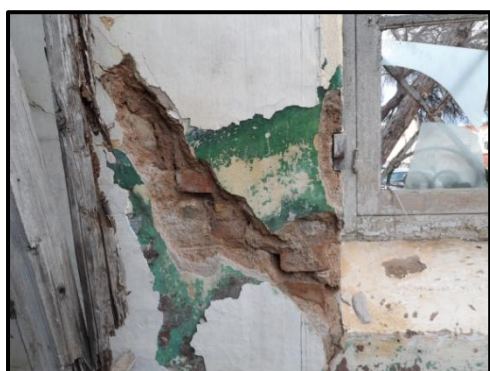
**Εικ. 4.8.9:** Ρωγμή ΑΟ2

Όπως και στην εξωτερική όψη, διακρίνονται οι αντίστοιχες λοξές ρωγμές ΑΟ2, ΑΟ3, ΑΟ4 και ΑΟ5 στην εσωτερική όψη. Αυτές οι ρωγμές οφείλονται σε εντός επιπέδου τέμνουσα και έχουν άνοιγμα από 0.50mm έως 1mm (εικ.: 4.8.9 έως 4.8.12). Η ρωγμή ΑΟ1 οφείλεται σε εντός επιπέδου τέμνουσα και σε εκτός επιπέδου κάμψη της τοιχοποιίας. Το άνοιγμά της είναι 1mm εσωτερικά.

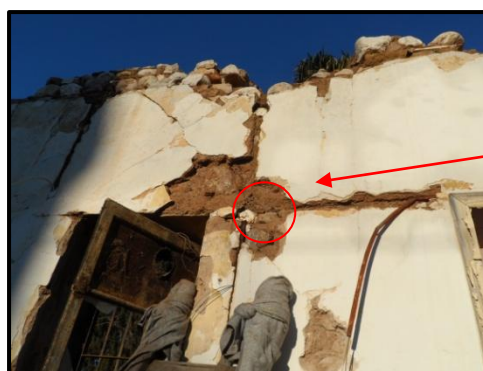
**Εικ. 4.8.10:** Ρωγμή ΑΟ4

Η ρωγμή ΑΟ4 διέρχεται από το σενάξ.

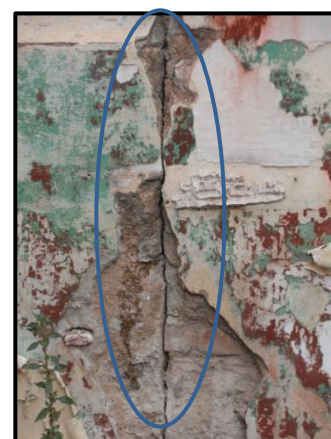
Στην εξωτερική όψη παρατηρήθηκε μη αλληλεμπλοκή των λιθοσωμάτων κάτω από τα ανοίγματα. Το ίδιο ακριβώς διαπιστώθηκε και εσωτερικά (εικ.: 4.8.13).

**Εικ. 4.8.13:** Μη αλληλεμπλοκή λιθοσωμάτων εσωτερικά.

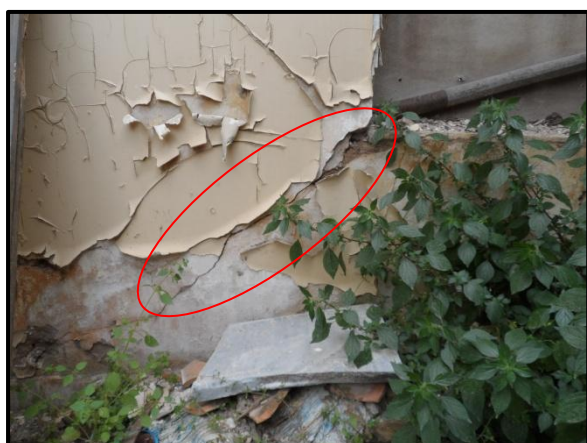
**Εικ. 4.9.2:** Ρωγμή ΔΟ7

Όπως και στην εξωτερική δυτική όψη, διακρίνονται οι αντίστοιχες λοξές ρωγμές ΔΟ1, ΔΟ7 (εικ.:4.9.2) και ΔΟ8 (εικ.: 4.9.3) εσωτερικά. Οι συγκεκριμένες ρωγμές διέρχονται από τις ακμές και παραθύρων και οφείλονται σε εντός επιπέδου τέμνουσα της τοιχοποιίας. Έχουν άνοιγμα 1mm. Περαιτέρω διερεύνηση για ύπαρξη και άλλων ρωγμών δεν ήταν εφικτό να γίνει εξαιτίας της πεσμένης στέγης.

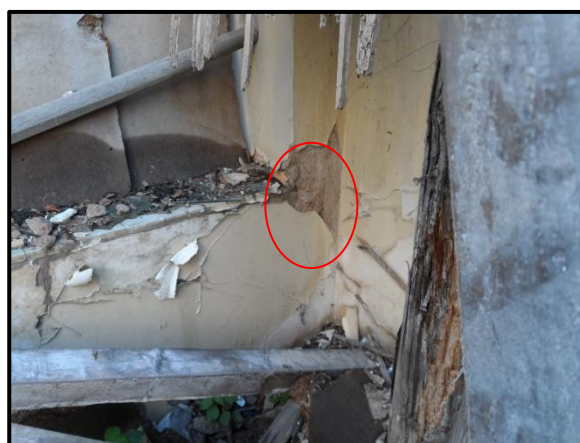
**Εικ. 4.9.3:** Ρωγμή ΔΟ8

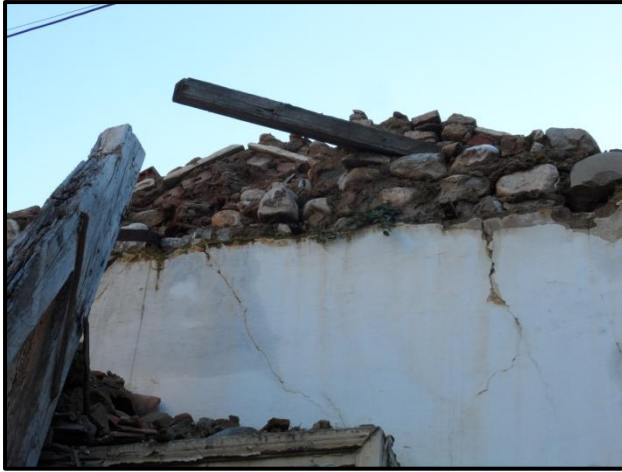
**Εικ. 4.9.4:** Ρωγμές ΔΟ3, ΔΟ4 & ΔΟ5.

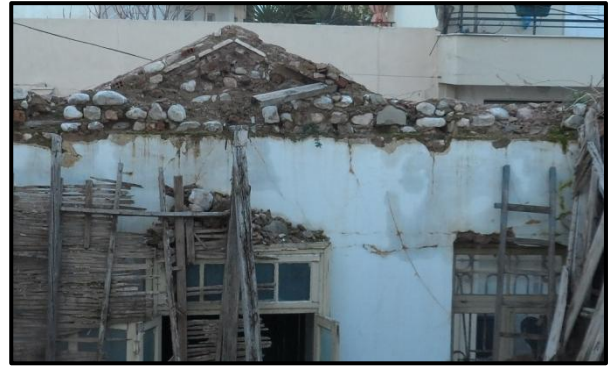
**Εικ. 4.9.5:** Ρωγμή ΔΟ6 στο σενάζ.

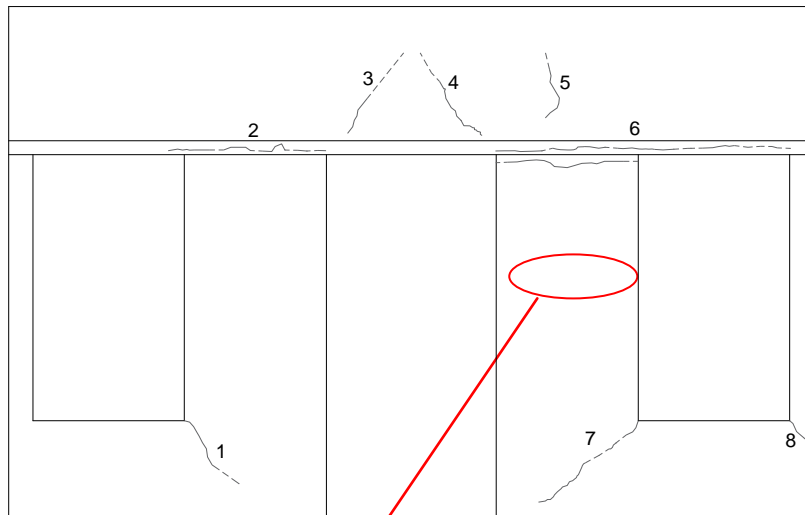
**Εικ. 4.9.1:** Η δυτική εσωτερική όψη και οι ρωγμές που έχουν εκδηλωθεί στη τοιχοποιία.

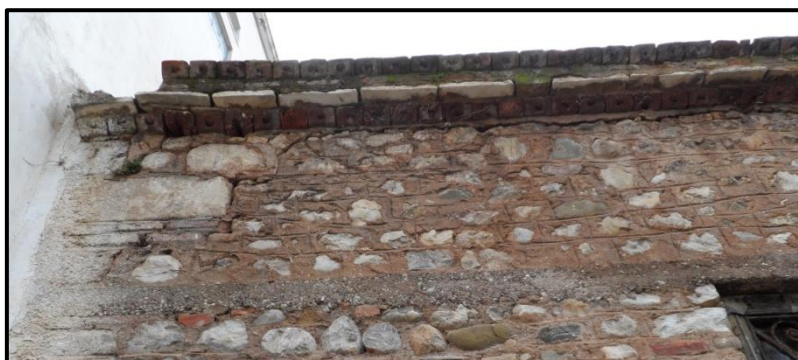
- Οριζόντιες ρωγμές κάτω από τη στέψη του κτηρίου (εικ.: 4.10.1).

**Εικ. 4.10.1:** Οριζόντιες ρωγμές κάτω από τη στέψη.

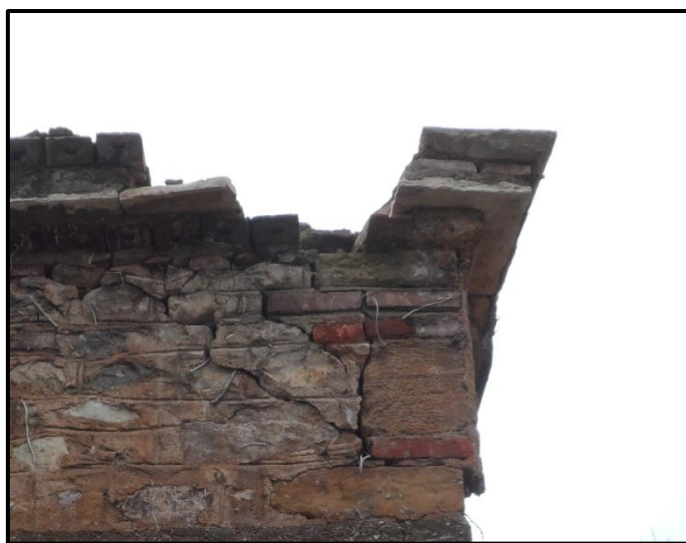
Στη βορειοανατολική γωνία, στην στέψη του κτηρίου παρατηρείται αποκόλληση λίθων και οπτόπλινθων (εικ.: 4.10.2).

**Εικ. 4.13:** Αποκόλληση λίθων και οπτόπλινθων από τη στέψη.

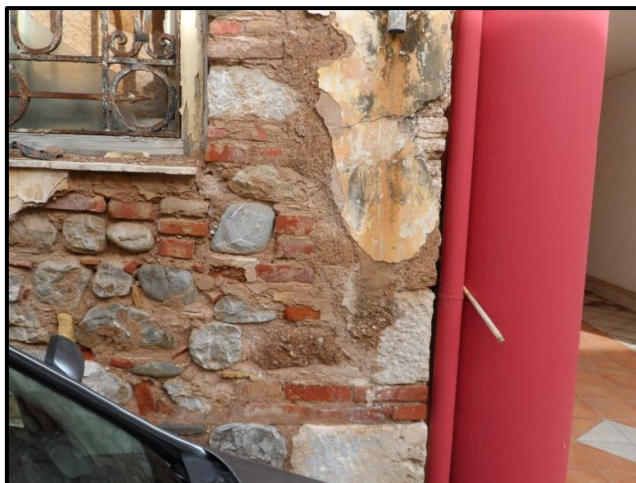
Η υγρασία προέρχεται από την εξωτερική παρειά των περιμετρικών τοίχων, η οποία δεν έχει συντηρηθεί με αποτέλεσμα να έχει προκαλέσει, τοπικά, αποδόμηση του επιχρίσματος και να είναι εκτεθειμένο το κονίαμα στο νερό της βροχής (εικ.4.10.3).

**Εικ. 4.10.3:** Διάβρωση επιχρίσματος λόγω υγρασίας.

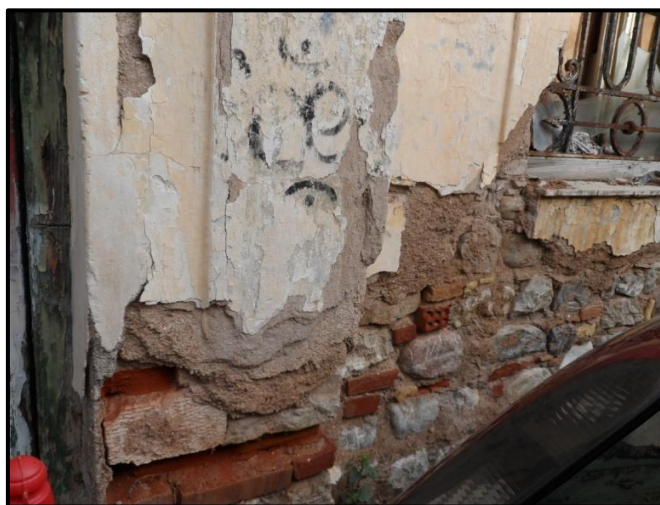
Η πολύχρονη απουσία συντήρησης του κτηρίου έχει οδηγήσει σε αποκόλληση, διάβρωση και ρηγμάτωση του επιχρίσματος σε μεγάλες περιοχές των όψεων (εικ.:4.10.4).

**Εικ. 4.10.4:** Ρωγμές επιχρίσματος & αποκόλληση επιχρίσματος.

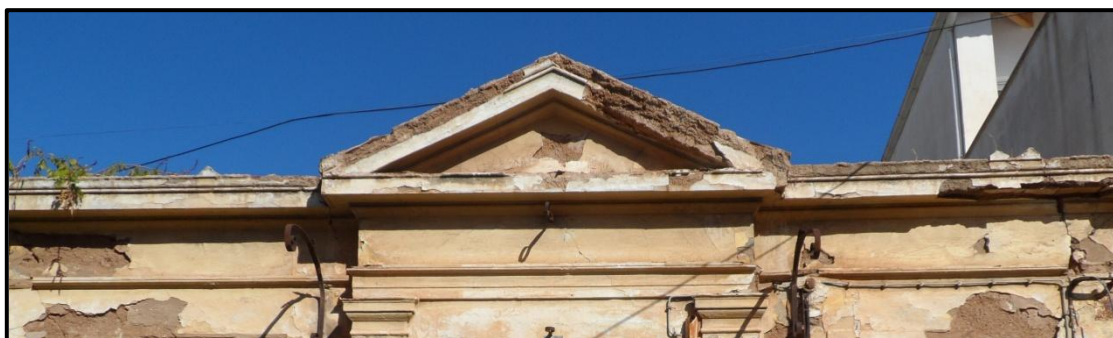
Φθορές παρουσιάζουν και τα μορφολογικά στοιχεία τα οποία διακοσμούν τις όψεις του κτηρίου. Σε σημεία όπου οι ρωγμές διαπερνούν το γείσο έχουμε κατάρρευση

αυτού ενώ η αλλοίωση της μορφής των παραπάνω οφείλεται στη γήρανση των υλικών και στην απουσία συντήρησής τους (εικ.:4.10.5).

**Εικ. 4.10.5:** Φθορές στον εξωτερικό διάκοσμο.

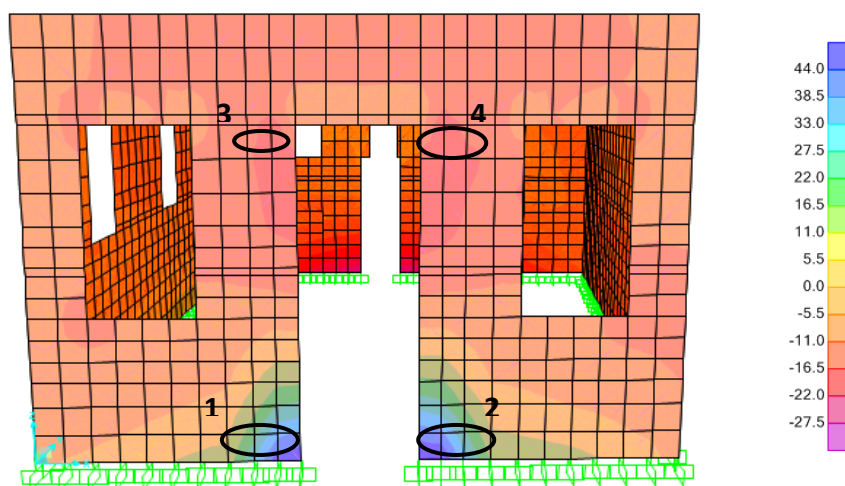
Στην εξωτερική δυτική όψη έχει γίνει καταγραφή οριζόντιων καμπτικών ρογμών στο διάζωμα σκυροδέματος. Έλεγχοι γίνονται στις κρίσιμες περιοχές 1, 2, 3 και 4 για την εξωτερική παρειά της τοιχοποιίας, ενώ για την εσωτερική, έλεγχος γίνεται στην αντίστοιχη κρίσιμη περιοχή 3 εσωτερικά στην οποία έχει καταγραφεί ρωγμή.

**Εικ. 8.3.1.5:** Κατανομή M22 στη δυτική όψη για το σεισμικό συνδυασμό  $G+0.3Q+0.3EX+EY$ . Διακρίνονται και ελέγχονται 5 κρίσιμες περιοχές.

Περιοχή	Συνδυασμός	Λτομής	tw	fwc	σ0	MR	Ms	Κατάσταση
		m	m	MPa	kPa	kN/m	kNm	
1	G+0.3Q+0.3EX+EY	0.57	0.22	1.87	285.73	3.34	8.53	ΑΣΤΟΧΙΑ
1	G+0.3Q+0.3EX-EY	0.57	0.22	1.87	322.65	3.68	9.59	ΑΣΤΟΧΙΑ
1	G+0.3Q-0.3EX+EY	0.57	0.22	1.87	43.46	0.59	9.46	ΑΣΤΟΧΙΑ
1	G+0.3Q-0.3EX-EY	0.57	0.22	1.87	88.36	1.16	8.66	ΑΣΤΟΧΙΑ
2	G+0.3Q+0.3EX+EY	0.56	0.22	1.87	71.92	0.94	8.98	ΑΣΤΟΧΙΑ
2	G+0.3Q+0.3EX-EY	0.56	0.22	1.87	55.11	0.72	8.54	ΑΣΤΟΧΙΑ
2	G+0.3Q-0.3EX+EY	0.56	0.22	1.87	310.23	3.51	8.4	ΑΣΤΟΧΙΑ
2	G+0.3Q-0.3EX-EY	0.56	0.22	1.87	293.43	3.35	9.12	ΑΣΤΟΧΙΑ
3	G+0.3Q+0.3EX+EY	0.55	0.37	1.87	9.68	0.36	1.86	ΑΣΤΟΧΙΑ
3	G+0.3Q+0.3EX-EY	0.55	0.37	1.87	34.3	1.27	2.06	ΑΣΤΟΧΙΑ
3	G+0.3Q-0.3EX+EY	0.55	0.37	1.87	172.97	5.91	2.35	ΕΠΑΡΚΕΙ
3	G+0.3Q-0.3EX-EY	0.55	0.37	1.87	148.4	5.14	2.04	ΕΠΑΡΚΕΙ
4	G+0.3Q+0.3EX+EY	0.55	0.37	1.87	145.45	5.05	2.25	ΕΠΑΡΚΕΙ
4	G+0.3Q+0.3EX-EY	0.55	0.37	1.87	173.56	6.42	1.61	ΕΠΑΡΚΕΙ
4	G+0.3Q-0.3EX+EY	0.55	0.37	1.87	44.23	1.66	1.5	ΕΠΑΡΚΕΙ

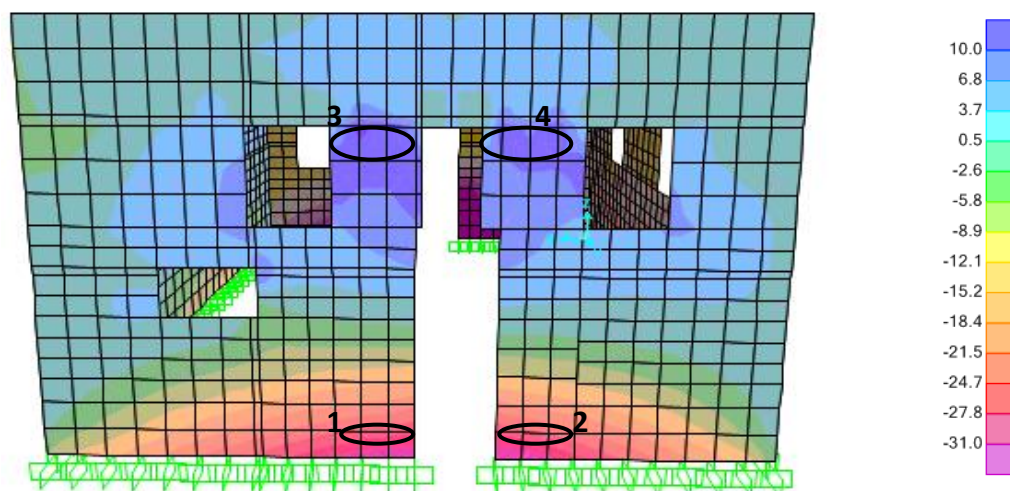
Στην ανατολική όψη δεν έχουν καταγραφεί οριζόντιες καμπτικές ρωγμές στην τοιχοποιία συνεπώς ελέγχονται οι ακόλουθες κρίσιμες 4 περιοχές για την εξωτερική παρειά της τοιχοποιίας.

**Εικ. 8.3.1.6:** Κατανομή M22 στην ανατολική όψη για το σεισμικό συνδυασμό G+0.3Q+0.3EX+EY. Διακρίνονται και ελέγχονται 4 κρίσιμες περιοχές.

Περιοχή	Συνδυασμός	Λτομής	tw	f <sub>wc</sub>	σ <sub>0</sub>	MR	M <sub>s</sub>	Κατάσταση
		m	m	MPa	kPa	kN/m	kNm	
1	G+0.3Q+0.3EX+EY	0.66	0.22	1.87	67.01	1.03	4.8	ΑΣΤΟΧΙΑ
1	G+0.3Q+0.3EX-EY	0.66	0.22	1.87	29.82	0.47	4.88	ΑΣΤΟΧΙΑ
1	G+0.3Q-0.3EX+EY	0.66	0.22	1.87	201.38	2.87	4.91	ΑΣΤΟΧΙΑ
1	G+0.3Q-0.3EX-EY	0.66	0.22	1.87	164.19	2.39	4.77	ΑΣΤΟΧΙΑ
2	G+0.3Q+0.3EX+EY	0.65	0.22	1.87	169.79	2.43	4.47	ΑΣΤΟΧΙΑ
2	G+0.3Q+0.3EX-EY	0.65	0.22	1.87	161.54	2.32	3.87	ΑΣΤΟΧΙΑ
2	G+0.3Q-0.3EX+EY	0.65	0.22	1.87	51.54	0.79	3.92	ΑΣΤΟΧΙΑ
2	G+0.3Q-0.3EX-EY	0.65	0.22	1.87	43.36	0.67	4.43	ΑΣΤΟΧΙΑ
3	G+0.3Q+0.3EX+EY	0.65	0.22	1.87	97.34	1.45	2.74	ΑΣΤΟΧΙΑ
3	G+0.3Q+0.3EX-EY	0.65	0.22	1.87	101.89	1.52	2.58	ΑΣΤΟΧΙΑ
3	G+0.3Q-0.3EX+EY	0.65	0.22	1.87	7.06	0.11	2.62	ΑΣΤΟΧΙΑ
3	G+0.3Q-0.3EX-EY	0.65	0.22	1.87	11.61	0.18	2.7	ΑΣΤΟΧΙΑ
4	G+0.3Q+0.3EX+EY	0.65	0.22	1.87	28.18	0.44	2.42	ΑΣΤΟΧΙΑ
4	G+0.3Q+0.3EX-EY	0.65	0.22	1.87	11.89	0.19	2.2	ΑΣΤΟΧΙΑ
4	G+0.3Q-0.3EX+EY	0.65	0.22	1.87	83.92	1.26	2.14	ΑΣΤΟΧΙΑ

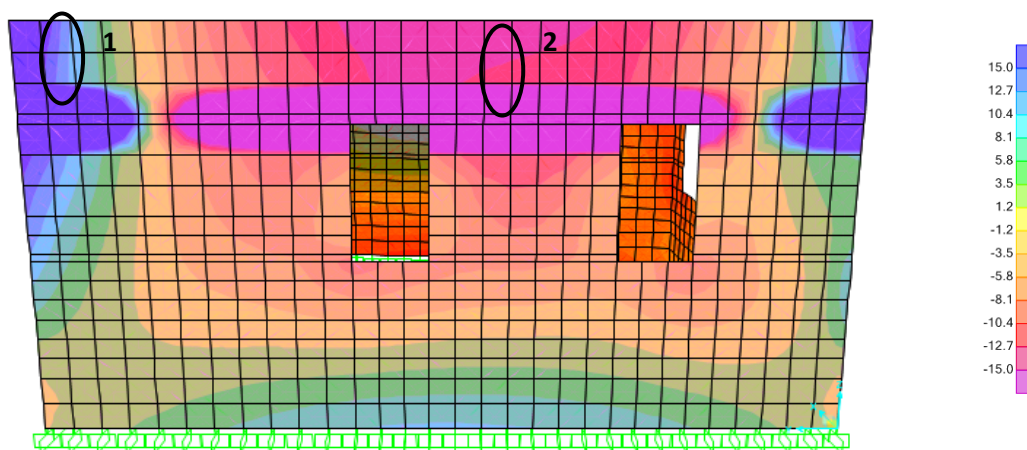
Στην βόρεια όψη παρατηρούνται κατακόρυφες καμπτικές ρωγμές στο σημείο σύνδεσης του βόρειου τοίχου με τον εγκάρσιο ανατολικό τοίχο καθώς και στο μέσο του μήκους του τοίχου. Ο έλεγχος σε αυτή την περιοχή γίνεται στις γειτονικές ακμές των επιφανειακών στοιχείων που ανάμεσά τους ορίζεται η εκάστοτε κρίσιμη περιοχή. Ο λόγος είναι ότι οι κατακόρυφες ρωγμές εκδηλώνονται εκατέρωθεν των παρειών του εγκαρσίου τοίχου και όχι στην «κρσιμότερη» περιοχή που παρουσιάζεται στο μέσο του πάχους του εγκαρσίου τοίχου, δηλαδή το σημείο σύνδεσης των τοιχοποιιών.

**Εικ. 8.3.2.2:** Κατανομή M11 στη βόρεια όψη για το σεισμικό συνδυασμό  $G+0.3Q+EX-0,3EY$ . Ελέγχονται 2 κρίσιμες περιοχές.

Περιοχή	Συνδυασμός	$M_S$ (kNm/m)	$M_S / M_R$	Κατάσταση
1	$G+0,3Q+EX+0,3EY$	7.09	1.31	ΑΣΤΟΧΙΑ
1	$G+0,3Q-EX+0,3EY$	9.17	1.70	ΑΣΤΟΧΙΑ
1	$G+0,3Q+EX-0,3EY$	8.05	1.49	ΑΣΤΟΧΙΑ
1	$G+0,3Q-EX-0,3EY$	6.13	1.14	ΑΣΤΟΧΙΑ
2	$G+0,3Q+EX+0,3EY$	14.67	2.72	ΑΣΤΟΧΙΑ
2	$G+0,3Q-EX+0,3EY$	14.52	2.69	ΑΣΤΟΧΙΑ
2	$G+0,3Q+EX-0,3EY$	14.47	2.68	ΑΣΤΟΧΙΑ
2	$G+0,3Q-EX-0,3EY$	15.06	2.79	ΑΣΤΟΧΙΑ

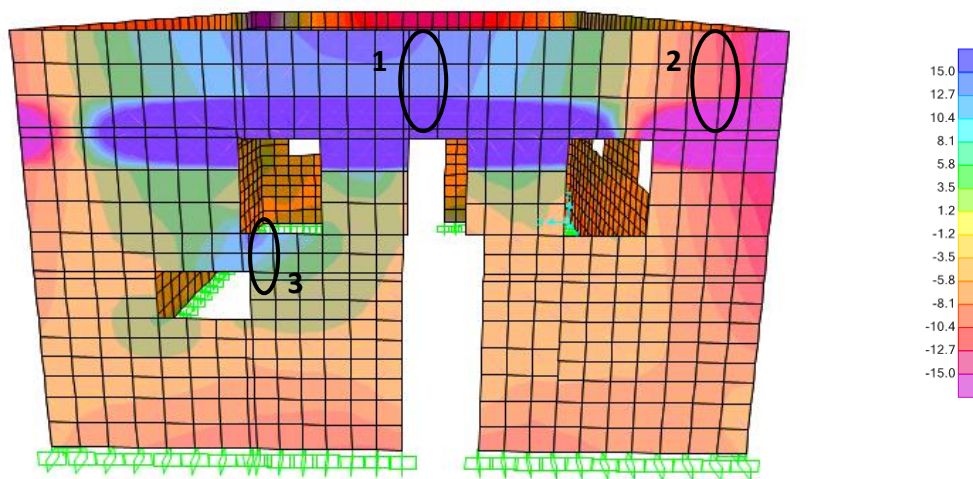
Στην ανατολική όψη, αυξημένη ένταση στις κατανομές των  $M_{11}$  για τους συνδυασμούς στους οποίους η κύρια συνιστώσα του σεισμού είναι εγκάρσια στο επίπεδο του τοίχου παρουσιάζεται τοπικά κατά μήκος στα ανώφλια των ανοιγμάτων και στην σύνδεση του τοίχου με τους εγκάρσιους τοίχους.

**Εικ. 8.3.2.4:** Κατανομή M11 στην ανατολική όψη για το σεισμικό συνδυασμό  $G+0.3Q-0.3EX+EY$ . Ελέγχονται 2 κρίσιμες περιοχές.

Περιοχή	Συνδυασμός	$M_S$ (kNm/m)	$M_S/ M_R$	Κατάσταση
1	$G+0,3Q+0,3Ex+Ey$	13.14	2.43	ΑΣΤΟΧΙΑ
1	$G+0,3Q-0,3Ex+Ey$	12.75	2.36	ΑΣΤΟΧΙΑ
1	$G+0,3Q+0,3Ex-Ey$	13.05	2.42	ΑΣΤΟΧΙΑ
1	$G+0,3Q-0,3Ex-Ey$	13.23	52.45	ΑΣΤΟΧΙΑ
2	$G+0,3Q+0,3Ex+Ey$	2.09	0.39	ΕΠΑΡΚΕΙ
2	$G+0,3Q-0,3Ex+Ey$	11.96	2.21	ΑΣΤΟΧΙΑ
2	$G+0,3Q+0,3Ex-Ey$	8.37	1.55	ΑΣΤΟΧΙΑ
2	$G+0,3Q-0,3Ex-Ey$	3.06	0.57	ΕΠΑΡΚΕΙ
3	$G+0,3Q+0,3Ex+Ey$	7.46	1.38	ΑΣΤΟΧΙΑ
3	$G+0,3Q-0,3Ex+Ey$	10.26	1.90	ΑΣΤΟΧΙΑ
3	$G+0,3Q+0,3Ex-Ey$	10.02	1.86	ΑΣΤΟΧΙΑ
3	$G+0,3Q-0,3Ex-Ey$	8.10	1.50	ΑΣΤΟΧΙΑ

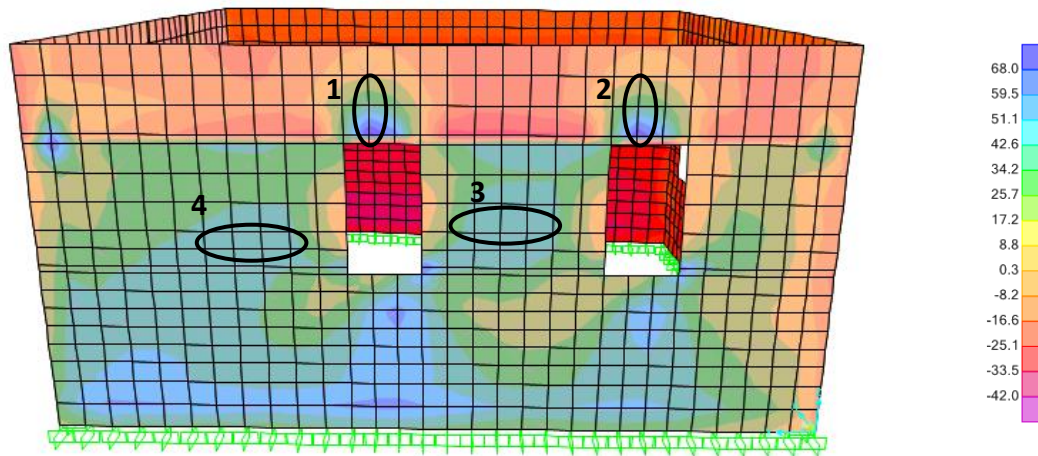
Στη βόρεια όψη διακρίνεται μόνο εξωτερικά διατμητική ρωγμή συνεπώς θα ελεγχθούν μόνο κρίσιμες περιοχές της εξωτερικής παρειάς της τοιχοποιίας.

**Εικ. 8.3.3.1:** Κατανομή F12 στην βόρεια όψη για το σεισμικό συνδυασμό  $G+0.3Q+0.3EX+EY$ . Ελέγχονται 4 κρίσιμες περιοχές.

Σχόλιο: Στους πεσσούς αναπτύσσονται επαρκείς θλιπτικές δυνάμεις για την ανάληψη της διάτμησης. Κρισιμότερες είναι οι περιοχές των υπερθύρων, όπου δεν αναπτύσσεται αρκετή (οριζόντια) θλιπτική δύναμη, ώστε να αναληφθούν οι κατακόρυφες διατμητικές δυνάμεις μέσω της τριβής.

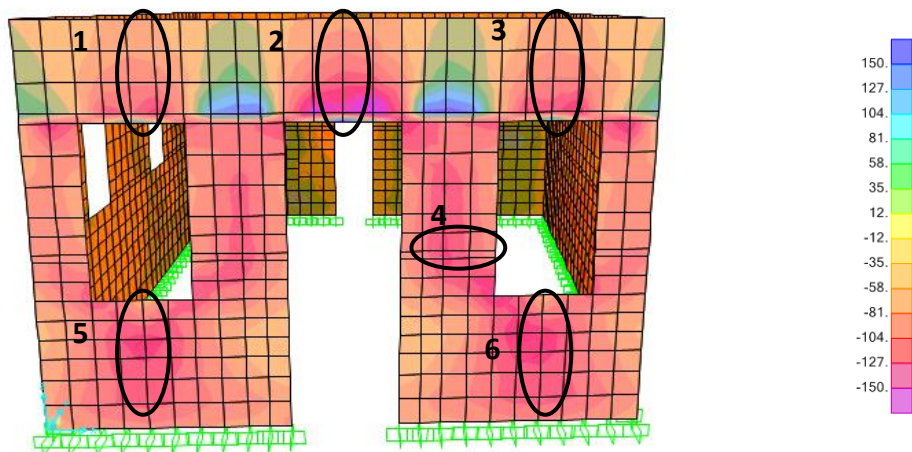
Στη δυτική όψη, στην εξωτερική παρειά της τοιχοποιίας, έχουν καταγραφεί λοξές διατμητικές ρωγμές οι οποίες διέρχονται από τις ακμές των ανοιγμάτων. Καταγραφή των ρωγμών στην εσωτερική παρειά της τοιχοποιίας δεν ήταν εφικτό να γίνει, παρά μόνο σε ορισμένα σημεία, λόγω της στέγης που έχει καταρρεύσει. Έλεγχοι έναντι εντός επιπέδου διάτμησης έγιναν στις κρίσιμες περιοχές που απεικονίζονται στην εικόνα 8.3.3.3 για την εξωτερική παρειά της τοιχοποιίας, ενώ για την εσωτερική παρειά έγινε στην αντίστοιχη κρίσιμη περιοχή 2.

**Εικ. 8.3.3.3:** Κατανομή F12 στην δυτική όψη για το σεισμικό συνδυασμό G+0.3Q+EX+0.3EY. Ελέγχονται 6 κρίσιμες περιοχές.

Σχόλιο: Από τα αποτελέσματα του πίνακα 8.10 διακρίνεται η αδυναμία των υπερθύρων και των ποδιών της δυτικής όψης να αναλάβουν τέμνουσα. Επιπλέον παρατηρείται ότι η διατμητική δύναμη που αναπτύσσεται στο υπέρθυρο της πόρτας είναι έως και διπλάσια από αυτή που μπορεί να παραλάβει η τοιχοποιία στο συγκεκριμένο σημείο. Οπότε η αύξηση της κατακόρυφης θλιπτικής δύναμης δεν φαίνεται να είναι ικανή να αυξήσει επαρκώς τη διατμητική αντοχή του τοίχου. Η καλύτερη λύση είναι η αύξηση της συνοχής της τοιχοποιίας  $f_{vk0}$ . Επίσης, ευάλωτοι σε εντός επιπέδου διάτμηση είναι οι πεσσοί στις περιοχές αλλαγής του πάχους της τοιχοποιίας.

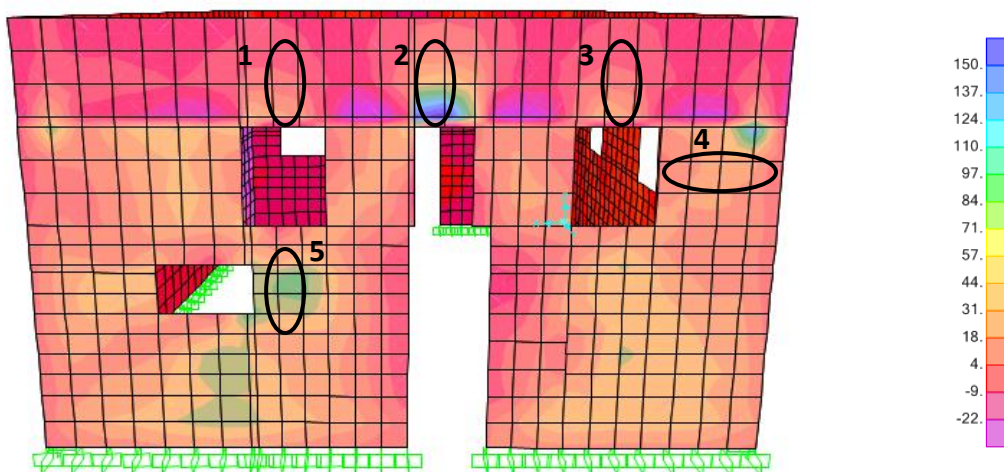
Στην ανατολική όψη, στην εξωτερική παρειά της τοιχοποιίας, έχουν καταγραφεί λοξές διατμητικές ρωγμές οι οποίες διέρχονται από τις ακμές των ανοιγμάτων. Στην εσωτερική παρειά της τοιχοποιίας έχουν επίσης καταγραφεί διατμητικές ρωγμές. Έλεγχοι έναντι εντός επιπέδου διάτμησης έγιναν στις κρίσιμες περιοχές που απεικονίζονται στην εικόνα 8.3.3.5 για την εξωτερική παρειά της τοιχοποιίας, ενώ για την εσωτερική παρειά έγιναν στις αντίστοιχες κρίσιμες περιοχές 2 και 4.

**Εικ. 8.3.3.5:** Κατανομή F12 στην ανατολική όψη για το σεισμικό συνδυασμό  $G+0.3Q+EX+0.3EY$ . Ελέγχονται 5 κρίσιμες περιοχές.

Σχόλιο: Όπως και στην περίπτωση της δυτικής όψης, στο υπέρθυρο της πόρτας αναπτύσσονται διατμητικές δυνάμεις που η τοιχοποιία δεν μπορεί να αναλάβει. Η αύξηση της κατακόρυφης θλιπτικής δύναμης δεν φαίνεται να είναι ικανή να αυξήσει επαρκώς τη διατμητική αντοχή. Η καλύτερη λύση είναι το κλείσιμο του ανοίγματος, συγκεκριμένα του μεσαίου παραθύρου.

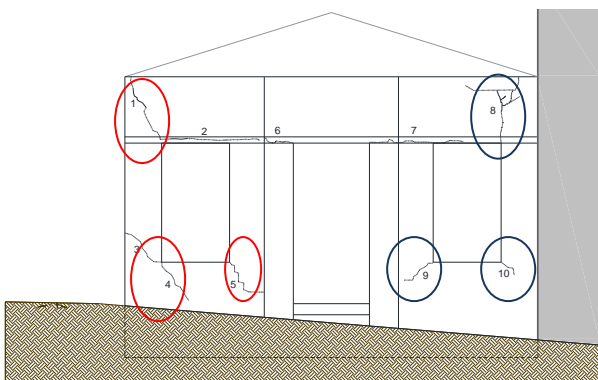
Στις παρακάτω εικόνες με κόκκινο χρώμα απεικονίζονται οι περιοχές που παρουσιάζουν βλάβες για το συνδυασμό  $G+0,3Q+Ex-0,3Ey$ , με μπλε για το συνδυασμό  $G+0,3Q-Ex+0,3Ey$  και με πράσινο για το συνδυασμό  $G+0,3Q+0,3Ex-Ey$ .

**Εικ. 8.4.3:** Βλάβες στην εξωτερική πλευρά της δυτικής όψης.

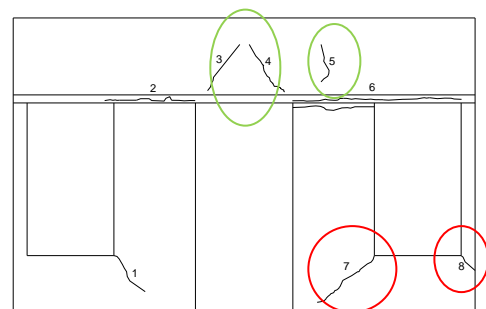
**Εικ. 8.4.4:** Βλάβες στην εσωτερική πλευρά της δυτικής όψης.

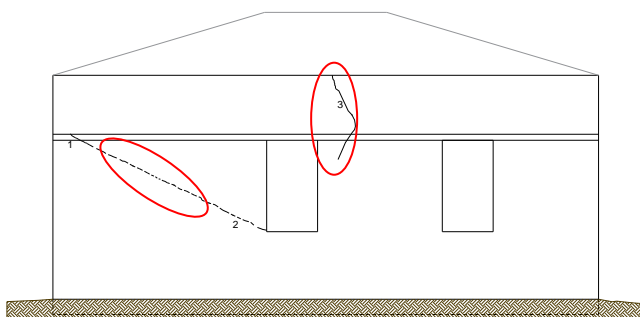
Στις παρακάτω εικόνες με κόκκινο χρώμα απεικονίζονται οι περιοχές που παρουσιάζουν βλάβες για το συνδυασμό  $G+0,3Q-0,3Ex-Ey$ , με μπλε για το συνδυασμό  $G+0,3Q+Ex-0,3Ey$  και με πράσινο για το συνδυασμό  $G+0,3Q-Ex+0,3Ey$ .

**Εικ. 8.4.7:** Βλάβες στην εξωτερική πλευρά της βόρειας όψης.

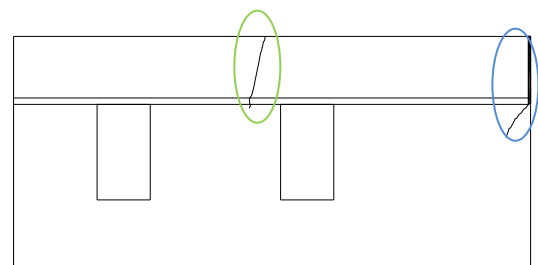
**Εικ. 8.4.8:** Βλάβες στην εσωτερική πλευρά της βόρειας όψης.

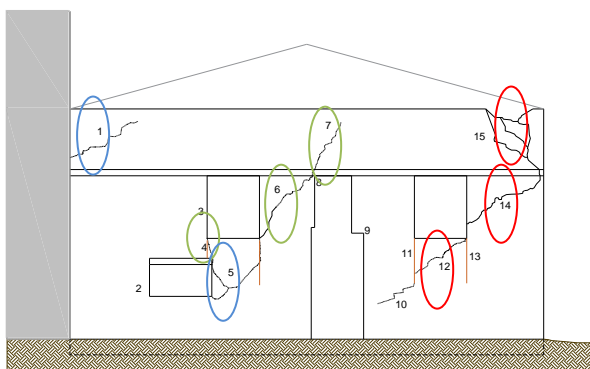
Στις παρακάτω εικόνες με κόκκινο χρώμα απεικονίζονται οι περιοχές που παρουσιάζουν βλάβες για το συνδυασμό  $G+0,3Q+Ex-0,3Ey$ , με μπλε για το συνδυασμό  $G+0,3Q-Ex+0,3Ey$  και με πράσινο για το συνδυασμό  $G+0,3Q+0,3Ex+Ey$ .

**Εικ. 8.4.11:** Βλάβες στην εξωτερική πλευρά της ανατολικής όψης.

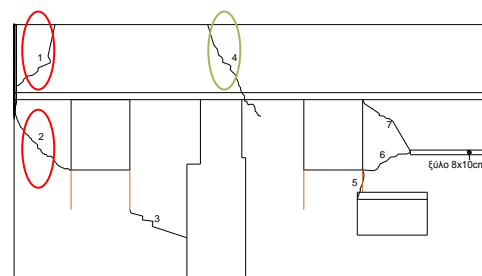
**Εικ. 8.4.12:** Βλάβες στην εσωτερική πλευρά της ανατολικής όψης.

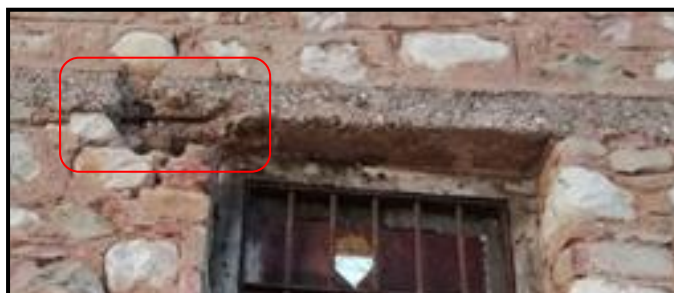
Όπως αναφέρθηκε παραπάνω, το σενάζ σκυροδέματος μπορεί να λειτουργήσει ως ελκυστήρας και να παραλάβει τον εφελκυσμό. Στοιχεία μαρτυρούν πως το εν λόγω διάζωμα διαθέτει και οριζόντιο οπλισμό αποτελούμενο από λείες ράβδους (εικ.: 9.4.2.10). Όμως δεν ήταν δυνατόν να γίνει διερευνητική τομή στο σημείο του σενάζ, επομένως έγινε η παραδοχή ότι ο οριζόντιος οπλισμός αποτελείται από πέντε (5) λείες ράβδους θερμής εξέλασης S220 διαμέτρου 10mm.

**Εικ. 9.4.2.10:** Διακρίνεται λεία οριζόντια ράβδος.

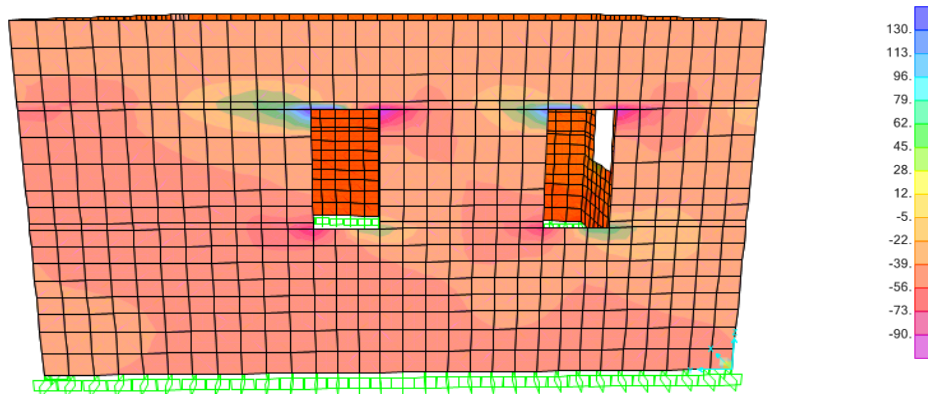
**Εικ. 9.4.2.11:** Κατανομή F11 (για τις ζώνες των ανοφλιών) για το συνδυασμό  $G+0,3Q+0,3E_x-E_y$  στην βόρεια όψη.

Βασιζόμενοι στις ανωτέρω παραδοχές και εν συνεχεία στην κατανομή των δυνάμεων F11 (με εύρος εφελκυστικών δυνάμεων στα ανώφλια 0-113KN), συμπεραίνουμε ότι το διάζωμα οριακά δεν μπορεί να παραλάβει τον εφελκυσμό στις ακμές των ανοιγμάτων στην εξεταζόμενη όψη.
