**ΑΠΟΤΥΠΩΣΗ, ΑΠΟΤΙΜΗΣΗ ΚΑΙ ΠΡΟΤΑΣΕΙΣ ΕΠΕΜΒΑΣΕΩΝ ΣΤΟ  
ΔΙΑΤΗΡΗΤΕΟ ΚΤΗΡΙΟ «ΣΤΕΜΜΑ» ΤΗΣ ΟΔΟΥ ΚΑΠΟΔΙΣΤΡΙΟΥ 4 ΣΤΟ ΑΙΓΙΟ**

ΜΕΤΑΠΤΥΧΙΑΚΗ ΕΡΓΑΣΙΑ

**ΑΘΗΝΑ 2019**

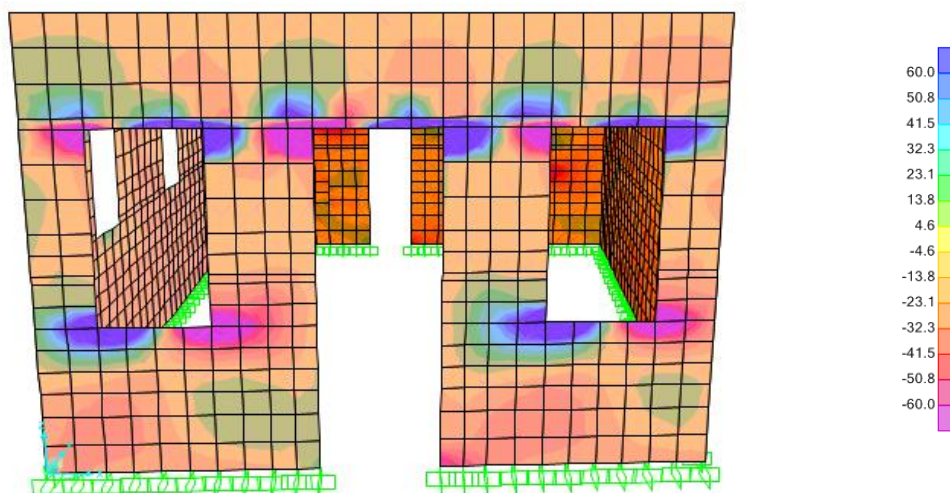
**Εικ. 9.4.2.12:** Κατανομή F11 (για τις ζώνες των ανοφλιών) για το συνδυασμό  $G+0,3Q-E_x-0,3E_y$  στην δυτική όψη.

Βασιζόμενοι στις ανωτέρω παραδοχές και εν συνεχεία στην κατανομή των δυνάμεων F11 (με εύρος εφελκυστικών δυνάμεων στα ανώφλια 0-205KN), παρατηρούμε τοπική αύξηση των εφελκυστικών αξονικών δυνάμεων άνω και γύρω από τις ακμές των ανοιγμάτων στην περιοχή του σενάζ. Επομένως συμπεραίνουμε ότι στα συγκεκριμένα σημεία το διάζωμα δεν μπορεί να παραλάβει τον εφελκυσμό και χρειάζεται ενίσχυση.

- καθαίρεση του αποδιοργανωμένου σκυροδέματος τοπικά,
- τοποθέτηση κατά μήκος οπλισμού, 2 ράβδοι S550s διαμέτρου 14mm και
- τελικώς χρήση ισχυρού επισκευαστικού κονιάματος από τσιμεντιτικό υλικό.

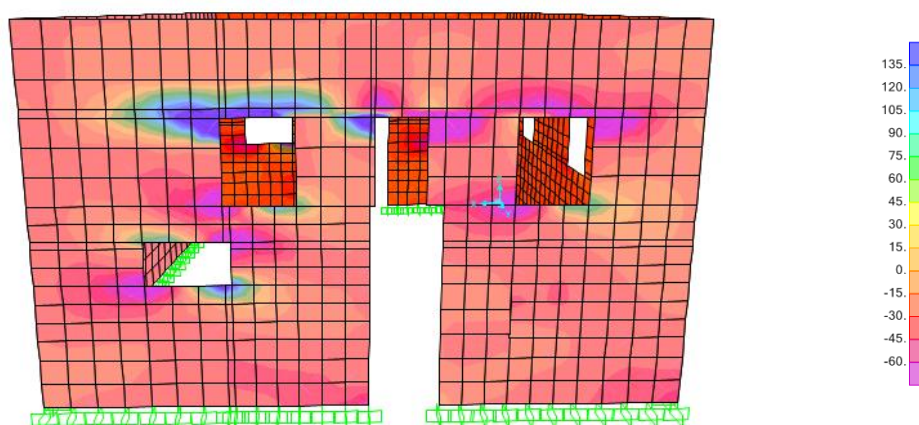
**Εικ. 9.4.2.13:** Κατανομή F11 (για τις ζώνες των ανωφλιών) για το συνδυασμό  $G+0,3Q-E_x-0,3E_y$  στην ανατολική όψη.

Βασιζόμενοι στις ανωτέρω παραδοχές και εν συνεχεία στην κατανομή των δυνάμεων F11 (με εύρος εφελκυστικών δυνάμεων στα ανώφλια 0-223KN), παρατηρούμε τοπική αύξηση των εφελκυστικών αξονικών δυνάμεων άνω και γύρω από τις ακμές των ανοιγμάτων στην περιοχή του σενάζ. Επομένως συμπεραίνουμε ότι στα συγκεκριμένα σημεία το διάζωμα δεν μπορεί να παραλάβει τον εφελκυσμό και χρειάζεται ενίσχυση.

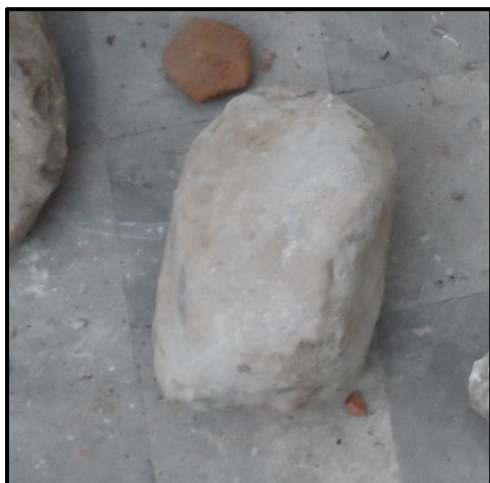
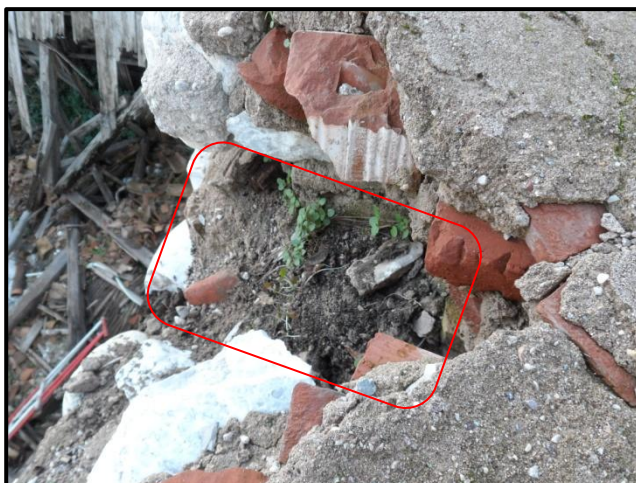
**Φωτ. Α.3:** Σημείο λήψης λιθοσώματος Ι. Στη στέγη της δυτικής όψης.

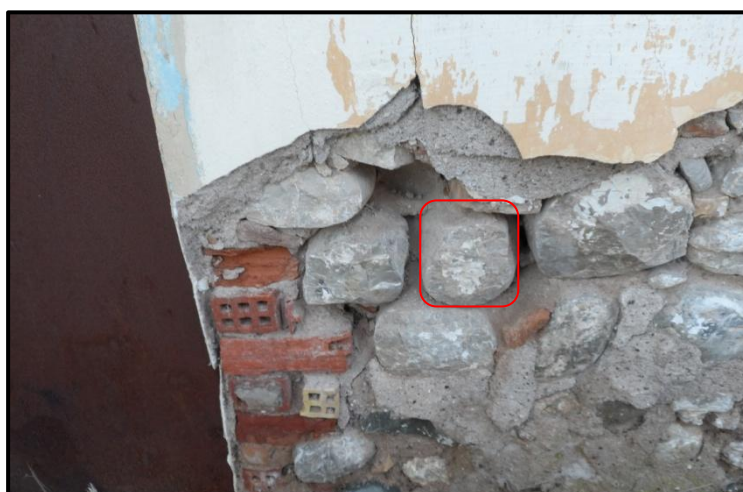
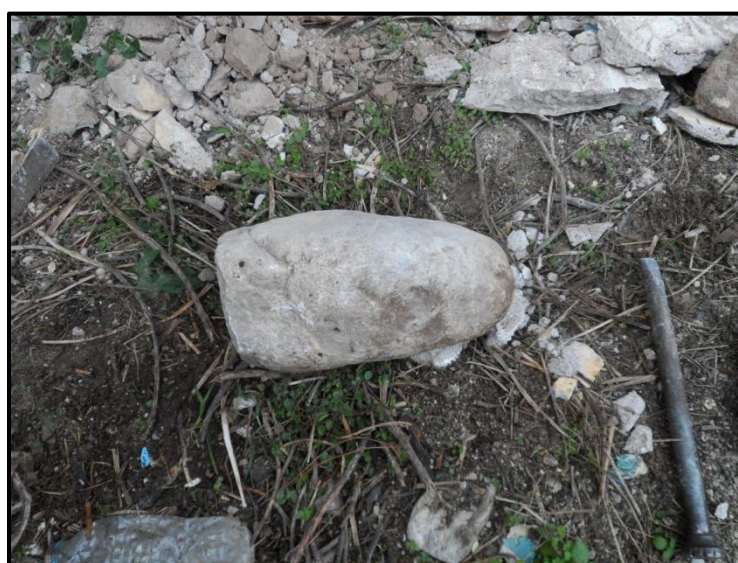
**Φωτ. Α.4:** Σημείο λήψης λιθοσώματος ΙΙ. Στην ανατολική όψη, δεξιά της θύρας.

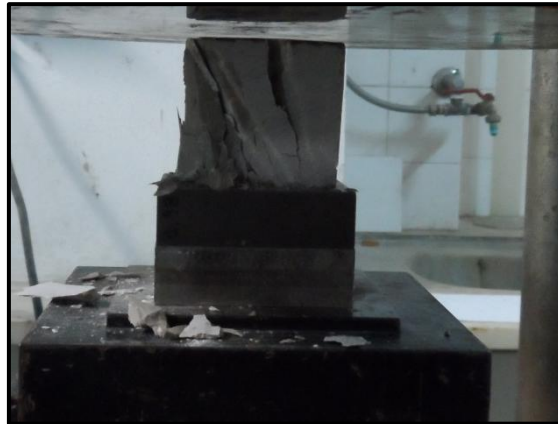
**Δοκίμιο 1.1**

**Φωτ. Α.5:** Μετά τη δοκιμή θλίψεως. Αποφλοίσωση αρχικά των γωνιών και έπειτα θραύση αυτών και άνοιγμα διακλάσεων στην μάζα του δοκιμίου.
