**ΑΡΧΕΙΟ ΠΑΛΑΙΩΝ ΜΕΤΑΛΛΙΚΩΝ ΓΕΦΥΡΩΝ
ΣΤΗΝ ΚΡΗΤΗ ΚΑΙ ΜΕΘΟΔΟΛΟΓΙΑ
ΑΠΟΤΙΜΗΣΗΣ ΚΑΙ ΕΝΙΣΧΥΣΗΣ ΤΟΥΣ ΜΕ
ΕΦΑΡΜΟΓΗ ΣΤΗ ΓΕΦΥΡΑ ΤΑΥΡΩΝΙΤΗ**

Διπλωματική Εργασία
Γεώργιος Μελάκης

ΕΜΚ ΔΕ 2019 22
Επιβλέπων: Καθηγητής Χάρης Γαντές

Αθήνα, Νοέμβριος 2019

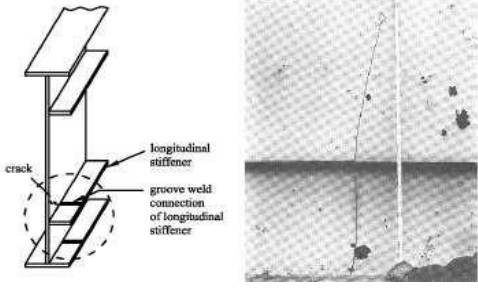
Μορφή αστοχίας κόπωσης	Μέθοδος επισκευής	Μέθοδος ενίσχυσης
<p>Εγκάρσια ραφή συγκόλλησης Ρωγμές στη βάση της ραφής συγκόλλησης της σύνδεσης από τη μεριά των διαμηκών νευρώσεων ή στα πέλματα των δοκών, οι οποίες εντείνονται</p>

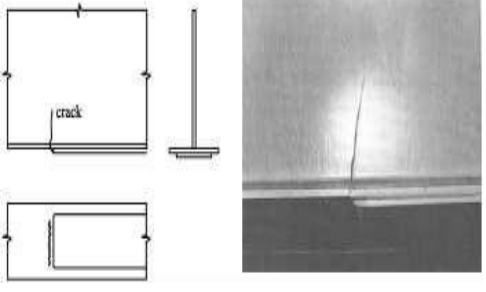
<p>The technical drawing shows a cross-section of a longitudinal stiffener connected to a plate via a groove weld. A crack is indicated at the base of the weld. Labels include 'crack', 'longitudinal stiffener', and 'groove weld connection of longitudinal stiffener'. The photograph shows a similar crack in a real-world structure.</p>	<p>-Προσθήκη πλακών ή FRP</p> <p>-Σύνδεση με τη χρήση κοχλιών</p> <p>-Εκ νέου συγκόλληση και εφαρμογή επιφανειακών επεξεργασιών όταν η ρηγμάτωση δεν έχει φτάσει στον κορμό</p>	<p>-Προσθήκη πλακών ή FRP</p> <p>-Σύνδεση με τη χρήση κοχλιών</p> <p>-Εκ νέου συγκόλληση</p>
<p>Το τέλος των πλακών σύνδεσης Ρωγμές εγκάρσιες στις συγκολλήσεις στο τέλος της πλάκας σύνδεσης</p>

<p>The technical drawing shows a plate connected to a longitudinal stiffener. A crack is shown at the end of the plate. Labels include 'crack'. The photograph shows a crack in a real-world structure.</p>	<p>Εξαρτάται από το μήκος της επιφανειακής ρηγμάτωσης:</p> <p>-Για μακριές ρωγμές</p> <p>L<40 mm: Περιορισμός οπών και συνδέσεις με τη χρήση κοχλιών</p> <p>-Για μικρές ρωγμές</p> <p>L<10mm: Επιφανειακή επεξεργασία όπως TIG dressing και hammer peening</p>	<p>-Βελτίωση της πλάκας συγκόλλησης</p> <p>-Επιφανειακή επεξεργασία, όπως η απόξεση και/ή peening</p> <p>-Προσθήκη πλακών ή FRP</p> <p>-Πραγματοποίηση συνδέσεων διάτμησης με τη χρήση κοχλιών ή μέσω της έγχυσης κοχλιών</p>

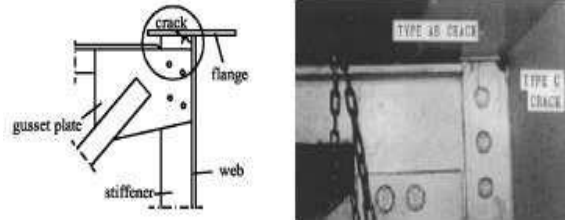
<p>-Περιορισμός οπών</p> <p>-Πλήρης συγκόλληση και επιφανειακή επεξεργασία</p> <p>-Ενίσχυση με τη σύνδεση πλακών</p>	<p>-Προσθήκη κοχλιωτών συνδέσεων με πλευρικές πλάκες</p> <p>-Προσθήκη πλακών ή FRP</p>
<p>Διατομή σύνδεσης στον ορθοστάτη Ρωγμές στη διατομή σύνδεσης του ορθοστάτη του άνω πέλματος.</p>

<p>-Περιορισμός οπών</p> <p>-Πλήρης συγκόλληση και επιφανειακή επεξεργασία</p>	<p>-Βελτίωση της φτέρνας συγκόλλησης</p> <p>-Επιφανειακή επεξεργασία, όπως η απόξεση και/ή reeening</p> <p>-Πραγματοποίηση συμμετρικών συνδέσεων</p>
<p>Απομονωμένη πλάκα σύνδεσης Ρωγμή κοπώσεως στην πλάκα σύνδεσης στη λεπτομέρεια της στηρίξης.</p>

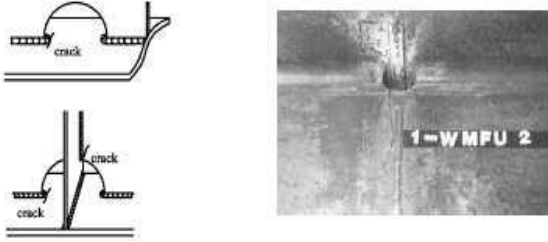
<p>Αφαίρεση ενός μέρους του κορμού (weld access-hole ή rat hole) Εμφάνιση ρωγμών στον κορμό ή στο πέλμα, αρχίζοντας από τη ραφή της φτέρνας συγκόλλησης στο μέρος από όπου λείπει τμήμα του κορμού.</p>

<p>-Περιορισμός οπών όταν εμφανίζονται ρωγμές στον κορμό</p> <p>-Προσθήκη πλακών ή FRP</p>	<p>-Προσθήκη πλακών ή FRP</p> <p>-Αυξάνοντας την καμπυλότητα στα σημεία κοπής</p> <p>-Πλήρη συγκόλληση και επιφανειακή επεξεργασία</p>
<p>Ορθότροπο κατάστρωμα γέφυρας Ορθότροπο κατάστρωμα μεταλλικής γέφυρας, διαφορετικές λεπτομέρειες με χαμηλή αντοχή στην κόπωση</p>

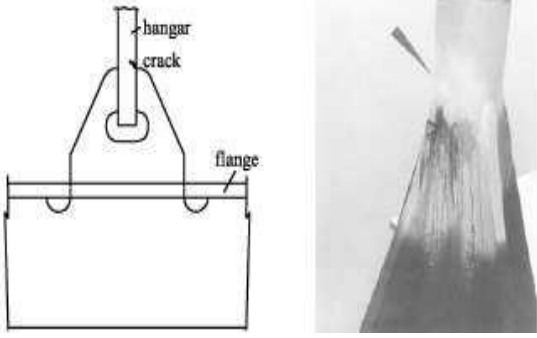
<p>-Περιορισμός οπών</p> <p>-Προσθήκη πλακών ή FRP</p>	<p>-Προληπτικό περιορισμό οπών</p> <p>-Ενίσχυση του καταστρώματος με ένα λεπτότερο μεταλλικό κατάστρωμα ή ένα λεπτότερο πεζοδρόμιο</p> <p>-Προσθήκη μεταλλικών πλακών ή FRP</p>
<p>Hanger and pinned συνδέσεις Σε αυτές τις συνδέσεις προκαλούνται ρωγμές από δονήσεις (π.χ. άνεμος, κυκλοφορία οχημάτων)</p>

<p>-Συγκόλληση εκ νέου των μικρών ρηγματώσεων σε συνδυασμό με επιφανειακή επεξεργασία</p>	<p>-Αλλαγή του στατικού συστήματος ή της λεπτομέρειας σύνδεσης</p> <p>-Βελτίωση της ποιότητας της συγκόλλησης με τη χρήση μεθόδων επιφανειακής επεξεργασίας</p> <p>-Αύξηση των καμπυλοτήτων</p>

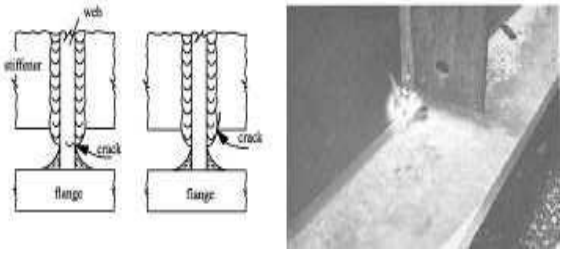
<p>Κενά εγκάρσιων νευρώσεων κορμού. Ρωγμές κοντά στο τέλος κατακόρυφης νευρώσης κορμού</p>

<p>-Περιορισμός οπών</p> <p>-Τελείωμα της φτέρνας συγκόλλησης με απόξεση ή TIG-dressing.</p>	<p>-Πρόληψη της παραμόρφωσης εκτός επιπέδου του κορμού μιας δοκού</p> <p>-Αύξηση της ευκαμψίας μιας σύνδεσης</p>
<p>Δοκός πατώματος - κάτω πέλμα Ρωγμές κοπώσεως εμφανίζονται στο κόψιμο του τελειώματος της δοκού πατώματος</p>  	<p>-Περιορισμός οπών</p> <p>-Gouging και εκ νέου συγκόλληση</p>	<p>-Προσθήκη πλάκας πληρώσεως</p> <p>-Συνδέσεις με τη χρήση κοχλιών υψηλής αντοχής</p>

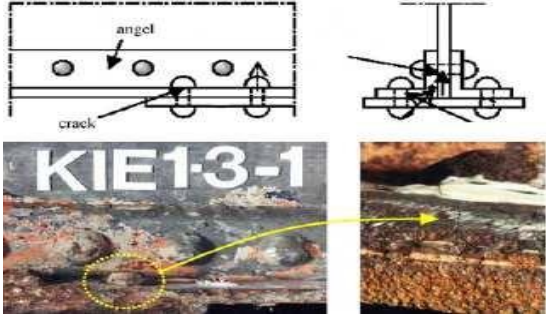
Μορφή αστοχίας κοπώσεως	Μέθοδος επισκευής	Μέθοδος ενίσχυσης
<p>Τελείωμα ελάσματος σύνδεσης Ρωγμές αρχίζουν στις οπές στην απομειωμένη διατομή στο τέλος του ελάσματος σύνδεσης εξαιτίας της υπερφόρτισης και των γεωμετρικών αλλαγών</p>

<p>-Αφαίρεση του ρηγματωμένου μέλους, προσθήκη μεγαλύτερου ελάσματος και προσθήκη ενός ελάσματος στο εφελκυσμένο πέλμα με τη χρήση κοχλιών</p>	<p>-Χρήση κοχλιών υψηλής αντοχής στη τελευταία σύνδεση του πάνω ελάσματος σύνδεσης -Προσθήκη πλήρους ελάσματος και μακρύτερο έλασμα σύνδεσης με τη χρήση κοχλιών -Προσθήκη πλακών ή FRP</p>
<p>Τελείωμα ελάσματος σύνδεσης Ρωγμές στο πέλμα της απομειωμένης διατομής εξαιτίας των γεωμετρικών αλλαγών</p>

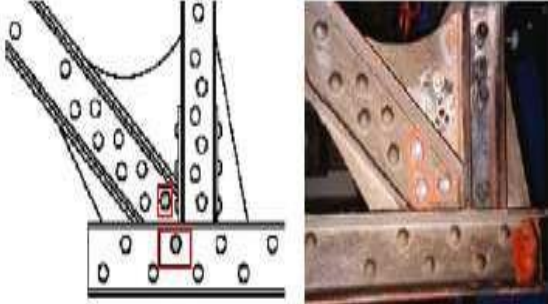
<p>Συνδεδετικά ελάσματα Ρωγμές στα συνδεδετικά ελάσματα εξαιτίας του αναποτελεσματικού πάχους</p>

<p>-Μικρές ρωγμές: κοχλίες υψηλής αντοχής -Μεγάλες ρωγμές: Αλλαγή του συνδεδετικού ελάσματος</p>	<p>-Χρήση κοχλιών στη θέση των τελευταίων 3-4 ήλων των ενώσεων των μελών του δικτυώματος -Απόξεση των οπών των ήλων για την αφαίρεση μικρόρωγμών, οι οποίες προκλήθηκαν κατά την εφαρμογή του ήλου</p>

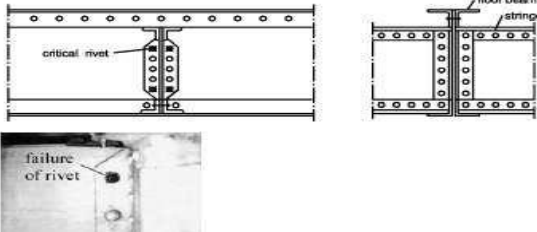
<p>Δοκός σε σύνδεση με τη δοκό του πατώματος. Αστοχία λόγω κόπωσης της κεφαλής των ήλων εξαιτίας τοπικής κάμψης</p>

<p>-Χρήση κοχλιών υψηλής αντοχής στη τελευταία σύνδεση των συνδεόμενων μελών</p>	<p>-Αλλαγή ήλων με τη χρήση κοχλιών υψηλής αντοχής -Προσθήκη επιπρόσθετων μελών -Αλλαγή στατικού συστήματος</p>
---	--	---

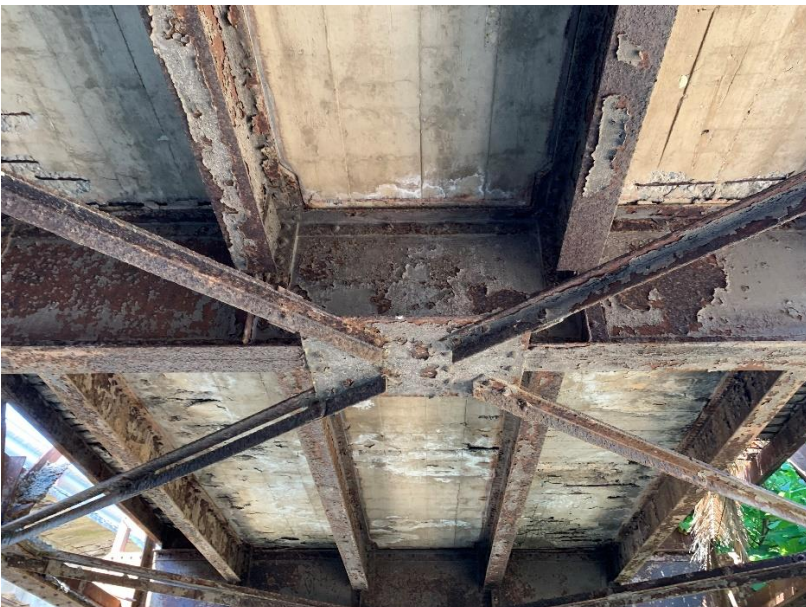
Σχήμα 11.26:

Εγκάρσιες δοκοί με χαμηλότερα επίπεδα διάβρωσης

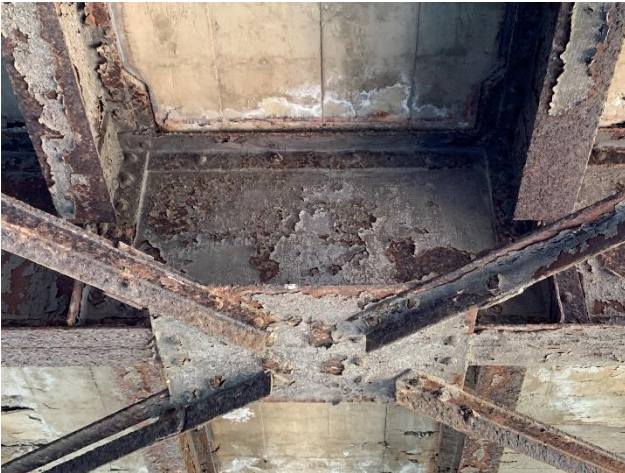
Σχήμα 11.39:

Στους χιαστί συνδέσμους που βρίσκονται στο κάτω μέρος της γέφυρας παρατηρήθηκε χαμηλότερη διάβρωση. Η πλειονότητα είχε διατηρήσει τη προστατευτική βαφή της, η οποία είχε αποκολληθεί κατά τόπους.

Χιαστί σύνδεσμοι με χαμηλότερη διάβρωση

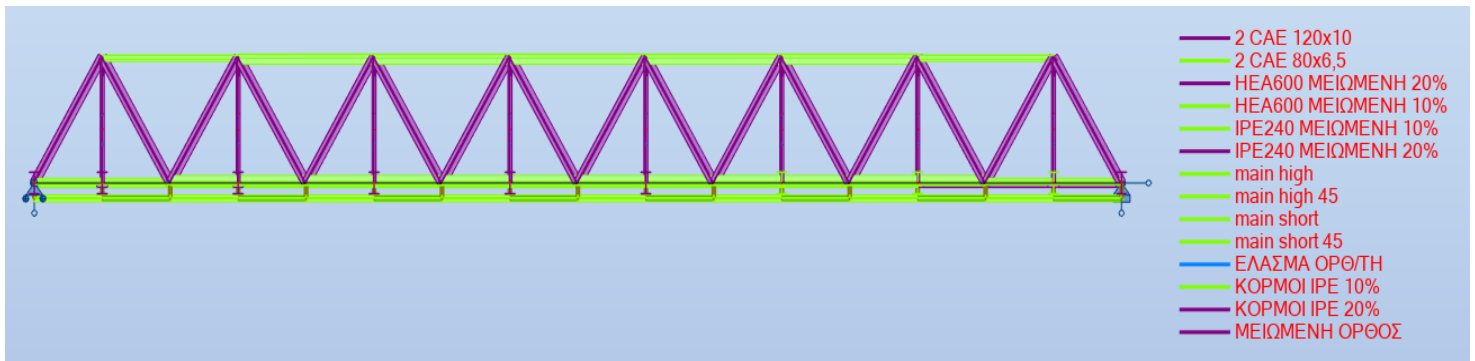
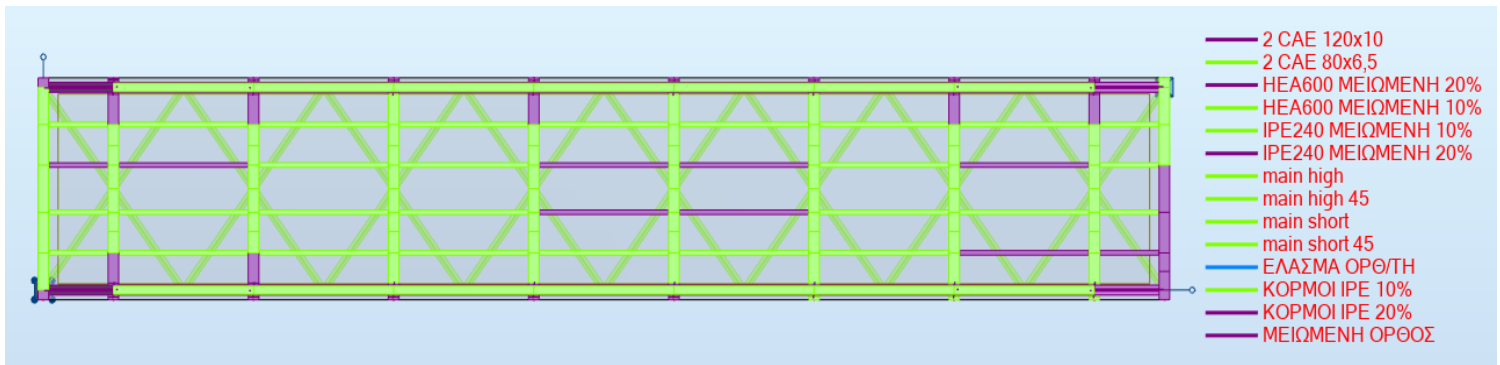
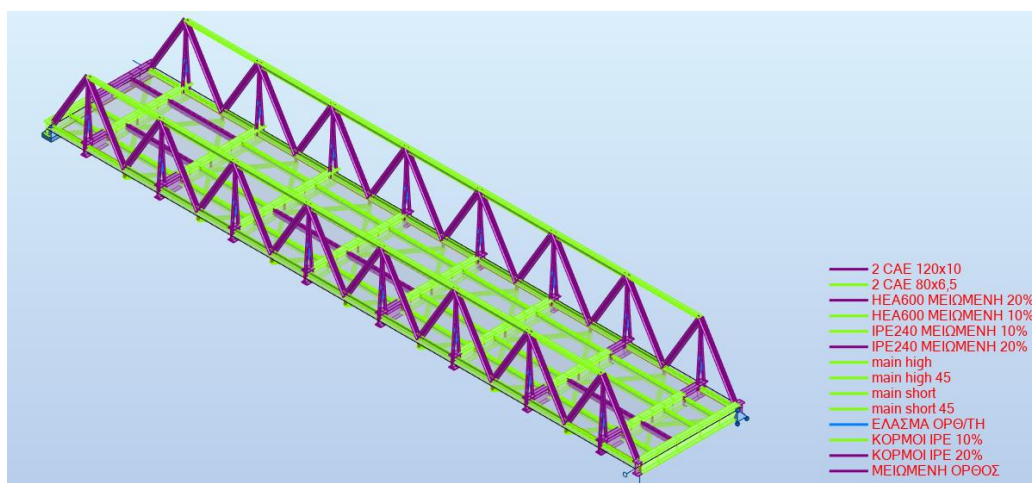
Στις φωτογραφίες προσομοίωσης που ακολουθούν με **λαχανί** χρώμα είναι οι διατομές οι οποίες έχουν προσομοιωθεί με **10% λιγότερο πάχος**, ενώ με **μωβ** χρώμα είναι οι διατομές οι οποίες έχουν προσομοιωθεί με **20% λιγότερο πάχος**.

Σχήμα 11.44: Με λαχανί χρώμα όσες διατομές είναι με 10% μειωμένα πάχη και με μωβ χρώμα όσες διατομές είναι με 20% μειωμένα πάχη.

Σχήμα 11.45: Με λαχανί χρώμα όσες διατομές είναι με 10% μειωμένα πάχη και με μωβ χρώμα όσες διατομές είναι με 20% μειωμένα πάχη.

Σχήμα 11.46: Με λαχανί χρώμα όσες διατομές είναι με 10% μειωμένα πάχη και με μωβ χρώμα όσες διατομές είναι με 20% μειωμένα πάχη.

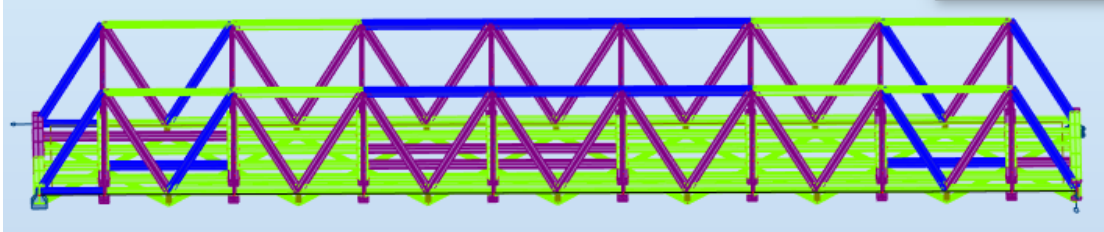
Όσα μέλη φαίνονται με μπλε χρώμα αστοχούν για τους λόγους που θα περιγραφούν παρακάτω

Σχήμα 11.58: Μέλη μεταλλικής γέφυρας που αστοχούν

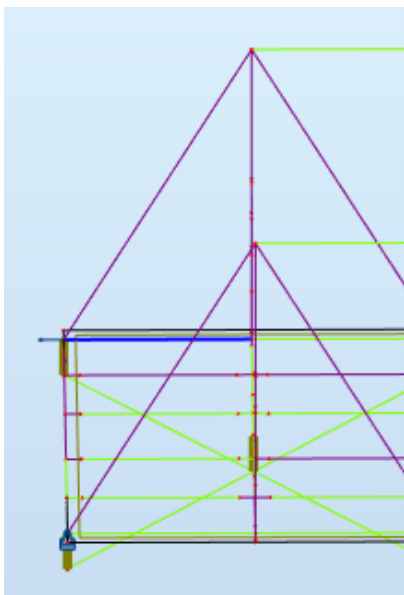
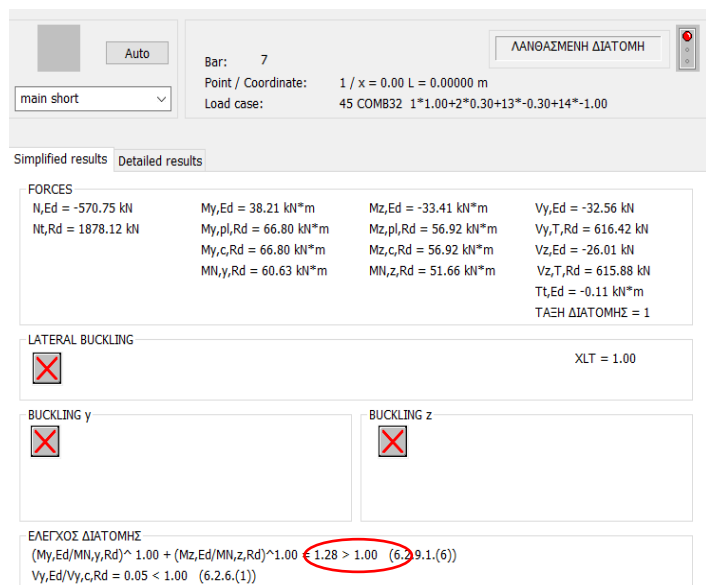
- Τον αμέσως επόμενο μεγαλύτερο λόγο αστοχίας έχει η ακραία διαμήκης δοκός 7 με σύνθετη διατομή με μικρό ύψος 17 εκατοστών.

Η διατομή αυτή αστοχεί λόγω διαξονικής κάμψης.

Σχήμα 11.61: Δοκός 7 που αστοχεί λόγω διαξονικής κάμψης

Σχήμα 11.62: Αστοχία ακραίας κύριας δοκού λόγω διαξονικής κάμψης

- Η αντικατάσταση αυτή λόγω ανακαταννομής των εντάσεων εξασφάλισε την αντοχή **των δύο κάτω ακραίων σύνθετων δοκών** (δοκός 7 και δοκός 11) ώστε να μην αστοχούν πλέον.
- Όσον αφορά τις 6 κεντρικές διαμήκεις σύνθετες διατομές στο άνω πέλμα του δικτυώματος που αστοχούσαν, επιλέχθηκε να ενισχυθούν με πλάκα ενίσχυσης πάχους 2 εκατοστών (2cm) στο πέλμα τους.

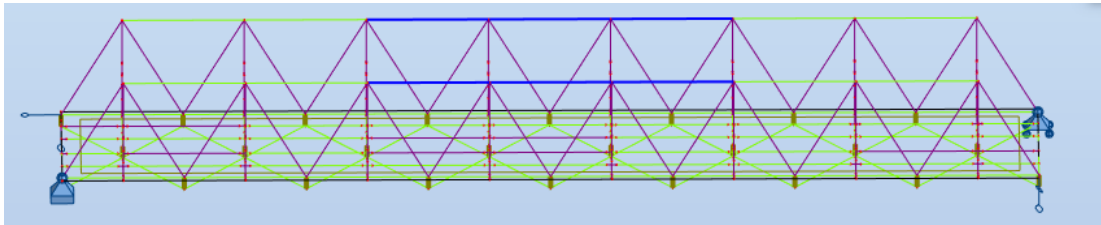
- Τον **αμέσως μεγαλύτερο λόγο αστοχίας** έχουν οι **6 άνω δοκοί** του δικτυώματος.

Δεν επαρκούν στον έλεγχο **υπό κάμψη και θλίψη**. Παρουσιάζονται τα αποτελέσματα της δοκού με το μεγαλύτερο λόγο αστοχίας που προκύπτει από τον παραπάνω έλεγχο.

Σχήμα 11.63: Έξι άνω δοκοί δικτυώματος που δεν επαρκούν στον έλεγχο υπό κάμψη και θλίψη

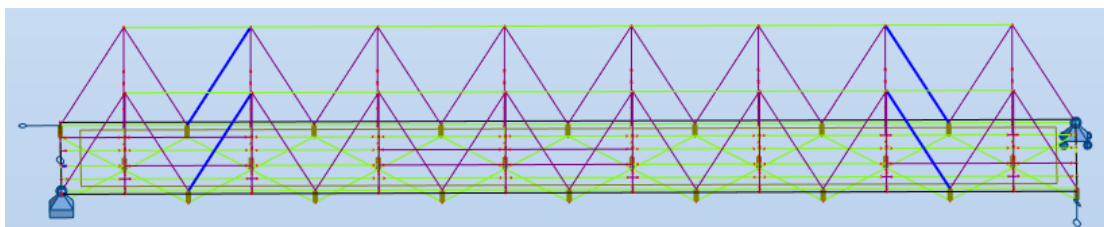
- Τον **αμέσως μεγαλύτερο λόγο αστοχίας** έχουν οι **4 διαγώνιες της όψης** που φαίνονται στο σχήμα παρακάτω. Δεν επαρκούν στον **έλεγχο μέλους υπό κάμψη και θλίψη**.

Σχήμα 11.65: Απεικονίζονται με μπλε χρώμα οι 4 διαγώνιες που αστοχούν στον έλεγχο μέλους $N_{Ed}/(Xz \cdot N_{Rk}/gM1) + kzy \cdot M_{y,Ed,max}/(XLT \cdot M_{y,Rk}/gM1) + kzz \cdot M_{z,Ed,max}/(Mz_{Rk}/gM1)$

- Όσον αφορά τα οκτώ (8) διαγώνια μέλη της όψης που αστοχούσαν επιλέχθηκε να αντικατασταθούν με διαγώνια μέλη διατομής **L, CAE 200 x 24**.

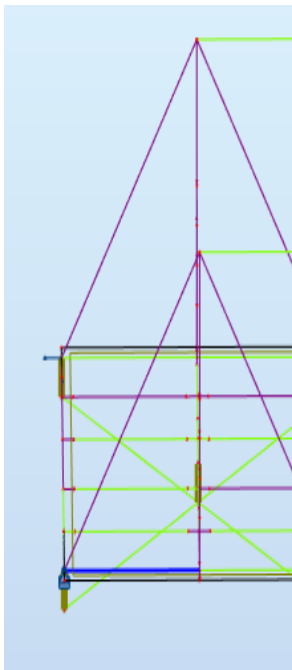
- Τον **αμέσως επόμενο μεγαλύτερο** λόγο αστοχίας έχει η **ακραία κάτω σύνθετη δοκός 7** (με το μικρό ύψος) η οποία δεν επαρκεί στον **έλεγχο έναντι διαξονικής κάμψης**

Σχήμα 11.67: Δοκός 11 που δεν επαρκεί στον έλεγχο μέλους έναντι διαξονικής κάμψης

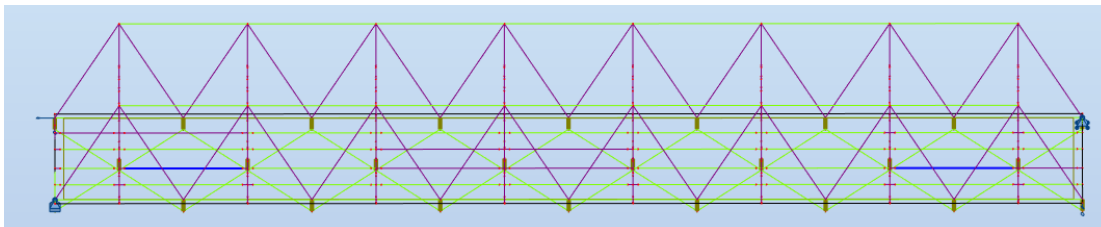
- Τον αμέσως μεγαλύτερο λόγο αστοχίας έχουν δύο ενδιάμεσες δοκοί IPE240 που έχουν απομειωθεί 20%. Αυτές είναι ανεπαρκείς έναντι ελέγχου πλευρικού λυγισμού με τον ίδιο συντελεστή αστοχίας που είναι 1,07.

Σχήμα 11.69: Οι δύο ενδιάμεσες απομειωμένες IPE240 που είναι ανεπαρκείς σε έλεγχο έναντι πλευρικού λυγισμού
