ΑΠΟΤΥΠΩΣΗ, ΑΠΟΤΙΜΗΣΗ ΚΑΙ ΠΡΟΤΑΣΕΙΣ
ΕΠΕΜΒΑΣΕΩΝ ΓΙΑ ΤΟ ΔΙΑΤΗΡΗΤΕΟ ΚΤΗΡΙΟ ΤΟΥ
ΟΜΙΛΟΥ ΕΡΕΤΩΝ ΣΤΟΝ ΠΕΙΡΑΙΑ

ΔΙΠΛΩΜΑΤΙΚΗ ΕΡΓΑΣΙΑ

ΕΜΚ ΔΕ 2020 35

Αθήνα, Νοέμβριος 2020

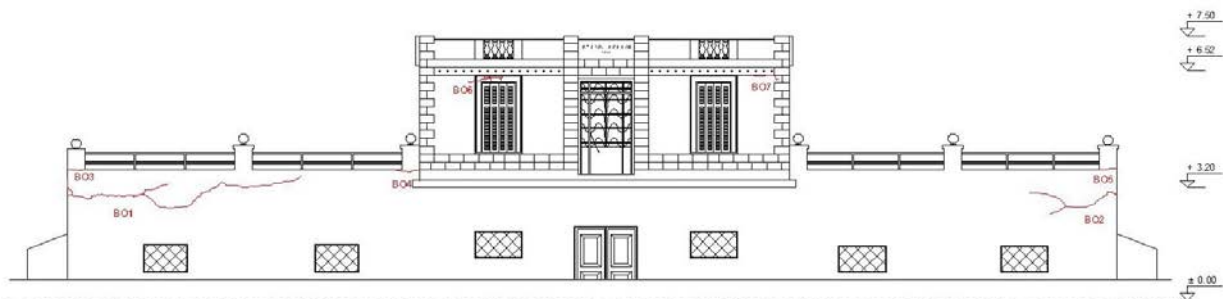
Σχήμα 4.1: Μακροσκοπική εικόνα των ρωγμών στην εξωτερική όψη του κτηρίου προς την οδό.

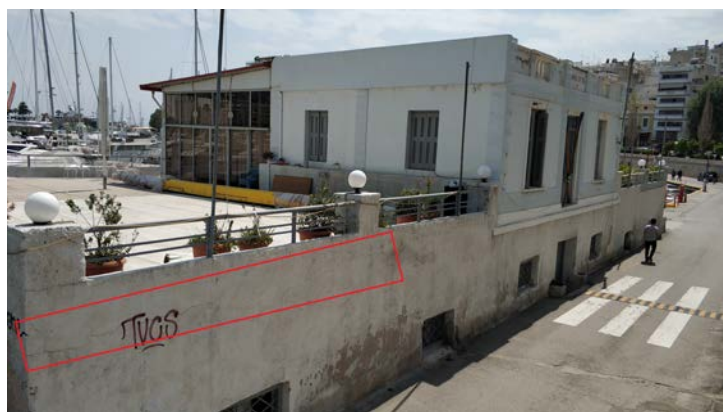
ΒΟ1

Η εν λόγω ρωγμή εμφανίζεται μετά από ισχυρή γωνία. Αποτελεί οριζόντια καμπτική ρωγμή που οφείλεται σε κάμψη εκτός επιπέδου. Εκτιμάται ότι εντοπίζεται στη σύνδεση του πατώμα-

τος από οπλισμένο σκυρόδεμα με την τοιχοποιία, δηλαδή σε σημείο σύνδεσης διαφορετικών υλικών.

Σχήμα 4.2: (α') Γενική όψη ρωγμής BO1. (β'), (γ'), (δ') Τμηματική μεγέθυνση της ρωγμής.

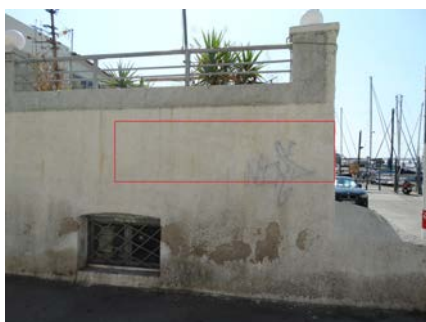
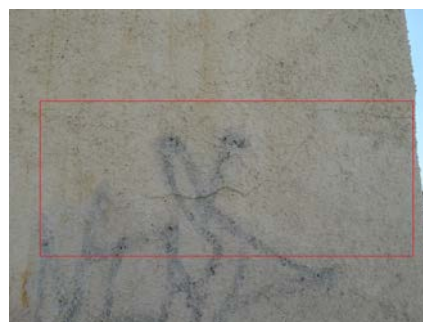
Όπως η BO1, έτσι και η BO2 εμφανίζεται συμμετρικά μετά από ισχυρή γωνία. Αποτελεί οριζόντια καμπτική ρωγμή που οφείλεται σε κάμψη εκτός επιπέδου. Εκτιμάται ότι εντοπίζεται στη σύνδεση του πατώματος από οπλισμένο σκυρόδεμα με την τοιχοποιία, δηλαδή σε σημείο σύνδεσης διαφορετικών υλικών. Παρουσιάζει μικρότερη έκταση σε σχέση με την BO1, αλλά η γεωμετρία της μακροσκοπικά είναι παρεμφερής της BO1.

Σχήμα 4.3: (α') Γενική όψη ρωγμής BO2. (β') Μεγέθυνση στο σημείο της διακλάδωσης.

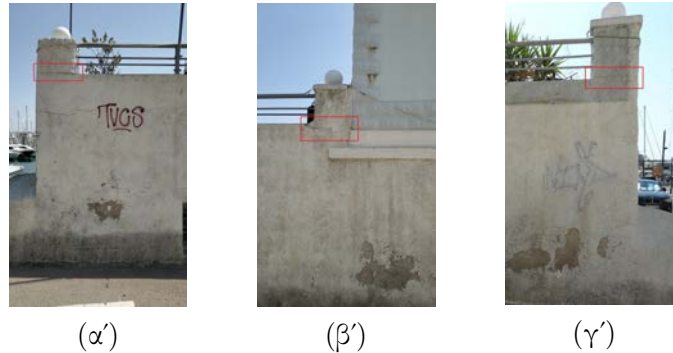
ΒΟ3-ΒΟ4-ΒΟ5

Οι εν λόγω ρωγμές εμφανίζονται στο σημείο αλλαγής πλάτους από το στηθαίο στον πεσσό. Οφείλονται σε κάμψη του πεσσού εκτός επιπέδου σε επίπεδο παράλληλο στους οριζόντιους αρμούς.

Σχήμα 4.4: (α') Ρωγμή ΒΟ3. (β') Ρωγμή ΒΟ4. (γ') Ρωγμή ΒΟ5.

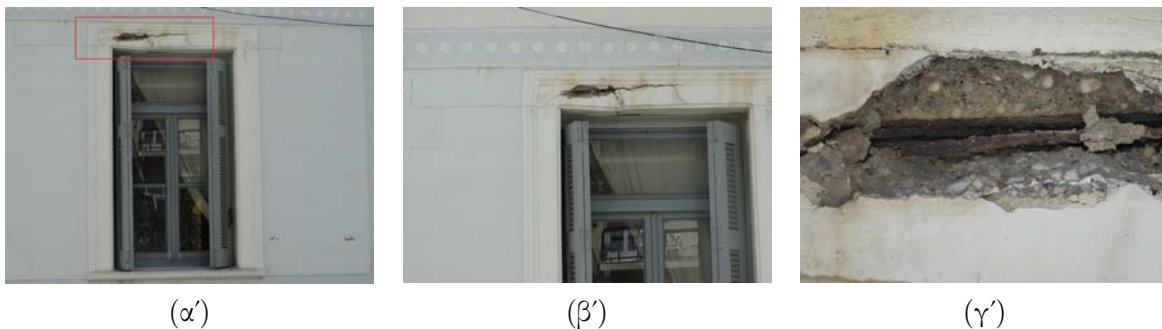
ΒΟ6

Η συγκεκριμένη ρωγμή είναι αποτέλεσμα της φθοράς του γείσου παραθύρου. Ειδικότερα, έχει αποκολληθεί τμήμα του γείσου, ενώ η αλλοίωση της μορφής του οφείλεται στη γήρανση των υλικών και στην απουσία συντήρησής τους. Επίσης, έχουν αποκαλυφθεί οι ξύλινες δοκοί που υποστηρίζουν το ανώφλι (πρέκι).

Σχήμα 4.5: (α') Ρωγμή ΒΟ6. (β'), (γ') Σταδιακή μεγέθυνση της ρωγμής.

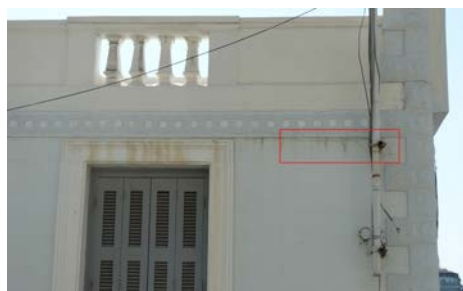
ΒΟ7

Πρόκειται για ρωγμή η οποία προήλθε από οπή που διανοίχθηκε για την τοποθέτηση κονταριού.

Σχήμα 4.6: Ρωγμή ΒΟ7.

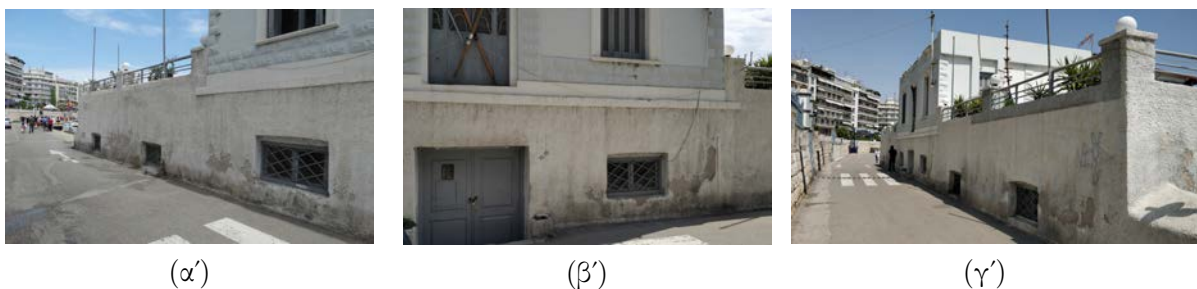
Στο επίπεδο του ισογείου, η λιθοδομή εμφανίζει εξωτερικά τοπικές αποκολλήσεις και ρηγματώσεις στο επίχρισμα, που έχουν ως αποτέλεσμα τη διάβρωση της τοιχοποιίας. Αυτές οι φθορές εντοπίζονται κυρίως στη βάση του κτηρίου, καθώς οφείλονται στην ανερχόμενη υγρασία του εδάφους και στα όμβρια ύδατα που διατρέχουν το δρόμο της μαρίνας σε περίπτωση δυσμενών καιρικών συνθηκών. Εκτός από ανοδική, παρατηρείται και καθοδική υγρασία λόγω της έλλειψης υδρορροής στην πρόσοψη του ανωγείου. Επίσης παρουσιάζονται φθορές και στα μορφολογικά στοιχεία που διακοσμούν την πρόσοψη του ανωγείου. Αυτές συναντώνται στο κυματιοφόρο γείσο, στα τρίγλυφα των παραθύρων, στο πλαίσιο της πόρτας και στις μπαλούστρες. Η αλλοίωση της μορφής των παραπάνω στοιχείων οφείλεται στη γήρανση των υλικών και στην απουσία συντήρησής τους.

Σχήμα 4.7: (α'), (β'), (γ') Τοπικές αποκολλήσεις επιχρισμάτων στο επίπεδο του ισογείου. Είναι εμφανής η ανοδική και η καθοδική υγρασία στην επιφάνεια της λιθοδομής.

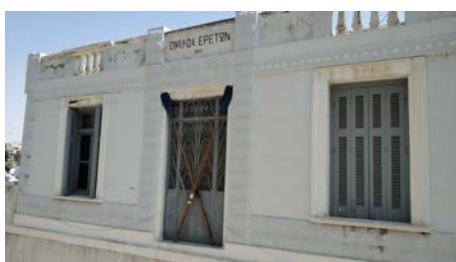
Σχήμα 4.8: Φθορές στα διακοσμητικά στοιχεία της πρόσοψης του ορόφου.

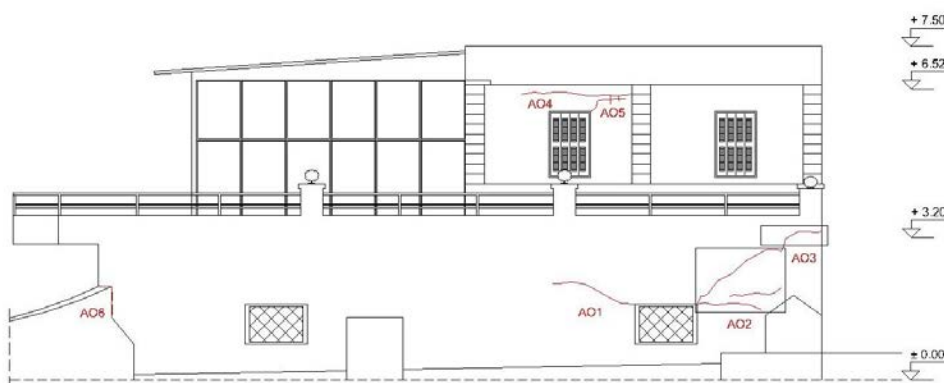
Σχήμα 4.9: Μακροσκοπική εικόνα των ρωγμών στην ανατολική εξωτερική όψη του κτηρίου.

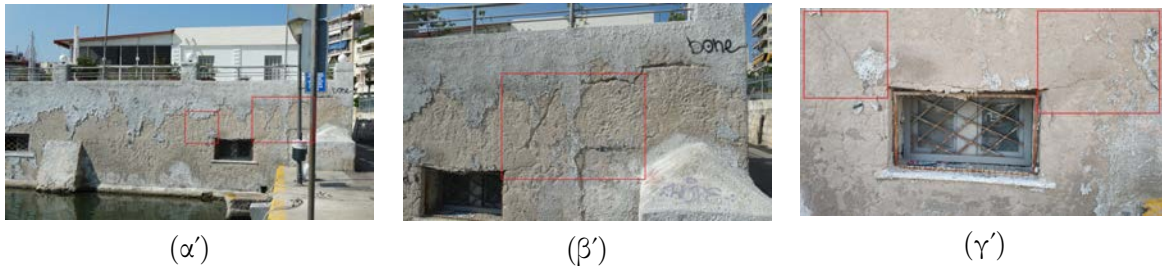
ΑΟ1-ΑΟ2

Οι εν λόγω λοξές-διαγώνιες ρωγμές διέρχονται από τις ακμές του ανοίγματος, δηλαδή από τα σημεία όπου αναπτύσσονται οι μέγιστες συγκεντρώσεις τάσεων. Οφείλονται σε διατμητική επιπόνηση εντός του επιπέδου της τοιχοποιίας και ξεκινούν από το ανώφλι του ανοίγματος με κατεύθυνση προς το σημείο σύνδεσης του πατώματος από οπλισμένο σκυρόδεμα με την τοιχοποιία.

Σχήμα 4.10: (α) Γενική όψη ρωγμών ΑΟ1-ΑΟ2. (β) Ρωγμή ΑΟ2. (γ) Μεγέθυνση στο άνοιγμα.

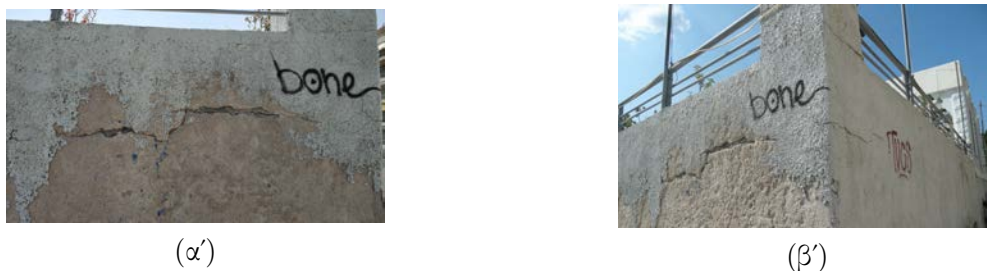
Η ρωγμή αυτή αποτελεί συνέχεια της ρωγμής ΑΟ2. Πιθανώς, όμως, προέρχεται και από εκτός επιπέδου κάμψη, καθώς έχει οριζόντια μορφή. Επίσης, εμφανίζεται μετά από ισχυρή γωνία και συνεπώς συνιστά συνέχεια της ρωγμής ΒΟ1.

Σχήμα 4.11: (α) Μεγέθυνση ρωγμής ΑΟ3. (β) Η ρωγμή ΑΟ3 ως συνέχεια της ρωγμής ΒΟ1.

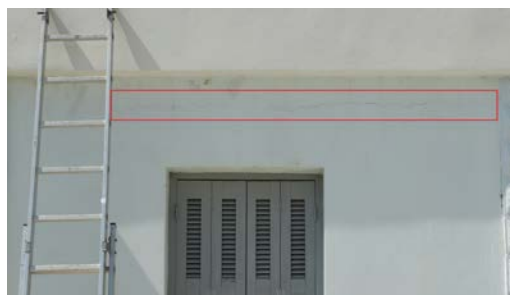
ΑΟ4

Πρόκειται για οριζόντια ρωγμή λόγω καμπτικής καταπόνησης εκτός του επιπέδου της τοιχοποιίας. Συναντάται στην επαφή του πατώματος οπλισμένου σκυροδέματος με την τοιχοποιία τσιμεντολιθοδομής.

Σχήμα 4.12: Ρωγμή ΑΟ4.

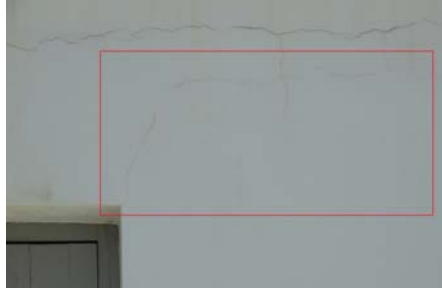
ΑΟ5

Η συγκεκριμένη ρωγμή οφείλεται σε διάτμηση εντός του επιπέδου της τοιχοποιίας, γεγονός που μαρτυράται από τη διαγώνια μορφή της. Ξεκινά από το ανώφλι του ανοίγματος και εξελίσσεται στο υπέρθυρο κάτωθεν της ρωγμής ΑΟ4.

Σχήμα 4.13: Ρωγμή ΑΟ5.

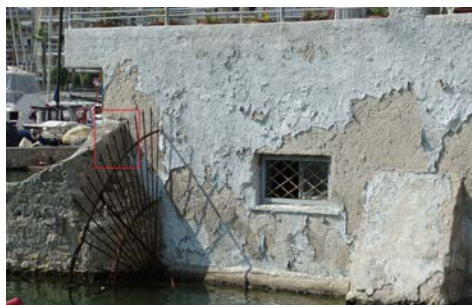
ΑΟ6

Πρόκειται για ρωγμή στην επαφή εγκάρσιων τοίχων λόγω ανεπαρκούς σύνδεσης αυτών και διαφορετικής κινηματικής συμπεριφοράς σε εκτός επιπέδου κάμψη. Η αποκοπή εντοπίζεται μεταξύ του τοίχου της ανατολικής πτέρυγας και του κυματοθραύστη.

Σχήμα 4.14: Ρωγμή ΑΟ6.

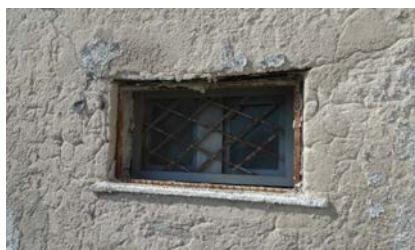
Παρατηρείται έντονη παραμόρφωση του ανωφλίου του βορεινού παραθύρου της ανατολικής όψης εξαιτίας του μεγάλου βάρους της τοιχοποιίας και της επιλογής μικρής διατομής μεταλλικού πρεχιού.

Σχήμα 4.15: Παραμόρφωση ανωφλίου.

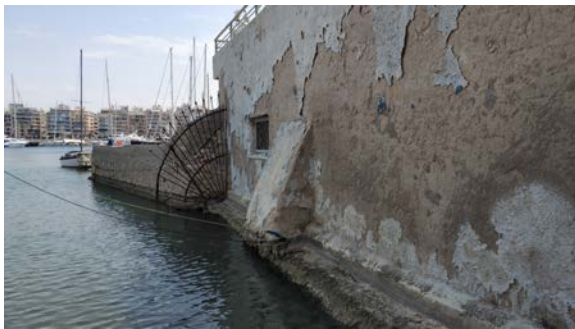
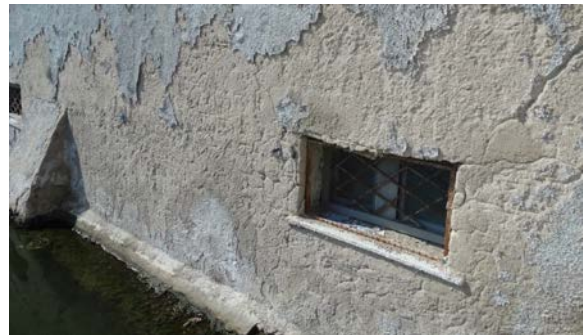
Οι φθορές είναι έντονες στην ανατολική όψη, η οποία είναι η πιο εκτεθειμένη (μαζί με τη νότια) στις δυσχερείς καιρικές συνθήκες του θαλάσσιου μετώπου. Αυτό έχει ως αποτέλεσμα το νερό να ρέει απευθείας στην επιφάνεια της τοιχοποιίας, ευνοώντας την παραμένουσα υγρασία. Συγκεκριμένα, η βάση του κτηρίου πλήττεται από ανερχόμενη υγρασία, καθώς βρίσκεται σε άμεση επαφή με τη θάλασσα. Έτσι καταγράφονται εκτεταμένες αποκολλήσεις επιχρίσματος σε μεγάλη επιφάνεια της όψης. Επίσης το συνδετικό κονίαμα της αργολιθοδομής έχει υποστεί αποσάθρωση, δημιουργώντας ένα συνεχές δίκτυο μικρορηγματώσεων. Τέλος, δεν αποκλείεται τα λιθώματα να έχουν διαβρωθεί από τα άλατα.

Σχήμα 4.16: (α'), (β') Φθορά και διάβρωση από την ανερχόμενη υγρασία.

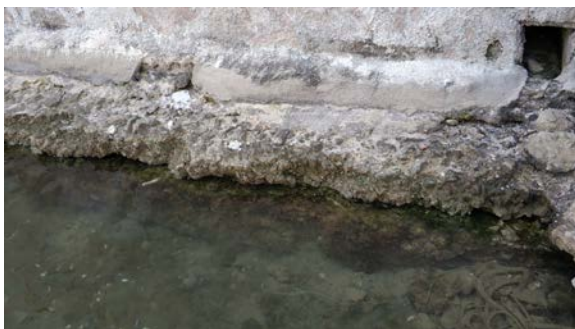
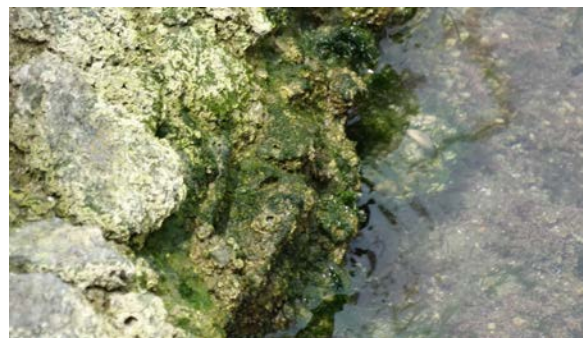
Αξίζει να αναφερθεί και η ύπαρξη βιολογικών παραγόντων στο κάτω μέρος της τοιχοποιίας, οι οποίοι εγκυμονούν τον κίνδυνο της βιοδιάβρωσης. Συγκεκριμένα, εντοπίζονται βρύα και λειχήνες, οργανισμοί οι οποίοι παράγουν διαβρωτικά οξέα με τις ρίζες τους και δύνανται να επηρεάσουν την αντοχή του στοιχείου με το οποίο έρχονται σε επαφή. Ακόμη, οι οργανισμοί αυτοί είναι ικανοί να παραμορφώσουν φέροντα στοιχεία της κατασκευής.

Σχήμα 4.17: (α'), (β') Βιοδιάβρωση στο κάτω μέρος της τοιχοποιίας.

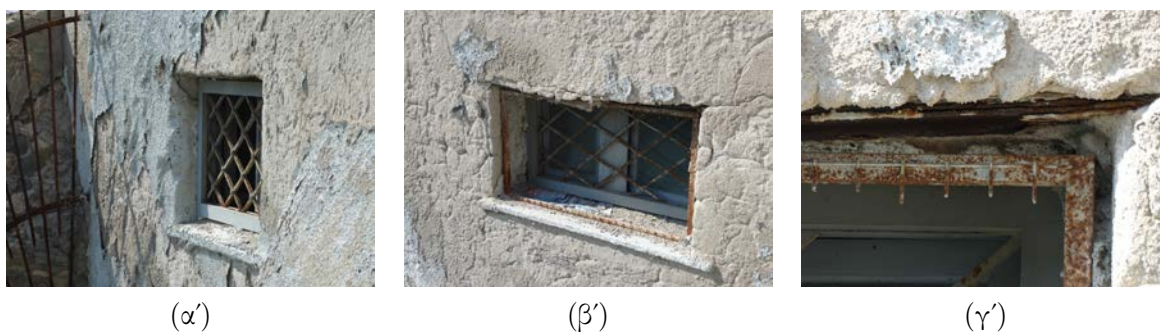
Άλλη μία επίπτωση των δυσμενών περιβαλλοντικών συνθηκών αποτελεί η οξείδωση των μεταλλικών στοιχείων. Η οξείδωση αυτή είναι εμφανής στα μεταλλικά στοιχεία των παραθύρων της ανατολικής όψης.

Σχήμα 4.18: (α'), (β') , (γ') Οξείδωση μεταλλικών στοιχείων.

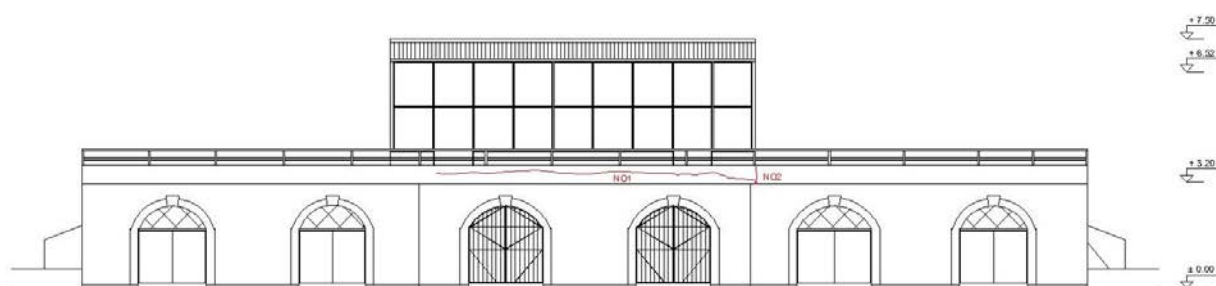
Σχήμα 4.19: Μακροσκοπική εικόνα των ρωγμών στην εξωτερική όψη του κτηρίου προς τη θάλασσα.

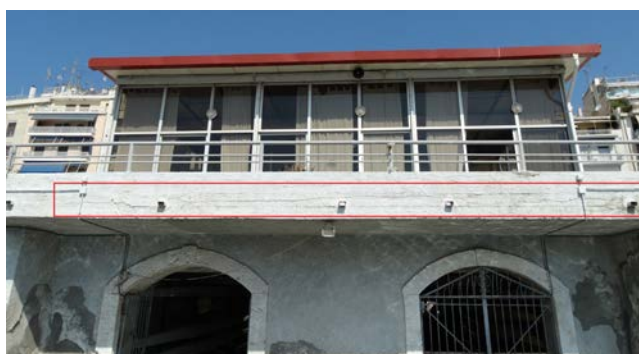
NO1

Η εν λόγω ρωγή συναντάται στη σύνδεση του πατώματος του μπαλκονιού με το περιμετρικό στηθαίο από οπτόπλινθους. Προέρχεται από κάμψη εκτός επιπέδου, εξ ου και η οριζόντια μορφή της.

Σχήμα 4.20: Ρωγή NO1.

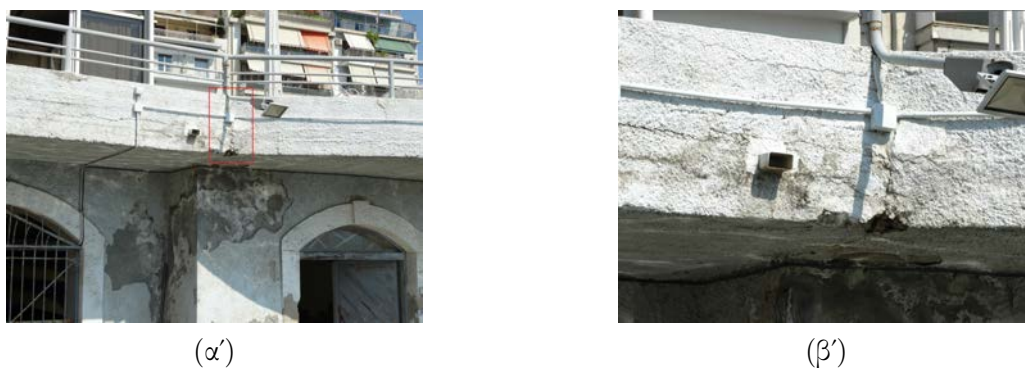
NO2

Πρόκειται για ρωγή στο σημείο έναρξης της καμπύλωσης του στηθαίου του μπαλκονιού, λόγω ανεπαρκούς σύνδεσης του ευθύγραμμου με το καμπυλόγραμμο στηθαίο και διαφορετικής κινηματικής συμπεριφοράς σε εκτός επιπέδου κάμψη.

Σχήμα 4.21: (α) Γενική όψη της ρωγμής NO2. (β) Μεγέθυνση στη ρωγμή NO2.

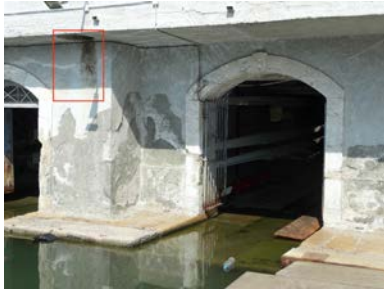
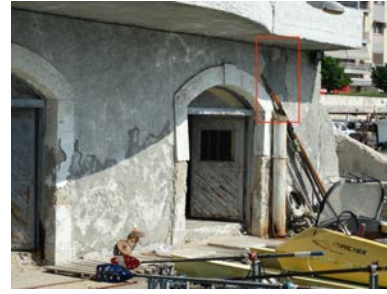
Σχήμα 4.23: (α'), (β') Κατάλοιπα καθοδοικής υγρασίας προερχόμενης από παλιές υδρορροές του ανωγείου.

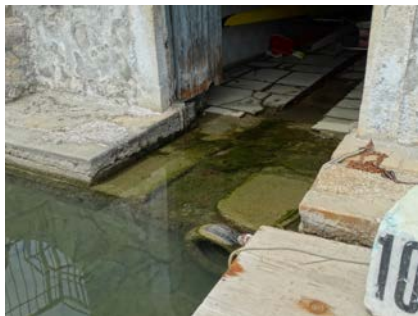
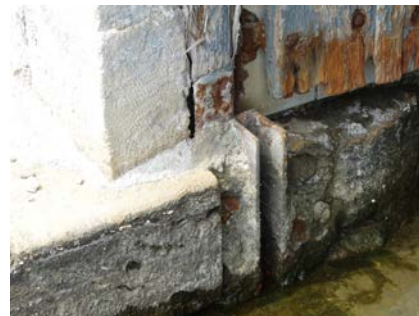
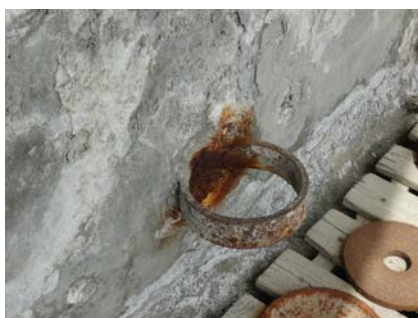
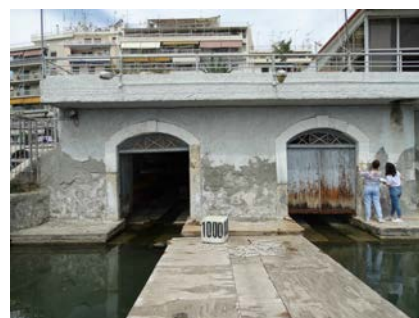
Έντονη είναι και η διάβρωση των ευπαθών ξυλοκατασκευών. Ειδικότερα, τα ξύλινα στοιχεία των θυρών παρουσιάζουν μεταβολή των διαστάσεών τους εξαιτίας της συνεχόμενης επαφής τους με την υγρασία. Παρατηρείται η παρουσία φυτικών φθορών (μούχλα) του ξύλου, κυρίως από την εξωτερική πλευρά, με αποτέλεσμα χρωματικές και χημικές αλλοιώσεις. Ακόμη, εντοπίζεται οξειδωση των μεταλλικών στοιχείων που οφείλεται στην επιθετική δράση των θαλάσσιων αλάτων. Τέλος, παρατηρείται και η ύπαρξη βιολογικών παραγόντων που έχουν ως αποτέλεσμα τη διάβρωση και την παραμόρφωση των στοιχείων με τα οποία έρχονται σε επαφή.

Σχήμα 4.24: (α'), (β'), (γ') Έντονη επιρροή των περιβαλλοντικών παραγόντων. Φθορές σε μεταλλικά και ξύλινα στοιχεία, καθώς και σε τμήματα λιθοδομής.

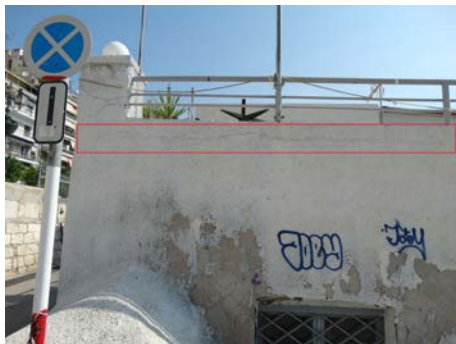
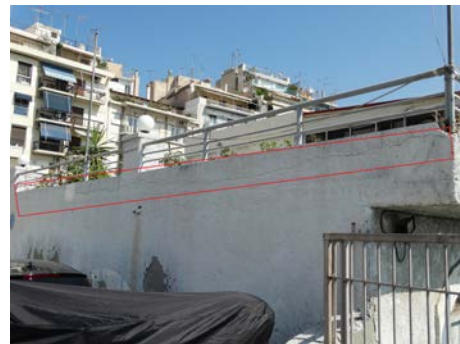
ΔΟ1-ΔΟ2

Οι εν λόγω ρωγμές εμφανίζονται μετά από ισχυρές γωνίες του δομήματος. Αποτελούν οριζόντιες καμπτικές ρωγμές που οφείλονται σε κάμψη εκτός επιπέδου. Εκτιμάται ότι εντο-

πίζονται στη σύνδεση του πατώματος από οπλισμένο σκυρόδεμα με την τοιχοποιία, δηλαδή σε σημείο σύνδεσης διαφορετικών υλικών. Η ρωγμή ΔΟ1 αποτελεί συνέχεια της ΒΟ2.

Σχήμα 4.26: (α') Γενική όψη της ρωγμής ΔΟ1. (β') Γενική όψη της ρωγμής ΔΟ2.

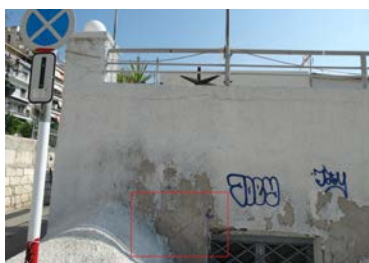
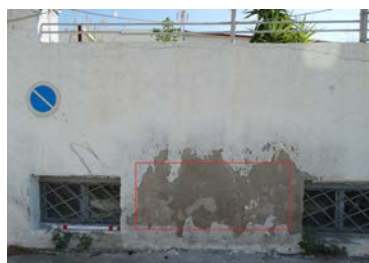
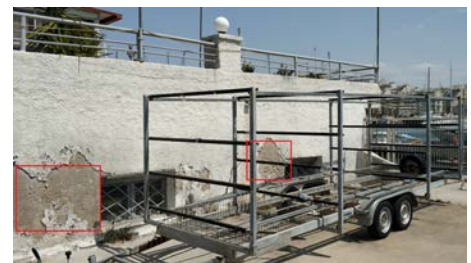
Παρατηρείται μερική πτώση του επιχρίσματος λόγω τοπικής υγρασίας που συγκεντρώνεται μετάξυ της τοιχοποιίας και του κονιάματος. Έτσι, το επίχρισμα παρουσιάζει ρηγματώσεις και αποφλοιώσεις.

Σχήμα 4.27: (α'), (β'), (γ') Άποψη επιχρισμάτων στην τοιχοποιία της δυτικής εξωτερικής όψης.

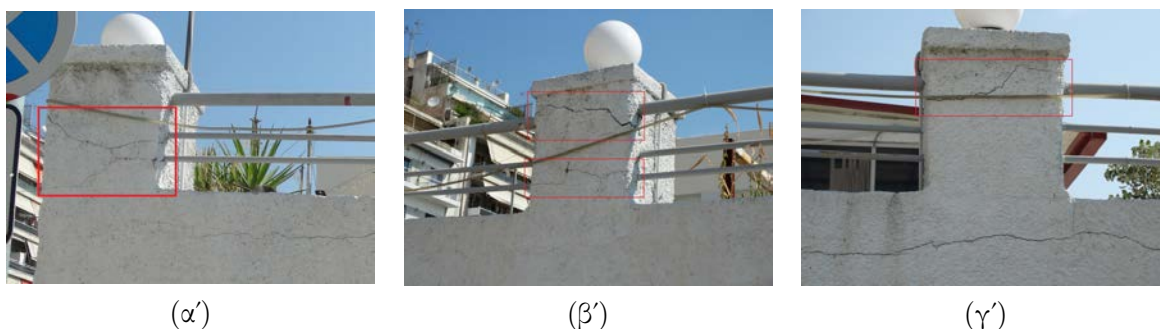
Οι πεσσοί του εξώστη εμφανίζουν οριζόντιες ρωγμές, οι οποίες ξεκινούν από τις οπές που διανοίχθηκαν για την τοποθέτηση των κιγκλιδωμάτων. Συγκεκριμένα, η σκουριά που δη-

μιουργήθηκε στα μεταλλικά κιγκλιδώματα λόγω της διάβρωσής τους, οδήγησε σε αύξηση του όγκου τους και συνακόλουθα στο σπάσιμο των πεσσών.

Σχήμα 4.28: (α'), (β'), (γ') Ρηγματώσεις στους πεσσούς λόγω της διάβρωσης των σωληνωτών κιγκλιδώματων περιμετρικά του μπαλκονιού.

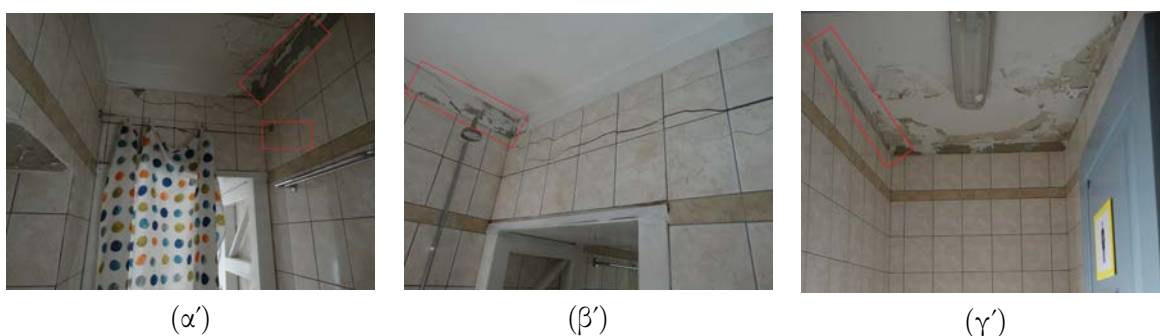
Στους βορεινούς τοίχους των γυναικείων λουτρών εντοπίζονται εκτεταμένες φθορές και ρωγμές, οι οποίες οφείλονται στην αυξημένη υγρασία και την ανάπτυξη μούχλας λόγω των υδρατμών των μπάνιων. Οι ρωγμές αυτές είναι εμφανείς, καθώς έχουν σπάσει τα πλακάκια με τα οποία έχει επενδυθεί ο τοίχος. Η επένδυση με τα πλακάκια συνεχίζει σε όλο το μήκος του βόρειου εσωτερικού τοίχου, όπου ενδέχεται να υπάρχουν κι άλλες μη ορατές ρωγμές μικρότερου εύρους που δεν έχουν προκαλέσει σπάσιμο των πλακιδίων.

Σχήμα 4.29: (α'), (β'), (γ') Βλάβες και φθορές στο βορεινό τοίχο των γυναικείων λουτρών.

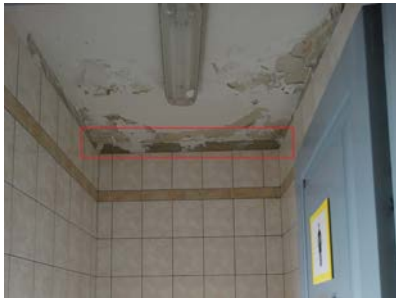
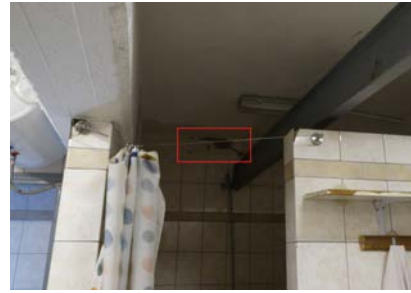
Η εσωτερική όψη του ανατολικού τοίχου παρουσιάζει όμοια παθολογία με αυτή του βορεινού τοίχου στους χώρους των μπάνιων, όπως παρουσιάστηκε παραπάνω.

Σχήμα 4.30: (α'), (β') Βλάβες και φθορές στον ανατολικό τοίχο των γυναικείων και αντρικών λουτρών.

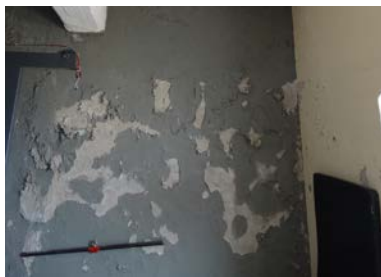
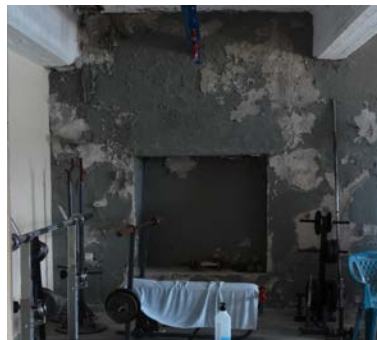
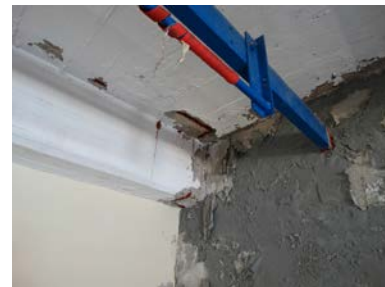
Στον χώρο του γυμναστηρίου, στην εσωτερική όψη του ανατολικού τοίχου, σημαντική είναι η παρουσία υγρασίας που έχει άμεσο αποτέλεσμα την αποκόλληση ενιαίων κομματιών επιχρίσματος σε πολλά σημεία.

Σχήμα 4.31: (α'), (β'), (γ') Εσωτερική όψη του ανατολικού τοίχου στον χώρο του γυμναστηρίου.

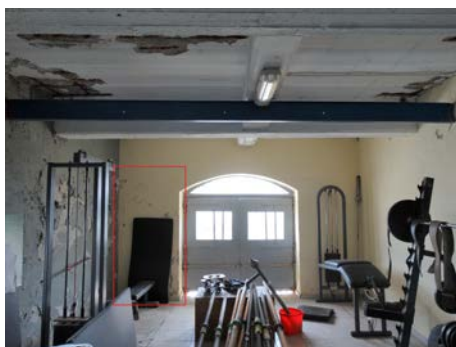
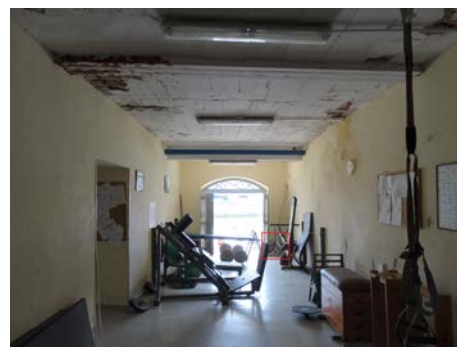
Παρατηρείται ανερχόμενη υγρασία επί του συνόλου των τοίχων των γυμναστηρίων της νότιας όψης, που προκαλεί πτώση των επιχρισμάτων τους. Αξίζει να σημειωθεί ότι ο ανατολικός και ο νότιος τοίχος συγκεντρώνουν τις περισσότερες φθορές και βλάβες, λόγω της άμεσης επαφής τους με το οξειδωτικό περιβάλλον της θάλασσας.

Σχήμα 4.32: (α'), (β') Βλάβες και φθορές στον νότιο τοίχο στον χώρο του γυμναστηρίου.

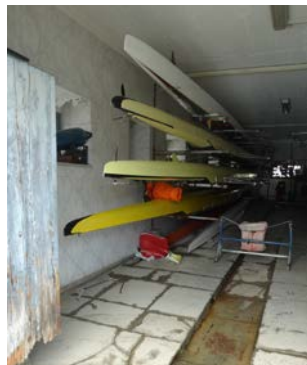
Η εσωτερική όψη του δυτικού τοίχου είναι επενδεδυμένη με πλακάκια και δεν εντοπίζεται κάποια ρωγμή, χωρίς αυτό να σημαίνει απαραίτητα ότι ο τοίχος δεν έχει υποστεί ζημιά κάτω από το επίπεδο της επένδυσης. Το ενδεχόμενο αυτό είναι πιθανό, διότι τα πλακίδια εγκλωβίζουν την υγρασία στους τοίχους και δημιουργούν φθορές.

Σχήμα 4.33: Απουσία φθορών και βλαβών στην εσωτερική όψη του δυτικού τοίχου του ισογείου.

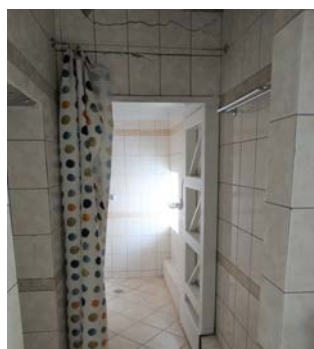
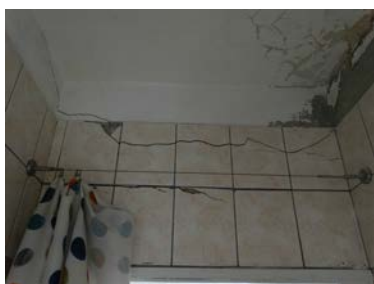
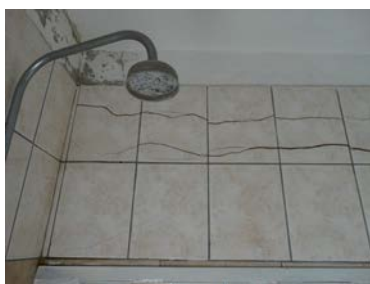
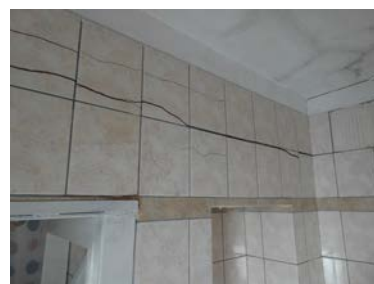
Στον χώρο των γυναικείων λουτρών εντοπίζεται εκτενής διαμπερής ρωγμή. Η κρισιμότητά της υποδηλώνεται από το γεγονός ότι το τμήμα του τοίχου αυτού υποστυλώνεται από μεταλλικό πλαίσιο. Η διάνοιξη του ανοίγματος αυτού έγινε σε μεταγενέστερη φάση, χωρίς την τοποθέτηση οριζόντιου στοιχείου (πρεκιού) για την υποστήριξη του άνωθεν φορτίου. Συνακόλουθο αυτής της στατικής ανεπάρκειας αποτελεί η διαμπερής αυτή ρηγμάτωση σε όλο το πλάτος του στοιχείου.

Σχήμα 4.34: (α') Το μεταλλικό πλαίσιο. (β'), (γ'), (δ') Διαμπερής ρωγμή στον χώρο των γυναικείων λουτρών.

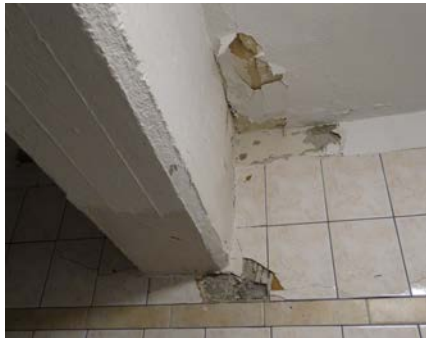
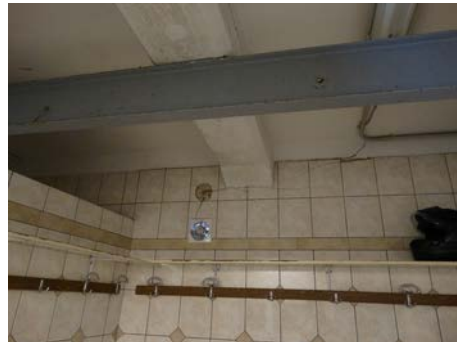
Στον χώρο των αποδυτηρίων των αντρών εντοπίζονται οριζόντιες ρωγμές στα σημεία σύνδεσης των δοκών με τον εκάστοτε εγκάρσιο τοίχο.

Σχήμα 4.35: (α'), (β') Οριζόντιες ρωγμές κάτω από τα δοκάρια.

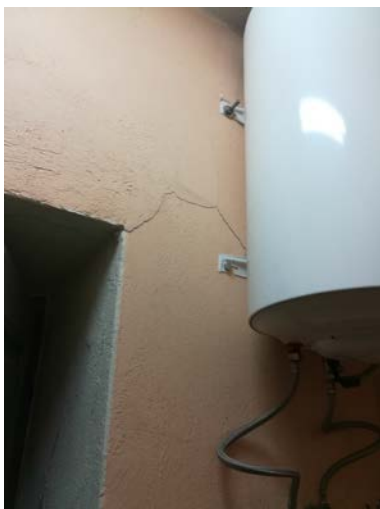
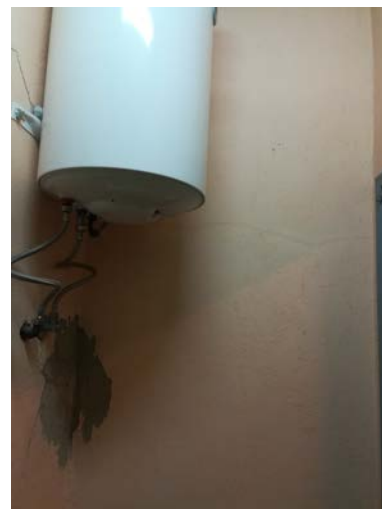
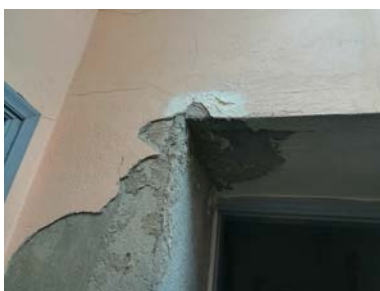
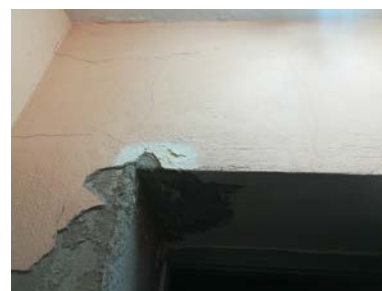
Στο βόρειο άνοιγμα του εσωτερικού διαμήκους τοίχου της ανατολικής πτέρυγας εντοπίζονται ρωγμές στο ύψος του υπερθύρου. Από τη μορφή τους συμπεραίνεται ότι οφείλονται σε κάμψη εκτός επιπέδου. Επίσης, υπάρχουν φθορές στο επίχρισμα. Τέλος, παρατηρείται έντονη παραμόρφωση του ανωφλίου της θύρας εξαιτίας του μεγάλου βάρους της υπερκείμενης τοιχοποιίας.

Σχήμα 4.36: (α'), (β'), (γ'), (δ') Ρωγμές και φθορές στο ύψος του υπερθύρου.

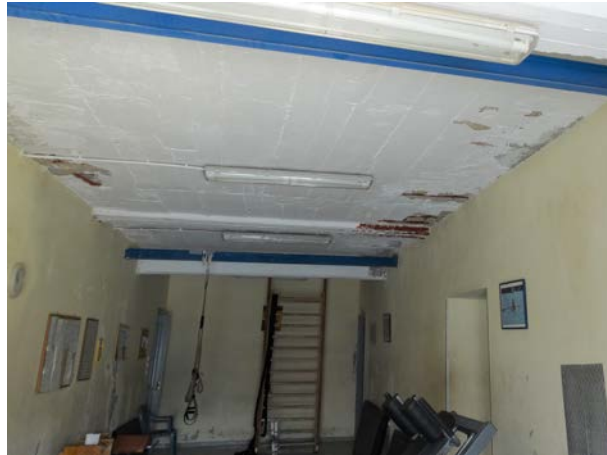
Στους εσωτερικούς διαχωριστικούς τοίχους της ανατολικής πτέρυγας παρατηρούνται το-

πικά αποκολλήσεις του επιχρίσματος.

Σχήμα 4.37: Φθορές στους εσωτερικούς διαχωριστικούς τοίχους της ανατολικής πτέρυγας.

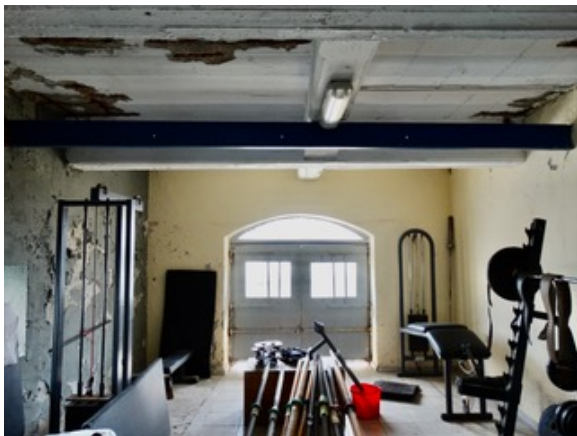
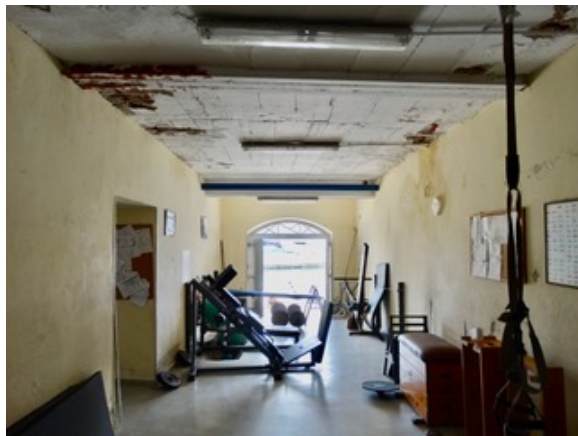
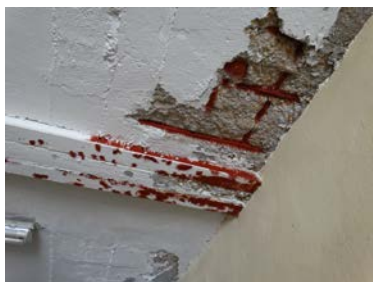
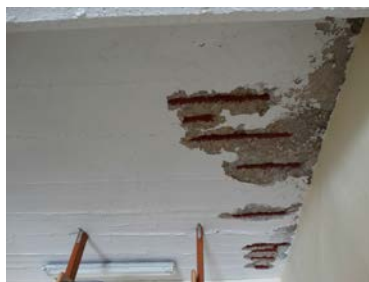
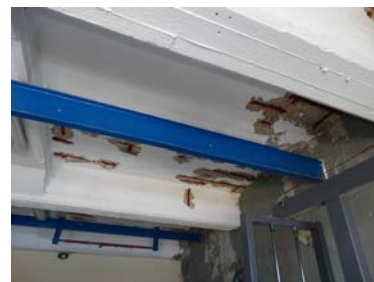
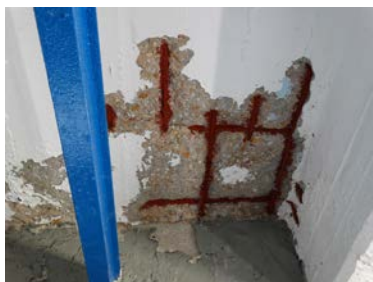
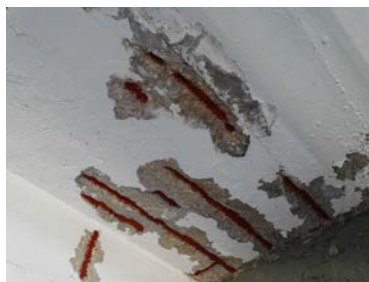
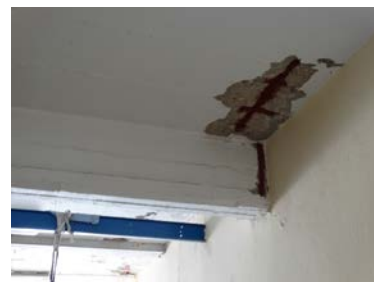
Στην οροφή της ανατολικής πτέρυγας παρατηρούνται εκτεταμένες φθορές, με αποτέλεσμα να είναι εμφανείς οι οπλισμοί της πλάκας σε πολλά σημεία. Συγκεκριμένα, η υγρασία του θαλάσσιου περιβάλλοντος πλήττει το οπλισμένο σκυρόδεμα, προκαλώντας αποφλοίωση της επικάλυψης των οπλισμών και εν τέλει οξείδωση του χάλυβα. Οι φθορές αυτές εκτείνονται μέχρι τους διαχωριστικούς τοίχους της πτέρυγας. Σε όλους τους εκτεθειμένους οπλισμούς έχει ήδη εφαρμοστεί αντιδιαβρωτική επάλειψη. Επίσης, με αντιδιαβρωτική επάλειψη έχουν επενδυθεί τα μεταλλικά στοιχεία εκατέρωθεν του υπολειπόμενου τμήματος ενός μη φέροντος τοίχου που πλέον έχει κατεδαφιστεί (Σχήμα 4.39γ'). Τέλος, στο πίσω μέρος της οροφής της ανατολικής πτέρυγας, υπάρχουν εκτεταμένα δίκτυα ρωγμών, τα οποία οφείλονται στην αυξημένη υγρασία και την ανάπτυξη μούχλας λόγω των υδρατμών των μπάνιων.

Σχήμα 4.39: (α'), (β') Επιμέρους χώροι της ανατολικής πτέρυγας (προς τη θάλασσα). (γ'), (δ'), (ε'), (ς'), (ζ'), (η') Εμφανείς φθορές επιχρισμάτων-επικαλύψεων και αποκάλυψη οπλισμού (σε κατάσταση οξείδωσης) στις πλάκες οροφής, αλλά και στα δοκάρια.

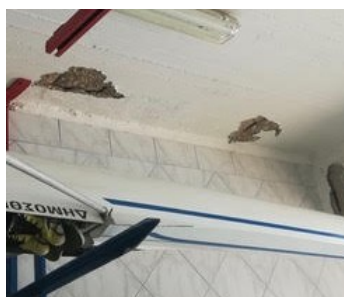
Στην οροφή της μεσαίας πτέρυγας εντοπίζονται πολύ λιγότερες αντίστοιχες φθορές, κυρίως προς την πλευρά της θάλασσας. Ωστόσο, σε καμία από αυτές δεν έχει εφαρμοστεί αντιδιαβρωτική επάλειψη.

Σχήμα 4.41: Φθορές και βλάβες στην οροφή της ενδιάμεσης πτέρυγας (προς τη θάλασσα).

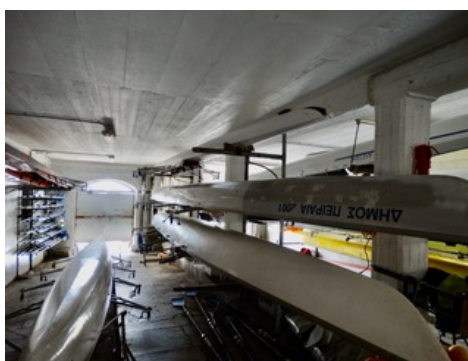
Στην οροφή της δυτικής πτέρυγας, δεν παρατηρείται καμία φθορά.

Σχήμα 4.42: Απουσία βλαβών στην οροφή της δυτικής πτέρυγας.

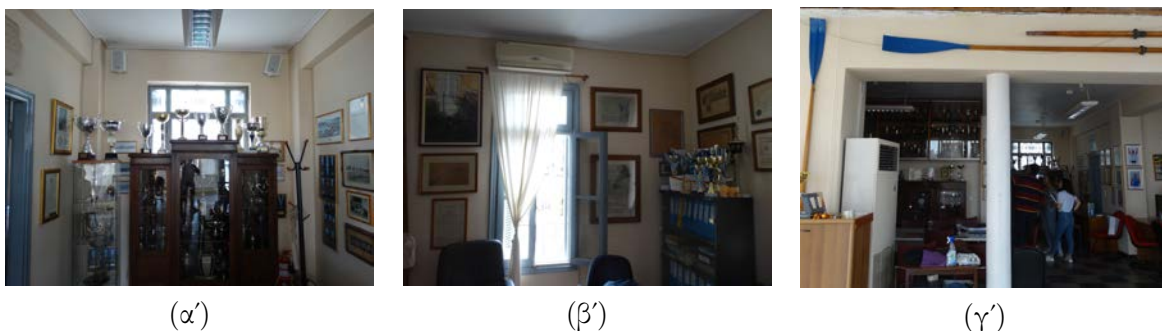
Η οροφή ανωγείου δεν φαίνεται να εμφανίζει κάποια βλάβη.

Σχήμα 4.44: (α'), (β'), (γ') Απουσία βλαβών στην οροφή του ανωγείου.

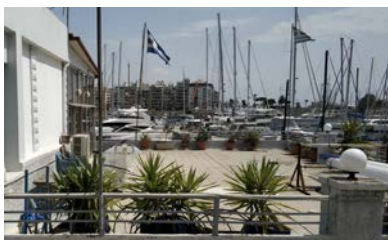
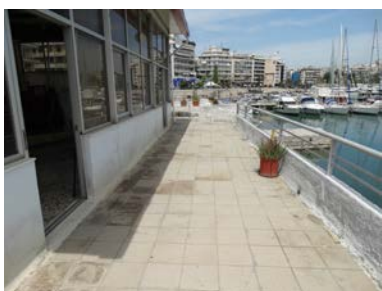
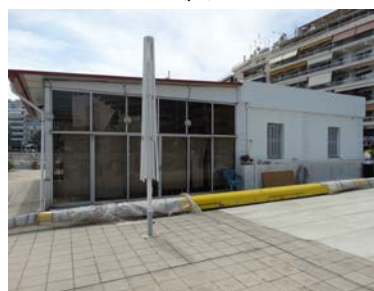
Στον εξώστη παρατηρούνται ανοικτοί αρμοί σε όλη την επιφάνεια των πλακιδίων, εκτός μιας περιοχής που έχει γίνει επέμβαση μόνωσης με πλάκες πεζοδρομίου. Επίσης, οι υδρορροές

κρίνονται ολιγάριθμες δεδομένου της μεγάλης επιφάνειας της εξώστη. Αυτά έχουν ως αποτέλεσμα τη συγκράτηση υγρασίας στο επίπεδο και συνακόλουθα την προσβολή των καθέτων και οριζοντίων στοιχείων. Έτσι, παρατηρούνται πολλές μικρορηγματώσεις και αποκολλήσεις επιχρισμάτων επί των στηθαίων περιμετρικά του μπαλκονιού.

Σχήμα 4.45: (α'), (β'), (γ'), (δ') Άποψη εξώστη. Διακρίνονται οι ανοικτοί αρμοί μεταξύ των πλακιδίων και το σύστημα απορροής των βρόχινων υδάτων, που κρίνεται ανεπαρκές λόγω της συγκέντρωσης ομβρίων ανά περιοχές.

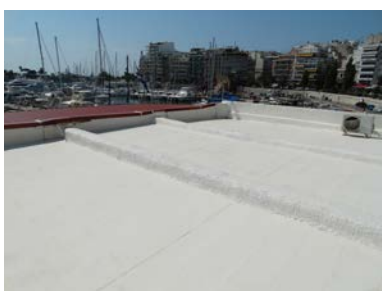
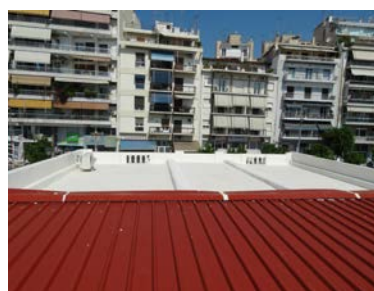
Το δώμα δεν εμφανίζει κάποια βλάβη ή φθορά καθότι επισκευάστηκε πρόσφατα.

Σχήμα 4.46: (α'), (β') Απουσία βλαβών στο δώμα.

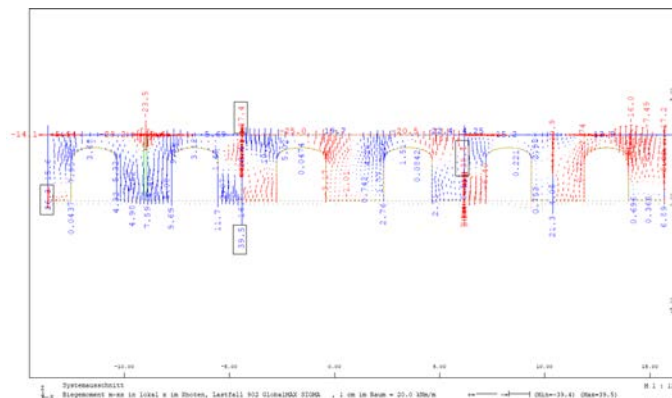
Σχήμα 6.7: Κατανομή καμπτικής ροπής M_{xx} στη νότια όψη του ισογείου για τη δεύτερη ιδιομορφή.

Στη νότια όψη του ισογείου δεν παρατηρήθηκαν ρωγμές. Ωστόσο, ελέγχονται οι κρίσιμες περιοχές που παρουσιάζουν μεγάλες καμπτικές ροπές M_{xx} . Πρόκειται για τοιχοποιία πάχους $t_w = 0,80m$, συνεπώς $M_{Rd} = 24,53 \frac{kNm}{m}$.

$M_{Sd}(\frac{kNm}{m})$	$M_{Rd}(\frac{kNm}{m})$	$\frac{M_{Sd}}{M_{Rd}}$	ΚΑΤΑΣΤΑΣΗ
27,40	24,53	1,12	ΑΣΤΟΧΙΑ
39,40	24,53	1,61	ΑΣΤΟΧΙΑ
26,30	24,53	1,07	ΑΣΤΟΧΙΑ
39,50	24,53	1,61	ΑΣΤΟΧΙΑ

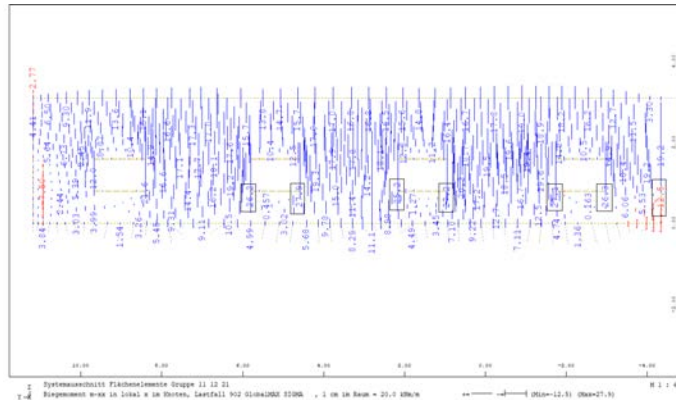
Σχήμα 6.8: Κατανομή καμπτικής ροπής M_{xx} στη δυτική όψη του ισογείου για τη δεύτερη ιδιομορφή.

Στη δυτική όψη του ισογείου δεν παρατηρήθηκαν κατακόρυφες ρωγμές. Ωστόσο, ελέγχονται οι περιοχές με τη μέγιστη θετική και αρνητική καμπτική ροπή M_{xx} , καθώς και οι περιοχές

που παρουσιάζουν μεγάλες τιμές καμπτικής ροπής M_{xx} . Πρόκειται για τοιχοποιία πάχους $t_w = 0,80m$, συνεπώς $M_{Rd} = 24,53 \frac{kNm}{m}$.

$M_{Sd}(\frac{kNm}{m})$	$M_{Rd}(\frac{kNm}{m})$	$\frac{M_{Sd}}{M_{Rd}}$	ΚΑΤΑΣΤΑΣΗ
12,50	24,53	0,51	ΕΠΑΡΚΕΙΑ
26,30	24,53	1,07	ΑΣΤΟΧΙΑ
27,10	24,53	1,10	ΑΣΤΟΧΙΑ
27,20	24,53	1,11	ΑΣΤΟΧΙΑ
25,20	24,53	1,03	ΑΣΤΟΧΙΑ
27,90	24,53	1,14	ΑΣΤΟΧΙΑ
26,20	25,53	1,03	ΑΣΤΟΧΙΑ

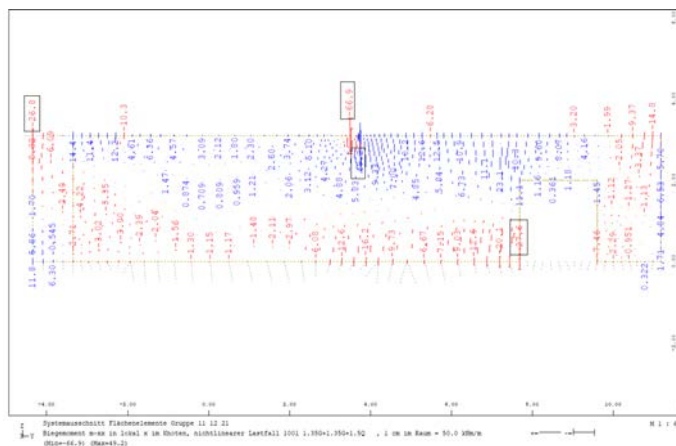
Σχήμα 6.9: Κατανομή καμπτικής ροπής M_{xx} στον δυτικό τοίχο της μεσαίας πτέρυγας για τον συνδυασμό $1,35 \times (G + G') + 1,50 \times Q$.

Ο τοίχος αυτός είναι επενδυμένος με πλακάκια, και στις δύο πλευρές του. Συνεπώς, παρά το γεγονός ότι δεν εντοπίστηκαν ρωγμές, είναι πιθανό να υπάρχουν αφανείς ρωγμές υπό των πλακιδίων. Γι' αυτό, πραγματοποιείται έλεγχος έναντι εκτός επιπέδου κάμψης. Πρόκειται για τοιχοποιία πάχους $t_w = 0,80m$, συνεπώς $M_{Rd} = 24,53 \frac{kNm}{m}$.

$M_{Sd}(\frac{kNm}{m})$	$M_{Rd}(\frac{kNm}{m})$	$\frac{M_{Sd}}{M_{Rd}}$	ΚΑΤΑΣΤΑΣΗ
26,80	24,53	1,09	ΑΣΤΟΧΙΑ
66,90	24,53	2,73	ΑΣΤΟΧΙΑ
49,20	24,53	2,01	ΑΣΤΟΧΙΑ
27,60	24,53	1,13	ΑΣΤΟΧΙΑ

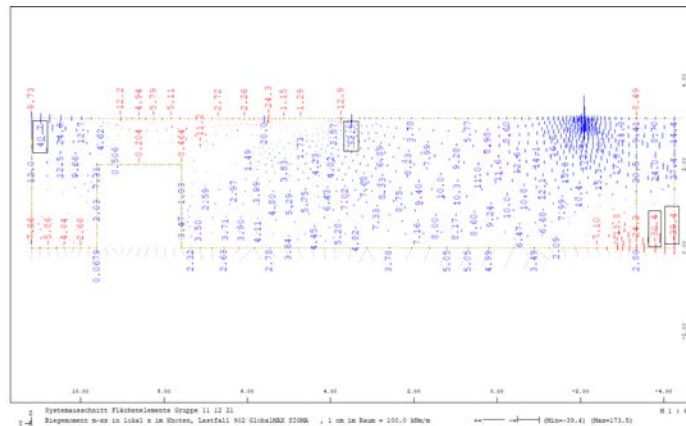
Σχήμα 6.10: Κατανομή καμπτικής ροπής M_{xx} στον ανατολικό τοίχο της μεσαίας πτέρυγας για τη δεύτερη ιδιομορφή.

Όπως και προηγουμένως, ο τοίχος αυτός είναι επενδυμένος με πλακάκια, και στις δύο πλευρές του. Συνεπώς, παρά το γεγονός ότι δεν εντοπίστηκαν ρωγμές, είναι πιθανό να υπάρχουν αφανείς ρωγμές υπό των πλακιδίων. Γι' αυτό, πραγματοποιείται έλεγχος έναντι εκτός επιπέδου κάμψης. Πρόκειται για τοιχοποιία πάχους $t_w = 0,86m$, συνεπώς $M_{Rd} = 28,35 \frac{kNm}{m}$.

$M_{Sd}(\frac{kNm}{m})$	$M_{Rd}(\frac{kNm}{m})$	$\frac{M_{Sd}}{M_{Rd}}$	ΚΑΤΑΣΤΑΣΗ
40,70	28,35	1,44	ΑΣΤΟΧΙΑ
32,90	28,35	1,16	ΑΣΤΟΧΙΑ
30,40	28,35	1,07	ΑΣΤΟΧΙΑ
39,40	28,35	1,39	ΑΣΤΟΧΙΑ

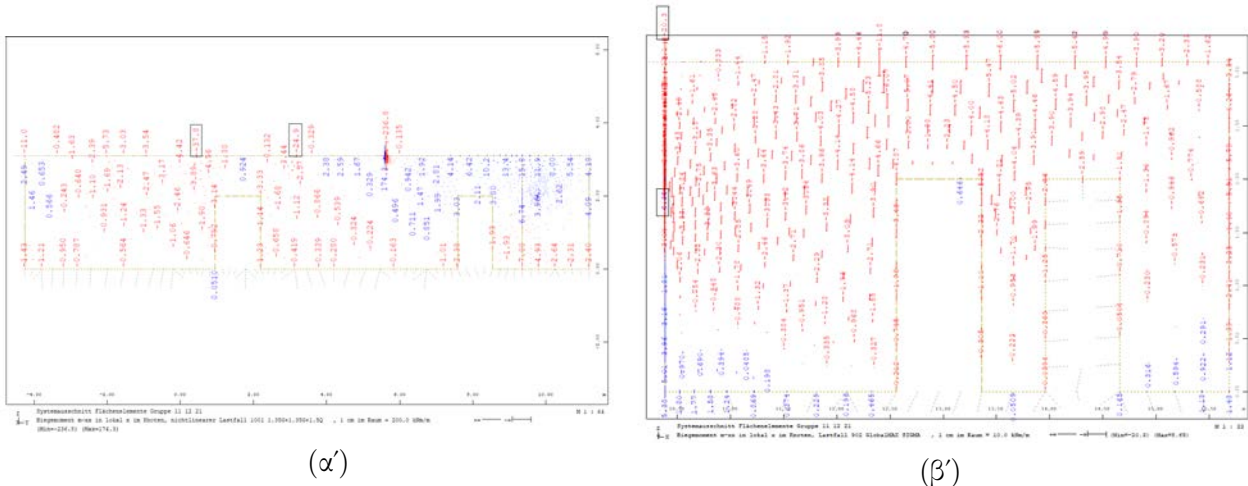
Σχήμα 6.11: (α') Κατανομή καμπτικής ροπής M_{xx} στον διαμήκη εσωτερικό τοίχο της ανατολικής πτέρυγας για τον συνδυασμό 1, $35 \times (G+G') + 1, 50 \times Q$. (β') Κατανομή καμπτικής ροπής M_{xx} στον εγκάρσιο εσωτερικό τοίχο της ανατολικής πτέρυγας για τη δεύτερη ιδιομορφή.

Στους εσωτερικούς τοίχους της ανατολικής πτέρυγας παρατηρήθηκαν λίγες κατακόρυφες ρωγμές. Παρακάτω ελέγχονται οι περιοχές που παρουσιάζουν τη μέγιστη θετική και αρνητική καμπτική ροπή M_{xx} , καθώς και περιοχές με μεγάλες καμπτικές ροπές M_{xx} . Πρόκειται για τοιχοποιίες πάχους $t_w = 0,68m$, συνεπώς $M_{Rd} = 17,73 \frac{kNm}{m}$.

$M_{Sd}(\frac{kNm}{m})$	$M_{Rd}(\frac{kNm}{m})$	$\frac{M_{Sd}}{M_{Rd}}$	ΚΑΤΑΣΤΑΣΗ
37,80	17,73	2,13	ΑΣΤΟΧΙΑ
24,90	17,73	1,40	ΑΣΤΟΧΙΑ

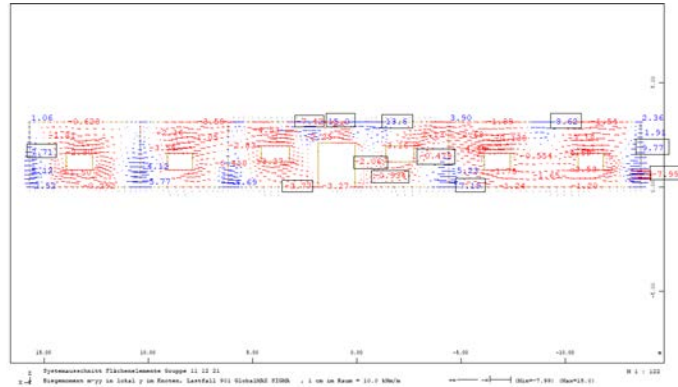
Σχήμα 6.14: Κατανομή καμπτικής ροπής M_{yy} στη βόρεια όψη του ισογείου για την πρώτη ιδιομορφή.

Στη βόρεια όψη του ισογείου παρατηρήθηκαν αρκετές οριζόντιες καμπτικές ρωγμές. Παρακάτω ελέγχονται οι κρίσιμες περιοχές που παρουσιάζουν μεγάλες καμπτικές ροπές M_{yy} και οι περιοχές με μικρές τιμές κατακόρυφης θλιπτικής τάσης σ_0 .

$t_w(m)$	$\sigma_0(kPa)$	$f_{wc}(MPa)$	$M_{Rd}(\frac{kN}{m})$	$M_{Sd}(\frac{kNm}{m})$	$\frac{M_{Sd}}{M_{Rd}}$	ΚΑΤΑΣΤΑΣΗ
0,80	2,00	1,15	0,64	7,71	12,07	ΑΣΤΟΧΙΑ
0,80	33,00	1,15	10,26	7,42	0,72	ΕΠΑΡΚΕΙΑ
0,80	371,00	1,15	80,42	15,00	0,19	ΕΠΑΡΚΕΙΑ
0,80	351,00	1,15	78,04	13,60	0,17	ΕΠΑΡΚΕΙΑ
0,80	0,49	1,15	0,16	7,19	45,87	ΑΣΤΟΧΙΑ
0,80	173,00	1,15	47,03	8,62	0,18	ΕΠΑΡΚΕΙΑ
0,80	6,40	1,15	2,04	9,77	4,80	ΑΣΤΟΧΙΑ
0,80	2,20	1,15	0,70	7,99	11,37	ΑΣΤΟΧΙΑ
0,80	0,57	1,15	0,18	3,77	20,68	ΑΣΤΟΧΙΑ
0,80	0,17	1,15	0,05	0,93	17,17	ΑΣΤΟΧΙΑ
0,80	0,14	1,15	0,04	2,06	45,99	ΑΣΤΟΧΙΑ
0,80	1,10	1,15	0,35	0,48	1,36	ΑΣΤΟΧΙΑ

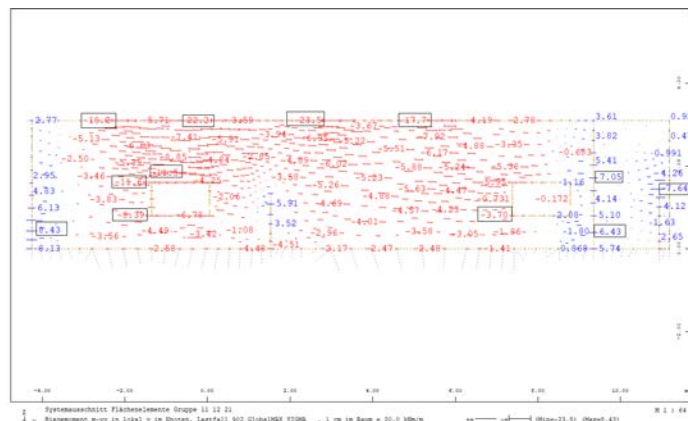
Σχήμα 6.15: Κατανομή καμπτικής ροπής M_{yy} στην ανατολική όψη του ισογείου για τη δεύτερη ιδιομορφή.

Στην ανατολική όψη του ισογείου παρατηρήθηκαν, κατά τη διερεύνηση της παθολογίας, οριζόντιες ρωγματώσεις. Παρακάτω ελέγχονται οι περιοχές που παρουσιάζουν μεγάλες καμπτικές ροπές M_{yy} , καθώς και οι περιοχές με μικρές τιμές κατακόρυφης θλιπτικής τάσης σ_0 .

$t_w(m)$	$\sigma_0(kPa)$	$f_{wc}(MPa)$	$M_{Rd}(\frac{kN}{m})$	$M_{Sd}(\frac{kNm}{m})$	$\frac{M_{Sd}}{M_{Rd}}$	ΚΑΤΑΣΤΑΣΗ
0,80	3,80	1,15	1,21	8,43	6,96	ΑΣΤΟΧΙΑ
0,80	629,00	1,15	91,19	18,20	0,20	ΕΠΑΡΚΕΙΑ
0,80	165,00	1,15	45,22	22,20	0,49	ΕΠΑΡΚΕΙΑ
0,80	32,40	1,15	10,08	11,50	1,14	ΑΣΤΟΧΙΑ
0,80	205,00	1,15	53,91	11,60	0,22	ΕΠΑΡΚΕΙΑ
0,80	1,30	1,15	0,42	8,39	20,19	ΑΣΤΟΧΙΑ
0,80	723,00	1,15	85,90	23,50	0,27	ΕΠΑΡΚΕΙΑ
0,80	370,00	1,15	80,31	17,70	0,22	ΕΠΑΡΚΕΙΑ
0,80	0,57	1,15	0,18	7,05	38,67	ΑΣΤΟΧΙΑ
0,80	3,50	1,15	1,12	7,64	6,84	ΑΣΤΟΧΙΑ
0,80	0,42	1,15	0,13	6,43	47,86	ΑΣΤΟΧΙΑ
0,80	1,10	1,15	0,35	3,70	10,52	ΑΣΤΟΧΙΑ

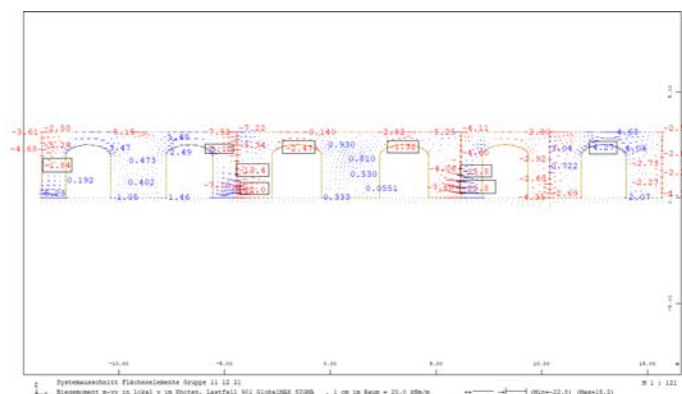
Σχήμα 6.16: Κατανομή καμπτικής ροπής M_{yy} στη νότια όψη του ισογείου για την πρώτη ιδιομορφή

Στη νότια όψη του ισογείου δεν παρατηρήθηκαν ρωγμές κατά τη διερεύνηση της παθολογίας. Ωστόσο, ελέγχονται οι κρίσιμες περιοχές που παρουσιάζουν μεγάλες τιμές καμπτικής ροπής M_{yy} , καθώς και περιοχές με μικρή κατακόρυφη θλιπτική τάση σ_0 .

$t_w(m)$	$\sigma_0(kPa)$	$f_{wc}(MPa)$	$M_{Rd}(\frac{kN}{m})$	$M_{Sd}(\frac{kNm}{m})$	$\frac{M_{Sd}}{M_{Rd}}$	ΚΑΤΑΣΤΑΣΗ
0,80	101,00	1,15	29,48	13,40	0,45	ΕΠΑΡΚΕΙΑ
0,80	114,00	1,15	32,86	22,00	0,67	ΕΠΑΡΚΕΙΑ
0,80	137,00	1,15	38,62	15,80	0,41	ΕΠΑΡΚΕΙΑ
0,80	129,00	1,15	36,65	22,80	0,62	ΕΠΑΡΚΕΙΑ
0,80	0,14	1,15	0,04	1,84	41,08	ΑΣΤΟΧΙΑ
0,80	0,60	1,15	0,19	5,10	26,58	ΑΣΤΟΧΙΑ
0,80	3,70	1,15	1,18	2,47	2,09	ΑΣΤΟΧΙΑ
0,80	3,10	1,15	0,99	1,32	1,33	ΑΣΤΟΧΙΑ
0,80	4,20	1,15	1,34	4,27	3,19	ΑΣΤΟΧΙΑ

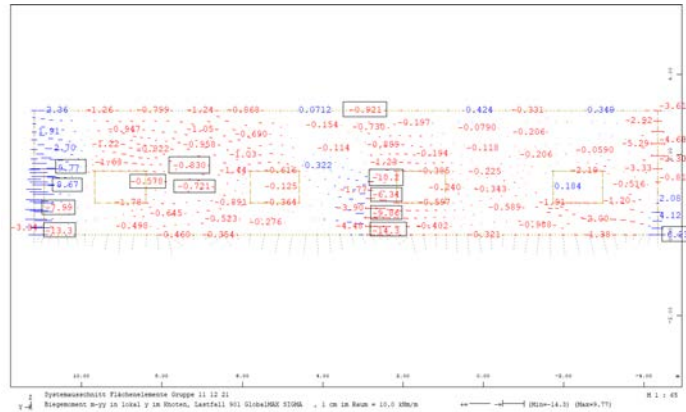
Σχήμα 6.17: Κατανομή καμπτικής ροπής M_{yy} στη δυτική όψη του ισογείου για την πρώτη ιδιομορφή.

Στη δυτική όψη του ισογείου παρατηρήθηκαν οριζόντιες ρωγματώσεις, πιθανώς λόγω τοπικών φθορών. Παρακάτω ελέγχονται οι περιοχές που παρουσιάζουν μεγάλες τιμές καμπτικής ροπής M_{yy} και οι περιοχές με μικρές τιμές κατακόρυφης θλιπτικής τάσης σ_0 .

$t_w(m)$	$\sigma_0(kPa)$	$f_{wc}(MPa)$	$M_{Rd}(\frac{kN}{m})$	$M_{Sd}(\frac{kNm}{m})$	$\frac{M_{Sd}}{M_{Rd}}$	ΚΑΤΑΣΤΑΣΗ
0,80	6,40	1,15	2,04	9,77	4,80	ΑΣΤΟΧΙΑ
0,80	3,50	1,15	1,12	8,67	7,76	ΑΣΤΟΧΙΑ
0,80	4,60	1,15	1,47	7,99	5,45	ΑΣΤΟΧΙΑ
0,80	12,00	1,15	3,80	13,30	3,50	ΑΣΤΟΧΙΑ
0,80	39,00	1,15	12,06	10,20	0,85	ΕΠΑΡΚΕΙΑ
0,80	25,00	1,15	7,83	6,34	0,81	ΕΠΑΡΚΕΙΑ
0,80	40,30	1,15	12,44	9,86	0,79	ΕΠΑΡΚΕΙΑ
0,80	41,40	1,15	12,77	14,30	1,12	ΑΣΤΟΧΙΑ
0,80	155,00	1,15	42,91	6,23	0,15	ΕΠΑΡΚΕΙΑ
0,80	0,17	1,15	0,05	0,72	13,26	ΑΣΤΟΧΙΑ
0,80	0,12	1,15	0,04	0,58	15,05	ΑΣΤΟΧΙΑ
0,80	0,50	1,15	0,16	0,83	5,19	ΑΣΤΟΧΙΑ
0,80	1,60	1,15	0,51	0,92	1,80	ΑΣΤΟΧΙΑ

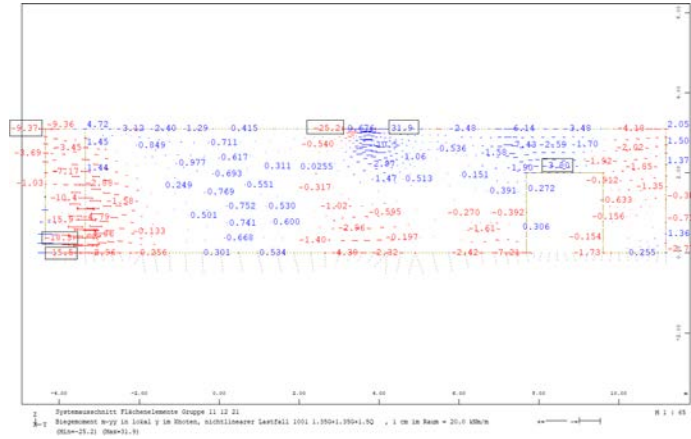
Σχήμα 6.18: Κατανομή καμπτικής ροπής M_{yy} στον δυτικό τοίχο της μεσαίας πτέρυγας του ισογείου για τον συνδυασμό $1,35 \times (G + G') + 1,50 \times Q$.

Ο τοίχος αυτός είναι επενδυμένος με πλακάκια, και στις δύο πλευρές του. Συνεπώς, παρά το γεγονός ότι δεν εντοπίστηκαν ρωγμές, είναι πιθανό να υπάρχουν αφανείς ρωγμές υπό των πλακιδίων. Γι' αυτό, πραγματοποιείται έλεγχος έναντι εκτός επιπέδου κάμψης.

$t_w(m)$	$\sigma_0(kPa)$	$f_{wc}(MPa)$	$M_{Rd}(\frac{kNm}{m})$	$M_{Sd}(\frac{kNm}{m})$	$\frac{M_{Sd}}{M_{Rd}}$	ΚΑΤΑΣΤΑΣΗ
0,80	411,00	1,15	84,52	9,37	0,11	ΕΠΑΡΚΕΙΑ
0,80	117,00	1,15	33,63	15,90	0,47	ΕΠΑΡΚΕΙΑ
0,80	125,00	1,15	35,65	18,30	0,51	ΕΠΑΡΚΕΙΑ
0,80	872,00	1,15	67,45	25,20	0,37	ΕΠΑΡΚΕΙΑ
0,80	331,00	1,15	75,43	31,90	0,42	ΕΠΑΡΚΕΙΑ
0,80	11,00	1,15	3,49	3,80	1,09	ΑΣΤΟΧΙΑ
