ΑΠΟΤΥΠΩΣΗ, ΑΠΟΤΙΜΗΣΗ ΚΑΙ ΠΡΟΤΑΣΕΙΣ
ΕΠΕΜΒΑΣΕΩΝ ΓΙΑ ΤΟ ΔΙΑΤΗΡΗΤΕΟ ΚΤΗΡΙΟ ΤΟΥ
ΟΜΙΛΟΥ ΕΡΕΤΩΝ ΣΤΟΝ ΠΕΙΡΑΙΑ

ΔΙΠΛΩΜΑΤΙΚΗ ΕΡΓΑΣΙΑ

ΕΜΚ ΔΕ 2020 35

Αθήνα, Νοέμβριος 2020

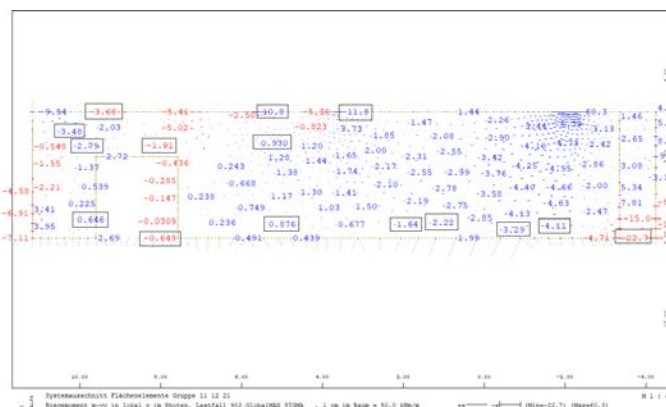
Σχήμα 6.19: Κατανομή καμπτικής ροπής M_{yy} στον ανατολικό τοίχο της μεσαίας πτέρυγας του ισογείου για τη δεύτερη ιδιομορφή.

Όπως και προηγουμένως, ο τοίχος αυτός είναι επενδυμένος με πλακάκια, και στις δύο πλευρές του. Συνεπώς, παρά το γεγονός ότι δεν εντοπίστηκαν ρωγμές, είναι πιθανό να υπάρχουν αφανείς ρωγμές υπό των πλακιδίων. Γι' αυτό, πραγματοποιείται έλεγχος έναντι εκτός επιπέδου κάμψης. Ελέγχονται οι περιοχές με τη μέγιστη θετική και αρνητική καμπτική ροπή M_{yy} , καθώς επίσης και οι κρίσιμες περιοχές που παρουσιάζουν μικρές τιμές κατακόρυφης θλιπτικής τάσης σ_0 .

$t_w(m)$	$\sigma_0(kPa)$	$f_{wc}(MPa)$	$M_{Rd}(\frac{kNm}{m})$	$M_{Sd}(\frac{kNm}{m})$	$\frac{M_{Sd}}{M_{Rd}}$	ΚΑΤΑΣΤΑΣΗ
0,86	29,40	1,15	10,59	3,68	0,35	ΕΠΑΡΚΕΙΑ
0,86	4,00	1,15	1,47	3,48	2,36	ΑΣΤΟΧΙΑ
0,86	0,79	1,15	0,29	2,79	9,56	ΑΣΤΟΧΙΑ
0,86	0,23	1,15	0,09	0,646	7,60	ΑΣΤΟΧΙΑ
0,86	3,70	1,15	1,36	1,91	1,40	ΑΣΤΟΧΙΑ
0,86	0,22	1,15	0,08	0,649	7,98	ΑΣΤΟΧΙΑ
0,86	68,40	1,15	23,79	10,80	0,45	ΕΠΑΡΚΕΙΑ
0,86	335,00	1,15	87,80	11,80	0,13	ΕΠΑΡΚΕΙΑ
0,86	0,44	1,15	0,16	0,93	5,72	ΑΣΤΟΧΙΑ
0,86	0,29	1,15	0,11	0,876	8,17	ΑΣΤΟΧΙΑ
0,86	2,90	1,15	1,07	1,64	1,53	ΑΣΤΟΧΙΑ
0,86	14,20	1,15	5,19	2,22	0,43	ΕΠΑΡΚΕΙΑ
0,86	6,40	1,15	2,35	3,29	1,40	ΑΣΤΟΧΙΑ
0,86	2,30	1,15	0,85	4,11	4,84	ΑΣΤΟΧΙΑ
0,86	492,00	1,15	104,10	22,70	0,22	ΕΠΑΡΚΕΙΑ

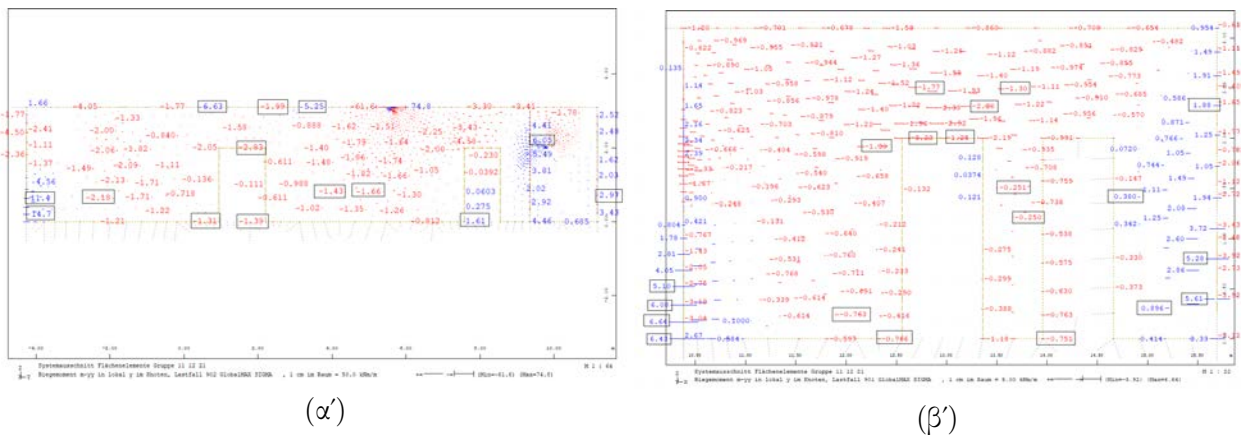
Σχήμα 6.20: (α') Κατανομή καμπτικής ροπής M_{yy} στον διαμήκη εσωτερικό τοίχο της ανατολικής πτέρυγας για τη δεύτερη ιδιομορφή. (β') Κατανομή καμπτικής ροπής M_{yy} στον εγκάρσιο εσωτερικό τοίχο της ανατολικής πτέρυγας για την πρώτη ιδιομορφή.

Στους εσωτερικούς τοίχους της ανατολικής πτέρυγας παρατηρήθηκαν αρκετές οριζόντιες ρωγμές. Παρακάτω εξετάζονται οι περιοχές που παρουσιάζουν μεγάλες καμπτικές ροπές M_{yy} , αλλά και οι κρίσιμες περιοχές με μικρές τιμές κατακόρυφης θλιπτικής τάσης σ_0 .

$t_w(m)$	$\sigma_0(kPa)$	$f_{wc}(MPa)$	$M_{Rd}(\frac{kN}{m})$	$M_{Sd}(\frac{kNm}{m})$	$\frac{M_{Sd}}{M_{Rd}}$	ΚΑΤΑΣΤΑΣΗ
0,68	73,30	1,15	15,87	11,40	0,72	ΕΠΑΡΚΕΙΑ
0,68	161,00	1,15	32,01	14,70	0,46	ΕΠΑΡΚΕΙΑ
0,68	0,65	1,15	0,15	2,18	14,51	ΑΣΤΟΧΙΑ
0,68	0,48	1,15	0,11	1,31	11,81	ΑΣΤΟΧΙΑ
0,68	223,00	1,15	41,56	6,63	0,16	ΕΠΑΡΚΕΙΑ
0,68	0,74	1,15	0,17	1,99	11,64	ΑΣΤΟΧΙΑ
0,68	102,00	1,15	21,49	5,25	0,24	ΕΠΑΡΚΕΙΑ
0,68	0,00	1,15	0,00	2,83	-	ΑΣΤΟΧΙΑ
0,68	1,30	1,15	0,30	1,39	4,63	ΑΣΤΟΧΙΑ
0,68	0,19	1,15	0,04	1,43	32,56	ΑΣΤΟΧΙΑ
0,68	0,25	1,15	0,06	1,66	28,73	ΑΣΤΟΧΙΑ
0,68	1,90	1,15	0,44	1,61	3,67	ΑΣΤΟΧΙΑ
0,68	1,50	1,15	0,35	6,05	17,47	ΑΣΤΟΧΙΑ
0,68	1,40	1,15	0,32	2,97	9,19	ΑΣΤΟΧΙΑ

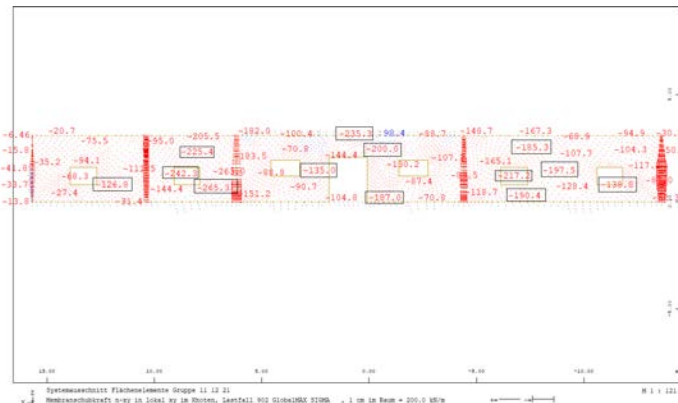
Στη βόρεια όψη του ισογείου δεν παρατηρήθηκαν, κατά τη διερεύνηση της παθολογίας, διατμητικές ρωγμές. Ωστόσο, ελέγχονται κρίσιμες περιοχές με μεγάλες τιμές τέμνουσας δύναμης F_{xy} .

Σχήμα 6.21: Κατανομή τέμνουσας δύναμης F_{xy} στη βόρεια όψη του ισογείου για τη δεύτερη ιδιομορφή.

$t_w(m)$	$l(m)$	$l_c(m)$	F_{xx} ή $F_{yy} (\frac{kN}{m})$	$F_{xy}(\frac{kN}{m})$	$\sigma_0(kPa)$	$f_{wv}(kPa)$	$V_{Rd}(kN)$	$V_{Sd}(kN)$	$\frac{V_{Sd}}{V_{Rd}}$	ΚΑΤΑΣΤΑΣΗ
0,80	0,80	0,00	94,60	126,80	118,25	147,300	0,00	101,44	-	ΑΣΤΟΧΙΑ
0,80	1,60	0,00	61,30	225,40	76,63	130,650	0,00	360,64	-	ΑΣΤΟΧΙΑ
0,80	1,10	0,00	96,10	242,30	120,13	148,050	0,00	266,53	-	ΑΣΤΟΧΙΑ
0,80	0,80	0,00	117,20	265,30	146,50	158,600	0,00	212,24	-	ΑΣΤΟΧΙΑ
0,80	1,10	0,40	-62,10	235,30	77,63	131,050	41,94	258,83	6,17	ΑΣΤΟΧΙΑ
0,80	1,10	0,80	-351,30	200,00	439,13	275,650	176,42	220,00	1,25	ΑΣΤΟΧΙΑ
0,80	1,20	0,00	243,10	135,00	303,88	221,550	0,00	162,00	-	ΑΣΤΟΧΙΑ
0,80	1,00	0,00	725,90	187,00	907,38	462,950	0,00	187,00	-	ΑΣΤΟΧΙΑ
0,80	1,60	1,60	-21,20	185,30	26,50	110,600	141,57	296,48	2,09	ΑΣΤΟΧΙΑ
0,80	1,80	1,80	-281,80	217,20	352,25	240,900	346,90	390,96	1,13	ΑΣΤΟΧΙΑ
0,80	0,80	0,80	-29,60	190,40	37,00	114,800	73,47	152,32	2,07	ΑΣΤΟΧΙΑ

0,80	3,30	3,30	-27,30	197,50	34,13	113,650	300,04	651,75	2,17	ΑΣΤΟΧΙΑ
0,80	0,80	0,80	-112,40	138,80	140,50	156,200	99,97	111,04	1,11	ΑΣΤΟΧΙΑ

Πίνακας 6.18: Αποτελέσματα ελέγχων έναντι εντός επιπέδου διάτμησης για την τοιχοποιία της βόρειας όψης.

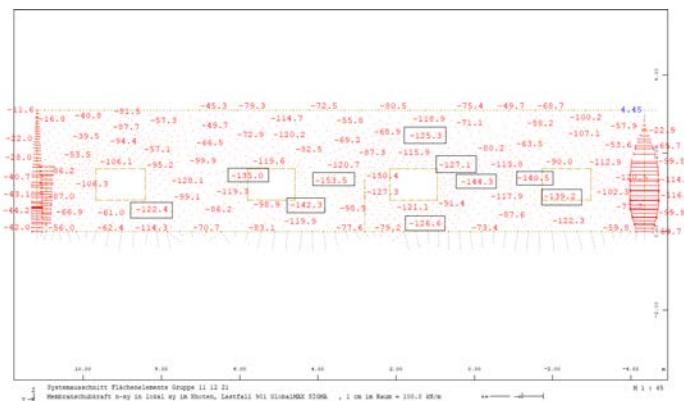
Στη δυτική όψη του ισογείου παρατηρήθηκαν μικρές διατμητικές ρωγμές, οι οποίες πιθανώς οφείλονται σε περιβαλλοντικές φθορές. Παρακάτω ελέγχονται οι κρίσιμες περιοχές με μεγάλες τέμνουσες δυνάμεις F_{xy} . Σημειώνεται ότι δεν εξετάζονται οι περιοχές όπου υπάρχει εγκάρσιος τοίχος.

Σχήμα 6.24: Κατανομή τέμνουσας δύναμης F_{xy} στη δυτική όψη του ισογείου για την πρώτη ιδιομορφή.

$t_w(m)$	$l(m)$	$l_c(m)$	F_{xx} ή F_{yy} ($\frac{kN}{m}$)	F_{xy} ($\frac{kN}{m}$)	$\sigma_0(kPa)$	$f_{wu}(kPa)$	$V_{Rd}(kN)$	$V_{Sd}(kN)$	$\frac{V_{Sd}}{V_{Rd}}$	ΚΑΤΑΣΤΑΣΗ
0,80	0,80	0,00	21,80	122,40	27,25	110,900	0,00	97,92	-	ΑΣΤΟΧΙΑ
0,80	2,50	0,00	59,00	135,00	73,75	129,500	0,00	337,50	-	ΑΣΤΟΧΙΑ
0,80	1,60	0,00	27,40	153,50	34,25	113,700	0,00	245,60	-	ΑΣΤΟΧΙΑ
0,80	0,80	0,00	92,30	142,30	115,38	146,150	0,00	113,84	-	ΑΣΤΟΧΙΑ
0,80	1,60	0,80	-6,14	125,30	7,68	103,070	65,96	200,48	3,04	ΑΣΤΟΧΙΑ
0,80	1,60	1,60	-281,80	127,10	352,25	240,900	308,35	203,36	0,66	ΕΠΑΡΚΕΙΑ
0,80	2,50	2,50	-14,80	144,30	18,50	107,400	214,80	360,75	1,68	ΑΣΤΟΧΙΑ
0,80	0,80	0,80	-8,37	126,60	10,46	104,185	66,68	101,28	1,52	ΑΣΤΟΧΙΑ
0,80	2,50	2,50	-39,20	140,50	49,00	119,600	239,20	351,25	1,47	ΑΣΤΟΧΙΑ
0,80	0,80	0,80	-275,40	139,20	344,25	237,700	152,13	111,36	0,73	ΕΠΑΡΚΕΙΑ

Πίνακας 6.21: Αποτελέσματα ελέγχων έναντι εντός επιπέδου διάτμησης για την τοιχοποιία της δυτικής όψης.

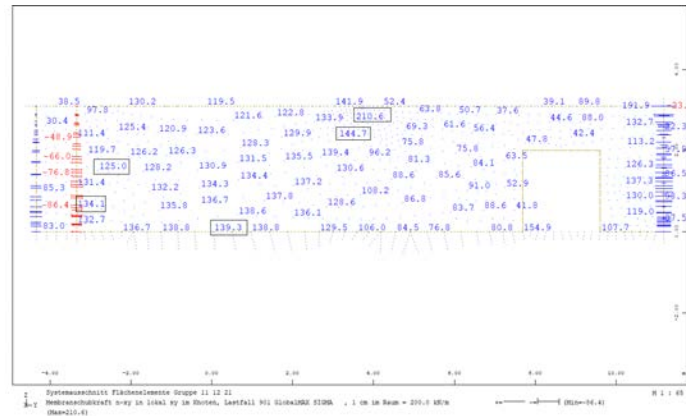
Ο τοίχος αυτός είναι επενδυμένος με πλακάκια. Συνεπώς, παρά το γεγονός ότι δεν εντοπίστηκαν ρωγμές, είναι πιθανό να υπάρχουν αφανείς ρωγμές υπό των πλακιδίων. Γι' αυτό, πραγματοποιείται έλεγχος έναντι διάτμησης. Σημειώνεται ότι δεν ελέγχονται οι περιοχές όπου υπάρχει εγκάρσιος τοίχος.

Σχήμα 6.25: Κατανομή τέμνουσας δύναμης F_{xy} στον δυτικό τοίχο της μεσαίας πτέρυγας για την πρώτη ιδιομορφή.

$t_w(m)$	$l(m)$	$l_c(m)$	F_{xx} ή F_{yy} ($\frac{kN}{m}$)	F_{xy} ($\frac{kN}{m}$)	$\sigma_0(kPa)$	$f_{wu}(kPa)$	$V_{Rd}(kN)$	$V_{Sd}(kN)$	$\frac{V_{Sd}}{V_{Rd}}$	ΚΑΤΑΣΤΑΣΗ
0,80	8,00	8,00	-48,60	134,10	60,75	124,300	795,52	1072,80	1,35	ΑΣΤΟΧΙΑ
0,80	8,00	8,00	-38,60	125,00	48,25	119,300	763,52	1000,00	1,31	ΑΣΤΟΧΙΑ
0,80	8,00	8,00	-31,50	139,30	39,38	115,750	740,80	1114,40	1,50	ΑΣΤΟΧΙΑ
0,80	8,00	8,00	-240,90	144,70	301,13	220,450	1410,88	1157,60	0,82	ΕΠΑΡΚΕΙΑ
0,80	8,00	8,00	-240,90	210,60	301,13	220,450	1410,88	1684,80	1,19	ΑΣΤΟΧΙΑ

Πίνακας 6.22: Αποτελέσματα ελέγχων έναντι εντός επιπέδου διάτμησης για τον δυτικό τοίχο της μεσαίας πτέρυγας.

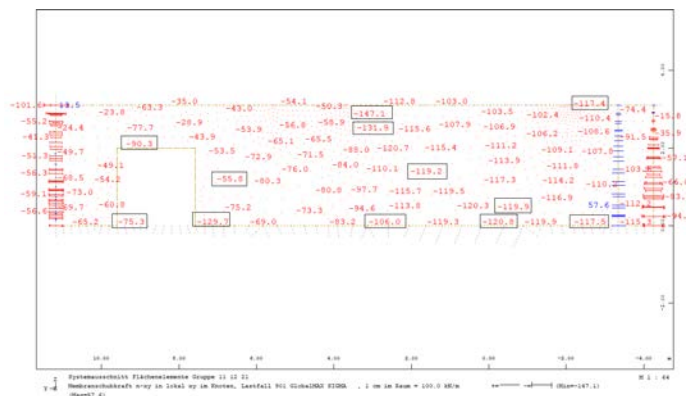
Όπως και προηγουμένως, ο τοίχος αυτός είναι επενδυμένος με πλακάκια. Συνεπώς, παρά το γεγονός ότι δεν εντοπίστηκαν ρωγμές, είναι πιθανό να υπάρχουν αφανείς ρωγμές υπό των πλακιδίων. Γι' αυτό, πραγματοποιείται έλεγχος έναντι διάτμησης. Υπογραμμίζεται ότι δεν ελέγχονται οι περιοχές όπου υπάρχει εγκάρσιος τοίχος.

Σχήμα 6.26: Κατανομή τέμνουσας δύναμης F_{xy} στον ανατολικό τοίχο της μεσαίας πτέρυγας για την πρώτη ιδιομορφή.

$t_w(m)$	$l(m)$	$l_c(m)$	F_{xx} ή F_{yy} ($\frac{kN}{m}$)	F_{xy} ($\frac{kN}{m}$)	$\sigma_0(kPa)$	$f_{wu}(kPa)$	$V_{Rd}(kN)$	$V_{Sd}(kN)$	$\frac{V_{Sd}}{V_{Rd}}$	ΚΑΤΑΣΤΑΣΗ
0,80	1,10	0,00	75,80	90,30	94,75	137,900	0,00	99,33	-	ΑΣΤΟΧΙΑ
0,80	0,20	0,20	-47,30	75,30	59,13	123,650	19,78	15,06	0,76	ΕΠΑΡΚΕΙΑ
0,80	0,50	0,00	34,20	55,80	42,75	117,100	0,00	27,90	-	ΑΣΤΟΧΙΑ
0,80	4,00	4,00	-73,00	147,10	91,25	136,500	436,80	588,40	1,35	ΑΣΤΟΧΙΑ
0,80	4,00	4,00	-69,40	131,90	86,75	134,700	431,04	527,60	1,22	ΑΣΤΟΧΙΑ
0,80	5,00	5,00	-30,10	119,20	37,63	115,050	460,20	596,00	1,30	ΑΣΤΟΧΙΑ
0,80	6,00	6,00	-26,40	106,00	33,00	113,200	543,36	636,00	1,17	ΑΣΤΟΧΙΑ
0,80	8,00	8,00	-98,00	117,40	122,50	149,000	953,60	939,20	0,98	ΕΠΑΡΚΕΙΑ
0,80	8,00	8,00	-40,70	120,80	50,88	120,350	770,24	966,40	1,25	ΑΣΤΟΧΙΑ
0,80	8,00	8,00	-41,80	119,90	52,25	120,900	773,76	959,20	1,24	ΑΣΤΟΧΙΑ
0,80	8,00	8,00	-64,80	117,50	81,00	132,400	847,36	940,00	1,11	ΑΣΤΟΧΙΑ

Πίνακας 6.23: Αποτελέσματα ελέγχων έναντι εντός επιπέδου διάτμησης για τον ανατολικό τοίχο της μεσαίας πτέρυγας.

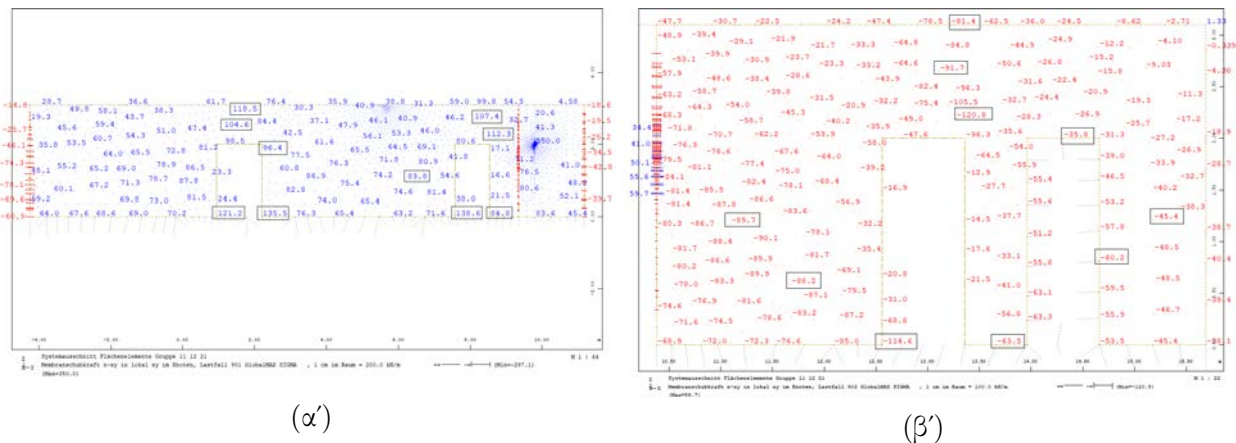
Στους εσωτερικούς τοίχους της ανατολικής πτέρυγας παρατηρήθηκαν αρκετές διατμητικές ρωγμές. Παρακάτω ελέγχονται περιοχές που παρουσιάζουν μεγάλες τιμές τέμνουσας δύναμης F_{xy} .

Σχήμα 6.27: (α) Κατανομή τέμνουσας δύναμης F_{xy} στον διαμήκη εσωτερικό τοίχο της ανατολικής πτέρυγας για την πρώτη ιδιομορφή. (β) Κατανομή τέμνουσας δύναμης F_{xy} στον εγκάρσιο εσωτερικό τοίχο της ανατολικής πτέρυγας για τη δεύτερη ιδιομορφή.

$t_w(m)$	$l(m)$	$l_c(m)$	F_{xx} ή F_{yy} ($\frac{kN}{m}$)	F_{xy} ($\frac{kN}{m}$)	$\sigma_0(kPa)$	$f_{wu}(kPa)$	$V_{Rd}(kN)$	$V_{Sd}(kN)$	$\frac{V_{Sd}}{V_{Rd}}$	ΚΑΤΑΣΤΑΣΗ
0,80	1,10	1,10	-7,81	118,50	9,76	103,905	91,44	130,35	1,43	ΑΣΤΟΧΙΑ
0,80	1,10	1,10	-33,70	104,60	42,13	116,850	102,83	115,06	1,12	ΑΣΤΟΧΙΑ
0,80	0,50	0,00	272,40	96,40	340,50	236,200	0,00	48,20	-	ΑΣΤΟΧΙΑ
0,80	0,40	0,00	323,50	121,20	404,38	261,750	0,00	48,48	-	ΑΣΤΟΧΙΑ
0,80	0,80	0,80	528,00	135,50	660,00	364,000	232,96	108,40	0,47	ΕΠΑΡΚΕΙΑ
0,80	1,50	1,50	-459,80	83,80	574,75	329,900	395,88	125,70	0,32	ΕΠΑΡΚΕΙΑ
0,80	1,10	1,05	-11,20	107,40	14,00	105,600	88,70	118,14	1,33	ΑΣΤΟΧΙΑ
0,80	0,40	0,00	42,10	112,30	52,63	121,050	0,00	44,92	-	ΑΣΤΟΧΙΑ
0,80	3,00	0,00	451,30	138,60	564,13	325,650	0,00	415,80	-	ΑΣΤΟΧΙΑ
0,80	0,50	0,50	-293,60	84,80	367,00	246,800	98,72	42,40	0,43	ΕΠΑΡΚΕΙΑ

Πίνακας 6.24: Αποτελέσματα ελέγχων έναντι εντός επιπέδου διάτμησης για τον διαμήκη εσωτερικό τοίχο της ανατολικής πτέρυγας. Η περιοχή με τιμή τέμνουσας $F_{xy} = 350 \frac{kN}{m}$ στο δεξιό τμήμα του τοίχου δεν ελέγχεται, διότι δεν έχει γίνει από το πρόγραμμα ομαλή διακριτοποίηση του δικτύου των πεπερασμένων στοιχείων της περιοχής αυτής.

$t_w(m)$	$l(m)$	$l_c(m)$	F_{xx} ή F_{yy} ($\frac{kN}{m}$)	F_{xy} ($\frac{kN}{m}$)	$\sigma_0(kPa)$	$f_{wv}(kPa)$	$V_{Rd}(kN)$	$V_{Sd}(kN)$	$\frac{V_{Sd}}{V_{Rd}}$	ΚΑΤΑΣΤΑΣΗ
0,80	2,00	0,00	81,30	89,70	101,63	140,650	0,00	179,40	-	ΑΣΤΟΧΙΑ
0,80	2,00	0,00	113,20	88,20	141,50	156,600	0,00	176,40	-	ΑΣΤΟΧΙΑ
0,80	2,00	0,00	541,30	114,60	676,63	370,650	0,00	229,20	-	ΑΣΤΟΧΙΑ
0,80	1,10	0,00	10,40	81,40	13,00	105,200	0,00	89,54	-	ΑΣΤΟΧΙΑ
0,80	1,10	0,00	2,70	91,70	3,38	101,350	0,00	100,87	-	ΑΣΤΟΧΙΑ
0,80	1,50	0,00	34,30	120,80	42,88	117,150	0,00	181,20	-	ΑΣΤΟΧΙΑ
0,80	1,10	0,00	35,90	35,80	44,88	117,950	0,00	39,38	-	ΑΣΤΟΧΙΑ
0,80	0,50	0,00	86,00	63,50	107,50	143,000	0,00	31,75	-	ΑΣΤΟΧΙΑ
0,80	1,00	0,00	106,20	60,20	132,75	153,100	0,00	60,20	-	ΑΣΤΟΧΙΑ
0,80	1,00	0,00	77,60	45,40	97,00	138,800	0,00	45,40	-	ΑΣΤΟΧΙΑ

Πίνακας 6.25: Αποτελέσματα ελέγχων έναντι εντός επιπέδου διάτμησης για τον εγκάρσιο εσωτερικό τοίχο της ανατολικής πτέρυγας.

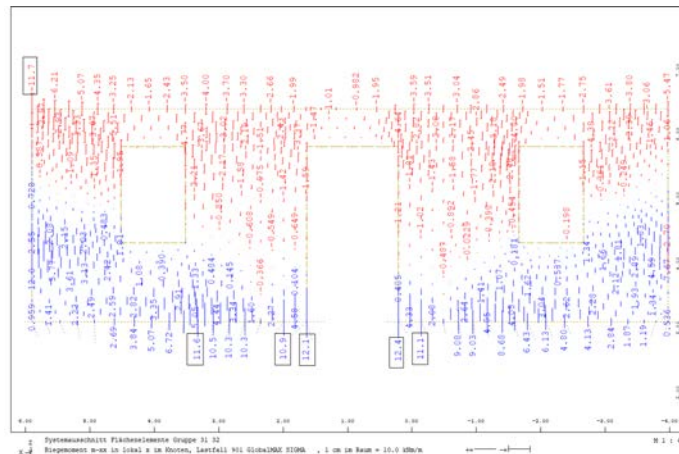
Στη βόρεια όψη του ανωγείου δεν παρατηρήθηκαν κατακόρυφες ρωγμές κατά τη διερεύνηση της παθολογίας. Ωστόσο, ελέγχονται οι περιοχές που παρουσιάζουν μεγάλες τιμές καμπτικής ροπής M_{xx} . Πρόκειται για τοιχοποιία πάχους $t_w = 0,35m$, συνεπώς $M_{Rd} = 10,21 \frac{kNm}{m}$.

Σχήμα 6.28: Κατανομή καμπτικής ροπής M_{xx} στη βόρεια όψη του ανωγείου για την πρώτη ιδιομορφή.

$M_{Sd}(\frac{kNm}{m})$	$M_{Rd}(\frac{kNm}{m})$	$\frac{M_{Sd}}{M_{Rd}}$	ΚΑΤΑΣΤΑΣΗ
11,70	10,21	1,15	ΑΣΤΟΧΙΑ
11,60	10,21	1,14	ΑΣΤΟΧΙΑ
10,90	10,21	1,07	ΑΣΤΟΧΙΑ
12,10	10,21	1,19	ΑΣΤΟΧΙΑ
12,40	10,21	1,21	ΑΣΤΟΧΙΑ
11,10	10,21	1,09	ΑΣΤΟΧΙΑ

Πίνακας 6.26: Αποτελέσματα ελέγχων σε εκτός επιπέδου κάμψη με επίπεδο θραύσεως κάθετο στους οριζόντιους αρμούς για την τοιχοποιία της βόρειας όψης.

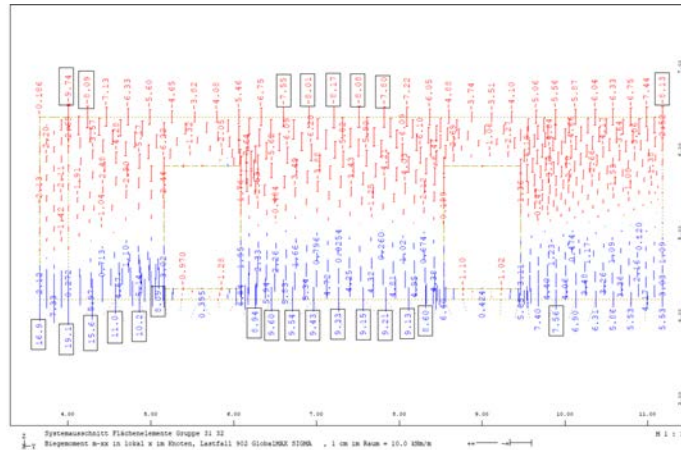
Στην ανατολική όψη του ανωγείου δεν παρατηρήθηκαν κατακόρυφες ρωγμές. Ωστόσο, ελέγχονται οι περιοχές που παρουσιάζουν μεγάλες καμπτικές ροπές M_{xx} . Πρόκειται για τοιχοποιία πάχους $t_w = 0,30m$, συνεπώς $M_{Rd} = 7,50 \frac{kNm}{m}$. Σημειώνεται ότι το κατώτερο τμήμα της τοιχοποιίας αυτής βρίσκεται σε επαφή με τοιχίο οπλισμένου σκυροδέματος, το οποίο θεωρείται ότι παραλαμβάνει το μεγαλύτερο ποσοστό της καταπόνησης του τοίχου στην

Σχήμα 6.29: Κατανομή καμπτικής ροπής M_{xx} στην ανατολική όψη του ανωγείου για τη δεύτερη ιδιομορφή.

$M_{Sd}(\frac{kNm}{m})$	$M_{Rd}(\frac{kNm}{m})$	$\frac{M_{Sd}}{M_{Rd}}$	ΚΑΤΑΣΤΑΣΗ
9,74	7,50	1,30	ΑΣΤΟΧΙΑ
8,17	7,50	1,09	ΑΣΤΟΧΙΑ
19,10	7,50	2,55	ΑΣΤΟΧΙΑ
9,60	7,50	1,28	ΑΣΤΟΧΙΑ
7,56	7,50	1,01	ΑΣΤΟΧΙΑ

Πίνακας 6.27: Αποτελέσματα ελέγχων σε εκτός επιπέδου κάμψη με επίπεδο θραύσεως κάθετο στους οριζόντιους αρμούς για την τοιχοποιία της ανατολικής όψης. Όλες οι επισημασμένες περιοχές του Σχήματος 6.29 αστοχούν. Στον πίνακα παρουσιάζονται χαρακτηριστικές τιμές από κάθε περιοχή.

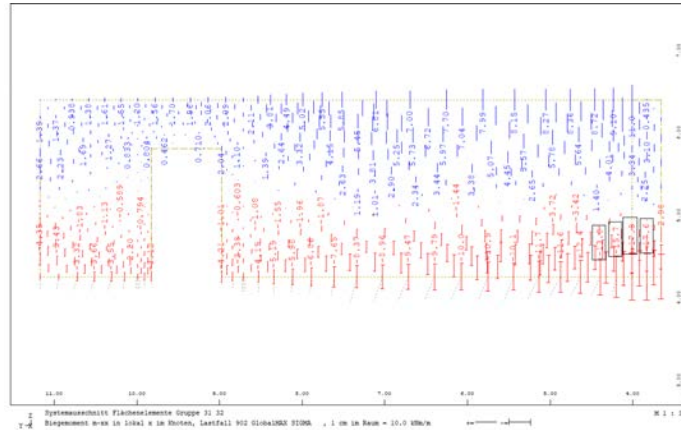
Στη δυτική όψη του ανωγείου δεν παρατηρήθηκαν, κατά τη διερεύνηση της παθολογίας, κατακόρυφες ρωγμές. Ωστόσο, ελέγχονται οι περιοχές με μεγάλες τιμές καμπτικής ροπής M_{xx} . Πρόκειται για τοιχοποιία πάχους $t_w = 0,40m$, συνεπώς $M_{Rd} = 13,33 \frac{kNm}{m}$. Όπως και προηγουμένως, το κατώτερο τμήμα της τοιχοποιίας βρίσκεται σε επαφή με τοίχιο οπλισμένου σκυροδέματος και συνεπώς δεν εξετάζεται.

Σχήμα 6.30: Κατανομή καμπτικής ροπής M_{xx} στη δυτική όψη του ανωγείου για τη δεύτερη ιδιομορφή.

$M_{Sd}(\frac{kNm}{m})$	$M_{Rd}(\frac{kNm}{m})$	$\frac{M_{Sd}}{M_{Rd}}$	ΚΑΤΑΣΤΑΣΗ
13,80	13,33	1,04	ΑΣΤΟΧΙΑ
15,70	13,33	1,18	ΑΣΤΟΧΙΑ
17,80	13,33	1,34	ΑΣΤΟΧΙΑ
17,60	13,33	1,32	ΑΣΤΟΧΙΑ

Πίνακας 6.28: Αποτελέσματα ελέγχων σε εκτός επιπέδου κάμψη με επίπεδο θραύσεως κάθετο στους οριζόντιους αρμούς για την τοιχοποιία της δυτικής όψης.

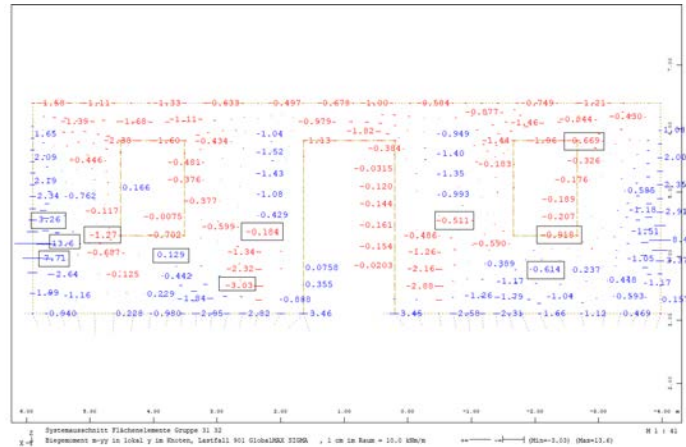
Στη βόρεια όψη του ανωγείου παρατηρήθηκαν οριζόντιες καμπτικές ρωγμές. Παρακάτω ελέγχονται οι κρίσιμες περιοχές που παρουσιάζουν μεγάλες καμπτικές ροπές M_{yy} και οι περιοχές με μικρές τιμές κατακόρυφης θλιπτικής τάσης σ_0 .

Σχήμα 6.31: Κατανομή καμπτικής ροπής M_{yy} στη βόρεια όψη του ανωγείου για την πρώτη ιδιομορφή.

$t_w(m)$	$\sigma_0(kPa)$	$f_{wc}(MPa)$	$M_{Rd}(\frac{kN}{m})$	$M_{Sd}(\frac{kNm}{m})$	$\frac{M_{Sd}}{M_{Rd}}$	ΚΑΤΑΣΤΑΣΗ
0,35	4,00	1,18	0,24	3,26	13,35	ΑΣΤΟΧΙΑ
0,35	163,00	1,18	8,60	13,60	1,58	ΑΣΤΟΧΙΑ
0,35	237,00	1,18	11,60	7,71	0,66	ΕΠΑΡΚΕΙΑ
0,35	0,86	1,18	0,05	1,27	24,13	ΑΣΤΟΧΙΑ
0,35	38,40	1,18	2,28	0,129	0,06	ΕΠΑΡΚΕΙΑ
0,35	0,66	1,18	0,04	0,184	4,55	ΑΣΤΟΧΙΑ
0,35	10,90	1,18	0,66	3,03	4,58	ΑΣΤΟΧΙΑ
0,35	0,48	1,18	0,03	0,511	17,39	ΑΣΤΟΧΙΑ
0,35	38,60	1,18	2,29	0,669	0,29	ΕΠΑΡΚΕΙΑ
0,35	2,00	1,18	0,12	0,918	7,51	ΑΣΤΟΧΙΑ
0,35	14,90	1,18	0,90	0,614	0,68	ΕΠΑΡΚΕΙΑ

Πίνακας 6.29: Αποτελέσματα ελέγχων σε εκτός επιπέδου κάμψη με επίπεδο θραύσεως παράλληλο στους οριζόντιους αρμούς για την τοιχοποιία της βόρειας όψης.

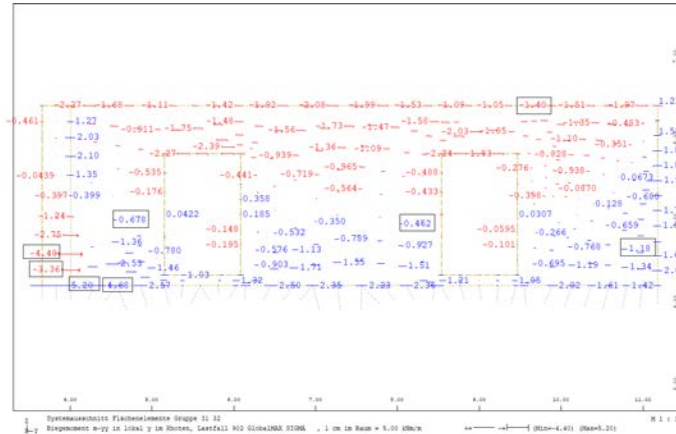
Στην ανατολική όψη του ανωγείου παρατηρήθηκαν, κατά τη διερεύνηση της παθολογίας, οριζόντιες ρωγματώσεις. Παρακάτω ελέγχονται οι περιοχές που παρουσιάζουν μεγάλες καμπτικές ροπές M_{yy} , καθώς και οι περιοχές με μικρές τιμές κατακόρυφης θλιπτικής τάσης σ_0 .

Σχήμα 6.32: Κατανομή καμπτικής ροπής M_{yy} στην ανατολική όψη του ανωγείου για τη δεύτερη ιδιομορφή.

$t_w(m)$	$\sigma_0(kPa)$	$f_{wc}(MPa)$	$M_{Rd}(\frac{kN}{m})$	$M_{Sd}(\frac{kNm}{m})$	$\frac{M_{Sd}}{M_{Rd}}$	ΚΑΤΑΣΤΑΣΗ
0,30	41,30	1,18	1,79	4,40	2,45	ΑΣΤΟΧΙΑ
0,30	169,00	1,18	6,52	3,36	0,52	ΕΠΑΡΚΕΙΑ
0,30	986,00	1,18	7,29	5,20	0,71	ΕΠΑΡΚΕΙΑ
0,30	886,00	1,18	9,93	4,68	0,47	ΕΠΑΡΚΕΙΑ
0,30	13,00	1,18	0,58	0,678	1,17	ΑΣΤΟΧΙΑ
0,30	11,20	1,18	0,50	0,462	0,93	ΕΠΑΡΚΕΙΑ
0,30	14,80	1,18	0,66	1,40	2,13	ΑΣΤΟΧΙΑ
0,30	1,70	1,18	0,08	1,18	15,45	ΑΣΤΟΧΙΑ

Πίνακας 6.30: Αποτελέσματα ελέγχων σε εκτός επιπέδου κάμψη με επίπεδο θραύσεως παράλληλο στους οριζόντιους αρμούς για την τοιχοποιία της ανατολικής όψης.

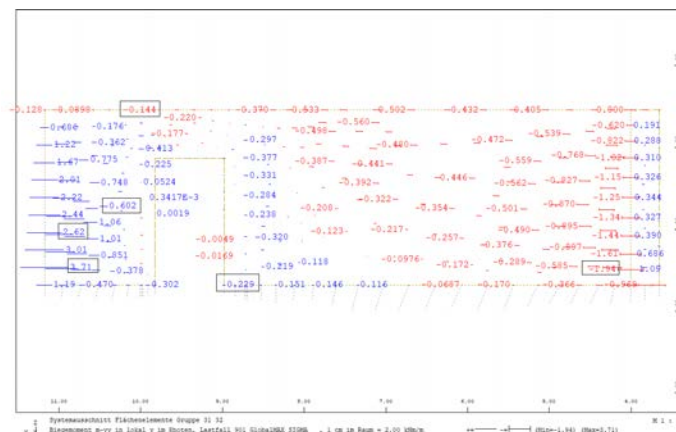
Στη δυτική όψη του ανωγείου δεν παρατηρήθηκαν οριζόντιες ρωγματώσεις. Παρακάτω ελέγχονται οι περιοχές που παρουσιάζουν μεγάλες τιμές καμπτικής ροπής M_{yy} και οι περιοχές με μικρές τιμές κατακόρυφης θλιπτικής τάσης σ_0 .

Σχήμα 6.33: Κατανομή καμπτικής ροπής M_{yy} στη δυτική όψη του ανωγείου για την πρώτη ιδιομορφή.

$t_w(m)$	$\sigma_0(kPa)$	$f_{wc}(MPa)$	$M_{Rd}(\frac{kN}{m})$	$M_{Sd}(\frac{kNm}{m})$	$\frac{M_{Sd}}{M_{Rd}}$	ΚΑΤΑΣΤΑΣΗ
0,40	0,25	1,18	0,02	0,144	7,20	ΑΣΤΟΧΙΑ
0,40	0,30	1,18	0,02	0,602	25,09	ΑΣΤΟΧΙΑ
0,40	0,79	1,18	0,06	2,62	41,48	ΑΣΤΟΧΙΑ
0,40	0,84	1,18	0,07	3,71	55,25	ΑΣΤΟΧΙΑ
0,40	0,14	1,18	0,01	0,229	20,45	ΑΣΤΟΧΙΑ
0,40	38,70	1,18	2,99	1,94	0,65	ΕΠΑΡΚΕΙΑ

Πίνακας 6.31: Αποτελέσματα ελέγχων σε εκτός επιπέδου κάμψη με επίπεδο θραύσεως παράλληλο στους οριζόντιους αρμούς για την τοιχοποιία της δυτικής όψης.

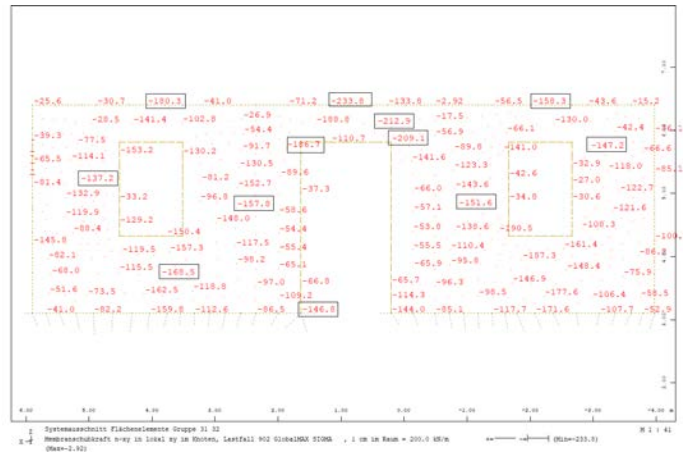
Στη βόρεια όψη του ανωγείου δεν παρατηρήθηκαν, κατά τη διερεύνηση της παθολογίας, διατμητικές ρωγμές. Ωστόσο, ελέγχονται οι περιοχές με μεγάλες τιμές τέμνουσας δύναμης F_{xy} σε διάφορα τμήματα του τοίχου.

Σχήμα 6.34: Κατανομή τέμνουσας δύναμης F_{xy} στη βόρεια όψη του ανωγείου για τη δεύτερη ιδιομορφή.

$t_w(m)$	$l(m)$	$l_c(m)$	F_{xx} ή $F_{yy} (\frac{kN}{m})$	$F_{xy} (\frac{kN}{m})$	$\sigma_0 (kPa)$	$f_{uw} (kPa)$	$V_{Rd} (kN)$	$V_{Sd} (kN)$	$\frac{V_{Sd}}{V_{Rd}}$	ΚΑΤΑΣΤΑΣΗ
0,35	0,60	0,00	1,23	180,30	3,51	101,406	0,00	108,18	-	ΑΣΤΟΧΙΑ
0,35	1,40	0,00	50,90	137,20	145,43	158,171	0,00	192,08	-	ΑΣΤΟΧΙΑ
0,35	1,40	0,00	45,00	168,50	128,57	151,429	0,00	235,90	-	ΑΣΤΟΧΙΑ
0,35	1,70	0,00	24,90	157,80	71,14	128,457	0,00	268,26	-	ΑΣΤΟΧΙΑ
0,35	1,00	1,00	-623,30	146,80	1780,86	812,343	284,32	146,80	0,52	ΕΠΑΡΚΕΙΑ
0,35	1,40	0,00	128,60	186,70	367,43	246,971	0,00	261,38	-	ΑΣΤΟΧΙΑ
0,35	0,60	0,30	-6,54	233,80	18,69	107,474	11,28	140,28	12,43	ΑΣΤΟΧΙΑ
0,35	0,60	0,50	-141,80	212,90	405,14	262,057	45,86	127,74	2,79	ΑΣΤΟΧΙΑ
0,35	0,60	0,50	-746,20	209,10	2132,00	952,800	166,74	125,46	0,75	ΕΠΑΡΚΕΙΑ
0,35	1,80	1,80	-20,20	151,60	57,71	123,086	77,54	272,88	3,52	ΑΣΤΟΧΙΑ
0,35	0,60	0,00	1,20	158,30	3,43	101,371	0,00	94,98	-	ΑΣΤΟΧΙΑ

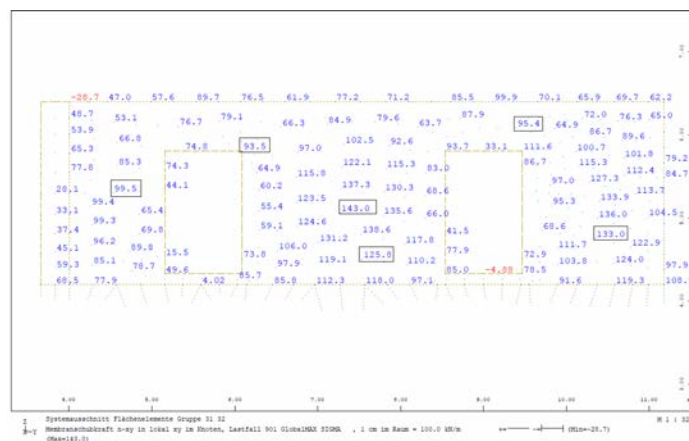
Στην ανατολική όψη του ανωγείου παρατηρήθηκε διατμητική ρωγμάτωση. Παρακάτω ελέγχονται οι περιοχές που παρουσιάζουν μεγάλες τιμές τέμνουσας δύναμης F_{xy} σε διάφορα τμήματα του τοίχου.

Σχήμα 6.35: Κατανομή τέμνουσας δύναμης F_{xy} στην ανατολική όψη του ανωγείου για την πρώτη ιδιομορφή.

$t_w(m)$	$l(m)$	$l_c(m)$	F_{xx} ή $F_{yy} (\frac{kN}{m})$	$F_{xy}(\frac{kN}{m})$	$\sigma_0(kPa)$	$f_{wu}(kPa)$	$V_{Rd}(kN)$	$V_{Sd}(kN)$	$\frac{V_{Sd}}{V_{Rd}}$	ΚΑΤΑΣΤΑΣΗ
0,30	1,40	1,40	-35,30	99,50	117,67	147,067	61,77	139,30	2,26	ΑΣΤΟΧΙΑ
0,30	0,60	0,60	-205,00	93,50	683,33	373,333	67,20	56,10	0,83	ΕΠΑΡΚΕΙΑ
0,30	1,50	0,00	5,49	143,00	18,30	107,320	0,00	214,50	-	ΑΣΤΟΧΙΑ
0,30	1,30	0,00	19,70	125,80	65,67	126,267	0,00	163,54	-	ΑΣΤΟΧΙΑ
0,30	0,60	0,00	33,70	95,40	112,33	144,933	0,00	57,24	-	ΑΣΤΟΧΙΑ
0,30	1,00	0,00	30,60	133,00	102,00	140,800	0,00	133,00	-	ΑΣΤΟΧΙΑ

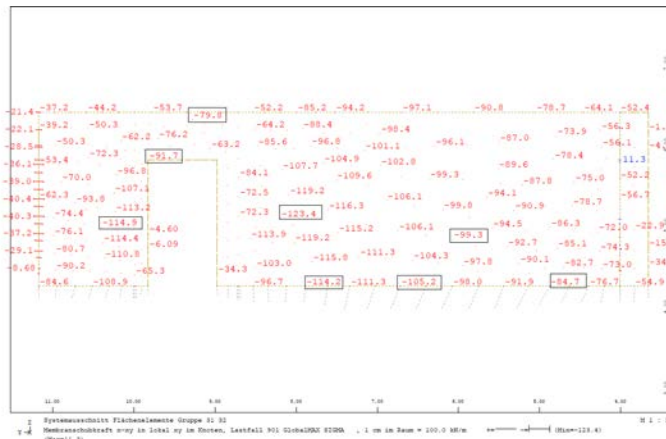
Στη δυτική όψη του ανωγείου δεν παρατηρήθηκαν διατμητικές ρωγμές. Παρακάτω ελέγχονται οι κρίσιμες περιοχές με μεγάλες τέμνουσες δυνάμεις F_{xy} σε διάφορα τμήματα του τοίχου. Σημειώνεται ότι δεν εξετάζονται οι περιοχές όπου υπάρχει εγκάρσιος τοίχος.

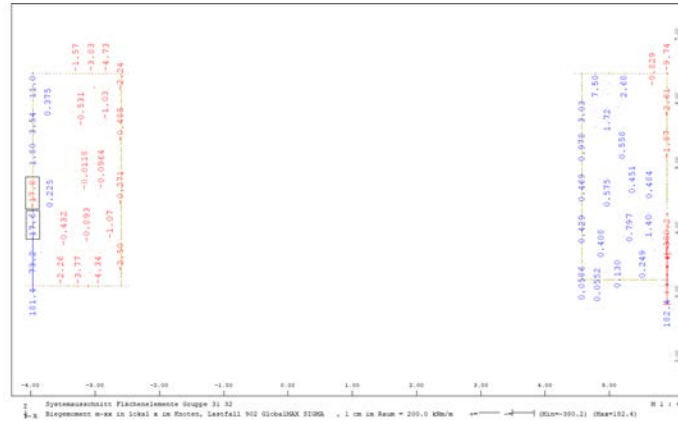
Στην οπτοπλινθοδομή του ανωγείου δεν παρατηρήθηκαν ρωγμές κατά τη διερεύνηση της παθολογίας. Ωστόσο, ελέγχονται οι κρίσιμες περιοχές που παρουσιάζουν μεγάλες καμπτικές ροπές M_{xx} .

Σχήμα 6.37: Κατανομή καμπτικής ροπής M_{xx} στην οπτοπλινθοδομή για τη δεύτερη ιδιομορφή.

$M_{Sd}(\frac{kNm}{m})$	$M_{Rd}(\frac{kNm}{m})$	$\frac{M_{Sd}}{M_{Rd}}$	ΚΑΤΑΣΤΑΣΗ
17,80	13,50	1,32	ΑΣΤΟΧΙΑ
17,60	13,50	1,30	ΑΣΤΟΧΙΑ

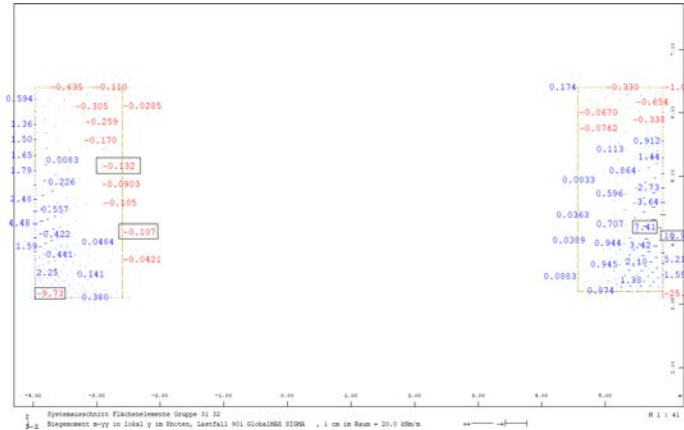
Στην οπτοπλινθοδομή του ανωγείου δεν παρατηρήθηκαν ρωγμές κατά τη διερεύνηση της παθολογίας. Ωστόσο, ελέγχονται οι κρίσιμες περιοχές που παρουσιάζουν μεγάλες καμπτικές ροπές M_{yy} και οι περιοχές με μικρές τιμές κατακόρυφης θλιπτικής τάσης σ_0 .

Σχήμα 6.38: Κατανομή καμπτικής ροπής M_{yy} στην οπτοπλινθοδομή για την πρώτη ιδιομορφή.

$t_w(m)$	$\sigma_0(kPa)$	$f_{wc}(MPa)$	$M_{Rd}(\frac{kN}{m})$	$M_{Sd}(\frac{kNm}{m})$	$\frac{M_{Sd}}{M_{Rd}}$	ΚΑΤΑΣΤΑΣΗ
0,30	3,50	1,18	0,16	0,132	0,84	ΕΠΑΡΚΕΙΑ
0,30	2,10	1,18	0,09	0,107	1,13	ΑΣΤΟΧΙΑ
0,30	371,00	1,18	11,45	9,73	0,85	ΕΠΑΡΚΕΙΑ
0,30	637,00	1,18	13,19	7,41	0,56	ΕΠΑΡΚΕΙΑ
0,30	295,00	1,18	9,96	10,90	1,09	ΑΣΤΟΧΙΑ

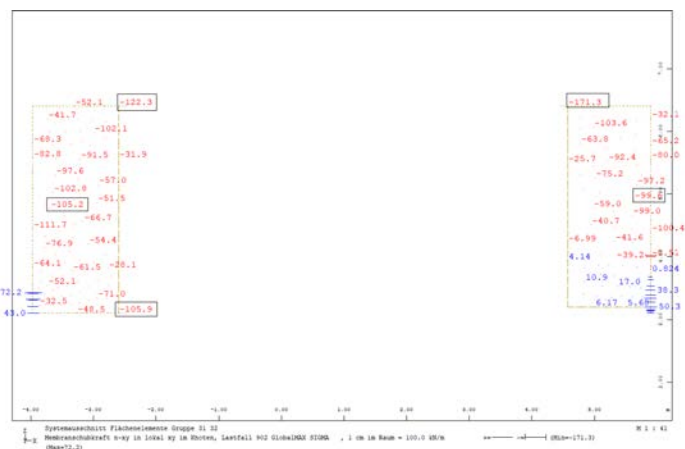
Στην οπτοπλινθοδομή δεν παρατηρήθηκαν διατμητικές ρωγμές. Παρακάτω ελέγχονται οι κρίσιμες περιοχές με μεγάλες τέμνουσες δυνάμεις F_{xy} σε διάφορα τμήματα του τοίχου. Υπενθυμίζεται ότι ο έλεγχος αυτός δεν εφαρμόζεται σε πεσσούς, πίσω από τους οποίους υπάρχει εγκάρσιος τοίχος.

Σχήμα 6.39: Κατανομή τέμνουσας δύναμης F_{xy} στην οπτοπλινθοδομή για τη δεύτερη ιδιομορφή.

$t_w(m)$	$l(m)$	$l_c(m)$	F_{xx} ή F_{yy} ($\frac{kN}{m}$)	F_{xy} ($\frac{kN}{m}$)	$\sigma_0(kPa)$	$f_{wv}(kPa)$	$V_{Rd}(kN)$	$V_{Sd}(kN)$	$\frac{V_{Sd}}{V_{Rd}}$	ΚΑΤΑΣΤΑΣΗ
0,30	0,50	0,50	-660,00	122,30	2200,00	980,000	147,00	61,15	0,42	ΕΠΑΡΚΕΙΑ
0,30	0,60	0,60	-36,50	105,20	121,67	148,667	26,76	63,12	2,36	ΑΣΤΟΧΙΑ
0,30	1,00	0,00	614,70	105,90	2049,00	919,600	0,00	105,90	-	ΑΣΤΟΧΙΑ
0,30	1,20	0,00	943,70	171,30	3145,67	1358,267	0,00	205,56	-	ΑΣΤΟΧΙΑ
0,30	1,20	0,00	37,50	99,60	125,00	150,000	0,00	119,52	-	ΑΣΤΟΧΙΑ

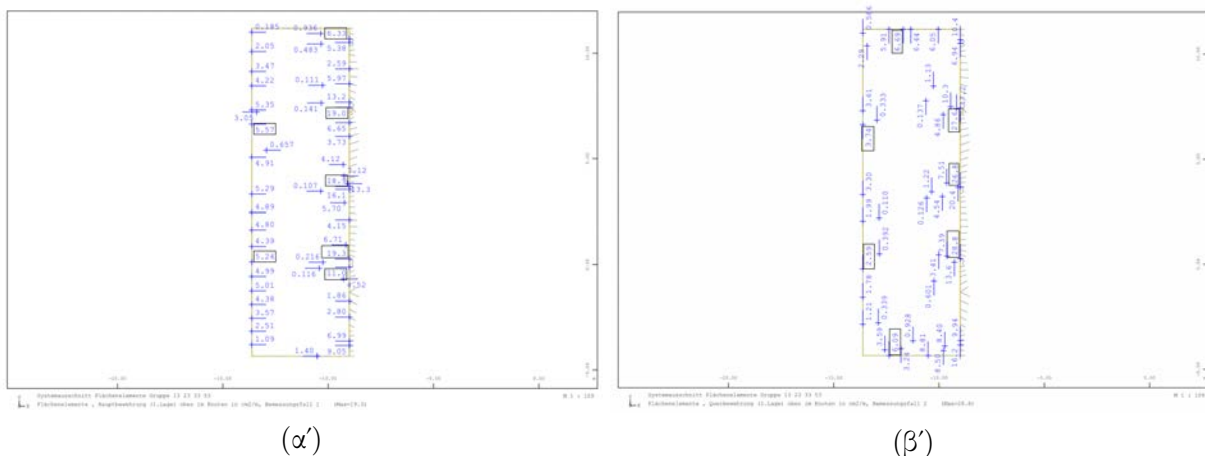
Η πλάκα Π1 του ισογείου δεν παρουσιάζει ρωγμές και αποφλοιώσεις. Ωστόσο, παρακάτω ελέγχεται η επάρκεια του υφιστάμενου οπλισμού σε χαρακτηριστικές περιοχές της πλάκας.

Σχήμα 6.56: (α') Κατανομή απαιτούμενου άνω κύριου οπλισμού ($A_{s,cal}$) στην πλάκα Π1 του ισογείου για τους σεισμικούς συνδυασμούς. (β') Κατανομή απαιτούμενου άνω δευτερεύοντος οπλισμού ($A_{s,cal}$) στην πλάκα Π1 του ισογείου για τους σεισμικούς συνδυασμούς.

Άνω					
Κύριος			Δευτερεύων		
$A_{s,cal}(\frac{cm^2}{m})$	$A_{s,prv}(\frac{cm^2}{m})$	ΚΑΤΑΣΤΑΣΗ	$A_{s,cal}(\frac{cm^2}{m})$	$A_{s,prv}(\frac{cm^2}{m})$	ΚΑΤΑΣΤΑΣΗ
6,33	7,70	ΕΠΑΡΚΕΙΑ	6,69	3,85	ΑΝΕΠΑΡΚΕΙΑ
19,00	7,70	ΑΝΕΠΑΡΚΕΙΑ	27,60	3,85	ΑΝΕΠΑΡΚΕΙΑ
5,57	7,70	ΕΠΑΡΚΕΙΑ	26,80	3,85	ΑΝΕΠΑΡΚΕΙΑ
18,90	7,70	ΑΝΕΠΑΡΚΕΙΑ	28,80	3,85	ΑΝΕΠΑΡΚΕΙΑ
19,30	7,70	ΑΝΕΠΑΡΚΕΙΑ	2,59	3,85	ΕΠΑΡΚΕΙΑ
5,24	7,70	ΕΠΑΡΚΕΙΑ	6,09	3,85	ΑΝΕΠΑΡΚΕΙΑ
11,00	7,70	ΑΝΕΠΑΡΚΕΙΑ	3,74	3,85	ΕΠΑΡΚΕΙΑ

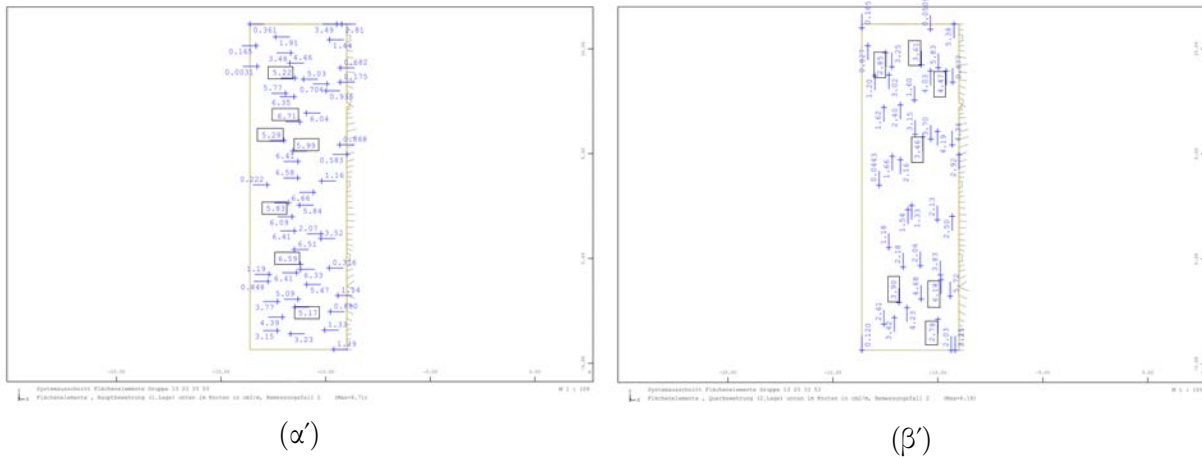
Σχήμα 6.57: (α') Κατανομή απαιτούμενου κάτω κύριου οπλισμού ($A_{s,cal}$) στην πλάκα Π1 του ισογείου για τους σεισμικούς συνδυασμούς. (β') Κατανομή απαιτούμενου κάτω δευτερεύοντος οπλισμού ($A_{s,cal}$) στην πλάκα Π1 του ισογείου για τους σεισμικούς συνδυασμούς.

Κάτω					
Κύριος			Δευτερεύων		
$A_{s,cal}(\frac{cm^2}{m})$	$A_{s,prv}(\frac{cm^2}{m})$	ΚΑΤΑΣΤΑΣΗ	$A_{s,cal}(\frac{cm^2}{m})$	$A_{s,prv}(\frac{cm^2}{m})$	ΚΑΤΑΣΤΑΣΗ
5,22	7,70	ΕΠΑΡΚΕΙΑ	2,85	3,85	ΕΠΑΡΚΕΙΑ
6,71	7,70	ΕΠΑΡΚΕΙΑ	3,61	3,85	ΕΠΑΡΚΕΙΑ
5,99	7,70	ΕΠΑΡΚΕΙΑ	4,47	3,85	ΑΝΕΠΑΡΚΕΙΑ
5,83	7,70	ΕΠΑΡΚΕΙΑ	3,46	3,85	ΕΠΑΡΚΕΙΑ
6,59	7,70	ΕΠΑΡΚΕΙΑ	3,90	3,85	ΑΝΕΠΑΡΚΕΙΑ
5,17	7,70	ΕΠΑΡΚΕΙΑ	6,18	3,85	ΑΝΕΠΑΡΚΕΙΑ
5,29	7,70	ΕΠΑΡΚΕΙΑ	2,78	3,85	ΕΠΑΡΚΕΙΑ

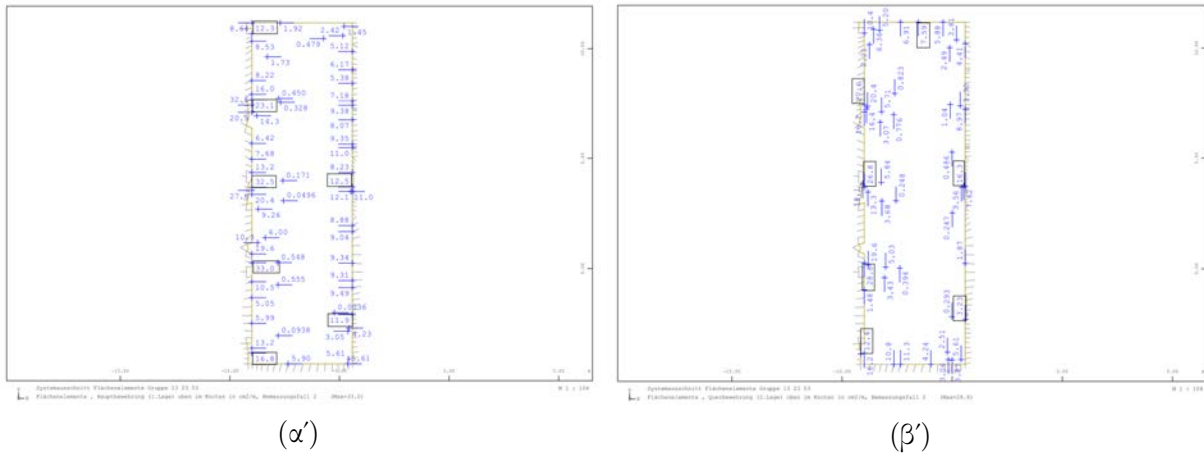
Στην πλάκα Π2 του ισογείου δεν εντοπίστηκαν ρωγμές κατά τη διερεύνηση της παθολογίας. Ωστόσο, παρακάτω ελέγχεται η επάρκεια του υφιστάμενου οπλισμού σε χαρακτηριστικές

Σχήμα 6.58: (α) Κατανομή απαιτούμενου άνω κύριου οπλισμού ($A_{s,cal}$) στην πλάκα Π2 του ισογείου για τους σεισμικούς συνδυασμούς. (β) Κατανομή απαιτούμενου άνω δευτερεύοντος οπλισμού ($A_{s,cal}$) στην πλάκα Π2 του ισογείου για τους σεισμικούς συνδυασμούς.

Άνω					
Κύριος			Δευτερέων		
$A_{s,cal}(\frac{cm^2}{m})$	$A_{s,prv}(\frac{cm^2}{m})$	ΚΑΤΑΣΤΑΣΗ	$A_{s,cal}(\frac{cm^2}{m})$	$A_{s,prv}(\frac{cm^2}{m})$	ΚΑΤΑΣΤΑΣΗ
12,30	7,70	ΑΝΕΠΑΡΚΕΙΑ	7,59	3,85	ΑΝΕΠΑΡΚΕΙΑ
23,10	7,70	ΑΝΕΠΑΡΚΕΙΑ	27,60	3,85	ΑΝΕΠΑΡΚΕΙΑ
32,50	7,70	ΑΝΕΠΑΡΚΕΙΑ	26,80	3,85	ΑΝΕΠΑΡΚΕΙΑ
12,50	7,70	ΑΝΕΠΑΡΚΕΙΑ	16,30	3,85	ΑΝΕΠΑΡΚΕΙΑ
33,00	7,70	ΑΝΕΠΑΡΚΕΙΑ	28,80	3,85	ΑΝΕΠΑΡΚΕΙΑ
11,90	7,70	ΑΝΕΠΑΡΚΕΙΑ	3,23	3,85	ΕΠΑΡΚΕΙΑ
16,80	7,70	ΑΝΕΠΑΡΚΕΙΑ	12,40	3,85	ΑΝΕΠΑΡΚΕΙΑ

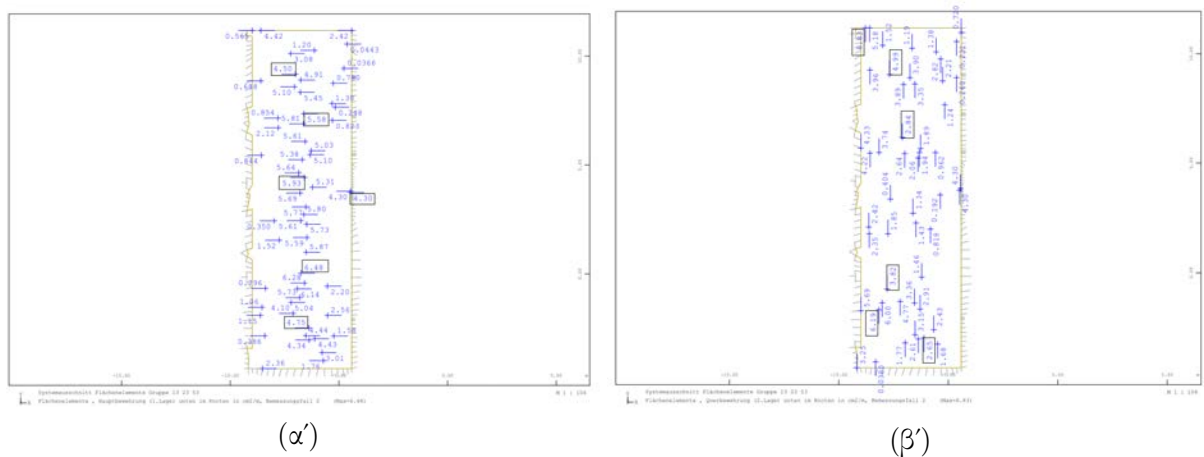
Σχήμα 6.59: (α) Κατανομή απαιτούμενου κάτω κύριου οπλισμού ($A_{s,cal}$) στην πλάκα Π2 του ισογείου για τους σεισμικούς συνδυασμούς. (β) Κατανομή απαιτούμενου κάτω δευτερεύοντος οπλισμού ($A_{s,cal}$) στην πλάκα Π2 του ισογείου για τους σεισμικούς συνδυασμούς.

Κάτω					
Κύριος			Δευτερεύων		
$A_{s,cal}(\frac{cm^2}{m})$	$A_{s,prv}(\frac{cm^2}{m})$	ΚΑΤΑΣΤΑΣΗ	$A_{s,cal}(\frac{cm^2}{m})$	$A_{s,prv}(\frac{cm^2}{m})$	ΚΑΤΑΣΤΑΣΗ
4,50	7,70	ΕΠΑΡΚΕΙΑ	6,83	3,85	ΑΝΕΠΑΡΚΕΙΑ
5,58	7,70	ΕΠΑΡΚΕΙΑ	4,99	3,85	ΑΝΕΠΑΡΚΕΙΑ
5,93	7,70	ΕΠΑΡΚΕΙΑ	2,84	3,85	ΕΠΑΡΚΕΙΑ
6,48	7,70	ΕΠΑΡΚΕΙΑ	3,82	3,85	ΕΠΑΡΚΕΙΑ
4,75	7,70	ΕΠΑΡΚΕΙΑ	6,19	3,85	ΑΝΕΠΑΡΚΕΙΑ
4,30	7,70	ΕΠΑΡΚΕΙΑ	2,65	3,85	ΕΠΑΡΚΕΙΑ

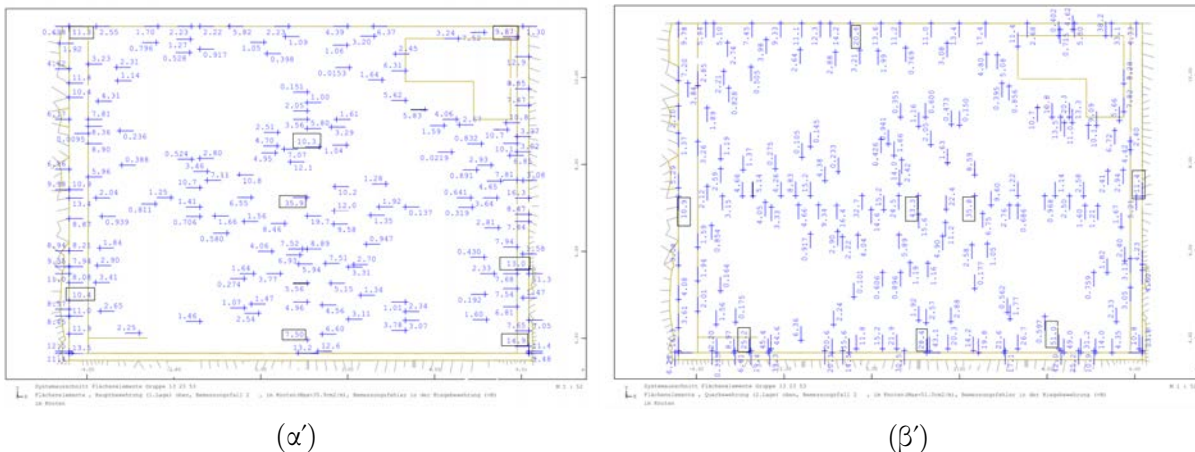
Η πλάκα Π3 του ισογείου δεν παρουσιάζει ρωγματώσεις. Ωστόσο, παρακάτω ελέγχεται η επάρκεια του υφιστάμενου οπλισμού σε χαρακτηριστικές περιοχές της πλάκας.

Σχήμα 6.60: (α) Κατανομή απαιτούμενου άνω οπλισμού κατά x ($A_{s,cal}$) στην πλάκα Π3 του ισογείου για τους σεισμικούς συνδυασμούς. (β) Κατανομή απαιτούμενου άνω οπλισμού κατά y ($A_{s,cal}$) στην πλάκα Π3 του ισογείου για τους σεισμικούς συνδυασμούς.

Άνω					
Κατά x			Κατά y		
$A_{s,cal}(\frac{cm^2}{m})$	$A_{s,prv}(\frac{cm^2}{m})$	ΚΑΤΑΣΤΑΣΗ	$A_{s,cal}(\frac{cm^2}{m})$	$A_{s,prv}(\frac{cm^2}{m})$	ΚΑΤΑΣΤΑΣΗ
10,40	7,70	ΑΝΕΠΑΡΚΕΙΑ	10,90	7,70	ΑΝΕΠΑΡΚΕΙΑ
10,30	7,70	ΑΝΕΠΑΡΚΕΙΑ	43,30	7,70	ΑΝΕΠΑΡΚΕΙΑ
35,90	7,70	ΑΝΕΠΑΡΚΕΙΑ	20,60	7,70	ΑΝΕΠΑΡΚΕΙΑ
7,50	7,70	ΕΠΑΡΚΕΙΑ	35,80	7,70	ΑΝΕΠΑΡΚΕΙΑ
9,87	7,70	ΑΝΕΠΑΡΚΕΙΑ	11,40	7,70	ΑΝΕΠΑΡΚΕΙΑ
13,00	7,70	ΑΝΕΠΑΡΚΕΙΑ	25,20	7,70	ΑΝΕΠΑΡΚΕΙΑ
11,30	7,70	ΑΝΕΠΑΡΚΕΙΑ	28,40	7,70	ΑΝΕΠΑΡΚΕΙΑ
14,90	7,70	ΑΝΕΠΑΡΚΕΙΑ	51,00	7,70	ΑΝΕΠΑΡΚΕΙΑ

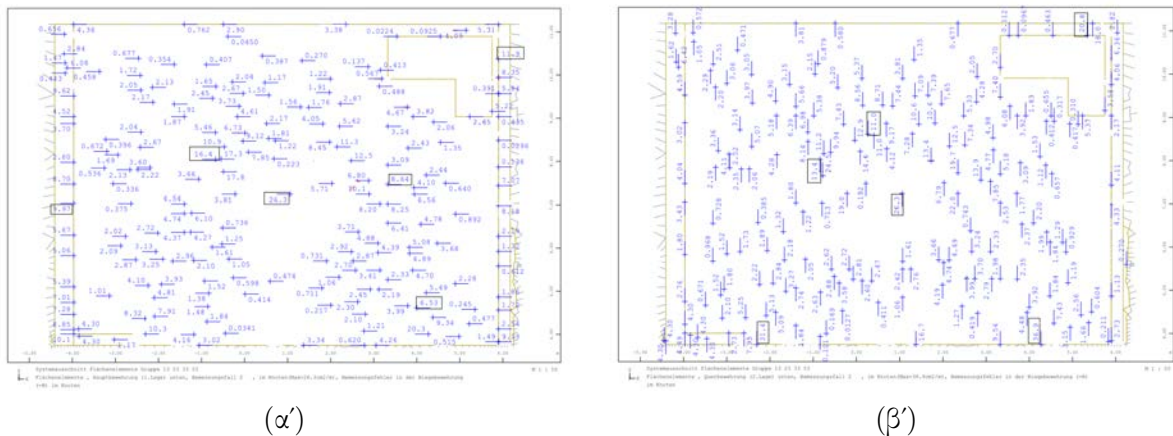
Σχήμα 6.61: (α) Κατανομή απαιτούμενου κάτω οπλισμού κατά x ($A_{s,cal}$) στην πλάκα Π3 του ισογείου για τους σεισμικούς συνδυασμούς. (β) Κατανομή απαιτούμενου κάτω οπλισμού κατά y ($A_{s,cal}$) στην πλάκα Π3 του ισογείου για τους σεισμικούς συνδυασμούς.

Κάτω					
Κατά x			Κατά y		
$A_{s,cal}(\frac{cm^2}{m})$	$A_{s,prv}(\frac{cm^2}{m})$	ΚΑΤΑΣΤΑΣΗ	$A_{s,cal}(\frac{cm^2}{m})$	$A_{s,prv}(\frac{cm^2}{m})$	ΚΑΤΑΣΤΑΣΗ
9,97	7,70	ΑΝΕΠΑΡΚΕΙΑ	13,40	7,70	ΑΝΕΠΑΡΚΕΙΑ
16,40	7,70	ΑΝΕΠΑΡΚΕΙΑ	31,40	7,70	ΑΝΕΠΑΡΚΕΙΑ
6,53	7,70	ΕΠΑΡΚΕΙΑ	11,00	7,70	ΑΝΕΠΑΡΚΕΙΑ
26,30	7,70	ΑΝΕΠΑΡΚΕΙΑ	26,30	7,70	ΑΝΕΠΑΡΚΕΙΑ
11,90	7,70	ΑΝΕΠΑΡΚΕΙΑ	20,80	7,70	ΑΝΕΠΑΡΚΕΙΑ
8,64	7,70	ΑΝΕΠΑΡΚΕΙΑ	36,90	7,70	ΑΝΕΠΑΡΚΕΙΑ

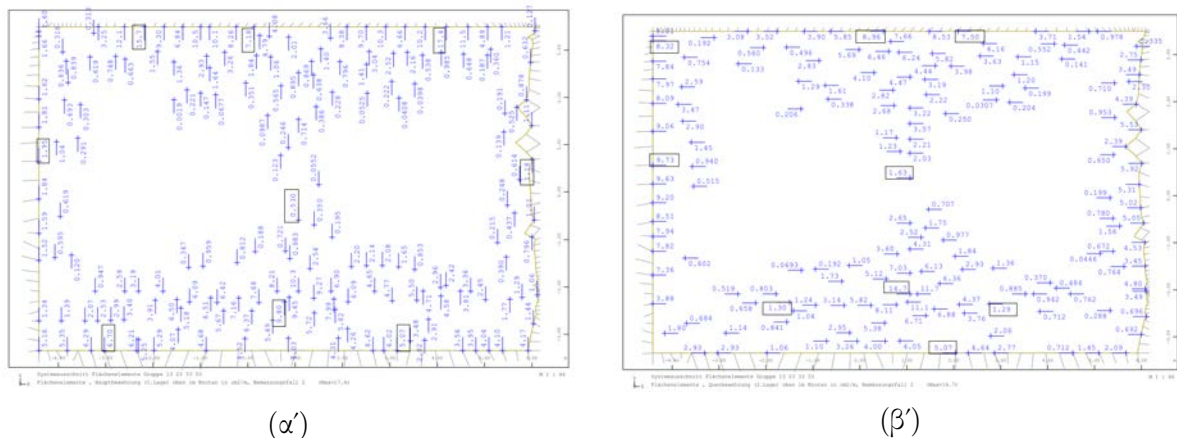
Στην πλάκα Π4 του ισογείου έχει αποκαλυφθεί σε λίγα σημεία ο οπλισμός. Παρακάτω ελέγχεται η επάρκεια του υφιστάμενου οπλισμού σε χαρακτηριστικές περιοχές της πλάκας.

Σχήμα 6.62: (α) Κατανομή απαιτούμενου άνω οπλισμού κατά y ($A_{s,cal}$) στην πλάκα Π4 του ισογείου για τους σεισμικούς συνδυασμούς. (β) Κατανομή απαιτούμενου άνω οπλισμού κατά x ($A_{s,cal}$) στην πλάκα Π4 του ισογείου για τους σεισμικούς συνδυασμούς.

Άνω					
Κατά y			Κατά x		
$A_{s,cal}(\frac{cm^2}{m})$	$A_{s,prv}(\frac{cm^2}{m})$	ΚΑΤΑΣΤΑΣΗ	$A_{s,cal}(\frac{cm^2}{m})$	$A_{s,prv}(\frac{cm^2}{m})$	ΚΑΤΑΣΤΑΣΗ
15,70	7,70	ΑΝΕΠΑΡΚΕΙΑ	8,32	7,70	ΑΝΕΠΑΡΚΕΙΑ
7,18	7,70	ΕΠΑΡΚΕΙΑ	8,96	7,70	ΑΝΕΠΑΡΚΕΙΑ
17,40	7,70	ΑΝΕΠΑΡΚΕΙΑ	7,50	7,70	ΕΠΑΡΚΕΙΑ
1,95	7,70	ΕΠΑΡΚΕΙΑ	9,73	7,70	ΑΝΕΠΑΡΚΕΙΑ
1,18	7,70	ΕΠΑΡΚΕΙΑ	1,63	7,70	ΕΠΑΡΚΕΙΑ
6,70	7,70	ΕΠΑΡΚΕΙΑ	1,30	7,70	ΕΠΑΡΚΕΙΑ
9,80	7,70	ΑΝΕΠΑΡΚΕΙΑ	14,70	7,70	ΑΝΕΠΑΡΚΕΙΑ
5,07	7,70	ΕΠΑΡΚΕΙΑ	1,29	7,70	ΕΠΑΡΚΕΙΑ
0,53	7,70	ΕΠΑΡΚΕΙΑ	5,07	7,70	ΕΠΑΡΚΕΙΑ

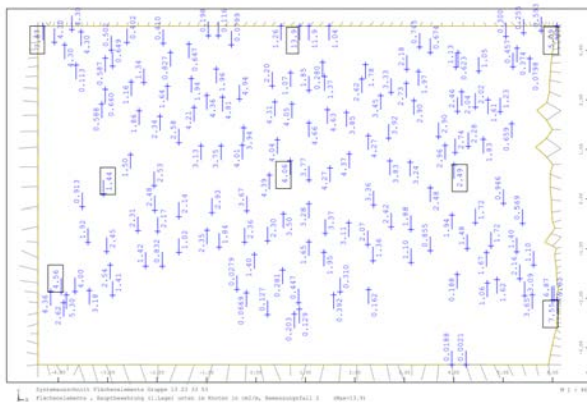
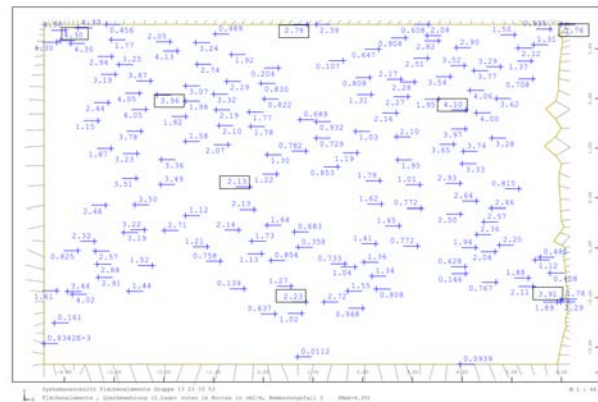
Σχήμα 6.63: (α') Κατανομή απαιτούμενου κάτω οπλισμού κατά y ($A_{s,cal}$) στην πλάκα Π4 του ισογείου για τους σεισμικούς συνδυασμούς. (β') Κατανομή απαιτούμενου κάτω οπλισμού κατά x ($A_{s,cal}$) στην πλάκα Π4 του ισογείου για τους σεισμικούς συνδυασμούς.

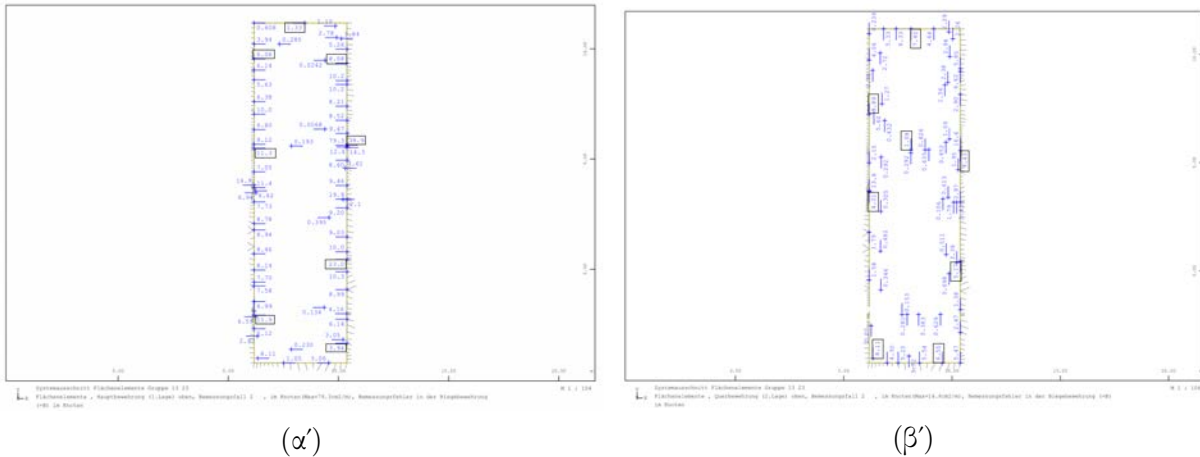
Η πλάκα Π5 του ισογείου παρουσιάζει αποφλοίωση και αποκάλυψη του οπλισμού σε πολλά σημεία. Παρακάτω ελέγχεται η επάρκεια του υφιστάμενου οπλισμού σε χαρακτηριστικές περιοχές της πλάκας.

Σχήμα 6.64: (α) Κατανομή απαιτούμενου άνω κύριου οπλισμού ($A_{s,cal}$) στην πλάκα Π5 του ισογείου για τους σεισμικούς συνδυασμούς. (β) Κατανομή απαιτούμενου άνω δευτερεύοντος οπλισμού ($A_{s,cal}$) στην πλάκα Π5 του ισογείου για τους σεισμικούς συνδυασμούς.

Άνω					
Κύριος			Δευτερέων		
$A_{s,cal}(\frac{cm^2}{m})$	$A_{s,prv}(\frac{cm^2}{m})$	ΚΑΤΑΣΤΑΣΗ	$A_{s,cal}(\frac{cm^2}{m})$	$A_{s,prv}(\frac{cm^2}{m})$	ΚΑΤΑΣΤΑΣΗ
6,06	7,70	ΕΠΑΡΚΕΙΑ	7,40	3,85	ΑΝΕΠΑΡΚΕΙΑ
11,30	7,70	ΑΝΕΠΑΡΚΕΙΑ	9,89	3,85	ΑΝΕΠΑΡΚΕΙΑ
38,90	7,70	ΑΝΕΠΑΡΚΕΙΑ	1,08	3,85	ΕΠΑΡΚΕΙΑ
23,00	7,70	ΑΝΕΠΑΡΚΕΙΑ	9,43	3,85	ΑΝΕΠΑΡΚΕΙΑ
11,90	7,70	ΑΝΕΠΑΡΚΕΙΑ	4,31	3,85	ΑΝΕΠΑΡΚΕΙΑ
3,94	7,70	ΕΠΑΡΚΕΙΑ	5,17	3,85	ΑΝΕΠΑΡΚΕΙΑ
1,33	7,70	ΕΠΑΡΚΕΙΑ	8,11	3,85	ΑΝΕΠΑΡΚΕΙΑ
8,08	7,70	ΑΝΕΠΑΡΚΕΙΑ	6,55	3,85	ΑΝΕΠΑΡΚΕΙΑ

Πίνακας 6.61: Αποτελέσματα ελέγχου επάρκειας του υφιστάμενου άνω οπλισμού της πλάκας Π5 του ισογείου. Η υπερβολικά μεγάλη τιμή απαιτούμενου κύριου οπλισμού $A_{s,cal} = 79,30 \frac{cm^2}{m}$ στο δεξί τμήμα της πλάκας δε λαμβάνεται υπόψη, διότι οφείλεται σε μη ομαλή διακριτοποίηση του δικτύου των πεπερασμένων στοιχείων της περιοχής αυτής.

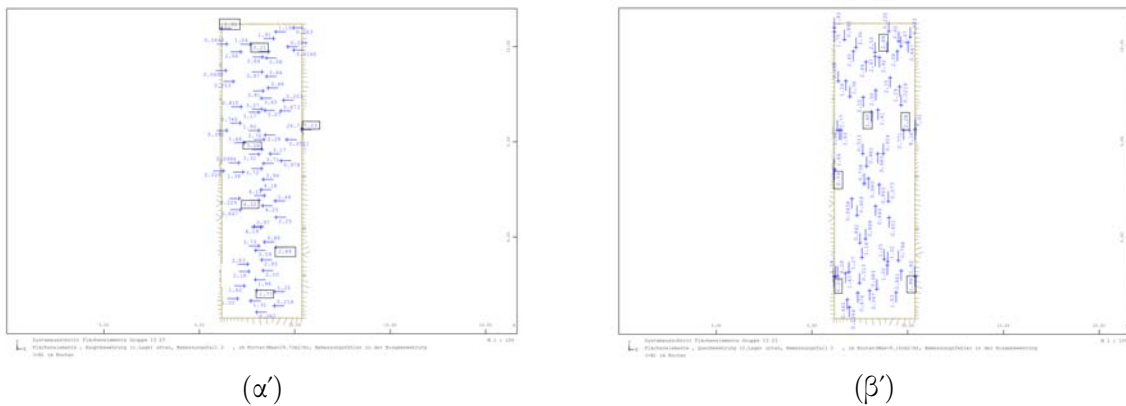
Σχήμα 6.65: (α) Κατανομή απαιτούμενου κάτω κύριου οπλισμού ($A_{s,cal}$) στην πλάκα Π5 του ισογείου για τους σεισμικούς συνδυασμούς. (β') Κατανομή απαιτούμενου κάτω δευτερεύοντος οπλισμού ($A_{s,cal}$) στην πλάκα Π5 του ισογείου για τους σεισμικούς συνδυασμούς.

Κάτω					
Κύριος			Δευτερεύων		
$A_{s,cal}(\frac{cm^2}{m})$	$A_{s,prv}(\frac{cm^2}{m})$	ΚΑΤΑΣΤΑΣΗ	$A_{s,cal}(\frac{cm^2}{m})$	$A_{s,prv}(\frac{cm^2}{m})$	ΚΑΤΑΣΤΑΣΗ
3,21	7,70	ΕΠΑΡΚΕΙΑ	2,88	3,85	ΕΠΑΡΚΕΙΑ
2,64	7,70	ΕΠΑΡΚΕΙΑ	1,40	3,85	ΕΠΑΡΚΕΙΑ
3,28	7,70	ΕΠΑΡΚΕΙΑ	2,28	3,85	ΕΠΑΡΚΕΙΑ
4,22	7,70	ΕΠΑΡΚΕΙΑ	2,56	3,85	ΕΠΑΡΚΕΙΑ
1,77	7,70	ΕΠΑΡΚΕΙΑ	6,09	3,85	ΑΝΕΠΑΡΚΕΙΑ
1,31	7,70	ΕΠΑΡΚΕΙΑ	1,88	3,85	ΕΠΑΡΚΕΙΑ
7,03	7,70	ΕΠΑΡΚΕΙΑ	0,868	3,85	ΕΠΑΡΚΕΙΑ

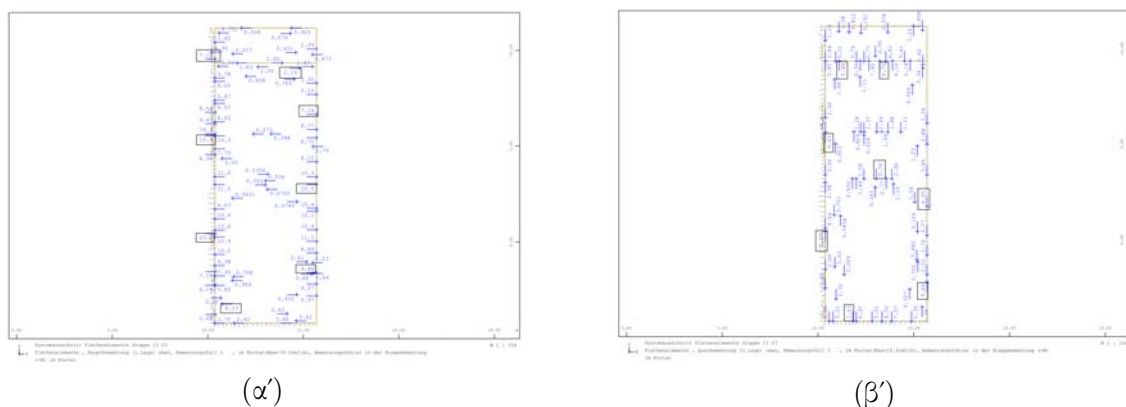
Στην πλάκα Π6 του ισογείου εντοπίστηκε αποκόλληση της επικάλυψης και αποκάλυψη του οπλισμού σε πολλά σημεία. Παρακάτω ελέγχεται η επάρκεια του υφιστάμενου οπλισμού.

Σχήμα 6.66: (α) Κατανομή απαιτούμενου άνω κύριου οπλισμού ($A_{s,cal}$) στην πλάκα Π6 του ισογείου για τους σεισμικούς συνδυασμούς. (β') Κατανομή απαιτούμενου άνω δευτερεύοντος οπλισμού ($A_{s,cal}$) στην πλάκα Π6 του ισογείου για τους σεισμικούς συνδυασμούς.

Άνω					
Κύριος			Δευτερέων		
$A_{s,cal}(\frac{cm^2}{m})$	$A_{s,prv}(\frac{cm^2}{m})$	ΚΑΤΑΣΤΑΣΗ	$A_{s,cal}(\frac{cm^2}{m})$	$A_{s,prv}(\frac{cm^2}{m})$	ΚΑΤΑΣΤΑΣΗ
7,13	7,70	ΕΠΑΡΚΕΙΑ	9,43	3,85	ΑΝΕΠΑΡΚΕΙΑ
2,19	7,70	ΕΠΑΡΚΕΙΑ	5,99	3,85	ΑΝΕΠΑΡΚΕΙΑ
7,16	7,70	ΕΠΑΡΚΕΙΑ	8,79	3,85	ΑΝΕΠΑΡΚΕΙΑ
12,30	7,70	ΑΝΕΠΑΡΚΕΙΑ	7,63	3,85	ΑΝΕΠΑΡΚΕΙΑ
10,50	7,70	ΑΝΕΠΑΡΚΕΙΑ	3,69	3,85	ΕΠΑΡΚΕΙΑ
23,00	7,70	ΑΝΕΠΑΡΚΕΙΑ	2,78	3,85	ΕΠΑΡΚΕΙΑ
9,86	7,70	ΑΝΕΠΑΡΚΕΙΑ	4,05	3,85	ΑΝΕΠΑΡΚΕΙΑ
4,13	7,70	ΕΠΑΡΚΕΙΑ	5,17	3,85	ΑΝΕΠΑΡΚΕΙΑ

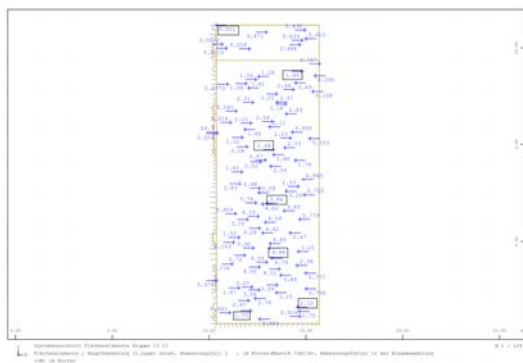
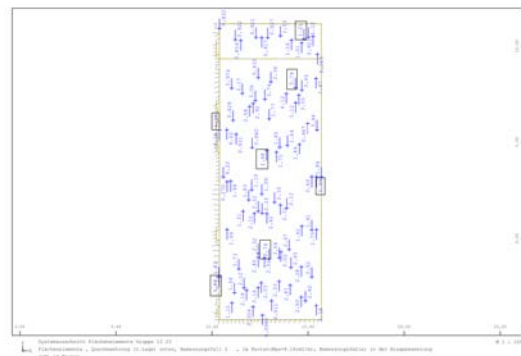
Σχήμα 6.67: (α') Κατανομή απαιτούμενου κάτω κύριου οπλισμού ($A_{s,cal}$) στην πλάκα Π6 του ισόγειου για τους σεισμικούς συνδυασμούς. (β') Κατανομή απαιτούμενου κάτω δευτερεύοντος οπλισμού ($A_{s,cal}$) στην πλάκα Π6 του ισόγειου για τους σεισμικούς συνδυασμούς.

Κάτω					
Κύριος			Δευτερέων		
$A_{s,cal}(\frac{cm^2}{m})$	$A_{s,prv}(\frac{cm^2}{m})$	ΚΑΤΑΣΤΑΣΗ	$A_{s,cal}(\frac{cm^2}{m})$	$A_{s,prv}(\frac{cm^2}{m})$	ΚΑΤΑΣΤΑΣΗ
0,911	7,70	ΕΠΑΡΚΕΙΑ	1,21	3,85	ΕΠΑΡΚΕΙΑ
1,80	7,70	ΕΠΑΡΚΕΙΑ	3,79	3,85	ΕΠΑΡΚΕΙΑ
2,66	7,70	ΕΠΑΡΚΕΙΑ	4,94	3,85	ΑΝΕΠΑΡΚΕΙΑ
3,86	7,70	ΕΠΑΡΚΕΙΑ	1,48	3,85	ΕΠΑΡΚΕΙΑ
4,88	7,70	ΕΠΑΡΚΕΙΑ	3,99	3,85	ΑΝΕΠΑΡΚΕΙΑ
2,10	7,70	ΕΠΑΡΚΕΙΑ	2,74	3,85	ΕΠΑΡΚΕΙΑ
1,55	7,70	ΕΠΑΡΚΕΙΑ	1,88	3,85	ΕΠΑΡΚΕΙΑ

Πίνακας 6.64: Αποτελέσματα ελέγχου επάρκειας του υφιστάμενου κάτω οπλισμού της πλάκας Π6 του ισόγειου. Η μη αναμενόμενα μεγάλη τιμή απαιτούμενου κύριου οπλισμού $A_{s,cal} = 24,70 \frac{cm^2}{m}$ στο αριστερό τμήμα της πλάκας δε λαμβάνεται υπόψη.

Από τα παραπάνω αποτελέσματα, συμπεραίνεται ότι στις πλάκες οροφής ισογείου χρειάζεται ενίσχυση του άνω οπλισμού στα σημεία στήριξης στους περιμετρικούς τοίχους και στις δοκούς, ενώ ανά περιοχές οι περισσότερες πλάκες απαιτούν ενίσχυση του κάτω οπλισμού στην περιοχή του ανοίγματος. Συγκεκριμένα, η πλάκα Π3 χρήζει ενίσχυσης άνω και κάτω και στις δύο διευθύνσεις, ιδιαίτερα στα σημεία όπου δρουν τα συγκεντρωμένα φορτία των υποστυλωμάτων του ανωγείου.

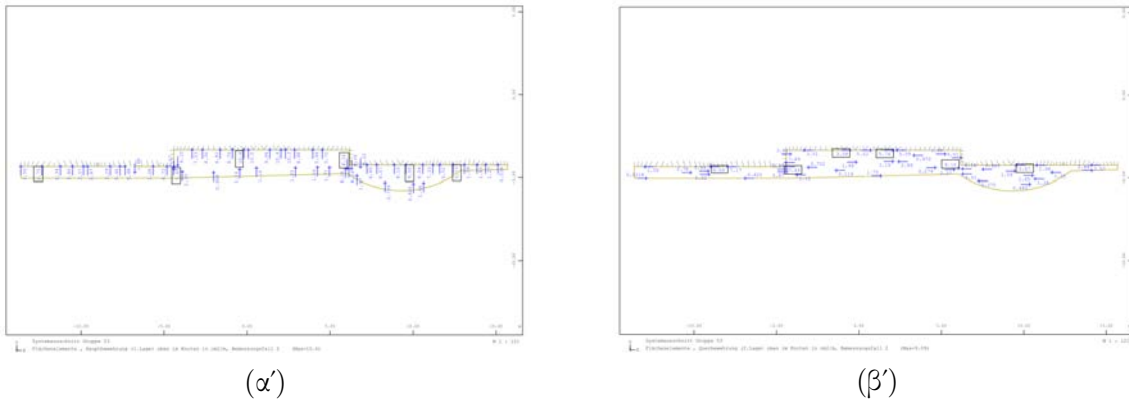
Πλάκα Π7 ισογείου

Στην πλάκα Π7 του ισογείου παρατηρήθηκε ρωγμάτωση κατά τη διερεύνηση της παθολογίας. Παρακάτω ελέγχεται η επάρκεια του υφιστάμενου οπλισμού σε χαρακτηριστικές περιοχές της πλάκας.

Σχήμα 6.68: (α) Κατανομή απαιτούμενου άνω κύριου οπλισμού ($A_{s,cal}$) στην πλάκα Π7 του ισογείου για τους σεισμικούς συνδυασμούς. (β) Κατανομή απαιτούμενου άνω δευτερεύοντος οπλισμού ($A_{s,cal}$) στην πλάκα Π7 του ισογείου για τους σεισμικούς συνδυασμούς.

Άνω					
Κύριος			Δευτερέων		
$A_{s,cal}(\frac{cm^2}{m})$	$A_{s,prv}(\frac{cm^2}{m})$	ΚΑΤΑΣΤΑΣΗ	$A_{s,cal}(\frac{cm^2}{m})$	$A_{s,prv}(\frac{cm^2}{m})$	ΚΑΤΑΣΤΑΣΗ
7,65	7,70	ΕΠΑΡΚΕΙΑ	9,09	3,85	ΑΝΕΠΑΡΚΕΙΑ
10,60	7,70	ΑΝΕΠΑΡΚΕΙΑ	7,49	3,85	ΑΝΕΠΑΡΚΕΙΑ
9,00	7,70	ΑΝΕΠΑΡΚΕΙΑ	3,59	3,85	ΕΠΑΡΚΕΙΑ
8,16	7,70	ΑΝΕΠΑΡΚΕΙΑ	5,74	3,85	ΑΝΕΠΑΡΚΕΙΑ
2,75	7,70	ΕΠΑΡΚΕΙΑ	8,16	3,85	ΑΝΕΠΑΡΚΕΙΑ
5,73	7,70	ΕΠΑΡΚΕΙΑ	3,67	3,85	ΕΠΑΡΚΕΙΑ

Πίνακας 6.65: Αποτελέσματα ελέγχου επάρκειας του υφιστάμενου άνω οπλισμού της πλάκας Π7 του ισογείου.

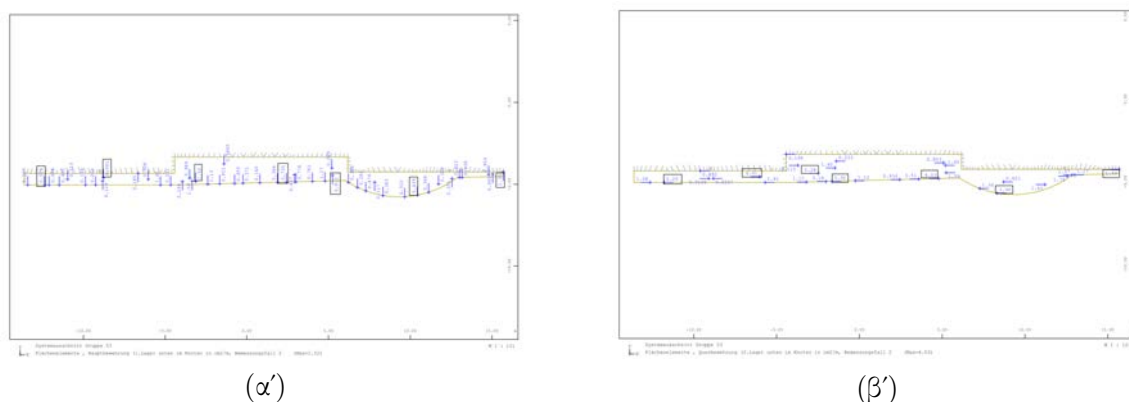
Σχήμα 6.69: (α) Κατανομή απαιτούμενου κάτω κύριου οπλισμού ($A_{s,cal}$) στην πλάκα Π7 του ισογείου για τους σεισμικούς συνδυασμούς. (β) Κατανομή απαιτούμενου κάτω δευτερεύοντος οπλισμού ($A_{s,cal}$) στην πλάκα Π7 του ισογείου για τους σεισμικούς συνδυασμούς.

Κάτω					
Κύριος			Δευτερεύων		
$A_{s,cal}(\frac{cm^2}{m})$	$A_{s,prv}(\frac{cm^2}{m})$	ΚΑΤΑΣΤΑΣΗ	$A_{s,cal}(\frac{cm^2}{m})$	$A_{s,prv}(\frac{cm^2}{m})$	ΚΑΤΑΣΤΑΣΗ
0,513	7,70	ΕΠΑΡΚΕΙΑ	2,20	3,85	ΕΠΑΡΚΕΙΑ
1,52	7,70	ΕΠΑΡΚΕΙΑ	4,01	3,85	ΑΝΕΠΑΡΚΕΙΑ
0,735	7,70	ΕΠΑΡΚΕΙΑ	2,28	3,85	ΕΠΑΡΚΕΙΑ
0,812	7,70	ΕΠΑΡΚΕΙΑ	3,30	3,85	ΕΠΑΡΚΕΙΑ
1,35	7,70	ΕΠΑΡΚΕΙΑ	4,03	3,85	ΑΝΕΠΑΡΚΕΙΑ
0,361	7,70	ΕΠΑΡΚΕΙΑ	1,92	3,85	ΕΠΑΡΚΕΙΑ
0,439	7,70	ΕΠΑΡΚΕΙΑ	1,69	3,85	ΕΠΑΡΚΕΙΑ

Πίνακας 6.66: Αποτελέσματα ελέγχου επάρκειας του υφιστάμενου κάτω οπλισμού της πλάκας Π7 του ισογείου.
