ΑΠΟΤΥΠΩΣΗ, ΑΠΟΤΙΜΗΣΗ ΚΑΙ ΠΡΟΤΑΣΕΙΣ
ΕΠΕΜΒΑΣΕΩΝ ΓΙΑ ΤΟ ΔΙΑΤΗΡΗΤΕΟ ΚΤΗΡΙΟ ΤΟΥ
ΟΜΙΛΟΥ ΕΡΕΤΩΝ ΣΤΟΝ ΠΕΙΡΑΙΑ

ΔΙΠΛΩΜΑΤΙΚΗ ΕΡΓΑΣΙΑ

ΕΜΚ ΔΕ 2020 35

Αθήνα, Νοέμβριος 2020

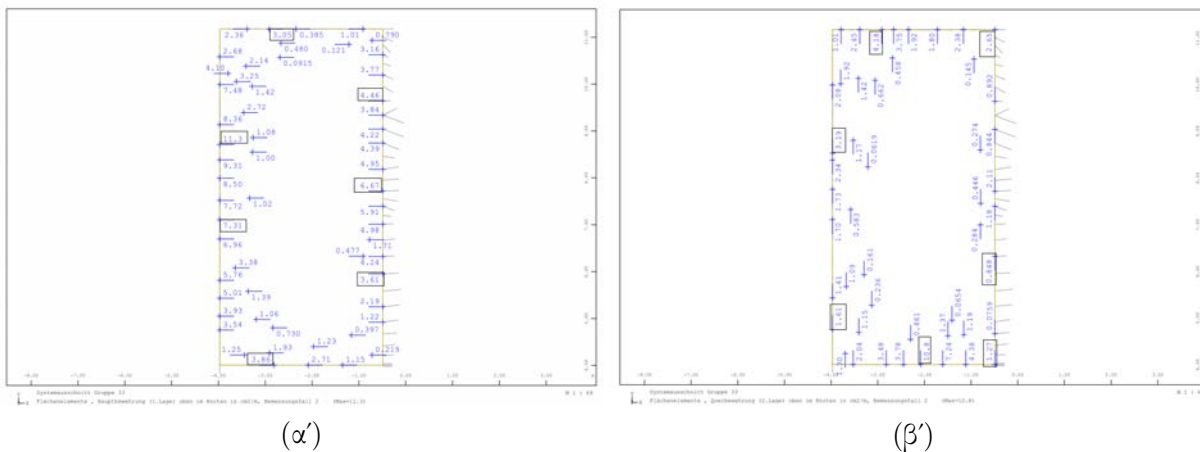
Πλάκα Π1 ανωγείου

Η πλάκα Π1 του ανωγείου δεν παρουσιάζει ρωγμές και αποφλοιώσεις. Ωστόσο, παρακάτω ελέγχεται η επάρκεια του υφιστάμενου οπλισμού σε χαρακτηριστικές περιοχές της πλάκας.

Σχήμα 6.70: (α) Κατανομή απαιτούμενου άνω κύριου οπλισμού ($A_{s,cal}$) στην πλάκα Π1 του ανωγείου για τους σεισμικούς συνδυασμούς. (β) Κατανομή απαιτούμενου άνω δευτερεύοντος οπλισμού ($A_{s,cal}$) στην πλάκα Π1 του ανωγείου για τους σεισμικούς συνδυασμούς.

Άνω					
Κύριος			Δευτερεύων		
$A_{s,cal}(\frac{cm^2}{m})$	$A_{s,prv}(\frac{cm^2}{m})$	ΚΑΤΑΣΤΑΣΗ	$A_{s,cal}(\frac{cm^2}{m})$	$A_{s,prv}(\frac{cm^2}{m})$	ΚΑΤΑΣΤΑΣΗ
3,05	7,70	ΕΠΑΡΚΕΙΑ	4,18	3,85	ΑΝΕΠΑΡΚΕΙΑ
4,46	7,70	ΕΠΑΡΚΕΙΑ	2,65	3,85	ΕΠΑΡΚΕΙΑ
11,30	7,70	ΑΝΕΠΑΡΚΕΙΑ	3,19	3,85	ΕΠΑΡΚΕΙΑ
6,67	7,70	ΕΠΑΡΚΕΙΑ	1,61	3,85	ΕΠΑΡΚΕΙΑ
7,31	7,70	ΕΠΑΡΚΕΙΑ	0,848	3,85	ΕΠΑΡΚΕΙΑ
3,61	7,70	ΕΠΑΡΚΕΙΑ	10,80	3,85	ΑΝΕΠΑΡΚΕΙΑ
3,86	7,70	ΕΠΑΡΚΕΙΑ	1,27	3,85	ΕΠΑΡΚΕΙΑ

Πίνακας 6.67: Αποτελέσματα ελέγχου επάρκειας του υφιστάμενου άνω οπλισμού της πλάκας Π1 του ανωγείου.

Όσον αφορά στις πλάκες του ανωγείου, δεν παρουσιάζουν σημαντική ανεπάρκεια. Σε όλες τις πλάκες, απαιτείται ενίσχυση του άνω οπλισμού τοπικά στα σημεία στήριξης στις δοκούς, ενώ μόνο στην πλάκα Π3 χρειάζεται ενίσχυση και του κάτω οπλισμού στο άνοιγμα. Η ανεπάρκεια του άνω οπλισμού στις στηρίξεις και του κάτω οπλισμού στα ανοίγματα ήταν αναμενόμενη, λόγω της ανάπτυξης μεγάλης εφελκυστικής ροπής στο άνοιγμα και μεγάλης θλιπτικής ροπής στη στήριξη.

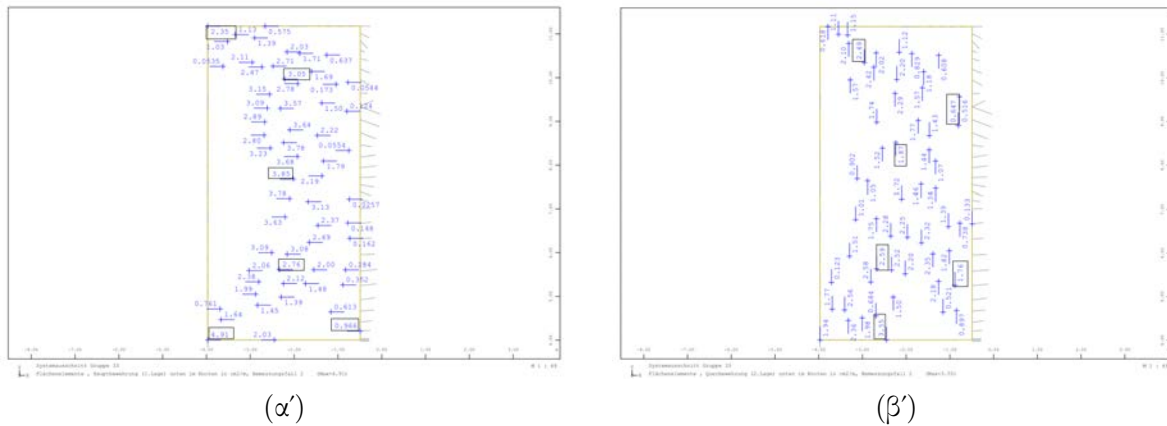
Σχήμα 6.71: (α) Κατανομή απαιτούμενου κάτω κύριου οπλισμού ($A_{s,cal}$) στην πλάκα Π1 του ανωγείου για τους σεισμικούς συνδυασμούς. (β) Κατανομή απαιτούμενου κάτω δευτερεύοντος οπλισμού ($A_{s,cal}$) στην πλάκα Π1 του ανωγείου για τους σεισμικούς συνδυασμούς.

Κάτω					
Κύριος			Δευτερέων		
$A_{s,cal}(\frac{cm^2}{m})$	$A_{s,prv}(\frac{cm^2}{m})$	ΚΑΤΑΣΤΑΣΗ	$A_{s,cal}(\frac{cm^2}{m})$	$A_{s,prv}(\frac{cm^2}{m})$	ΚΑΤΑΣΤΑΣΗ
2,35	7,70	ΕΠΑΡΚΕΙΑ	2,49	3,85	ΕΠΑΡΚΕΙΑ
3,05	7,70	ΕΠΑΡΚΕΙΑ	1,87	3,85	ΕΠΑΡΚΕΙΑ
3,85	7,70	ΕΠΑΡΚΕΙΑ	2,59	3,85	ΕΠΑΡΚΕΙΑ
2,76	7,70	ΕΠΑΡΚΕΙΑ	3,55	3,85	ΕΠΑΡΚΕΙΑ
4,91	7,70	ΕΠΑΡΚΕΙΑ	0,647	3,85	ΕΠΑΡΚΕΙΑ
0,966	7,70	ΕΠΑΡΚΕΙΑ	1,76	3,85	ΕΠΑΡΚΕΙΑ

Πίνακας 6.68: Αποτελέσματα ελέγχου επάρκειας του υφιστάμενου κάτω οπλισμού της πλάκας Π1 του ανωγείου.

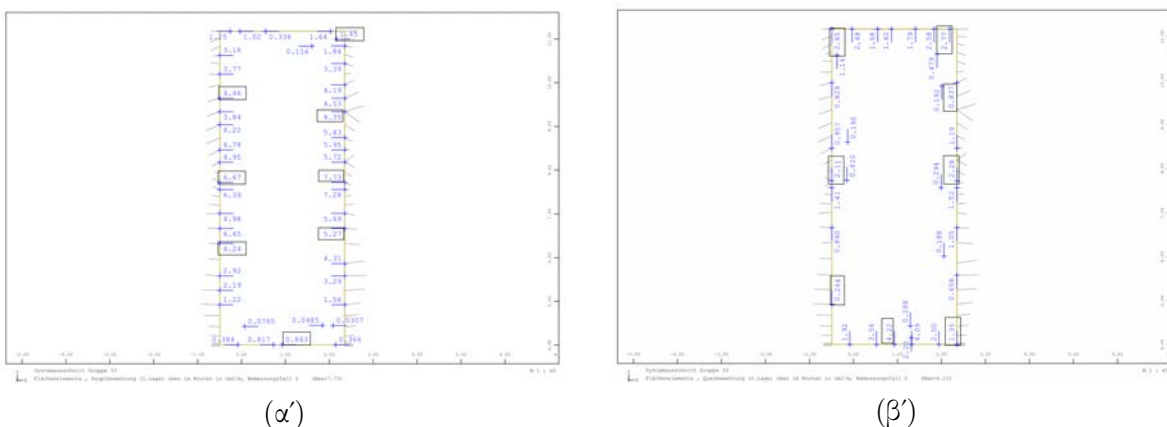
Πλάκα Π2 ανωγείου

Η πλάκα Π2 του ανωγείου δεν παρουσιάζει ρηγματώσεις. Ωστόσο, παρακάτω ελέγχεται η επάρκεια του υφιστάμενου οπλισμού σε χαρακτηριστικές περιοχές της πλάκας.

Σχήμα 6.72: (α) Κατανομή απαιτούμενου άνω κύριου οπλισμού ($A_{s,cal}$) στην πλάκα Π2 του ανωγείου για τους σεισμικούς συνδυασμούς. (β) Κατανομή απαιτούμενου άνω δευτερεύοντος οπλισμού ($A_{s,cal}$) στην πλάκα Π2 του ανωγείου για τους σεισμικούς συνδυασμούς.

Άνω					
Κύριος			Δευτερεύων		
$A_{s,cal}(\frac{cm^2}{m})$	$A_{s,prv}(\frac{cm^2}{m})$	ΚΑΤΑΣΤΑΣΗ	$A_{s,cal}(\frac{cm^2}{m})$	$A_{s,prv}(\frac{cm^2}{m})$	ΚΑΤΑΣΤΑΣΗ
1,45	7,70	ΕΠΑΡΚΕΙΑ	2,65	3,85	ΕΠΑΡΚΕΙΑ
4,46	7,70	ΕΠΑΡΚΕΙΑ	2,77	3,85	ΕΠΑΡΚΕΙΑ
4,35	7,70	ΕΠΑΡΚΕΙΑ	2,11	3,85	ΕΠΑΡΚΕΙΑ
6,67	7,70	ΕΠΑΡΚΕΙΑ	2,28	3,85	ΕΠΑΡΚΕΙΑ
7,73	7,70	ΑΝΕΠΑΡΚΕΙΑ	4,22	3,85	ΑΝΕΠΑΡΚΕΙΑ
4,24	7,70	ΕΠΑΡΚΕΙΑ	1,35	3,85	ΕΠΑΡΚΕΙΑ
5,27	7,70	ΕΠΑΡΚΕΙΑ	0,837	3,85	ΕΠΑΡΚΕΙΑ
0,843	7,70	ΕΠΑΡΚΕΙΑ	0,244	3,85	ΕΠΑΡΚΕΙΑ

Πίνακας 6.69: Αποτελέσματα ελέγχου επάρκειας του υφιστάμενου άνω οπλισμού της πλάκας Π2 του ανωγείου.

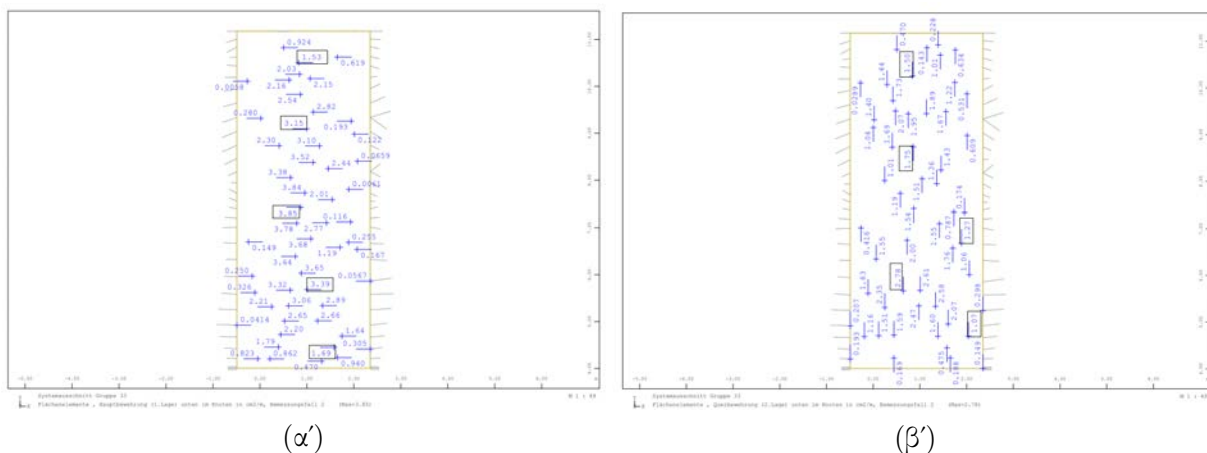
Σχήμα 6.73: (α) Κατανομή απαιτούμενου κάτω κύριου οπλισμού ($A_{s,cal}$) στην πλάκα Π2 του ανωγείου για τους σεισμικούς συνδυασμούς. (β) Κατανομή απαιτούμενου κάτω δευτερεύοντος οπλισμού ($A_{s,cal}$) στην πλάκα Π2 του ανωγείου για τους σεισμικούς συνδυασμούς.

Κάτω					
Κύριος			Δευτερεύων		
$A_{s,cal}(\frac{cm^2}{m})$	$A_{s,prv}(\frac{cm^2}{m})$	ΚΑΤΑΣΤΑΣΗ	$A_{s,cal}(\frac{cm^2}{m})$	$A_{s,prv}(\frac{cm^2}{m})$	ΚΑΤΑΣΤΑΣΗ
1,53	7,70	ΕΠΑΡΚΕΙΑ	1,50	3,85	ΕΠΑΡΚΕΙΑ
3,15	7,70	ΕΠΑΡΚΕΙΑ	1,75	3,85	ΕΠΑΡΚΕΙΑ
3,85	7,70	ΕΠΑΡΚΕΙΑ	1,27	3,85	ΕΠΑΡΚΕΙΑ
3,39	7,70	ΕΠΑΡΚΕΙΑ	2,78	3,85	ΕΠΑΡΚΕΙΑ
1,69	7,70	ΕΠΑΡΚΕΙΑ	1,07	3,85	ΕΠΑΡΚΕΙΑ

Πίνακας 6.70: Αποτελέσματα ελέγχου επάρκειας του υφιστάμενου κάτω οπλισμού της πλάκας Π2 του ανωγείου.

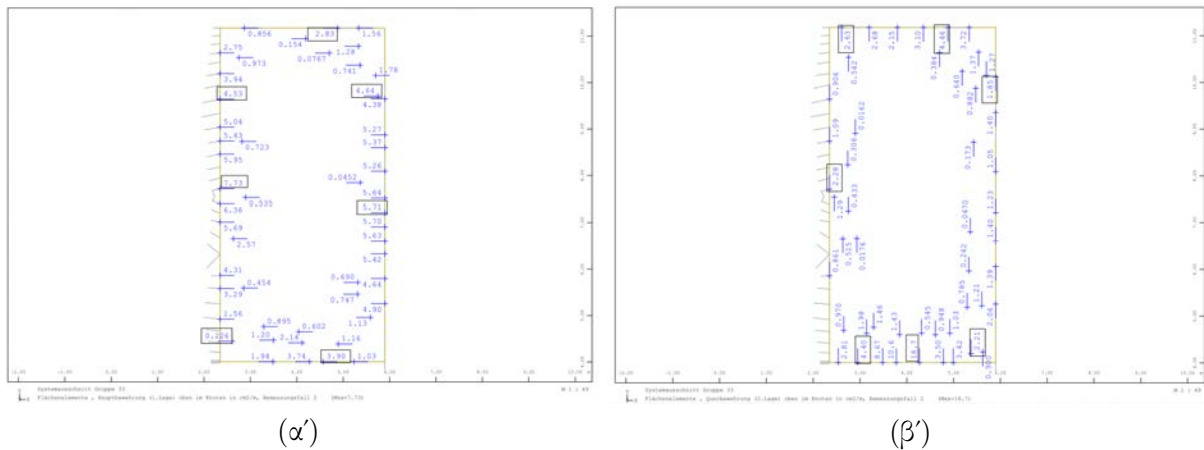
Πλάκα Π3 ανωγείου

Στην πλάκα Π2 του ανωγείου δεν εντοπίστηκαν ρωγμές κατά τη διερεύνηση της παθολογίας. Ωστόσο, παρακάτω ελέγχεται η επάρκεια του υφιστάμενου οπλισμού σε χαρακτηριστικές περιοχές της πλάκας.

Σχήμα 6.74: (α) Κατανομή απαιτούμενου άνω κύριου οπλισμού ($A_{s,cal}$) στην πλάκα Π3 του ανωγείου για τους σεισμικούς συνδυασμούς. (β') Κατανομή απαιτούμενου άνω δευτερεύοντος οπλισμού ($A_{s,cal}$) στην πλάκα Π3 του ανωγείου για τους σεισμικούς συνδυασμούς.

Άνω					
Κύριος			Δευτερεύων		
$A_{s,cal} (\frac{cm^2}{m})$	$A_{s,prv} (\frac{cm^2}{m})$	ΚΑΤΑΣΤΑΣΗ	$A_{s,cal} (\frac{cm^2}{m})$	$A_{s,prv} (\frac{cm^2}{m})$	ΚΑΤΑΣΤΑΣΗ
2,83	7,70	ΕΠΑΡΚΕΙΑ	2,63	3,85	ΕΠΑΡΚΕΙΑ
4,53	7,70	ΕΠΑΡΚΕΙΑ	4,46	3,85	ΑΝΕΠΑΡΚΕΙΑ
4,64	7,70	ΕΠΑΡΚΕΙΑ	1,85	3,85	ΕΠΑΡΚΕΙΑ
7,73	7,70	ΑΝΕΠΑΡΚΕΙΑ	2,28	3,85	ΕΠΑΡΚΕΙΑ
5,71	7,70	ΕΠΑΡΚΕΙΑ	4,40	3,85	ΑΝΕΠΑΡΚΕΙΑ
3,90	7,70	ΕΠΑΡΚΕΙΑ	18,70	3,85	ΑΝΕΠΑΡΚΕΙΑ
0,226	7,70	ΕΠΑΡΚΕΙΑ	2,21	3,85	ΕΠΑΡΚΕΙΑ

Πίνακας 6.71: Αποτελέσματα ελέγχου επάρκειας του υφιστάμενου άνω οπλισμού της πλάκας Π3 του ανωγείου.

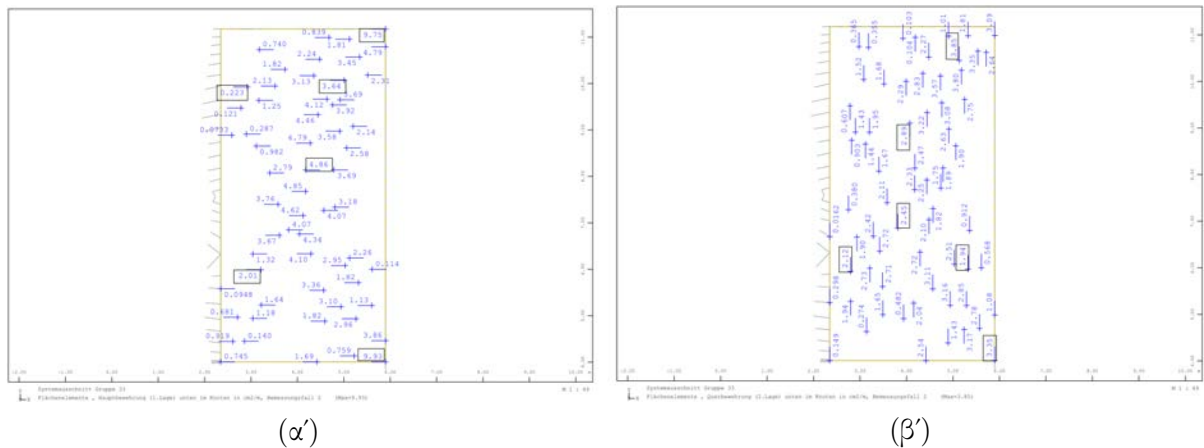
Σχήμα 6.75: (α) Κατανομή απαιτούμενου κάτω κύριου οπλισμού ($A_{s,cal}$) στην πλάκα Π3 του ανωγείου για τους σεισμικούς συνδυασμούς. (β') Κατανομή απαιτούμενου κάτω δευτερεύοντος οπλισμού ($A_{s,cal}$) στην πλάκα Π3 του ανωγείου για τους σεισμικούς συνδυασμούς.

Κάτω					
Κύριος			Δευτερεύων		
$A_{s,cal}(\frac{cm^2}{m})$	$A_{s,prv}(\frac{cm^2}{m})$	ΚΑΤΑΣΤΑΣΗ	$A_{s,cal}(\frac{cm^2}{m})$	$A_{s,prv}(\frac{cm^2}{m})$	ΚΑΤΑΣΤΑΣΗ
9,75	7,70	ΑΝΕΠΑΡΚΕΙΑ	3,85	3,85	ΕΠΑΡΚΕΙΑ
3,64	7,70	ΕΠΑΡΚΕΙΑ	2,89	3,85	ΕΠΑΡΚΕΙΑ
4,86	7,70	ΕΠΑΡΚΕΙΑ	2,45	3,85	ΕΠΑΡΚΕΙΑ
2,01	7,70	ΕΠΑΡΚΕΙΑ	2,12	3,85	ΕΠΑΡΚΕΙΑ
9,93	7,70	ΑΝΕΠΑΡΚΕΙΑ	1,94	3,85	ΕΠΑΡΚΕΙΑ
0,223	7,70	ΕΠΑΡΚΕΙΑ	3,35	3,85	ΕΠΑΡΚΕΙΑ

Πίνακας 6.72: Αποτελέσματα ελέγχου επάρκειας του υφιστάμενου κάτω οπλισμού της πλάκας Π3 του ανωγείου.

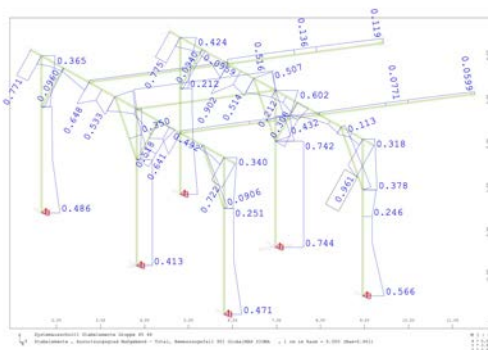
Σχήμα 6.76: Ποσοστό εκμετάλλευσης μελών δομικού χάλυβα από την περιβάλλουσα των φορτίσεων.

Σε όλες τις θέσεις προκύπτει το ποσοστό εκμετάλλευσης μικρότερο της μονάδος, οπότε όλα τα μέλη επαρκούν. Αξίζει να αναφερθεί ότι τα ποσοστά σε αρκετές θέσεις είναι υψηλά και σε ορισμένες περιπτώσεις κοντά στη μονάδα, γεγονός που υποδηλώνει ότι αυτή η επέμβαση ήταν απαραίτητη για τη στατική επάρκεια του φορέα.

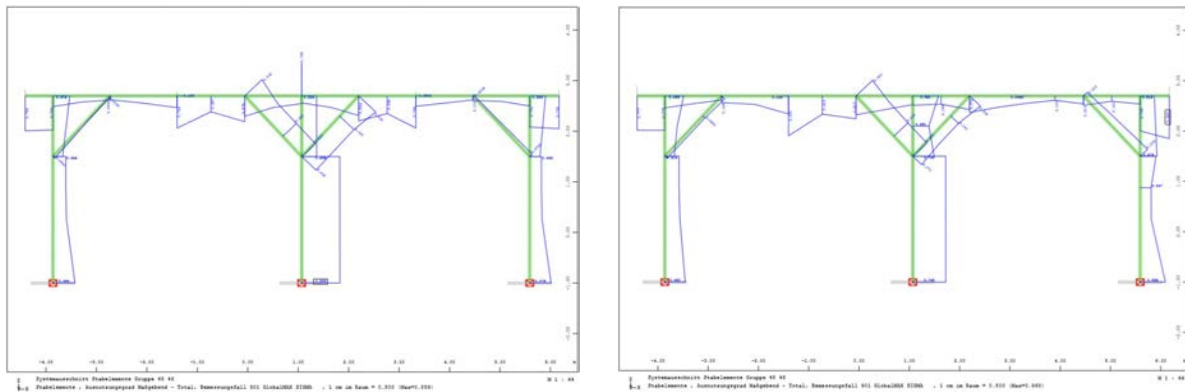
Σχήμα 6.77: Επάρκεια μεταλλικών πλαισίων.

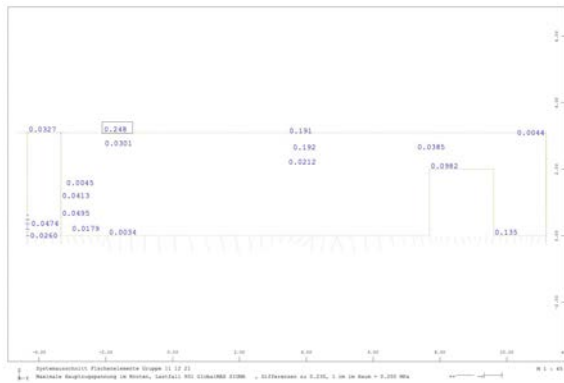
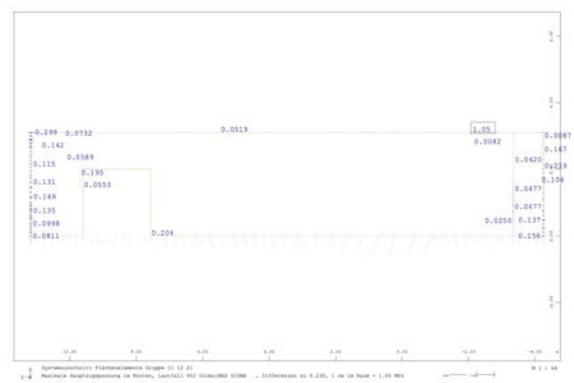
Σχήμα 6.82: (α') Περιοχές υπέρβασης της εφελκυστικής αντοχής στον δυτικό τοίχο της μεσαίας πτέρυγας του ισογείου για την πρώτη ιδιομορφή. (β') Περιοχές υπέρβασης της εφελκυστικής αντοχής στον ανατολικό τοίχο της μεσαίας πτέρυγας του ισογείου για τη δεύτερη ιδιομορφή. Στους τοίχους αυτούς δεν ήταν δυνατή η αποτύπωση της παθολογίας λόγω της επικάλυψης με πλακάκια.

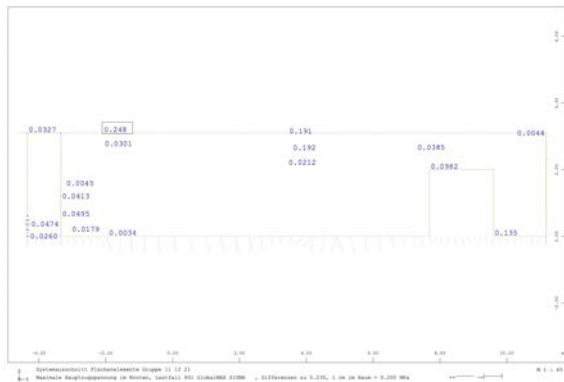
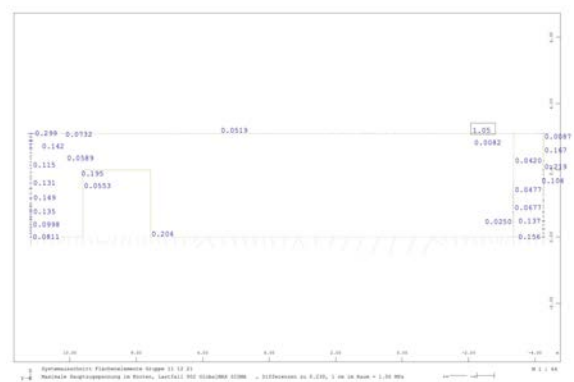
Σχήμα 6.83: (α') Περιοχές υπέρβασης της εφελκυστικής αντοχής στον δυτικό τοίχο της μεσαίας πτέρυγας του ισογείου για την πρώτη ιδιομορφή. (β') Περιοχές υπέρβασης της εφελκυστικής αντοχής στον ανατολικό τοίχο της μεσαίας πτέρυγας του ισογείου για τη δεύτερη ιδιομορφή. Στους τοίχους αυτούς δεν ήταν δυνατή η αποτύπωση της παθολογίας λόγω της επικάλυψης με πλακάκια.

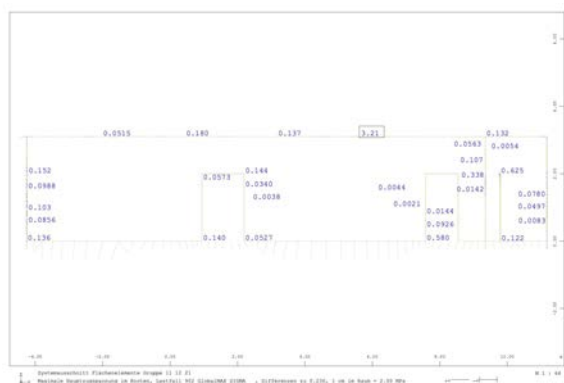
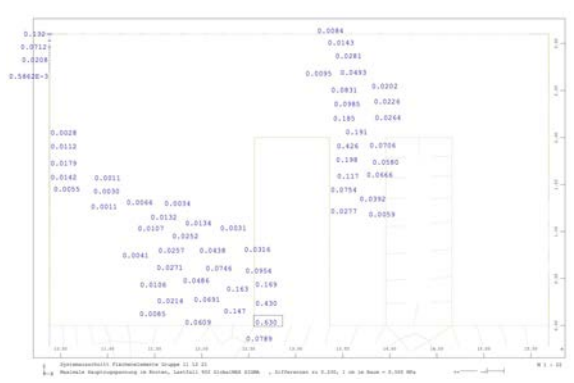
Σχήμα 6.84: (α') Περιοχές υπέρβασης της εφελκυστικής αντοχής στον διαμήκη εσωτερικό τοίχο της ανατολικής πτέρυγας του ισογείου για τη δεύτερη ιδιομορφή. (β') Περιοχές υπέρβασης της εφελκυστικής αντοχής στον εγκάρσιο εσωτερικό τοίχο της ανατολικής πτέρυγας του ισογείου για τη δεύτερη ιδιομορφή. Στους τοίχους αυτούς καταγράφηκαν μεγάλες οριζόντιες ρωγμές (Σχήμα 4.36).
