Ατυχήματα σε υπεράκτιες
εγκαταστάσεις εξόρυξης πετρελαίου
και φυσικού αερίου: Η περίπτωση
της πλατφόρμας Deepwater Horizon

Τομέας: Βιομηχανικής Διοίκησης & Επιχειρησιακής Έρευνας

Επιβλέπων: Κωνσταντίνος Κηρυττόπουλος, Καθηγητής ΕΜΠ

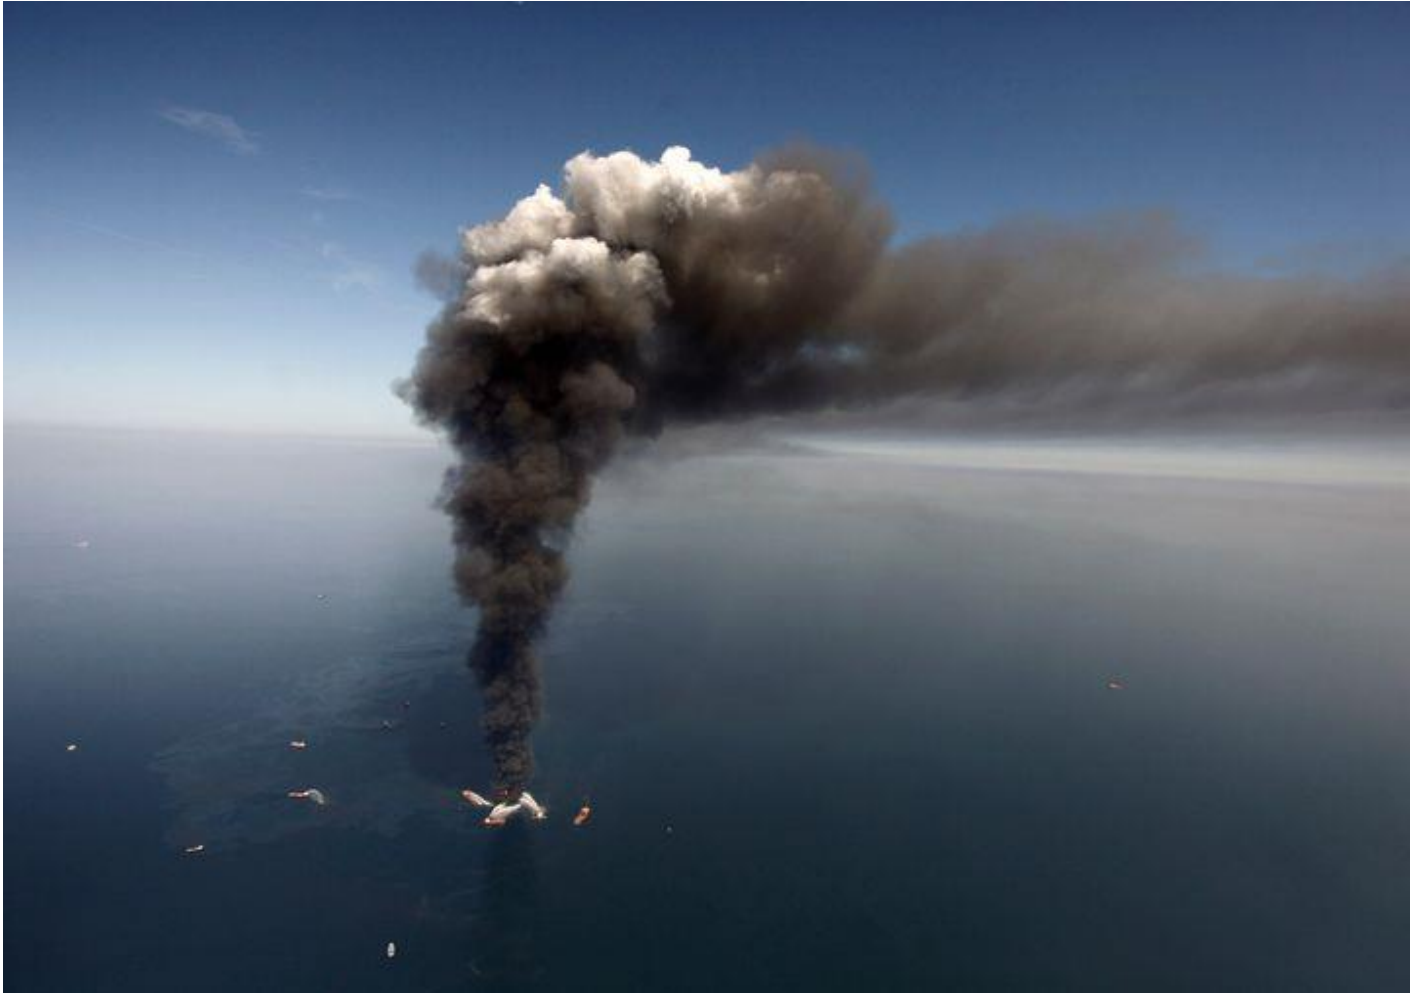
Εικόνα 1: Αεροφωτογραφία της καταστροφής του Deepwater Horizon ¹

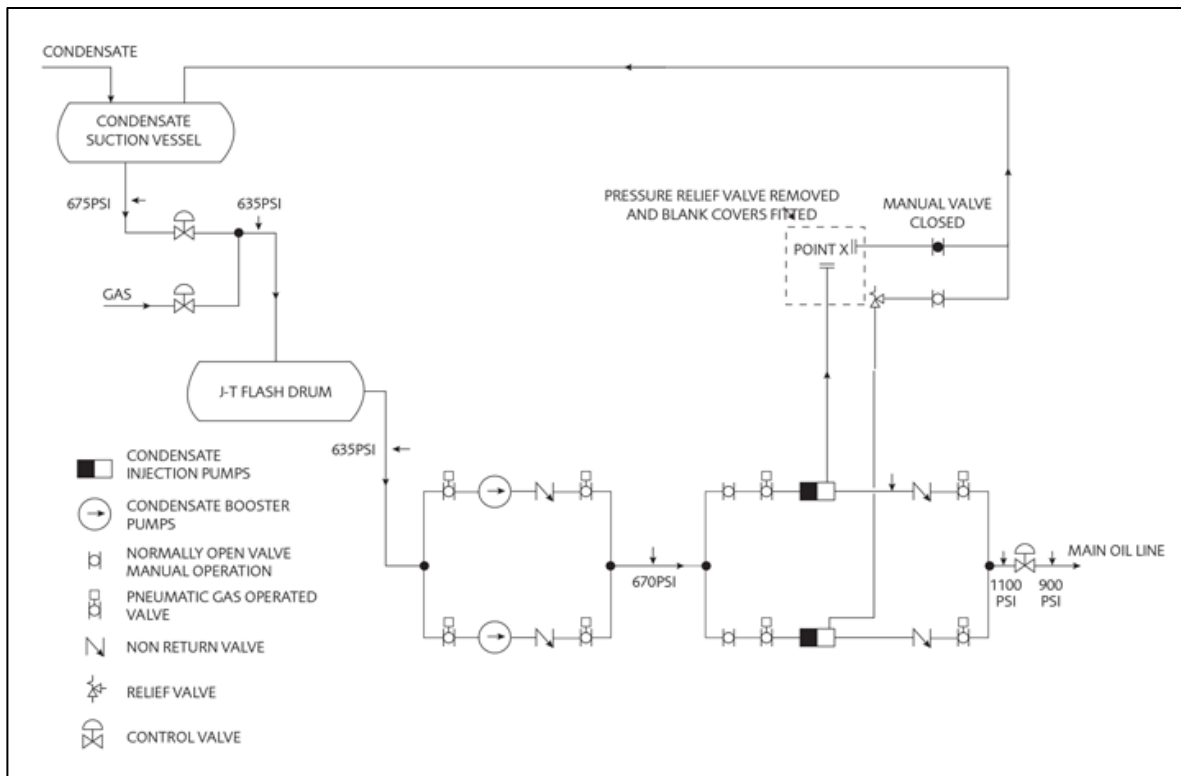
Το χρονικό του ατυχήματος ξεκινάει στις 6 Ιουλίου 1988, ώρα 12:00 το μεσημέρι. Η μια από τις δύο παράλληλες αντλίες, που προαναφέρθηκαν, τέθηκε εκτός λειτουργίας για την προγραμματισμένη συντήρηση. Η έξοδος του σωλήνα της εν λόγω αντλίας σφραγίστηκε με μια τυφλή φλάντζα, η οποία παρέμεινε εκεί όλη την ημέρα καθώς ο μηχανικός δε προλάβαινε να την επισκευάσει εκείνες τις ώρες. Ωστόσο, για να μην τεθεί σε λειτουργία η αντλία, έως ότου γίνουν οι απαραίτητες εργασίες συντήρησης, ο μηχανικός συμπλήρωσε ένα δελτίο που ανέφερε πως η αντλία δε έπρεπε για κανένα λόγο να λειτουργήσει ακόμη. Την ίδια μέρα, στις 18:00 ώρα, η νυχτερινή βάρδια ανέλαβε υπηρεσία. Ο μηχανικός συντήρησης της αντλίας δεν ενημέρωσε

Από τις έρευνες που ακολούθησαν το δυστύχημα, προέκυψε ότι σημαντικό ρόλο διαδραμάτισε πως το μεγαλύτερο μέρος του προσωπικού που είχε την δικαιοδοσία να διατάξει εκκένωση είχε σκοτωθεί όταν η πρώτη έκρηξη κατέστρεψε το δωμάτιο ελέγχου. Αυτό ήταν αποτέλεσμα του σχεδιασμού της πλατφόρμας που δε περιλάμβανε τοίχους προστασίας από εκρήξεις. Ακόμη, σημαντικό είναι το γεγονός ότι οι κοντινές συνδεδεμένες πλατφόρμες Tartan και Claymore συνέχισαν να στέλνουν φυσικό αέριο και πετρέλαιο στη Piper Alpha έως ότου οι αγωγοί να εκραγούν λόγω υψηλής θερμοκρασίας. Τα συνεργεία επιχειρήσεων δε πίστευαν ότι είχαν την δικαιοδοσία να διακόψουν την παραγωγή, παρόλο που μπορούσαν να δουν ότι η Piper Alpha καιγόταν. Η έρευνα Cullen που διενεργήθηκε το Νοέμβριο του 1988 για να διαπιστωθεί η αιτία καταστροφής, κατέληξε σε 106 συστάσεις για αλλαγές στις διαδικασίες ασφαλείας στη Βόρεια Θάλασσα, αναφορικά με τη λειτουργία του εξοπλισμού, την επικοινωνία του προσωπικού της πλατφόρμας, τον ασφαλή σχεδιασμό των πλατφορμών και τις επικοινωνίες των υπηρεσιών έκτακτης ανάγκης (Cullen,1990).

Εικόνα 2: Διάγραμμα εγκατάστασης Piper Alpha με αντλίες συμπυκνώματος και ανακουφιστικές βαλβίδες ασφαλείας²

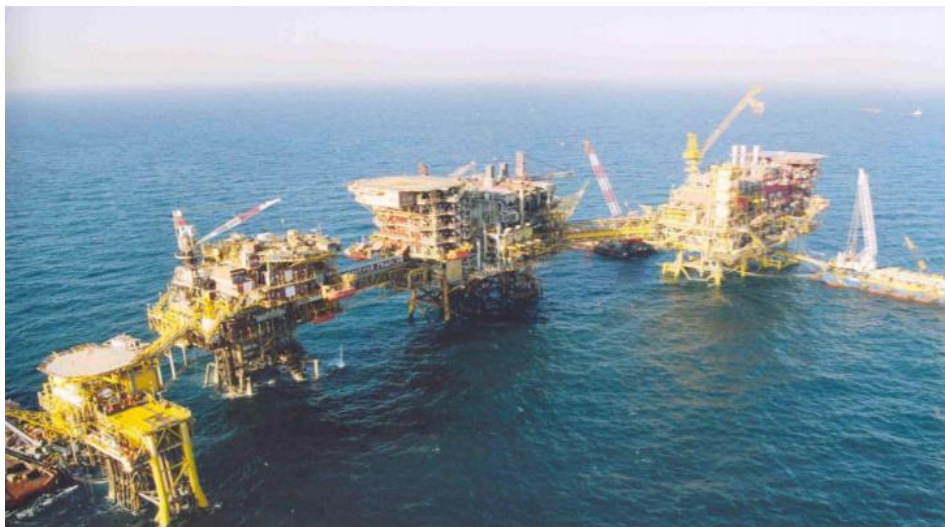
Εικόνα 10: Το Mumbai High North Complex ¹⁰

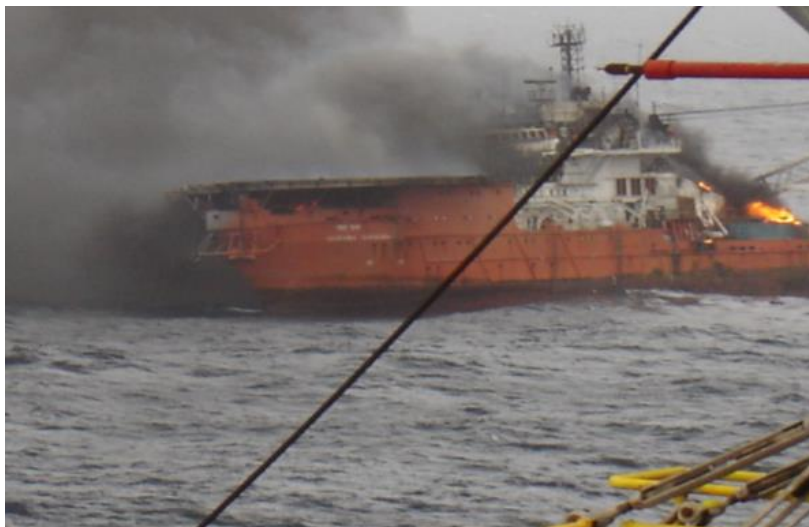
Το ατύχημα συνέβη στις 27 Ιουλίου 2005, όταν ένα πλοίο υποστήριξης με μήκος 100 μέτρα, το «Samundra Suraska», μετέφερε έναν τραυματισμένο εργάτη στη πλατφόρμα για ιατρική περίθαλψη (Dhillon, 2021). Όπως, προαναφέρθηκε, στη περιοχή έπνεαν μουσώνες οπότε δε μπορούσαν να λειτουργήσουν τα ελικόπτερα. Ο γερανός της πλατφόρμας δε λειτουργούσε για τη μεταφορά του ασθενή, επομένως το πλοίο ήρθε στη απάνεμη πλευρά για να μεταφέρει τον ασθενή με τον δικό του γερανό. Σε αυτό το σημείο αξίζει να σημειωθεί ότι το σύστημα πρόωσης αζιμουθίου του πλοίου δε λειτουργούσε σωστά οπότε το σκάφος τέθηκε υπό χειροκίνητο έλεγχο. Ξαφνικά, το πλοίο παρουσίασε μεγάλη κλίση, εξαιτίας των ανέμων, και το ελικοδρόμιό του, χτύπησε του σωλήνες ανύψωσης αερίου της πλατφόρμας, προκαλώντας διαρροή. Η διαρροή αυτή δημιούργησε ανάφλεξη πολύ γρήγορα και ξέσπασε μεγάλη πυρκαγιά στη πλατφόρμα. Εξαιτίας της πυρκαγιάς μόνο δύο σωσίβιες λέμβοι ελευθερώθηκαν και εξαιτίας των μουσώνων κανένα ελικόπτερο δε μπορούσε να συνδράμει στη διάσωση.

Εικόνα 12: Το πλοίο Samundra Suraska ¹²

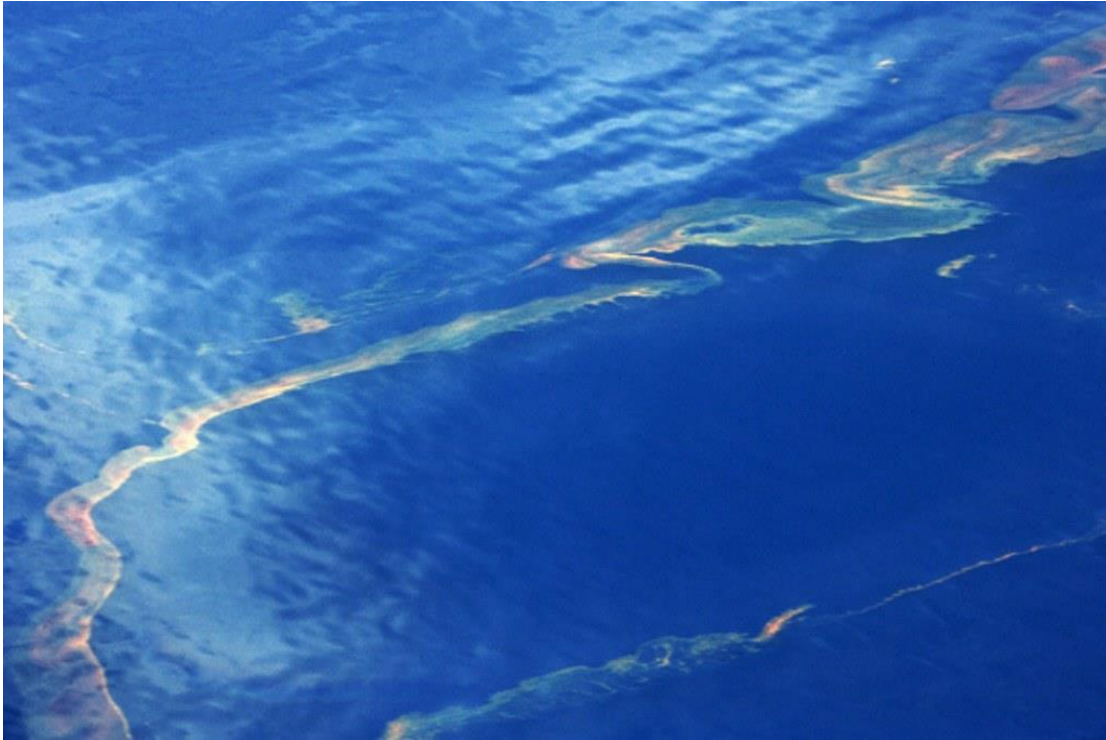
Εικόνα 15: Αεροφωτογραφία της πετρελαιοκηλίδας στις 25 Αυγούστου 2009 ¹⁵

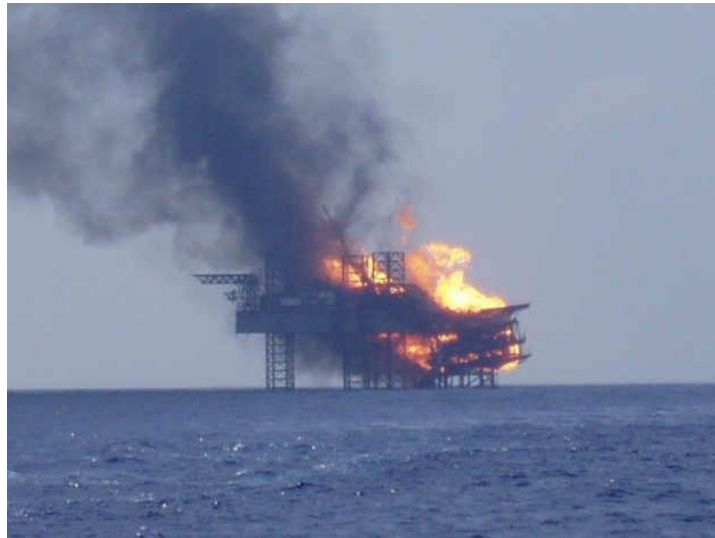
Η ζημιά του παραπάνω ατυχήματος ήταν περισσότερο οικονομική παρά οικολογική. Το κόστος του κατεστραμμένου γεωτρύπανου αποτιμήθηκε στα 50 εκατομμύρια δολάρια, ενώ η απομάκρυνση των συντριμμίων υπολογίστηκε στα 12,5 εκατομμύρια δολάρια. Όλα τα κόστη καλύφθηκαν από ασφαλιστικά ταμεία (Vinnem, 2013).

Εικόνα 16: Η φωτιά στη πλατφόρμα Adriatic IV ¹⁶

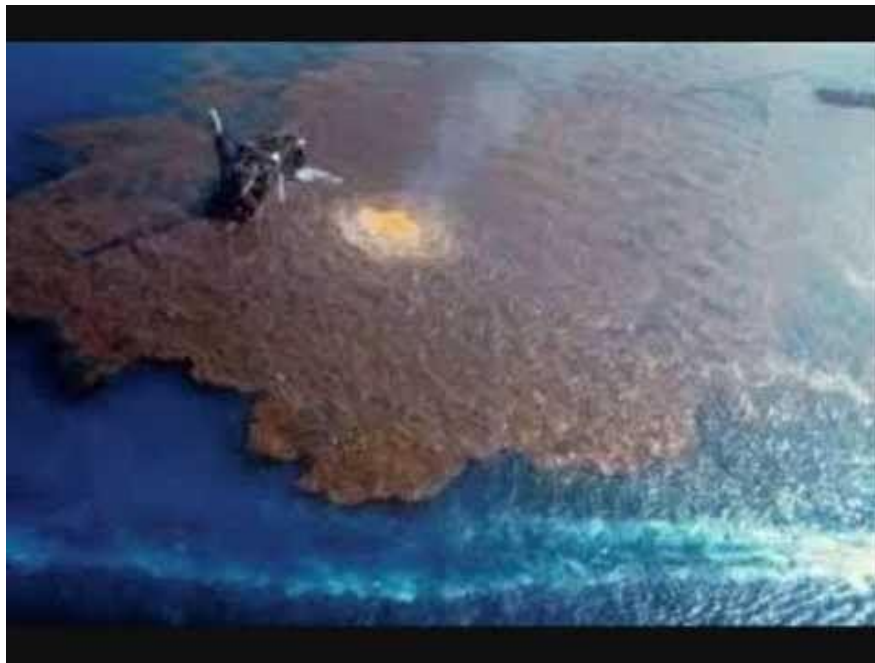
εμποδίσει κάποιον ενδεχόμενο πίδακα πετρελαίου. Επίσης, ο μηχανισμός για αποτροπή έκρηξης (BOP) δε μπορούσε να κλείσει καθώς εντός αυτής βρισκόταν ακόμη το τρυπάνι. Το αποτέλεσμα ήταν ο σχηματισμός ενός καταστροφικού πίδακα πετρελαίου, του οποίου η ορμή συνεχώς αυξανόταν. Στη συνέχεια, μόλις το εκτινασσόμενο πετρέλαιο και αέριο συνάντησαν τους κινητήρες των αντλιών ανεφλέγησαν, προκαλώντας μεγάλες εκρήξεις. Οι εκρήξεις αυτές είχαν ως αποτέλεσμα να καταρρεύσει ο πύργος της πλατφόρμας και να καταστραφούν οι υποβρύχιες εγκαταστάσεις της γεώτρησης, απελευθερώνοντας μεγάλες ποσότητες πετρελαίου στον Κόλπο του Μεξικού. Για να αντιμετωπίσει η εταιρεία τη παραπάνω διαρροή, προσπάθησε με δύο πηγάδια «ανακούφισης» να εκτονώσει τη ζημιά αλλά δεν τα κατάφερε.

Ο τραγικός απολογισμός ήταν να έχουν χυθεί στον Κόλπο του Μεξικού περίπου 3,3 εκατομμύρια βαρέλια πετρελαίου σε διάρκεια 10 μηνών που χρειάστηκαν για να σταματήσει η διαρροή του πετρελαίου. Μάλιστα, η Μεξικάνικη κυβέρνηση ξόδεψε περί τα 132 εκατομμύρια δολάρια για να θέσει τη διαρροή υπό έλεγχο. Για την μείωση της έκτασης της πετρελαιοκηλίδας χρησιμοποιήθηκαν διασκορπιστικά από αέρος με χρήση αεροπορικών μέσων. Τα ρεύματα του Κόλπου μετέφεραν το πετρέλαιο στις ακτές του Τέξας, ενώ οι ΗΠΑ έστησαν πλωτά φράγματα για το περιορισμό της καταστροφής και την αποτροπή της από τις ακτές της. Το πετρέλαιο που χάθηκε εκείνη τη περίοδο, μόλυνε σημαντικό κομμάτι της υπεράκτιας περιοχής στο Κόλπο του Μεξικού καθώς υπολογίστηκε να έχουν καταλήξει στις μεξικάνικες παραλίες περίπου 6.000 τόνοι πετρελαίου. Τέλος, υπήρξαν σοβαρές καταστροφές στη τοπική πανίδα, η οποία χαρακτηριζόταν και από πολύ σπάνια είδη (Hooper, 2009).

Εικόνα 17: Αεροφωτογραφία πλατφόρμας ΙΧΤΟC όπου φαίνεται η πετρελαιοκηλίδα¹⁷

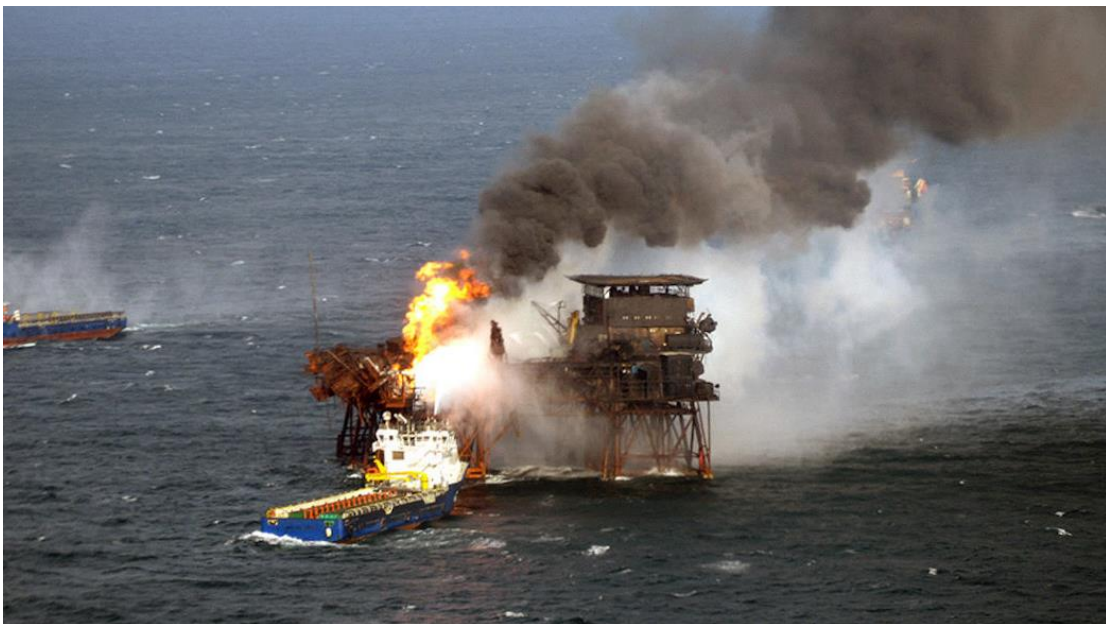
Η πλατφόρμα No. 10 βρισκόταν στο κοίτασμα Gunashli που διαχειρίζεται η αζέρινη SOCAR. Στις 4 Δεκεμβρίου 2015, ξέσπασε μια πυρκαγιά στη πλατφόρμα καταστρέφοντας το βόρειο τμήμα της. Σύμφωνα με την ιδιοκτήτρια εταιρεία, η φωτιά ξεκίνησε όταν ένας υποθαλάσσιος αγωγός φυσικού αερίου υψηλής πίεσης υπέστη ζημιά κατά τη διάρκεια μιας σφοδρής καταιγίδας. Αποτέλεσμα της πυρκαγιάς ήταν να καταρρεύσει η πλατφόρμα που λειτουργούσε αδιαλείπτως από το 1984. Στη συνέχεια, η πυρκαγιά εξαπλώθηκε σε γειτονικές γεωτρήσεις πετρελαίου και φυσικού αερίου. Ακόμη, η παραγωγή από τα 28 πηγάδια που είχε η πλατφόρμα αναγκάστηκε να διακοπεί, κάτι που προκάλεσε ζημιά στην εταιρεία καθώς το 60% του πετρελαίου που παρήγαγε η εταιρεία διακινούνταν από την εν λόγω πλατφόρμα. Σύμφωνα με το Υπουργείο Καταστάσεων Έκτακτης Ανάγκης του Αζερμπαϊτζάν, στο δυστύχημα σκοτώθηκαν 12 εργαζόμενοι ενώ άλλοι 18 αγνοούνται από τους συνολικά 63 που βρίσκονταν στη πλατφόρμα. Τέλος, στις 5 Δεκεμβρίου 2015, η Γενική Εισαγγελία διέταξε ποινική έρευνα για πιθανή παραβίαση των κανόνων πυρασφάλειας (Kramer, 2015).

Εικόνα 18: Η πυρκαγιά που ξέσπασε στη πλατφόρμα No. 10 της SOCAR ¹⁸

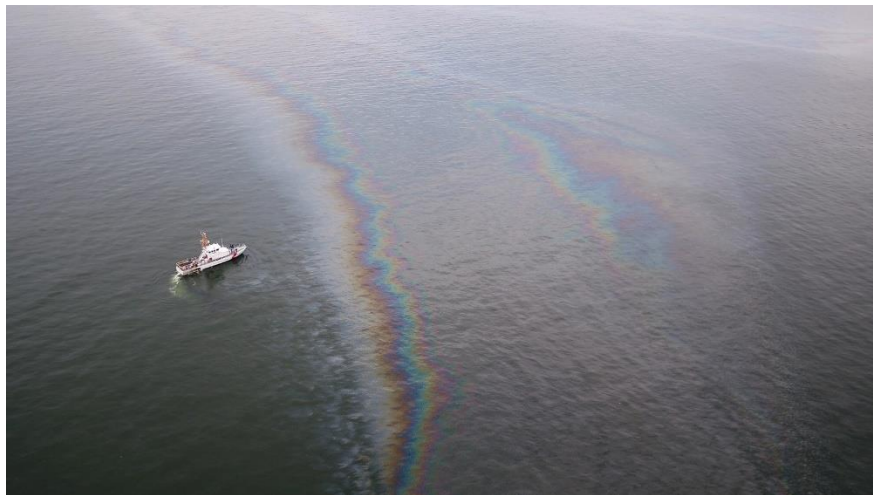
Στις 16 Σεπτεμβρίου 2004, ο τυφώνας Ιβαν πέρασε σε απόσταση 90 χιλιομέτρων από τη πλατφόρμα και δημιούργησε ανέμους 210 χλμ./ώρα και κύματα ύψους 110 μέτρων. Αυτά είχαν ως αποτέλεσμα να αναποδογυρίσει η πλατφόρμα και να παρασυρθεί 170 μέτρα από την αρχική της θέση. Επίσης, από την τρικυμία που είχε ξεσπάσει, προκλήθηκε υποθαλάσσια κατολίσθηση με αποτέλεσμα τα πηγάδια να θαφτούν 145 μέτρα κάτω από τον πυθμένα της θάλασσας. Τη στιγμή της ανατροπής, χύθηκαν στον Κόλπο πάνω από 600 βαρέλια αργού πετρελαίου.

Παρόλο που η εταιρεία ενημέρωσε άμεσα το λιμενικό σώμα, η υπόθεση παρέμεινε κρυφή από το ευρύ κοινό έως το 2010, όταν παρατηρητές που παρακολουθούσαν την πετρελαιοκηλίδα του Deerwater Horizon, ανακάλυψαν την πετρελαιοκηλίδα στη τοποθεσία του Taylor (Li,2017). Η πετρελαιοκηλίδα συνεχίζει να υφίσταται έως και σήμερα, ενώ το 2018 εκτιμήθηκε ότι καθημερινά χύνονται περίπου 108 βαρέλια πετρελαίου στον Κόλπο. Συνολικά, έχουν χαθεί 1 εκατομμύρια βαρέλια πετρελαίου στο Κόλπο προκαλώντας σημαντικά περιβαλλοντικά και οικονομικά προβλήματα (University of Michigan, 2006).

Εικόνα 20: Πετρελαιοκηλίδα Taylor ²⁰

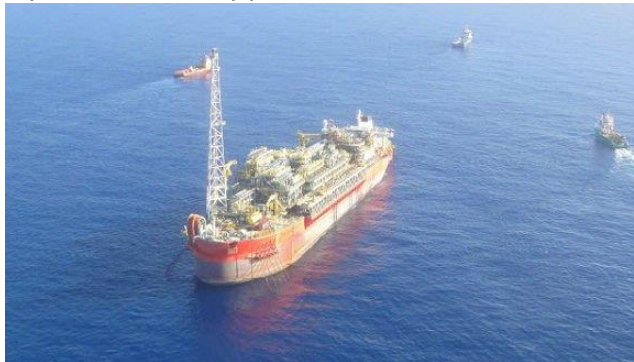
Το χρονικό του ατυχήματος ξεκινάει στις 11:30 π.μ όταν κατά την αποστράγγιση των υγρών αποβλήτων στη κεντρική δεξαμενή της πλατφόρμας σημειώθηκε διαρροή εύφλεκτων πετρελαιοειδών στο αντλιοστάσιο. Για την αντιμετώπιση του προβλήματος στάλθηκαν τρεις ομάδες τεχνικών. Η πρώτη ομάδα αναγνώρισε το πρόβλημα, η δεύτερη επισκεύασε τη βλάβη ενώ η τρίτη ομάδα στάλθηκε για να καθαρίσει τον χώρο από τα εύφλεκτα ρευστά που είχαν διαρρεύσει. Κατά την απολύμανση του χώρου, η ομάδα των τεχνικών χρησιμοποίησε λάστιχο με νερό υψηλής πίεσης για την απομάκρυνση των υλικών που είχαν διαρρεύσει. Κάποια στιγμή οι τεχνικοί αύξησαν ακόμα περισσότερο την ήδη υψηλή πίεση του νερού στο λάστιχο και τότε σημειώθηκε έκρηξη. Η έκρηξη σε συνδυασμό με το εύφλεκτο μίγμα Υ/Α που είχε διαρρεύσει στο αντλιοστάσιο, είχε ως αποτέλεσμα να καταστρέψει τους χώρους του μηχανοστασίου και του αντλιοστασίου. Μάλιστα, η έκρηξη ήταν τόσο ισχυρή που η πίεση που δημιουργήθηκε, έσπασε τη πόρτα του ανελκυστήρα και την εκτόξευσε στους χώρους φιλοξενίας του προσωπικού τραυματίζοντας αρκετά άτομα. Επίσης, στην οροφή του αντλιοστασίου, εξαιτίας της υπερπίεσης που δημιουργήθηκε, διαλύθηκε η πόρτα διαφυγής που βρισκόταν εκεί, με αποτέλεσμα να καταστραφεί το άνω κατάστρωμα και να σκοτωθούν 4 μέλη του πληρώματος.

Συνολικά, στο παραπάνω συμβάν, έχασαν τη ζωή τους συνολικά 9 άνθρωποι ενώ άλλοι 26 τραυματίστηκαν. Το δυστύχημα αυτό, χαρακτηρίστηκε ως το πιο σοβαρό περιστατικό κατά την εξόρυξη Υ/Α στη Βραζιλία, τα τελευταία 14 χρόνια. Σύμφωνα με έρευνα που ακολούθησε, αναφέρθηκε μη τήρηση των κατάλληλων διαδικασιών άντλησης υγρών καθώς και εγκατάσταση ακατάλληλου (ή μη συμβατού) εξοπλισμού ως κύριες αιτίες της έκρηξης. Επίσης, οι τεχνικοί που στάλθηκαν στο αντλιοστάσιο για να ελέγξουν τη βλάβη δεν είχαν λάβει προηγούμενη εκπαίδευση σε διαδικασίες (Walls, Revie and Bedford, 2016).

Εικόνα 23: Η πλατφόρμα FPSO Citade de Sao Mateus ²³

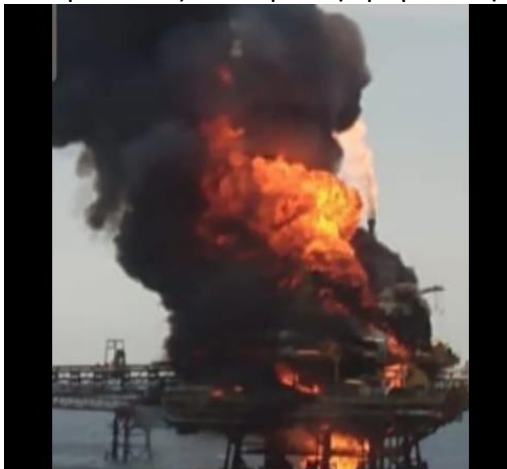
Στις 22 Αυγούστου 2021, πέντε εργάτες σκοτώθηκαν ενώ άλλοι έξι τραυματίστηκαν σε πυρκαγιά που ξέσπασε πάνω σε πλατφόρμα στο Κόλπο του Μεξικού που διαχειριζόταν η Pemex. Μάλιστα η φωτιά που ξέσπασε ήταν τόσο ισχυρή που η Pemex μείωσε τη παραγωγή της στο ένα τέταρτο. Η πυρκαγιά σημειώθηκε στη πλατφόρμα Ku-Alfa που αποτελεί μέρος του συγκροτήματος παραγωγής Maloob Zaar και παράγει το 40% του συνολικού μεξικάνικου πετρελαίου. Τέλος, στις 5 Νοεμβρίου 2021, 4 εργάτες έχασαν τη ζωή τους σε οικόπεδο ανοιχτά της Λιβύης, κατά τις εργασίες παροπλισμού ενός FPSO για την ρυμούλκηση του σε άλλη τοποθεσία.

Εικόνα 24: Η πυρκαγιά που ξέσπασε στη πλατφόρμα Ku-Alfa ²⁴

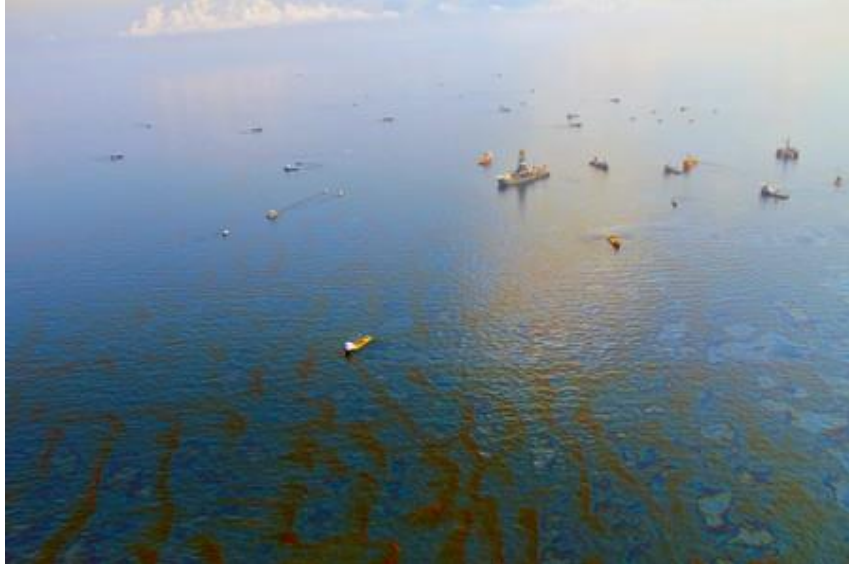
Εικόνα 30: Η 30^η μέρα από τη καταστροφή του Deepwater Horizon³⁰

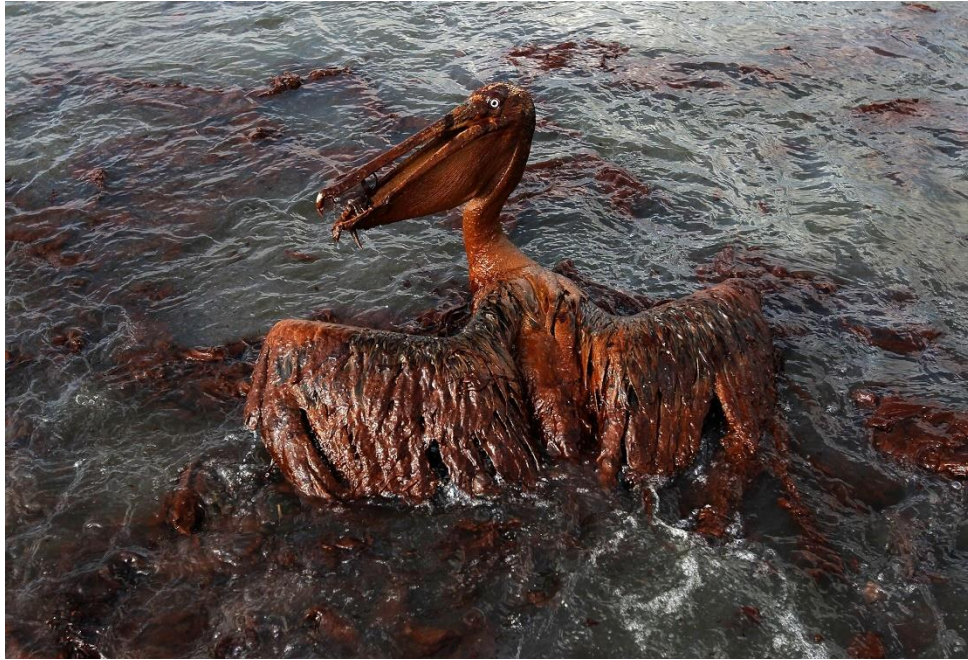
Εικόνα 33: Ένας πελεκάνος επικαλυμμένος με πετρέλαιο παλεύει να κινηθεί στο East Grand Terre Island, Λουϊζιάνα, στις 4 Ιουνίου 2010³³

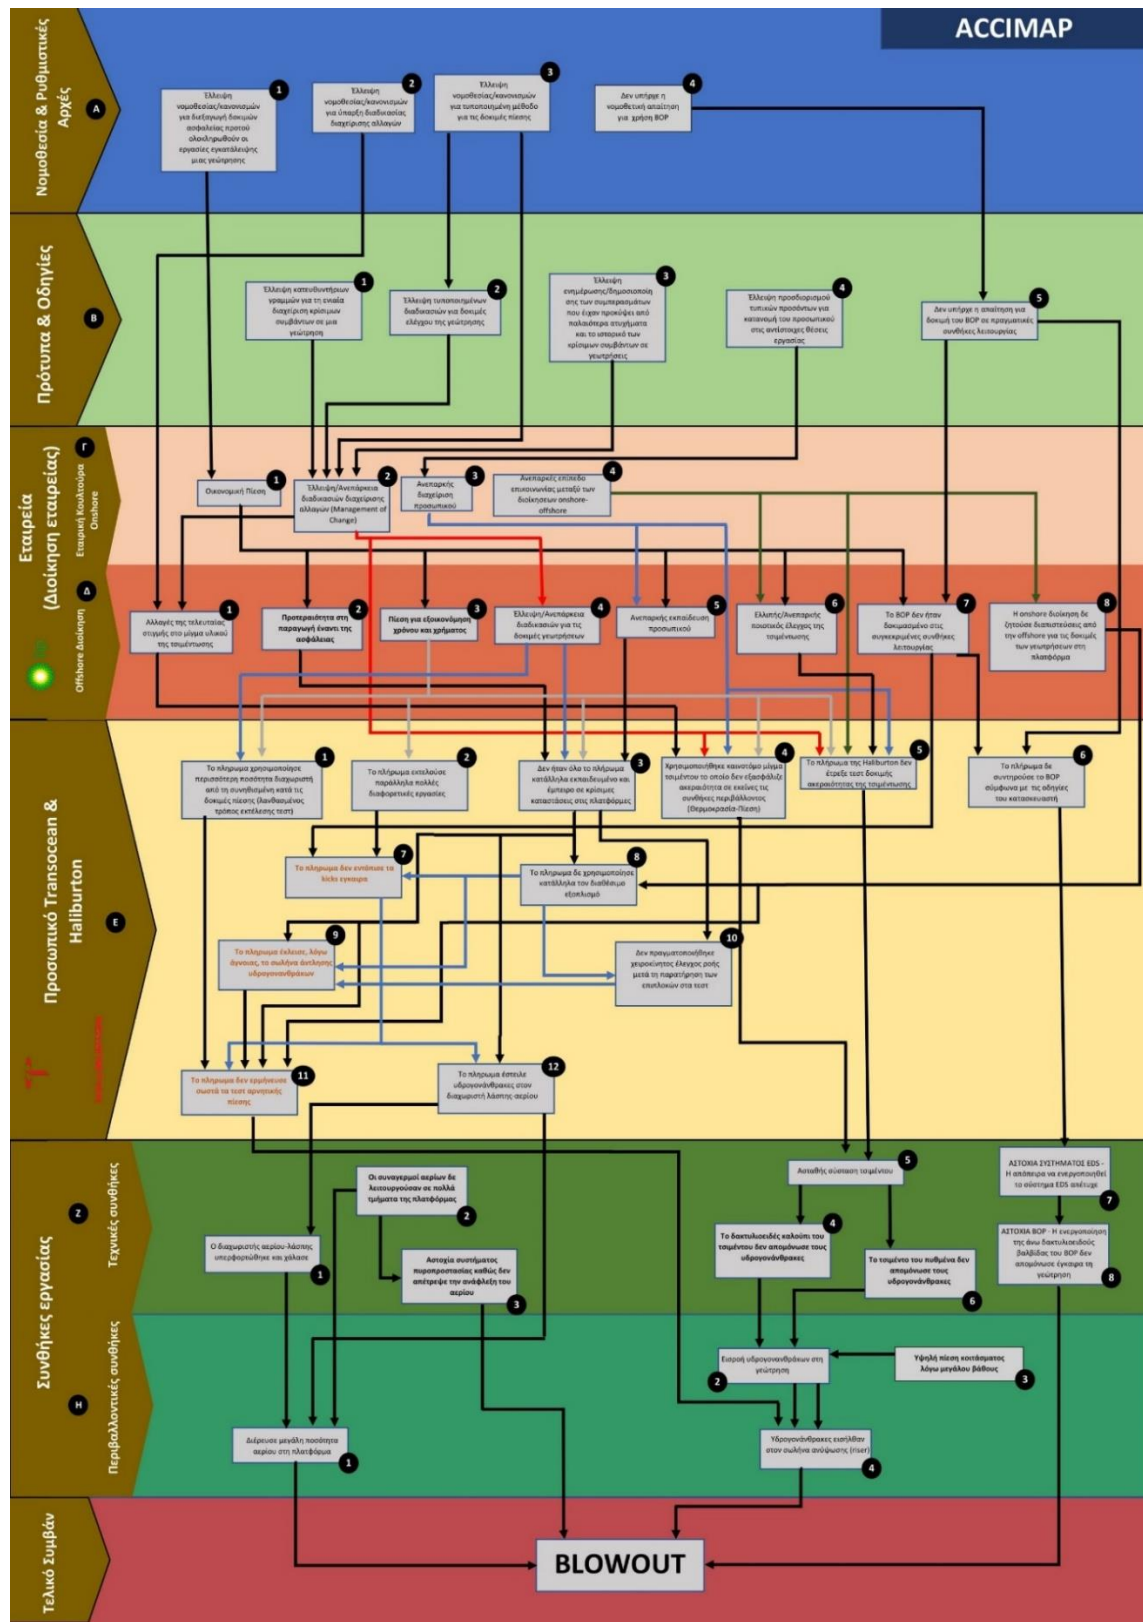
Σχήμα 2: Διάγραμμα Accimap

Από την ανάλυση του παραπάνω διαγράμματος AcciMap, μπορούν να εξαχθούν πολλά συμπεράσματα για το τι πραγματικά οδήγησε στο τελικό συμβάν και να αποκαλυφθούν οι λανθάνουσες αιτίες που συνέβαλαν με τη σειρά τους στην εξέλιξη του ατυχήματος. Το διάγραμμα AcciMap δε μελετάει μόνο τα άμεσα φυσικά γεγονότα αλλά και τις αποφάσεις ή ενέργειες που έλαβε το πλήρωμα της πλατφόρμας Deerwater Horizon όπως επίσης και τη συμβολή των παραγόντων σε ανώτερα επίπεδα του ομίλου της BP και της κυβέρνησης. Με άλλα λόγια, η ανάλυση AcciMap βοηθάει τους αναλυτές να εντοπίσουν παράγοντες που σχετίζονται με οργανωτικές, κυβερνητικές και ρυθμιστικές αρχές καθώς και τις αλληλεπιδράσεις αυτών με τους παράγοντες των χαμηλότερων επιπέδων που ήρθαν σε άμεση επαφή με τα φυσικά γεγονότα και διεργασίες που έλαβαν χώρα στην έκρηξη του Deerwater Horizon. Για παράδειγμα, η μεγάλη συγκέντρωση αερίου στη πλατφόρμα δηλώθηκε ως άμεση αιτία της έκρηξης και ακολουθώντας τα βέλη προς τα πάνω από αυτόν τον παράγοντα, μπορούμε να δούμε ότι από τεχνικής άποψης οφείλεται σε αστοχία του διαχωριστή αερίου-λάσπης λόγω υπερφόρτωσης. Στη συνέχεια ακολουθεί η ενδελεχής ανάλυση του παραπάνω διαγράμματος ξεκινώντας από κάτω προς τα πάνω.

Ξεκινώντας από τις περιβαλλοντικές συνθήκες, ως άμεσο αίτιο της έκρηξης πετρελαίου λόγω υπερπίεσης (blowout) θεωρούμε τη διαρροή μεγάλης ποσότητας αερίου στη πλατφόρμα όπως και την εισροή υδρογονανθράκων στον σωλήνα ανύψωσης (riser) με μεγάλη πίεση λόγω των υψηλών πιέσεων που επικρατούν στα μεγάλα αυτά βάθη. Στο, αμέσως, πιο πάνω επίπεδο, αυτό των τεχνικών συνθηκών, μπορούμε να δούμε ότι η διαρροή μεγάλου όγκου αερίου στη πλατφόρμα οφειλόταν στην καταστροφή του διαχωριστή αερίου-λάσπης και στην δυσλειτουργία των ανιχνευτών αερίων και συναγερμών πυρασφάλειας (η/και πυρανίχνευσης). Ακόμη, όσον αφορά την εισροή υδρογονανθράκων στη γεώτρηση, σε αυτό συνετέλεσε η ασταθής σύσταση του τσιμέντου που δεν απομόνωσε τους υδρογονάνθρακες τόσο στο δακτυλιοειδές καλούπι όσο και στο πυθμένα της γεώτρησης. Επίσης, στην εισροή υδρογονανθράκων συνηγόρησε η αστοχία

του μηχανισμού για αποτροπή έκρηξης (BOP) και του συστήματος EDS (Emergency Disconnect System). Όλα τα παραπάνω, εντάσσονται στους παράγοντες της ενότητας «Συνθήκες Εργασίας» που αφορούν τα φυσικά γεγονότα και διεργασίες που συντελέστηκαν αναπόφευκτα την 20^η Απριλίου.

Στο πιο πάνω επίπεδο (προσωπικό πλατφόρμας) εντοπίζουμε τις ευθύνες του προσωπικού της Transocean και Halliburton. Η Transocean ήταν ο εργολάβος που είχε τη διαχείριση της πλατφόρμας, ενώ η Halliburton ήταν ο εργολάβος που ανέλαβε τις εργασίες τσιμέντωσης της γεώτρησης. Αρχικά, όπως φαίνεται στο διάγραμμα, το πλήρωμα της Transocean δεν ερμήνευσε σωστά τα τεστ αρνητικής πίεσης για την εξακρίβωση της ακεραιότητας του τσιμέντου της γεώτρησης και επίσης επέλεξε να αγνοήσει τα χτυπήματα υπερπίεσης (kicks) και τις μικρές, ακόμη, εκτονώσεις υδρογονανθράκων στέλνοντας τις στον διαχωριστή λάσπης-αερίου, το οποίο όμως είχε ως απότοκο την υπερφόρτωσή του εξοπλισμού και την καταστροφή του όπως αναφέρθηκε παραπάνω. Ακόμη, το πλήρωμα για να αντιμετωπίσει τα χτυπήματα υπερπίεσης (kicks) και την ανεξέλεγκτη έκλυση υδρογονανθράκων στο κατάστρωμα επέλεξε να κλείσει προσωρινά τον σωλήνα άντλησης υδρογονανθράκων επηρεάζοντας έτσι τα αποτελέσματα των τεστ αρνητικής πίεσης που πραγματοποιήσαν αργότερα. Επιπρόσθετα, το πλήρωμα της Transocean επέλεξε να χρησιμοποιήσει περισσότερη ποσότητα διαχωριστή από τη συνηθισμένη ώστε να μην την απορρίψει στη θάλασσα και αναγκαστεί να πληρώσει περιβαλλοντικό τέλος. Αναφορικά με τις ανησυχητικές ενδείξεις των πιέσεων που έλαβε το πλήρωμα κατά τις δοκιμές πίεσης, δεν προχώρησε σε χειροκίνητο έλεγχο ροής για την περαιτέρω διασταύρωση των δεδομένων πίεσης, αλλά επέλεξε να τις ερμηνεύσει με λανθασμένο τρόπο Όλα τα παραπάνω, καταδεικνύουν ότι το πλήρωμα της Transocean δεν χρησιμοποίησε κατάλληλα τον διαθέσιμο εξοπλισμό της πλατφόρμας για τη διαχείριση των συμβάντων εκείνης της βραδιάς. Επίσης, καταδεικνύεται ότι το πλήρωμα δεν ήταν κατάλληλα εκπαιδευμένο και πεπειραμένο για την αντιμετώπιση κρίσιμων καταστάσεων στις υπεράκτιες πλατφόρμες. Βέβαια, τις αποφάσεις που ελήφθησαν, βεβίωσε το βαρύ πρόγραμμα εργασιών του προσωπικού και η συνθετότητα των εργασιών που χαρακτηρίζουν το εργασιακό περιβάλλον μιας υπεράκτιας πλατφόρμας που απέχει πολλά μίλια μακριά από τη στεριά. Ωστόσο, ευθύνη φέρει και το προσωπικό της Halliburton καθώς προέβη στην χρήση ενός καινοτόμου μίγματος τσιμέντου που ήταν αμφιβόλου ποιότητας για τα μεγάλα βάθη της γεώτρησης παρόλο που είχε αποτύχει στους ποιοτικούς ελέγχους στους οποίους είχε υποβληθεί. Επίσης, η Halliburton απέφυγε, μετά από πίεση λόγω χρόνου από την BP, να πραγματοποιήσει δοκιμές για την ακεραιότητα της τσιμέντωσης εμμένοντας σε προφορικές διαβεβαιώσεις από τον υπεργολάβο (Schlumberger). Συνοψίζοντας, τα παραπάνω αποτελούν τις ενέργειες στις οποίες προέβη η πρώτη γραμμή δράσης της πλατφόρμας, δηλαδή το προσωπικό. Ακολουθεί η ανάλυση των βαθύτερων αιτιών στο επίπεδο της εταιρείας αναφορικά με την offshore και onshore διοίκηση.

Βέβαια, εξίσου ευθύνες φέρει και η κεντρική διοίκηση της BP και η συνολική εταιρική κουλτούρα που επικρατούσε. Πιο συγκεκριμένα, η BP ως μια εταιρεία που αναζητά διαρκώς να επεκτείνει τη κερδοφορία της, πίεζε τα στελέχη της να υιοθετούν πρακτικές που μειώνουν τα κόστη των διεργασιών που συντελεί, παραμελώντας την έννοια της ασφάλειας του προσωπικού και του περιβάλλοντος. Ακόμη, όπως φαίνεται από την βεβιασμένη απόφαση για χρήση του καινοτόμου μίγματος τσιμέντου στη γεώτρηση, η BP δεν είχε οργανωμένη Διαχείριση των Αλλαγών (Management of Change – MOC). Το Management of Change είναι μια αξιολόγηση του τρόπου με τον οποίο οι τεχνικές αλλαγές μπορούν να επηρεάσουν την ανθρώπινη απόδοση και την πορεία του έργου, αναλύοντας ταυτόχρονα τις συνέπειες και τα αποτελέσματα των αλλαγών αυτών ως προς την επικινδυνότητά τους. Στη περίπτωση μας η μετέπειτα αυτοψία των δεδομένων, έδειξε ότι δεν υπήρχε ουσιαστικά σχέδιο διαχείρισης των Αλλαγών (MOC) παρά μόνο τυπικές αναφορές σε αυτό. Τέλος, προβληματική κρίνεται και η επικοινωνία μεταξύ των διοικήσεων offshore-onshore, όπου η onshore διοίκηση θα έπρεπε να επιζητά διαρκώς διαπιστεύσεις για την πορεία του έργου και να επιβλέπει τις επιλογές των off-site στελεχών ιδιαίτερα όταν επρόκειτο για μια τόσο βαθιά γεώτρηση με ιδιαίτερες τεχνικές απαιτήσεις, πάντα υπό την οικονομική πίεση που τους επιβαλλόταν. Ακόμη, κρίσιμο κρίθηκε πως η onshore διοίκηση θα έπρεπε να ζητήσει τα αποτελέσματα των τεστ θετικής και αρνητικής πίεσης, προτού προχωρήσουν στο σφράγισμα της γεώτρησης, για την αποχώρηση της διατρητικής πλατφόρμας.

Στο πιο πάνω επίπεδο, εντοπίζουμε τα μερίδια ευθυνών των οργανισμών τυποποίησης, των συνδέσμων πετρελαϊκών εταιρειών και γενικότερα οποιουδήποτε άλλου φορέα δημοσιοποιεί κατευθυντήριες γραμμές και συστάσεις για την εκτέλεση εξορυκτικών εργασιών υδρογονανθράκων σε υπεράκτιο περιβάλλον. Αναλυτικότερα, μέχρι και το 2010 δεν υπήρχαν καθορισμένες κατευθυντήριες γραμμές, αναφορικά με την ενιαία διαχείριση κρίσιμων συμβάντων σε μια γεώτρηση με αποτέλεσμα να υπάρχει ασάφεια και ελευθερία κινήσεων στην αντιμετώπισή τους από το προσωπικό. Επιπρόσθετα, δεν υπήρχαν ούτε τυποποιημένες διαδικασίες για τις δοκιμές ελέγχου της γεώτρησης ούτε δημοσιοποιούνταν τα συμπεράσματα που είχαν προκύψει από παλαιότερα ατυχήματα και το ιστορικό των κρίσιμων συμβάντων σε γεωτρήσεις. Αυτά συνετέλεσαν και στην ανεπάρκεια των διαδικασιών διαχείρισης των αλλαγών (MOC) της BP, που αναφέρθηκε παραπάνω. Επίσης, η ανεπαρκής διαχείριση του προσωπικού της BP οφείλεται στην έλλειψη προσδιορισμού τυπικών προσόντων για τη κατανομή του προσωπικού στις αντίστοιχες θέσεις εργασίας αφού δεν είχαν οριστεί εκ των προτέρων από τους υπεύθυνους ρυθμιστικούς φορείς (MMS-Mineral Management Service) .

Στο ανώτερο επίπεδο, εντοπίζουμε τις αποφάσεις και τις μεταρρυθμίσεις που έγιναν ή έπρεπε να έχουν γίνει από την Πολιτεία σε θεσμικό επίπεδο και επηρέασαν με λανθασμένο τρόπο της εξελίξεις που προαναφέρθηκαν. Η κυριότερη έλλειψη εντοπίζεται στο θεσμικό πλαίσιο αναφορικά με τους κανονισμούς για διεξαγωγή δοκιμών ασφαλείας προτού ολοκληρωθούν οι εργασίες εγκατάλειψης μιας γεώτρησης. Έως τότε, δεν ήταν υποχρεωτικό, πριν το προσωρινό σφράγισμα μιας γεώτρησης, να γίνονται τεστ θετικής και αρνητικής πίεσης ώστε να ελέγχεται η ακεραιότητα της τσιμέντωσης. Ακόμη, σαν συνέχεια του παραπάνω, δεν είχαν θεσπιστεί τεχνικοί κανονισμοί και τυποποιήσεις για τους ελέγχους θετικής και αρνητικής πίεσης των γεωτρήσεων, με αποτέλεσμα να μην είναι υποχρεωμένες οι εταιρείες να προσπαθούν να επιτύχουν

συγκεκριμένες ενδείξεις πιέσεων για την διασφάλιση της ακεραιότητας της γεώτρησης. Αυτό εξάλλου φαίνεται και παραπάνω, όταν το προσωπικό της Transocean, προσπάθησε να εφεύρει δικαιολογίες για τα ανησυχητικά νούμερα του τεστ αρνητικής πίεσης, θεωρώντας το σαν μια διαδικασία που ούτως ή άλλως ήταν πέραν των απαιτούμενων και επισπεύστηκε στο βωμό του κέρδους και του χρόνου. Επίσης, δεν υπήρχε θεσμικό πλαίσιο για θέσπιση από τους φορείς εκμετάλλευσης των γεωτρήσεων μιας διαδικασίας διαχείρισης αλλαγών MOC, επομένως αυτό δεν υποχρέωνε τις εταιρείες να μεριμνήσουν, ιδιαίτερα, για μια ουσιώδη διαχείριση αλλαγών της τελευταίας στιγμής, όπως αναφέρθηκε παραπάνω σχετικά με το καινοτόμο μίγμα τσιμέντου. Τέλος, έως το ατύχημα του Deepwater Horizon, δεν ήταν υποχρεωτική από τον νόμο, η χρήση του προστατευτικού συστήματος (BOP) (για την αποφυγή εισροής μίγματος υδρογονανθράκων). Το συγκεκριμένο σύστημα θεωρούνταν αρκετά πρωτοπόρο για εκείνη τη περίοδο και το χρησιμοποιούσαν ως επί των πλείστων πλατφόρμες χωρίς αγκύρωση, με δυναμική πρόωση. Επομένως, οι εταιρείες έως τότε δεν έδιναν ιδιαίτερη έμφαση στη δοκιμή αλλά και στη συντήρηση και τον έλεγχο του συστήματος με αποτέλεσμα εν τέλει το συγκεκριμένο να μη καταστεί πλήρως λειτουργικό. Ωστόσο, σήμερα αναγνωρίζεται η σημασία της ύπαρξης ενός τέτοιου συστήματος ως ένα από τα μέσα εμπόδισης μιας έκρηξης πετρελαίου λόγω υπερπίεσης (blowout) και για αυτό το λόγο αργότερα οι κυβερνήσεις έσπευσαν να θεσπίσουν τη χρήση του ως υποχρεωτική για όλες τις πλατφόρμες, όπως επίσης και τις ενέργειες για τη διαρκή συντήρηση και έλεγχο του εν λόγω εξοπλισμού.

Καταλήγοντας, η παραπάνω ανάλυση αντικατοπτρίζεται στο διάγραμμα AcciMap και μέσω αυτής εντοπίστηκε ότι το συγκεκριμένο ατύχημα δεν ήταν μόνο αποτέλεσμα των δράσεων του προσωπικού της πρώτης γραμμής αλλά και αποφάσεων ανώτερων στελεχών-οργανισμών. Ωστόσο, είναι αξιοσημείωτο ότι το DWH δεν αποτελεί απλά μια περίπτωση για μελέτη αλλά μέσω αυτής δύναται να προκύψουν διδάγματα για πρόληψη των μελλοντικών αποτυχιών και καταστροφών στις υπεράκτιες εγκαταστάσεις εξόρυξης υδρογονανθράκων. Η ανάλυση ατυχημάτων του παρελθόντος μπορεί να καθορίσει νέα πρότυπα κινδύνων και να καθορίσει τις προϋποθέσεις για την ασφαλή λειτουργία της εν λόγω βιομηχανίας με επίκεντρο τα συστήματα διαχείρισης κινδύνων.

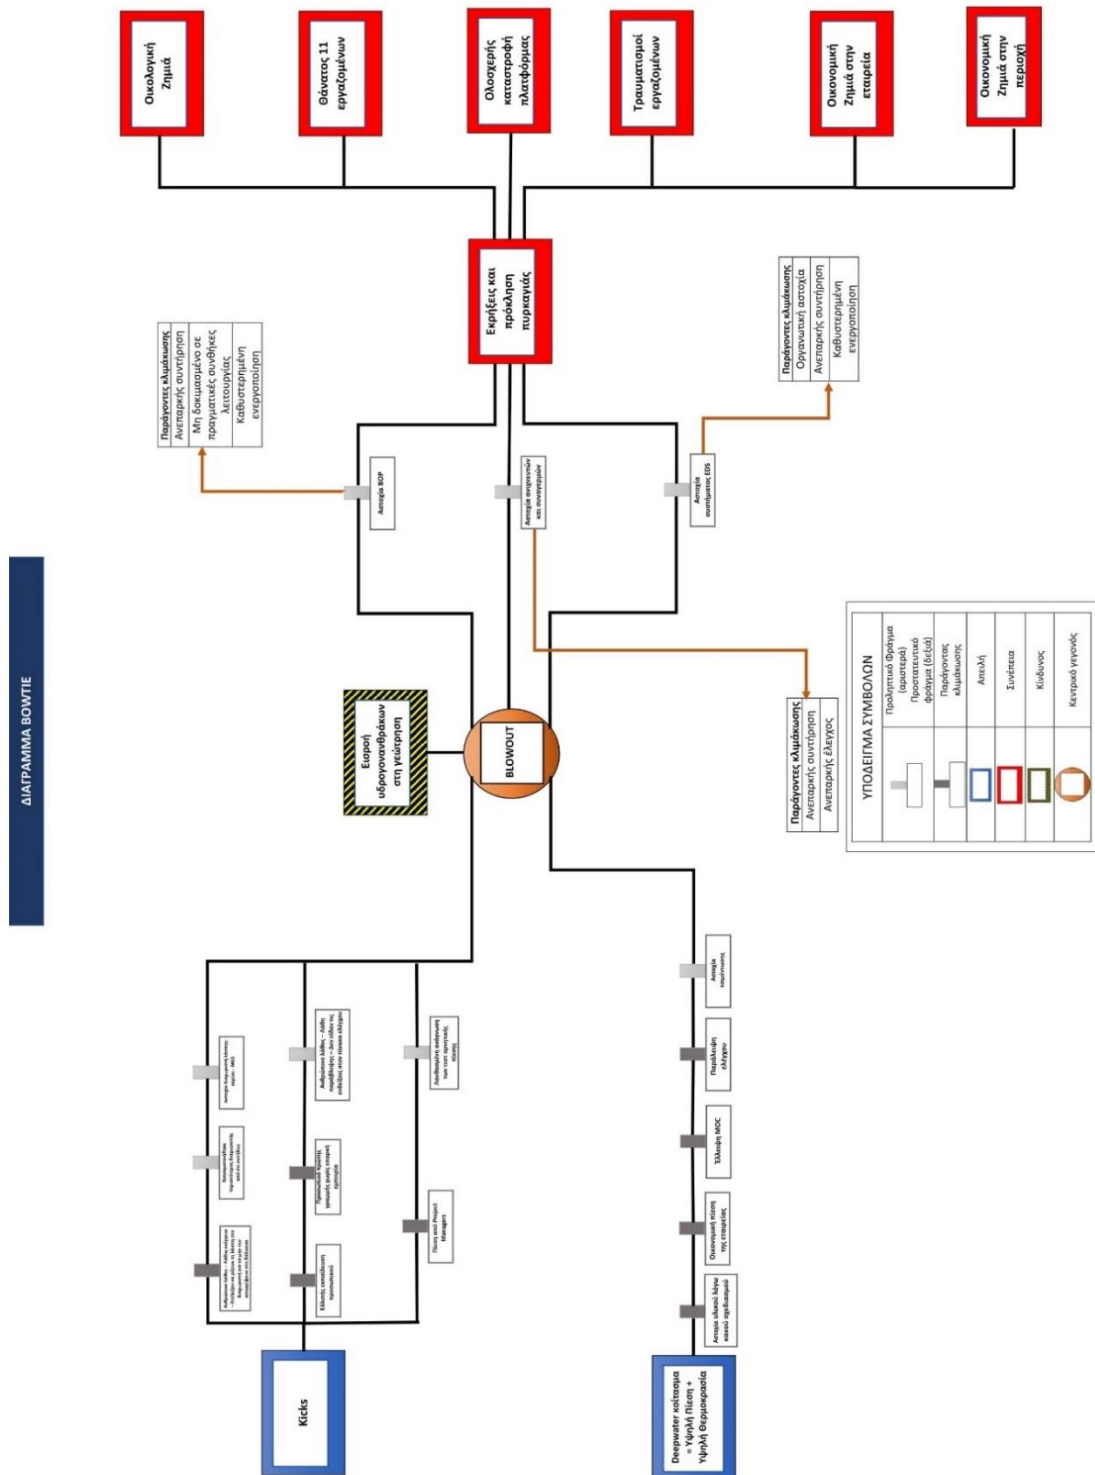
Σχήμα 7: Σχεδιάγραμμα Bowtie για το ατύχημα DWH

Τέλος, οι ανιχνευτές και οι συναγερμένοι αποτελούν ένα ακόμη προστατευτικό φράγμα που δε λειτούργησε ποτέ. Παρόλο που η πλατφόρμα είχε πλημμυρίσει με εύφλεκτα αέρια, οι ανιχνευτές αερίων δεν ενεργοποιήθηκαν ποτέ για την ειδοποίηση και ενδεχόμενη αποτροπή της επικείμενης ανάφλεξης. Αυτό οφείλεται εξίσου σε ανεπαρκή συντήρηση και σε απουσία ελέγχου των συστημάτων όπως και στις δύο προηγούμενες περιπτώσεις. Σε αυτό το σημείο να υπογραμμισθεί πως η πλατφόρμα ήταν γενικώς ασυντήρητη και για αυτό το λόγο πολλά συστήματά της αποδείχθηκαν μη λειτουργικά.

Έχοντας λοιπόν αποτύχει όλα τα προαναφερθέντα προστατευτικά φράγματα η έκρηξη πετρελαίου λόγω υπερπίεσης (blowout) εξελίχθηκε πλήρως με τραγικές συνέπειες. Οι εκρήξεις και οι πυρκαγιές οδήγησαν στην ολοκληρωτική καταστροφή και βύθιση της πλατφόρμας ενώ έχασαν τη ζωή τους 11 εργαζόμενοι της πλατφόρμας. Επίσης, η οικολογική ζημιά που προκλήθηκε χαρακτηρίστηκε ως η χειρότερη στα ιστορικά των Η.Π.Α και ως απότοκο προκλήθηκε οικονομική ζημιά στη περιοχή του Κόλπου του Μεξικού και των κοινωνιών που ζούσαν περιφερειακά αυτού. Τέλος, η BP υπέστη σοβαρότατη οικονομική ζημιά καθώς υποχρεώθηκε να πληρώσει 29 δισεκατομμύρια δολάρια στις Αμερικανικές Αρχές και αντιμετώπισε τη κατακραυγή της διεθνούς κοινότητας.

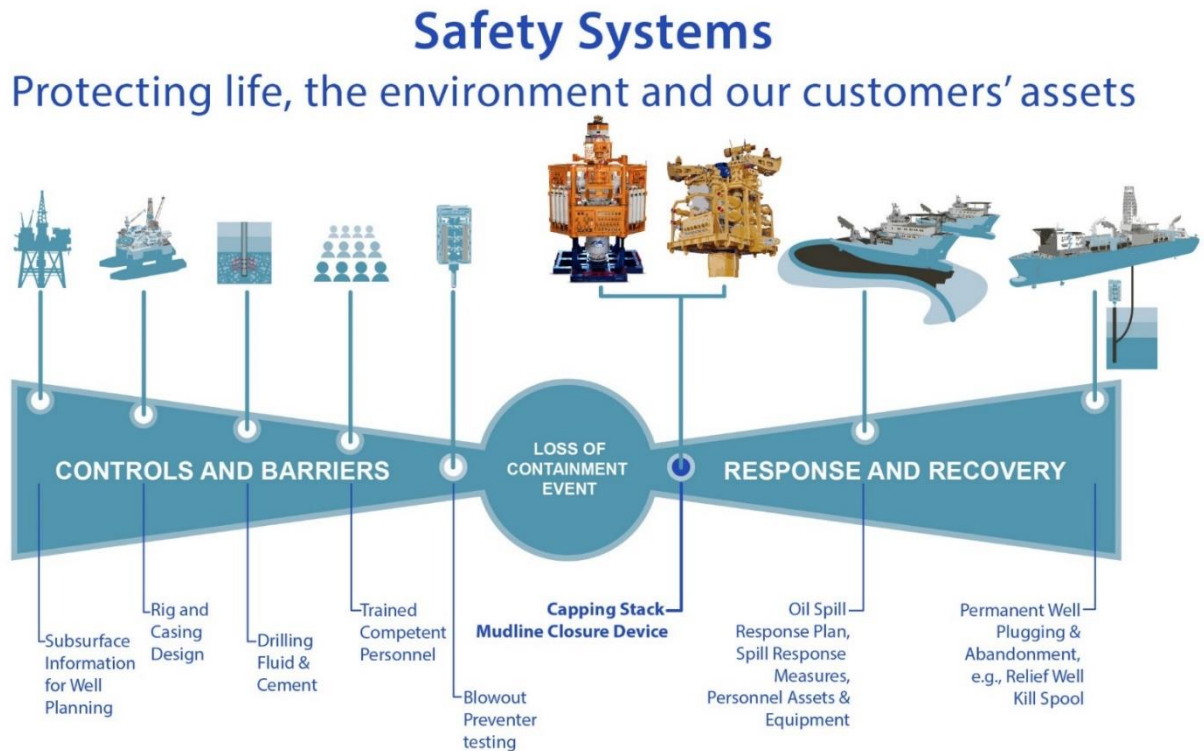
Η γενική φιλοσοφία για τον έλεγχο μιας έκρηξης πετρελαίου λόγω υπερπίεσης (blowout) είναι πως πρέπει να υφίστανται δύο ανεξάρτητα στοιχεία για την παρεμπόδιση της εισροής υδρογονανθράκων στη γεώτρηση, τα πρωτογενή και τα δευτερογενή στοιχεία προστασίας. Όταν το πρωτεύον ή το δευτερεύον στοιχείο προστασίας αποτυγχάνει, τότε το άλλο φράγμα θα πρέπει να επαρκεί για να σταματήσει την έκρηξη πετρελαίου λόγω υπερπίεσης (blowout). Αναλυτικότερα, το πρωτογενές στοιχείο προστασίας μιας γεώτρησης αποτελεί ο εντοπισμός των χτυπημάτων υπερπίεσης (kicks) και εν συνεχεία η εκτροπή του γεωτρητικού πολφού (drilling mud) στον διαχωριστή λάσπης-αερίου (MGS) για την απομάκρυνση του αερίου. Όταν οι πιέσεις αποσταθεροποιηθούν έντονα, τότε αναλαμβάνουν δράση τα δευτερογενή στοιχεία προστασίας όπως η τσιμέντωση και ο μηχανισμός για αποτροπή έκρηξης (BOP). Το πρωτογενές στοιχείο του ελέγχου των χτυπημάτων υπερπίεσης (kicks), ιδιαίτερα κατά τη φάση των τεστ αρνητικής πίεσης και οι εργασίες για το δευτερογενές στοιχείο προστασίας της τσιμέντωσης, εμπλέκουν στο μεγαλύτερο βαθμό τον ανθρώπινο παράγοντα καθώς απαιτούσε λήψη αποφάσεων και αναλύθηκε στις προηγούμενες παραγράφους. Στην

εικόνα 47 φαίνονται τα πρωτογενή και δευτερογενή στοιχεία προστασίας μιας πλατφόρμας τοποθετημένα σε διάγραμμα Bowtie:

Εικόνα 47: Πρωτογενή και δευτερογενή στοιχεία προστασίας τοποθετημένα σε διάγραμμα Bowtie ⁴⁵
