ΕΘΝΙΚΟ ΜΕΤΣΟΒΙΟ ΠΟΛΥΤΕΧΝΕΙΟ
ΤΜΗΜΑ ΠΟΛΙΤΙΚΩΝ ΜΗΧΑΝΙΚΩΝ
ΤΟΜΕΑΣ ΔΟΜΟΣΤΑΤΙΚΗΣ
ΕΡΓΑΣΤΗΡΙΟ ΟΠΛΙΣΜΕΝΟΥ ΣΚΥΡΟΔΕΜΑΤΟΣ

ΔΙΑΤΜΗΤΙΚΟ ΠΡΟΓΡΑΜΜΑ ΜΕΤΑΠΤΥΧΙΑΚΩΝ ΣΠΟΥΔΩΝ
ΔΟΜΟΣΤΑΤΙΚΟΣ ΣΧΕΔΙΑΣΜΟΣ ΚΑΙ ΑΝΑΛΥΣΗ ΚΑΤΑΣΚΕΥΩΝ

ΑΠΟΤΥΠΩΣΗ, ΑΠΟΤΙΜΗΣΗ ΚΑΙ ΠΡΟΤΑΣΕΙΣ
ΕΠΕΜΒΑΣΕΩΝ
ΣΕ ΜΝΗΜΕΙΟ ΕΠΙ ΤΗΣ ΟΔΟΥ ΘΗΣΕΩΣ, ΣΤΗΝ ΑΘΗΝΑ

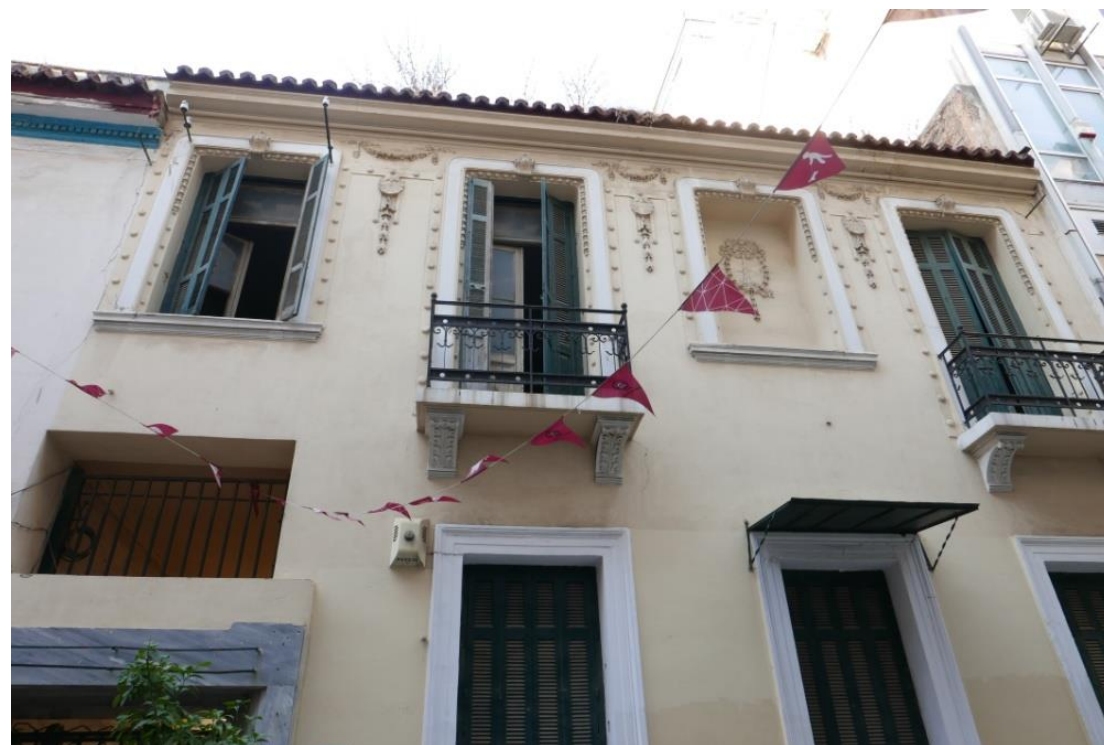
Εικόνα 1,3: Όψη επί της οδού Θησέως.

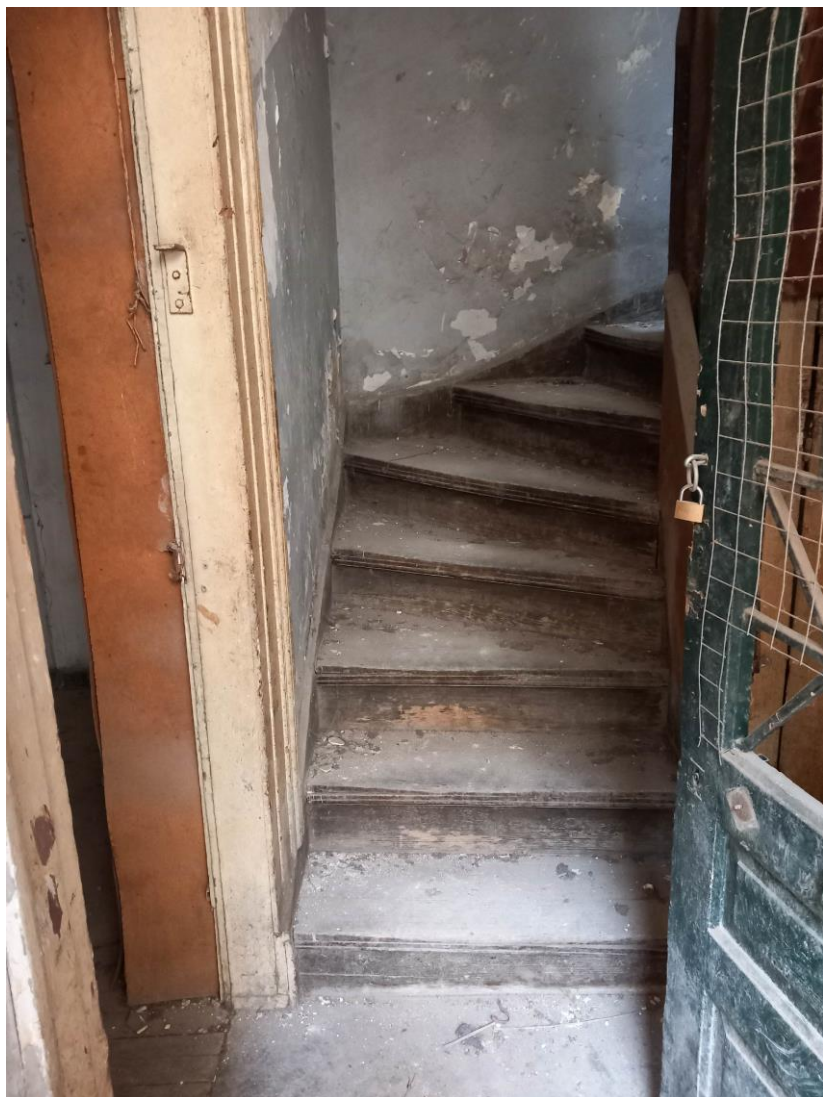
Η ξύλινη εσωτερική σκάλα, τα κάγκελα και η κουπαστή έχουν ένα ιδιαίτερο σχέδιο αλλά έχουν επίσης υποστεί αρκετές ζημιές, οδηγώντας στην μερική κατάρρευσή τους.

Εικόνα 1.12: Εσωτερική ξύλινη σκάλα που οδηγεί στον όροφο του κτιρίου.

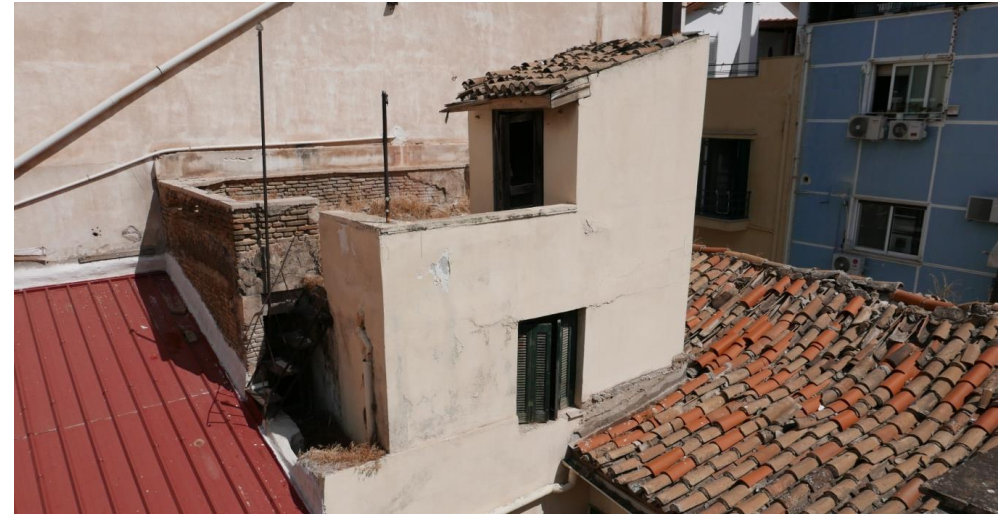
Τα δώματα του κτιρίου έχουν υποστεί πολλές φθορές. Το δάπεδο στους κύριους χώρους είναι ξύλινο με πολλές ζημιές και σε αρκετά σημεία τελείως κατεστραμμένο. Οι τοίχοι έχουν υποστεί αρκετές φθορές και σε πολλά σημεία φαίνονται οι οπτόπλινθοι που αποτελούν τη τοιχοποιία του δώματος. Η οροφή έχει υποστεί μεγάλες ζημιές.

Εικόνα 1.18: Δώμα στην δεξιά πλευρά του κτιρίου.

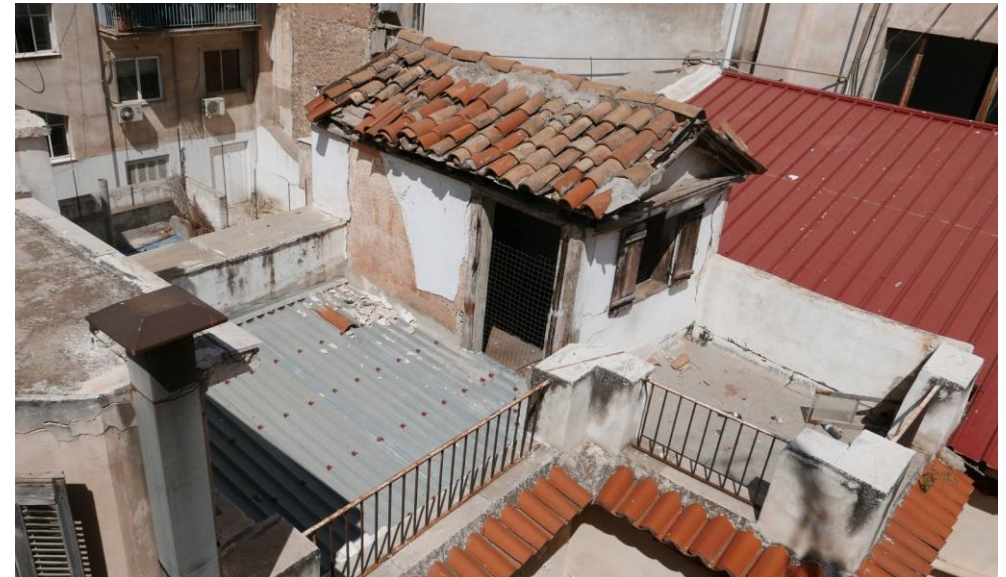
Εικόνα 1.19: Δώμα στην αριστερή πλευρά του κτιρίου.

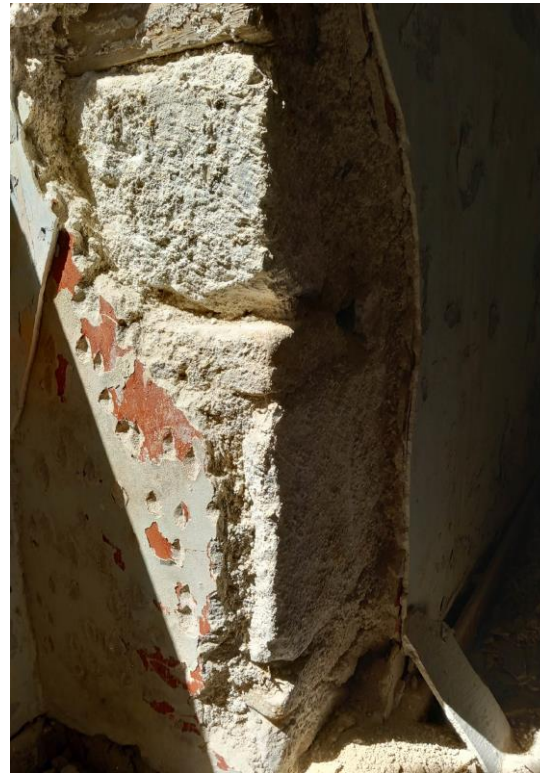
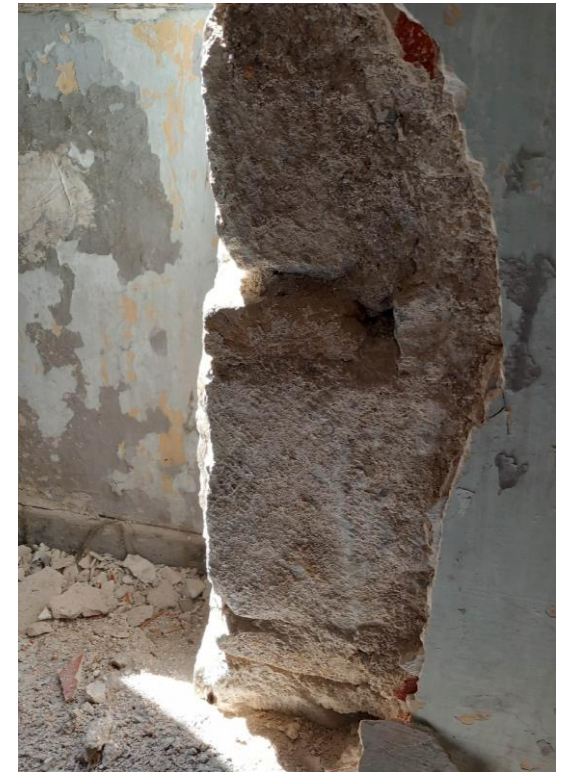
Ως προς την αποκάλυψη του τρόπου δόμησης, πραγματοποιήθηκε μερική αποξήλωση του επιχρίσματος σε τοίχο πάχους 70cm στο ισόγειο αποκαλύπτοντας τη χρήση λίθων μεγάλων διαστάσεων με ενδιάμεσες στρώσεις οπτόπλινθων (Εικόνα 4). Η επιλογή του συγκεκριμένου τοίχου πραγματοποιήθηκε λόγω αρχικής επέμβασης της αρχαιολογίας σε αυτόν και κατόπιν έγκρισής της στην αποξήλωση του επιχρίσματος.

Εικόνες 2.1,2.2: Λιθοδομή τοίχου πάχους 70cm στο ισόγειο.

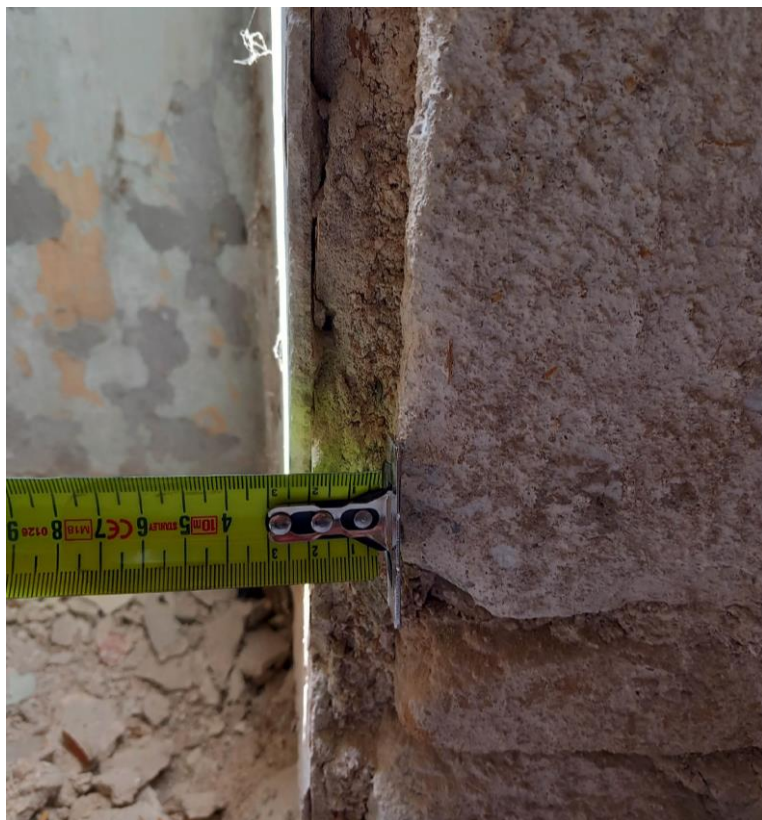
Η τοιχοποιία όλου του κτιρίου καλύπτεται αρχικά από μια στρώση σοβά, με μικρά αδρανή και άχυρα, που θρυμματίζεται αρκετά εύκολα και έχει πάχος περί τα 2cm. Στη συνέχεια, επικαλύπτεται με μια εξωτερική στρώση σοβά, καλύτερης σύστασης και χωρίς αδρανή, η οποία αποτελεί πιθανότατα μεταγενέστερη προσθήκη καθώς δεν συνδέεται με την εσωτερική στρώση και οι παρειές υλικών που εφάπτονται είναι απόλυτα λείες. Σε αυτή τη στρώση αποτυπώνονται οι τοιχογραφίες του κτιρίου.

Εικόνα 2.3: Εσωτερικός και εξωτερικός σοβάς τοιχοποιίας πάχους 70cm.

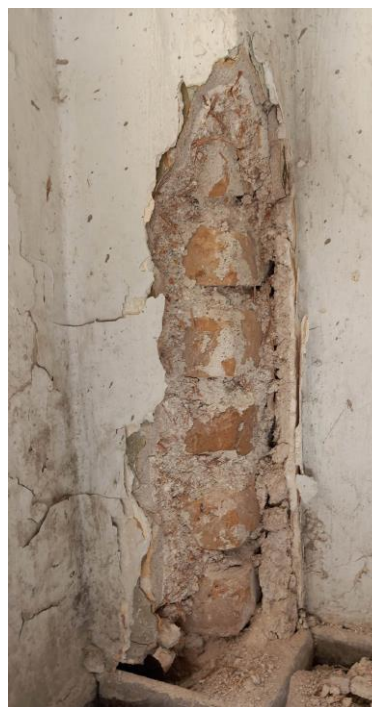
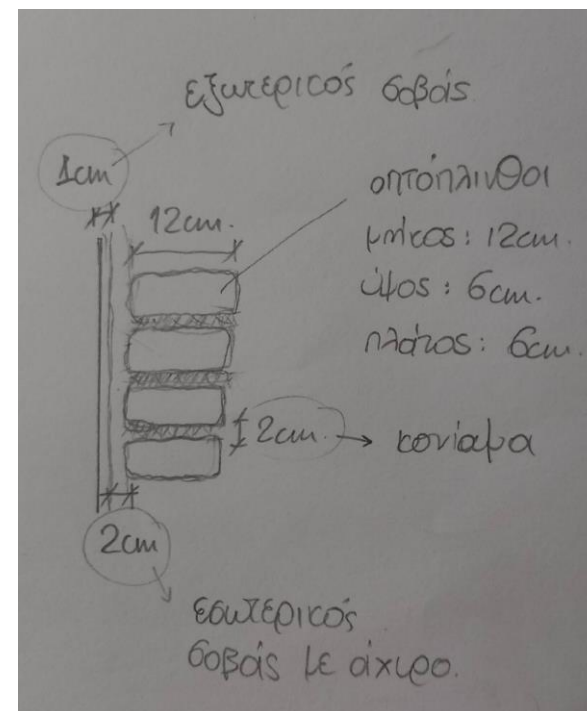
Αντίστοιχη αποξήλωση επιχρίσματος έγινε και στην προεξοχή του ορόφου, όπου διαπιστώθηκε η χρήση οπτόπλινθων για την κατασκευή του. Οι οπτόπλινθοι που χρησιμοποιήθηκαν έχουν διαστάσεις 12x12x4cm και συνδέονται με κονίαμα πάχους 2cm. Ίδιος τρόπος δόμησης ακολουθήθηκε και για την κατασκευή των εσωτερικών τοίχων μικρού πάχους και των δωματίων. Οι τοιχοποιίες από οπτοπλινθοδομή διαθέτουν την ίδια επικάλυψη με τις δύο στρώσεις σοβά που αναφέρθηκε παραπάνω.

Εικόνες 2.5,2.6: Οπτοπλινθοδομή προεξοχής ορόφου και σκαρίφημα δόμησης οπτοπλινθοδομής.

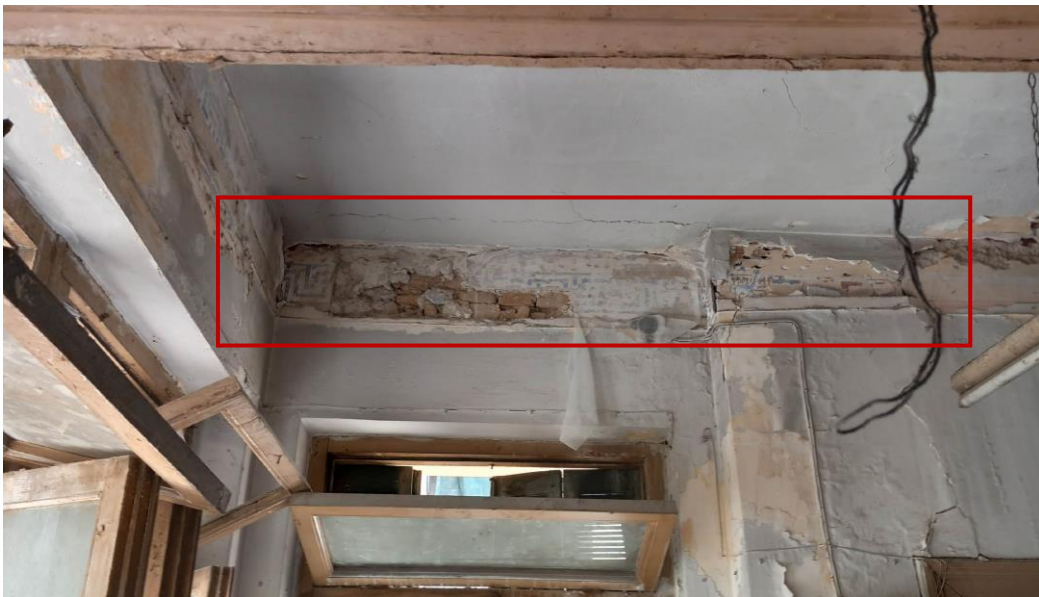
Επίσης, διαπιστώθηκε ότι η προεξοχή του ορόφου κατασκευάστηκε μαζί με το υπόλοιπο κτίριο και όχι σε μεταγενέστερη φάση. Αυτό επιβεβαιώνεται από το γεγονός ότι οι τοιχογραφίες είναι συνεχείς στο εσωτερικό της προεξοχής και των εσωτερικών τοίχων από λιθοδομή (Εικόνα 7). Επίσης, οι σανίδες του ξύλινου πατώματος δεν παρουσιάζουν κάποια διακοπή και διαθέτουν την ίδια φθορά σε όλο το πάτωμα που περιλαμβάνει την προεξοχή και το εσωτερικό του ορόφου.

Εικόνα 2.7: Συνεχής τοιχογραφία από την προεξοχή του ορόφου έως την εσωτερική λιθοδομή.

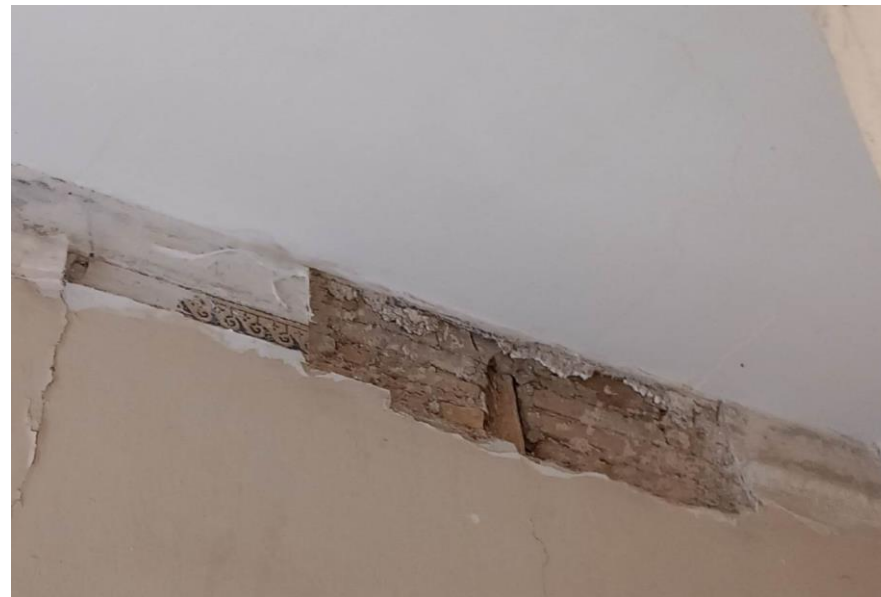
Εικόνα 2.9: Τμηματική αποξήλωση επιχρίματος σε εσωτερικό τοίχο του ισόγειου και αποκάλυψη της οπτοπλιθοδομής.

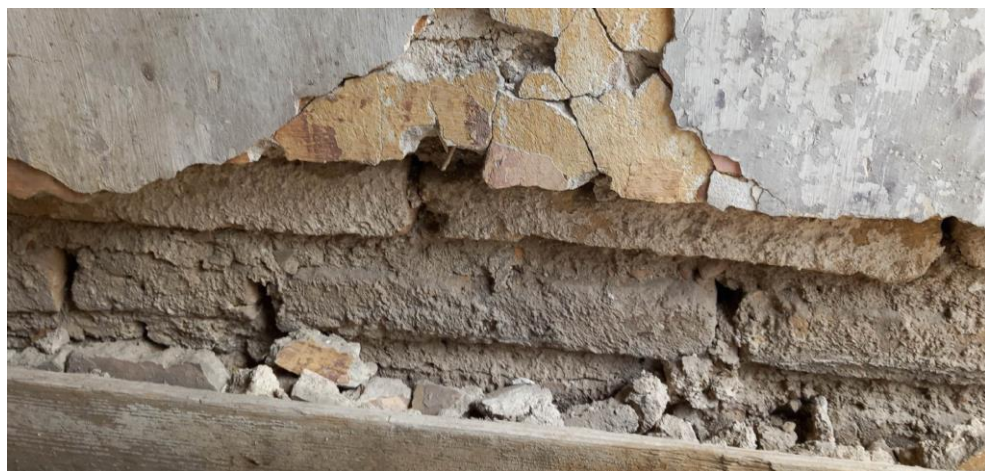
Εικόνα 2.8: Οπτοπλιθοδομή στο δώμα του κτιρίου.

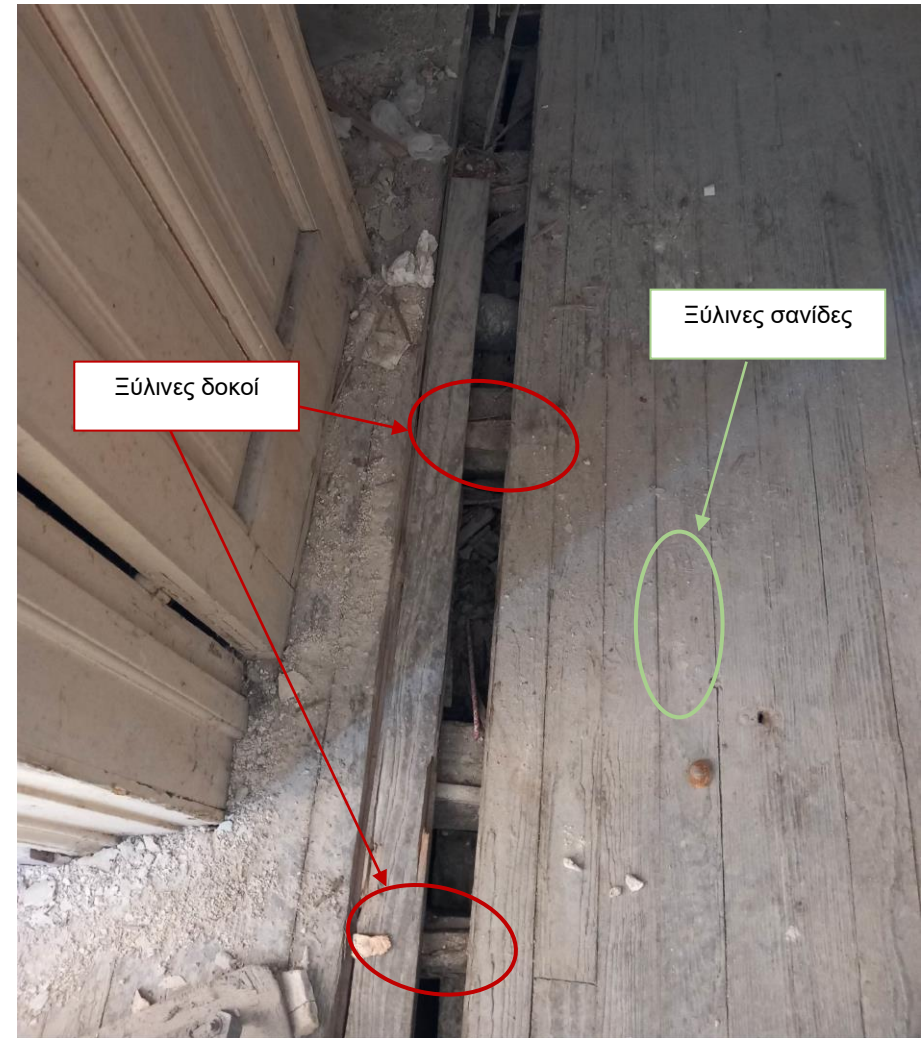
Κατόπιν αποξήλωσης μερικών υφιστάμενων ξύλινων σανίδων στο πάτωμα του ισόγειου, παρατηρήθηκε ότι το πάτωμα αποτελείται αρχικά από ξύλινες δοκούς, διαστάσεων 10x10cm ανά 35cm, όπου αποτελούν το σκελετό στήριξής του. Πάνω σε αυτές τις δοκούς, είναι καρφωμένες ξύλινες σανίδες, διαστάσεων 6x1cm. Οι σανίδες αυτές παρατηρήθηκε ότι δεν έχουν την ίδια φθορά με τις δοκούς στις οποίες στηρίζονται.

Εικόνα 2.13: Ξύλινες δοκοί και σανίδες του πατώματος στο ισόγειο.

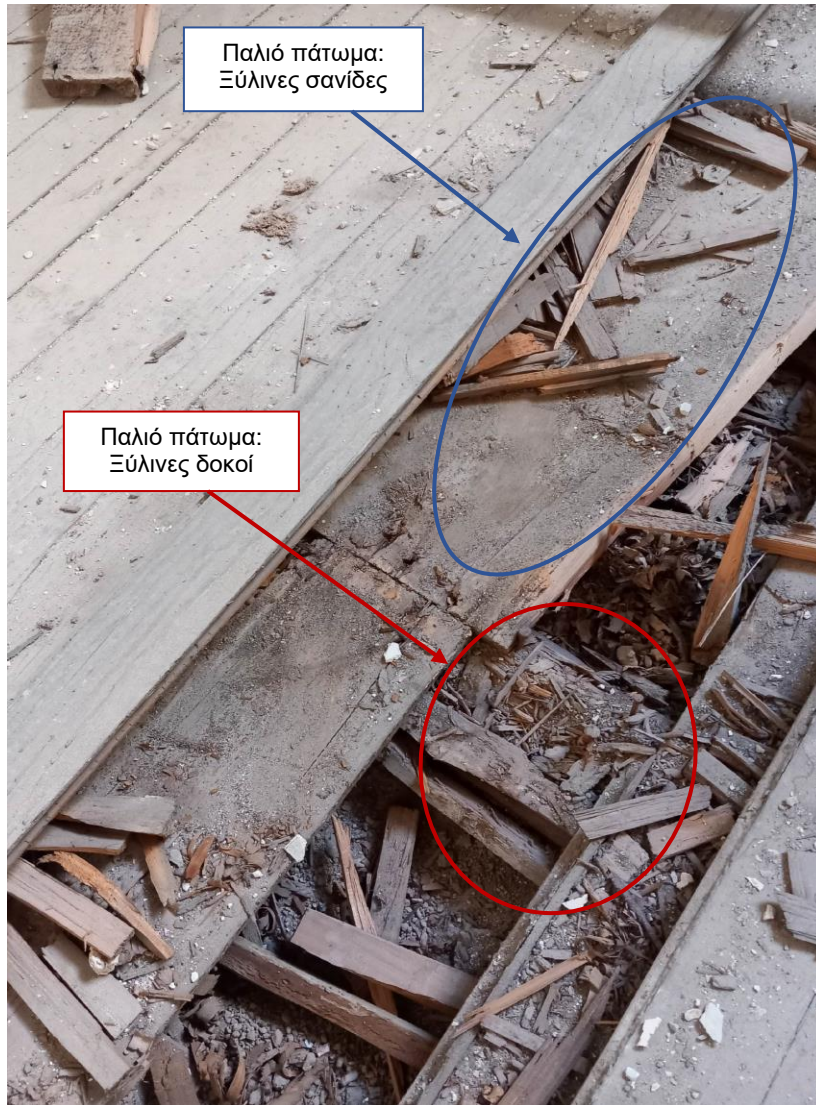
Όταν πραγματοποιήθηκε αποξήλωση αντίστοιχων σανίδων στο πάτωμα του ορόφου, αποκαλύφθηκαν ξύλινες δοκοί, ίδιες με το πάτωμα του ισόγειου. Ωστόσο, ανάμεσα στις σανίδες του πατώματος και στις ξύλινες δοκούς παρεμβάλλονται μεγαλύτερες σανίδες, διαστάσεων 15x1cm, καρφωμένες απευθείας στις ξύλινες δοκούς, όπου παρουσιάζουν την ίδια φθορά. Πάνω στις ξύλινες αυτές σανίδες, είναι καρφωμένα ξύλινα πηγάκια, με διαστάσεις 3x1cm, τα οποία στηρίζουν το τελικό πάτωμα.

Εικόνα 2.14: Ξύλινες σανίδες και δοκοί του πατώματος στον όροφο.

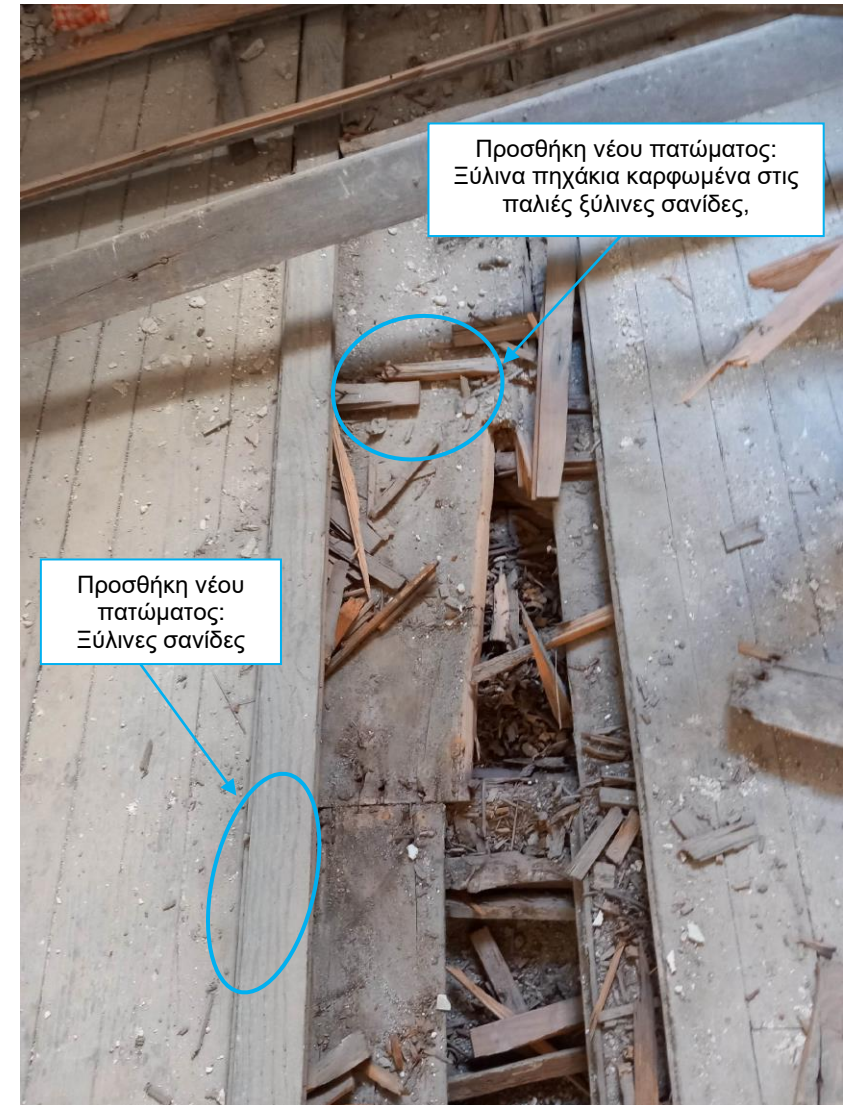
Εικόνα 2.15: Ξύλινες σανίδες του τελικού πατώματος στον όροφο.

Τα συμπεράσματα που εξάγονται ως προς την κατασκευή του πατώματος του κτιρίου είναι ότι χρησιμοποιήθηκαν ξύλινες δοκοί για να στηρίζουν τις μεγάλων διαστάσεων σανίδες, όπου πάνω τους κάρφωσαν τις τελικές ξύλινες σανίδες του πατώματος. Κατά το πέρας των χρόνων, τα αρχικά πατώματα παρουσίασαν έντονες φθορές οδηγώντας έτσι σε μερική κατάρρευση, όπως φαίνεται και στην παρακάτω εικόνα, είτε σε έλλειψη ικανότητας να φέρουν πλέον φορτία. Επομένως, οι αρχικές σανίδες των πατωμάτων αντικαταστάθηκαν με νέες, γι' αυτό και δεν έχουν την ίδια φθορά με τις ξύλινες δοκούς όπως διαπιστώθηκε στο πάτωμα του ισόγειου. Για λόγους οικονομικούς ή/και αισθητικούς-αρχιτεκτονικούς, οι μεγάλες σανίδες του πατώματος στον όροφο δεν αποξηλώθηκαν και επενδύθηκαν με τις νέες σανίδες αλλά και πιθανότατα όταν έγιναν εργασίες στα πατώματα, οι σανίδες αυτές να μην είχαν τη φθορά που έχουν τώρα και να μην χρειάστηκε η αποξήλωσή τους.

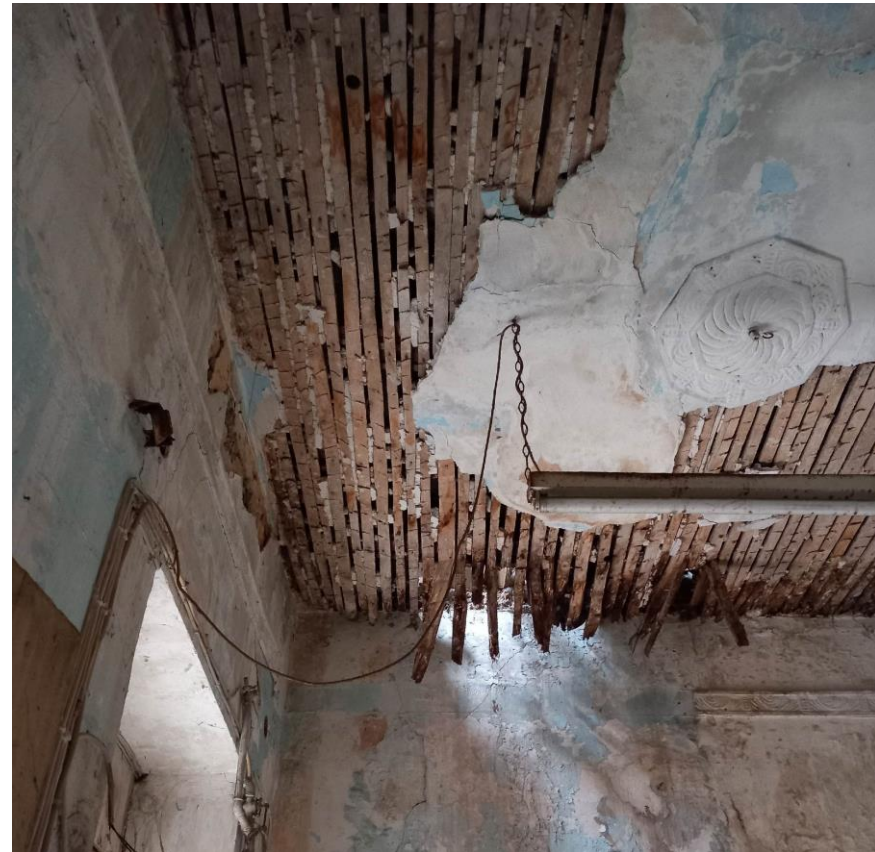
Οι οροφές του κτιρίου είναι κατασκευασμένες με μπαγδατί. Όπως παρατηρήθηκε από τμήματα οροφής που έχουν καταρρεύσει, χρησιμοποιήθηκε ως ξύλινος σκελετός οι ξύλινες δοκοί του πατώματος πάνω στις οποίες καρφώθηκαν ξύλινα πηχάκια, διαστάσεων 3x1cm, ανά περίπου 1cm. Το κενό ανάμεσα σε αυτά τα πηχάκια έχει καλυφθεί από μικρούς λίθους και σοβά. Έπειτα, η οροφή έχει επιχρισθεί και στην τελική της επιφάνεια φέρει οροφολογίες, τμήματα των οποίων θα διατηρηθούν. Ακόμη, περιμετρικά της οροφής υπάρχουν γύψινες διακοσμητικές λεπτομέρειες, όπου θα διατηρηθούν και αυτές αντίστοιχα ή θα αποτυπωθούν και θα δημιουργηθούν εκ νέου με χρήση καλουπιού, στα σημεία όπου έχουν ήδη καταστραφεί.

Εικόνα 2.17: Οροφή ισογείου.

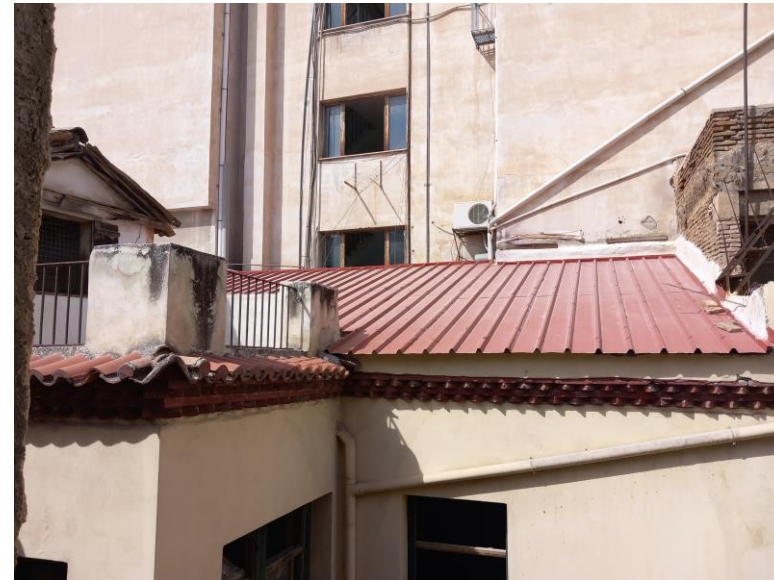
Αναφέρεται αρχικά ότι οι στέγες χωρίζονται στην μικρή και στη μεγάλη στέγη του κτιρίου. Η μεγάλη στέγη έχει καταρρεύσει πλήρως, εκτός από τις ξύλινες δοκούς που παρουσιάζουν έντονη φθορά, και γι' αυτό ήταν δύσκολη η αιτιολόγηση της κατασκευής της μόνο από την παρατήρησή της, οδηγώντας έτσι σε αρχικά λανθασμένες υποθέσεις ως προς τον τρόπο δόμησης της. Η μικρή στέγη έχει καταρρεύσει και εκείνη, εκτός από ένα μικρό τμήμα της, από το οποίο εξάγονται και τα συμπεράσματα ως προς τον τρόπο δόμησης των στεγών.

Εικόνα 2.18: Μεγάλη στέγη κτιρίου.

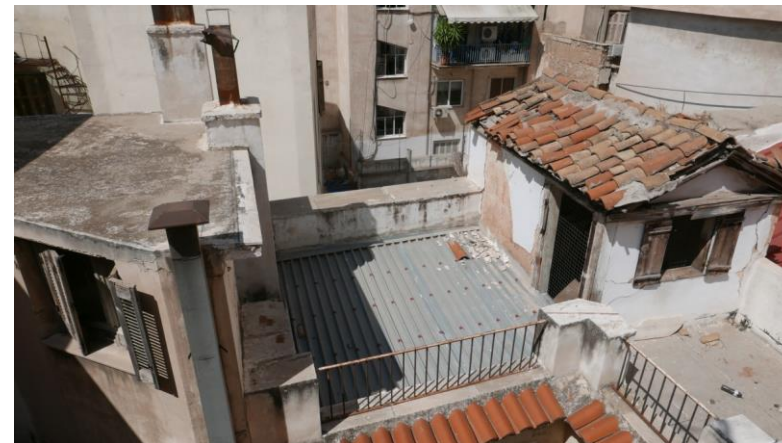
Εικόνα 2.19: Μικρή στέγη κτιρίου.

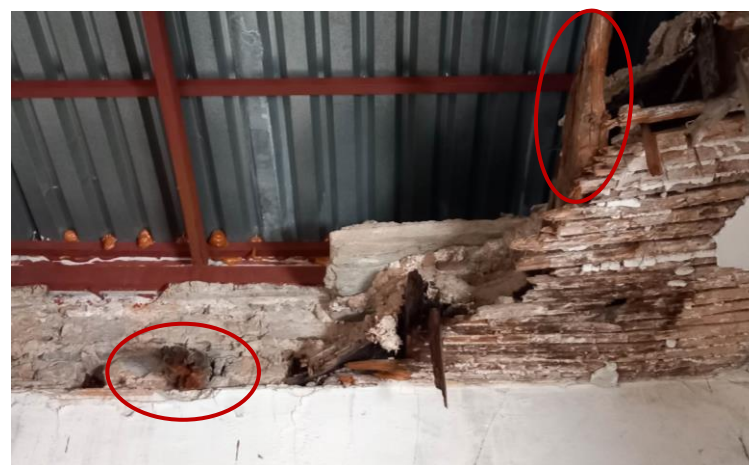
Αναλυτικότερα, ο σκελετός των στεγών αποτελείται από ξύλινες δοκούς, διαστάσεων 10x20cm, τοποθετημένες εγκάρσια στο μήκος της τοιχοποιίας και εισέρχονται περί τα 15cm εντός της τοιχοποιίας. Αυτές οι μετρήσεις επιβεβαιώνονται τόσο από τις ελάχιστες δοκούς που έχουν διατηρηθεί αλλά και από τις δοκοθήκες στην τοιχοποιία των δοκών που έχουν καταρρεύσει. Πάνω στις δοκούς είναι απλά τοποθετημένες, και όχι καρφωμένες, εγκάρσια ξύλινες σανίδες διαστάσεων 15x2cm. Σε αυτές τις σανίδες έχουν διαστρωθεί δύο διαφορετικά υλικά, όπου η κάτω στρώση είναι υλικό παρόμοιας σύστασης με τον εσωτερικό σοβά των τοίχων, με λεπτά αδρανή και εύκολα θρυμματιζόμενο, πάχους περί τα 2cm. Η πάνω και τελική στρώση είναι υλικό καλύτερης σύστασης με μεγαλύτερα αδρανή και πάχους ίδιο με την κάτω στρώση. Τελική επίστρωση της στέγης αποτελεί η διπλή στρώση επίπεδων πεπλατυσμένων πέτρινων πλακών, πάχους περί τα 2cm, διαμορφώνοντας το τελικό οριζόντιο επίπεδο της στέγης.

Εικόνα 2.21: Απεικόνιση ξύλινων δοκών και δοκοθηκών στη μικρή στέγη.

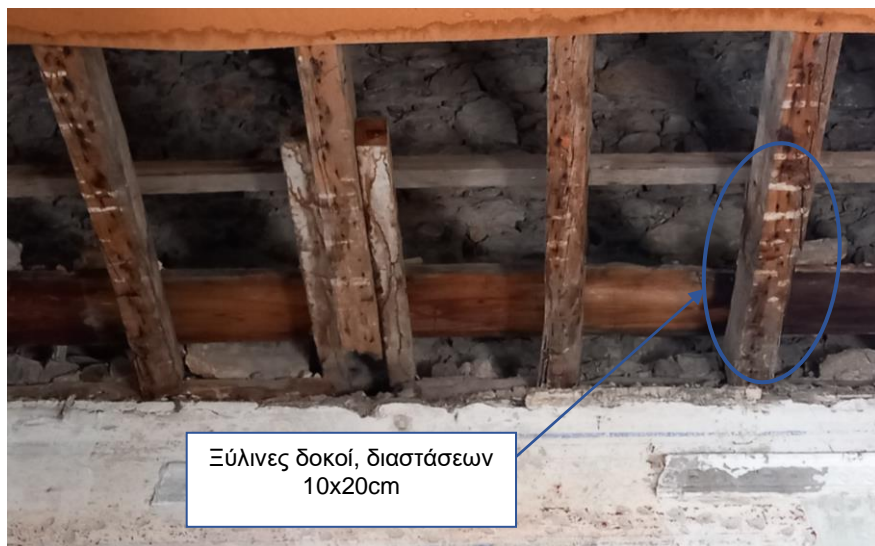
Εικόνα 2.23: Απεικόνιση των υπαρχόντων ξύλινων δοκών στη μεγάλη στέγη.

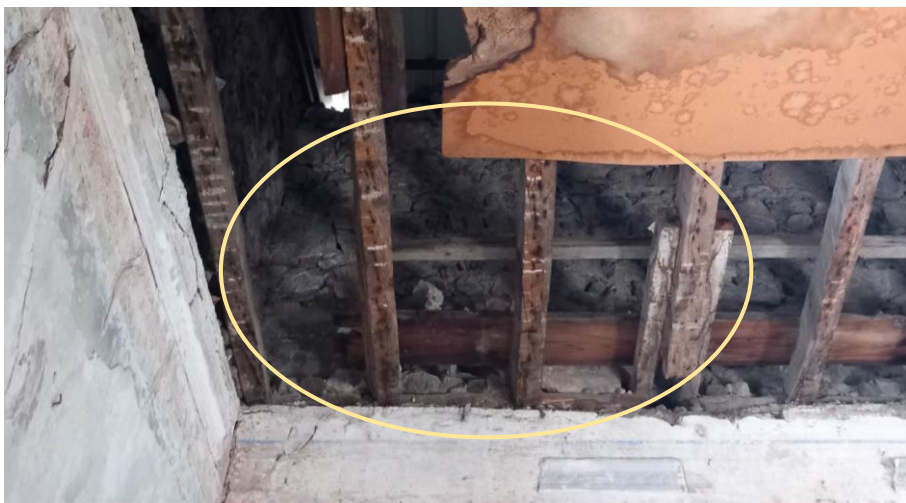
Η διαπίστωση του συγκεκριμένου τρόπου δόμησης ήταν πολύ δύσκολη από την παρατήρηση μόνο της μεγάλης στέγης, τόσο από την έλλειψη στοιχείων όσο και από την ύπαρξη της υπερυψωμένης τοιχοποιίας από το επίπεδο της στέγης. Επομένως, υπήρξε η αρχική λανθασμένη υπόθεση ότι υπήρξαν ξύλινες δοκοί υπό κλίση όπου στηρίζονταν στην υπερυψωμένη τοιχοποιία και στήριζαν τη στέγη του κτιρίου. Κατόπιν αναλυτικής παρατήρησης της υπερύψωσης, δεν υπάρχει κάποια οπή που θα μπορούσε να αποτελέσει δοκοθήκη, ούτε κάποιο ξύλινο ή μεταλλικό στοιχείο που θα ενίσχυε την υπόθεση του σκελετού υπό κλίση. Επιπρόσθετα, η δυνατότητα πρόσβασης στα γειτονικά κτίρια από φέρουσα τοιχοποιία βοήθησε στην παρατήρηση ότι αρκετοί τοίχοι αποτελούσαν μεσοτοιχία των γειτονικών κτιρίων και μερικοί έφταναν έως ένα ύψος για το ένα κτίριο και συνέχιζαν καθ' ύψος ως ιδιοκτησία κάποιου γειτονικού. Επομένως, η συγκεκριμένη υπερύψωση πιθανότατα αποτελούσε είτε όριο για το διπλανό κτίριο είτε συνέχεια κάποιου τοίχου του διπλανού κτιρίου. Αυτό αποτελεί υπόθεση καθώς δεν μπόρεσε να επιβεβαιωθεί από αεροφωτογραφίες, λόγω κακής ανάλυσής τους, και διότι μέχρι να πραγματοποιηθεί η συγκεκριμένη μελέτη τα διπλανά κτίρια είχαν ήδη τροποποιηθεί και ενισχυθεί οι τοιχοποιίες τους.

Εικόνα 2.24: Υπερυψωμένη τοιχοποιία στη μεγάλη στέγη.

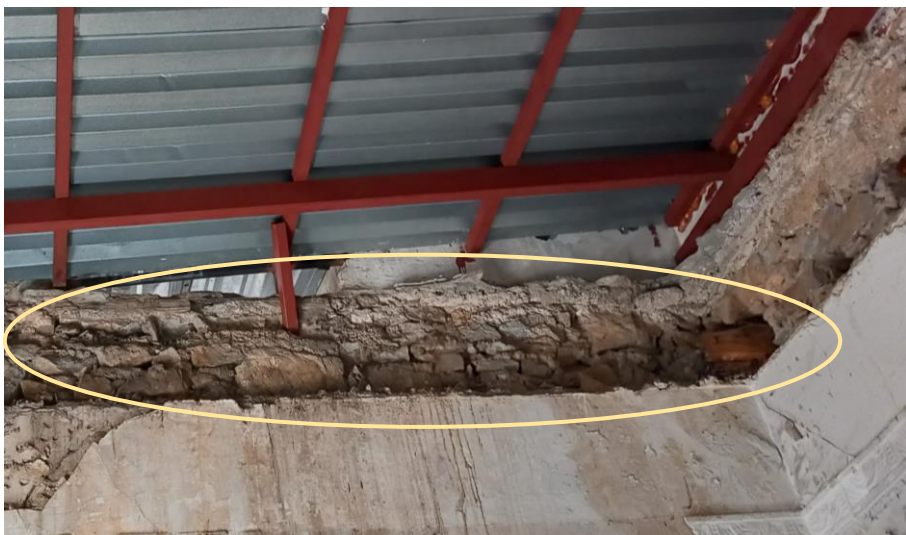
Εικόνα 2.25: Υπερυψωμένη τοιχοποιία στη μικρή στέγη.

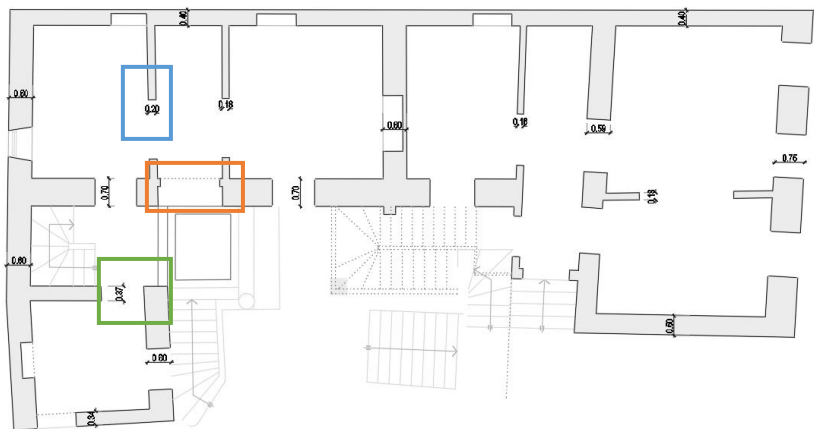
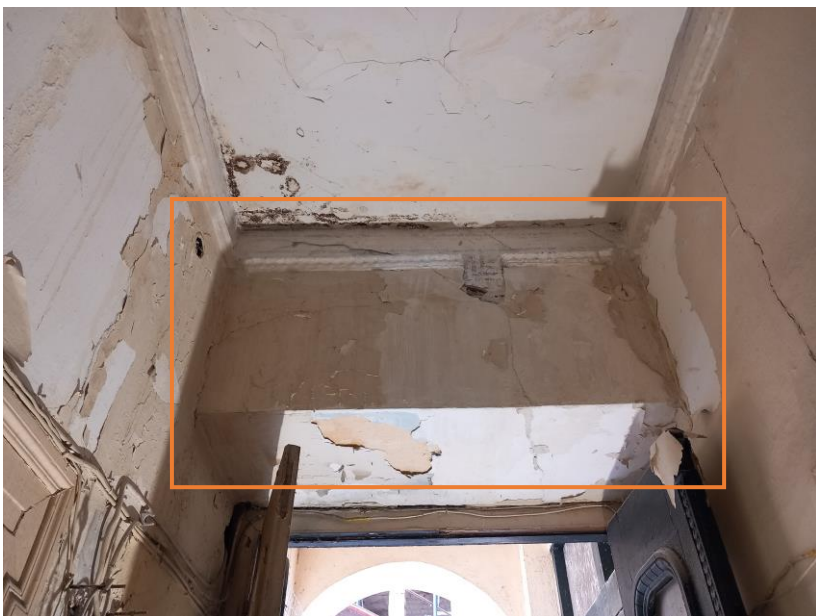
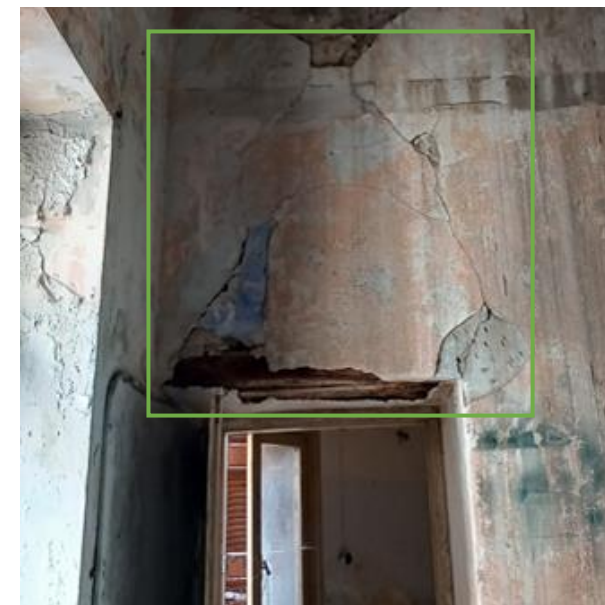
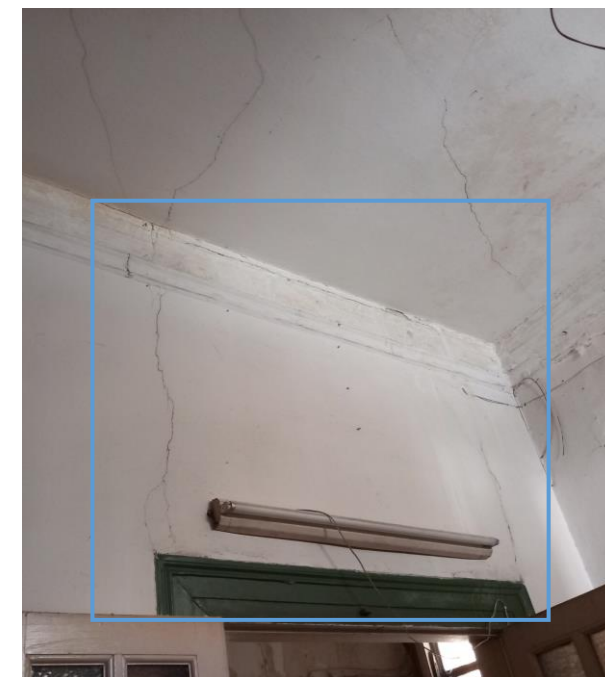
Εικόνα 3.1: Κάτοψη οροφής ισογείου και ένδειξη διαγώνιων ρωγμών.

Κατά την αυτοψία του κτιρίου, καταγράφηκαν ρωγμές πάνω από τα ανοίγματα σε όλους του ορόφους του κτιρίου. Από κάθε ακμή του ανοίγματος ξεκινάει μια ρωγμή με σταθερό άνοιγμα περί τα 2mm και εκτείνεται έως και την οροφή. Οι ρωγμές είναι σχεδόν κατακόρυφες πάνω από τις πόρτες, ενώ ακολουθούν μια διαγώνια πορεία πάνω τις ακμές των παραθύρων. Η αποκόλληση του επιχρίσματος διευκολύνει την παρατήρηση του βάθους της ρωγμής εντός του πάχους της λιθοδομής και στο συμπέρασμα ότι οι ρωγμές δεν είναι επιφανειακές πάνω στο επίχρισμα και συνεπώς δεν έχουν δημιουργηθεί πρόσφατα. Πιθανότητα η αιτία που οδήγησε στη δημιουργία των συγκεκριμένων ρωγμών να αποτελεί η διατμητική επιπόνηση εντός του επιπέδου της τοιχοποιίας λόγω σεισμικής καταπόνησης κατά την πάροδο των χρόνων.

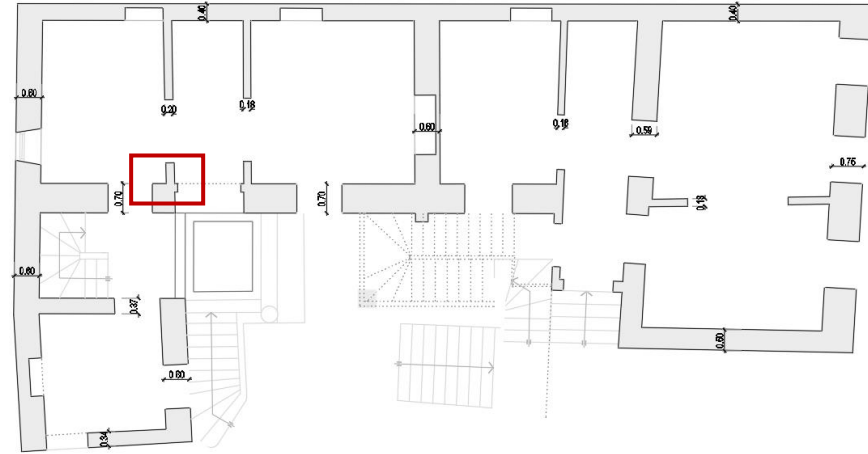
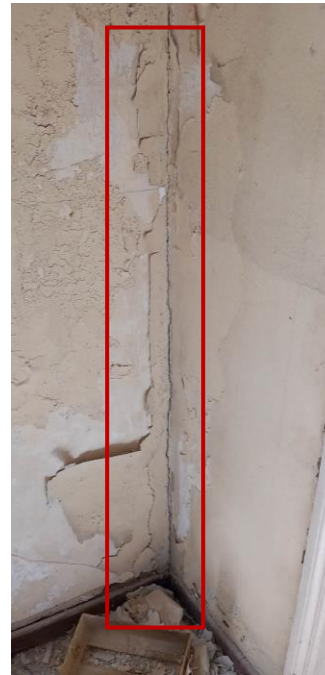
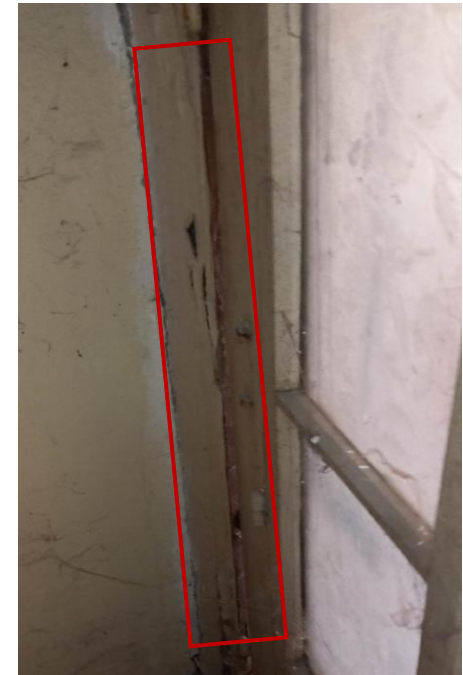
Εικόνα 3.3: Κάτοψη οροφής ισογείου και ένδειξη διαγώνιων ρωγμών.

Έντονες κατακόρυφες ρωγμές καταγράφηκαν στις γωνίες των εσωτερικών τοίχων. Ξεκινούν με μικρό μήκος ανοίγματος από το πάτωμα του ισογείου, περί τα 2mm και φτάνουν έως και το 2cm στην οροφή του ορόφου και τα δώματα. Οι συγκεκριμένες ρωγμές παρατηρήθηκαν στους εσωτερικούς τοίχους με πάχος 20 και 30cm, που είναι δομημένοι με οπτόπλινθους και υπάρχουν στις γωνίες και των δύο πλευρών του κάθε εσωτερικού τοίχου. Το γεγονός αυτό οδηγεί στο συμπέρασμα ότι οι εσωτερικοί τοίχοι από οπτοπλινθοδομή δεν συνδέονται με τους περιμετρικούς τοίχους από λιθοδομή. Συνεπώς, κατά τη σεισμική καταπόνηση του κτιρίου, οι εσωτερικοί τοίχοι έχουν διαφορετική μετακίνηση από τους περιμετρικούς λόγω απουσίας σύνδεσης και αυτή η μετακίνηση οδηγεί στην διαμόρφωση των ρωγμών και πρακτικά στην αποκόλλησή τους από τους περιμετρικούς.

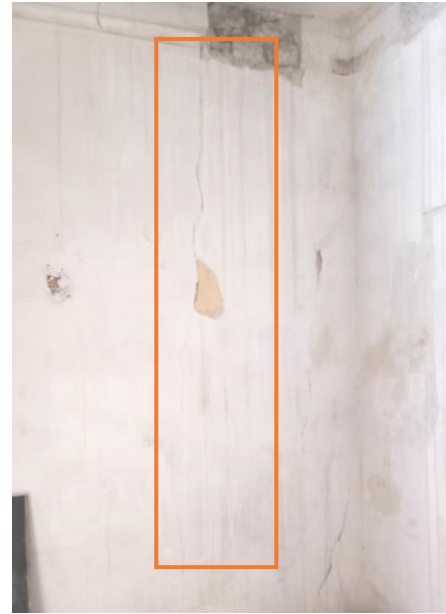
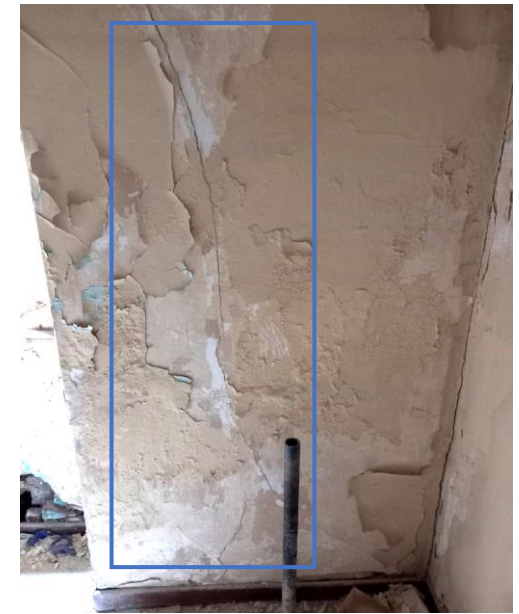
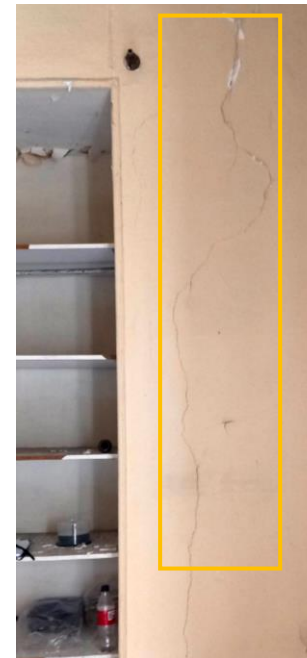
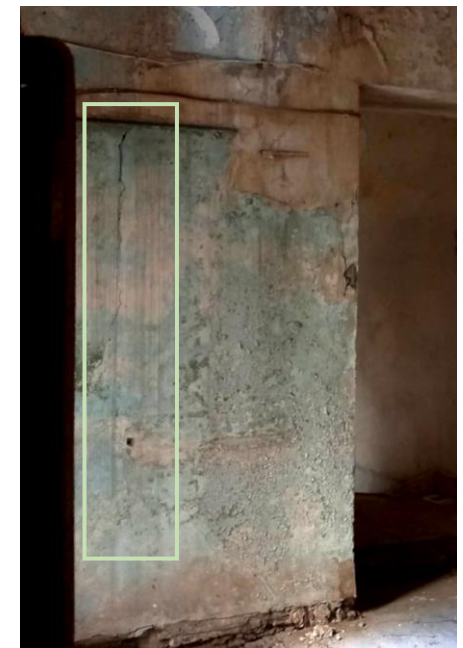
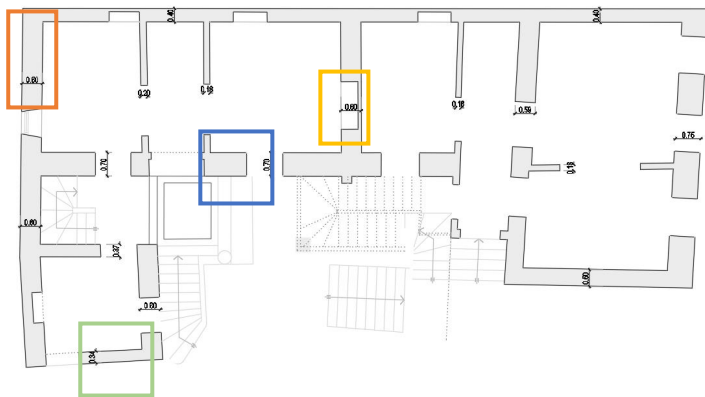
Εικόνα 3.5: Κάτοψη οροφής ισογείου και ένδειξη διαγώνιων ρωγμών

Κατακόρυφες ρωγμές καταγράφηκαν επίσης και στο μέσο του μήκους της τοιχοποιίας. Οι ρωγμές αυτές έχουν άνοιγμα περίπου από 2 έως και 4mm και εμφανίζονται σε τοίχους από λιθοδομή με μεγάλο πάχος. Επίσης, εντοπίζονται μόνο στους τοίχους του ισογείου, με εξαίρεση έναν τοίχο στον όροφο. Η ανάπτυξη των ρωγμών πιθανότατα οφείλεται στα μεγάλα θλιπτικά φορτία που έπρεπε να φέρει η τοιχοποιία είτε λόγω αλλαγών χρήσεων του κτιρίου είτε πρόσθετων φορτίων από τους νέους κατά καιρούς ιδιοκτήτες, ενώ ταυτόχρονα αλλοιώνονταν τα μηχανικά χαρακτηριστικά της με την πάροδο του χρόνου. Η υπόθεση αυτή θα επιβεβαιωθεί και από την ανάλυση του κτιρίου στο επόμενο κεφάλαιο.

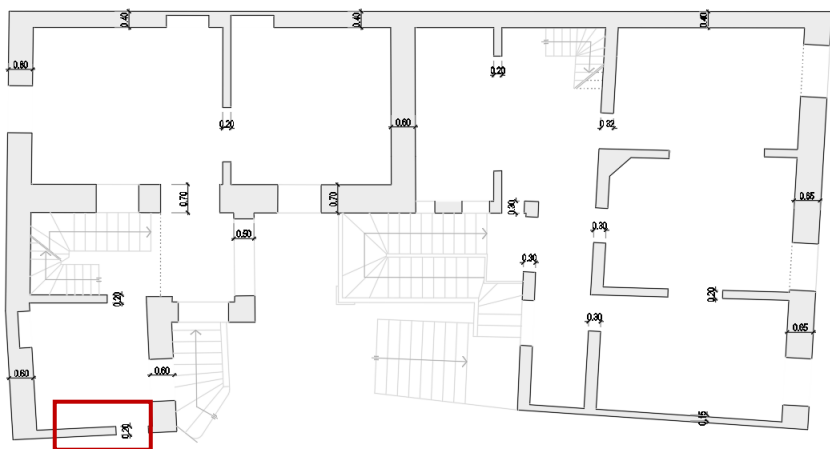
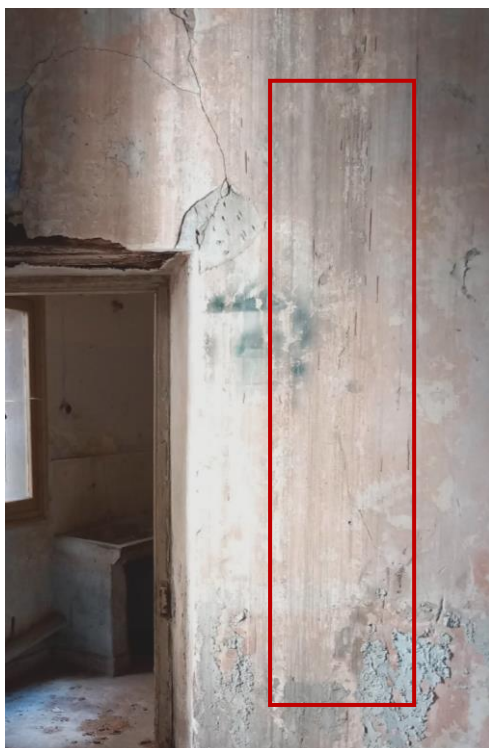
Εικόνα 3.6: Κάτοψη ορόφου

Αντίστοιχη κατακόρυφη ρωγμή είχε αποτυπωθεί σε αρχική αυτοψία σε έναν τοίχο στον όροφο του κτιρίου. Η συγκεκριμένη ρωγμή είχε μεγαλύτερο άνοιγμα από τις ανωτέρω ρωγμές, περί τα 5mm, και συνέχιζε σχεδόν διαγώνια από ένα ύψος και μετά έως την οροφή. Παράλληλα με την μελέτη του κτιρίου πραγματοποιούνταν εργασίες ενισχύσεων σε γειτονικό κτίριο, δημιουργώντας μικροδονήσεις στο υπό μελέτη κτίριο. Το γεγονός αυτό οδήγησε σε επόμενη αυτοψία να παρατηρηθεί δεύτερη κατακόρυφη ρωγμή στον ίδιο τοίχο και πολύ κοντά στην αρχική, λόγω αποφλοιώσης επιχρίσματος από τις δονήσεις. Με προσεκτική απομάκρυνση κομματιών του ήδη αποφλοιωμένου επιχρίσματος, παρατηρήθηκε ότι οι κατακόρυφες ρωγμές υποδηλώνουν την ύπαρξη πόρτας για την επικοινωνία των χώρων, όπου κάποια στιγμή έγινε σφράγισή της με λιθοδομή ίδιου πάχους με τον τοίχο. Οι δύο λιθοδομές δεν ενώνονται και γι' αυτό το λόγο είναι απόλυτα λείες καθ' ύψος οι ρωγμές στις παρειές των λιθοδομών.

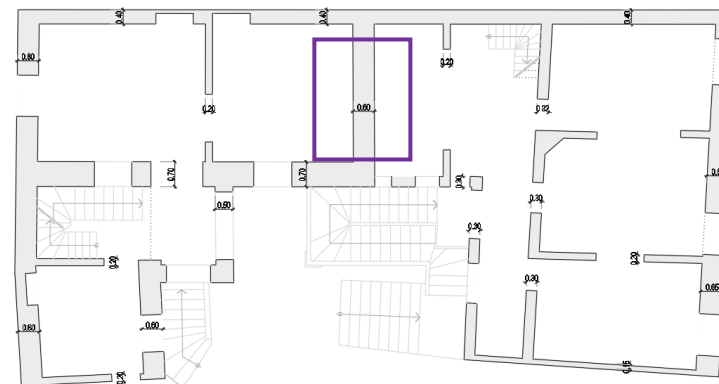
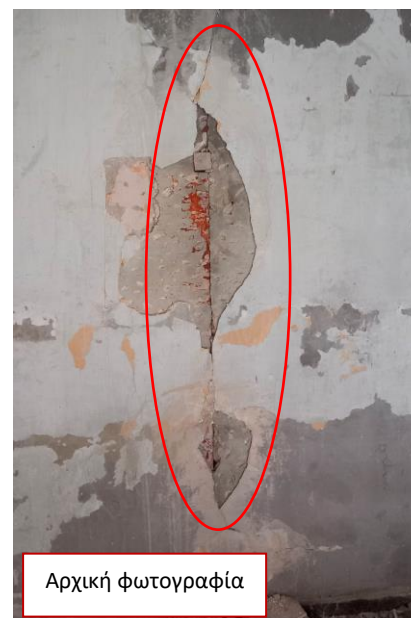
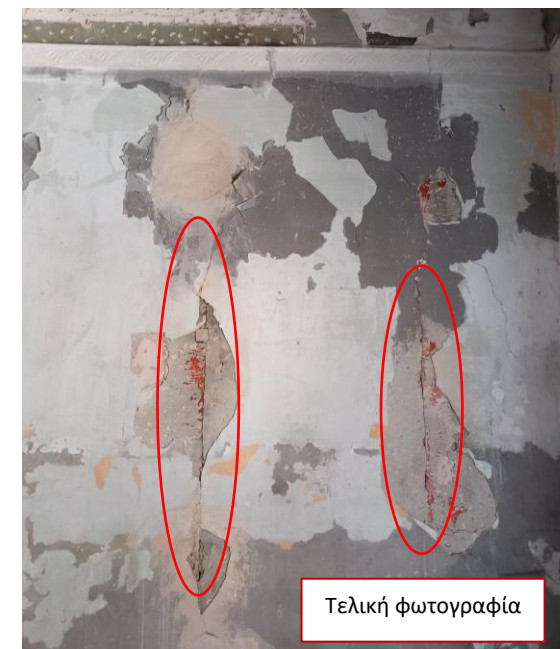
Εικόνα 3.7: Κάτοψη ορόφου

Τέλος, οι διαστάσεις του ανοίγματος της πόρτας που αποκαλύφθηκε μερικώς είναι παρόμοιες με αυτές των υφιστάμενων θυρών, επιβεβαιώνοντας και με αυτόν τον τρόπο ότι αποτελούσε πόρτα κάποια χρονική στιγμή.
