ΕΘΝΙΚΟ ΜΕΤΣΟΒΙΟ ΠΟΛΥΤΕΧΝΕΙΟ
ΤΜΗΜΑ ΠΟΛΙΤΙΚΩΝ ΜΗΧΑΝΙΚΩΝ
ΤΟΜΕΑΣ ΔΟΜΟΣΤΑΤΙΚΗΣ
ΕΡΓΑΣΤΗΡΙΟ ΟΠΛΙΣΜΕΝΟΥ ΣΚΥΡΟΔΕΜΑΤΟΣ

ΔΙΑΤΜΗΤΙΚΟ ΠΡΟΓΡΑΜΜΑ ΜΕΤΑΠΤΥΧΙΑΚΩΝ ΣΠΟΥΔΩΝ
ΔΟΜΟΣΤΑΤΙΚΟΣ ΣΧΕΔΙΑΣΜΟΣ ΚΑΙ ΑΝΑΛΥΣΗ ΚΑΤΑΣΚΕΥΩΝ

ΑΠΟΤΥΠΩΣΗ, ΑΠΟΤΙΜΗΣΗ ΚΑΙ ΠΡΟΤΑΣΕΙΣ
ΕΠΕΜΒΑΣΕΩΝ
ΣΕ ΜΝΗΜΕΙΟ ΕΠΙ ΤΗΣ ΟΔΟΥ ΘΗΣΕΩΣ, ΣΤΗΝ ΑΘΗΝΑ

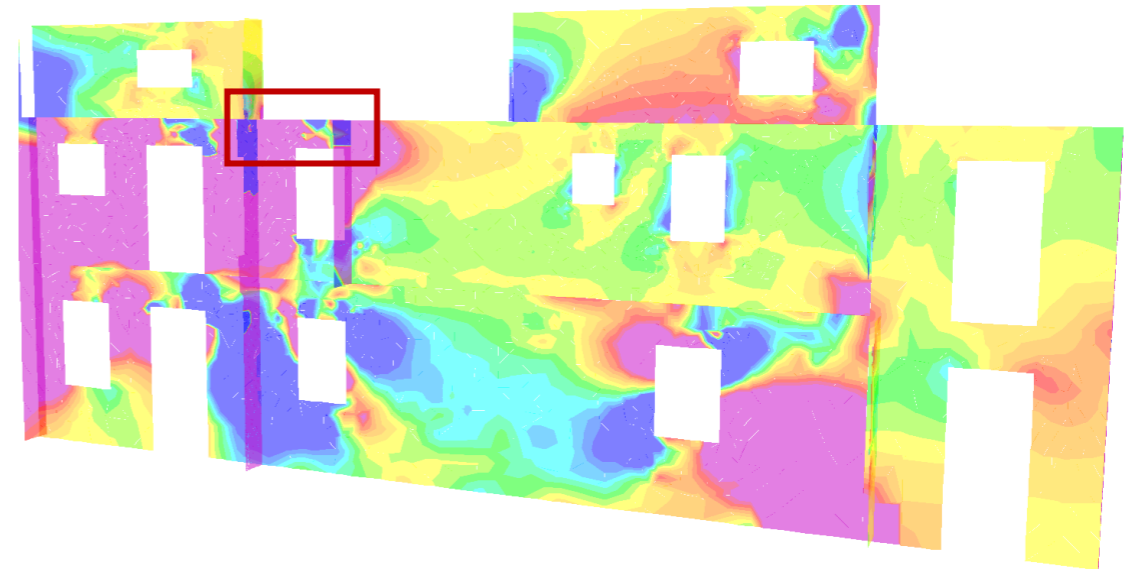
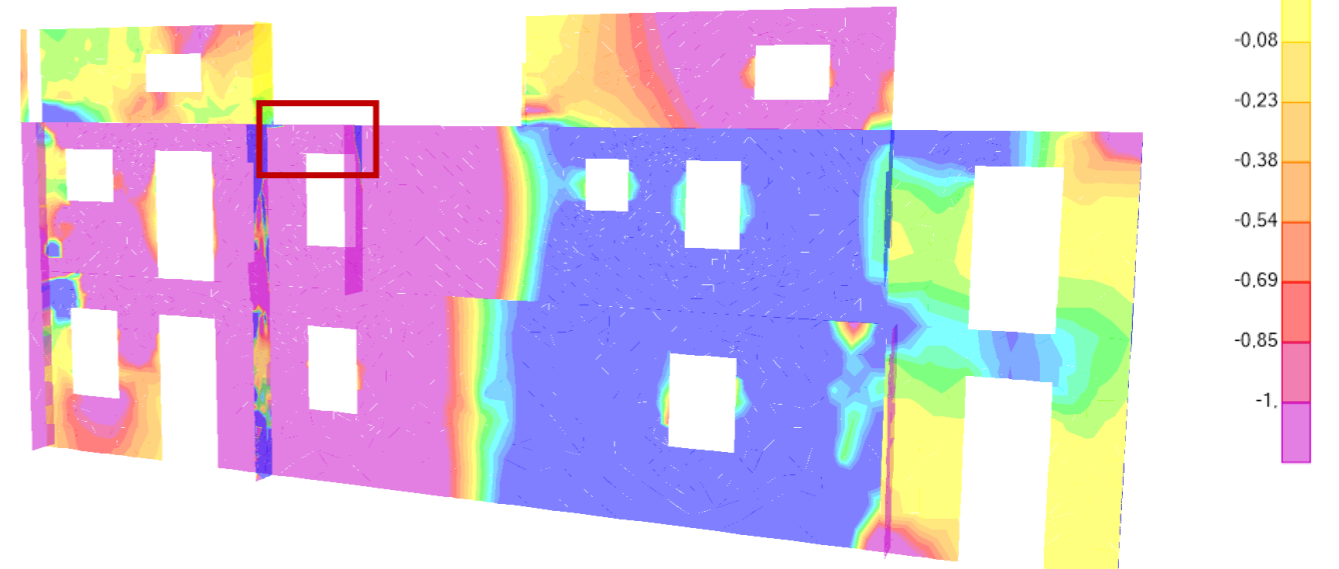
ΕΛΕΓΧΟΣ ΣΕ ΔΙΑΤΜΗΣΗ							
ΠΕΡΙΟΧΗ	σ_0 (kPa)	L (m)	tw (m)	L' (m)	Vv (kN)	Vsd (kN)	ΕΛΕΓΧΟΣ
1	259,14	0,10	0,70	0,00	0,07	17,95	ΑΣΤΟΧΕΙ
ΕΛΕΓΧΟΣ ΣΕ ΕΚΤΟΣ ΕΠΙΠΕΔΟΥ ΚΑΜΨΗ - ΠΑΡΑΛΛΗΛΟ ΣΤΟΥΣ ΟΡΙΖΟΝΤΙΟΥΣ ΑΡΜΟΥΣ							
ΠΕΡΙΟΧΗ	σ_0 (kPa)	L (m)	fd (kPa)	tw (m)	MRd (kNm)	Msd (kNm)	ΕΛΕΓΧΟΣ
1	259,14	0,10	1340,00	0,70	5,12	2,91	ΕΠΑΡΚΕΙ
ΕΛΕΓΧΟΣ ΣΕ ΕΚΤΟΣ ΕΠΙΠΕΔΟΥ ΚΑΜΨΗ - ΚΑΘΕΤΟ ΣΤΟΥΣ ΟΡΙΖΟΝΤΙΟΥΣ ΑΡΜΟΥΣ							
ΠΕΡΙΟΧΗ	fwt (kPa)	L (m)	MRd (kNm/m)	σ_{tw} (kPa)	tw (m)	ftd / σ_{tw}	ΕΛΕΓΧΟΣ
1	100,00	0,10	1,10	13,47	0,70	7,42	ΕΠΑΡΚΕΙ

Από τα αποτελέσματα διακρίνεται η αδυναμία του ανωφλιού στην εσωτερική όψη του κτιρίου, στον όροφο, να αναλάβει τέμνουσα. Εξαρχής, η διαγώνια πορεία της ρωγμής υποδηλώνει ότι το αίτιο δημιουργίας της είναι η διάτμηση, το οποίο επιβεβαιώθηκε και με τους ανωτέρω ελέγχους.

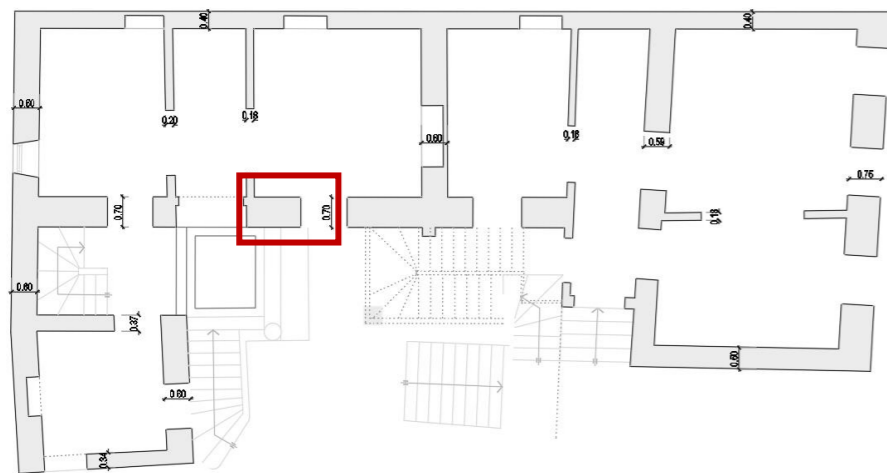
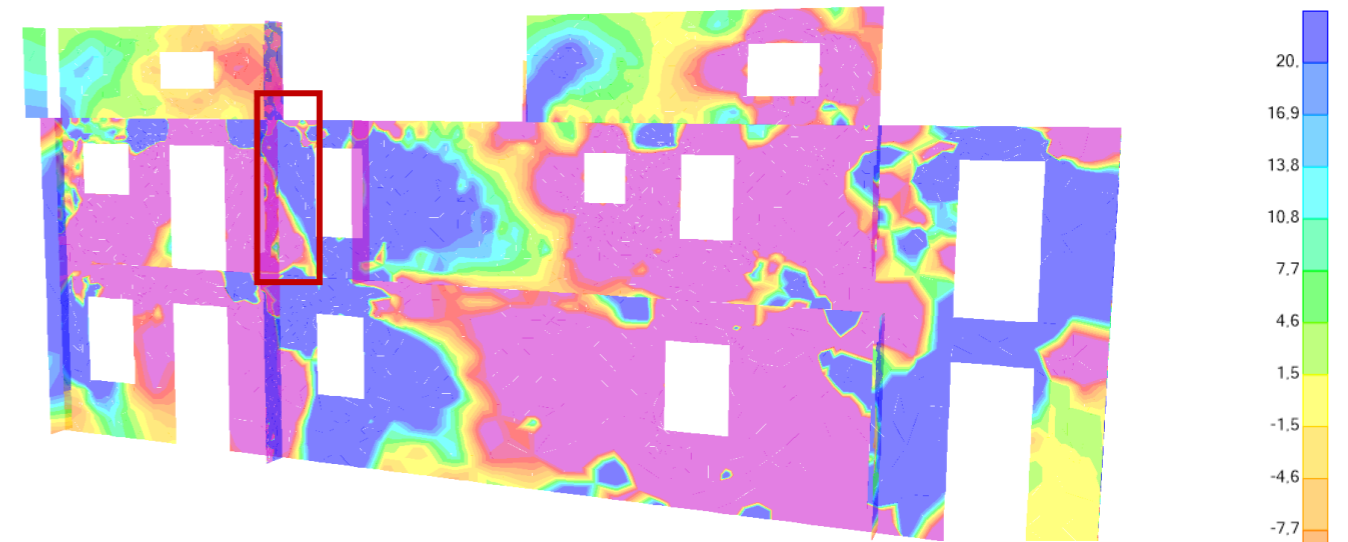
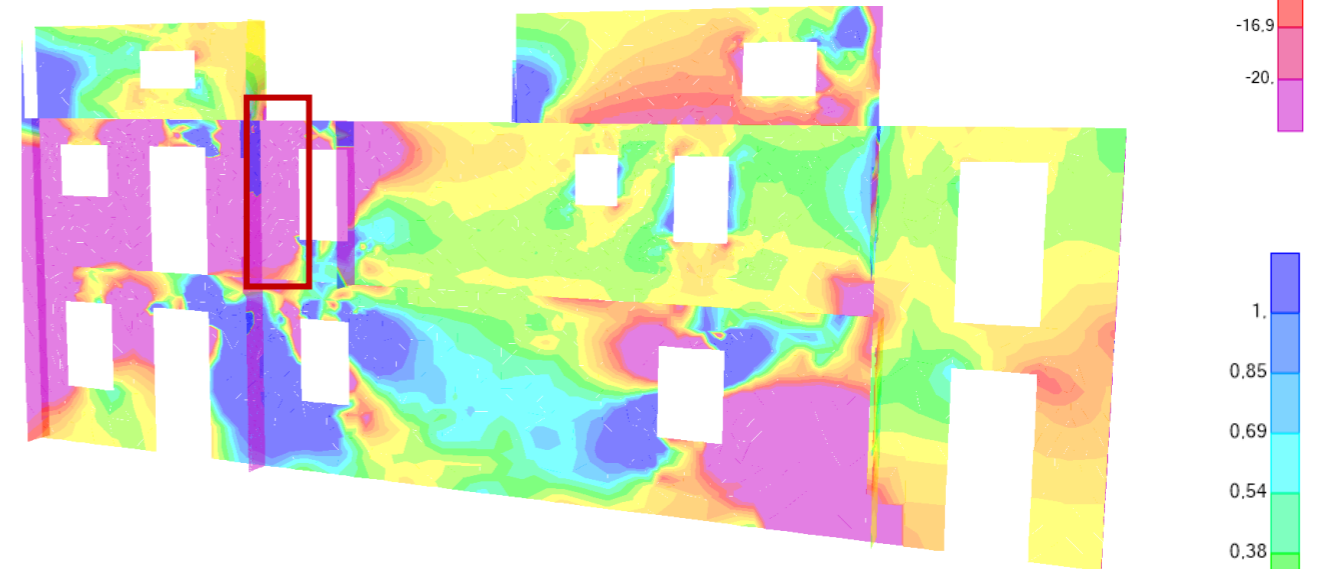
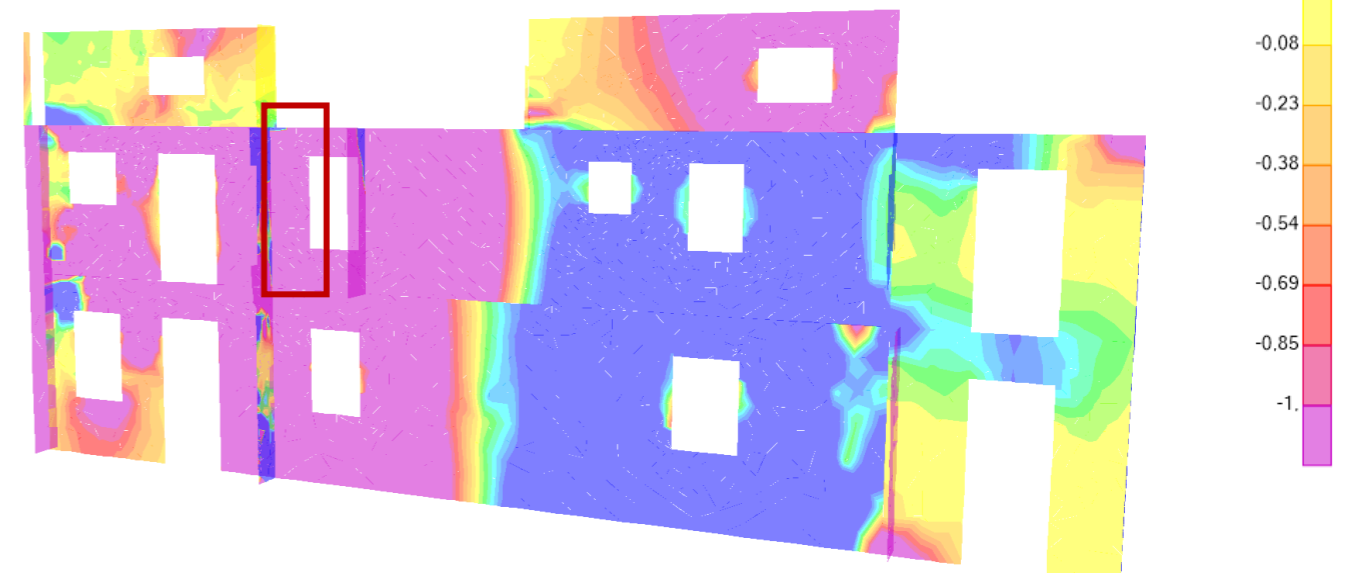
Εικόνα 4.10: Περιοχή ελέγχου στον πλαϊνό τοίχο του παραθύρου του ισογείου στην εσωτερική όψη του κτιρίου.

ΕΛΕΓΧΟΣ ΣΕ ΔΙΑΤΜΗΣΗ							
ΠΕΡΙΟΧΗ	σο (kPa)	L (m)	tw (m)	L' (m)	Vv (kN)	Vsd (kN)	ΕΛΕΓΧΟΣ
2	188,55	0,60	0,70	0,07	3,96	6,60	ΑΣΤΟΧΕΙ
ΕΛΕΓΧΟΣ ΣΕ ΕΚΤΟΣ ΕΠΙΠΕΔΟΥ ΚΑΜΨΗ - ΠΑΡΑΛΛΗΛΟ ΣΤΟΥΣ ΟΡΙΖΟΝΤΙΟΥΣ ΑΡΜΟΥΣ							
ΠΕΡΙΟΧΗ	σο (kPa)	L (m)	fd (kPa)	tw (m)	MRd (kNm)	Msd (kNm)	ΕΛΕΓΧΟΣ
2	188,55	0,60	1340,00	0,70	23,82	21,78	ΕΠΑΡΚΕΙ
ΕΛΕΓΧΟΣ ΣΕ ΕΚΤΟΣ ΕΠΙΠΕΔΟΥ ΚΑΜΨΗ - ΚΑΘΕΤΟ ΣΤΟΥΣ ΟΡΙΖΟΝΤΙΟΥΣ ΑΡΜΟΥΣ							
ΠΕΡΙΟΧΗ	fwt (kPa)	L (m)	MRd (kNm/m)	σtw (kPa)	tw (m)	ftd / σtw	ΕΛΕΓΧΟΣ
2	100,00	0,60	3,50	42,86	0,70	2,33	ΕΠΑΡΚΕΙ

Η ρωγμή στο μέσο της τοιχοποιίας δίπλα από το παράθυρο του ισογείου, οφείλεται αποκλειστικά σε διάτμηση. Το γεγονός αυτό επιβεβαιώνεται και από την διαγώνια πορεία που ακολουθεί η ρωγμή μέχρι να καταλήξει στην ακμή του ανοίγματος. Επίσης, παρατηρείται ότι η περιοχή διαθέτει ακόμη επάρκεια σε εκτός επιπέδου ροπές, όπως υποδηλώνεται από τους ελέγχους καθώς και από τις εικόνες των αναλύσεων.

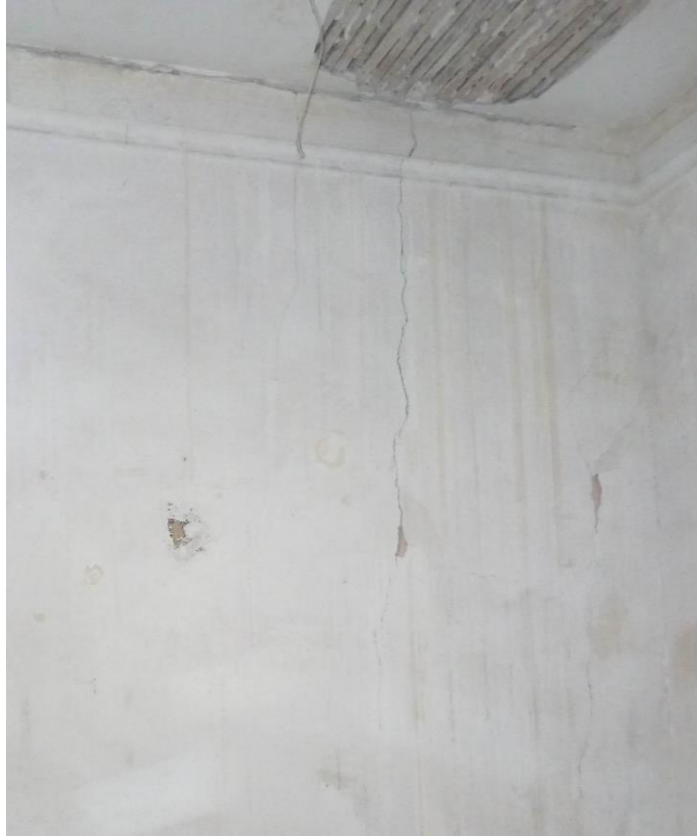
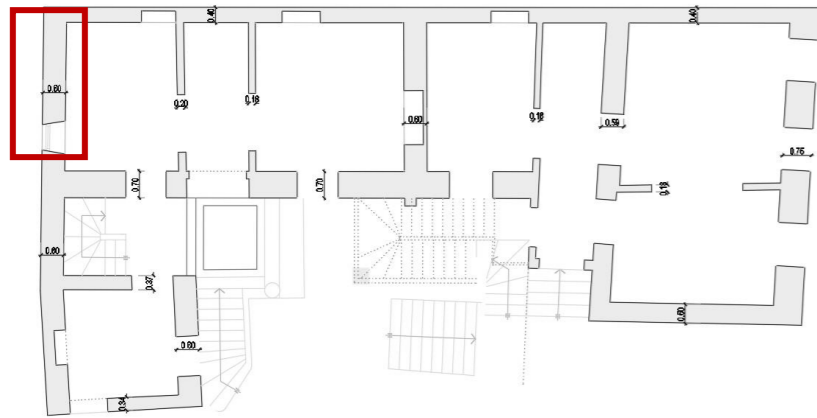
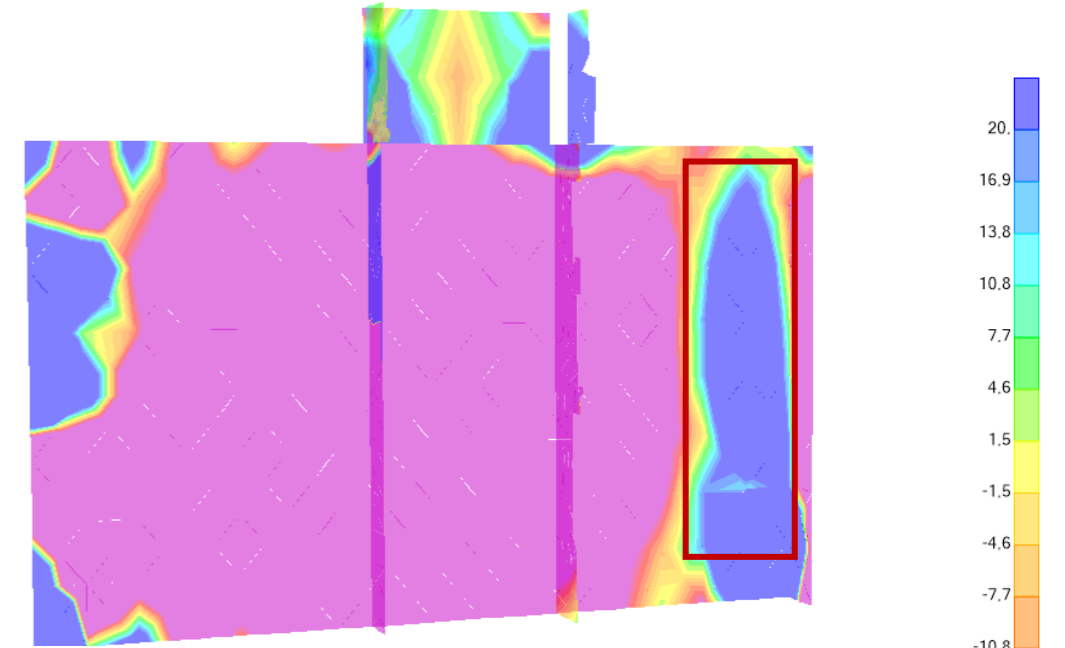
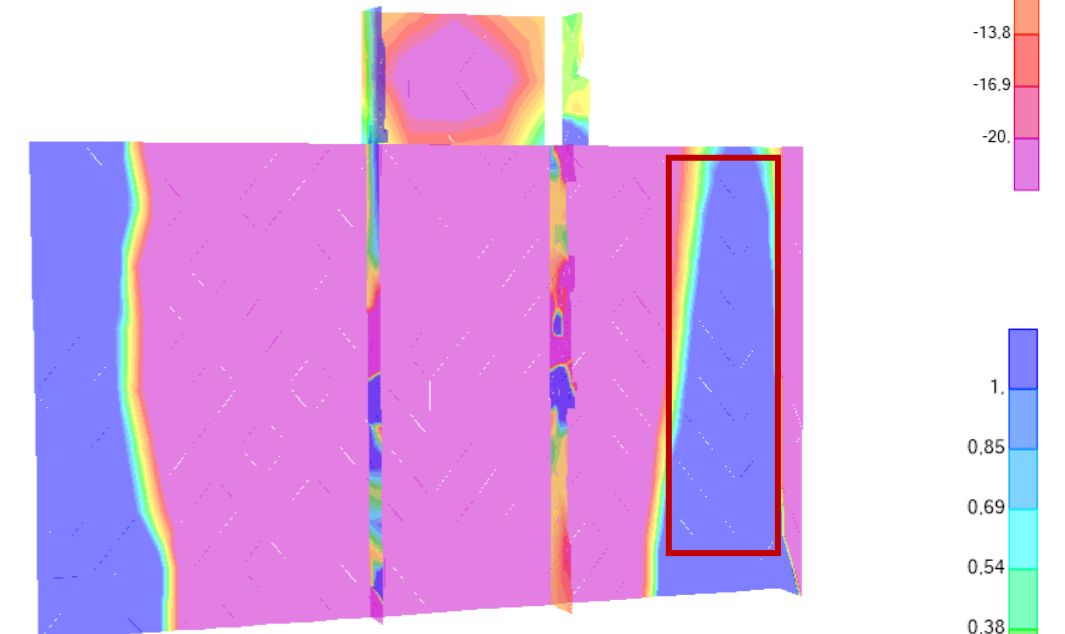
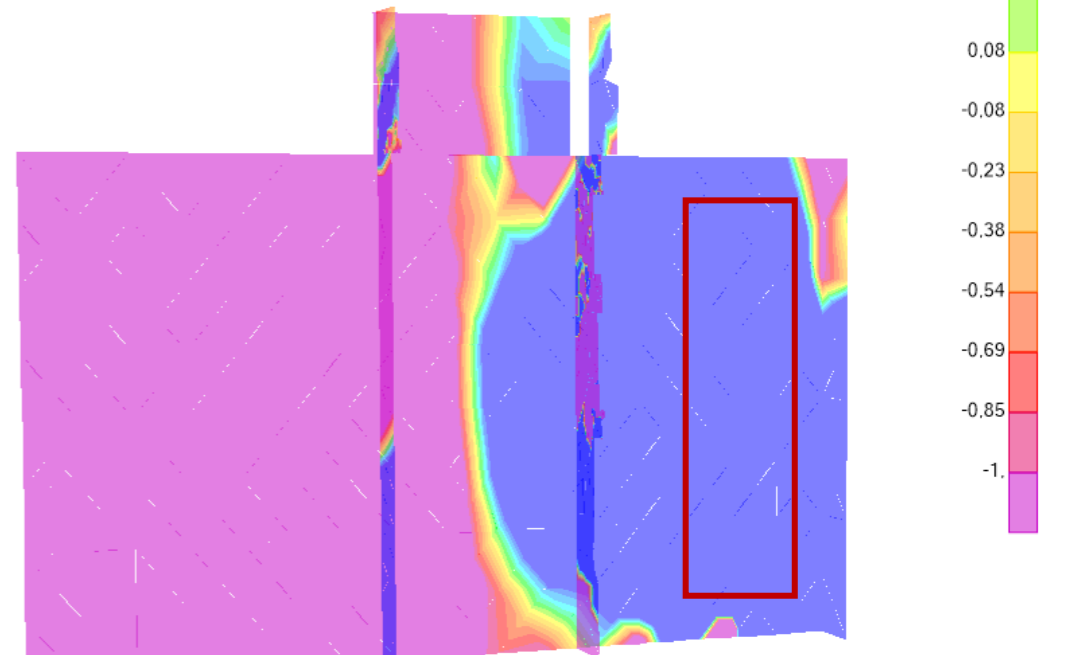
Εικόνα 4.11: Περιοχή ελέγχου στο μέσο ενός τοίχου του ισογείου.

ΕΛΕΓΧΟΣ ΣΕ ΔΙΑΤΜΗΣΗ							
ΠΕΡΙΟΧΗ	σ_0 (kPa)	L (m)	tw (m)	L' (m)	Vv (kN)	Vsd (kN)	ΕΛΕΓΧΟΣ
3	45,30	2,05	0,60	2,05	26,14	31,53	ΕΠΑΡΚΕΙ
ΕΛΕΓΧΟΣ ΣΕ ΕΚΤΟΣ ΕΠΙΠΕΔΟΥ ΚΑΜΨΗ - ΠΑΡΑΛΛΗΛΟ ΣΤΟΥΣ ΟΡΙΖΟΝΤΙΟΥΣ ΑΡΜΟΥΣ							
ΠΕΡΙΟΧΗ	σ_0 (kPa)	L (m)	fd (kPa)	tw (m)	MRd (kNm)	Msd (kNm)	ΕΛΕΓΧΟΣ
3	45,30	2,05	1380,00	0,60	16,17	9,12	ΕΠΑΡΚΕΙ
ΕΛΕΓΧΟΣ ΣΕ ΕΚΤΟΣ ΕΠΙΠΕΔΟΥ ΚΑΜΨΗ - ΚΑΘΕΤΟ ΣΤΟΥΣ ΟΡΙΖΟΝΤΙΟΥΣ ΑΡΜΟΥΣ							
ΠΕΡΙΟΧΗ	fwt (kPa)	L (m)	MRd (kNm/m)	σ_{tw} (kPa)	tw (m)	ftd / σ_{tw}	ΕΛΕΓΧΟΣ
3	100,00	2,05	7,50	125,00	0,60	0,80	ΑΣΤΟΧΕΙ

Στο μέσο του μήκους τοίχου παρατηρήθηκε κατακόρυφη καμπτική ρωγμή. Η δημιουργία της συγκεκριμένης ρωγμής οφείλεται σε αυξημένες εκτός επιπέδου ροπές, κάθετες στο επίπεδο των οριζόντιων αρμών, λόγω της σεισμικής φόρτισης εγκάρσια στο επίπεδο του τοίχου.

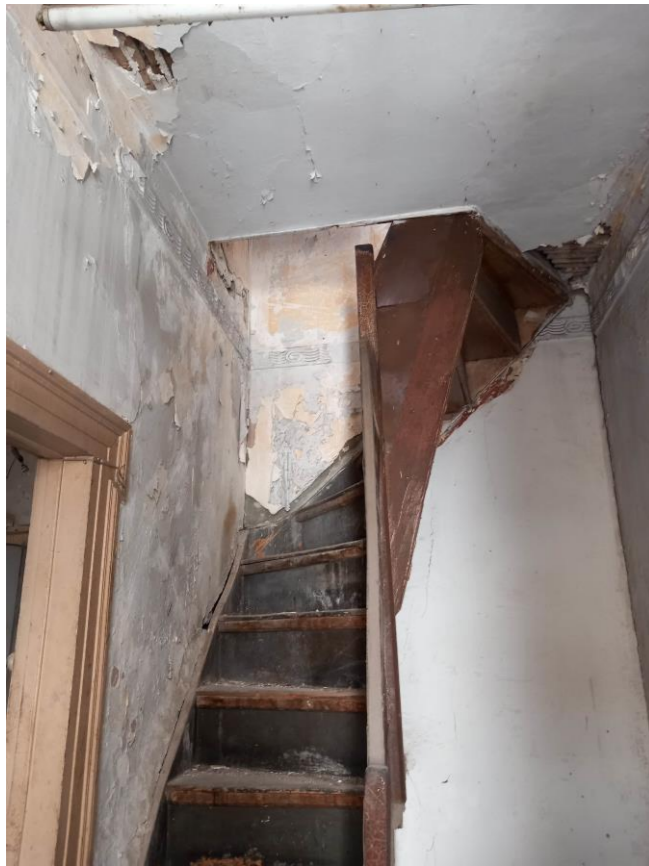
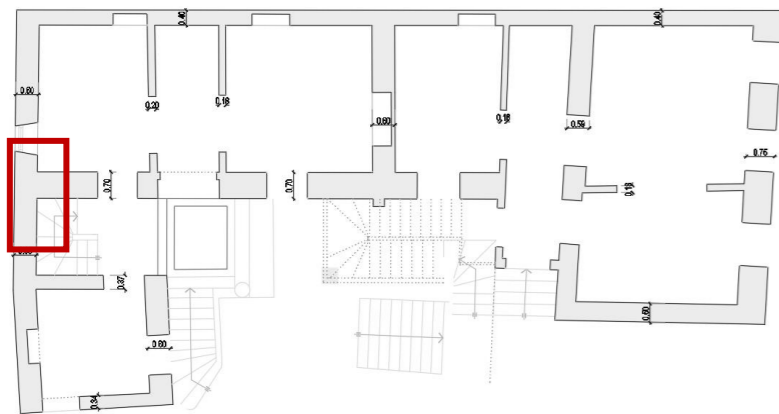
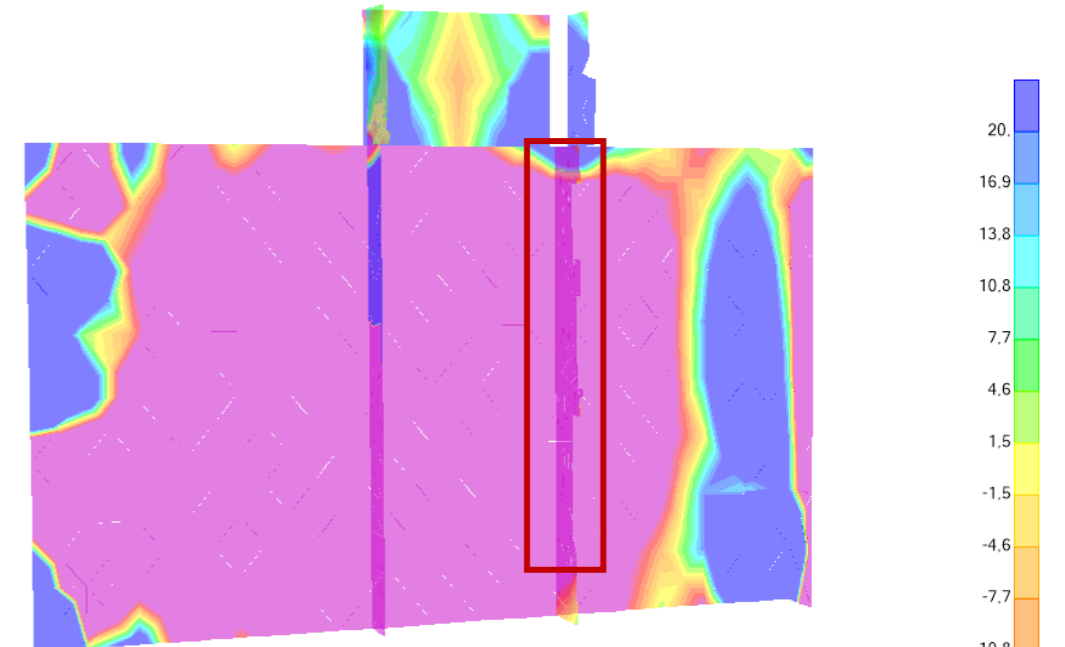
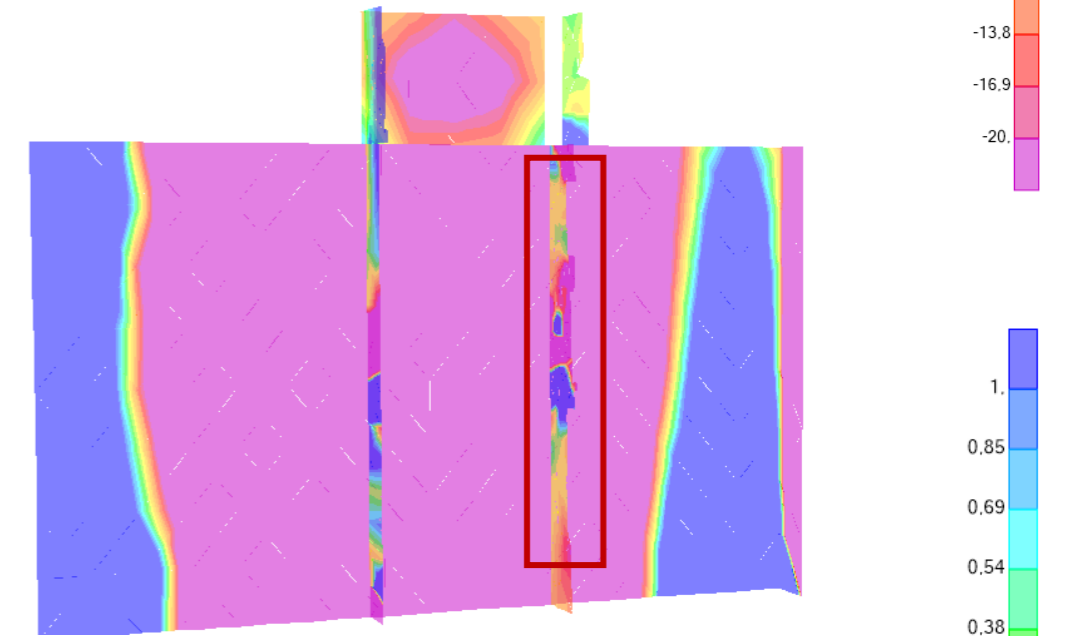
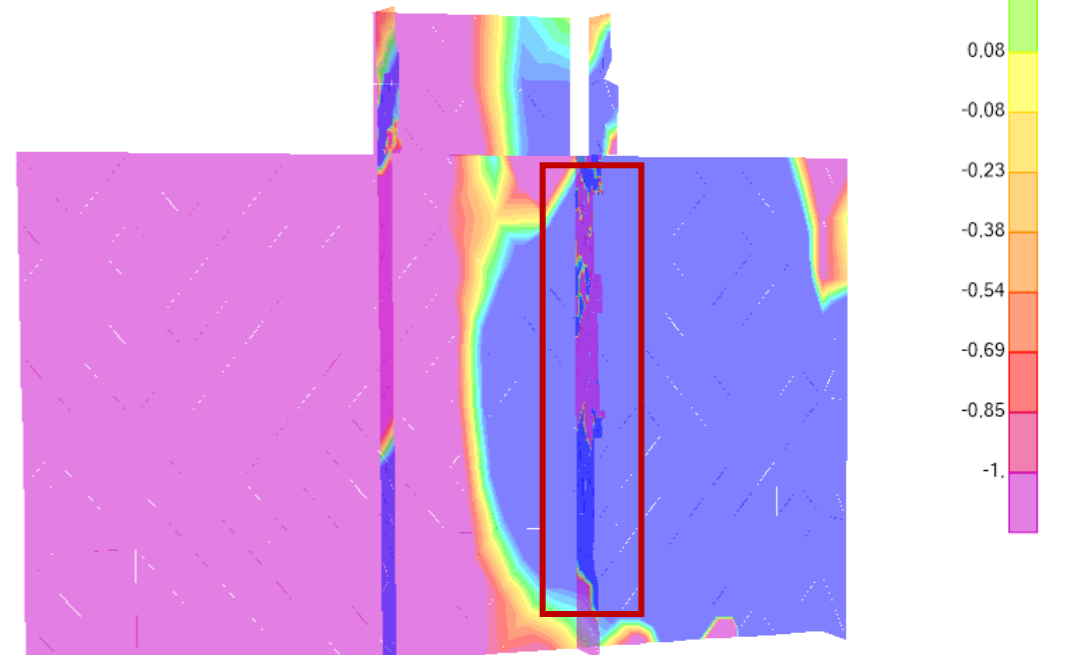
Εικόνα 4.12.: Περιοχή ελέγχου στη δεξιά γωνία του τοίχου στο κλιμακοστάσιο.

ΕΛΕΓΧΟΣ ΣΕ ΔΙΑΤΜΗΣΗ							
ΠΕΡΙΟΧΗ	σ_o (kPa)	L (m)	tw (m)	L' (m)	Vv (kN)	Vsd (kN)	ΕΛΕΓΧΟΣ
4	135,71	0,40	0,60	0,40	15,23	74,80	ΑΣΤΟΧΕΙ
ΕΛΕΓΧΟΣ ΣΕ ΕΚΤΟΣ ΕΠΙΠΕΔΟΥ ΚΑΜΨΗ - ΠΑΡΑΛΛΗΛΟ ΣΤΟΥΣ ΟΡΙΖΟΝΤΙΟΥΣ ΑΡΜΟΥΣ							
ΠΕΡΙΟΧΗ	σ_o (kPa)	L (m)	fd (kPa)	tw (m)	MRd (kNm)	Msd (kNm)	ΕΛΕΓΧΟΣ
4	135,71	0,40	1380,00	0,60	8,81	0,84	ΕΠΑΡΚΕΙ
ΕΛΕΓΧΟΣ ΣΕ ΕΚΤΟΣ ΕΠΙΠΕΔΟΥ ΚΑΜΨΗ - ΚΑΘΕΤΟ ΣΤΟΥΣ ΟΡΙΖΟΝΤΙΟΥΣ ΑΡΜΟΥΣ							
ΠΕΡΙΟΧΗ	fwt (kPa)	L (m)	MRd (kNm/m)	σ_{tw} (kPa)	tw (m)	ftd / σ_{tw}	ΕΛΕΓΧΟΣ
4	100,00	0,40	5,40	90,00	0,60	-1,11	ΕΠΑΡΚΕΙ

Παρατηρείται ότι η συγκεκριμένη αστοχία του εγκάρσιου τοίχου οφείλεται σε τέμνουσα. Ο τοίχος βρίσκεται παράλληλα στην διεύθυνση του σεισμού, επομένως καλείται να παραλάβει τεράστιες διατμητικές δυνάμεις κατά τη διάρκεια του σεισμού, με αποτέλεσμα να δημιουργούνται διατμητικές ρωγμές.

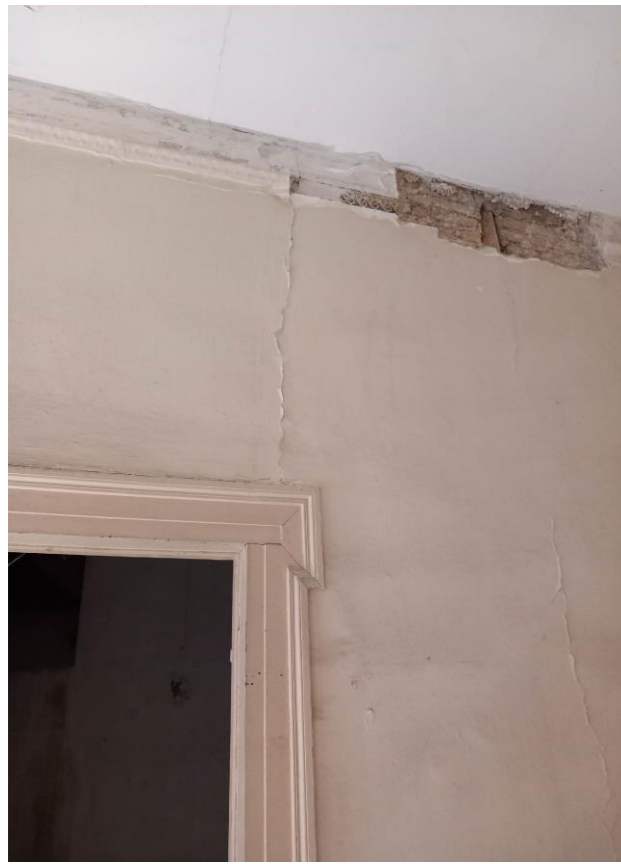
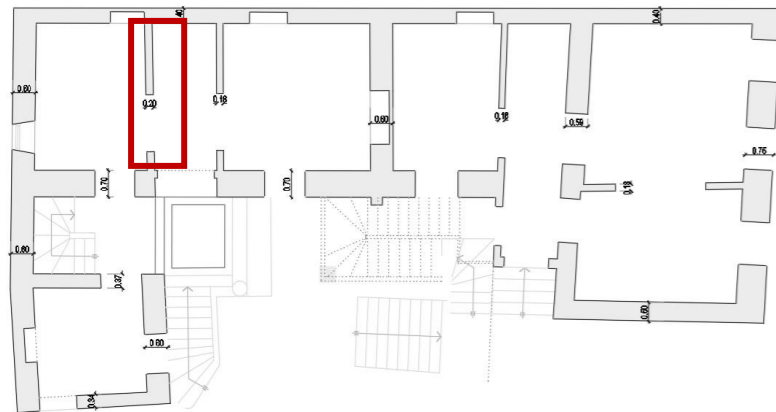
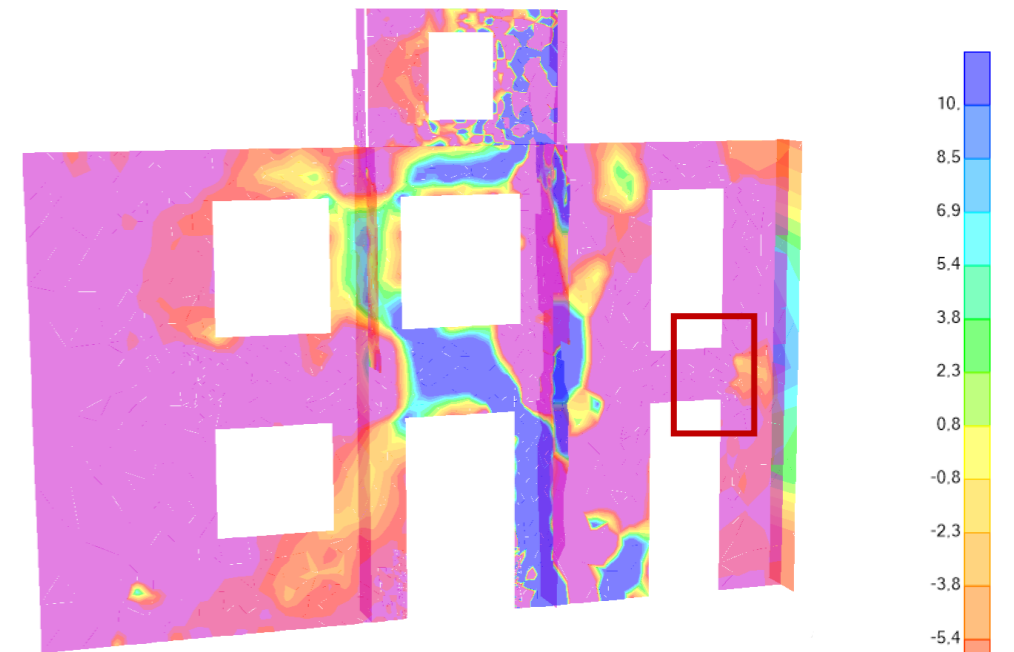
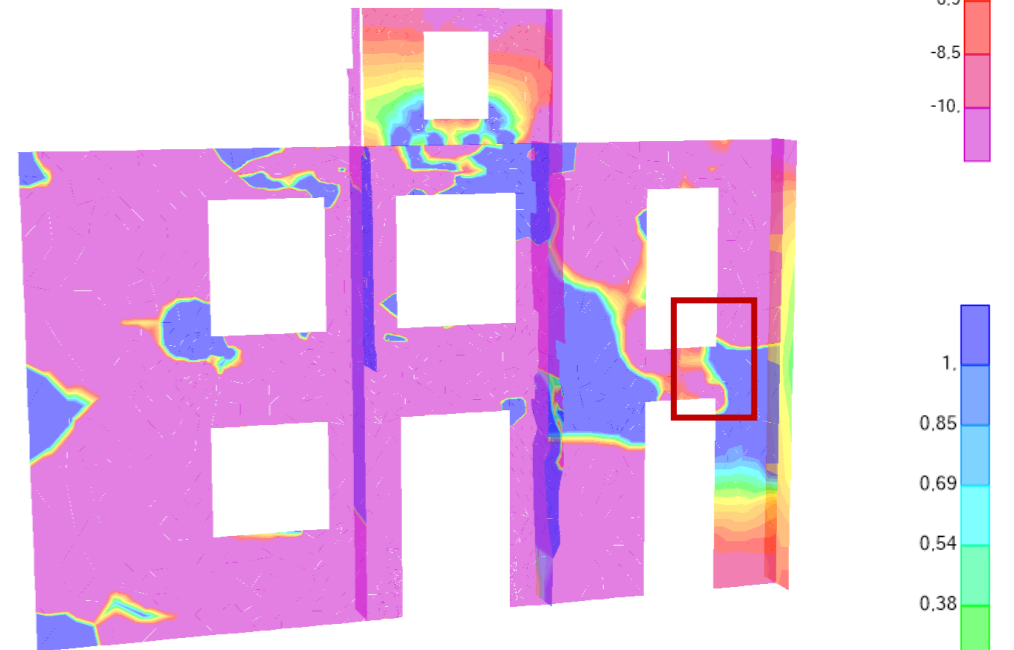
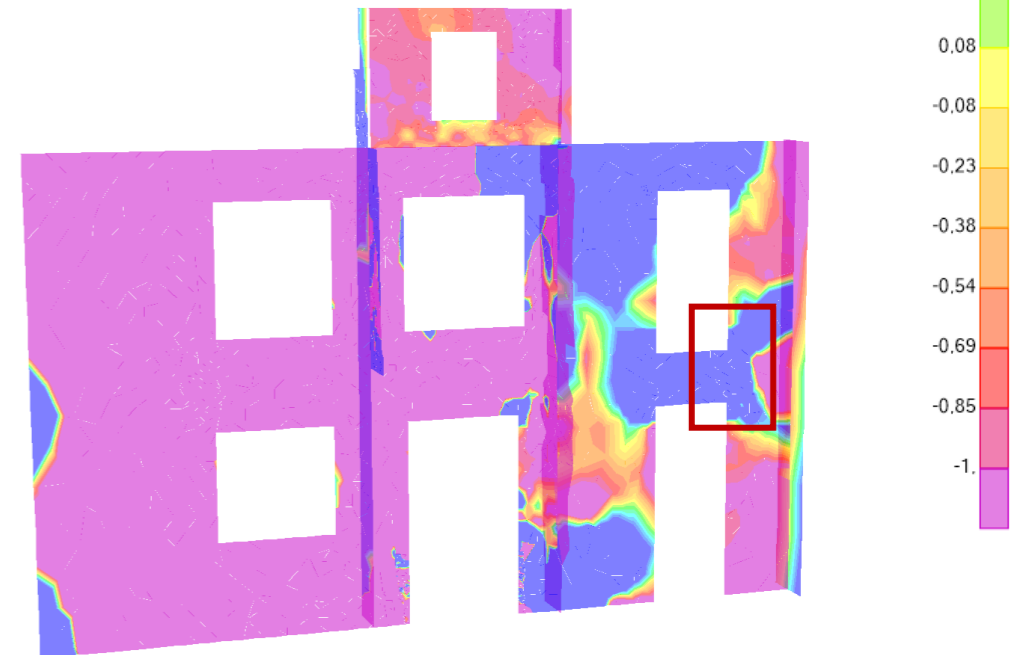
Εικόνα 4.13: Περιοχή ελέγχου σε ακμή εσωτερικής πόρτας στο ισόγειο.

ΠΕΡΙΟΧΗ	σ_o (kPa)	L (m)	tw (m)	L' (m)	Vv (kN)	Vsd (kN)	ΕΛΕΓΧΟΣ
5	140,48	0,60	0,20	0,60	23,64	2,82	ΕΠΑΡΚΕΙ
ΕΛΕΓΧΟΣ ΣΕ ΕΚΤΟΣ ΕΠΙΠΕΔΟΥ ΚΑΜΨΗ - ΠΑΡΑΛΛΗΛΟ ΣΤΟΥΣ ΟΡΙΖΟΝΤΙΟΥΣ ΑΡΜΟΥΣ							
ΠΕΡΙΟΧΗ	σ_o (kPa)	L (m)	fd (kPa)	tw (m)	MRd (kNm)	Msd (kNm)	ΕΛΕΓΧΟΣ
5	0,60	0,60	820,00	0,20	1,40	0,48	ΕΠΑΡΚΕΙ
ΕΛΕΓΧΟΣ ΣΕ ΕΚΤΟΣ ΕΠΙΠΕΔΟΥ ΚΑΜΨΗ - ΚΑΘΕΤΟ ΣΤΟΥΣ ΟΡΙΖΟΝΤΙΟΥΣ ΑΡΜΟΥΣ							
ΠΕΡΙΟΧΗ	fwt (kPa)	L (m)	MRd (kNm/m)	σ_{tw} (kPa)	tw (m)	ftd / σ_{tw}	ΕΛΕΓΧΟΣ
5	100,00	0,60	2,33	349,50	0,20	0,29	ΑΣΤΟΧΕΙ

Αυξημένη ένταση στην κατανομή των εκτός επιπέδου ροπών M11 για το συνδυασμό όπου η κύρια συνιστώσα του σεισμού είναι εγκάρσια στο επίπεδο του τοίχου παρουσιάζεται τοπικά κατά μήκος στο ανώφλι του ανοίγματος. Όπως επιβεβαιώνεται από τους ανωτέρω ελέγχους, η ρωγμή διαμορφώθηκε λόγω αστοχίας σε εκτός επιπέδου ροπή, κάθετη στον οριζόντιο αρμό του τοίχου.

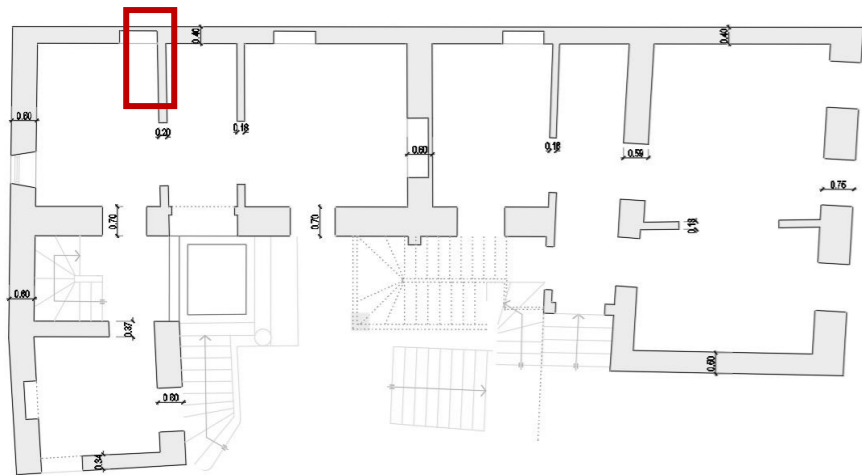
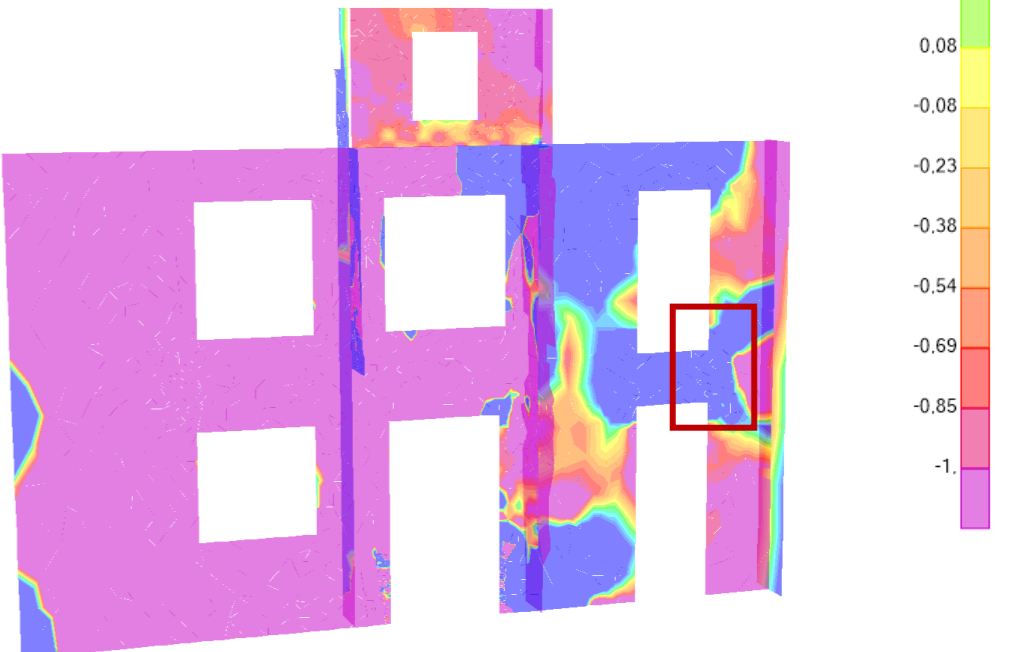
Εικόνα 4.14.: Περιοχή ελέγχου γωνίας εσωτερικού τοίχου.

ΕΛΕΓΧΟΣ ΣΕ ΔΙΑΤΜΗΣΗ							
ΠΕΡΙΟΧΗ	σο (kPa)	L (m)	tw (m)	L' (m)	Vv (kN)	Vsd (kN)	ΕΛΕΓΧΟΣ
6	159,18	0,70	0,20	0,70	31,25	16,47	ΕΠΑΡΚΕΙ
ΕΛΕΓΧΟΣ ΣΕ ΕΚΤΟΣ ΕΠΙΠΕΔΟΥ ΚΑΜΨΗ - ΠΑΡΑΛΛΗΛΟ ΣΤΟΥΣ ΟΡΙΖΟΝΤΙΟΥΣ ΑΡΜΟΥΣ							
ΠΕΡΙΟΧΗ	σο (kPa)	L (m)	fd (kPa)	tw (m)	MRd (kNm)	Msd (kNm)	ΕΛΕΓΧΟΣ
6	159,18	0,70	820,00	0,20	1,80	1,25	ΕΠΑΡΚΕΙ
ΕΛΕΓΧΟΣ ΣΕ ΕΚΤΟΣ ΕΠΙΠΕΔΟΥ ΚΑΜΨΗ - ΚΑΘΕΤΟ ΣΤΟΥΣ ΟΡΙΖΟΝΤΙΟΥΣ ΑΡΜΟΥΣ							
ΠΕΡΙΟΧΗ	fwt (kPa)	L (m)	MRd (kNm/m)	σtw (kPa)	tw (m)	ftd / σtw	ΕΛΕΓΧΟΣ
6	100,00	0,70	1,08	162,00	0,20	0,62	ΑΣΤΟΧΕΙ

Παρόμοια περίπτωση αυξημένης έντασης των εκτός επιπέδου ροπών M11 για το συνδυασμό όπου η κύρια συνιστώσα του σεισμού είναι εγκάρσια στο επίπεδο του τοίχου παρουσιάζεται και κοντά στη σύνδεση των εγκάρσιων τοίχων από οπτόπλινθους. Η κατακόρυφη ρωγμή που απεικονίζεται οφείλεται στην ανωτέρω καταπόνηση.

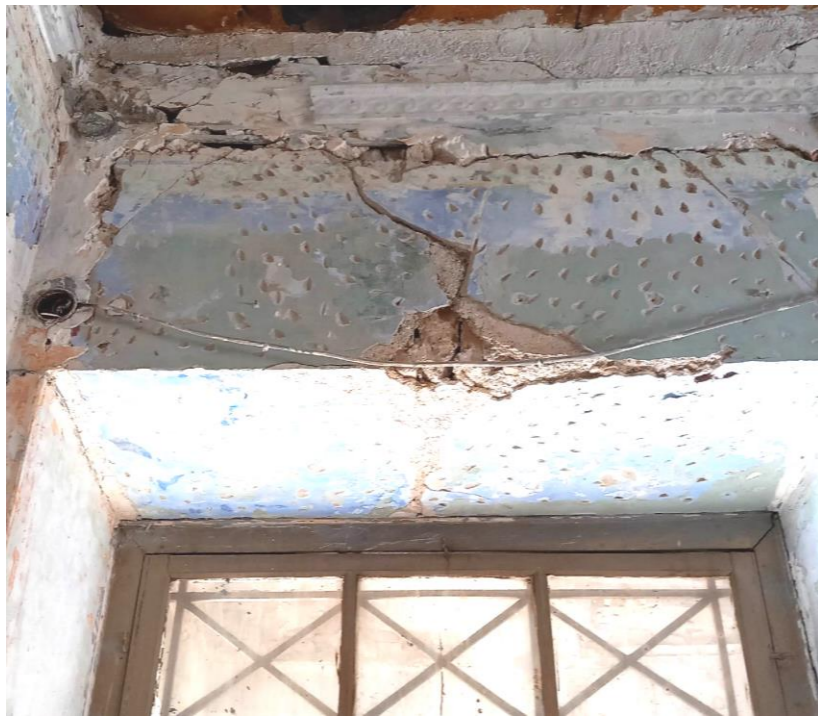
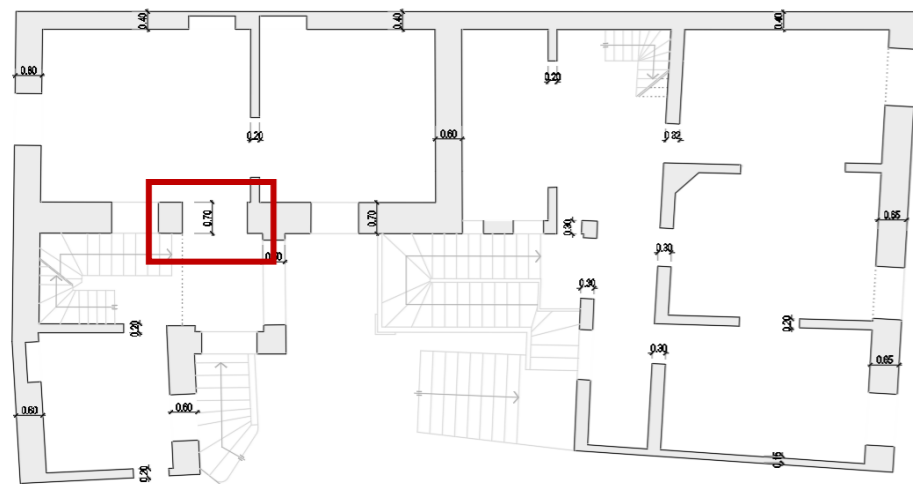
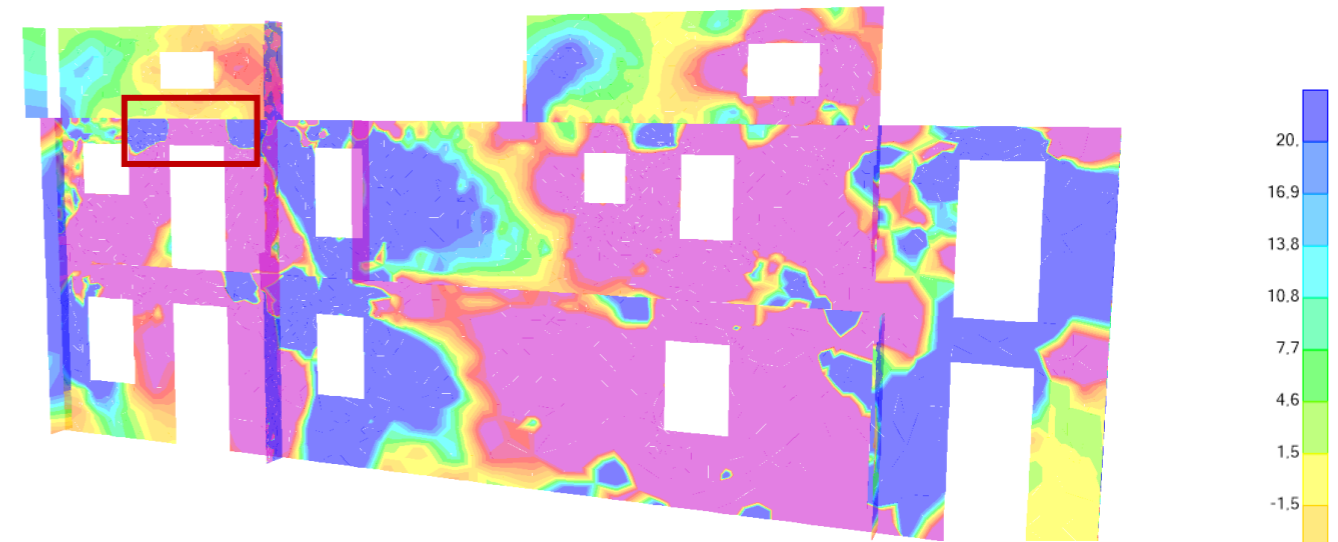
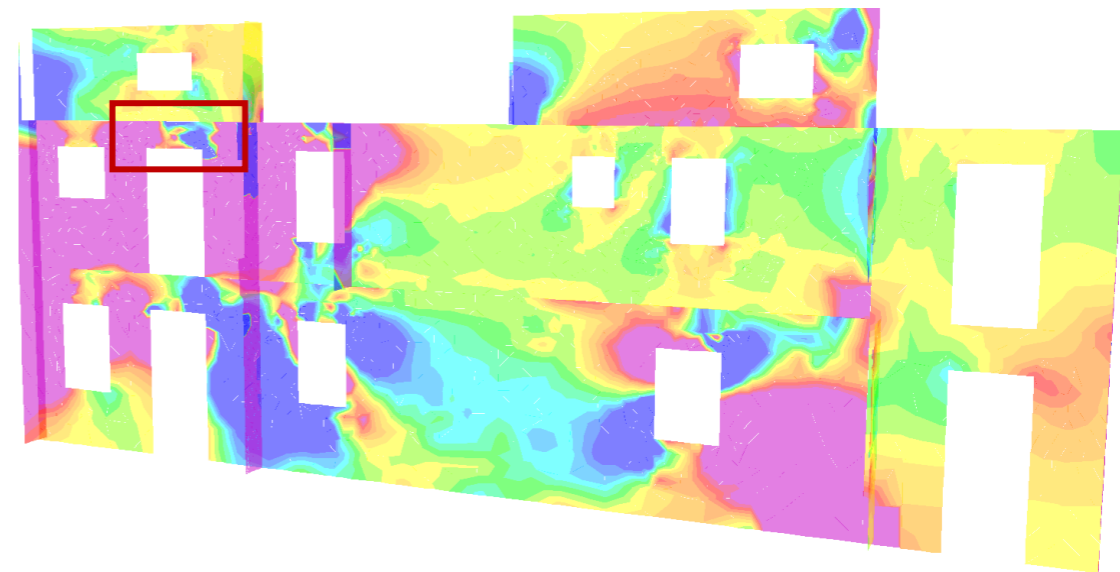
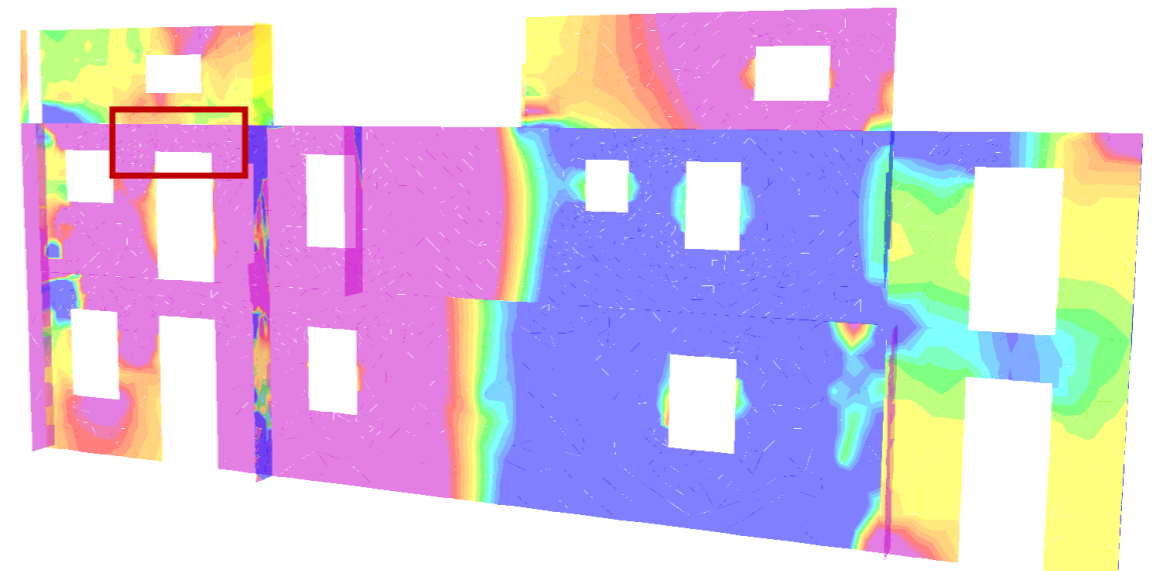
Εικόνα 4.15: Περιοχή ελέγχου σε υπέρθυρο στον όροφο.

ΕΛΕΓΧΟΣ ΣΕ ΔΙΑΤΜΗΣΗ							
ΠΕΡΙΟΧΗ	σο (kPa)	L (m)	tw (m)	L' (m)	Vv (kN)	Vsd (kN)	ΕΛΕΓΧΟΣ
7	145,71	0,40	0,70	0,05	1,98	15,57	ΑΣΤΟΧΕΙ
ΕΛΕΓΧΟΣ ΣΕ ΕΚΤΟΣ ΕΠΙΠΕΔΟΥ ΚΑΜΨΗ - ΠΑΡΑΛΛΗΛΟ ΣΤΟΥΣ ΟΡΙΖΟΝΤΙΟΥΣ ΑΡΜΟΥΣ							
ΠΕΡΙΟΧΗ	σο (kPa)	L (m)	fd (kPa)	tw (m)	MRd (kNm)	Msd (kNm)	ΕΛΕΓΧΟΣ
7	145,71	0,40	1340,00	0,70	12,73	3,00	ΕΠΑΡΚΕΙ
ΕΛΕΓΧΟΣ ΣΕ ΕΚΤΟΣ ΕΠΙΠΕΔΟΥ ΚΑΜΨΗ - ΚΑΘΕΤΟ ΣΤΟΥΣ ΟΡΙΖΟΝΤΙΟΥΣ ΑΡΜΟΥΣ							
ΠΕΡΙΟΧΗ	fwt (kPa)	L (m)	MRd (kNm/m)	σtw (kPa)	tw (m)	ftd / σtw	ΕΛΕΓΧΟΣ
7	145,71	0,40	1,33	16,29	0,70	6,14	ΕΠΑΡΚΕΙ

Η αστοχία έναντι διατμητικών δυνάμεων στις ακμές του υπερθύρου, οδηγεί στη δημιουργία διαγώνιων ρωγμών σε αυτές καθώς και στην αδυναμία του υπερθύρου να παραλάβει τα φορτία του ανωτέρου ορόφου. Αυτό έχει ως αποτέλεσμα την διαμόρφωση κατακόρυφης ρωγμής στο μέσο του υπερθύρου, με το άνοιγμά της να απομειώνεται καθ' ύψος του υπερθύρου.

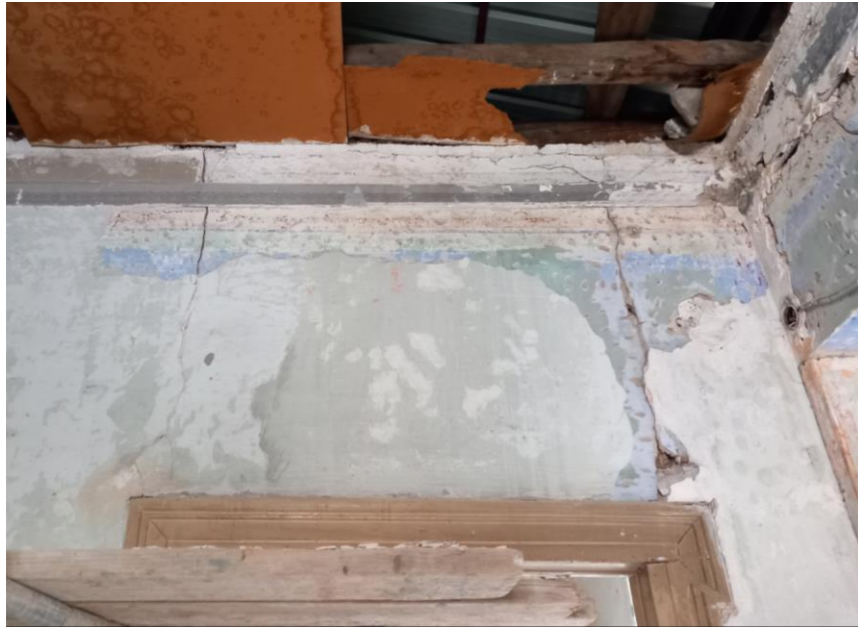
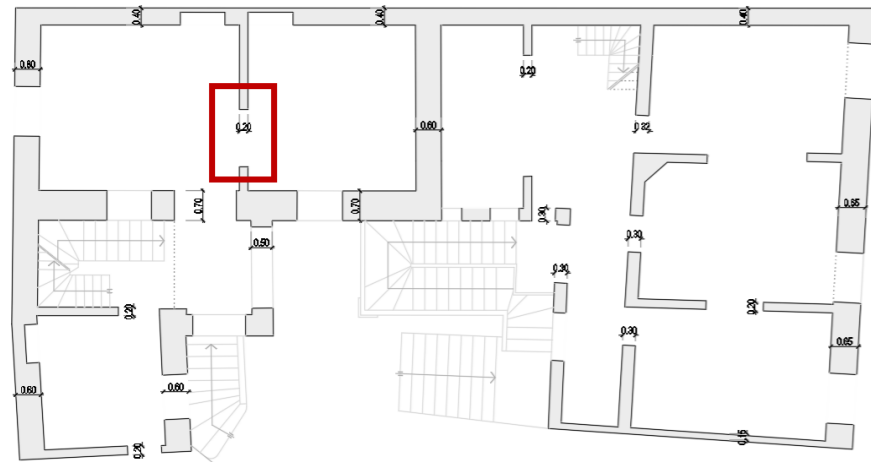
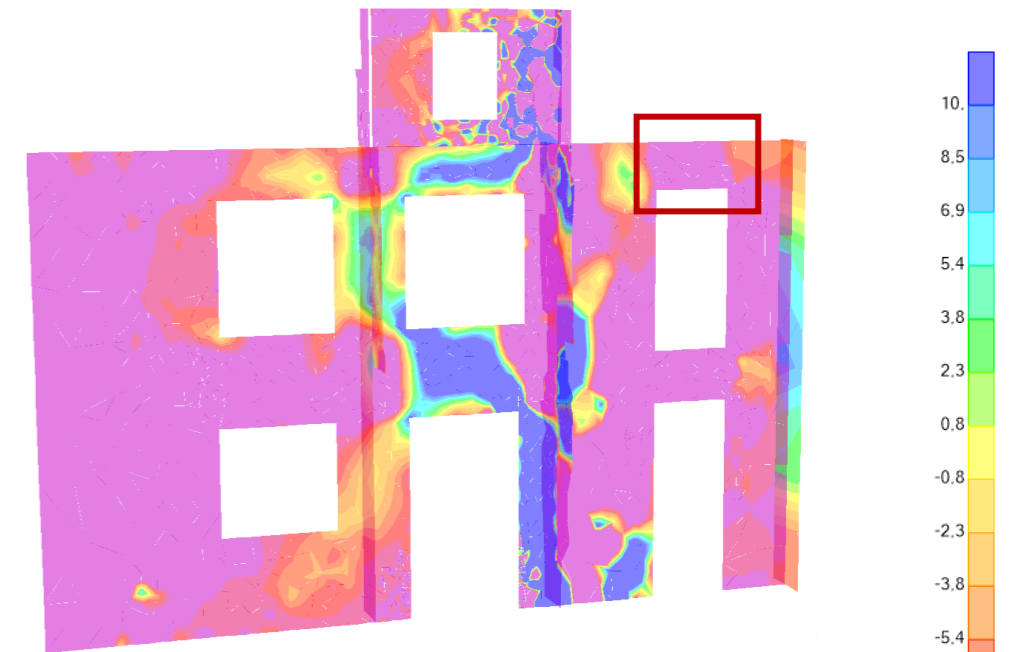
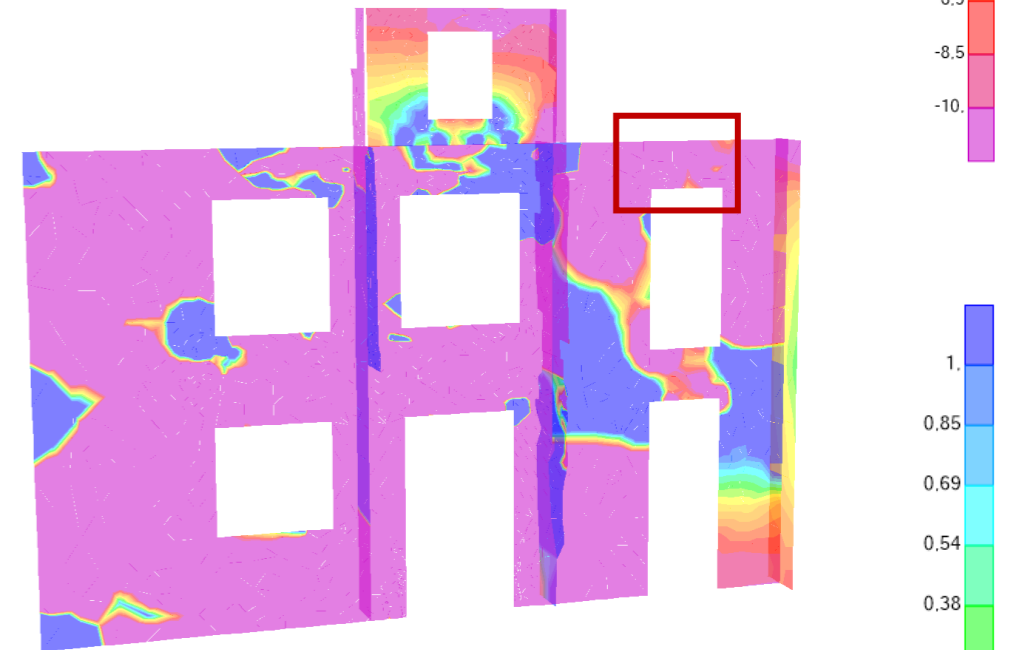
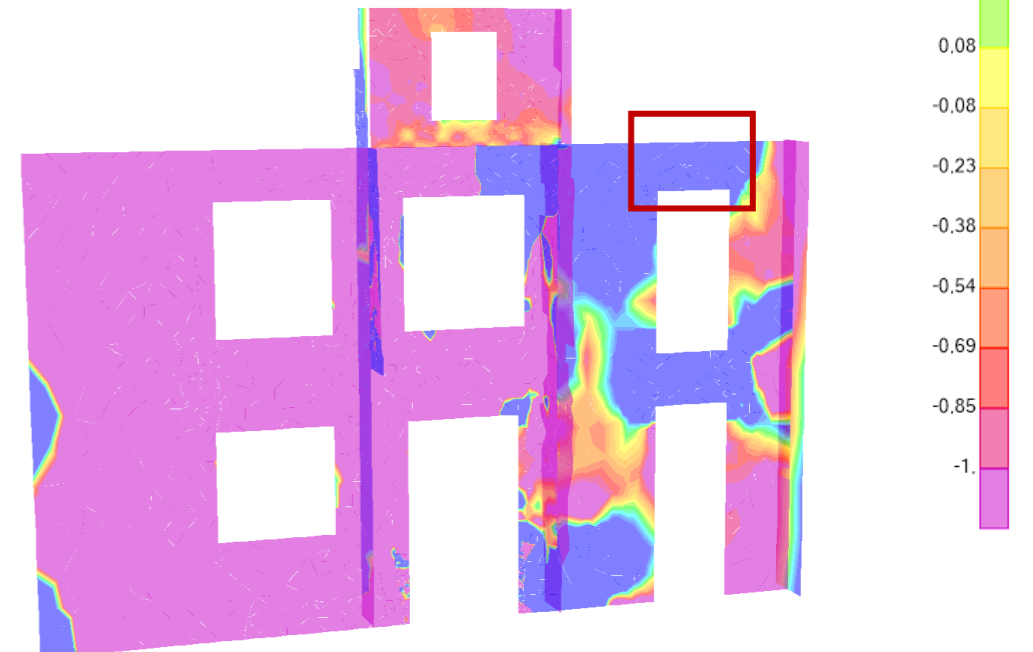
Εικόνα 4.16: Περιοχή ελέγχου σε υπέρθυρο στον όροφο.

ΠΕΡΙΟΧΗ	σο (kPa)	L (m)	tw (m)	L' (m)	Vv (kN)	Vsd (kN)	ΕΛΕΓΧΟΣ
8	36,00	0,80	0,60	0,80	8,12	4,55	ΕΠΑΡΚΕΙ
ΕΛΕΓΧΟΣ ΣΕ ΕΚΤΟΣ ΕΠΙΠΕΔΟΥ ΚΑΜΨΗ - ΠΑΡΑΛΛΗΛΟ ΣΤΟΥΣ ΟΡΙΖΟΝΤΙΟΥΣ ΑΡΜΟΥΣ							
ΠΕΡΙΟΧΗ	σο (kPa)	L (m)	fd (kPa)	tw (m)	MRd (kNm)	Msd (kNm)	ΕΛΕΓΧΟΣ
8	36,00	0,80	1340,00	0,60	5,04	1,64	ΕΠΑΡΚΕΙ
ΕΛΕΓΧΟΣ ΣΕ ΕΚΤΟΣ ΕΠΙΠΕΔΟΥ ΚΑΜΨΗ - ΚΑΘΕΤΟ ΣΤΟΥΣ ΟΡΙΖΟΝΤΙΟΥΣ ΑΡΜΟΥΣ							
ΠΕΡΙΟΧΗ	fwt (kPa)	L (m)	MRd (kNm/m)	σtw (kPa)	tw (m)	ftd / σtw	ΕΛΕΓΧΟΣ
8	100,00	0,80	15,64	260,67	0,60	0,38	ΑΣΤΟΧΕΙ

Η ρωγμή στο υπέρθυρο του ορόφου οφείλεται στην εκτός επιπέδου ροπή κάθετη στους οριζόντιους αρμούς σε συνδυασμό με την διατμητική καταπόνηση. Οι συγκεκριμένοι έλεγχοι επιβεβαιώνονται και από το γεγονός ότι η ρωγμή ξεκινάει κατακόρυφα από το υπέρθυρο και παρεκκλίνει όσο πλησιάζει την οροφή. Σε αντίθεση με την κρίσιμη περιοχή 1, η ρωγμή είναι κατακόρυφη πάνω από το υπέρθυρο διότι δεν υπάρχει κάποιο ξύλινο στοιχείο για να διακόπτει ή να εμποδίζει τη συγκεκριμένη πορεία.
