ΕΘΝΙΚΟ ΜΕΤΣΟΒΙΟ ΠΟΛΥΤΕΧΝΕΙΟ
ΤΜΗΜΑ ΠΟΛΙΤΙΚΩΝ ΜΗΧΑΝΙΚΩΝ
ΤΟΜΕΑΣ ΔΟΜΟΣΤΑΤΙΚΗΣ
ΕΡΓΑΣΤΗΡΙΟ ΟΠΛΙΣΜΕΝΟΥ ΣΚΥΡΟΔΕΜΑΤΟΣ

ΔΙΑΤΜΗΤΙΚΟ ΠΡΟΓΡΑΜΜΑ ΜΕΤΑΠΤΥΧΙΑΚΩΝ ΣΠΟΥΔΩΝ
ΔΟΜΟΣΤΑΤΙΚΟΣ ΣΧΕΔΙΑΣΜΟΣ ΚΑΙ ΑΝΑΛΥΣΗ ΚΑΤΑΣΚΕΥΩΝ

ΑΠΟΤΥΠΩΣΗ, ΑΠΟΤΙΜΗΣΗ ΚΑΙ ΠΡΟΤΑΣΕΙΣ
ΕΠΕΜΒΑΣΕΩΝ
ΣΕ ΜΝΗΜΕΙΟ ΕΠΙ ΤΗΣ ΟΔΟΥ ΘΗΣΕΩΣ, ΣΤΗΝ ΑΘΗΝΑ

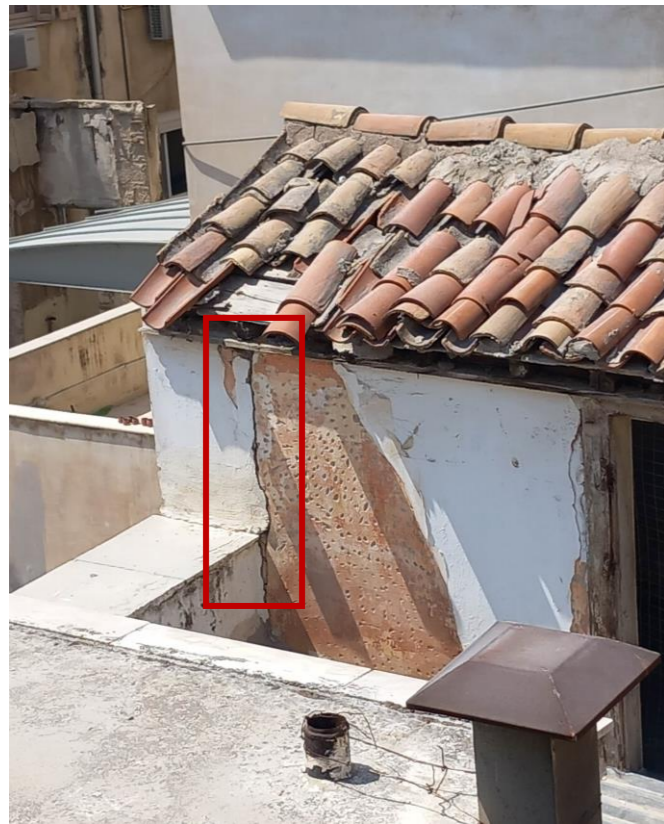
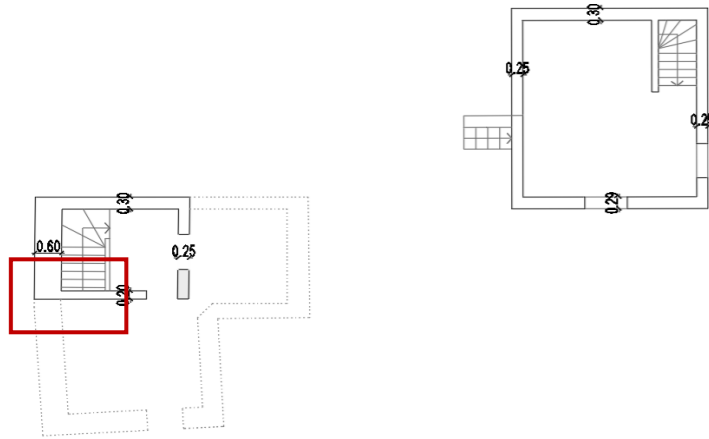
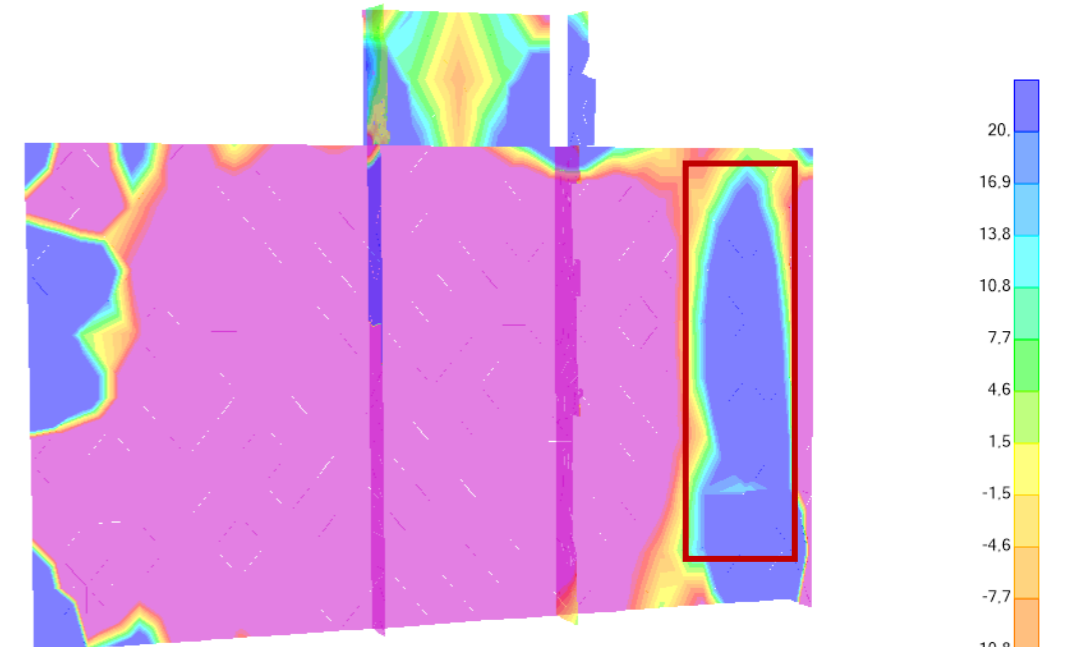
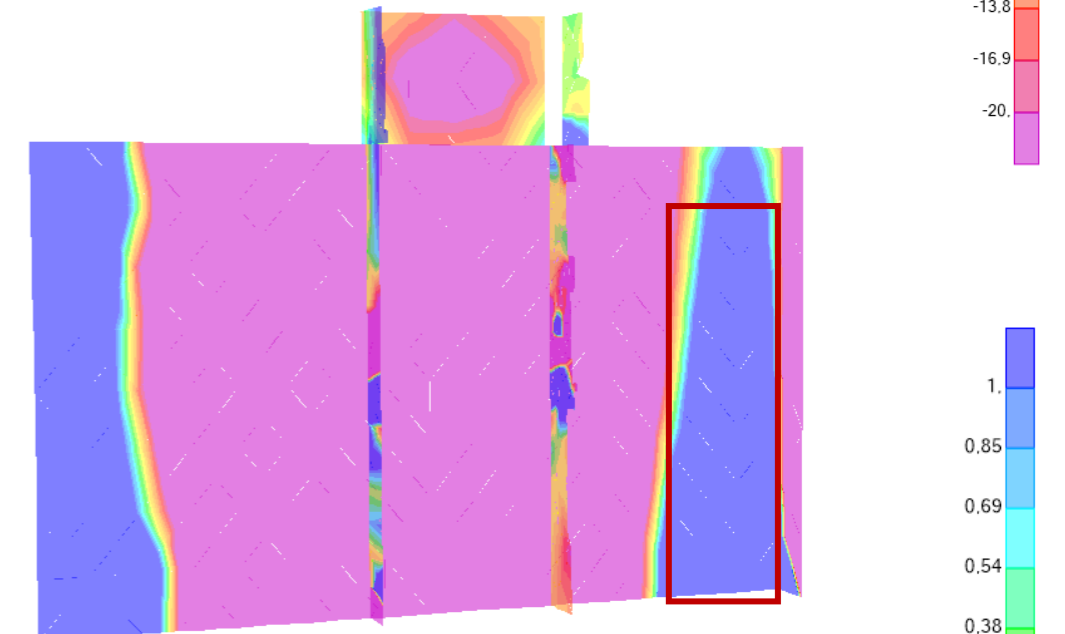
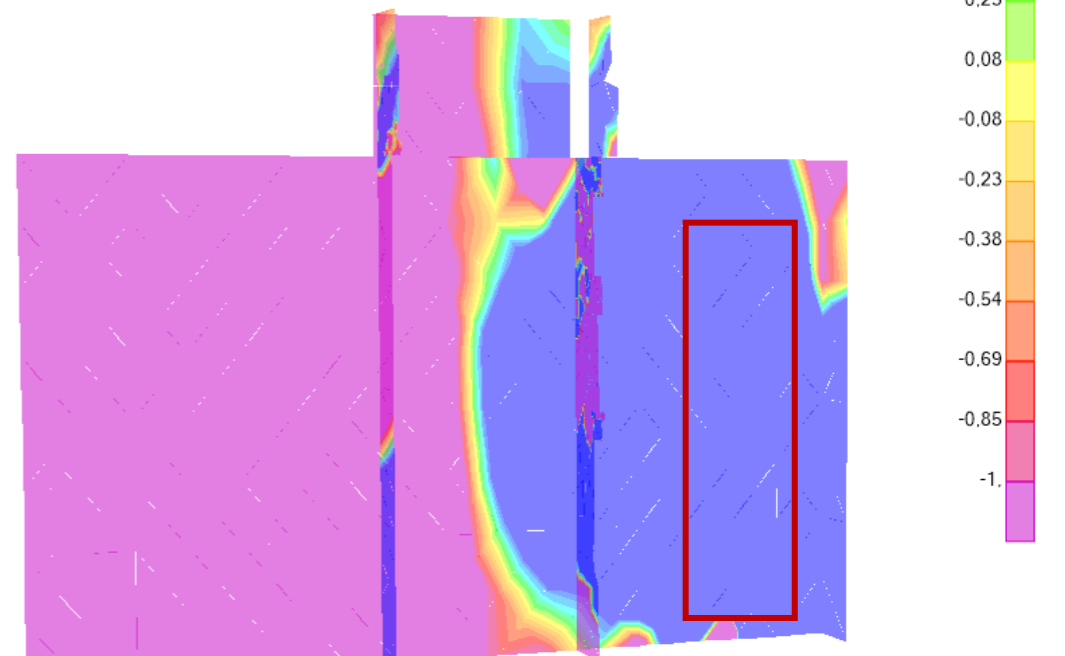
Εικόνα 4.17: Περιοχή ελέγχου σε εξωτερικό τοίχο του δώματος.

ΕΛΕΓΧΟΣ ΣΕ ΔΙΑΤΜΗΣΗ							
ΠΕΡΙΟΧΗ	σ_o (kPa)	L (m)	tw (m)	L' (m)	Vv (kN)	Vsd (kN)	ΕΛΕΓΧΟΣ
9	59,08	0,40	0,20	0,45	7,48	22,74	ΑΣΤΟΧΕΙ
ΕΛΕΓΧΟΣ ΣΕ ΕΚΤΟΣ ΕΠΙΠΕΔΟΥ ΚΑΜΨΗ - ΠΑΡΑΛΛΗΛΟ ΣΤΟΥΣ ΟΡΙΖΟΝΤΙΟΥΣ ΑΡΜΟΥΣ							
ΠΕΡΙΟΧΗ	σ_o (kPa)	L (m)	fd (kPa)	tw (m)	MRd (kNm)	Msd (kNm)	ΕΛΕΓΧΟΣ
9	59,08	0,45	820,00	0,20	0,49	0,09	ΕΠΑΡΚΕΙ
ΕΛΕΓΧΟΣ ΣΕ ΕΚΤΟΣ ΕΠΙΠΕΔΟΥ ΚΑΜΨΗ - ΚΑΘΕΤΟ ΣΤΟΥΣ ΟΡΙΖΟΝΤΙΟΥΣ ΑΡΜΟΥΣ							
ΠΕΡΙΟΧΗ	fwt (kPa)	L (m)	Ms (kNm/m)	σ_{tw} (kPa)	tw (m)	ftd / σ_{tw}	ΕΛΕΓΧΟΣ
9	100,00	1,15	1,64	246,00	0,20	0,41	ΑΣΤΟΧΕΙ

Όπως ήταν αναμενόμενο από την πορεία ανάπτυξης της ρωγμής, η ρωγμή οφείλεται σε συνδυασμό διατμητικής καταπόνησης και εκτός επιπέδου ροπής, παράλληλη στον οριζόντιο αρμό.

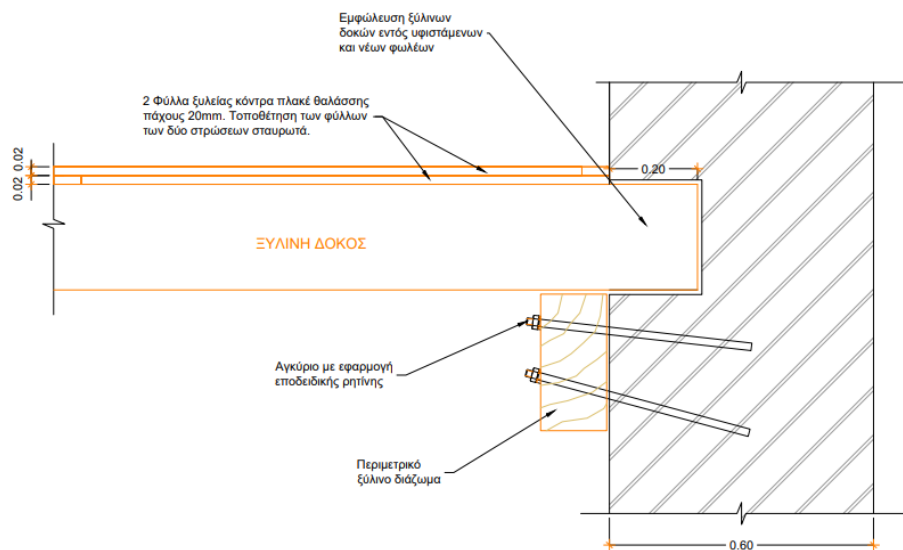
Εικόνα 5.4: Λεπτομέρεια ανακατασκευής πατώματος.

Πριν από την οποιαδήποτε εργασία, θα πρέπει να αποξηλωθούν τα υπάρχοντα ξύλινα δοκάρια που έχουν αποσθρωθεί και να αντικατασταθούν από νέα συμβατικής ξυλείας. Η κακή κατάσταση των όλων υφιστάμενων ξύλινων στοιχείων των πατωμάτων δεν επιτρέπει την χρήση ή την ενίσχυσή τους.

Για την περαιτέρω ενίσχυση της διαφραγματικής λειτουργίας, προτείνεται η κατασκευή φωλέων εντός του πάχους της τοιχοποιίας, με βάθος έμπηξης περί τα 20cm, στο οποίο θα εισέρχονται οι νέες ξύλινες δοκοί. Ταυτόχρονα, προτείνεται η κατασκευή περιμετρικού ξύλινου διαζώματος, ώστε να εξασφαλίζεται η απαραίτητη σύνδεση των διαφραγμάτων με τους υποκείμενους τοίχους.

Όπως απεικονίζεται στην παρακάτω λεπτομέρεια, το ξύλινο διάζωμα θα κατασκευαστεί στο κάτω μέρος της ξύλινης εντός του πάχους της τοιχοποιίας. Το διάζωμα συμβάλλει στη ενίσχυση της στήριξης της ξύλινης δοκού καθώς και στην καλύτερη σύνδεση της με την τοιχοποιία, επομένως θα πρέπει να αγκυρωθεί με κατάλληλα αγκύρια στην τοιχοποιία και με κοχλίες στις ξύλινες δοκούς. Στη συνέχεια, θα τοποθετηθούν φύλλα κόντρα πλακέ, τοποθετημένα σταυρωτά και καρφωμένα απευθείας στις κύριες ξύλινες δοκούς ή επάνω σε καδρόνια. Στην παρακάτω εικόνα παρουσιάζεται κατασκευαστική λεπτομέρεια του νέου πατώματος.

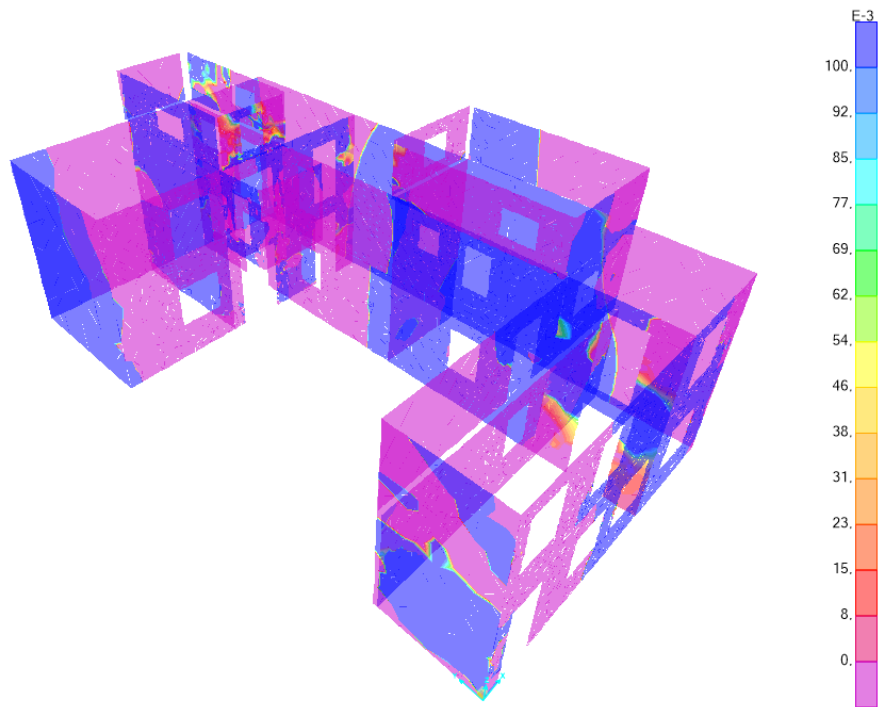
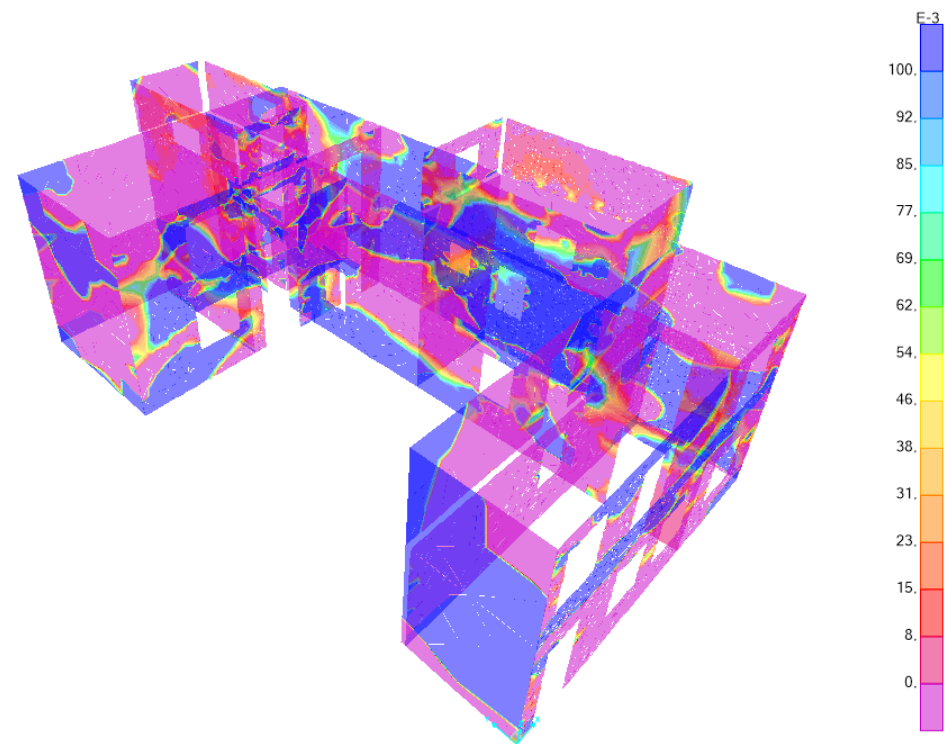
Εικόνα 5.7: Κατανομή M11 σε όλο το κτίριο, πριν την ενίσχυση.

Εικόνα 5.8: Κατανομή M11 σε όλο το κτίριο, μετά την ενίσχυση.

Σημαντικότερη μείωση παρατηρείται στην κατανομή των ροπών εκτός επιπέδου M22 παράλληλες στους οριζόντιους αρμούς. Οι αναπτυσσόμενες ροπές μειώθηκαν λόγω του συνδυασμού της ομογενοποίησης μαζί με την προσθήκη διαφραγματικής λειτουργίας στο κτίριο. Ταυτόχρονα, η νέα μορφή της κατανομής των ροπών εκτός επιπέδου M11 κάθετες στους οριζόντιους αρμούς επαληθεύει τη λειτουργία ενίσχυσης του διαφράγματος. Γενικότερα οι αναπτυσσόμενες ροπές οφειλόμενες στην εκτός επιπέδου κάμψη μειώθηκαν με την αύξηση της διαφραγματικής λειτουργίας της στέγης και των πατωμάτων.

Με την αποκατάσταση της σύνδεσης των εσωτερικών τοίχων με τους περιμετρικούς σε συνδυασμό με την ύπαρξη πλέον διαφραγματικής λειτουργίας, η τοιχοποιία δεν καταπονείται πλέον τόσο έντονα με τιμές καμπτικών ροπών κοντά στα όριά της. Ωστόσο, συνεχίζεται να παρατηρείται σχεδόν η ίδια καταπόνηση στους περιμετρικούς τοίχους που δεν επηρεάζονται τόσο έντονα από τις ανωτέρω ενισχύσεις.

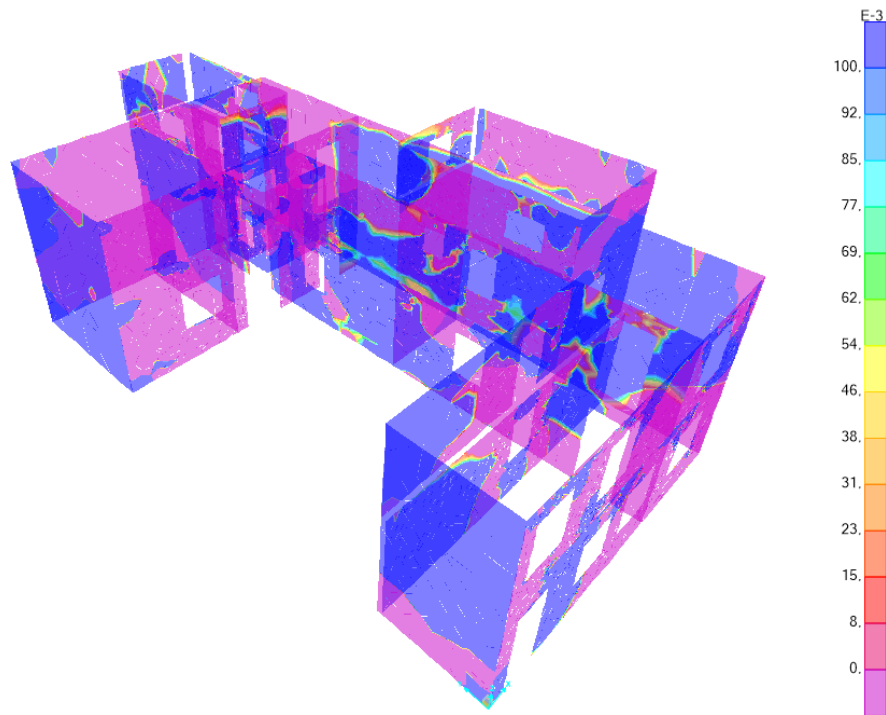
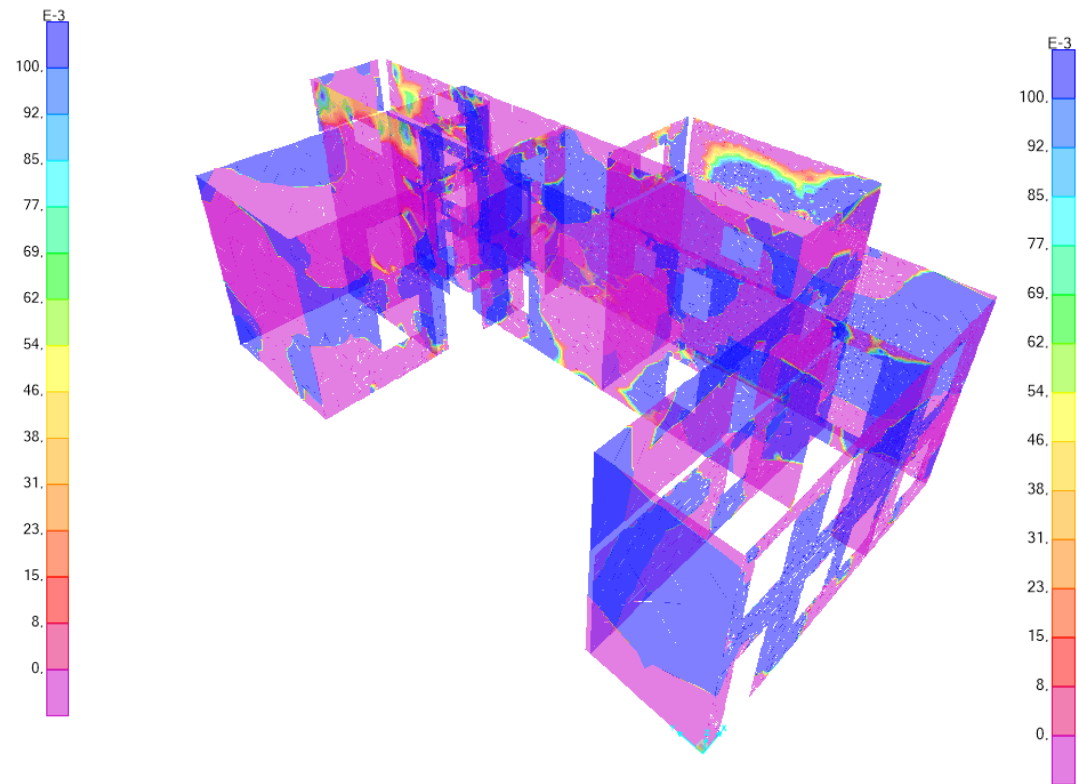
Εικόνα 5.9: Κατανομή M22 σε όλο το κτίριο, πριν την ενίσχυση.

Εικόνα 5.10: Κατανομή M22 σε όλο το κτίριο, μετά την ενίσχυση.

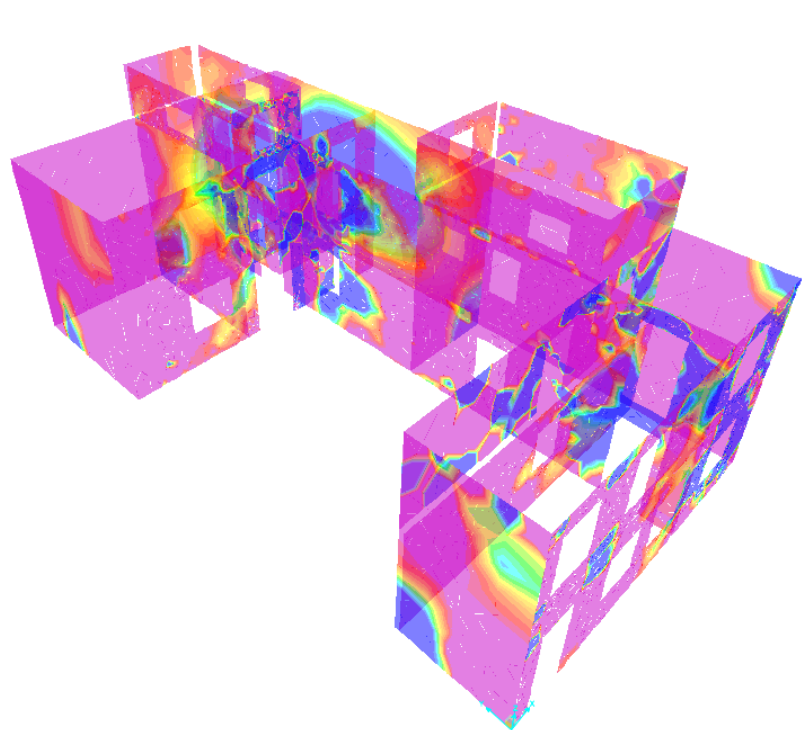
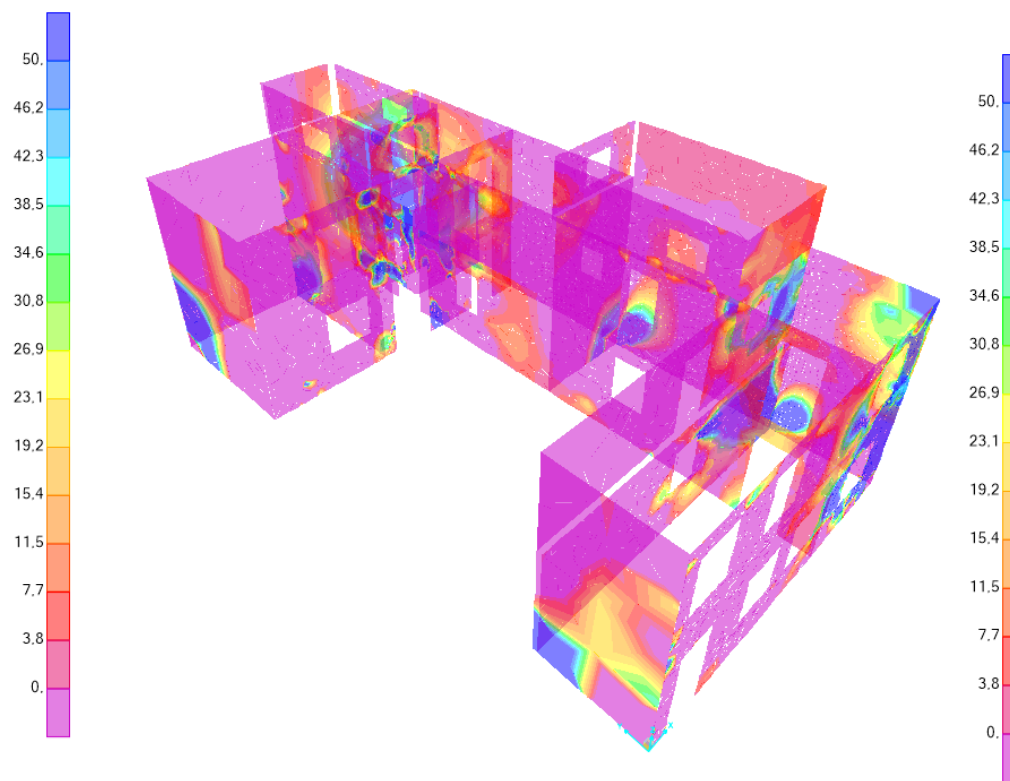
Εικόνα 5.11: Κατανομή F12 σε όλο το κτίριο, πριν την ενίσχυση.

Εικόνα 5.12: Κατανομή F12 σε όλο το κτίριο, μετά την ενίσχυση.

Όσον αφορά την εντός επιπέδου τέμνουσα, η επιρροή των ενεμάτων είναι εμφανής στις περιοχές των ανωφλιών και υπερθύρων. Η αύξηση της εφελκυστικής αντοχής της τοιχοποιίας μέσω της εφαρμογής ενεμάτων είχε ως αποτέλεσμα την αύξηση της αντοχής της τοιχοποιίας και με αυτό τον τρόπο την επάρκεια αρκετών υπερθύρων και ανωφλιών που αστοχούσαν πριν τις επεμβάσεις. Επιπρόσθετα, η σύνδεση των εγκάρσιων τοίχων μέσω λιθοστραφής συμβάλλει στην μείωση της διατμητικής καταπόνησης του κτιρίου.
