ΕΘΝΙΚΟ ΜΕΤΣΟΒΙΟ ΠΟΛΥΤΕΧΝΕΙΟ – ΣΧΟΛΗ ΑΡΧΙΤΕΚΤΟΝΩΝ ΜΗΧΑΝΙΚΩΝ
Διατμηματικό Πρόγραμμα Μεταπτυχιακών Σπουδών «ΠΡΟΣΤΑΣΙΑ ΜΝΗΜΕΙΩΝ»
Α' Κατεύθυνση «Συντήρηση και Αποκατάσταση Ιστορικών Κτιρίων και Συνόλων»

ΔΙΠΛΩΜΑΤΙΚΗ ΕΡΓΑΣΙΑ

Αποτύπωση, πρόταση αποκατάστασης και επανάχρησης πρώην
υποκαταστήματος της Εθνικής Τράπεζας στο Καρλόβασι Σάμου

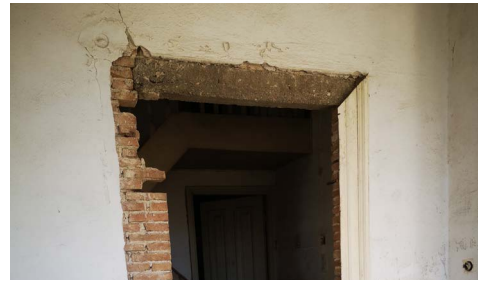
Εικ. 3.4 Πρέκι από σκυρόδεμα σε εσωτερική θύρα του ισογείου _ Πηγή: προσωπικό αρχείο

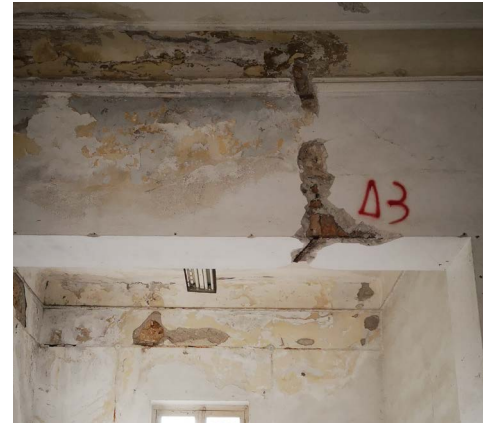
σεκτο είναι ένα μεταλλικό στοιχείο που μοιάζει με σχάρα και βρίσκεται στο άνω μέρος ενός ανοίγματος-περάσματος του ισογείου σε χαμηλότερο ύψος από τις δοκούς (Εικ. 3.5). Πιθανά ο ρόλος αυτού του στοιχείου είναι η συγκράτηση των υπερκείμενων λίθων ή οπτοπλίνθων της τοιχοποιίας.

Εικ. 3.5 Μεταλλικό στοιχείο σε άνοιγμα-πέραςμα εσωτερικής τοιχοποιίας του ισογείου _ Πηγή: προσωπικό αρχείο

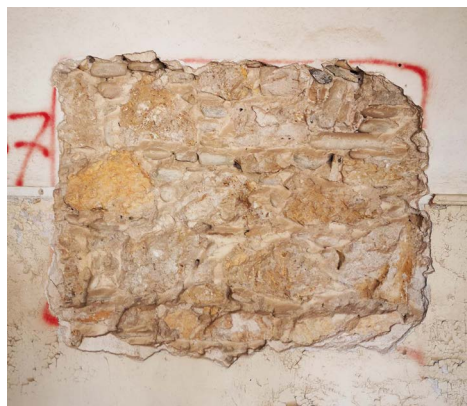
Οι αργολιθοδομές έχουν σχετικά μεγάλους αρμούς παχους (1,0-2,0)εκ. και το κονιάμά τους φτάνει μέχρι την εξωτερική επιφάνεια των λίθων Σε ότι αφορά το συνδετικό κονιάμα εκ πρώτης όψεως μοιάζει να έχει καλή ποιότητα και συνάφεια με τους λίθους (Εικ. 3.6). Το ίδιο ισχύει και για το κονιάμα του επιχρίσματος στην εσωτερική παρειά της τοιχοποιίας το οποίο είναι απλό μικρού πάχους 0,02μ. και κατασκευάζεται σε μία ή δύο στρώσεις. Τόσο το κονιάμα δόμησης και αρμολόγησης όσο και αυτό του επιχρίσματος είναι κατασκευασμένα με αργιλοκονίαμα με προσθήκη ασβέστη και αδρανών κατάλληλα διαβαθμισμένης κοκκομετρίας. Η εξωτερική παρειά της λιθοδομής έχει επικαλυφθεί σε όλες τις όψεις με μία στρώση τιμμεντοειδούς κονιάματος (0,04-0,05) μ. με αποτέλεσμα να έχει αλλοιωθεί η καθαρότητα της σχέσης-ς λίθου και κονιάματος αρμού. Τα λεία τραβηχτά επιχρίσματα των ταινιών στις εξωτερικές όψεις κατασκευάζονται με ξύλινο εργαλείο το οποίο έφερε σιδερένιο έλασμα που διαμορφωνόταν σε προφίλ σύμφωνα με τις διακοσμητικές γλυφές που επιθυμούνταν να αποτυπωθούν στο κονιάμα. Με κατάλληλες λαβές αυτό το εργαλείο συρόταν αργά με σταθερή κατεύθυνση στο νωπό ακόμη κονιάμα και παρήγαγε τις τραβηχτές ταινίες. Έπειτα γίνονταν τυχόν βελτιώσεις με το χέρι και το μυστρί. Η οδοντωτή ταινία στη βάση του γείσου κατασκευαζόταν κατά παρόμοιο τρόπο σε ορθογωνικής διατομής ταινία από την οποία αφαιρούνταν με κοπίδι ανά ίσες αποστάσεις τμήματα του υγρού επιχρίσματος για την απόδοση των κενών μεταξύ των οδόντων.²⁰ Σε δείγμα της οδοντωτής ταινίας (Εικ.3.7α,β) έγινε ενδεικτικά μέτρηση στο εργαστήριο με Περίθλαση Ακτίνων Χ (Εικ. 3.7γ) . Από τη μέτρηση προέκυψε ότι κύρια ορυκτολογική φάση (κύριο συστατικό) είναι ο γύψος που προσφέρει καλή πρόσφυση και δημιουργεί κατάλληλη επιφάνεια για βαφή και δευτερεύουσες ορυκτολογικές φάσεις του τραβηχτού επιχρίσματος είναι ο ασβεστίτης, ο χαλαζίας και ο αλβίτης που του προσφέρουν σταθερότητα και αντοχή στο χρόνο.²¹

Εικ. 3.6 Εσωτερική όψη τοιχοποιίας στη βορειο-δυτική πλευρά του κτηρίου _Πηγή: προσωπικό αρχείο

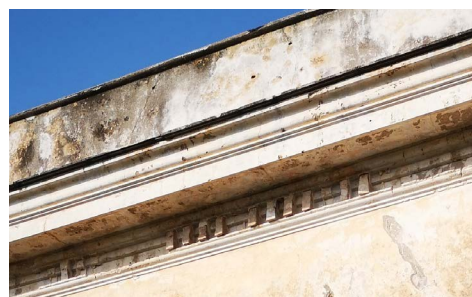
Εικ. 3.7α,β Δείγμα οδοντωτής ταινίας που δόθηκε στο εργαστήριο _Πηγή: προσωπικό αρχείο

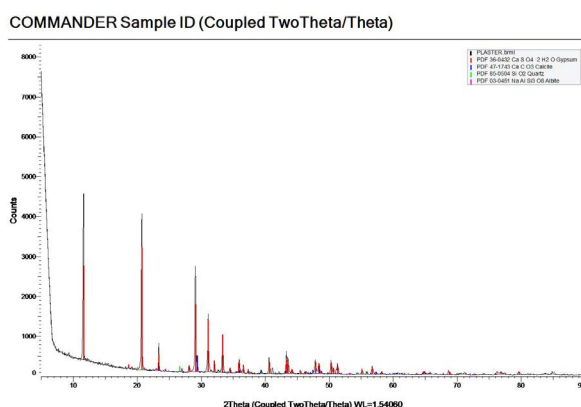
Εικ. 3.7γ Μέτρηση της Περίθλασης Ακτίνων Χ, (XRD – X-ray Diffraction)_Πηγή: εργαστήριο Χημικών Μηχανικών Ε.Μ.Π.

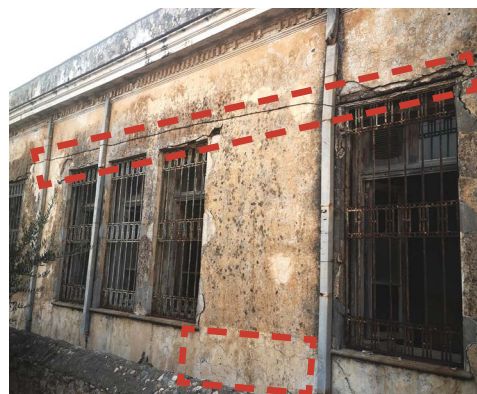
Εικ. 5.3 Τριχοειδείς διαγώνιες ρωγμές στις περιοχές ανάμεσα και κάτω από τα παράθυρα και οριζόντιες ρηγματώσεις πάνω από αυτά_Πηγή: προσωπικό αρχείο

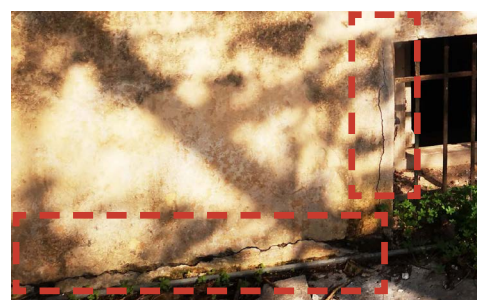
Στη **νοτιοδυτική** όψη εμφανίζονται καμπτικές ρωγμές οφειλόμενες σε εκτός επιπέδου σεισμική καταπόνηση. Οι κυριότερες από αυτές είναι τρεις μεγάλοι εύρους ρωγμές. Η μία είναι κατακόρυφη μήκους περίπου 5,00μ. και εύρους 15,0 χιλιοστών και εντοπίζεται στο σημείο επαφής της καπνοδόχου που αποτελεί μεταγενέστερη επέμβαση με την τοιχοποιία (Εικ. 5.4). Οι άλλες δύο είναι μία οριζόντια με μήκος 2,00μ. και εύρος 2,0 χιλιοστών και μία κατακόρυφη με μήκος 0,5μ. και εύρος 10,0 χιλιοστών και βρίσκονται μεταξύ των φεγγιτών υπογείου (Εικ. 5.5). Ακόμη παρατηρούνται αποκολλήσεις στην τραβηχτή κορνίζα του γείσου στην περιοχή γύρω από την καπνοδόχο και στην οδοντωτή ταινία. Η νοτιοδυτική όψη που επικοινωνεί άμεσα με την πίσω αυλή εμφανίζει τα πιο έντονα προβλήματα υγρασίας ενώ συναντάται τοπικά σε αυτή και αυτοφυής βλάστηση λόγω της ανάπτυξης κισσού (Εικ. 5.6). Η **βορειοδυτική** όψη παρουσιάζει έντονη υγρασία ιδιαίτερα στα ανώτερα τμήματα της τοιχοποιίας της ενώ έχει επιχρωματιστεί από τη μέση του ύψους της και κάτω. Σημαντικού μήκους 1,70μ. και εύρους 10,0 χιλιοστών είναι η κατακόρυφη ρωγμή που δημιουργείται στο σημείο επαφής της όψης με τον τοίχο της περιφραξης η οποία μοιάζει να έχει ελαφρώς μετατοπιστεί σε εκείνη τη θέση.

Εικ. 5.5 Ρηγματώσεις μεταξύ των φεγγιτών της νοτιοδυτικής όψης_Πηγή: προσωπικό αρχείο

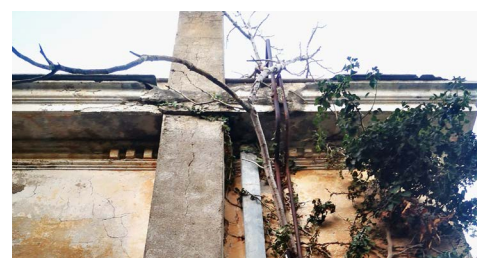
Εικ. 5.6 Παθολογία του γείσου της νοτιοδυτικής όψης_Πηγή: προσωπικό αρχείο

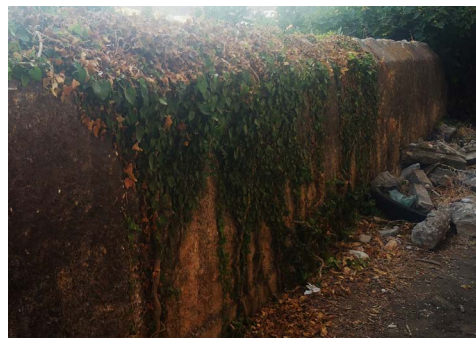
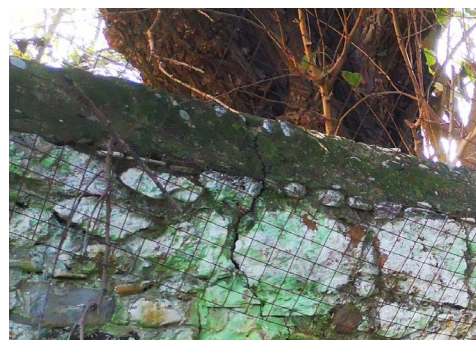
Η νοτιοδυτική όψη καθώς και η περίφραξη του οικοπέδου υπόκεινται σε βιολογική φθορά λόγω της ανάπτυξης αυτοφυούς βλάστησης (κισσού). Προτείνεται λοιπόν η αφαίρεση του κισσού όπου αναπτύσσεται με χρήση οικολογικών ζιζανιοκτόνων. Ακόμη εντοπίζεται βιολογική φθορά (βρύα, λειχήνες) σε λίθους στο ανώτερο τμήμα της τοιχοποιίας περίφραξης εξαιτίας του υγρού περιβάλλοντος που επικρατεί στην αυλή καθώς και ασβεστομένες επιφάνειες (Εικ. 6.2, Εικ. 6.3). Προτείνεται να καθαριστούν με υδροβολή χαμηλής-ελεγχόμενης πίεσης. Παρότι υπάρχει επικάλυψη με τσιμεντοκονίαμα στην τοιχοποιία της περίφραξης επειδή υφίστανται κάποιες ρωγμές και αποκολλήσεις σε αυτό ενδέχεται η αναφερθείσα αυτοφυής βλάστηση να έχει διεισδύσει στη λιθοδομή και γ'αυτό προτείνεται η απομάκρυνση της αυτοφυούς βλάστησης πριν την καθαίρεση του τσιμεντοκονιάματος.

Εικ. 6.2., Εικ. 6.3 Βιολογική φθορά στην περίφραξη του οικοπέδου _Πηγή: προσωπικό αρχείο

Σχετικά με την τοιχοποιία της περίφραξης θα απομακρυνθεί από αυτή η επίστρωση τσιμεντοκονιάματος, θα ελεγχθεί διερευνηθεί η ύπαρξη ρηγματώσεων και κενών που δεν είναι εμφανή και θα ακολουθηθεί η διαδικασία της ενεμάτωσης όπως περιγράφηκε παραπάνω. Η λιθοδομή της περίφραξης δε θα επιχρισθεί ώστε να επανέλθει στη μορφή που είχε κατά την αρχική φάση κατασκευής του κτηρίου.²³

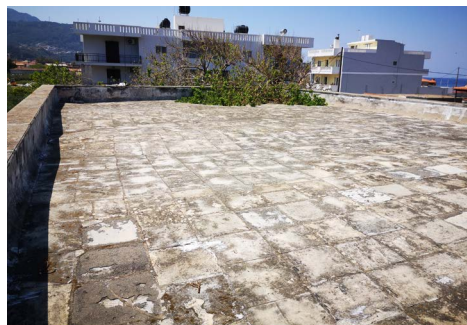
Η παθολογία του **δώματος** έχει κυρίως βιολογική προέλευση λαμβάνοντας τη μορφή διεισδύουσας υγρασίας που είναι άμεσα ορατή στην επιφάνεια των μαλτεζοπλακών. Επιπλέον παρατηρείται χρήση τσιμεντιτικού κονιάματος ως επικάλυψη της έσω και έξω όψης του στηθαίου ενώ τσιμεντοειδές κονίαμα παρατηρείται και στους αρμούς των μαλτεζοπλακών. Το πρόβλημα της υγρασίας εντείνεται εξαιτίας της αυτοφυούς βλάστησης και συγκεκριμένα της εξάπλωσης των κλαδιών μεγάλου δέντρου της πίσω αυλής που βρίσκεται σε κοντινή απόσταση με το κτήριο. Έτσι, εκτός της βιολογικής φθοράς ενδέχεται να προκληθεί μηχανική βλάβη καθώς τα κλαδιά ασκούν πίεση με το βάρος τους στο ανώτερο τμήμα της τοιχοποιίας.

Εικ. 6.4 Υφιστάμενη κατάσταση δώματος με εμφανή την εκτεταμένη χρήση τσιμεντοκονιαμάτων_Πηγή: προσωπικό αρχείο

Αρχικά στο **δώμα** όπως και στο περιμετρικό του στηθαίο θα αφαιρεθούν προσεκτικά οι μαλτεζόπλακες, θα καθαριστούν και θα φυλαχθούν διότι θα επανατοποθετηθούν μετά το πέρας των ακόλουθων εργασιών (Εικ. 6.4). Έπειτα θα γίνει αφαίρεση των υλικών που βρίσκονται πάνω από την πλάκα σκυροδέματος ώστε να εξεταστεί η κατάσταση στην οποία βρίσκεται αυτή και κυρίως ο οπλισμός της. Ο καθαρισμός κρίνεται αναγκαίος και εξωτερικά αλλά και εσωτερικά διότι έχει διαπιστωθεί ότι σε κτήρια αντίστοιχης περιόδου η χρήση υλικών όπως το κισσηρόδεμα προκαλούν οξείδωση του υποκείμενου οπλισμού εξαιτίας των αλάτων που φέρουν τα αδρανή. Κατόπιν θα χρησιμοποιηθεί αναστολέας διάβρωσης για την προστασία του οπλισμού από περαιτέρω οξείδωση και οι διερευνητικές τομές της πλάκας θα κλειστούν με επισκευαστική μη συρρικνούμενη τσιμεντοκονία. Έπειτα, η πλάκα θα επικαλυφθεί με τα κατάλληλα υλικά για την προστασία της (φράγμα υδρατμών, θερμομόνωση κ.α. Εικ. 6.5) και θα δοθούν κατάλληλες ρύσεις για την αποτελεσματική απορροή των όμβριων υδάτων. Οι υφιστάμενες τέσσερις οπές απορροής θα διατηρηθούν καθώς το δώμα έχει έκταση 205 τ.μ. και κρίνεται πως επαρκούν. Βέβαια θα αντικατασταθούν οι υδρορροές (οι υφιστάμενες δεν αξιοποιούνται) από νέες στις ίδιες θέσεις και θα έχουν όμοιο χρώμα με την τοιχοποιία. Επίσης, συνίσταται καθαρισμός των τσιμεντοκονιαμάτων επικάλυψης των δύο παρειών της τοιχοποιίας του στηθαίου ενεμάτωση και επίχριση εκ νέου με υδραυλικά κονιάματα βάσεως υδραυλικής ασβέστου (δηλαδή αντιμετώπιση όμοια με την υπόλοιπη τοιχοποιία). Τέλος πρέπει να γίνει κλάδεμα των επικίνδυνων κλαδιών καθώς εξαπλώνονται όλο και περισσότερο απειλώντας με βιολογική και μηχανική φθορά το κτήριο.

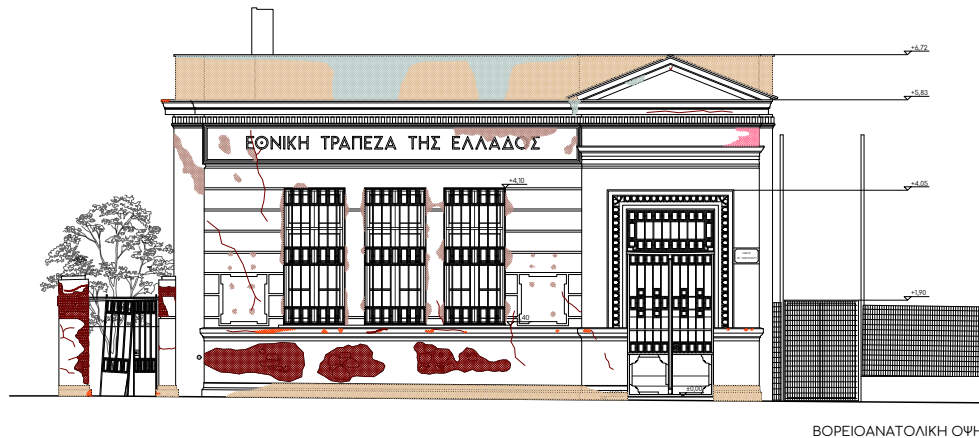
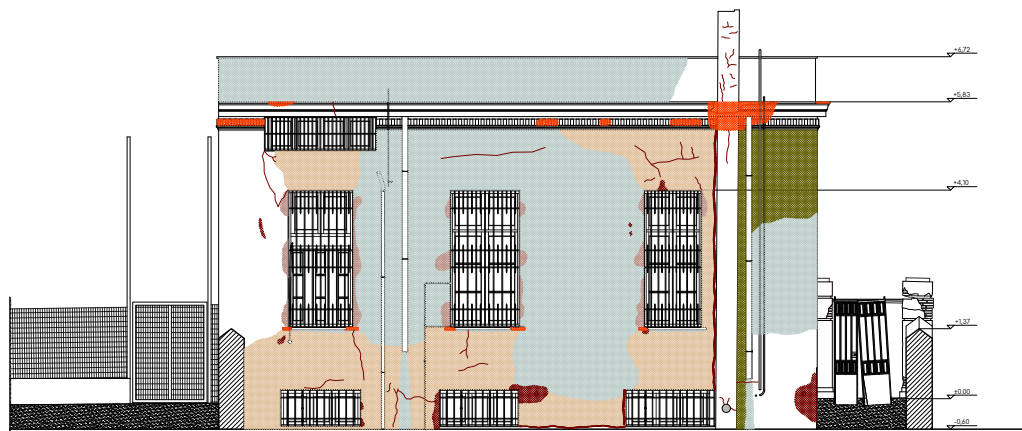
ΥΠΟΜΝΗΜΑ ΒΛΑΒΩΝ	
	μικρού εύρους ρωγμή
	μεσαίου εύρους ρωγμή
	μεγάλου εύρους ρωγμή
	κατερχόμενη υγρασία
	πλήρης αποκόλληση - ρηγιμάτωση επιχρίσματος
	μερική αποκόλληση - ρηγιμάτωση επιχρίσματος
	αποκόλληση γύψινου διακόσμου
	επικάλυψη λιθοβολής με τσιμεντοκονίαμα
	αποχρωματισμός - απολίπση χρώματος
	αυτοφύνης βλάστηση

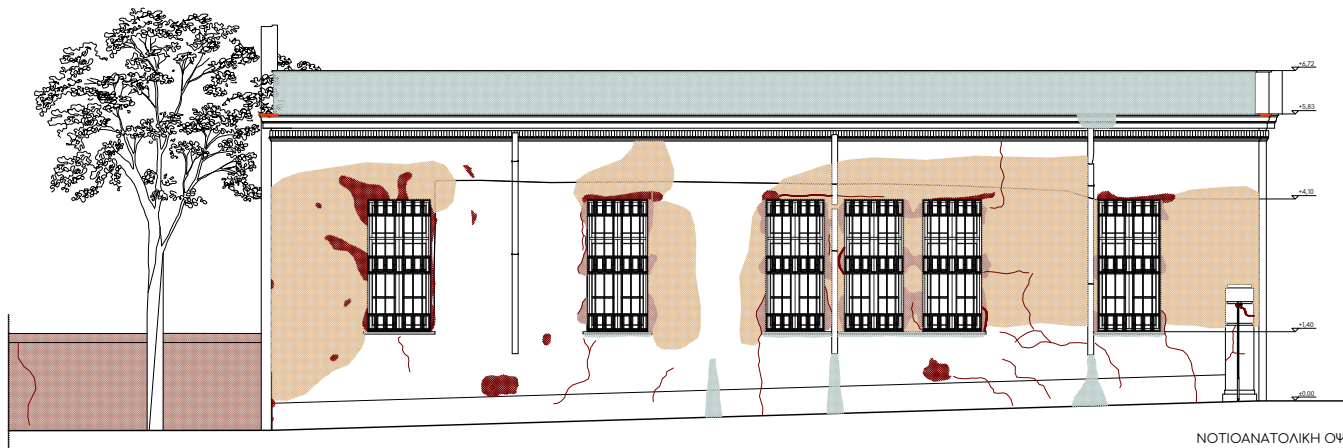
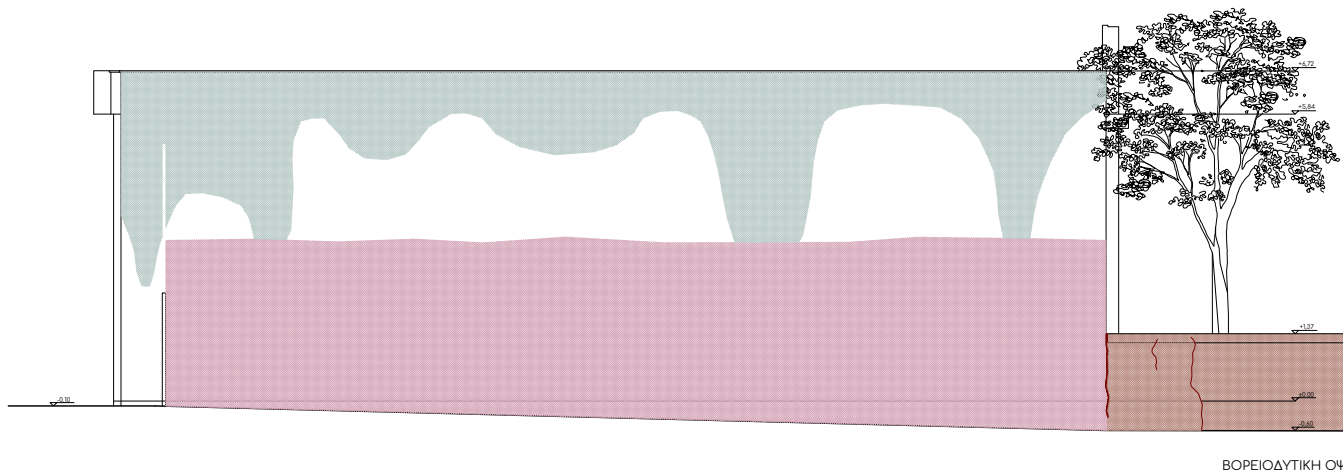
ΥΠΟΜΝΗΜΑ ΒΛΑΒΩΝ	
	μικρού εύρους ρωγμή
	μεσαίου εύρους ρωγμή
	μεγάλου εύρους ρωγμή
	κατεργασμένη υγρασία
	επιβάλλεται λθθοδομής με τοιμενοκονίαμα
	επιχρωματισμός
