Εθνικό Μετσόβιο Πολυτεχνείο
Σχολή Αρχιτεκτόνων Μηχανικών
ΔΠΜΣ «Προστασία Μνημείων»
Α' Κατεύθυνση :
Συντήρηση και Αποκατάσταση
Ιστορικών Κτηρίων και Συνόλων
Ακαδημαϊκό έτος εισαγωγής:
2022-2023

Μεταπτυχιακή Διπλωματική Εργασία

Η ΜΟΝΗ ΤΑΞΙΑΡΧΩΝ ΖΑΓΟΡΑΣ

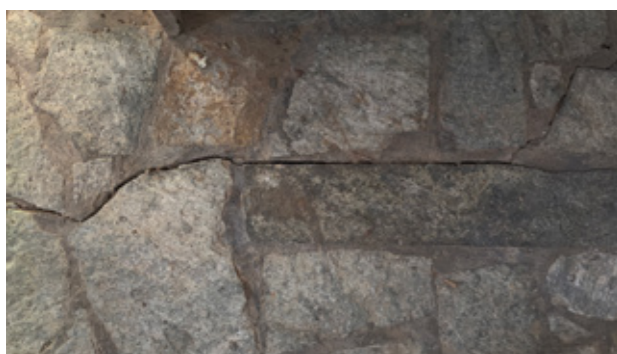
Εικ.90| Το δάπεδο στη Δ πλευρά του κυρίως ναού. Πάνω: 1973-76, μέση: 08/2023, κάτω: ρωγμή στους αρμούς, 08/2024.

Το υπόλοιπο δάπεδο, που χρονολογείται το 1989, είναι στρωμένο με πλάκες ακανόνιστου σχήματος και μεγάλους αρμούς τσιμέντου.

Από φωτογραφίες του Πολυβίου, φαίνεται το δάπεδο στο δυτικό τμήμα του ναού, τη δεκαετία του 1970 (εικ.90 πάνω). Ήταν κατασκευασμένο από πλάκες ακανόνιστου σχήματος, χωρίς μεγάλους αρμούς.

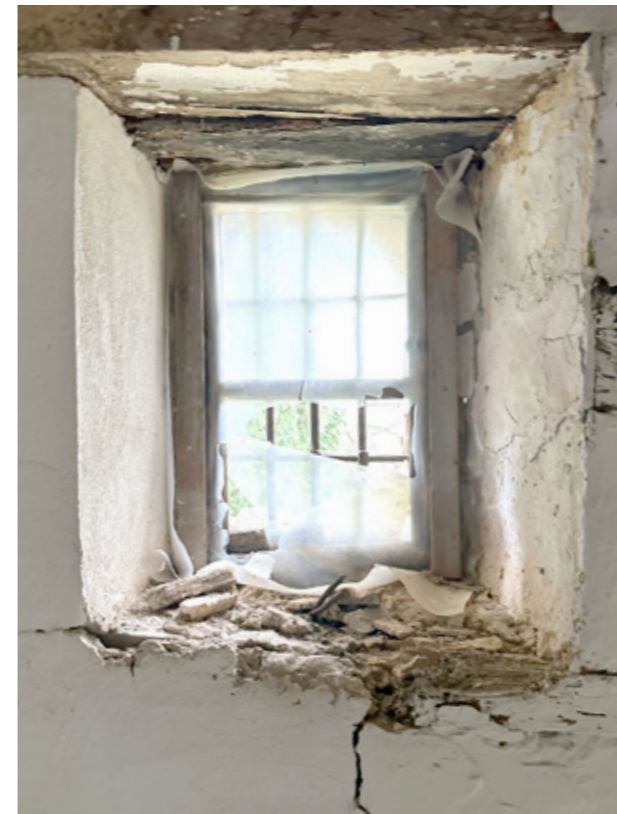
Εικ.137 | Π209, εσωτερική όψη. 08/2023.

Το Π210 και το Π212 αποτελούν απλοποιημένες μορφές των Π213-Π215. Το Π209 και το Π211 είναι σε κακή κατάσταση διατήρησης και δεν μπορούν να εξαχθούν συμπεράσματα.

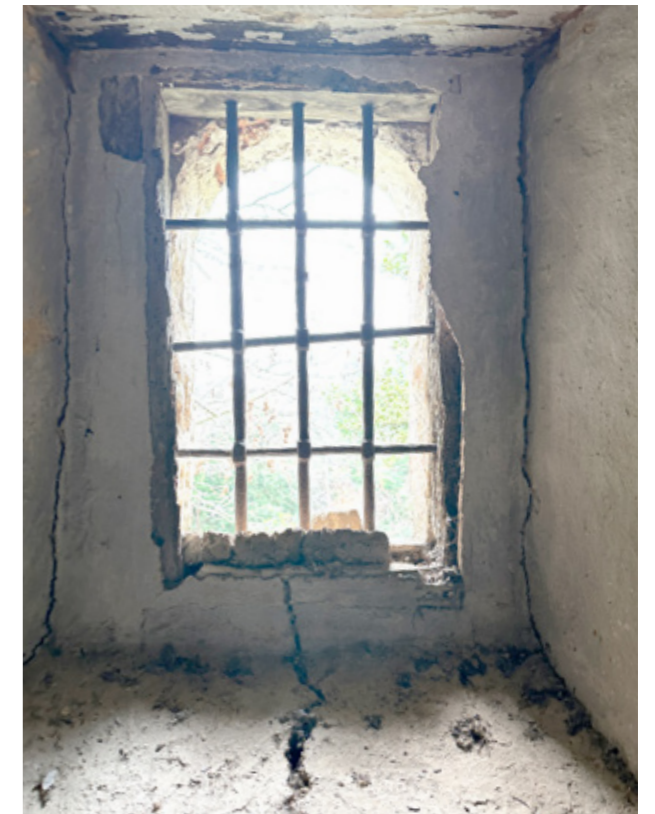
Εικ.138 | Π211, εσωτερική όψη. 08/2023.

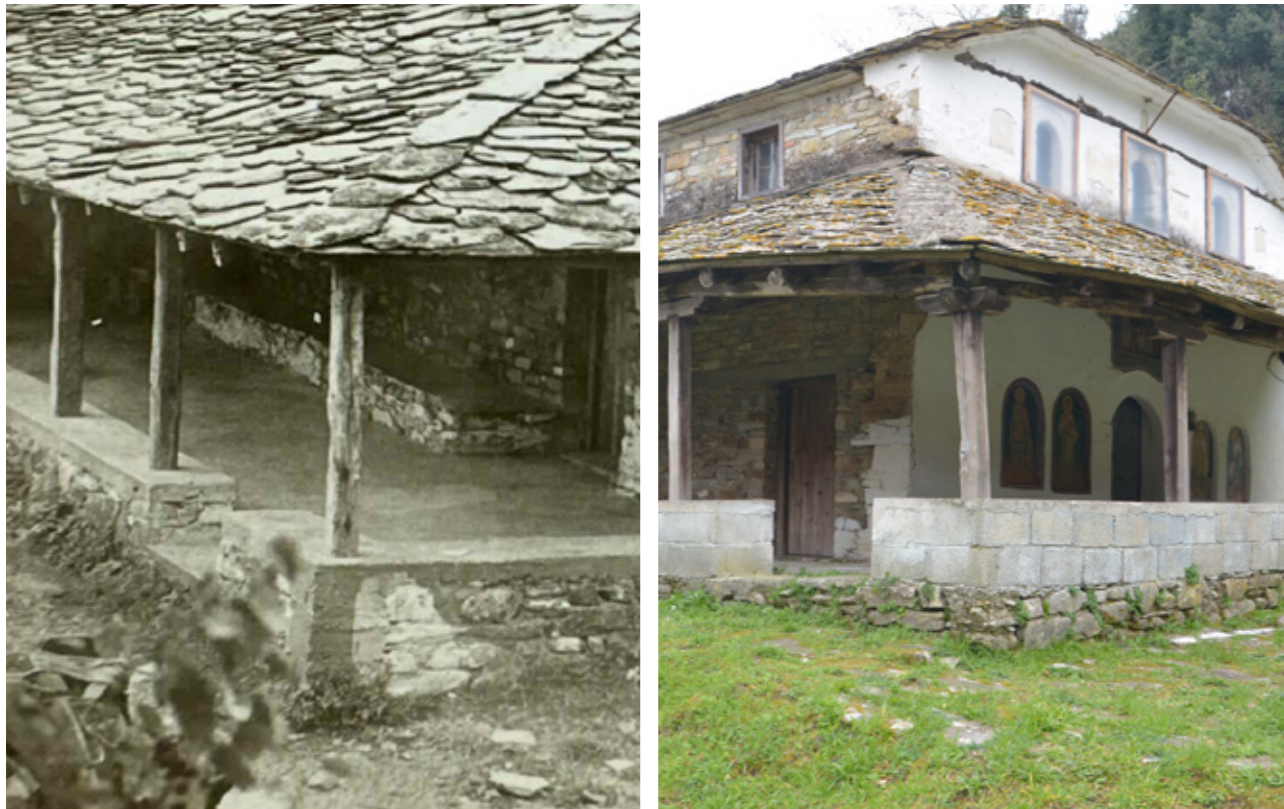
Εικ.159| Η ΒΔ γωνία του περίστωου. Πάνω & Κάτω αριστερά 1973-76, κάτω δεξιά δεξιά 02/2024. Διακρίνεται η διαφορά στο στηθαίο του περίστωου και τα τσιμέντα στη στέγη.

το τσιμεντοκονίαμα δεν υπήρχε εξαρχής. Άρα θα προστέθηκε εκ των υστέρων λόγω αδυναμίας σταθεροποίησης των πλακών της στέγης.

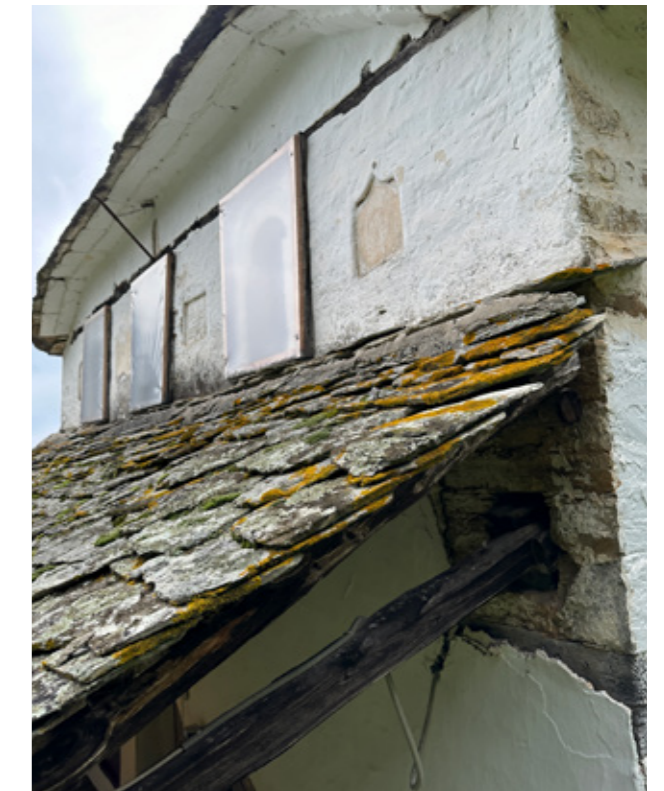
Στη δυτική όψη σώζονται μερικές από τις πλάκες της παλιάς στέγης (εικ.160), και έτσι είναι γνωστή η στάθμη της πριν την ανακατασκευή. Ωστόσο, στη νέα κατασκευή, τόσο στη βόρεια όσο και στη δυτική πλευρά, στο ψηλότερο σημείο της στέγης, εν επαφή με την όψη του ναού, έχει εφαρμοστεί τσιμεντοκονίαμα. Η χρησιμότητά του είναι εμφανής: η πλήρωση των κενών και η προφύλαξη της στοάς από εισροή υδάτων.

Εικ.160| Δ όψη, διακρίνεται το τσιμέντο στη στέγη, και οι παλιές πλάκες. 02/2024.

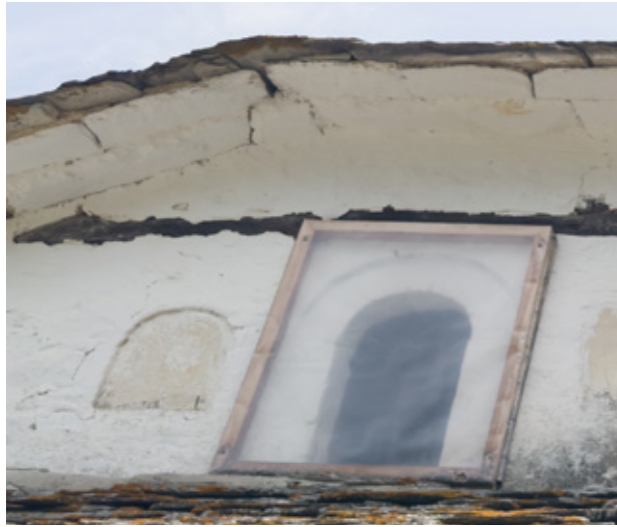
Εξωτερικά η δυτική όψη εμφανίζει μερικές ρωγμές στο πάνω μέρος του τοίχου. Σημειακά, τόσο πάνω από τη στέγη όσο και κάτω από τη στέγη του περιστώου εντοπίζεται απώλεια επιχρίσματος.

Εικ.163 | Ρωγμές, Δ όψη. 08/2023.

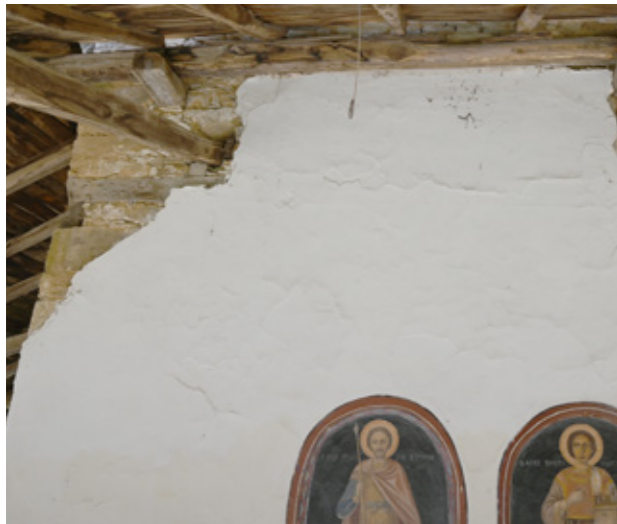
Είναι φανερό πως σε κάποια φάση από τη στέγη του περιστώου εισέρρεε νερό στη δυτική όψη, και κατά συνέπεια στα ψηλά σημεία της λιθοδομής κάτω από τη στέγη εμφανίζεται απώλεια μεγάλων τμημάτων του επιχρίσματος. Για την αποφυγή της εισροής νερού και των συνακόλουθων προβλημάτων, χρησιμοποιήθηκε κονίαμα ενισχυμένο με τσιμέντο για πλήρωση κενών στο σημείο που έρχονται σε επαφή οι σχιστόπλακες της στέγης του περιστώου με τη δυτική όψη. Σε φωτογραφία του Πολυβίου (εικ.159) φαίνεται η νέα στέγη του περιστώου χωρίς τα τσιμέντα. Συνεπώς η επέμβαση έγινε εκ των υστέρων. Στην υγρασία οφείλονται και οι πολλές ρωγμές του επιχρίσματος.

Εικ.164 | Ρωγμές επιχρίσματος, Δ όψη. 08/2023.

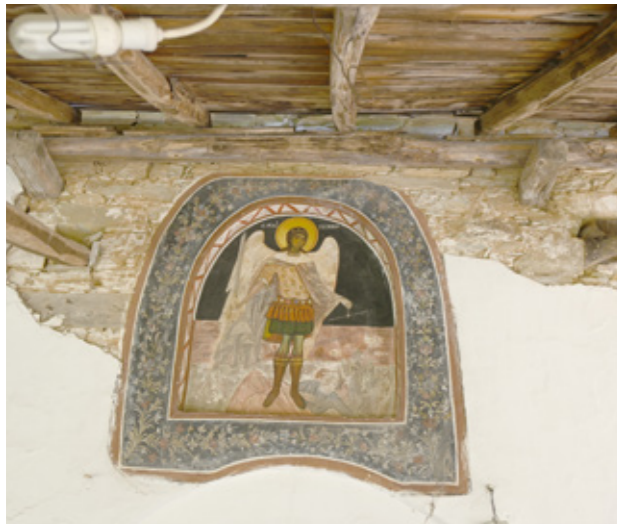
Εικ.165 | Απώλεια επιχρίσματος, Δ όψη. 08/2023.

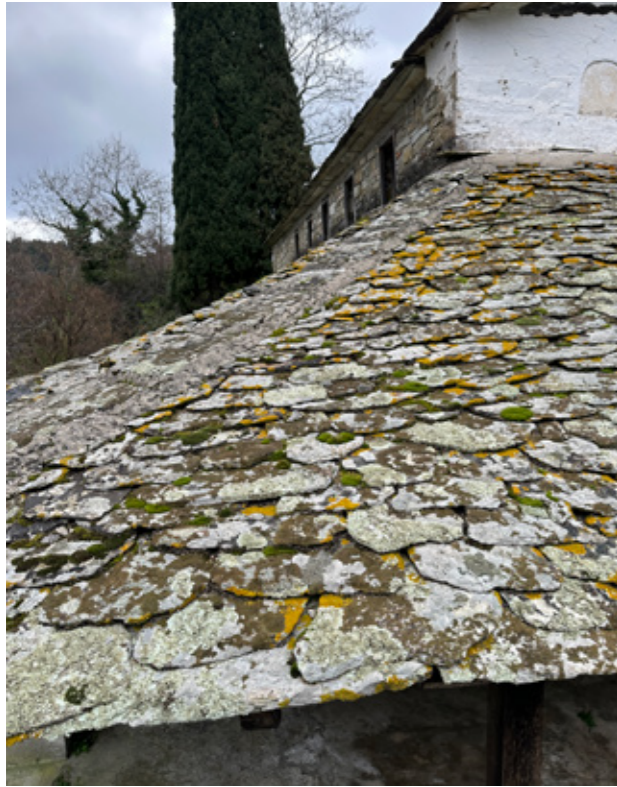
Εικ.168| Βλάστηση στις πλάκες της στέγης, τσιμέντο στις γωνιακές πλάκες και στην κορυφή της στέγης. 02/2024.

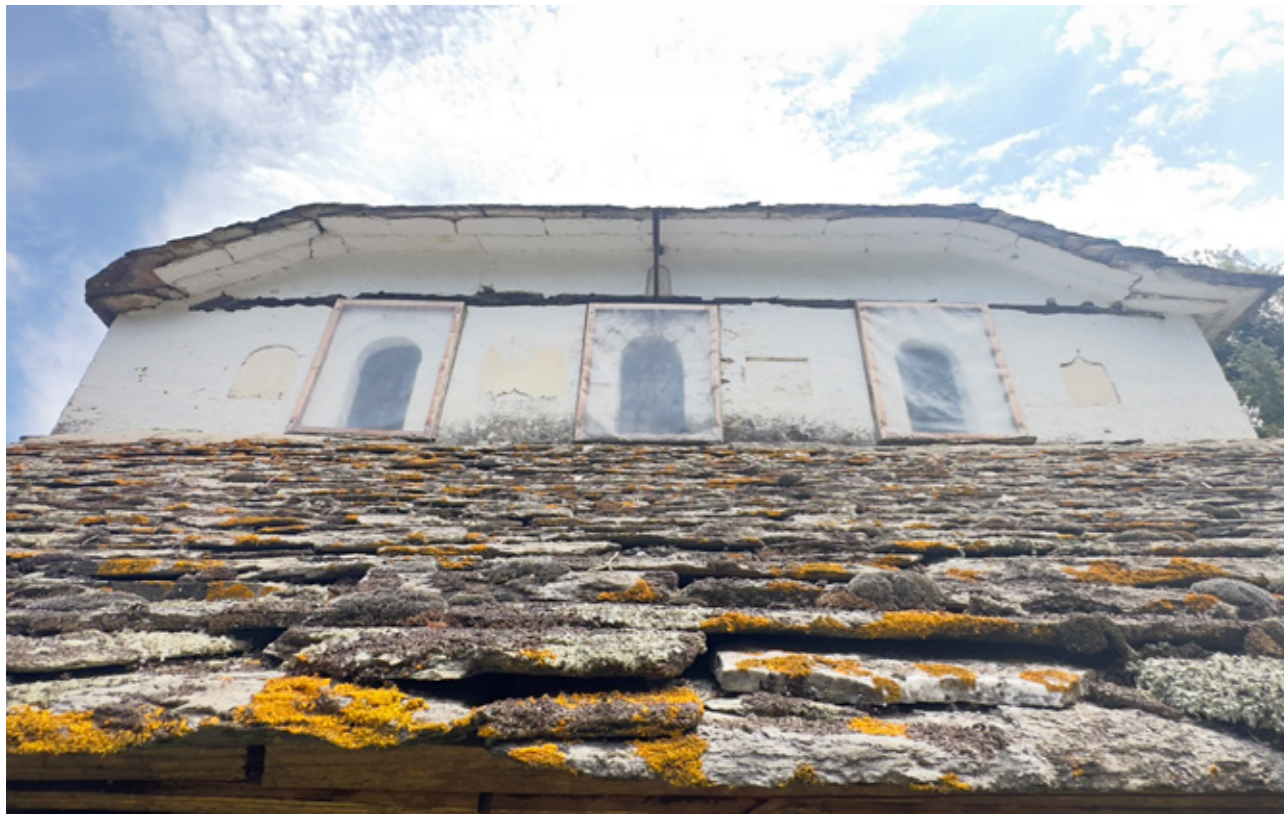
Εικ.170| Βλάστηση στις πλάκες της στέγης, τσιμέντο κορυφή της στέγης και λεκέδες υγρασίας. 02/2024.

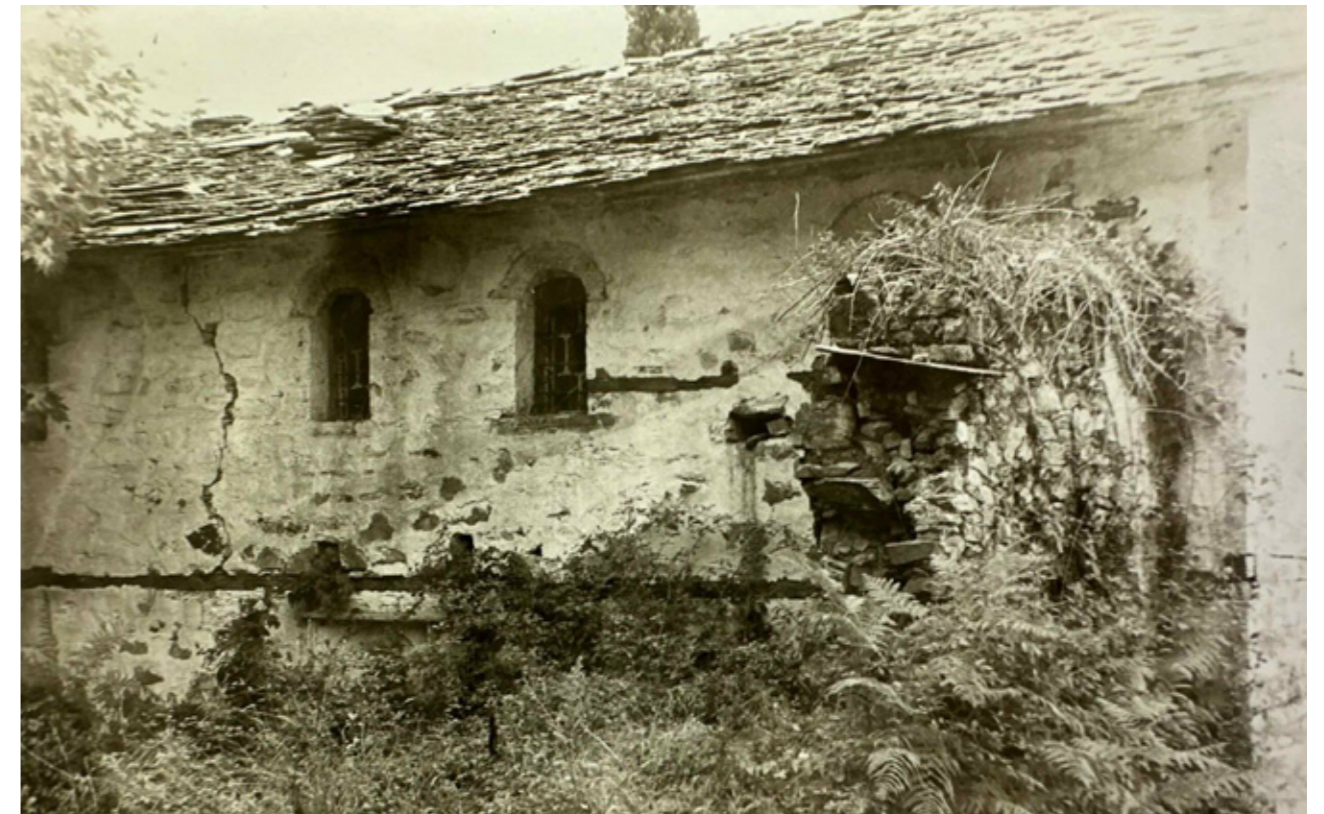
Εικ.173 | Φωτογραφία όπου φαίνεται πως η ρωγμή 4 υπήρχε ήδη τη δεκαετία του 1970.

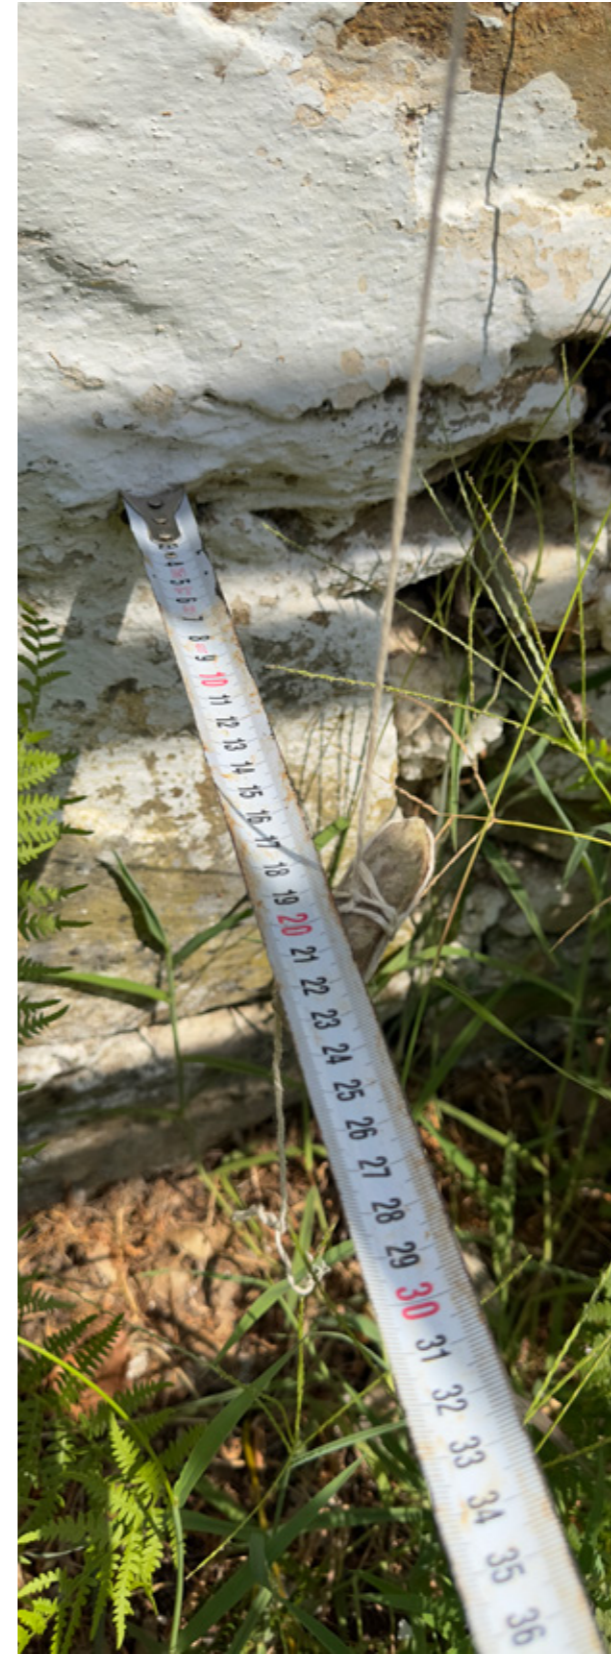
Η νότια όψη του σημερινού ναού είναι η μεγαλύτερη παλιά ελεύθερη πλευρά¹⁶⁰, η πιο εκτεθειμένη και κατά συνέπεια η πιο ευάλωτη. Εμφανίζει εξωτερικά 5 ρωγμές οι οποίες αντιστοιχούν σε εσωτερικές, συνεπώς είναι διαμπερείς. Ακόμα, ο τοίχος εξωτερικά έχει απόκλιση από την κατακόρυφο 20 εκατοστά προς τα έξω. Η παραμόρφωση είναι εμφανής ακόμα και με γυμνό μάτι. Μετρήθηκε με το νήμα της στάθμης.

Εικ.175| Απόκλιση από την κάθετο με το νήμα της στάθμης, Δ όψη. 08/2023.

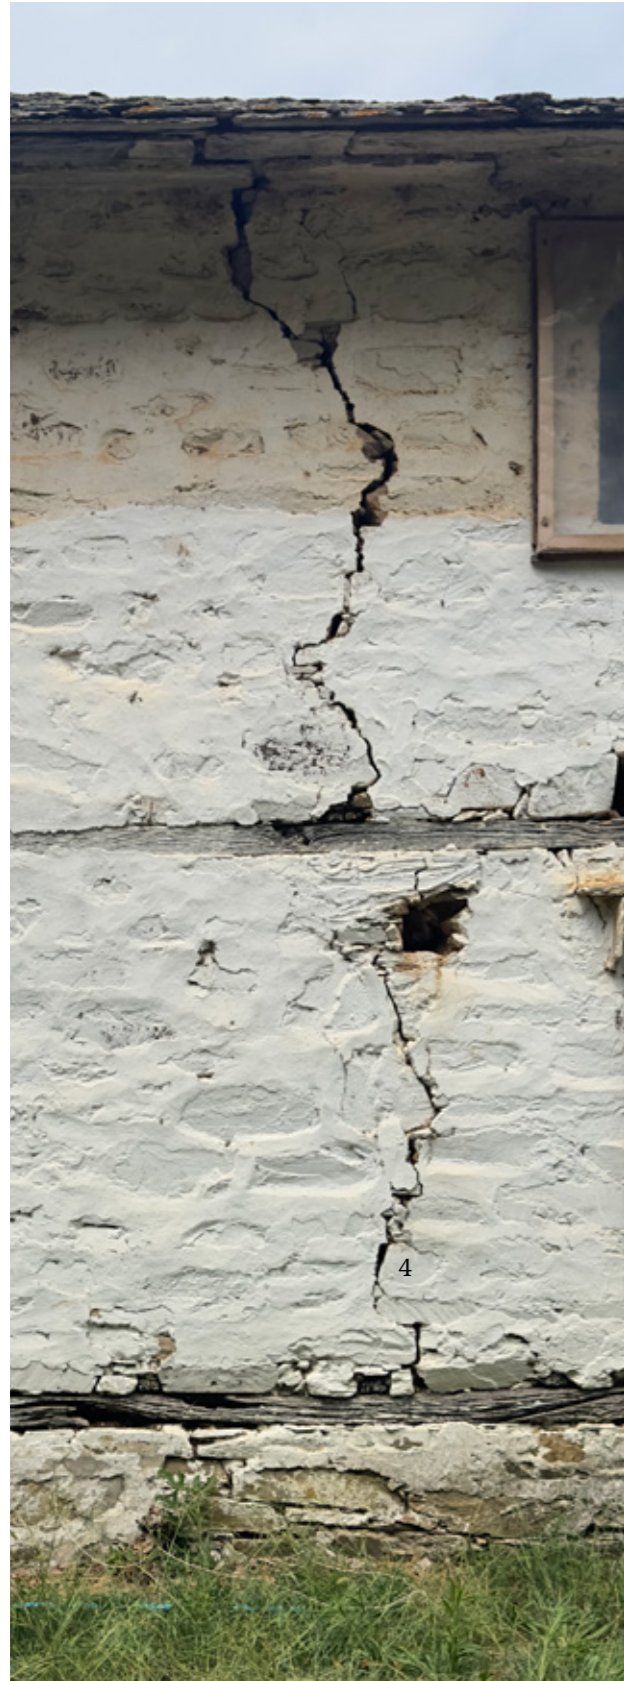
Εκκ.177 | Ρωγμή 1, Ν όψη.

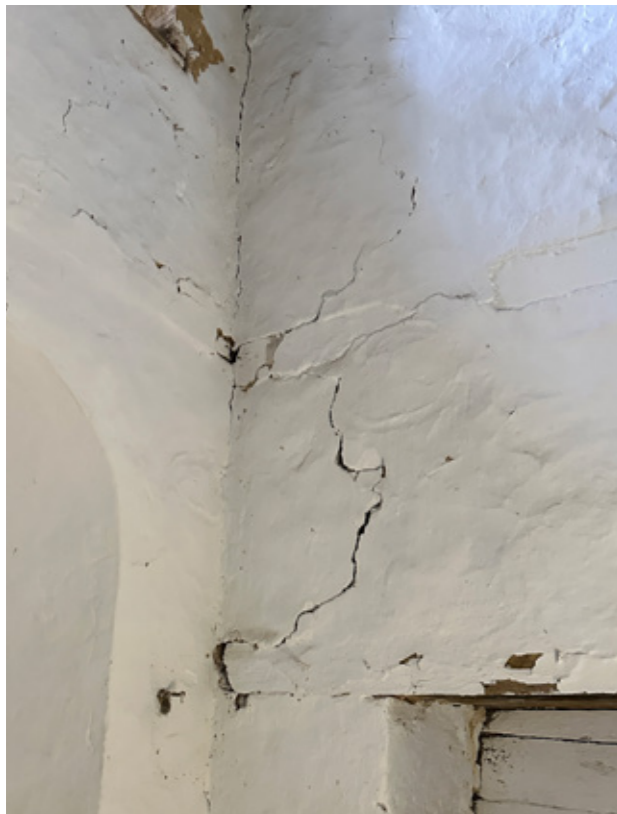
Εικ.184 | Ρωγμή 5, ΝΑ γωνία εσωτερικά. 02/2024.

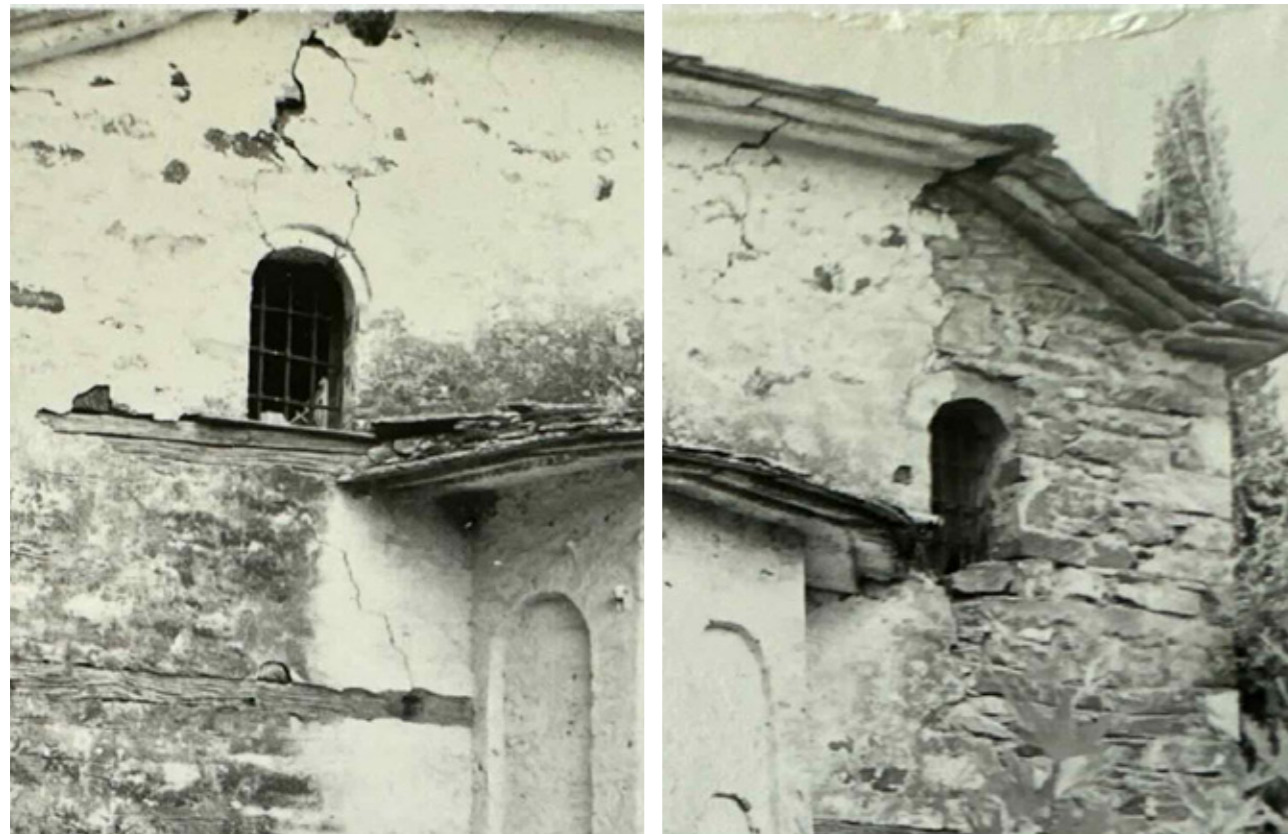
Εικ.190| Φωτογραφία Α όψης όπου φαίνεται πως η ρωγμή στο Π211 υπήρχε ήδη τη δεκαετία του 1970.

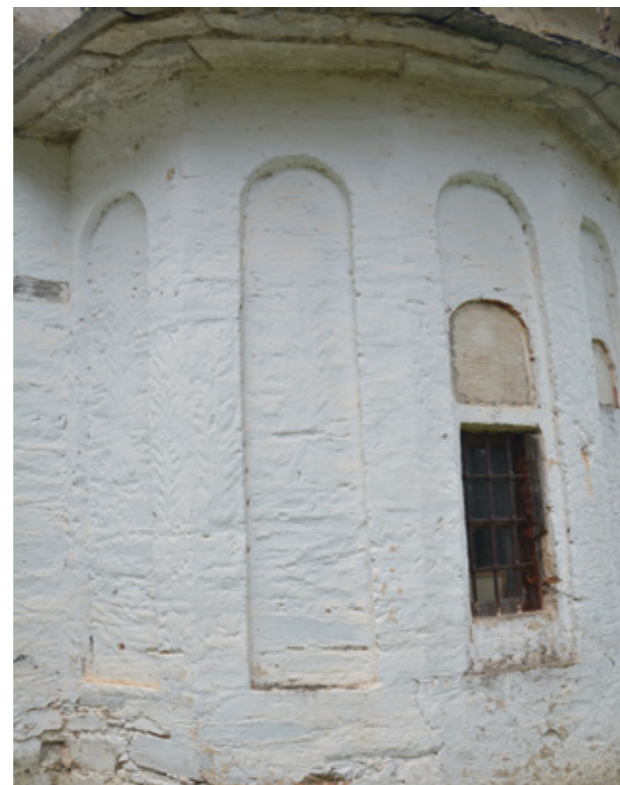
Εικ.196| Πιθανή ρωγμή στην κόγχη του ιερού, κάτω από το γείσο της στέγης του. 08/2023.

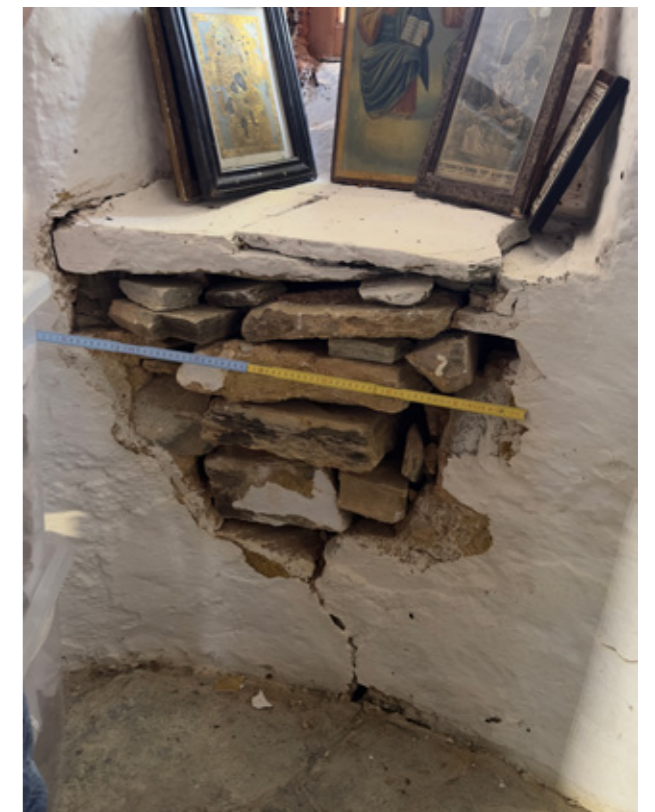
Εικ.199 | Ρωγμή στο κέντρο του θόλου της κόγχης του ιερού. 08/2023.

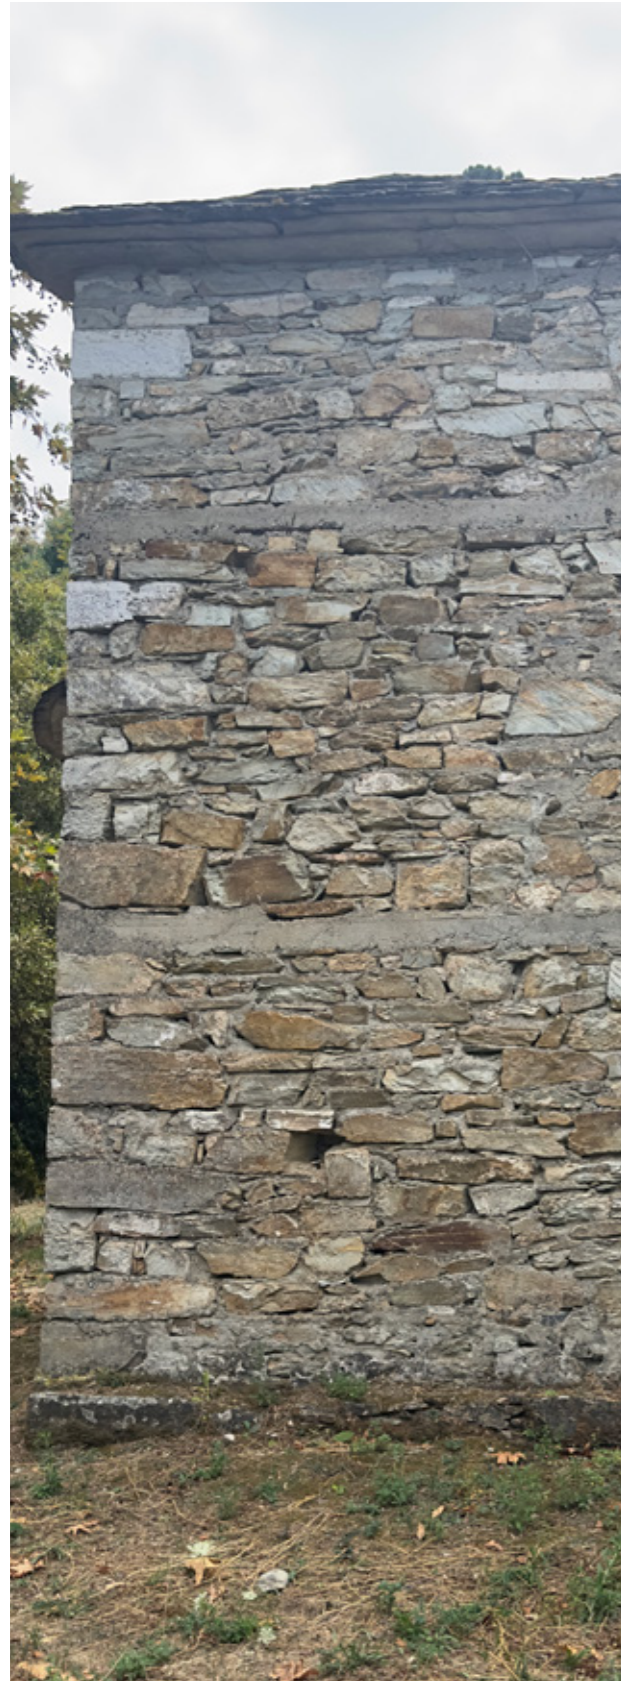
Ρωγμή διακρίνεται μία, στην ανατολική πλευρά της όψης. Επίσης, ρωγμή διακρίνεται και στο σημείο που συνδέεται ο τοίχος με τη δυτική όψη, με άνοιγμα έως 3 εκατοστά στο πάνω μέρος της λιθοδομής.

Εικ.200| Διακρίνεται η ρωγμή. 08/2023.

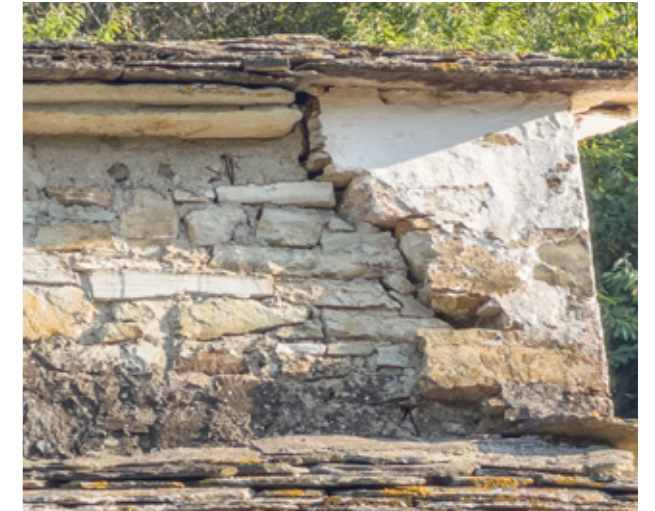
Εικ.201| Διακρίνεται η ρωγμή ανάμεσα στον παλιό και τον "νέο" τοίχο. 08/2023.

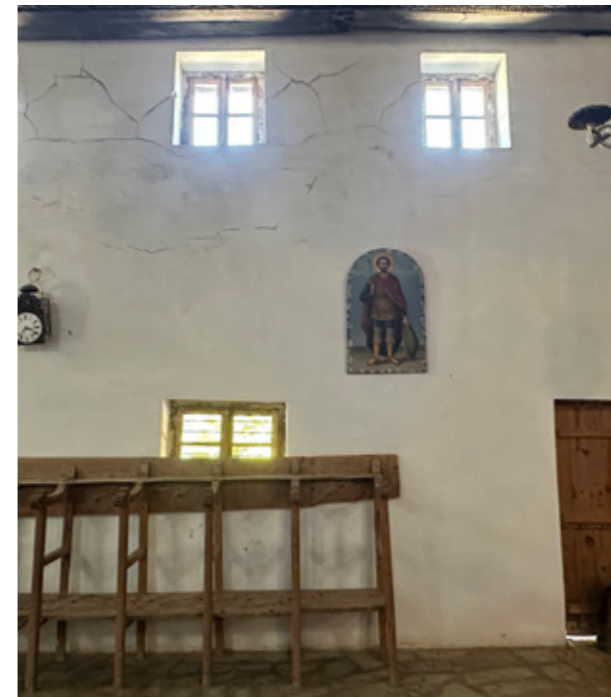
Εικ.202| Βόρεια όψη εσωτερικό. Διακρίνονται ρωγμές στο επίχρισμα και υγρασία. 08/2023.

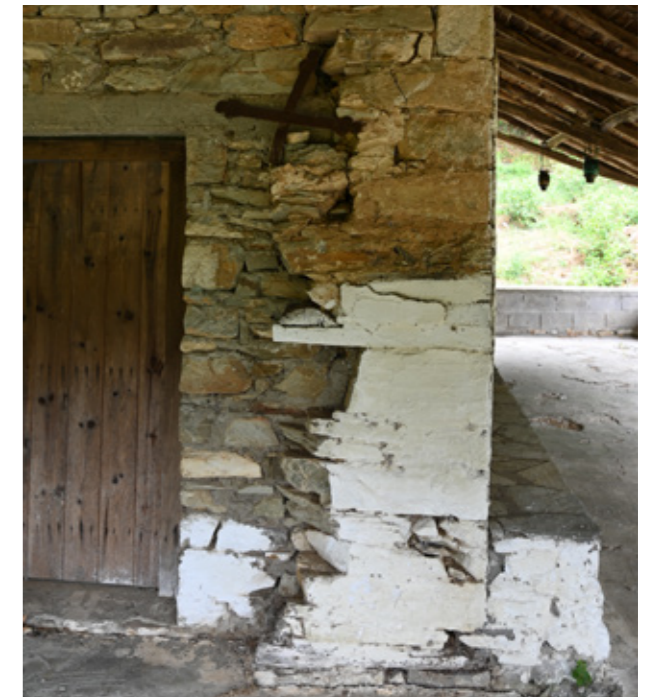
Εικ.203| Διακρίνεται η ρωγμή ανάμεσα στον παλιό και τον "νέο" τοίχο. 08/2023.

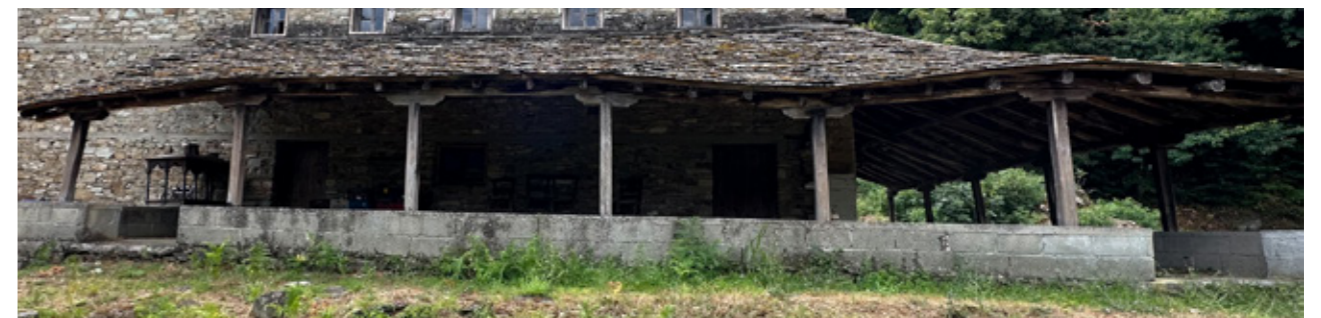
Εικ.204| Η αστοχία της στέγης του περίστωου. 08/2023.

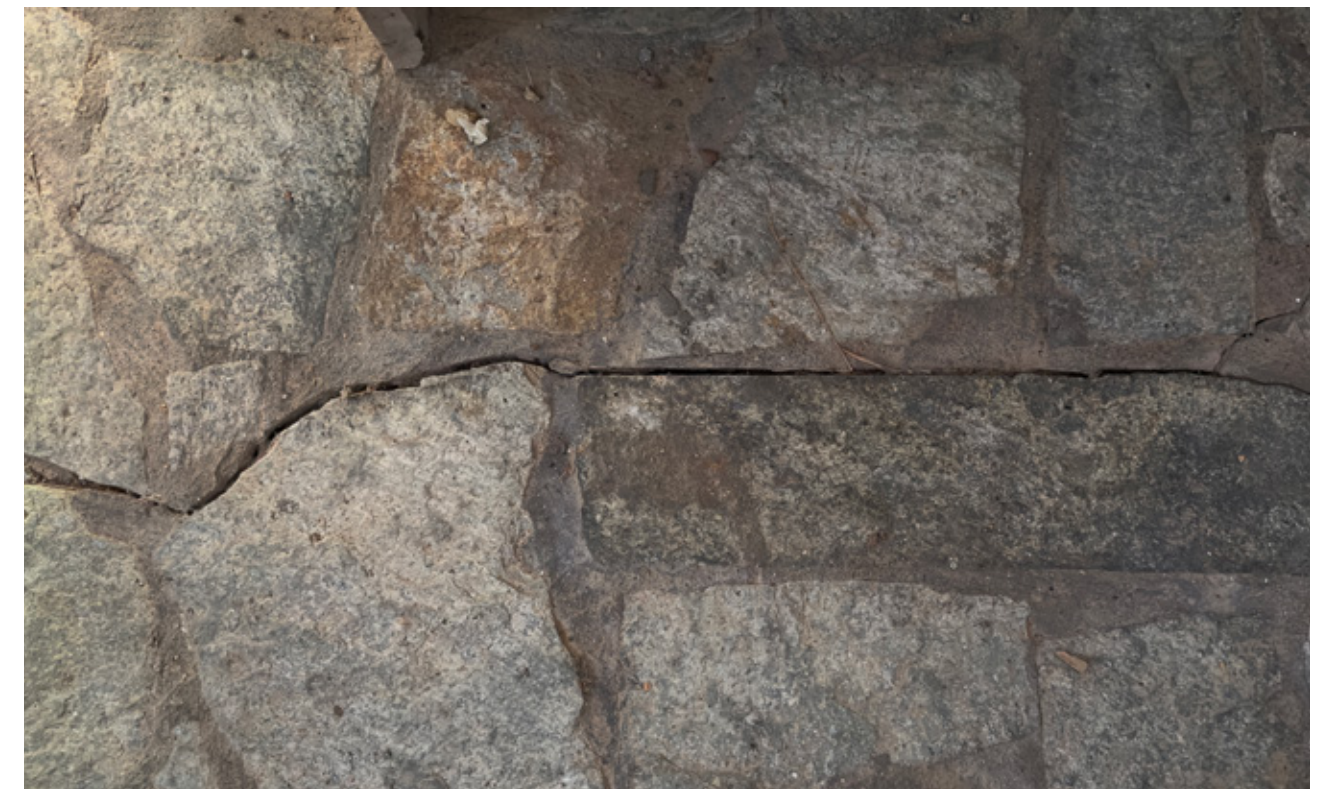
Στο δάπεδο του ναού, ορισμένες πλάκες του παλαιού τμήματος είναι σπασμένες. Επιπλέον, φαίνεται πως υγρασία υπάρχει τόσο στο παλιό όσο και στο νέο δάπεδο. Πρόκειται για υγρασία εδάφους, καθώς πιθανολογείται πως οι πλάκες έχουν τοποθετηθεί σε πατημένο χώμα, ή απευθείας στο έδαφος, αλλά και για υγρασία από το βρόχινο νερό που εισέρχεται από τη στέγη.

Εικ.207| Ρωγμή στο δάπεδο, κοντά στη δυτική όψη, βορείως της Θ101. Παρατηρήθηκε πρώτη φορά τον Αύγουστο 2024, σίγουρα δεν υπήρχε τον Φεβρουάριο του ίδιου έτους. Πάνω: λεπτομέρεια της σχισμής όπου φαίνεται πως το υπόστρωμα είναι μάλλον χώμα, κάτω: γενική φωτογραφία της ρωγμής. 08/2024.

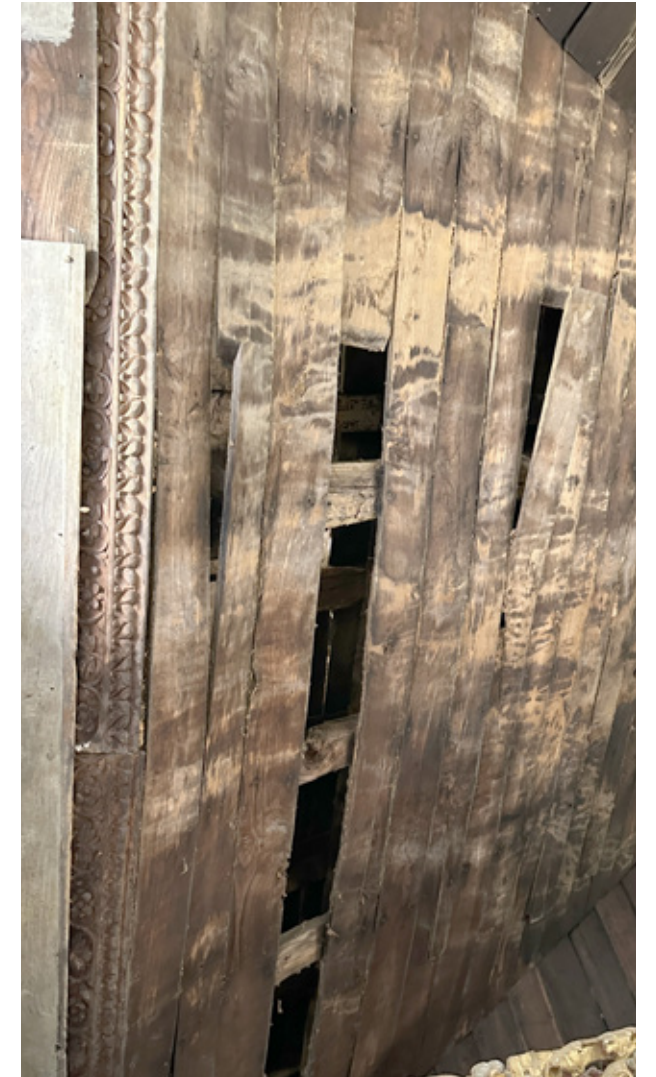
Εικ.215 | Ψευδοθόλος προς Ν. Απώλεια και, αποκολληση σανίδας, παθολογία υλικού λόγω υγρασίας. 08/2023.

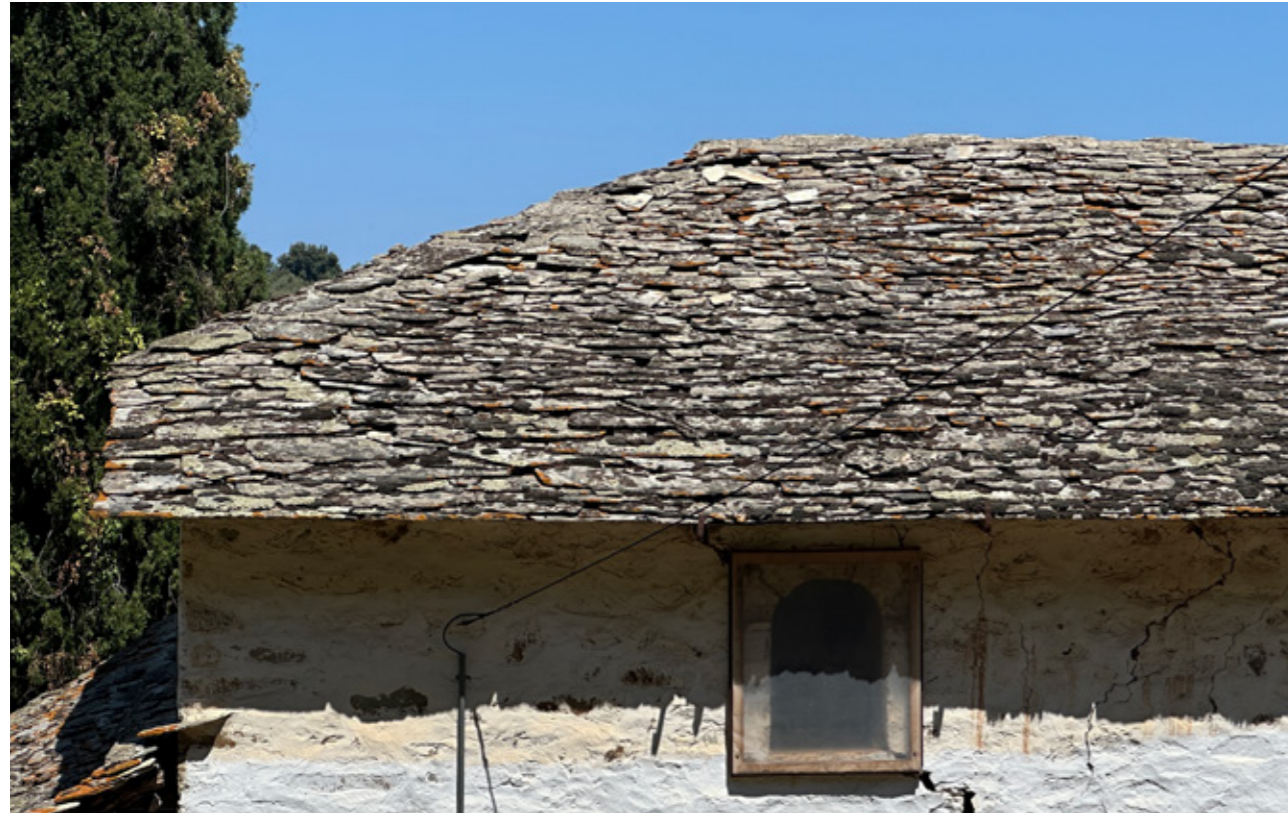
Εικ.217| Η στέγη ΝΔ εξωτερικά. Δεν διακρίνεται κενό ή αποδιοργάνωση στις σχιστόπλακες. 08/2024.

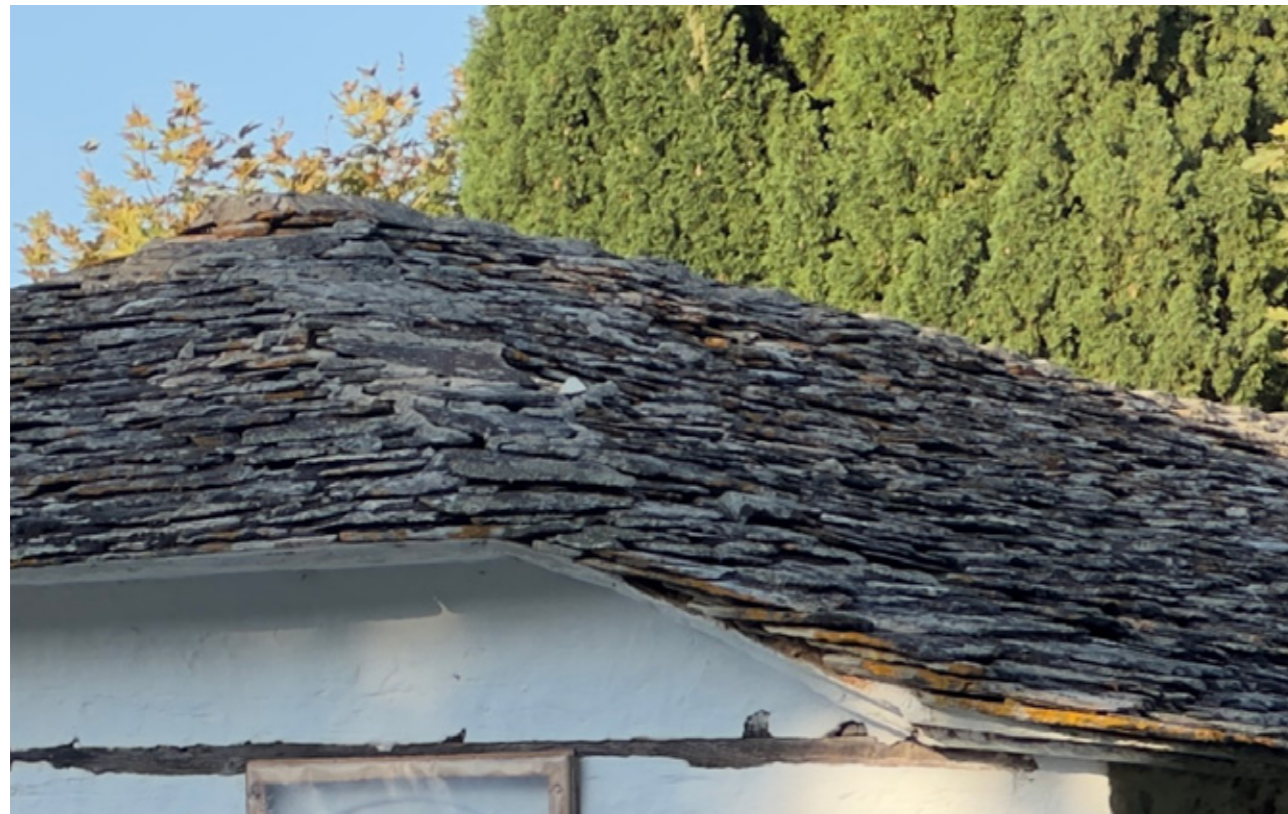
Εικ.216| Διακρίνεται τσιμέντο ανάμεσα στις πλάκες. 08/2023.

Εξωτερικά, η στέγη φαίνεται να έχει τμηματικά βιολογικούς παράγοντες στις σχιστόπλακες. Επιπλέον, όπως φαίνεται από drone φωτογραφία του 2019, ο κορφιάς και άλλα τμήματα της στέγης έχουν συμπληρώσεις από τσιμέντο.

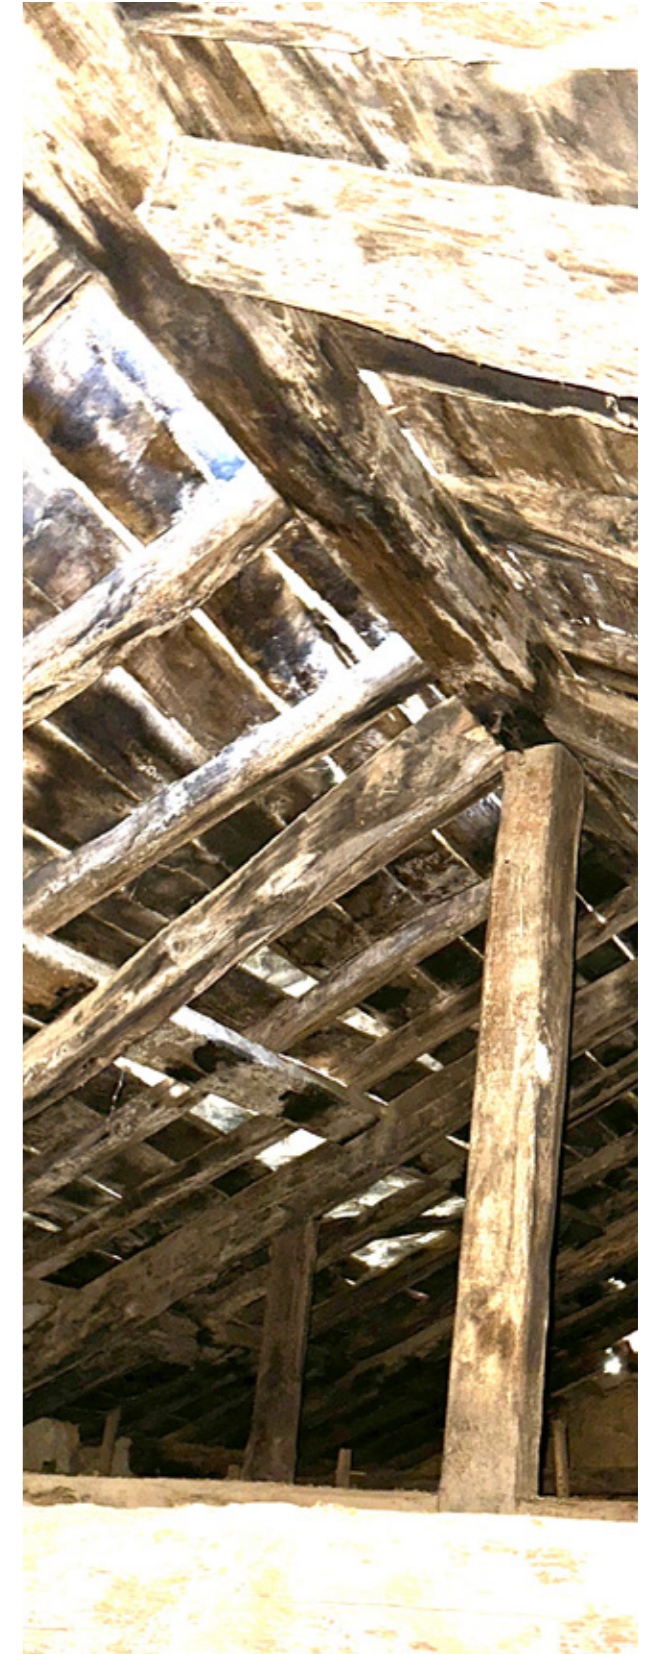
Όπως έχει ήδη αναφερθεί, η πρόσβαση στη στέγη του ναού δεν ήταν εφικτή και έτσι οι παρατηρήσεις εξήχθησαν από φωτογραφίες. Στο τμήμα της στέγης που απεικονίζεται, τα ξύλα φαίνεται να είναι σε καλή κατάσταση, δομικά σταθερά, χωρίς ιδιαίτερες βλάβες. Εξάιρεση αποτελεί το τμήμα της στέγης προς τη ΝΔ γωνία, όπου φαίνεται καθαρά πως υπάρχει μερική κατάρρευση. Ξύλα του πετσώματος έχουν σπάσει ή τουλάχιστον αποδιοργανωθεί.

Εικ.218| Εσωτερικό της στέγης προς ΝΔ. Διακρίνονται οι βλάβες στο πέτσωμα. 02/2024.

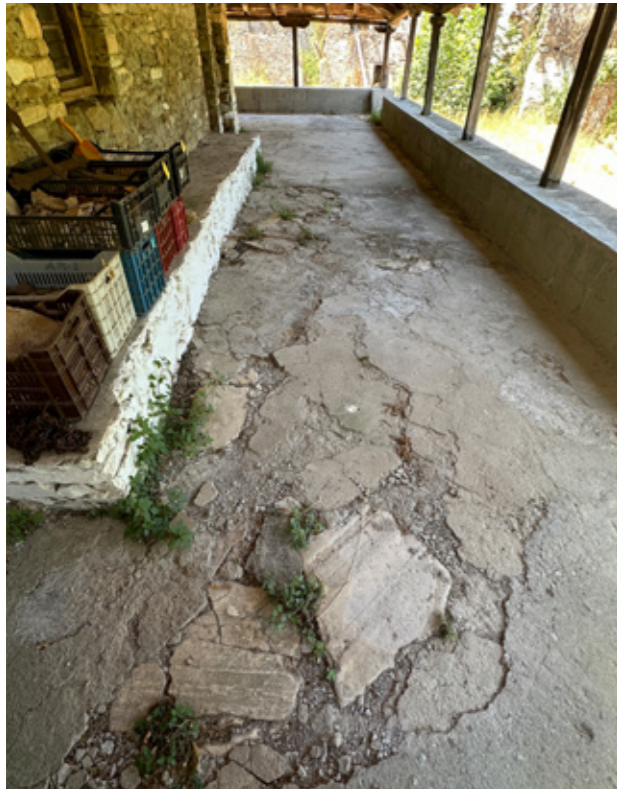
Εικ.220| Παθολογία δαπέδου περιστώ. Ρωγμές, βλάστηση, υγρασία. 08/2024.

Το τσιμέντο που στρώθηκε ως δάπεδο του περιστώ πάνω σε παλαιότερες πλάκες, έχει σε πολλά σημεία σπάσει και εμφανίζεται η παλαιά διάστρωση με πλάκες. Όπως συμπεριίνεται και από την ύπαρξη βιολογικών παραγόντων, το δάπεδο του περιστώ έχει υγρασία. Αυτό οφείλεται τόσο στην υγρασία του εδάφους, όσο και στην υγρασία από βρόχινο νερό και χιόνι που στάζει στο περίστω από τη στέγη αλλά και τα ανοίγματα.

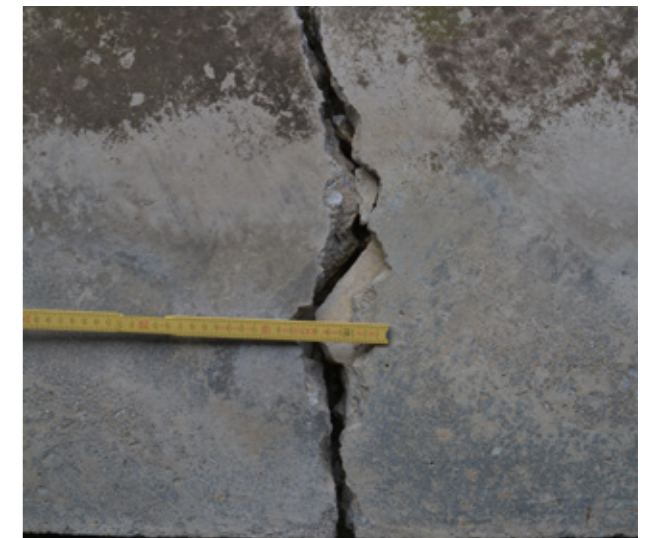
Ρωγμή εντοπίζεται στην πάνω επιφάνεια του στηθαίου του περιστώ, στη δυτική όψη, με άνοιγμα 5εκατοστά.

Εικ.222| Ρωγμή στο στηθαίο του περιστώ. 08/2023.

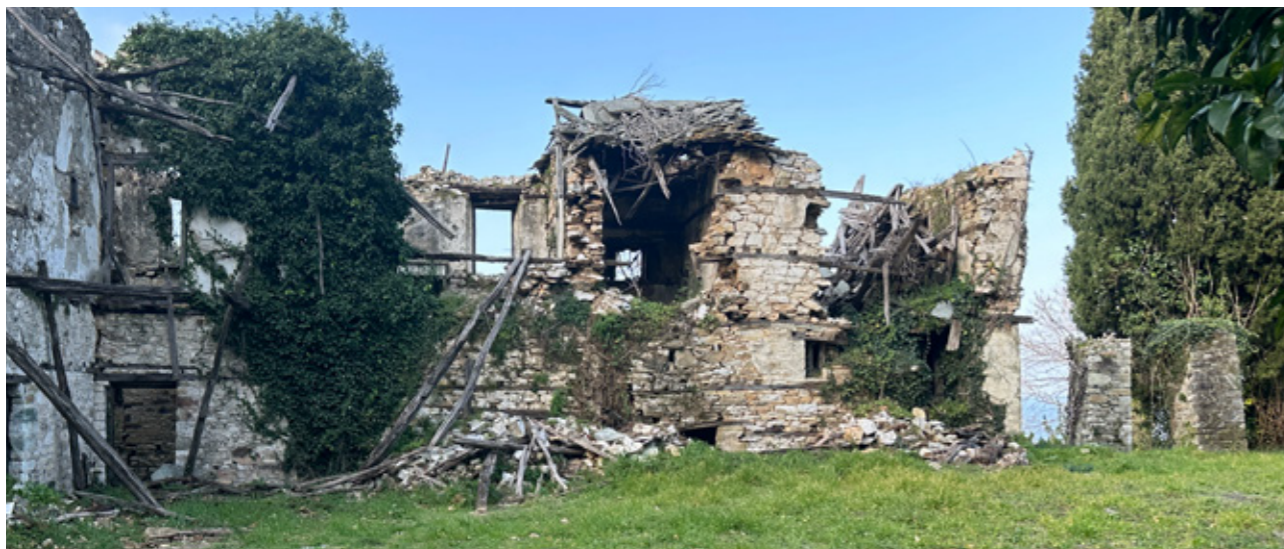
Εικ.228| Πάνω: νότια πτέρυγα, μέση: δυτική πτέρυγα, κάτω: βόρεια πτέρυγα. 08/2023.

Σήμερα, η νότια πτέρυγα έχει καταστραφεί ολοσχερώς. Ως κατασκευή αναγνωρίζεται πολύ μικρό μέρος της τοιχοποιίας και ένας θόλος που σώζεται στα δυτικά, δίπλα στη σημερινή θέση της κρήνης.

Όσον αφορά τη δυτική πτέρυγα, σώζεται το μεγαλύτερο τμήμα της. Το μόνο τμήμα που δε σώζεται είναι η ΝΔ γωνία, νότια της εισόδου, του οποίου, επιπλέον, δεν υπάρχει γνωστή απεικόνιση. Πιθανώς κατεδαφίστηκε μαζί με τη νότια πτέρυγα για την διάνοιξη του δρόμου. Στη δυτική πτέρυγα, εξωτερικά του συγκροτήματος σώζεται σχεδόν όλο το ύψος του τοίχου, όμως τα ανώφλια των παραθύρων του ορόφου έχουν σχεδόν όλα καταρρεύσει. Εσωτερικά, παρουσιάζονται αρκετές καταρρεύσεις. Ενώ μέχρι το 2019 σωζόταν η τοιχοποιία σε όλο το ύψος της μέχρι τη στέγη, σήμερα η κατάσταση είναι πολύ χειρότερη. Στα Κ106 και Κ107 έχει πέσει η ανατολική όψη ολοσχερώς, ενώ στα υποκείμενα αυτών δωμάτια Κ006 και Κ007 έχει σπάσει το ξύλινο υπέρθυρο και έχει πέσει το ανώφλι των θυρών, και πλέον διακρίνονται μόνο τα λίθινα πλαίσια. Μέχρι τον πρώτο όροφο σώζεται ο τοίχος στη ΒΔ γωνία στους χώρους Κ008 και Κ009 και Κ108 και Κ109, τα ανώφλια του ορόφου, όμως, έχουν χαθεί.

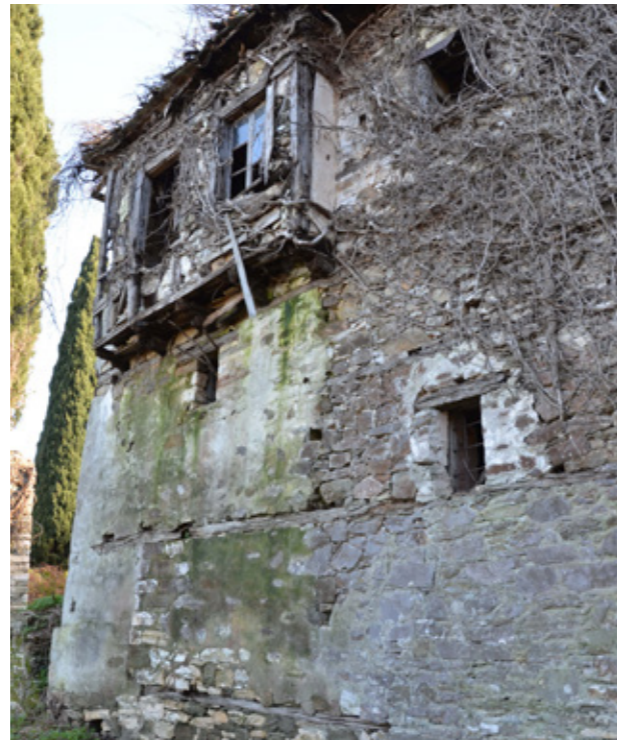
Εικ.232 | Η εξωτερική όψη της βόρειας πτέρυγας. Η ξύλινη κατασκευή (σαχνισί) κατέρρευσε τον χειμώνα 2023-2024. Φωτογραφία: Σ. Μαμαλούκος, 12/2019.

Στη βόρεια πτέρυγα, η κατάσταση έχει χειροτερέψει τα τελευταία χρόνια. Εξωτερικά, σώζει όλο το ύψος του τοίχου στα δυτικά δωμάτια. Στο Κ112 υπήρχε εξωτερικά επέκταση με ξύλινη κατασκευή (σαχνισί), η οποία κατέρρευσε τον περασμένο χειμώνα (2023-2024). Στην εσωτερική όψη της βόρειας πτέρυγας η τοιχοποιία του ορόφου έχει καταρρεύσει σχεδόν σε όλο το μήκος, σώζεται μόνο μικρό μέρος μεταξύ των Κ111 και Κ112. Προς τη ΒΔ γωνία, παρουσιάζεται έντονη βλάστηση, καθιστώντας τμήμα της όψης μη προσβάσιμο. Ακόμα, στο Κ111 είναι το μόνο τμήμα των κελιών συνολικά, όπου σώζεται η στέγη.
