Εθνικό Μετσόβιο Πολυτεχνείο
Σχολή Αρχιτεκτόνων Μηχανικών
ΔΠΜΣ «Προστασία Μνημείων»
Α' Κατεύθυνση :
Συντήρηση και Αποκατάσταση
Ιστορικών Κτηρίων και Συνόλων
Ακαδημαϊκό έτος εισαγωγής:
2022-2023

Μεταπτυχιακή Διπλωματική Εργασία

Η ΜΟΝΗ ΤΑΞΙΑΡΧΩΝ ΖΑΓΟΡΑΣ

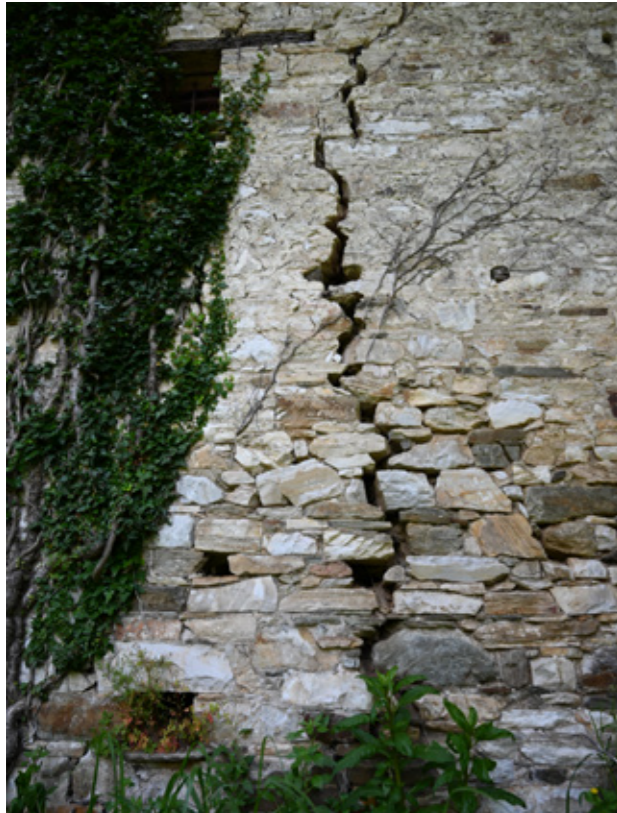
Εικ.256| Δυτική πτέρυγα, εξωτερική όψη, ρωγμή. 05/2023.

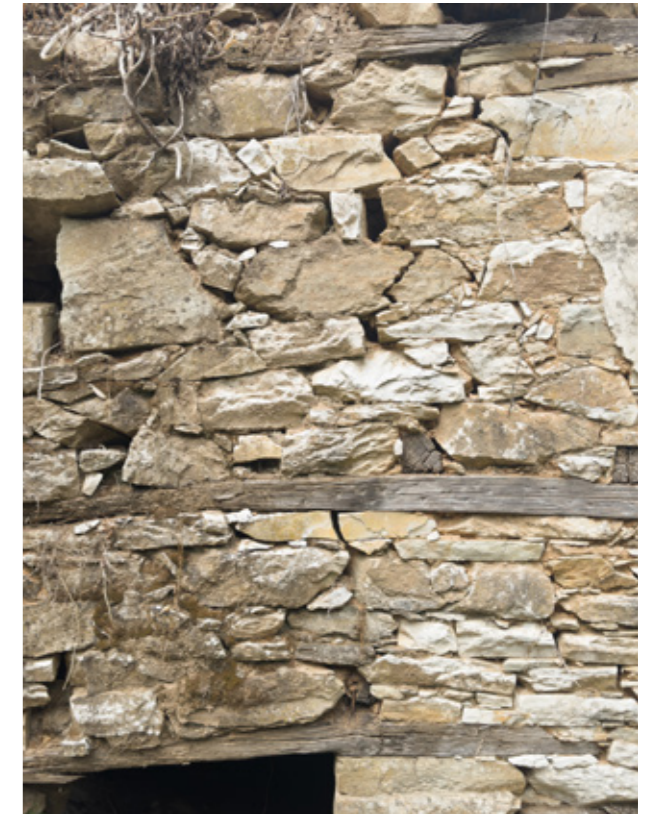
Εικ.259| Βόρεια πτέρυγα, εσωτερική όψη, ρωγμή. 08/2023.

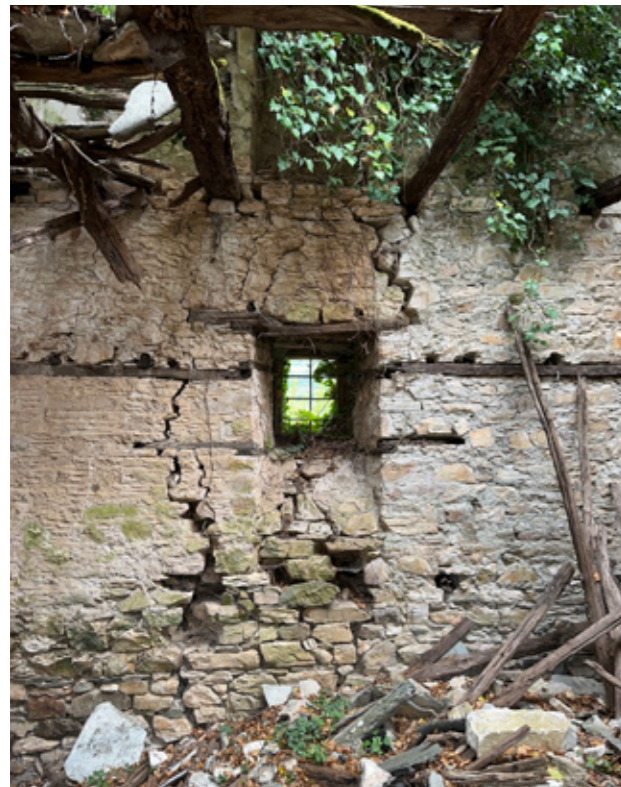
Εικ.262| Δυτική πτέρυγα, ρωγμές, αποδιοργάνωση λιθοδομής, κλπ. 08/2023.

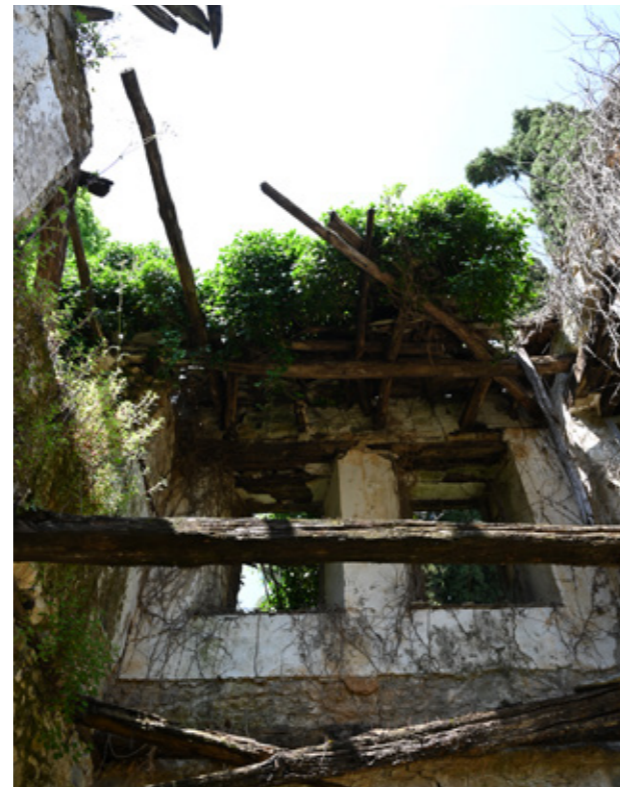
Εικ.263| Κ109, ΒΔ γωνία. Καταρρεύσεις πατώματος, στέγης, κλπ. 05/2023.

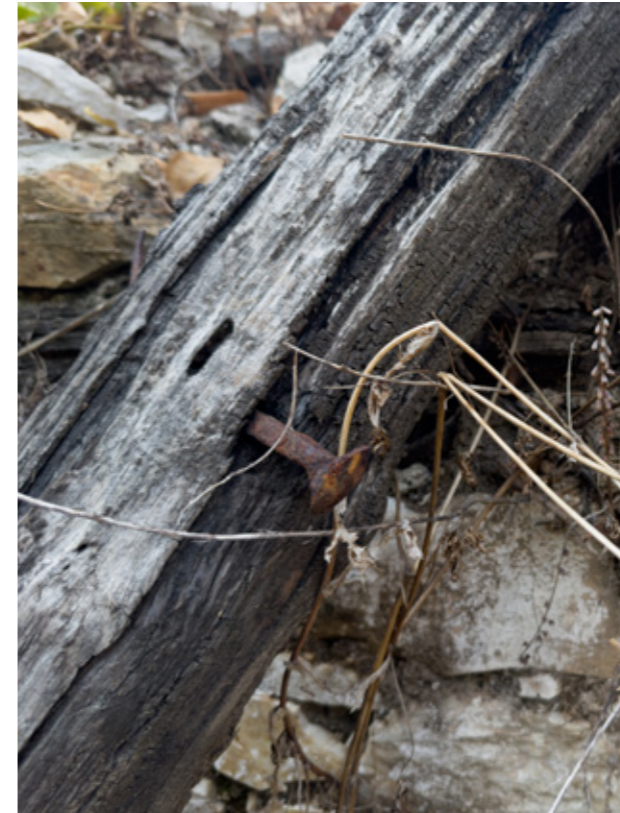
Εικ.264| Οξείδωση μεταλλικού καρφιού. 08/2023.

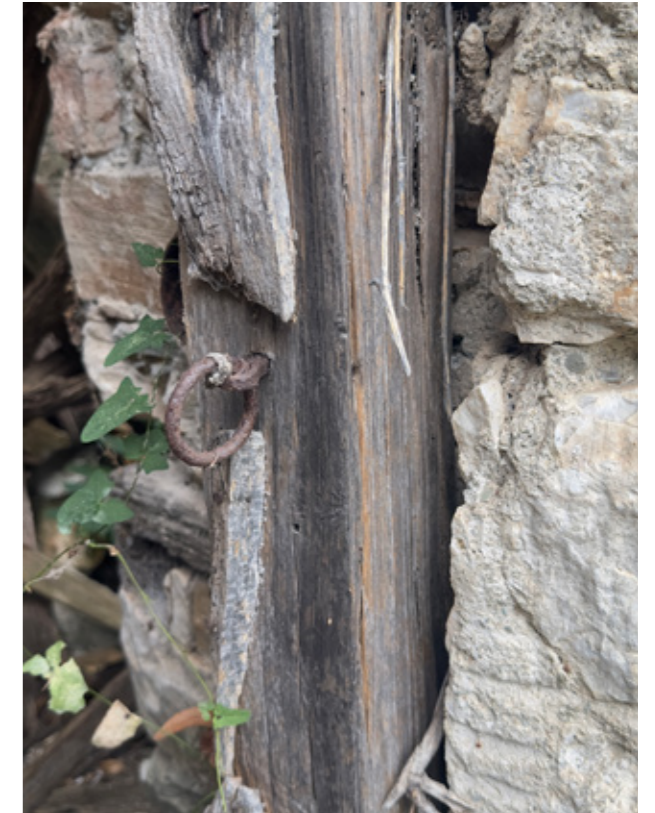
Εικ.265| Οξείδωση μεταλλικού κρίκου θύρας. 08/2023.
