ΕΘΝΙΚΟ ΜΕΤΣΟΒΙΟ ΠΟΛΥΤΕΧΝΕΙΟ
ΣΧΟΛΗ ΠΟΛΙΤΙΚΩΝ ΜΗΧΑΝΙΚΩΝ
ΤΟΜΕΑΣ ΔΟΜΟΣΤΑΤΙΚΗΣ

**Αποτίμηση και πρόταση επεμβάσεων σε ιστορικό
λιθόδημο κτήριο στην περιοχή 'Πάλος' της νήσου
Αστυπάλαιας**

Διπλωματική Εργασία
ΔΕΛΜΑΔΩΡΟΥ ΣΤΑΜΑΤΙΝΗ

Αθήνα, Οκτώβριος 2012

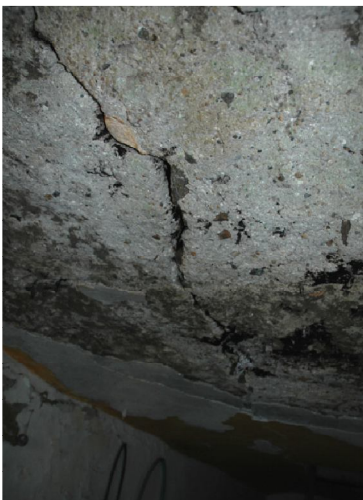
Σχ.5.3.1 θολαράκι ορόφου στάθμης +2.55μ

Σε γενικές γραμμές τα θολάρια δεν φαίνεται να παρουσιάζουν κάποιο πρόβλημα με μοναδικές εξαιρέσεις (α) το ήπιο θολαράκι στον όροφο της στάθμης +2.55μ στο οποίο 'σχίζεται' στη μέση από την ανάπτυξη μίας ρωγμής (Σχ.5.3.1), (β) το πρώτο από τα τρία εν σειρά θολάρια του ισογείου, στο οποίο και πάλι αναπτύσσεται ρωγμή περί το μέσον του και παρατηρείται τάση για αποκόλληση του μεσαίου λίθου της όψης του (Σχ.5.3.2).

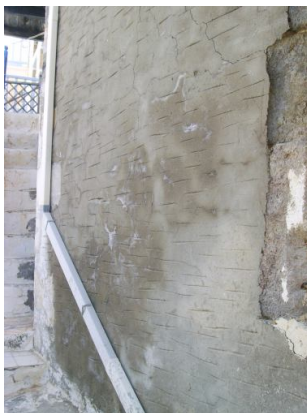
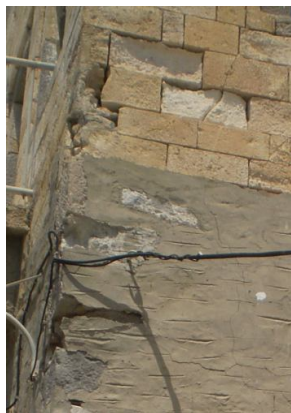
Έντονη είναι η παρουσία υγρασίας στο εξωτερικό των τοίχων με άμεσο αποτέλεσμα τη δημιουργία εκτεταμένου δικτύου ρωγμών στο επίχρισμα. Εμφανής είναι και η διάβρωση της εξωτερικής στρώσης πορώλιθου σε αρκετά σημεία, καθώς και η αποκόλληση λίθων τόσο στις γωνιές των τοίχων όσο και στις περιοχές των ανοιγμάτων.

Σχ.5.4.3 δίκτυο ρωγμών – αποκόλληση λίθων – διάβρωση πορώλιθων

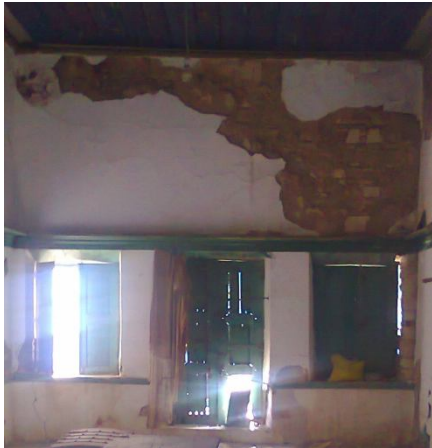
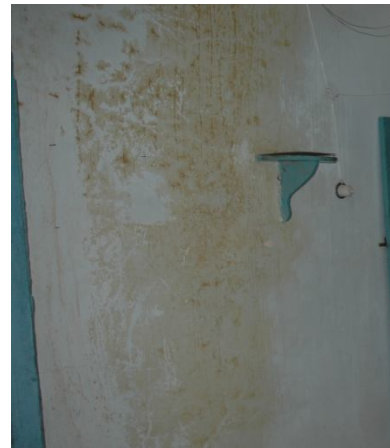
Έντονη είναι η παρουσία υγρασίας και στο εσωτερικό των τοίχων με άμεσο αποτέλεσμα τη δημιουργία δικτύου ρωγμών στο επίχρισμα, καθώς και την αποκόλληση ενιαίων κομματιών επιχρίσματος σε πολλά σημεία.

Σχ.5.4.4 παρουσία υγρασίας στο εσωτερικό επίχρισμα

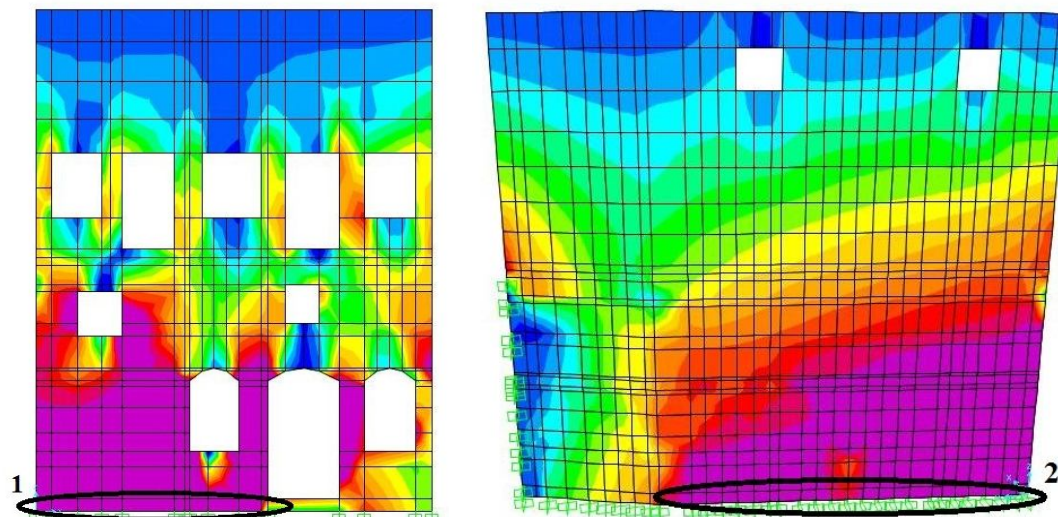
Σχ.7.2.1 ένταση F22 (εύρους 0 ~ -1000kN) δυτικής και βόρειας όψης – δυσμενέστερες διατομές

Διατομή ελέγχου	πάχος τοίχου t (m)	μήκος τοίχου l (m)	αναπτυσσόμενη θλιπτική τάση σ (kPa)	θλιπτική αντοχή τοιχοποιίας f_{wc} (kPa)	
1	0.55	4.45	2904	1979	ΥΠΕΡΒΑΣΗ
2	0.70	7.64	1823	1979	ΕΠΑΡΚΕΙΑ

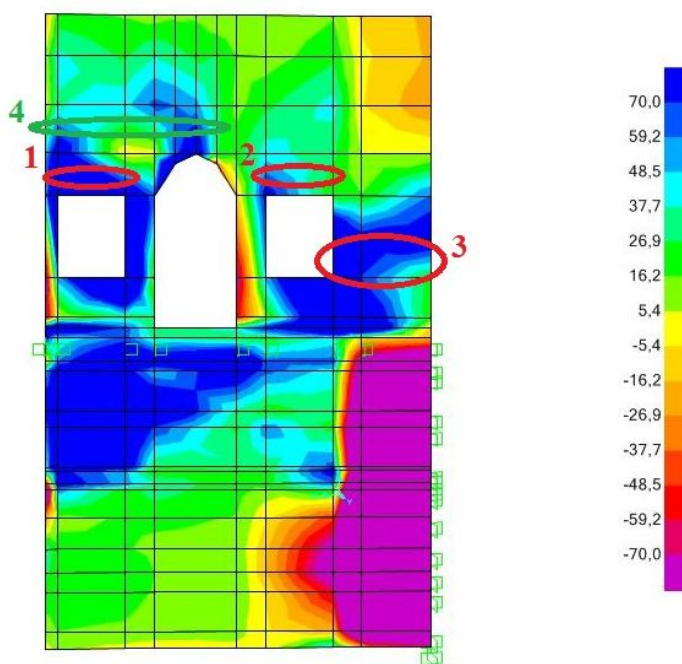
Σχ.7.3.4.1 κατανομή τέμνουσας δύναμης F_{12} (kN/m) & σημεία ελέγχου για το συνδυασμό $(1)G+0.3Q+E_x+0.3E_y$

Περιοχή ελέγχου 1 - υπέρθυρο		V_{Rd} (kN)	F_{12} (kN)	F_{12}/V_{Rd}
t (m)	0.43			
(1)	$G+0.3Q+E_x+0.3E_y$		ΑΣΤΟΧΙΑ λόγω εφελκυστικής ορθής δύναμης	
(2)	$G+0.3Q+E_x-0.3E_y$		ΑΣΤΟΧΙΑ λόγω εφελκυστικής ορθής δύναμης	
(3)	$G+0.3Q+E_y+0.3E_x$		ΑΣΤΟΧΙΑ λόγω εφελκυστικής ορθής δύναμης	
(4)	$G+0.3Q+E_y-0.3E_x$		ΑΣΤΟΧΙΑ λόγω εφελκυστικής ορθής δύναμης	
(5)	$G+0.3Q-E_x+0.3E_y$		ΑΣΤΟΧΙΑ λόγω εφελκυστικής ορθής δύναμης	
(6)	$G+0.3Q-E_x-0.3E_y$		ΑΣΤΟΧΙΑ λόγω εφελκυστικής ορθής δύναμης	
(7)	$G+0.3Q-E_y+0.3E_x$		ΑΣΤΟΧΙΑ λόγω εφελκυστικής ορθής δύναμης	
(8)	$G+0.3Q-E_y-0.3E_x$		ΑΣΤΟΧΙΑ λόγω εφελκυστικής ορθής δύναμης

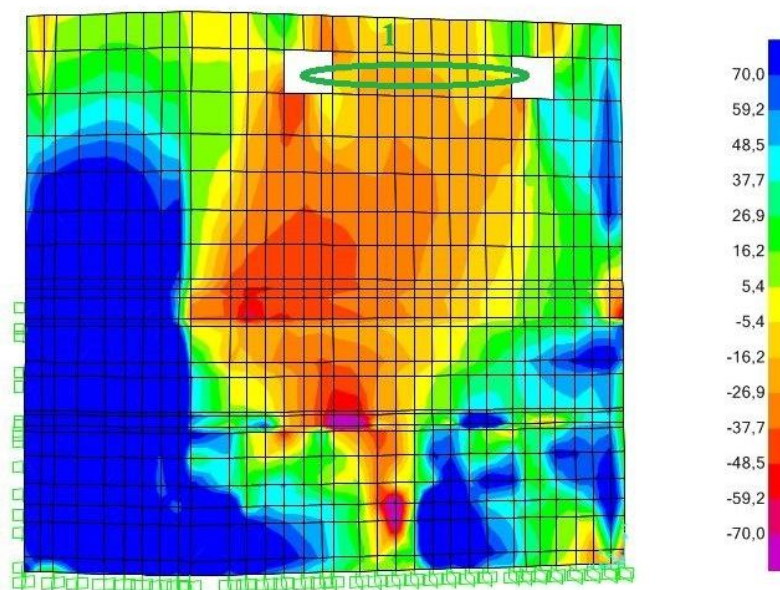
Σχ.7.3.5.1 κατανομή τέμνουσας δύναμης F_{12} (kN/m) & σημεία ελέγχου για το συνδυασμό (3) $G+0.3Q+E_y+0.3E_x$

Περιοχή ελέγχου 1 - πεσσός					
t (m)	0.55	V _{Rd} (kN)	F ₁₂ (kN)	F ₁₂ /V _{Rd}	
(1) $G+0.3Q+E_x+0.3E_y$		317.28	-81.62	0.26	ΕΠΑΡΚΕΙΑ
(2) $G+0.3Q+E_x-0.3E_y$		317.65	-98.43	0.31	ΕΠΑΡΚΕΙΑ
(3) $G+0.3Q+E_y+0.3E_x$		318.03	-49.35	0.16	ΕΠΑΡΚΕΙΑ
(4) $G+0.3Q+E_y-0.3E_x$		319.04	-38.49	0.12	ΕΠΑΡΚΕΙΑ
(5) $G+0.3Q-E_x+0.3E_y$		320.65	-45.43	0.14	ΕΠΑΡΚΕΙΑ
(6) $G+0.3Q-E_x-0.3E_y$		321.02	-62.24	0.19	ΕΠΑΡΚΕΙΑ
(7) $G+0.3Q-E_y+0.3E_x$		319.25	-105.37	0.33	ΕΠΑΡΚΕΙΑ
(8) $G+0.3Q-E_y-0.3E_x$		320.26	-94.51	0.30	ΕΠΑΡΚΕΙΑ

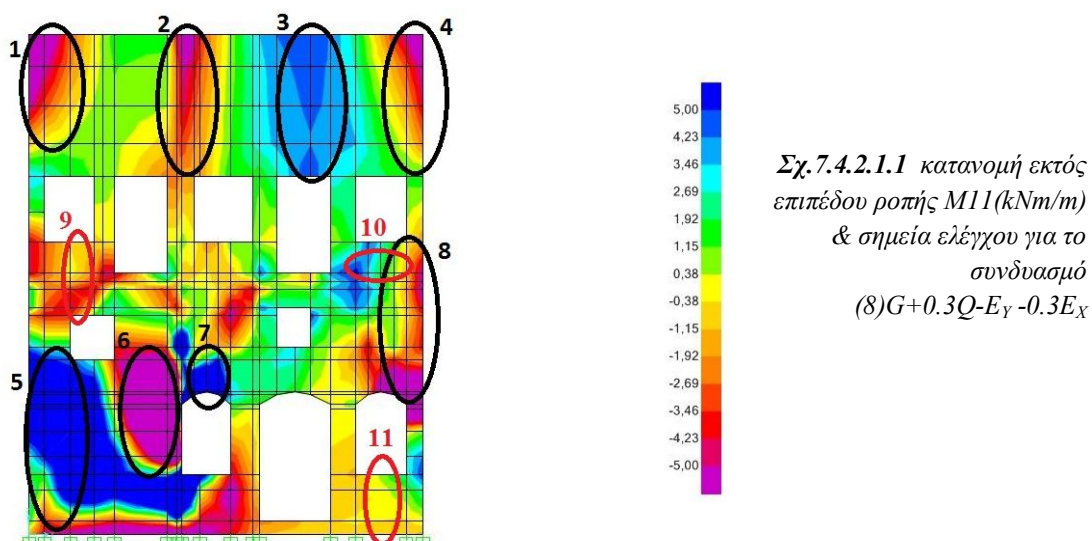
Οι περιοχές ελέγχου της δυτικής όψης που εξετάζεται εάν αστοχούν έναντι εκτός επιπέδου κάμψης, με θραύση κάθετα στους οριζόντιους αρμούς, για σεισμική φόρτιση με κύρια συνιστώσα σεισμού κάθετη στο επίπεδο της όψης φαίνονται παρακάτω. Με μαύρη επισημείωση είναι οι περιοχές που ούτως ή άλλως τα αποτελέσματα του προγράμματος υποδεικνύουν ως κρίσιμες, ενώ με κόκκινη υποσημείωση είναι περιοχές ύπαρξης βλαβών στην κατασκευή που ενδέχεται να έχουν προκληθεί από αστοχία τέτοιου τύπου.

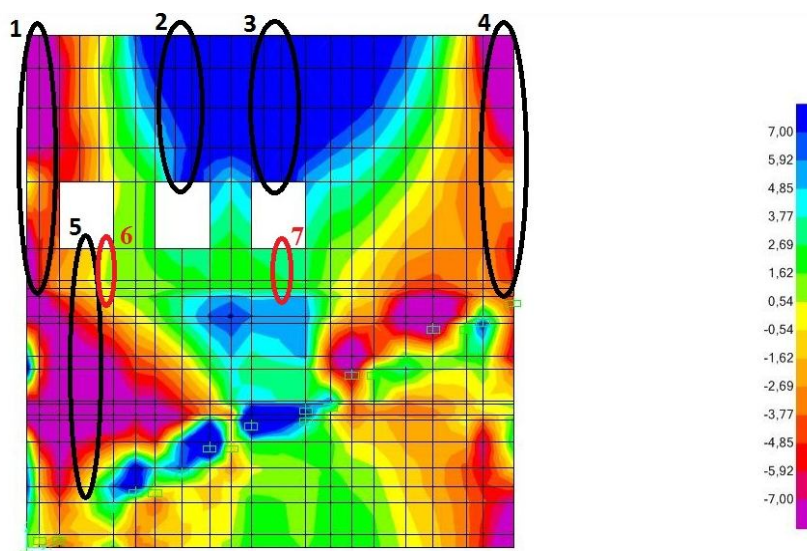
Σχ.7.4.2.2.1 κατανομή εκτός επιπέδου ροπής $M11$ (kNm/m) & σημεία ελέγχου για το συνδυασμό $(2)G+0.3Q+E_x-0.3E_y$

Οι περιοχές ελέγχου της νότιας όψης που εξετάζεται εάν αστοχούν έναντι εκτός επιπέδου κάμψης, με θραύση κάθετα στους οριζόντιους αρμούς, για σεισμική φόρτιση με κύρια συνιστώσα σεισμού κάθετη στο επίπεδο της όψης φαίνονται παρακάτω. Με μαύρη επισημείωση είναι οι περιοχές που ούτως ή άλλως τα αποτελέσματα του προγράμματος υποδεικνύουν ως κρίσιμες, ενώ με κόκκινη υποσημείωση είναι περιοχές ύπαρξης βλαβών στην κατασκευή που ενδέχεται να έχουν προκληθεί από αστοχία τέτοιου τύπου.

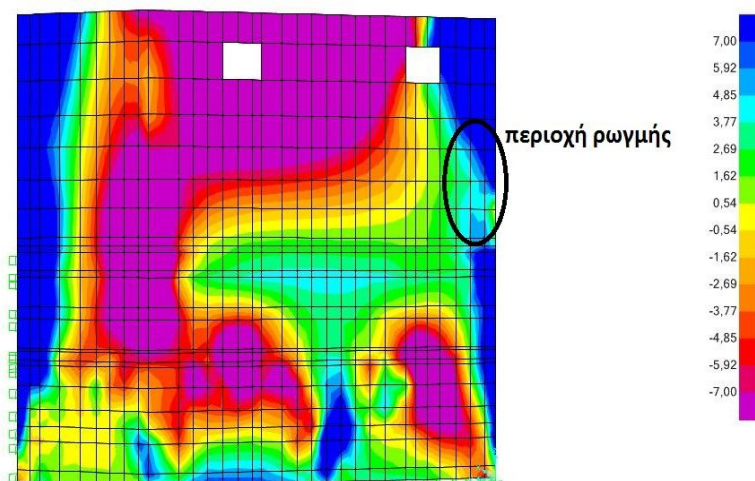
Σχ.7.4.2.4.1 κατανομή εκτός επιπέδου ροπής M_{11} (kNm/m) & σημεία ελέγχου για το συνδυασμό $(3)G+0.3Q+E_Y+0.3E_X$

Η βόρεια όψη λόγω της λοξότητας του επιπέδου της καλείται να εξεταστεί αν αστοχεί έναντι όλων των σεισμικών συνδυασμών. Τα σημεία ελέγχου περιορίζονται μόνο στα σημεία ανάπτυξης ρωγμών που μοιάζουν να προήλθαν από τέτοιου είδους αστοχία, καθώς μόνο και μόνο οπτικά φαίνεται ότι το μεγαλύτερο ποσοστό του τοίχου χαρακτηρίζεται ως κρίσιμο βάσει της ανάλυσης.

Περιοχή ρωγμής					
t (m)	0.55	M_R	M_S	M_S/M_R	
G+0.3Q+E_x+0.3E_y		4.64	7.76	1.67	ΑΣΤΟΧΙΑ
G+0.3Q+E_x-0.3E_y		4.64	7.24	1.56	ΑΣΤΟΧΙΑ
G+0.3Q+E_y+0.3E_x		4.64	4.81	1.04	ΑΣΤΟΧΙΑ
G+0.3Q+E_y-0.3E_x		4.64	1.75	0.38	ΕΠΑΡΚΕΙΑ
G+0.3Q-E_x+0.3E_y		4.64	-2.44	0.53	ΕΠΑΡΚΕΙΑ
G+0.3Q-E_x-0.3E_y		4.64	-2.97	0.64	ΕΠΑΡΚΕΙΑ
G+0.3Q-E_y+0.3E_x		4.64	3.05	0.66	ΕΠΑΡΚΕΙΑ
G+0.3Q-E_y-0.3E_x		4.64	-0.01	0.00	ΕΠΑΡΚΕΙΑ

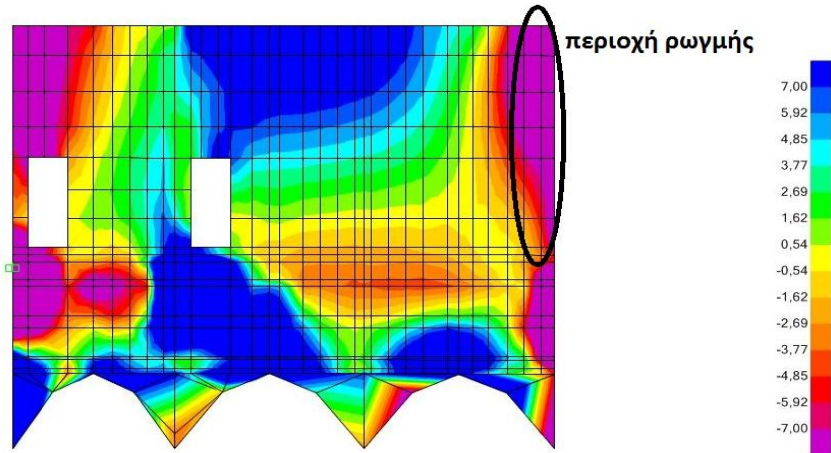
Σχ.7.4.2.5.1 κατανομή εκτός επιπέδου ροπής M_{11} (kNm/m) & σημεία ελέγχου για το συνδυασμό $(1)G+0.3Q+E_x+0.3E_y$

Ο εσωτερικός τοίχος είναι ο παράλληλος με το επίπεδο $y - z$ των κύριων αξόνων, οπότε κρίσιμοι σεισμικοί συνδυασμοί είναι εκείνοι που έχουν ως κύρια συνιστώσα τον E_x . Τα σημεία ελέγχου περιορίζονται μόνο στα σημεία ανάπτυξης ρωγμών που μοιάζουν να προήλθαν από τέτοιου είδους αστοχία, καθώς μόνο και μόνο οπτικά φαίνεται ότι το μεγαλύτερο ποσοστό του τοίχου χαρακτηρίζεται ως κρίσιμο βάσει της ανάλυσης.

Περιοχή ρωγμής		M_R	M_S	M_S/M_R	
t (m)	0.42				
$G+0.3Q+E_x+0.3E_y$		2.71	-15.96	5.89	ΑΣΤΟΧΙΑ
$G+0.3Q+E_x-0.3E_y$		2.71	-15.60	5.76	ΑΣΤΟΧΙΑ
$G+0.3Q-E_x+0.3E_y$		2.71	10.70	3.95	ΑΣΤΟΧΙΑ
$G+0.3Q-E_x-0.3E_y$		2.71	11.06	4.08	ΑΣΤΟΧΙΑ

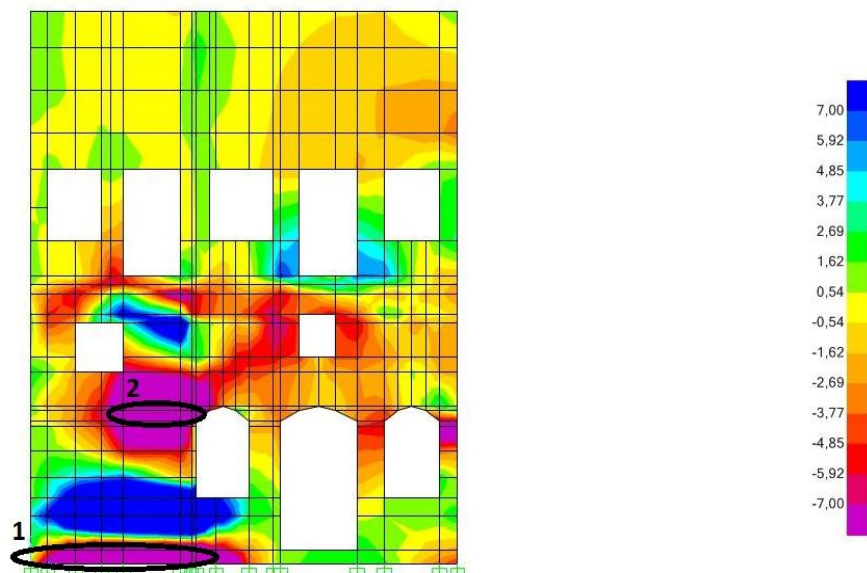
Σχ.7.4.3.1.1 κατανομή εκτός επιπέδου ροπής M_{22} (kNm/m) & σημεία ελέγχου για το συνδυασμό $(3)G+0.3Q+E_Y+0.3E_X$

Απαραίτητη προϋπόθεση για την υλοποίηση του ελέγχου είναι η αναπτυσσόμενη θλιπτική τάση σ_o να μην ξεπερνά τη θλιπτική αντοχή της τοιχοποιίας. Στην περιοχή ελέγχου 1 υπάρχει υπέρβαση της θλιπτικής αντοχής, κάτι που συνέβη και κατά τον έλεγχο της διατομής έναντι ορθών τάσεων. Συνεπώς, ο έλεγχος εκεί δεν μπορεί να πραγματοποιηθεί, όχι τουλάχιστον πριν την ενίσχυση της τοιχοποιίας με κάποιου είδους ένεμα ώστε να αυξηθεί επαρκώς η θλιπτική αντοχή της.

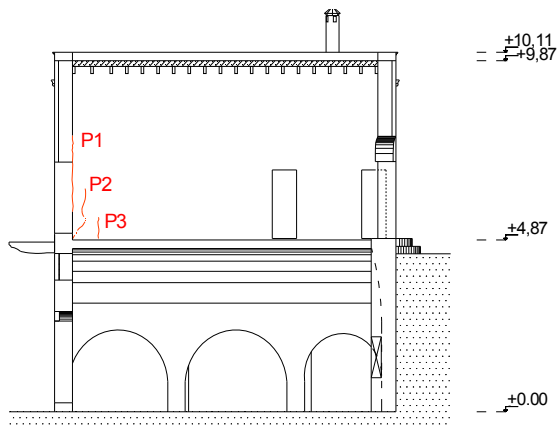
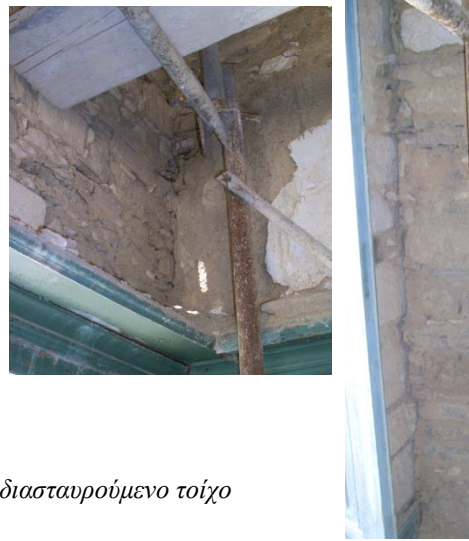
Σχ. 9.2.2.1 εσωτερικός τοίχος ρωγμή P1 – αποκόλληση με διασταυρούμενο τοίχο

Τόσο στο νότιο όσο και στον εσωτερικό τοίχο οι ρωγμές που παρατηρούνται στις άκρες των τοίχων έχουν προκαλέσει τη μερική αποκόλληση τους με τον τοίχο τον οποίο διασταυρώνονται. Για αυτό το λόγω επιλέγεται η εσωτερική λιθοσυρραφή των τοίχων σε αυτά τα σημεία.

Αφαιρούνται λίθοι που τυχόν έχουν αποκολληθεί και στη θέση τους τοποθετούνται νέοι συνδετικοί λίθοι με ισχυρό τσιμεντοκονίαμα. Το κενό ανάμεσα στους τοίχους γεμίζει με τσιμεντοκονίαμα.

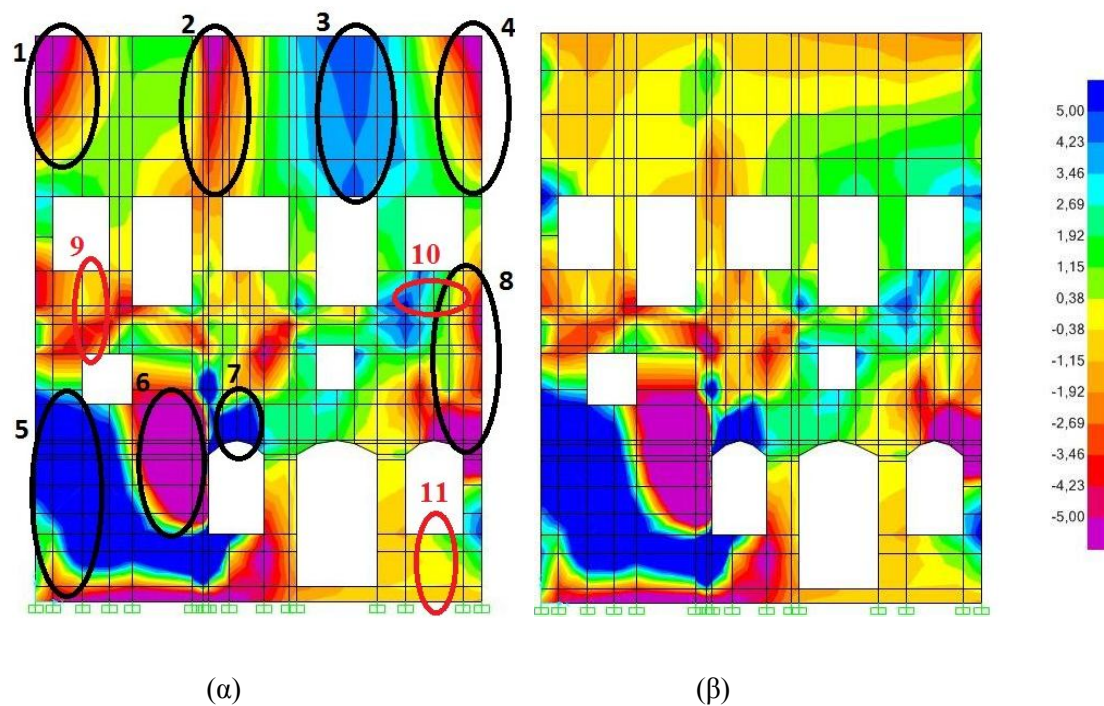
Σχ.9.6.2.1.1 κατανομή εκτός επιπέδου ροπής M_{11} (kNm/m) & σημεία ελέγχου πριν (α) και μετά (β) την τοποθέτηση διαφραγμάτων για το συνδυασμό (8)G+0.3Q- E_Y -0.3 E_X

Περιοχή ελέγχου 5					
t (m)	0.55	MR	Ms	Ms/MR	
G+0.3Q+Ey+0.3Ex	4.64	4.64	9.58	2.06	ΑΣΤΟΧΙΑ
G+0.3Q+Ey-0.3Ex	4.64	4.64	9.95	2.14	ΑΣΤΟΧΙΑ
G+0.3Q-Ey+0.3Ex	4.64	4.64	5.72	1.23	ΑΣΤΟΧΙΑ
G+0.3Q-Ey-0.3Ex	4.64	4.64	6.09	1.31	ΑΣΤΟΧΙΑ

Περιοχή ελέγχου 6					
t (m)	0.55	MR	Ms	Ms/MR	
G+0.3Q+Ey+0.3Ex	4.64	4.64	-10.09	2.17	ΑΣΤΟΧΙΑ
G+0.3Q+Ey-0.3Ex	4.64	4.64	-10.54	2.27	ΑΣΤΟΧΙΑ
G+0.3Q-Ey+0.3Ex	4.64	4.64	-7.69	1.65	ΑΣΤΟΧΙΑ
G+0.3Q-Ey-0.3Ex	4.64	4.64	-8.13	1.75	ΑΣΤΟΧΙΑ

Περιοχή ελέγχου 7					
t (m)	0.55	MR	Ms	Ms/MR	
G+0.3Q+Ey+0.3Ex	4.64	4.64	5.93	1.28	ΑΣΤΟΧΙΑ
G+0.3Q+Ey-0.3Ex	4.64	4.64	3.52	0.76	ΕΠΑΡΚΕΙΑ
G+0.3Q-Ey+0.3Ex	4.64	4.64	4.93	1.06	ΑΣΤΟΧΙΑ
G+0.3Q-Ey-0.3Ex	4.64	4.64	2.52	0.54	ΕΠΑΡΚΕΙΑ

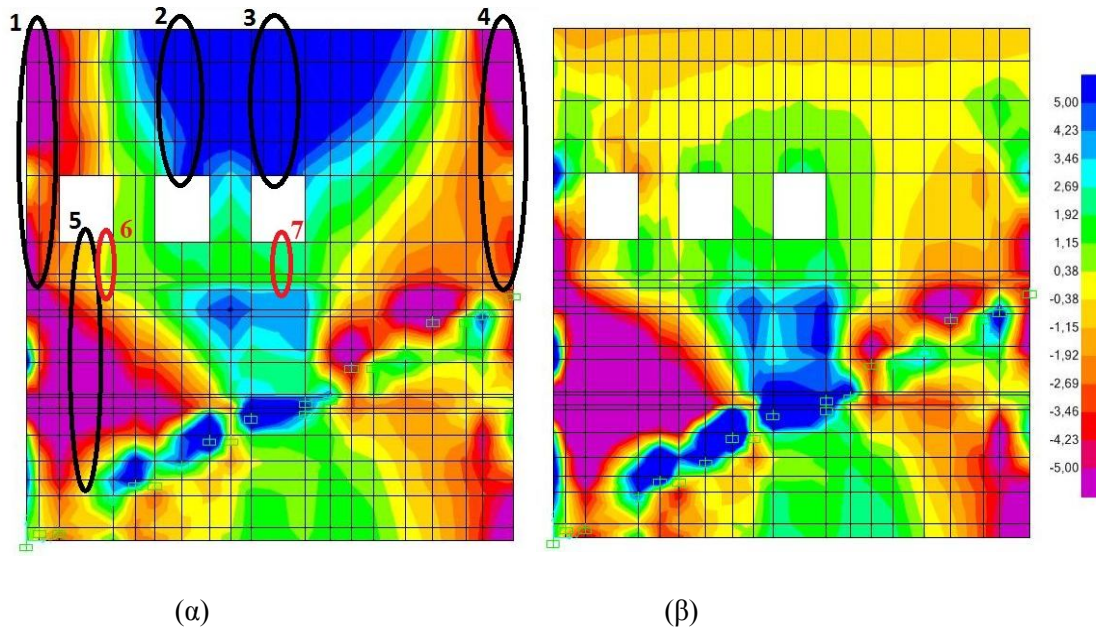
Σχ.9.6.2.2.1 κατανομή εκτός επιπέδου ροπής $M11$ (kNm/m) & σημεία ελέγχου πριν (α) και μετά (β) την τοποθέτηση διαφραγμάτων για το συνδυασμό $(2)G+0.3Q+E_x-0.3E_y$

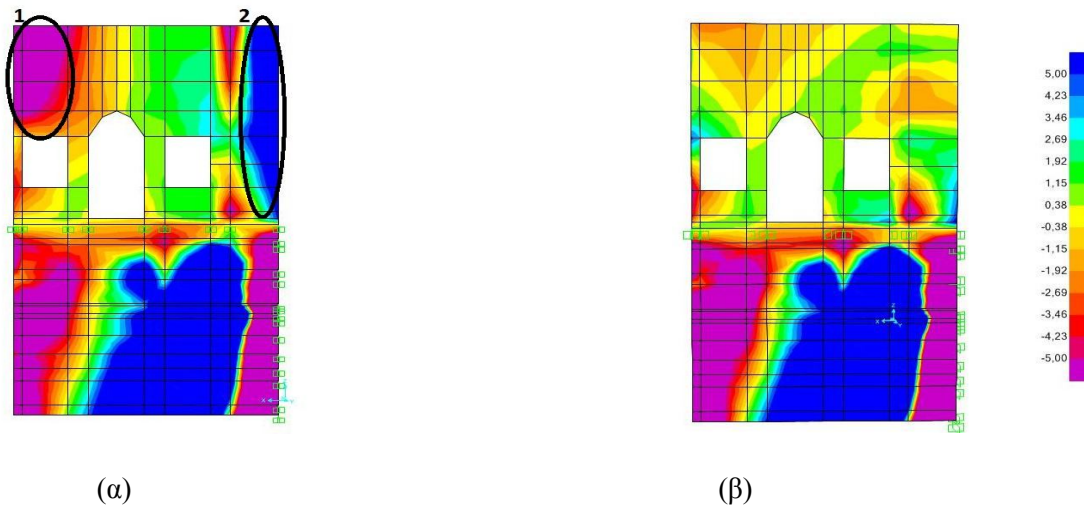
Σχ.9.6.2.3.1 κατανομή εκτός επιπέδου ροπής M11 (kNm/m) & σημεία ελέγχου πριν (α) και μετά (β) την τοποθέτηση διαφραγμάτων για το συνδυασμό (1)G+0.3Q+Ex+0.3Ey

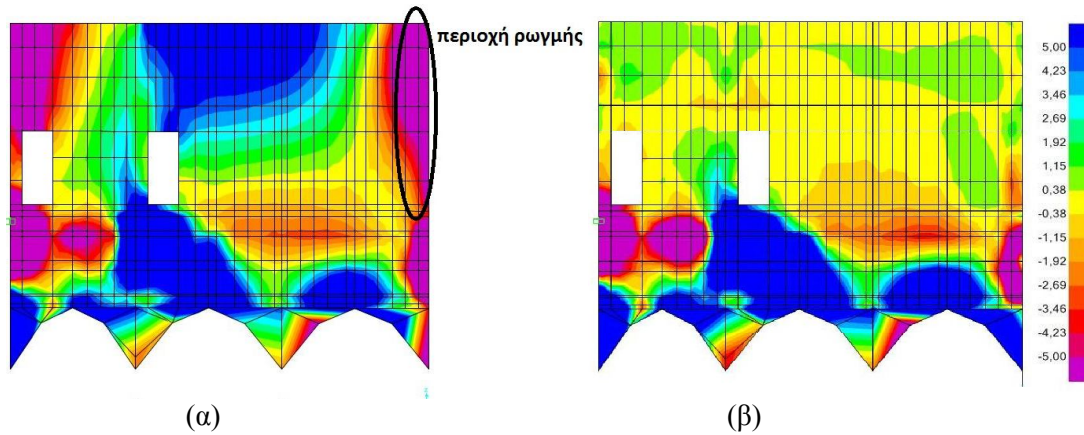
Σχ.9.6.2.5.1 κατανομή εκτός επιπέδου ροπής M_{11} (kNm/m) & σημεία ελέγχου πριν (α) και μετά (β) την τοποθέτηση διαφραγμάτων για το συνδυασμό $(1)G+0.3Q+E_x+0.3E_y$

Περιοχή ρωγμής		M_R	M_S	M_S/M_R	
t (m)	0.42				
G+0.3Q+E_x+0.3E_y		2.71	-2.19	0.81	ΕΠΑΡΚΕΙΑ
G+0.3Q+E_x-0.3E_y		2.71	-2.06	0.76	ΕΠΑΡΚΕΙΑ
G+0.3Q-E_x+0.3E_y		2.71	0.63	0.23	ΕΠΑΡΚΕΙΑ
G+0.3Q-E_x-0.3E_y		2.71	0.76	0.28	ΕΠΑΡΚΕΙΑ

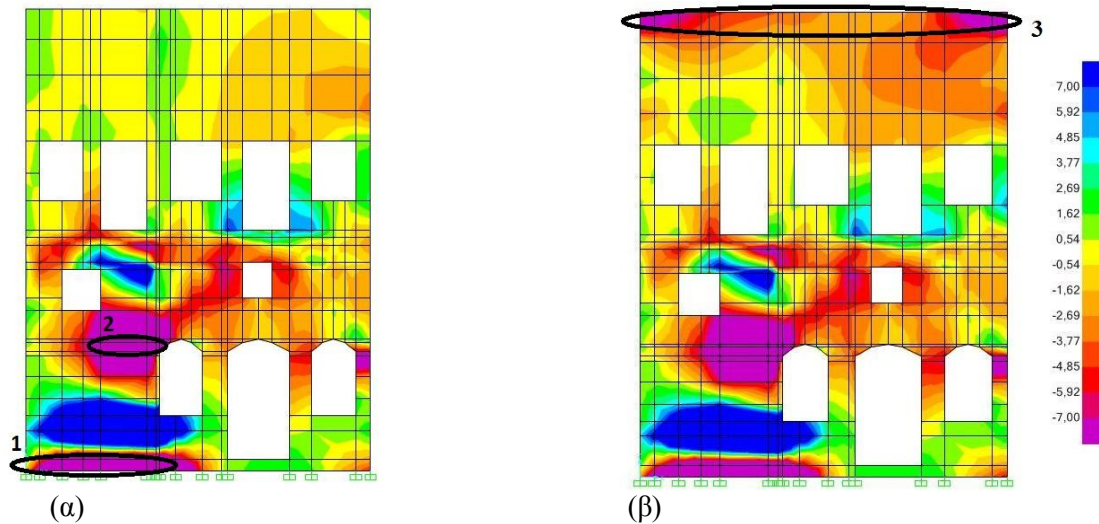
διαφράγματος όπως αναφέρθηκε προηγουμένως). Όλοι οι έλεγχοι κατέληξαν σε επάρκεια των διατομών. Συνεπώς, παρακάτω παρουσιάζονται μονάχα οπτικά ο διαφορές στην ένταση των δύο προσομοιωμάτων.

Σχ.9.6.3.1.1 κατανομή εκτός επιπέδου ροπής M_{22} (kNm/m) & σημεία ελέγχου πριν (α) και μετά (β) την τοποθέτηση διαφραγμάτων για το συνδυασμό $(3)G+0.3Q+E_Y+0.3E_X$

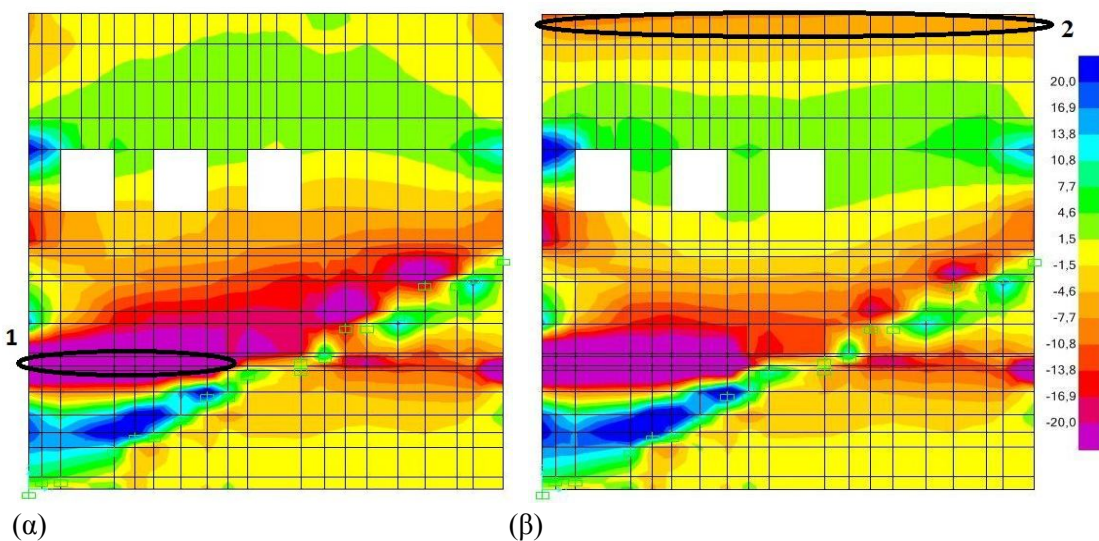
Σχ.9.6.3.2.1 κατανομή εκτός επιπέδου ροπής M_{22} (kNm/m) & σημεία ελέγχου πριν (α) και μετά (β) την τοποθέτηση διαφραγμάτων για το συνδυασμό $(1)G+0.3Q+E_X+0.3E_Y$

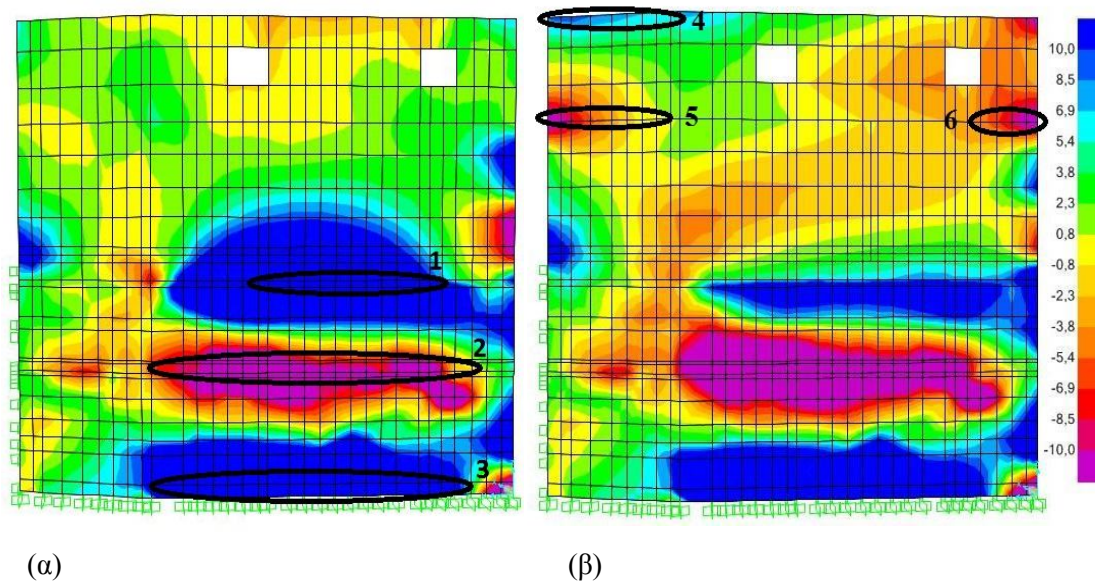
Σχ.9.6.3.3.1 κατανομή εκτός επιπέδου ροπής $M_{22}(kNm/m)$ & σημεία ελέγχου πριν (α) και μετά (β) την τοποθέτηση διαφραγμάτων για το συνδυασμό $(1)G+0.3Q+E_X+0.3E_Y$

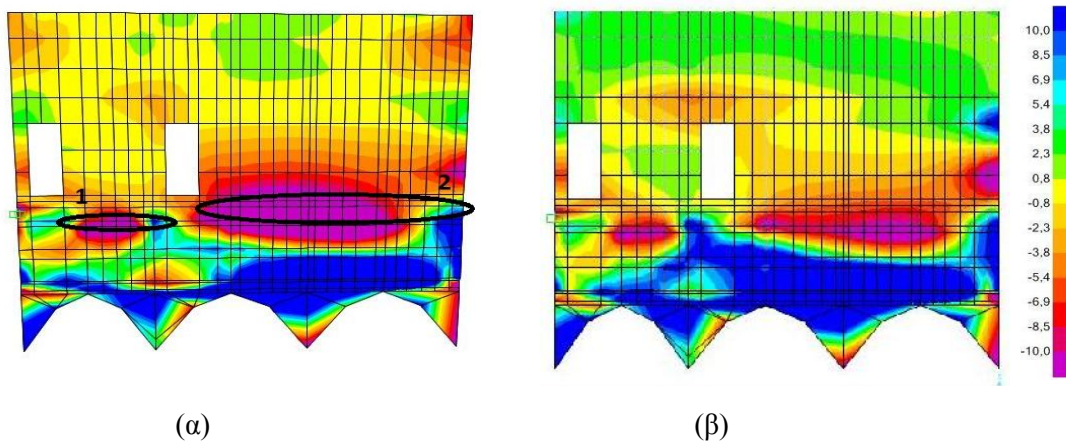
Σχ.9.6.3.4.1 κατανομή εκτός επιπέδου ροπής $M_{22}(kNm/m)$ & σημεία ελέγχου πριν (α) και μετά (β) την τοποθέτηση διαφραγμάτων για το συνδυασμό $(1)G+0.3Q+E_X+0.3E_Y$
