ΕΘΝΙΚΟ ΜΕΤΣΟΒΙΟ ΠΟΛΥΤΕΧΝΕΙΟ
ΣΧΟΛΗ ΠΟΛΙΤΙΚΩΝ ΜΗΧΑΝΙΚΩΝ
ΤΟΜΕΑΣ ΔΟΜΟΣΤΑΤΙΚΗΣ
ΕΡΓΑΣΤΗΡΙΟ ΟΠΛΙΣΜΕΝΟΥ ΣΚΥΡΟΔΕΜΑΤΟΣ

ΜΕΤΑΠΤΥΧΙΑΚΗ ΕΡΓΑΣΙΑ

ΑΠΟΤΥΠΩΣΗ, ΑΠΟΤΙΜΗΣΗ & ΕΝΙΣΧΥΣΗ ΠΕΝΤΑΩΡΟΦΟΥ
ΚΤΗΡΙΟΥ ΑΠΟ ΦΕΡΟΥΣΑ ΤΟΙΧΟΠΟΙΙΑ ΣΤΟ ΙΣΤΟΡΙΚΟ ΚΕΝΤΡΟ
ΤΗΣ ΚΕΡΚΥΡΑΣ

ΑΚΑΔΗΜΑΙΚΟ ΕΤΟΣ 2012-2013
ΦΕΒΡΟΥΑΡΙΟΣ 2013

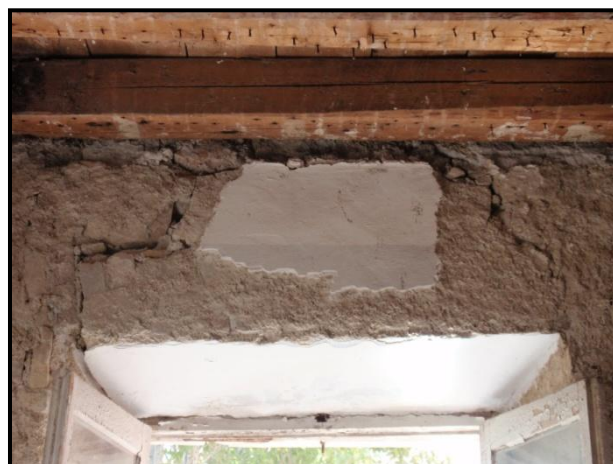
Επίσης, ρωγμές εμφανίζονται σε μεγάλο ποσοστό των ανωφλίων της ανατολικής όψης και στα ανώφλια της βόρειας και της νότιας όψης που βρίσκονται κοντά στην πρώτη. Οι ρωγμές αυτές είναι κυρίως λοξές. Τέλος, μικρότερου εύρους λοξές ρωγμές εμφανίζονται σε πάρα πολλά ανώφλια του κτηρίου.

Εικόνα 22: Διατμητικές ρωγμές σε ανώφλι

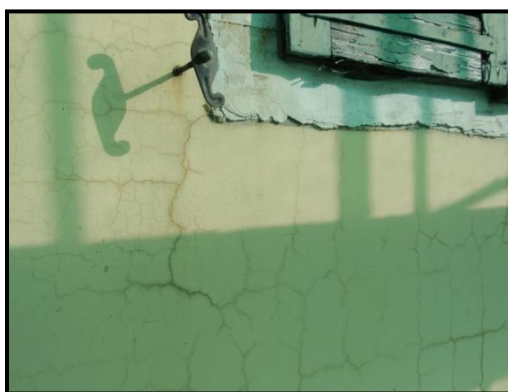
Η πολύχρονη απουσία συντήρησης του κτηρίου έχει οδηγήσει σε αποκόλληση, διάβρωση και ρηγμάτωση του επιχρίσματος σε μεγάλες περιοχές των όψεων. Εκτός όμως από την έλλειψη συντήρησης προβλήματα παρατηρούνται και σημεία που είχαν πρόσφατα επιδιορθωθεί. Σε παλαιότερη επέμβαση είχε τοποθετηθεί μεταλλικό πλέγμα στην εξωτερική παρειά των περιμετρικών τοίχων του τετάρτου ορόφου. Ο σπλισμός αυτός διαβρώθηκε και διογκώθηκε δημιουργώντας ρωγμές στο επίχρισμα. Μάλιστα οι ρωγμές αποκαλύπτουν σε πολλές περιπτώσεις την ακριβή θέση του πλέγματος.

Εικόνα 24: Ρωγμές από διάβρωση σπλισμού

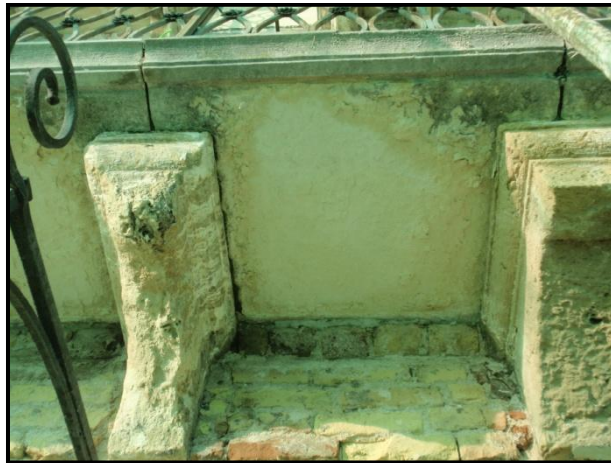
Τα φουρούσια είναι φτιαγμένα από πωρόλιθο, ο οποίος διαβρώνεται από τις κλιματικές συνθήκες πολύ ευκολότερα από ότι ο ασβεστόλιθος.

Εικόνα 27: Διάβρωση σε φουρούσι

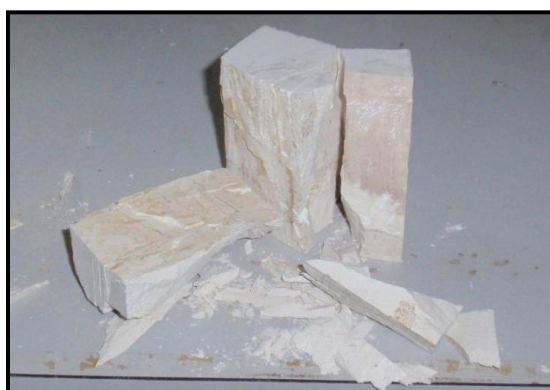
Εικόνα 29: Τρόπος αστοχίας λιθοσώματος

Το λιθόσωμα Λ1 δεν αστόχησε όπως θα ήταν αναμενόμενο, δηλαδή, με τον τρόπο που αστοχούν τα πρότυπα δοκίμια σκυροδέματος. Κατακόρυφες ρωγμές εμφανίστηκαν στις διακλάσεις του και το οδήγησαν σε πρόωρη αστοχία σχηματίζοντας επιμήκη θραύσματα.

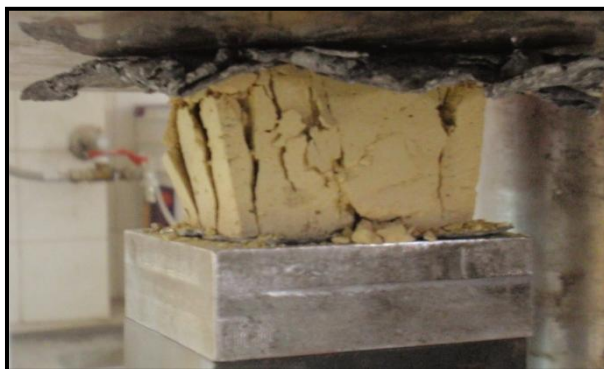
Εικόνα 30: Τρόπος αστοχίας οπτόπλινθων

Όλα τα δοκίμια κατά την αστοχία τους εμφάνισαν κατακόρυφες ρηγματώσεις.

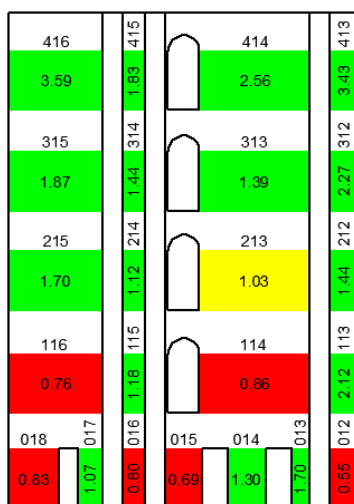
Σχήμα 30: Αστοχίες από διάτμηση στον εσωτερικό κεντρικό τοίχο

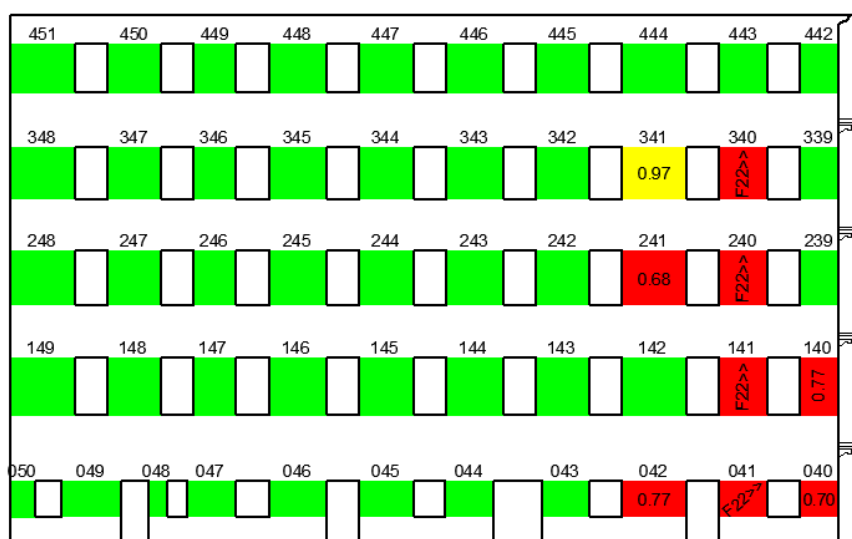
Σχήμα 32: Αστοχίες από διάτμηση στη νότια όψη εξαιτίας της καθίζησης

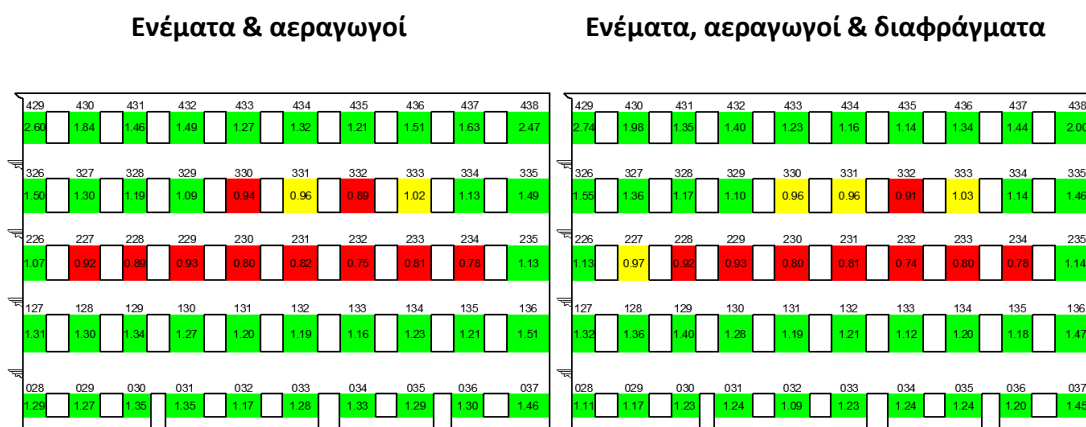
Σχήμα 75: Αστοχίες από διάτμηση στη βόρεια όψη

Η εφαρμογή των διαφραγμάτων δεν άλλαξε την εικόνα των αστοχιών στη βόρεια, στη νότια και στην ανατολική όψη. Αντίθετα, στους εσωτερικούς τοίχους οι περισσότερες τιμές των συντελεστών εξάντλησης αυξήθηκαν χωρίς όμως να λείπουν και οι μειώσεις.

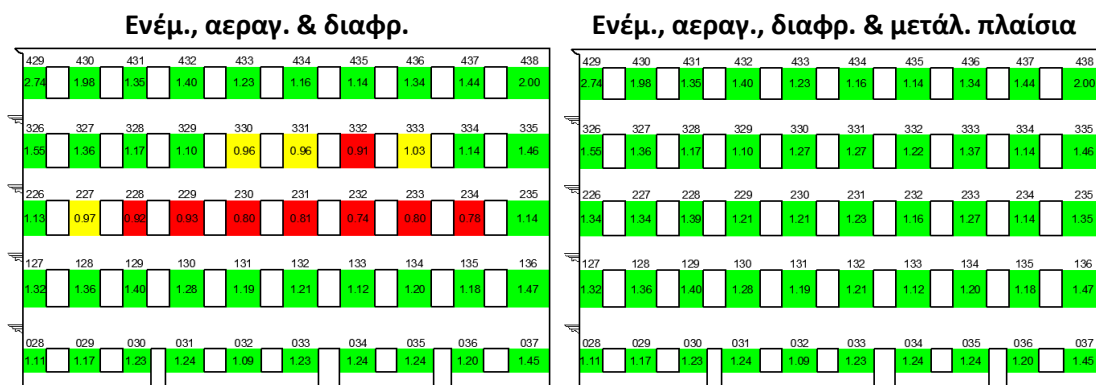
Σχήμα 84: Αστοχίες από διάτμηση στη βόρεια όψη
