# **ΕΘΝΙΚΟ ΜΕΤΣΟΒΙΟ ΠΟΛΥΤΕΧΝΕΙΟ**

**ΣΧΟΛΗ ΝΑΥΠΗΓΩΝ ΜΗΧΑΝΟΛΟΓΩΝ ΜΗΧΑΝΙΚΩΝ**

**ΔΙΠΛΩΜΑΤΙΚΗ ΕΡΓΑΣΙΑ**

**«ΑΝΑΠΤΥΞΗ ΒΑΣΗΣ ΔΕΔΟΜΕΝΩΝ ΓΙΑ ΑΤΥΧΗΜΑΤΑ ΣΥΓΚΡΟΥΣΗΣ,  
ΕΠΑΦΗΣ ΚΑΙ ΠΡΟΣΑΡΑΞΗΣ Ε/Γ ΚΑΙ Ε/Γ-Ο/Γ ΠΛΟΙΩΝ»**

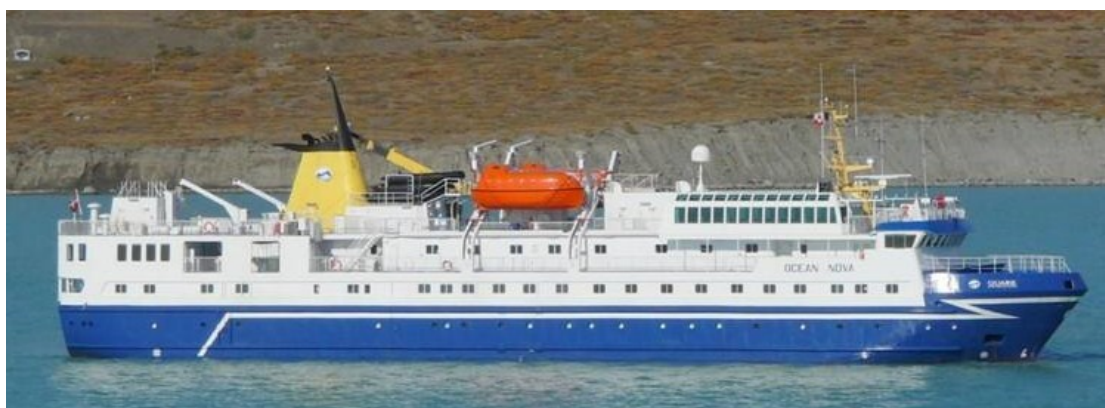
Εικόνα 2.2.1: Πλάγια όψη Επιβατηγού πλοίου

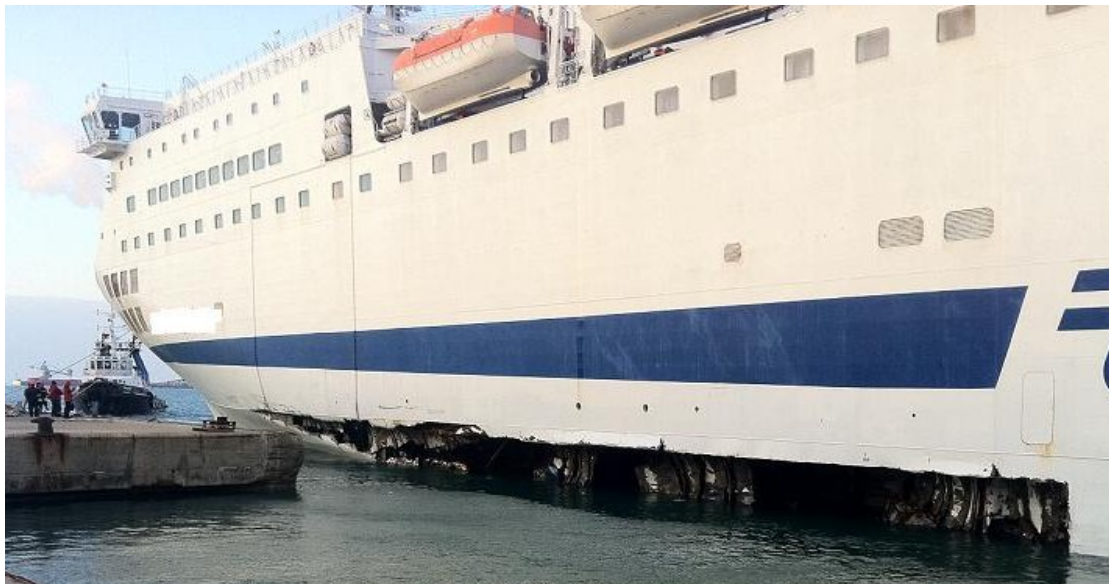
Εικόνα 2.3.1: Πλευρικό ρήγμα κρουαζιερόπλοιου στο ύψος της ισάλου

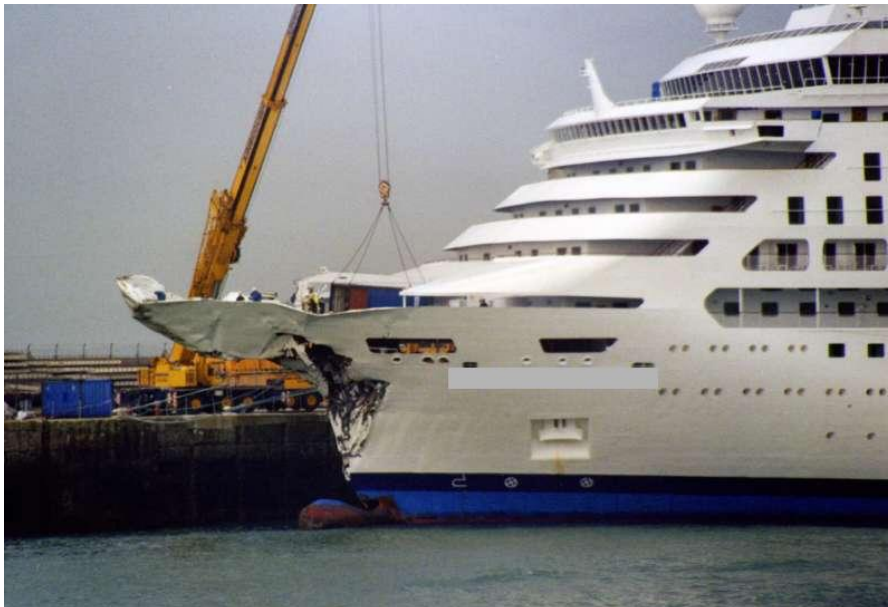
Εικόνα 3.1: Η πλώρη Κρουαζιερόπλοιου μετά από σφοδρή σύγκρουση με Containership

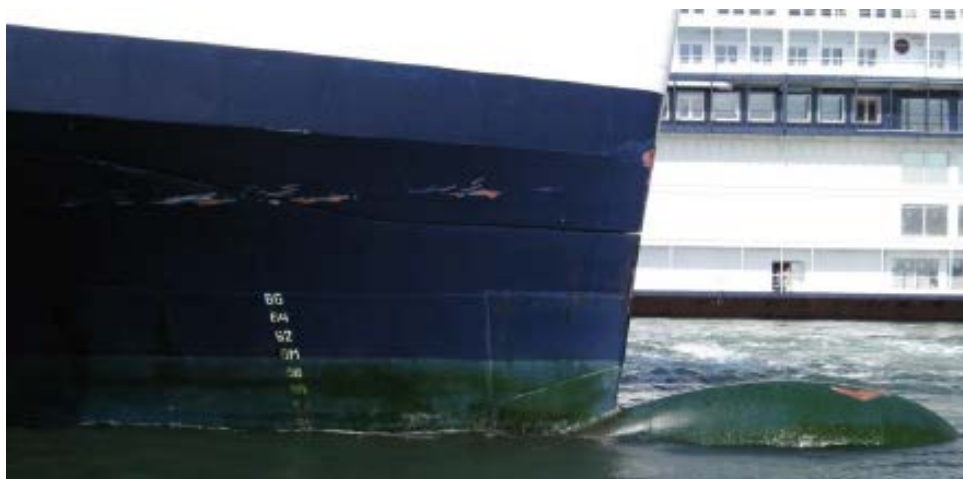
Εικόνα 3.2: Ατύχημα ID 44, η επιφανειακή βλάβη στην πλώρη του πλοίου RoPax.

- ID 44: Σύγκρουση RoPax, ολικού μήκους  $L_{OA}=142m$ , με σκάφος αναψυχής μικρότερο των 100 κόρων. Επιφανειακές βλάβες στο βολβό και στην περιοχή της πλώρης για το RoPax.
- ID 316: Σύγκρουση RoPax, ολικού μήκους  $L_{OA}=173.7m$ , με αλιευτικό σκάφος 48 κόρων. Καμία βλάβη για το RoPax.
- ID 423: Σύγκρουση RoPax, ολικού μήκους  $L_{OA}=186.4m$ , με αλιευτικό σκάφος 23 κόρων. Καμία βλάβη για το RoPax.

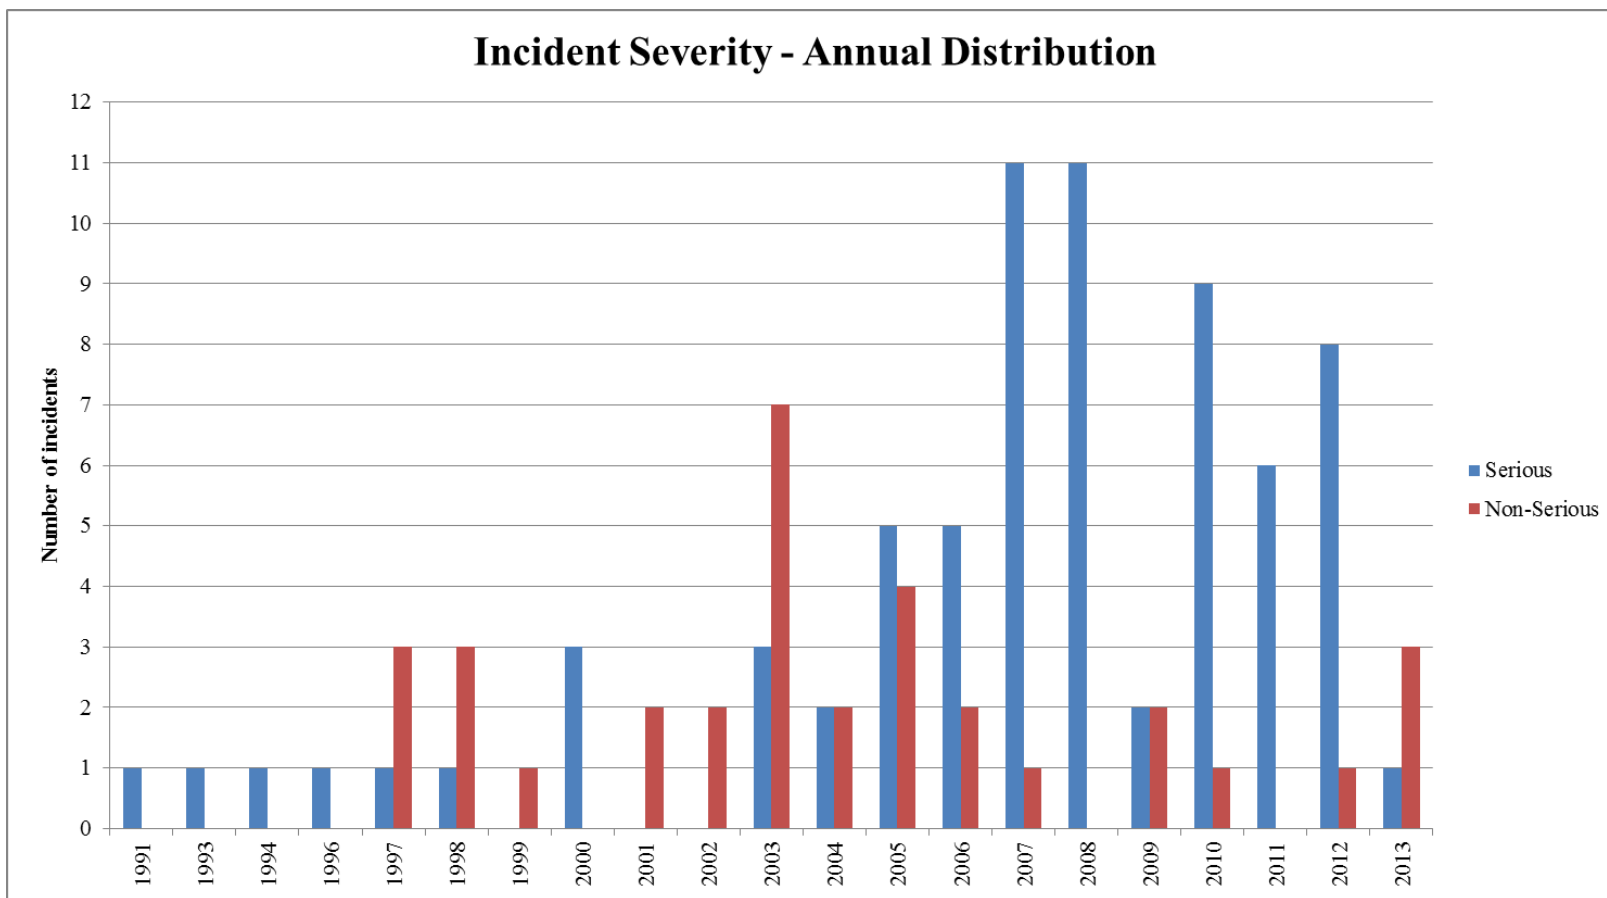
Διάγραμμα 3.2: Το πλήθος σοβαρών και μη σοβαρών ατυχημάτων σύγκρουσης πλοίων RoPax ανά έτος

Σύμφωνα με τον πίνακα 3.2, παρατηρείται μία αύξηση των ατυχημάτων την τελευταία δεκαετία, ιδιαίτερα μετά το 2007. Η βάση δεδομένων περιλαμβάνει ατυχήματα σύγκρουσης, επαφής και προσάραξης από το 1990, ωστόσο το 71% του συνόλου αυτών χρονολογείται την τελευταία δεκαετία (2005-2014). Το γεγονός αυτό μας ωθεί στο συμπέρασμα ότι η αύξηση των ατυχημάτων τα τελευταία χρόνια ενδέχεται να είναι φαινομενική, λόγω της συστηματικότερης καταγραφής των συμβάντων. Για να εξάγουμε κάποιο ασφαλές συμπέρασμα, θα πρέπει να ληφθούν υπόψη και άλλα στοιχεία, όπως οι περιοχές όπου συνέβησαν τα ατυχήματα και ο ετήσιος στόλος σε λειτουργία.

Η πληροφορία για τη σοβαρότητα των συμβάντων ανά έτος δίνεται και γραφικά στο διάγραμμα 3.2.

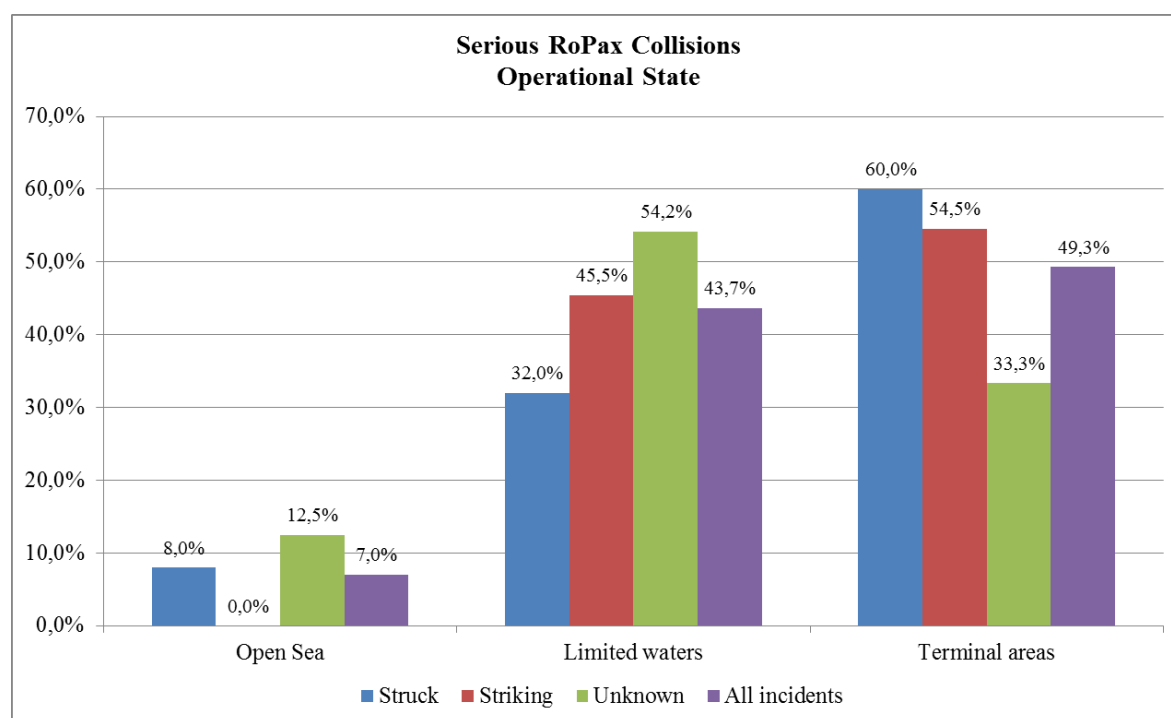
**Διάγραμμα 3.4: Η περιοχή λειτουργίας κατά τις σοβαρές συγκρούσεις των πλοίων RoPax**

Παρατηρώντας το σύνολο των ατυχημάτων (All incidents), το 93% (66 ατυχήματα) των συγκρούσεων έλαβε χώρα σε τερματικούς σταθμούς και περιοχές περιορισμένων υδάτων και μόλις το 7% (5 ατυχήματα) σε ανοιχτή θάλασσα. Το 1 ατύχημα για το οποίο παραμένει άγνωστη η περιοχή λειτουργίας δε λαμβάνεται υπόψη στον υπολογισμό των ποσοστών.

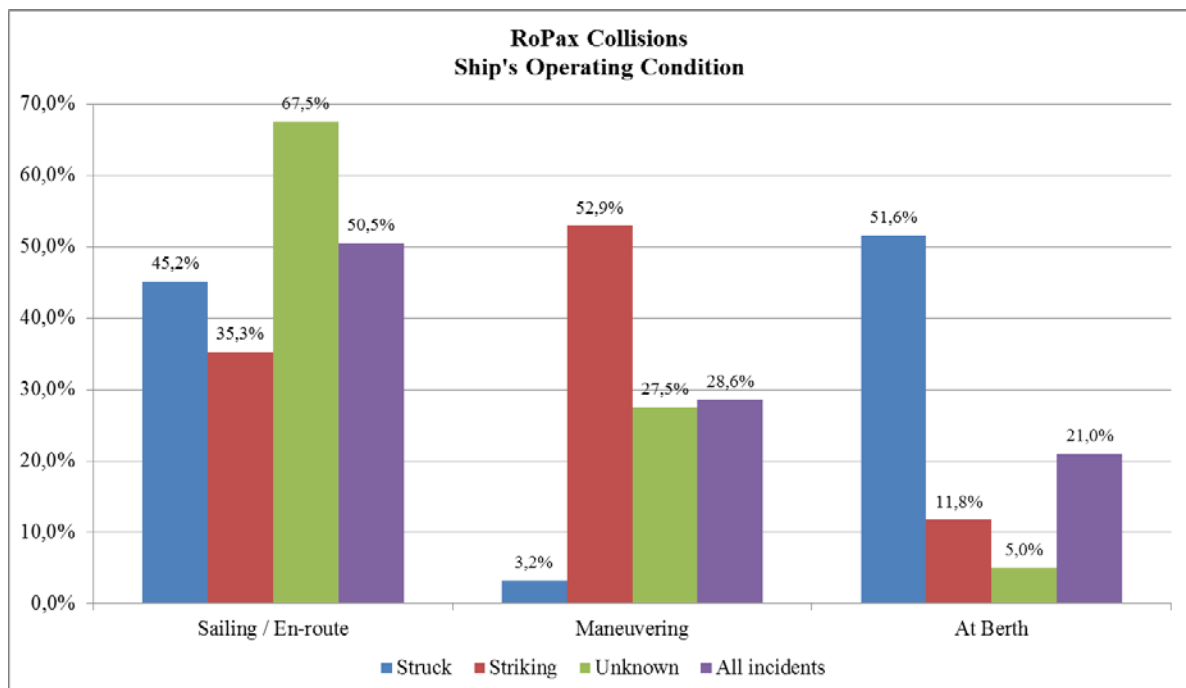
Στο διάγραμμα που ακολουθεί παρουσιάζονται τα αντίστοιχα ποσοστά, χωρίς να λαμβάνονται υπόψη τα ατυχήματα για τα οποία παραμένει άγνωστη η κατάσταση λειτουργίας του πλοίου RoPax. Στη συγκεκριμένη περίπτωση υπάρχει μόνο ένα τέτοιο ατύχημα.

Διάγραμμα 3.5: Η κατάσταση λειτουργίας κατά τις συγκρούσεις των πλοίων RoPax

Εξετάζοντας το σύνολο των συγκρούσεων πλοίων RoPax (All incidents), παρατηρείται ότι τα μισά περίπου ατυχήματα συνέβησαν εν ώρα πλεύσης (Sailing/En-route) και ακολούθως, κατά τις διαδικασίες ελιγμών (maneuvering) και ενώ τα πλοία βρίσκονταν αγκυροβολημένα (berth).

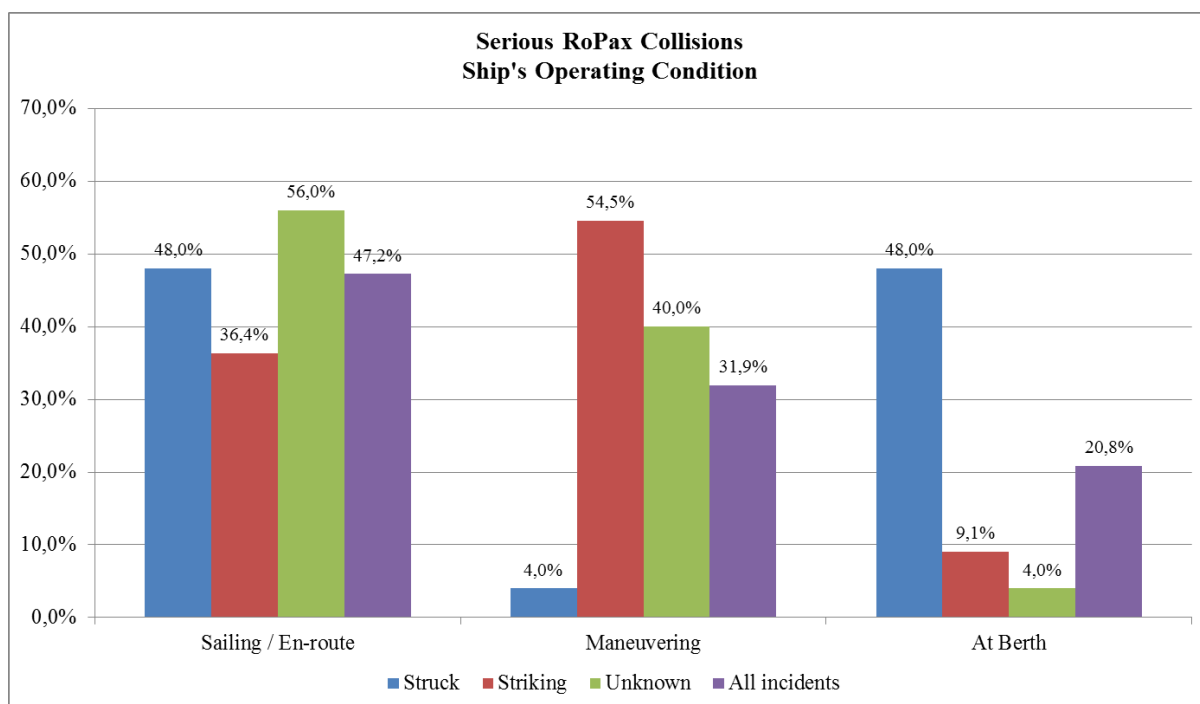
**Διάγραμμα 3.6: Η κατάσταση λειτουργίας κατά τις σοβαρές συγκρούσεις των πλοίων RoPax**

Παρατηρώντας το σύνολο των ατυχημάτων, διαπιστώνουμε ότι τα περισσότερα πλοία ήταν εν πλω κατά τη διάρκεια του ατυχήματος, ενώ ακολουθούν αυτά που βρίσκονταν σε διαδικασίες ελιγμών και αγκυροβολημένα. Υπενθυμίζονται τα αντίστοιχα ποσοστά για την κατάσταση λειτουργίας των πλοίων RoPax (Ship's Operating Condition) κατά τη σύγκρουση, τα οποία παρουσιάστηκαν στο Διάγραμμα 3.6:

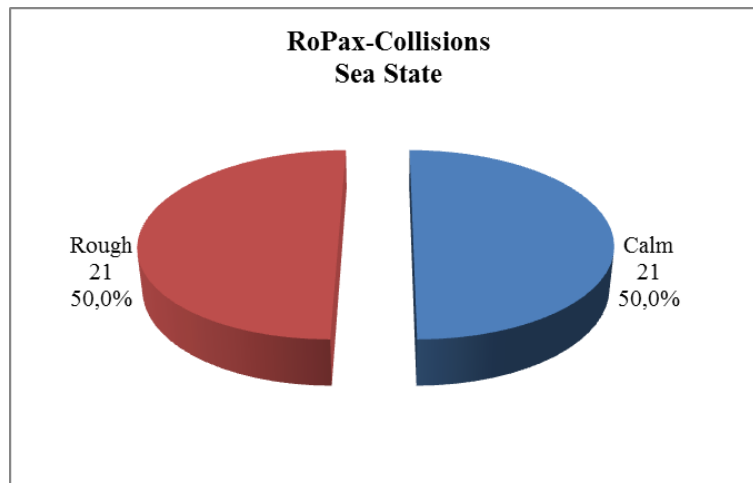
Διάγραμμα 3.7: Η κατάσταση της θάλασσας κατά τις συγκρούσεις των πλοίων RoPax

Σύμφωνα με το παραπάνω διάγραμμα, για ένα μεγάλο ποσοστό ατυχημάτων παραμένει άγνωστη η κατάσταση της θάλασσας τη στιγμή του συμβάντος. Η πληροφορία αυτή είναι γνωστή για 42 μόνο ατυχήματα, με το 50% αυτών να έχουν λάβει χώρα σε ήρεμη θάλασσα και το άλλο 50% σε κυματώδη νερά. Από τα παραπάνω στοιχεία, είναι δύσκολη η εξαγωγή κάποιου συμπεράσματος για το ρόλο που διαδραματίζει η κατάσταση της θάλασσας στην εμφάνιση ατυχημάτων σύγκρουσης.

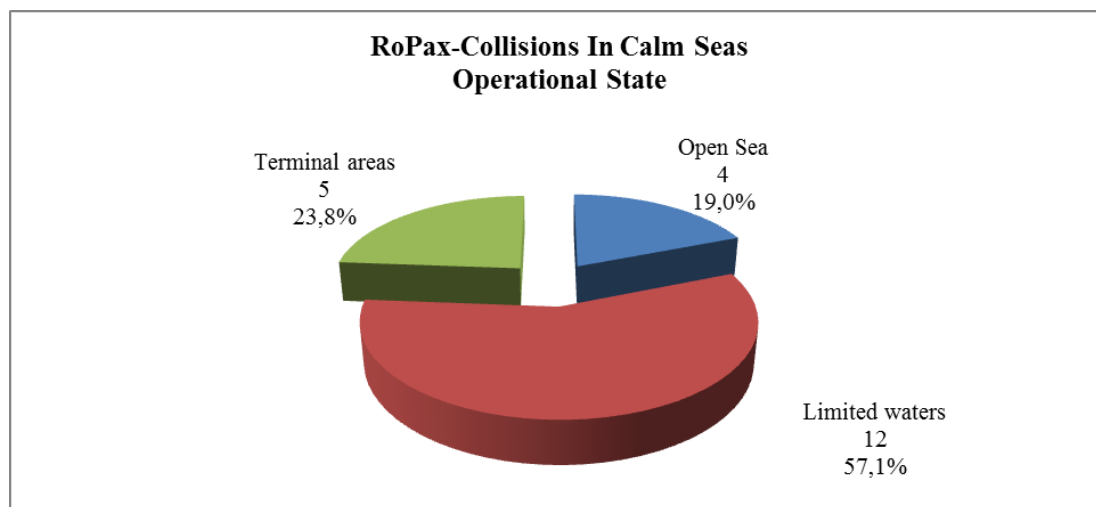
Διάγραμμα 3.8: Η περιοχή λειτουργίας κατά τις συγκρούσεις των RoPax σε ήρεμη θάλασσα

Διαπιστώνουμε ότι σε συνθήκες ηρεμίας, τα περισσότερα ατυχήματα σύγκρουσης εντοπίζονται σε περιοχές περιορισμένων υδάτων (57,1%) , δηλαδή σε ποτάμια, κανάλια ή σε απόσταση μικρότερη των 12 ναυτικών μιλίων από τη στεριά, και ακολουθούν οι συγκρούσεις σε τερματικούς σταθμούς (23,8%) και στην ανοιχτή θάλασσα (19%).

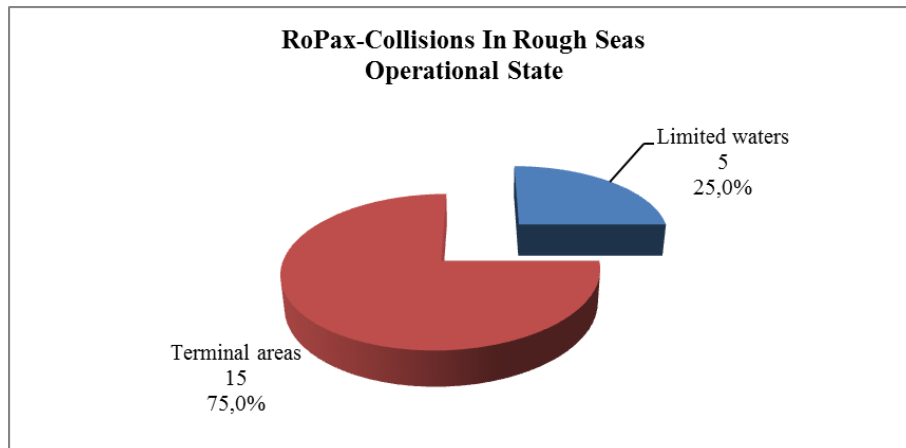
Διάγραμμα 3.9: Η περιοχή λειτουργίας κατά τις συγκρούσεις των RoPax σε κυματώδη θάλασσα

Σε συνθήκες κυματισμών, τα περισσότερα ατυχήματα σύγκρουσης εντοπίζονται σε τερματικούς σταθμούς (75%) και ακολουθούν οι περιοχές περιορισμένων υδάτων (25%), ενώ κανένα ατύχημα δεν συναντάμε σε ανοιχτή θάλασσα.

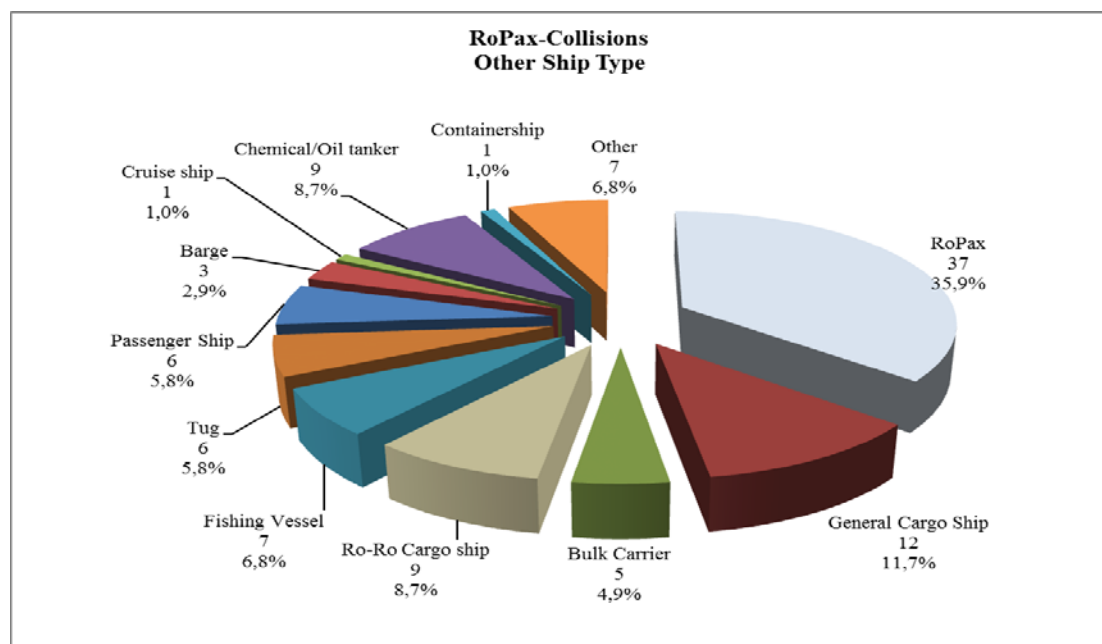
Διάγραμμα 3.10: Ο τύπος του έτερου πλοίου στις συγκρούσεις των RoPax (All incidents)

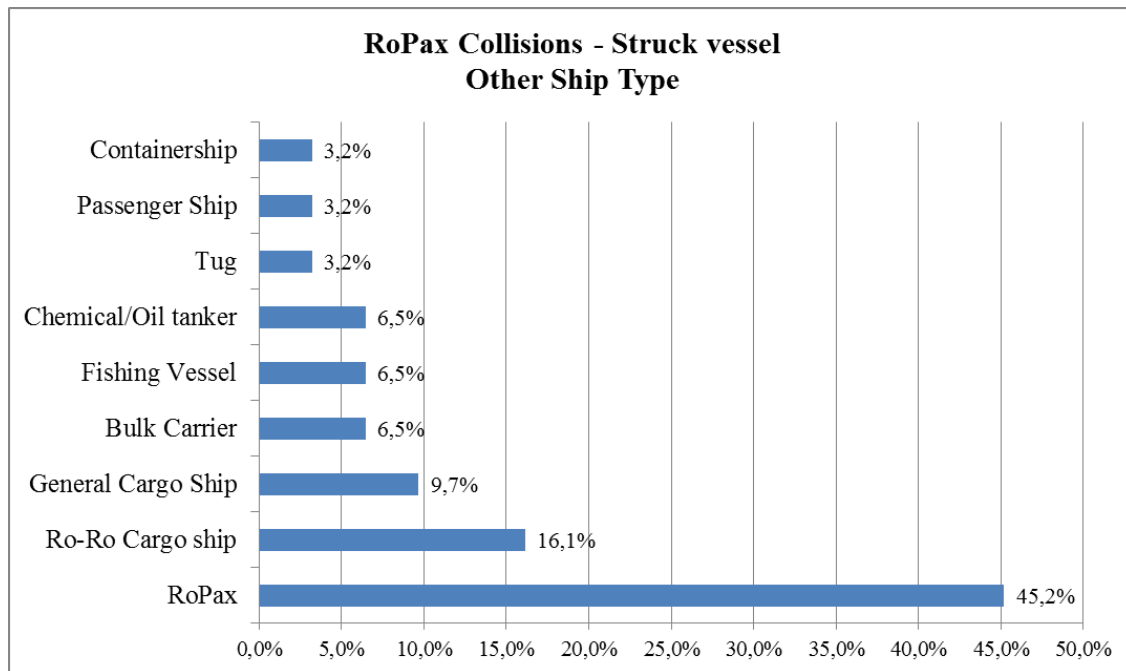
**Διάγραμμα 3.10.1: Ο τύπος του έτερου πλοίου στις συγκρούσεις των Struck RoPax**

Όταν το πλοίο RoPax είναι struck κατά τη σύγκρουση, το 45,2% των συγκρούσεων πραγματοποιήθηκε με RoPax, το 16,1% με πλοία Ro-Ro και το 9,7% αυτών με General Cargo Ships.

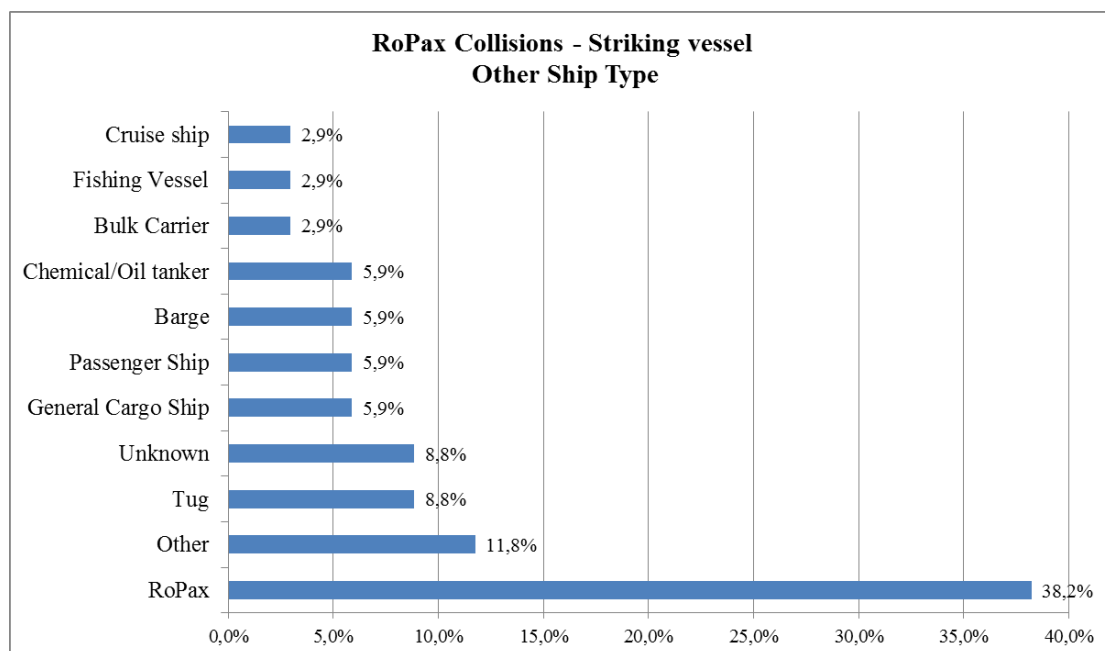
**Διάγραμμα 3.10.2: Ο τύπος του έτερου πλοίου στις συγκρούσεις των Striking RoPax**

Όταν το πλοίο RoPax είναι striking κατά τη σύγκρουση, το 38,2% των συγκρούσεων πραγματοποιήθηκε και πάλι με RoPax, το 11,8% με άλλα πλοία (LNG, bridgedecker, sailboat & dredger) και το 8,8% των συγκρούσεων με ρυμουλκά.

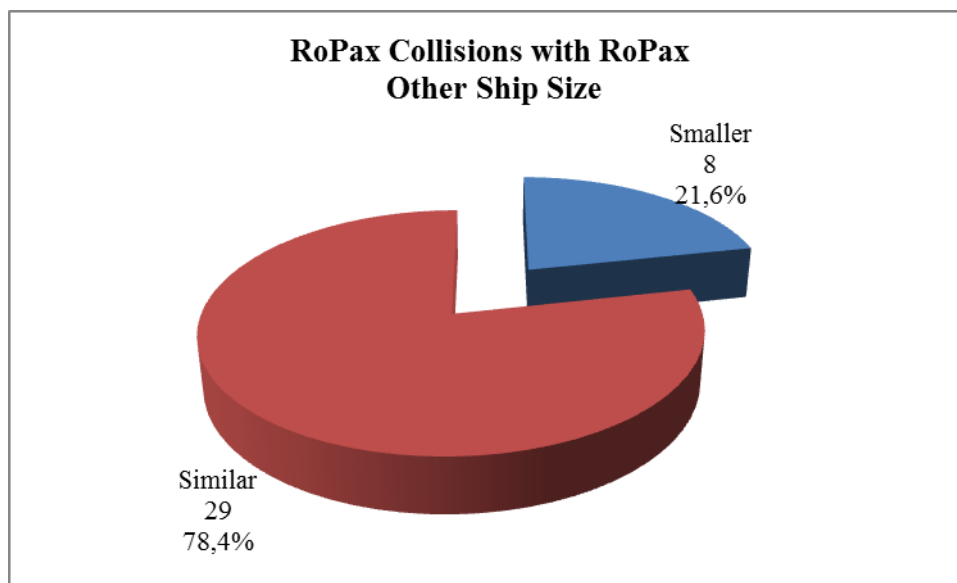
Διάγραμμα 3.11: Συγκρούσεις πλοίων RoPax με RoPax – Το μέγεθος του έτερου πλοίου (All incidents)

Από τα 37 υπό εξέταση πλοία που συγκρούστηκαν με RoPax, το 78,4% συγκρούστηκε με πλοία παρόμοιου μεγέθους και το 21,6% με πλοία μικρότερου μεγέθους.

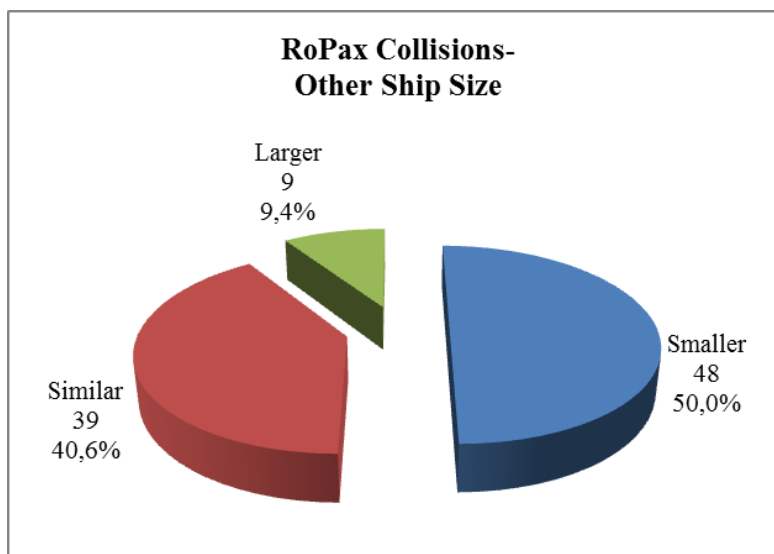
Διάγραμμα 3.12: Το μέγεθος του έτερου πλοίου στις συγκρούσεις των πλοίων RoPax (All incidents)

Παρατηρείται ότι στα περισσότερα ατυχήματα, τα RoPax συγκρούστηκαν με πλοία μικρότερα ή παρόμοιου μεγέθους. Επιπλέον, το μικρό ποσοστό που παραμένει αδιευκρίνιστο πιθανότατα εντάσσεται στην κατηγορία των μικρότερων πλοίων (ενδεχομένως καΐκια, ψαράδικα κτλ.) καθώς, γνωρίζοντας τα ονόματα, δεν καταφέραμε να εντοπίσουμε περαιτέρω πληροφορίες (αριθμό IMO, κύριες διαστάσεις) για τα εν λόγω πλοία.

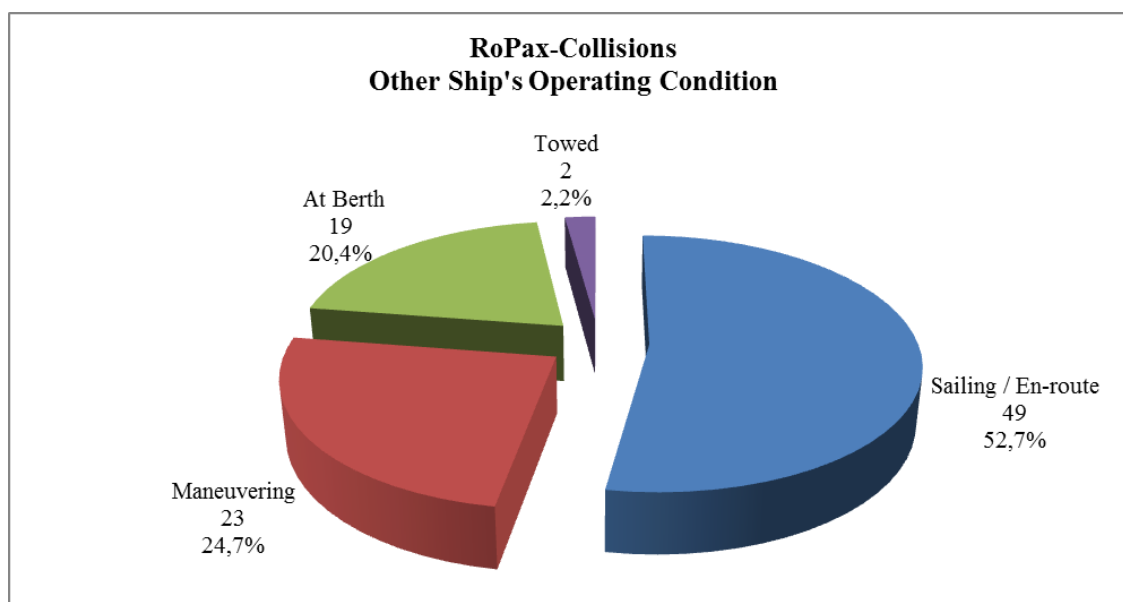
**Διάγραμμα 3.13: Η κατάσταση λειτουργίας του έτερου πλοίου στις συγκρούσεις των πλοίων RoPax (All incidents)**

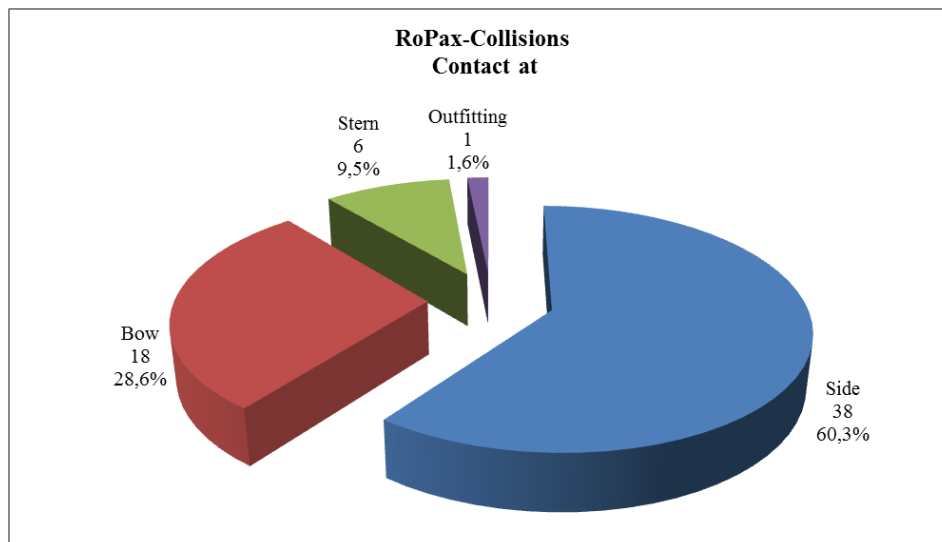
**Διάγραμμα 3.14: Η περιοχή της γάστρας που ήρθε σε επαφή κατά τις συγκρούσεις των πλοίων RoPax (All incidents)**

Εξετάζοντας όλο το δείγμα, παρατηρείται ότι σε περίπτωση ατυχήματος σύγκρουσης, ένα πλοίο RoPax έχει πιθανότητα 60,3% να έρθει πλευρικά σε επαφή με το έτερο πλοίο. Το αμέσως επόμενο πιθανό σημείο επαφής είναι η πλώρη, με πιθανότητα 28,6%, και ακολουθούν η πρύμνη, με πιθανότητα 9,5% και ο εξοπλισμός (πηδάλιο, προπέλα), με πιθανότητα 1,6%.

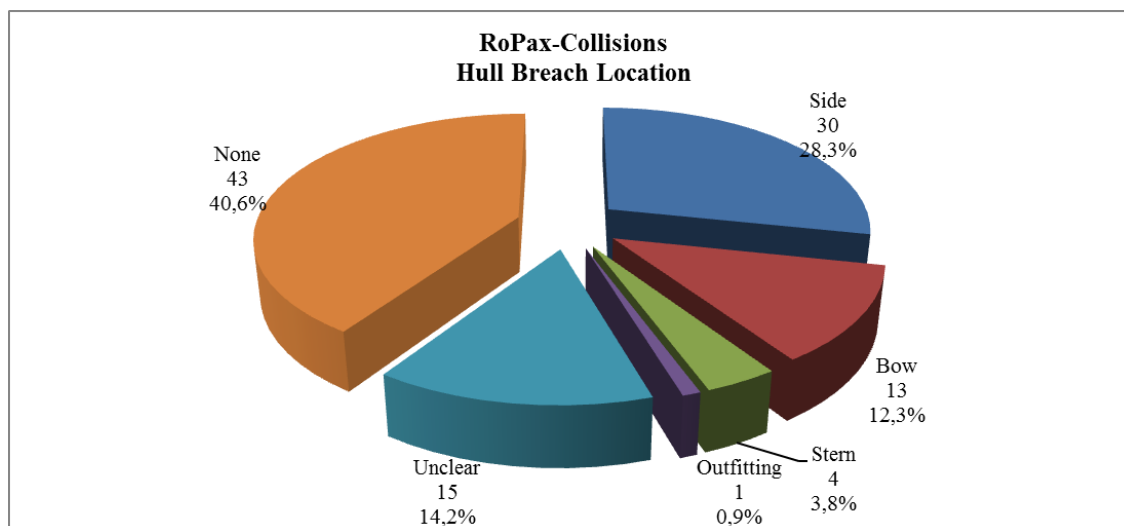
**Διάγραμμα 3.15: Η θέση του ρήγματος κατά τις συγκρούσεις των πλοίων RoPax (All incidents)**

Παρατηρείται ότι σε μεγάλο ποσοστό των ατυχημάτων σύγκρουσης που μελετήθηκαν δεν υπήρξε ρήγμα ως αποτέλεσμα της σύγκρουσης (None - 40,6%). Το 14,2% των ατυχημάτων χαρακτηρίζεται ως Unclear. Από τα ατυχήματα αυτά, σε ένα γνωρίζουμε ότι υπήρξε ρήγμα αλλά παραμένει άγνωστη η θέση του, ενώ για τα υπόλοιπα 14 δεν υπάρχει κανένα στοιχείο (ούτε για την ύπαρξη ή μη ρήγματος αλλά ούτε και για τη θέση αυτού).

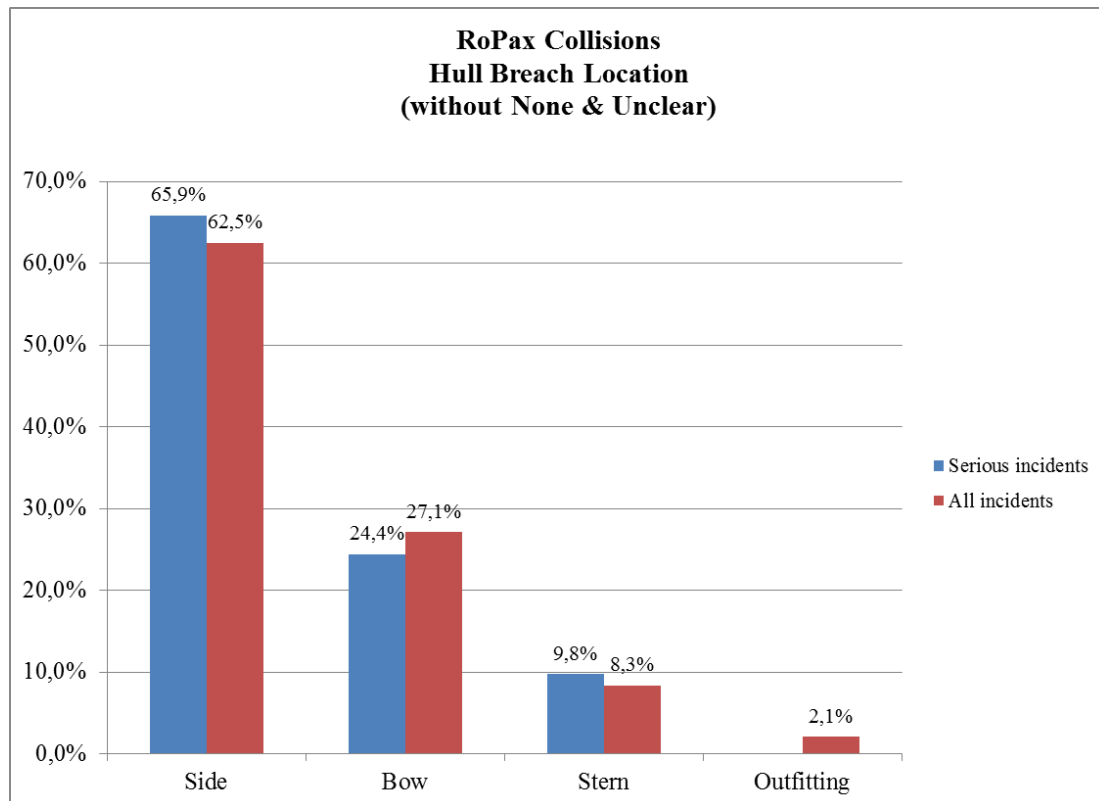
**Διάγραμμα 3.16: Η θέση του ρήγματος κατά τις συγκρούσεις των πλοίων RoPax**

Λαμβάνοντας υπόψη το σύνολο των συγκρούσεων στις οποίες η θέση των ρηγμάτων είναι γνωστή, παρατηρείται ότι το 62,5% των ρηγμάτων εμφανίζεται στην πλευρά του πλοίου και, ακολούθως, το 27,1% στην πλώρη. Τα αποτελέσματα αυτά ήταν αναμενόμενα, αφού κατά τη διάρκεια μιας σύγκρουσης, συνήθως, η πλώρη του πλοίου που προκαλεί τη σύγκρουση (striking) έρχεται σε επαφή με την πλευρά του πλοίου που δέχεται τη σύγκρουση (struck). Ακολουθεί το 8,3% των ρηγμάτων στην περιοχή της πρύμνης και μόλις το 2,1% στον εξοπλισμό.

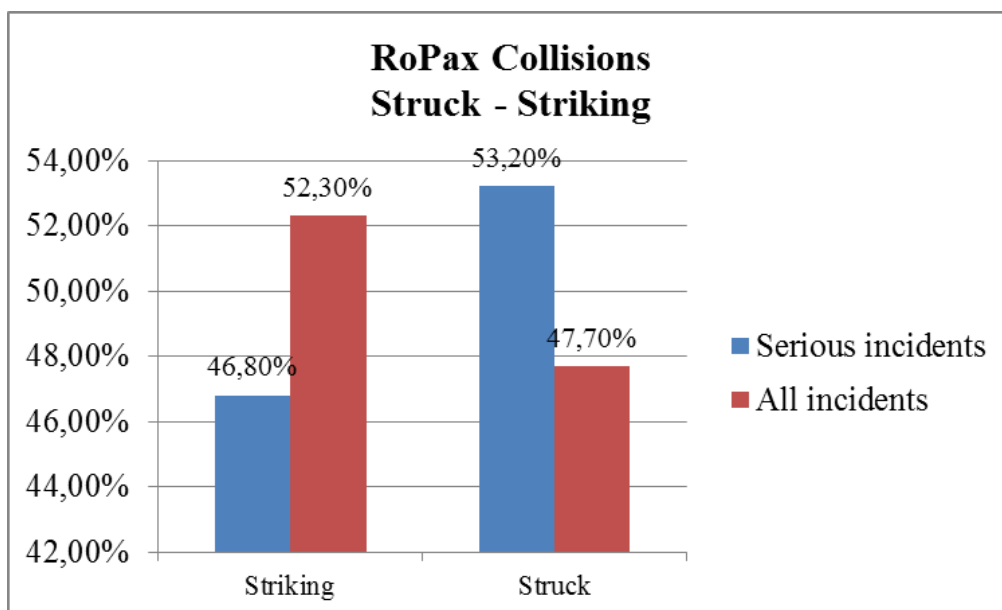
**Διάγραμμα 3.17: Struck-Striking RoPax κατά τη σύγκρουση**

Εξετάζοντας το σύνολο των ατυχημάτων, παρατηρείται ότι το μεγαλύτερο ποσοστό των RoPax (52,3%) είναι αυτό που προκάλεσε τη σύγκρουση (Striking). Ωστόσο, αν λάβουμε υπόψη μόνο τα σοβαρά ατυχήματα, μεγαλύτερο είναι το ποσοστό των πλοίων που δέχτηκαν τη σύγκρουση (Struck-53,2%). Επειδή το δείγμα είναι σχετικά μικρό, είναι λογικό να υποθέσουμε ότι η κατανομή Struck/Striking προσεγγίζει το 50%.

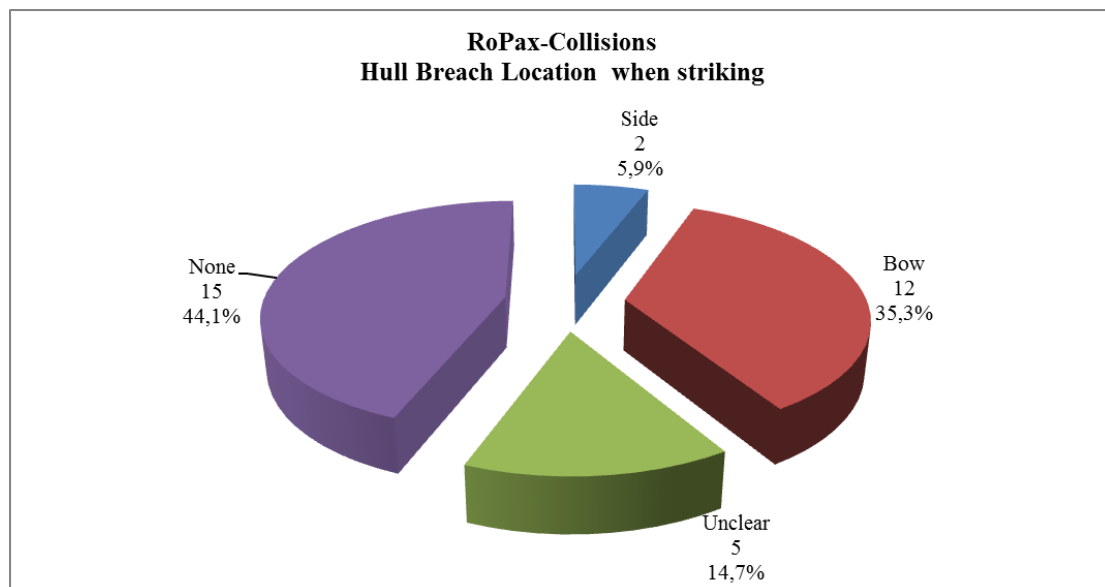
**Διάγραμμα 3.18: Η θέση του ρήγματος για RoPax που είναι striking κατά τη σύγκρουση (All incidents)**

Τα αποτελέσματα που παρουσιάζονται στον πίνακα και στο διάγραμμα 3.18 επιβεβαιώνουν ότι, όταν ένα πλοίο προκαλέσει τη σύγκρουση (striking) και δημιουργηθεί ρήγμα σε αυτό, πιθανότατα θα εντοπιστεί στην περιοχή της πλώρης.

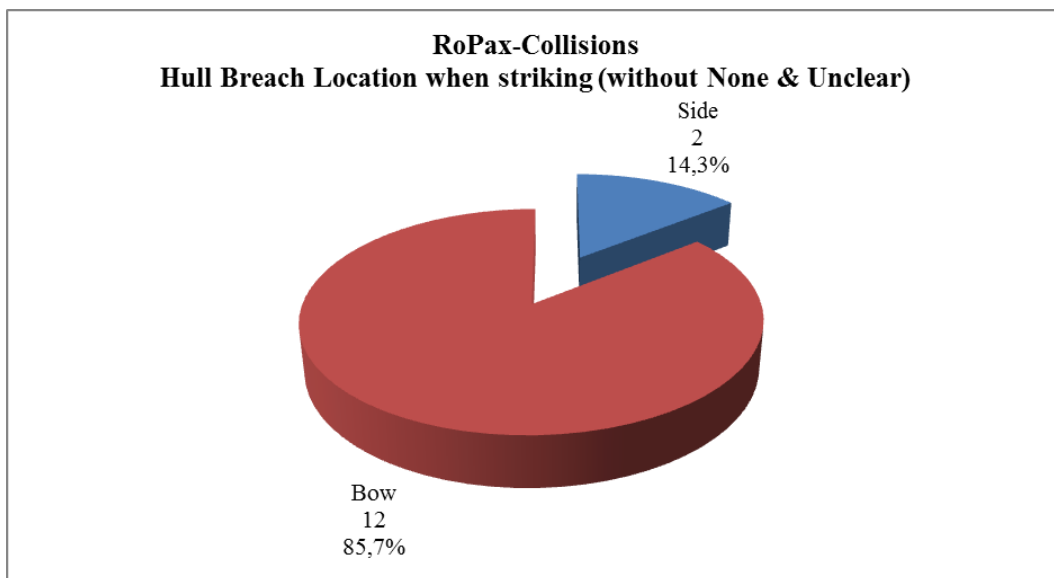
Εξετάζοντας το σύνολο των ατυχημάτων, αν αγνοήσουμε τις 15 περιπτώσεις στις οποίες δε δημιουργήθηκε ρήγμα (None), καθώς και τα 5 αδιευκρίνιστα ατυχήματα (Unclear), το ποσοστό των προωαίων ρηγμάτων (bow damages) προκύπτει 85,7%, όπως φαίνεται στο διάγραμμα 3.19.

Διάγραμμα 3.19: Η θέση του ρήγματος για RoPax που είναι striking κατά τη σύγκρουση (All incidents)

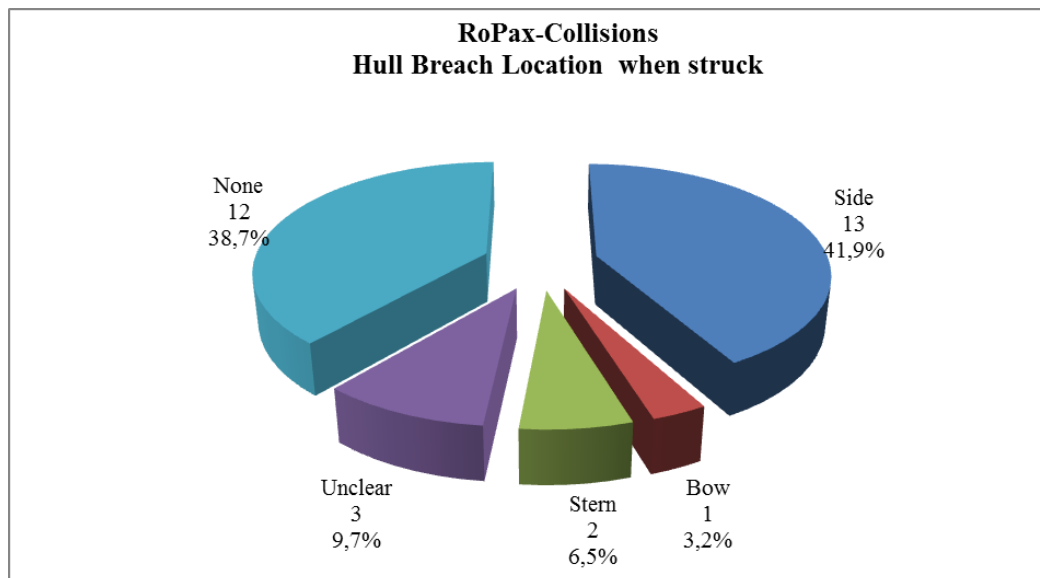
**Διάγραμμα 3.20: Η θέση του ρήγματος για RoPax που είναι struck κατά τη σύγκρουση (All incidents)**

Τα αποτελέσματα που παρουσιάζονται στον πίνακα και στο διάγραμμα 3.20 επιβεβαιώνουν πως όταν ένα πλοίο είναι struck κατά τη σύγκρουση και δημιουργηθεί ρήγμα σε αυτό, αυτό είναι πιθανότερο να είναι πλευρικό.

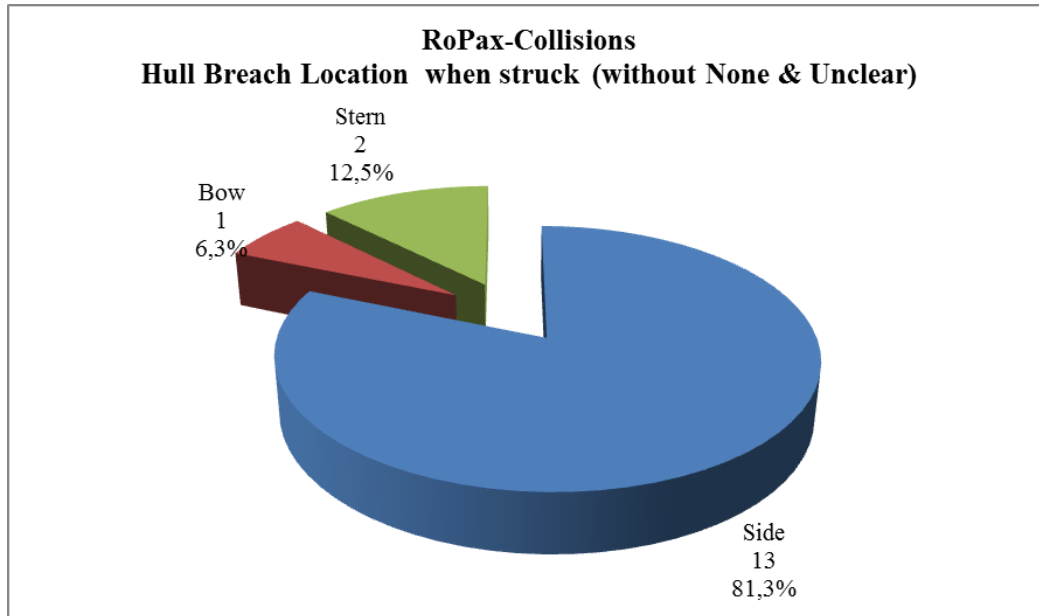
Εξετάζοντας το σύνολο των ατυχημάτων, αν αγνοήσουμε τις 12 περιπτώσεις στις οποίες δε δημιουργήθηκε ρήγμα (None), καθώς και τα 3 αδιευκρίνιστα ατυχήματα (Unclear), το ποσοστό των πλευρικών ρηγμάτων ανέρχεται στο 81,3%, όπως φαίνεται στο διάγραμμα 3.18.

Διάγραμμα 3.21: Η θέση του ρήγματος για RoPax που είναι struck κατά τη σύγκρουση (All incidents)

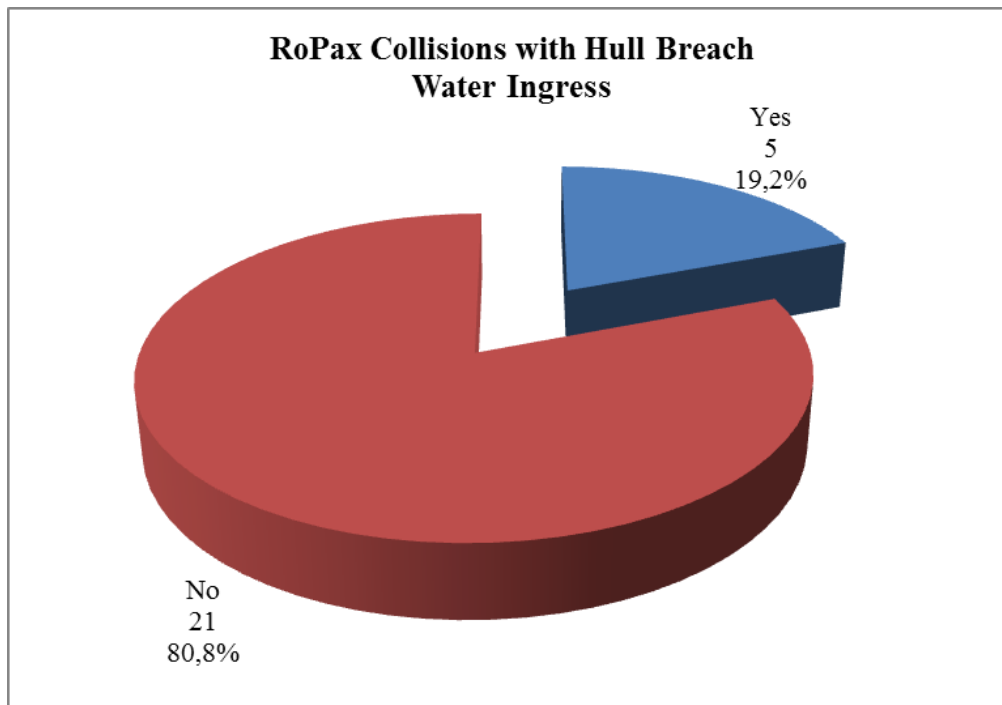
**Διάγραμμα 3.22: Εισροή υδάτων σε συγκρούσεις RoPax με δημιουργία ρήγματος**

Παρατηρείται ότι, μόνο στο 19,2% των ατυχημάτων σύγκρουσης με δημιουργία ρήγματος υπήρξε εισροή υδάτων. Θα πρέπει να σημειωθεί ότι, όπως και σε όλα τα προηγούμενα διαγράμματα, τα ατυχήματα για τα οποία δεν υπάρχει η πληροφορία (Unknown) αγνοούνται κατά τον υπολογισμό των ποσοστών.

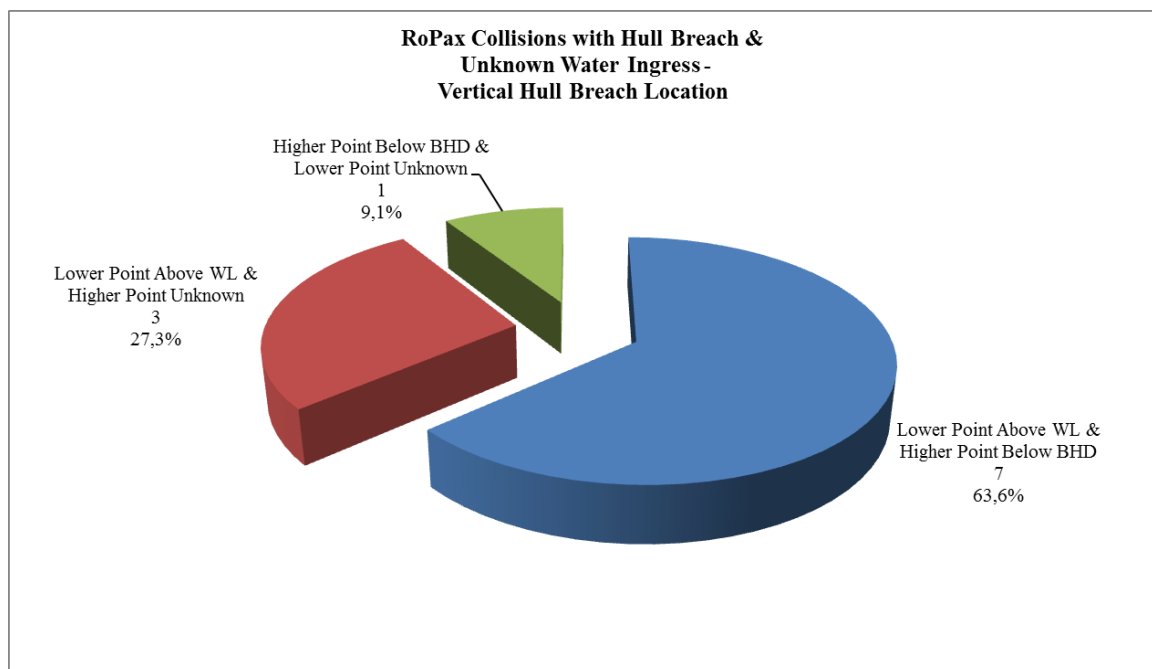
Διάγραμμα 3.23: Η καθ' ύψος θέση του ρήγματος σε συγκρούσεις RoPax με άγνωστη την εισροή υδάτων

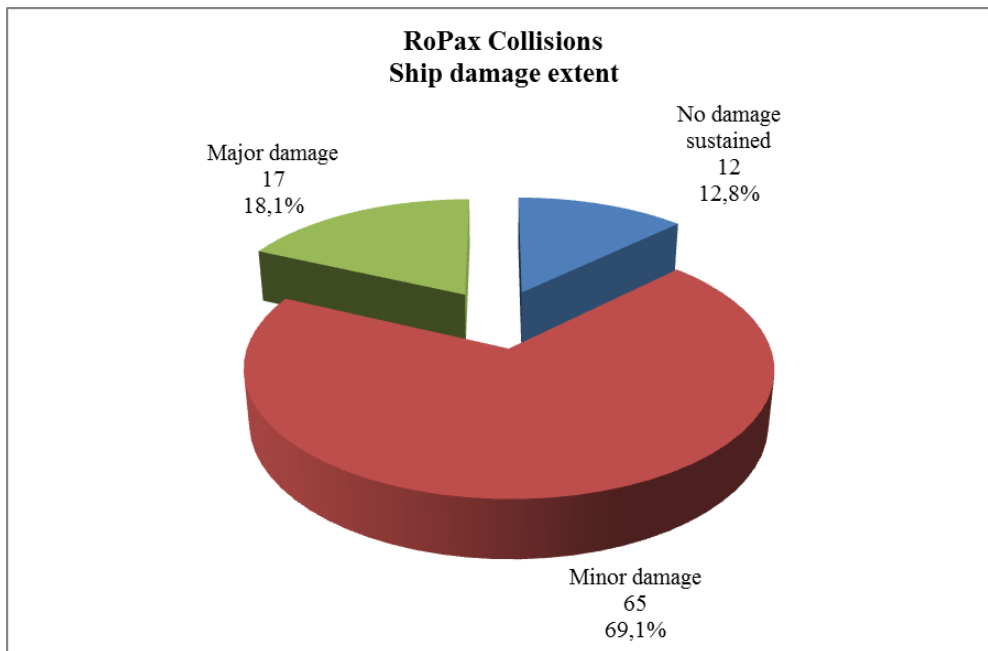
Διάγραμμα 3.24: Η έκταση της βλάβης στις συγκρούσεις των RoPax

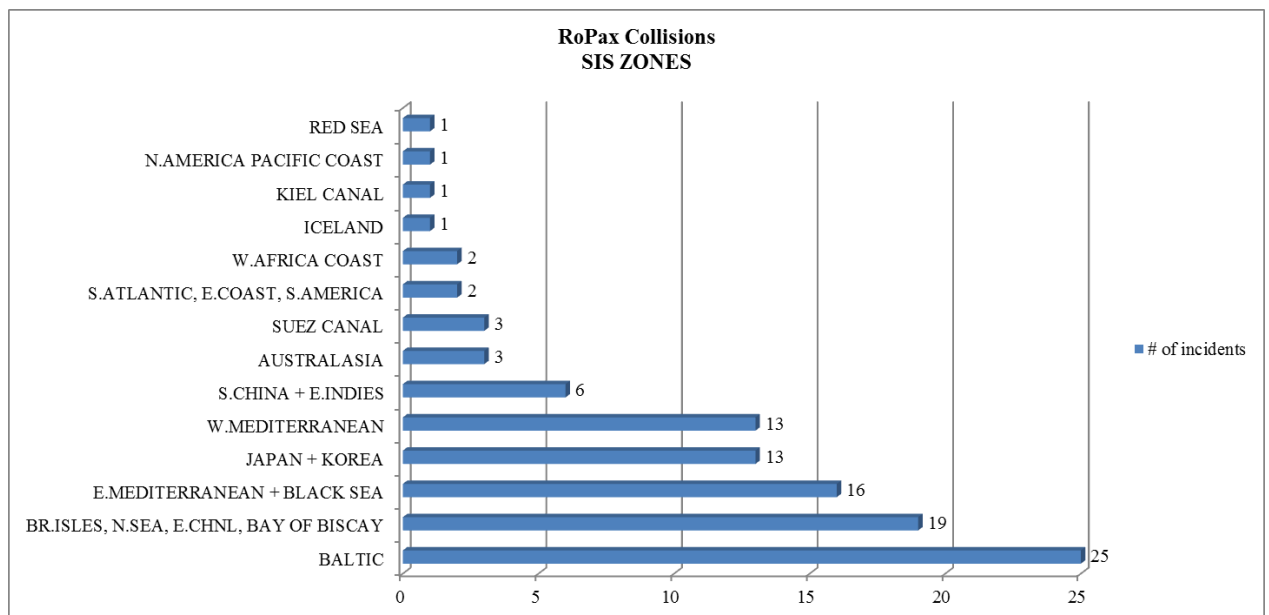
Διάγραμμα 3.25: Οι SIS Zones όπου συνέβησαν οι συγκρούσεις των πλοίων RoPax

Σύμφωνα με τα παραπάνω στοιχεία, μέγιστο πλήθος ατυχημάτων σύγκρουσης πλοίων RoPax παρατηρείται στην περιοχή της Βαλτικής. Αν αθροίσουμε βέβαια τα ατυχήματα της Δυτικής και Ανατολικής Μεσογείου και του Εύξεινου Πόντου ανέρχονται σε 29 που αντιστοιχεί στο 27,4%
