# **ΕΘΝΙΚΟ ΜΕΤΣΟΒΙΟ ΠΟΛΥΤΕΧΝΕΙΟ**

**ΣΧΟΛΗ ΝΑΥΠΗΓΩΝ ΜΗΧΑΝΟΛΟΓΩΝ ΜΗΧΑΝΙΚΩΝ**

**ΔΙΠΛΩΜΑΤΙΚΗ ΕΡΓΑΣΙΑ**

**«ΑΝΑΠΤΥΞΗ ΒΑΣΗΣ ΔΕΔΟΜΕΝΩΝ ΓΙΑ ΑΤΥΧΗΜΑΤΑ ΣΥΓΚΡΟΥΣΗΣ,  
ΕΠΑΦΗΣ ΚΑΙ ΠΡΟΣΑΡΑΞΗΣ Ε/Γ ΚΑΙ Ε/Γ-Ο/Γ ΠΛΟΙΩΝ»**

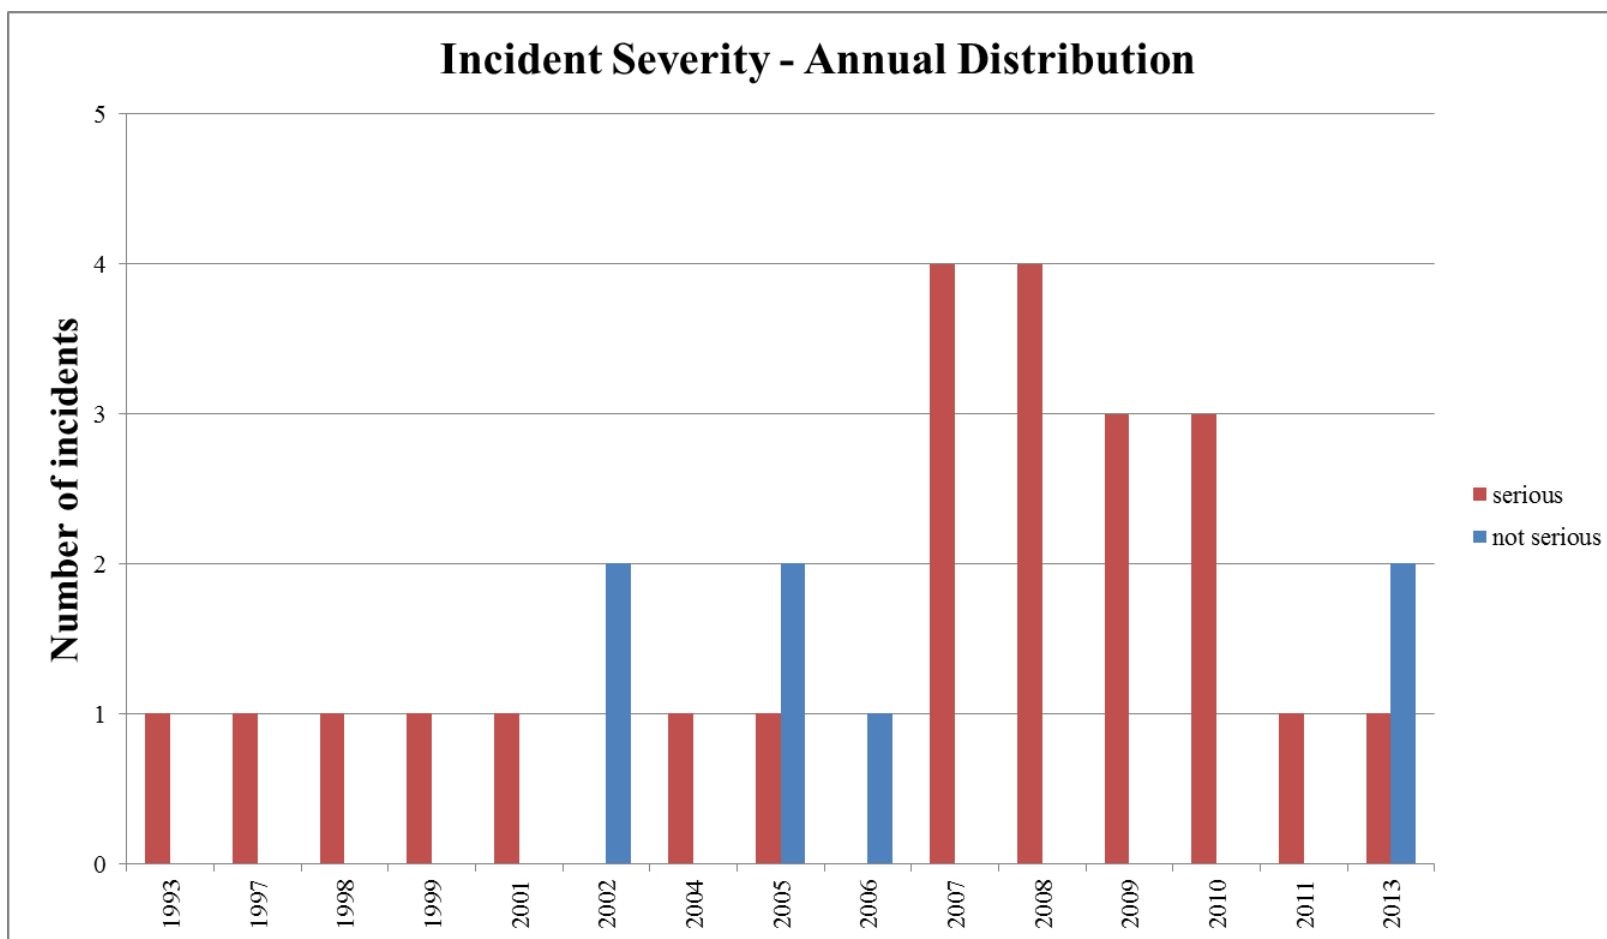
Υπενθυμίζεται ότι στην παρούσα στατιστική ανάλυση δεν έχουν συμπεριληφθεί ατυχήματα πλοίων χτισμένων πριν το 1980. Επιπλέον, υπάρχει πιθανότητα να μην είναι συστηματική η καταγραφή των μη σοβαρών περιστατικών. Συνεπώς, οδηγούμαστε στο συμπέρασμα ότι ο συνολικός αριθμός ατυχημάτων σύγκρουσης κρουαζιερόπλοιων ανά έτος ενδέχεται να είναι μεγαλύτερος.

Διάγραμμα 3.26: Το πλήθος σοβαρών και μη σοβαρών ατυχημάτων σύγκρουσης κρουαζιερόπλοιων ανά έτος

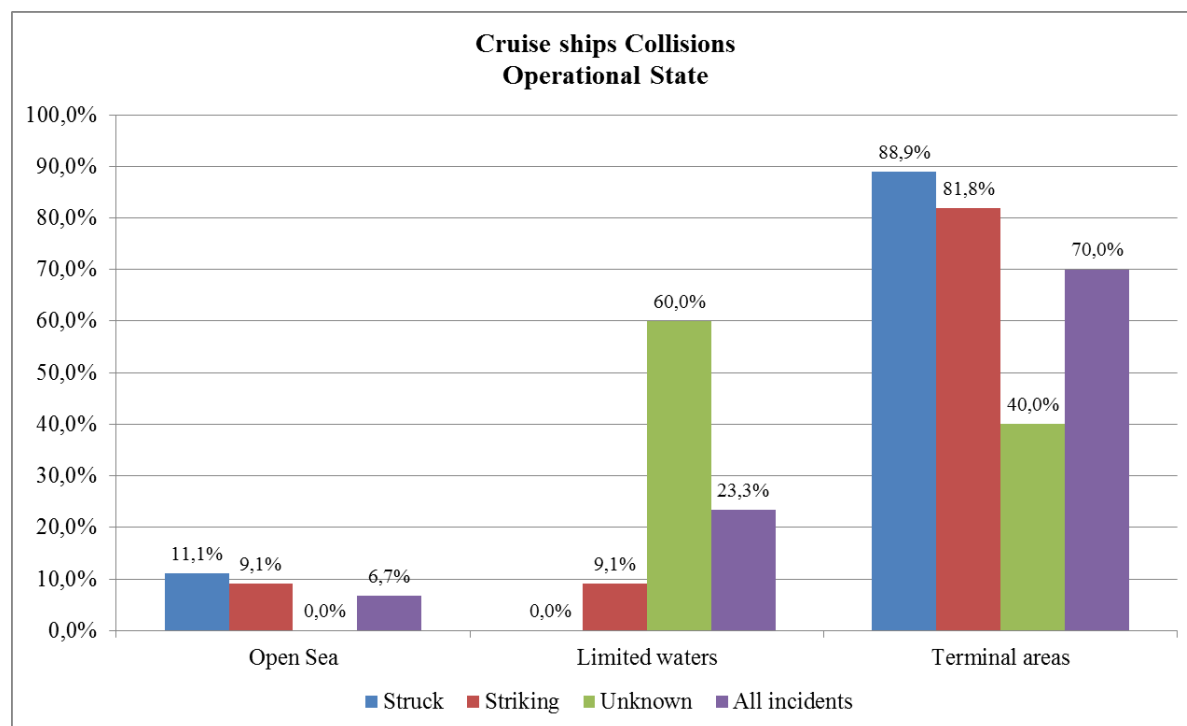
Διάγραμμα 3.27: Η περιοχή λειτουργίας κατά τις συγκρούσεις των κρουαζιερόπλοιων

Παρατηρείται ότι το 70% των συγκρούσεων κρουαζιερόπλοιων λαμβάνει χώρα σε τερματικές περιοχές, ακολουθούν τα ατυχήματα σε περιορισμένα ύδατα (23,3%), ενώ μόλις το 6,7% των συμβάντων έλαβε χώρα ενώ το πλοίο βρισκόταν εν πλω στην ανοιχτή θάλασσα (απόσταση μεγαλύτερη των 12 ναυτικών μιλίων από τη στεριά).

Εστιάζοντας στο σύνολο των ατυχημάτων (All incidents), διαπιστώνουμε ότι τα περισσότερα ατυχήματα σύγκρουσης κρουαζιερόπλοιων συνέβησαν κατά τις διαδικασίες μανουβραρίσματος (40%) και ενώ τα πλοία βρίσκονταν αγκυροβολημένα (33,3%). Τα ποσοστά που παρουσιάζονται για την κατάσταση λειτουργίας των πλοίων επιβεβαιώνουν και τα στοιχεία που παρουσιάστηκαν για την περιοχή λειτουργίας (Διάγραμμα 3.27), καθώς τα ατυχήματα σύγκρουσης έλαβαν χώρα κυρίως εντός των τερματικών σταθμών (Terminal areas – 70%).

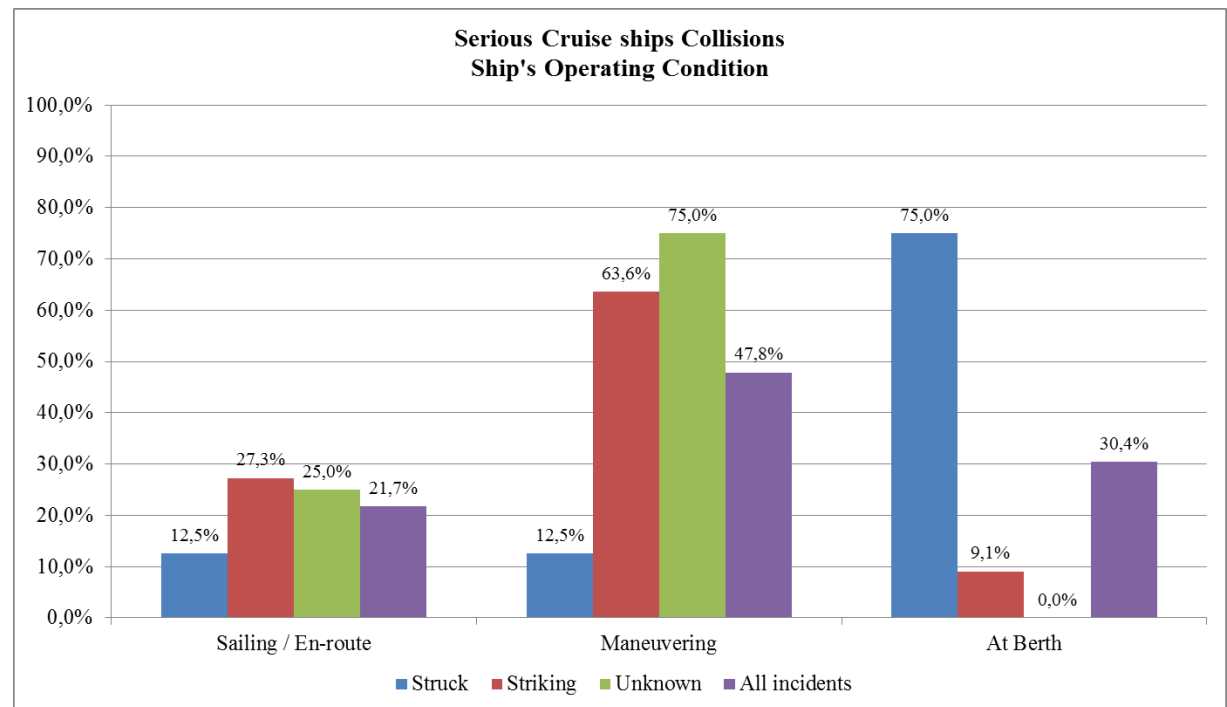
**Διάγραμμα 3.30: Η κατάσταση λειτουργίας κατά τις σοβαρές συγκρούσεις των κρουαζιερόπλοιων**

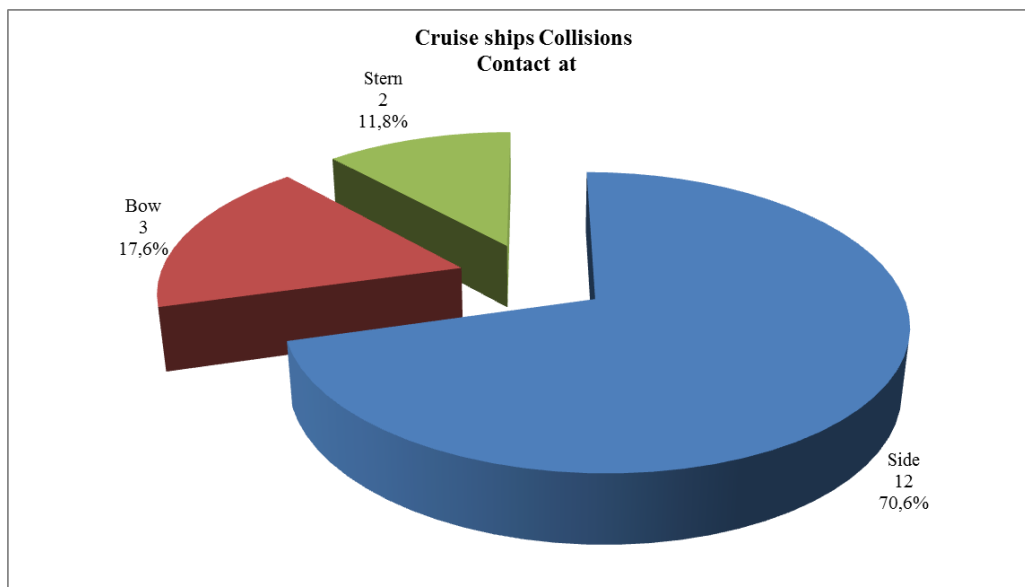
Στο διάγραμμα που ακολουθεί παρουσιάζονται τα αντίστοιχα ποσοστά για το σύνολο των ατυχημάτων (All incidents), για τον υπολογισμό των οποίων δε λαμβάνονται υπόψη τα ατυχήματα για τα οποία παραμένει ασαφής η πληροφορία για το σημείο επαφής (Unclear).

Διάγραμμα 3.37: Η περιοχή της γάστρας που ήρθε σε επαφή κατά τις συγκρούσεις των κρουαζιερόπλοιων (All incidents)

Όταν το κρουαζιερόπλοιο δέχεται τη σύγκρουση (struck), υπάρχει πιθανότητα 85,7% η επαφή να είναι στην πλευρά, ενώ όταν το κρουαζιερόπλοιο προκαλεί τη σύγκρουση (striking), η επαφή είναι στην πλώρη με πιθανότητα 60% (υπενθυμίζεται, ωστόσο ότι το δείγμα είναι σχετικά μικρό).

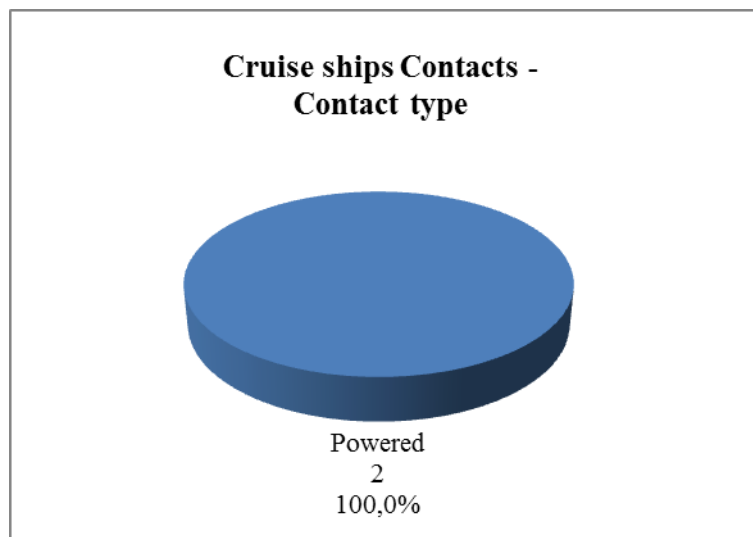
Διάγραμμα 4.19: Το είδος της επαφής (Drift or Powered) στα ατυχήματα επαφής των κρουαζιερόπλοιων

Η πληροφορία αυτή είναι γνωστή για δύο μόνο ατυχήματα, τα οποία έχουν χαρακτηριστεί ως Powered Contacts. Αυτό σημαίνει ότι, κατά τη διάρκεια των ατυχημάτων η προωστήρια εγκατάσταση των πλοίων βρισκόταν κανονικά σε λειτουργία.

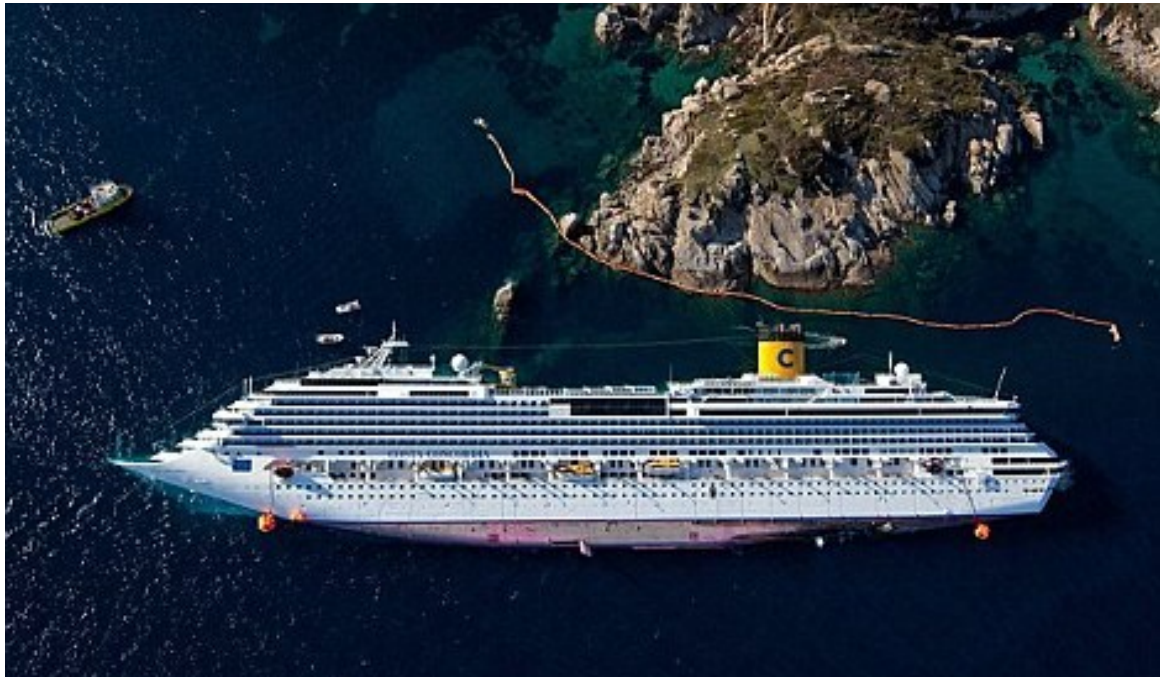
Αξίζει να σημειωθεί ότι σε αυτή την κατηγορία ατυχημάτων συναντάμε 4 ολικές απώλειες πλοίων, μεταξύ των οποίων και μία από τις σοβαρότερες προσαράξεις της τελευταίας πενταετίας, αυτή του κρουαζιερόπλοιου Costa Concordia. Υπενθυμίζεται ότι το Costa Concordia προσέκρουσε σε ύφαλο κοντά στο νησί Τζίλιο, στην Ιταλία, το βράδυ της 13<sup>ης</sup> Ιανουαρίου 2012. Το ατύχημα αυτό στοίχισε τη ζωή σε 32 ανθρώπους (25 νεκροί και 7 αγνοούμενοι) ενώ το πλοίο παρέμεινε ημιβυθισμένο στα παράκτια ύδατα του νησιού για 18 περίπου μήνες. Το Σεπτέμβριο του 2013 ξεκίνησε η διαδικασία ανέλκυσής του με στόχο να μεταφερθεί τελικά σε κάποιο διαλυτήριο.

Εικόνα 5.1: Το ναύαγιο του Costa Concordia

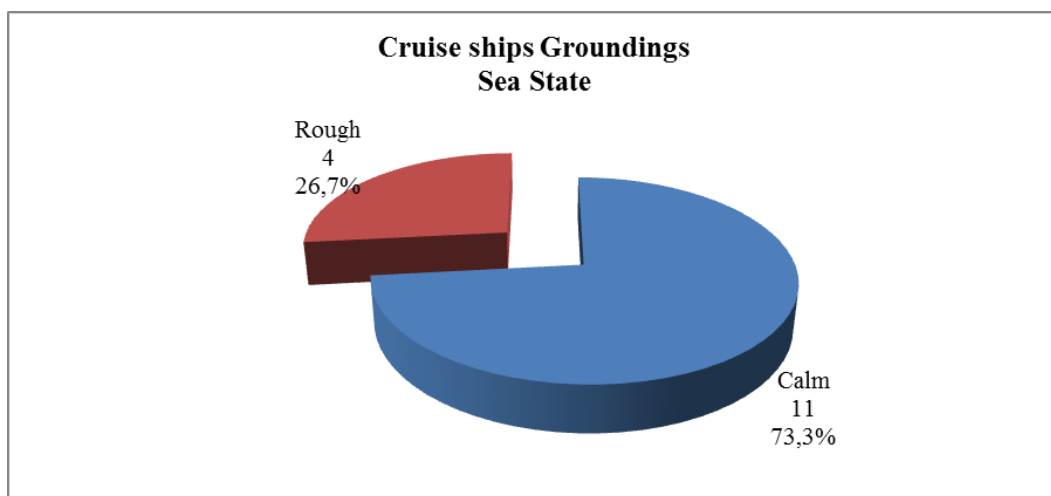
Διάγραμμα 5.19: Η κατάσταση της θάλασσας κατά τα ατυχήματα προσάραξης των κρουαζιερόπλοιων

Αξίζει να σημειωθεί ότι τα ποσοστά του παραπάνω διαγράμματος δε μεταβάλλονται αν εστιάσουμε στη μελέτη των σοβαρών ατυχημάτων προσάραξης.

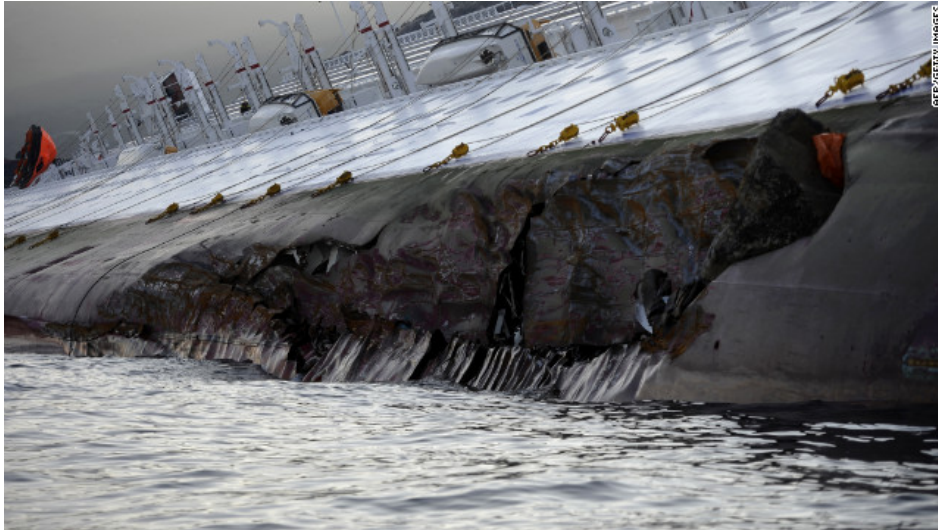
Εικόνα 6.1: Πλευρικό ρήγμα από ατύχημα προσάραξης
