ΕΘΝΙΚΟ ΜΕΤΣΟΒΙΟ ΠΟΛΥΤΕΧΝΕΙΟ
ΣΧΟΛΗ ΠΟΛΙΤΙΚΩΝ ΜΗΧΑΝΙΚΩΝ
ΤΟΜΕΑΣ ΜΕΤΑΦΟΡΩΝ & ΣΥΓΚΟΙΝΩΝΙΑΚΗΣ ΥΠΟΔΟΜΗΣ
ΕΡΓΑΣΤΗΡΙΟ ΟΔΟΠΟΙΙΑΣ

ΔΙΠΛΩΜΑΤΙΚΗ ΕΡΓΑΣΙΑ

**ΣΥΜΒΟΛΗ ΣΤΗ ΔΙΕΡΕΥΝΗΣΗ ΤΗΣ
ΒΙΩΣΙΜΟΤΗΤΑΣ ΤΩΝ ΟΔΟΣΤΡΩΜΑΤΩΝ**

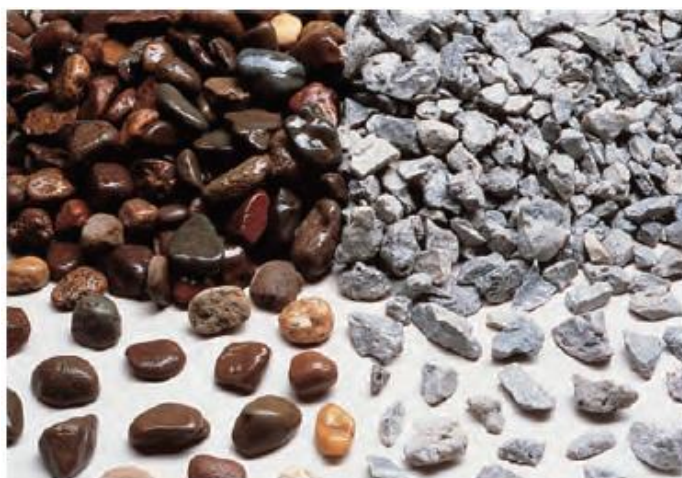
έργου, μπορεί να είναι αντιοικονομικές, αλλά και συγχρόνως επιβαρυντικές προς το περιβάλλον. Τα πιο δημοφιλή αδρανή για την κατασκευή οδοστρωμάτων, διακρίνονται σε αδρανή προερχόμενα από το θρυμματισμό πετρωμάτων, σε τεχνητή άμμο και σε αμμοχάλικο. Προέρχονται κυρίως έπειτα από τεχνητή επεξεργασία, όπως ο θρυμματισμός, και αργότερα διαβαθμίζονται σε ειδικά κόσκινα ανάλογα με τη διάμετρό τους. Ακόμη, συναντώνται και αυτούσια, σε φυσική μορφή και συγκεκριμένα σε αλλουβιακές αποθέσεις (βλέπε εικόνα 2.2) (USGS 2013a, NCPTC 2012, FHWA 2015).

Εικόνα 2.2 Φυσικά αδρανή αριστερά και τεχνητά θρυμματισμένα δεξιά

Απόρροια της απαίτησης για εκτενή επεξεργασία, όπως η ανατίναξη, η γεώτρηση και ακολούθως η θραύση των τεχνητών αδρανών, είναι σαφώς η κατανάλωση μεγαλύτερης ποσότητας σε ενέργεια και η εκπομπή περισσότερων επιβλαβών ρυπογόνων αερίων, σε αντίθεση με τα φυσικά αδρανή, τα οποία χρησιμοποιούνται χωρίς να προηγηθεί ιδιαίτερη επεξεργασία, επηρεάζοντας όμως αρνητικά την ισορροπία πολλών υδροβιότοπων.

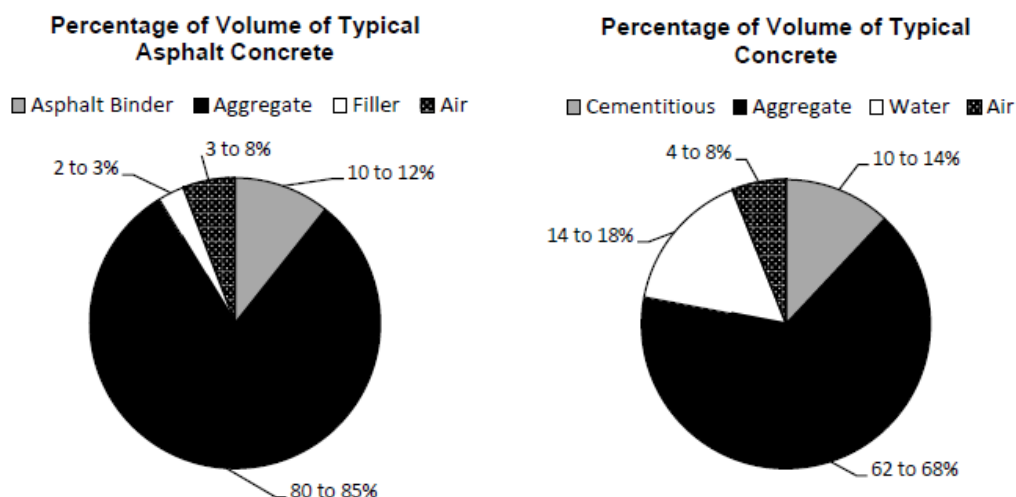
Σύμφωνα με τους *Tayabji et. al. (2010)*, τα αδρανή καταλαμβάνουν το 80% με 85% του όγκου ενός τυπικού ασφαλτικού μείγματος σκυροδέματος, και γύρω στο 62% με 68% του όγκου ενός συμβατικού μείγματος σκυροδέματος, ποσοστά που αποδεικνύουν το σημαντικό τους ρόλο (βλέπε εικόνα 2.3). Αδρανή υλικά προϊόντα θρυμματισμού, είναι κυρίως γωνιώδη, ενώ αυτά που συλλέγονται από αλλουβιακές αποθέσεις, εμφανίζουν χαρακτηριστικά λείες επιφάνειες, χωρίς πολλές γωνίες. Τα πρώτα, χρησιμοποιούνται στα επιφανειακά στρώματα του οδοστρώματος, παρέχοντας μεγαλύτερη σταθερότητα και αντοχή, ενώ τα δεύτερα, λόγω μειωμένης χαρακτηριστικής αντοχής αλλά καλών επιπέδων εργασιμότητας, τοποθετούνται σε κατώτερες στρώσεις μικρότερων εντατικών απαιτήσεων (USGS 2013a, *Tayabji et.al. 2010*, FHWA 2015).

Εικόνα 2.3 Ποσοστά καταλαμβανόμενου όγκου αδρανών σε ασφαλτικά μείγματα αριστερά και σε συμβατικό σκυρόδεμα δεξιά (Tayabji et. al. 2010)

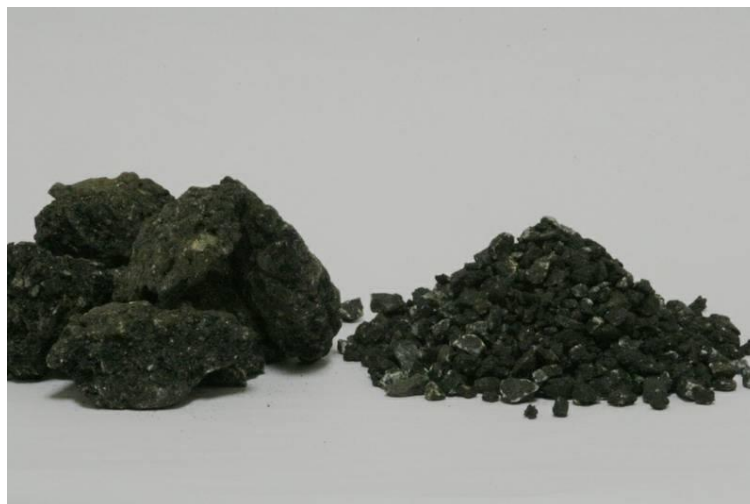
- **Ανακτημένο Ασφαλτικό Οδόστρωμα** (Reclaimed Asphalt Pavement, RAP), όπου ανώτερα ασφαλτικά στρώματα, με κατάλληλη επεξεργασία όπως η ψυχρή άλεση-ανακύκλωση, ανακτώνται από το υφιστάμενο οδόστρωμα, προς απώτερη χρήση στη κατασκευή νέων, ως υλικό βάσης ή και υπόβασης (βλέπε εικόνα 2.4). Επίσης, συνήθης είναι και η χρησιμοποίησή του σε νέα ασφαλτικά μείγματα, συναντώνται όμως σε σχετικά χαμηλά ποσοστά.

Εικόνα 2.4 Ανακτημένο ασφαλτικό υλικό οδοστρώματος, RAP

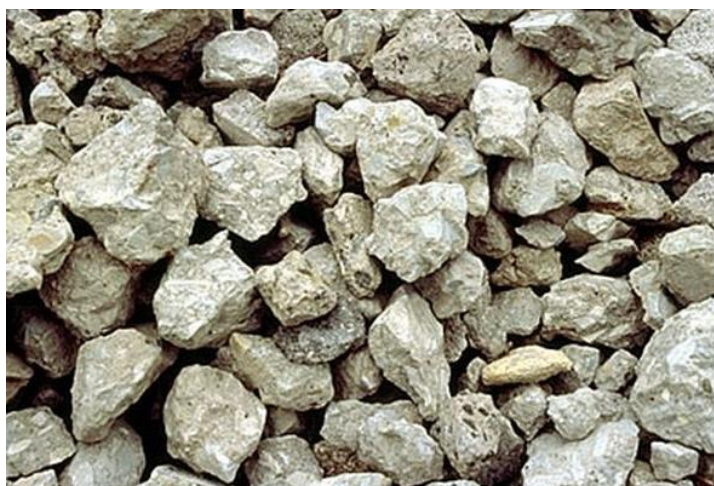
- **Ανακυκλωμένα Αδρανή Σκυροδέματος (Recycled Concrete Aggregate, RCA)**, τα οποία προέρχονται από τη θραύση σκυροδεματικών στρώσεων οδοστρωμάτων (βλέπε εικόνα 2.5). Τα αδρανή αυτά είναι κυρίως γωνιώδη, και χρησιμοποιούνται στην κατασκευή νέων οδοστρωμάτων, τις πλείστες περιπτώσεις ως βάση και ως υπόβαση. Παρά την ανακυκλώσιμη φύση τους, χαρακτηρίζονται από σημαντικά επίπεδα αντοχής, ικανή να συγκριθεί ακόμη και με αυτή των συμβατικών.

Εικόνα 2.5 Ανακυκλωμένα αδρανή σκυροδέματος, RCA

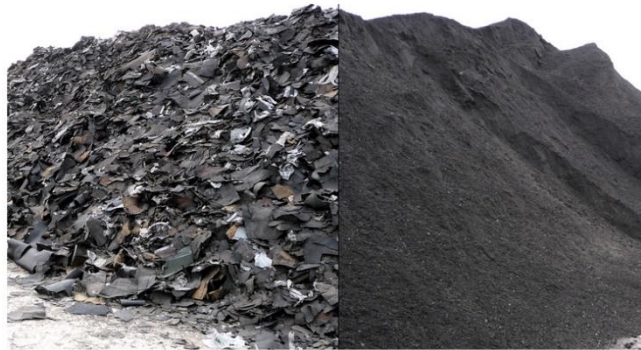
- **Ανακυκλωμένες Ασφαλτικές Πλάκες** κτιριακών στεγών (Recycled Asphalt Shingles, RAS), αποτέλεσμα ανακύκλωσης ασφαλτικών πλακών, που χρησιμοποιούνται ως στέγαση σε κατοικίες κυρίως του εξωτερικού (βλέπε εικόνα 2.6). Μπορούν να χρησιμοποιηθούν αργότερα, σε ποσοστά της τάξεως του 50% ως ένας συνδυασμός ασφαλτικού συνδετικού υλικού, μαζί, συνήθως με λεπτόκοκκα αδρανή, σε νέα μείγματα ασφαλτικών στρώσεων.

Εικόνα 2.6 Ανακυκλωμένες ασφαλτικές στέγες πριν και μετά, RAS

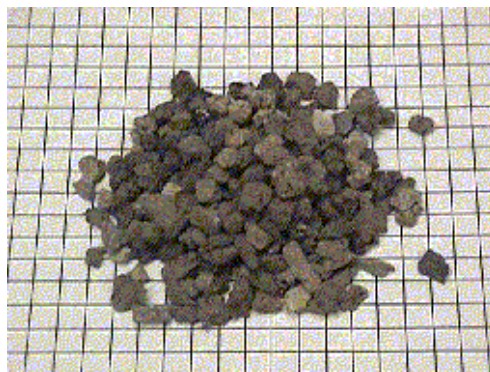
- **Μεταλλουργική Σκωρία** (Steel Furnace Slag, SFS), η οποία είναι ένα παραπροϊόν που προέρχεται έπειτα από διάφορες διαδικασίες παρασκευής και επεξεργασίας χάλυβα (βλέπε εικόνα 2.7). Αν και παρουσιάζει μερικές ιδιορρυθμίες, μπορεί να χρησιμεύσει σε ασφαλτικά μείγματα, ίσως και σε περιπτώσεις σκυροδέτησης, έπειτα όμως από λεπτομερή μελέτη. Προτείνεται επίσης για αντιολισθηρές στρώσεις κυκλοφορίας.

Εικόνα 2.7 Μεταλλουργική σκωρία

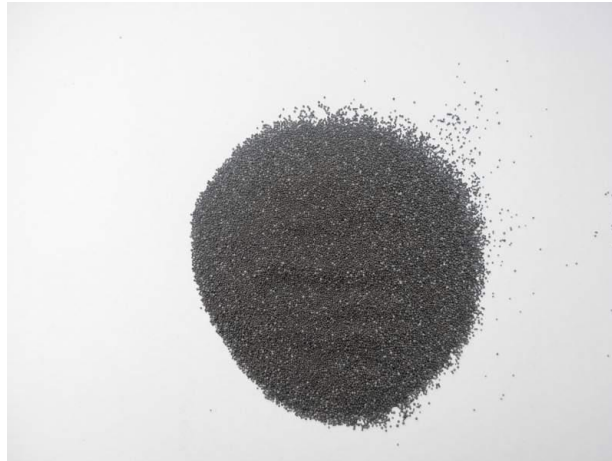
- **Άμμος Χυτηρίου** (Foundry Sand), παράγωγο επεξεργασίας μετάλλων (βλέπε εικόνα 2.8). Οι δυνατότητες χρήσης της ποικίλουν, με τη μερική αντικατάσταση λεπτόκοκκων αδρανών και παιπάλης σε ασφαλτικά μείγματα, να είναι η δημοφιλέστερη. Επίσης, απαιτείται επαρκής μελέτη για την πλήρη κατανόηση της συμπεριφοράς της, για την αποφυγή δυσλειτουργιών και πρόωρων αστοχιών.

Εικόνα 2.8 Άμμος χυτηρίου

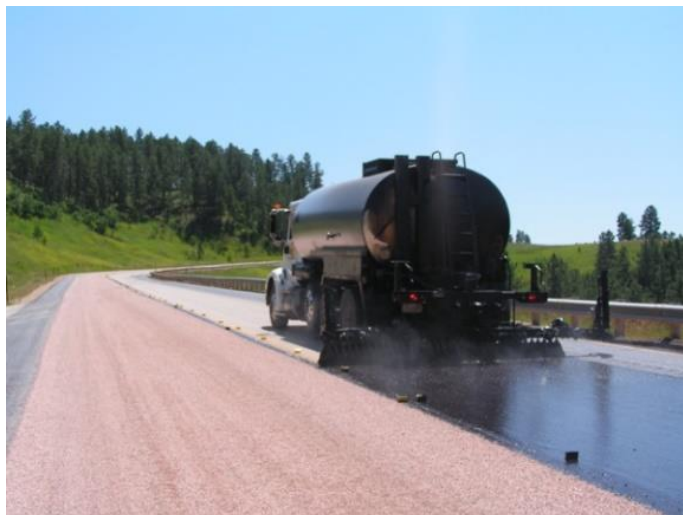
- **Ασφαλτοϋδαρή μείγματα** (chip seals, fog seals, slurry seals), αποτελούμενα από ασφαλτικό γαλάκτωμα, με προαιρετική την παρουσία λεπτόκοκκων αδρανών και παιπάλης (βλέπε εικόνα 2.10). Γνωρίζουν ευρεία χρήση σε εργασίες συντήρησης και αναμόρφωσης των οδοστρωμάτων, με σκοπό τη βελτίωση των επιφανειακών χαρακτηριστικών.

Εικόνα 2.10 Ασφαλτοϋδαρές επισφραγιστικό μείγμα (fog seal)

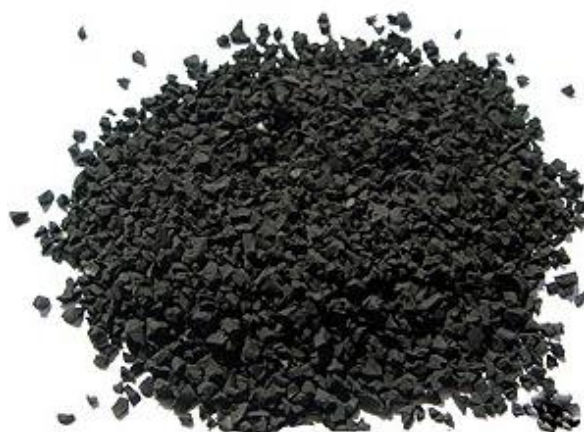
- **Ψίχα από Καουτσούκ** (Crumb Rubber) προερχόμενη κυρίως από φθαρμένα ελαστικά, αφού πρώτα αφαιρεθούν με κατάλληλη επεξεργασία τα λινά, η χαλύβδινη δηλαδή ενίσχυση (βλέπε εικόνα 2.11). Προορίζεται για χρήση σε ασφαλτικά μείγματα, κατάλληλα για επιφανειακές επιστρώσεις, λόγω σημαντικής μείωσης των επιπέδων του θορύβου, αλλά και της αντιολισθηρής συμπεριφοράς. Αποτελεί μία αξιόλογη βιώσιμη πρόταση, καθώς αξιοποιεί υλικά που θεωρούνταν άχρηστα, μειώνοντας ταυτόχρονα τη ζήτηση για νέα ασφαλτικά υλικά.

Εικόνα 2.11 Ψίχα από καουτσούκ, (Crumb Rubber)

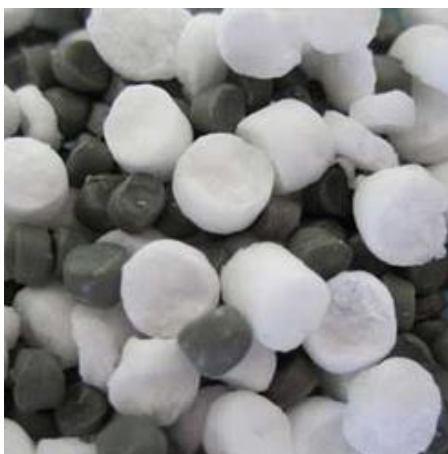
- **Τροποποιημένο-ρητινούχο Ασφαλτικό Μείγμα** (Polymer-Modified Asphalt, PMA), ασφαλτικό μείγμα με την παρουσία διάφορων τροποποιητών, με σκοπό την αύξηση της αντοχής και της απόδοσης, σε ακραίες μάλιστα θερμοκρασιακές συνθήκες (βλέπε εικόνα 2.12). Συναντάται σε επιφανειακές επιστρώσεις, αλλά και σε μείγματα ασφαλτοπολτού, κυρίως για εφαρμογές συντήρησης/αναμόρφωσης.

Εικόνα 2.12 Ασφαλτος τροποποιημένη με πολυμερή, PMA

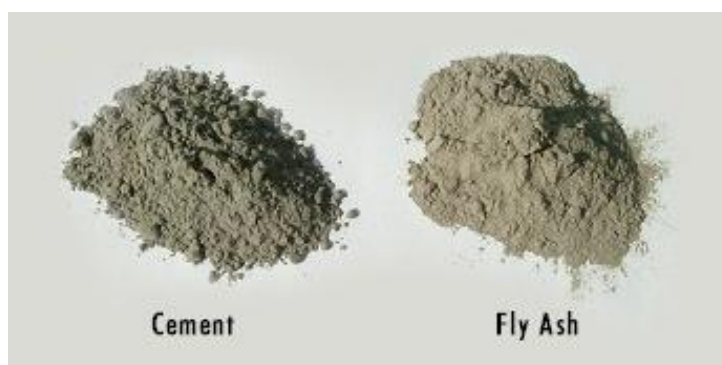
- **Ιπτάμενη Τέφρα (Fly Ash)**, η οποία συλλέγεται από καπνοδόχους μονάδων παραγωγής ενέργειας που λειτουργούν με την καύση άνθρακα (βλέπε εικόνα 2.13). Οι ιδιότητες της διαφέρουν ανάλογα με τον τύπο του άνθρακα. Μπορούν να αντικαταστήσουν το συμβατικό τσιμέντο, σε ποσοστό μέχρι και 40%. Η αξιοποίηση της, καθώς αποτελεί παραπροϊόν, συμβάλλει θετικά στη μείωση της ζήτησης σε συμβατικό τσιμέντο. Σημαντικό στοιχείο, είναι και η μείωση της απαιτούμενης ποσότητας νερού στο μείγμα. Με κατάλληλη μελέτη και εργαστηριακές δοκιμές για την κατανόηση των ποικίλων ιδιοτήτων της, αποφεύγονται προβλήματα αποδοτικότητας, ποιότητας αλλά και αξιοπιστίας.

Εικόνα 2.13 Ιπτάμενη τέφρα δεξιά σε σύγκριση με συμβατικό τσιμέντο

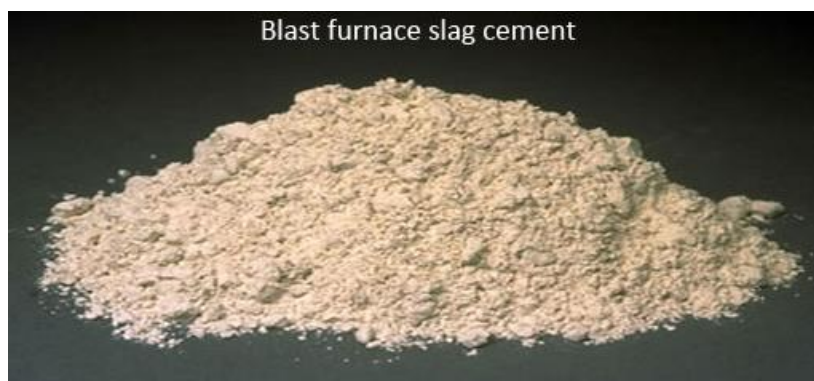
- **Σκωριοτσιμέντο (Slag Cement)**, βιομηχανικό παραπροϊόν, παραγόμενο από την επεξεργασία μετάλλων όπως ο σίδηρος και κραμάτων όπως ο χάλυβας, παρόμοιας σύστασης με τη μεταλλουργική σκωρία (βλέπε εικόνα 2.14). Κύρια διαφορά, είναι πως στην προκειμένη περίπτωση συλλέγονται τα λεπτόκοκκα κλάσματα, κοινής διαβάθμισης με αυτήν του συμβατικού τσιμέντου. Παρουσιάζει εξίσου πολλαπλές ιδιαιτερότητες, όπως και η ιπτάμενη τέφρα. Το προτεινόμενο ποσοστό της σε μείγματα σκυροδέματος, φτάνει μέχρι και το 35%. Επίσης, το ανοιχτό χρώμα που προσδίδει στο σκυρόδεμα, δρα ευεργετικά στο φαινόμενο του θερμοκηπίου λόγω αυξημένης ανακλαστικότητας. Άλλα πλεονεκτήματα, όπως οι μειωμένες απαιτήσεις ποσότητας νερού στο μείγμα, η υψηλή εργασιμότητα και η αντίσταση στη δημιουργία ρωγμών, αυξάνουν τη δυναμική του, ως εναλλακτικό βιώσιμο υλικό.

Εικόνα 2.14 Σκωρισσιμέντο

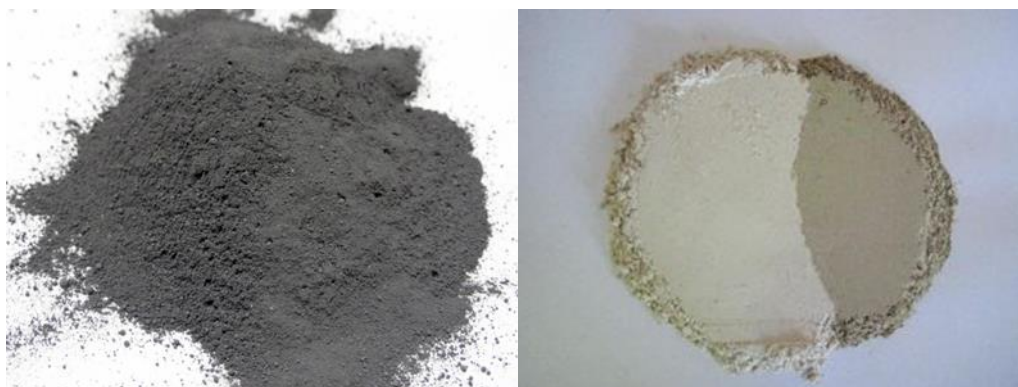
- Άλλα είδη, όπως η **Πυριτική Παιπάλη** (Silica Fume) και διάφορες **Φυσικές Ποζολάνες** (Natural Pozzolans), με σπανιότερη χρήση σε μείγματα σκυροδέματος για την κατασκευή οδοστρωμάτων (βλέπε εικόνα 2.15).

Εικόνα 2.15 Πυριτική παιπάλη αριστερά και φυσική ποζολάνη δεξιά

Ειδικότερα για τις ποζολάνες που προέρχονται από φυσικές πηγές και βιομάζες, αυτές αποτελούν μία καλή εναλλακτική λύση για την αντικατάσταση σημαντικού ποσοστού συμβατικού τσιμέντου σε μείγματα σκυροδέματος, λόγω του πλεονεκτήματος της φυσικής τους ύπαρξης, με συνέπεια την ελάχιστη απαίτηση επεξεργασίας.

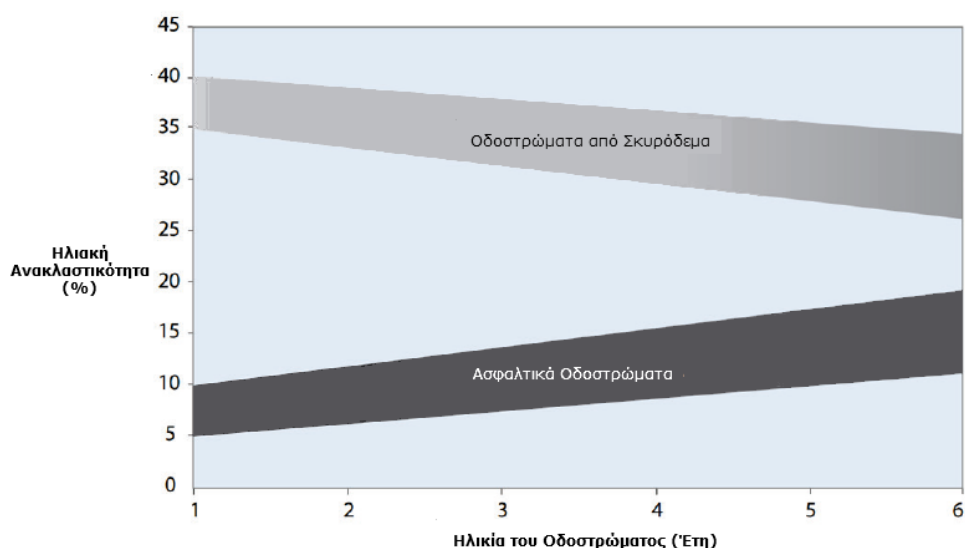
Τα οδοστρώματα από σκυρόδεμα, πλεονεκτούν στο θέμα αυτό έναντι των ασφαλτικών, λόγω πιο ανοιχτόχρωμης επιφάνειας. Βέβαια, με το πέρας του χρόνου παρατηρείται μία αντιστροφή, με την ανακλαστικότητα των ασφαλτικών να αυξάνει και αντίστοιχα αυτή των οδοστρωμάτων από σκυρόδεμα, να μειώνεται (βλέπε εικόνα 3.5). Σε ένα σχεδιασμό οδοστρωμάτων, με κύριο γνώμονα και κριτήριο τη βιωσιμότητα, επιβάλλεται η μελέτη του είδους και του χρωματικού τόνου της επιφάνειας, με στόχο τη συμβολή στην καταπολέμηση της θερμοκρασιακής ανόδου, συνεπώς και του φαινομένου του θερμοκηπίου. Καινοτόμα υλικά, προϊόντα εργαστηριακής μελέτης και τεχνολογικής εξέλιξης, σε συνδυασμό με κατάλληλες τεχνικές επεξεργασίας της επιφάνειας, όπως για παράδειγμα η έκθεση στην επιφάνεια των ανοιχτόχρωμων αδρανών (βλέπε εικόνα 3.6), μπορεί να επιτύχουν αξιοσημείωτα αποτελέσματα (NCRTC/NCAT 2013, EURAVE 2010, EPA 2008).

Εικόνα 3.5 Διακύμανση της ηλιακής ανακλαστικότητας σε συμβατικά οδοστρώματα από σκυρόδεμα και ασφαλτικά με την πάροδο του χρόνου (EPA 2008)

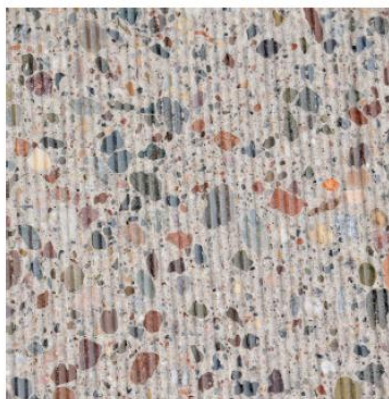
Εικόνα 3.6 Παράδειγμα έκθεσης των εκ σχεδιασμού ανοιχτόχρωμων αδρανών στην επιφάνεια συμβατικού οδοστρώματος από σκυρόδεμα

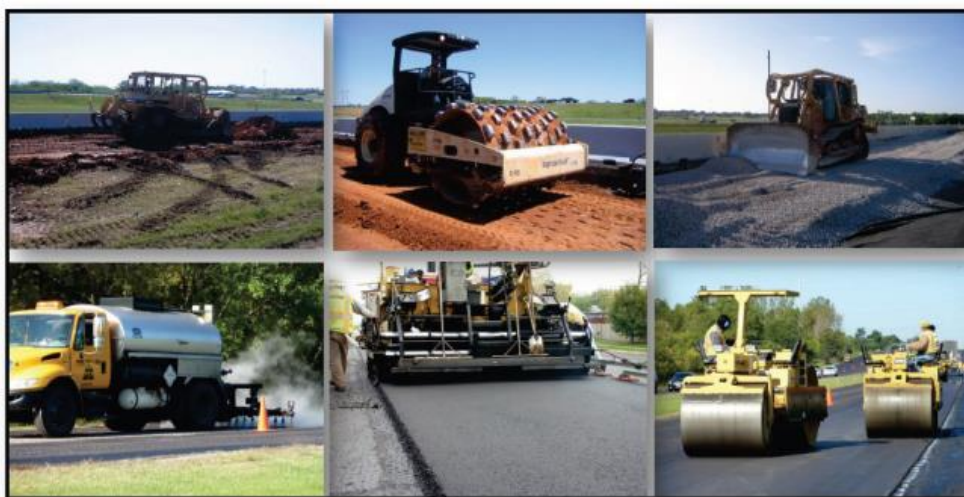
Στο καθαρά κατασκευαστικό κομμάτι και τα πρότυπα που υποχρεώνει η ενσωμάτωση της βιωσιμότητας να ακολουθηθούν, παρατίθενται αρκετές βελτιωτικές προτάσεις με ιδιαίτερο ενδιαφέρον. Ξεκινώντας με τα συμβατικά ασφαλικά οδοστρώματα, η κατασκευή τους αρχίζει με τη σταθεροποίηση και συμπύκνωση του εδάφους θεμελίωσης μετά την ολοκλήρωση των απαραίτητων εκσκαφών. Αφού τοποθετηθούν τα αδρανή υλικά και επεξεργαστεί η επιφάνεια με κατάλληλη συμπύκνωση, ακολουθεί η διάστρωση του ασφαλικού μείγματος με την ταυτόχρονη προσθήκη και των απαραίτητων συνδετικών ασφαλικής φύσεως, του οποίου η σωστή θερμοκρασία τη στιγμή της τοποθέτησης, παίζει καθοριστικό ρόλο στο οδόστρωμα. Με τη σωστή θερμοκρασίας διάστρωσης, επιτυγχάνονται καλές συνθήκες εργασιμότητας και συμπύκνωσης, επιταχύνοντας τη διαδικασία και μειώνοντας την πιθανότητα απρόβλεπτης διαφορικής καθίζησης (βλέπε εικόνα 3.7).

Εικόνα 3.7 Κατασκευαστική διαδικασία ασφαλτικών οδοστρωμάτων

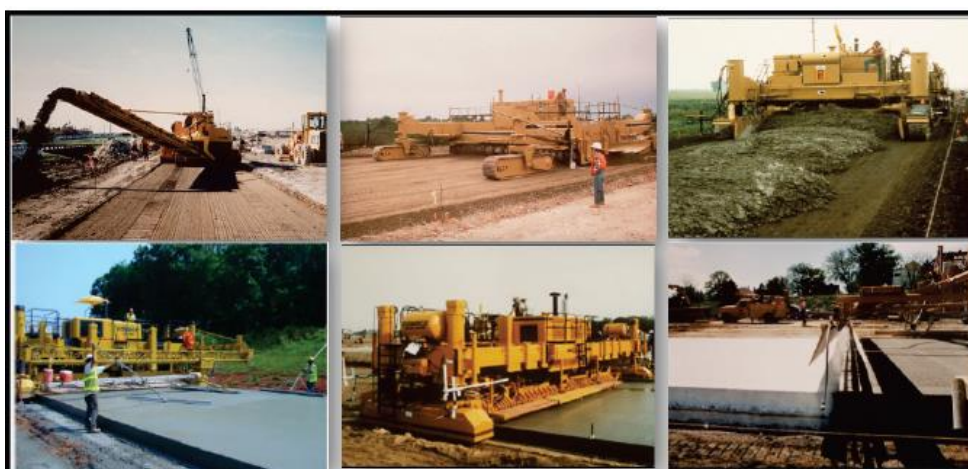
Τα οδοστρώματα από σκυρόδεμα αντιμετωπίζονται διαφορετικά. Η διαδικασία που ακολουθείται είναι ιεραρχικά (NCPTC 2012), η προετοιμασία του υπεδάφους με ενέργειες όπως η εκσκαφή ή αναλόγως επιχωμάτωση, η ισοπέδωση και η συμπύκνωση, η τοποθέτηση και επίσης συμπύκνωση της στρώσεως υποβάσεως και βάσεως, η διαμόρφωση του μείγματος σκυροδέματος στην κατάλληλη συστατική αναλογία και αργότερα η τοποθέτηση του με τελειοποιητικές δραστηριότητες, όπως η διαμόρφωση της επιφάνειας. Η έμφαση που πρέπει να δοθεί στην υφή και την ομαλότητα της επιφάνειας του οδοστρώματος, είναι ενέργειες που ολοκληρώνουν την εν λόγω κατασκευαστική διαδικασία (βλέπε εικόνα 3.8).

Εικόνα 3.8 Διαδικασία κατασκευής οδοστρωμάτων από σκυρόδεμα

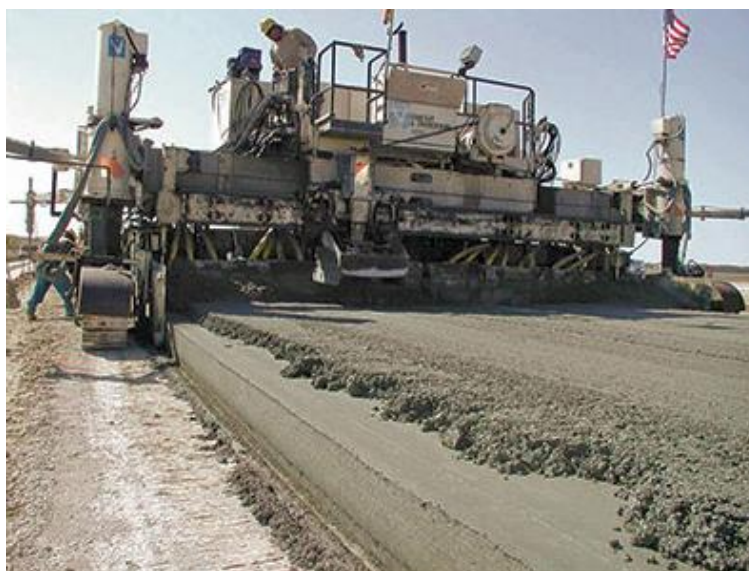
Πρωτοποριακή μέθοδος με υποσχόμενα αποτελέσματα, όπως αναφέρθηκε και στο κεφάλαιο του σχεδιασμού, είναι η κατασκευή οδοστρώματος δύο επιπέδων (Two-Lift Concrete Paving). Μπορεί να απαιτεί ελαφρώς περισσότερο χρόνο και εργασιακό κόστος, από ότι τα οδοστρώματα ενιαίας στρώσης σκυροδέματος, δίνεται όμως με αυτόν τον τρόπο η ευκαιρία να αξιοποιηθούν ανακυκλώσιμα υλικά, αλλά και συμπληρωματικά υλικά σκυροδέματος (SCMs), και συγκεκριμένα τα ανακυκλωμένα αδρανή σκυροδέματος (RCA) και η ιπτάμενη τέφρα, στο κατώτερο επίπεδο μειωμένων εντατικών απαιτήσεων, σε σχέση με την επιφανειακή στρώση (βλέπε εικόνα 3.9). Φυσικά, η πραγματοποίηση της μεθόδου αυτής, εκτός από τα περιβαλλοντικά πλεονεκτήματα, μπορεί να επιφέρει και οικονομικά οφέλη λόγω της χαμηλότερης αξίας των ανακυκλώσιμων υλικών, των οποίων γίνεται χρήση στην κατώτερη στρώση (NCPTC 2012).

Εικόνα 3.9 Κατασκευαστική μέθοδος δύο επιπέδων

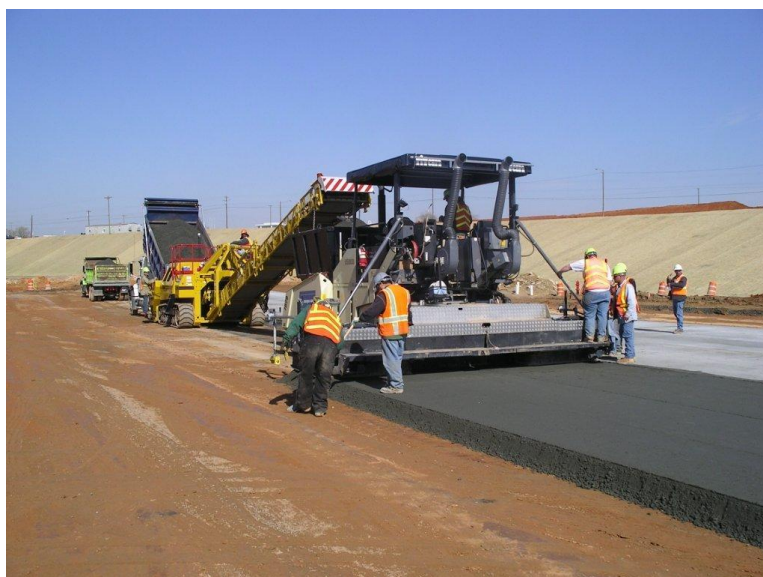
του μείγματος (βλέπε εικόνα 3.10). Μερικές από αυτές, είναι η έντονη παρουσία λεπτόκοκκων αδρανών, καθώς και η σημαντική μείωση της απαιτούμενης ποσότητας τσιμέντου και του νερού, στο μείγμα. Κύριο πλεονέκτημα της μεθόδου αυτής, είναι η σχετικά άμεση χρήση του τμήματος του οδοστρώματος που μόλις κατασκευάστηκε, από ελαφρά οχήματα βέβαια, γεγονός που οφείλεται στις αρχικές συνθήκες συμπίκνωσης. Έτσι, σημαντικές μειώσεις στο χρόνο κατασκευής, στο κόστος κατασκευής λόγω οικονομικότερου εξοπλισμού για τη διάσπρωση του κυλινδρούμενου σκυροδέματος, αλλά και στις πιθανές κυκλοφοριακές συμφορήσεις, μπορεί να σημειωθούν. Επίσης, χάρη στη σύσταση του μείγματος, με χαμηλότερη χρήση ποσότητας συμβατικού τσιμέντου και νερού, η μέθοδος αυτή συμβάλλει συγχρόνως στην προστασία του περιβάλλοντος (NCPTC 2012, EUPAVE 2010, FHWA 2015).

Εικόνα 3.10 Μέθοδος κυλινδρούμενου σκυροδέματος, RCC

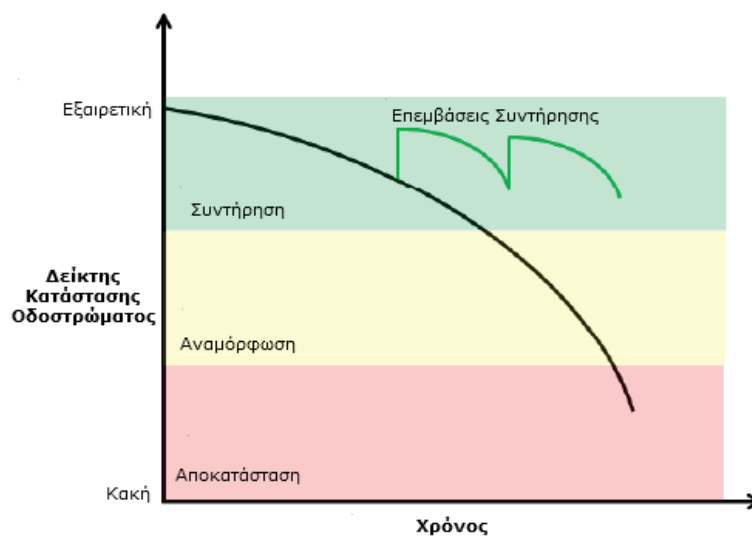
Σε περιπτώσεις που η διακύβευση είναι αυξημένη λόγω ερευνητικής αβεβαιότητας, ιδιαίτερο ρόλο αναλαμβάνει η συστηματική παρακολούθηση του οδοστρώματος. Καθοριστικής σημασίας είναι και η επιρροή του συγχρονισμού των εφαρμοζόμενων ενεργειών της συντήρησης επί του οδοστρώματος, σε περιπτώσεις που αυτή κρίνεται απαραίτητη, με σκοπό την πρόληψη σοβαρών φθορών σε πρώιμο στάδιο, πριν δηλαδή αυτές επεκταθούν κρίνοντας την ακεραιότητα της κατασκευής σε μεγάλο βαθμό (βλέπε εικόνα 4.1). Με αυτόν τον τρόπο, προλαμβάνονται ανεπιθύμητες καταστάσεις, που με τη σειρά τους ενδέχεται να μειώσουν τη διάρκεια ζωής του οδοστρώματος και να επιφέρουν αρνητικές επιπτώσεις σε περιβάλλον, κοινωνία αλλά και στον οικονομικό τομέα.

Εικόνα 4.1 Επιρροή της συντήρησης στην κατάσταση του οδοστρώματος με την πάροδο του χρόνου

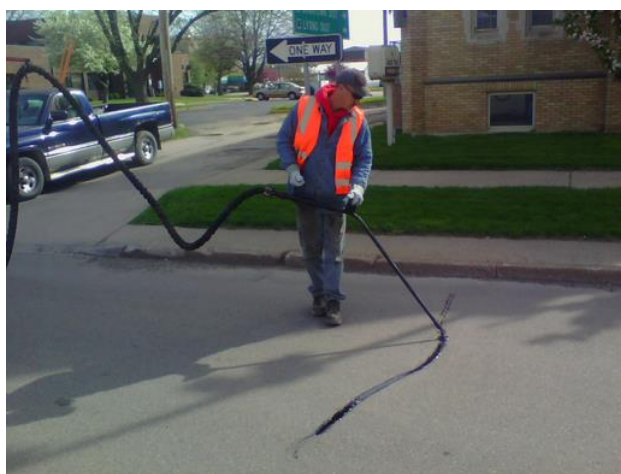
Οι βιώσιμες τεχνικές που προτείνονται για σχετικά μικρές ρωγμές, αφορούν στο σφράγισμα αυτών, με κατάλληλο υλικό πλήρωσης, ώστε αυτό να μην επιτρέπει τη δίοδο του νερού και να έχει σαφώς ικανοποιητική αντοχή και ελαστικότητα στις θερμοκρασιακές μεταβολές (*βλέπε εικόνα 4.2*). Η σωστή επεξεργασία της περιοχής των ρωγμών πριν την πλήρωση, και αργότερα το σφράγισμα αυτών, είναι προϋπόθεση θετικού αποτελέσματος. Στα πλεονεκτήματα, βρίσκονται το χαμηλό κόστος και η ταχεία ολοκλήρωση της διαδικασίας. Στα αρνητικά, συγκαταλέγονται η μικρή διάρκεια ζωής και η υποβάθμιση της επιφάνειας από πρακτική, αλλά και αισθητική άποψη (*FHWA 2015*). Μία καλής ποιότητας τέτοιου είδους συντήρηση, αποτελεί καθαρά βιώσιμη επιλογή μεγάλης ευελιξίας.

Εικόνα 4.2 Διαδικασία πλήρωσης-επισφράγισης επιφανειακών ρωγμών ασφαλτικών οδοστρωμάτων

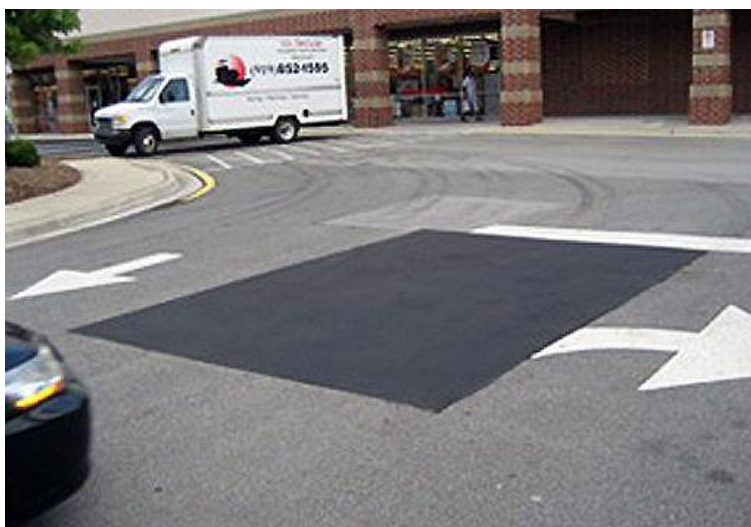
Ιδιαίτερα συνηθισμένη τεχνική συντήρησης, είναι η τοπική επιδιόρθωση του οδοστρώματος με τη μορφή μπαλώματος (βλέπε εικόνα 4.3). Η συγκέντρωση πολλών τοπικών ρωγμών ή εμφάνιση τοπικής καθίζησης με τη μορφή λακκούβας, δεν μπορούν να επιδιορθωθούν με την απλή πλήρωση τους. Σε αυτήν την περίπτωση, ενδείκνυται η μέθοδος αυτή. Είναι μία γενικά οικονομική τεχνική και πραγματοποιείται σε μικρό χρόνο, αρκεί να περιορίζεται σε τοπικά σημεία. Η αφαίρεση του φθαρμένου ασφαλτικού υλικού μέχρι το κατάλληλο βάθος και εύρος που έχει επεκταθεί η βλάβη, καθώς και η καλή προετοιμασία της υπό επισκευή περιοχής, με καθαρισμό και επανασυμπύκνωση, αποτελούν βασικές προϋποθέσεις για την επιτυχία της επέμβασης στο πλαίσιο της βιωσιμότητας. Επίσης, η καλή ποιότητα του υλικού αντικατάστασης και οι σωστές συνθήκες τοποθέτησης, παίζουν σημαντικό ρόλο στη διάρκεια ζωής της τεχνικής συντήρησης. Δεν είναι λίγες οι περιπτώσεις, ειδικά στους ελληνικούς δρόμους, όπου κακής ποιότητας επεμβάσεις οδηγούνται σε σύντομη αστοχία, αυξάνοντας το κόστος και υποβαθμίζοντας το οδόστρωμα, δημιουργώντας παράλληλα προβλήματα στους χρήστες σε θέματα κυκλοφοριακής συμφόρησης, οδηγικής συμπεριφοράς, αισθητικής, αλλά και ασφάλειας (FHWA 2015).

Εικόνα 4.3 Καλής ποιότητας τοπική επιδιόρθωση-μπάλωμα ασφαλτικού οδοστρώματος

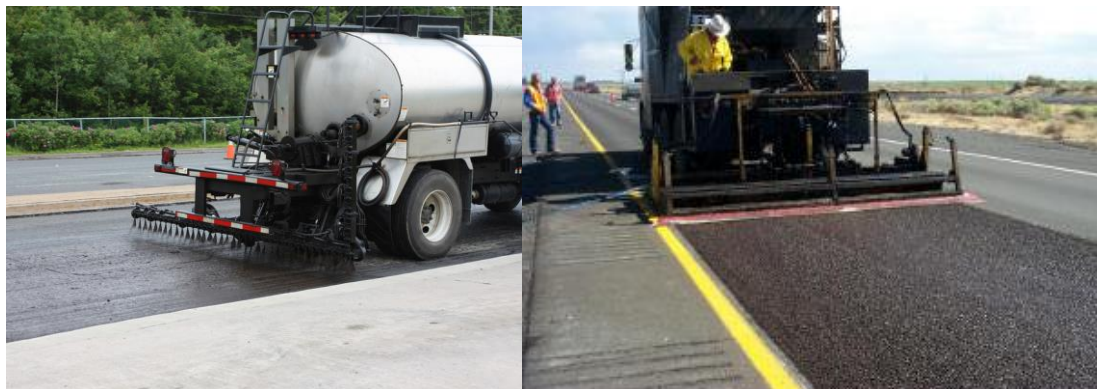
επιφάνειας με προστατευτική επισφραγιστική στρώση ασφαλτοϋδαρής μορφής (FHWA 2015). Τα χρησιμοποιούμενα μείγματα διακρίνονται σε μορφή ασφαλτικού συνδετικού γαλακτώματος (fog seals, chip seals), και με παρόμοια μορφή (slurry seals), παρουσία όμως λεπτόκοκκων καλά διαβαθμισμένων αδρανών όπως η λεπτόκοκκη άμμος και η μεταλλουργική παιπάλη (βλέπε εικόνα 4.4).

Εικόνα 4.4 Τεχνική συντήρησης με τη μορφή γαλακτώματος αριστερά (fog seal) & με την εμφανή παρουσία λεπτόκοκκων αδρανών δεξιά (slurry seal)

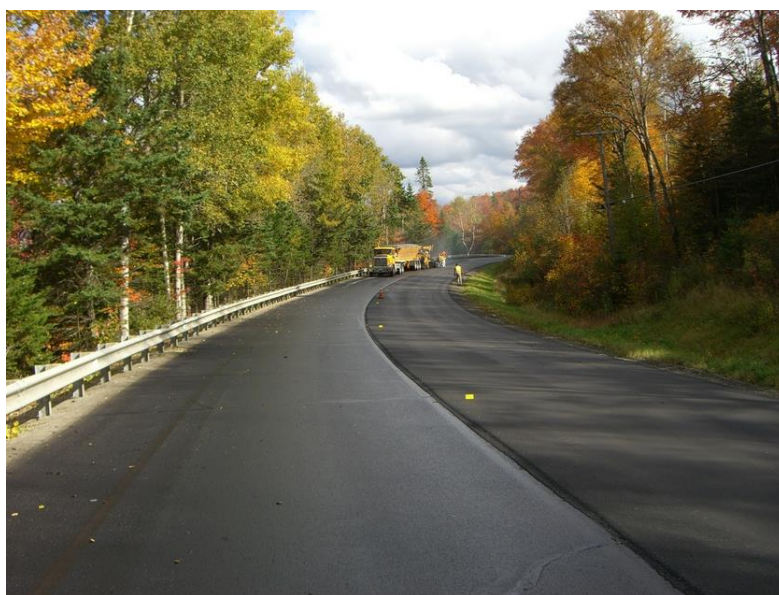
Μία άλλη εξαιρετικά συνήθης τεχνική συντήρησης, ιδίως στον ελλαδικό χώρο, είναι η κατασκευή μίας λεπτής ασφαλτικής επίστρωσης, συχνά αντιολισθηρής, στο υφιστάμενο οδόστρωμα (βλέπε εικόνα 4.5). Το πάχος αυτής κυμαίνεται περί τα 2 με 4 εκατοστά. Δεν προσδίδει περαιτέρω κατασκευαστική αντοχή με την έννοια της αύξησης της φορτικής ανάληψης, παρά περιορίζεται στη βελτίωση της επιφάνειας, καλύπτοντας διάφορου είδους ατέλειες. Κατά πλειοψηφία, οι επιστρώσεις αυτές είναι κλειστού τύπου, κατάλληλες για οδοστρώματα υψηλής κυκλοφορίας, χωρίς να αποκλείεται η χρήση ανοικτού τύπου σε περιπτώσεις υδατοπερατών οδοστρωμάτων χαμηλής κυκλοφορίας. Συγκριτικά με τις τεχνικές που προαναφέρθηκαν, η τεχνική αυτή ενέχει αισθητά μεγαλύτερο κόστος και διάρκεια για να εφαρμοστεί. Η κατασκευή ανά λωρίδα, μειώνει τις κυκλοφοριακές καθυστερήσεις, χωρίς όμως να αγγίζει τα επίπεδα των προηγούμενων τεχνικών. Στα μείον είναι και η μείωση της λευκαύγειας, παρά την καλή προσφερόμενη αίσθηση στο χρήστη, αντιμετώπισιμο όμως ζήτημα όπως έχει προαναφερθεί (FHWA 2015).

Εικόνα 4.5 Κατασκευή λεπτής ασφαλτικής επίστρωσης σε υφιστάμενο οδόστρωμα

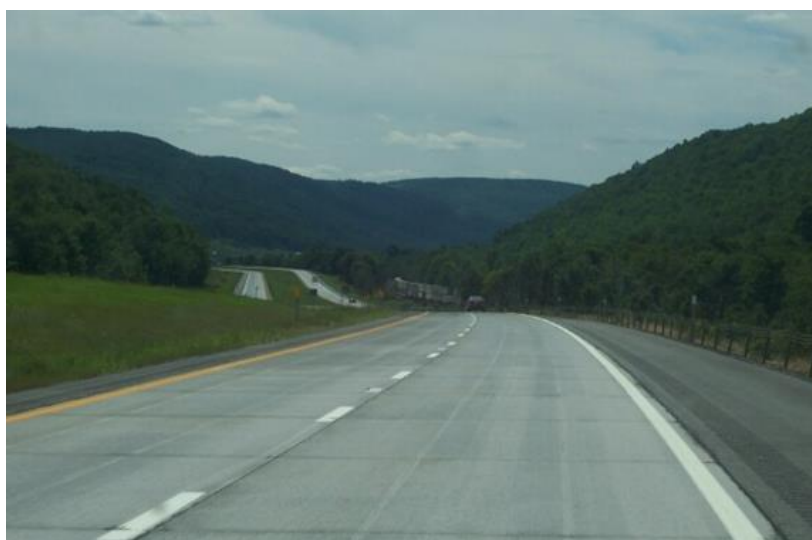
Στην τελευταία κατηγορία ανήκει αντίστοιχα η τεχνική κατασκευής συνδεδεμένης επίστρωσης από σκυρόδεμα, στο υφιστάμενο ασφαλτικό οδόστρωμα, χωρίς όμως να γνωρίζει παρόμοιου εύρους εφαρμογή, σε σχέση με τις ασφαλτικές επιστρώσεις (βλέπε *εικόνα 4.6*). Συνήθεις λόγοι χρήσης της τεχνικής αυτής, είναι κυρίως η εξάλειψη φθορών όπως η τροχοαυλάκωση, καθώς και η δυνατότητα ανάληψης μεγαλύτερου κυκλοφοριακού φόρτου, με την προσθήκη της παραπάνω στρώσης. Το πάχος της υπολογίζεται περί τα 50 με 150 χιλιοστά, με την προσθήκη ενισχυτικών ινών να είναι προαιρετική. Είναι υψηλού κόστους, αν και έχει μεγάλη διάρκεια ζωής εκ σχεδιασμού, και απαιτεί αρκετό χρόνο για την ολοκλήρωση της δυσχεραίνοντας την ομαλή κυκλοφορία. Αντιθέτως, παρατηρείται σημαντική επιτάχυνση της αντίστοιχης διαδικασίας κατασκευής, με την τοποθέτηση προκατασκευασμένων πλακών σκυροδέματος.

Εικόνα 4.6 Κατασκευή συνδεδεμένης επίστρωσης σκυροδέματος σε υπάρχον ασφαλτικό οδόστρωμα

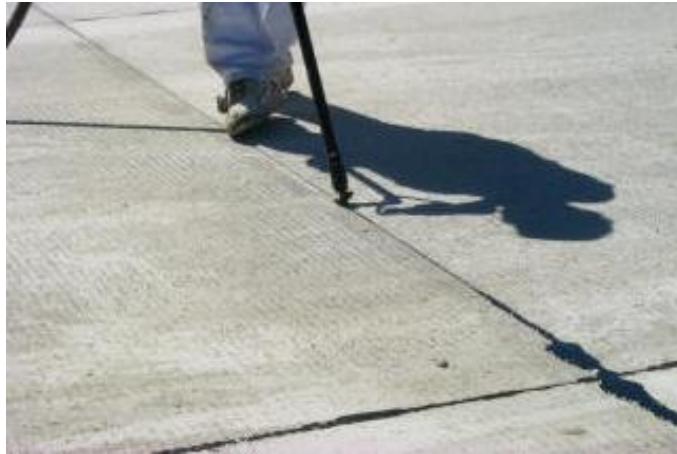
Κύρια διαφοροποίηση συγκριτικά με τα ασφαλτικά οδοστρώματα, είναι η ύπαρξη αρμών διαστολής ανά συγκεκριμένες προκαθορισμένες αποστάσεις, με βάση το σχεδιασμό. Η παρουσία αυτών είναι μέγιστης σημασίας, καθώς αποτελούν ρυθμιστές στην ομαλή συστολή και διαστολή λόγω θερμοκρασιακών μεταβολών, κατά τη διάρκεια του χρόνου, μειώνοντας την πιθανότητα εμφάνισης ανεπιθύμητων ρωγμών. Πάνω σε αυτό, γεννάται η ανάγκη συντήρησης των αρμών, με τεχνικές όπως η πλήρωση και η σφράγιση αυτών συμπεριλαμβανομένων και πιθανών μικρορωγμών (*βλέπε εικόνα 4.7*). Για να θεωρηθεί βιώσιμη η τεχνική αυτή, θα πρέπει να εξασφαλιστούν κάποιες προϋποθέσεις και συμβιβασμοί. Η σωστή προετοιμασία του αρμού και ειδικότερα των τοιχωμάτων, με αφαίρεση του εναπομείναντος υλικού, αλλά και η επιλογή του κατάλληλου υλικού πλήρωσης με στόχο την αποφυγή της διείσδυσης του νερού, αποτελούν βασικές ενέργειες. Το χαμηλό κόστος και η μικρή διάρκεια της τεχνικής με ελάχιστες καθυστερήσεις στην κυκλοφορία, με εξαίρεση τη μικρή διάρκεια ζωής και την πιθανή υποβάθμιση της επιφάνειας σε θέματα οδηγικής συμπεριφοράς και αισθητικής, είναι επίσης στοιχεία βιωσιμότητας (*NCPTC 2012*).

Εικόνα 4.7 Πλήρωση-σφράγιση αρμών διαστολής οδοστρώματος από σκυρόδεμα

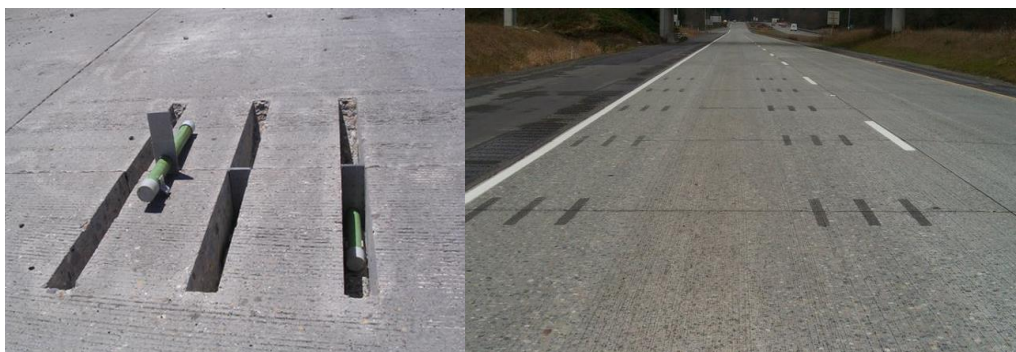
Ο σπλισμός που φέρουν τα οδοστρώματα από σκυρόδεμα, αποτελεί αλληλένδετο αντικείμενο που χρήζει συντήρησης, καθώς έχει καθοριστικό ρόλο στη συμπεριφορά αυτών. Σε γενικές γραμμές, ο διαμήκης σπλισμός είναι αρκετά προστατευμένος. Η δημιουργία όμως μικρορωγμών που εάν αγνοηθούν λόγω εσφαλμένων εκτιμήσεων, ενδέχεται να επιτρέψουν την εισροή νερού και υγρασίας, διαβρώνοντας τον σπλισμό. Ειδική περίπτωση, βασιζόμενη στην ανωτέρω διαπίστωση, είναι και η παρουσία των βλήτρων εγκάρσια των αρμών. Η προφανής έκθεση αυτών σε εξωτερικές συνθήκες, έχει ως αποτέλεσμα τη φθορά, συνεπώς και τη μείωση της αντοχής τους με την πάροδο του χρόνου. Το κόστος της τεχνικής αυτής είναι σχετικά χαμηλό, όπως μικρής διάρκειας είναι και η ολοκλήρωση αυτής. Εκτενής παρακολούθηση και ακολούθως βέλτιστα χρονικά αντικατάσταση των μηχανισμών τύπου βλήτρου, όπου απαιτηθεί και πριν μειωθεί σημαντικά η λειτουργικότητά τους, είναι στοιχεία βιώσιμης τακτικής συντήρησης (βλέπε εικόνα 4.8).

Εικόνα 4.8 Μηχανισμός βλήτρου αριστερά & τεχνική αντικατάστασης βλήτρων αρμών σε οδόστρωμα από σκυρόδεμα δεξιά

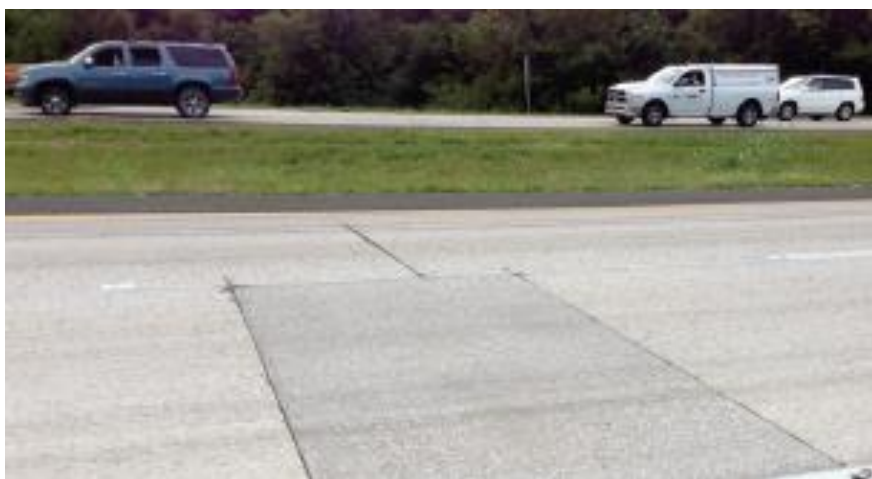
Όπως στα ασφαλτικά οδοστρώματα, έτσι και εδώ, η παρουσία τοπικά περιορισμένων φθορών με την εμφάνιση μεγάλων ρωγμών ή απώλειας υλικού λόγω πιθανής τοπικής αστοχίας ή καθίζησης, μπορούν να αντιμετωπιστούν με την τεχνική επιδιόρθωσης-μπαλώματος (βλέπε εικόνα 4.9). Λόγω σχετικά μεγάλου πάχους εκ σχεδιασμού, των σκυροδεματικών στρώσεων του οδοστρώματος, το βάθος της επισκευής θα είναι αντίστοιχα μεγαλύτερο από ότι στα ασφαλτικά οδοστρώματα. Ιδιαίτερη προσοχή πρέπει να δοθεί και στη διαχείριση του οπλισμού, χωρίς να δημιουργηθούν προβλήματα. Είναι μία τεχνική μέτριου κόστους, αλλά όχι μικρής διάρκειας πραγμάτωσης. Σε περιπτώσεις όπου το οδόστρωμα έχει σχεδιαστεί με τη χρήση προκατασκευασμένων πλακών, η διαδικασία επιταχύνεται σημαντικά. Η αδιατάρακτη κοπή μπορεί να έχει εξίσου θετικά αποτελέσματα σε θέματα μείωσης χρόνου. Η δημιουργία πρόσθετων αρμών εξαιτίας της τεχνικής αυτής, ενδεχομένως να μειώσει την ποιότητα κύλισης, με τη γράμμωση της επιφάνειας στην περιοχή επιδιόρθωσης να κρίνεται επιτακτική (Smith *et. al.* 2014). Αποτελεί βιώσιμη λύση με περιορισμένη όμως χρήση, καθώς εκτεταμένη εφαρμογή της επί του οδοστρώματος μπορεί να αποδειχθεί ιδιαίτερα αντικοινωνική και επιβαρυντική για το περιβάλλον. Στη συγκεκριμένη περίπτωση προτείνεται η κατασκευή επίστρωσης σκυροδέματος στο υφιστάμενο οδόστρωμα (NCPTC 2012).

Εικόνα 4.9 Τοπική επιδιόρθωση οδοστρώματος από σκυρόδεμα

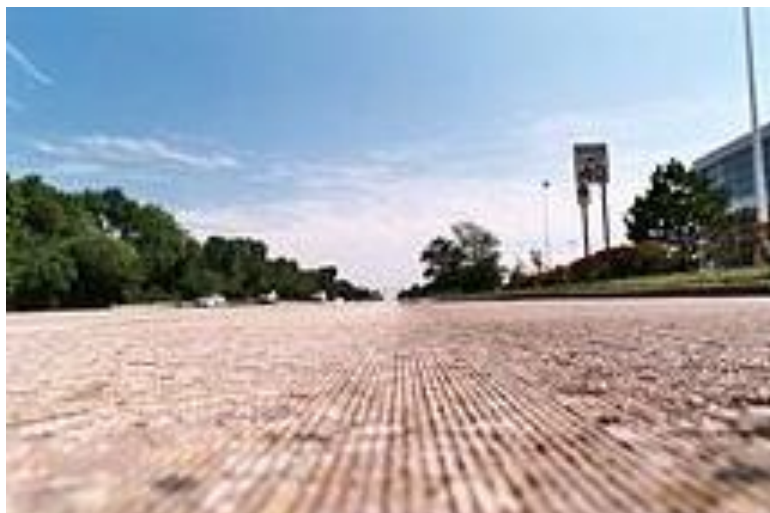
Πέρα από τις βασικές φθορές που μπορεί να εμφανιστούν, καταλυτική είναι η κατάσταση της επιφάνειας των οδοστρωμάτων από σκυρόδεμα. Μπορεί κατά τη διάρκεια του κύκλου ζωής να χρειαστούν κάμποσες επεμβάσεις συντήρησης της επιφάνειας. Έχει επανειλημμένως επισημανθεί ο ρόλος των επιφανειακών χαρακτηριστικών σε θέματα βιωσιμότητας. Βασικός λόγος συντήρησης, είναι η φυσιολογική φθορά με τη χρήση, ιδίως σε περιπτώσεις υψηλής κυκλοφορίας. Απώλεια τριβής, υπερβολική επιφανειακή έκθεση των αδρανών, μη ανεκτά επίπεδα ομαλότητας, αλλά και ενδείξεις υψηλού θορύβου, είναι στοιχεία που καθιστούν αναγκαίες τις σκέψεις για συντήρηση. Κατάλληλες βιώσιμες τεχνικές είναι η αυλάκωση με τη βοήθεια μόρφωσης εγκάρσιας ή διαμήκουσ γράμμωσης, καθώς και η τριβή της επιφάνειας με τη βοήθεια αδαμαντοφόρου εξοπλισμού (βλέπε εικόνα 4.10). Είναι μία ταχεία τεχνική με εξίσου μικρό κόστος, χωρίς όμως μεγάλη διάρκεια ζωής, και για το λόγο αυτό, υφίσταται η μεγάλη πιθανότητα επανεφαρμογής της. Μειονεκτήματα των μεθόδων αυτών, είναι η χρήση αρκετής ποσότητας νερού, ο προκαλούμενος υψηλός θόρυβος, αλλά και η τσιμεντολάσπη που παραμένει στο οδόστρωμα μετά το πέρας της συγκεκριμένης διαδικασίας, η οποία για να απομακρυνθεί, απαιτεί σημαντικές ποσότητες νερού (FWHA 2015, EUPAVE 2010).

Εικόνα 4.10 Μόρφωση διαμήκους γράμμωσης/αυλάκωσης σε οδόστρωμα από σκυρόδεμα

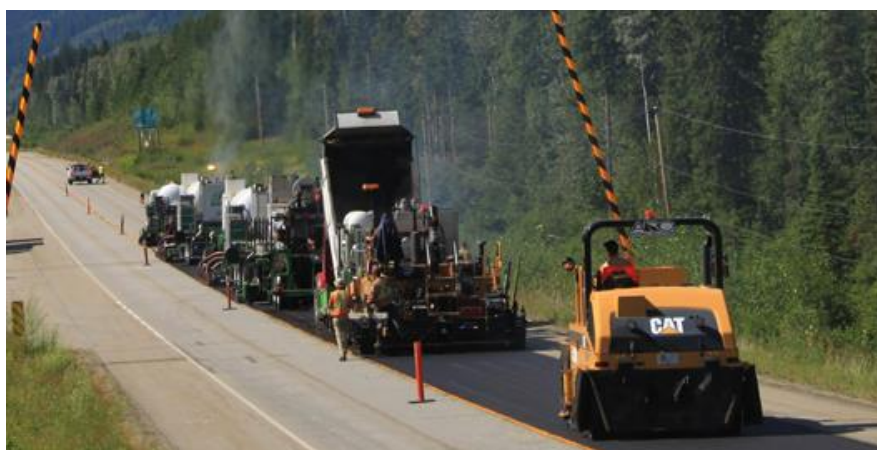
Οι μέθοδοι αποκατάστασης που αφορούν τα ασφαλτικά οδοστρώματα είναι η Θερμή Επί Τόπου Ανακύκλωση (Hot In-Place Recycling, HIR) και αντίστοιχα η Ψυχρή Επί Τόπου Ανακύκλωση (Cold In-Place Recycling, CIR). Και οι δύο μέθοδοι ενέχουν την ανακύκλωση ως κύρια διαδικασία αποκατάστασης, και θεωρούνται γενικά βιώσιμες. Ξεκινώντας με τη θερμή ανακύκλωση, αυτή χρησιμοποιείται σε περιπτώσεις όπου οι εκτεταμένες επιφανειακά φθορές δεν ξεπερνούν τα 5 εκατοστά σε βάθος. Με κατάλληλη θέρμανση και ακολούθως χαλάρωση της επιφάνειας, αφαιρείται το ασφαλτικό υλικό, το οποίο άμεσα και επί τόπου (in situ) αναμειγνύεται με διάφορα πρόσθετα, με συμβατικό ασφαλτικό συνδετικό και με αδρανή υλικά, όπου απαιτηθεί. Στη συνέχεια ακολουθεί η επαναδιάστρωση και επανασυμπύκνωση αυτού (βλέπε εικόνα 4.11). Ουσιαστικά ανακτάται το ασφαλτικό υλικό (RAP), το οποίο και άμεσα αξιοποιείται με την ανακύκλωση. Η διαδικασία αποτελείται από τρεις φάσεις, την ανακύκλωση της επιφάνειας, την επανάμειξη και τελικώς την επαναδιάστρωση (Peshkin et. al. 2011, FHWA 2015).

Εικόνα 4.11 Θερμή επί τόπου ανακύκλωση ασφαλτικού οδοστρώματος

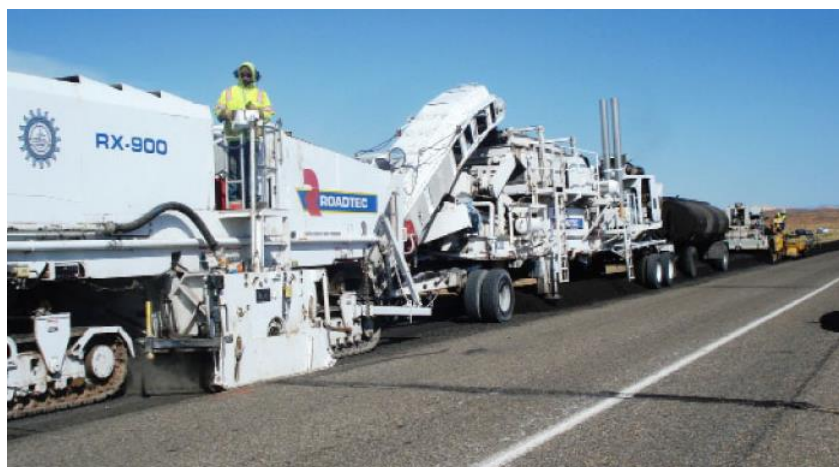
Παρόμοια μέθοδος είναι και η ψυχρή επί τόπου ανακύκλωση, με διαφορές όπως η χαμηλή θερμοκρασία ανακύκλωσης, η επαναφορά της επιθυμητής επίκλισης, αλλά και η χρήση σε εκτεταμένα επιφανειακές φθορές, μικρού όμως μεγέθους, να ξεχωρίζουν (βλέπε εικόνα 4.12). Οι φάσεις της μεθόδου αυτής είναι οι ίδιες, με κύρια διαφορά τη θερμοκρασία ανάμειξης και επαναδιάστρωσης. Συνήθως συνιστάται η σφράγιση της νέας επιφάνειας με χρήση ασφαλτικού μείγματος υδαρής μορφής (chip seal) για καλύτερα αποτελέσματα. Λόγω της χαμηλής απαιτούμενης θερμοκρασίας, είναι μία μέθοδος φιλικότερη προς το περιβάλλον. Έχει μεγάλη διάρκεια ζωής, εξαρτώμενη όμως και από την ποιότητα των υλικών της επιστρώσης του υφιστάμενου οδοστρώματος (FHWA 2015). Η μη παρουσία της φάσης θέρμανσης όπως στη θερμή επί τόπου ανακύκλωση, μειώνει τον απαιτούμενο χρόνο εφαρμογής. Αλλαγές με σκοπό τη μείωση της λευκαύγειας, είναι θετικές. Με κατάλληλη προσοχή, αποτελεί μίας βιώσιμης μορφής μέθοδος αποκατάστασης.

Εικόνα 4.12 Ψυχρή επί τόπου ανακύκλωση ασφαλτικού οδοστρώματος

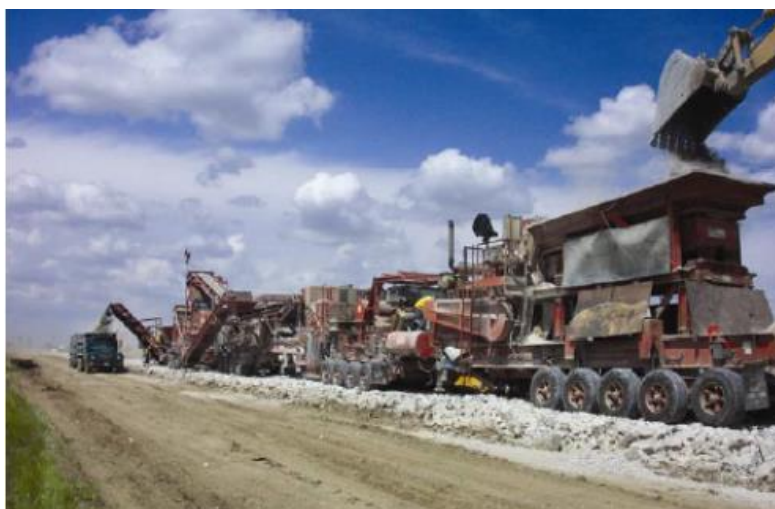
Τα οδοστρώματα από σκυρόδεμα σπανίως αποκαθίστανται, λόγω μεγάλης μηχανικής αντοχής του σκυροδέματος. Παρόλα αυτά, εάν το οδόστρωμα φέρει φθορές της μορφής μεγάλων ρωγματώσεων ή και ρηγματώσεων μέχρι ένα ορισμένο βάθος, τότε δεν συνιστάται η συντήρηση, παρά μόνον η αποκατάσταση του. Η πιο συνηθισμένη τεχνική που ακολουθείται, είναι η επί τόπου ανακύκλωση, εάν υπάρχει ο κατάλληλος μηχανικός εξοπλισμός για να πραγματοποιηθεί (βλέπε εικόνα 4.13). Σε περίπτωση που αυτός δεν διατίθεται, τότε η διαδικασία της ανακύκλωσης πρέπει να λάβει χώρα στο κοντινότερο αρμόδιο εργοστάσιο, η μεταφορική όμως δραστηριότητα για να συμβεί αυτό αυξάνει

Εικόνα 4.13 Επί τόπου ανακύκλωση οδοστρώματος από σκυρόδεμα

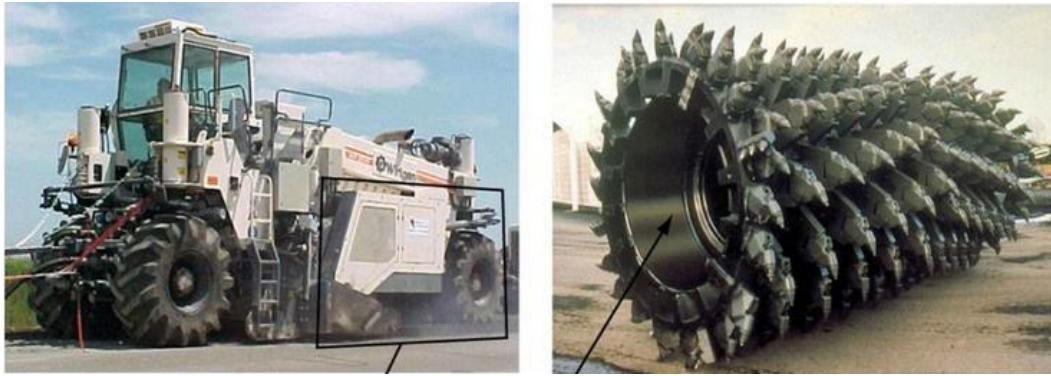
Αντικείμενο ενδιαφέροντος αποτελεί η διαχειριστική τακτική των οδοστρωμάτων, όταν η συντήρηση ή μερική αναμόρφωση αυτών κρίνεται μη συμφέρουσα λύση, λόγω σημαντικότερων πλέον φθορών, κάτι που παρατηρείται όταν αυτά πλησιάζουν στο τέλος του κύκλου ζωής τους. Οικονομικής φύσεως περιορισμοί μπορεί να μην επιτρέψουν την κατασκευή νέου οδοστρώματος. Αντ' αυτού, προτείνεται η ανακυκλώσιμης φύσεως τεχνική της Ανάκτησης εις Βάθος του οδοστρώματος (Full-Depth Reclamation, FDR) (βλέπε εικόνα 4.14).

Εικόνα 4.14 Μηχάνημα πλήρους βάθους ανάκτησης οδοστρώματος αριστερά & αντίστοιχη κεφαλή δεξιά

Με την τεχνική αυτή, το οδόστρωμα ανακτάται ολοκληρωτικά, μέχρι και τα 30 εκατοστά σε βάθος, όπου στη συνέχεια κονιορτοποιείται και ομοιογενοποιείται για απώτερη χρήση. Το ανακτημένο αυτό υλικό αναμειγνύεται με συνδετικό υλικό και ειδικά πρόσμικτα, και στη συνέχεια διαστρώνεται στο νέο επί τόπου οδόστρωμα (FHWA 2015). Με την κατάλληλη προσφερόμενη τεχνογνωσία και τον κατάλληλο διαθέσιμο εξοπλισμό, μπορεί να αποδειχθεί μία βιώσιμη μέθοδος που να αποτελέσει ισχυρή οικονομική και περιβαλλοντική λύση, σε οδοστρώματα που φέρουν σημαντικές φθορές.

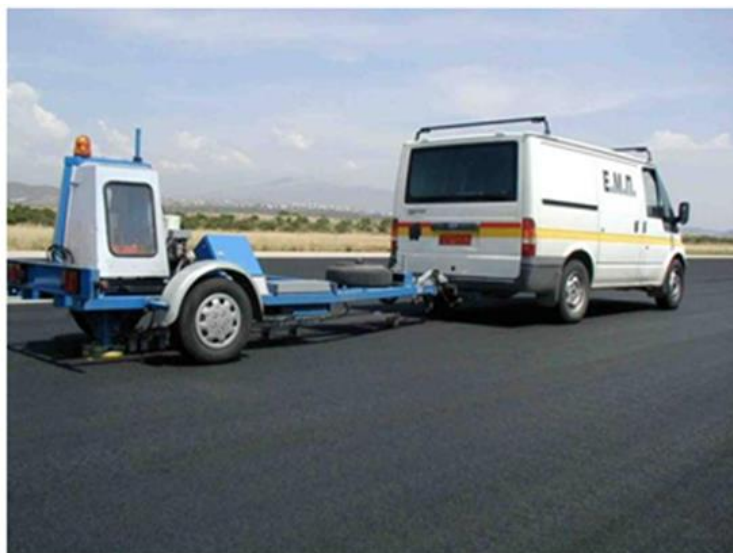
Για την αξιολόγηση του οδοστρώματος, και συγκεκριμένα για την ανάλυση της δομικής κατάστασης και των αντίστοιχων μηχανικών χαρακτηριστικών, καθώς και για την καταγραφή της πορείας αυτών με την πάροδο του χρόνου, πραγματοποιήθηκαν αντίστοιχες μετρήσεις. Οι μετρήσεις αυτές έγιναν με τη βοήθεια του παραμορφωσίμετρου πίπτοντος βάρους (FWD), από το Εργαστήριο Οδοποιίας του Τομέα Μεταφορών και Συγκοινωνιακής Υποδομής, του Εθνικού Μετσόβιου Πολυτεχνείου της Αθήνας (βλέπε εικόνα 5.5). Στο πλαίσιο των αντίστοιχων μετρήσεων, πραγματοποιήθηκε και η λήψη περιορισμένου αριθμού πυρήνων από το τμήμα του οδοστρώματος, με σκοπό τη μέτρηση της θερμοκρασίας στο μέσο των ασφαλικών στρώσεων.

Εικόνα 5.5 Παραμορφωσίμετρο πίπτοντος βάρους προσαρμοσμένο σε συσκευή ρυμούλκησης για ταχεία μέτρηση

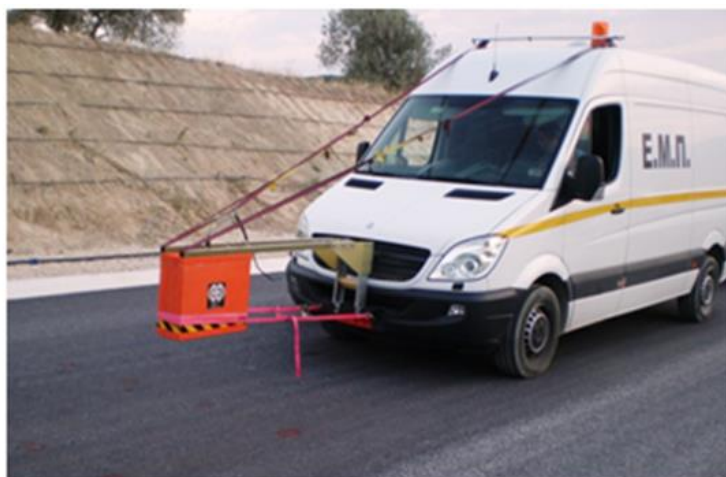
Για τον υπολογισμό του πάχους των επιμέρους στρώσεων του οδοστρώματος, χρησιμοποιήθηκε το σύστημα γεωραντάρ (Ground Penetrating Radar, GPR), το οποίο είναι υψηλής τεχνολογίας και βασίζεται σε γεωφυσική μέθοδο (βλέπε εικόνα 5.6). Η μέθοδος αυτή είναι πρωτοποριακή, καθώς πραγματοποιεί μη καταστρεπτικούς ελέγχους (Non-Destructive test, NDT) επί της επιφάνειας του οδοστρώματος, καταγράφοντας τη στρωματογραφία αυτού. Μάλιστα, το σύστημα αυτό δίνει εκτιμήσεις μεγάλης ακρίβειας. Πλεονεκτεί σημαντικά έναντι άλλων δημοφιλών μεθόδων, όπως για παράδειγμα η λήψη πυρήνων, στο γεγονός ότι πραγματοποιείται σε μικρό χρόνο και καθώς δεν επηρεάζεται από τη διέλευση

Εικόνα 5.6 Συσκευή συστήματος γεωραντάρ (GPR) προσαρμοσμένη σε ειδικό όχημα για ταχεία μέτρηση

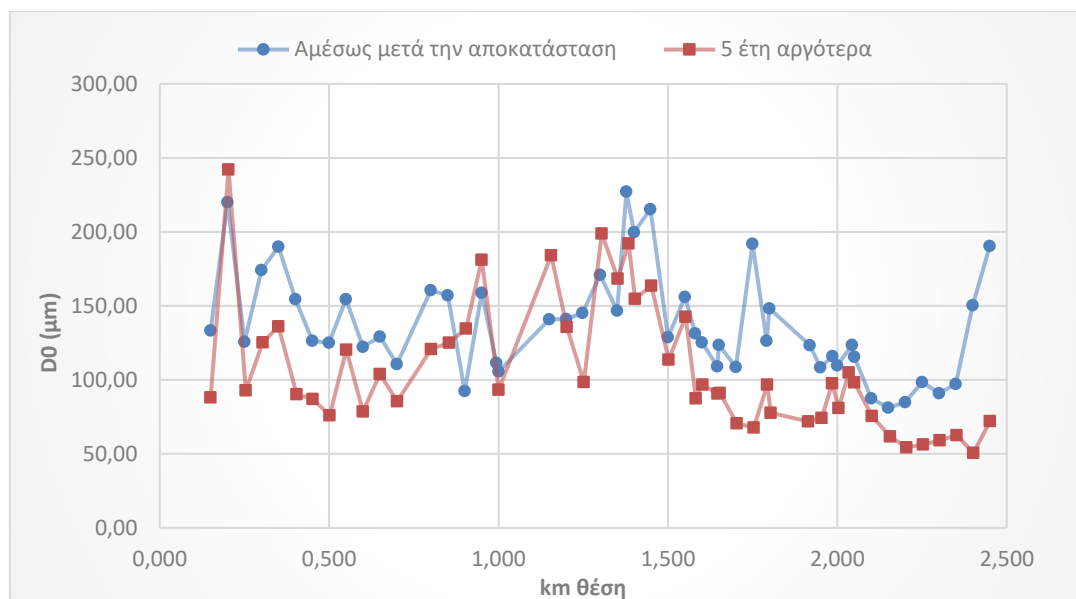
Ξεκινώντας την αξιολόγηση του οδοστρώματος με την ανάλυση του δείκτη δομικής κατάστασης (D_0) ανά χιλιομετρική θέση, και στις δύο χρονικές φάσεις όπου πραγματοποιήθηκαν οι μετρήσεις, προκύπτει το παρακάτω σχεδιάγραμμα (βλέπε εικόνα 5.7). Το σχεδιάγραμμα αυτό, είναι ένα γράφημα των τιμών του δείκτη δομικής κατάστασης κατά μήκος του οδοστρώματος, και είναι κοινό και για τις δύο φάσεις των μετρήσεων, ώστε να είναι δυνατή η σύγκριση της εξέλιξης των τιμών και με την πάροδο του χρόνου.

Εικόνα 5.7 Σχεδιάγραμμα μεταβολής του δείκτη δομικής κατάστασης (D_0)

Με μία πρώτη ματιά, είναι εμφανές το γεγονός πως πέντε έτη μετά την εφαρμογή της αποκατάστασης, ο δείκτης δομικής κατάστασης μειώνεται εμφανώς, στο μεγαλύτερο μάλιστα μέρος του οδοστρώματος. Η εξέλιξη αυτή, αποτελεί σαφώς ένα ιδιαίτερα θετικό στοιχείο, με βάση και τα όσα έχουν αναφερθεί στο υποκεφάλαιο 5.3. Τα σημεία όπου οι τιμές του δείκτη δομικής κατάστασης εμφανίζονται μεγαλύτερες των αρχικών, παρατηρούνται κυρίως περί το μέσο του τμήματος του οδοστρώματος. Τα σημεία αυτά, είναι λίγα στον αριθμό, μεμονωμένα, και η διαφορά που παρουσιάζουν είναι πολύ μικρής τάξεως, γεγονός που σημαίνει άλλη μία θετική εξέλιξη στην πορεία της δομικής κατάστασης του οδοστρώματος. Εάν συνυπολογιστεί και η ,διόλου ασήμαντη, πάροδος των πέντε χρόνων, αλλά και το γεγονός πως το εν λόγω οδόστρωμα εξυπηρετεί υψηλό κυκλοφοριακό φόρτο, τα στοιχεία δείχνουν ακόμη θετικότερα.
