ΕΘΝΙΚΟ ΜΕΤΣΟΒΙΟ ΠΟΛΥΤΕΧΝΕΙΟ
ΣΧΟΛΗ ΠΟΛΙΤΙΚΩΝ ΜΗΧΑΝΙΚΩΝ
ΤΟΜΕΑΣ ΜΕΤΑΦΟΡΩΝ & ΣΥΓΚΟΙΝΩΝΙΑΚΗΣ ΥΠΟΔΟΜΗΣ
ΕΡΓΑΣΤΗΡΙΟ ΟΔΟΠΟΙΙΑΣ

ΔΙΠΛΩΜΑΤΙΚΗ ΕΡΓΑΣΙΑ

**ΣΥΜΒΟΛΗ ΣΤΗ ΔΙΕΡΕΥΝΗΣΗ ΤΗΣ
ΒΙΩΣΙΜΟΤΗΤΑΣ ΤΩΝ ΟΔΟΣΤΡΩΜΑΤΩΝ**

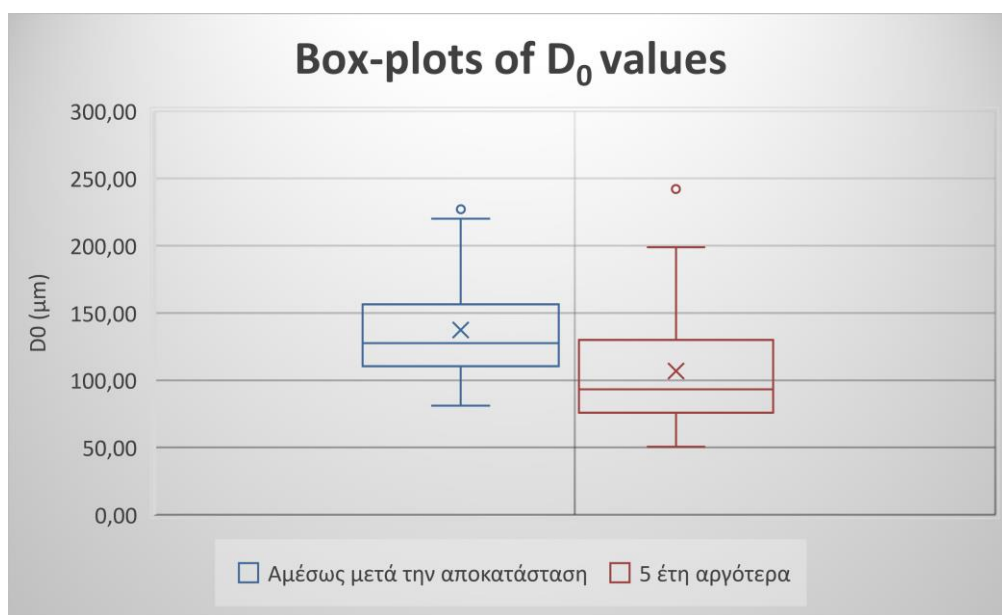
Εικόνα 5.8 Σχεδιάγραμμα τύπου (box-plot) του δείκτη δομικής κατάστασης D₀

Το εν λόγω διάγραμμα μετατοπίζεται εξ ολοκλήρου προς τα κάτω, επιβεβαιώνοντας τις αρχικές εκτιμήσεις, περί μείωσης του δείκτη D_0 . Η αύξηση της διακύμανσης είναι οπτικά ασήμαντη, σε σχέση με την αριθμητική διαφορά, η οποία μπορεί να φαντάζει μεγαλύτερη, και πραγματοποιείται με τη μορφή μίας μικρής τάξεως αύξησης του διατεταρτημοριακού εύρους (interquartile range, IRQ), καθώς και επίσης μίας μικρής απόκλισης της μέσης τιμής προς τα άνω, από τη διάμεσο. Παρόλα αυτά, η διάμεσος του δείγματος των μετρήσεων, αλλά και η μέση τιμή αυτών, σημειώνουν εμφανή μείωση, δείχνοντας την καλή δομική κατάσταση του οδοστρώματος, και από στατιστικής πλευράς.

Την ανωτέρω διαπίστωση, σχετικά με τα πιθανά αίτια της αρχικής τιμής του συντελεστή διακύμανσης αναφορικά με την τάξη μεγέθους, επιβεβαιώνει και η σχετικά γενική μείωση των μετρημένων υποχωρήσεων, πέντε χρόνια μετά την αποκατάσταση του οδοστρώματος. Μπορεί η τιμή της διακύμανσης να αυξήθηκε, λαμβάνοντας την τιμή 0,40, κάτι όπως που είναι εν μέρει αναμενόμενο λόγω της υψηλής κυκλοφορίας που δέχεται το οδόστρωμα, αλλά και της μεγάλης χρονικής παρόδου. Μάλιστα, η αύξηση αυτή προήλθε από τη μείωση του μεγαλύτερου μέρους των τιμών του δείκτη, και όχι από την αύξηση. Επομένως, το συμπέρασμα που προκύπτει και αποτελεί θετική ένδειξη, είναι η γενική μείωση των υποχωρήσεων, σημαίνοντας καλή δομική κατάσταση. Αυτό φαίνεται καλύτερα και από το παρακάτω σχετικό στατιστικό σχεδιάγραμμα (βλέπε εικόνα 5.8).

Η εικόνα του οδοστρώματος πέντε χρόνια αργότερα, φαίνεται βελτιωμένη. Σύμφωνα με τον πίνακα Π6 του παραρτήματος, αλλά και με τη βοήθεια του σχεδιαγράμματος της εικόνας 5.8, το 75% του πλήθους των τιμών του δείκτη D_0 , δεν ξεπερνά την τιμή 125,28. Το υπόλοιπο 25%, με εξαίρεση μία μεμονωμένη τιμή η οποία είναι και η μέγιστη, κυμαίνεται μεταξύ των τιμών 125 και 200. Επομένως η κατάσταση του οδοστρώματος στη συγκεκριμένη χρονική στιγμή, με βάση και τον πίνακα 5.4, χαρακτηρίζεται ως πολύ καλή-εξαιρετική.

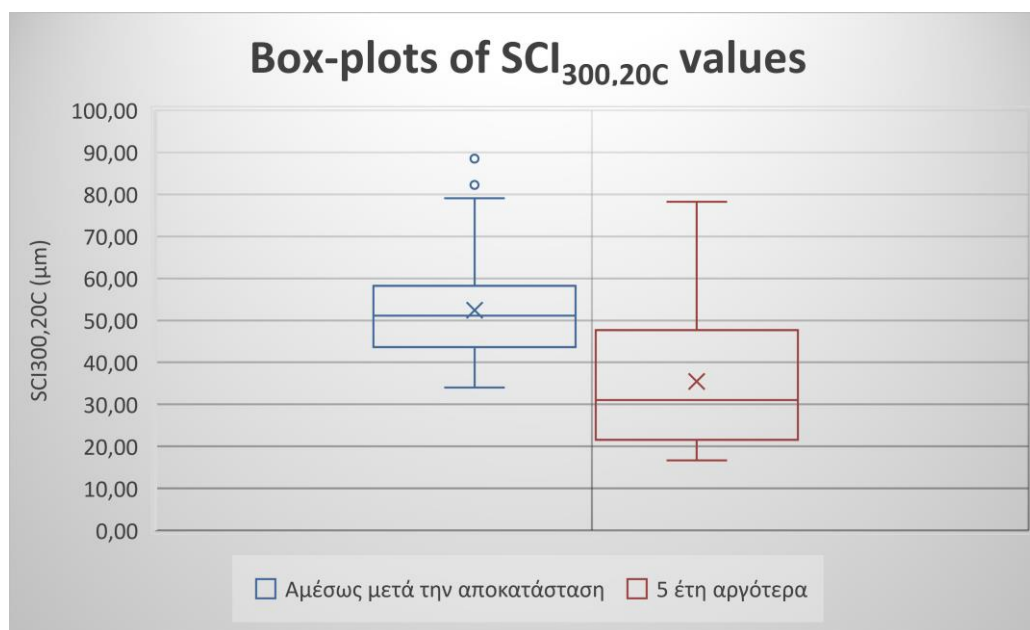
Εικόνα 5.9 Στατιστικό σχεδιάγραμμα μεταβολής του δείκτη SCI_{300}

Αρχικά, ο δείκτης επιφανειακής καμπυλότητας παρουσιάζει πολύ καλή στατιστική συμπεριφορά, με ιδιαίτερα μικρή τιμή διακύμανσης 0,24. Η μέση τιμή σχεδόν συμπίπτει με τη διάμεσο, και το διατεταρτημοριακό εύρος είναι αρκετά μικρό. Οι τιμές κυμαίνονται σε ικανοποιητικά επίπεδα, με το 75% του δείγματος των τιμών του εν λόγω δείκτη να μην υπερβαίνει την τιμή 58, και το υπόλοιπο 25% να φτάνει μέχρι το άνω όριο της τιμής 80, με

εξαίρεση δύο μεμονωμένες τιμές. Με βάση τον πίνακα 5.4, η αρχική κατάσταση των ανώτερων στρώσεων χαρακτηρίζεται μέτρια-πολύ καλή.

Πέντε χρόνια αργότερα, η γενική εικόνα δείχνει βελτιωμένη. Μπορεί αντιθέτως, να παρατηρείται αισθητή αύξηση της διακύμανσης του δείκτη με αντίστοιχη τιμή 0,49, αλλά όπως φαίνεται καθαρά και στην εικόνα 5.9, η αύξηση αυτή οφείλεται στη γενική μείωση των τιμών, καθώς το διάγραμμα μετατοπίζεται προς τα κάτω. Εξάλλου, αναμένονται διακυμάνσεις, καθώς οι ανώτερες στρώσεις, εκτός του ότι καταπονούνται εντατικά περισσότερο από όλες τις στρώσεις, έρχονται σε άμεση επαφή με τα οχήματα, δεχόμενες και τις επιδράσεις των εξωτερικών συνθηκών. Ειδικότερα, οι τιμές κινούνται σε καλύτερα επίπεδα. Πιο αναλυτικά, το 75% του πλήθους των τιμών λαμβάνουν μέχρι και την τιμή 47. Μάλιστα, οι μισές τιμές που λαμβάνει ο δείκτης, δεν ξεπερνούν την τιμή 31. Βέβαια, υπάρχουν και υψηλότερες τιμές, χωρίς όμως αυτό να επηρεάζει την ήδη θετική εικόνα. Με γνώμονα και τον πίνακα 5.4, η κατάσταση των άνω στρώσεων στη χρονική αυτή φάση, είναι πολύ καλή-εξαιρετική, επιβεβαιώνοντας τις αρχικές εκτιμήσεις περί βελτίωσης.

Δεδομένων και των ανωτέρω, πέρα από το δείκτη δομικής κατάστασης, που είναι και η βασική παράμετρος της συνολικής εικόνας του οδοστρώματος, ιδιαίτερη αξία έχει και η διερεύνηση των δεικτών των επιμέρους στρώσεων. Ο δείκτης επιφανειακής καμπυλότητας (SCI_{300}) αναλύεται στις δύο φάσεις των μετρήσεων, στο παρακάτω σχετικό σχεδιάγραμμα (βλέπε εικόνα 5.9).

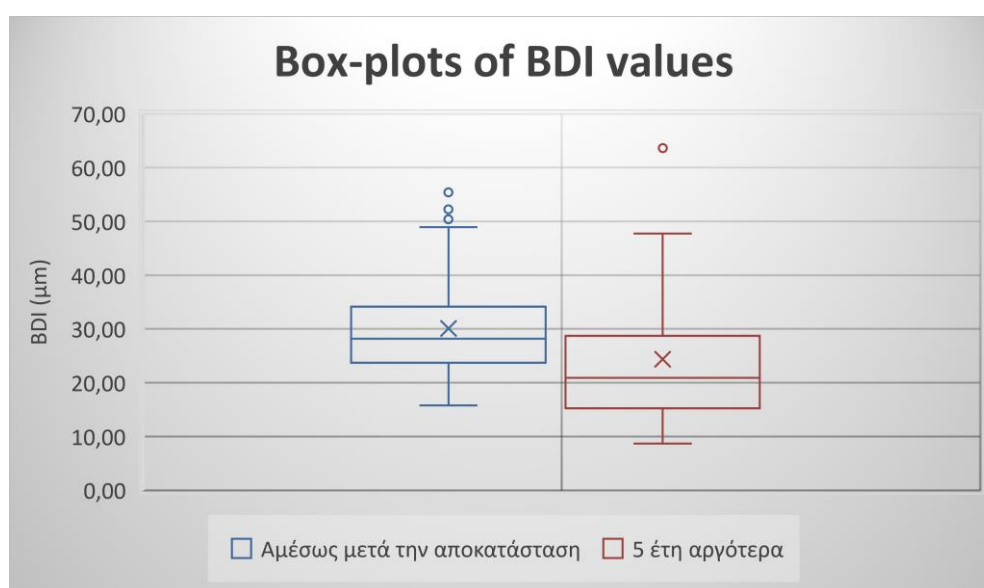
Εικόνα 5.10 Στατιστικό σχεδιάγραμμα μεταβολής του δείκτη BDI

Με μία πρώτη ματιά, η εικόνα φαίνεται πολύ ικανοποιητική. Αρχικά, τα στοιχεία δείχνουν εξαιρετική στατιστική συμπεριφορά. Η απόσταση της μέσης τιμής από τη διάμεσο είναι ελάχιστη και το διατεταρτημοριακό εύρος είναι σχετικά μικρό. Διακρίνονται και κάποια μεμονωμένα σημεία προς τα άνω, στο σχετικό διάγραμμα, αλλά αυτά δεν αλλοιώνουν την καλή εικόνα. Μιλώντας και με αριθμητικά δεδομένα, η τιμή της αρχικής διακύμανσης ανέρχεται σε 0,32, ιδιαίτερα χαμηλή τιμή. Ο πίνακας 5.4 δεν παρέχει στοιχεία του δείκτη BDI προς ποιοτική κατηγοριοποίηση του οδοστρώματος, με βάση τα αριθμητικά όρια των αντίστοιχων τιμών.

Με την πάροδο πέντε χρόνων από την εφαρμογή της αποκατάστασης, η εξέλιξη του δείκτη BDI είναι εξίσου θετική, μάλιστα καλύτερη. Με μοναδική εξαίρεση της έκτοπης του διαγράμματος μέγιστης τιμής, το διάγραμμα στη χρονική αυτή φάση μετατοπίζεται ελαφρώς προς τα κάτω. Μεγαλύτερη είναι η μείωση της μέσης τιμής, αλλά και της διαμέσου, όντας θετικά στοιχεία. Σε αυτού του είδους τις μειώσεις οφείλεται και η αύξηση της διακύμανσης, η οποία λαμβάνει τιμή 0,49. Η κατάσταση της στρώσης βάσης, μετά από ανάλυση των κατάλληλων στοιχείων, αποδεικνύεται αρκετά καλή, συνεχίζοντας στο ίδιο θετικό μοτίβο των αποτελεσμάτων που προηγήθηκαν.

Προς περαιτέρω διερεύνηση, θα αναλυθούν και οι υπόλοιποι δείκτες, με τη βοήθεια και των αντίστοιχων σχεδιαγραμμάτων. Με βάση και τα ανωτέρω, ο δείκτης BDI συσχετίζεται ικανοποιητικά με την κατάσταση της βάσης οδοστρωμάτων, των οποίων αυτή αποτελείται από αδρανή υλικά, όπως και εδώ (Kim & Park 2002). Οι τιμές του δείκτη αυτού για τη συγκεκριμένη ανάλυση, παρουσιάζονται στο σχετικό γράφημα (βλέπε εικόνα 5.10).

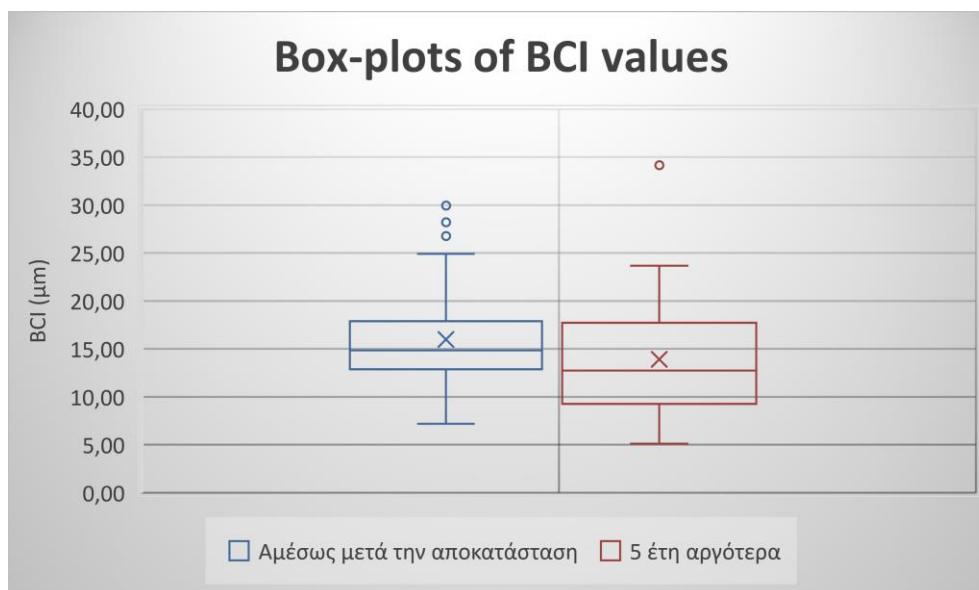
Εικόνα 5.11 Στατιστικό σχεδιάγραμμα μεταβολής του δείκτη BCI

Πολύ καλή συμπεριφορά παρουσιάζει ο δείκτης BCI, αμέσως μετά την αποκατάσταση. Το μικρό εύρος των ακροτάτων, η μικρή τιμή της διακύμανσης (0,32), το ιδιαίτερα μικρό διατεταρτημοριακό εύρος, αλλά και η κατά προσέγγιση ταύτιση της μέσης τιμής με τη διάμεσο, είναι αξιοσημείωτα θετικά στοιχεία. Τα έκτοπα σημεία του αντίστοιχου διαγράμματος, καθώς δεν λαμβάνουν ιδιαίτερα υψηλότερες τιμές, εκτιμάται ότι δεν υποβαθμίζουν τη συνολική κατάσταση.

Πρακτικώς αμετάβλητος είναι ο εν λόγω δείκτης, έπειτα από πέντε χρόνια. Οι τρεις μεμονωμένες τιμές αντικαθίστανται από μία υψηλότερη, την αντίστοιχη μέγιστη στη χρονική αυτή φάση, καθώς η μέση τιμή και η διάμεσος εμφανίζουν μία μικρής τάξεως μείωση. Μάλιστα η τιμή του 3^{ου} τεταρτημόριου παραμένει η ίδια. Όσον αφορά τη διακύμανση, παρατηρείται μία μικρή αύξηση από 0,32 σε 0,42. Η αύξηση αυτή δικαιολογείται από τις μειώσεις των δεικτών που προαναφέρθηκαν. Προς το παρόν, τα δεδομένα δείχνουν καλή εικόνα, σχετικά με την κατάσταση του υπεδάφους. Μένει και η ανάλυση του δείκτη D_{1800} .

Μένει λοιπόν να καθοριστεί και η επίδραση του υπεδάφους, για την πληρέστερη εικόνα του οδοστρώματος. Για την αξιολόγηση του υπεδάφους διατίθενται δύο δείκτες. Αυτοί είναι ο δείκτης BCI, αλλά και η πιο απομακρυσμένη μετρημένη υποχώρηση D_{1800} , με βάση την οποία μάλιστα, υπάρχουν κριτήρια ποιοτικής κατηγοριοποίησης. Ξεκινώντας με το δείκτη BCI, η μεταβολή των τιμών του παρουσιάζονται παρακάτω (βλέπε εικόνα 5.11).

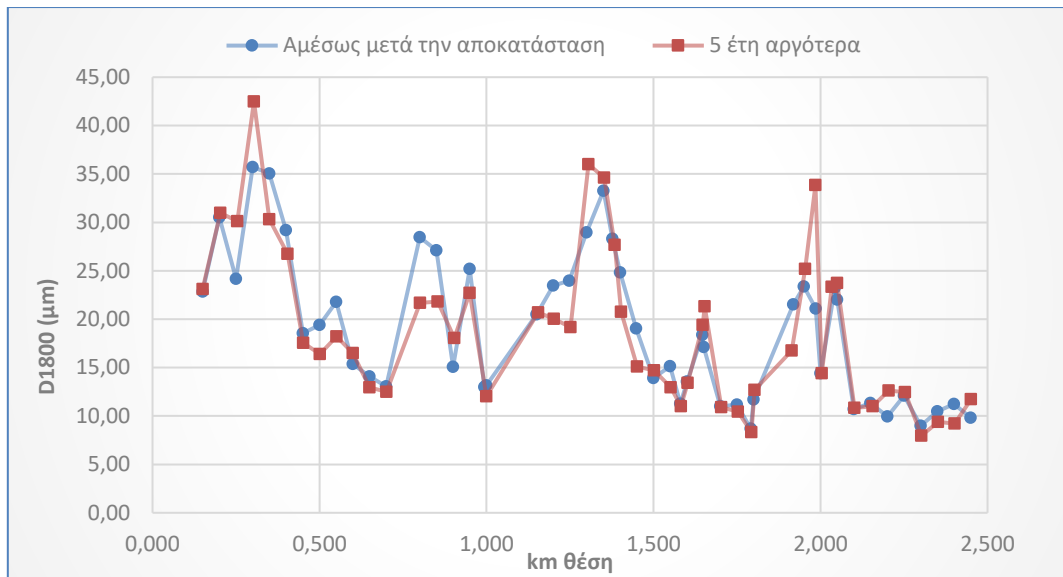
Εικόνα 5.12 Σχεδιάγραμμα μεταβολής της υποχώρησης D_{1800}

Όπως φαίνεται και στην εικόνα 5.12, ο δείκτης D_{1800} εμφανίζεται ανεξάρτητος της χρονικής παρόδου. Οι δύο γραμμές δείχνουν μάλιστα να ταυτίζονται, στις δύο χρονικές φάσεις των μετρήσεων. Το γεγονός αυτό, αποδεικνύεται και στατιστικώς, με το συντελεστή διακύμανσης να μεταβάλλεται ανεπαίσθητα μετά από πέντε χρόνια, αυξάνοντας ελάχιστα από την αρχική τιμή 0,39, στην τιμή 0,43. Πάνω σε αυτό, χρήσιμα στατιστικά στοιχεία παρέχει και το παρακάτω σχετικό γράφημα (βλέπε εικόνα 5.13).

Τη διαπίστωση αυτή, πως η κατάσταση του υπεδάφους σύμφωνα με το δείκτη BCI παραμένει πρακτικώς χρονικά αμετάβλητη, επιβεβαιώνει και η μεταβολή της υποχώρησης D_{1800} , πρωτίστως με τη βοήθεια του σχεδιαγράμματος μεταβολής (βλέπε εικόνα 5.12).
