«ΓΕΩΤΕΧΝΙΚΕΣ ΑΣΤΟΧΙΕΣ ΣΕ ΜΕΤΑΛΛΕΥΤΙΚΑ ΕΡΓΑ.
ΜΗΧΑΝΙΣΜΟΙ ΑΣΤΟΧΙΑΣ ΚΑΙ ΜΕΤΡΑ
ΑΝΤΙΜΕΤΩΠΙΣΗΣ»

ΔΙΠΛΩΜΑΤΙΚΗ ΕΡΓΑΣΙΑ

Μαντά Σωτηρία

The objective of this paper is the literature review of geotechnical failures that have happened in mining sites. The paper examines examples from all over the world and focuses on landslide phenomena that happened on the slopes of open pit mines and on the slopes of mine waste dumps.

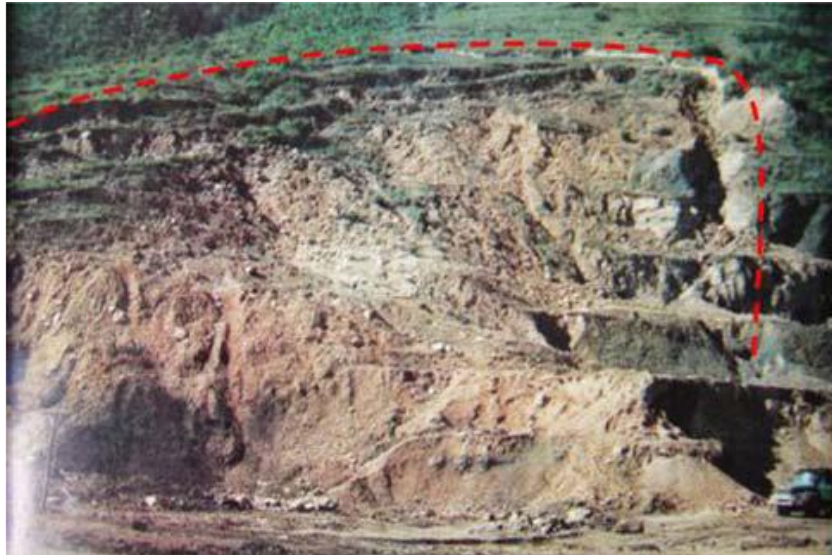
Το εν λόγω ορυχείο σχεδιάστηκε το 1965 και βρισκόταν σε πλήρη λειτουργία από το 1978. Η ετήσια εξορυκτική ικανότητα του είναι 3×10^5 τόνοι μεταλλεύματος. Σύμφωνα με τον αρχικό σχεδιασμό του έργου, κάτω από τα 920 μέτρα η εξόρυξη θα προχωρούσε υπόγεια, ενώ πάνω από το συγκεκριμένο υψόμετρο θα γινόταν επιφανειακά. Το δάπεδο του ορυχείου βρίσκεται στο υψόμετρο των 880 μέτρων. Τον Ιούλιο του 1990, οπότε και συνέβη η κατολίσθηση που θα εξεταστεί παρακάτω, το πρηνές του ορυχείου εκτεινόταν ήδη πάνω από 100 μέτρα σε ύψος και πάνω από 300 μέτρα σε πλάτος. Η κλίση του πρηνούς ποίκιλλε από 28° έως 35° . Ένας σεισμός 5.3 βαθμών, με επίκεντρο τον πορθμό της Ταϊβάν και εκτεταμένες καταγίδες, είχαν ως αποτέλεσμα μια ευρεία αστοχία, η οποία εκδηλώθηκε με τη μορφή κατολίσθησης σχήματος U (όπως φαίνεται στην Εικόνα 10). Ο εκτιμώμενος συνολικός όγκος υλικού που μετακινήθηκε εξαιτίας αυτού του συμβάντος είναι $1.0 \times 10^6 \text{ m}^3$ (Zuoan Wei κ.α. 2007).

Εικόνα 10: Όψη της κατολίσθησης στο ορυχείο Panluo (Zuoan Wei κ.α. 2007)

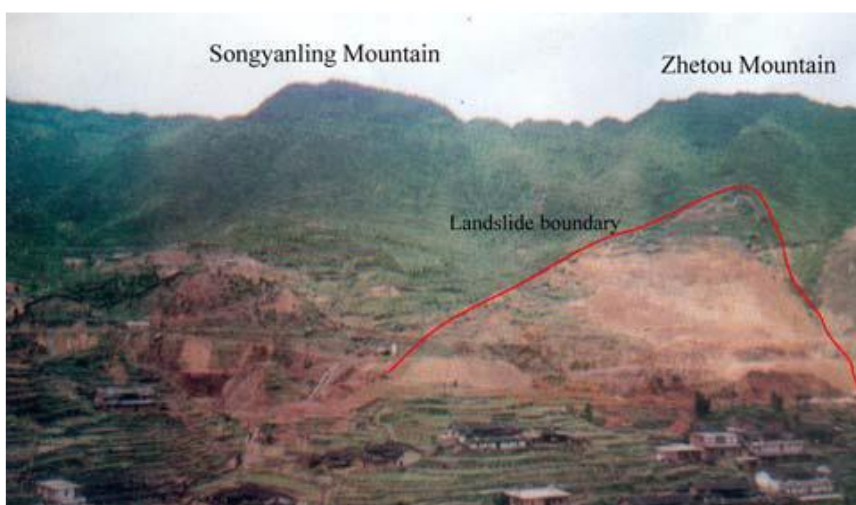
Η Εικόνα 11 δείχνει μια γενική όψη του ορυχείου Panluo και της κατολίσθησης που προέκυψε στην ανατολική πλευρά του βουνού Zhetou. Το ορυχείο βρισκόταν στον πόδα της κατολίσθησης. Η κεφαλή του κυρίου σώματος της κατολίσθησης εντοπιζόταν ψηλότερα στην πλαγιά του βουνού Zhetou, του οποίου το υψόμετρο είναι περίπου 1677 μέτρα. Η μέση κλίση του πρανούς είναι περίπου 36° στο ανώτερο τμήμα και μεταξύ 25° - 28° στο κατώτερο. Ενώ υπάρχουν αρκετές χαράδρες στην επιφάνεια του εδάφους.

Εικόνα 11: Μορφολογία στην περιοχή του ορυχείου Panluo (Zuoan Wei κ.α. 2007)

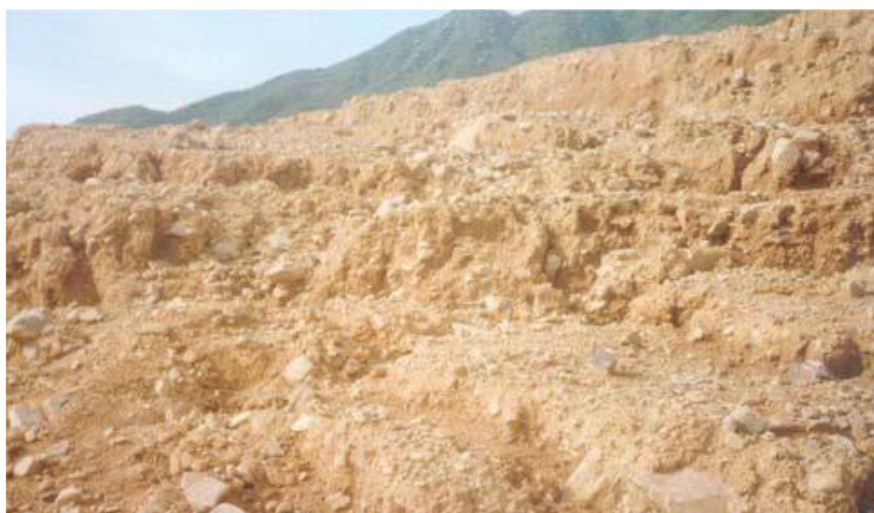
Εικόνα 14: Στρώματα τετραδικών αποθέσεων (Zuoan Wei κ.α. 2007)

- ❖ Τετραδικές αποθέσεις και εδαφικά υλικά τα οποία κατά κύριο λόγο περιέχουν ελουβιακά, κολουβιακά και διλουβιακά πετρώματα. Πρόκειται κυρίως για ιλύωδη άργιλο και κατακερματισμένους ψαμμίτες. (Εικόνα 13)
- ❖ Βραχώδες υπόβαθρο κάτω από τις τριαδικές αποθέσεις: κυρίως ιλύολιθοι και ψαμμίτες. Οι ιλύολιθοι είναι κατακερματισμένοι, ενώ οι ψαμμίτες μέτρια κερματισμένοι. (Εικόνα 14)

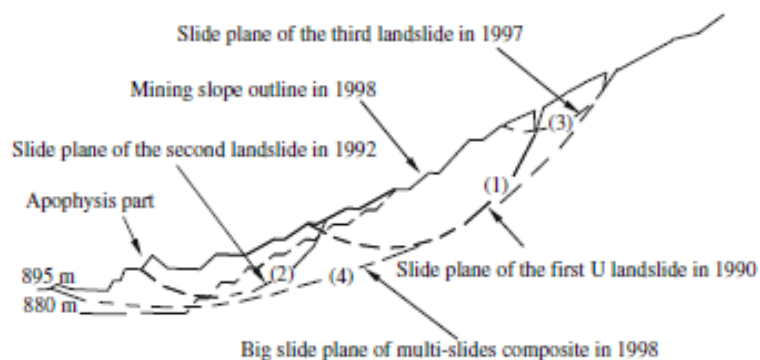
1. Συνέβησαν τρεις κατολισθήσεις (No 1, No 2, και No 3). Προέκυψαν και αναπτύχθηκαν κάτω από διαφορετικές περιστάσεις και σε διαφορετικά χρονικά διαστήματα. Όπως φαίνεται στην εικόνα 18, η ακολουθία αυτών ήταν No 1 το 1990, No 2 το 1992 και No 3 το 1997.

Εικόνα 18:Οι κατολισθήσεις στο ορυχείο Panluo (Zhang L. κ.α. 2005)

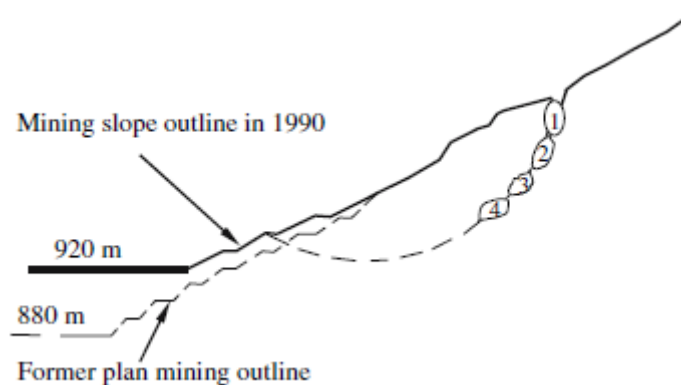
2. Κάτω από συνδυαστικές ενδογενείς και εξωγενείς διεργασίες, η εμφάνιση και η εξέλιξη των κατολισθήσεων ήταν δυναμική. Αρχικά, προέκυψαν αρκετές ρωγματώσεις στο ανώτερο μέρος του πρανούς και ο πόδας της κατολίσθησης δεν παρουσίαζε εμφανή αλλαγή (Εικόνα 19). Η γεωλογική ανάλυση υποδεικνύει ότι η μάζα σιδηρομεταλλεύματος στο κατώτερο τμήμα υποστήριζε το πρανές. Αυτό συν υποδηλώνει, πως σε αυτήν την περίπτωση η επιφάνεια ολίσθησης δεν σχηματίστηκε από πάνω προς τα κάτω.

Εικόνα 19:Η ακολουθία αστοχίας του πρανούς (Zhang L. κ.α. 2005)

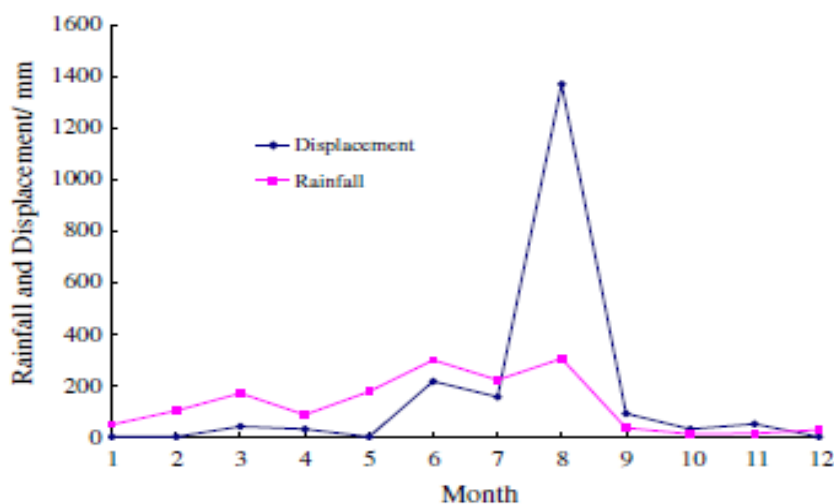
3. Από την υπάρχουσα βιβλιογραφία προκύπτει πως η εκδήλωση και η ανάπτυξη των κατολισθήσεων, συνδέεται στενά με τις βροχοπτώσεις (Chen και Lee, 2003). Η συγκεκριμένη κατολίσθηση δεν αποτελεί εξαίρεση στον παραπάνω κανόνα. Από τη στιγμή που συνέβη η κατολίσθηση, οι ρωγματώσεις που προέκυψαν λόγω της φόρτισης στο πάνω μέρος του πρανούς προκάλεσαν πολυάριθμες ανεπιθύμητες συνέπειες στην ευστάθεια του. Τα επιφανειακά ύδατα (ειδικά από την εκτεταμένη βροχόπτωση) διείσδυσαν στο πρανές μέσω των ρωγματώσεων, επιδεινώνοντας τις κατολισθήσεις. Όπως φαίνεται στις εικόνες 20 και 21, η κίνηση της κατολίσθησης συνδέεται στενά με τις βροχοπτώσεις. Όσο πιο εκτεταμένη η βροχόπτωση, τόσο μεγαλύτερο το εκτόπισμα της κατολίσθησης.

Εικόνα 21: Σχέση μεταξύ της μηνιαίας βροχόπτωσης και των μετατοπίσεων στο σημείο παρακολούθησης #2 το 1995 (Zhang L. κ.α. 2005)

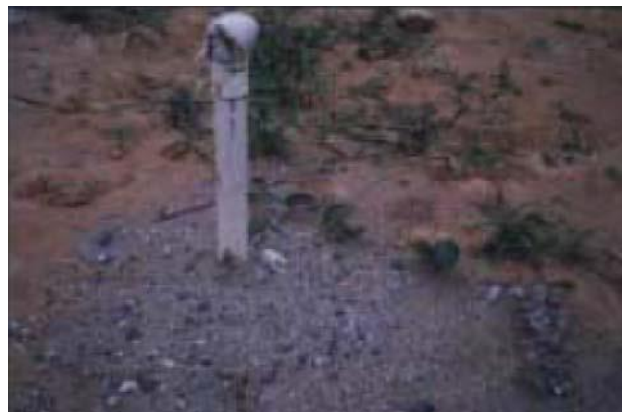
Εικόνα 25: Γεώτρηση για την παρακολούθηση της στάθμης των υπογείων υδάτων στο πρανές (Wei Z. κ.α. 2003)

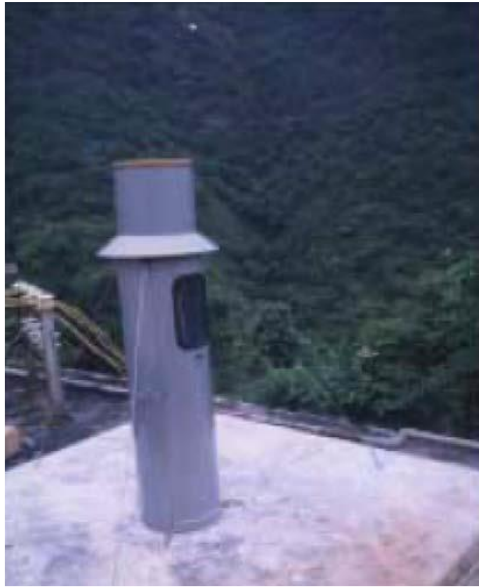
Εικόνα 26:Αυτόματος καταγραφικός σταθμός βροχοπτώσεων (Wei Z. κ.α. 2003)

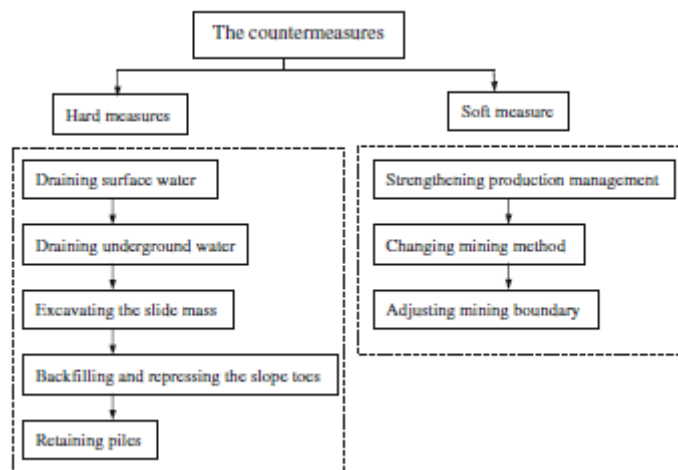
Εικόνα 28: Μέτρα για τον έλεγχο των κατολισθήσεων (Wei Z. κ.α. 2003)

συμπεριλαμβάνονταν «σκληρά» μέτρα όπως επιφανειακή και υπόγεια αποστράγγιση, υποσκαφή εδαφικού υλικού σε σημεία κλειδιά, έτσι ώστε να μειωθεί το φορτίο, πυλώνες αντιστήριξης και επιχωμάτωση του πόδα της κατολίσθησης, αλλά και κάποια άλλα μέτρα όπως ο περιορισμός των ορίων της εξόρυξης. Η εικόνα 28 δείχνει σχηματικά τα μέτρα και τις διαδικασίες για τον έλεγχο των κατολισθήσεων.

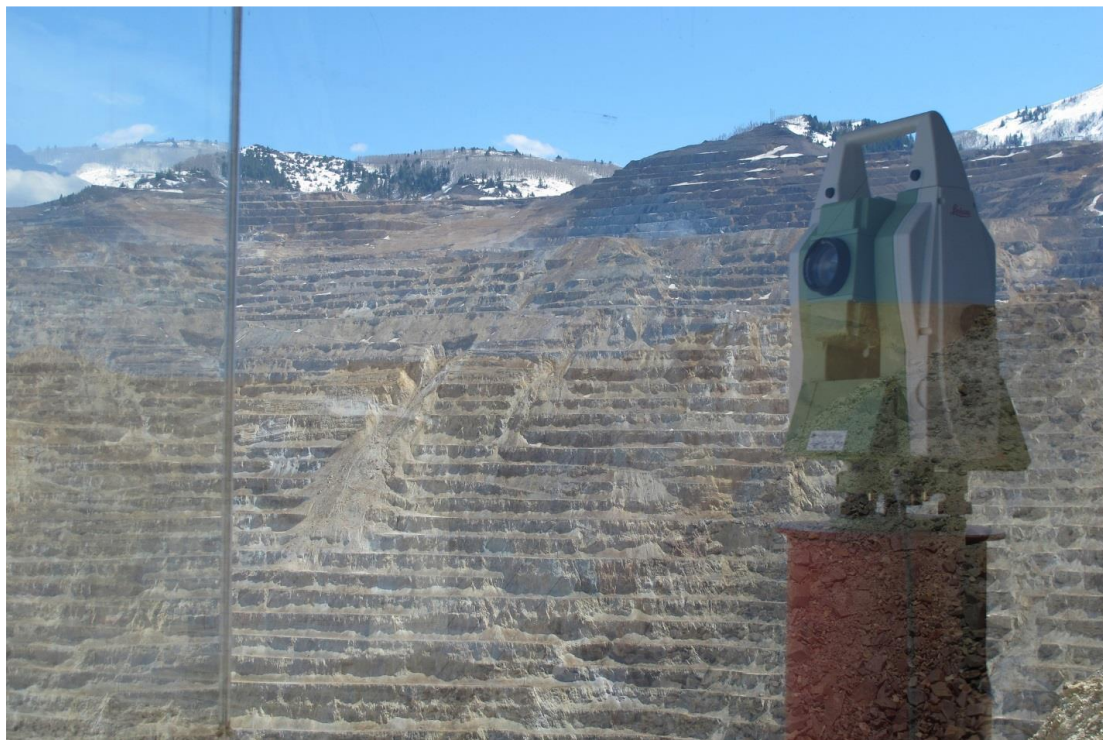
Εικόνα 43:Ρομποτικός σταθμός παρακολούθησης (RTS) για την μέτρηση παραμορφώσεων στα πρανή (Rio Tinto Kennecott 2013)

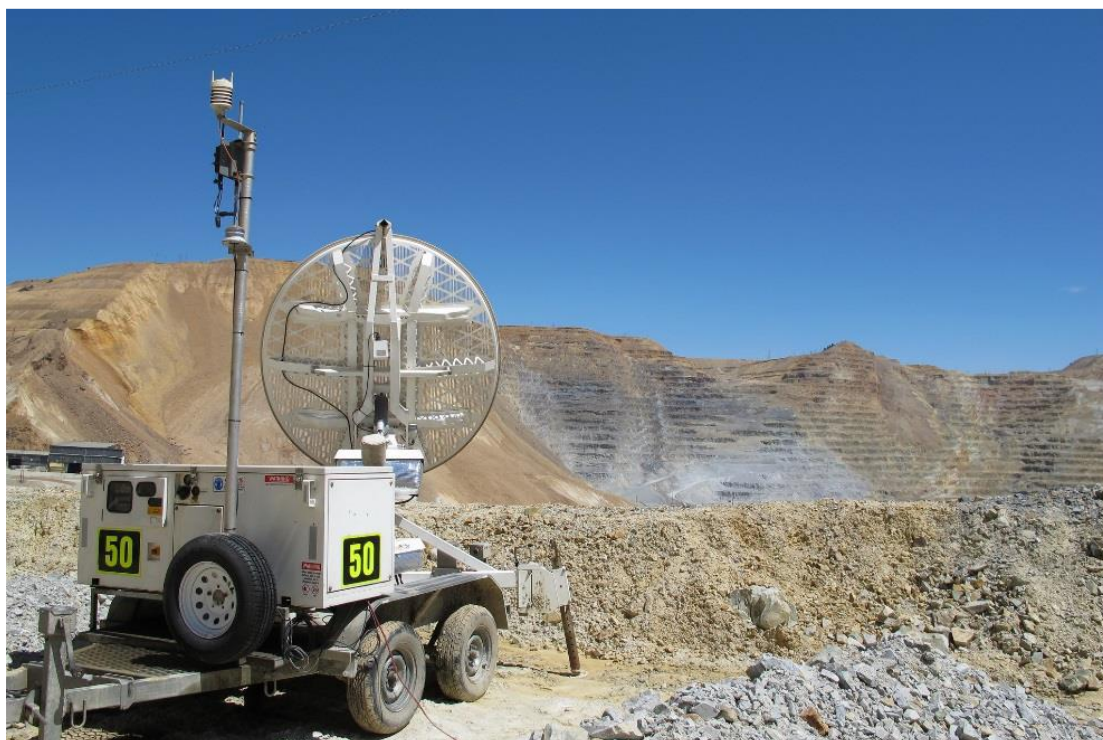
Εικόνα 44:Ραντάρ ευστάθειας πρανούς Groundprobe (Rio Tinto Kennecott 2013)

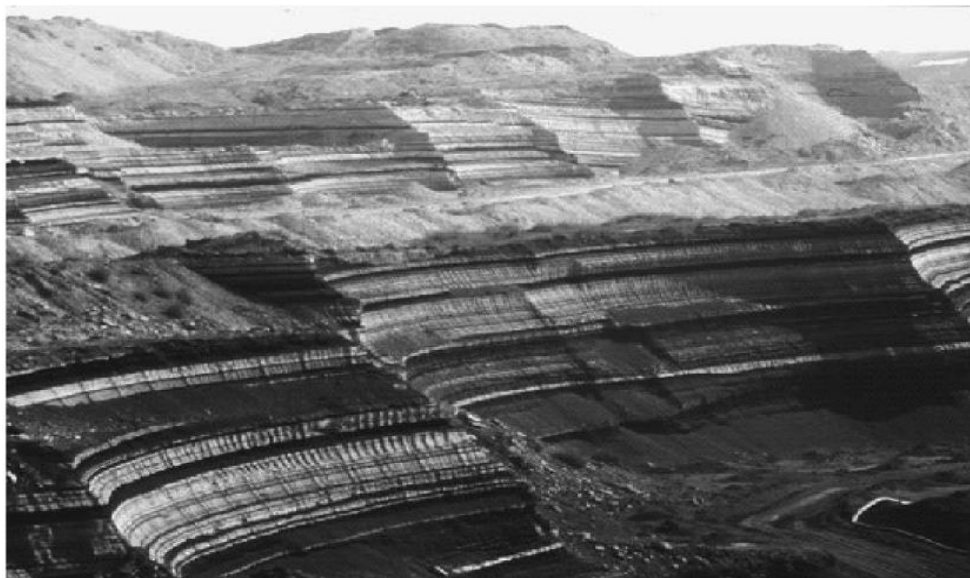
Εικόνα 49: Στρωματογραφία των ελληνικών λιγνιτικών κοιτασμάτων (Galetakis κ.α. 2005)

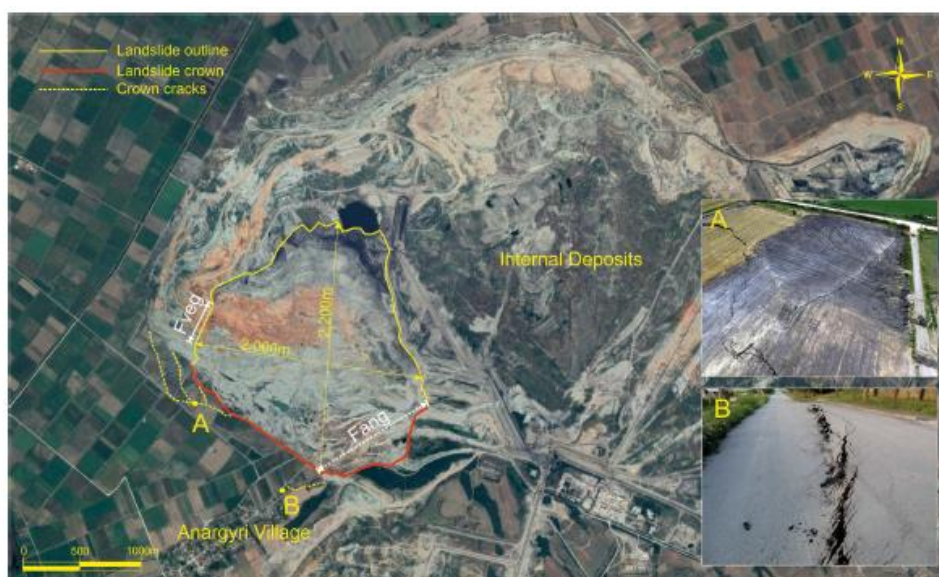
Εικόνα 54: Η τεράστια κατολίσθηση στο ορυχείο Αμυνταίου (Loupasakis 2020)

Η τεραστίων διαστάσεων κατολίσθηση της 10^{ης} Ιουνίου 2017, επηρέασε τα πρανή τα οποία βρίσκονταν εν λειτουργία σε όλο τους το μήκος. Το μήκος της κατολισθαίνουσας μάζας ήταν 2,2 χιλιόμετρα και το πλάτος 2 χιλιόμετρα (Εικόνα 54). Ο πόδας της κατολίσθησης εντοπίστηκε στη βάση του 210 μέτρων ύψους πρανούς, ο όγκος της κατολισθαίνουσας μάζας ήταν περίπου 80 εκατομμύρια m^3 και κάτω από αυτήν θάφτηκαν 25 εκατομμύρια τόνοι λιγνίτη (Loupasakis 2020). Η κατολισθαίνουσα μάζα κινήθηκε από τα νότια (πολύ κοντά στο χωριό των Αναργύρων) προς τα βόρεια και κάλυψε μία τεράστια περιοχή, η οποία εκτιμάται μέσω δορυφορικών εικόνων πως ήταν μεταξύ 2,98 και 3,56 km^2 (Εικόνα 55) (Valkaniotis κ.α. 2017). Τα στοιχεία δείχνουν πως επρόκειτο για μία μεταθετική ολίσθηση.

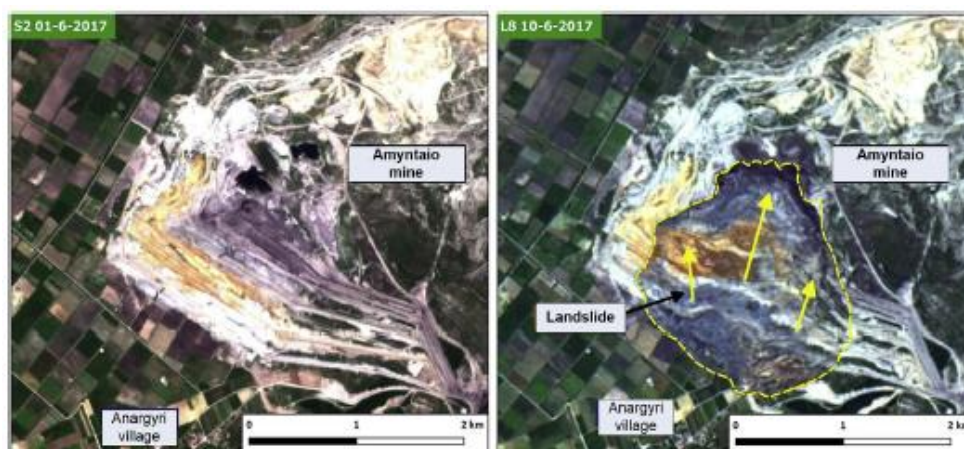
Εικόνα 55: Χαρτογράφηση της κατολίσθησης της 10ης Ιουνίου στο ορυχείο Αμυνταίου (Valkaniotis κ.α. 2017)

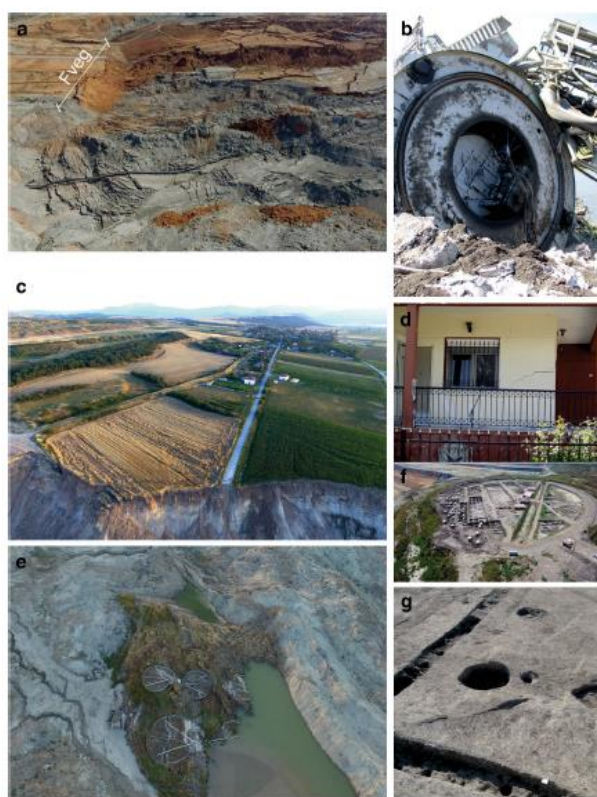
Εικόνα 59: a. Μία πιο κοντινή όψη του δυτικού ορίου της κατολίσθησης. Αρκετά μέτρα μεταφορικής ταινίας που καταστράφηκαν είναι εμφανή. Φαίνεται το όριο της κατολίσθησης το οποίο συμπίπτει με το ρήγμα της Βεγορίτιδας. b. Ένας καδοφόρος εκσκαφέας 1500 τόνων που θάφτηκε από την κατολίσθηση. c. Μία όψη του χωριού των Αναργύρων που επηρεάστηκε από την κατολίσθηση. Φαίνεται και το κατεστραμμένο οδικό δίκτυο. d. Ένα από τα σπίτια στο χωριό Ανάργυροι που καταστράφηκε από την κατολίσθηση. e. Η μονάδα επεξεργασίας λυμάτων του χωριού των Αναργύρων κατέρρευσε. f. Ένας από τους αρχαιολογικούς χώρους περιμετρικά του ορυχείου πριν την κατολίσθηση. g. Μία κοντινότερη εικόνα από μία αρχαιολογική ανασκαφή. Φαίνονται τα ίχνη από τους ξύλινους πυλώνες για τη θεμελίωση των σπιτιών (Loupasakis 2020).

Η εν λόγω αστοχία προκάλεσε σοβαρές ζημιές σε φορητές καθώς και μόνιμες υποδομές του ορυχείου, όπως επίσης και στο κοντινό χωριό των Αναργύρων. Συγκεκριμένα, έπαθαν σοβαρές υλικές ζημιές ή καταστράφηκαν ολοσχερώς, τέσσερις καδοφόροι εκσκαφείς στο ορυχείο (5000 έως 1500 τόνοι ο καθένας), επίσης καταστράφηκαν αρκετές εκατοντάδες μέτρα μεταφορικής ταινίας και θάφτηκαν αρκετά μικρότερα φορητά και εκσκαφείς (Loupasakis 2020). Στο χωριό των Αναργύρων, η μονάδα επεξεργασίας λυμάτων κατέρρευσε, καταστράφηκε μια γειτονιά με κατοικίες μέχρι και δύο ορόφων, καταστράφηκε η παροχή νερού και οι ηλεκτροδοτικές υποδομές και υπέστη σοβαρές ζημιές το οδικό δίκτυο που ένωνε το χωριό με την υπόλοιπη περιοχή. Τέλος, καταστράφηκαν αρκετοί αρχαιολογικοί χώροι οι οποίοι βρίσκονταν περιμετρικά του ορυχείου.

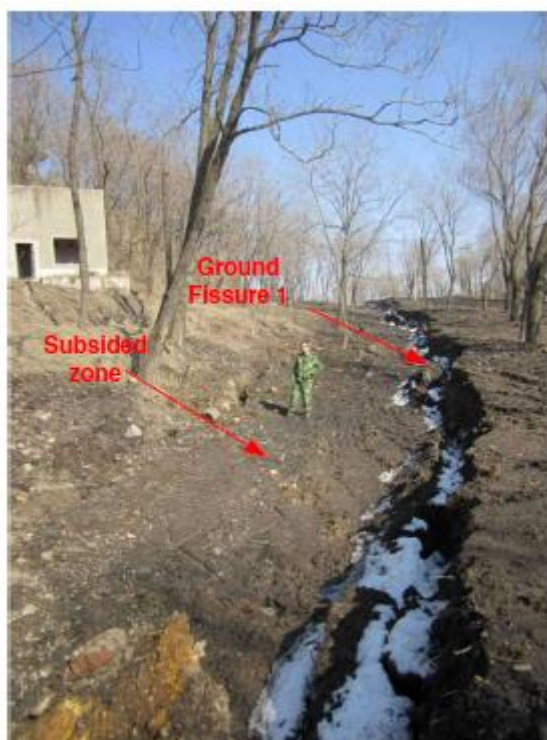
Εικόνα 67: Φωτογραφία της εδαφικής ρωγμής 1 στην κεφαλή της κατολίσθησης (Nie L. κ.α. 2014)

Η εδαφική ρωγμή 1 έχει μήκος περίπου 2446 μέτρα και εκτείνεται δυτικά του διυλιστηρίου, ανατολικά του δρόμου και ανατολικά του οικισμού Dongli. Το μέγιστο πλάτος της ρωγματομένης ζώνης ήταν περίπου 10 με 40 μέτρα και η κατακόρυφη μετατόπιση μεγαλύτερη από 1,5 μέτρο (Εικόνα 67) (Nie L. κ.α. 2014).

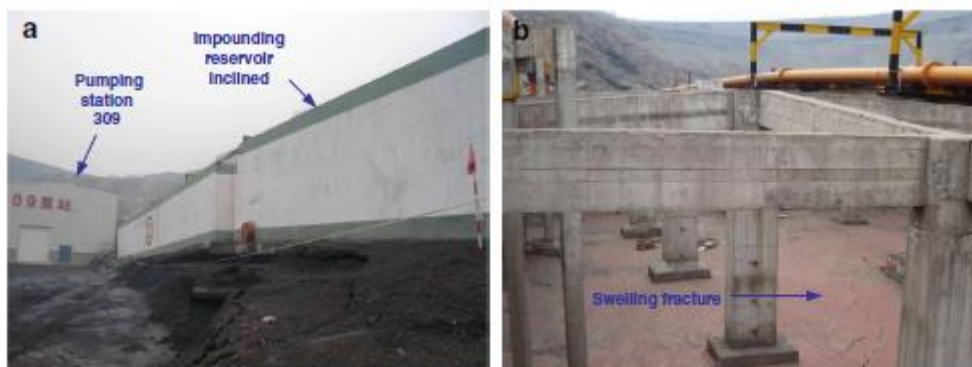
Εικόνα 69: α.Εικόνα του αντλητικού σταθμού 309 στον τομέα E1200 β.Εικόνα της ρωγμής διόγκωσης στη δεξαμενή #2 (Nie L. κ.α. 2014)

Το σώμα της κατολίσθησης επωθείται έντονα προς τον πόδα της. Υπήρχε ξεκάθαρη διόγκωση 1-2 μέτρων στον πόδα της κατολίσθησης και αναπτύχθηκαν, επίσης, ρωγμές διαστολής (Nie L. κ.α. 2014). Οι βραχώδεις και οι εδαφικοί σχηματισμοί ήταν χαλαροί και συνέβησαν καταρρεύσεις στον πόδα της κατολίσθησης. Όπως φαίνεται στην Εικόνα 69, η δεξαμενή #2 και ο αντλητικός σταθμός 309 στον τομέα E1200 έγειραν και η διαφορά ύψους μεταξύ του υψηλότερου και του χαμηλότερου σημείου ήταν περίπου 2 μέτρα.

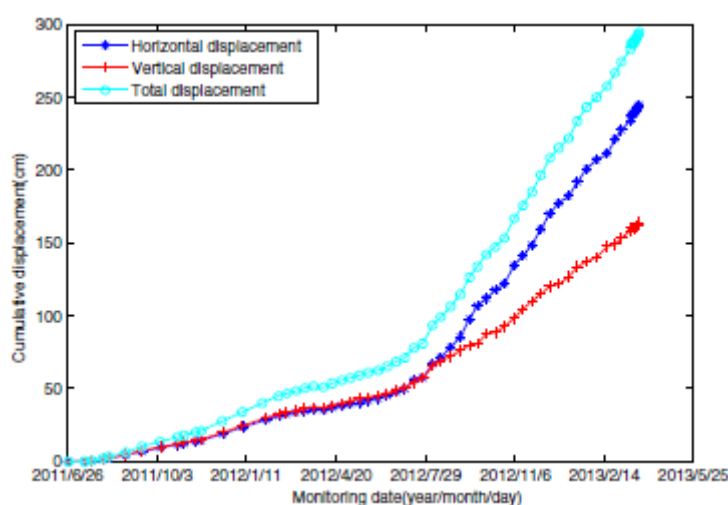
Εικόνα 70: Αθροιστικές μετατοπίσεις στο επιμηκυνσιόμετρο 1 από την 26η Ιουλίου 2011 μέχρι την 25η Μαρτίου 2013 (Zhou J. κ.α. 2011).

Το επιμηκυνσιόμετρο παρακολουθούσε τις παραμορφώσεις στο πρανές σε διάφορα μεσοδιαστήματα από τις 26 Ιουνίου 2011. Μεταξύ της 15^{ης} Φεβρουαρίου 2012 και της 15^{ης} Μαρτίου 2013, δεδομένα συλλέγονταν κάθε 10 μέρες. Καθώς η παραμόρφωση αυξανόταν, αυξανόταν και η συχνότητα συλλογής δεδομένων, η οποία γινόταν καθημερινά από τις 15 Μαρτίου του 2013 και μετά. Τα δεδομένα παρακολούθησης από το επιμηκυνσιόμετρο #1 στον τομέα E1200 παρουσιάζονται στην Εικόνα 70. Κατά την περίοδο παρακολούθησης από την 26^η Ιουνίου 2011 μέχρι την 25^η Μαρτίου 2013 η οριζόντια μετατόπιση του επιμηκυνσιόμετρου 1 ήταν 244.6 cm, με μία μέση ταχύτητα οριζόντιας μετατόπισης 3.83 mm ημερησίως (Zhou J. κ.α. 2011). Η κατακόρυφη μετατόπιση ήταν 164 cm και η μέση ταχύτητα κατακόρυφης μετατόπισης ήταν 2.57 mm ημερησίως (Zhou J. κ.α. 2011). Η ημερήσια ταχύτητα παραμόρφωσης μεταβλήθηκε από 1 mm/μέρα τον Ιούνιο του 2011, έως και 10 mm/μέρα τον Μάρτιο του 2013 (Zhou J. κ.α. 2011).

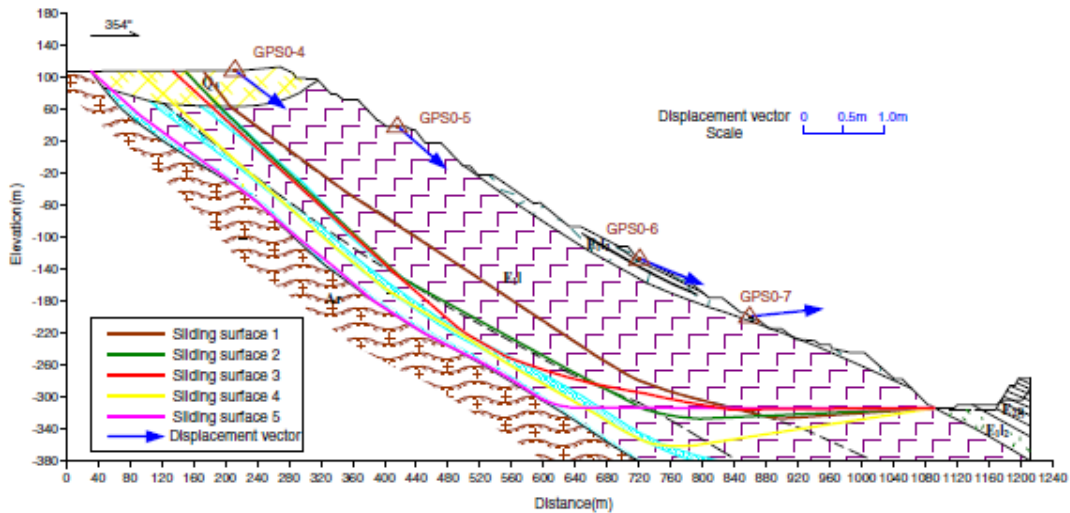
Εικόνα 73: Πιθανές επιφάνειες ολίσθησης και τα διανύσματα μετατόπισης της επιφάνειας του πρανούς στον τομέα E1200 από την 25η Φεβρουαρίου 2013 έως και την 12η Απριλίου 2013 (Zhou J. κ.α. 2011).

Εάν προβληθούν τα διανύσματα οριζόντιας μετατόπισης στο τμήμα E1200, χρησιμοποιώντας τις οριζόντιες και τις κατακόρυφες μετατοπίσεις, μπορούν να υπολογιστούν τα διανύσματα των συνολικών μετατοπίσεων για αυτό το τμήμα. Αυτά μπορούν να καθορίσουν το μοτίβο παραμόρφωσης ολόκληρης της κατολίθησης (Εικόνα 73).

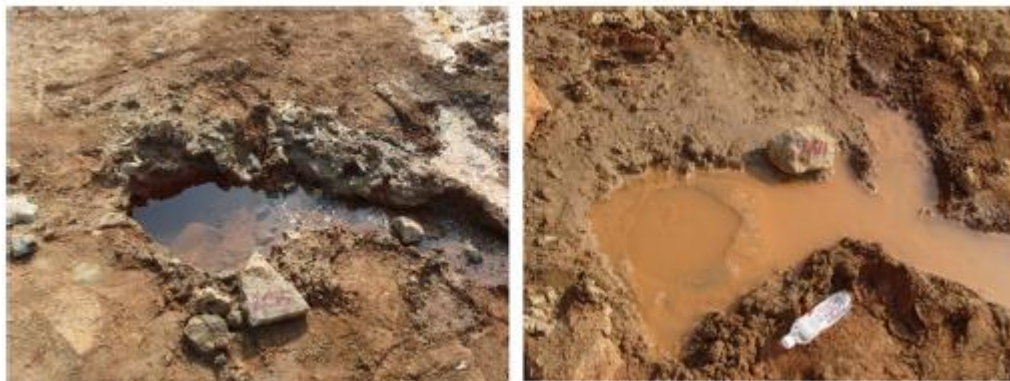
Εικόνα 75: Νερό στη βάση του τέλματος (Eid H. κ.α. 2000)

Η μεγαλύτερη επιφανειακή εμφάνιση νερού, κοντά στην περιοχή της κατολίσθησης, είναι ο ποταμός Weilong. Σύμφωνα με τις παρατηρήσεις για τα επίπεδα του νερού, το ύψος του υπόγειου υδροφόρου ορίζοντα βρίσκεται μεταξύ 0 και 14 m, με μεταβαλλόμενη στάθμη (Eid H. κ.α. 2000). Το εδαφικό νερό αποτελείται από το νερό των πόρων, που υπάρχει κυρίως στο Τεταρτοταγές στρώμα χαλίκων και κροκάλων και το νερό των ρωγμών, που βρίσκεται στο Τεταρτοταγές βραχώδες υπόβαθρο. Τα δεδομένα από τους δειγματοληπτικούς πυρήνες δείχνουν ότι οι ρωγμές στο σχηματισμό του συνηίτη έχουν μεγάλη εξάπλωση και υπάρχει ένας αρκετά ικανός χώρος για την αποθήκευση και μεταφορά του υπογείου νερού (Eid H. κ.α. 2000). Η διείσδυση του βρόχινου νερού στο έδαφος έχει σημαντική επίδραση στην αύξηση του νερού των πόρων. Ο σχηματισμός του συνηίτη μπορεί να αποθηκεύσει μια συγκεκριμένη ποσότητα από το νερό που περιέχεται στις ρωγμές του υποβάθρου. Το νερό του υδροφόρου στην περιοχή απόθεσης των απορριμμάτων αναπληρώνεται κυρίως από τις βροχοπτώσεις και εν μέρει από τον ποταμό Weilong στα βορειοανατολικά. Το νερό που υπάρχει προσωρινά αποθηκευμένο στις Τεταρτοταγείς αποθέσεις στο υψηλότερο μέρος του πρηνούς, στην περιοχή αποθέσεων των απορριμμάτων, διεισδύει στο σχηματισμό του βραχώδους υποβάθρου αυξάνοντας έτσι το περιεχόμενο στις ρωγμές του νερό (Eid H. κ.α. 2000). Με την πάροδο του χρόνου το, περιεχόμενο στις ρωγμές του βραχώδους υποβάθρου, νερό διαρρέει στα ανώτερα στρώματα, με αποτέλεσμα την αύξηση του νερού των πόρων στις Τεταρτοταγείς αποθέσεις προκαλώντας διαρροή του νερού στις βαθμίδες όπου υπάρχουν ασυνέχειες. Επιπροσθέτως, κατά τη διαδικασία των γεωτρήσεων υπήρξε εισροή νερού από τα τοιχώματα των γεωτρήσεων σε διαφορετικά βάθη.

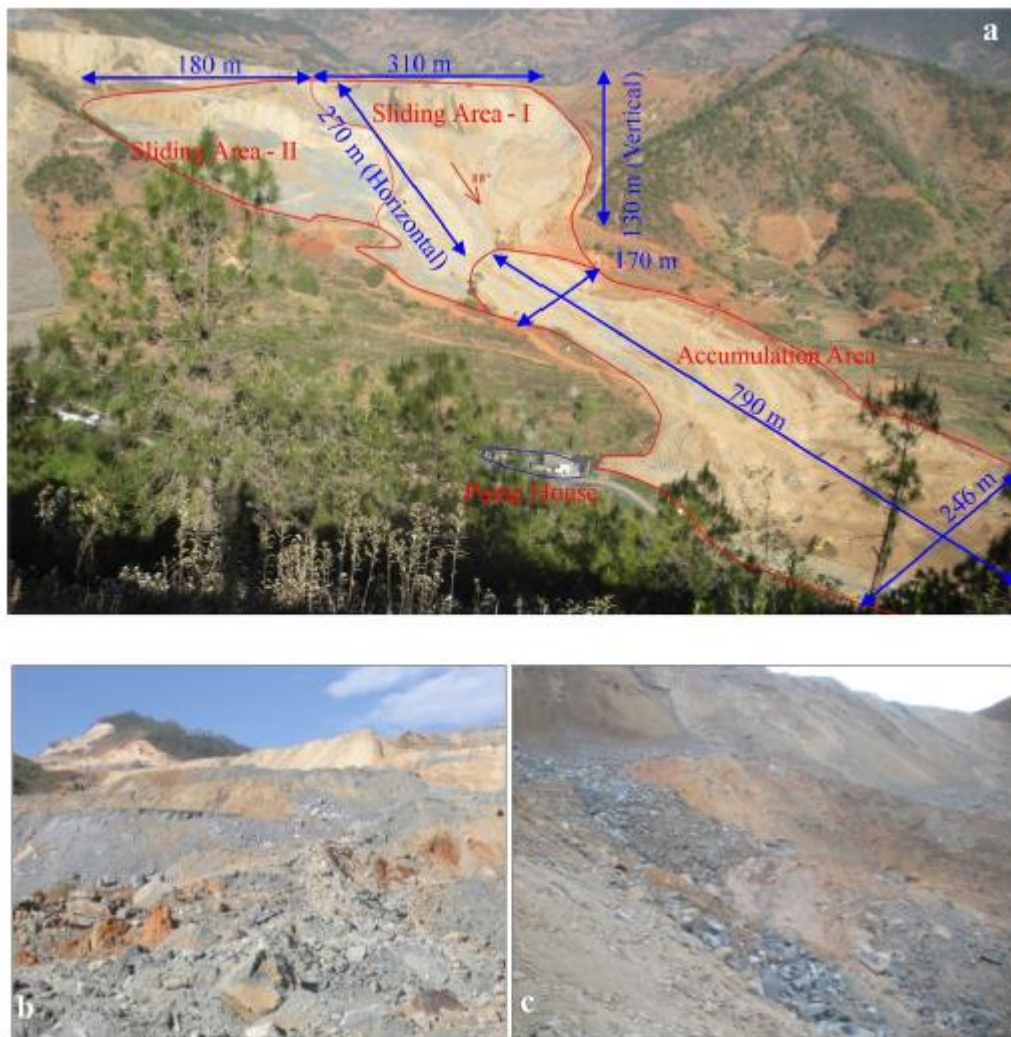
Εικόνα 76: Οι διαστάσεις της κατολίσθησης (Wang H. κ.α. 2021).

Η κάτοψη της μάζας της κατολίσθησης παρουσίαζε ένα ακανόνιστο σχήμα, δηλαδή μικρό μέγεθος στη μέση και μεγάλο στην μπροστά και πίσω πλευρά. Το πλάτος της κατολίσθησης ήταν 522 m στην πίσω πλευρά, 150 m στη μέση και 260 m στην μπροστινή πλευρά (Huang Y. κ.α. 2016). Η κύρια διεύθυνση ολίσθησης ήταν 88° . Η απόσταση του πόδα από την κεφαλή της κατολίσθησης ήταν περίπου 1.000 m. Η κατολισθαίνουσα μάζα διένυσε μια απόσταση περίπου 770 m. Η υψομετρική διαφορά του πόδα και της κεφαλής της κατολίσθησης ήταν περίπου 210 m (Wang H. κ.α. 2021).

Τα μεταλλευτικά απορρίμματα οδηγούνταν σε ολίσθηση πάνω στη διεπιφάνεια τους με τον τοπικό εδαφικό σχηματισμό. Επίσης, με την βοήθεια της βαρύτητας, κινήθηκαν κατηφορικά ξεπερνώντας το τέλμα και συνεχίζοντας για 600 m ακόμα. Όπως φαίνεται στην εικόνα 76, εντοπίζονται δύο ζώνες της κατολισθαίνουσας μάζας, η ζώνη της απόθεσης και η ζώνη της ολίσθησης. Σύμφωνα με την εικόνα 76a, η ζώνη ολίσθησης διαχωρίζεται σε δύο υπό ζώνες ολίσθησης την I και την II. Περισσότερες λεπτομέρειες για τις δύο υπο-ζώνες παρουσιάζονται στην εικόνα 76 b, c. Το συνολικό μέγεθος της κατολίσθησης καταλαμβάνει μια έκταση 273.993 m^2 , από τα οποία 93.941 m^2 καλύπτει η ζώνη απόθεσης, 114.708 m^2 η ζώνη ολίσθησης I (εικόνα 76b) και 65.344 m^2 η ζώνη ολίσθησης II (εικόνα 76c) (Wang H. κ.α. 2021).

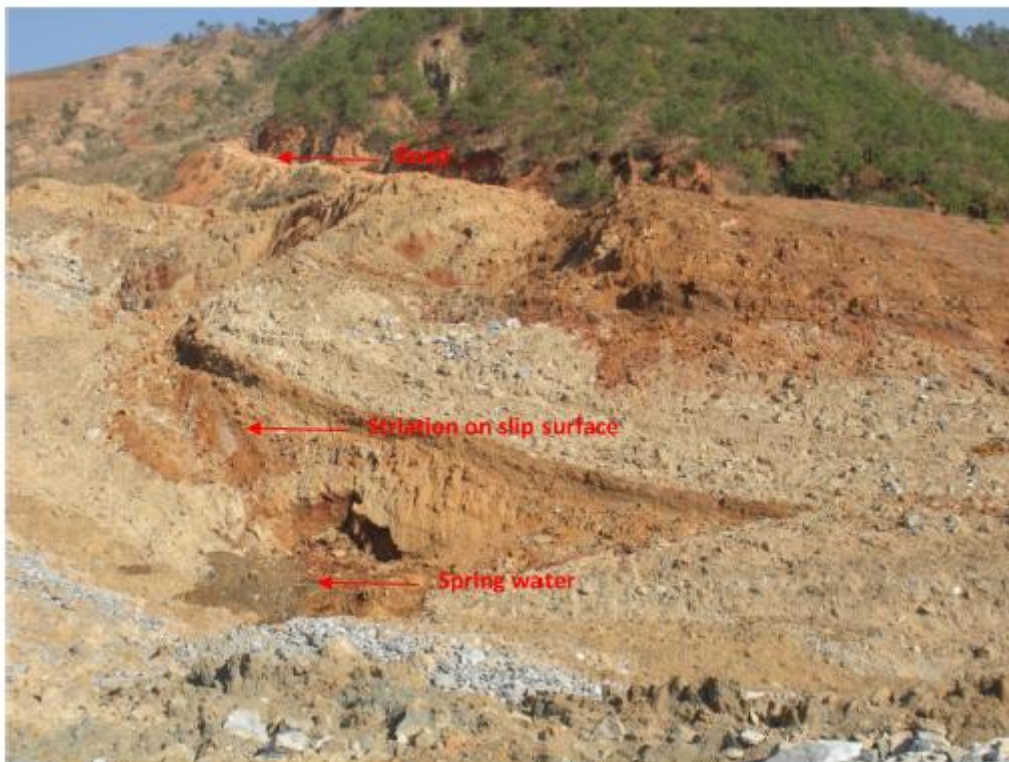
Εικόνα 77: Διεπαφές και πηγές στην επιφάνεια ολίσθησης (Eid H. κ.α. 2000)

- Η μάζα της κατολίσθησης: αποτελούταν κυρίως από άργιλο, αρκετά έως μέτρια αποσαθρωμένο συνηίτη και χάλικες γάββρου. Οι χάλικες ήταν αδιατάρακτοι και αποτελούσαν το 30% της συνολικής μάζας.
- Ζώνη ολίσθησης: τα δεδομένα από τις γεωτρητικές και τις επιφανειακές έρευνες έδειξαν ότι μία ζώνη ολίσθησης δημιουργήθηκε όταν με το πέρασμά της η κατολίσθηση παγίδεψε τεμάχια ιλυώδους αργίλου στο μέσο της κατολισθαίνουσας μάζας (Εικόνα 77). Αυτό το στρώμα εμφάνιζε εξαιρετικές φυσικές και μηχανικές ιδιότητες στη φυσική του κατάσταση, οι οποίες, όμως, έφθιναν λόγω της μακροχρόνιας επαφής του σχηματισμού με το υπόγειο νερό.
- Υπόστρωμα της ολίσθησης: και αυτός ο σχηματισμός αποτελείται από ιλυώδη άργιλο, καθώς συνίσταται από υλικά πλήρωσης από τον χώρο απόθεσης.
