ΕΘΝΙΚΟ ΜΕΤΣΟΒΙΟ ΠΟΛΥΤΕΧΝΕΙΟ
ΣΧΟΛΗ ΜΗΧΑΝΟΛΟΓΩΝ ΜΗΧΑΝΙΚΩΝ
ΤΟΜΕΑΣ ΒΙΟΜΗΧΑΝΙΚΗΣ ΔΙΟΙΚΗΣΗΣ ΚΑΙ ΕΠΙΧΕΙΡΗΣΙΑΚΗΣ ΕΡΕΥΝΑΣ

**Μελέτη και Ανάπτυξη Διαδικασιών
για την Ανακατασκευή των Κινητήρων Mercedes 240 GD
και Προτάσεις Βελτιστοποίησης**

ΔΙΠΛΩΜΑΤΙΚΗ ΕΡΓΑΣΙΑ

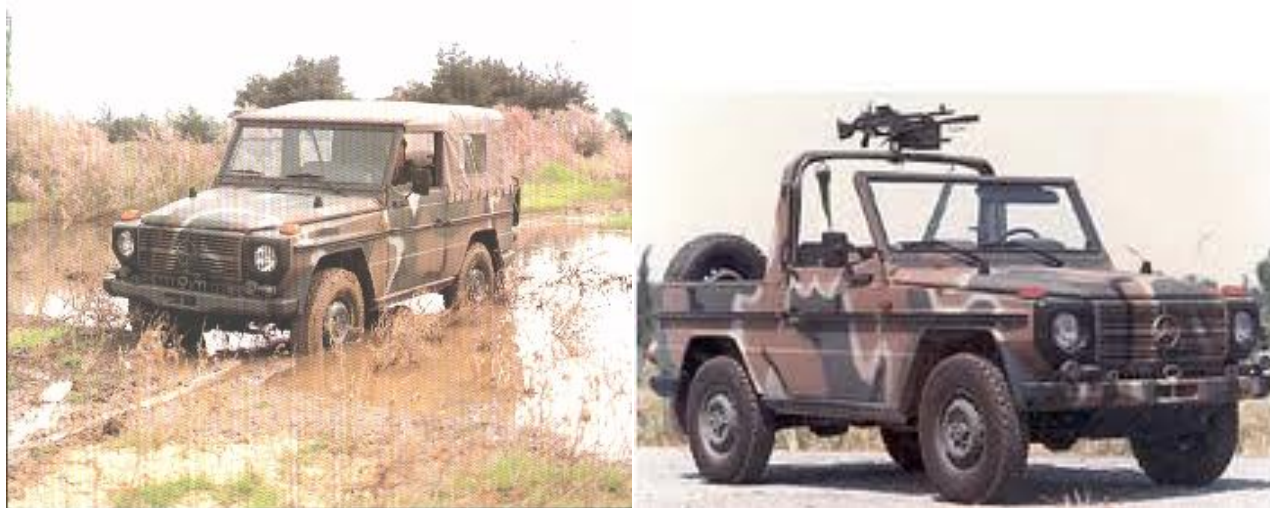
Εικόνα 1.1 Όχημα Mercedes 240GD σε διαμόρφωση μεταφοράς προσωπικού και εξοπλισμένο με πολυβόλο.

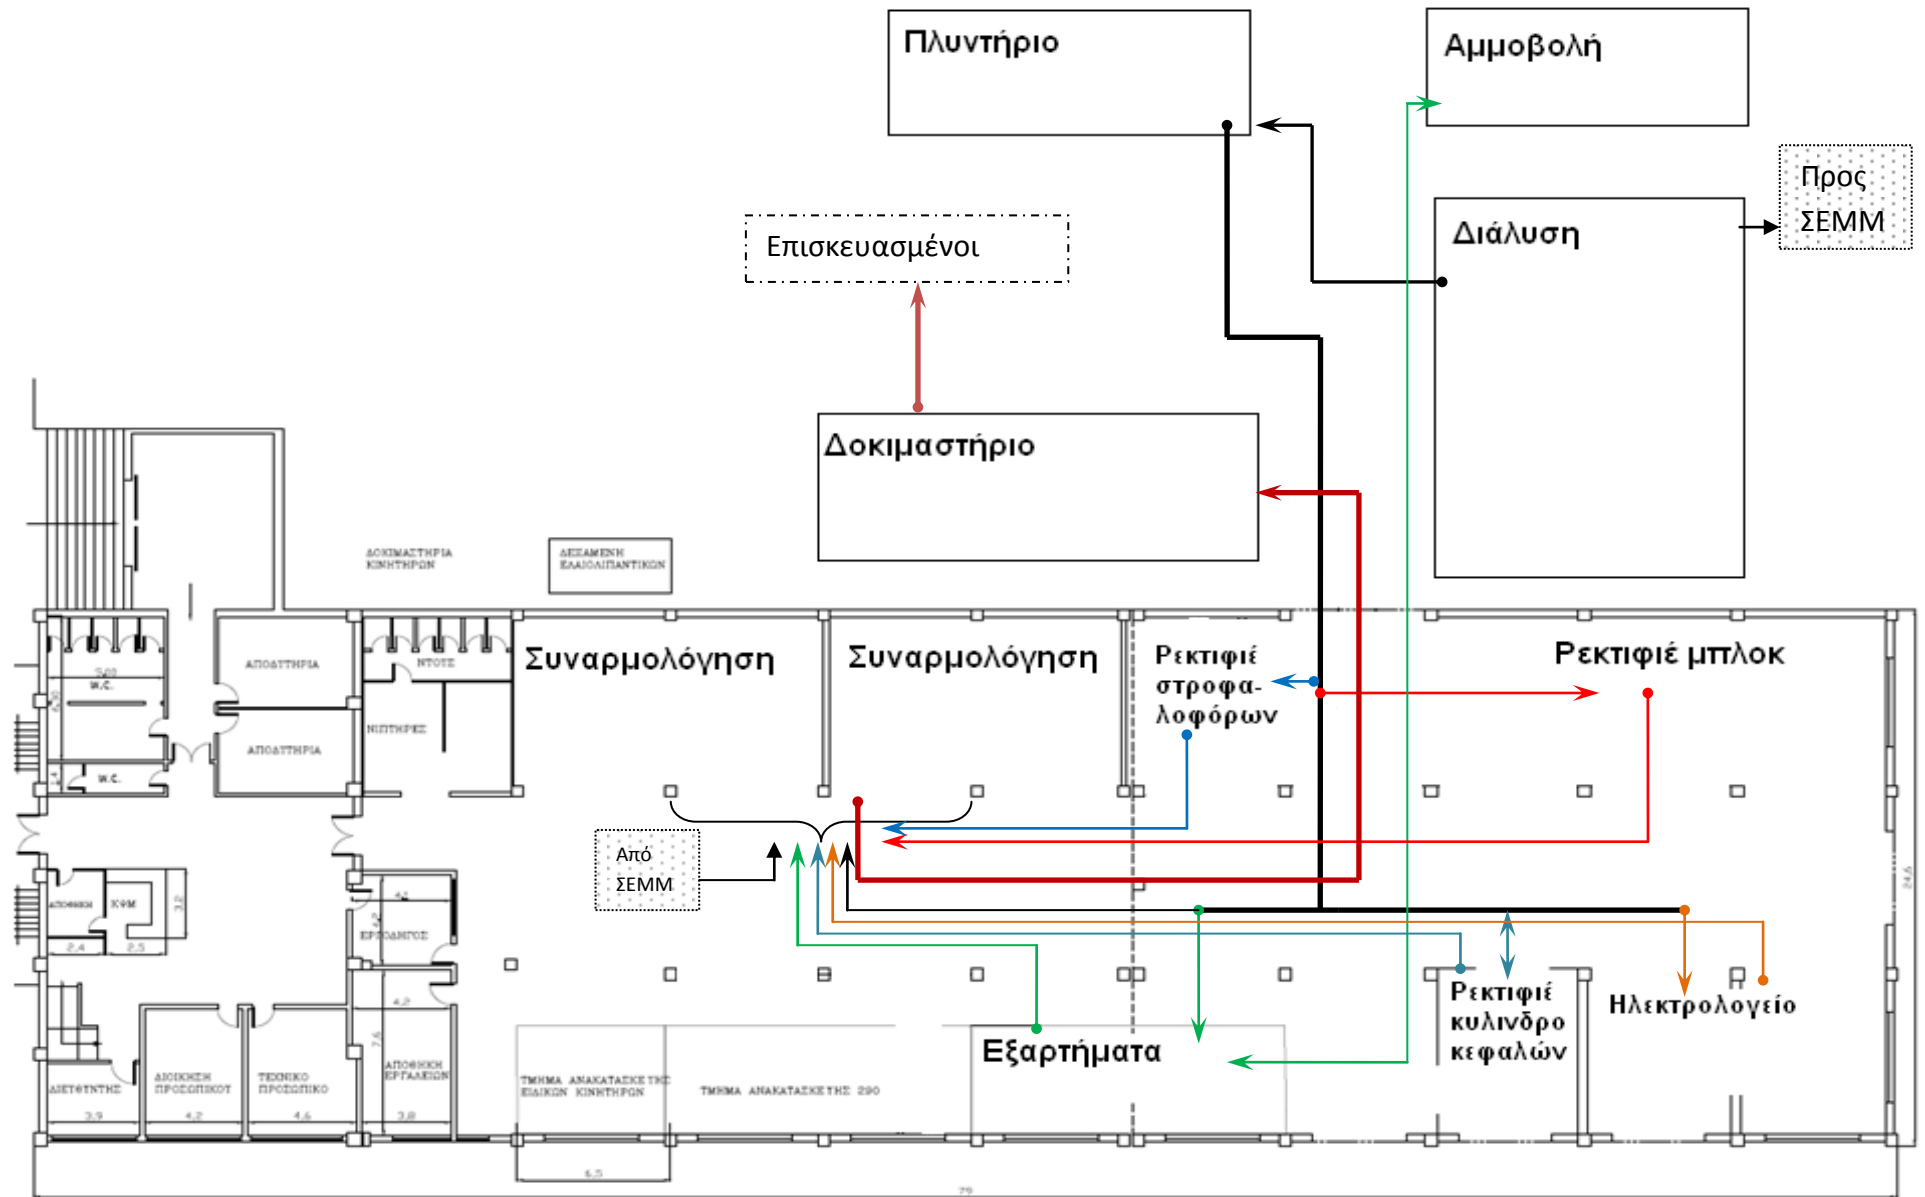
Εικόνα 1.4 Ροή κινητήρα και μερών του μέσα στο Συνεργείο.

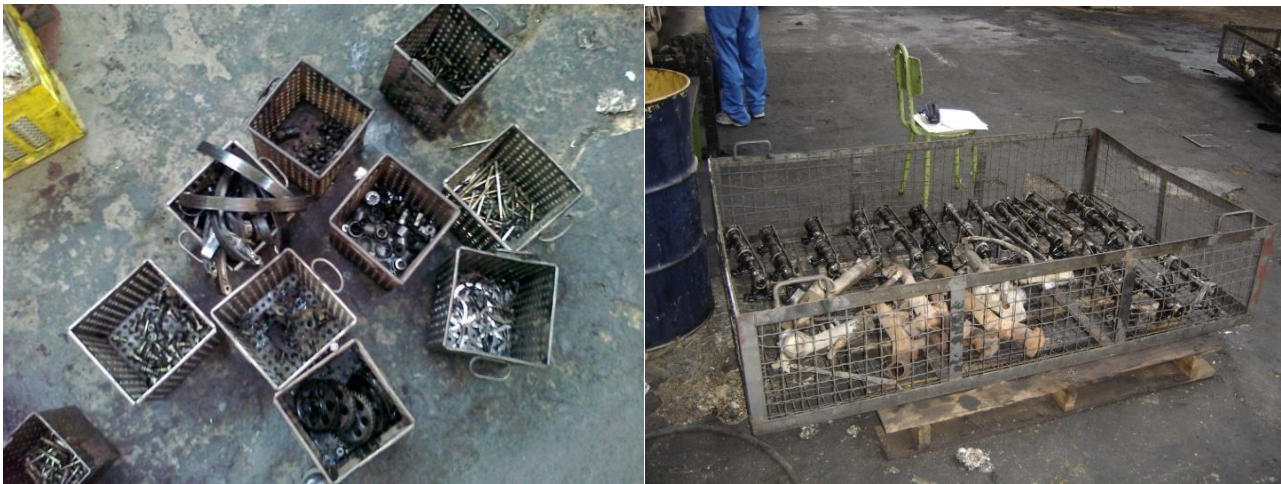
Εικόνα 2.2 Μικρά και μεγάλα διάτρητα καλάθια στα οποία συγκεντρώνονται τα εξαρτήματα προς πλύσιμο.

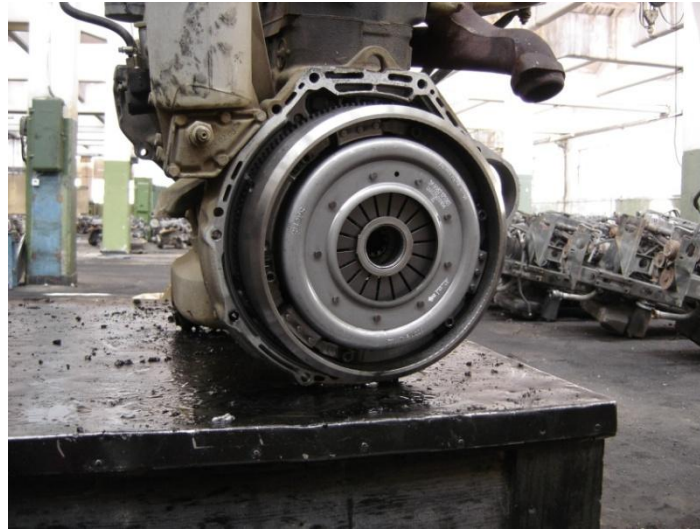
Το συγκρότημα αυτό είναι υπεύθυνο για την μεταφορά της παραγόμενης ισχύος από τον κινητήρα στο κιβώτιο ταχυτήτων, αξιοποιώντας την τριβή που δημιουργείται στις επιφάνειες του πλατώ και του βολάν με τον δίσκο, καθώς το πλατώ πιέζει τον δίσκο πάνω στο βολάν.

Εικόνα 2.3 Πλάκα πίεσης. Ο δίσκος του συμπλέκτη δεν διακρίνεται.

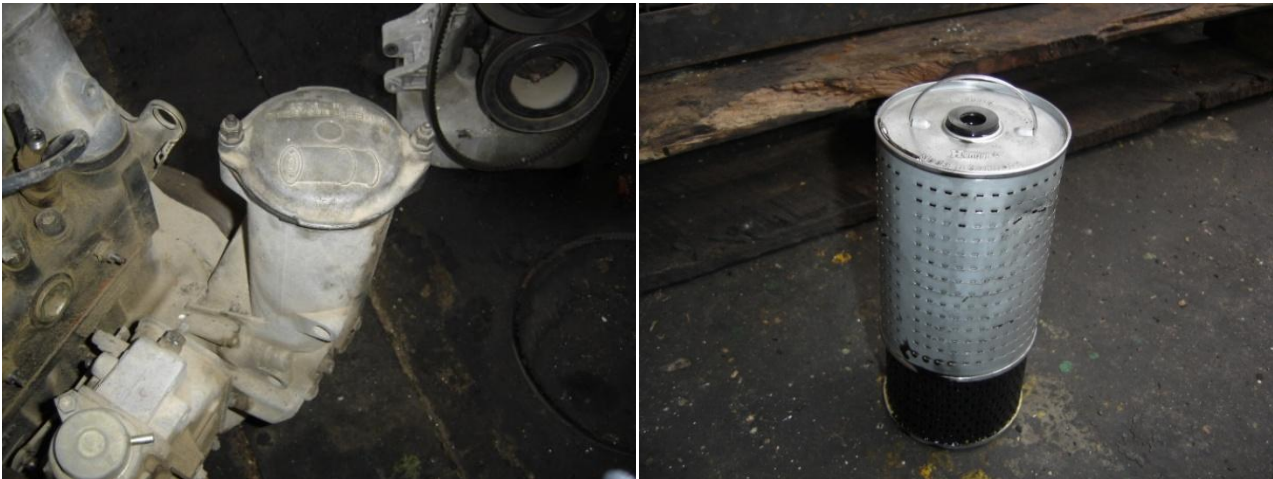
Εικόνα 2.5 Αριστερά η θήκη του φίλτρου λαδιού και δεξιά το στοιχείο του φίλτρου.

Αποτελείται από δύο μέρη: Τη θήκη του και το στοιχείο του φίλτρου.

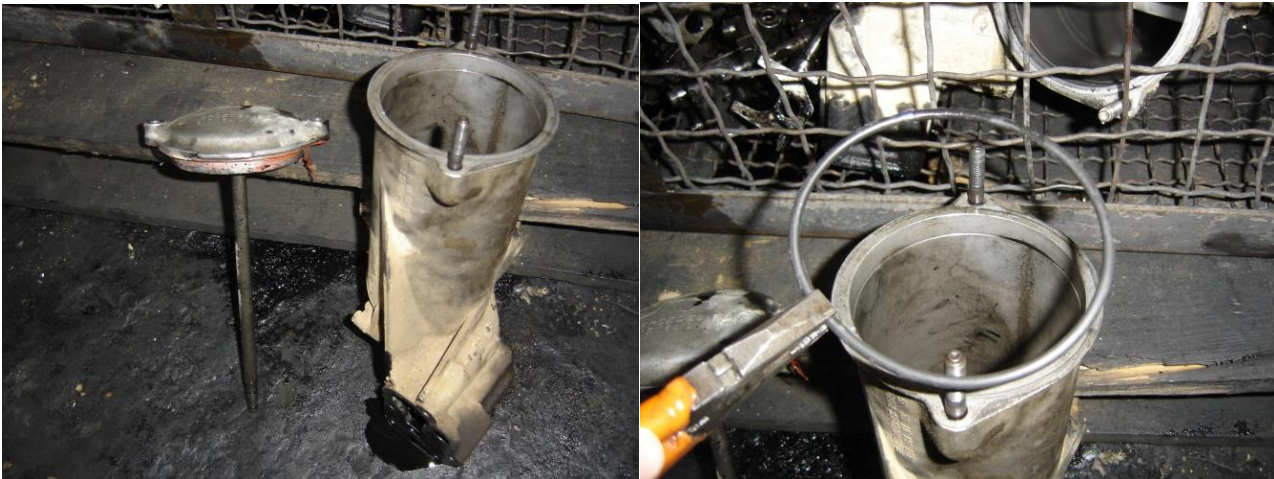
Εικόνα 2.6 Αριστερά η θήκη με το καπάκι και δεξιά η φλάντζα στεγανοποίησης.

Η ίδια εργασία εκτελέστηκε από τον βοηθό Γ. (1^η ομάδα, επικεφαλής) με τη διαφορά ότι δεν βίδωνε τα καπάκια στις θήκες του φίλτρου αλλά τοποθετούσε τις θήκες και τα καπάκια ξεχωριστά στο καλάθι. Επίσης, απόρριπτε τη στρογγυλή φλάντζα στεγανοποίησης του καπακιού - θήκης.

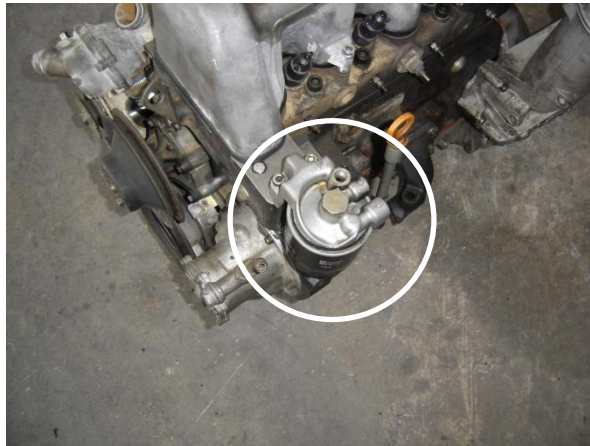
Το φίλτρο πετρελαίου κατακρατεί τις ακαθαρσίες που έχει το πετρέλαιο.

Εικόνα 2.7 Το φίλτρο πετρελαίου

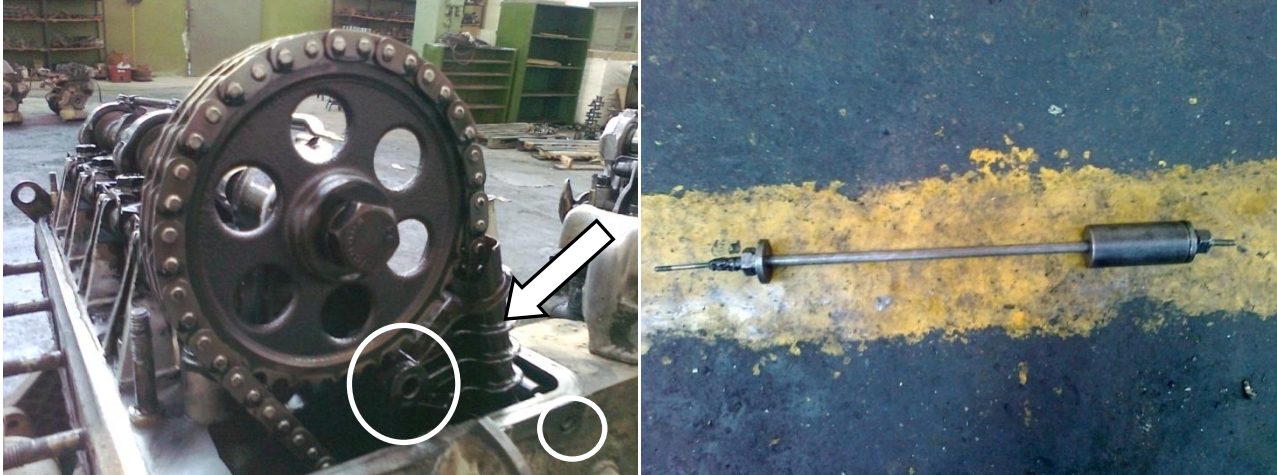
Ο οδηγός αυτός οδηγεί την αλυσίδα στην τροχαλία του εκκεντροφόρου.

Εικόνα 2.13 Αριστερά διακρίνεται ο τριγωνικός οδηγός της αλυσίδας (βέλος), λίγο κάτω και δεξιά από την τροχαλία του εκκεντροφόρου άξονα. Σε κύκλους η βίδα (13) και ο πύρος συγκράτησης. Δεξιά φωτογραφία ο εξολκέας.

Για την αφαίρεσή του, ο βοηθός Α. (1^η ομάδα) ξεβίδωσε τη βίδα (13) που συγκρατεί τη γλίστρα στην κυλινδροκεφαλή με προσοχή να μην πέσει μέσα στο σώμα του κινητήρα όπως και το γκρόβερ. Έπειτα χρησιμοποιεί τον εξολκέα για να αφαιρέσει τον πείρο (σφήνα). Ο εξολκέας φέρει σπειρώματα στις άκρες του τα οποία βιδώνουν στο σπείρωμα του πείρου και, με τη χρήση του βαριδίου, εξολκεύεται ο πείρος. Όλα τα εξαρτήματα τοποθετήθηκαν στα καλάθια.

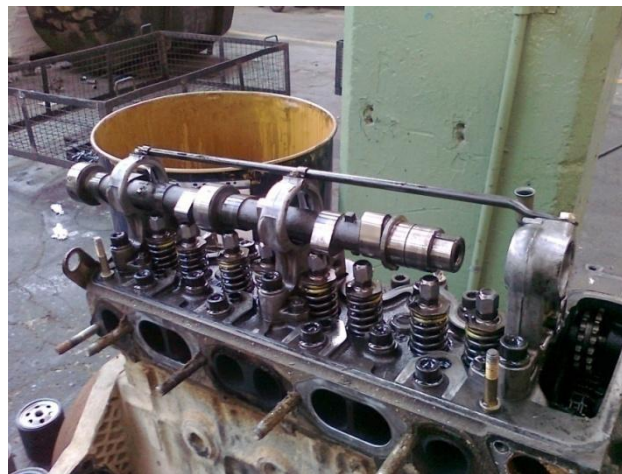
Ο εκκεντροφόρος άξονας στηρίζεται πάνω στα καβαλέτα του και αφαιρείται μαζί με αυτά. Δεν τον διαχωρίζουν, γιατί για να συναρμολογηθεί με άλλη βάση απαιτείται μηχανουργική κατεργασία της βάσης.

Εικόνα 2.18 Ο εκκεντροφόρος με τα καβαλέτα του.

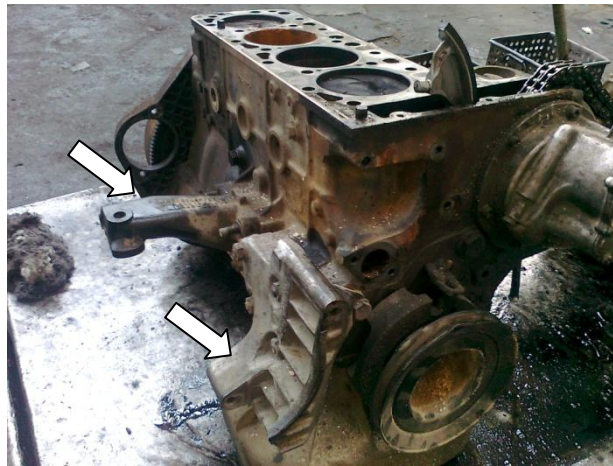
Εικόνα 2.20 Σε πρώτο πλάνο η βάση στήριξης του δυναμό. Σε δεύτερο πλάνο μία βάση στήριξης του κινητήρα.

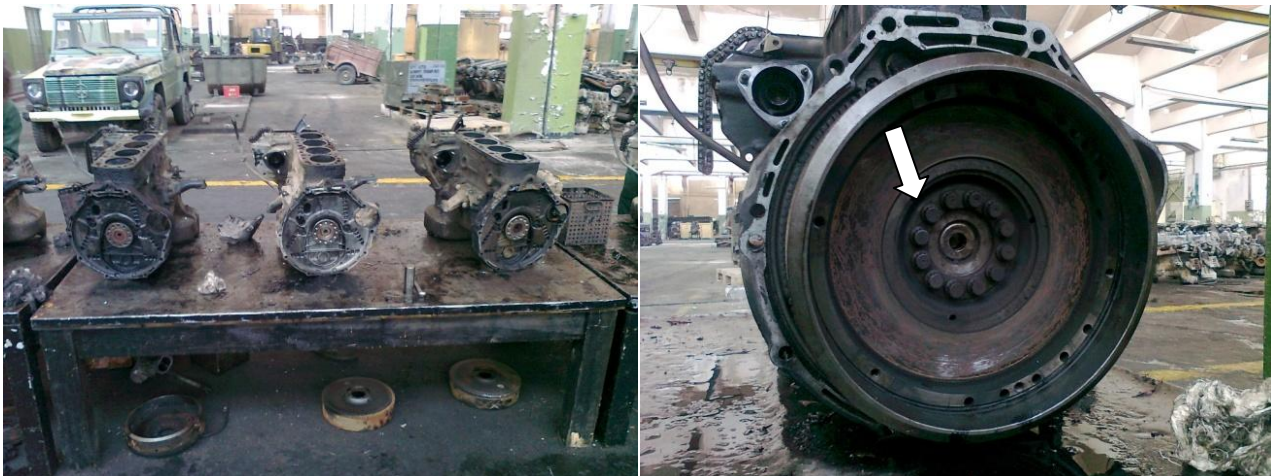
Εικόνα 2.21 Αριστερή φωτογραφία: Βολάν τοποθετημένα στο δάπεδο, κάτω από κινητήρες. Δεξιά φωτογραφία: Διακρίνονται οι κοχλίες συγκράτησης του βολάν.

✓ Τα βολάν τοποθετήθηκαν κάτω από κάθε κινητήρα, καθώς δεν χωρίζονται από τον στροφαλοφόρο και τους διωστήρες για λόγους ζυγοστάθμισης (εικόνα 2.21).

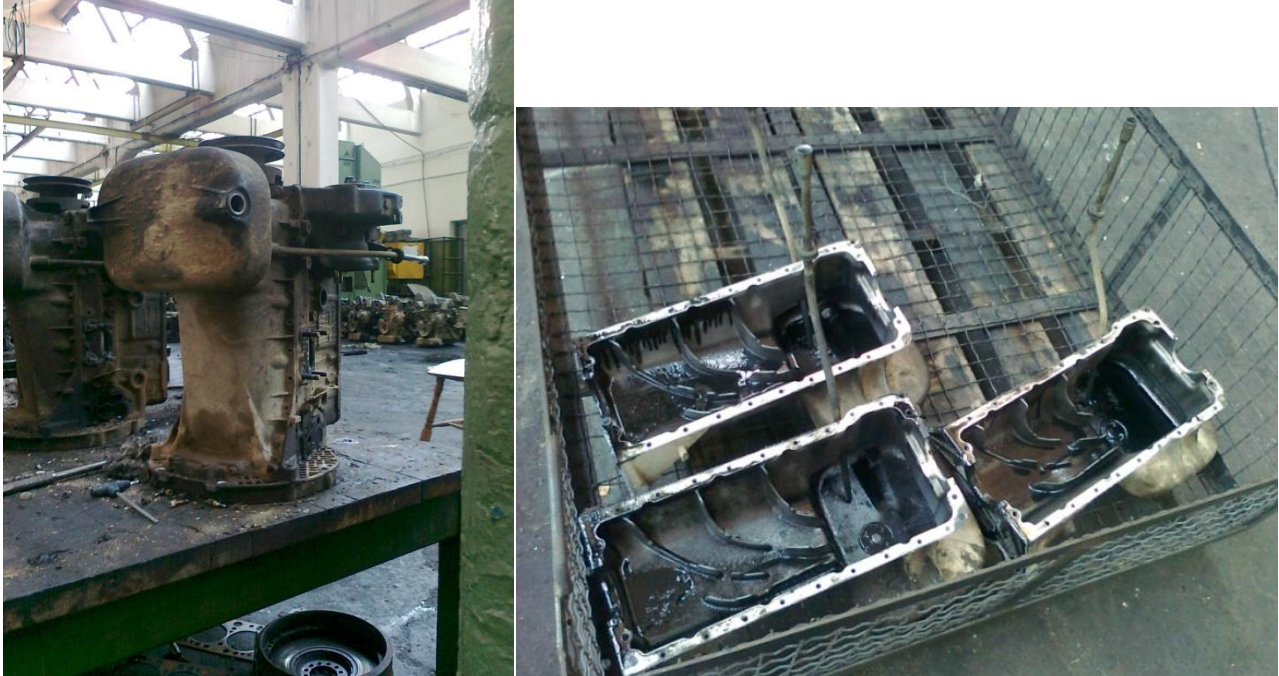
Εικόνα 2.22 Αριστερή φωτογραφία, το κάρτερ. Δεξιά φωτογραφία, κάρτερ τοποθετημένα σε μεταλλικό καλάθι.

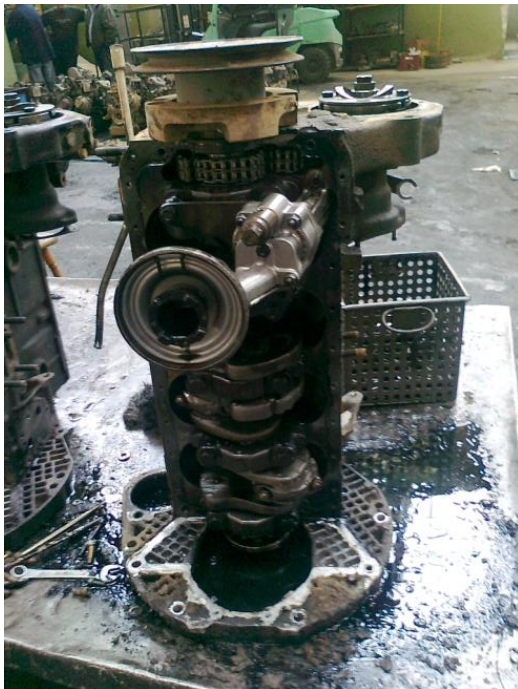
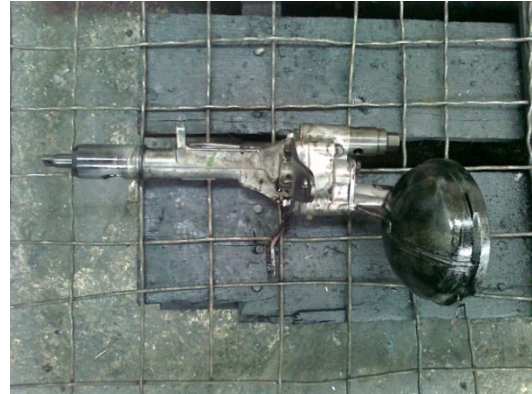
Εικόνα 2.23 Αριστερά διακρίνεται η ελαιαντλία στερεωμένη στον κορμό. Δεξιά η ελαιαντλία σε μεταλλικό καλάθι.

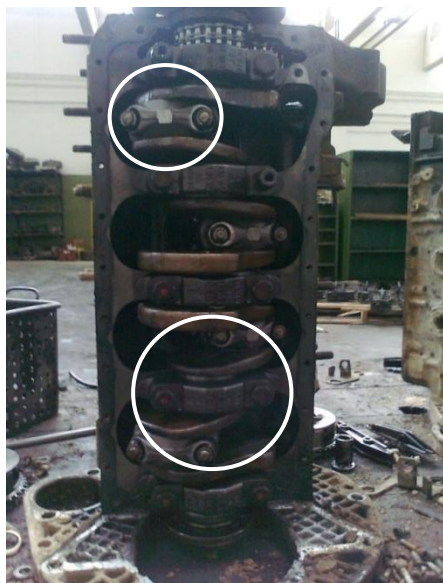
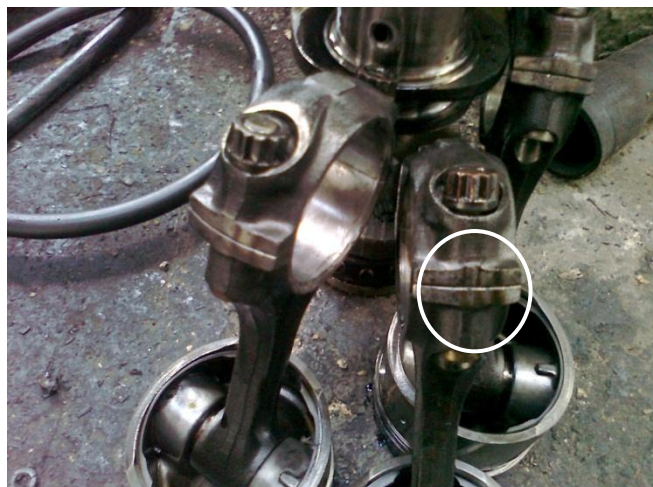
Εικόνα 2.27 Αριστερά διακρίνονται τα καβαλέτα των διωστήρων (πάνω) και στροφαλοφόρου άξονα (μέση), μέσα σε κύκλους. Δεξιά και μέσα στον κύκλο, οι δύο μαύρες γραμμές επισημαίνουν ότι πρόκειται για τον 2ο διωστήρα.

✓ Ο βοηθός τοποθετεί τα καβαλέτα με τη σειρά που τα έβγαλε για να θυμάται σε ποιο διωστήρα μπαίνει το καθένα. Ωστόσο, γνωρίζει ότι οι διωστήρες και τα καβαλέτα τους φέρουν χαραγιές (εικόνα 2.27) ώστε να ξεχωρίζουν μεταξύ τους.

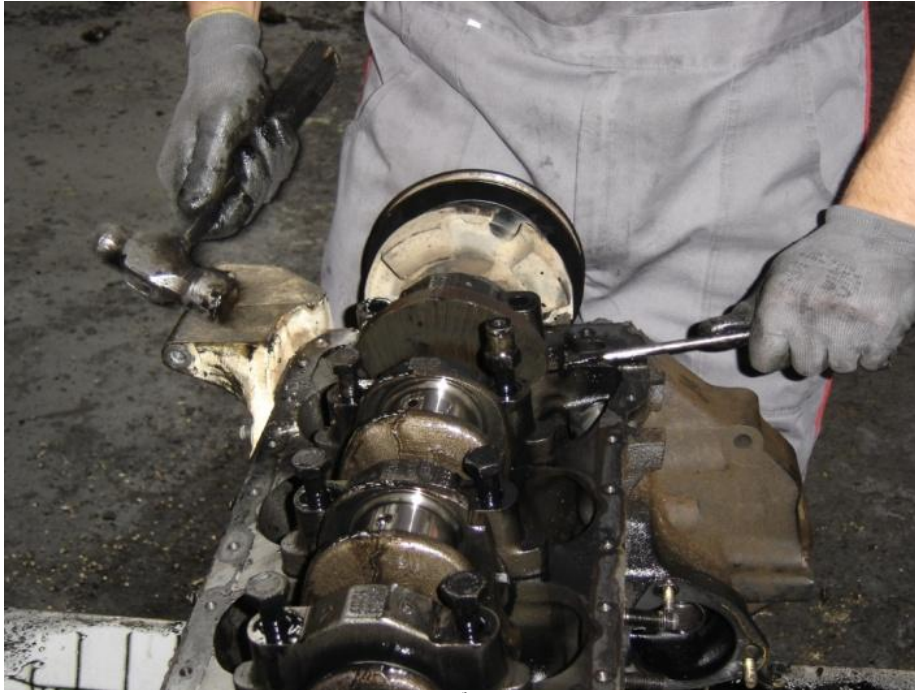
Εικόνα 2.29 Αφαίρεση καβαλέτων στροφαλοφόρου από τη 2^η ομάδα εργασίας. Ο στροφαλοθάλαμος είναι προς τα πάνω.

Στο σημείο αυτό να σημειωθεί ότι η 2^η ομάδα εργασίας, αφαιρούσε τα καβαλέτα των διωστήρων και του στροφαλοφόρου μετά την αφαίρεση της ελαιαντλίας (παράγραφος 2.1.24) έχοντας τον στροφαλοθάλαμο στραμμένο προς τα πάνω (εικόνα 2.29).

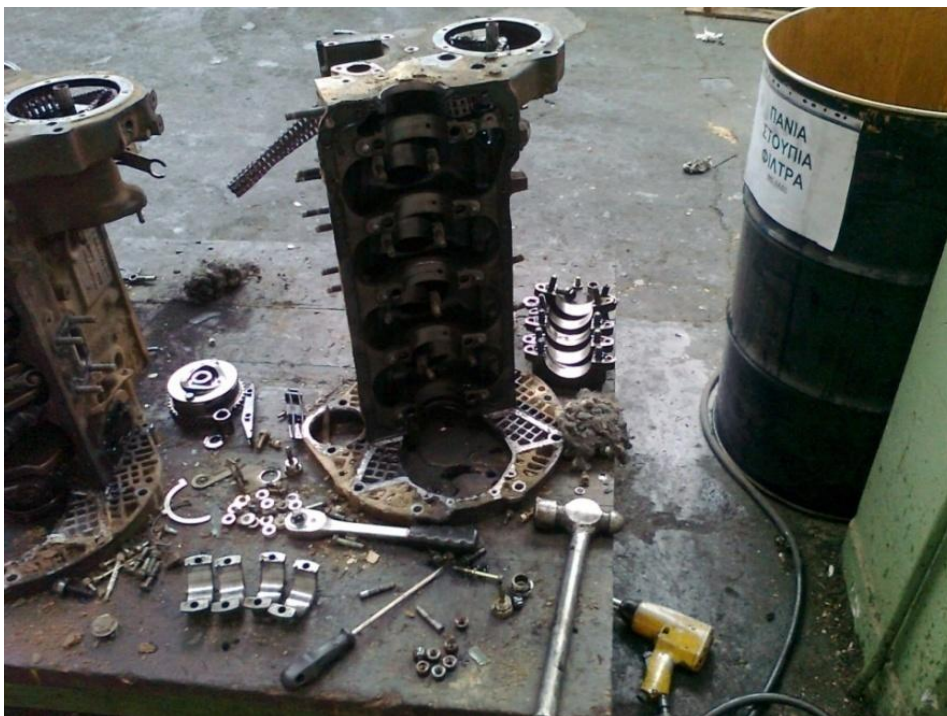
Εικόνα 2.30 Απεικονίζεται η τοποθέτηση των καβαλέτων στροφαλοφόρου (πάνω) και διωστήρων (αριστερά). Η αρίθμηση ξεκινά από αριστερά προς τα δεξιά για τα καβαλέτα των διωστήρων και από πάνω προς τα κάτω για τα καβαλέτα του στροφαλοφόρου.

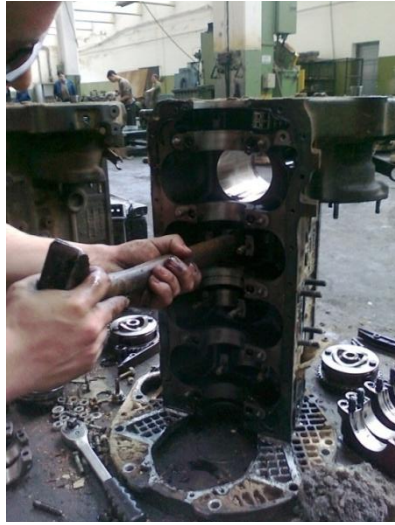
Εικόνα 2.31 Εξώθηση των εμβόλων.

Ο βοηθός Γ. (1^η ομάδα), με το στέλεχος ενός σφυριού ωθεί τα έμβολα στο διωστήρα τους, προς τα έξω. Όταν τα βγάλει όλα, τα μαζεύει σε ένα σημείο.

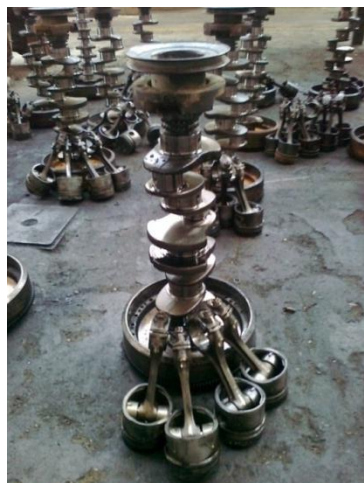
Εικόνα 2.33 "Πακέτο" βολάν, στροφαλοφόρου και διωστήρων.

Ο βοηθός Γ. (1^η ομάδα) βιδώνει όλα τα καβαλέτα στους διωστήρες χωρίς να τα σφίγγει και προσέχοντας να μην μπερδευτούν μεταξύ τους. Έπειτα, δένει όλα τα έμβολα με σύρμα και τα τοποθετεί μαζί με τον στροφαλοφόρο και τον σφόνδυλο (εικόνα 2.33).

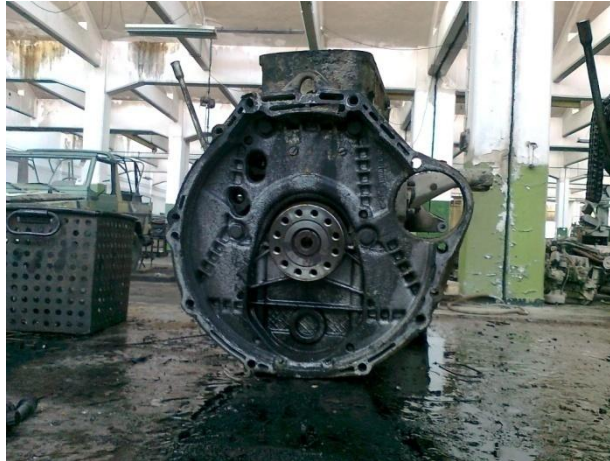
Εικόνα 2.34 Πλάτη του κινητήρα.

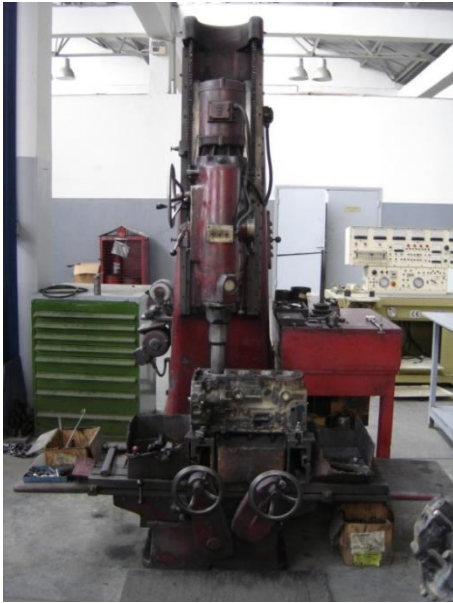
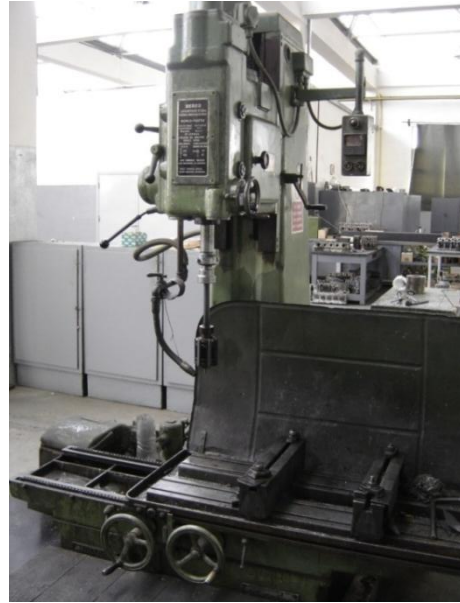
Εικόνα 2.37 Εργαλειομηχανές boring (αριστερά) και honing (δεξιά)

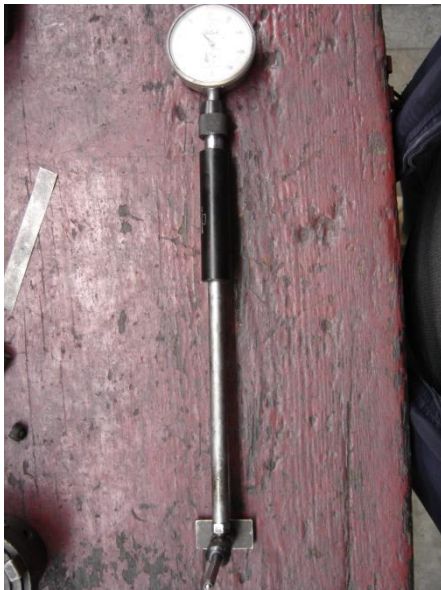
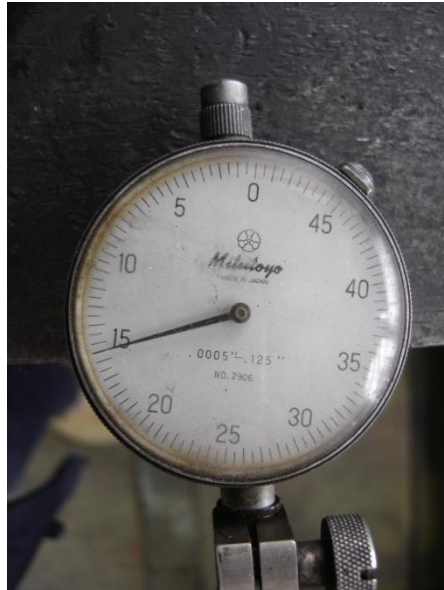
Εικόνα 2.38 Κυλινδρόμετρα. Το δεξιά έχει κλίμακα σε ίντσες.

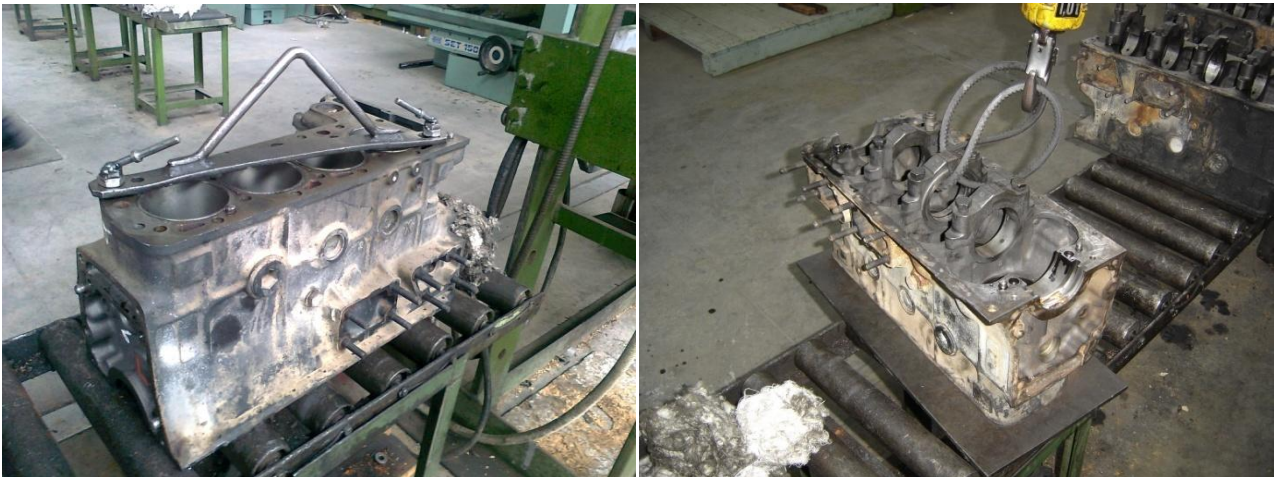
Εικόνα 2.39 Οι δύο τρόποι ανάρτηση ενός κορμού. Αριστερά με ιδιοσυσκευή δεξιά με ιμάντα.

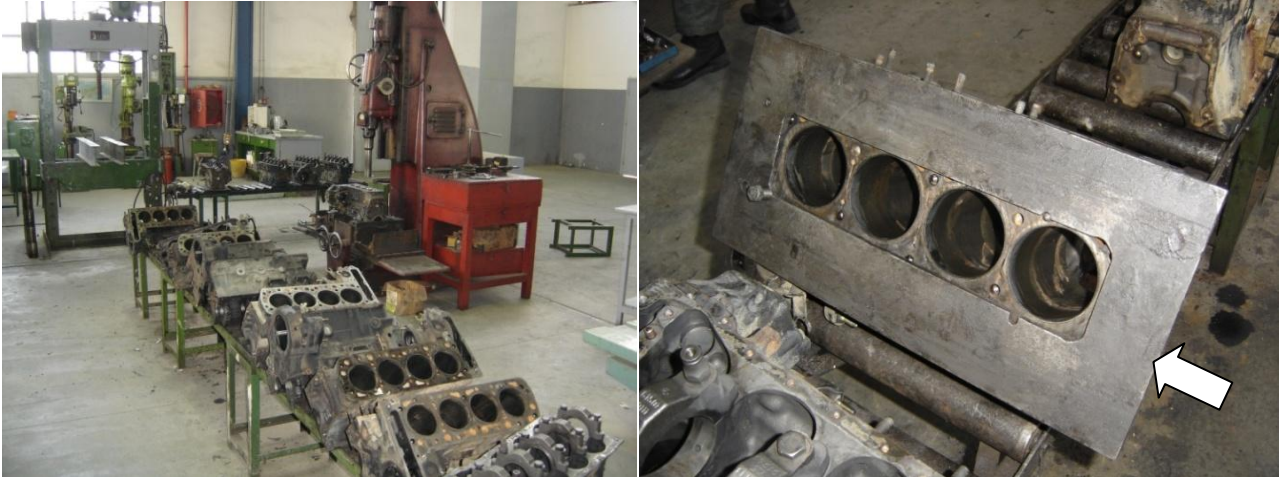
Εικόνα 2.40 Στην αριστερή φωτογραφία ο ραουλόδρομος αναμονής της πρέσας. Δεξιά φωτογραφία η ιδιοσυσκευή τοποθέτησης στην πρέσσα.

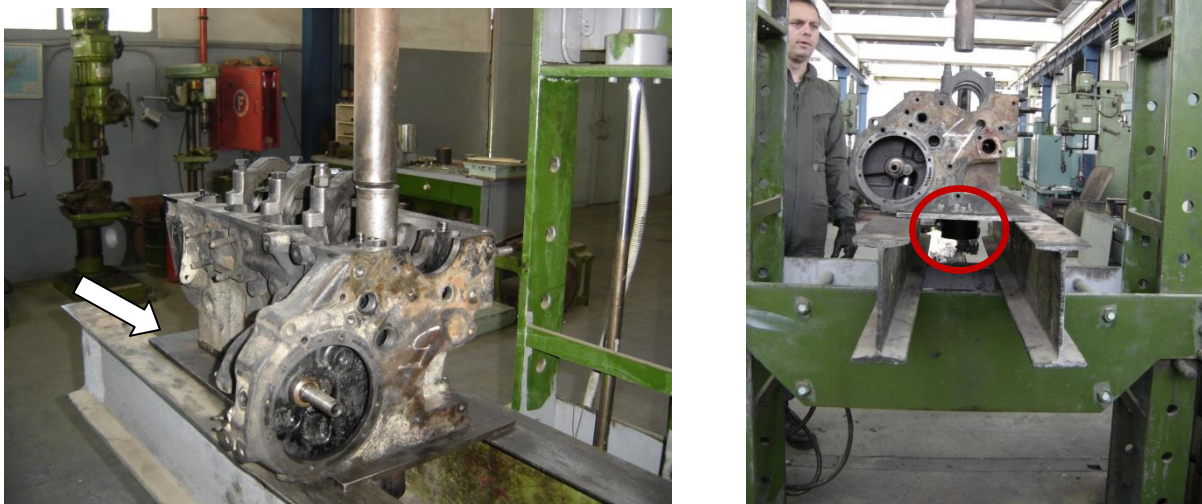
Εικόνα 2.41 Ξεπρεσάρισμα χιτωνίου. Με το λευκό βέλος επισημαίνεται η ιδιοκατασκευή στήριξης στην πρέσσα. Στην δεξιά φωτογραφία και μέσα σε κύκλο διακρίνεται το χιτώνιο που βγαίνει από τον κύλινδρο.

Για να γίνει εξώθηση του χιτωνίου από τον κύλινδρο, απαιτείται η προσθήκη ειδικού κυλινδρικού συμπαγούς τεμαχίου το οποίο φέρει αναβαθμό (εικόνα 2.44). Το έμβολο της πρέσας πιέζει το τεμάχιο, και αυτό, μέσω του αναβαθμού, εξωθεί το χιτώνιο. Επίσης, επειδή το έμβολο της πρέσας είναι κοντό, χρησιμοποιούνται δύο προεκτάσεις, μία κοντή και μία μακριά.

Με την κοντή προέκταση εξωθείται το χιτώνιο λίγο έξω από τον κύλινδρο, και μετά, με την χρήση της μακριάς προέκτασης, εξωθείται εντελώς, και, μαζί με το κυλινδρικό τεμάχιο, πέφτουν στο δάπεδο. Ο τεχνίτης δεν αφήνει την προέκταση να πέσει στο δάπεδο, αλλά την πιάνει με τα χέρια πριν το χιτώνιο και το τεμάχιο πέσουν στο δάπεδο.

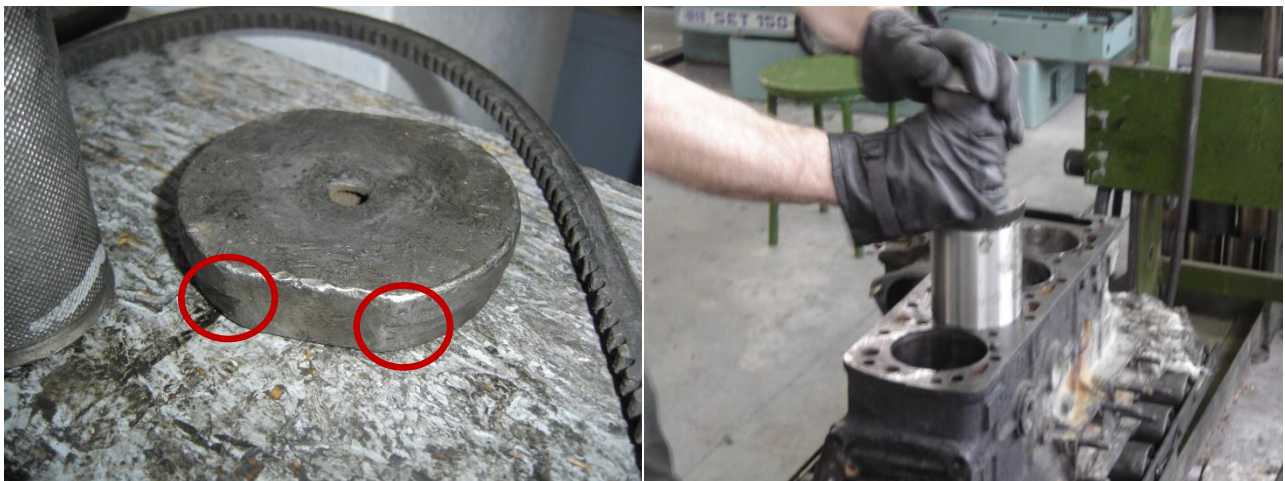
Εικόνα 2.44 Στην αριστερή φωτογραφία απεικονίζεται το κυλινδρικό τεμάχιο με τον αναβαθμό (κύκλοι). Στη δεξιά φωτογραφία στιγμιότυπο από πρεσσάρισμα χιτωνίου.

Το πρεσσάρισμα γίνεται σταδιακά: ο τεχνίτης πρώτα χτυπάει ελαφρά το χιτώνιο για να μπει στον κύλινδρο όσο το δυνατόν πιο ευθυγραμμισμένο. Έπειτα, χτυπάει με δύναμη μέχρι να μπει εντελώς μέσα στον κύλινδρο. Τέλος, γίνεται έλεγχος για την σωστή τοποθέτηση και τυχόν ρωγμές στο χιτώνιο. Ο έλεγχος είναι απαραίτητος καθώς παρατηρήθηκαν χιτώνια να καταστρέφονται κατά το πρεσσάρισμα. Η εργασία προκαλεί ιδιαίτερα δυνατό και οξύ θόρυβο. Ο χρόνος που απαιτείται για το πρεσσάρισμα ενός χιτωνίου είναι 40 δευτερόλεπτα. Συνολικά για 4 χιτώνια: 2

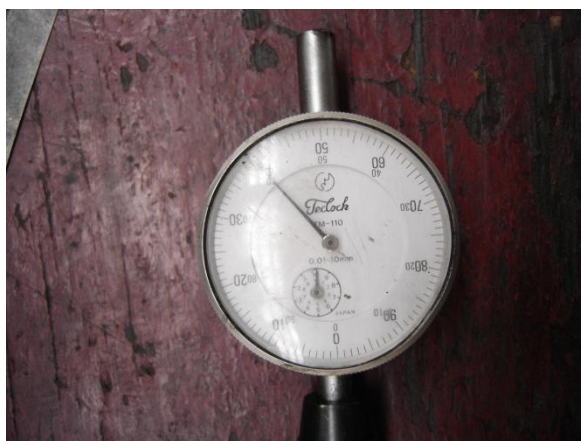
Εικόνα 2.45 Κλίμακα κυλινδρόμετρου.

Το κυλινδρόμετρο είναι ένα μετρητικό ρολόι. Αποτελείται από την κλίμακα μέτρησης με την κινούμενη βελόνα (ρολόι), το στέλεχος και την ακίδα μέτρησης. Τα χρησιμοποιούμενα ρολόγια έχουν εύρος μέτρησης από 0,01 mm έως 10 mm με βήμα (ή ακρίβεια) 0,01 mm. Επίσης, χρησιμοποιείται και κυλινδρόμετρο σε ίντσες με εύρος μέτρησης από 0,0005 in έως 0,125 in (δηλαδή από 0,0127 mm έως 3,175 mm) με βήμα 0,0005 in.

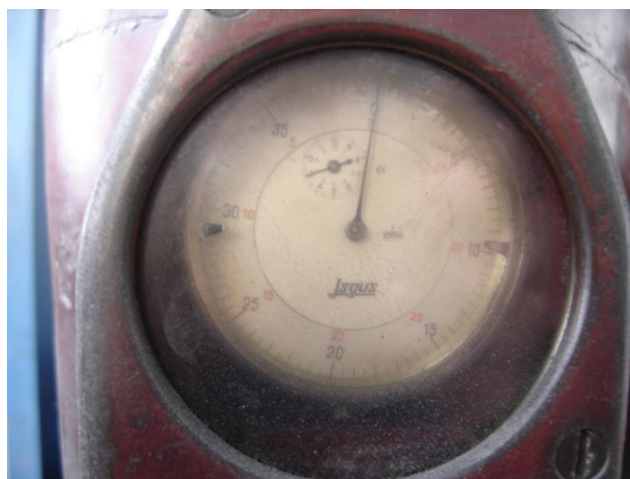
Εικόνα 2.48 Το ρολόι της εργαλειομηχανής.

Ο κεντραδόρος λειτουργεί όπως τα κυλινδρόμετρα που παρουσιάστηκαν στην προηγούμενη παράγραφο. Φέρει μετρητική ακίδα, που όταν υποχωρεί, μετακινεί τη βελόνα του ρολογιού της εργαλειομηχανής (εικόνα 2.48), και έτσι ο χειριστής μπορεί να μετρήσει.

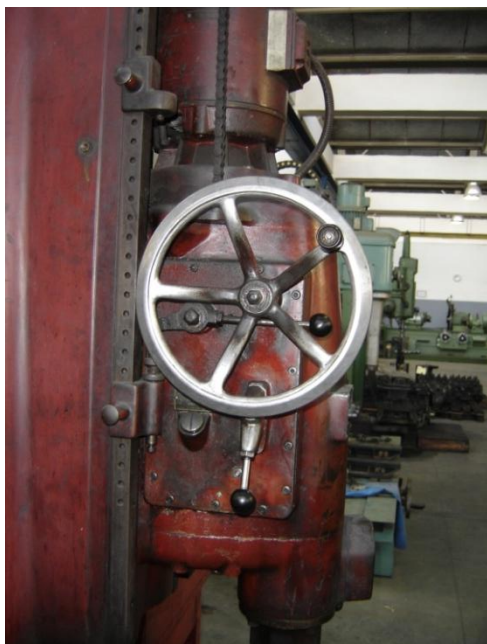
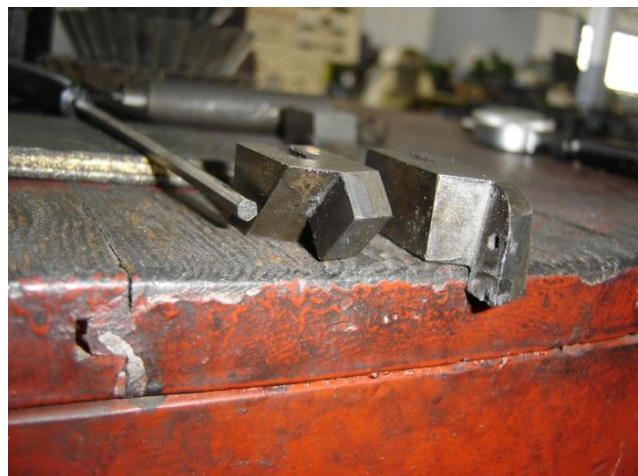
Εικόνα 2.49 Στην αριστερή φωτογραφία η μανιβέλα μετακίνησης πάνω-κάτω του άξονα της εργαλειομηχανής. Στην αριστερή φωτογραφία με τη σειρά κοπτικά εργαλεία δημιουργίας κλίσης και απότμησης.

Η επόμενη φάση είναι η απότμηση του υλικού του χιτωνίου που εξέρχει από τον κύλινδρο. Μόλις τελειώσει το boring του 4^{ου} χιτωνίου, γίνεται αντικατάσταση του μαχαριού με εκείνο της απότμησης. Κεντράρισμα δεν απαιτείται, καθώς οι άξονες ήδη συμπίπτουν, και έτσι ο τεχνίτης εμπλέκει το συμπλέκτη και το μαχαίρι περιστρέφεται. Ο τεχνίτης κατεβάζει χειροκίνητα τον άξονα και αφαιρεί όσο υλικό εξέρχει από τον κύλινδρο, προσέχοντας να μην αφαιρέσει υλικό από την επιφάνεια του μπλοκ. Η εργασία διαρκεί 40 δευτερόλεπτα.

Στη συνέχεια ο τεχνίτης θα δημιουργήσει στο χείλος του χιτωνίου μία κλίση. Αλλάζει το μαχαίρι και τοποθετεί αυτό της κλίσης. Δεν απαιτείται εκ νέου κεντράρισμα. Εμπλέκει το συμπλέκτη και χειροκίνητα κατεβάζει τον άξονα του εργαλείου, μέχρι να δημιουργήσει την επιθυμητή κλίση στο χείλος του χιτωνίου. Η εργασία διαρκεί 30 δευτερόλεπτα.

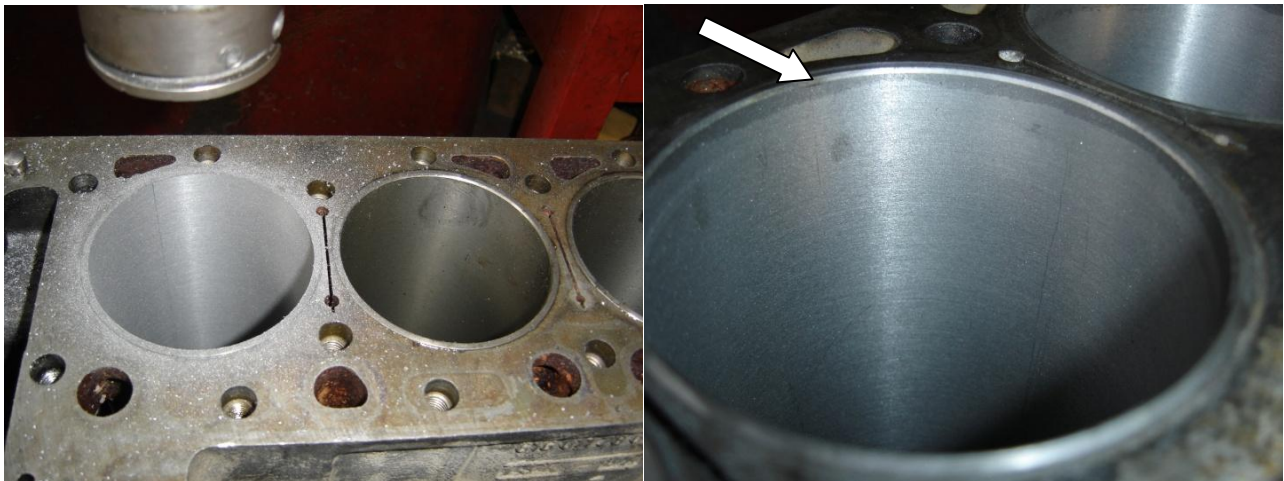
Εικόνα 2.50 Στην αριστερή φωτογραφία λεπτομέρεια κατεργασμένου (αριστερά) και μη (δεξιά) χιτωνίου. Στη δεξιά φωτογραφία, διακρίνεται η κλίση που έχει δοθεί στο χείλος του χιτωνίου.

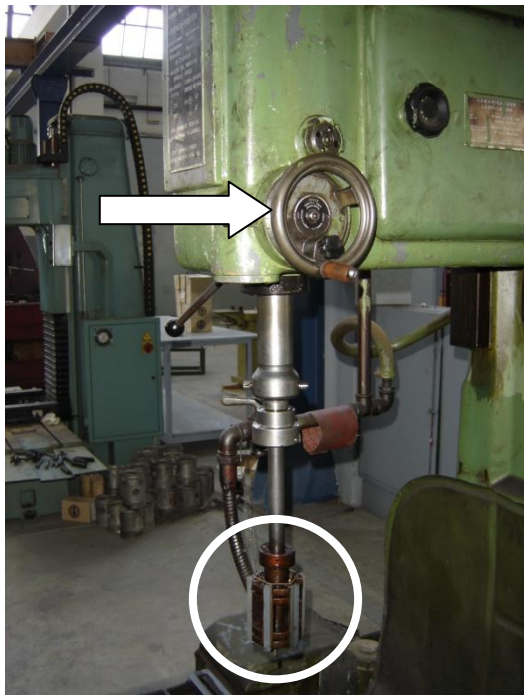
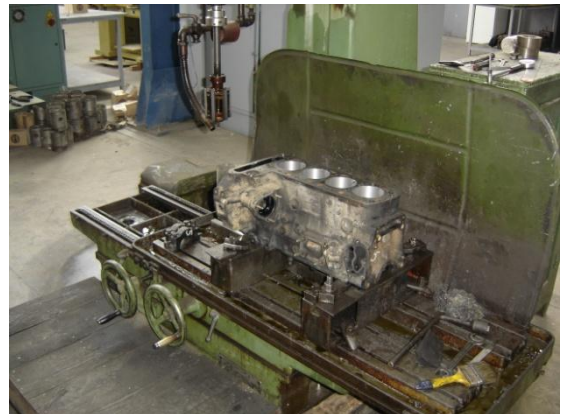
Εικόνα 2.51 Στην αριστερή φωτογραφία με το άσπρο βέλος η μανιβέλα μεταβολής διαμέτρου του λειαντικού στοιχείου και μέσα στον κύκλο το λειαντικό στοιχείο. Δεξιά φωτογραφία το μπλοκ στην τράπεζα της εργαλειομηχανής.

Η επόμενη εργασία είναι η δημιουργία της απαιτούμενης τραχύτητας στο χιτώνιο. Η τραχύτητα είναι σημαντική ώστε να εξασφαλίζεται χαμηλή τριβή κατά την παλινδρόμηση του εμβόλου μέσα στο χιτώνιο. Για το σκοπό αυτό, η εργαλειομηχανή είναι εξοπλισμένη με λεπτόκοκκες και στιβαρές λειαντικές πέτρες προσαρτημένες σε κυλινδρικό λειαντικό στοιχείο μεταβλητής διαμέτρου. Εκτός από τη λείανση, επιδιώκεται και η αφαίρεση όσου υλικού δεν αφαιρέθηκε στην κατεργασία boring. Η λείανση της επιφάνειας επιτυγχάνεται τόσο με

περιστροφή των λειαντικών πετρών μέσα στο χιτώνιο, όσο και με την παλινδρομική κίνησή τους πάνω κάτω.

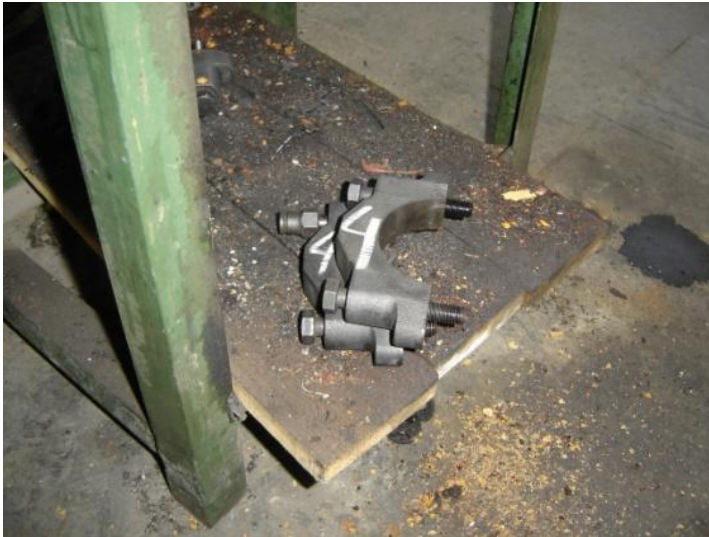
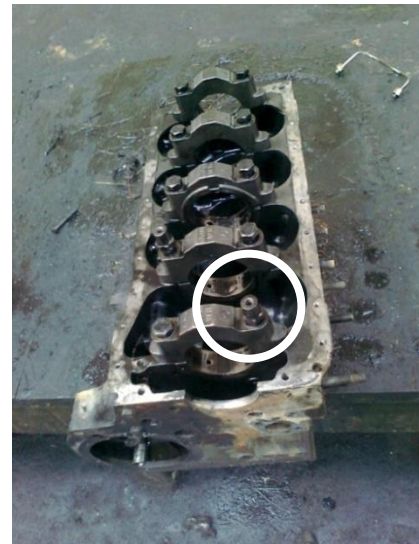
Εικόνα 2.52 Αριστερά απεικονίζονται το 1ο και 5ο καβαλέτο του στροφαλοφόρου. Διαχωρίζονται εύκολα από την μακρυνά βίδα του 1ου καβαλέτου.

Αφού ολοκληρωθεί η κατεργασία όλων των χιτωνίων, χαλαρώνονται οι κοχλίες συγκράτησης της τράπεζας, το μπλοκ αναποδογυρίζεται με τα χέρια. Βιδώνονται τα καβαλέτα στη θέση τους και με τη γερανογέφυρα μεταφέρεται στις παλέτες των αξιοποιημένων κορμών. Συνολικός χρόνος: 3 λεπτά. Να υπενθυμιστεί ότι τα καβαλέτα φέρουν τον ίδιο αριθμό με το μπλοκ του κινητήρα, αριθμό που σημείωσε ο τεχνίτης με κιμωλία. Επίσης, το 1^ο καβαλέτο διαχωρίζεται από το 5^ο καθώς ένας κοχλίας του είναι ψηλότερος από τους άλλους.

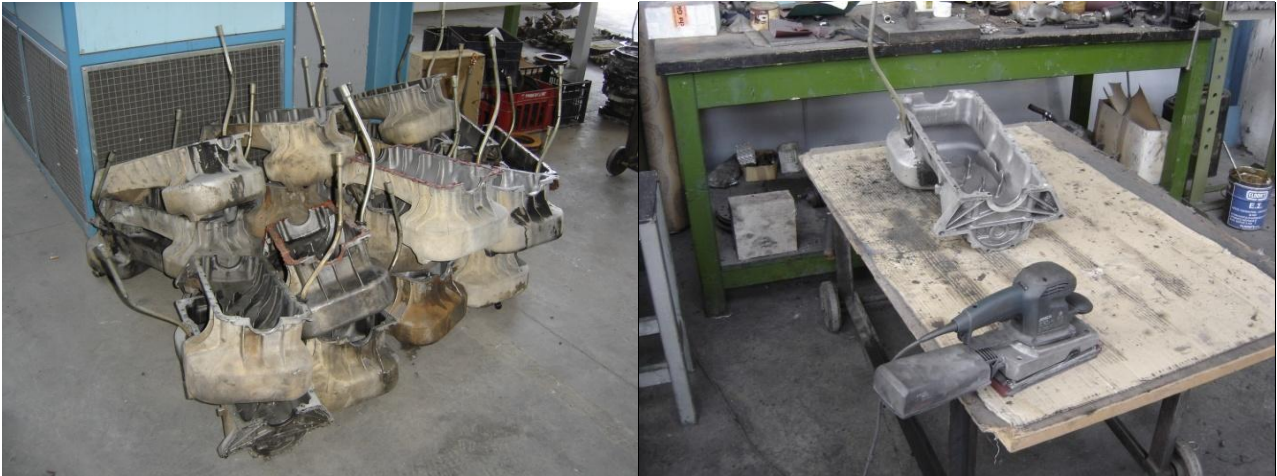
Εικόνα 2.54 Στην αριστερή φωτογραφία κάρτερ που δεν έχουν καθαριστεί. Στη δεξιά φωτογραφία το ηλεκτρικό τριβείο και καθαρό κάρτερ.

Για την καθαριότητα χρησιμοποιούνται συρματόβουρτσα, σπάτουλα και ηλεκτρικό τριβείο. Με τη σπάτουλα καθαρίζονται οι επιφάνειες επαφής με τον κορμό και την πλάτη και μετά "γυαλοχαρτάρονται" με το τριβείο. Έτσι, καθαρίζεται η κόλλα που υπάρχει και η επιφάνεια γίνεται λεία, εξασφαλίζοντας καλή εφαρμογή και κόλληση των επιφανειών κάρτερ - κορμού και κάρτερ - πλάτης, κατά τη συναρμολόγηση του κινητήρα. Με τη συρματόβουρτσα καθαρίζονται οι εξωτερικές επιφάνειες του κάρτερ αλλά και το σπείρωμα του πώματος εκκένωσης λαδιού. Τέλος, αφαιρούνται οι ακαθαρσίες από όλα τα σπειρώματα και τις οπές των κοχλιών. Αποτίθεται σε άλλη στοιβάδα με καθαρά κάρτερ.

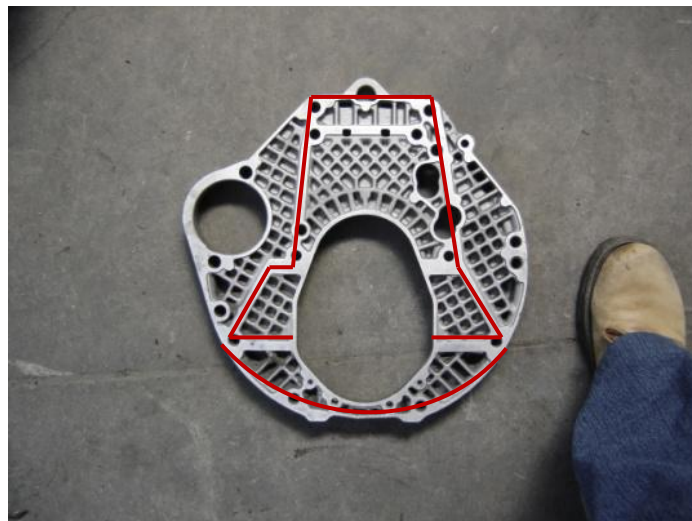
Εικόνα 2.57 Στη φωτογραφία απεικονίζεται η επιφάνεια επαφής της πλάτης με τον κορμό και το κάρτερ (κόκκινες γραμμές).

Η καθαριότητα περιλαμβάνει την αφαίρεση τυχόν παραμενουσών ρύπων, την εφαρμογή του τριβείου στις επιφάνειες επαφής της πλάτης με τον κορμό και το κάρτερ και τον έλεγχο των οπών από τις οποίες περνούν οι κοχλίες.

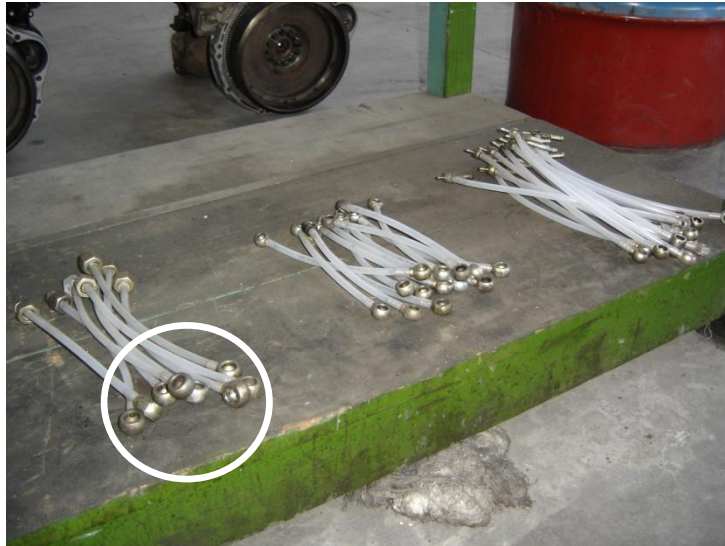
Εικόνα 2.58 Καινούργιες σωληνώσεις πετρελαίου. Σε κύκλο επισημαίνονται οι επαναχρησιμοποιούμενοι μαστοί.

Για λόγους οικονομίας, οι σωληνώσεις κατασκευάζονται στο τμήμα χρησιμοποιώντας κοινούς πλαστικούς εύκαμπτους σωλήνες διαμέτρου και μήκους σε συμφωνία με τις προδιαγραφές του κατασκευαστή. Η κατασκευή είναι απλή και αξιοποιεί τους ήδη υπάρχοντες μαστούς πετρελαίου. Οι τελευταίοι συλλέγονται από τη διάλυση και αποχωρίζονται από τις παλιές σωληνώσεις.

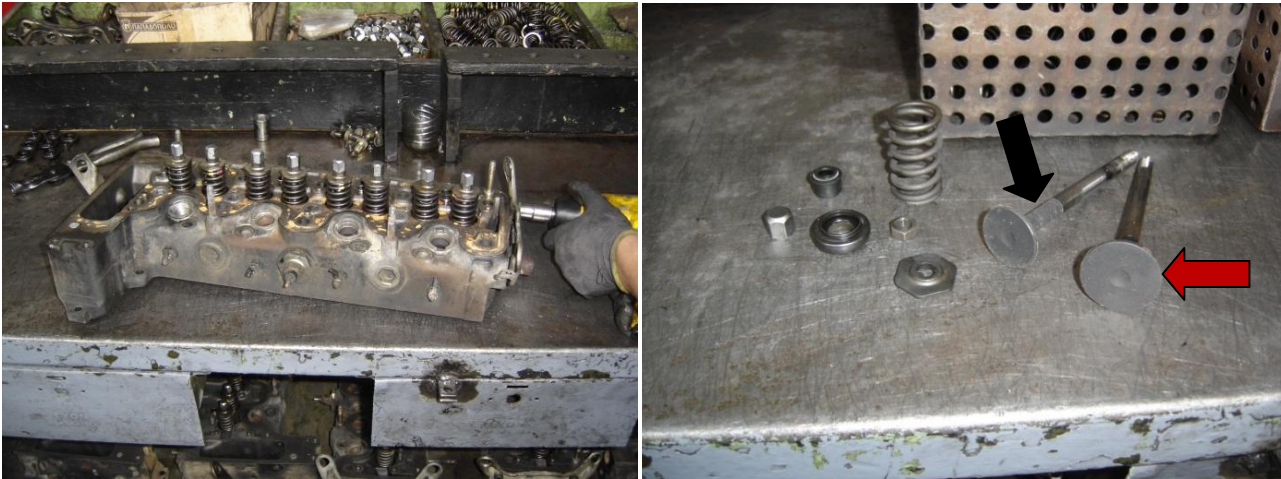
Εικόνα 2.61 Στην αριστερή φωτογραφία στιγμιότυπο από την αφαίρεση του διπλού αναρτήρα. Στη δεξιά φωτογραφία το σύστημα συγκράτησης των βαλβίδων λυμένο, και δύο βαλβίδες: με κόκκινο βέλος η εισαγωγής, με μαύρο η εξαγωγής.

Ο βοηθός Ν. πρώτα αφαιρεί τον διπλό αναρτήρα ξεβιδώνοντας δύο κοχλίες (13), με το πιστόλι.
