ΕΘΝΙΚΟ ΜΕΤΣΟΒΙΟ ΠΟΛΥΤΕΧΝΕΙΟ
ΣΧΟΛΗ ΜΗΧΑΝΟΛΟΓΩΝ ΜΗΧΑΝΙΚΩΝ
ΤΟΜΕΑΣ ΒΙΟΜΗΧΑΝΙΚΗΣ ΔΙΟΙΚΗΣΗΣ ΚΑΙ ΕΠΙΧΕΙΡΗΣΙΑΚΗΣ ΕΡΕΥΝΑΣ

**Μελέτη και Ανάπτυξη Διαδικασιών
για την Ανακατασκευή των Κινητήρων Mercedes 240 GD
και Προτάσεις Βελτιστοποίησης**

ΔΙΠΛΩΜΑΤΙΚΗ ΕΡΓΑΣΙΑ

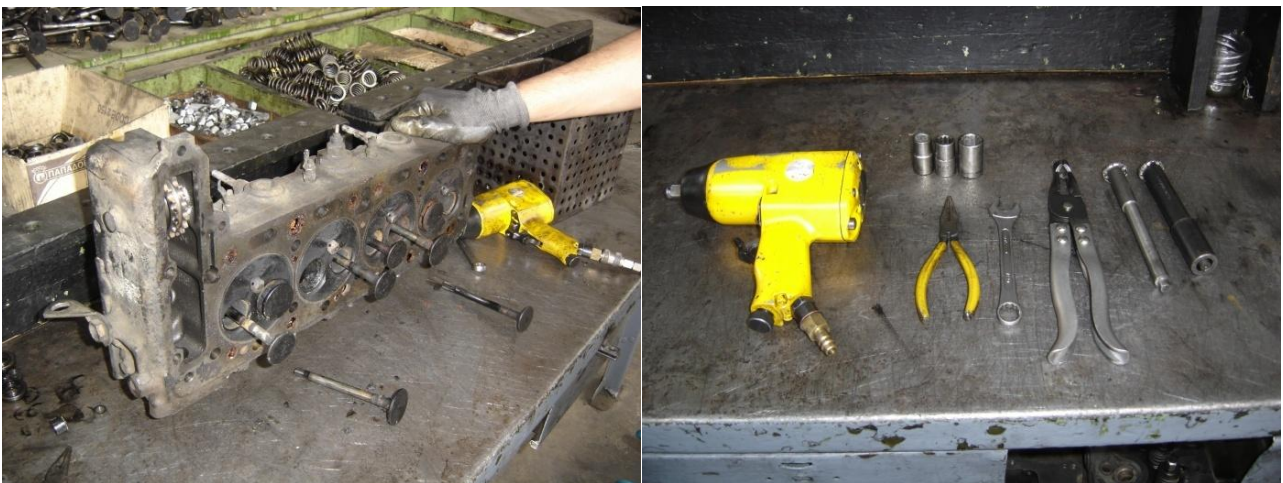
Εικόνα 2.64 Στην αριστερή φωτογραφία οι βαλβίδες βγαίνουν μόνες τους. Στη δεξιά φωτογραφία τα εργαλεία που απαιτούνται για το λύσιμο και δέσιμο των βαλβίδων: Πιστόλι, καρυδάκια, μυτοσίμπιδο, γερμανικό - πολυγωνικό κλειδί, λαβίδα και ζουπάδες για την αφαίρεση - τοποθέτηση των οδηγών.

Έπειτα, χρησιμοποιεί το (14) γερμανικό κλειδί με το οποίο συγκρατεί το ασφαλιστικό περικόχλιο και με το πιστόλι με καρυδάκι (14) ξεβιδώνει και αφαιρεί το περικόχλιο (εικόνες 2.60 και 2.62). Μετά ξεβιδώνει και αφαιρεί και το ασφαλιστικό με το πιστόλι. Την εργασία αυτή την εκτελεί σε όλες τις βαλβίδες. Έπειτα, αφαιρεί με το χέρι τη βάση του ελατηρίου και το ελατήριο της βαλβίδας. Χρησιμοποιώντας την ειδική λαβίδα, αφαιρεί την τσιμούχα (παρέμβυσμα) της βαλβίδας και με μυτοσίμπιδο αφαιρεί τον ένσφαιρο δακτύλιο (εικόνα 2.63). Την διαδικασία αυτή την επαναλαμβάνει σε όλες τις βαλβίδες της κεφαλής. Μετά, σηκώνει με τα δύο χέρια την κεφαλή και οι βαλβίδες βγαίνουν μόνες τους από τους οδηγούς τους (εικόνα 2.64). Τέλος, αφαιρεί τον μονό αναρτήρα της κεφαλής ξεβιδώνοντας τον κοχλία (17) με το πιστόλι.

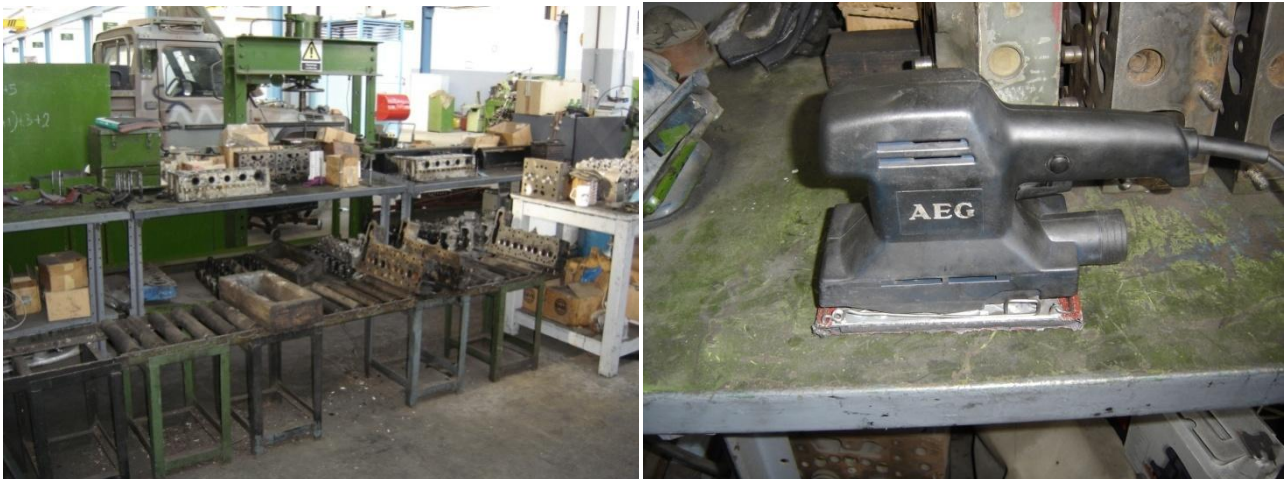
Εικόνα 2.66 Στην αριστερή φωτογραφία διακρίνεται ο ραουλόδρομος, η ξύλινη βάση και κεφαλές που αναμένουν καθαρισμό. Στη δεξιά φωτογραφία απεικονίζεται το ηλεκτρικό τριβείο.

Μετά την αφαίρεση των βαλβίδων, οι κεφαλές μεταφέρονται με τα χέρια και τοποθετούνται σε ραουλόδρομο όπου και θα απορρυπανθούν (εικόνα 2.66).

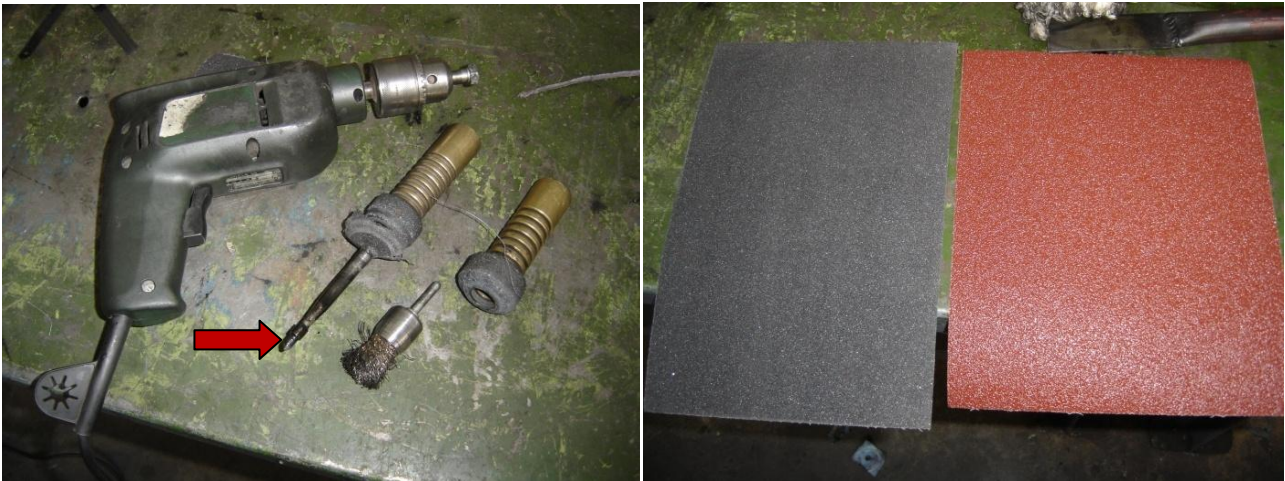
Εικόνα 2.67 Στην αριστερή φωτογραφία απεικονίζεται το ηλεκτρικό δρόπανο με τις λειαντικές πέτρες και τη συρματοβουρτσα. Στις λειαντικές πέτρες προσαρμόζεται μία ράβδος (βέλος). Στη δεξιά φωτογραφία απεικονίζονται το ψιλό (μαύρο) και το χοντρό (κόκκινο) συμριδόπανο.

Για τον καθαρισμό χρησιμοποιείται ξύλινη βάση για τη στήριξη της κεφαλής, ηλεκτρικό τριβείο, σπάτουλα, συρματόβουρτσα, ηλεκτρικό δράπανο και δύο τύποι σμυριδόπανων, ένα ψιλό και ένα χοντρό. Το ψιλό χρησιμοποιείται για τις έδρες των βαλβίδων ενώ το χοντρό για τις

επιφάνειες της κυλινδροκεφαλής. Επίσης, χρησιμοποιούνται και λειαντικές πέτρες με τις οποίες πιέζονται τα συμριδόπανα στις έδρες των βαλβίδων.

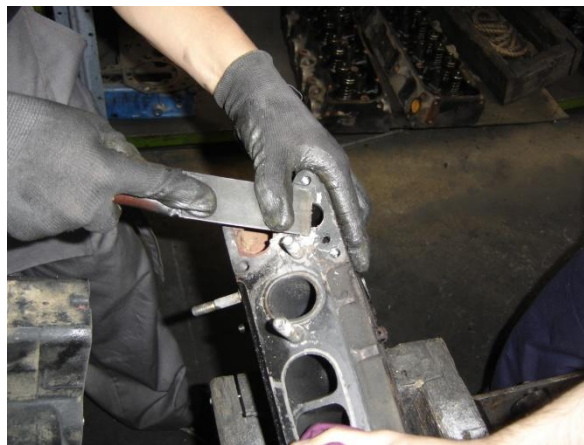
Εικόνα 2.68 Καθαριότητα με τη σπάτουλα.

Ο βοηθός Χ. τοποθετεί την κεφαλή στην ξύλινη βάση με τα χέρια. Ξεκινά την καθαριότητα από την πλευρά της επαφής με την πολλαπλή εισαγωγής και εξαγωγής, πρώτα σκουπίζοντας τα λάδια με ένα στουπί. Έπειτα, αφαιρεί με τη σπάτουλα όλους τους ρύπους και τα κολλημένα κομμάτια των φλαντζών (εικόνα 2.68). Ο βοηθός Ν. βοηθούσε την εκτέλεση της εργασίας κρατώντας σταθερή την κεφαλή.

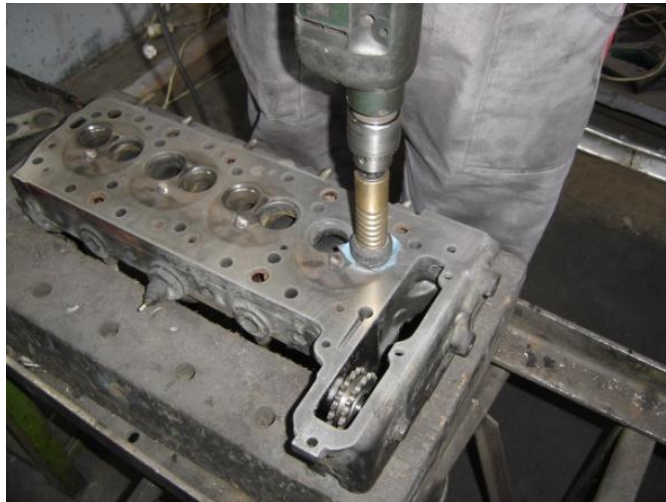
Εικόνα 2.71 Καθαριότητα έδρας βαλβίδας.

Η αφαίρεση των ρύπων γίνεται με σμυριδόπανο που προσαρμόζεται στις λειαντικές πέτρες. Αυτές είναι δύο μεγεθών, μία μεγάλη για τις έδρες εισαγωγής και μία μικρή για τις έδρες εξαγωγής. Ο βοηθός Ν. τοποθετεί τη ράβδο που φέρει η πέτρα μέσα στον οδηγό της βαλβίδας. Έπειτα, με το δράπανο περιστρέφει την πέτρα και άρα το σμυριδόπανο πάνω στην έδρα, ασκώντας μικρή πίεση. Ο βοηθός, ελέγχει στη συνέχεια αν καθάρισε καλά η έδρα. Αν όχι, επαναλαμβάνει την εργασία.

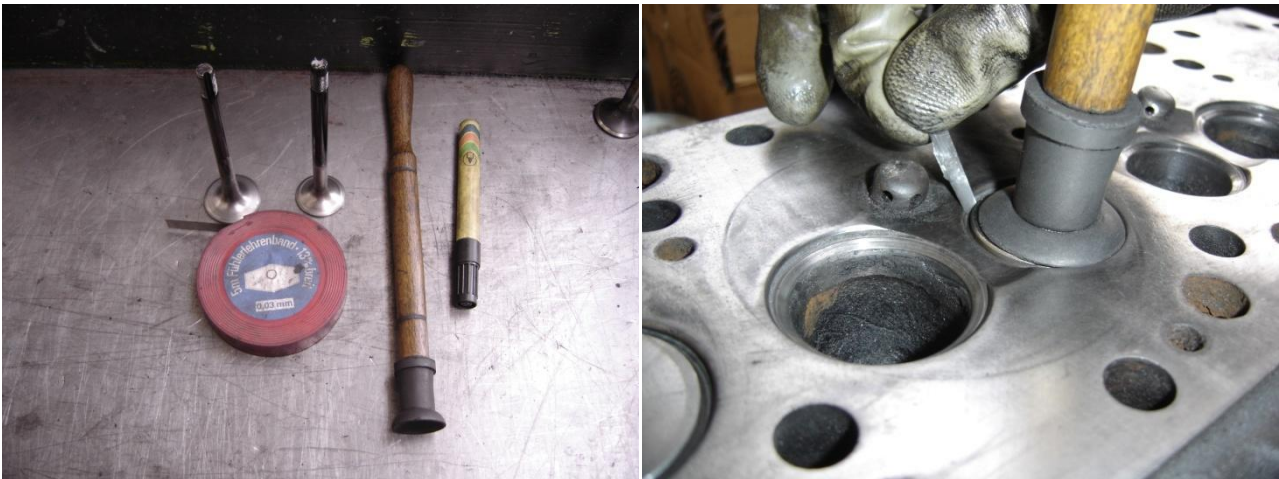
Εικόνα 2.76 Στην αριστερή φωτογραφία απεικονίζονται τα εργαλεία ελέγχου των εδρών. Στη δεξιά φωτογραφία, στιγμιότυπο από τον έλεγχο.

Για την εκτέλεση της εργασίας, ο βοηθός Ν. χρησιμοποιεί μία βαλβίδα εισαγωγής και μία εξαγωγής, μία μακριά βεντούζα, φίλερ πάχους 0,03 mm και ένα μαρκαδόρο (εικόνα 2.76). Η εργασία εκτελείται σε έναν πάγκο του τμήματος.

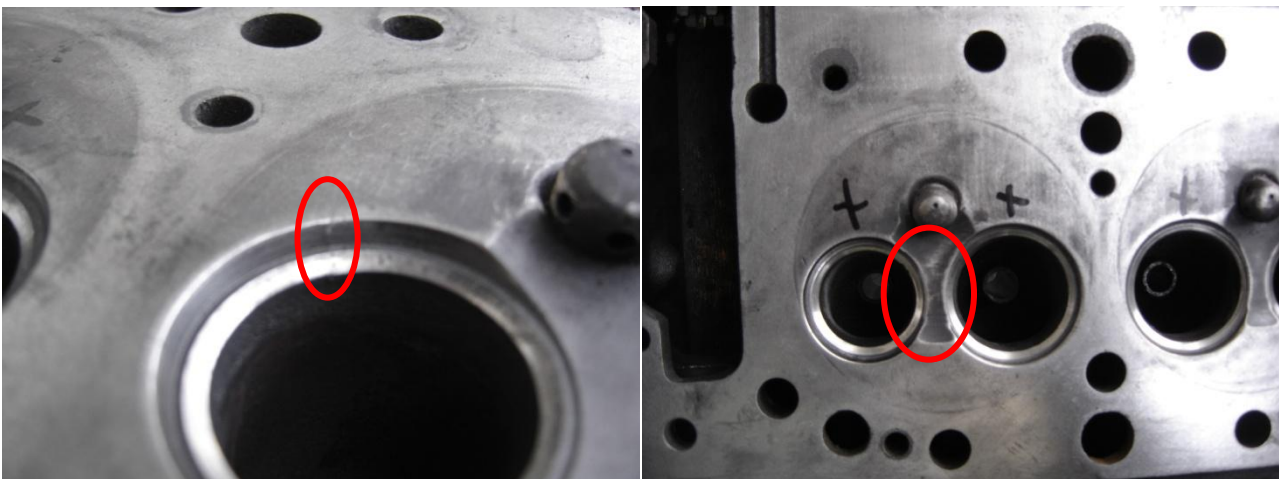
Εικόνα 2.77 Στην αριστερή φωτογραφία μόλις που διακρίνεται ρωγμή σε έδρα. Στη δεξιά φωτογραφία απεικονίζεται η περιοχή που συγκεντρώνονται τα σημεία ολίσθησης του φίλερ. Με σταυρό είναι σημειωμένες οι έδρες με κακή στεγανότητα.

- ✓ Ο βοηθός χτυπά τις βαλβίδες στις έδρες τους για να απομακρυνθούν τυχόν ακαθαρσίες.
- ✓ Κατά την παρατήρηση των εργασιών έγινε φανερό ότι οι περισσότερες έδρες των κυλινδροκεφαλών απαιτούσαν επισκευή. Μάλιστα, τα περισσότερα σημεία που παρουσιάζονταν ολίσθηση του φίλερ, συγκεντρώνονται σε μία στενή περιοχή μεταξύ των εδρών του ίδιου χώρου καύσης (εικόνα 2.77).
- ✓ Σε μία κυλινδροκεφαλή παρατηρήθηκε ρωγμή (εικόνα 2.77). Η κυλινδροκεφαλή αυτή κρίθηκε Πέραν Οικονομικής Επισκευής, καθώς είναι αδύνατη η επισκευή της.

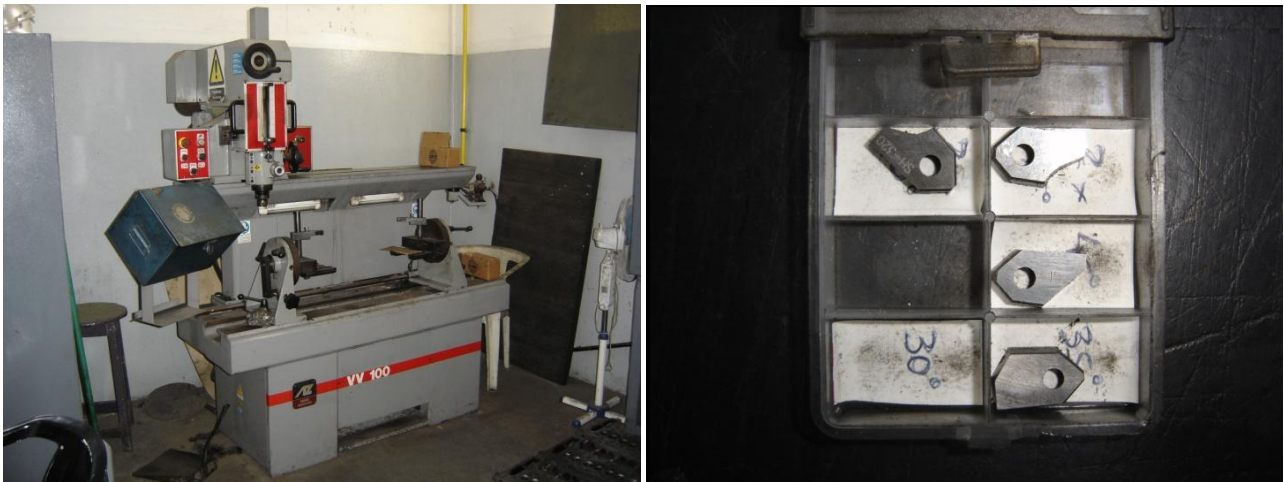
Εικόνα 2.78 Στην αριστερή φωτογραφία απεικονίζεται η εργαλειομηχανή ρεκτιφιέ και στη δεξιά τα κοπτικά εργαλεία.

Μετά τον έλεγχο της στεγανότητας των εδρών, η κεφαλή τοποθετείται στο δάπεδο, δίπλα στην εργαλειομηχανή που εκτελεί το ρεκτιφιέ. Το ρεκτιφιέ είναι ουσιαστικά τόννευση με σκοπό να επανέλθει το σχήμα και η διάσταση της έδρας εντός του ορίου των ανοχών. Η εργαλειομηχανή είναι εξοπλισμένη με κοπτικά εργαλεία κατάλληλα για το σχήμα και το μέγεθος της έδρας εισαγωγής και της έδρας εξαγωγής (εικόνα 2.78).

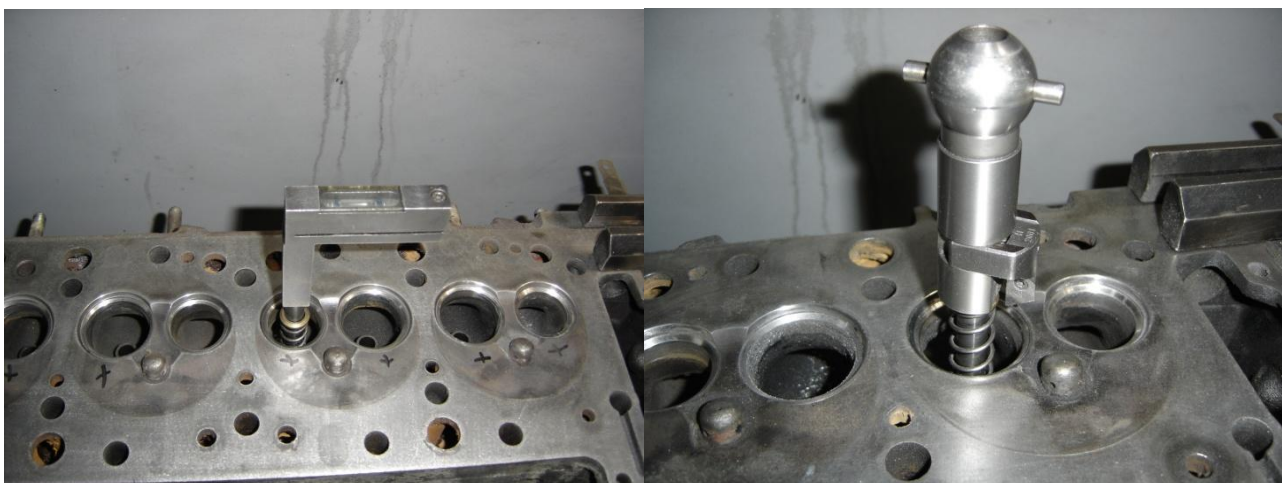
Εικόνα 2.79 Στην αριστερή φωτογραφία απεικονίζεται το αλφάδι. Στη δεξιά φωτογραφία απεικονίζεται η κεφαλή που φέρει το κοπτικό εργαλείο.

Με το αλφάδι λουπόν (εικόνα 2.79) ελέγχεται η απόκλιση και κατά τη διαμήκη και κατά την εγκάρσια διεύθυνση του άξονα κάθε βαλβίδας ως προς το οριζόντιο επίπεδο, και με τις απαραίτητες διορθώσεις στην τράπεζα, επιτυγχάνεται παραλληλία μεταξύ των αξόνων της κεφαλής της εργαλειομηχανής και της βαλβίδας. Να σημειωθεί ότι το αλφάδι φέρει άξονα, που μπαίνει και σταθεροποιείται στον οδηγό της βαλβίδας.

Μετά το αλφάδιασμα, αφαιρείται το αλφάδι και τοποθετείται η κεφαλή που φέρει το κοπτικό εργαλείο (εικόνα 2,79). Η κεφαλή φέρει και αυτή μακρύ στέλεχος το οποίο μπαίνει στον οδηγό της βαλβίδας. Έπειτα, ο προϊστάμενος τοποθετεί την κινητή κεφαλή της εργαλειομηχανής πάνω από την κεφαλή του κοπτικού εργαλείου και κατεβάζει με τη μανιβέλα τον άξονά της μέχρι αυτός να "θηλυκώσει" στα αυτάκια της κεφαλής. Θέτει σε περιστροφή τον άξονα στις 40 rpm και με τη μανιβέλα προωθεί το κοπτικό εργαλείο. Αυτό, έρχεται σε επαφή με την έδρα της βαλβίδας και αρχίζει να αφαιρεί υλικό. Η αφαίρεση του υλικού προκαλεί χαρακτηριστικό ήχο, που στην αρχή της κατεργασίας είναι διακοπτόμενος καθώς το μαχαίρι δεν κόβει σε όλη την επιφάνεια. Η αφαίρεση του υλικού δημιουργεί γρέζι που απομακρύνεται φυσώντας με το στόμα. Επίσης, όπου κόβει το μαχαίρι εξαφανίζονται τυχόν γραμμές ή επικαθίσεις και η επιφάνεια της έδρας γίνεται λεία και επίπεδη. Το ρεκτιφιέ σταματάει όταν, αφενός η έδρα έχει γίνει επίπεδη, και αφετέρου ο ήχος κοπής γίνει συνεχής. Δεν γίνεται καμία μέτρηση για το πόσο υλικό αφαιρείται. Ο χρόνος που απαιτείται για το ρεκτιφιέ μίας έδρας κυμαίνεται γύρω στα 50 δευτερόλεπτα, και για 8 έδρες περί τα 6 λεπτά και 30 δευτερόλεπτα.

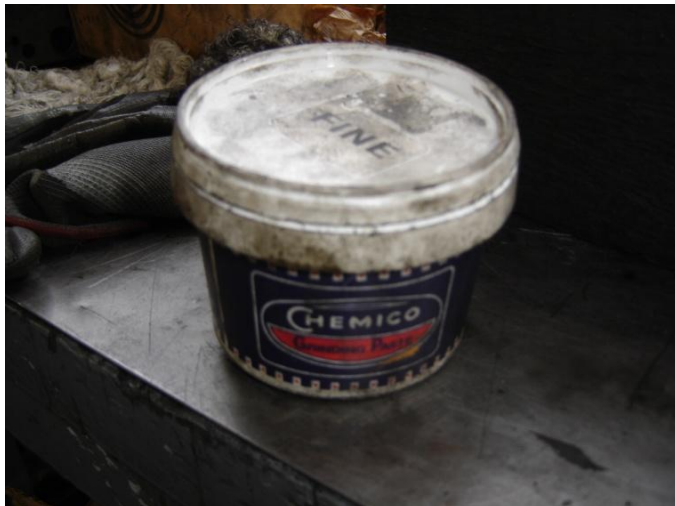
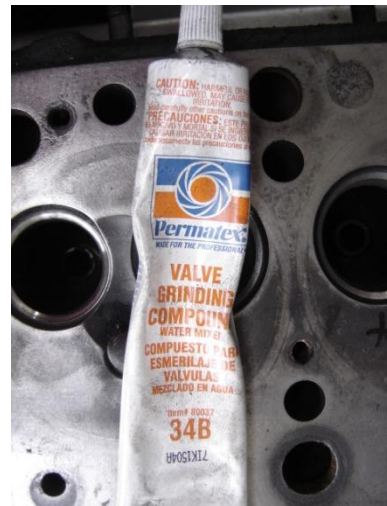
Εικόνα 2.81 Οι δύο σμυριδαλοφές.

Τα εργαλεία που χρησιμοποιούνται είναι η μακριά βεντούζα, δύο σμυριδαλοφές και μία ηλεκτρική βούρτσα. Επίσης χρησιμοποιείται στουπί και βενζίνη ως καθαριστικά. Οι αλοιφές είναι δύο τύπων. Η μία είναι "χοντρή" και η άλλη "ψιλή", δηλαδή η πρώτη προκαλεί μεγάλη τραχύτητα ενώ η δεύτερη μικρή. Επίσης, η "χοντρή" έχει ως βάση το νερό ενώ η "ψιλή" το λάδι. Για το λόγο αυτό χρησιμοποιείται η βενζίνη ως καθαριστικό.

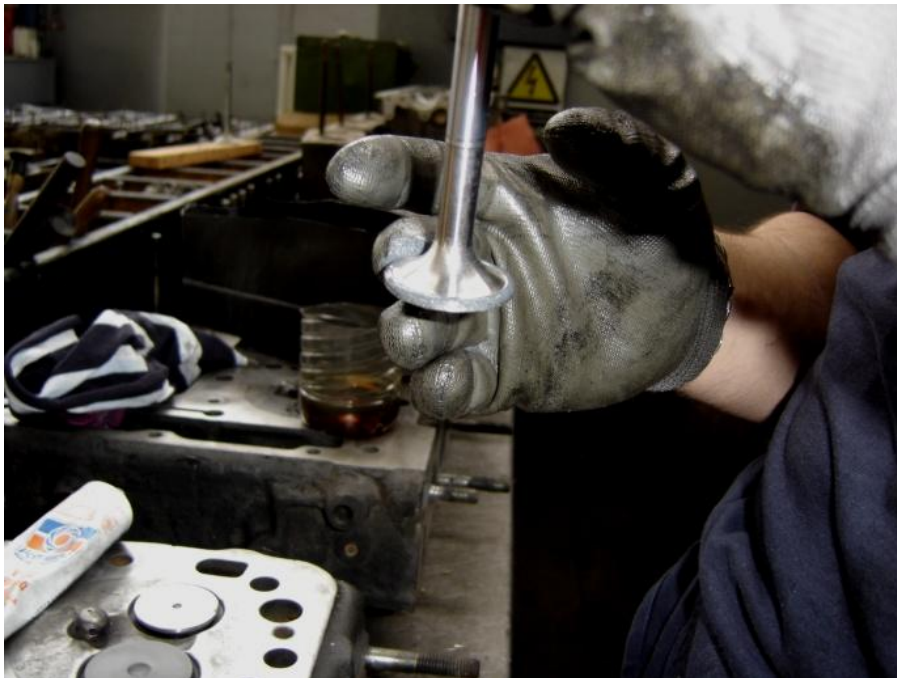
Ο προϊστάμενος, τοποθέτησε 8 βαλβίδες όρθιες, μπροστά από τις έδρες τους. Αμέσως μετά, καθάρισε με πανί όλες τις βαλβίδες και τις έδρες τους και με βενζίνη όλα τα στελέχη των βαλβίδων. Έπειτα, τοποθέτησε τη "χοντρή" αλοιφή στις προς λείανση επιφάνειες των βαλβίδων, ξεκινώντας από την βαλβίδα που βρίσκεται αριστερά. Λάδωσε τα στελέχη, και έβαλε τις βαλβίδες στις θέσεις τους. Η βενζίνη χρησιμοποιείται ως καθαριστικό που αφαιρεί όλους τους ρύπους από το στέλεχος, ενώ το λάδι για τη λίπανση της επαφής στελέχους – οδηγού βαλβίδας.

Εικόνα 2.82 Επάλειψη της σμυριδαλοιφής στην επιφάνεια που εφάπτεται η βαλβίδα με την έδρα της.

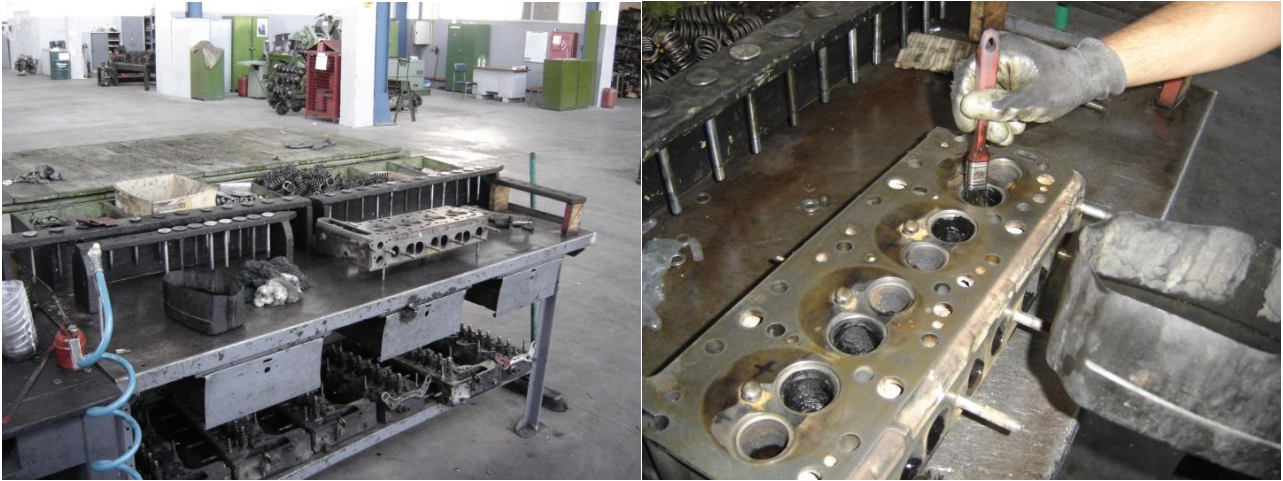
Ο βοηθός Ν. επαλείφει με πινέλο βενζίνη σε όλους τους οδηγούς των βαλβίδων για να απομακρυνθούν τυχόν επικαθίσεις.

Εικόνα 2.85 Στην αριστερή φωτογραφία απεικονίζεται η κυλινδροκεφαλή 3. Στη δεξιά φωτογραφία στιγμιότυπο από την επάλειψη των οδηγών βαλβίδων με βενζίνη.

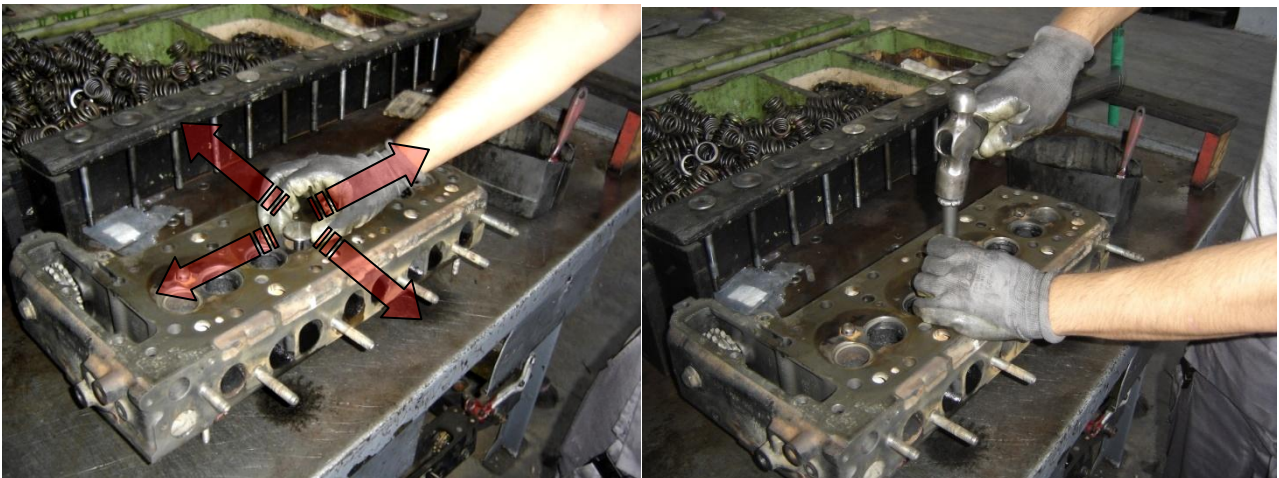
Ο βοηθός Ν. παίρνει μία βαλβίδα εξαγωγής και μία εισαγωγής και τις τοποθετεί σε όλους τους αντίστοιχους οδηγούς, ελέγχοντας εάν κατά την επαφή βαλβίδας – οδηγού υπάρχει κενό. Ο έλεγχος γίνεται ασκώντας ακτινικά δύναμη στην κεφαλή της βαλβίδας (εικόνα 2.86). Εάν υφίσταται διάκενο, δηλαδή η βαλβίδα είναι πολύ χαλαρή μέσα στον οδηγό, τότε ο οδηγός είναι φθαρμένος και πρέπει να αντικατασταθεί. Όπως επισημαίνει ο τεχνίτης, η συχνότητα εμφάνισης φθοράς είναι πολύ μεγαλύτερη στους οδηγούς των βαλβίδων εξαγωγής από τους αντίστοιχους των βαλβίδων εισαγωγής.

Εικόνα 2.86 Στην αριστερή φωτογραφία στιγμιότυπο από τον έλεγχο των οδηγών. Στη δεξιά φωτογραφία στιγμιότυπο από την αντικατάσταση οδηγού εξαγωγής.

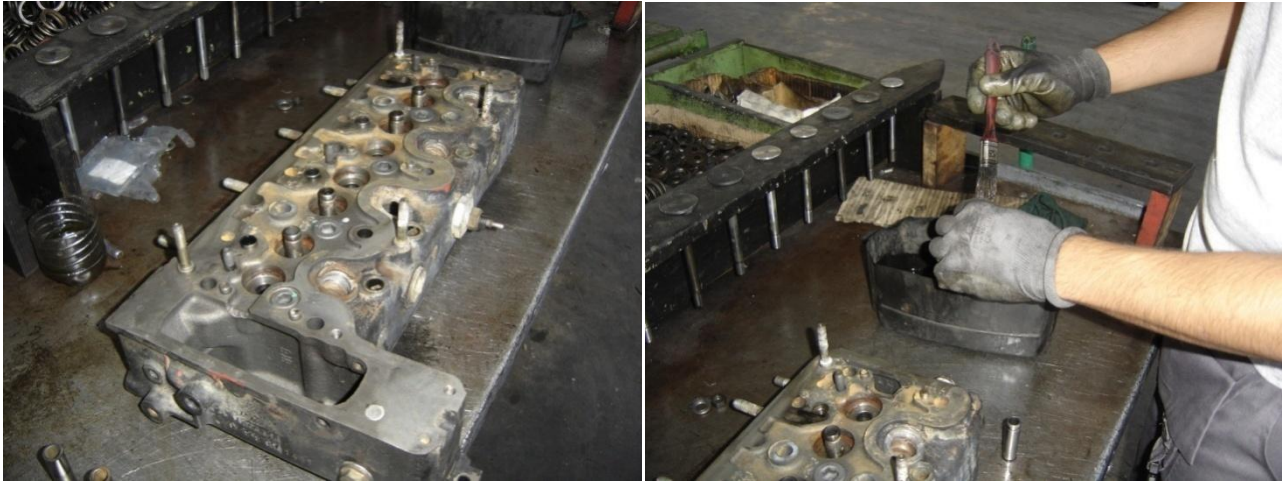
Εικόνα 2.87 Στην αριστερή φωτογραφία η κυλινδροκεφαλή χωρίς τους 4 οδηγούς εξαγωγής. Στη δεξιά φωτογραφία στιγμιότυπο καθαριότητας καινούργιων οδηγών.

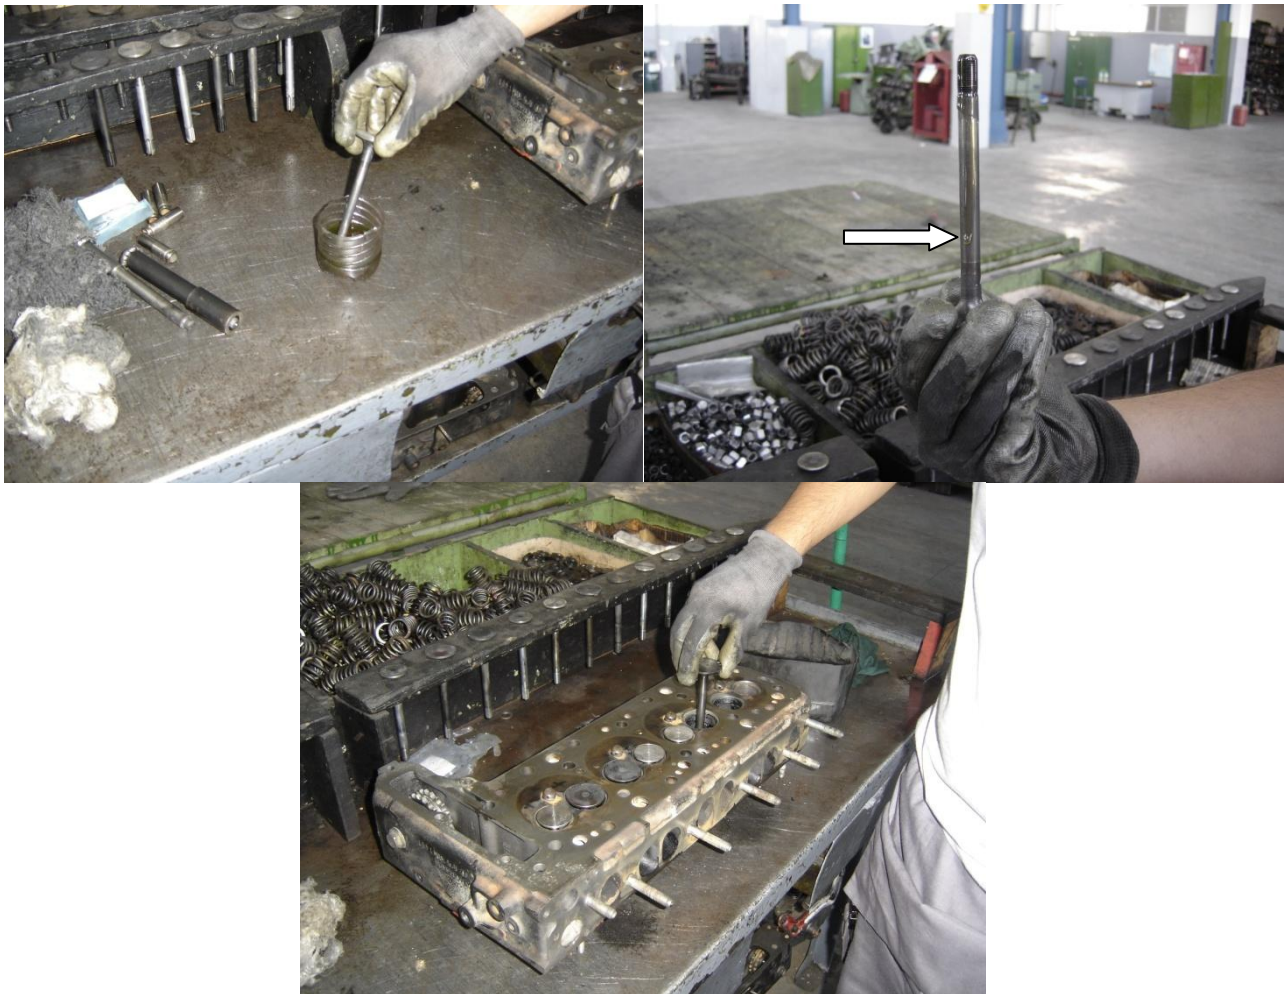
Ο βοηθός N. αναποδογυρίζει την κεφαλή με τα δύο χέρια. Παίρνει την πρώτη από αριστερά βαλβίδα της ξύλινης βάσης και σκουπίζει το στέλεχός της. Κατόπιν, βουτά την άκρη της σε λάδι και την αναποδογυρίζει ώστε να τρέξει στο στέλεχός της. Τέλος, την τοποθετεί στον οδηγό της (πρώτος από αριστερά) περιστρέφοντάς την.

Εικόνα 2.89 Στιγμιότυπα από την τοποθέτηση των βαλβίδων. Αριστερά επάνω "βούτηγμα" στο λάδι. Δεξιά επάνω με βέλος επισημαίνεται το δάκρυ που σχηματίζεται όταν το λάδι ρέει. Κάτω τοποθέτηση βαλβίδων.

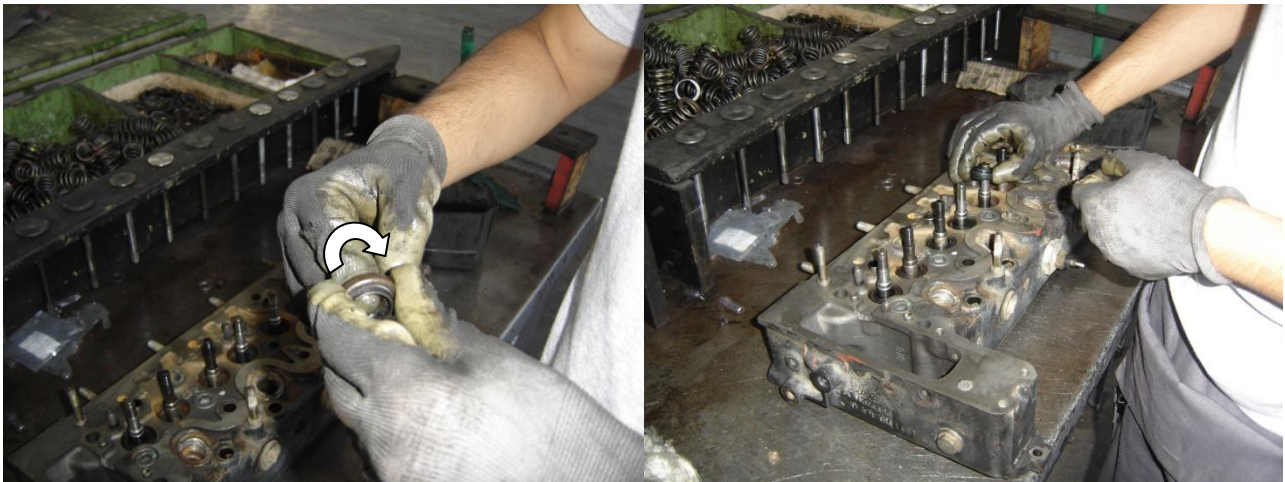
Ο βοηθός N. αναποδογυρίζει την κεφαλή. Παίρνει από την ξύλινη θήκη έναν έσφαιρο δακτύλιο και ελέγχει αν περιστρέφεται (εικόνα 2.90). Τον τοποθετεί στη θέση του προσέχοντας τη φορά τοποθέτησης: πρέπει η πατούρα να κοιτάει προς τα επάνω, καθώς εκεί θα πατήσει το ελατήριο. Εκτελεί την ίδια εργασία και τοποθετεί όλα τα ρουλεμάν στους υποδοχείς τους. Στη συνέχεια με το λαδικό λαδώνει όλα τα ρουλεμάν.

Εικόνα 2.90 Στιγμιότυπα ελέγχου ένοσφαιρου δακτυλίου και τοποθέτησή τους στην κεφαλή.

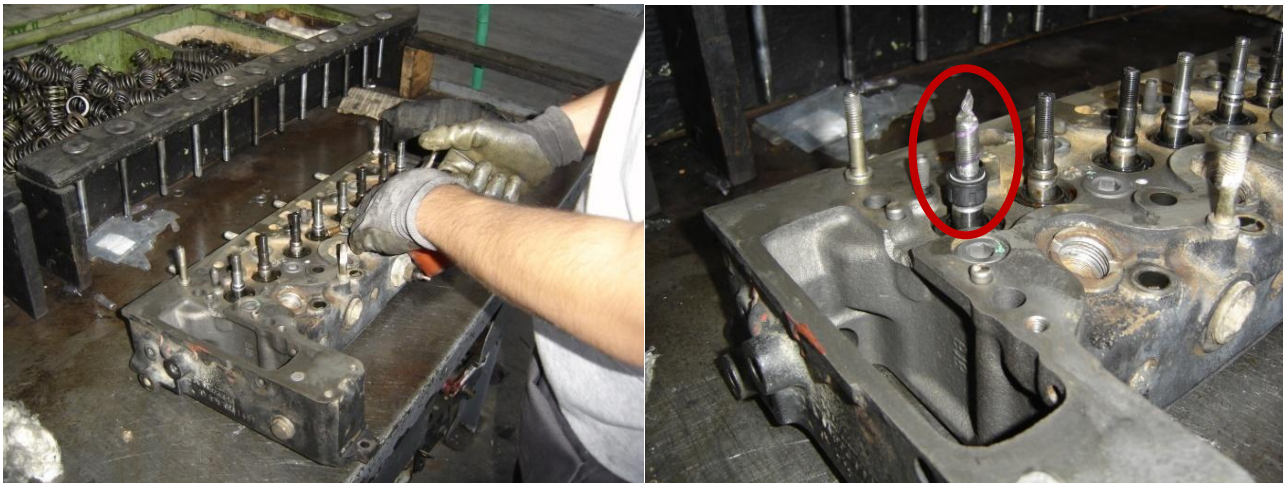
Σειρά έχει η τοποθέτηση των τσιμούχων (εικόνες 2.91 και 2.92). Πρώτα τοποθετείται το πλαστικό "καπελάκι" στο σπείρωμα των βαλβίδων και στη συνέχεια με απλή ώθηση μπαίνει η τσιμούχα. Αφού τοποθετηθούν όλες οι τσιμούχες, ωθούνται με σφυρί και μπρούτζινο ζουπά να κουμπώσουν στη θέση τους.

Εικόνα 2.91 Στην αριστερή φωτογραφία λίπανση των δακτυλίων. Στη δεξιά φωτογραφία απεικονίζεται το πλαστικό καπελάκι στο σπείρωμα των βαλβίδων και η τσιμούχα.

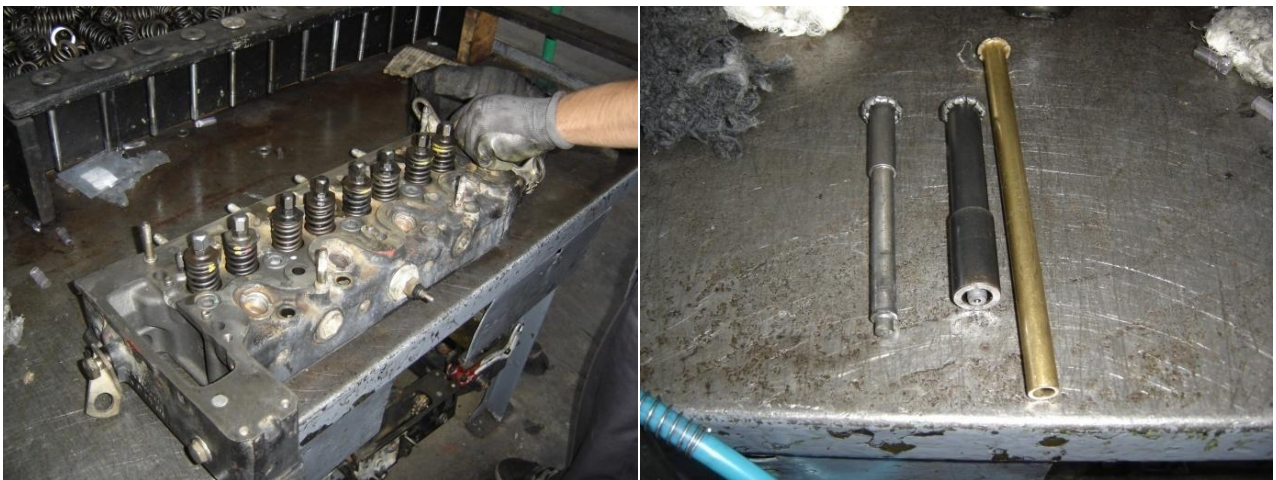
Ο βοηθός N. παίρνει από τις ξύλινες θήκες τους 2 αναρτήρες της κεφαλής και με βίδωμα με το πιστόλι τους τοποθετεί στη θέση τους. Ο χρόνος που απαιτείται ανέρχεται στο 1 λεπτό.

Εικόνα 2.96 Στην αριστερή φωτογραφία στιγμιότυπο από το βίδωμα των αναρτήρων. Στη δεξιά φωτογραφία απεικονίζονται από αριστερά ο ζουπάς αφαίρεσης των οδηγών, τοποθέτησης των οδηγών και τοποθέτησης των ταιμούχων.

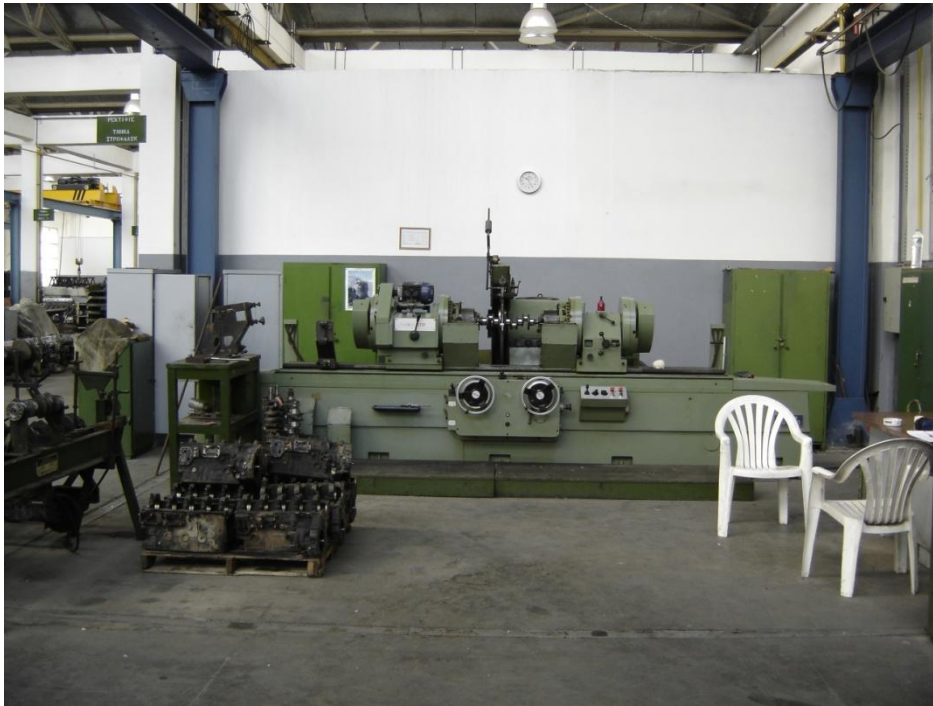
Εικόνα 2.99 Άποψη του τμήματος στροφαλοφόρων. Στο κέντρο η εργαλειομηχανή ρεκτιφιέ. Στο δάπεδο αριστερά επισκευασμένα μπλοκ κινητήρα που τοποθετήθηκαν εκεί λόγω έλλειψης χώρου στο τμήμα ρεκτιφιέ κορμού.

Το τμήμα είναι εξοπλισμένο με εργαλειομηχανή ρεκτιφιέ, με πρέσσα και με διάφορα μετρητικά ρολόγια και μικρόμετρα. Επίσης είναι εξοπλισμένο με εργαλειομηχανή πλανίσματος, για την αποκατάσταση της επιπεδότητας των κεφαλών. Οι κυλινδροκεφαλές όμως των M/S 240 σπανίως απαιτούν πλάνισμα. Το τμήμα επανδρώνεται από μόνιμο υπάλληλο με 25ετή εμπειρία στη συγκεκριμένη θέση.

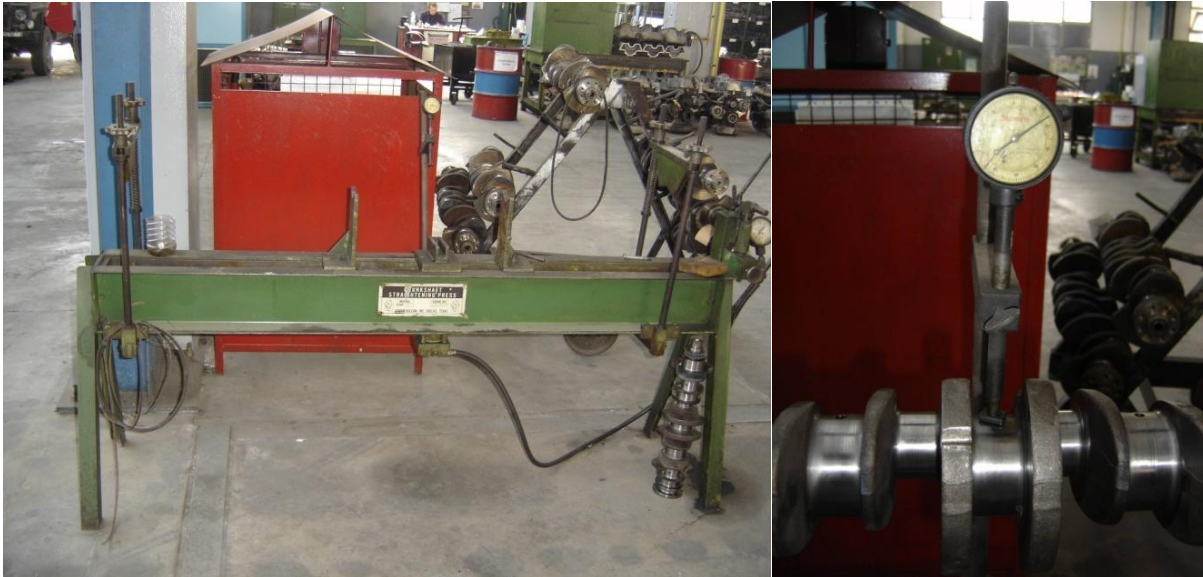
Σε πρώτη φάση ελέγχεται κατά πόσον ο άξονας παρουσιάζει απόκλιση από την ευθεία. Έτσι, τοποθετείται στην πρέσσα εδραιωμένος στις άκρες του, στα ακριανά κομβία βάσης. Η πρέσσα είναι εξοπλισμένη με μετρητικό ρολόι με διακριτική ικανότητα 0,001 της ίντσας, δηλαδή 0,0254 mm. Το ρολόι τοποθετείται έτσι ώστε η ακίδα του να ακουμπάει στο μεσαίο κομβίο βάσης. Ο τεχνίτης περιστρέφει τον στροφαλοφόρο άξονα με το χέρι και παρατηρεί την βελόνα του ρολογιού.

Εικόνα 2.100 Αριστερά η πρέσσα στην οποία εκτελείται ο έλεγχος της ευθύτητας του στροφαλοφόρου άξονα. Δεξιά το μετρητικό ρολόι με το οποίο ελέγχεται η απόκλιση από την ευθεία.

Η βελόνα μετακινείται καθώς στρέφεται ο άξονας. Αυτό μπορεί να οφείλεται στη μη κυκλικότητα του κομβίου αλλά και στην απόκλιση του άξονα από την ευθεία. Ο τεχνίτης επισημαίνει ότι εάν η βελόνα διαγράφει πάνω από 10 διαβαθμίσεις (δηλαδή 0,254 mm) τότε ο στροφαλοφόρος παρουσιάζει απόκλιση από την ευθεία και απαιτείται επαναφορά του.

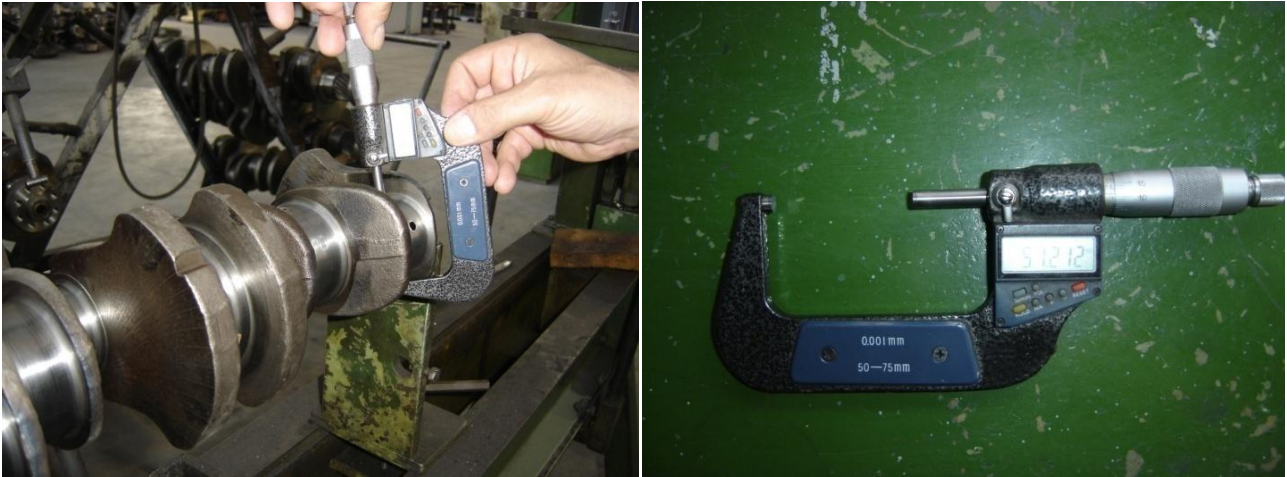
Μετά τον έλεγχο ευθύτητας του στροφαλοφόρου άξονα, ακολουθεί η μέτρηση των κομβίων βάσης και διωστήρων (εικόνα 2.102 και 2.103). Η μέτρηση γίνεται σε 4 σημεία στα κομβία (εικόνα 2.104), ώστε να ελέγχεται η απόκλιση κωνικότητας και κυκλικότητας των κομβίων. Τα κομβία βάσης εδράζουν τον άξονα στο μπλοκ του κινητήρα ενώ στα κομβία διωστήρων εδράζονται οι διωστήρες των εμβόλων. Η μέτρηση γίνεται πάνω στην πρέσσα καθώς παρέχει ικανό χώρο, με τη χρήση μικρομέτρου με πέταλο, ακριβείας 0,001 mm.

Εικόνα 2.102 Αριστερά μέτρηση κομβίου διωστήρα. Δεξιά το μικρόμετρο.

✓ Η σωστή μέτρηση της διάστασης των κομβίων αποτελεί κρίσιμη παράμετρο για την σωστή εκτέλεση του ρεκτιφιέ. Διαπιστώθηκε ότι η μέτρηση κυκλικής διατομής με μικρόμετρο απαιτεί σημαντική εμπειρία τόσο στην τοποθέτηση του πέταλου όσο και στο σφίξιμο του κοχλίου του μικρόμετρο.

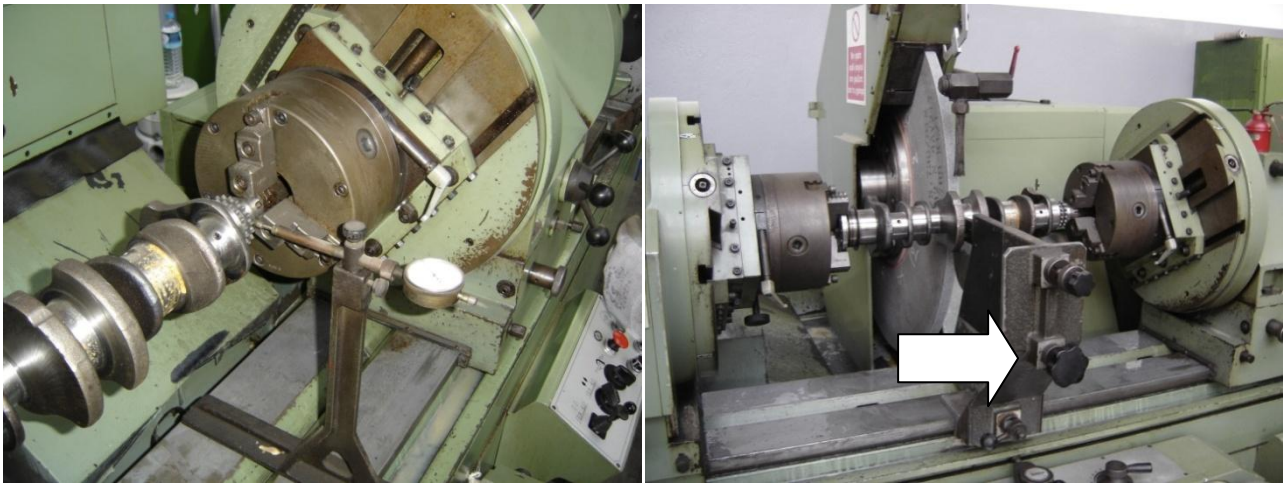
Για την ευθυγράμμιση χρησιμοποιείται μετρητικό ρολόι το οποίο με τη χρήση ειδικής βάσης τοποθετείται στην τράπεζα της εργαλειομηχανής (εικόνα 2.108). Η ακίδα του ακουμπάει στην ακριανή επιφάνεια του άξονα (σε εκείνο το σημείο τη στεγανοποίηση αναλαμβάνει η σαλαμάστρα). Ο τεχνίτης με το χέρι περιστρέφει τον άξονα, στρέφοντας τις κεφαλές. Παρατηρεί πόσο μετακινείται η βελόνα και αναλόγως μετακινεί το τσοκ με το βίδωμα - ξεβίδωμα δύο κοχλιών (εικόνα 2.109), έτσι ώστε να επιτύχει σε μία περιστροφή του άξονα να μη μετακινείται καθόλου η βελόνα. Η ίδια εργασία εκτελείται και στην άλλη ακριανή επιφάνεια του άξονα (εκεί τη στεγανοποίηση την αναλαμβάνει η τσιμούχα στροφάλου) μετακινώντας αντίστοιχα το άλλο τσοκ.

Εικόνα 2.108 Αριστερά στιγμιότυπο από την ευθυγράμμιση του άξονα της ακριανής επιφάνειας του στροφαλοφόρου με το ρολόι. Δεξιά το καβαλέτο για την υποστήριξη του στροφαλοφόρου.

Μετά την ευθυγράμμιση, θα ακολουθήσει το ρεκτιφιέ του άξονα. Έτσι, τοποθετείται ένα καβαλέτο που προσδένεται στην τράπεζα και φέρει άκρες από βακελίτη του ακουμπούν στο μεσαίο κομβίο (εικόνα 2.108). Ο σκοπός της τοποθέτησης είναι η απορρόφηση όλων των κραδασμών κατά την κατεργασία. Επίσης, τοποθετούνται τα προστατευτικά παραπέτια.

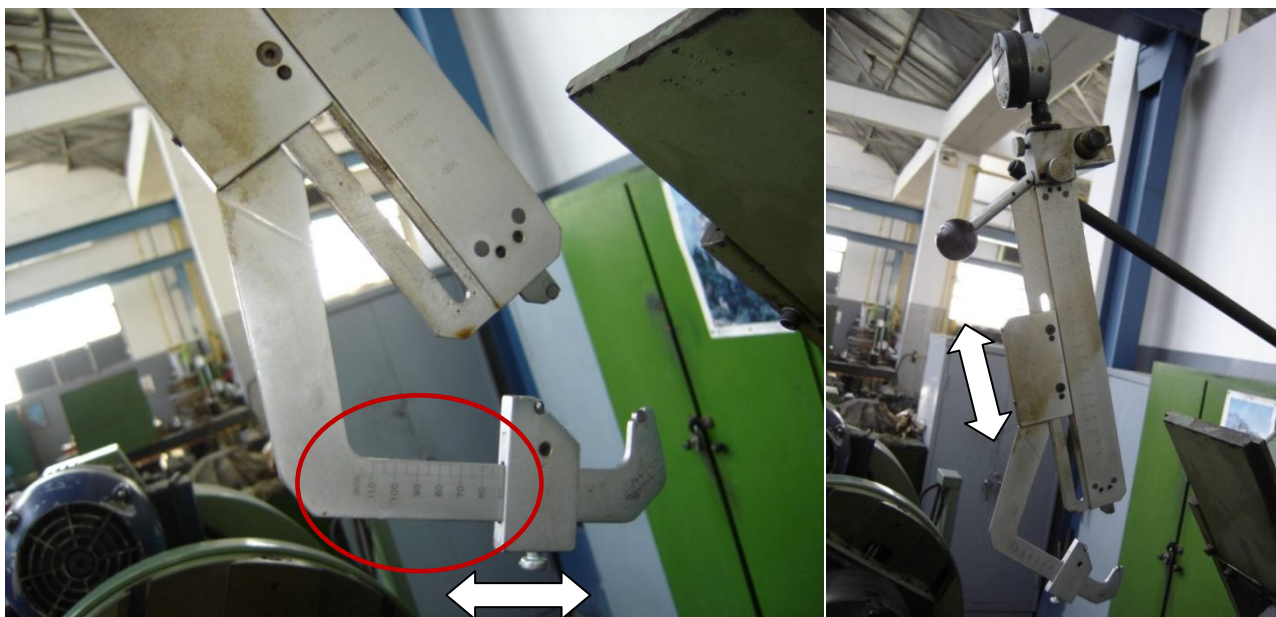
Στη συνέχεια, θα γίνει η ρύθμιση του ψηφιακού μικρομέτρου που φέρει η εργαλειομηχανή. Συγκεκριμένα, τοποθετείται στην οθόνη του η τρέχουσα διάσταση του κομβίου, που έχει προσδιοριστεί στη φάση της μέτρησης με το παχύμετρο με πέταλο. Έπειτα, ρυθμίζονται τα σκέλη του μικρομέτρου ώστε να πλαισιώνουν σωστά το κομβίο ώστε οι ενδείξεις του να αντιστοιχούν στη διάσταση του κομβίου (εικόνα 2.110). Για να γίνει αυτό, τα σκέλη του μικρομέτρου φέρουν διαγραμμίσεις που αντιστοιχούν στις διαστάσεις του κομβίου. Επαληθεύονται οι σωστές ρυθμίσεις εκτελώντας μέτρηση στο κομβίο: πρέπει να δείχνει τη διάσταση που μετρήθηκε με το μικρόμετρο, στη φάση των μετρήσεων.

Εικόνα 2.110 Στην αριστερή εικόνα διακρίνεται η κλίμακα που φέρουν τα σκέλη του παχύμετρου. Δεξιά εικόνα, το κινητό σκέλος του παχύμετρου.

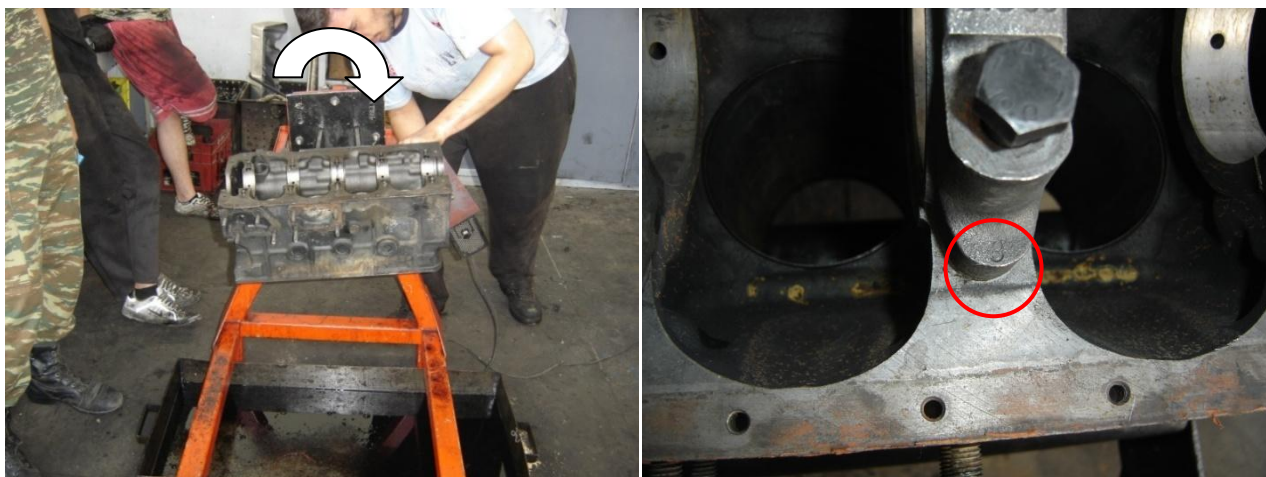
Δύο βοηθοί αναρτούν τον προς συναρμολόγηση κινητήρα στη βάση. Ο ένας χειρίζεται το μπλοκ με τα χέρια και ο άλλος τη γερανογέφυρα. Η ειδική βάση φέρει οπές στις οποίες μπαίνουν οι κοχλίες της βάσης του κινητήρα. Το μπλοκ συγκρατείται στη βάση, βιδώνοντας τα παξιμάδια (17).

Εικόνα 2.116 Στην αριστερή φωτογραφία, η βάση στήριξης κινητήρα. Στη δεξιά φωτογραφία απεικονίζεται η αρίθμηση που έχουν τα καβαλέτα του στροφαλοφόρου άξονα.

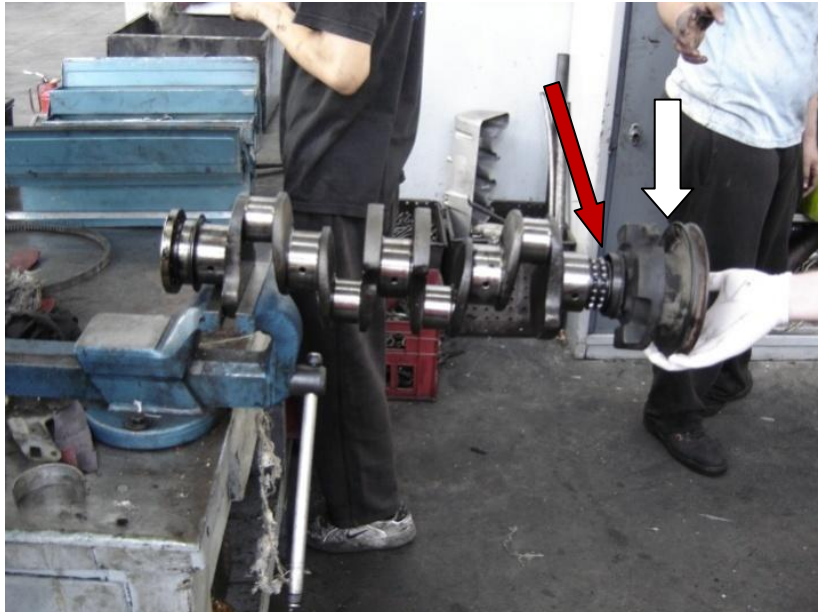
Η αφαίρεση της τροχαλίας γίνεται για να αφαιρεθεί η παλιά τσιμούχα του στροφάλου και για να επιθεωρηθεί ο δακτύλιος πάνω στον οποίο εδράζεται αυτή. Ο βοηθός Δ. με τον βοηθό Α. τοποθετούν τον στροφαλοφόρο στην μέγγενη. Κατόπιν, ο βοηθός Δ. με τη μανέλα με καρύδι (27) και σωλήνα ως μοχλό, ξεβιδώνει τον κοχλία που συγκρατεί την τροχαλία πάνω στον άξονα και βγάζει την τροχαλία, τραβώντας την με τα χέρια. Στη συνέχεια, αφαιρείται η παλιά τσιμούχα στροφάλου και ο δακτύλιός της.

Εικόνα 2.118 Απεικονίζεται ο στροφαλοφόρος στη μέγγενη. Με άσπρο βέλος επισημαίνεται η τροχαλία που θα αφαιρεθεί. Με κόκκινο βέλος επισημαίνεται η τσιμούχα στροφάλου.

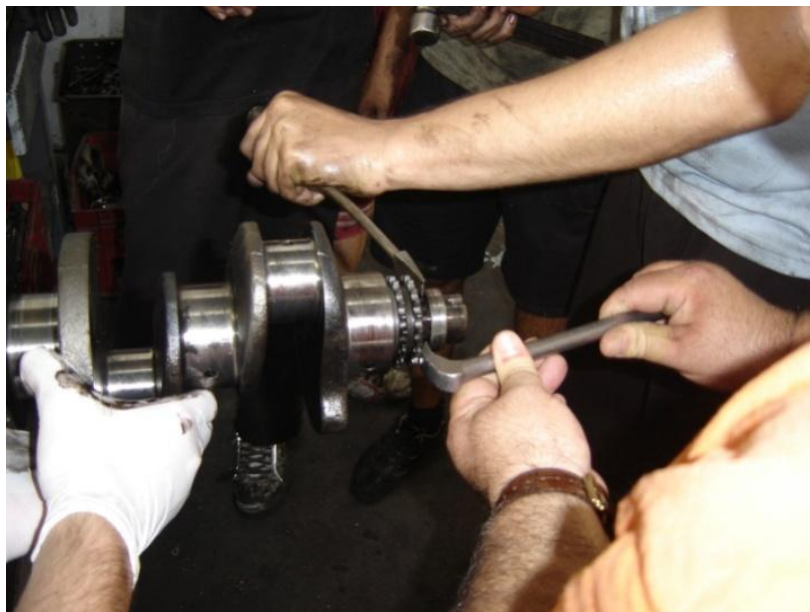
Για την αφαίρεση του δακτυλίου, χρησιμοποιείται νύχι ως μοχλός. Ο δακτύλιος καθαρίζεται με βενζίνη και τοποθετείται πάλι στη θέση του, χτυπώντας τον με ένα σφυρί.

Εικόνα 2.119 Στιγμιότυπο από την αφαίρεση του δακτυλίου με τη χρήση νυχιών.

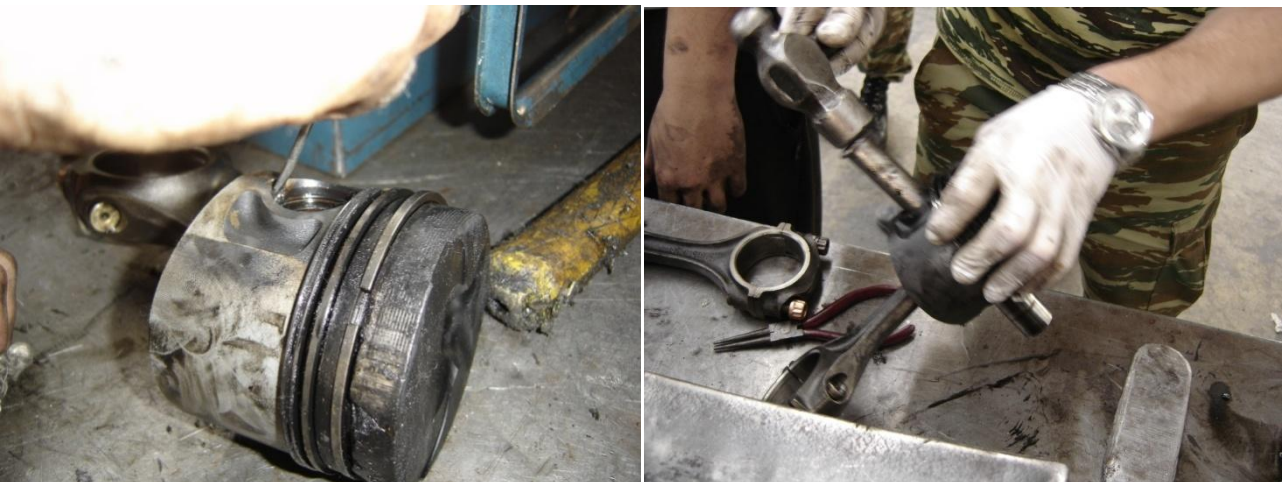
Εικόνα 2.123 Στην αριστερή φωτογραφία στιγμιότυπο από την αφαίρεση του ασφαλιστικού από τον πύρο. Στη δεξιά φωτογραφία αφαίρεση του πύρου με τη χρήση ζουπά και σφυριού.

Σειρά έχει η αφαίρεση των εμβόλων. Τα έμβολα συγκρατούνται στον διωστήρα με έναν πύρο. Ο πύρος είναι ασφαλισμένος στην θέση με ασφαλιστικούς δακτυλίους. Ο βοηθός Θ. αφαιρεί τον δακτύλιο με ένα μικρό κατσαβίδι, τοποθετεί ένα ζουμπά και χτυπώντας τον με σφυρί αφαιρεί τον πύρο (εικόνα 2.123). Έτσι, το έμβολο ελευθερώνεται από τον διωστήρα.

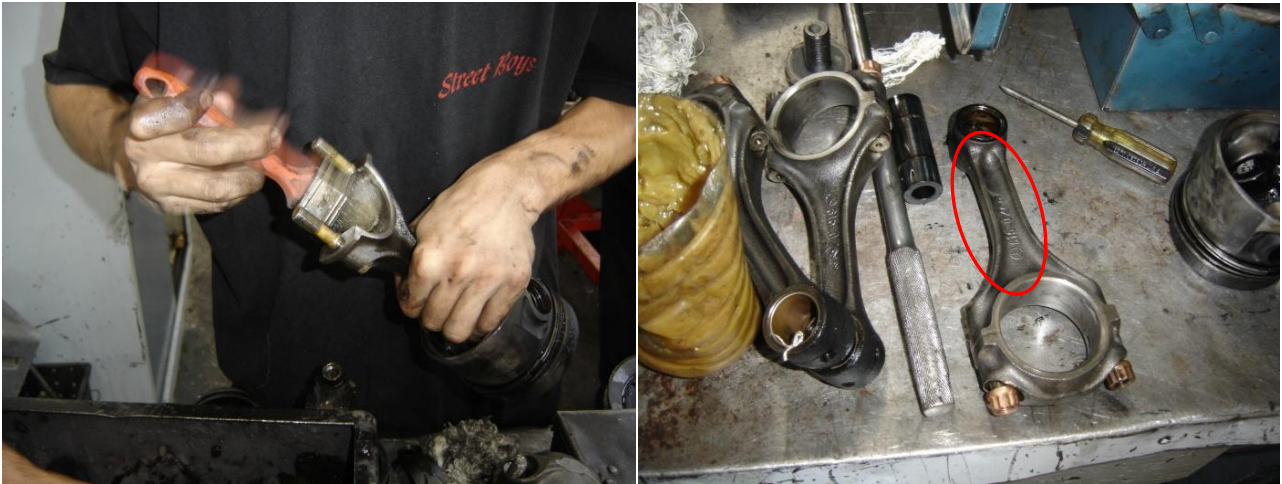
Εικόνα 2.124 Στην αριστερή φωτογραφία στιγμιότυπο από την καθαριότητα των διωστήρων. Στη δεξιά φωτογραφία επισημαίνονται τα "γράμματα" στον κορμό του διωστήρα.

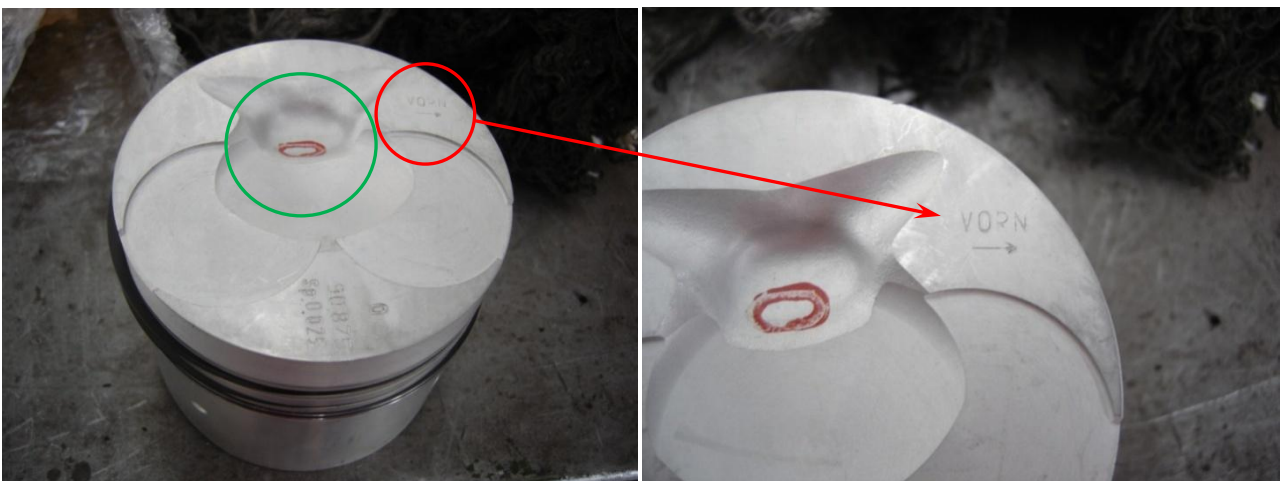
Εικόνα 2.125 Στην αριστερή φωτογραφία επισημαίνονται με πράσινο κύκλο το σημείο στο οποίο η πυρόφουσκα εισέρχεται στο έμβολο, όταν αυτό βρίσκεται στο άνω νεκρό σημείο, και, με κόκκινο κύκλο η λέξη "vorn" και το βελάκι. Στη δεξιά φωτογραφία λεπτομέρεια.

✓ Τα έμβολα στην επάνω επιφάνειά τους έχουν χαραγμένο ένα βελάκι και τη λέξη "vorn" (εικόνα 2.125).

✓ Ο κανόνας συναρμολόγησης που ακολουθείται, οφείλεται στη μορφή που έχει η κορώνα του εμβόλου (εικόνα 2.125) και στη διάταξη των βαλβίδων και της πυρόφουσκας στην κυλινδροκεφαλή, καθώς, όταν το έμβολο βρίσκεται στο άνω νεκρό σημείο μέσα στον κύλινδρο, πλησιάζει τόσο τις βαλβίδες και την πυρόφουσκα, που αν δεν είναι τοποθετημένο σωστά θα έλθει σε επαφή μαζί τους, με ολέθριες συνέπειες για τον κινητήρα.
