ΕΘΝΙΚΟ ΜΕΤΣΟΒΙΟ ΠΟΛΥΤΕΧΝΕΙΟ
ΣΧΟΛΗ ΜΗΧΑΝΟΛΟΓΩΝ ΜΗΧΑΝΙΚΩΝ
ΤΟΜΕΑΣ ΒΙΟΜΗΧΑΝΙΚΗΣ ΔΙΟΙΚΗΣΗΣ ΚΑΙ ΕΠΙΧΕΙΡΗΣΙΑΚΗΣ ΕΡΕΥΝΑΣ

**Μελέτη και Ανάπτυξη Διαδικασιών
για την Ανακατασκευή των Κινητήρων Mercedes 240 GD
και Προτάσεις Βελτιστοποίησης**

ΔΙΠΛΩΜΑΤΙΚΗ ΕΡΓΑΣΙΑ

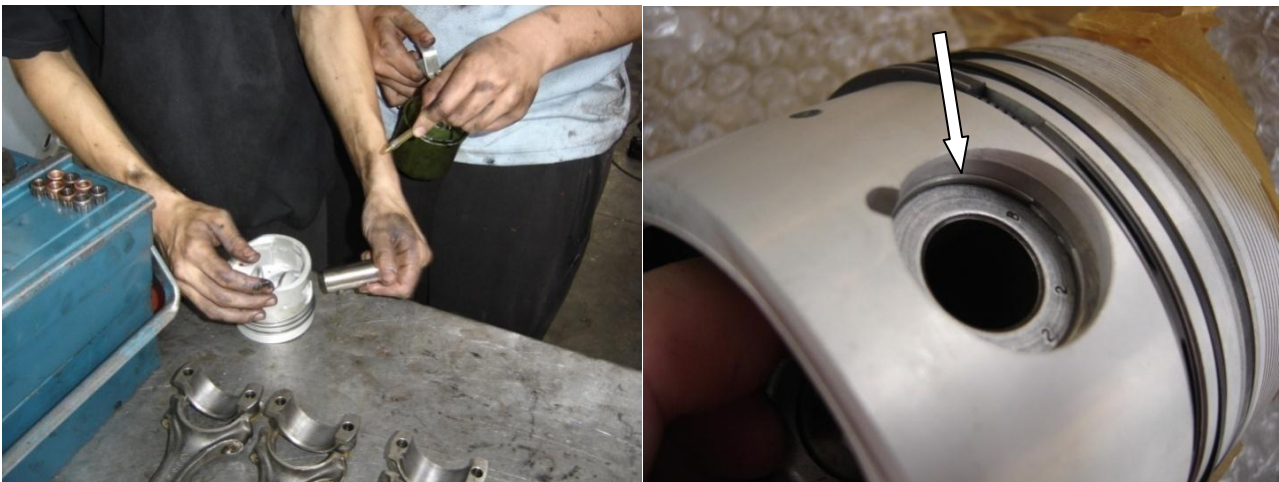
Εικόνα 2.126 Στην αριστερή φωτογραφία στιγμιότυπο από την τοποθέτηση του πύρου στο έμβολο. Στη δεξιά φωτογραφία απεικονίζεται ο πύρος και ο ασφαλιστικός δακτύλιος (βέλος).

Ο βοηθός Θ., λαδώνει τον πύρο και τοποθετεί το έμβολο στον διωστήρα. Προσέχει το βελάκι στην κορώνα του εμβόλου να βρίσκεται από την πλευρά των γραμμάτων του διωστήρα. Ασφαλίζει το έμβολο τοποθετώντας και τον άλλο ασφαλιστικό δακτύλιο (εικόνα 2.126). Την εργασία αυτή την επαναλαμβάνει σε όλους τους διωστήρες και δαπανά 2 λεπτά.

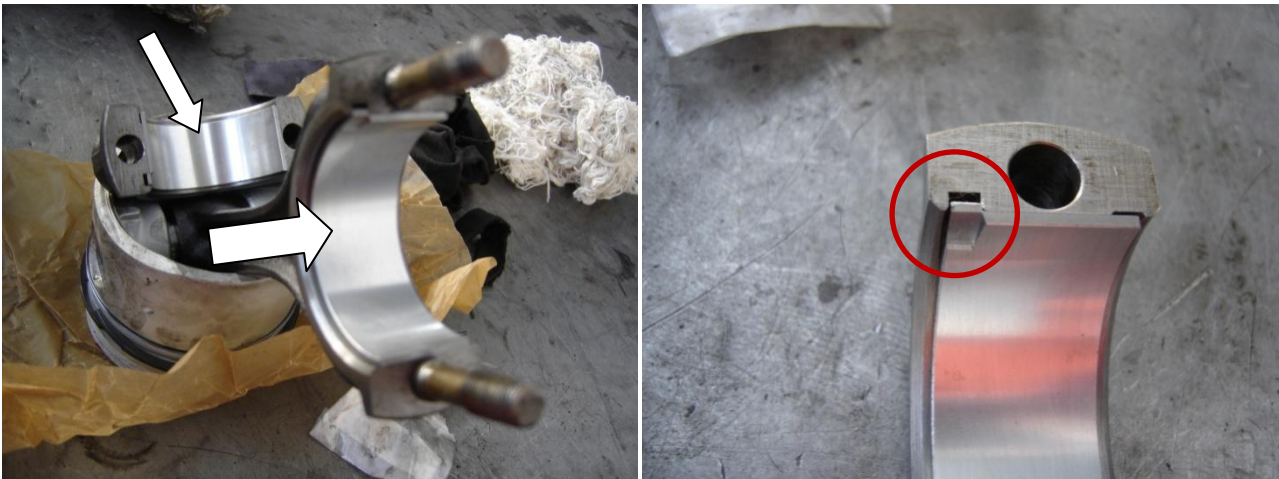
Εικόνα 2.127 Στην αριστερή φωτογραφία απεικονίζονται τα μέταλλα τοποθετημένα στον διωστήρα και στο καβαλέτο του. Στη δεξιά φωτογραφία απεικονίζεται η εγκοπή που φέρει το μέταλλο.

✓ Η φορά τοποθέτησης καθορίζεται από μικρές εγκοπές που φέρουν τόσο ο διωστήρας όσο και το καβαλέτο του (εικόνα 2.127).

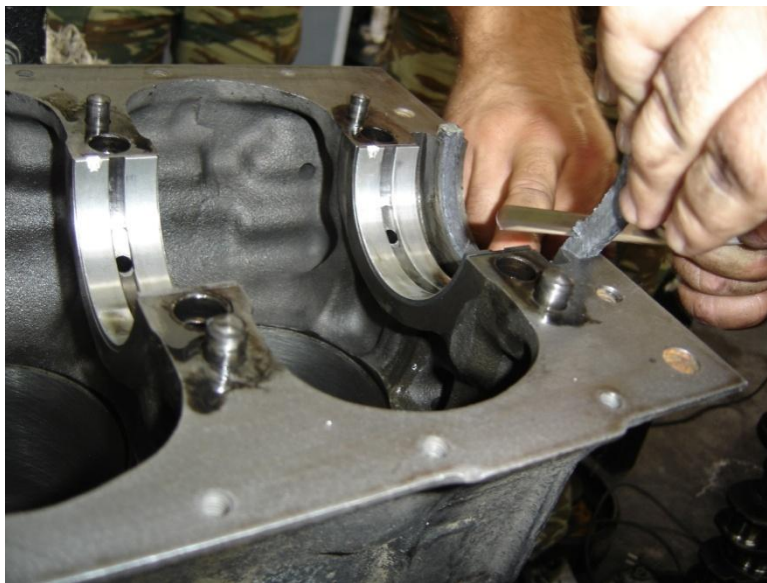
Εικόνα 2.130 Τοποθέτηση και κοπή της σαλαμάστρας.

Η εργασία αυτή εκτελείται από τον προϊστάμενο. Πρώτα τοποθετεί ένα μικρό χαρτόνι στο αυλάκι της σαλαμάστρας και από πάνω τοποθετεί τη σαλαμάστρα. Έπειτα, με μαχαίρι την κόβει, ώστε τα άκρα της να εξέχουν περίπου 2 χιλιοστά έξω από το αυλάκι της.

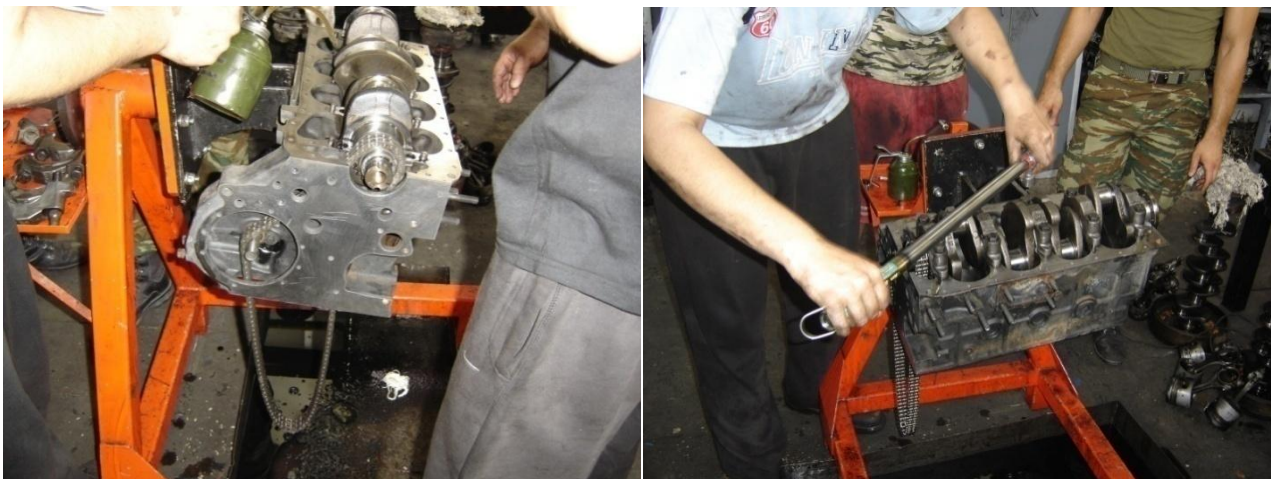
Εικόνα 2.131 Στην αριστερή φωτογραφία απεικονίζεται ο στροφαλοφόρος και η αλυσίδα. Στη δεξιά φωτογραφία στιγμιότυπο από την σύσφιξη των κοχλιών των καβαλέτων με την κατάλληλη ροπή.

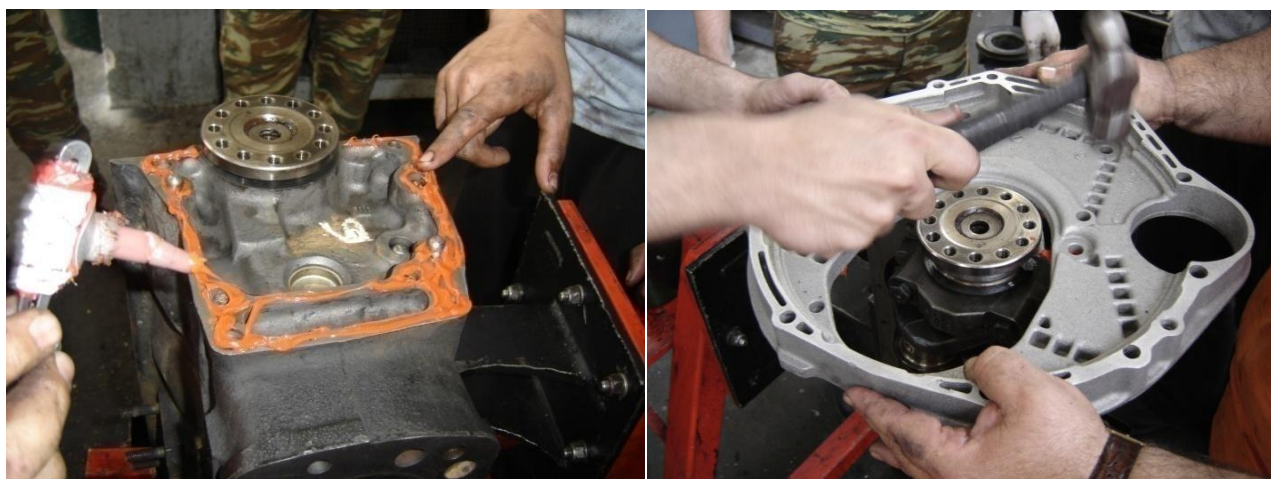
Εικόνα 2.132 Στην αριστερή φωτογραφία απεικονίζεται η επάλειψη με κόλλα της επιφάνειας επαφής κορμού - πλάτης. Στη δεξιά φωτογραφία στιγμιότυπο από τη χρήση του σφυριού για να φωλιάσουν οι πύροι του κορμού στις οπές της πλάτης.

Ο βοηθός Σ. φέρνει μία πλάτη από το τμήμα εξαρτημάτων. Ταυτόχρονα, ο βοηθός Θ. περιστρέφει τη βάση, που είναι αναρτημένος ο κινητήρας, ώστε ο καθρέφτης να κοιτάει προς τα κάτω. Αλείφει φλαντζόκολλα στην επιφάνεια επαφής πλάτης – κορμού και τοποθετεί την πλάτη (εικόνα 2.132). Με ένα σφυρί, χτυπά τα σημεία που οι πείροι φωλιάζουν μέσα στις οπές της πλάτης, ενώ ο προϊστάμενος συγκρατεί με τα χέρια την πλάτη.

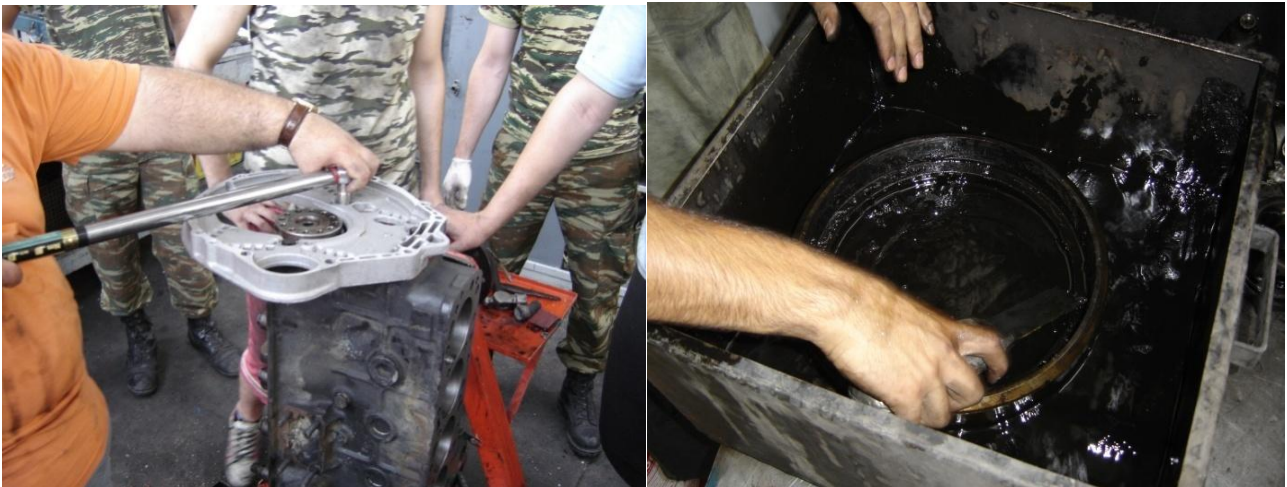
Εικόνα 2.133 Στην αριστερή φωτογραφία στιγμιότυπο από τη σύσφιξη των κοχλιών της πλάτης. Στη δεξιά φωτογραφία στιγμιότυπο από την καθαριότητα του βολάν.

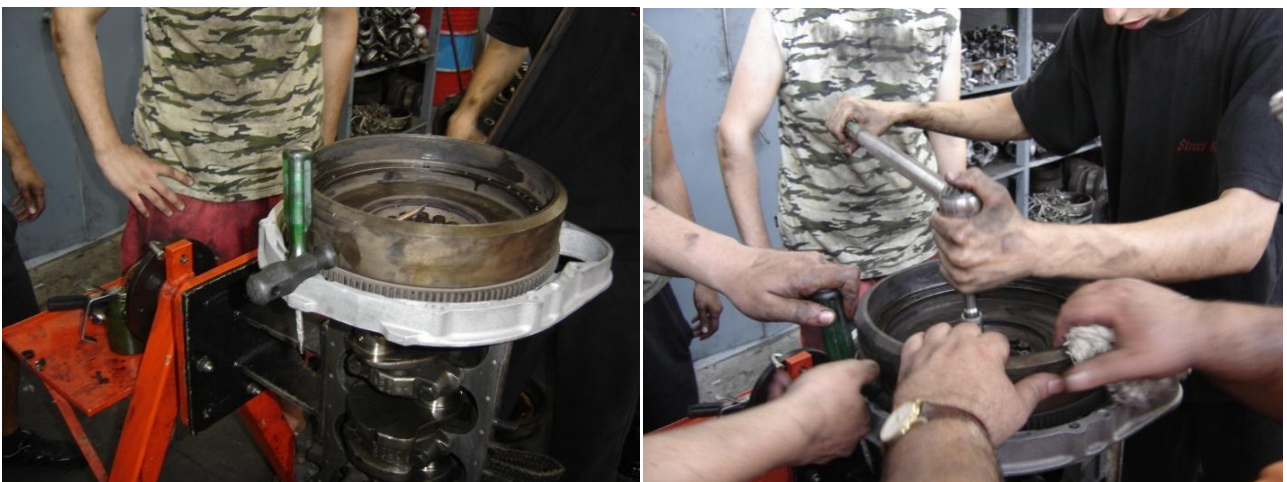
Εικόνα 2.134 Στην αριστερή φωτογραφία η "κόντρα" με τα δύο κατσαβίδια. Στη δεξιά φωτογραφία στιγμιότυπο από τη σύσφιξη με το δυναμόκλειδο των κοχλιών του βολάν.

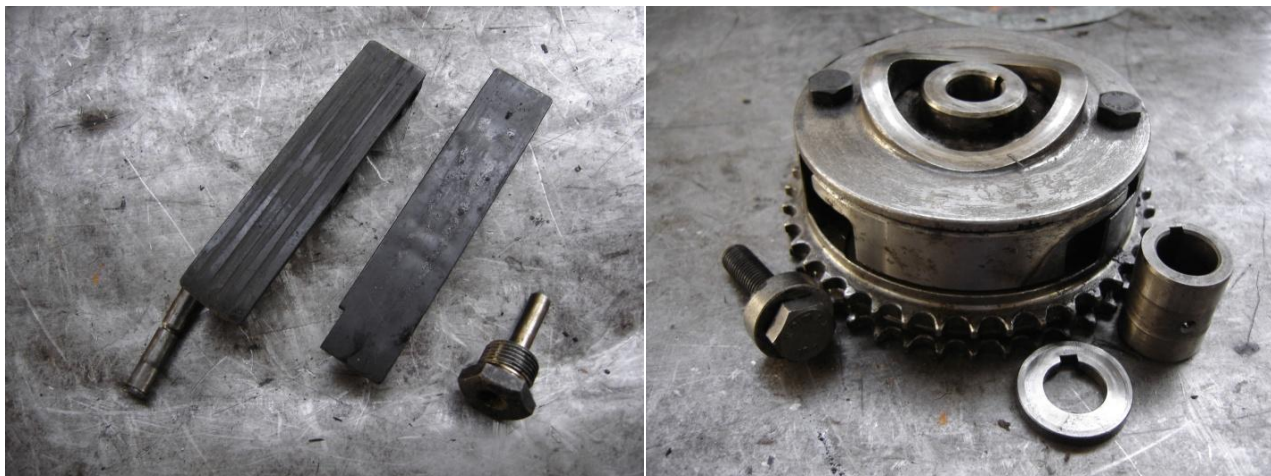
Εικόνα 2.136 Στην αριστερή φωτογραφία απεικονίζονται δύο ευθείς οδηγοί αλυσίδας, με τους πύρους τους. Ο οδηγός που έχει την εγκοπή είναι ο εξωτερικός. Στη δεξιά φωτογραφία απεικονίζεται η τροχαλία του αντίβαρου με τα παρελκόμενά της.

Οι δύο οδηγοί έχουν διαφορετικό σχήμα και τοποθετούνται σε διαφορετική θέση (εικόνες 2.135 και 2.136). Ο προϊστάμενος με τα δάχτυλα τοποθετεί τον εξωτερικό οδηγό (που φέρει εγκοπή) και τον σταθεροποιεί τοποθετώντας τον πύρο (σφήνα) που βρίσκεται πιο κοντά στο κάρτερ. Κατόπιν, τοποθετεί τον άλλο οδηγό και τον σταθεροποιεί βάζοντας τη σφήνα και τη βίδα (24).

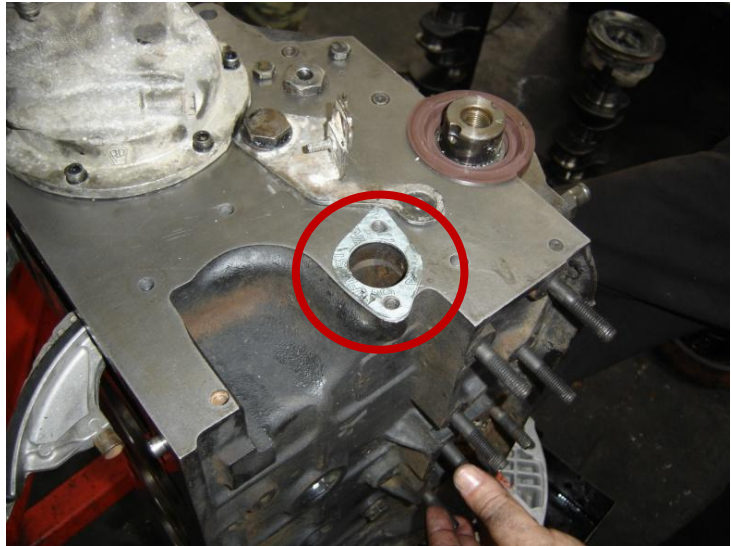
Εικόνα 2.140 Στην αριστερή φωτογραφία απεικονίζονται η αριστερή βάση του κινητήρα και η βάση του δυναμό. Διακρίνονται στη βάση στήριξης του κινητήρα ότι μερικά περικόχλια δεν έχουν βιδωθεί (βέλη). Στη δεξιά φωτογραφία απεικονίζεται η φλάντζα της υδραντλίας.

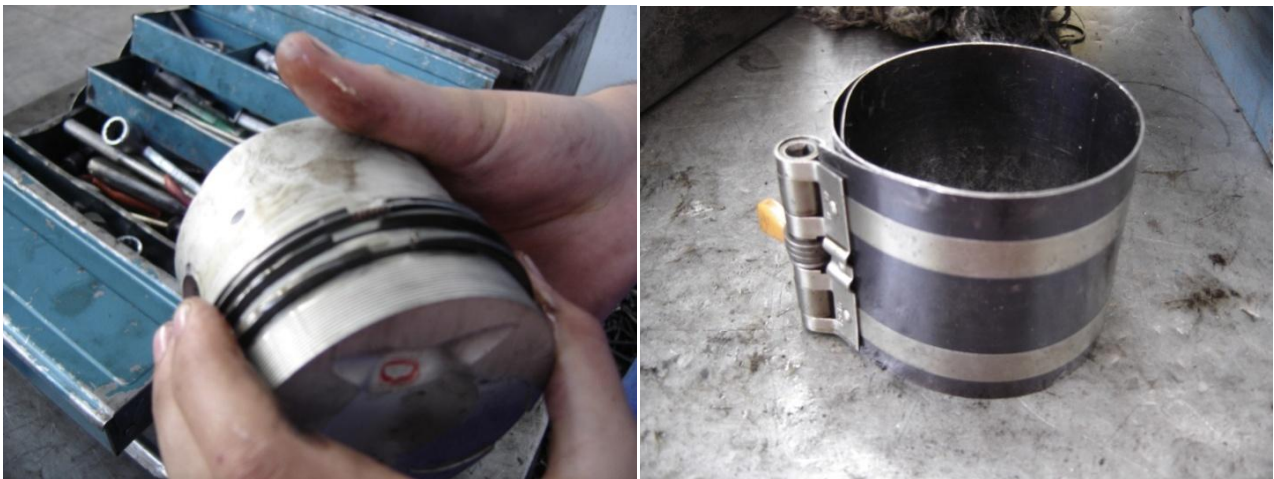
Εικόνα 2.142 Στην αριστερή φωτογραφία απεικονίζονται τα ελατήρια του εμβόλου. Διακρίνονται τα διάκενά τους. Στη δεξιά φωτογραφία απεικονίζεται ο "κολιές".

Ο βοηθός Δ. λάδωνε τα ελατήρια των εμβόλων και το μέταλλο του διωστήρα. Τα ελατήρια έχουν ένα διάκενο, όπως φαίνεται στην εικόνα 2.142. Ο βοηθός τοποθετούσε έτσι τα διάκενα των ελατηρίων ώστε να μην βρίσκονται κοντά το ένα στο άλλο αλλά να ισαπέχουν. Στη συνέχεια, τοποθέτησε και έσφιξε στο έμβολο τον "κολιέ" (εικόνα 2.142).

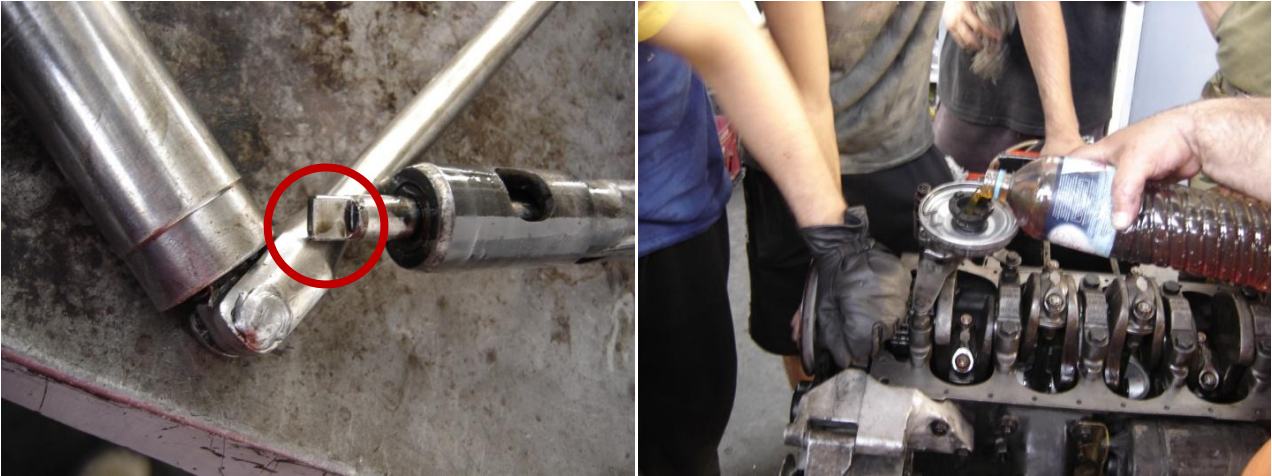
Εικόνα 2.146 Στην αριστερή φωτογραφία λεπτομέρεια από τον άξονα της ελαιαντλίας. Στη δεξιά φωτογραφία πλήρωση με λάδι της αντλίας.

Το τελευταίο βήμα είναι το γέμισμα της αντλίας με λάδι. Η εργασία αυτή είναι προαιρετική, αλλά έχει το πλεονέκτημα ότι όλοι οι αγωγοί γεμίζουν με λάδι (εικόνα 2.146).

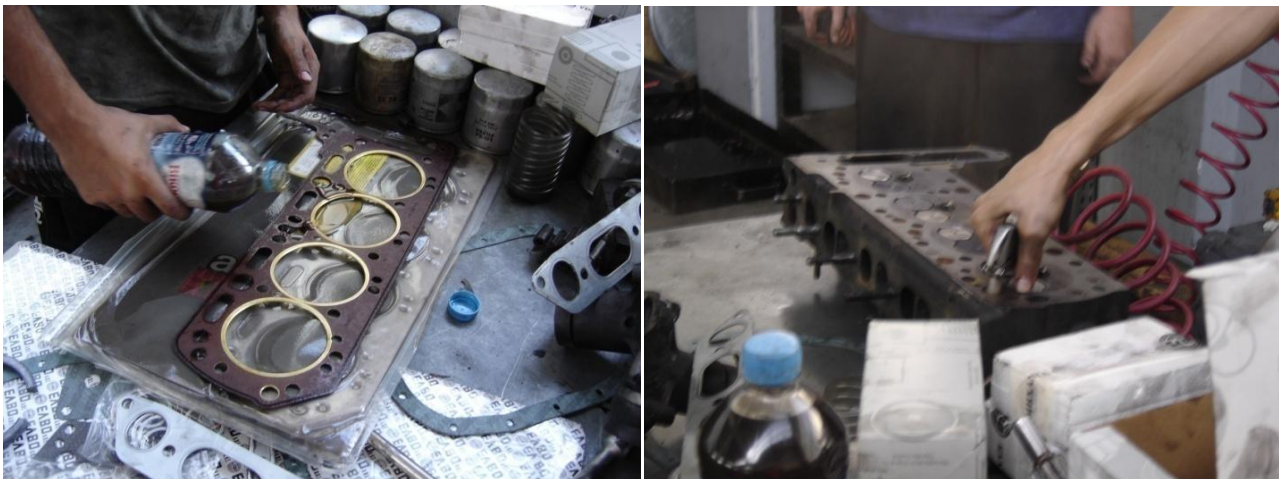
Εικόνα 2.153 Στην αριστερή φωτογραφία στιγμιότυπο από τη λίπανση της φλάντζας κεφαλής. Στη δεξιά φωτογραφία, απομάκρυνση ακαθαρσιών με τη χρήση πεπιεσμένου αέρα.

Η διεπιφάνεια κυλινδροκεφαλής – κορμού στεγανοποιείται με την φλάντζα κεφαλής. Ο βοηθός Α. ρίχνει λάδι στην φλάντζα και το απλώνει με το χέρι σε όλη την επιφάνειά της (εικόνα 2.153). Δαπανά 1 λεπτό.

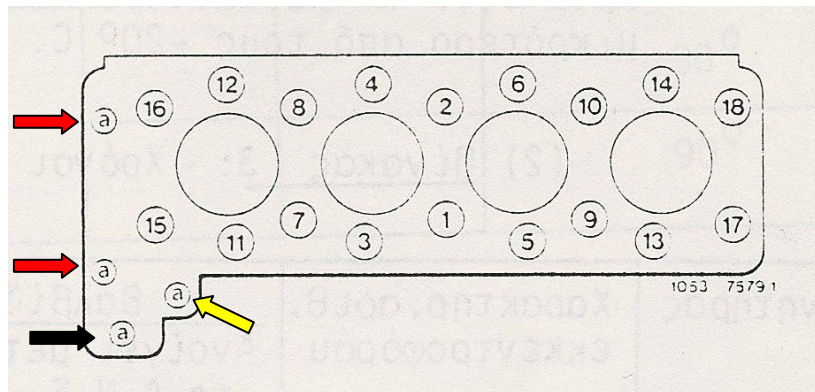
Εικόνα 2.156 Σχεδιάγραμμα των θέσεων που τοποθετούνται οι κοχλίες της κυλινδροκεφαλής. Στις θέσεις a τοποθετούνται η βίδα (13) και οι άλλεν. Συγκεκριμένα, με κόκκινα βέλη επισημαίνονται οι 2 κοντές άλλεν νο. 6, με κίτρινο βέλος η 1 μακριά άλλεν νο. 6 και μαύρο βέλος η 1 βίδα 13.

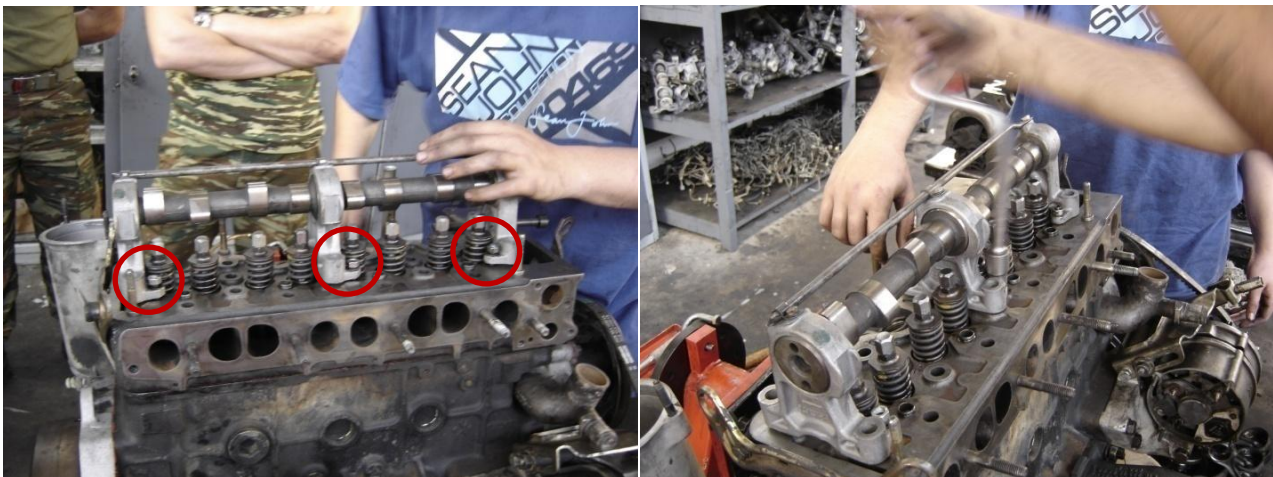
Εικόνα 2.157 Στιγμιότυπα από την τοποθέτηση του εκκεντροφόρου με τα καβαλέτα του και την κοχλίωσή του πάνω στην κυλινδροκεφαλή. Με κύκλους επισημαίνονται οι θέσεις των περικοχλίων που θα κοχλιωθούν.

Όπως έχει σημειωθεί σε προηγούμενη παράγραφο, ο εκκεντροφόρος δεν διαχωρίζεται από τα καβαλέτα του. Έτσι, ο βοηθός Α. τοποθετεί τον εκκεντροφόρο και βιδώνει, με το μάντικαπ, τα παξιμάδια (3 (13)) που τον συγκρατούν πάνω στην κυλινδροκεφαλή.

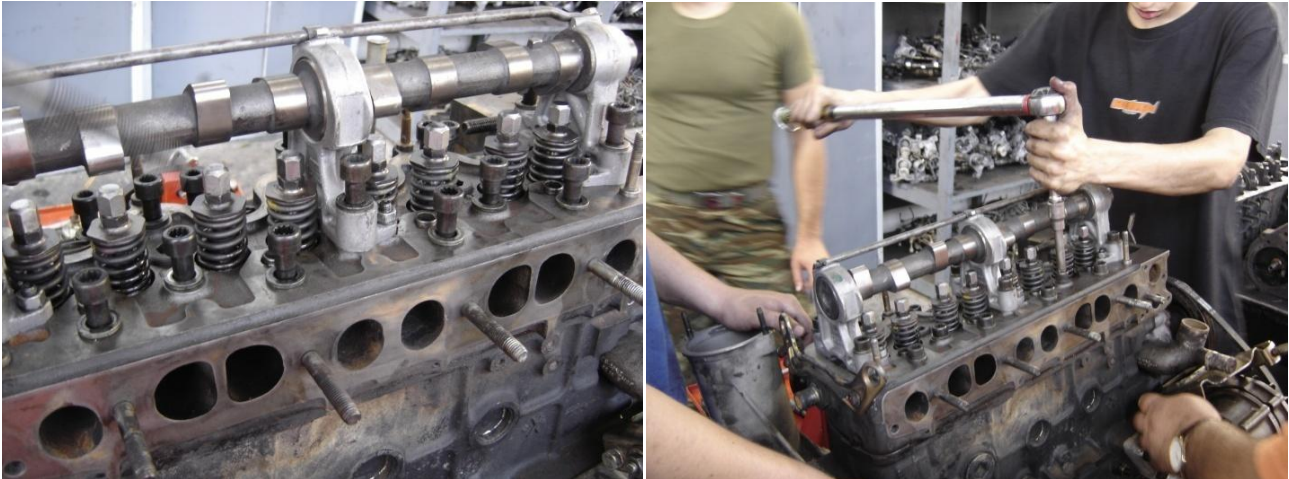
Εικόνα 2.158 Στην αριστερή φωτογραφία απεικονίζονται κάποιοι κοχλίες τις κυλινδροκεφαλής. Στη δεξιά φωτογραφία σύσφιξη με το δυναμόκλειδο.

Ο βοηθός Θ. τοποθετεί τις βίδες στη θέση τους και με το πιστόλι τις κοχλιώνει. Στη συνέχεια, με το δυναμόκλειδο εφαρμόζει ροπή σύσφιξης 4 κιλών και αμέσως μετά 8 κιλών. Αναμένει για 10 λεπτά και μετά περιστρέφει τους κοχλίες κατά 90 μοίρες και στη συνέχεια για άλλες 90 μοίρες. Η φορά σύσφιξης που εφαρμόστηκε είναι από το κέντρο προς τα άκρα, χιαστά.

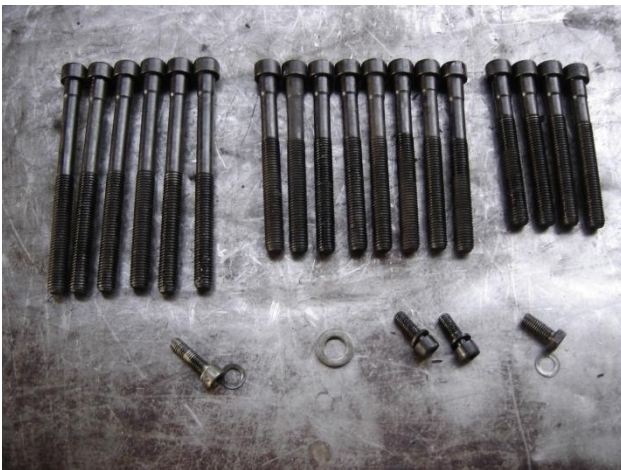
Εικόνα 2.159 Στην αριστερή φωτογραφία απεικονίζονται όλοι οι κοχλίες (και οι ροδέλες) που συγκρατούν την κυλινδροκεφαλή πάνω στον κορμό.

✓ Οι κοχλίες της κυλινδροκεφαλής είναι 6 ψηλές, 8 μεσαίες και 4 κοντές (εικόνα 2.159). Οι ψηλές τοποθετούνται στις θέσεις 1, 2, 15, 16, 17, 18 (εικόνα 2.159). Είναι μεγαλύτερου μήκους από τις άλλες, γιατί συγκρατούν και τον εκκεντροφόρο. Οι μεσαίες τοποθετούνται στις θέσεις 4, 6, 7, 8, 9, 10, 12, 14 (εικόνα 2.159) και, τέλος, οι κοντές, στις θέσεις 3, 5, 11, 13 (εικόνα 2.159). Οι σπές των κοντών βιδών ξεχωρίζουν από τις υπόλοιπες καθώς βρίσκονται στην αγυάλιστη και τραχιά πλευρά της κεφαλής. Η σειρά σύσφιξης δείχνεται στην εικόνα 2.159. Ο βοηθός ακολουθούσε αυτή τη σειρά, κατά τη σύσφιξη με το δυναμόκλειδο. Στις θέσεις με σήμανση α, τοποθετούνται οι άλλες και η 13 που κοχλιώθηκαν στην παράγραφο 2.6.26.

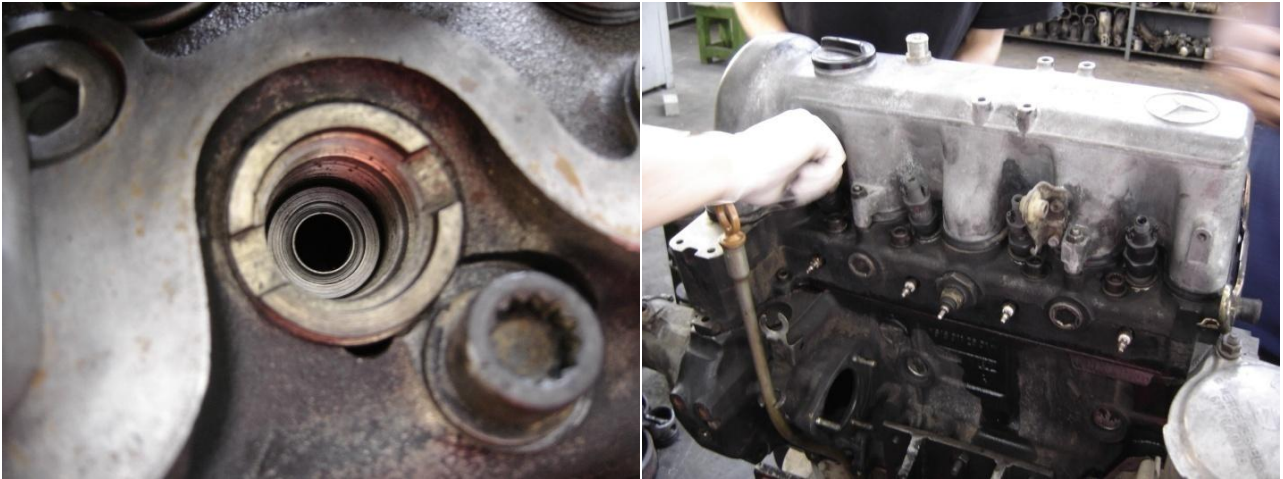
Εικόνα 2.168 Στην αριστερή φωτογραφία η οπή του μπεκ με τη ροδέλα στο βάθος. Στη δεξιά φωτογραφία στιγμιότυπο από την κοχλίωση των μπεκ. Είναι ήδη τοποθετημένο το κάλυμμα της κυλινδροκεφαλής.

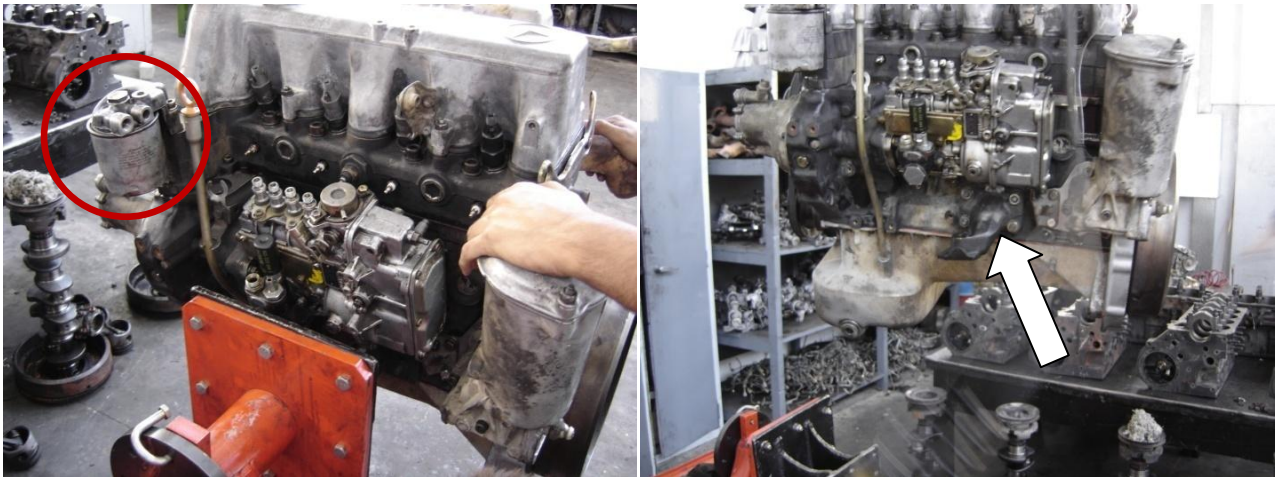
Εικόνα 2.172 Στην αριστερή φωτογραφία επισημαίνεται η βάση και το φίλτρο πετρελαίου. Επίσης, διακρίνεται η ΑΥΠ στη θέση της. Στη δεξιά φωτογραφία επιδεικνύεται η βάση του κινητήρα που κοχλιώθηκε τελευταία.

Ενώ αιωρείται ο κινητήρας, ο βοηθός Θ. τοποθετεί και την τελευταία βάση του κινητήρα βιδώνοντας τα παξιμάδια (4 (17)) (εικόνα 2.172).

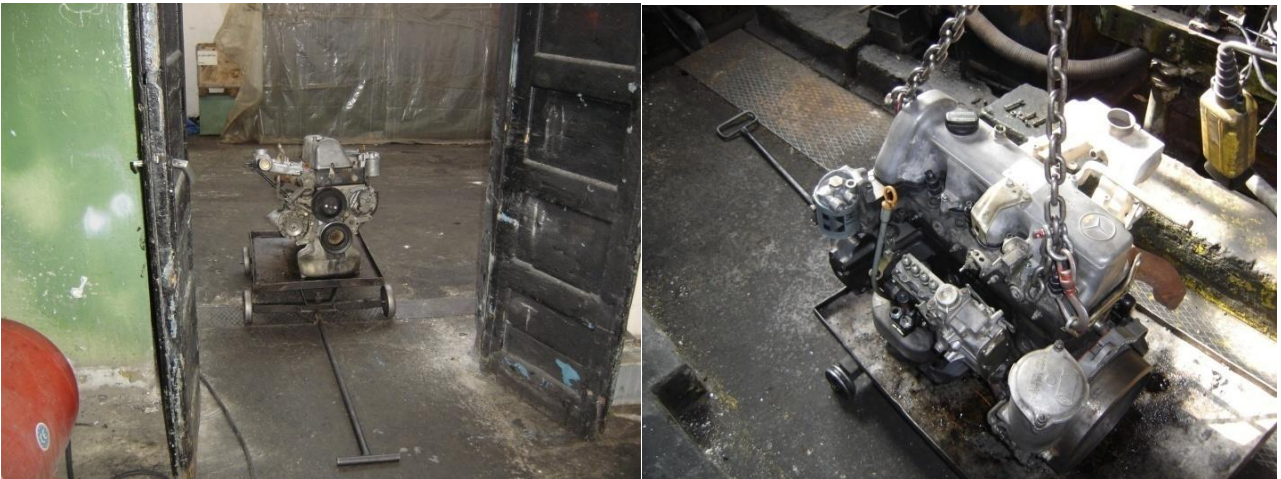
Εικόνα 2.174 Στην αριστερή φωτογραφία απεικονίζεται η είσοδος του τμήματος και κινητήρας M/S 240 επάνω στο καρότσι. Στη δεξιά φωτογραφία, ο κινητήρας έχει αναρτηθεί στη γερανογέφυρα με τη χρήση αλυσίδων.

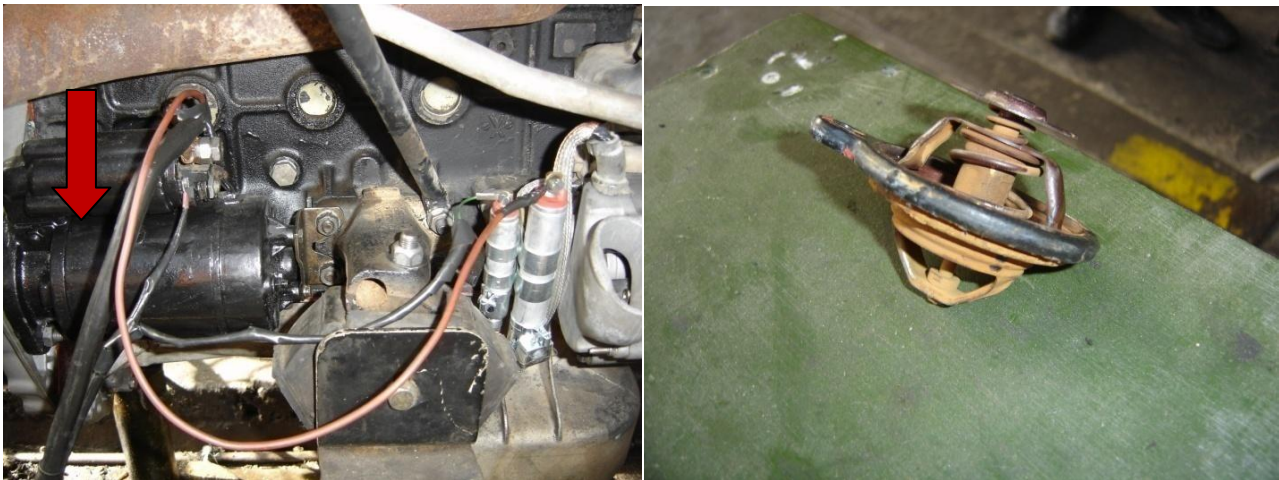
Εικόνα 2.178 Στην αριστερή φωτογραφία απεικονίζεται η σύνδεση των καλωδίων της μίζας (βέλος). Στη δεξιά φωτογραφία απεικονίζεται ο θερμοστάτης.

Η καλωδίωση της μίζας κανονικά εκτελείται από ηλεκτρολόγο (εικόνα 2.178). Οι τεχνίτες του τμήματος όμως δεν καλούσαν τον ηλεκτρολόγο. Ο χρόνος ανέρχεται στα 7 λεπτά.

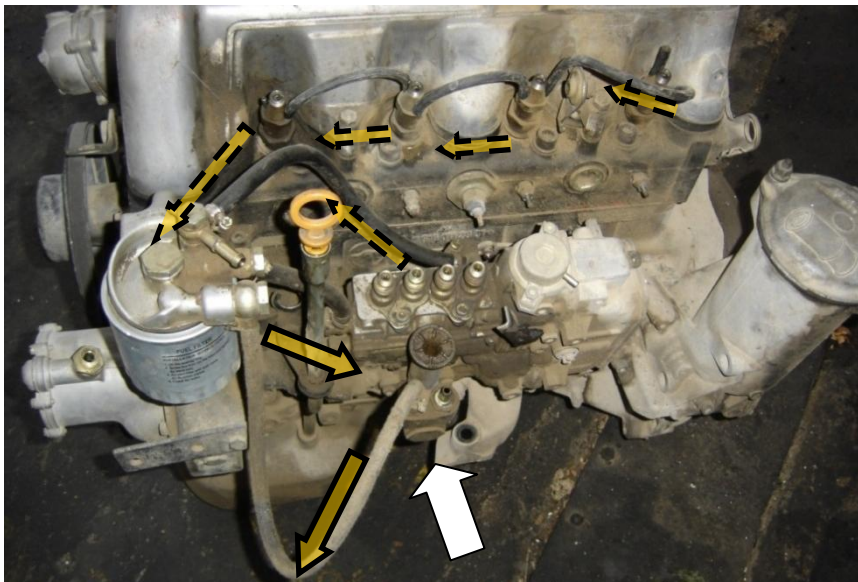
Εικόνα 2.182 Στην εικόνα επισημαίνεται η διαδρομή του πετρελαίου από την ΑΥΠ προς το φίλτρο και από το φίλτρο στην ΑΥΠ (βέλη συνεχούς γραμμής) και η διαδρομή του περισσευούμενου πετρελαίου από την ΑΥΠ στο φίλτρο και από τα μπεκ στο φίλτρο (βέλη διακεκομμένης γραμμής). Με άσπρο βέλος επισημαίνεται η αντλία χαμηλής πίεσης.

Μετά την τοποθέτηση της ΑΥΠ στη βάση της, θα τοποθετηθούν οι (λαστιχένιες) σωληνώσεις παροχής πετρελαίου (εικόνα 2.181 και 2.182). Συγκεκριμένα, τοποθετούνται ο σωλήνας παροχής πετρελαίου από την αντλία (βίδα 22) χαμηλής πίεσης (βρίσκεται πάνω στην ΑΥΠ) στο φίλτρο πετρελαίου (βίδα 19), ο σωλήνας παροχής από το φίλτρο (βίδα 17) στην ΑΥΠ (βίδα 17) και τέλος ο σωλήνας επιστροφής από την ΑΥΠ (βίδα 17) προς το ρεζερβουάρ, που βιδώνεται πάνω στη βάση του φίλτρου (βίδα 17). Συσφίγγονται όλοι κοχλίες και τοποθετούνται χάλκινες ροδέλες.

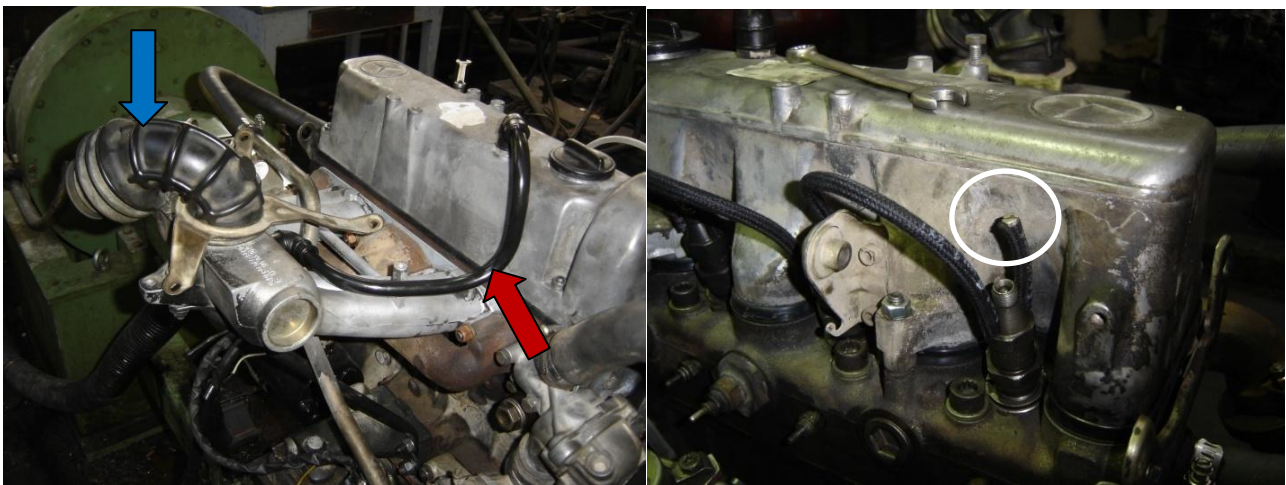
Εικόνα 2.183 Στην αριστερά φωτογραφία επισημαίνονται με βέλη ο λαστιχένιος σωλήνας της πολλαπλής εισαγωγής (μπλε) και ο σωλήνας ανακυκλοφορίας των αναθυμιάσεων (κόκκινο). Στη δεξιά φωτογραφία επιδεικνύεται η "τάπα" - βίδα που σφραγίζει τον τελευταίο αγωγό.

Τοποθετούνται όλα τα σωληνάκια επιστροφών στα μπεκ και συνδέονται με την αναμονή πάνω στο φίλτρο (εικόνα 2.183). Όλα τα μπεκ φέρουν 2 υποδοχείς για τους σωλήνες επιστροφών.

Τέλος, τοποθετείται ο λαστιχένιος σωλήνας πάνω από την πολλαπλή εισαγωγής, ο σωλήνας ανακυκλοφορίας των αναθυμιάσεων και ο ιμάντας του δυναμό (εικόνα 2.183). Συνολικός χρόνος 3 λεπτά.

✓ Η τοποθέτηση του λαστιχένιου σωλήνα της πολλαπλής εισαγωγής δεν είναι απαραίτητη για τη λειτουργία του κινητήρα αλλά για την ασφάλειά του, καθώς το φράζει το στόμιο στο οποίο τοποθετείται, που είναι εντελώς οριζόντιο (εικόνα 2.183) και επικίνδυνο για να πέσουν μέσα μικροεξαρτήματα ή και εργαλεία από απροσεξία.

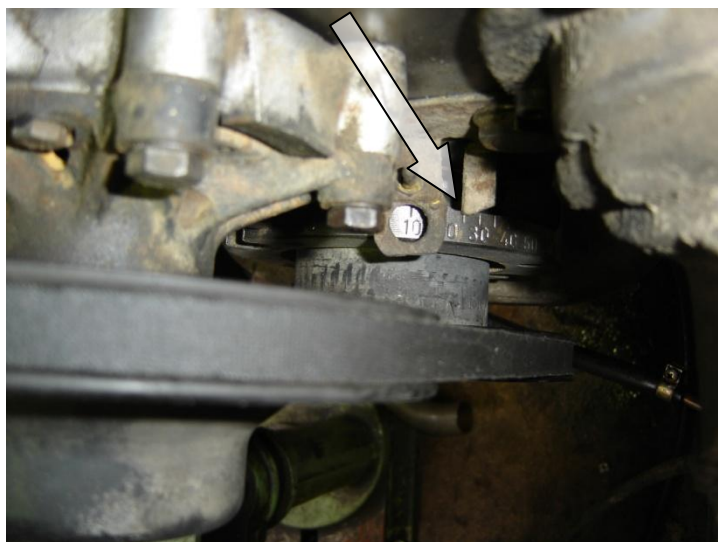
Εικόνα 2.184 Στην εικόνα επιδεικνύονται οι 24 μοίρες πριν το άνω νεκρό σημείο του 1^{ου} εμβόλου.

Η σωστή γωνία στροφάλου (24° πριν το άνω νεκρό σημείο) έχει τοποθετηθεί στην παράγραφο 2.7.3, κατά τον έλεγχο της ΑΥΠ. Η εικόνα 2.184 δείχνει το πώς φαίνεται η γωνία των 24° στον καθρέπτη του κινητήρα.

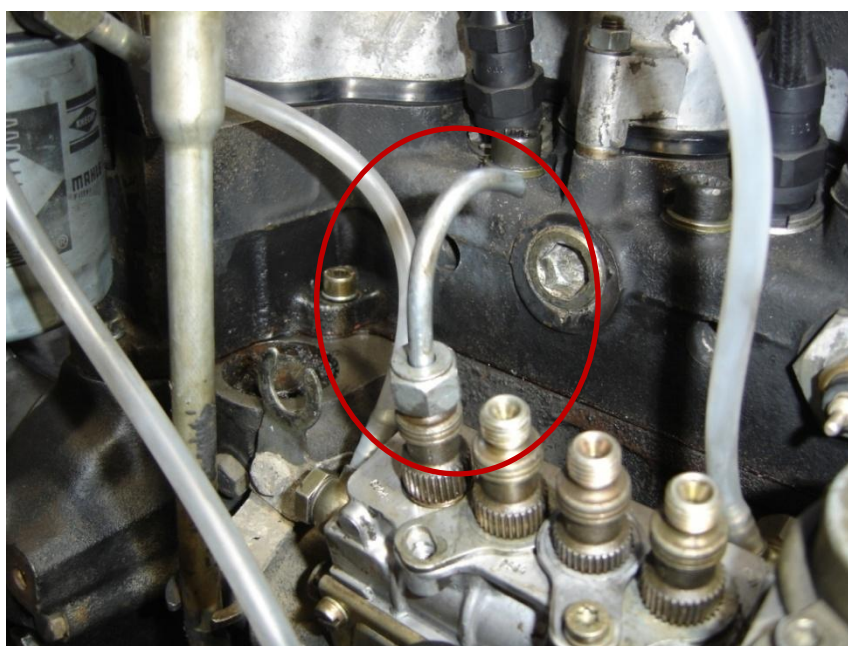
Εικόνα 2.186 Στην φωτογραφία επισημαίνεται ο μεταλλικός σωλήνας υπερχειλίσσης που βιδώθηκε στο 1ο ακροφύσιο.

Ο τεχνίτης αφαιρεί την ασφάλεια του 1^{ου} ακροφυσίου με τη χρήση κλειδιού TORX (30). Το ακροφύσιο βρίσκεται πάνω στην ΑΥΠ και είναι αυτό που βρίσκεται αριστερότερα. Έπειτα, λύνει και αφαιρεί το 1^ο ακροφύσιο με κλειδί πολύσφηνο (εικόνα 2.185). Όταν αυτό αφαιρεθεί, αποκαλύπτει ένα ελατήριο, που και αυτό αφαιρείται (εικόνα 2.185). Τώρα, τοποθετείται και σφίγγεται πάλι στη θέση του το ακροφύσιο, και πάνω του βιδώνεται μεταλλικός σωλήνας υπερχείλισης, που είναι ανοικτός στην άκρη του (εικόνα 2.186).

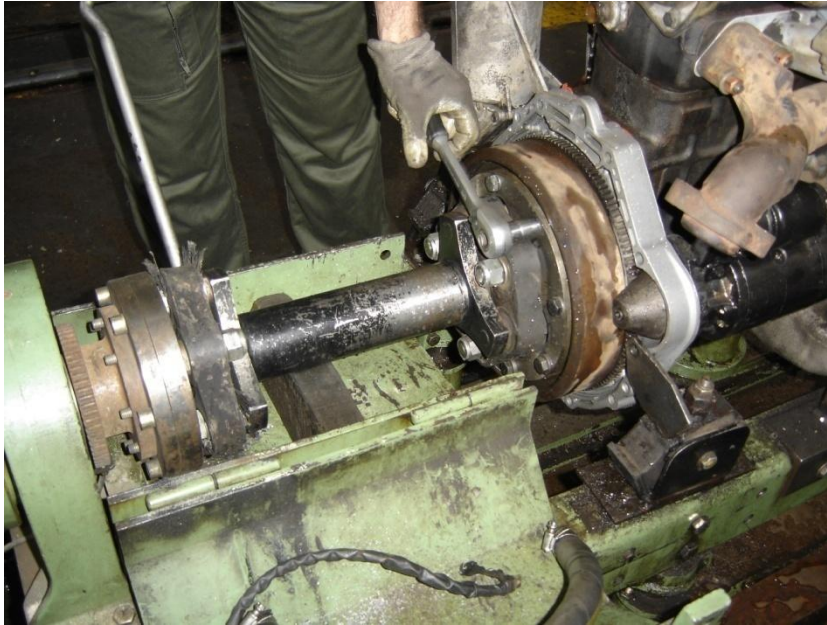
Εικόνα 2.187 Στην φωτογραφία στιγμιότυπο από την πρόοδο του άξονα της πέδης στην κυλινδρική προσθήκη του βολάν.

Τέλος, προσδένεται ο άξονας της πέδης στην κυλινδρική προσθήκη του βολάν, με 8 βίδες (17) (εικόνα 2.187). Ο χρόνος που απαιτείται είναι 4 λεπτά.

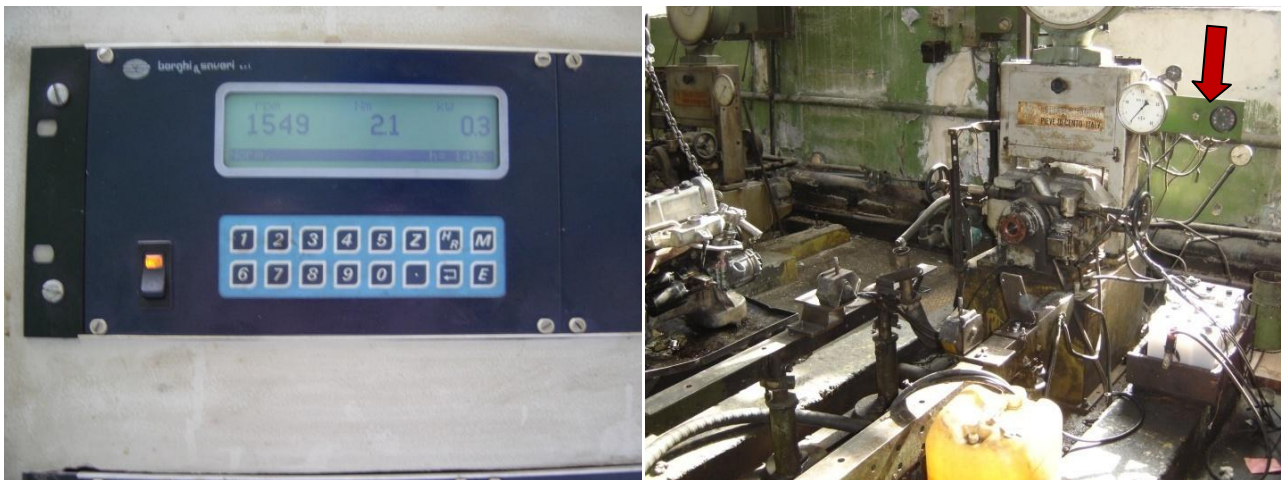
Εικόνα 2.189 Στην αριστερή φωτογραφία η οθόνη της κλίνης με την υδραυλική πέδη. Διακρίνονται οι τιμές ισχύος (0,3 kW), ροπής (2,1 Nm) και στροφών (1549 rpm). Στη δεξιά φωτογραφία επιδεικνύεται ο πίνακας ελέγχου της κλίνης χωρίς πέδη. Είναι παρόμοιος με αυτόν του αυτοκινήτου.

✓ Να σημειωθεί ότι η κλίνη με την πέδη έχει χειριστήριο για την εκκίνηση του κινητήρα πίσω από τον πίνακα ελέγχου. Επομένως, για την εξαέρωση απαιτούνται δύο άτομα. Ένας να χειρίζεται τη μίζα και ένας να παρατηρεί και να βιδώνει τα παξιμάδια. Αντίθετα, η κλίνη χωρίς πέδη φέρει τα χειριστήρια δίπλα ακριβώς από τον κινητήρα. Μάλιστα, είναι πανομοιότυπα με τα χειριστήρια του οχήματος.

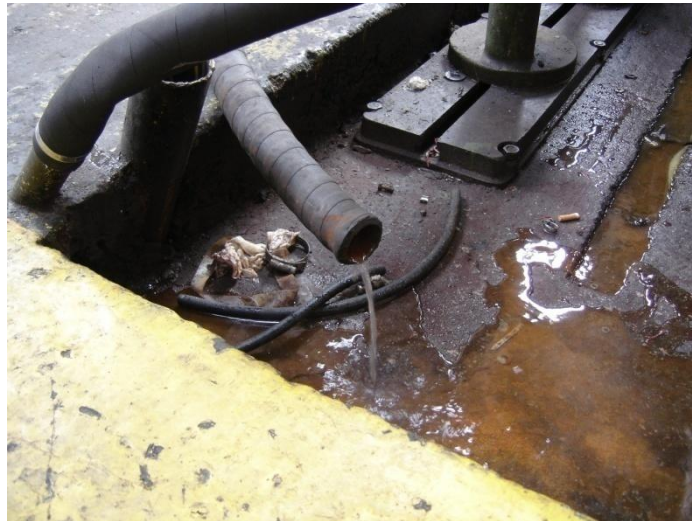
Εικόνα 2.191 Στην εικόνα απεικονίζεται η σωστή ροή ζεστού νερού πριν να ανοίξει ο θερμοστάτης.

Γενικότερα, οι θερμοστάτες των κινητήρων που παρατηρήθηκαν παρουσίαζαν βλάβη. Άλλοι παρέμεναν "κλειστοί" και άλλοι "ανοιχτοί". Αυτό οφείλεται στο γεγονός ότι δεν τοποθετούνται νέοι αλλά οι παλιοί. Το αν παρουσιάζει βλάβη ο θερμοστάτης κρίνεται από τη ροή του νερού προς το υποτιθέμενο ψυγείο του οχήματος. Η κλίνη δεν φέρει ψυγείο, και το ζεστό νερό χύνεται στο δάπεδο. Εάν η ροή είναι υπερβολική, τότε ο θερμοστάτης παραμένει ανοιχτός. Εάν δεν υπάρχει ροή, τότε ο θερμοστάτης είναι κλειστός. Η κανονική κατάσταση είναι να υπάρχει μία μικρή ροή στην αρχή της λειτουργίας του κινητήρα. Αργότερα, μετά από ένα δεκάλεπτο περίπου, λόγω της θέρμανσης του κινητήρα, άρα και του νερού, θα πρέπει ο θερμοστάτης να ανοίξει, επιτρέποντας τη ροή ζεστού νερού προς το ψυγείο (δάπεδο) και κρύου νερού από το ψυγείο (δεξαμενή), ώστε ο κινητήρας να επανέλθει στην κανονική του θερμοκρασία. Επομένως θα παρατηρηθεί αυξημένη ροή στον σωλήνα. Τελικά, όταν ο κινητήρας ψυχθεί, ο θερμοστάτης θα κλείσει, και παρατηρείται η αρχική, μικρή ροή. Αυτή είναι και η προδιαγεγραμμένη από τον κατασκευαστή λειτουργία του θερμοστάτη.

Έτσι λοιπόν, ο τεχνίτης παρατηρεί τη ροή να είναι μικρή στην αρχή, να αυξάνεται μετά από ένα δεκάλεπτο περίπου, και να μειώνεται πάλι. Οποιαδήποτε άλλη διαδοχή των ροών δεν είναι αποδεκτή. Ο τρόπος αντιμετώπισης ενός κολλημένου θερμοστάτη είναι απλός: Με ένα σφυρί ο τεχνίτης χτυπά ελαφρά το κέλυφος του θερμοστάτη και παρατηρεί τη ροή. Η κρούση του σφυριού προκαλεί κίνηση του θερμοστάτη και έτσι αποκαθίσταται η ροή. Επισημαίνεται ότι δεν αντικαθίστανται οι κολλημένοι θερμοστάτες. Απλώς, με το σφυρί επιβάλλεται η παραπάνω αποδεκτή ροή νερού, μέχρι ο κινητήρας να μην παρουσιάσει άλλη βλάβη. Επομένως, ο θερμοστάτης δεν αποτελεί κριτήριο αποτυχίας στην δοκιμή του κινητήρα.

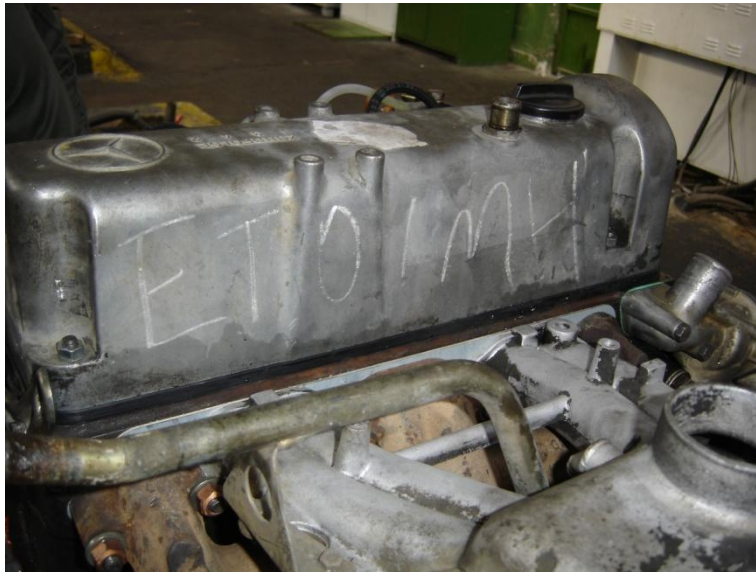
Εικόνα 2.192 Στην εικόνα απεικονίζεται η σήμανση ενός κινητήρα ("έτοιμη"), όταν εξέρχεται από το δοκιμαστήριο με επιτυχία.

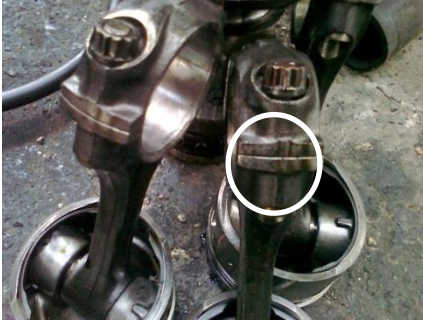
(3) Εξαγωγή στροφαλοφόρου	Στροφαλοφόρος άξονας	Ο στροφαλοφόρος πάει "πακέτο" με το βολάν.	30"
(4) Εξαγωγή εμβόλων και βίδωμα των καβαλέτων τους	4 έμβολα με διωστήρες. Μέταλλα.	Για να βγουν τα έμβολα η ώθηση γίνεται στην μπιέλα, όχι στην κορώνα. Τα μέταλλα απορρίπτονται. Τα καβαλέτα έχουν συγκεκριμένη θέση και είναι αριθμημένα (εικόνα). Βιδώνονται στη θέση τους.

Τα έμβολα πάνε "πακέτο" με το στροφαλοφόρο-βολάν	4' 30"

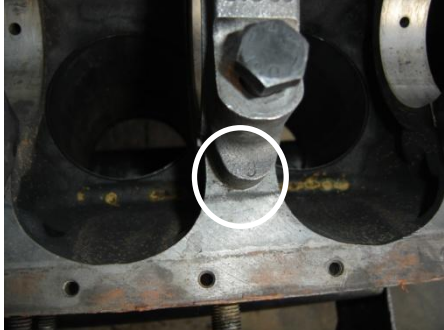
(α)	(β)	(γ)	(δ)
ΦΑΣΗ 4η : ΔΙΛΥΣΗ ΚΟΡΜΟΥ	8. Τοποθέτηση καβαλέτων στροφαλοφόρου		<p>Δεν χρειάζεται σφίξιμο στις βίδες. Τα καβαλέτα έχουν συγκεκριμένη θέση και είναι αριθμημένα. (εικόνα).</p>

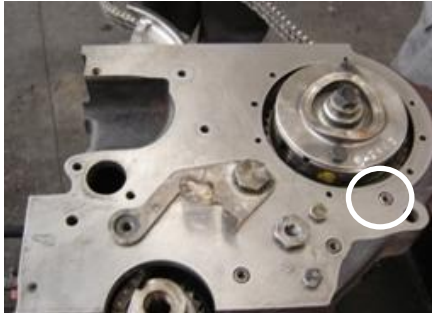
2'
	9. Αφαίρεση δείκτη μοιρών	Δείκτης μοιρών, 1 βίδα (24)		30"
	10. Αφαίρεση 1 πύρου γλίστρας και της τροχαλίας έγχυσης	1 πύρος. Τροχαλία έγχυσης, δακτύλιος ολίσθησης, σωληνωτό περίβλημα, ροδέλα, βίδα (17). Βίδα ασφάλεια (17).	<p>Χρήση εξολκέα για την αφαίρεση του πύρου. Καλή καθαριότητα του σπειρώματος του πύρου. Αφαιρείται ο πύρος που βρίσκεται πιο κοντά στην τροχαλία. (εικόνα).</p>

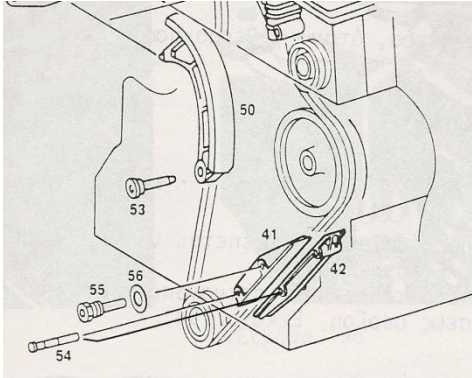
(α)	(β)	(γ)	(δ)
ΦΑΣΗ 4η : ΔΙΛΥΣΗ ΚΟΡΜΟΥ	11. Αφαίρεση 2 οδηγών (γλίστρες) και του οδηγού τάνυσης αλυσίδας (περισπωμένη)	2 πύροι, 1 πύρος - βίδα (24), 2 γλίστρες. 1 πύρος, 1 περισπωμένη.	Χρήση εξολκέα για την αφαίρεση των πύρων. Καλή καθαριότητα των σπειρωμάτων των πύρων.

50: περισπωμένη. 53: πύρος περισπωμένης. 41, 42: γλίστρες. 54(2x), 55: πύροι γλιστρών. Έλεγχος των γλιστρών και της περισπωμένης για να επαναχρησιμοποιηθούν.	5'
	12. Αφαίρεση αλυσίδας	Αλυσίδα		30"
	13. Αφαίρεση σαλαμάστρας	Σαλαμάστρα	Η σαλαμάστρα απορρίπτεται	30"
	14. Αφαίρεση πλάτης	4 βίδες (17), ροδέλες, πλάτη		30"

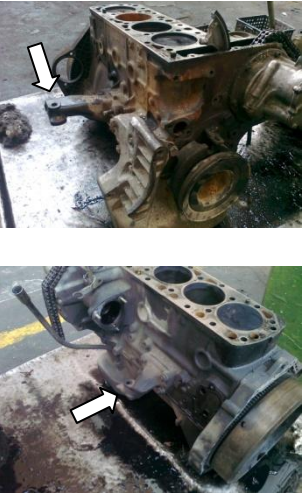
(α)	(β)	(γ)	(δ)
ΦΑΣΗ 4η : ΔΙΑΛΥΣΗ ΚΟΡΜΟΥ	<p>3. Βάσεις κινητήρα</p>

<p>καρύδι 17 προέκταση πιστόλι</p>	<p>Ξεβιδώστε τα 4 παξιμάδια 17 της μίας βάσης. Βγάλτε τη βάση. Ξεβιδώστε το 1 παξιμάδια 17 της άλλης βάσης (τα άλλα είχαν αφαιρεθεί με τη μίζα και τις πολλαπλές). Βγάλτε τη βάση. Τοποθετείστε παξιμάδια - ροδέλες - βάσεις στα καλάθια για πλύσιμο.</p>	<p>5 παξιμάδια 17. Ροδέλες. 2 βάσεις.</p>
	<p>4. Βολάν</p>

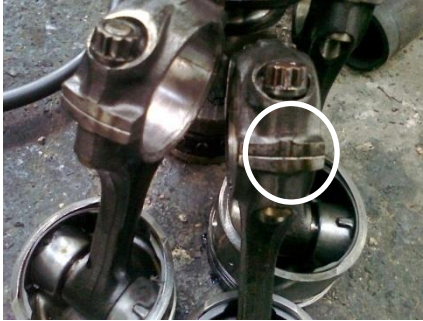
μαλακό σφυρί καρύδι πολύσφηνο 14	<p>Σπρώξτε την μπιέλα με το κάτω μέρος του σφυριού μέχρι τα έμβολα να βγουν από την άλλη μεριά του μπλοκ. Με το χέρι βγάλτε τα από τους κυλίνδρους. Βγάλτε τα μέταλλα (4 κομμάτια) από τις μπιέλες και πετάξτε στα σκουπίδια. Βιδώστε τα καβαλέτα στις μπιέλες. Προσοχή, το κάθε καβαλέτο είναι σημαδεμένο με τη μπιέλα του (εικόνα). Μη βιδώσετε τέρμα τα παξιμάδια.</p>

4 έμβολα με διωστήρες. Μέταλλα.

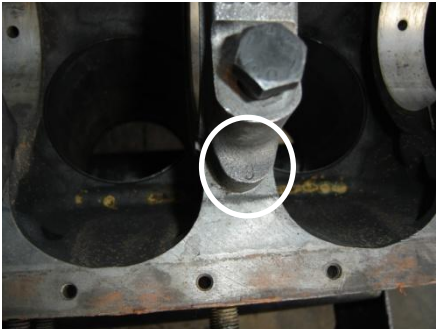
8. Τοποθέτηση καβαλέτων βάσης στροφαλοφόρου		καρύδι 19 πιστόλι	<p>Τοποθετήστε τα έμβολα μαζί με το βολάν - στροφαλοφόρο. Βιδώστε τα καβαλέτα στις θέσεις τους. Τα καβαλέτα είναι αριθμημένα (εικόνα) και μπαίνουν σε συγκεκριμένες θέσεις. Μη σφίξετε τέρμα τις βίδες.</p>

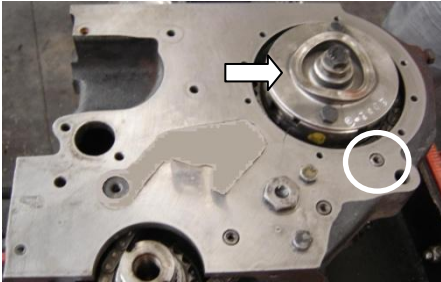
<p>καρύδι 24 πιστόλι</p>	<p>Ξεβιδώστε τη βίδα 24. Βγάλτε το δείκτη μοιρών. Τοποθετήστε τη βίδα - δείκτη μοιρών στα καλάθια για πλύσιμο.</p>	<p>Δείκτης μοιρών. 1 βίδα 24.</p>
	<p>10. Αντίβαρο και 1 πύρος γλίστρας</p>	<p>εξολκέας πύρων καρύδι 17 πιστόλι</p>	<p>Εντοπίστε τον πύρο που θα αφαιρεθεί (εικόνα) και καθαρίστε καλά το σπείρωμά του. Βιδώστε τον εξολκέα στον πύρο. Χτυπήστε το βαρίδι στο άλλο άκρο του εξολκέα μέχρι να βγει ο πύρος. Ξεβιδώστε τον πύρο από τον εξολκέα.</p>

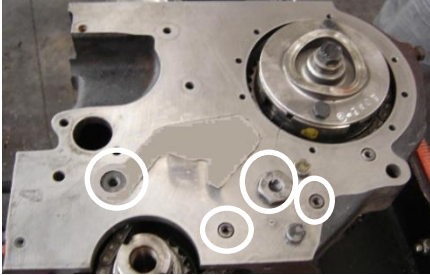
(α)	(β)	(γ)	(δ)
ΦΑΣΗ 4η : ΔΙΑΛΥΣΗ ΚΟΡΜΟΥ	11. Γλίστρες και περισπωμένη	εξολκέας πύρων πιστόλι καρύδι 24	<p>Εντοπίστε τους πύρους που θα αφαιρεθούν (εικόνα) και καθαρίστε καλά τα σπειρώματά τους. Βιδώστε τον εξολκέα στον πύρο. Χτυπήστε το βαρίδι στο άλλο άκρο του εξολκέα μέχρι να βγει ο πύρος. Ξεβιδώστε τον πύρο από τον εξολκέα. Επαναλάβετε και στον άλλο πύρο. Ξεβιδώστε τον πύρο - βίδα 24. Βγάλτε τις δύο γλίστρες και την περισπωμένη.</p>

<p>Καλέστε τον προϊστάμενο για την επιθεώρηση των γλιστρών και της περισπωμένης. Τοποθετείστε ότι αφαιρέσατε στα καλάθια για πλύσιμο.</p>	<p>2 πύροι. 1 πύρος - βίδα 24. 2 γλίστρες. 1 πύρος. 1 περισπωμένη.</p>
	12. Αλυσίδα		<p>Βγάλτε την αλυσίδα (εικόνα).</p>

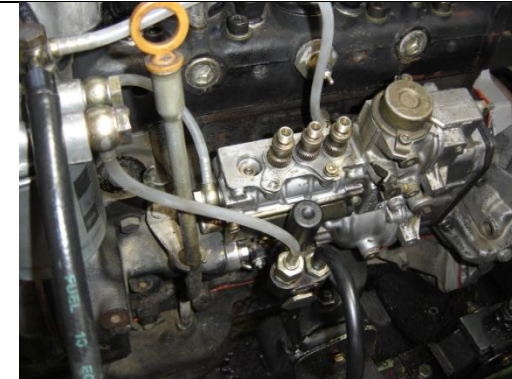
1. Ξεβιδώστε και βγάλτε τον κοχλία ασφάλισης με το κλειδί TORX.
2. Αφαιρέστε την ασφάλεια του 1 μαστού της αντλίας.
3. Ξεβιδώστε με το ειδικό κλειδί και βγάλτε τον 1ο μαστό της αντλίας.
4. Βγάλτε το ελατήριο που αποκαλύπτεται.

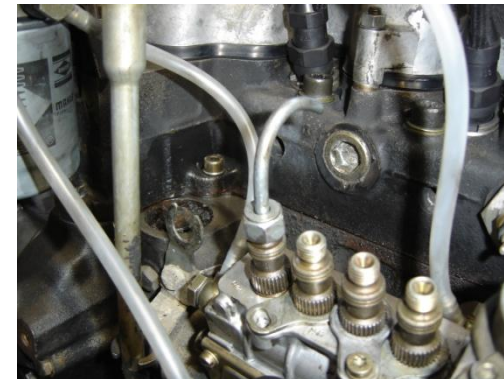
5. Βιδώστε τον μαστό στη θέση του.
6. Βιδώστε το σωληνάκι υπερχειλίσσης στο μαστό.

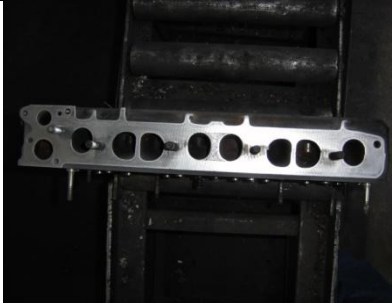
1. Καθαριότητα πλαϊνής επιφάνειας (πολλαπλών).	Σπάτουλα. Σμυριδόπανο χοντρό. Ηλεκτρικό τριβείο.	1. Καθαρίστε τα λάδια με το στουπί. 2. Καθαρίστε με τη σπάτουλα τις καμένες φλάντζες. 3. Τρίψτε την επιφάνεια με το τριβείο μέχρι να αποκτήσει γυαλιστερή όψη.

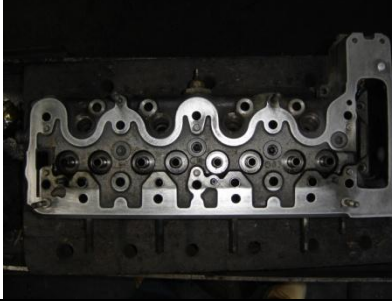
2. Καθαριότητα επάνω επιφάνειας (καπάκι).	Στουπί. Σμυριδόπανο χοντρό. Ηλεκτρικό τριβείο.	1. Καθαρίστε την επιφάνεια με το στουπί από τα λάδια. 2. Τρίψτε την επιφάνεια με το τριβείο μέχρι να αποκτήσει γυαλιστερή όψη.

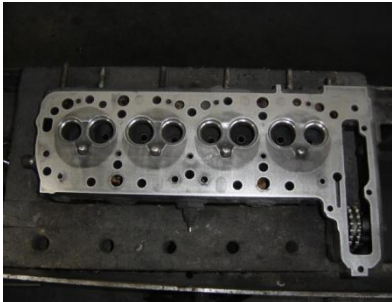
3. Καθαριότητα κάτω επιφάνειας (μπλοκ).	Στουπί. Σμυριδόπανο χοντρό, ψιλό. Ηλεκτρικό τριβείο. Συρματόβουρτσα. Πέτρα μικρή, μεγάλη. Ηλεκτρικό δράπανο. Αιχμηρό κοπίδι.	1. Καθαρίστε τα λάδια με το στουπί. 2. Τρίψτε την επιφάνεια με το τριβείο (χοντρό σμυριδόπανο) μέχρι να αποκτήσει γυαλιστερή όψη. 3. Προσαρμόστε τη συρματόβουρτσα στο δράπανο. Καθαρίστε τις επικαθίσεις στους αυλούς εισαγωγής - εξαγωγής. Αν δεν βγαίνουν χρησιμοποιείτε το κοπίδι. 4. Προσαρμόστε τη μικρή πέτρα με ψιλό σμυριδόπανο στο δράπανο. Καθαρίστε όλες τις έδρες εξαγωγής. Ελέγξτε αν απόκτησαν γυαλιστερή όψη. 5. Προσαρμόστε τη μεγάλη πέτρα με ψιλό σμυριδόπανο στο δράπανο. Καθαρίστε όλες τις έδρες εισαγωγής. Ελέγξτε αν απόκτησαν γυαλιστερή όψη.
