ΕΘΝΙΚΟ ΜΕΤΣΟΒΙΟ ΠΟΛΥΤΕΧΝΕΙΟ
ΣΧΟΛΗ ΜΗΧΑΝΟΛΟΓΩΝ ΜΗΧΑΝΙΚΩΝ
ΤΟΜΕΑΣ ΒΙΟΜΗΧΑΝΙΚΗΣ ΔΙΟΙΚΗΣΗΣ ΚΑΙ ΕΠΙΧΕΙΡΗΣΙΑΚΗΣ ΕΡΕΥΝΑΣ

**Μελέτη και Ανάπτυξη Διαδικασιών
για την Ανακατασκευή των Κινητήρων Mercedes 240 GD
και Προτάσεις Βελτιστοποίησης**

ΔΙΠΛΩΜΑΤΙΚΗ ΕΡΓΑΣΙΑ

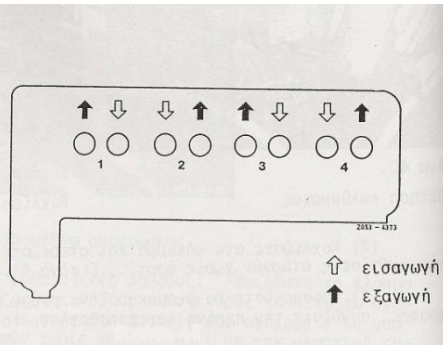
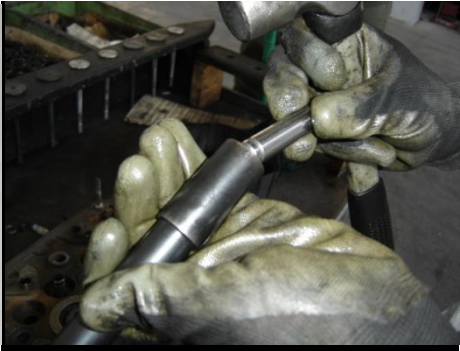
3. Τοποθέτηση οδηγών.	Ζουπάς. Σφυρί. Πινέλο. Βενζίνη.	4 οδηγοί εισαγωγής. 4 οδηγοί εξαγωγής.	<ol style="list-style-type: none"> 1. Τοποθετήστε την κεφαλή με τις έδρες προς τα κάτω. 2. Καθαρίστε τους καινούργιους οδηγούς εισαγωγής με βενζίνη και πινέλο για να φύγει το κερύ τους. 3. Τοποθετείστε τον οδηγό μέσα στην υποδοχή του ζουπά. 4. Χτυπήστε με το σφυρί τον ζουπά μέχρι να μπει ο οδηγός στη θέση του στην κεφαλή. Οι οδηγοί εισαγωγής φαίνονται στο σχήμα:

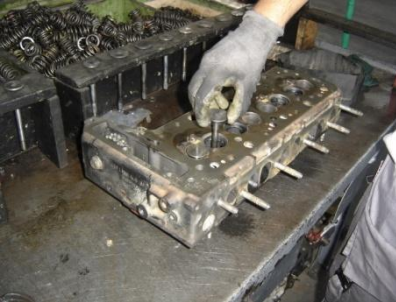
4. Τοποθέτηση βαλβίδων.	Λάδι.	4 βαλβίδες εξαγωγής. 4 εισαγωγής.	<ol style="list-style-type: none"> 1. Τοποθετείστε την κεφαλή με τις έδρες προς τα πάνω. Ο αριθμός της κεφαλής πρέπει να είναι κάτω αριστερά. 2. Πάρτε την πρώτη από αριστερά βαλβίδα από την ξύλινη βάση.

<ol style="list-style-type: none"> 3. Λαδώστε την άκρη της βαλβίδας (στο σπείρωμα). 4. Τοποθετείστε την βαλβίδα στην πρώτη από αριστερά θέση στην κεφαλή. 5. Πάρτε τη δεύτερη από αριστερά βαλβίδα από την ξύλινη βάση. 6. Λαδώστε την άκρη της βαλβίδας (στο σπείρωμα). 7. Τοποθετείστε την βαλβίδα στη δεύτερη από αριστερά θέση στην κεφαλή. 8. Επαναλάβετε για όλες τις βαλβίδες.

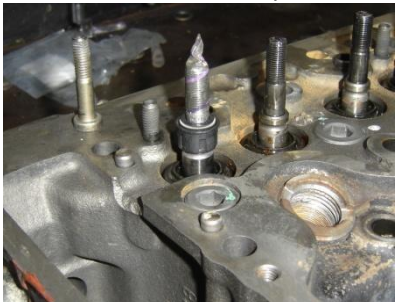
6. Τοποθέτηση τσιμούχων.	Ζουπάς. Σφυρί.	8 τσιμούχες.	<ol style="list-style-type: none"> 1. Τοποθετείστε τα πλαστικά καπελάκια στο σπείρωμα κάθε βαλβίδας. 2. Τοποθετείστε τις τσιμούχες στη θέση τους (εικόνα). 3. Χτυπήστε με το ζουπά όλες τις τσιμούχες για να κουμπώσουν. 4. Αφαιρέστε το πλαστικό καπελάκι και πετάξτε το.

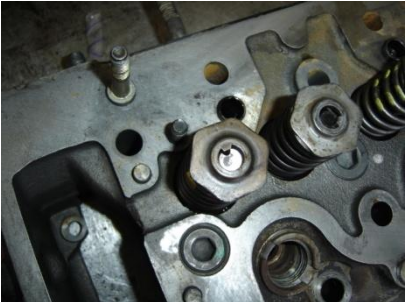
7. Τοποθέτηση λοιπών εξαρτημάτων βαλβίδων.	Πιστόλι. Καρυδάκι 14.	8 ελατήρια. 8 βάσεις ελατηρίων. 8 ασφαλιστικά παξιμάδια. 8 παξιμάδια.	<ol style="list-style-type: none"> 1. Τοποθετείστε τα ελατήρια στις θέσεις τους. 2. Τοποθετείστε τις βάσεις των ελατηρίων στη θέση τους. Το δόντι που έχουν μπαίνει στο αυλάκι της βαλβίδας (εικόνα). 3. Βιδώστε τα ασφαλιστικά παξιμάδια με το χέρι μέχρι να πιάσουν. 4. Βιδώστε εντελώς τα ασφαλιστικά παξιμάδια με το πιστόλι. 5. Βιδώστε τα παξιμάδια με το χέρι.
