Δ.Π.Μ.Σ. Προστασία Μνημείων
Α' Κατεύθυνση
Συντήρηση και Αποκατάσταση
Ιστορικών Κτηρίων και Συνόλων

Διπλωματική εργασία:

Αποκατάσταση και πρόταση ανάδειξης
του **πύργου** της **Αγίας** στη **Νάξο**

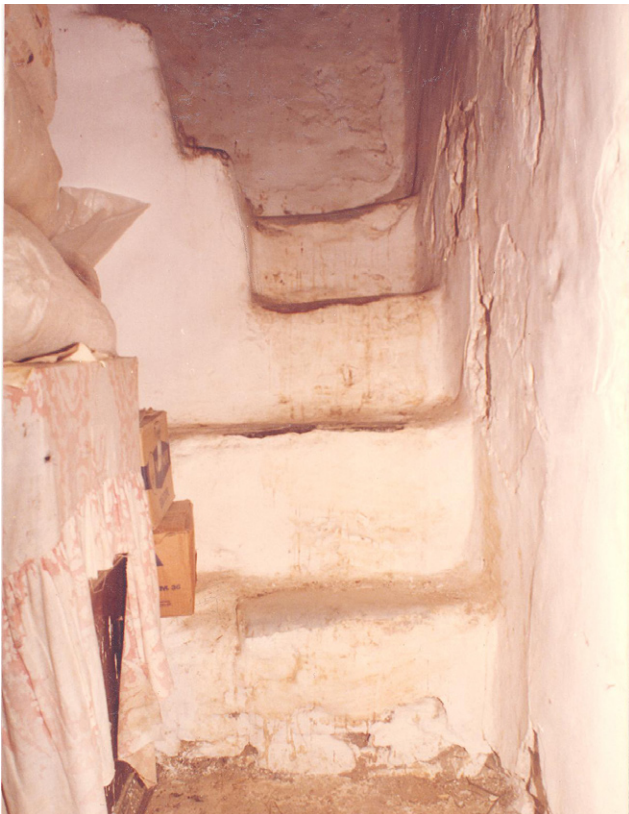
Εικ.55 Ο Πύργος της Αγιάς.
Η κλίμακα που συνδέει το επίπεδο Ε2 με το Ε3 στο κομμάτι της Β' οικοδομικής φάσης
πηγή: αρχείο Στέλλας Δεμενοπούλου

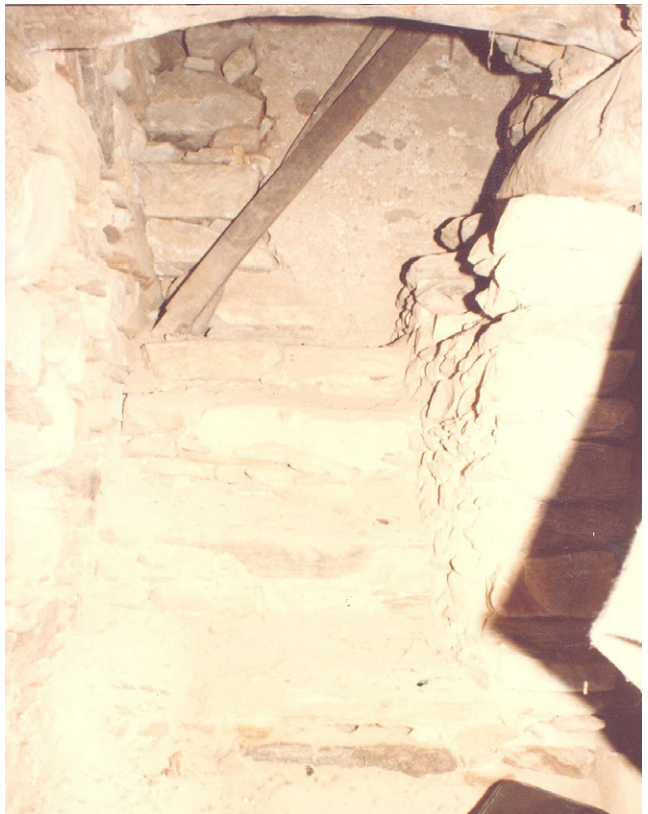
Εικ.58 Ο Πύργος της Αγιάς.
Η κλίμακα που συνδέει το επίπεδο Ε1 με το Ε2 στο κομμάτι της Γ' οικοδομικής φάσης
πηγή: αρχείο Στέλλας Δεμενοπούλου

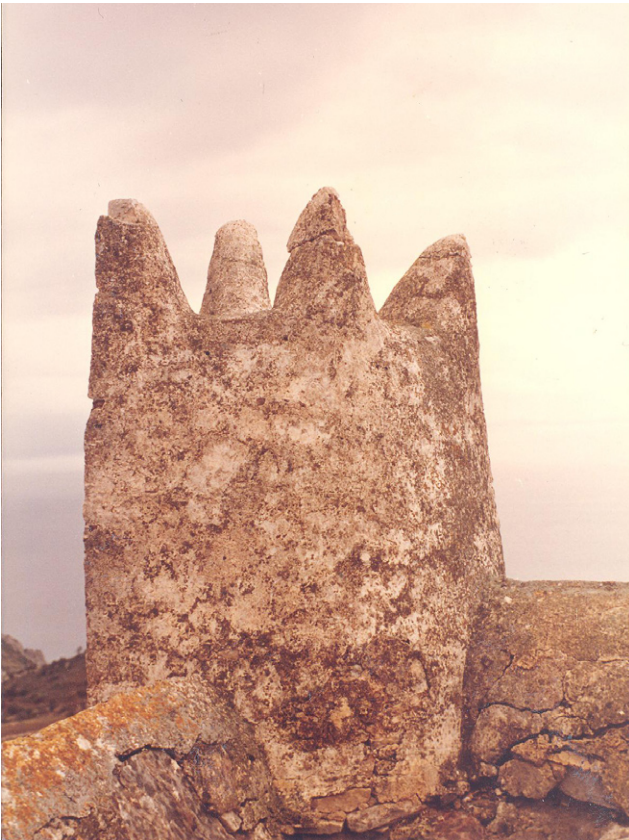
Εικ.59 Ο Πύργος της Αγιάς.
Το στηθαίο και επάλξεις του δώματος.
πηγή: αρχείο Στέλλας Δεμενοπούλου

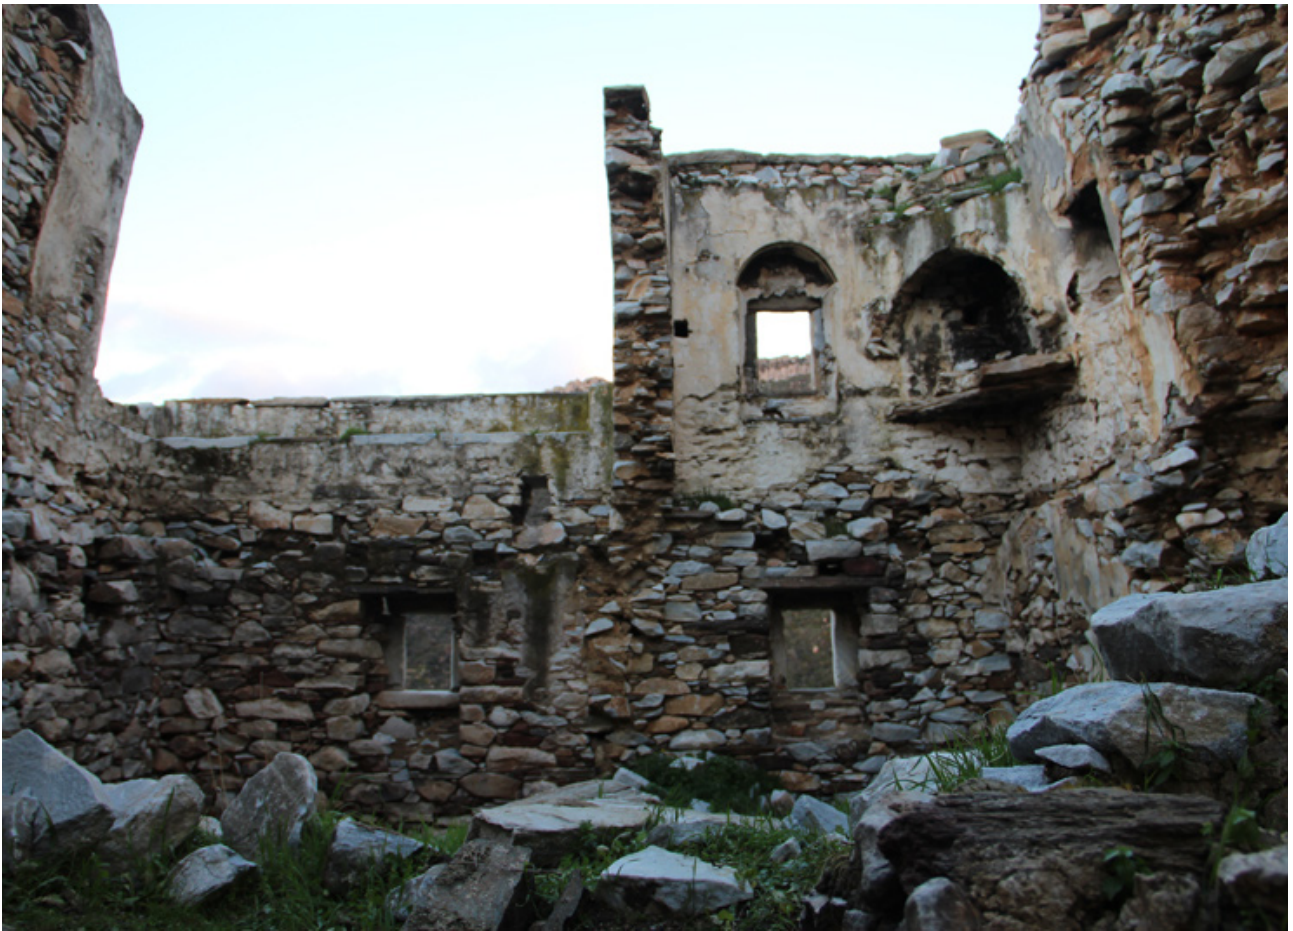
Εικ.61
Καταστροφή Φ.Ο. πατωμάτων Β' Φάσης

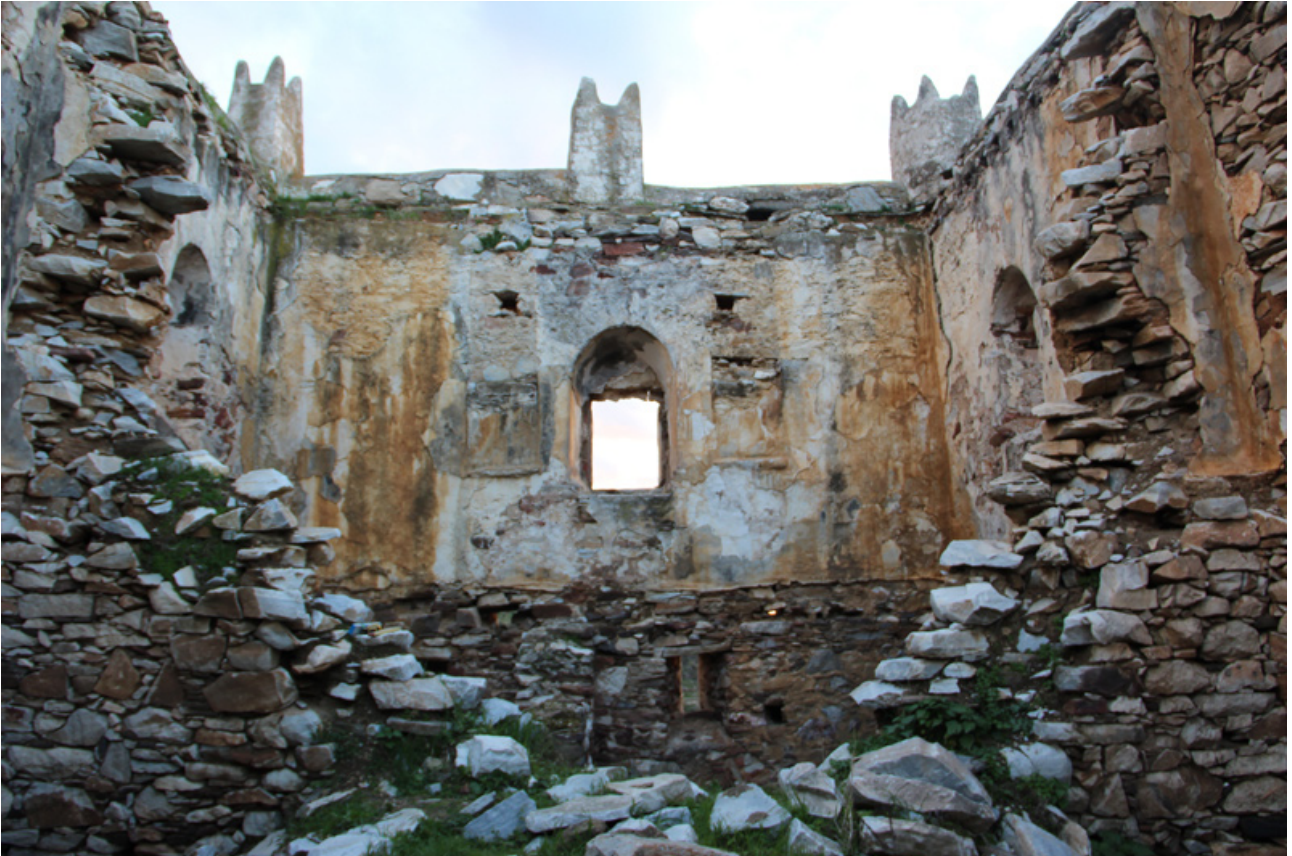
Εικ.63
Καταστροφή Φ.Ο. πατωμάτων Γ' Φάσης

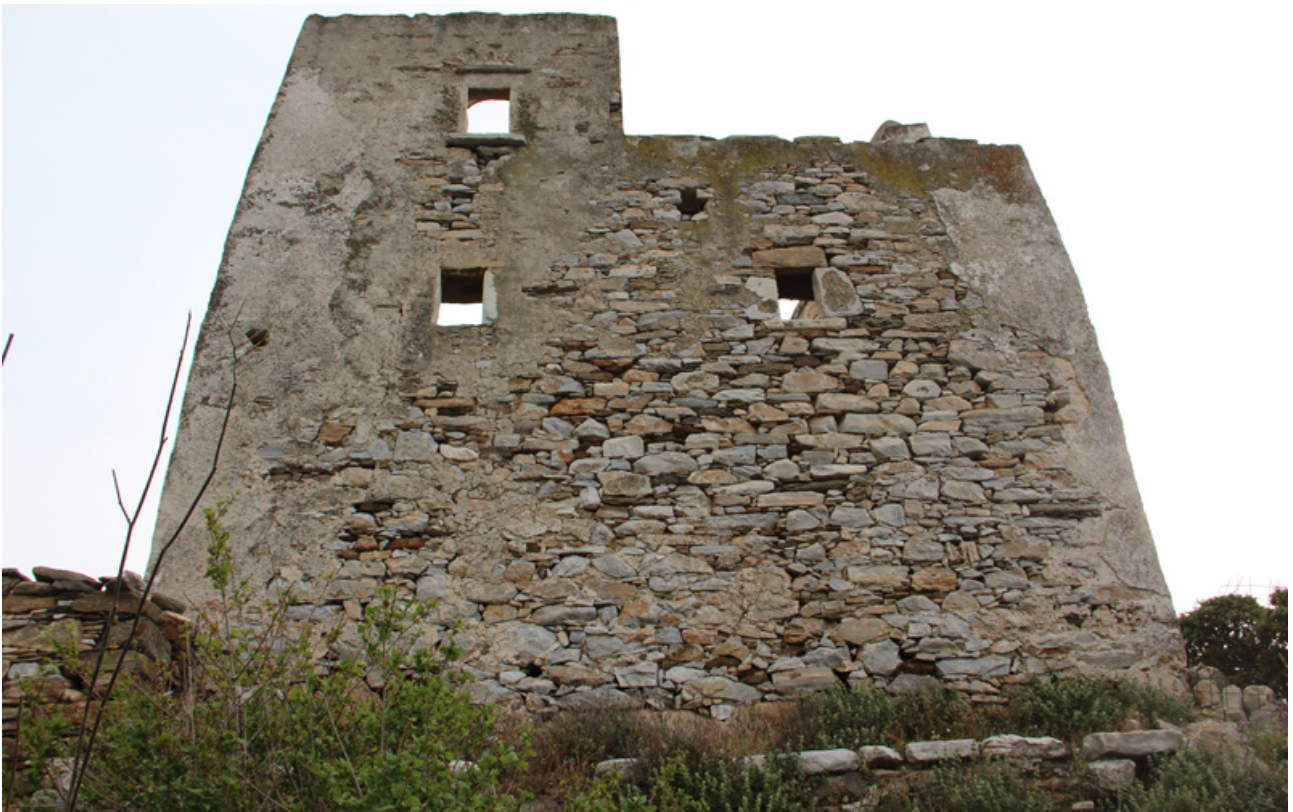
Εικ.75
Βορειοανατολική όψη πύργου.

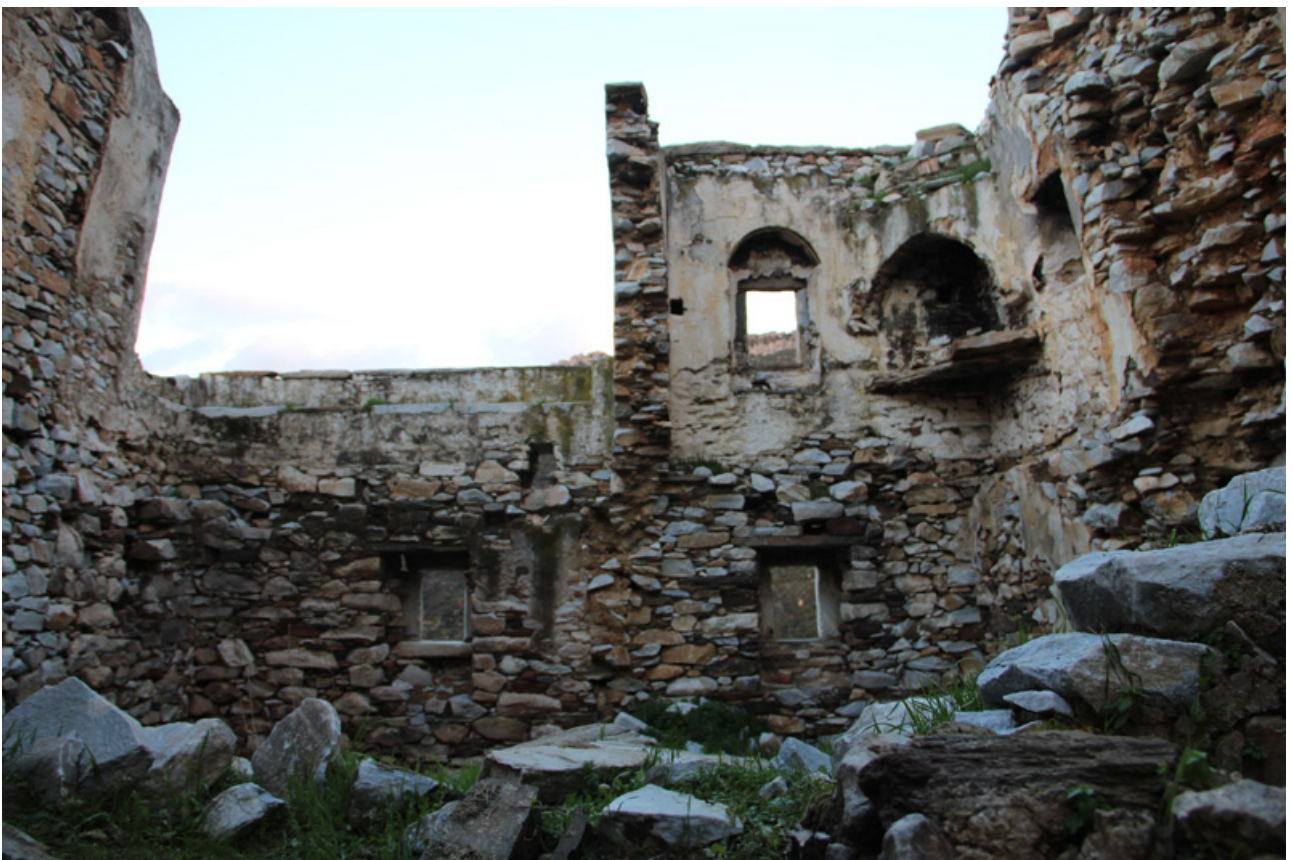
Εικ.76
Τομή Β-Β πύργου.

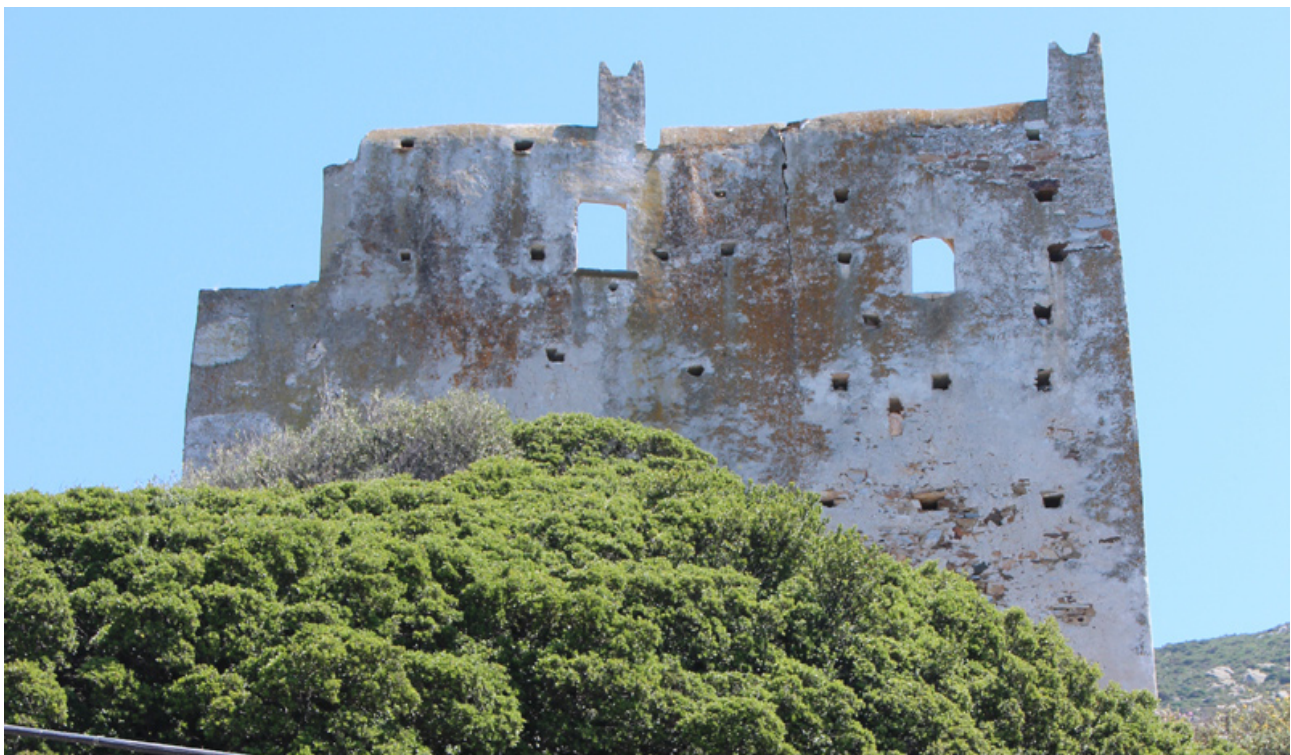
Στην εξωτερική όψη του βορειοδυτικού τοίχου (βλ. Σχέδιο παθολογίας ΠΘ10) είναι εμφανής η διαμπερή ρωγμή μεταξύ της Β' και της Γ' οικοδομικής φάσης, πλάτους περίπου 10 εκατοστών στη στέψη της τοιχοποιίας. Ο κατασκευαστικός αρμός παρατηρείται και στην βάση του τοίχου, σε μικρότερο εύρος. Πιο συγκεκριμένα, στον τοίχο της Γ' κατασκευαστικής φάσης, όπου διακρίνεται αποκόλληση του επιχρίσματος, διαπιστώθηκε ότι το εξωτερικό επίχρισμα της Β' κατασκευαστικής φάσης συνεχίζεται στον εγκάρσιο τοίχο. Επιπλέον, παρουσιάζεται μία διαγώνια ρωγμή στο επίχρισμα, πλάτους 5 εκατοστών, στον τοίχο της Β' κατασκευαστικής φάσης, η οποία οφείλεται στην κλίση του τοίχου προς το εσωτερικό του Πύργου. Στο υπόλοιπο κομμάτι του τοίχου, παρουσιάζονται φθορές στο επίχρισμα (ασθενείς και έντονοι χρωματισμοί) λόγω της υγρασίας και του θαλάσσιου περιβάλλοντος, καθώς επίσης και τοπικές αποκολλήσεις. Τα κουφώματα των παραθύρων έχουν καταστραφεί από την πυρκαγιά.

Εικ.77
Βορειοδυτική όψη πύργου.

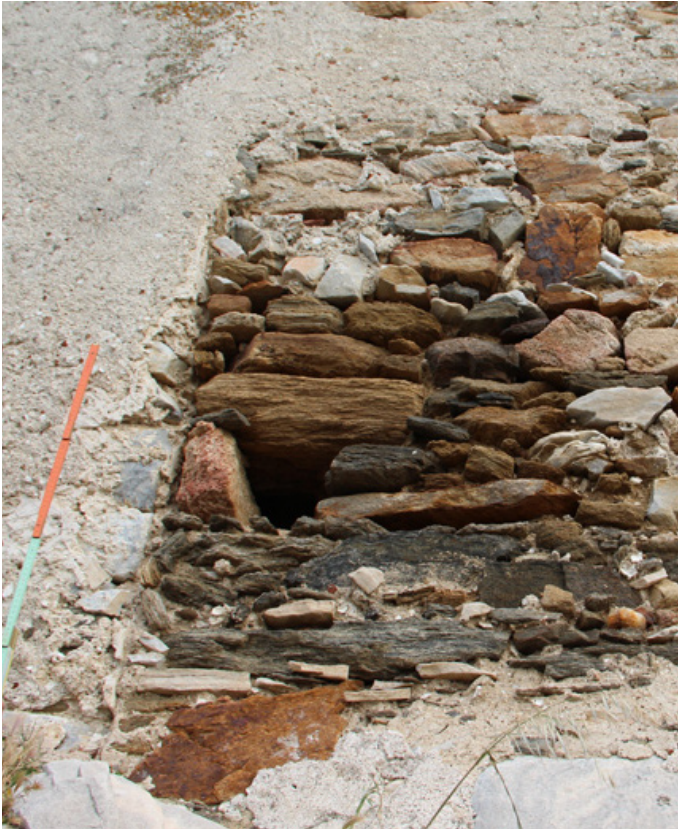
Εικ.78
Αρμός μεταξύ Β' και Γ' οικοδομικής φάσης

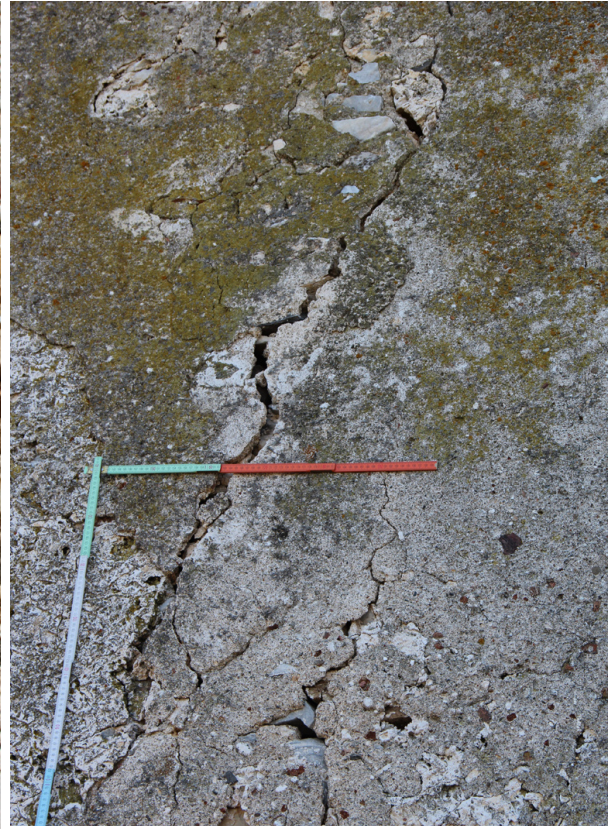
Εικ.79
Εύρος διαγώνιας ρωγμής βορειοδυτικής όψης πύργου.

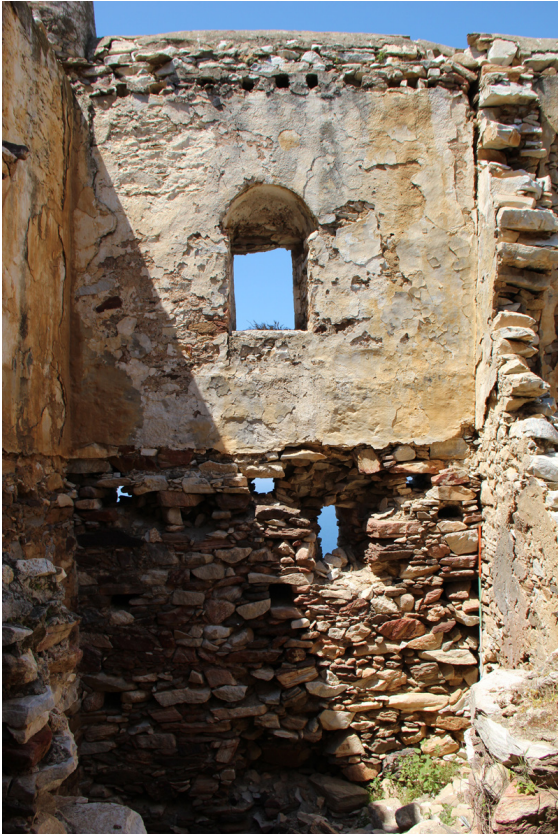
Εικ.80
Τομή Α'-Α' (Γ' οικοδομική φάση)

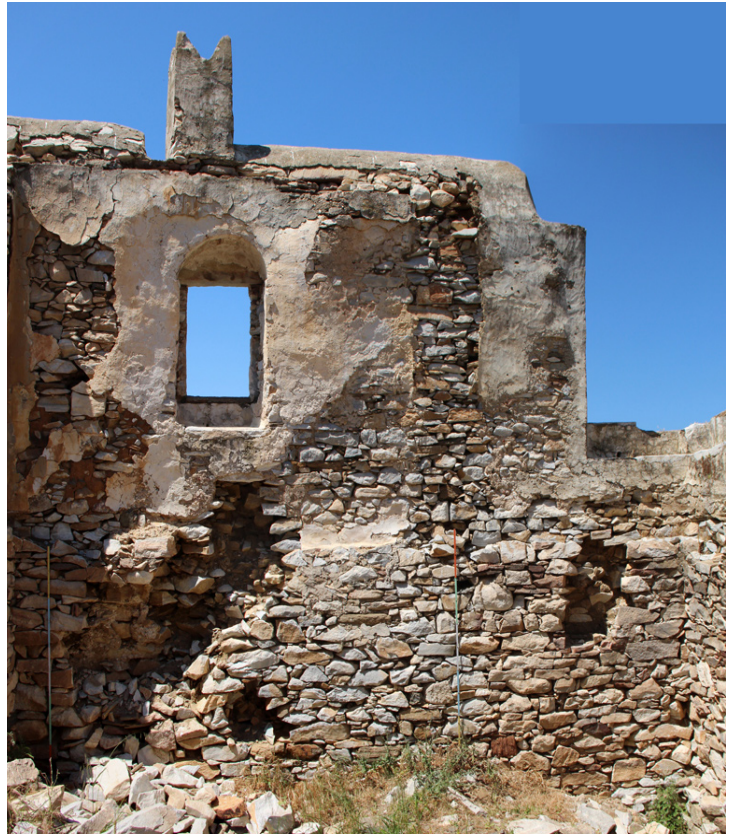
Εικ.81
Τομή Α'-Α' (Β' οικοδομική φάση)

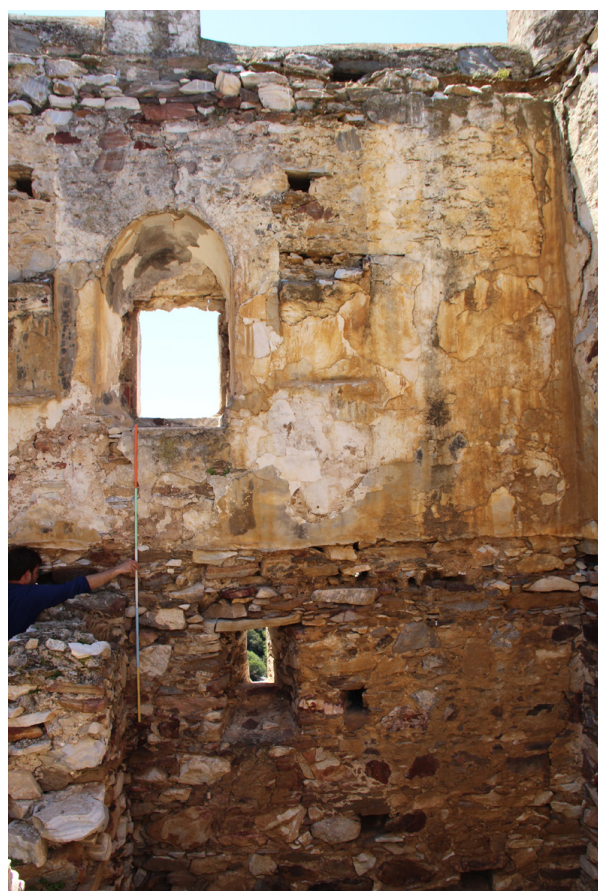
Εικ.85
Εσωτερική παρειά νοτιοδυτικού τοίχου. Διακρίνονται οι γενέσεις των τόξων.

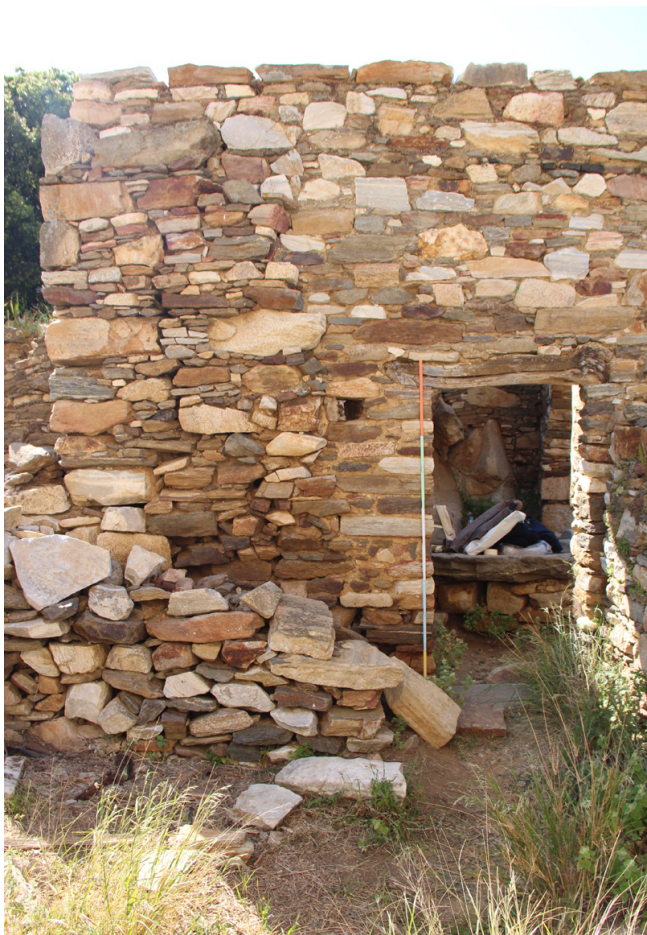
Εικ.88
Βορειοδυτική όψη ελαιοτριβείου
Αριστερή γωνία

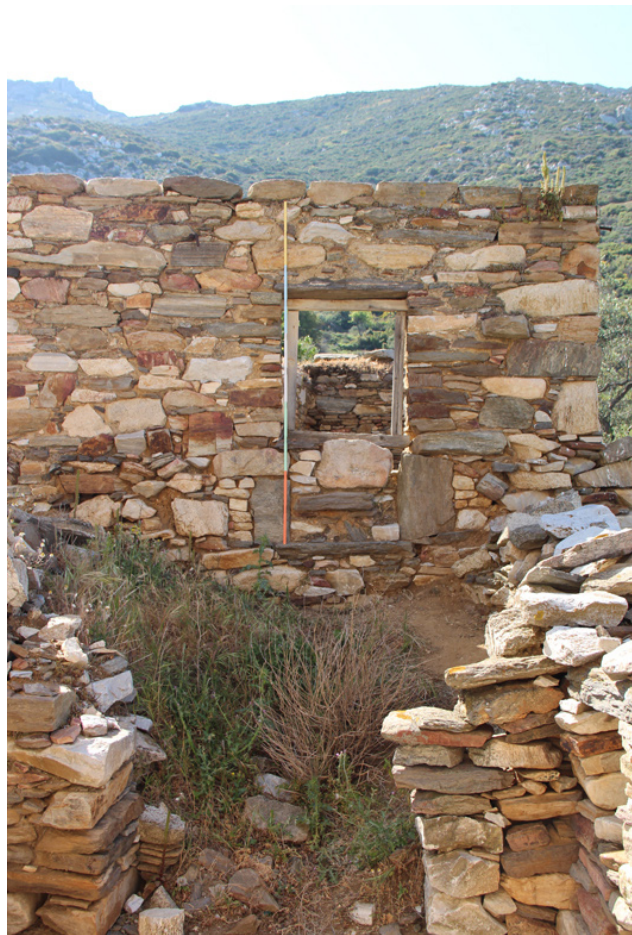
Εικ.89
Βορειοδυτική όψη ελαιοτριβείου. Δεξιά γωνία
Διακρίνεται το θωράκιο στο άνοιγμα

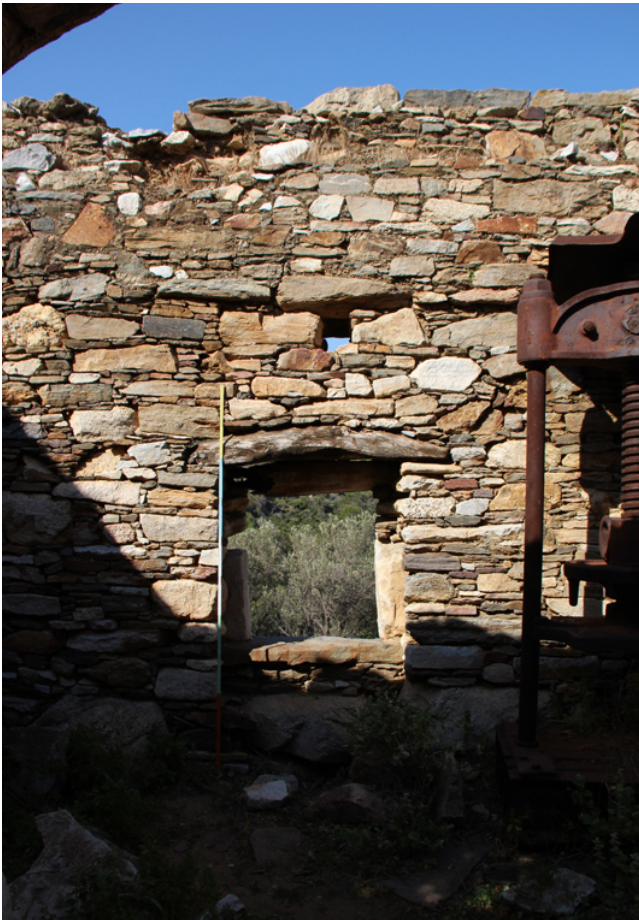
Εικ.93
Εσωτερική παρειά νοτιοδυτικής τοιχοποιίας
ελαιοτριβείου.

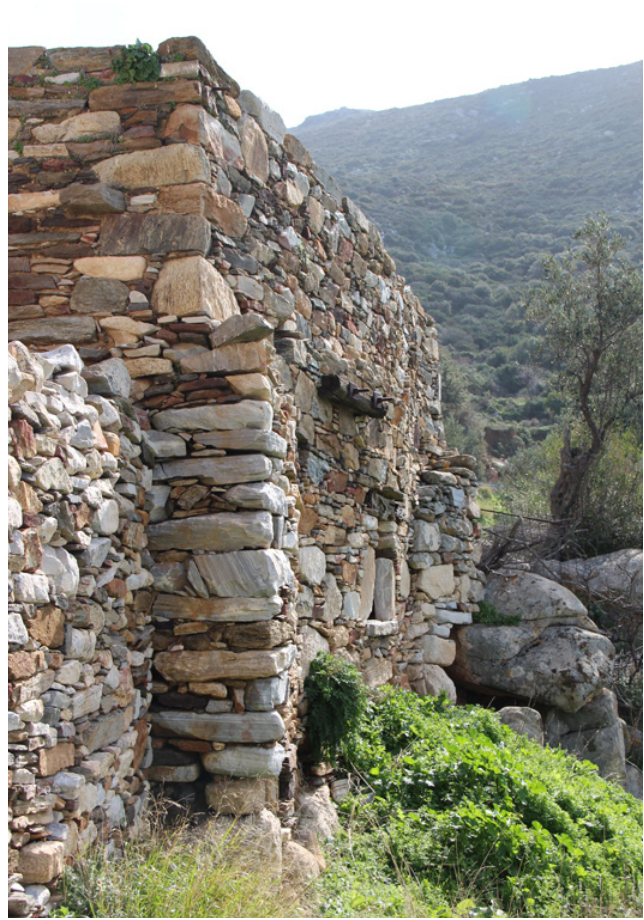
Εικ.94
Αριστερή γωνία της νοτιοδυτικής τοιχοποιίας
του ελαιοτριβείου.

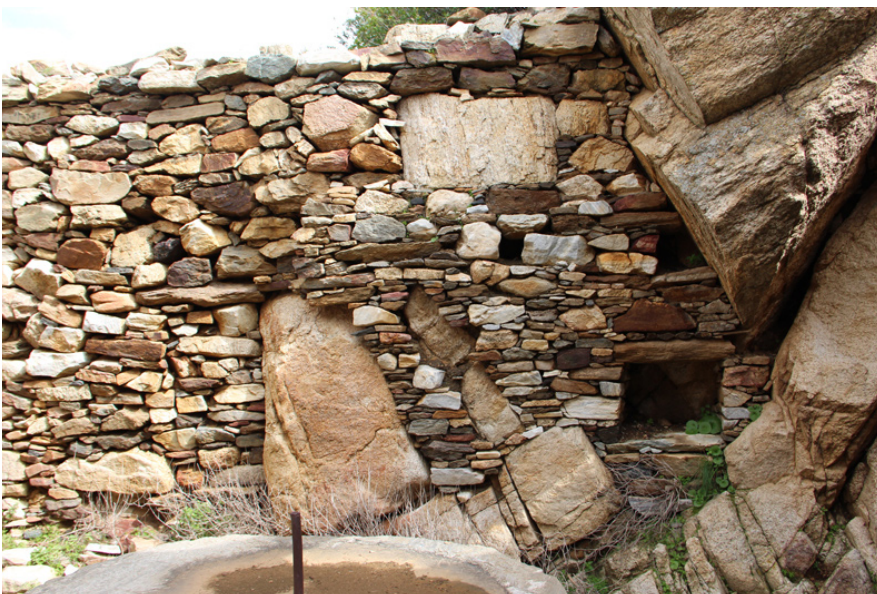
Εικ.95
Εσωτερική παρειά βορειοανατολικής τοιχοποιίας ελαιοτριβείου.
Διακρίνεται ο βράχος που αποτελεί μέρος της τοιχοποιίας

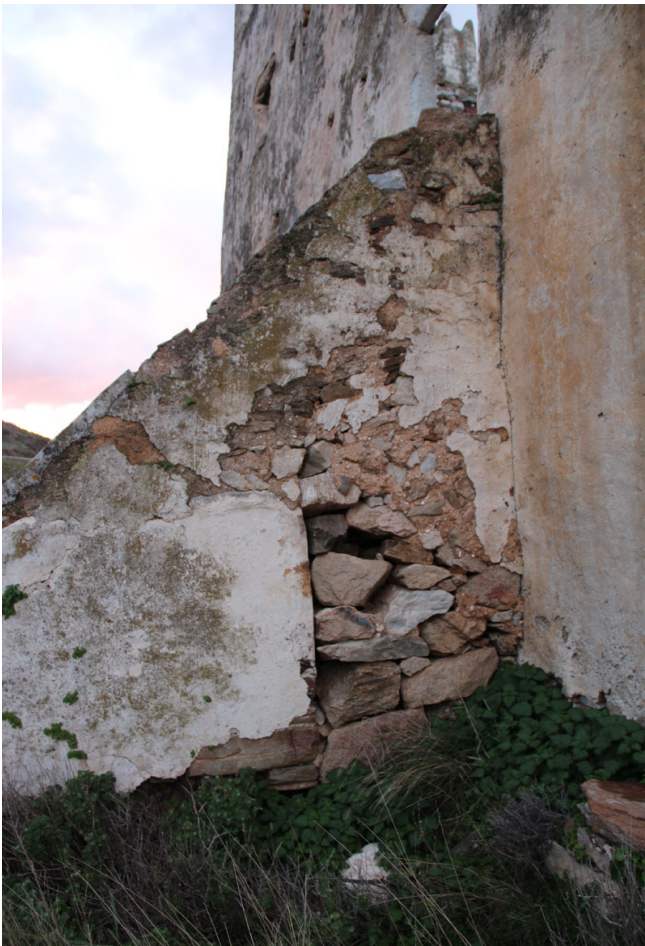
Εικ.99
Είναι εμφανής ο αρμός που αποδεικνύει με σαφήνεια τις δύο οικοδομικές φάσεις κατασκευής της σκάλας.

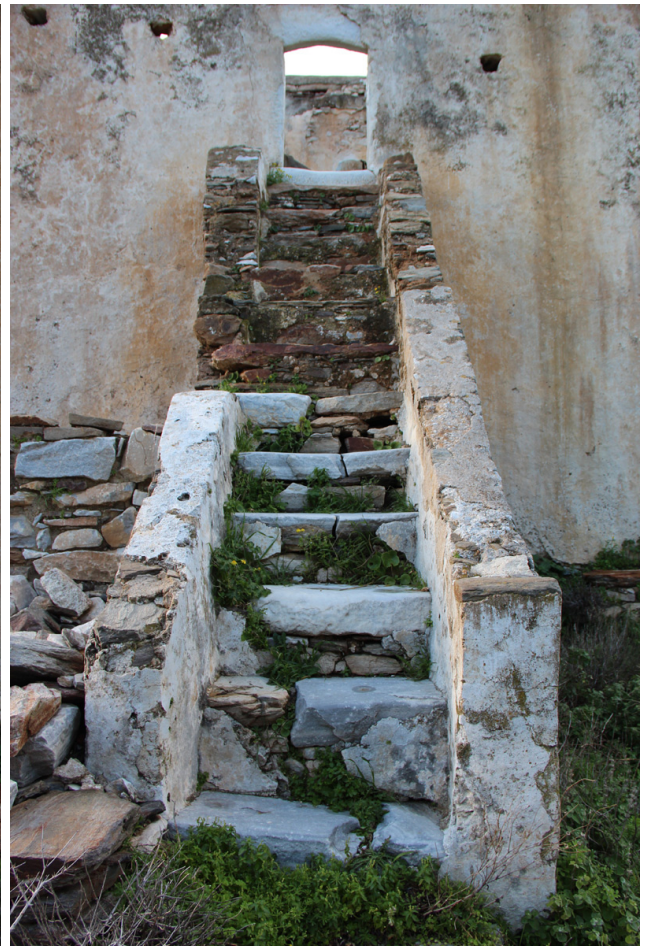
Εικ.100
Ο Πύργος της Αγίας. Η εξωτερική σκάλα του πύργου που φαίνεται να οικοδομήθηκε σε δύο φάσεις
