Ίχνη Κάστρου 'Ένα Μουσείο Διαδρομή στη Μονεμβασία

Επιβλέπουσα: Μάρδα Νέλλη
Σπουδάστρια: Γεωργούλα Δάφνη
Ιούλιος 2016

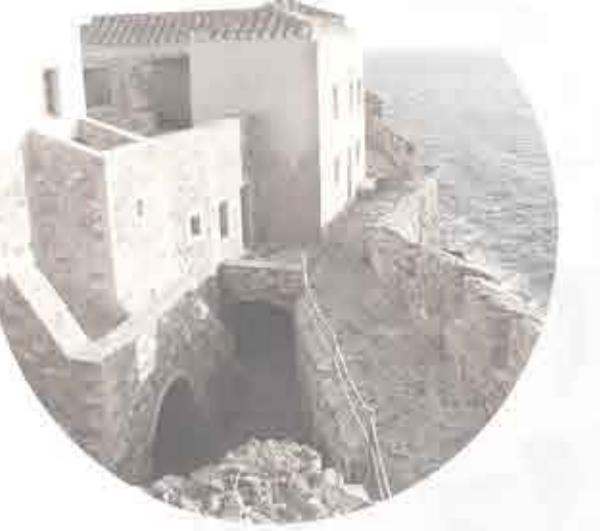
σημείο ταύτισης των δύο δρόμων

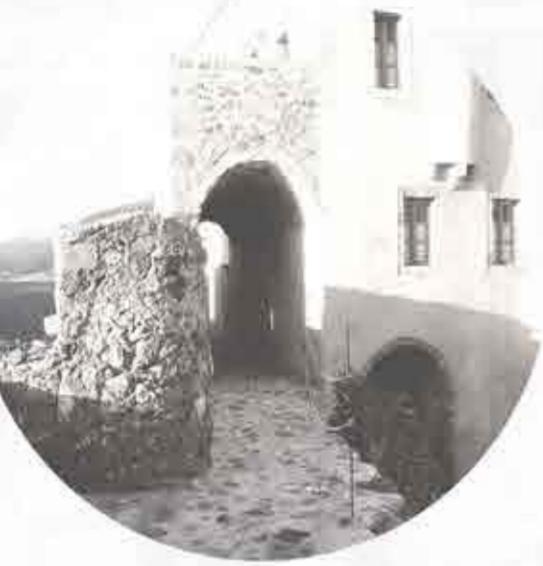
νότια πύλη του κάστρου σε
χαμηλότερη στάθμη

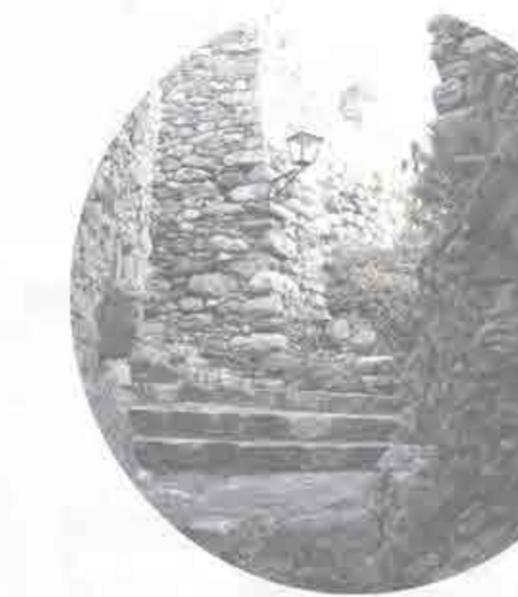
ίχνη καμάρας σε χαμηλότερη στάθμη εντός
οικοπέδου επί της πλατείας Χρυσαφίσσας

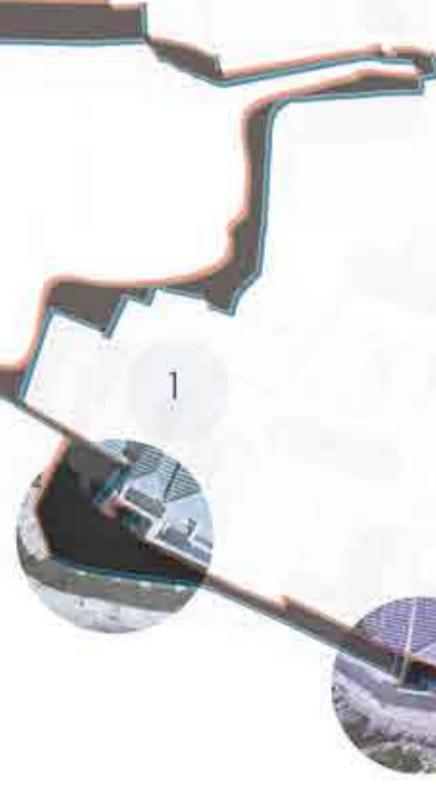
ένωση παραλιακού -
αμυντικού δρόμου

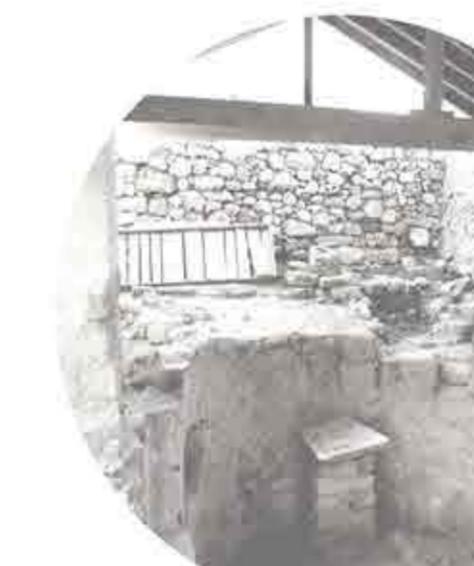
ερείπια ναού 12ου αι. σε
χαμηλότερη στάθμη

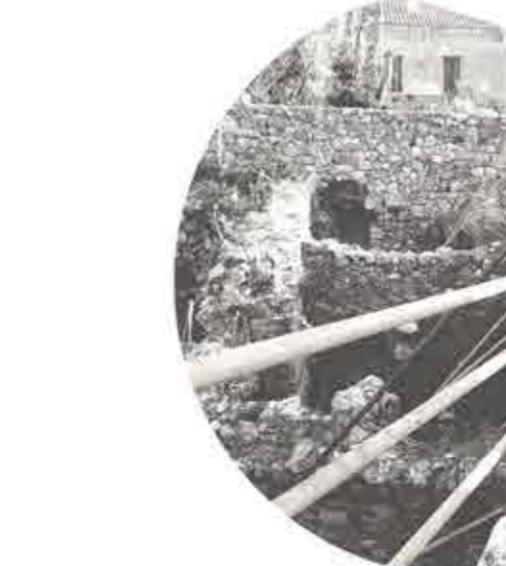
ερείπια κληρονόμων Ρίτσου σε
χαμηλότερη στάθμη

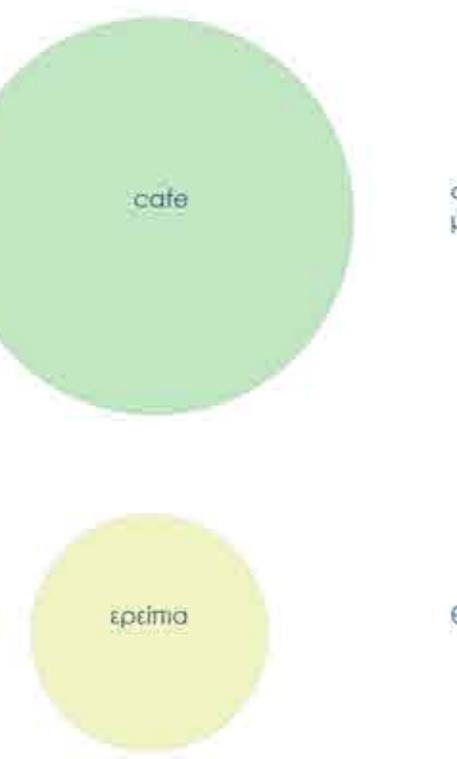
ανώνυμος ναός ύστερων βυζαντινών χρόνων, τύπος μονόχωρης θολωσκέπαστης βασιλικής, στους
μεταβυζαντινούς χρόνους ο ναός ερειπώθηκε και τμήμα της αψίδας του ενσωματώθηκε στη θεμελίωση
