ΠΡΟΣΤΑΣΙΑ ΜΝΗΜΕΙΩΝ

ΔΙΠΛΩΜΑΤΙΚΗ ΕΡΓΑΣΙΑ

**ΑΠΟΚΑΤΑΣΤΑΣΗ ΚΑΙ ΠΡΟΤΑΣΗ ΕΠΑΝΑΧΡΗΣΗΣ
ΜΟΝΗΣ ΑΓΙΟΥ ΓΕΩΡΓΙΟΥ
ΣΚΑΡΩΝ ΛΕΥΚΑΔΑΣ**

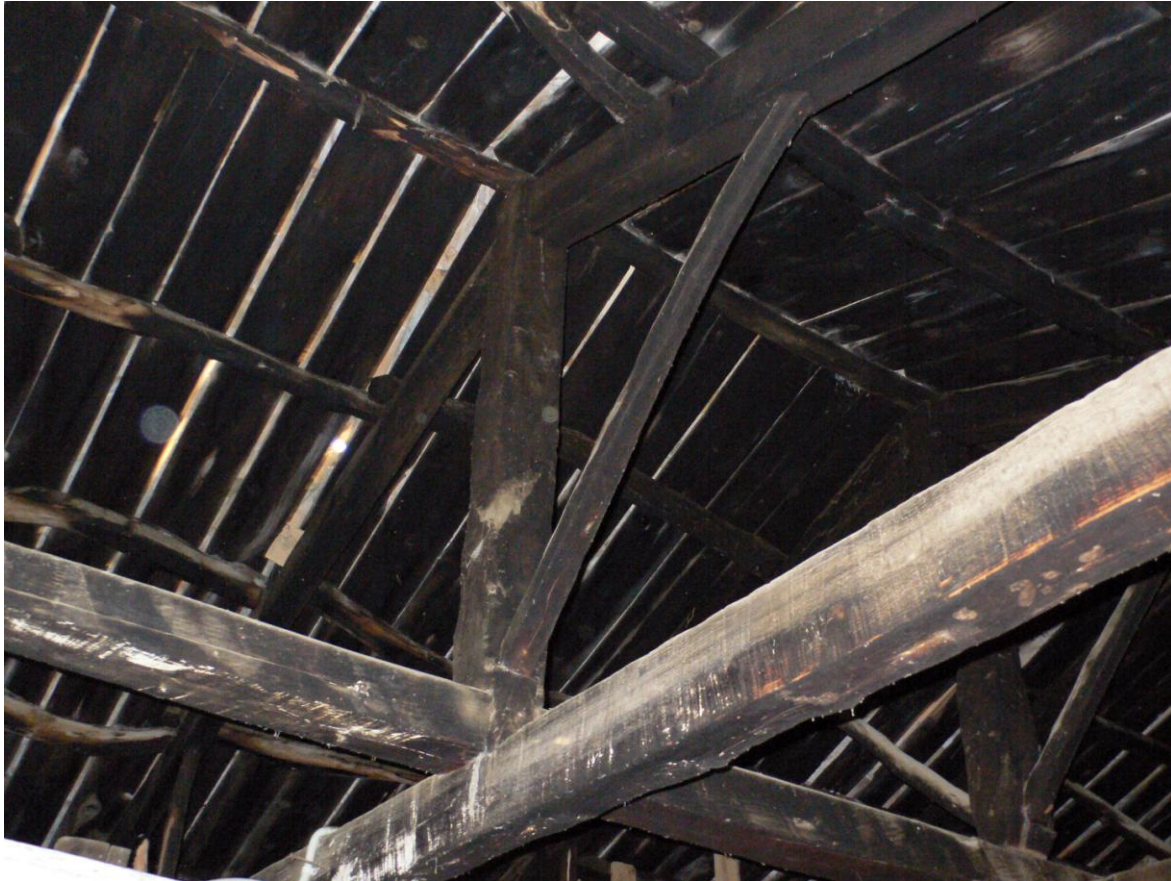
Εικόνα 27 - Ξύλινη στέγη σε εγκαταλειμμένο σπίτι στο χωριό Αλέξανδρος

Οι συνήθεις στέγες είναι τετράρριχτες με επικάλυψη από κεραμίδια. Τα ζευκτά διατάσσονται πυκνά και είναι απλής μορφής. Συνδέονται μεταξύ τους, στην βάση με την «καρίνα⁷⁷» και στην κορυφή με τη «σάφρα⁷⁸», με αντιανέμια και «μειντάνια⁷⁹» ώστε να σχηματίσουν μια σταθερή σύνθετη κατασκευή. Στα ψαλίδια πατούν οι «ρέλλες⁸⁰» και πάνω σ' αυτές το σανίδωμα (εικ27), που μπορεί να αποτελείται από αραιά τοποθετημένες σανίδες ή καλάμια.

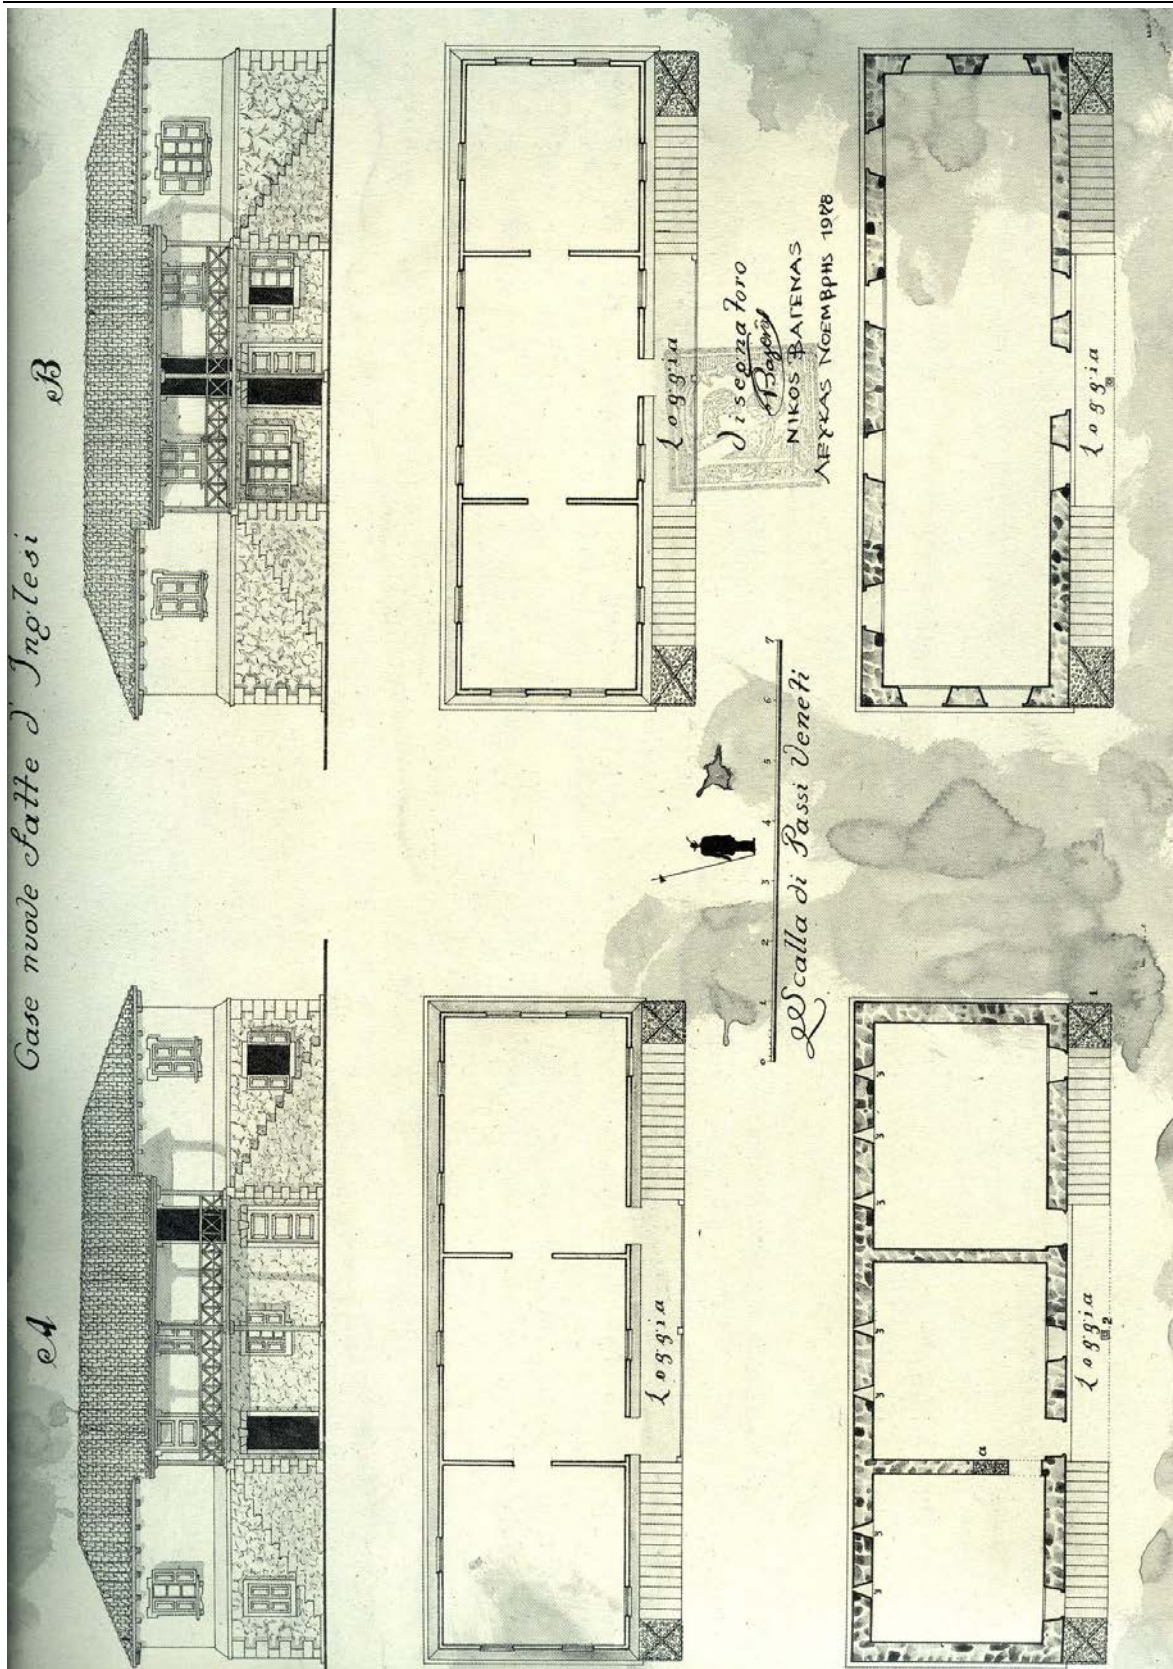
Εικόνα 33 - Οι δύο τύποι που κατασκεύασαν οι Άγγλοι μετά τον σεισμό του 1825

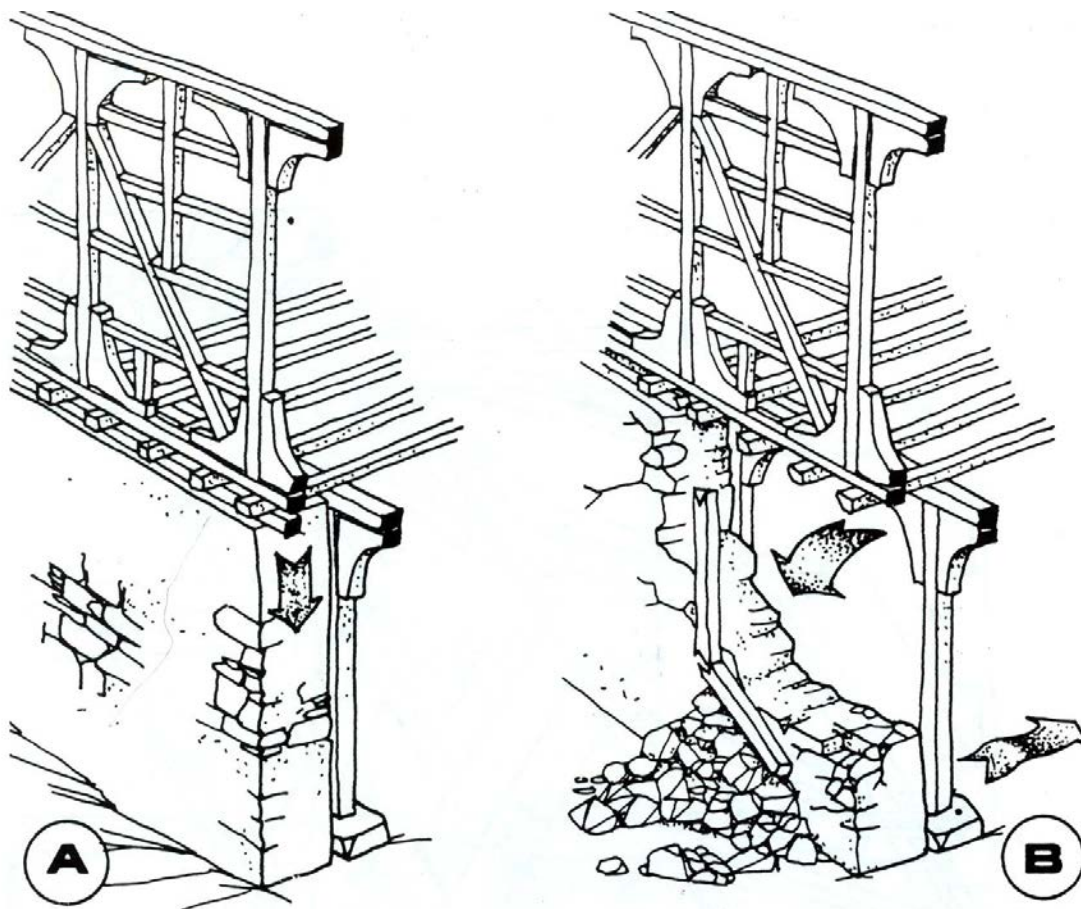
Εικόνα 35 - Υπερστατικό σύστημα στήριξης των ορόφων

Εντός της περιμετρικής λίθινης τοιχοποιίας κατασκευάζεται με προσοχή, πάνω σε ξύλινους στρωτήρες (μέχρι και 20Χ20 εκ), εσωτερικός ξύλινος σκελετός που στηρίζει τη στέγη και τους (ξύλινους) ορόφους και ενώ τοποθετείται σε επαφή με τους τοίχους, στατικά συμπεριφέρεται εντελώς ανεξάρτητα. Σιδερένια αγκύρια παντός τύπου συνδέουν την λιθοδομή με τον ξύλινο σκελετό του πατώματος ή και με τον ξυλόπηκτο τοίχο του ορόφου. Έτσι κατά τη διάρκεια των καταστρεπτικών σεισμών όταν τμήματα της λιθοδομής καταρρέουν, το κτήριο συνεχίζει να στηρίζεται στον δευτερεύοντα ξύλινο βοηθητικό σκελετό έως ότου επιδιορθωθεί η ζημιά (εικ.35).

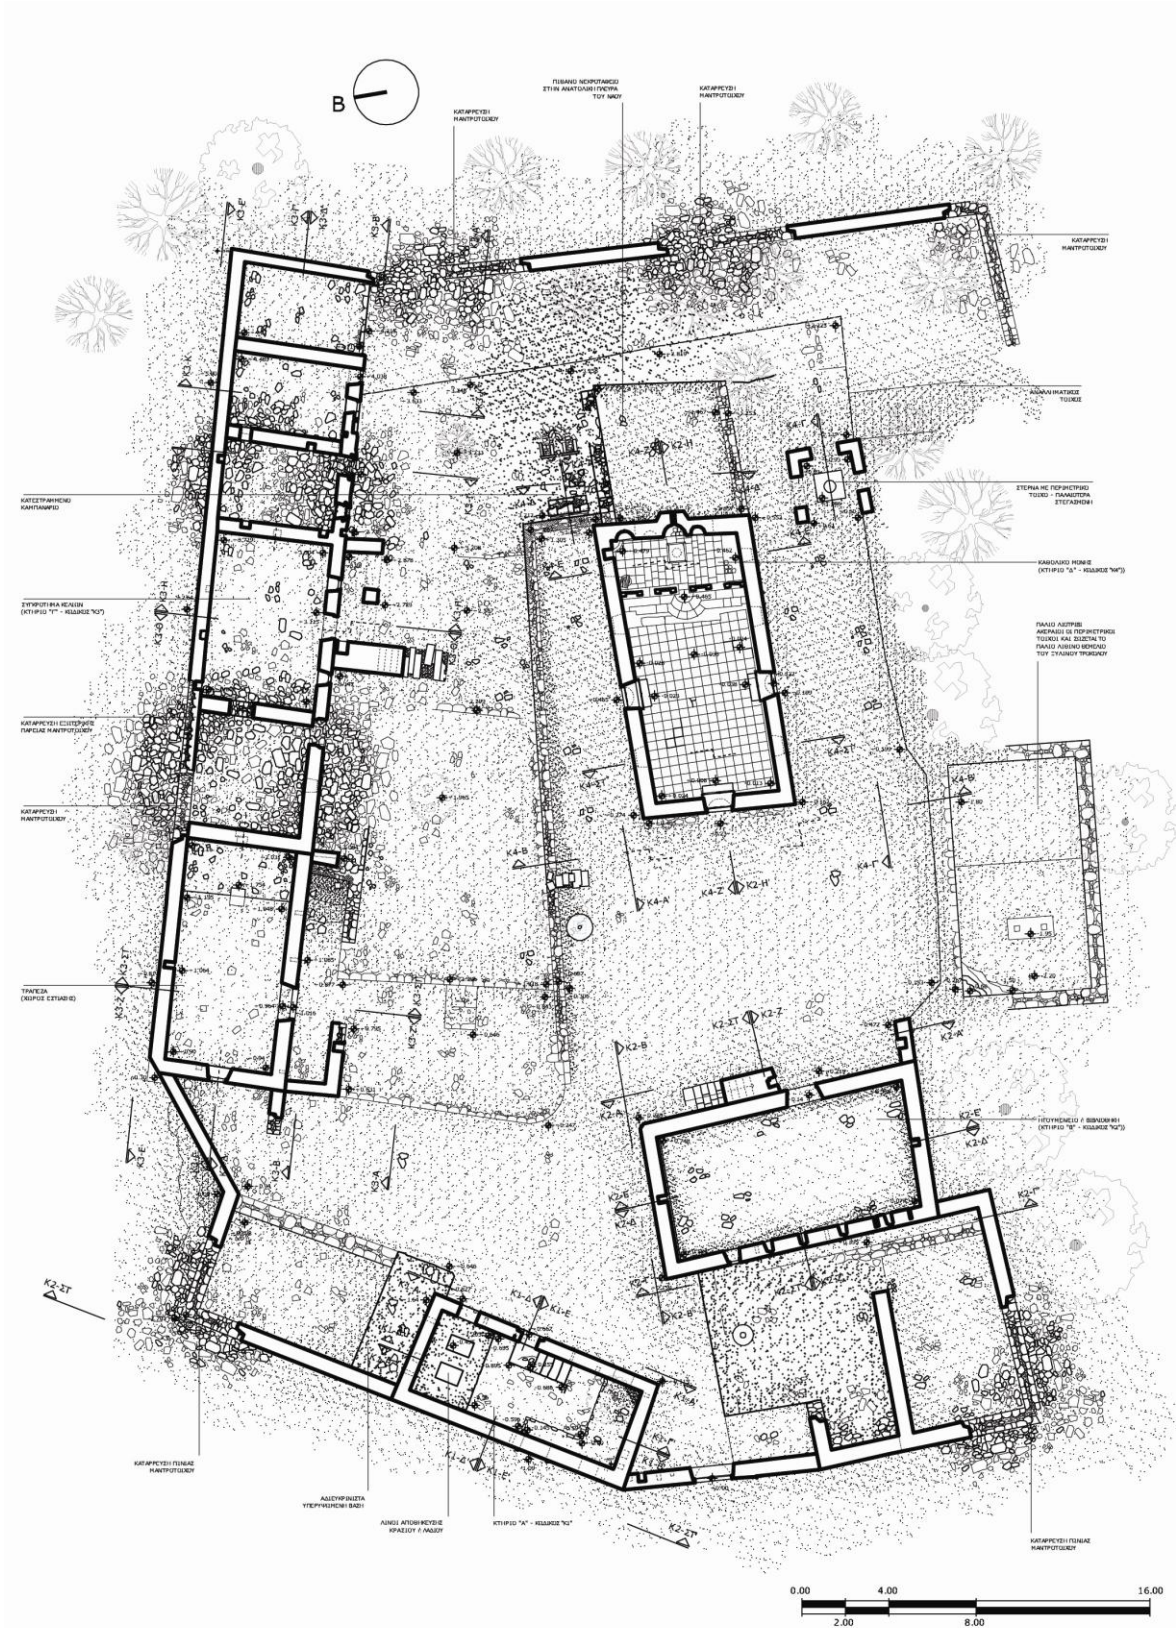
Εικόνα 92 - Τοπογραφικό σχέδιο υφιστάμενης κατάστασης

Το συγκρότημα ακολουθεί τον χαρακτήρα που αναλύθηκε προηγουμένως, (βλ. Κεφ.3_3) περιφραγμένο από ψηλό μαντρότοιχο προς την βορεινή και δυτική πλευρά του, ενώ στην αντίστοιχη Ν-Α τα ίχνη του χάνονται και περισσότερο εντάσσεται στις γειτονικές καλλιεργήσιμες διαμορφωμένες πεζούλες. Στην δυτική πλευρά του, βρίσκει κανείς την είσοδο στον αύλειο χώρο μέσω μιας μεγάλης τοξωτής πύλης, ενώ το ακραίο Ν-Δ τμήμα της έχει καταρρεύσει ολοσχερώς. Το συγκρότημα συναποτελείται από 3 επιμέρους ενότητες – διακριτά κτήρια που διατάσσονται περιμετρικά γύρω από το Καθολικό το οποίο και κατά τα Ορθόδοξα πρότυπα βρίσκεται στο κέντρο της σύνθεσης (βλ. Κεφ3_3). Οι χώροι είναι στο σύνολό τους διώροφοι, κατασκευασμένοι από αργολιθοδομή και καλύπτονταν παλαιότερα με ξύλινη στέγη, ενώ συνήθως φέρουν διακριτούς τους κατασκευαστικούς αρμούς των φάσεων τους. Η χρήσεις που φιλοξενούσαν ήταν αυτές που θα ανέμενε κανείς σε έναν τέτοιο χώρο, όπως της διημέρευσης (κελιά – Ηγουμενείο, που συνηθέστερα ήταν σε όροφο), βιβλιοθήκη, τράπεζα (ο χώρος εστίασης) και λοιποί αποθηκευτικοί χώροι που κατά το σύνηθες τοποθετούνταν στο ισόγειο. Βορειοδυτικά του Καθολικού και σε χαμηλότερο επίπεδο βρίσκεται απομονωμένο και δυσπρόσιτο, ένα ακόμη κτήριο που φαίνεται να ήταν το λιοτρίβι του συγκροτήματος και σήμερα σώζονται μόνο τμηματικά οι περιμετρικοί τοίχοι του. Στα νότια του Καθολικού, αντίστοιχα σώζεται η στέρνα με τους περιμετρικούς της τοίχους σε αρκετά καλή κατάσταση, καθώς και αρκετές από τους λίθους που συγκροτούσαν το αυλάκι που συντηρημένο σε καθημερινή βάση, συγκέντρωνε τα τρεχούμενα νερά από τον ανατολικό μαντρότοιχο και τα οδηγούσε φιλτράροντας στην στέρνα. Στο πίσω (Β-Α) μέρος του ανατολικού τοίχου του Καθολικού, βρίσκεται το κατεστραμμένο σήμερα καμπαναριό.

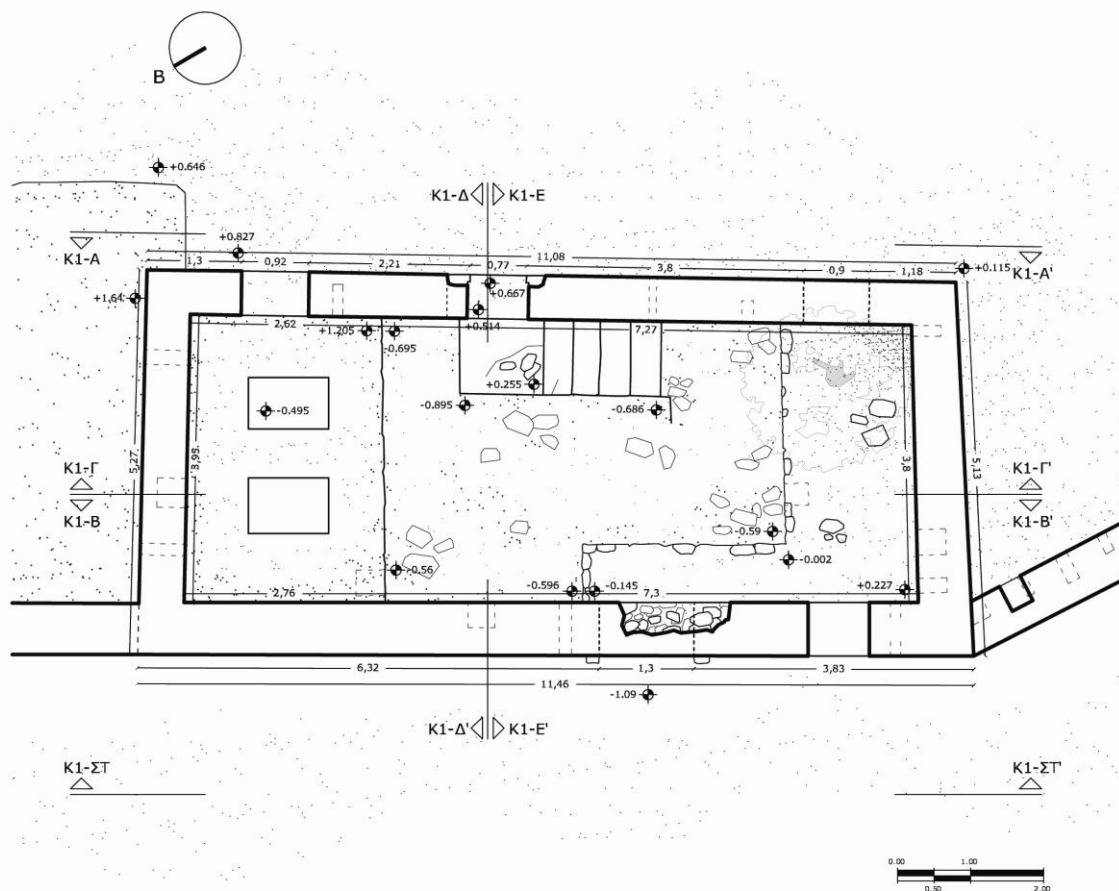
Εικόνα 93 - Κάτοψη κτηρίου Α

Το πρώτο κτήριο που κανείς συναντά εισερχόμενος στο μοναστήρι βρίσκεται στα αριστερά της εισόδου και συμβατικά θα αποκαλείται στο εξής ως κτήριο «Α». Πρόκειται για απλό ορθογώνιο διώροφο κτίσμα (εικ.93), γενικών εξωτερικών διαστάσεων 11,00Χ5,30 μ και μέσο πάχος τοίχων 60 εκ, εφραπτόμενο στον δυτικό μαντρότοίχο, με πρόσβαση από τον εσωτερικό χώρο της Μονής μέσω μεταγενέστερης λιθινής σκάλας αλλά και με παλαιότερη, φραγμένη σήμερα, ανεξάρτητη εξωτερική είσοδο προς το κατώι. Εσωτερικά συναντά διπλούς κτιστούς αποθηκευτικούς χώρους (εικ.95) κρασιού ή λαδιού («λινούς») και προς τον νότιο τοίχο υπερυψωμένο λίθινο βάθρο περί τα 75 εκ από την στάθμη εδάφους. Οι εμφανείς αρμοί περιμετρικά του κεντρικού ανοίγματος μαρτυρούν μια μεταγενέστερη μείωση του ανοίγματος, το κατεστραμμένο ίχνος στην δυτική εσωτερική πλευρά εμφανίζει ένα παλαιότερο παράθυρο, ενώ εντύπωση προκαλεί η απουσία επαρκούς αριθμού ξυλότρυπων που ενδεχομένως και να υποστήριζαν ένα ενδιάμεσο πάτωμα. Η κάλυψη του κτηρίου, τέλος, γινόταν με δίρριχτη ξύλινη στέγη στους απέναντι (B-N) αετωματικούς τοίχους. Στην βορινή πλευρά ο διπλανός στο κτήριο «Α» χώρος είναι σε ερειπιώδη κατάσταση και καλυμμένος με βλάστηση ενώ ξεχωρίζει ένα υπερυψωμένο λίθινο βάθρο εν επαφή με τον βορεινό τοίχο του κτηρίου με αδιευκρίνιστη χρησιμότητα.

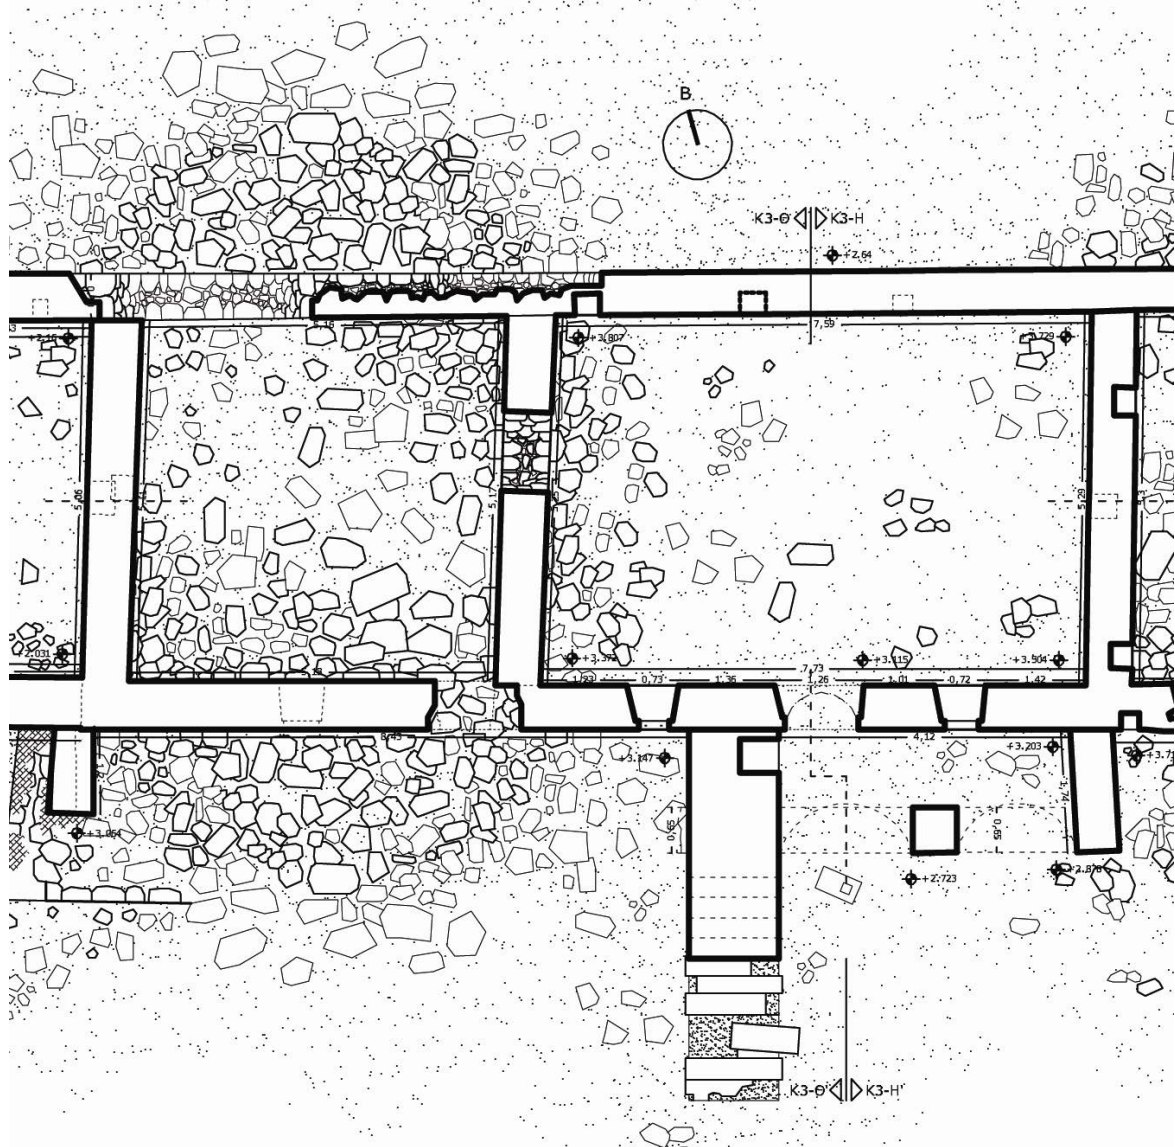
Εικόνα 108 - Κάτοψη δεύτερης υποενότητας

Σήμερα το μεγαλύτερο μέρος της δυτικής πλευράς των μακρών πλευρών του έχει καταρρεύσει λόγω επάλληλων σεισμών και κακής πλέξης των διαμηκών με τους εγκάρσιους τοίχους, με χαρακτηριστική την εικόνα του δυτικού εγκάρσιου τοίχου (εικ.111) ο οποίος έχει αποκολληθεί τελείως από τους δύο διαμήκεις ενώ έχει αναπτυχθεί ρωγμή και στην ίδια του τη γωνία. Κατά μήκος του υφιστάμενου νότιου τοίχου διατάσσονται ανοίγματα τόσο στο ισόγειο (διευρυμένη τοξωτή θύρα κατωγιού, με πλευρικά φραγμένα με κάγκελα παράθυρα), όσο και στον όροφο (θύρα και πλευρικά παράθυρα) με λιθανάγλυφη διακοσμητική επιγραφή (εικ.110) στο πρέκι της κύριας θύρας ορόφου που οδηγούσε στον χώρο υποδοχής ή στο παλαιό Ηγουμενείο (βλ.Κεφ.4_3 περιηγητές). Η είσοδος στον όροφο πραγματοποιούνταν με κτιστή λίθινη κλίμακα (εικ.109) με σταθερή βάση που έφερε και θυρίδα. Σε απόσταση 1,70 μ. από τον εσωτερικό μακρύ τοίχο υπήρχε κτιστός εξώστης πάχους 65 εκ που διατασσόταν με λίθινα τόξα. Τα προεξέχοντα δοκάρια πατούσαν εν μέρει στην σχηματισμένη πατούρα των λίθινων τόξων και κατά το υπόλοιπο ήταν εντοιχισμένα στην τοιχοποιία ή αποτελούσαν συνέχεια των δευτερευόντων δοκών του εσωτερικού πατώματος. Σήμερα από τον συνεχή εξώστη που έτρεχε την όψη εκατέρωθεν της λίθινης σκάλας σώζεται μόνο η μία πλευρά του με τα δύο τόξα, με εμφανή ωστόσο την γένεση του απέναντι τόξου όπως και τη νοητή συνέχεια των ξυλοτρυπων στον εναπομένον τοίχο που δεν έχει καταρρεύσει και προς τα δυτικά.

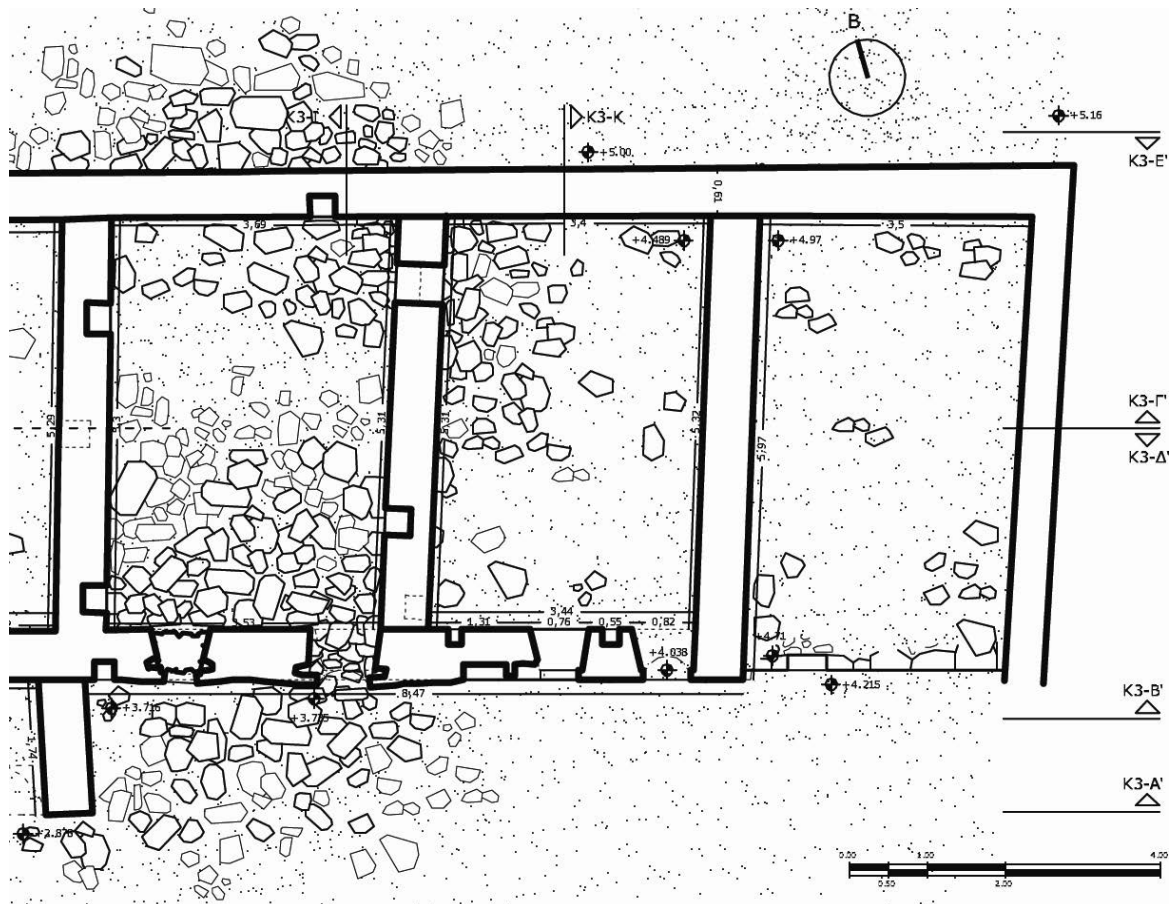
Εικόνα 112 - Κάτοψη τρίτης υποενότητας συγκροτήματος

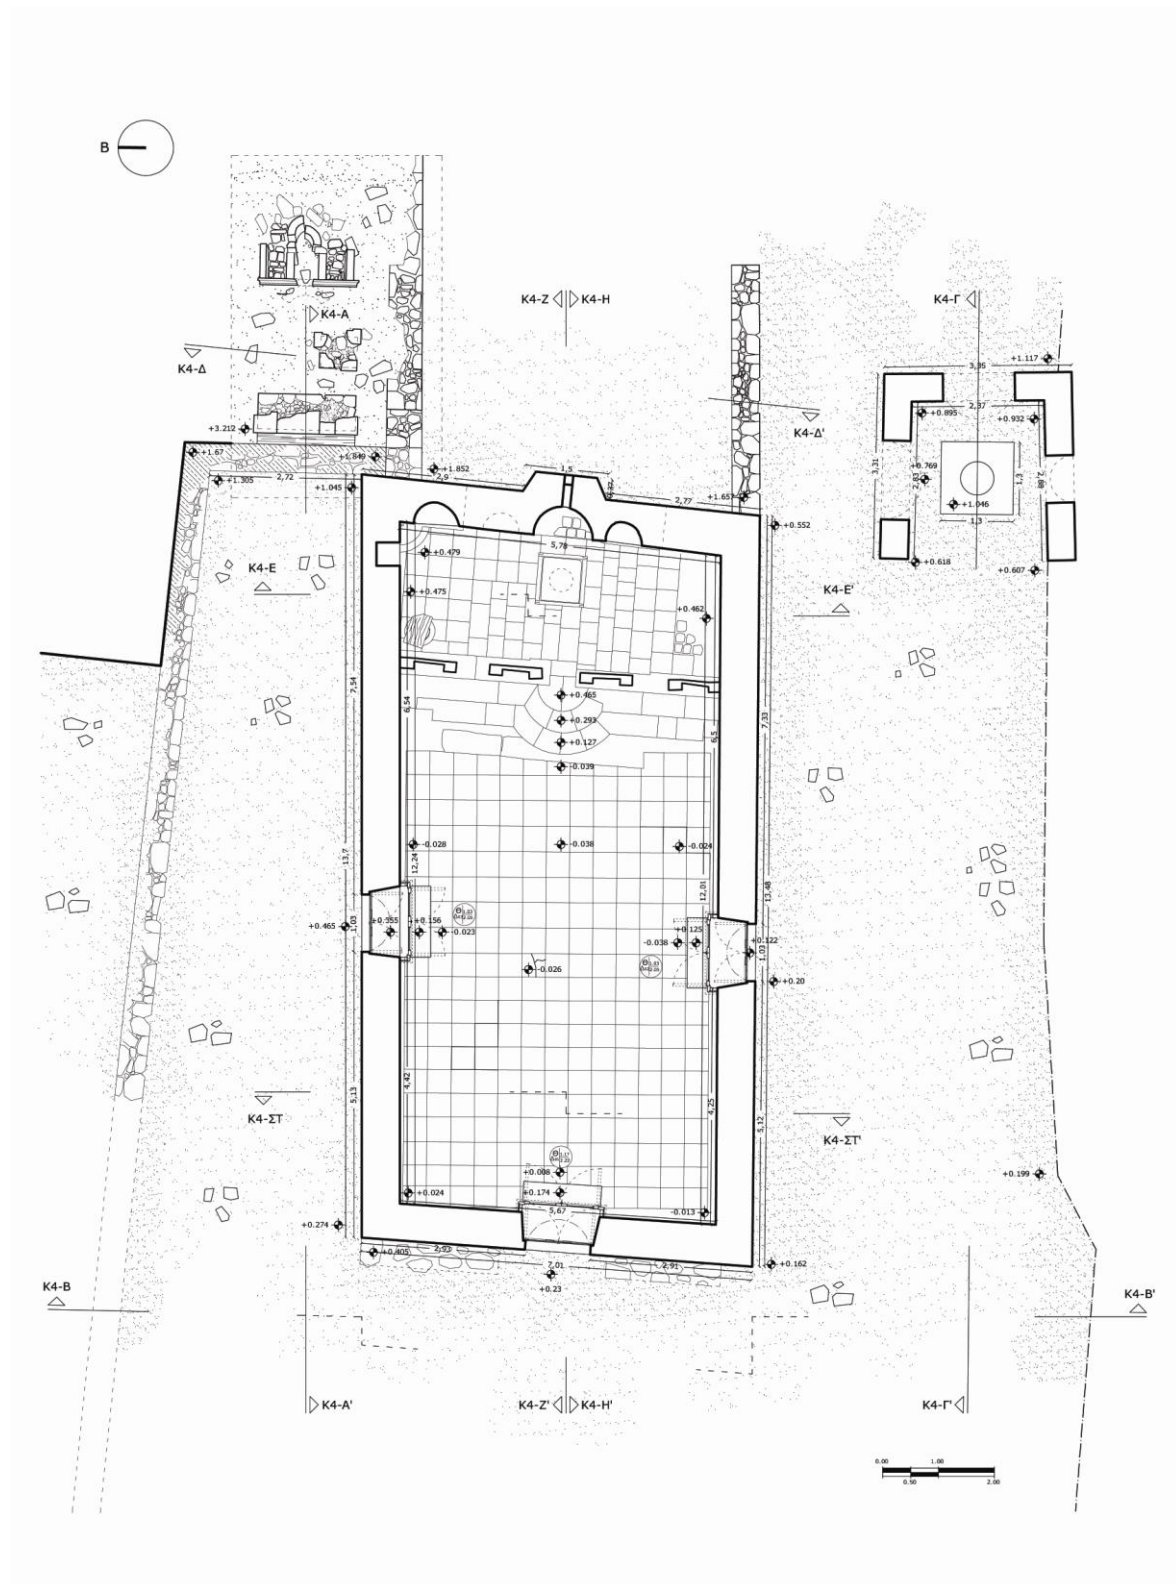
Εικόνα 119 - Κάτοψη Καθολικού

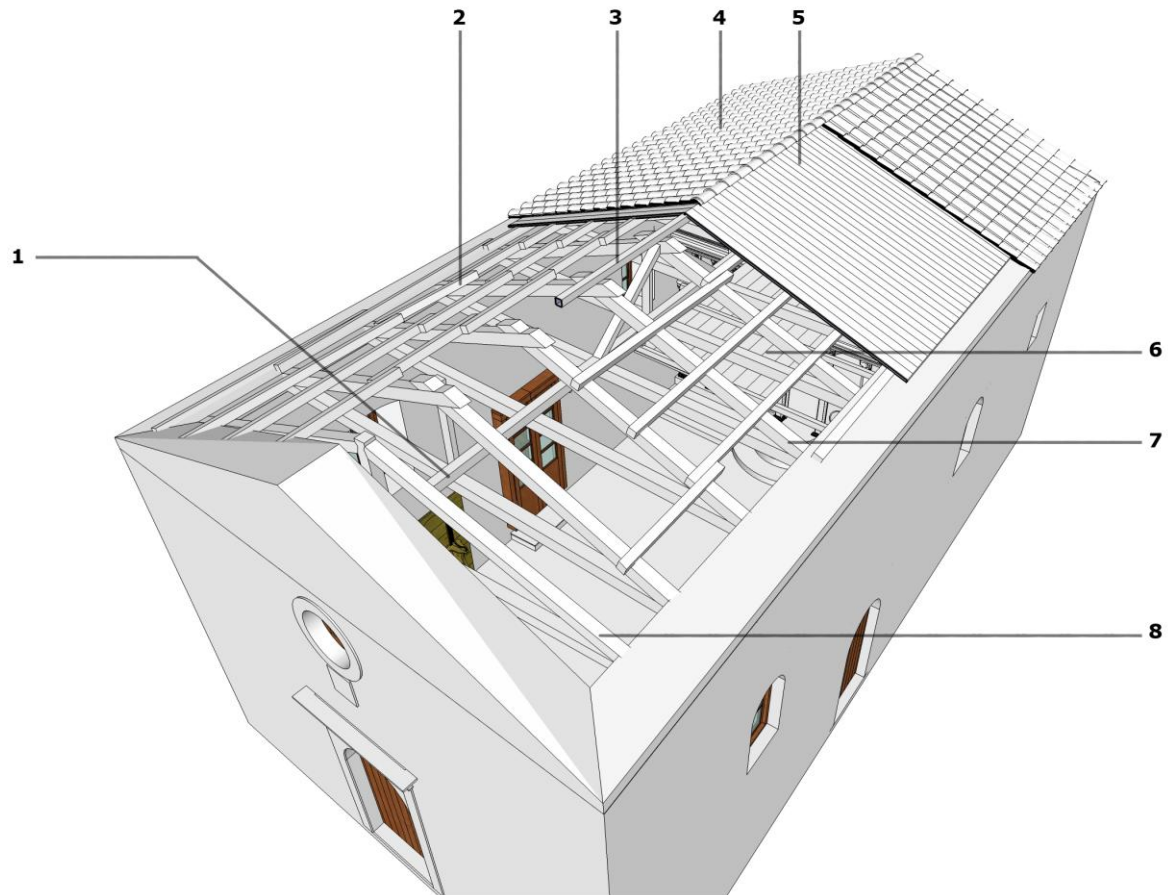
Εικόνα 124 - Τρισδιάστατη απεικόνιση της στέγης. 1. Οριζόντιο ξύλο «καρίνα», 2. Τεγίδες – «ρέλλες», 3. Κορφιάς ή «σάφρα», 4. Κεραμίδια βυζαντινού τύπου, 5. Σανίδωμα από αραιά τοποθετημένες ξύλινες τάβλες, 6. Το εναπομένων ξύλινο ταβάνι, 7. Ζευκτά τύπου «Α» και 8. Ζευκτά τύπου «B»

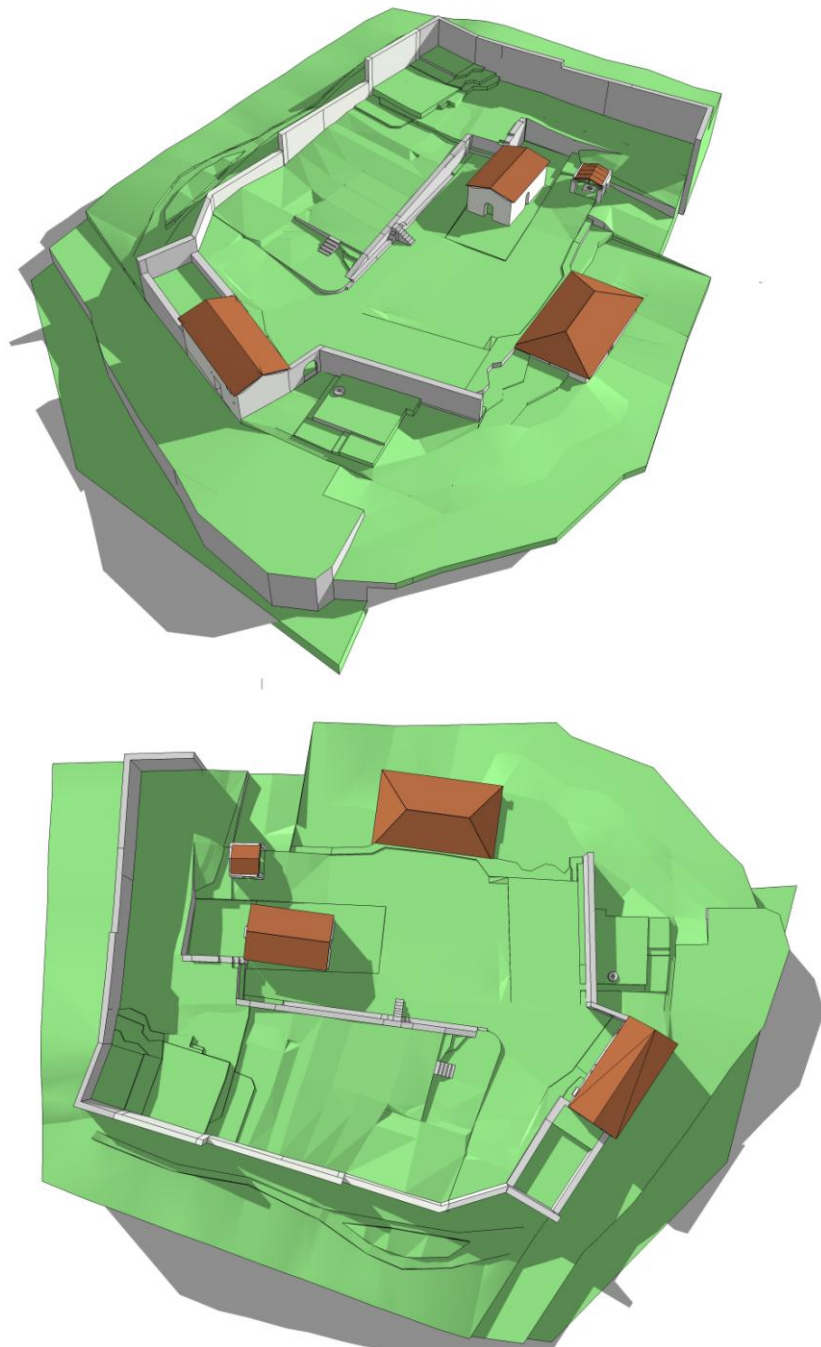
Εικόνα 132
Τριδιάστατη
απεικόνιση πρώτης
οικοδομικής φάσης

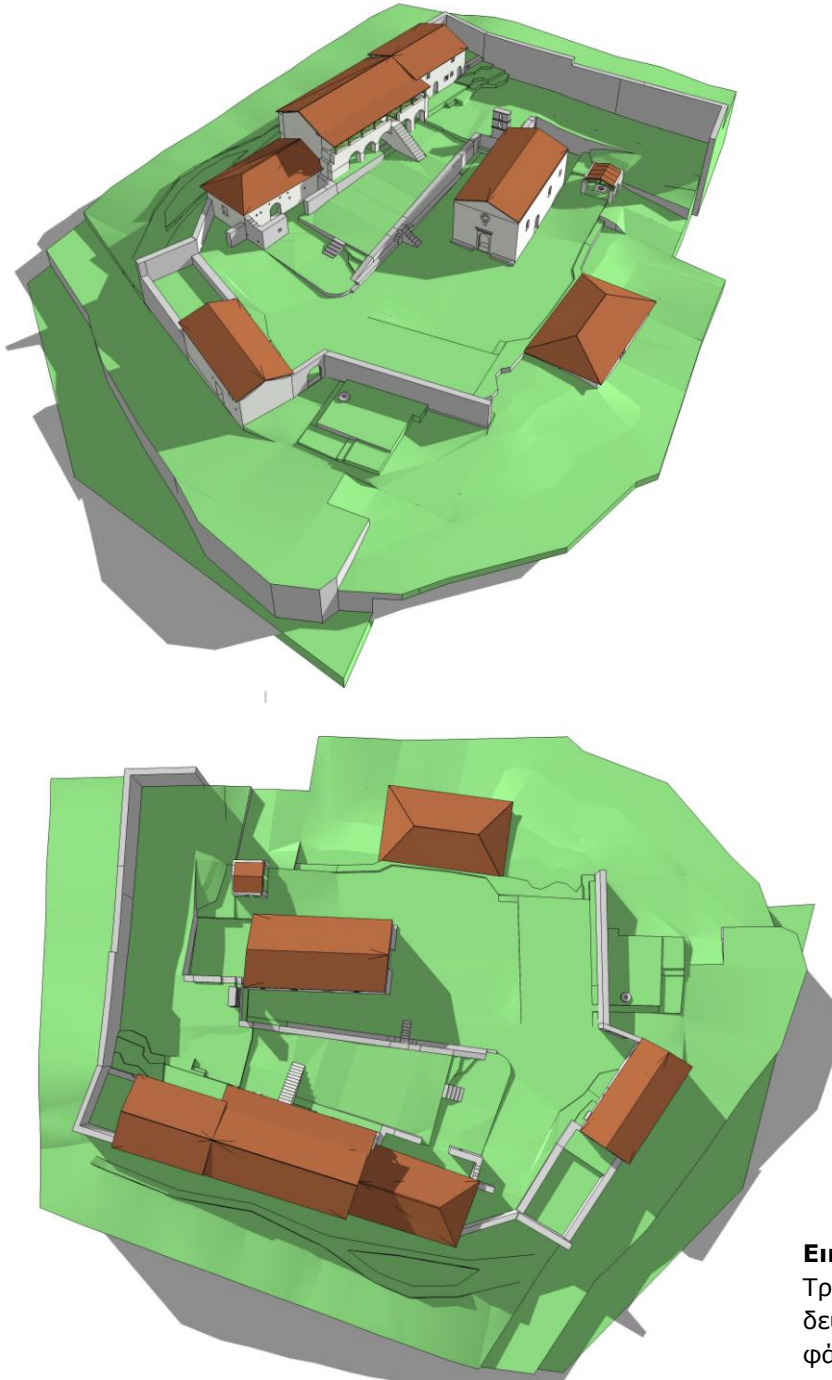
Εικόνα 133
Τρισδιάστατη απεικόνιση
δεύτερης οικοδομικής
φάσης

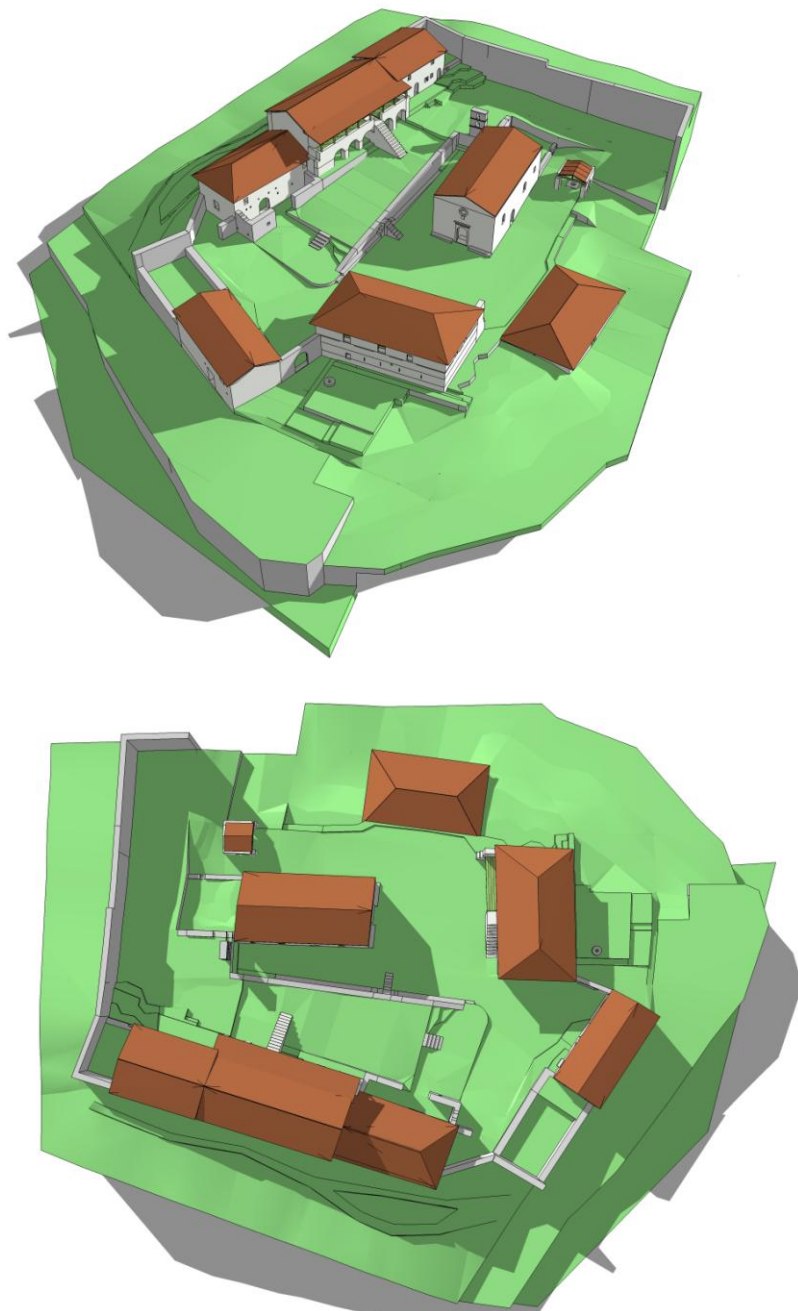
Εικόνα 134
Τρισδιάστατη
απεικόνιση τρίτης
οικοδομικής φάσης

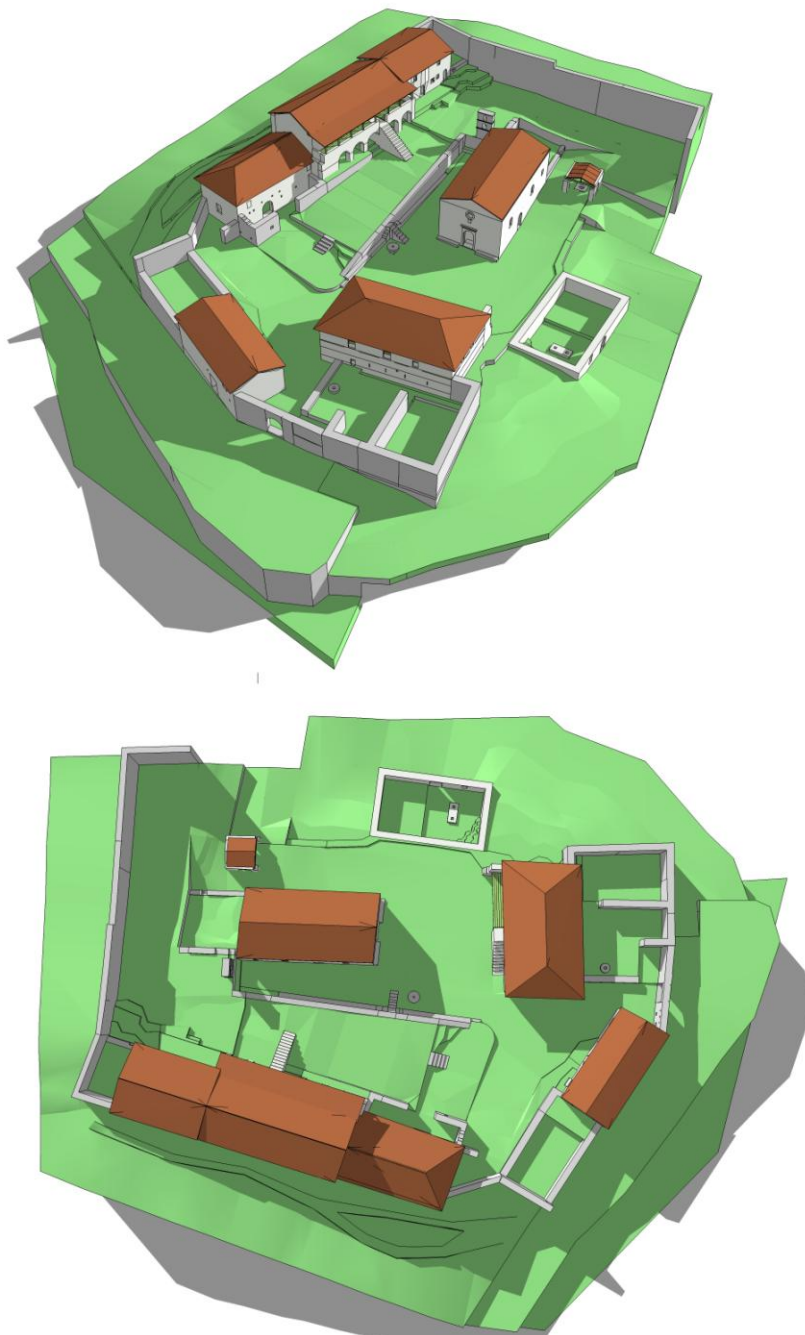
Εικόνα 135
Τρισδιάστατη
απεικόνιση τέταρτης
οικοδομικής φάσης

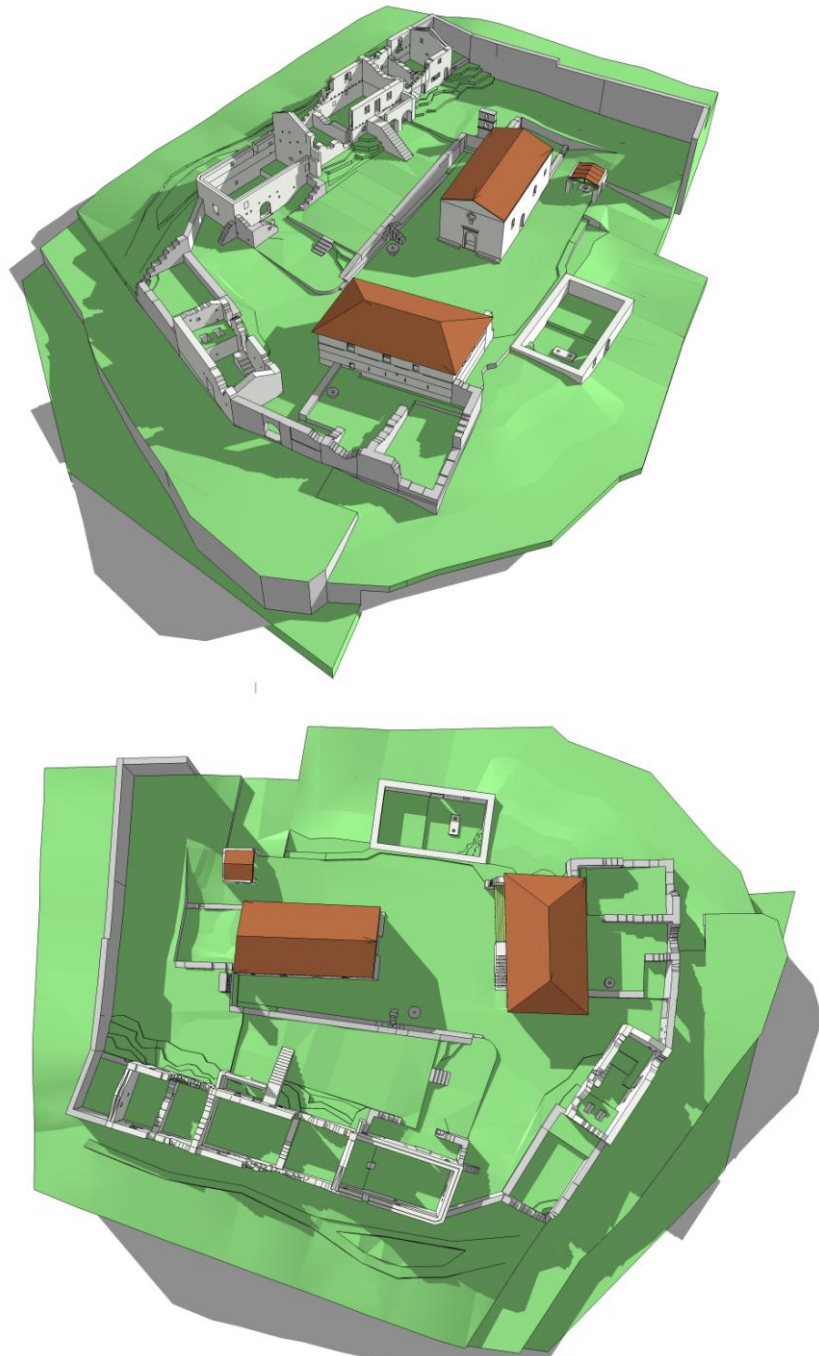
Εικόνα 136
Τρισδιάστατη
απεικόνιση πέμπτης
οικοδομικής φάσης

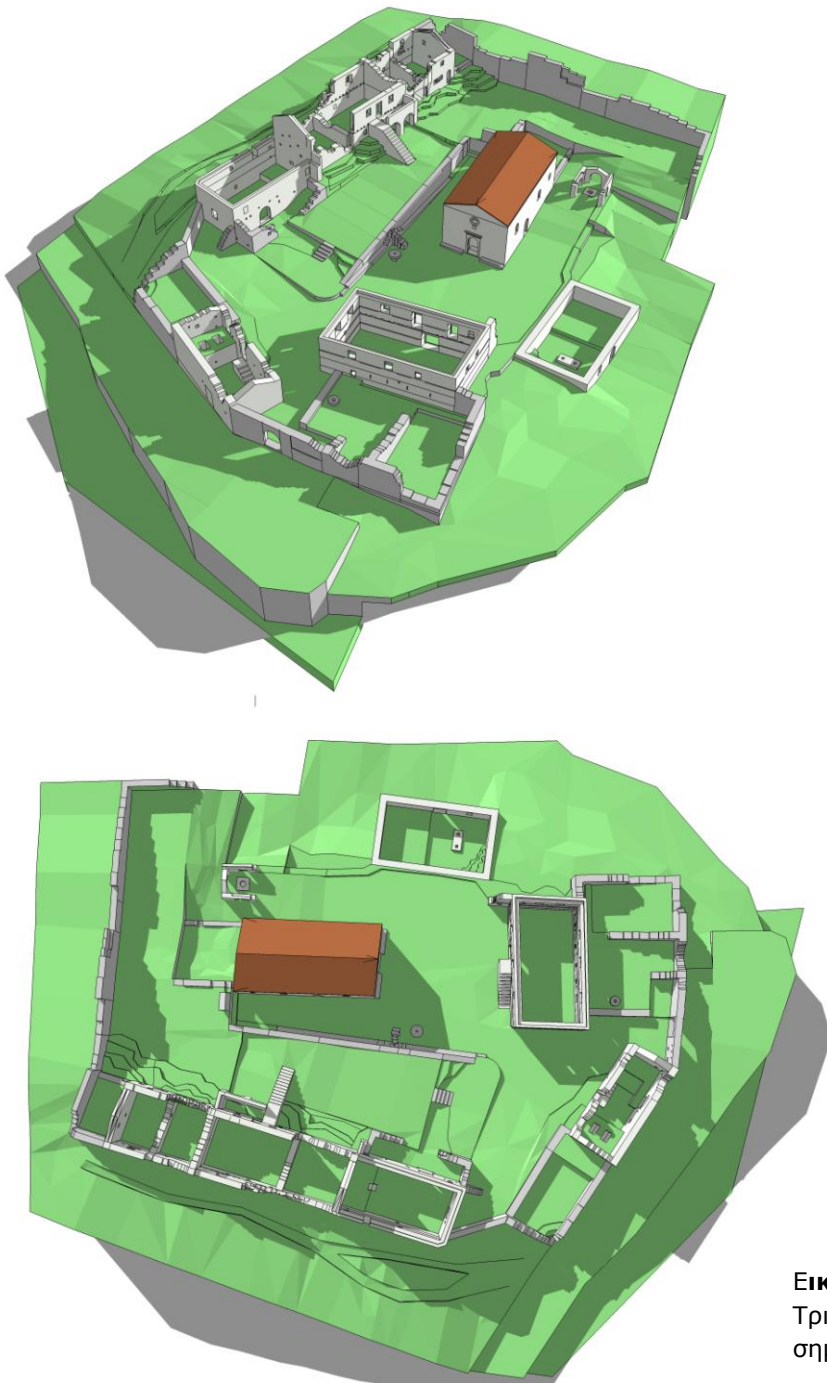
Εικόνα 137
Τρισδιάστατη απεικόνιση
σημερινής κατάστασης

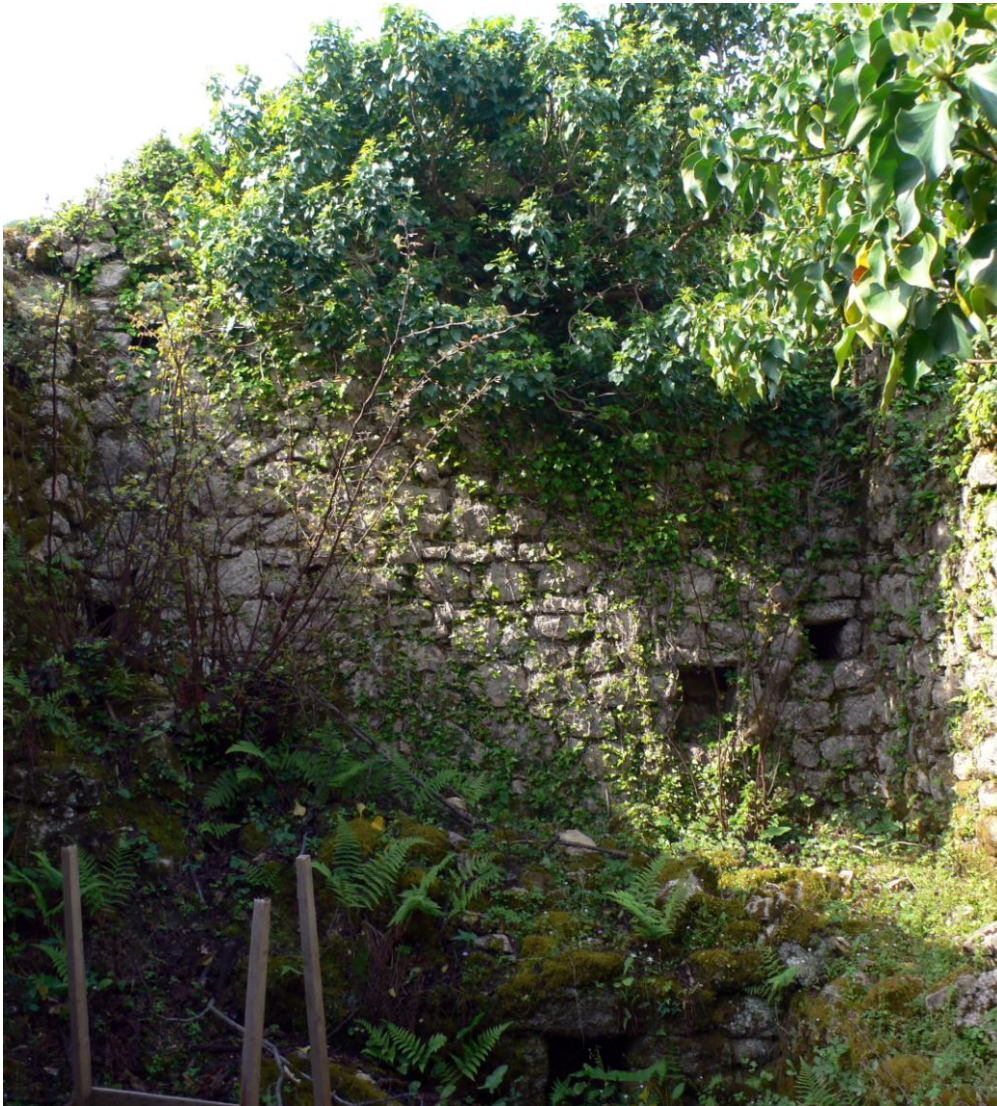
Εικόνα 143 - άποψη του κτηρίου Α κατειλημμένο από την βλάστηση

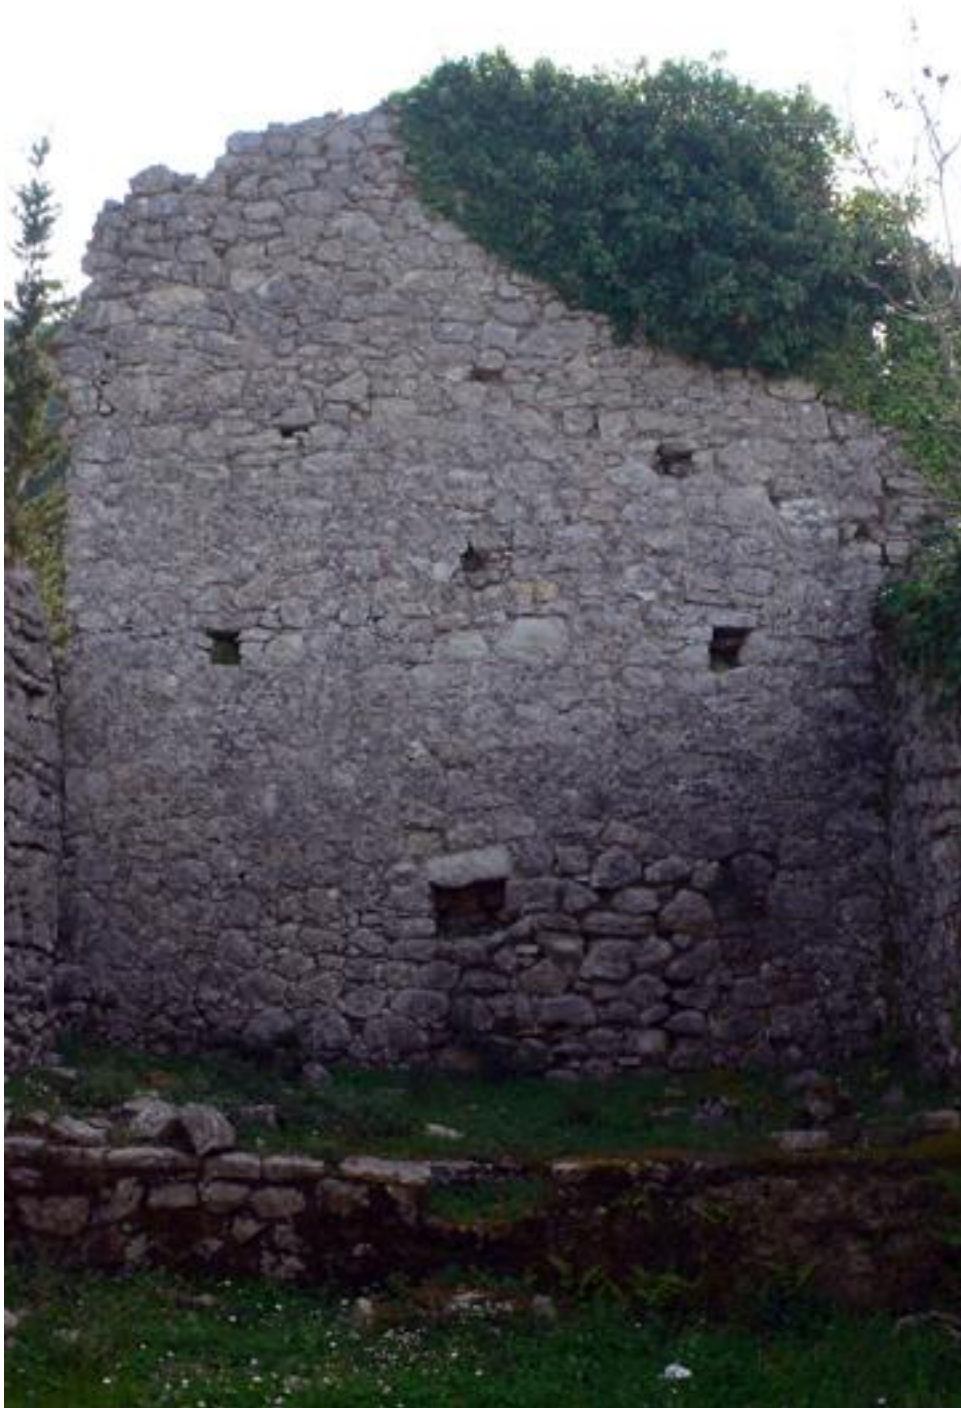
Εικόνα 148 - Ο δυτικός εγκάρσιος τοίχος. Οι ξυλότρυπες των δοκών, προσδιορίζουν τις διαστάσεις της στέγης
