ΠΡΟΣΤΑΣΙΑ ΜΝΗΜΕΙΩΝ

ΔΙΠΛΩΜΑΤΙΚΗ ΕΡΓΑΣΙΑ

**ΑΠΟΚΑΤΑΣΤΑΣΗ ΚΑΙ ΠΡΟΤΑΣΗ ΕΠΑΝΑΧΡΗΣΗΣ
ΜΟΝΗΣ ΑΓΙΟΥ ΓΕΩΡΓΙΟΥ
ΣΚΑΡΩΝ ΛΕΥΚΑΔΑΣ**

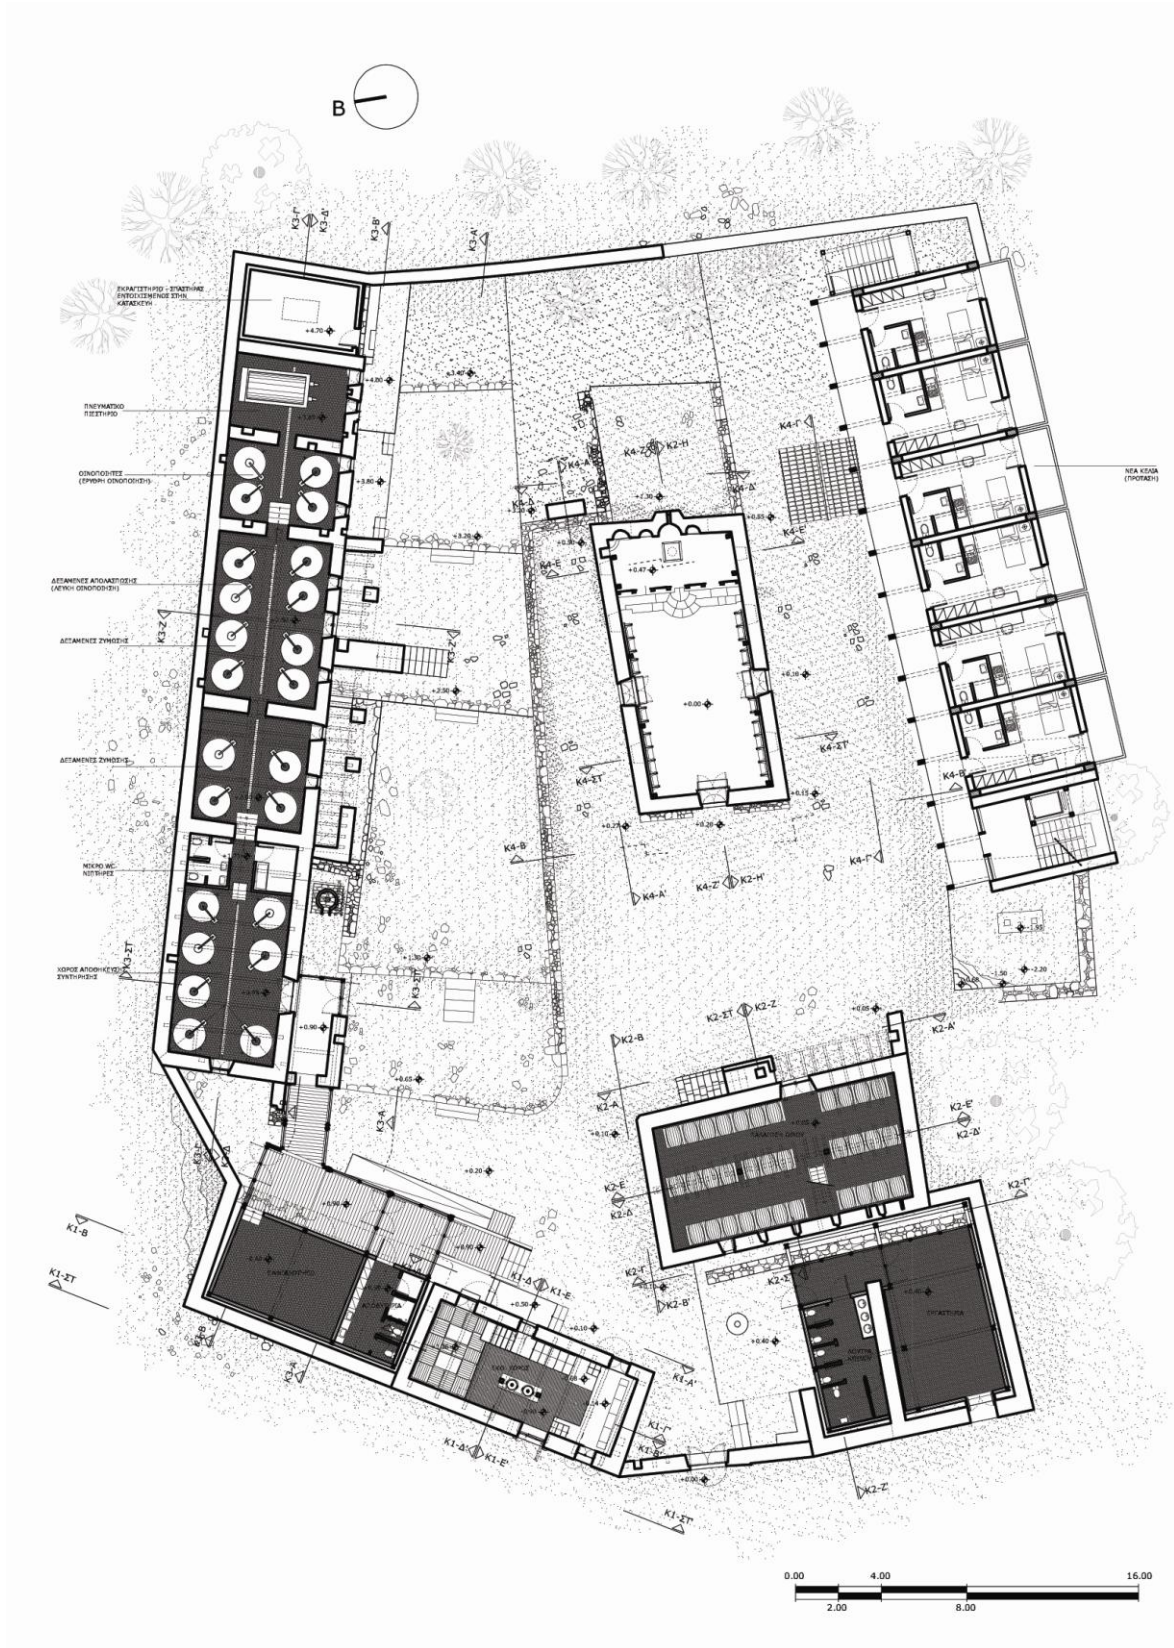
Εικόνα 155 - Τοπογραφικό της πρότασης

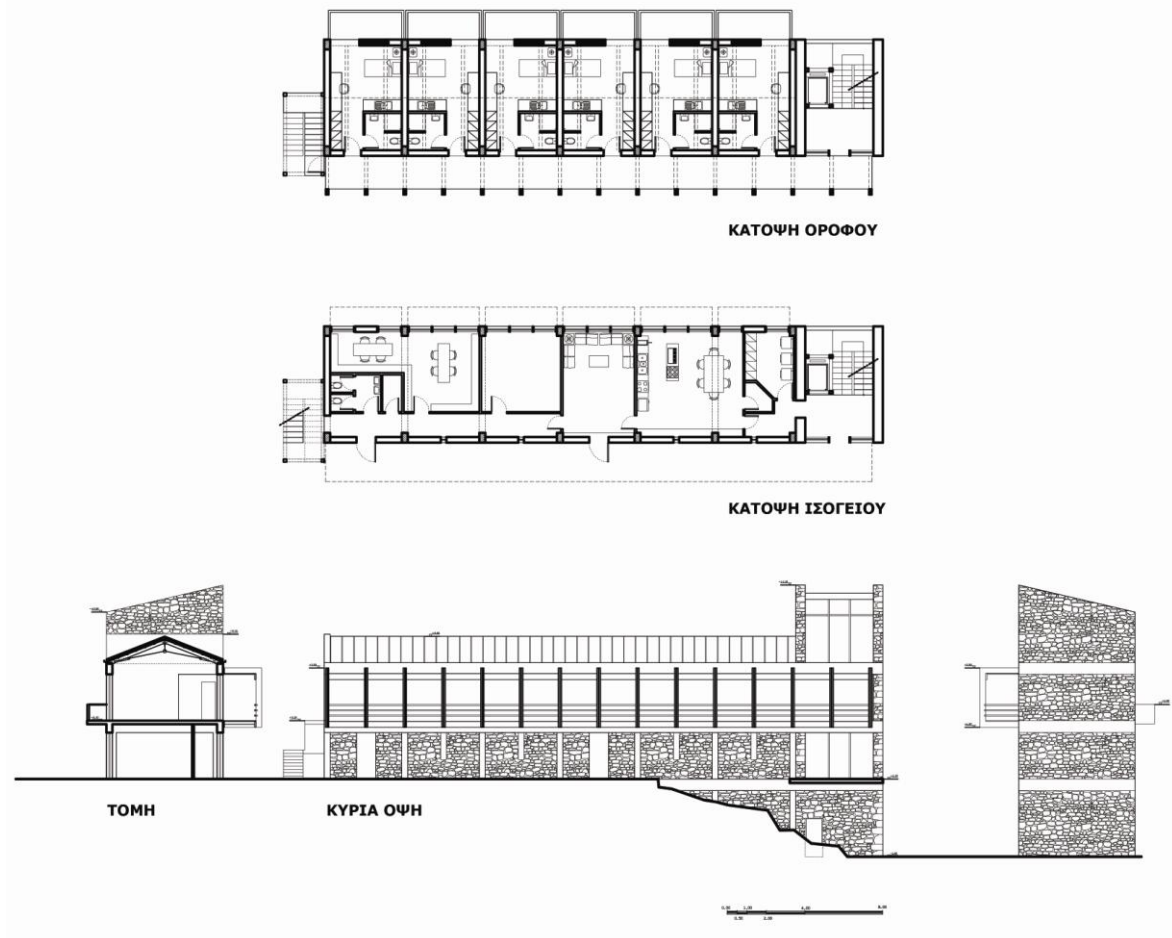
Εικόνα 161 - Τα γενικά σχέδια των νέων κελιών

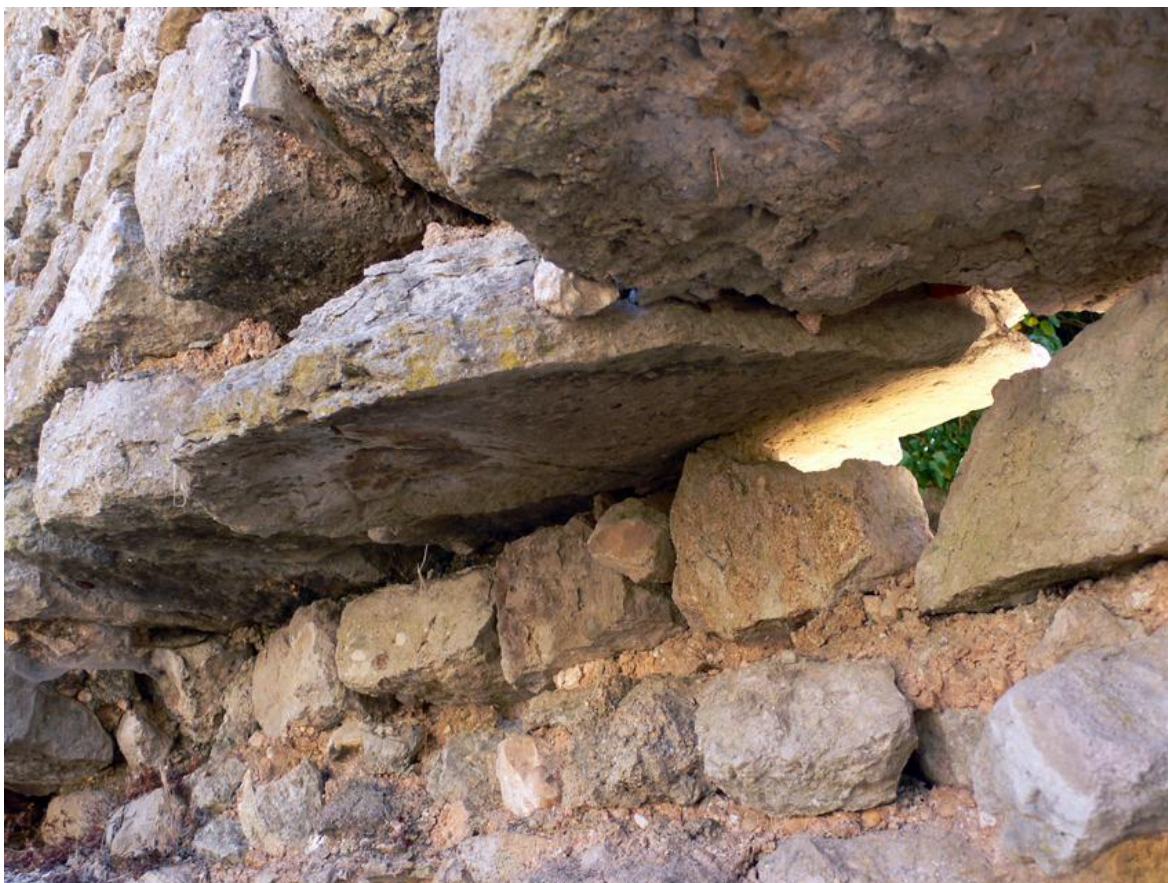
Εικόνα 181 - Οι περαστοί πεπλατυσμένοι λίθοι που συγκρατούν με επιτυχία την τοιχοποιία

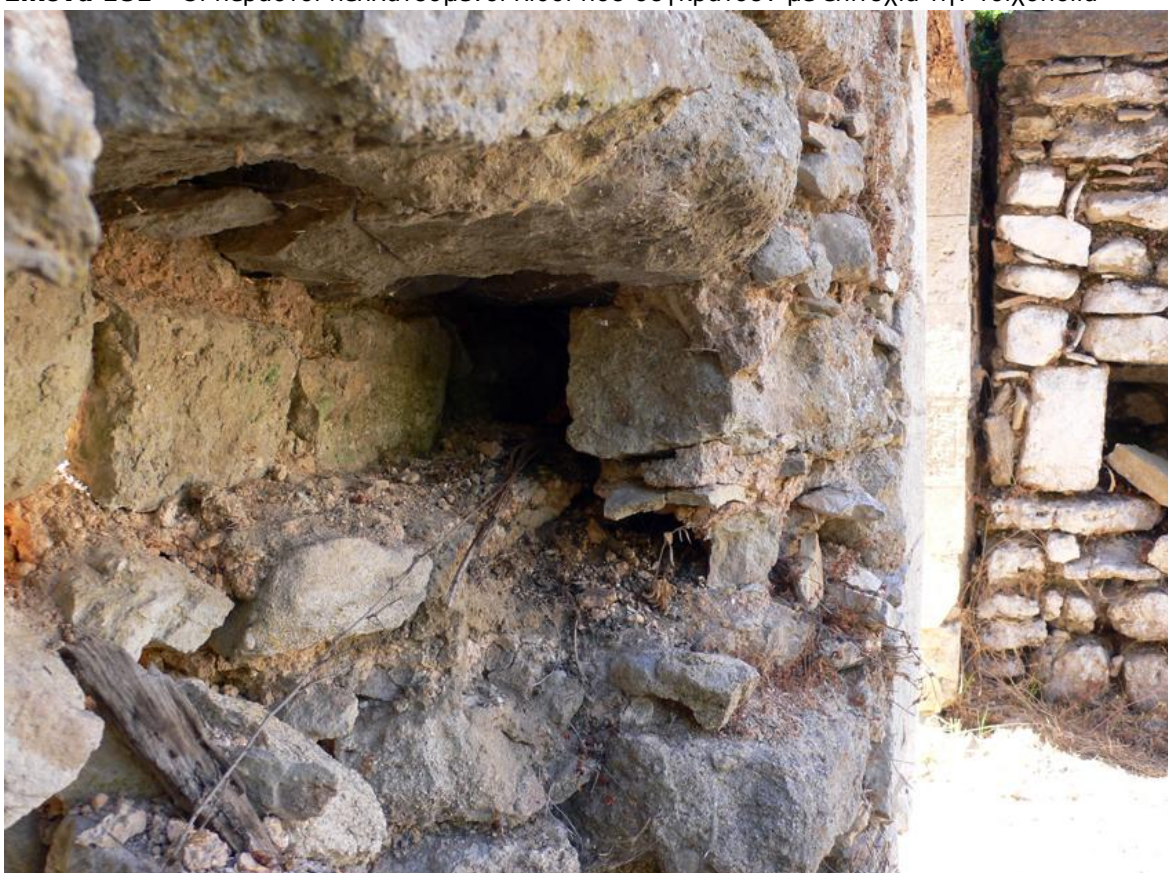
Εικόνα 182 - Αποκάλυψη της εσωτερικής στην τοιχοποιία ξυλοδεσιάς λόγω της τοπικής κατάρρευσης

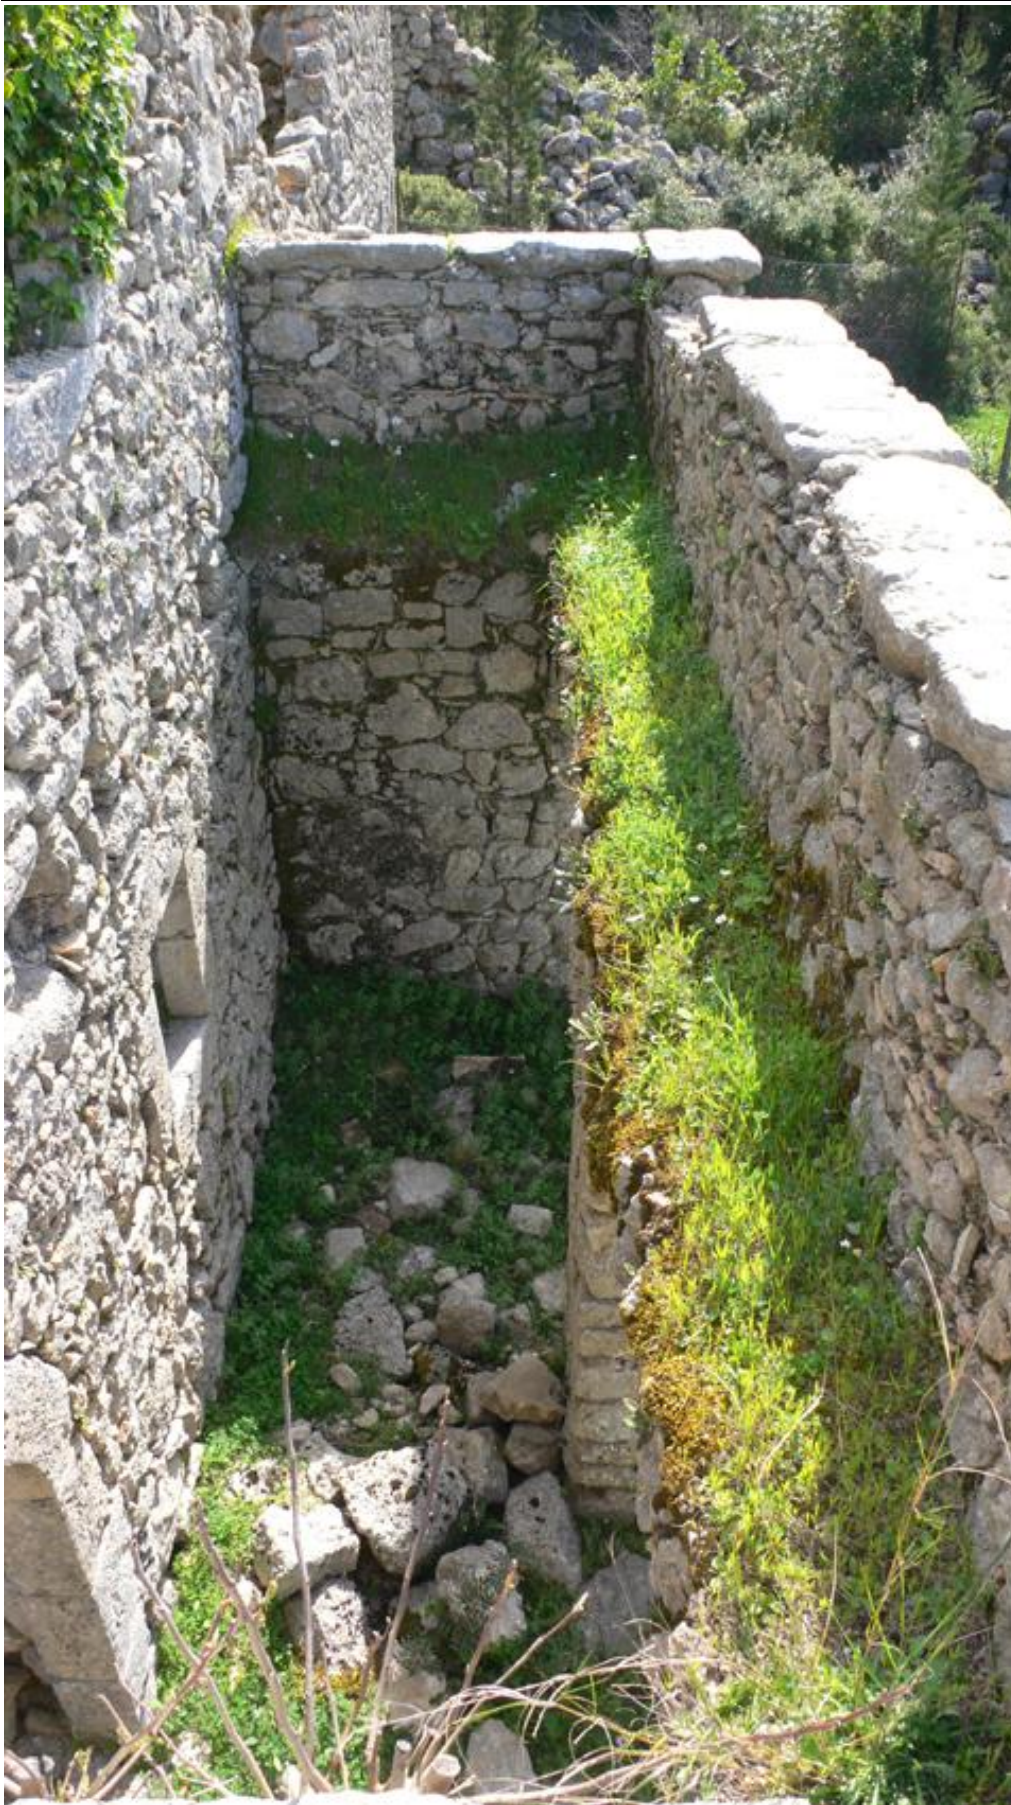
Εικόνα 189 - Αποψη του λίθινου εξώστη με την πατούρα στήριξης των δοκών

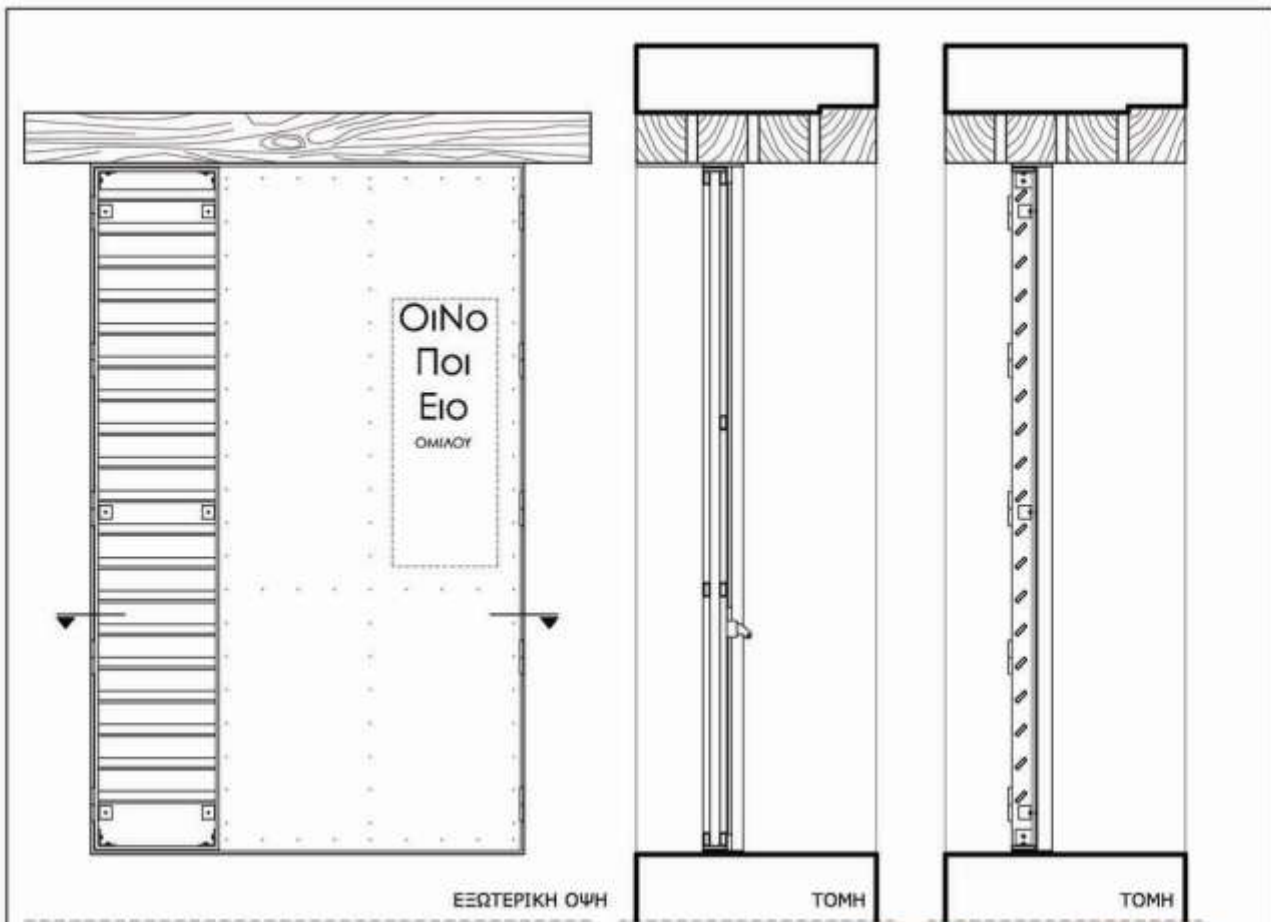
Κατασκευή πόρτας σε δύο μέρη που στερεώνονται σε μεταλλικό πλαίσιο με φαρδιές λάμες στο πάχος του τείχους. Το μεγαλύτερο τμήμα κατασκευάζεται με εσωτερικό μεταλλικό σκελετό από κοιλοδοκούς προφίλ στο μέσο του πλαισίου 40Χ20Χ2 mm και 50Χ30Χ3 mm ενώ οι αντίστοιχες στα πλάγια προφίλ 20Χ2 αντίστοιχα. Εξωτερικά ντύνεται με διάτρητη λαμαρίνα πριτανωμένη στον υποκείμενο σκελετό. Οι ισοσκελείς μεταλλικές γωνιές στο μικρότερο τμήμα έχουν διατομή 40Χ2,5 mm και στο πίσω μέρος του στηρίζεται μονό τζόμι 1 εκ. Κατά το ύψος του διατάσσονται υπό γωνία μεταλλικές λάμες πλάτους 5 εκ.

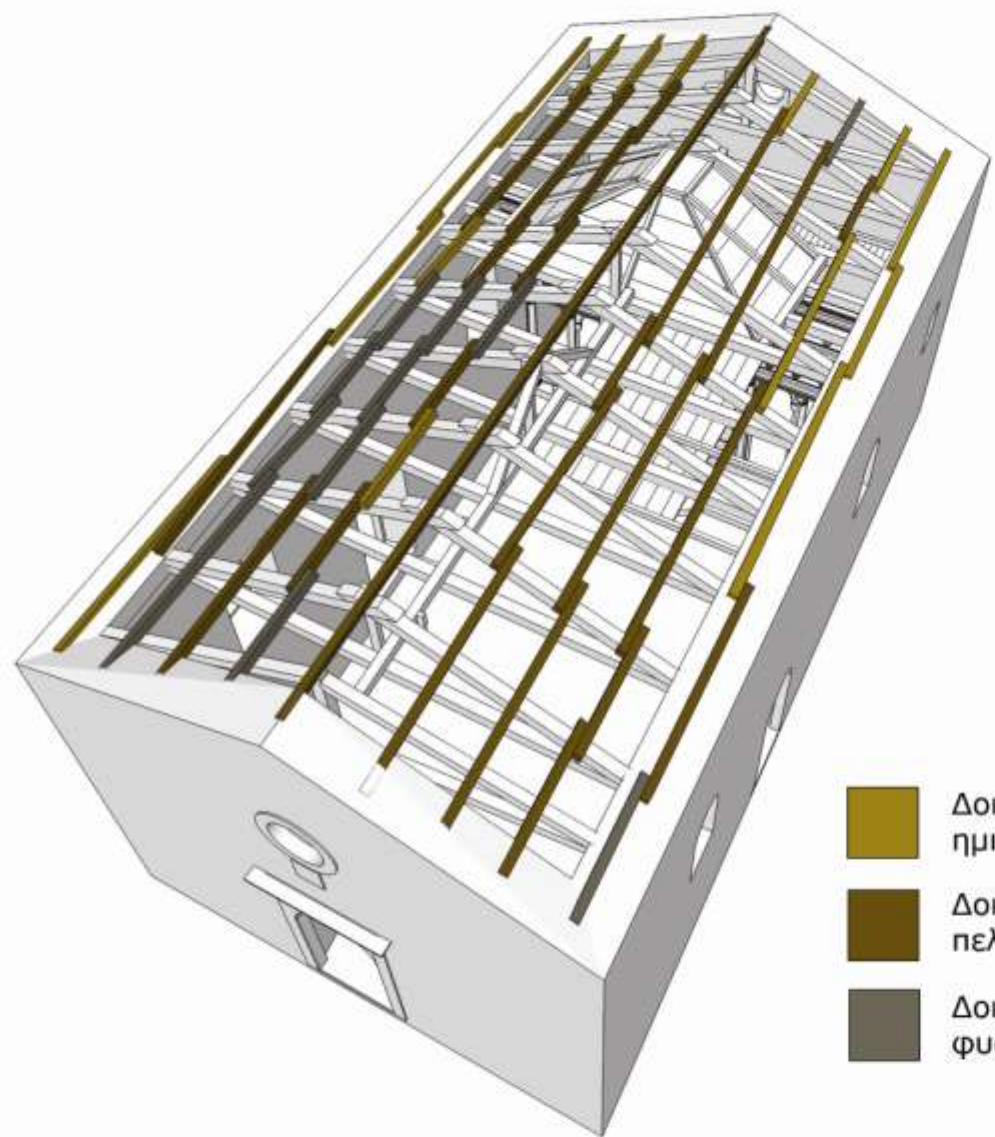
- Δοκός από ημιπελεκητή ξυλεία
- Δοκός από καλά πελεκημένη ξυλεία
- Δοκός από ανεπεξέργαστη φυσική ξυλεία

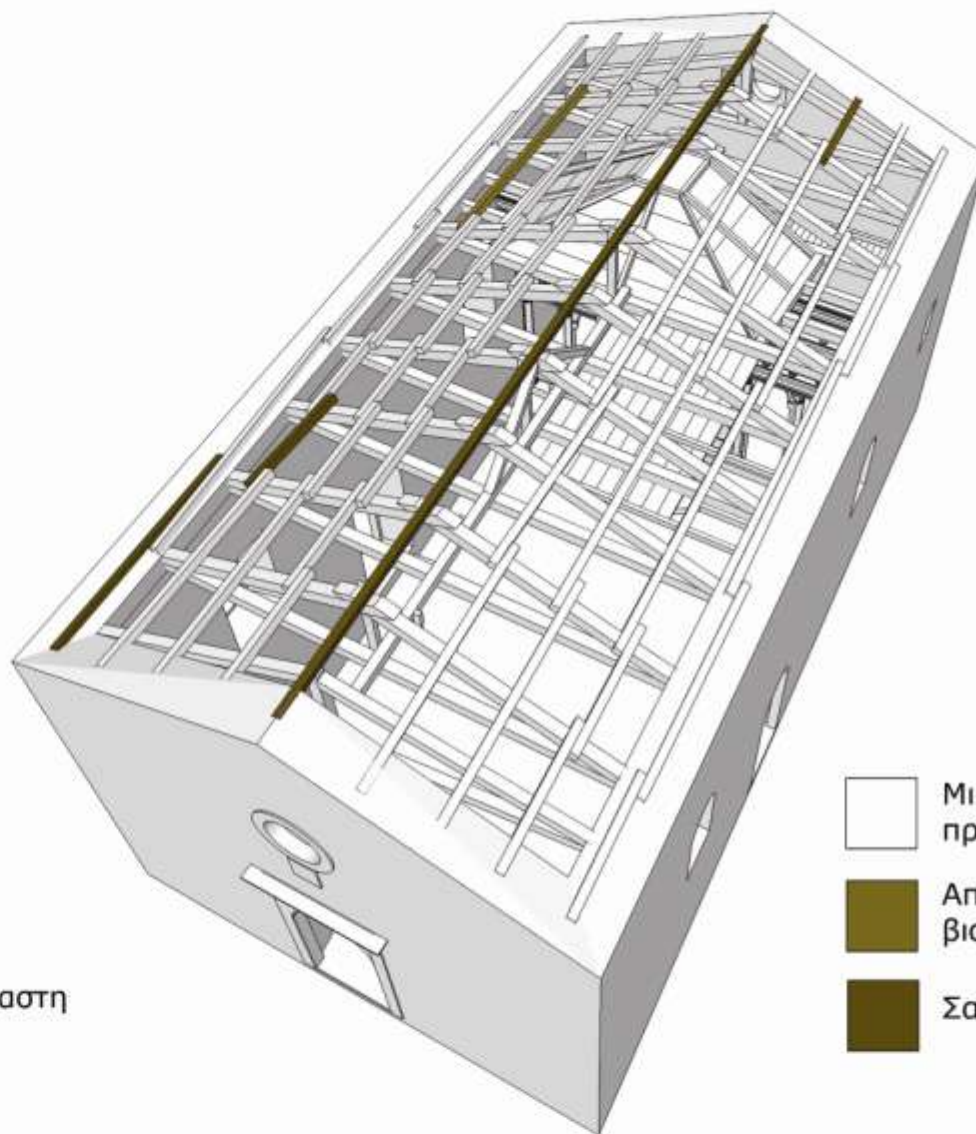
- Μικρά έως καθόλου προβλήματα
- Αποσαθρωμένο από βιολογική φθορά ξύλο
- Σαπισμένο ξύλο
