Εθνικό Μετσόβιο Πολυτεχνείο
Σχολή Αρχιτεκτόνων Μηχανικών

ΔΠΜΣ «Προστασία Μνημείων»- Α' Κατεύθυνση
Διπλωματική Εργασία: Αποτύπωση και Πρόταση Αποκατάστασης Μνημείου

Μονή Μεταμορφώσεως του Σωτήρος στην Ασίνη Αργολίδος
και παρακείμενος Πύργος
Ροζανή Γεωργία, Αρχιτέκτων

Επιβλέπουσες:
Δρίβα-Δεληνικόλα Ε., Μιλτιάδου-Fezans Α., Μπαλοδήμου Μ.
Οκτώβριος 2024

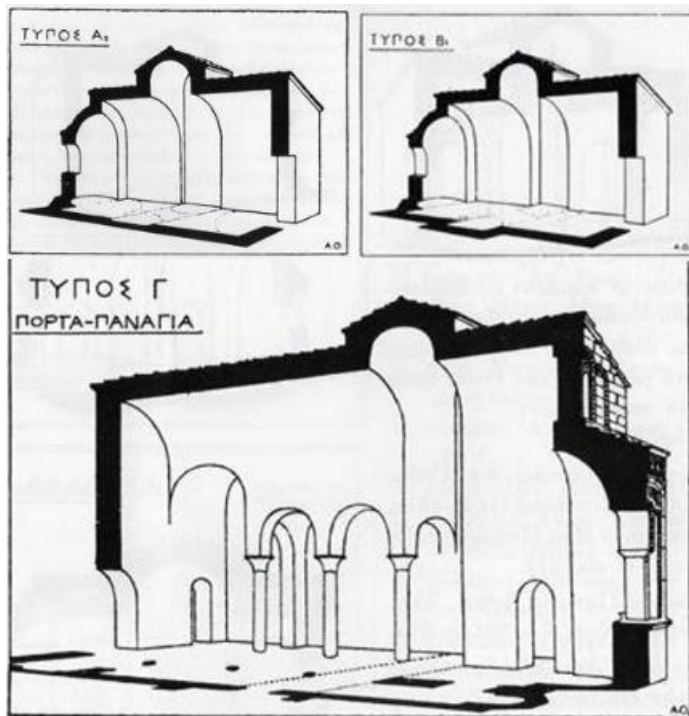
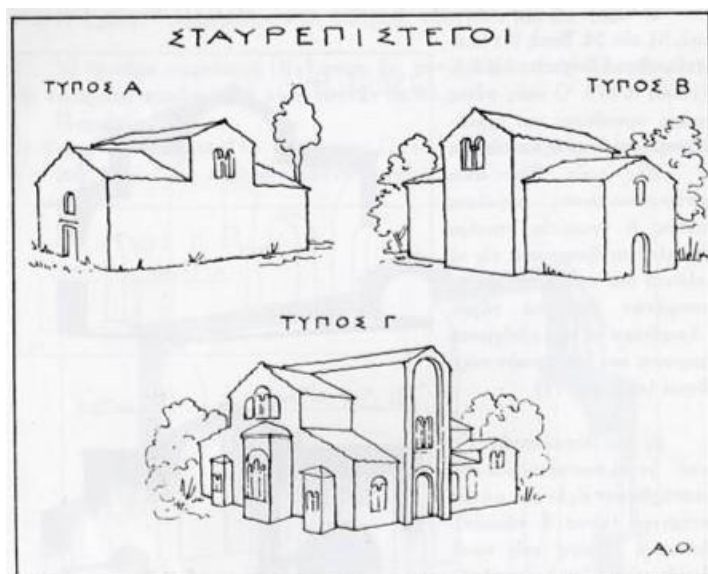
εικόνα 3 (αρ.), Οι τυπολογίες των σταυρεπίστεγων ναών σε τομή, πηγή: Ορλάνδος Α., Οι σταυρεπίσταγοι ναοί της Ελλάδος, ΑΒΜΕ Α', 1935

εικόνα 4 (κάτω.), Εξωτερική όψη των σταυρεπίστεγων, πηγή: Ορλάνδος Α., Οι σταυρεπίσταγοι ναοί της Ελλάδος, ΑΒΜΕ Α', 1935

Ο υπό μελέτη Ναός, σύμφωνα με την κατάταξη του Ορλάνδου, μοιάζει να ακολουθεί τον τύπο Α1 των σταυρεπίστεγων ναών, χωρίς όμως να είναι ακριβής απόδοσή του. Οι σταυρεπίστεγοι ναοί της κατηγορίας Α είναι μονόχωροι χωρίς πλευρικά κλίτη και διακρίνονται σε τρεις υποκατηγορίες.

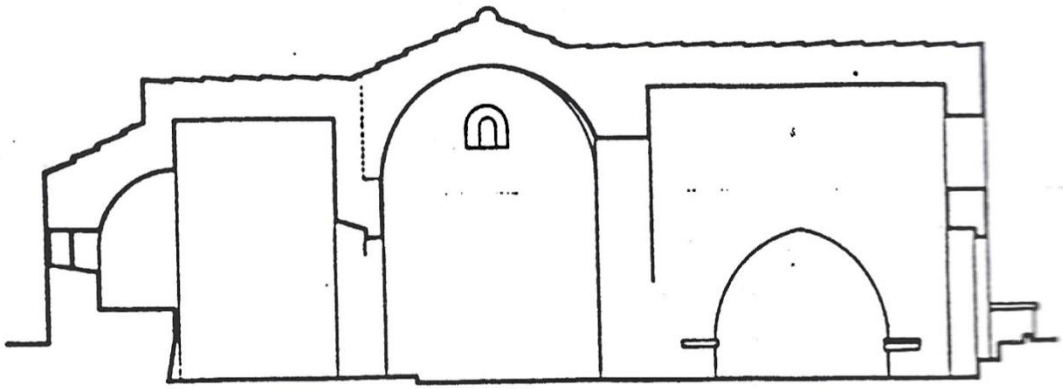
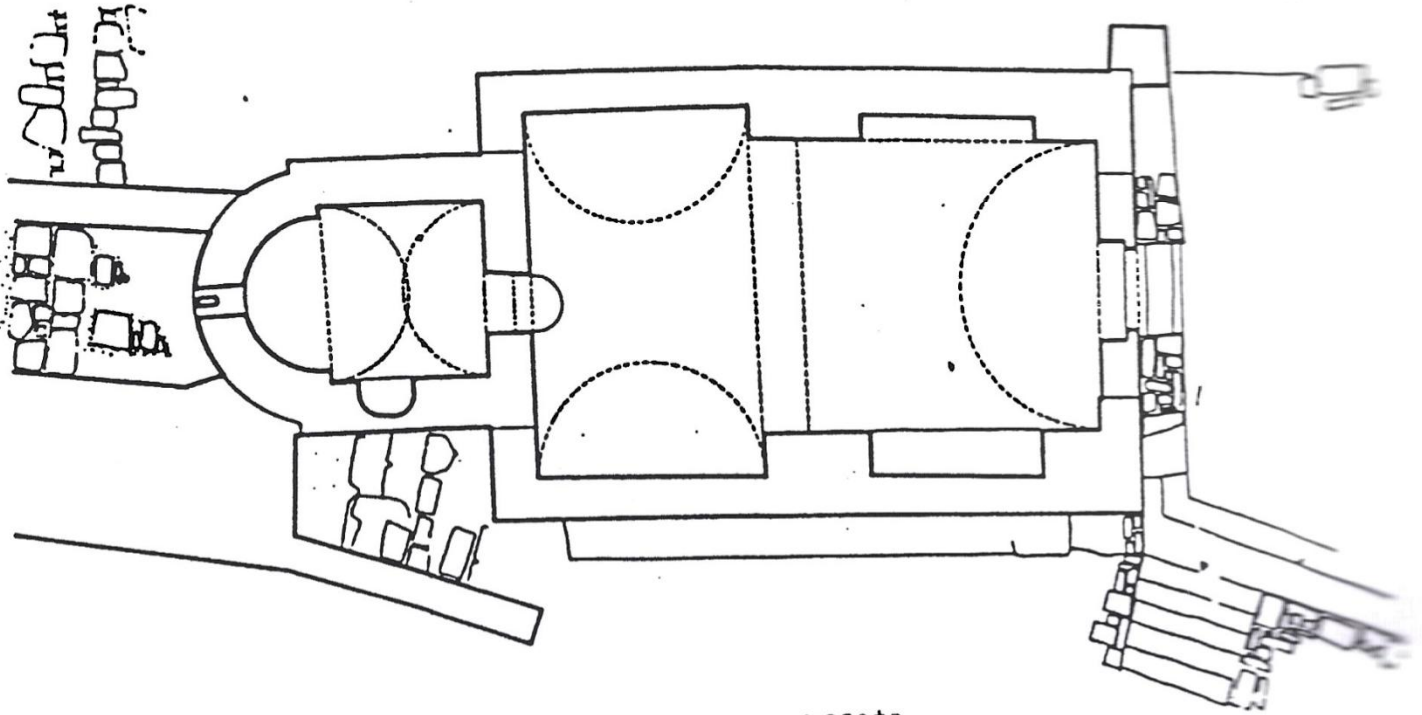
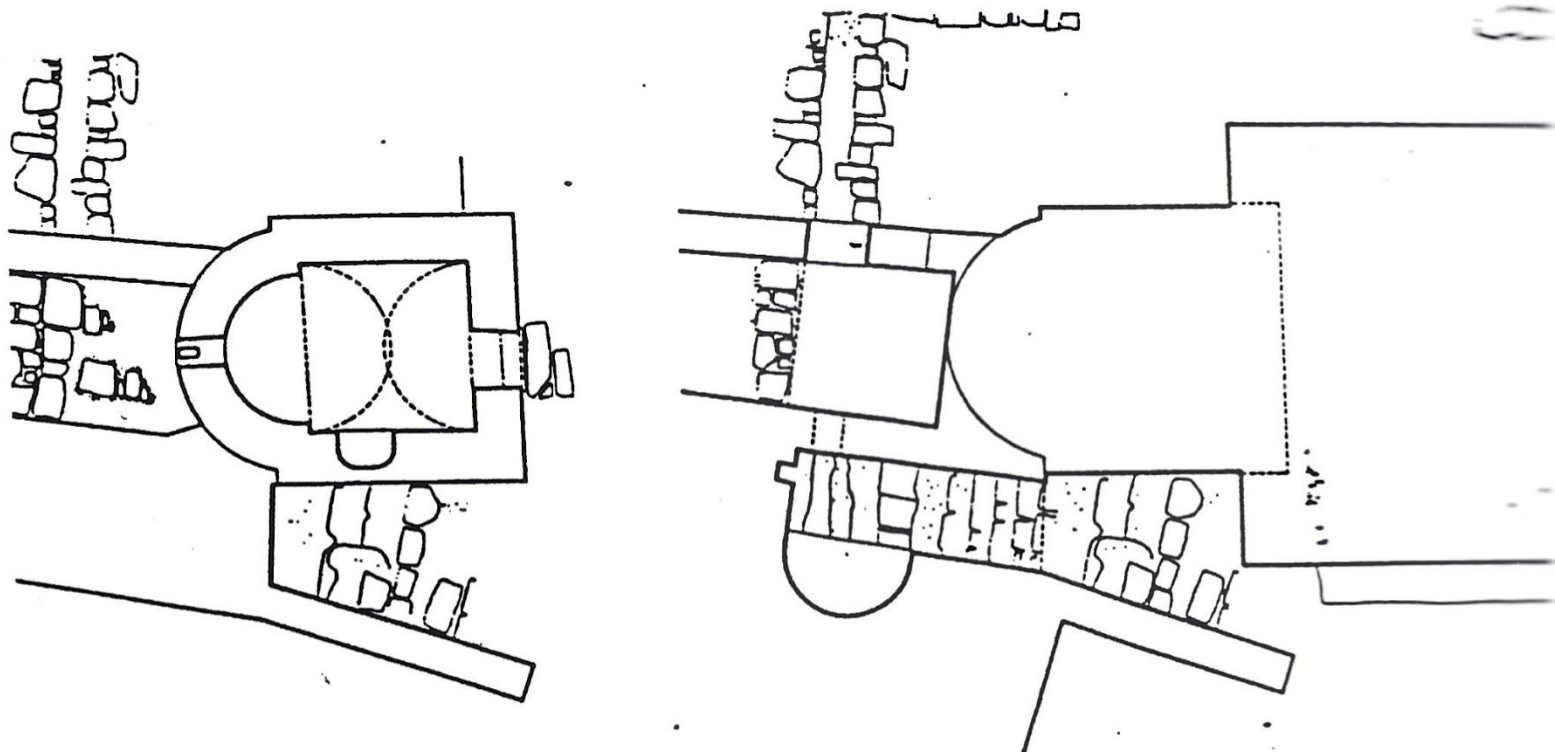
ΖΩΟΔΟΧΟΣ ΠΗΓΗ / ΑΣΙΝΗ ΑΡΓΟΛΙΑΣ

εικόνα 6, (στην επόμενη σελίδα) «Η Ζωοδόχος Πηγή» όπως αποτυπώθηκε από τον Δωρή, Δωρής Μ., *Οι σταυρεπίστεγοι ναοί μία πρώιμη αναγέννηση, τεύχος 2, Αθήνα, 2003*

κατόψη

Ο Μ. Δωρής στους καταλόγους κατάταξης του συγγράμματός του¹⁶ αναφέρει το υπό μελέτη καθολικό στον τύπο των ναών «με σταυρεπίστεγη (μόνο) εξωτερική εμφάνιση» χωρίς να αποτελούν όντως τυπικά παραδείγματα. Ένα ακόμη παράδοξο αποτελεί η ονομασία που έχει επιλέξει ο συγγραφέας ως «Ζωοδόχος Πηγή» πιθανώς παλαιότερη ονομασία(;) ή εξαιτίας του τρεχούμενου νερού στο «αγίασμα» που θα αναλυθεί εν συνεχεία.

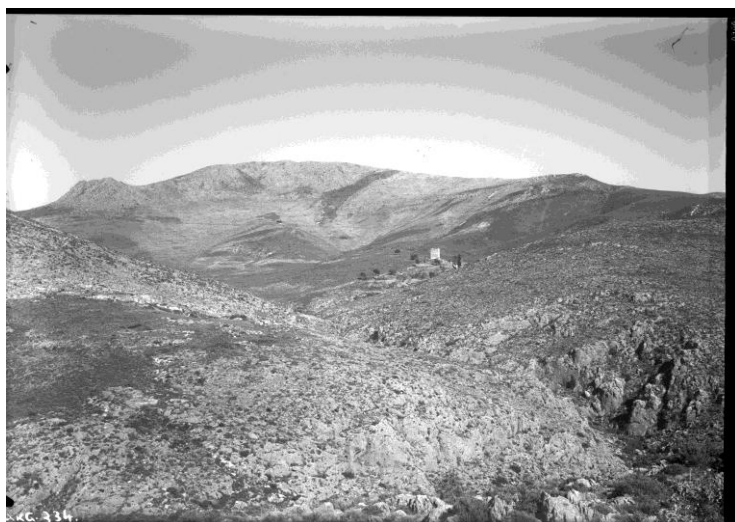
εικόνα 13, Γερμανικό Αρχαιολογικό Ινστιτούτο, αρχείο Σουηδών αρχαιολόγων

Από το αρχείο των Σουηδών αρχαιολόγων, τμήμα του οποίου βρίσκεται στο Γερμανικό Αρχαιολογικό Ινστιτούτο, έχουμε μία καθαρή εικόνα του πώς ήταν ο Πύργος με τις καταχύστρες, τις σκοπιές και τις τυφεκιοθυρίδες του.

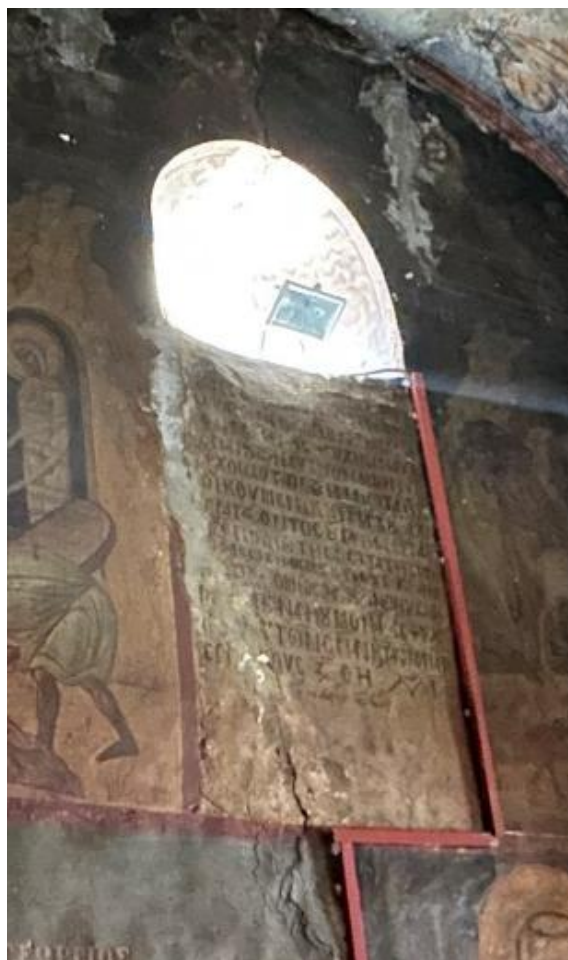
εικόνα 19, Η κτητορική επιγραφή,
φωτογραφίας της Μ. Μπαλοδήμου

Κάτω από το μονόλοβο αυτό παράθυρο σώζεται κτητορική επιγραφή του 1570, στην οποία διαβάζουμε:

ΑΝΗΣΤΟΡΗΘΗ Ο ΘΕΙΟΣ Κ(ΑΙ) ΠΑΝΣΕΠΤΟΣ
ΝΑΟΣ / ΟΥΤΟΣ ΤΟΥ Κ(ΥΡΙΟΥ)
Κ(ΑΙ) Θ(ΕΟ)Υ Κ(ΑΙ) ΣΩΤΗΡΟΣ Χ(ΡΙΣΤΟ)Υ ΔΙΑ/
ΣΥΝΔΡΟΜΗΣ Κ(ΑΙ) ΚΟΠΟΥ Κ(ΥΡΙΟΥ)
ΜΙΧΑΗΛ/ ΦΑΝΤΑΛΟΥΡΙ
ΕΙΣ ΨΥΧΗΚΗΝ ΑΥΤΟΥ / Σ(ΩΤΗ)ΡΙΑΝ Κ(ΑΙ) ΤΩΝ
ΑΥΤΟΥ ΓΟΝΑΙΩΝ ΠΑΤΡΙ/(Α)ΡΧΟΥΝΤΟΣ
ΤΟΥ ΠΑΝΑΓΙΩΤΑΤΟΥ Κ(ΑΙ) ΟΙΚΟΥΜΕΝΙΚΟΥ
Π(ΑΤ)ΡΙΑΡΧΟΥ
Κ(ΥΡΙΟΥ)Υ Μητροφάνους ΑΡΧΙ/ΕΡΑΤΕΥΟΝΤΟΣ
ΤΟΥ ΠΑΝΙΕΡΩΤΑΤΟΥ / (ΜΗΤ)ΡΟΠΟΛΙΤΟΥ
ΤΗΣ ΑΠΩΤΑΤΗΣ Μ(ΗΤ)ΡΟΠΟΛΕΩΣ ΝΑΥΠΛΙΟΥ
Κ(ΑΙ) ΑΡΓΟΥΣ Κ(ΥΡΙΟΥ)Υ ΔΙΟ/ΝΥΣΙΟΥ ΟΜΙΟΣ
Κ(ΑΙ) ΚΥΡΙΟΣ ΔΙΟΝΥΣΙΟΣ / ΜΟΝΑ(ΧΟΣ) ΚΑΙ
ΑΝΑΝΗΟΥ ΜΟΝΑ(ΧΟΥ) ΕΙΣ ΨΗΧΗ/Κ(Η)Ν
ΑΥΤΩΝ Σ(ΩΤΗ)ΡΙΑΝ Κ(ΑΙ) Τ(ΩΝ) ΑΥΤΟΥ
ΓΟΝΑΙ(ΩΝ)
ΕΠΙ ΕΤΟΥΣ ΖΟΗΝ Ν(ΕΜΗΣΕΩΣ) Γ/
μηγή νοευρίω κή.²¹

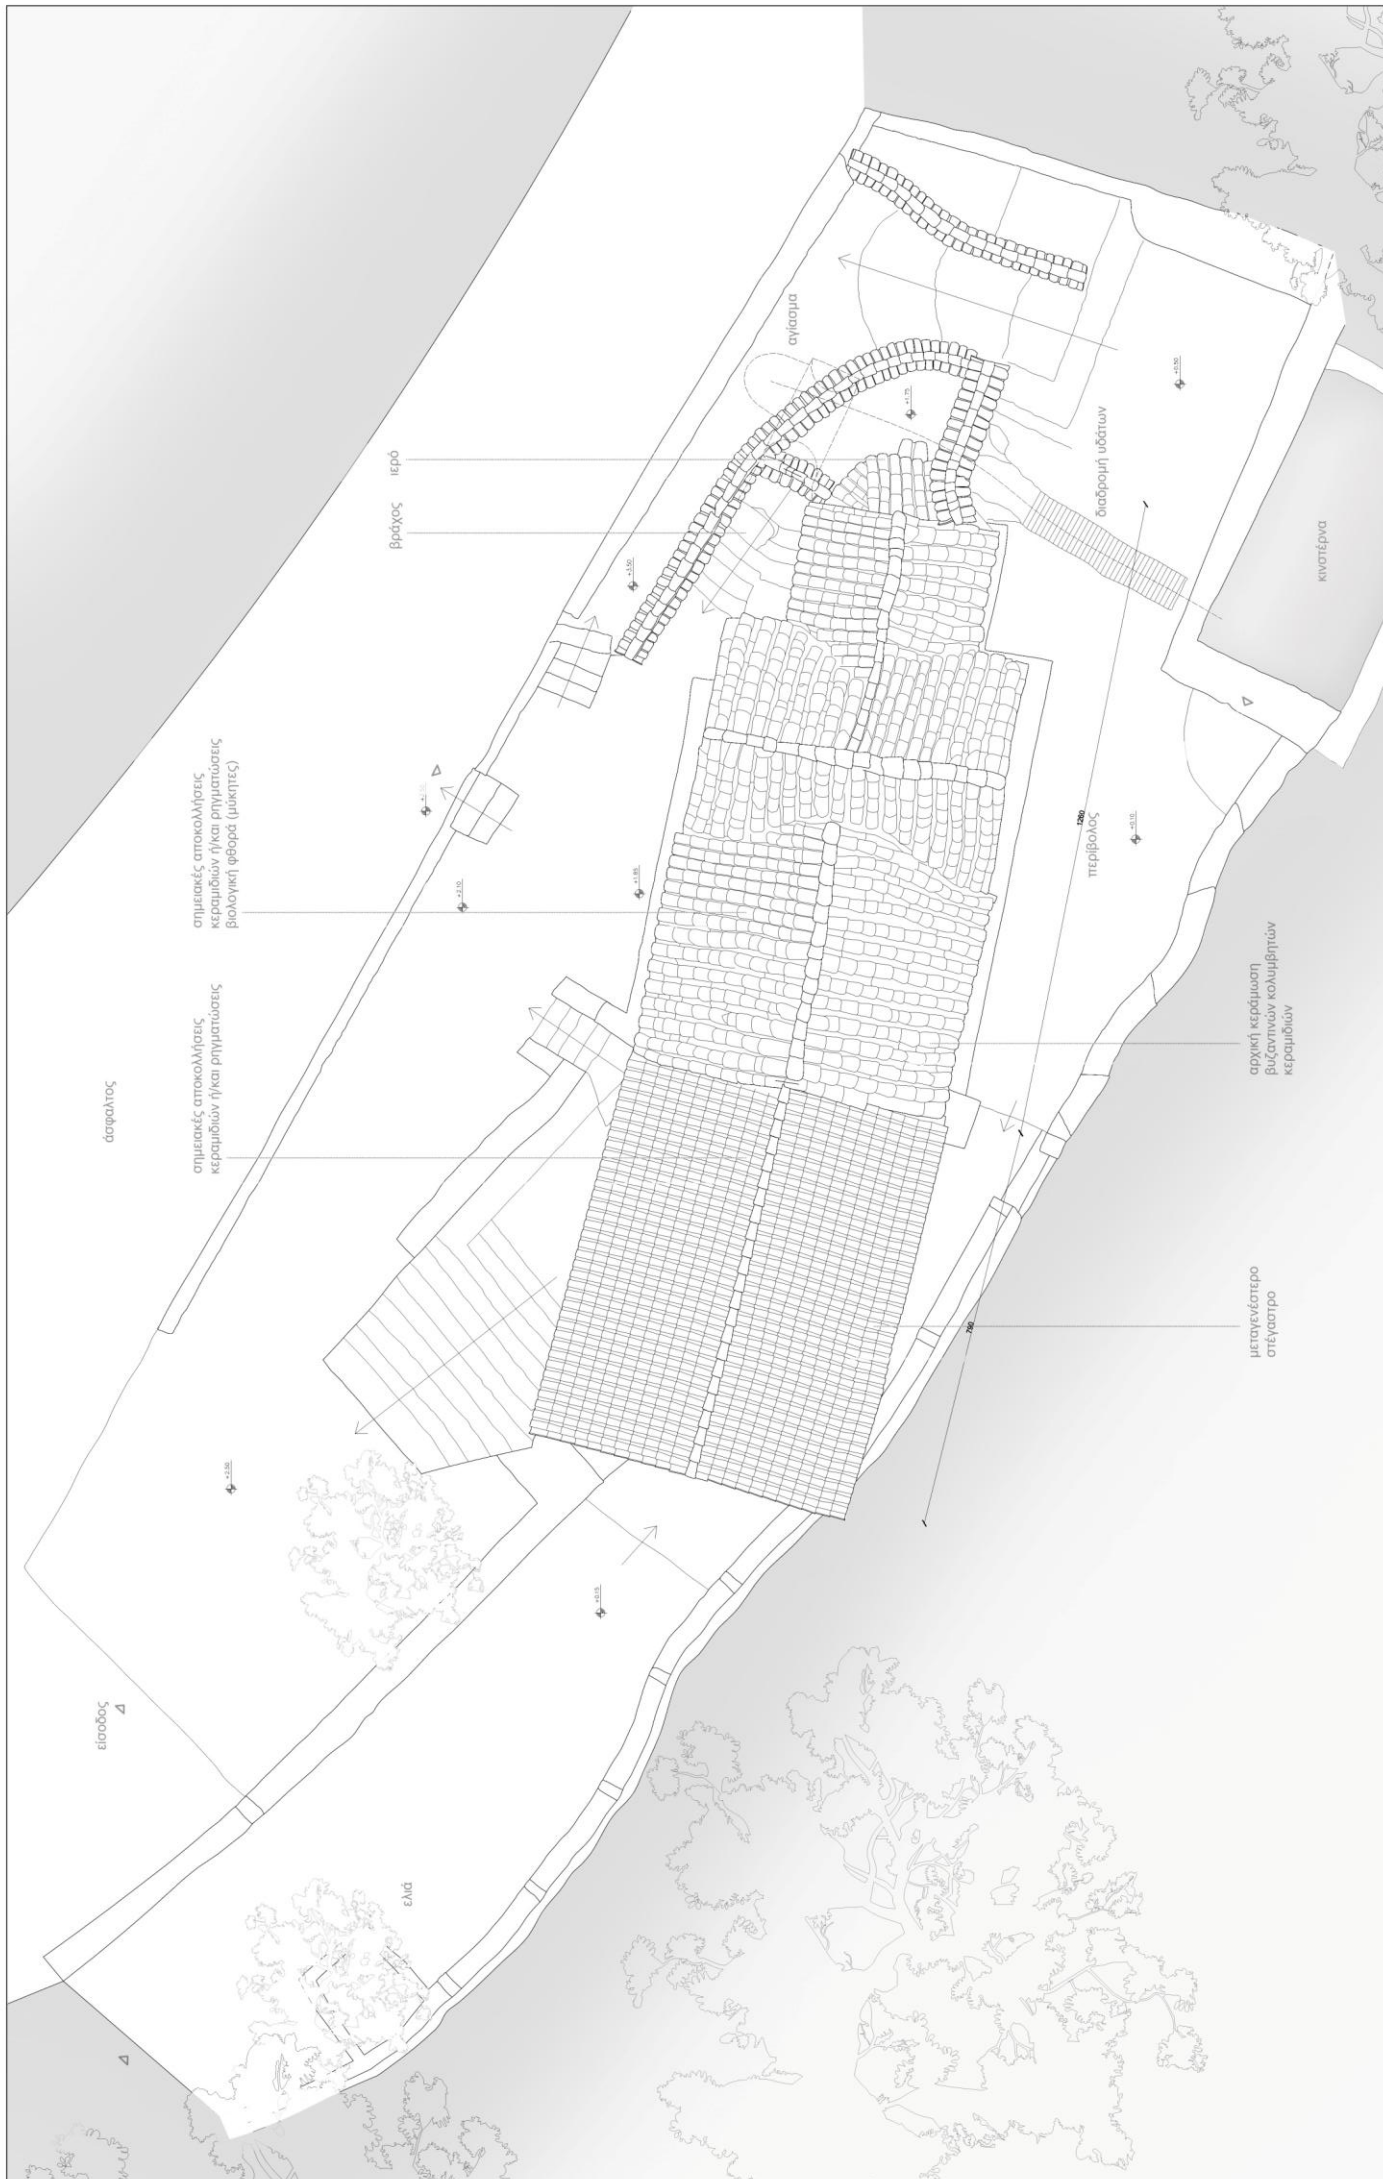
A.02

ΜΕΤΑΠΤΥΧΙΑΚΗ ΔΙΠΛΩΜΑΤΙΚΗ ΕΡΓΑΣΙΑ: Μονή Μεταμορφώσεως του Σωτήρος στην Αθήνα Αργολίδος και παρακείμενος Πύργος.
 Φοιτήτρια: Ροζανή Γεωργία (Αρχιτέκτων Μηχανικός) Επιβλέπουσες: Δρίβα-Δελιγιάννα Ε., Μιλτιάδου-Fezans Α., Μπαλοδήμου Μ.
 ΑΠΟΤΥΠΩΣΗ ΚΑΙ ΤΕΚΜΗΡΙΩΣΗ ΚΤΗΡΙΟΥ
 ΗΜΕΡΟΜΗΝΙΑ: Οκτώβριος 2024 ΚΛΙΜΑΚΑ 1/100 ΚΑΤΩΦΗ ΣΤΕΓΩΝ

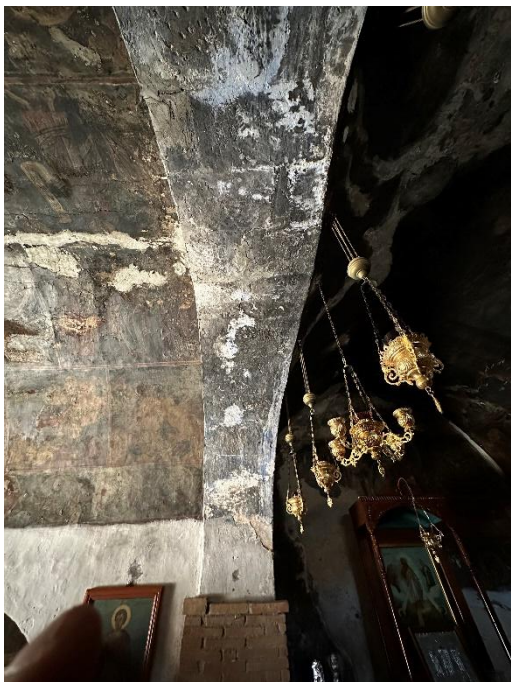
εικόνα 22, Το ίχνος της «δεσιάς» στην τομή Α-Α

Στη τομή Α και Β αξιοσημείωτο φαίνεται το ίχνος «δεσιάς» κάτω από το κεντρικό σφενδόνιο σε ύψος περίπου στα δύο μέτρα, ίσως ξύλινης μικρών διατομών, λόγω του μικρού μεγέθους. Η οπές έχουν σοβατιστεί σε μεταγενέστερο χρόνο με τσιμεντιπικό κονίαμα.

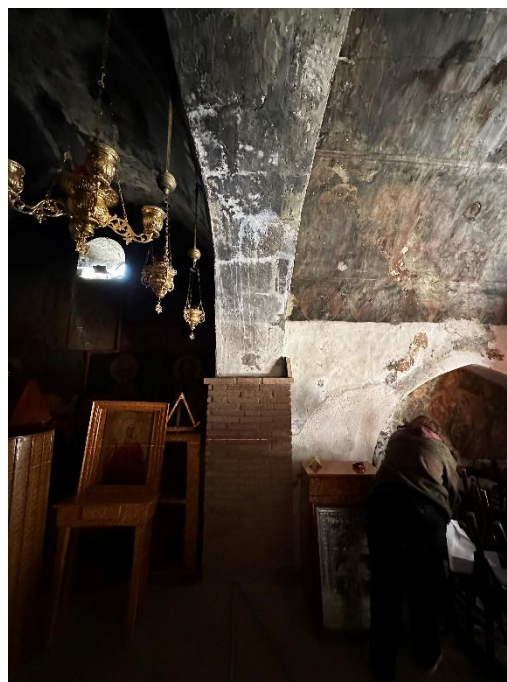
εικόνα 23, Το ίχνος της «δεσιάς» στην τομή Β-Β

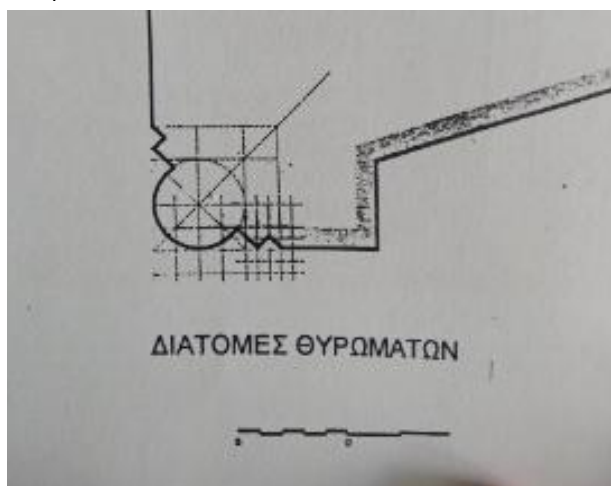
εικόνα 24, Τυπική λεπτομέρεια διατομής θυρωμάτων, Δωρής Μ., Οι σταυρεπίστεγοι ναοί μία πρώιμη αναγέννηση, τεύχος 2, Αθήνα, 2003

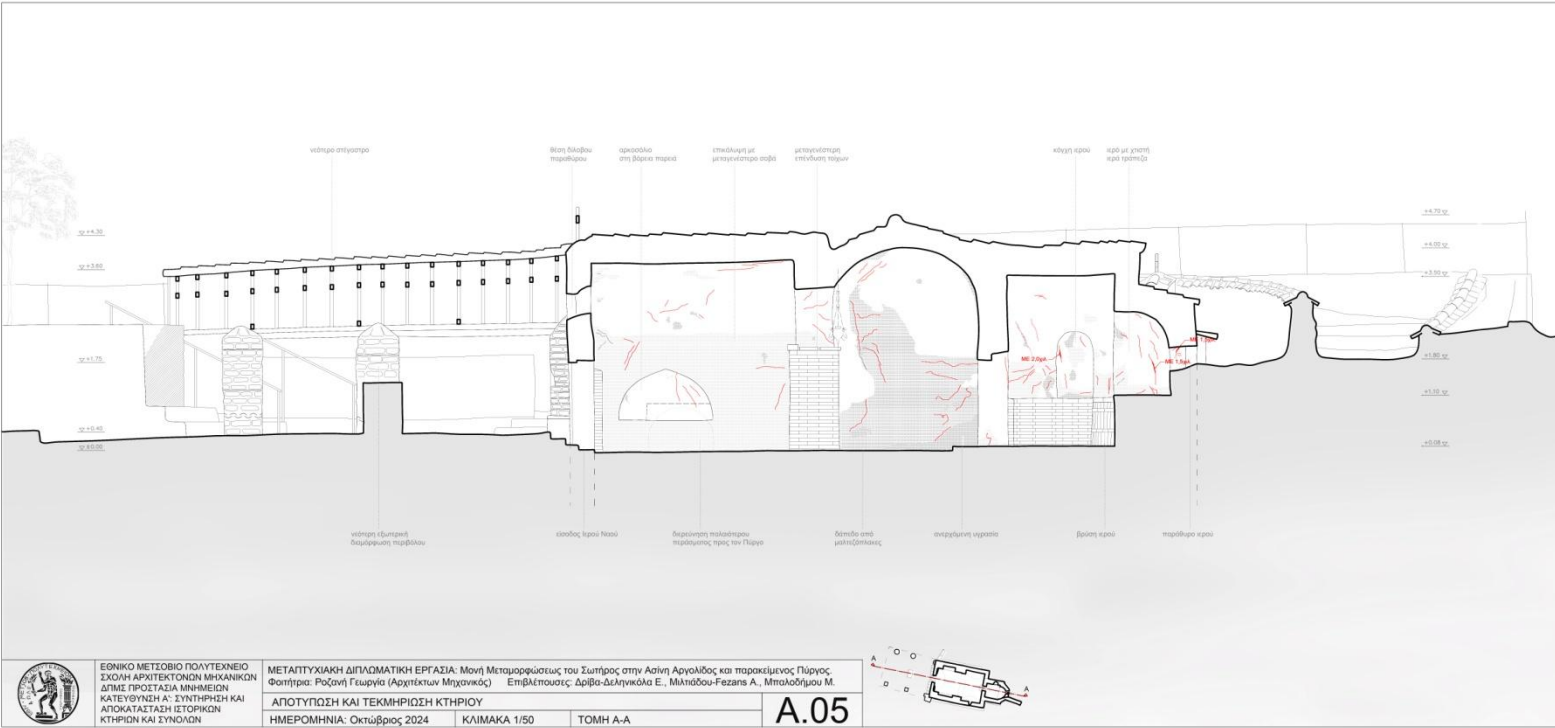
A.05

ΜΕΤΑΠΤΥΧΙΑΚΗ ΔΙΠΛΩΜΑΤΙΚΗ ΕΡΓΑΣΙΑ: Μονή Μεταμορφώσεως του Σωτήρος στην Αθήνη Αργολίδος και παρακείμενος Πύργος
Φοιτήτρια: Ροζανή Γεωργία (Αρχιτέκτων Μηχανικός) Επιβλέπουσες: Δριβρα-Δεληγιάνκο Ε., Μιλτιάδου-Fezans Α., Μπαλοδήμου Μ.
ΑΠΟΤΥΠΩΣΗ ΚΑΙ ΤΕΚΜΗΡΙΩΣΗ ΚΤΗΡΙΟΥ
ΗΜΕΡΟΜΗΝΙΑ: Οκτώβριος 2024 ΚΛΙΜΑΚΑ 1/50 ΤΟΜΗ Α-Α

Τα τελικά εσωτερικά καθαρά ύψη κυμαίνονται από 3,65 μέτρα στο νάρθηκα, 3,85 μέτρα στον κυρίως ναό και έως 3,40 μέτρα στο ιερό.

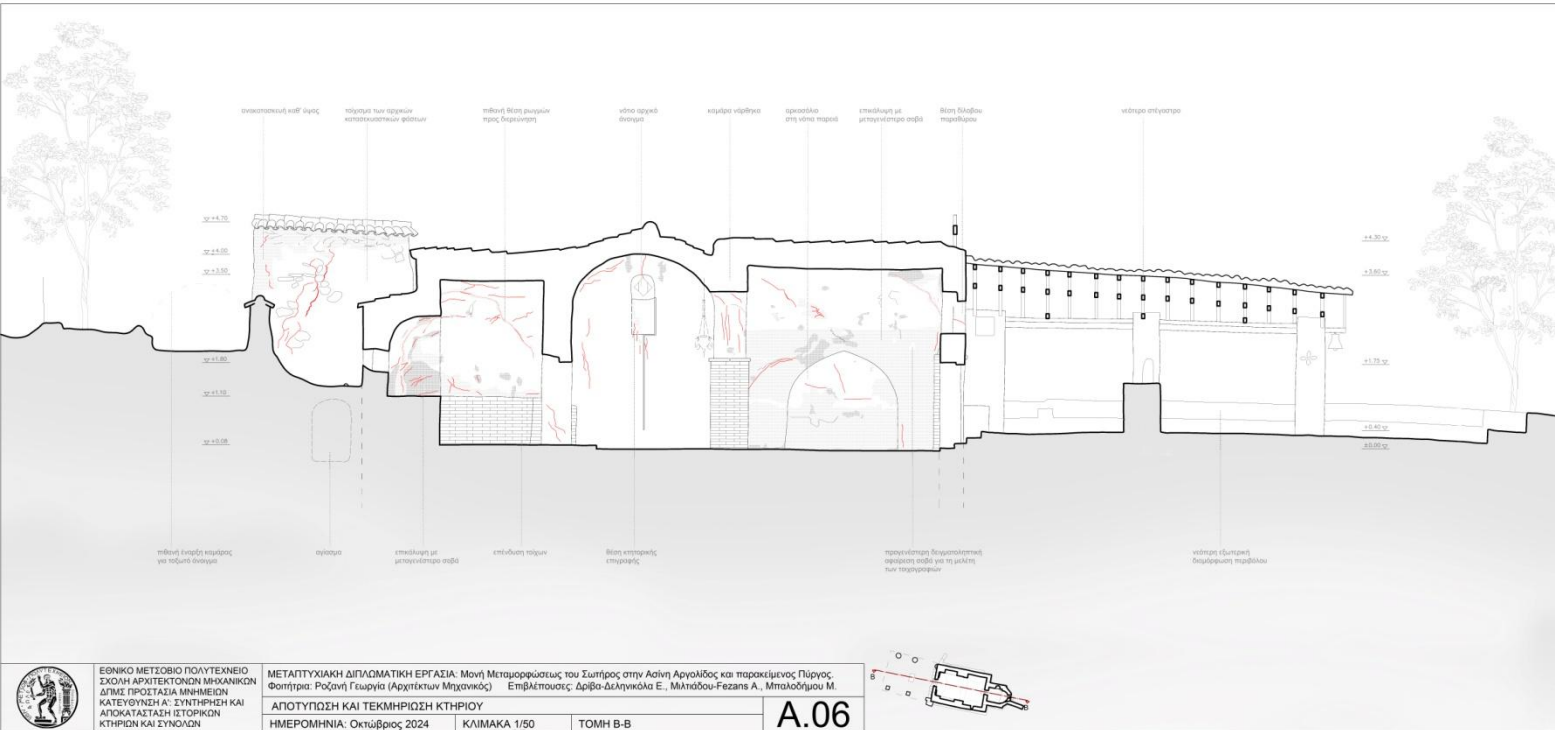
A.06

ΜΕΤΑΠΤΥΧΙΑΚΗ ΔΙΠΛΩΜΑΤΙΚΗ ΕΡΓΑΣΙΑ: Μονή Μεταμορφώσεως του Σωτήρος στην Αθήνη Αργολίδος και παρακείμενος Πύργος
Φοιτήτρια: Ροζανή Γεωργία (Αρχιτέκτων Μηχανικός) Επιβλέπουσες: Δριβρα-Δεληγιάνκο Ε., Μιλτιάδου-Fezans Α., Μπαλοδήμου Μ.
ΑΠΟΤΥΠΩΣΗ ΚΑΙ ΤΕΚΜΗΡΙΩΣΗ ΚΤΗΡΙΟΥ
ΗΜΕΡΟΜΗΝΙΑ: Οκτώβριος 2024 ΚΛΙΜΑΚΑ 1/50 ΤΟΜΗ Β-Β

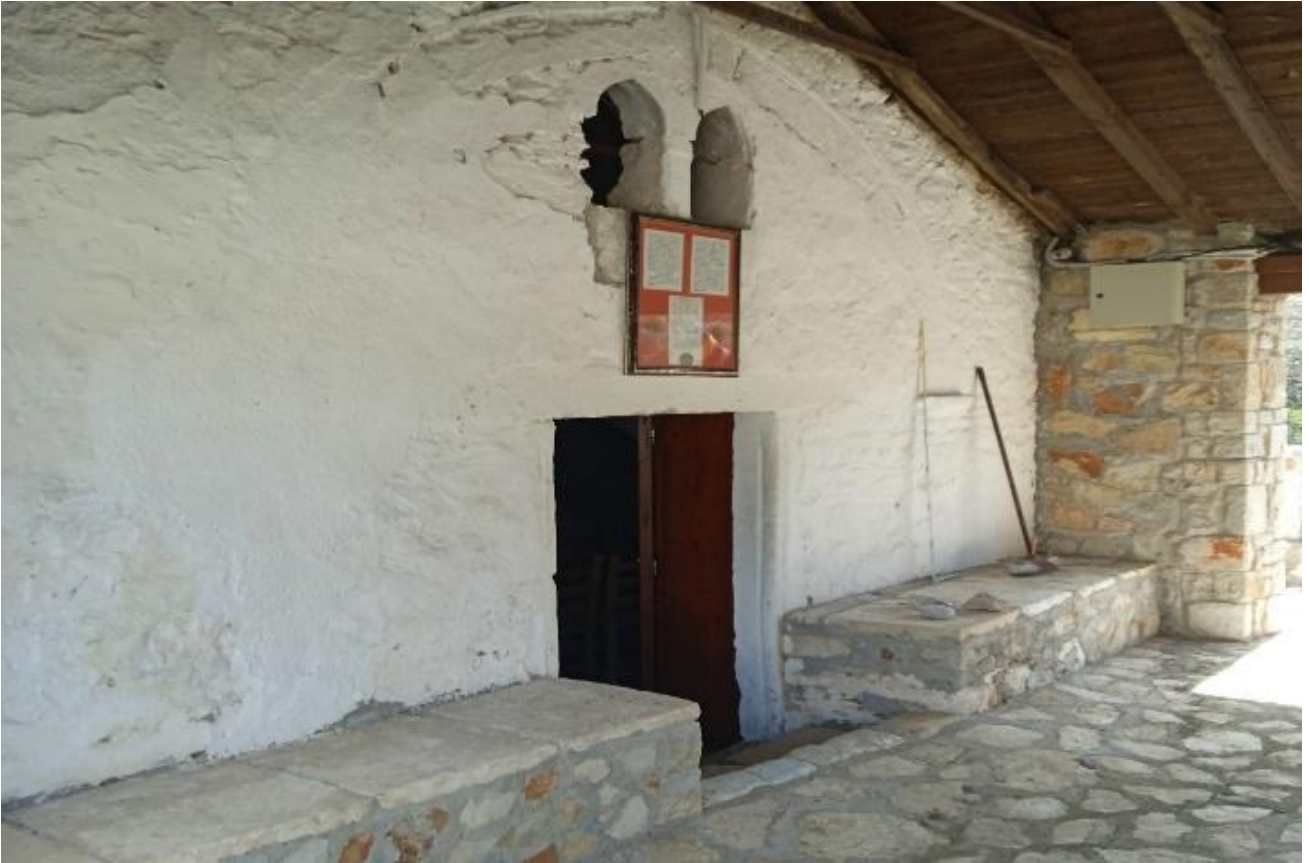
εικόνα 24, Το περιθύρωμα της δυτικής όψης, φωτογραφία της Μ. Μπαλοδήμου

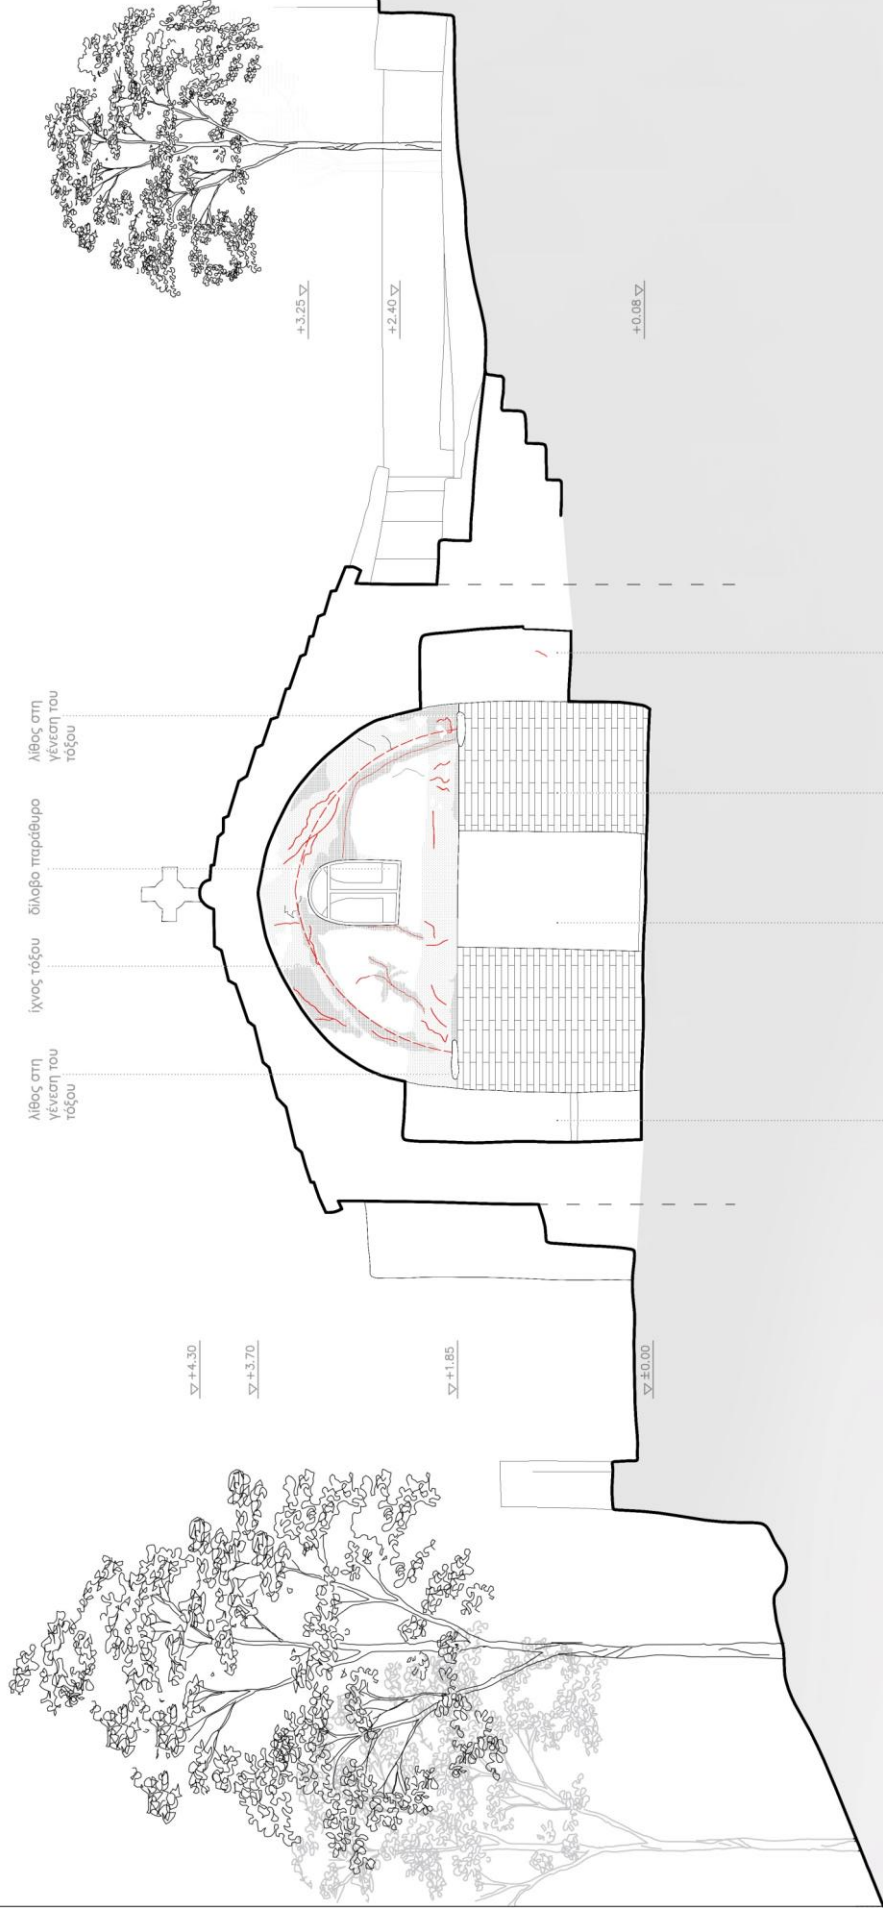
A.07

ΤΟΜΗ Γ-Γ

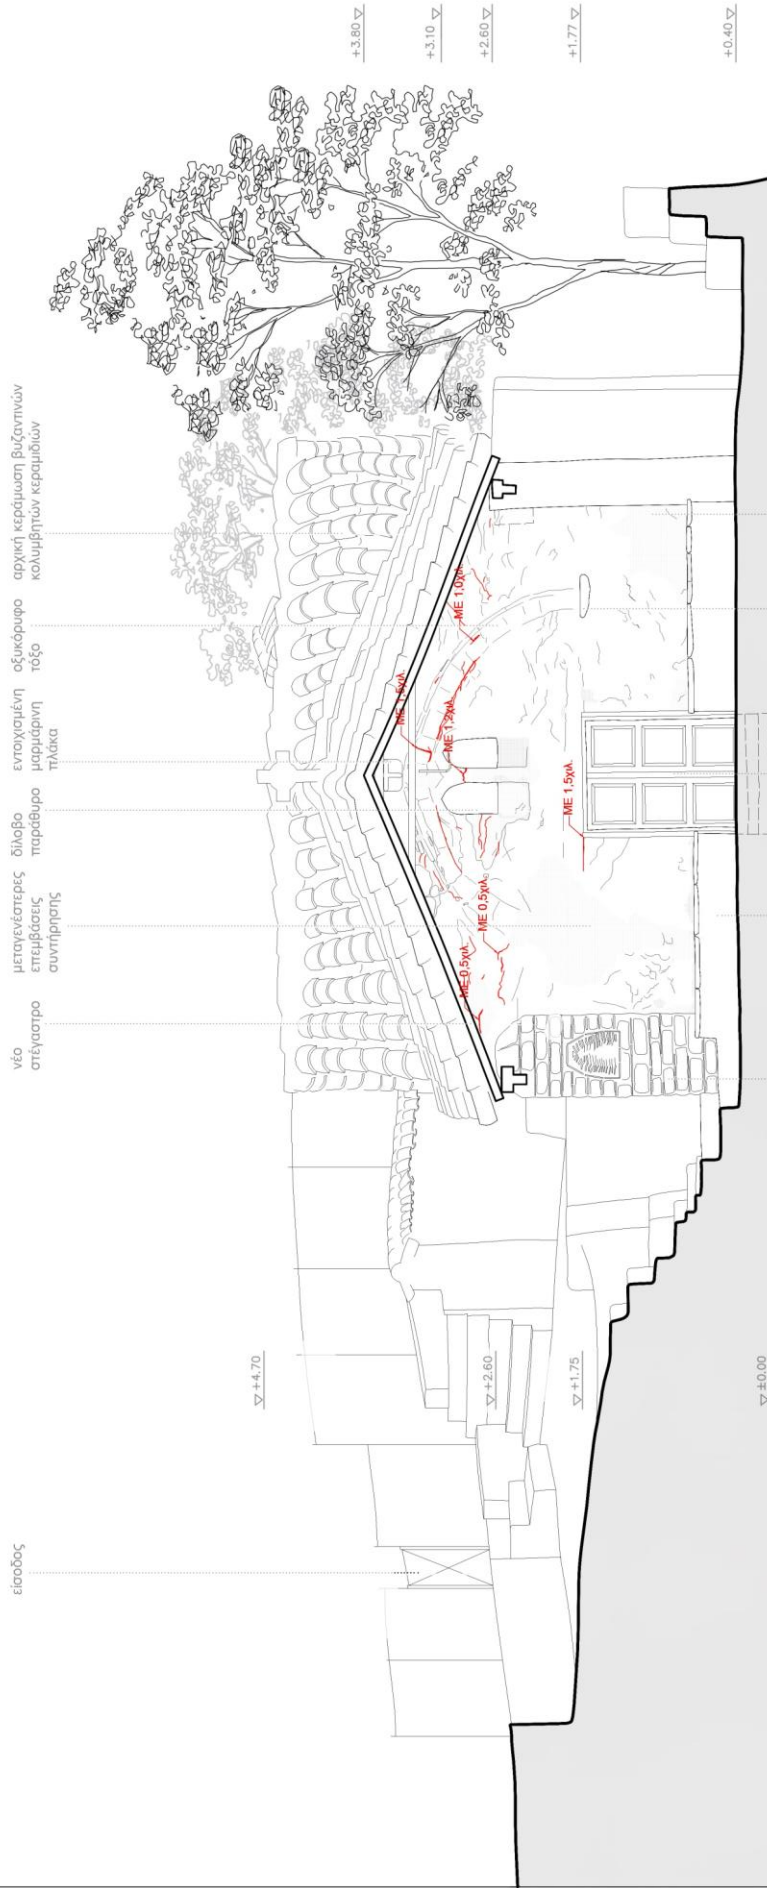
ΕΘΝΙΚΟ ΜΕΤΣΩΒΙΟ ΠΟΛΥΤΕΧΝΕΙΟ ΣΧΟΛΗ ΑΡΧΙΤΕΚΤΟΝΩΝ ΜΗΧΑΝΙΚΩΝ ΔΠΜΣ ΠΡΟΣΤΑΣΙΑ ΜΝΗΜΕΙΩΝ ΚΑΤΕΥΘΥΝΣΗ Α': ΣΥΝΤΗΡΗΣΗ ΚΑΙ ΑΠΟΚΑΤΑΣΤΑΣΗ ΙΣΤΟΡΙΚΩΝ ΚΤΗΡΙΩΝ ΚΑΙ ΣΥΝΟΛΩΝ	ΜΕΤΑΠΤΥΧΙΑΚΗ ΔΙΠΛΩΜΑΤΙΚΗ ΕΡΓΑΣΙΑ: Μονή Μεταμορφώσεως του Σωτήρος στην Ασση Αργολίδος και παρακείμενος Πύργος. Φοιτήτρια: Ροζανή Γεωργία (Αρχιτέκτων Μηχανικός) Επιβλέπουσες: Δρίβα-Δεληγιγκόλα Ε., Μιλιάδου-Fezans Α., Μιταλοδήμου Μ.			A.13
	ΑΠΟΤΥΠΩΣΗ ΚΑΙ ΤΕΚΜΗΡΙΩΣΗ ΚΤΗΡΙΟΥ	ΚΛΙΜΑΚΑ 1/50	ΔΥΤΙΚΗ ΟΨΗ (ΚΕΝΤΡΙΚΗ)	
ΗΜΕΡΟΜΗΝΙΑ: Οκτώβριος 2024

Όσον αφορά τα χαμηλά πεζούλια της κεντρικής όψης, τα οποία μετά την πρόσφατη πλακόστρωση βρίσκονται σε ύψος κατάλληλο ώστε να χρησιμοποιηθούν ως καθίσματα, σε αντίθεση με αυτά που συνεχίζονται στις μακριές όψεις (βόρεια και νότια) τα οποία διαθέτουν διαφορετικά ύψη. Συγκεκριμένα στη νότια το περιτοιχίσμα είναι στο ύψος περίπου του ενός μέτρου από τη στάθμη του περιβόλου, ενώ στη βόρεια στα 30εκ. Πιθανότατα η κατασκευή αυτών των πεζουλιών έγινε για προστασία της βάσης των τοίχων από τα όμβρια, καθώς δεν ενδείκνυνται για καθίσματα.

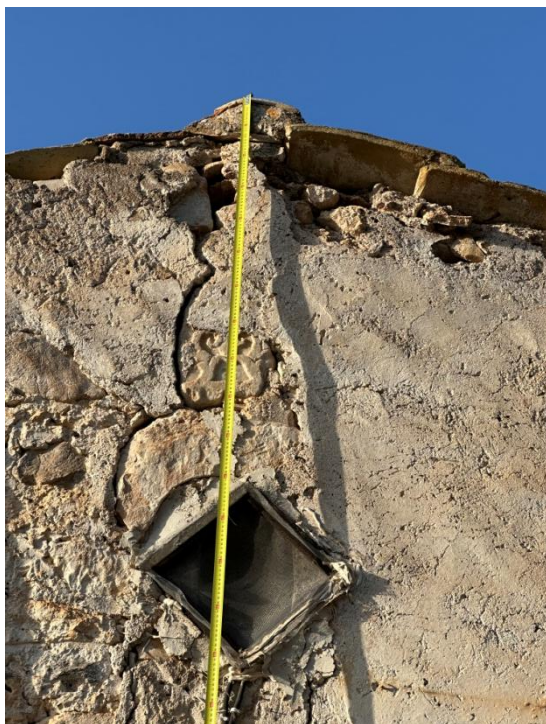
εικόνα 25, Εξωτερική άποψη του νότιου ανοίγματος
φωτογραφίας της Μ. Μπαλοδήμου

Χαρακτηριστικό της νότιας όψης αποτελεί και το μονόλοβο άνοιγμα με τον τοξωτό λίθο στη κορυφή του και τον σκαλισμένο με φυτικό διάκοσμο λίθο σε ψηλότερο σημείο. Εσωτερικά το μέγεθος και το σχήμα διαφέρουν με την εξωτερική πλευρά του ανοίγματος να έχει κλειστεί σημειακά αλλοιώνοντας το αρχικό του σχήμα. Σήμερα έχει τοποθετηθεί εξωτερικά και ένα ρομβοειδές κούφωμα με μεταλλικό διάτρητο πλέγμα όμοια με το παράθυρο της δυτικής όψης εσωτερικά.

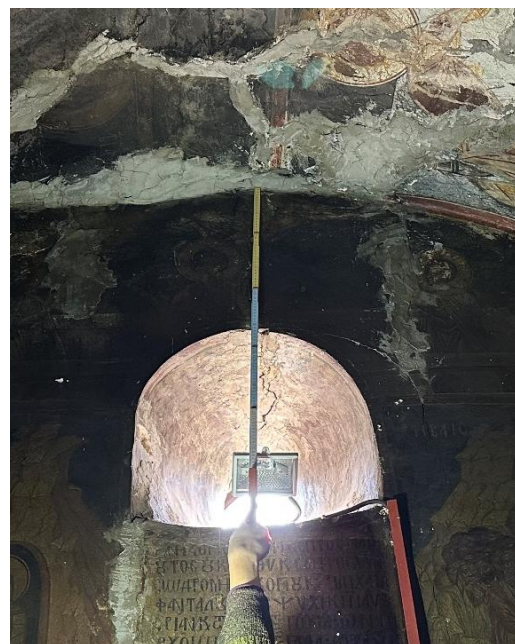
εικόνα 26, Εσωτερική άποψη του νότιου ανοίγματος
φωτογραφίας της Μ. Μπαλοδήμου

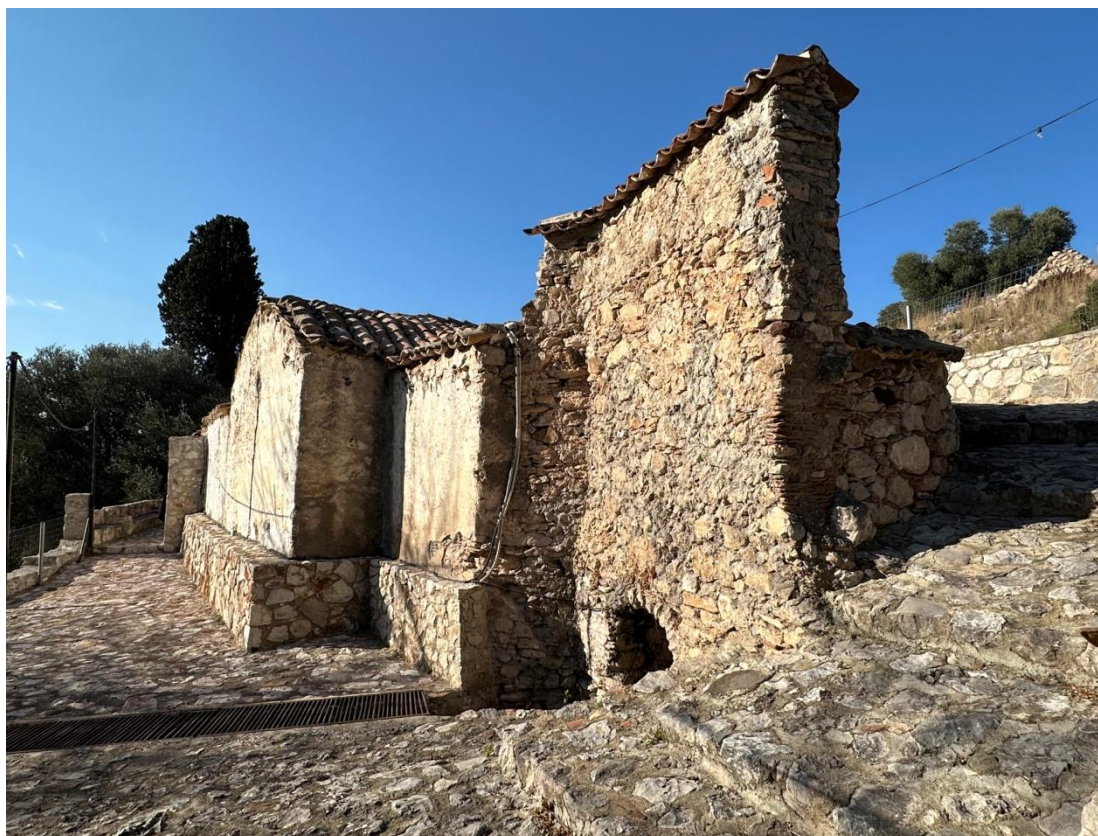
εικόνα 27, Το μεγάλο τοιχίο των αρχικών φάσεων στη νότια όψη φωτογραφίας της Μ. Μπαλοδήμου

Προς τα ανατολικά στο συγκεκριμένο τοιχίο και σε χαμηλό ύψος από το διαμορφωμένο έδαφος φαίνεται να ξεκινά ένα ημικυκλικό τόξο από οπτόπλινθους, τα ίχνη των οπτόπλινθων σώζονται σε ύψος 0,50-0,60εκ. από την γένεση του τόξου και πάνω από αυτά ο τοίχος έχει ανοικοδομηθεί με κατακόρυφη παρειά, μεταγενέστερα. Πιθανά ο τοίχος αυτός να αποτελούσε τμήμα κτιστού περιβόλου με είσοδο προς την Μονή.

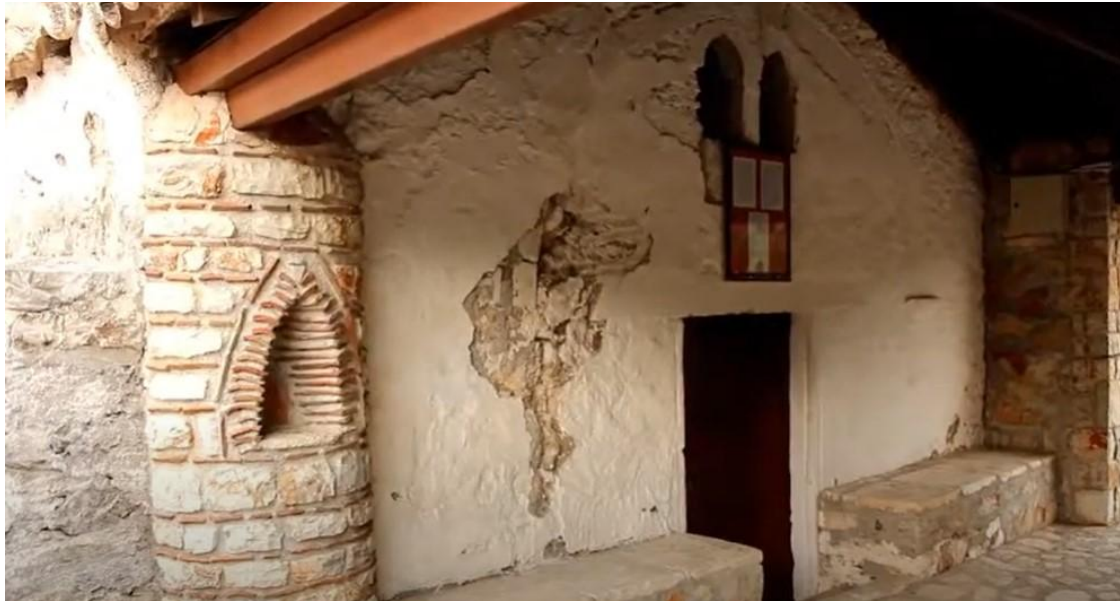
εικόνα 32, η δυτική όψη πριν τις επισκευές,
<https://www.youtube.com/watch?v=65bpYzWB0gY&list=PLoDoofAp5kC-y-T1KWM9tY0aOweV4Lm5&index=39>

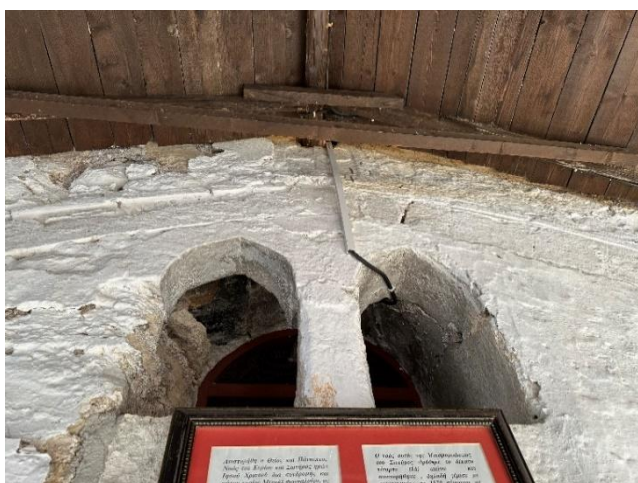
εικόνα 33, οι αγιογραφίες του δυτικού τόξου

Λαμβάνοντας υπ' όψιν τη δομική ανάλυση του κτίσματος είναι εμφανές πως ο κυρίως ναός και ο νάρθηκας δεν θα μπορούσαν να έχουν κατασκευαστεί σε διαφορετικό χρόνο για λόγους στατικής επάρκειας. Το τόξο που συνδέει τους δύο θόλους στο εσωτερικό του καθολικού σε επίπεδο άνοψης εντοπίζεται πεπλατισμένο στο κεντρικό του σημείο, ώστε να υποστηρίξει το βάρος στην αλληλοτομία των θόλων.

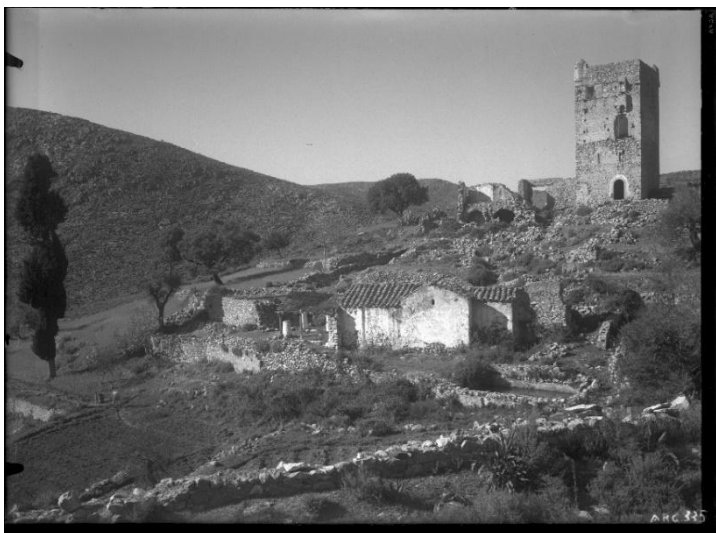
εικόνα 34, Γερμανικό Αρχαιολογικό Ινστιτούτο, αρχείο Σουηδών αρχαιολόγων

Στη δεύτερη κατηγορία αναφέρεται το χαρακτηριστικό παράδειγμα του νοτίου μονόλοβου ανοίγματος. Το αρχικό του σχήμα, με βάση τα φωτογραφικά τεκμήρια των Σουηδών αρχαιολόγων, διέφερε αρκετά από τη σημερινή του εικόνα. Στις αρχικές απεικονίσεις φαίνεται ορθογώνιο με καμπύλη απόληξη σε αντίθεση με το σημερινό του ρομβοειδές σχήμα.

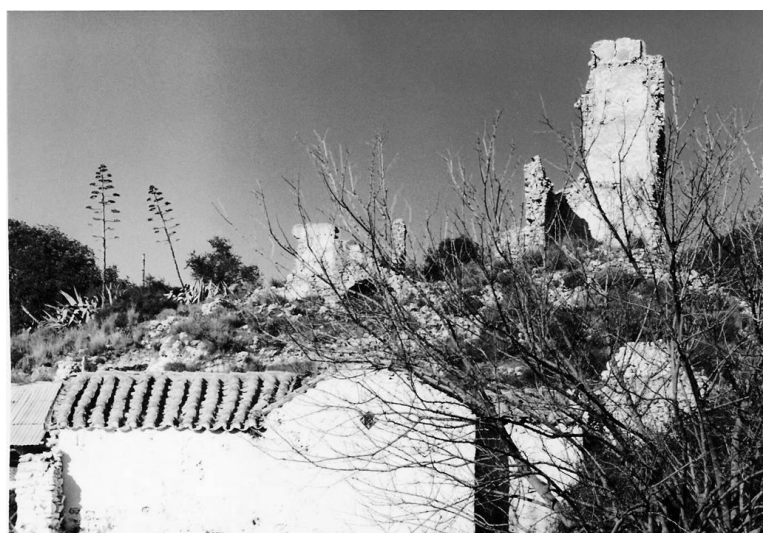
εικόνα 35, νότια άποψη του ναού με το στέγαστρο από ελενίτ της δεκαετίας του '80, Μηνάιος Η., Αγία Σωτήρα Ασίνης, Ιστορία-μύθος-παραδόσεις, 2020

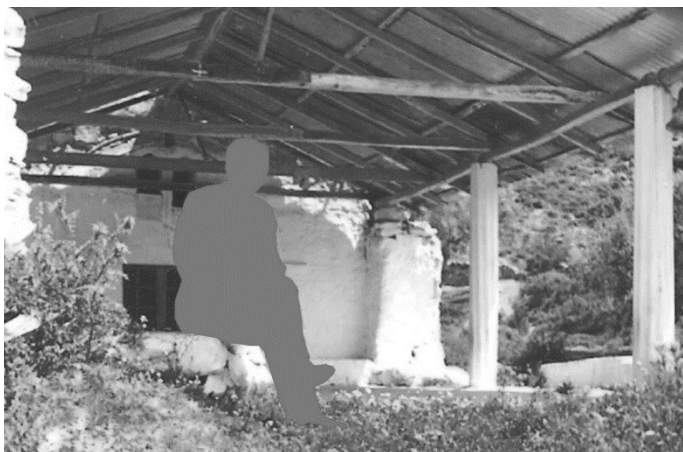
εικόνα 37, το δυτικό προστέγασμα από ελενίτ της δεκαετίας του '80 Μηναίος Η., Αγία Σωτήρα Ασίνης, Ιστορία-μύθος-παραδόσεις, 2020

Χαρακτηριστική επέμβαση της πρώτης κατηγορίας αποτελεί το πρωτότερο δυτικό προστέγασμα, το οποίο στεγαζόταν με λαμαρίνα έως και το 1993 τουλάχιστον, όπως μαρτυρά σχέδιο αποτύπωσης του ίδιου έτους από το αρχείο της ΕΦΑ Αργολίδος.

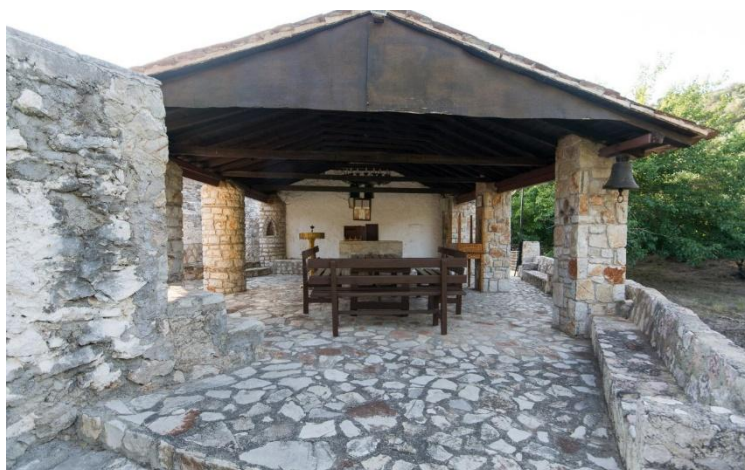
εικόνα 37, η σημερινή εικόνα του δυτικού στεγάστρου με τη νέα κεράμωση, φωτογραφία της Μ. Μπαλοδήμου

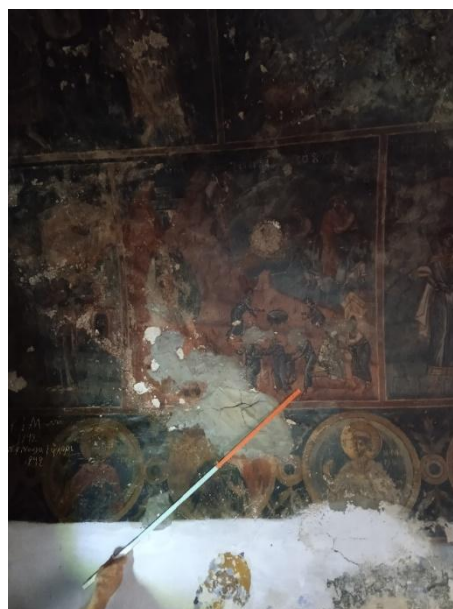
εικόνα 38, επέμβαση σε ρωγμή που έχει ρηγματωθεί εκ νέου
εικόνα 39 (κάτω), επεμβάσεις με οπτόπλινθους, φωτογραφία της Μ. Μπαλοδήμου

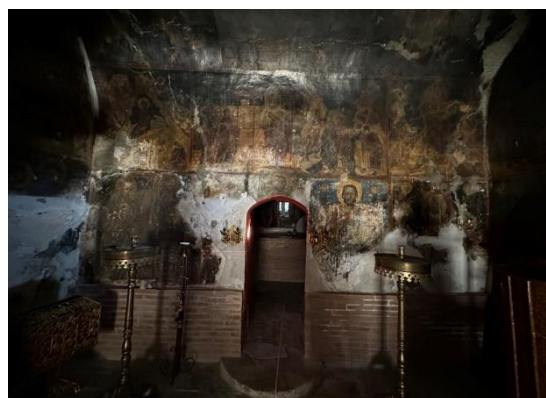
Τα βασικά κονιάματα και επιχρίσματα των επισκευών/ επεμβάσεων διαθέτουν τσιμέντο στη σύστασή τους με αποτέλεσμα να συκρατούν και να αποδίδουν υγρασία στην αρχική τοιχοποιία, υποβοηθώντας στη διάβρωσή της.
