Εθνικό Μετσόβιο Πολυτεχνείο
Σχολή Αρχιτεκτόνων Μηχανικών

ΔΠΜΣ «Προστασία Μνημείων»- Α' Κατεύθυνση
Διπλωματική Εργασία: Αποτύπωση και Πρόταση Αποκατάστασης Μνημείου

Μονή Μεταμορφώσεως του Σωτήρος στην Ασίνη Αργολίδος
και παρακείμενος Πύργος
Ροζανή Γεωργία, Αρχιτέκτων

Επιβλέπουσες:
Δρίβα-Δεληνικόλα Ε., Μιλτιάδου-Fezans Α., Μπαλοδήμου Μ.
Οκτώβριος 2024

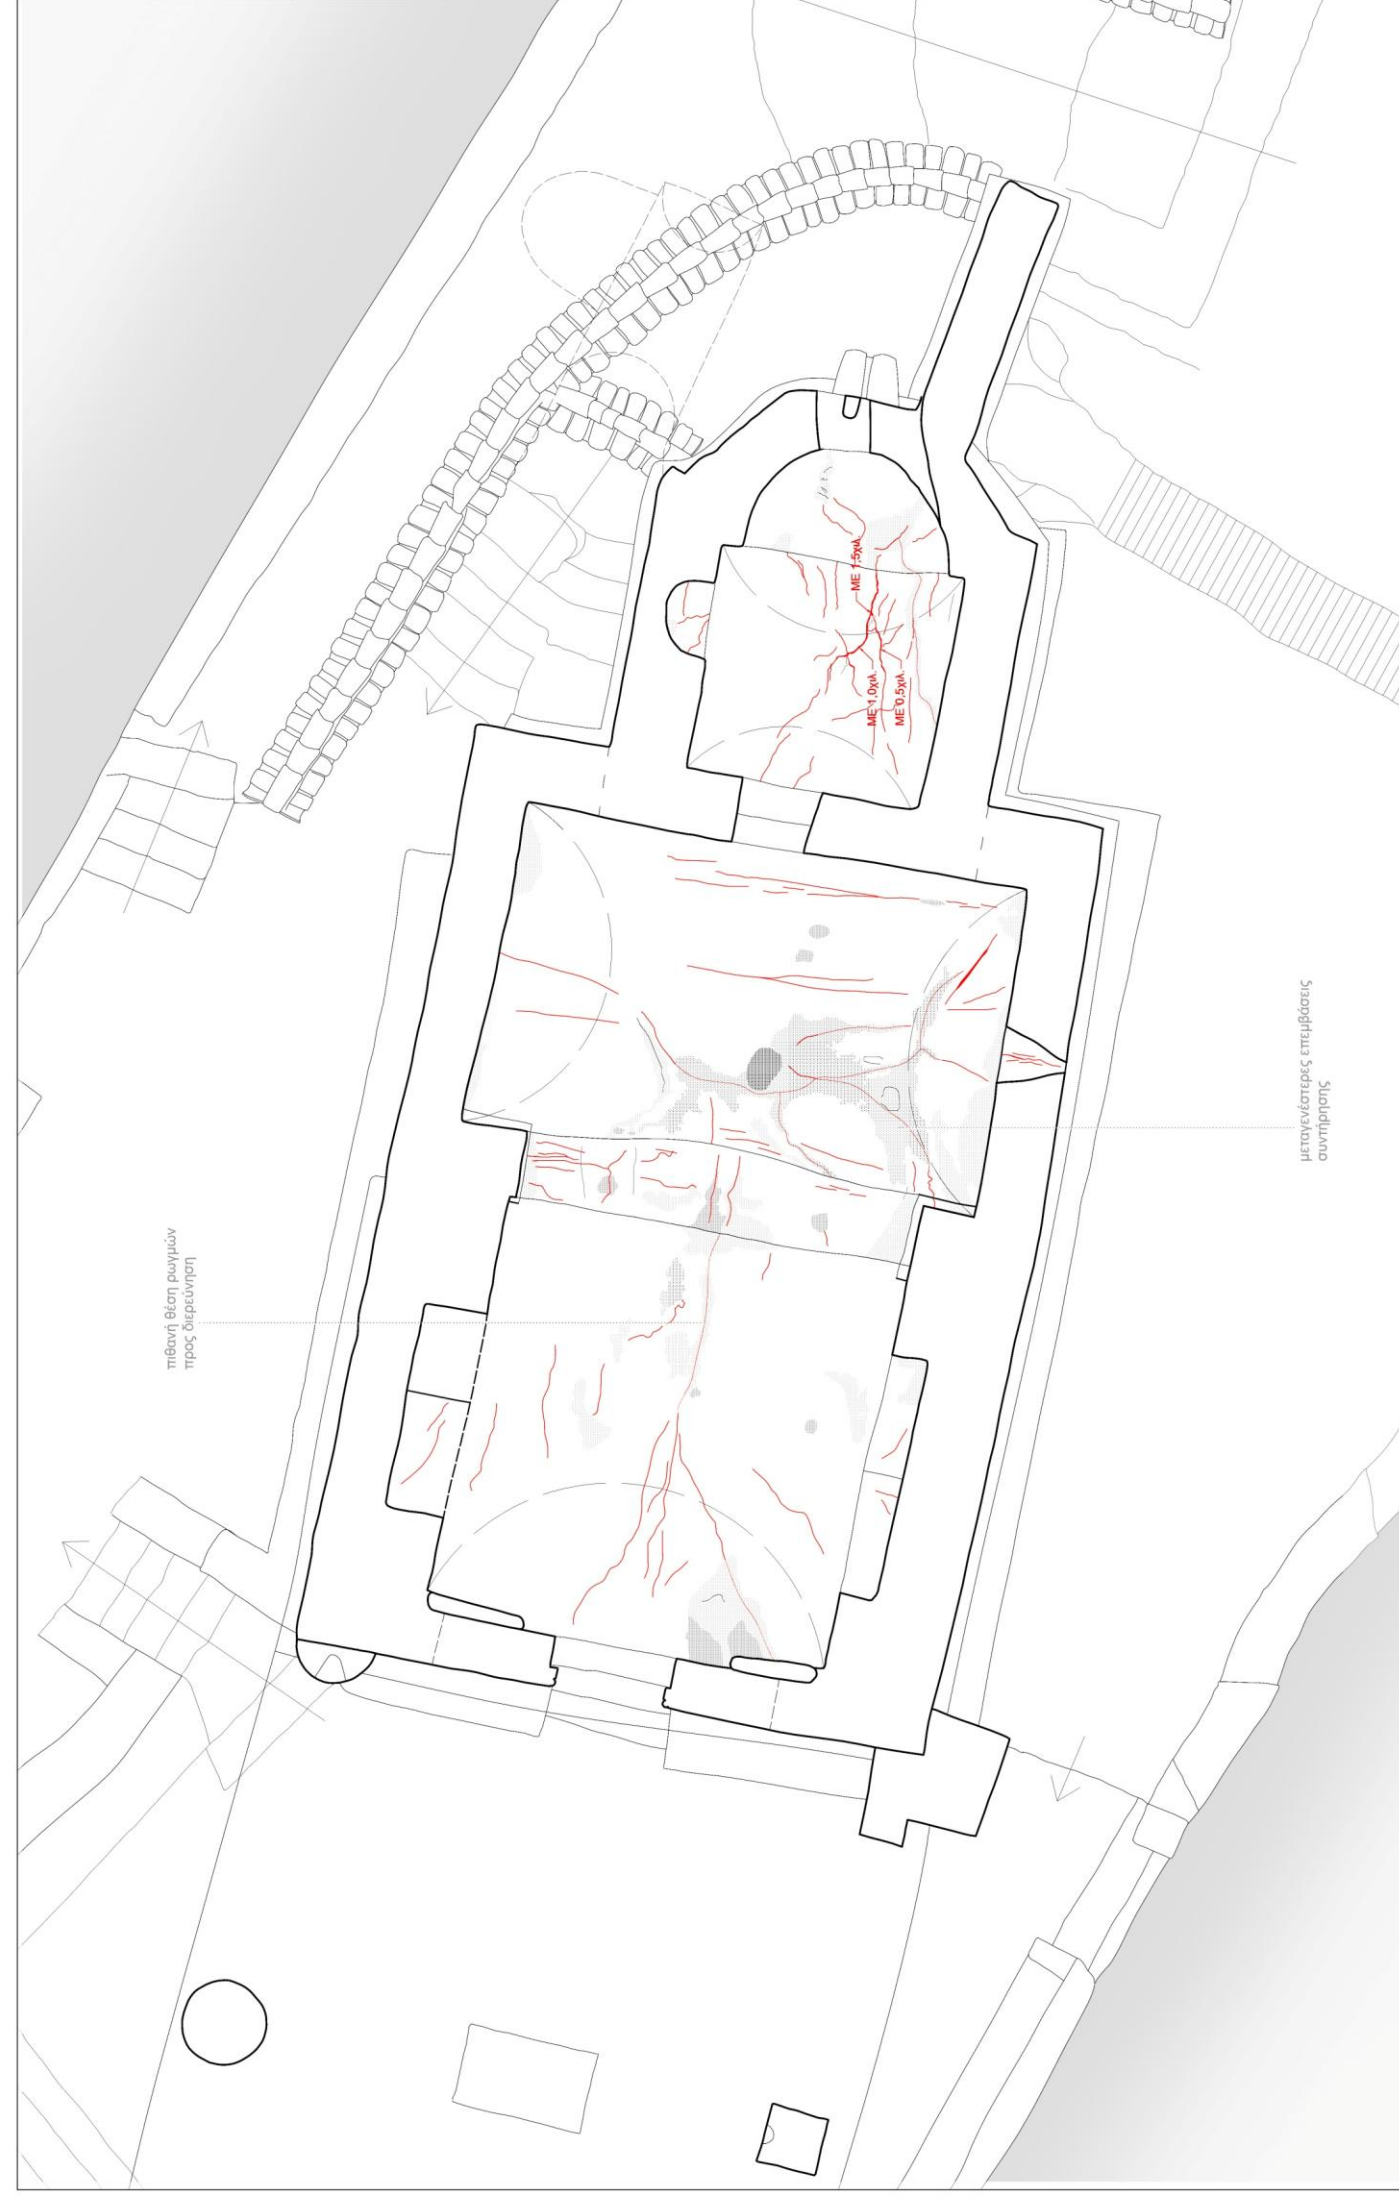
A.04

Σε επίπεδο άνοψης συναντώνται οι τυπικές ρωγμές των θόλων στην άνω πλευρά κατά μήκος της κλείδας. Εκτείνονται κατά μήκος και δεν παρουσιάζουν μεγάλο εύρος (με μέγιστη τιμή το 1χιλ.). Επίσης παρουσιάζονται οι χαρακτηριστικές λοξές ρωγμές κοντά στους κατακόρυφους τοίχους.

ΑΝΟΨΗ

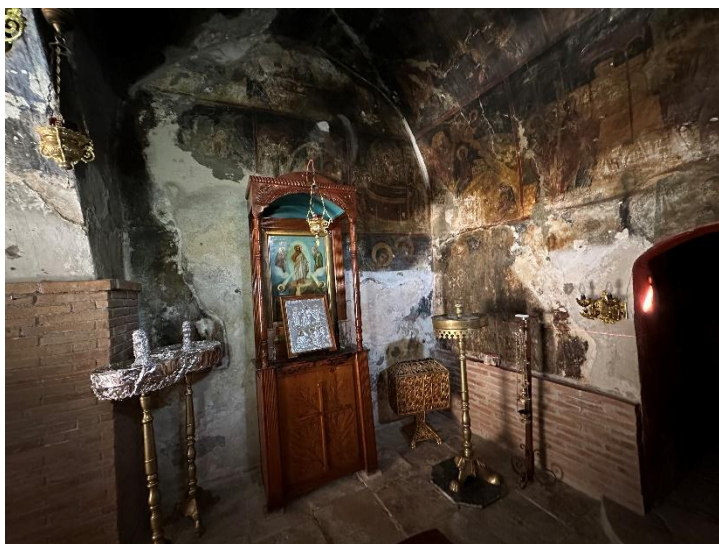
εικόνα 40, υγρασία βυθισμένου τμήματος κάτω από το έδαφος, φωτογραφία της Μ. Μπαλοδήμου

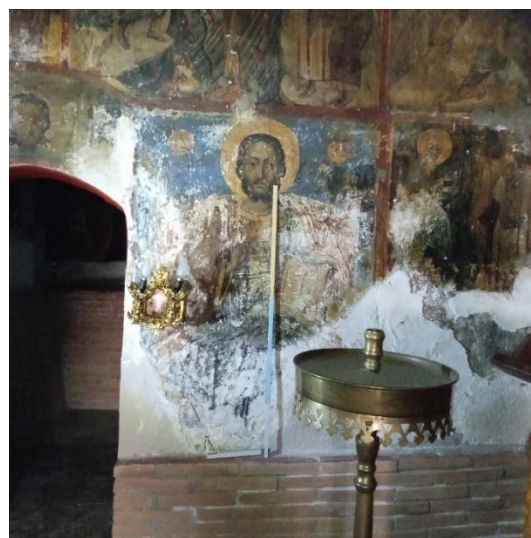
εικόνα 41, εύτριπτες αγιογραφίες κτιστού τέμπλου

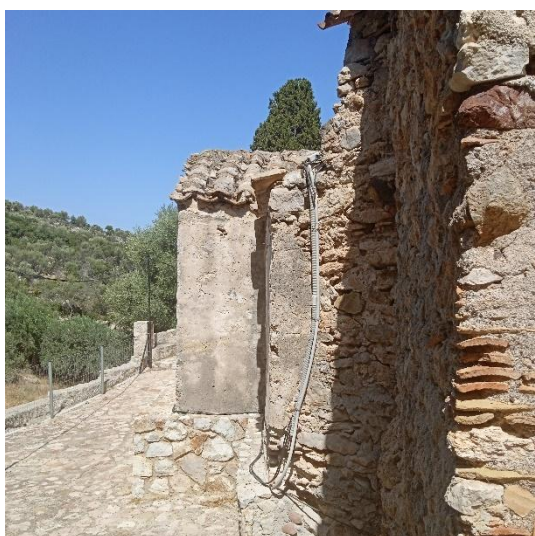
εικόνα 42, ίχνη ανερχόμενης υγρασίας από τις επεμβάσεις

Τα βασικά κονιάματα και επιχρίσματα των επισκευών/ επεμβάσεων διαθέτουν τσιμέντο στη σύστασή τους με αποτέλεσμα να συκρατούν και να αποδίδουν υγρασία στην αρχική τοιχοποιία, υποβοηθώντας στη διάβρωσή της.

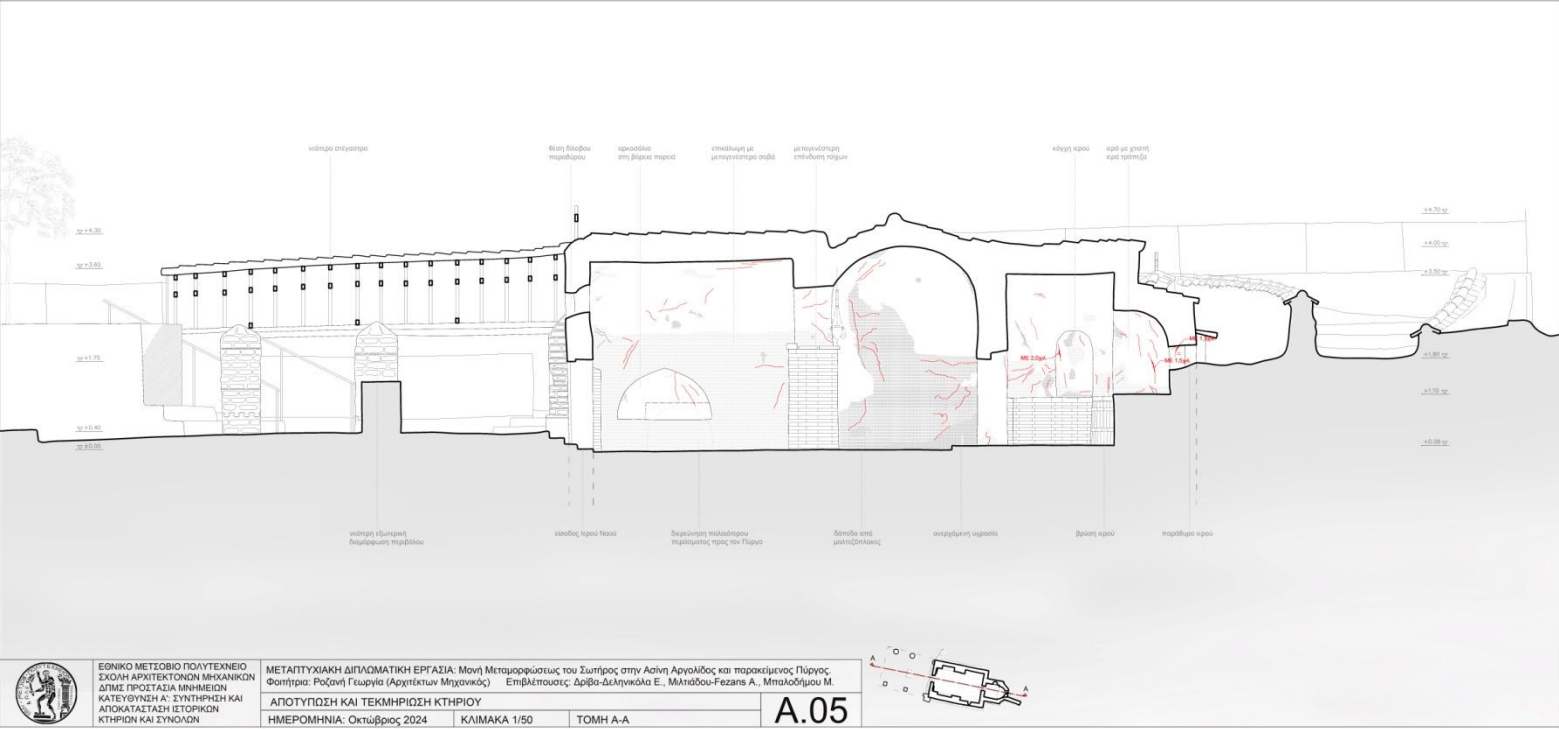
A.05

ΑΠΟΤΥΠΩΣΗ ΚΑΙ ΤΕΚΜΗΡΙΩΣΗ ΚΤΗΡΙΟΥ
ΗΜΕΡΟΜΗΝΙΑ: Οκτώβριος 2024 ΚΛΙΜΑΚΑ 1/50 ΤΟΜΗ Α-Α

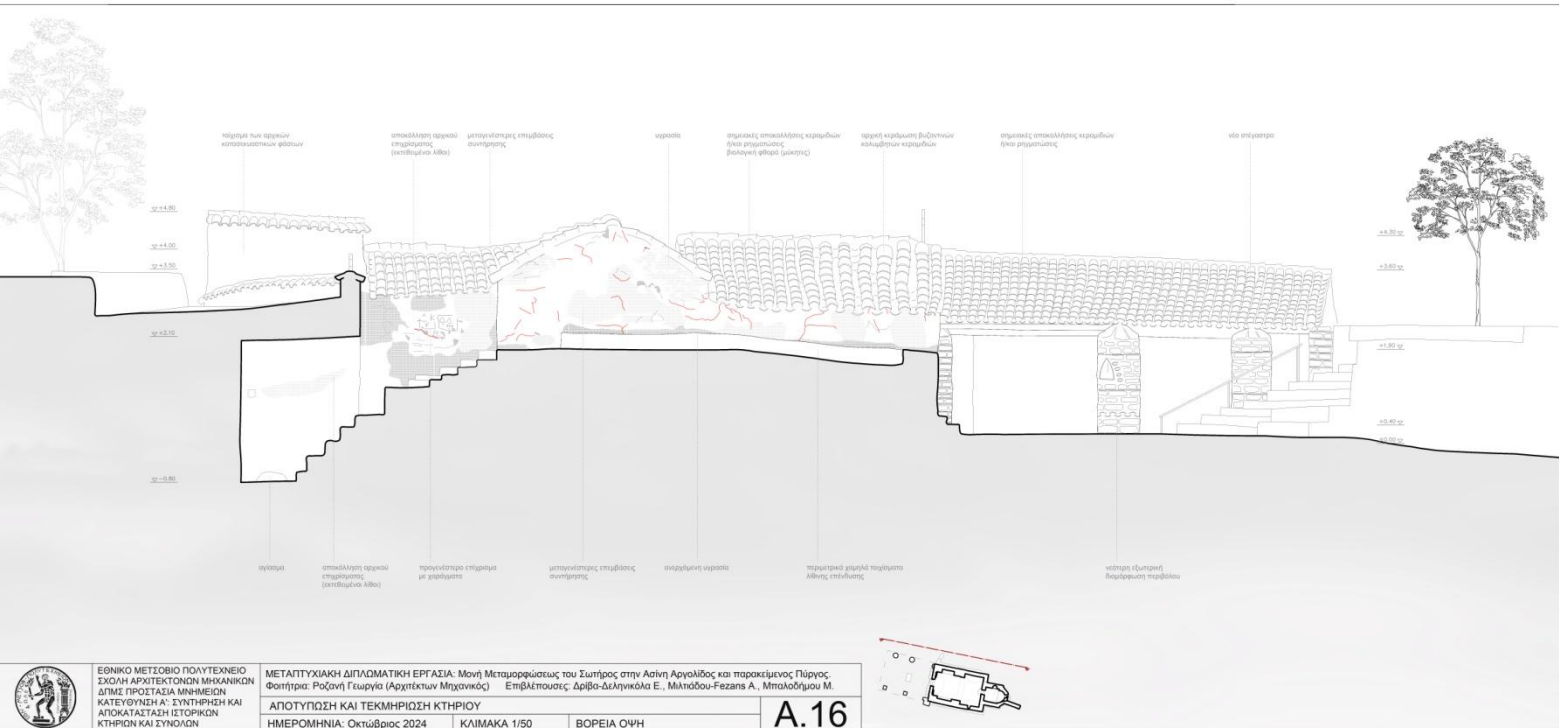
A.16

ΑΠΟΤΥΠΩΣΗ ΚΑΙ ΤΕΚΜΗΡΙΩΣΗ ΚΤΗΡΙΟΥ
ΗΜΕΡΟΜΗΝΙΑ: Οκτώβριος 2024 ΚΛΙΜΑΚΑ 1/50 ΒΟΡΕΙΑ ΟΨΗ

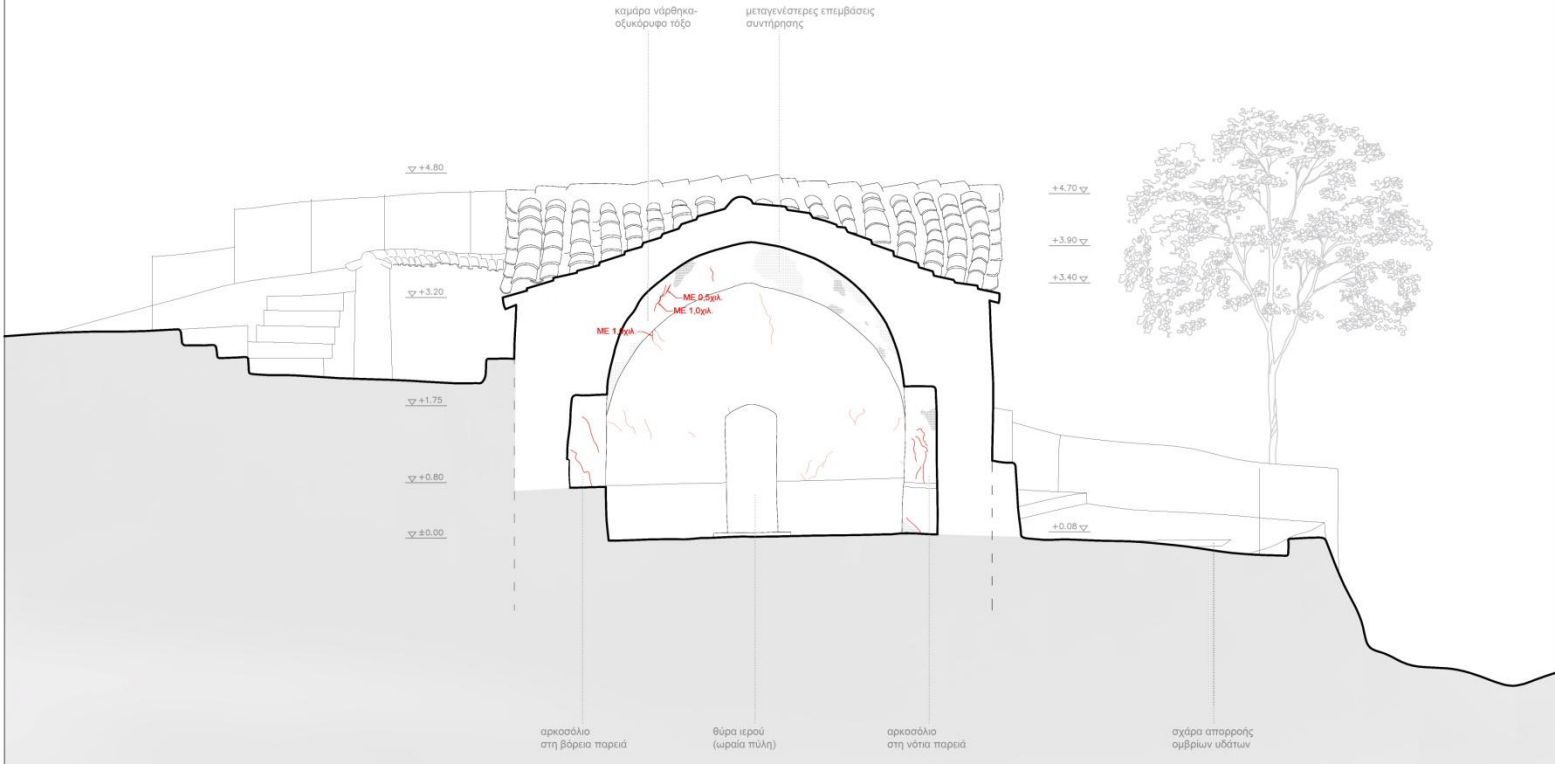
A.08

ΤΟΜΗ Δ-Δ

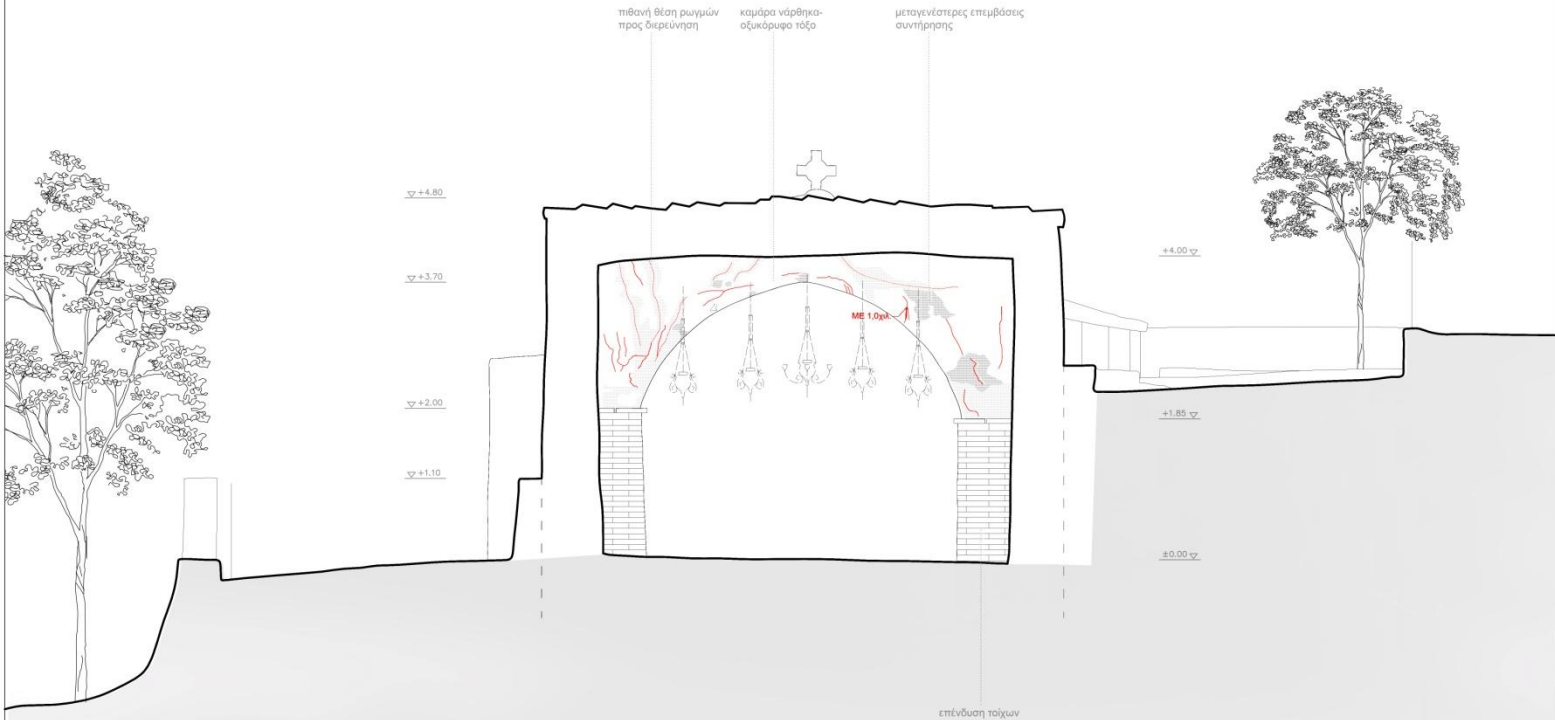
A.09

ΤΟΜΗ Ε-Ε

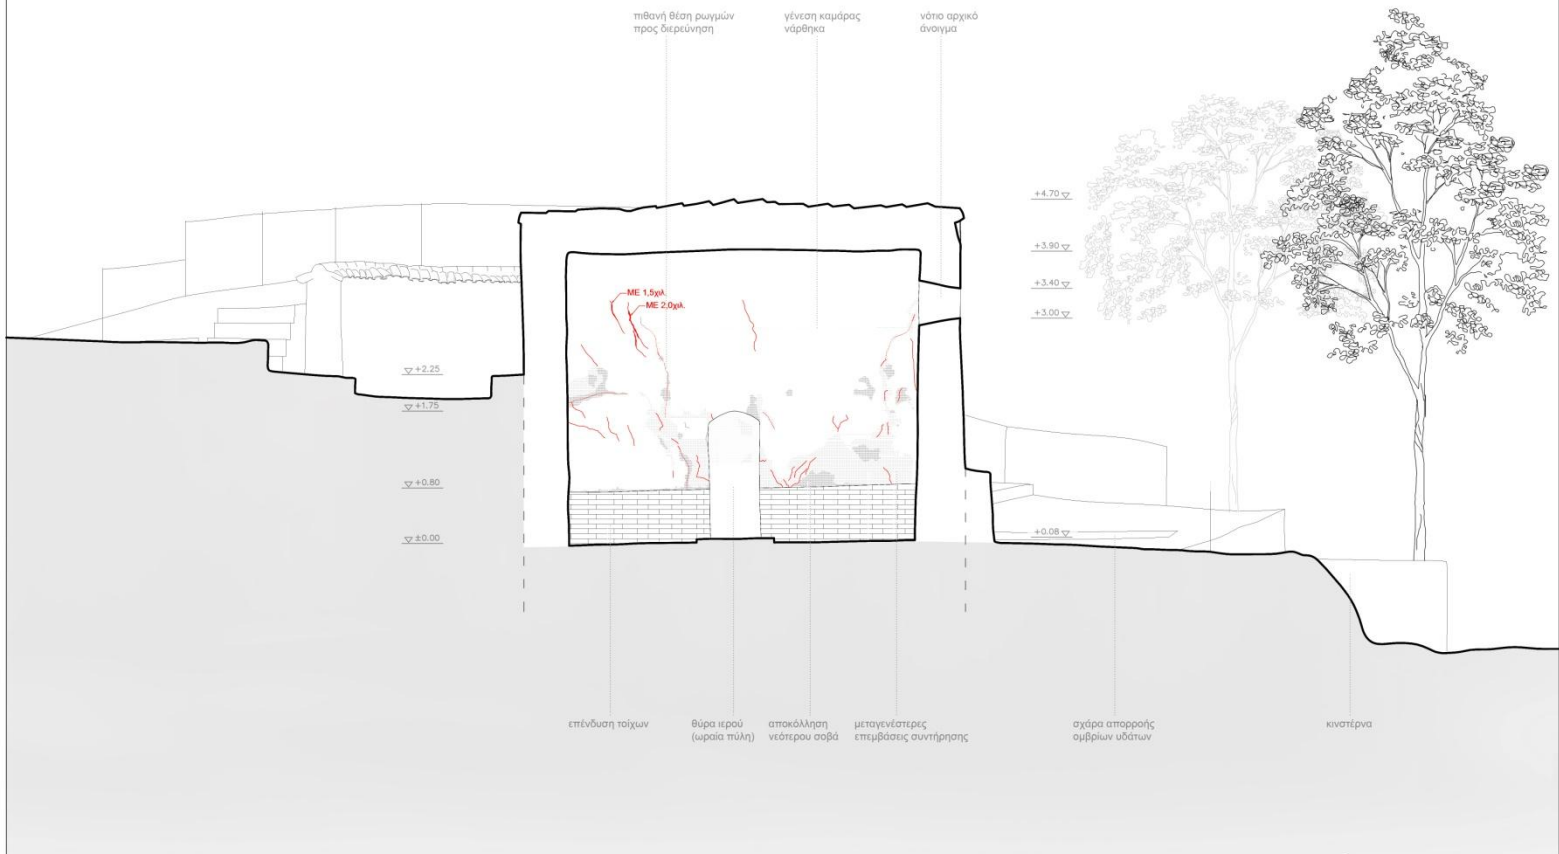
A.10

ΜΕΤΑΠΤΥΧΙΑΚΗ ΔΙΠΛΩΜΑΤΙΚΗ ΕΡΓΑΣΙΑ: Μονή Μεταμορφώσεως του Σωτήρος στην Ασίνη Αργολίδος και παρακείμενος Πύργος.
Φοιτήτρια: Ροζανή Γεωργία (Αρχιτέκτων Μηχανικός) Επιβλέπουσες: Δρίβα-Δεληνικόλα Ε., Μιλτιάδου-Fezans Α., Μπαλοδήμου Μ.
ΑΠΟΤΥΠΩΣΗ ΚΑΙ ΤΕΚΜΗΡΙΩΣΗ ΚΤΗΡΙΟΥ
ΗΜΕΡΟΜΗΝΙΑ: Οκτώβριος 2024 ΚΛΙΜΑΚΑ 1/50 ΤΟΜΗ ΣΤ-ΣΤ

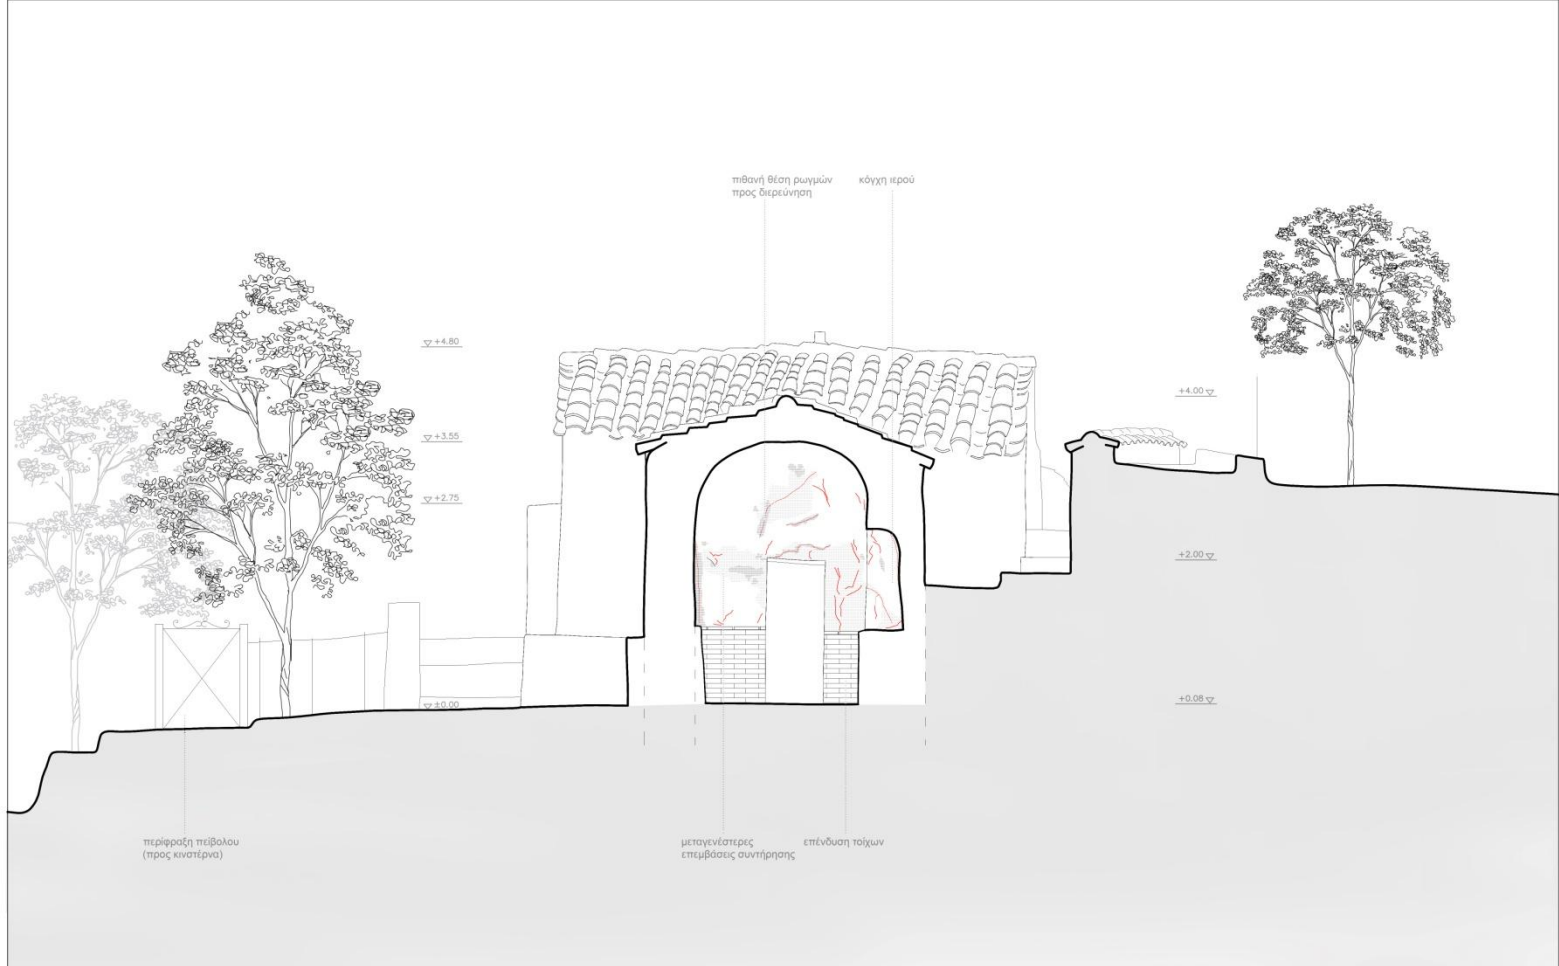
A.11

ΜΕΤΑΠΤΥΧΙΑΚΗ ΔΙΠΛΩΜΑΤΙΚΗ ΕΡΓΑΣΙΑ: Μονή Μεταμορφώσεως του Σωτήρος στην Ασίνη Αργολίδος και παρακείμενος Πύργος.
Φοιτήτρια: Ροζανή Γεωργία (Αρχιτέκτων Μηχανικός) Επιβλέπουσες: Δρίβα-Δεληνικόλα Ε., Μιλτιάδου-Fezans Α., Μπαλοδήμου Μ.
ΑΠΟΤΥΠΩΣΗ ΚΑΙ ΤΕΚΜΗΡΙΩΣΗ ΚΤΗΡΙΟΥ
ΗΜΕΡΟΜΗΝΙΑ: Οκτώβριος 2024 ΚΛΙΜΑΚΑ 1/50 ΤΟΜΗ Ζ-Ζ

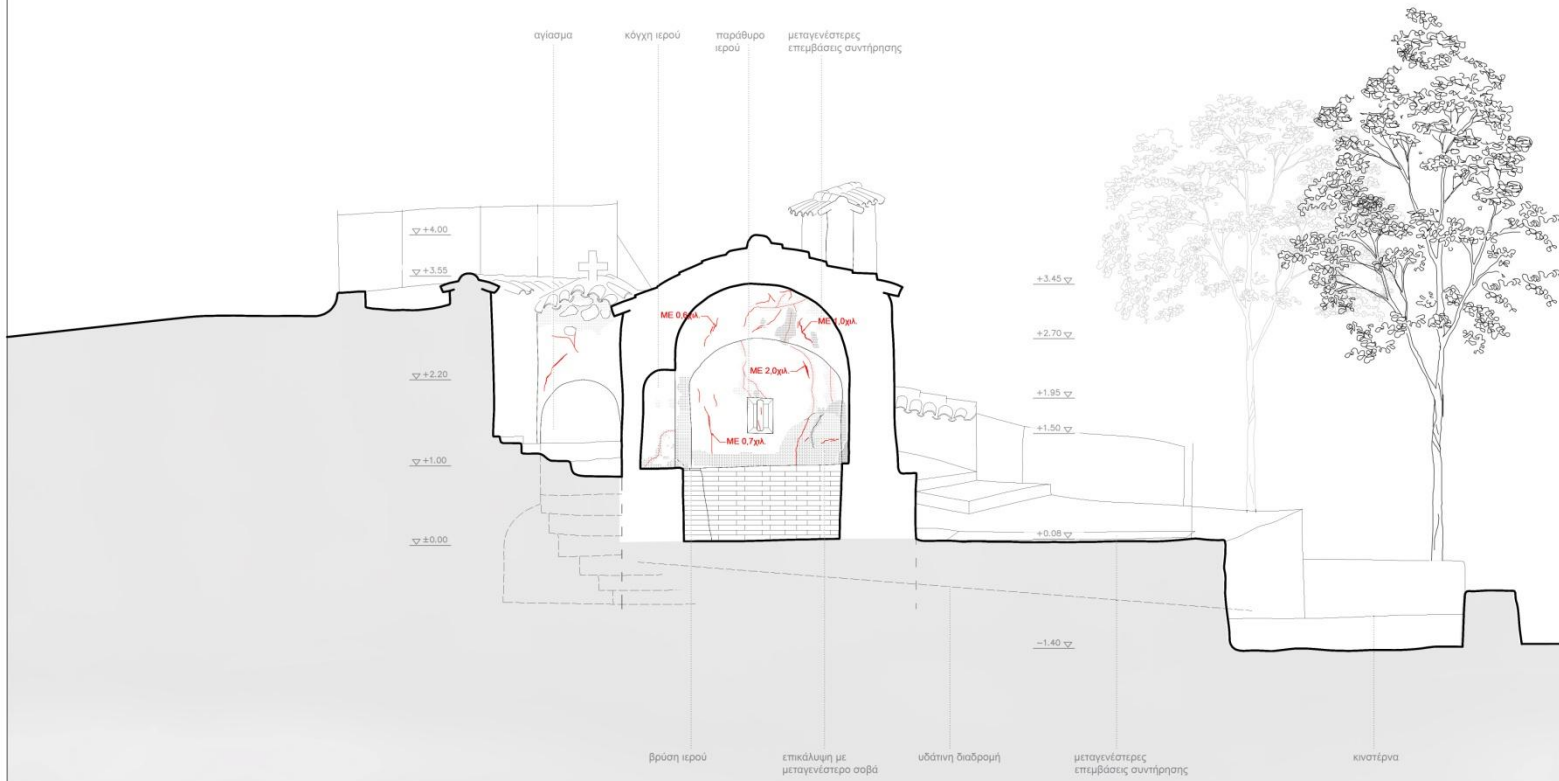
A.12

ΤΟΜΗ Η-Η

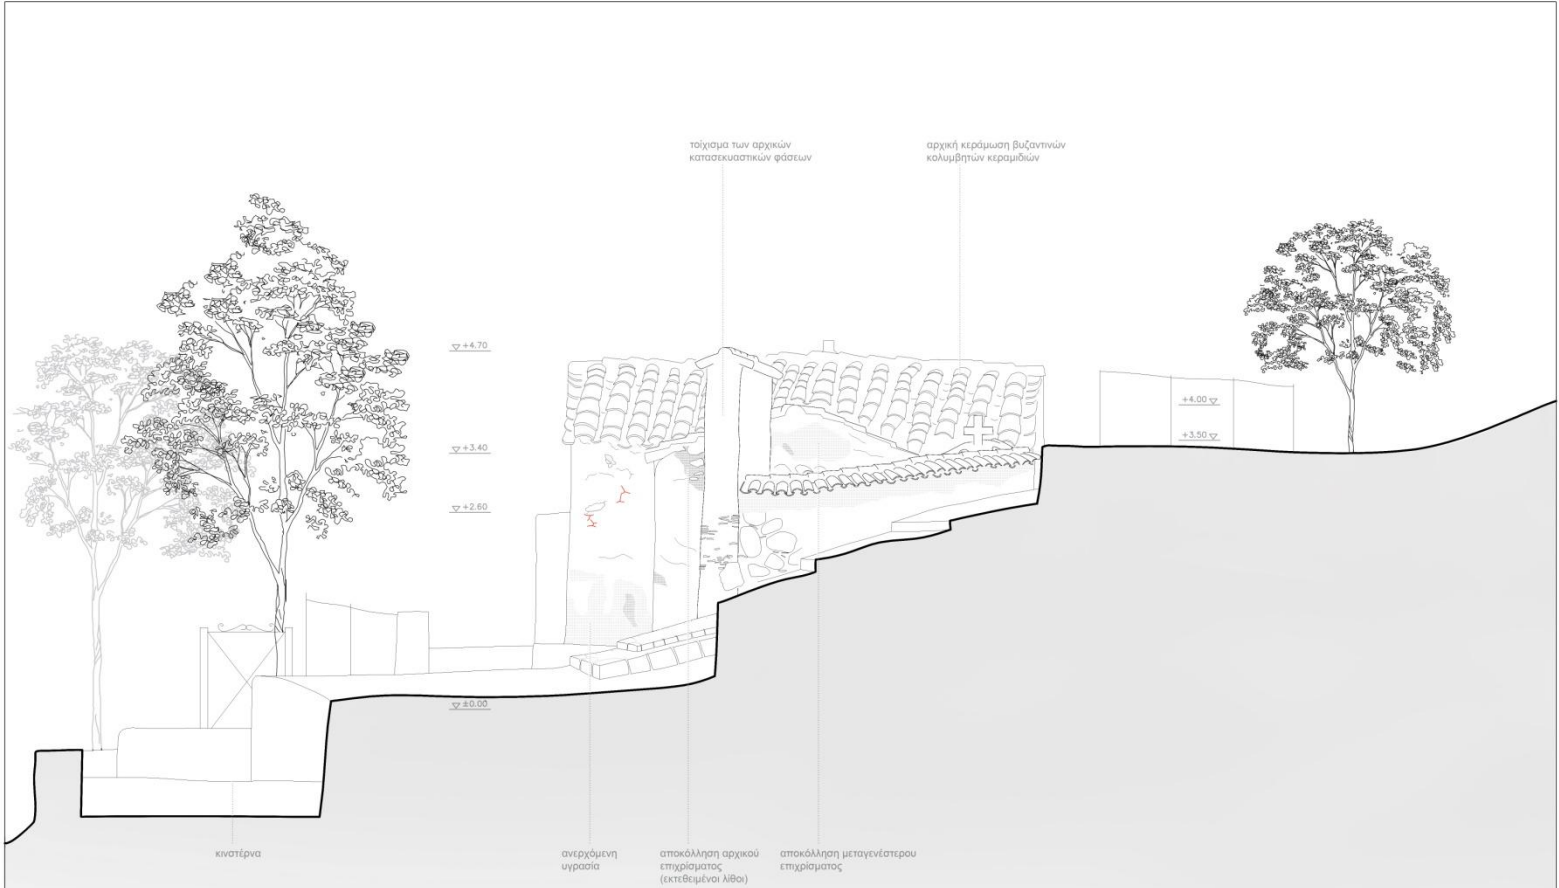
A.15

ΑΝΑΤΟΛΙΚΗ ΟΨΗ

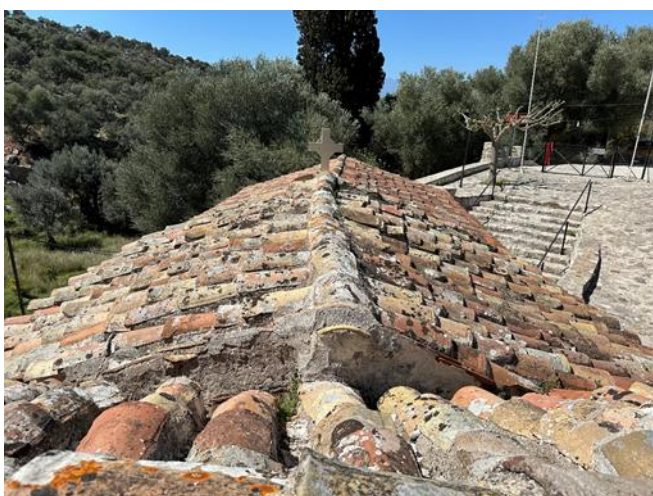
εικόνα 44, βιολογική φθορά κεραμιδιών

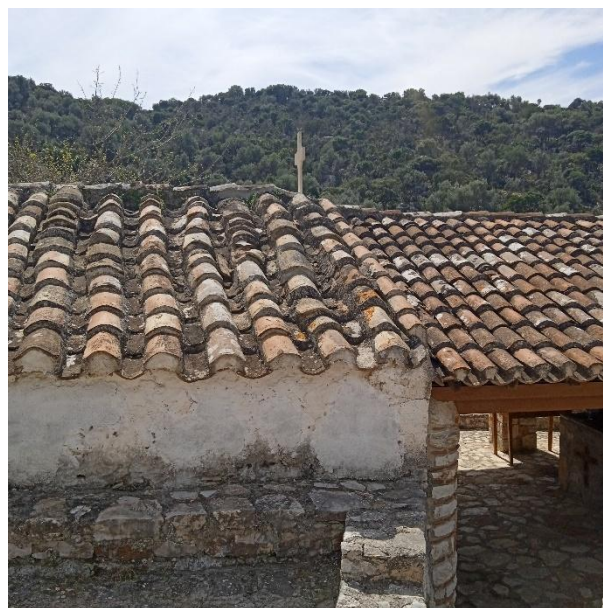
εικόνα 43, ίχνη ανερχόμενης υγρασίας από αναπήδηση ομβρίων στη βόρεια όψη
