ΕΘΝΙΚΟ ΜΕΤΣΟΒΙΟ ΠΟΛΥΤΕΧΝΕΙΟ
ΔΙΑΤΜΗΜΑΤΙΚΟ ΠΡΟΓΡΑΜΜΑ ΜΕΤΑΠΤΥΧΙΑΚΩΝ ΣΠΟΥΔΩΝ
"ΠΡΟΣΤΑΣΙΑ ΜΝΗΜΕΙΩΝ"
Β' ΚΑΤΕΥΘΥΝΣΗ
"ΥΛΙΚΑ ΚΑΙ ΕΠΕΜΒΑΣΕΙΣ ΣΥΝΤΗΡΗΣΗΣ"

"Στατική και δυναμική ανάλυση της επάρκειας του ιστορικού κτιρίου της Οικίας Δουρούτη στο Μεταξουργείο Αθηνών, με χρήση πεπερασμένων στοιχείων. Προτάσεις συμβατών επεμβάσεων αποκατάστασης."

**ΝΙΚΟΛΟΠΟΥΛΟΥ ΒΑΣΙΛΙΚΗ
ΠΟΛΙΤΙΚΟΣ ΜΗΧΑΝΙΚΟΣ**

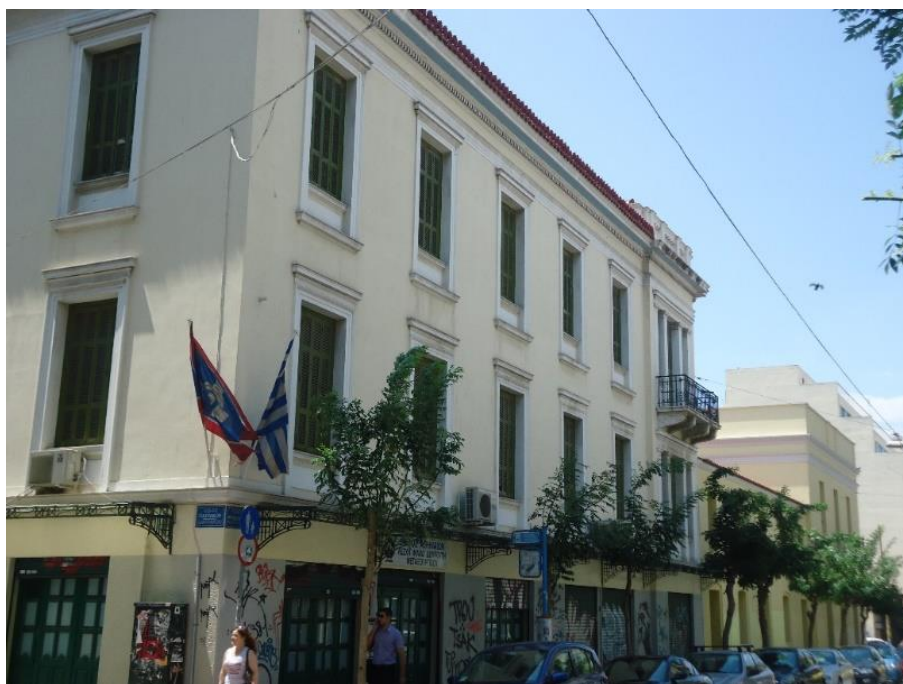
Η κύρια βόρεια όψη του κτιρίου, η οποία «βλέπει» στην οδό Μεγάλου Αλεξάνδρου έχει υποστεί κάποιες αλλαγές, κυρίως στο ισόγειο. Νέα ανοίγματα έχουν ανοιχτεί στο ισόγειο για να εξυπηρετήσουν τη νέα χρήση ως εμπορικά καταστήματα.

Εικόνα 14: Βόρεια όψη οικίας Δουρούτη σήμερα.

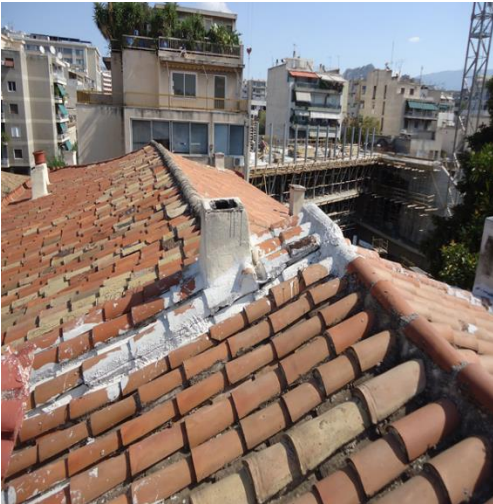
Εικόνα 2: Εξωτερική όψη στέγης. Βυζαντινά κεραμίδια και διαφορετικό υψόμετρο του κορφιά.

Για την επιστέγαση έχουν χρησιμοποιηθεί βυζαντινά κεραμίδια. (Εικόνα 2) Από τις φωτογραφίες φαίνεται πως τα κεραμίδια της στέγης είναι βυζαντινά. (Τα συγκεκριμένα κεραμίδια έχουν αντικατασταθεί σε μια αποκατάσταση που έγινε με αυτεπιστασία του Δήμου Αθηναίων την τελευταία δεκαετία).

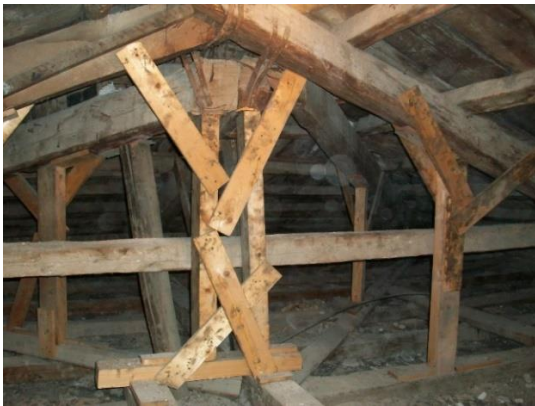
Εικόνα 7: Εσωτερικό στέγης- Πρόχειρες προσθήκες από τους ιδιοκτήτες(Προσωπικό αρχείο Πούλου Αθηνάς)

Από το εσωτερικό της στέγης είναι ορατό πως έχουν γίνει αρκετές προσθήκες ξύλων σε διάφορα σημεία που έχριζαν φροντίδας μετά από ενδεχόμενες βλάβες. Αρχείο καταγραφής αυτών των εργασιών δεν υπάρχει με αποτέλεσμα να μην γνωρίζουμε τον λόγο που οδηγήθηκαν σε αυτές και το χρόνο που πραγματοποιήθηκαν. Σήμερα, η στέγη χρειάζεται εργασίες για την αποκατάστασή της αφού σε πολλά σημεία παρουσιάζει βέλη κάμψης και τα κάποια ξύλα χρήζουν αντικατάστασης. Οι προσθήκες που έχουν γίνει μας οδηγούν στο συμπέρασμα πως ενδεχομένως οι αμείβοντες να έτειναν να διαχωρισθούν και να παρουσιάσουν βέλος κάμψης. Χρησιμοποίησαν λοιπόν μεταλλικούς συνδετήρες στο ψηλότερο σημείο συνάντησης των αμειβόντων και ορθοστάτες για να τους διατηρήσουν στην αρχική τους θέση.

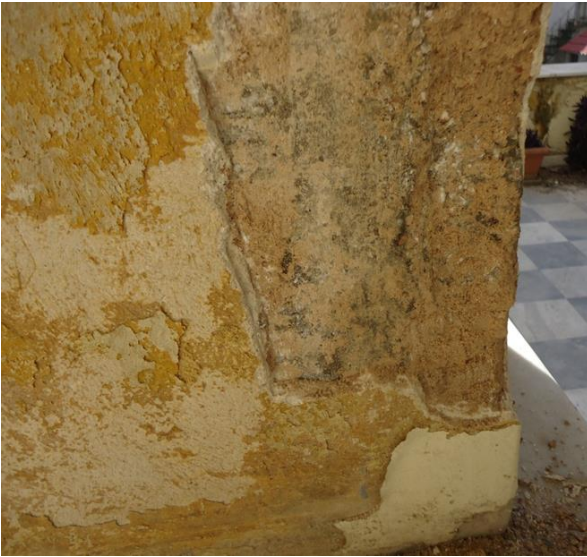
Εικόνα 16: Εξεταζόμενο υποστύλωμα 1

Το εξεταζόμενο υποστύλωμα 1 είναι το υποστύλωμα που φαίνεται στην εικόνα 15 να έχει αστοχήσει. (Πιθανότητα να έχει αποκατασταθεί με χρήση τσιμεντοκονιάματος).

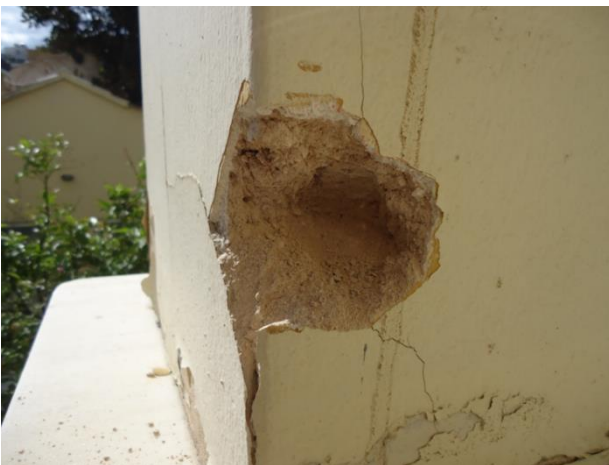
Εικόνα 17: Εξεταζόμενο υποστύλωμα 3

Στη φωτογραφία φαίνεται πόσο βαθιά έπρεπε να σκάσουμε για να εμφανιστεί το φέρον υλικό. Το επίχρισμα είχε μορφή άμμου.

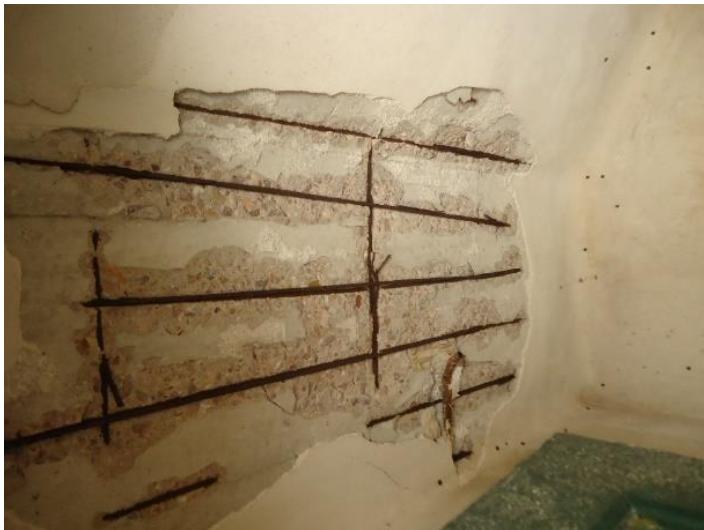
Η εξωτερική σκάλα η οποία ενώνει την αυλή με την κύρια είσοδο της οικίας είναι κατασκευασμένη από οπλισμένο σκυρόδεμα. Όπως φαίνεται και στις φωτογραφίες ο οπλισμός της σκάλας έχει οξειδωθεί.

Εικόνα 20: Το εσωτερικό της εξωτερική σκάλα

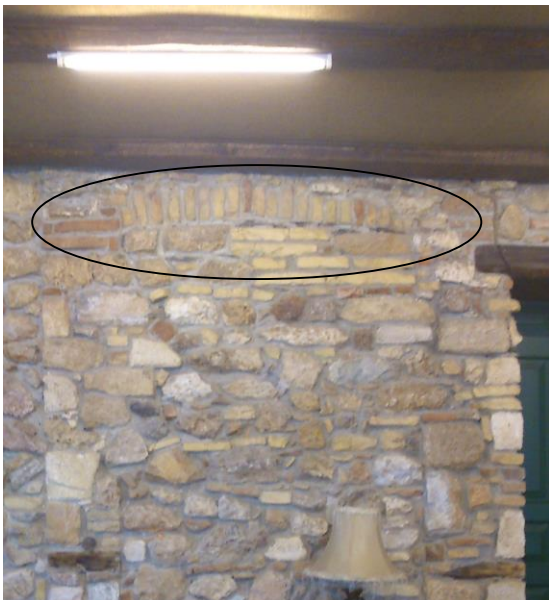
Εικόνα 34: Ενδεχόμενη ύπαρξη ανοίγματος στο σημείο με τόξο από πάνω του.

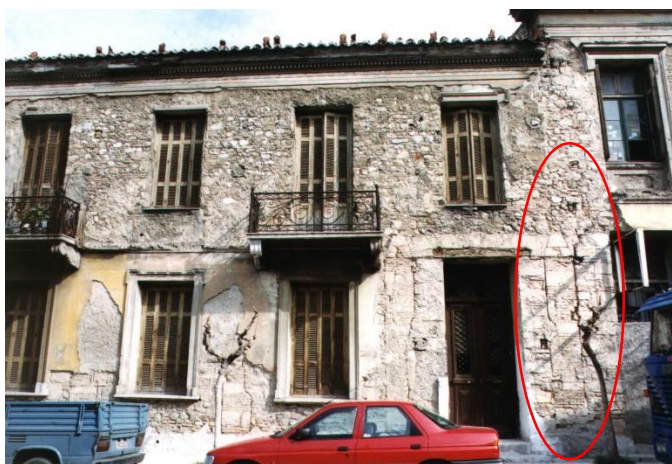
Εικόνα 63: Ασυνέχεια σε τμήμα του συγκροτήματος του Μεταξουργείου (Αρχείο Δήμου Αθηναίων)

Η ύπαρξη ασυνεχειών τόσο στην οικία Δουρούτη όσο και στο υπόλοιπο συγκρότημα μαρτυρά τις πολλές και διαφορετικές φάσεις κατασκευής και χρήσης των κτιρίων. Η συνεχής αλλαγή χρήσεων γεννούσε την ανάγκη να ανοίγουν και να κλείνουν ανοίγματα, πράγμα το οποίο είχε σαν αποτέλεσμα να δημιουργούνται πολλές ασυνέχειες στους τοίχους. Στην οικία Δουρούτη είναι εμφανής στο τμήμα του ισογείου(*Λέσχη Φιλίας Δουρούτη*) η διαφορετική χρήση. Η αλληλουχία χρήσεων (οικία, εμπορικά καταστήματα, εστιατόριο, *Λέσχη Φιλίας*) οδήγησε στη διάνοιξη νέων ανοιγμάτων και στο διαχωρισμού του ενιαίου χώρου του ισογείου.

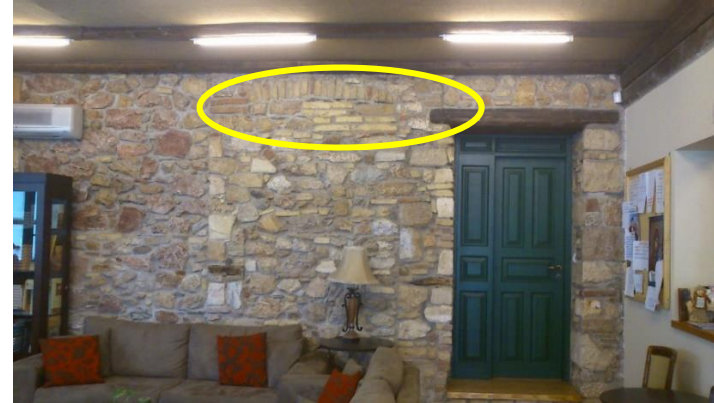
Εικόνα 67: Τόξο πάνω από παλαιότερο άνοιγμα- Ισόγειο οικίας Δουρούτη

Στο ισόγειο της οικίας Δουρούτη και στα διπλανά κτίρια του συγκροτήματος είναι εμφανές πως χρησιμοποιήθηκαν κατά την κατασκευή ανακουφιστικά τόξα πάνω από τα ανοίγματα. Στην οικία Δουρούτη η χρήση επιχρίσματος δεν επιτρέπει να διαπιστώσουμε εάν το ίδιο συμβαίνει και σε αυτή. Όταν τα επιχρίσματα καθαιρεθούν η μελέτη του κτιρίου θα συμπληρωθεί και πολλές από τις εικασίες που έγιναν θα διαπιστωθεί αν έχουν βάση. Η χρήση ή μη ανακουφιστικών τόξων στα υπέρθυρα είναι άλλωστε ένα βασικό σημείο που πρέπει να προσδιορισθεί.

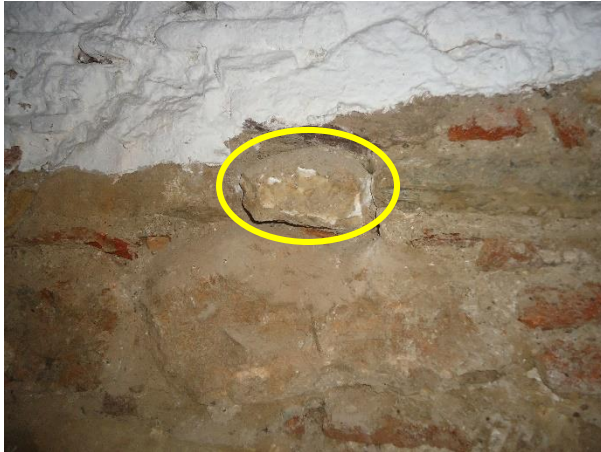
Εικόνα 68: Δειγματοληψία λίθου υπογείου

Κατά τη δειγματοληψία στο υπόγειο προέκυψε δείγμα λίθου (το οποίο αποδείχθηκε μάρμαρο) και δείγμα κονιάματος.

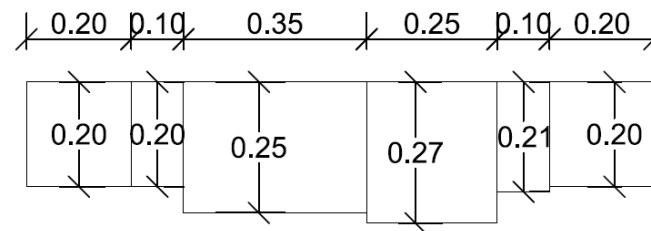
Εικόνα 24: Διαδρομή 278–Τομή τοιχοποιίας

Διαδρομή 278: Παρατηρούνται λίθοι σε βάθος 0.20m, 0.25m, 0.27m, 0.20m.

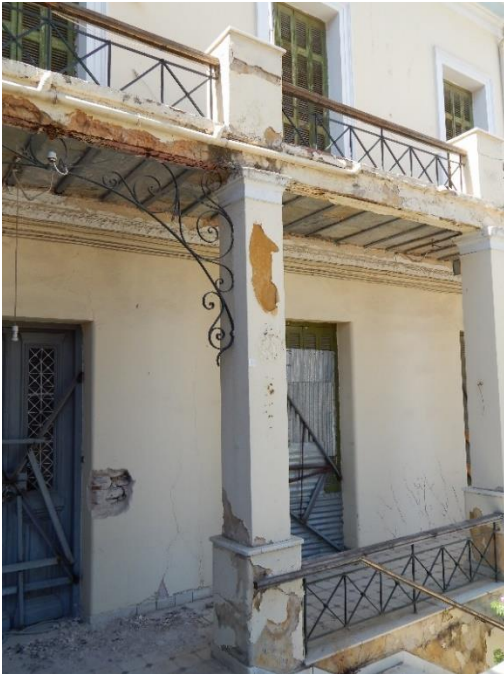
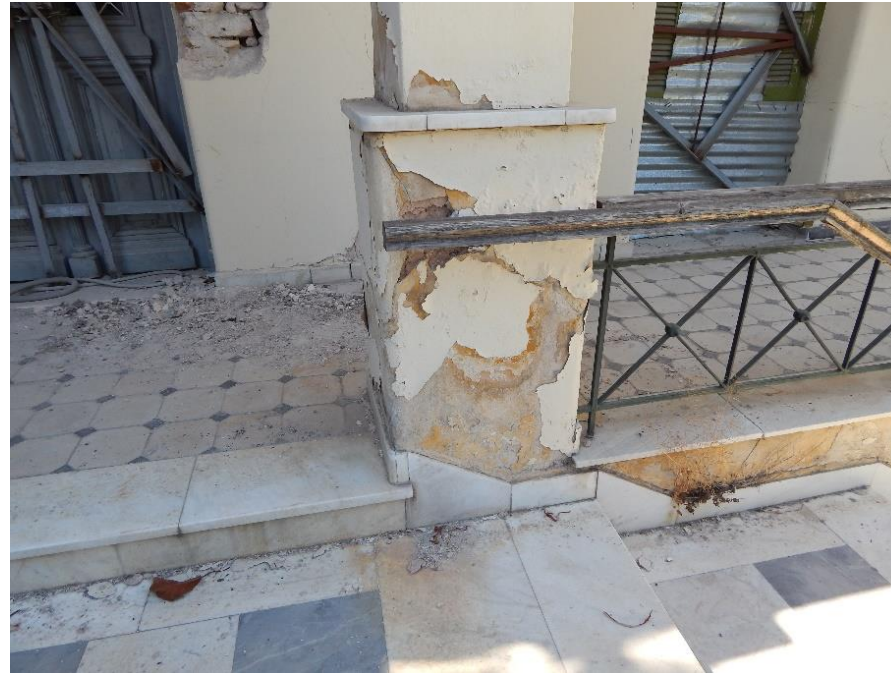
Το κτίριο παρουσιάζει φθορές κυρίως λόγω υγρασίας, με αποτέλεσμα την αποδόμηση του επιχρίσματος και τη δημιουργία κηλίδων πάνω του. Φθορές ακόμη δημιουργούν οι εγκαταστάσεις ύδρευσης και οι ηλεκτρολογικές εγκαταστάσεις.

Εικόνα 19: Αποκόλληση επιχρίσματος και εντοπισμός υγρασίας.

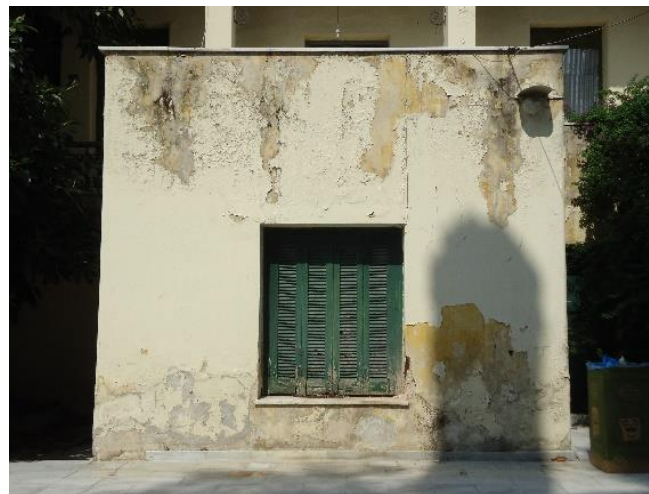
Εικόνα 21: Εντοπισμός υγρασίας.

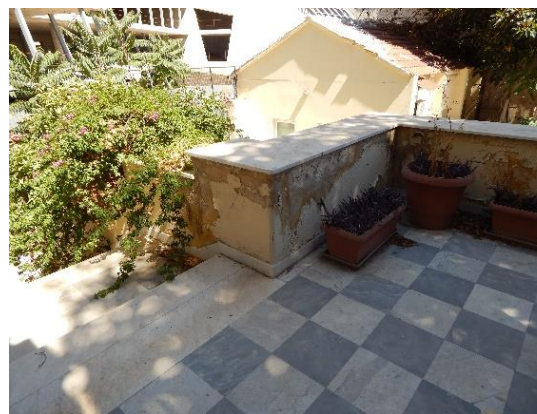
Εικόνα 23: Εντοπισμός υγρασίας.

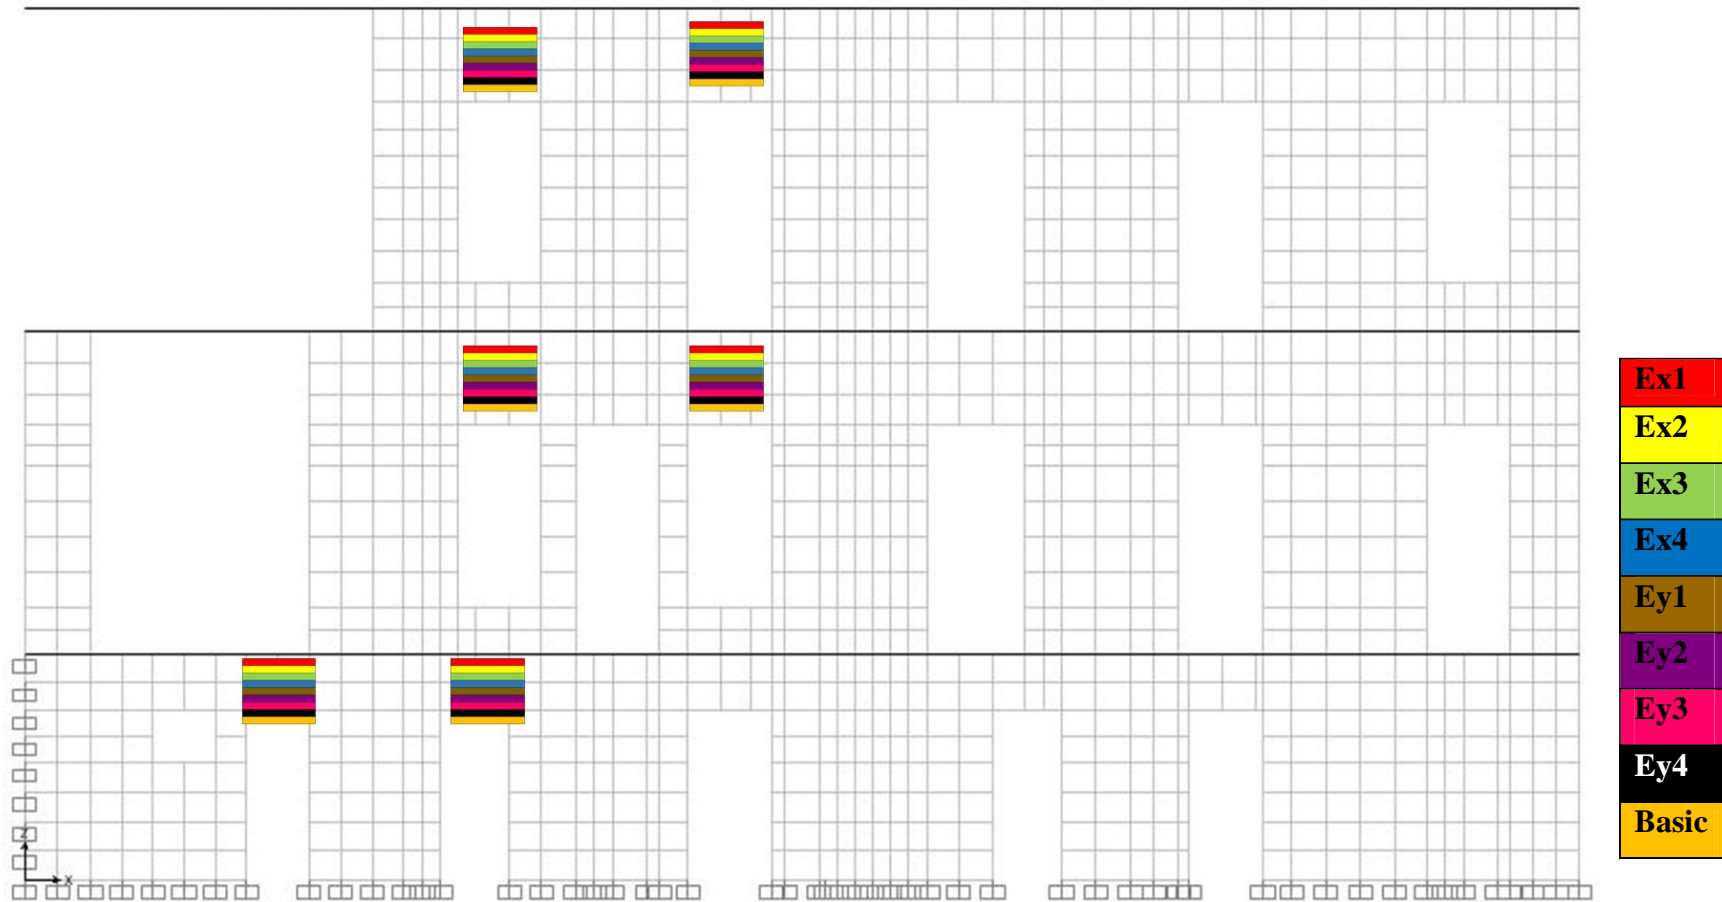
Εικόνα 16: Αποτελέσματα ελέγχου εντός επιπέδου σε διάτμηση.

- ✓ Στον έλεγχο για διάτμηση δεν παρουσιάζεται πλέον αστοχία στον πεσσό που αστοχούσε πριν την επέμβαση. Οι αστοχίες στα υπέρθυρα μειώθηκαν αφού από τα 13 υπέρθυρα που αστοχούσαν τώρα αστοχούν τα 6. (Οι συνδυασμοί φόρτισης που αστοχούν παραμένουν ίδιοι)
