ΕΘΝΙΚΟ ΜΕΤΣΟΒΙΟ ΠΟΛΥΤΕΧΝΕΙΟ –ΣΧΟΛΗ ΑΡΧΙΤΕΚΤΟΝΩΝ ΜΗΧΑΝΙΚΩΝ

ΜΕΤΑΠΤΥΧΙΑΚΗ ΔΙΠΛΩΜΑΤΙΚΗ ΕΡΓΑΣΙΑ

**"Αποτύπωση, πρόταση αποκατάστασης και επανάχρηση έπαυλης
Καθολικών Αρχιεπισκόπων Νάξου"**

Αθήνα, Οκτώβριος 2017

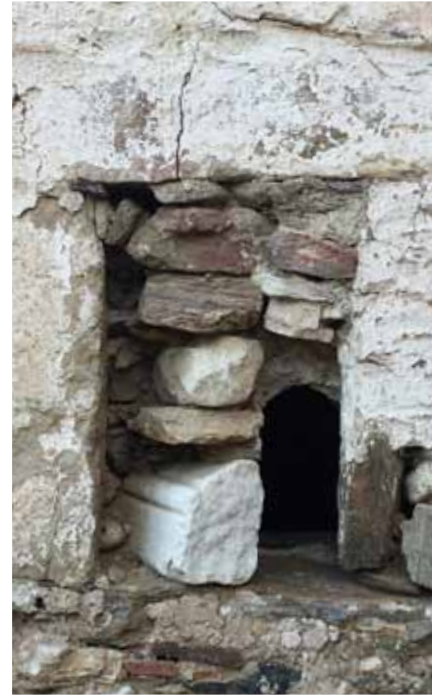
IV. Παράθυρο (έχει μετατραπεί σε τυφεκιοθυρίδα) με οριζόντιο λίθινο πρέκι. Εσωτερικά διαμορφώνεται οριζόντιο ανώφλι από ξύλινα δοκάρια με κλίση προς τα άνω. Παρουσιάζει διεύρυνση προς το εσωτερικό των χώρων. (Τ.101) (εικ. 21)

εικ 21. Παράθυρο που έχει μετατραπεί σε τυφεκιοθυρίδα (Τ.101) που βρίσκεται στον χώρο 104 του ισόγειου

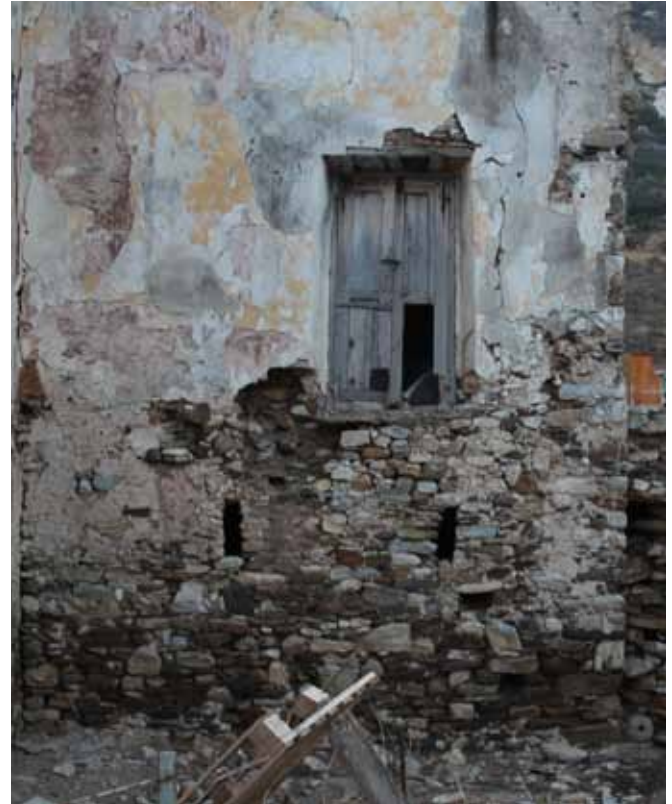
Στο χώρο 108 του ισόγειου υπάρχουν τρεις τυφεκιοθυρίδες όπου η δυτική έχει σφραγιστεί η εξωτερική του οπή, με την προσθήκη του «λιακού». Στο χώρο 104 το παλαιό παράθυρο μετατράπηκε σε τυφεκιοθυρίδα. (εικ. 23)

εικ. 23 Οι δύο τυφεκιοθυρίδες διακρίνονται στην βόρεια όψη

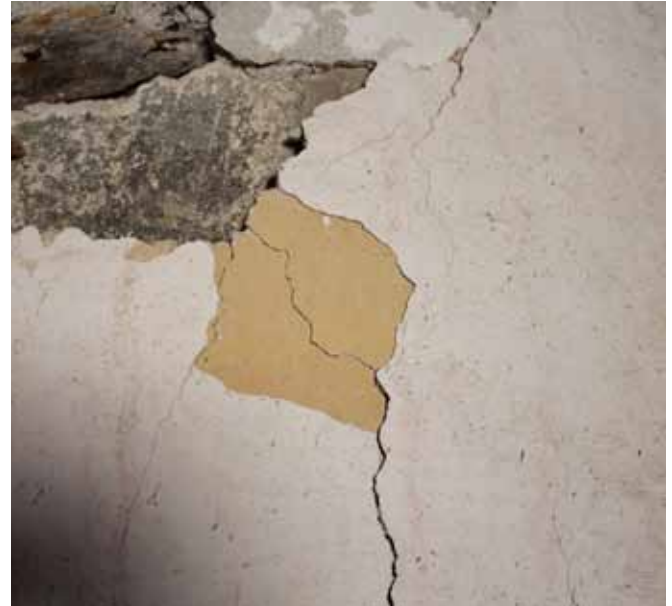
εικ. 24 Σημειωτική εμφάνιση αρχικού χρώματος (ώχρα) στον χώρο 102 του ισόγειου

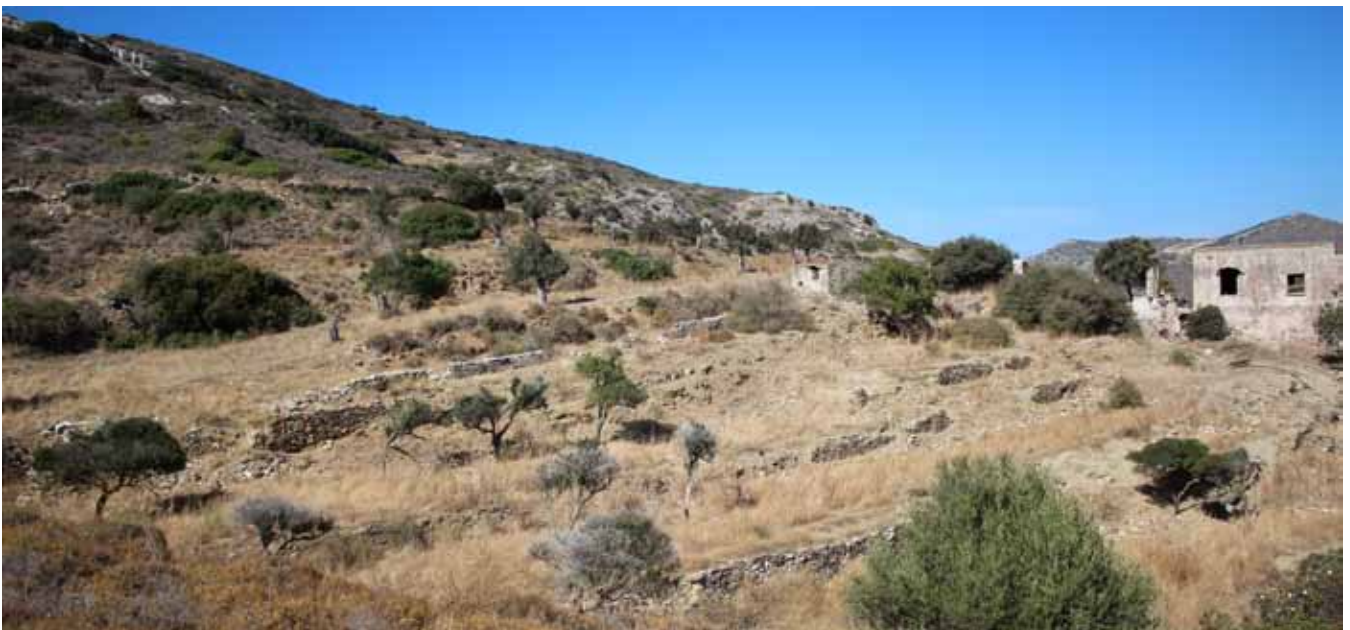
εικ. 26 Άποψη του νότιου τμήματος του κτήματος όπου διακρίνονται οι αλλοιωμένοι αναβαθμοί

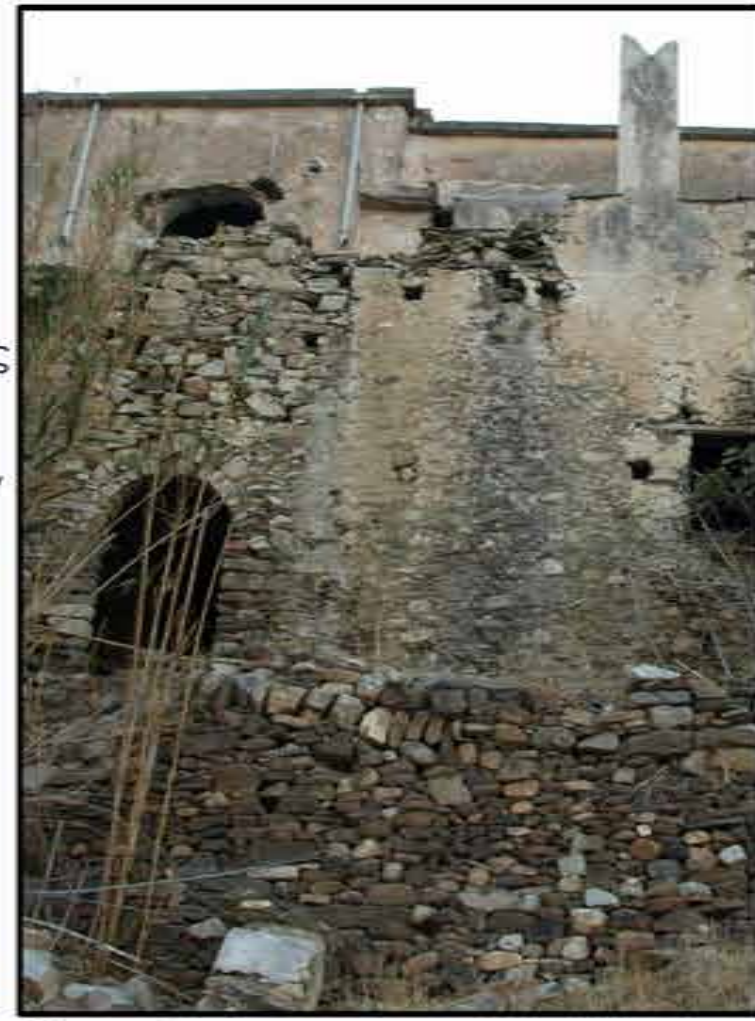
λήψη 1.

- Οι κατασκευαστικοί αρμοί στις τοιχοποιίες φαίνονται στις λήψεις 1, 2 και 3.
- Δημιουργείται νέα είσοδος στην νότια πλευρά του κτιρίου

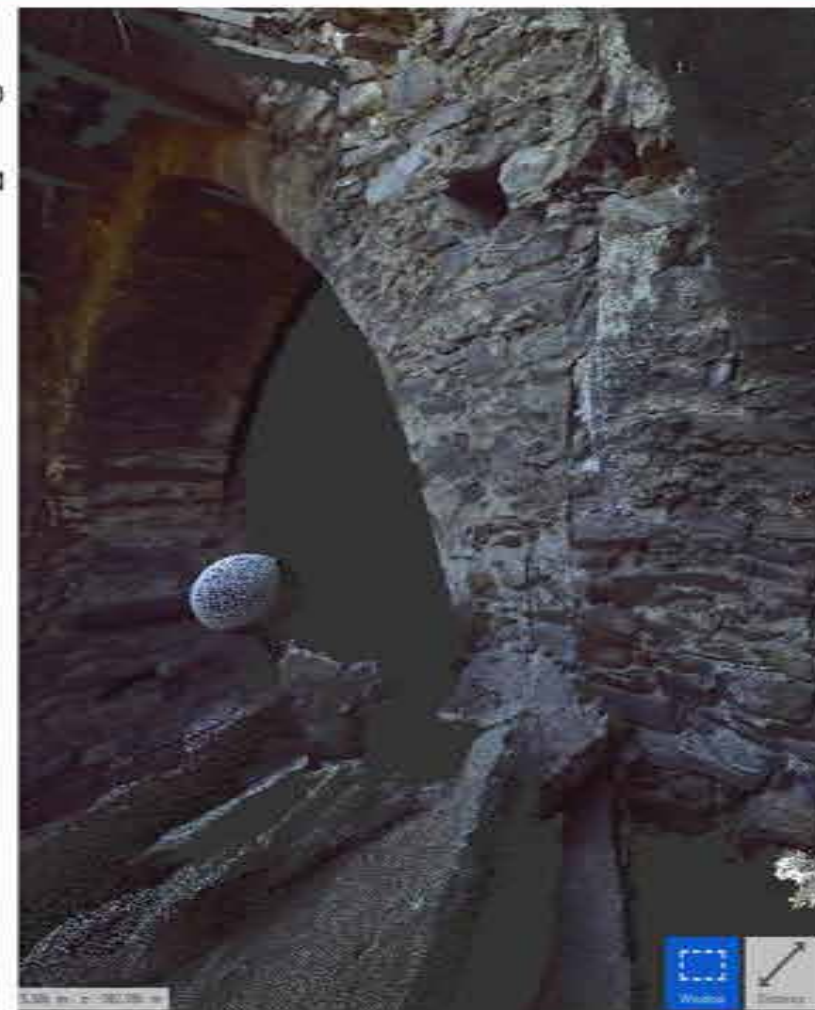
λήψη 1.

Οι κατασκευαστικοί αρμοί επαληθεύτηκαν σε 3 θέσεις, όπως φαίνεται στις λήψεις 1, 2 και 3.

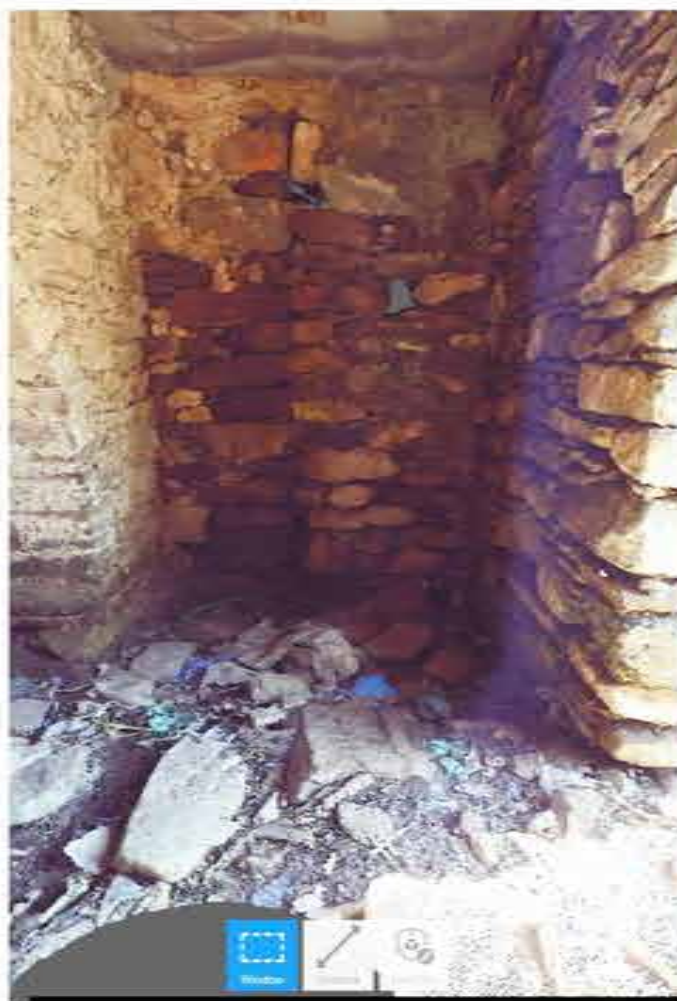
λήψη 1.

- Στις λήψεις 1 και 2 φαίνονται οι κατασκευαστικοί αρμοί.

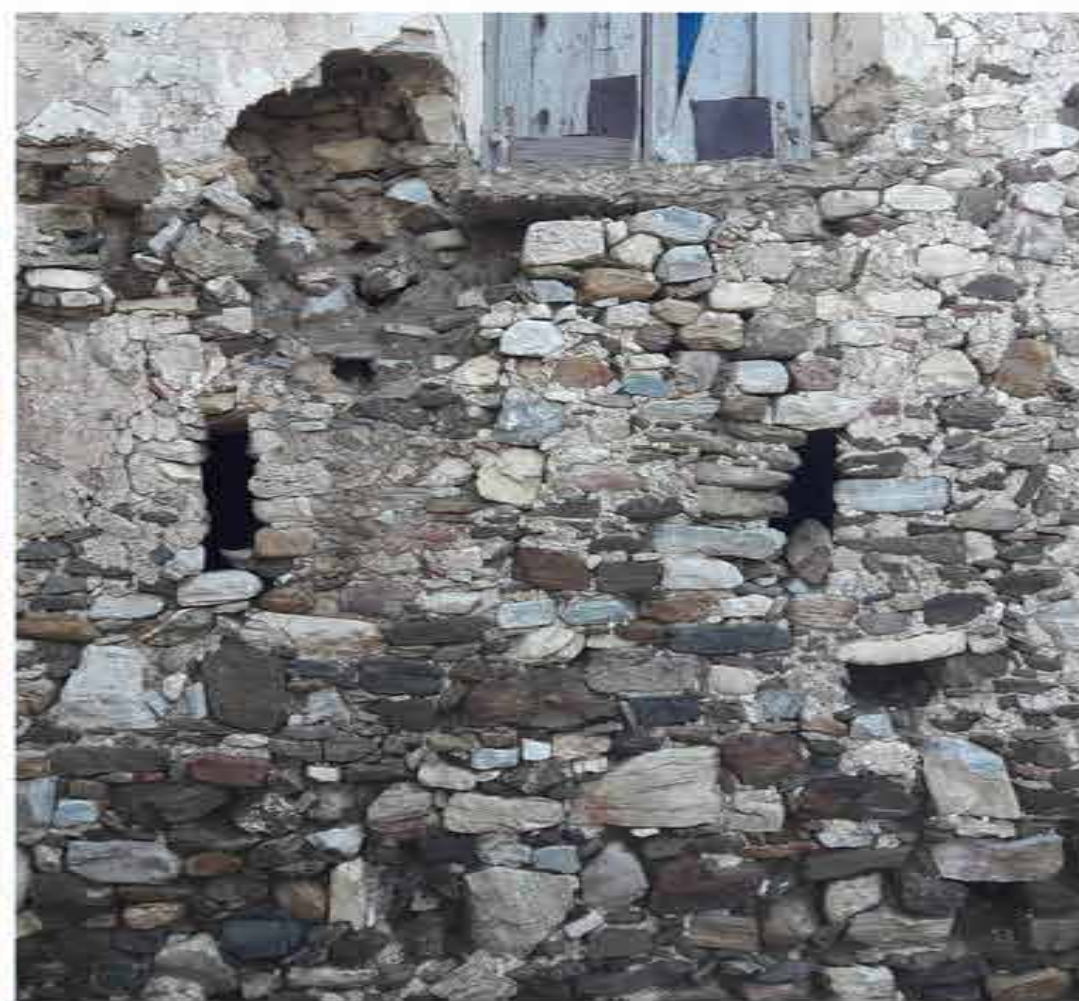
λήψη 3.

Κατασκευάζεται όροφος στον αρχικό πυρήνα και ταυτόχρονα προστίθεται ένα χώρο νοτιο δυτικά του κτιρίου ο οποίος έχει αμυντικό χαρακτήρα. Διαθέτει βόρεια δύο τυφεκιοθυρίδες (λήψη 3) και δυτικά άλλη μία. Επίσης σε αυτή την φάση μετατρέπεται το μικρό παράθυρο του αρχικού πυρήνα σε τυφεκιοθυρίδα.

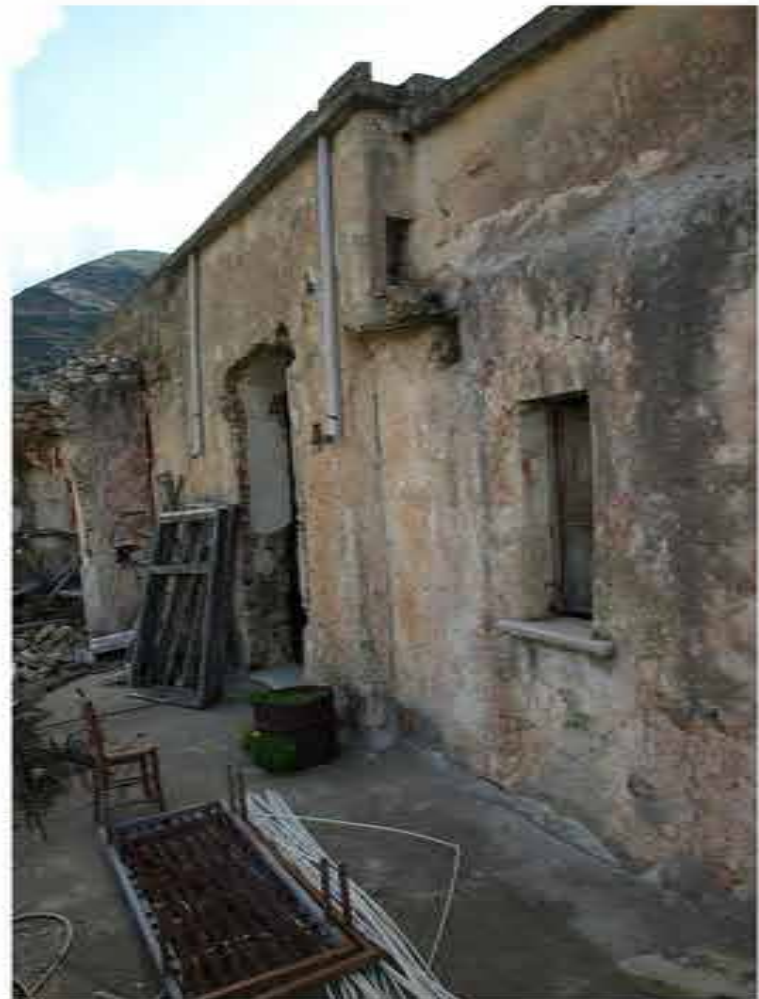
λήψη 1.

- Στις λήψεις 1 και 2 φαίνονται οι κατασκευαστικοί αρμοί.

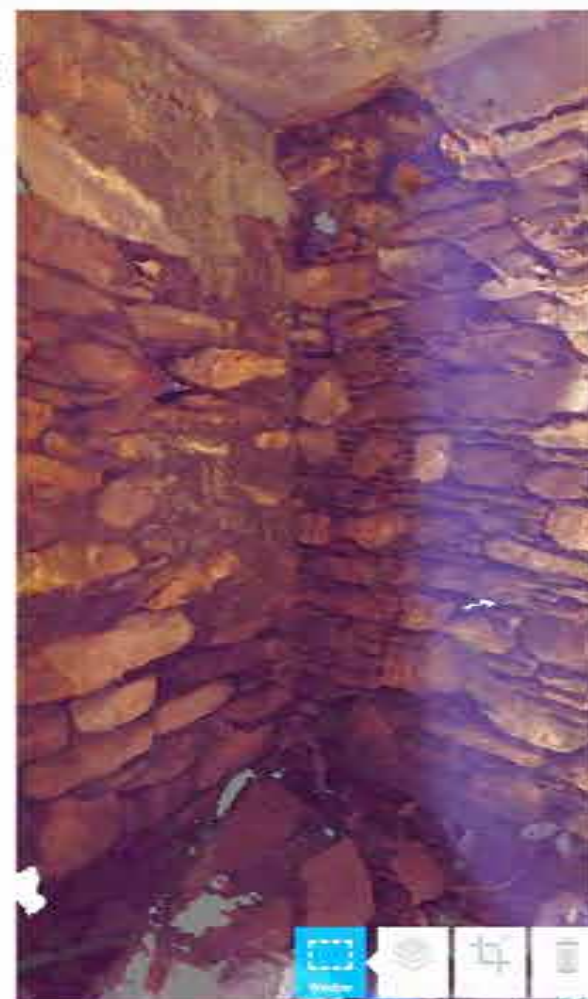
λήψη 1.

- Στις λήψεις 1,2 και 3 είναι σαφής οι κατασκευαστικοί αρμοί.

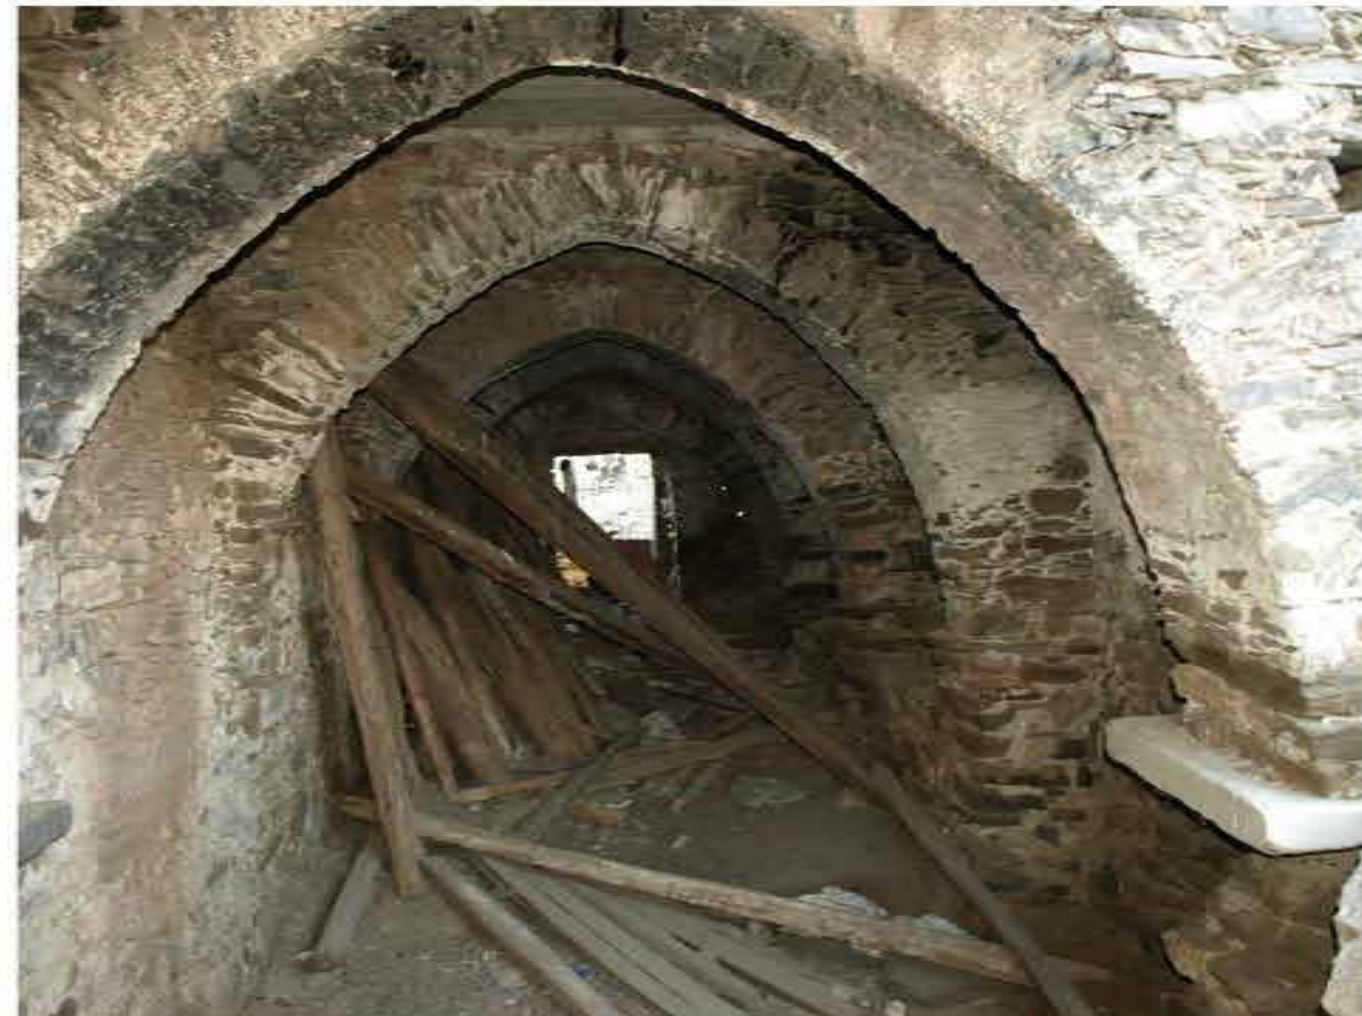
λήψη 1.

Προσθήκη τοξωτού διαβατικού και προσθήκη 2 δωματίων στον όροφο σε επέκταση του διαβατικού και προσθήκη δώροφου τμήματος βόρεια του πύργου (σήμερα έχει καταρρεύσει). Όσον αφορά το διαβατικό αυτό επιβεβαιώνεται από τον κατασκευαστικό αρμό στην νοτιοανατολική και βορειοανατολική γωνία του διαβατικού και την εμφανή πλέον σφράγιση του τόξου και μετατροπή σε άνοιγμα στην πρόσοψη.

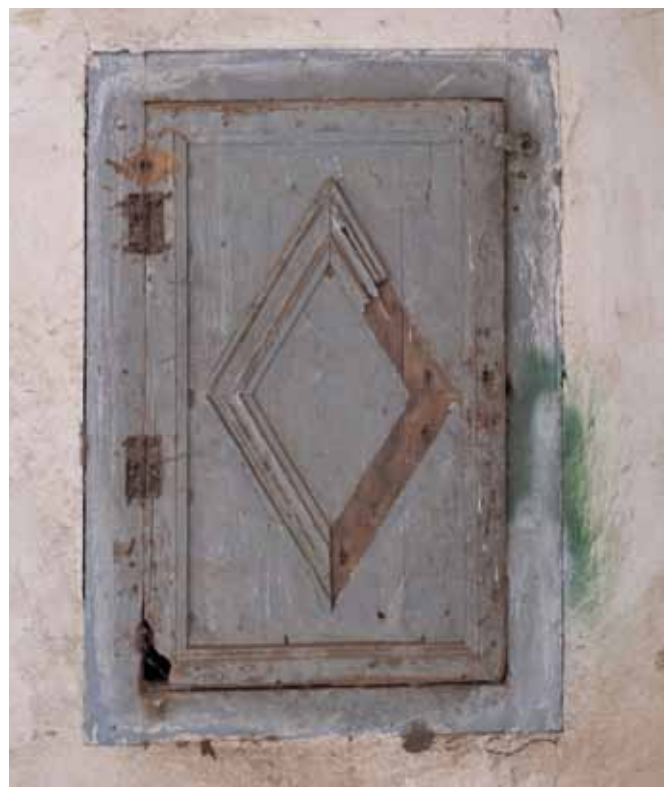
Στο κτίριο η επικοινωνία των δύο ορόφων γίνεται εξωτερικά καθώς δεν υπάρχει εσωτερική κλίμακα. Το ισόγειο είχε πάντα βοηθητική χρήση, είτε για τον σταβλισμό των ζώων, είτε για την αποθήκευση της σοδειάς. Το ισόγειο έχει δύο εισόδους. Στην δυτική είσοδο (Θ_101) η πρόσβαση γίνεται μέσω μεγάλης διαμορφωμένης κλίμακας. Μέσω αυτής εισερχόμαστε σε έναν εντυπωσιακό τοξωτό κλιμακωτό χώρο (101). Από εκεί έχεις πρόσβαση σε έναν μικρό βοηθητικό χώρο (107). Στη νοτιά πλευρά του χώρου 101 παρατηρούνται δύο σφραγισμένες θύρες (Θ_103,Θ_104). Στην συνέχεια οδηγεί στο ανατολικό τμήμα του χώρου όπου βρίσκεται η ανατολική είσοδος (Θ_105), και άλλες δύο εσωτερικές υπερυψωμένες θύρες (Θ_106, Θ_110) που οδηγούν αντίστοιχα στους χώρους (102)–(104) και (105)–(108). Όσον αφορά τον χώρο (103) όπου ήταν και ο αρχικός πυρήνας του κτιρίου, όπως θα αναλύσουμε παρακάτω, έχει πλέον επιχλωματωθεί και η θύρα (Θ_108) που οδηγούσε στον χώρο (102) έχει και αυτή σφραγιστεί, ενώ η πρόσβαση σε αυτό τον χώρο γίνεται πλέον από νεότερη θύρα (Θ_109).

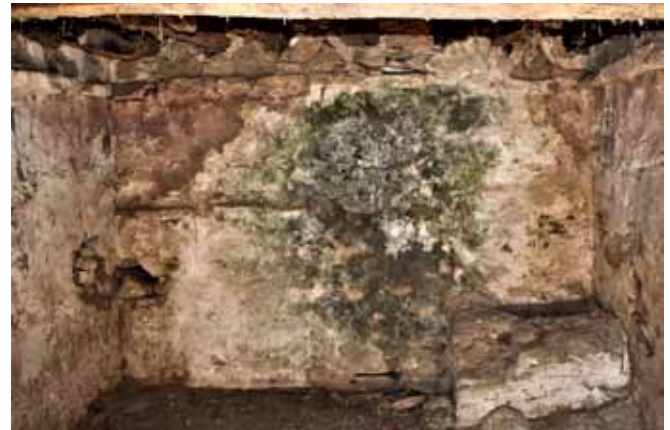
εικ. 67. Εσωτερικά ο περιστεριώνας όπου φαίνονται η σφραγισμένες τριγωνικές φωλιες στο άνω μέρος.

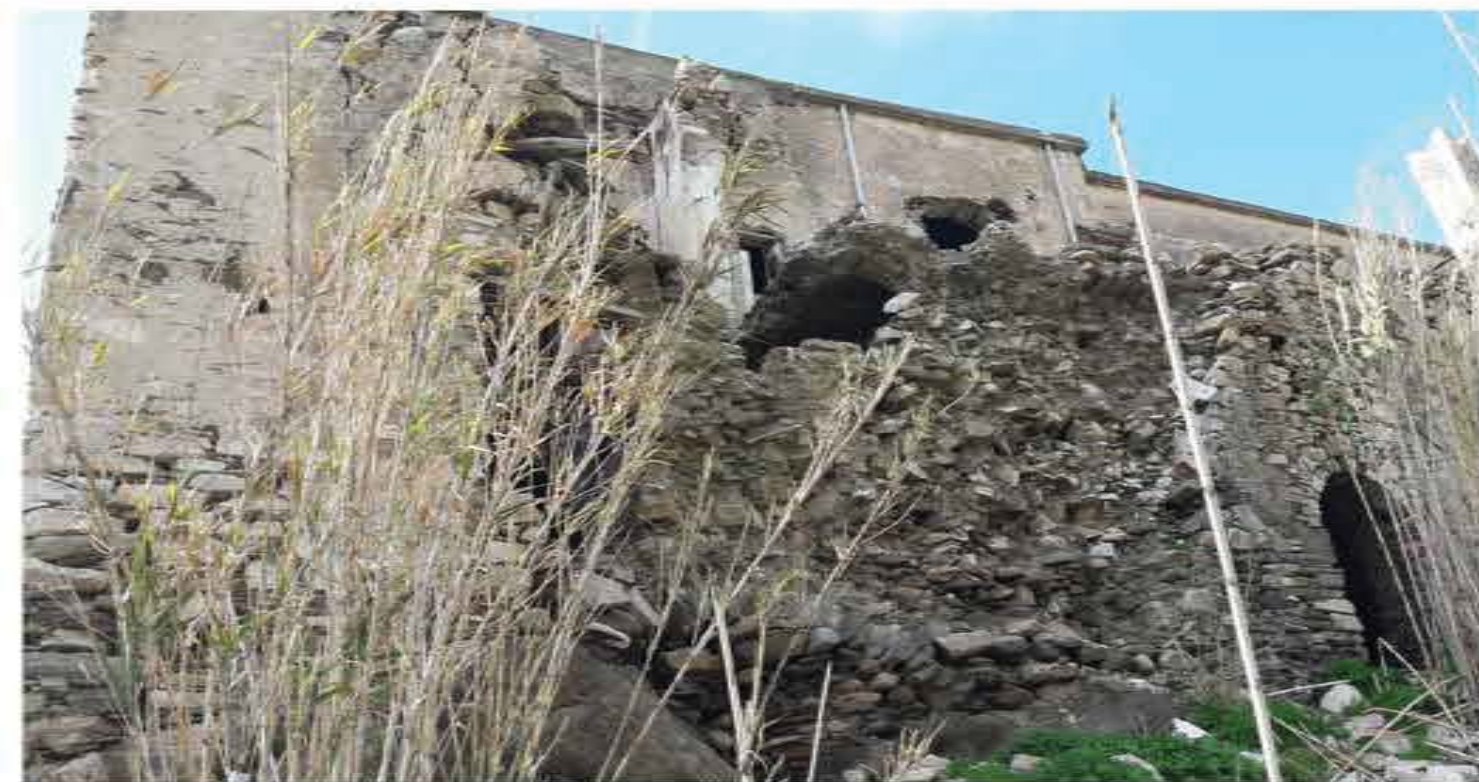
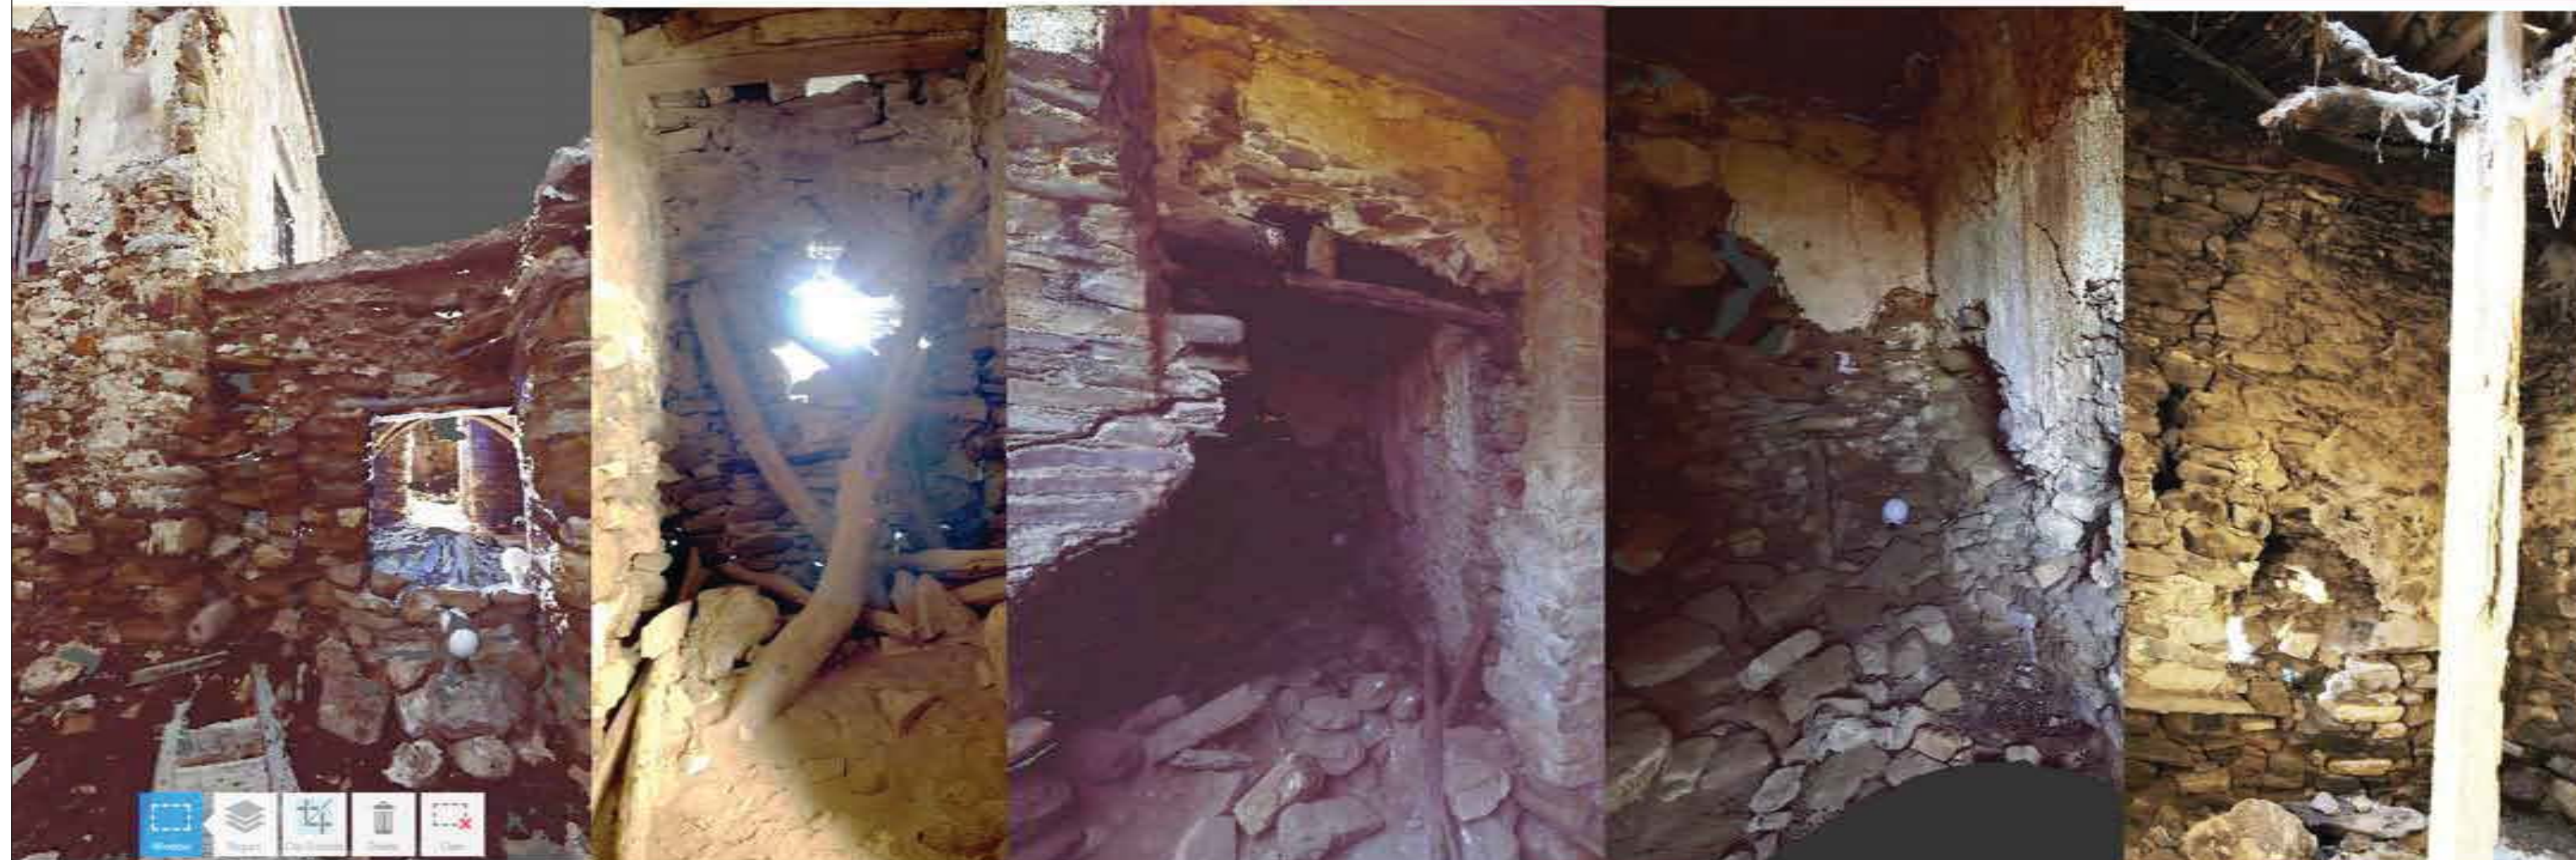
Αριθμός σχεδίου: **ΠΘ.01**

ΠΑΘΟΛΟΓΙΑ - ΣΤΑΘΜΗ ΙΣΟΓΕΙΟΥ

ΕΙΔΟΣ ΒΛΑΒΗΣ - ΤΟΠΙΚΕΣ ΚΑΤΑΡΡΕΥΣΕΙΣ - ΑΠΟΚΟΛΛΗΣΕΙΣ ΠΑΡΕΙΩΝ

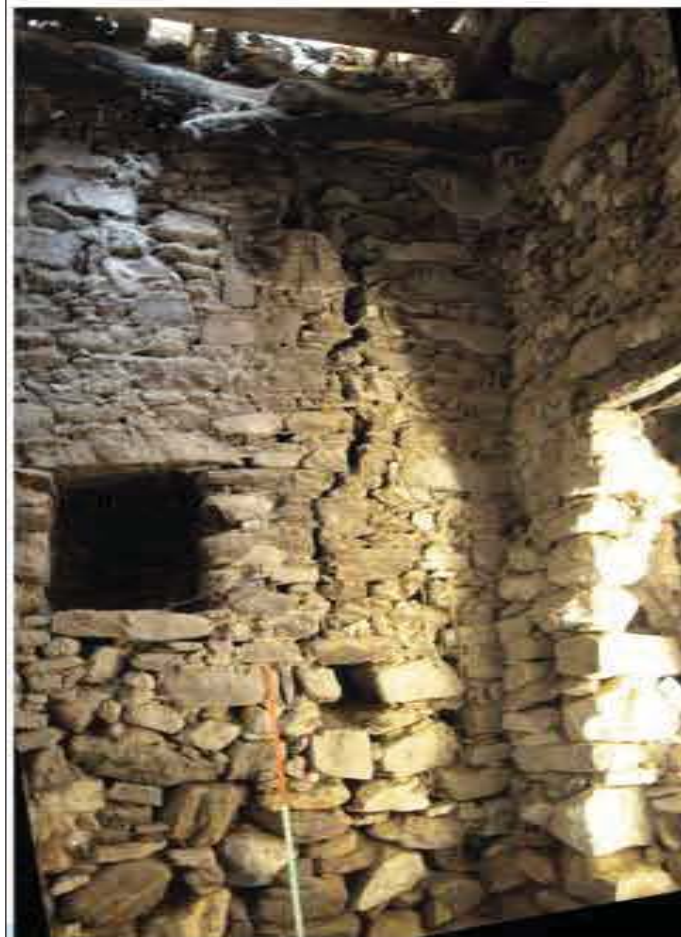
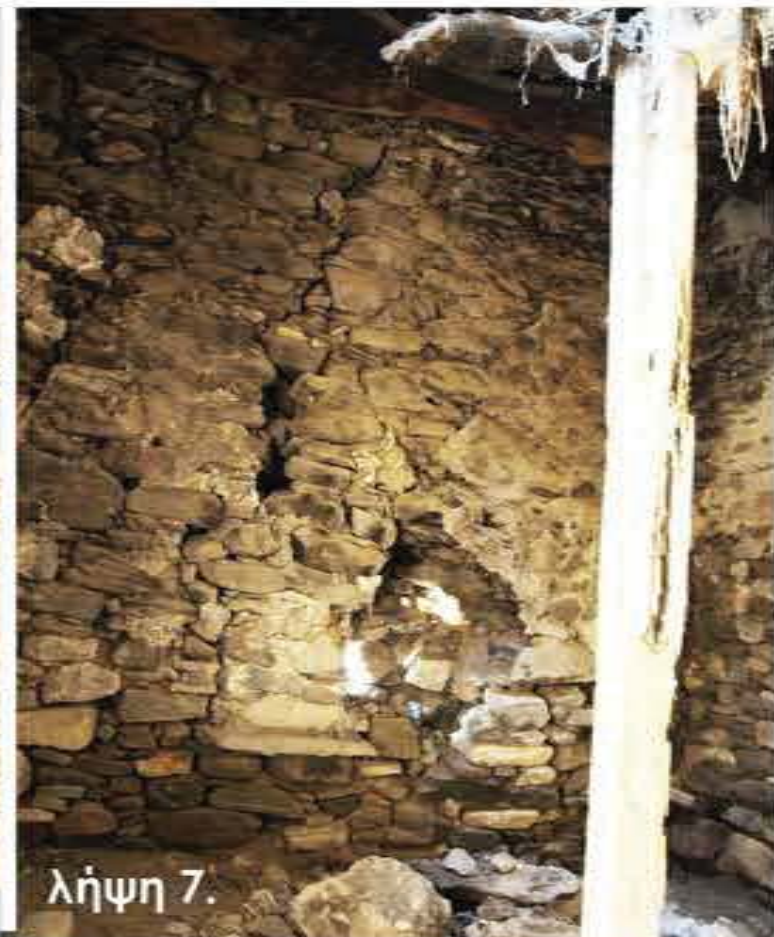
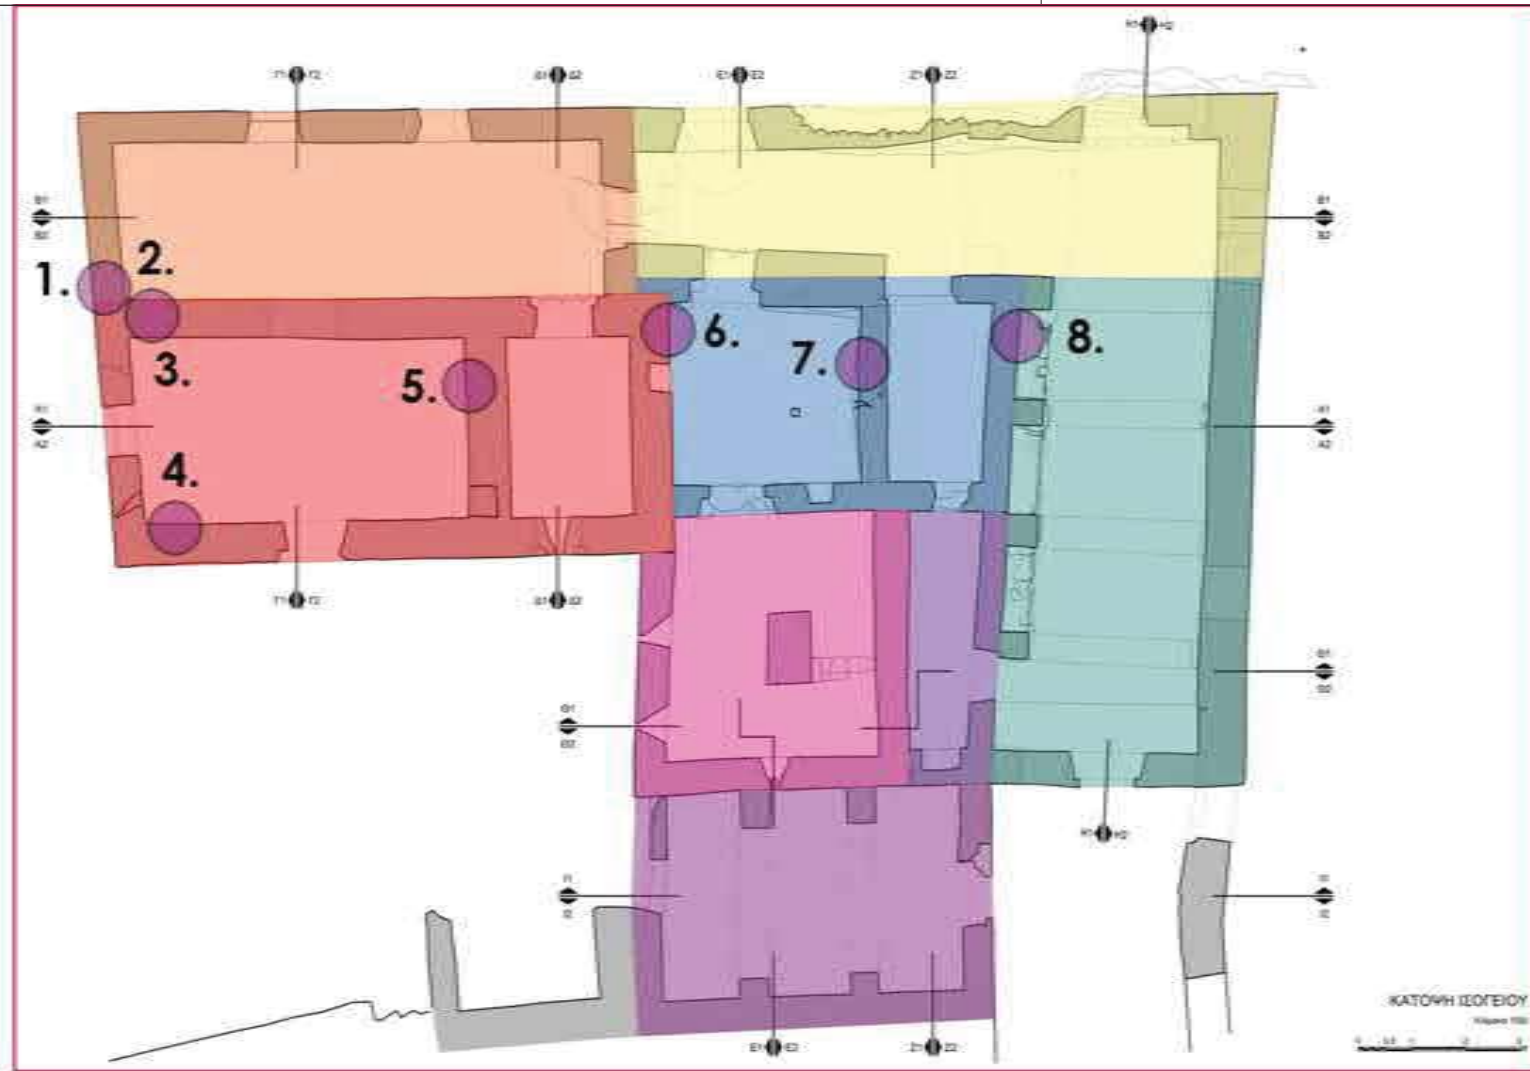
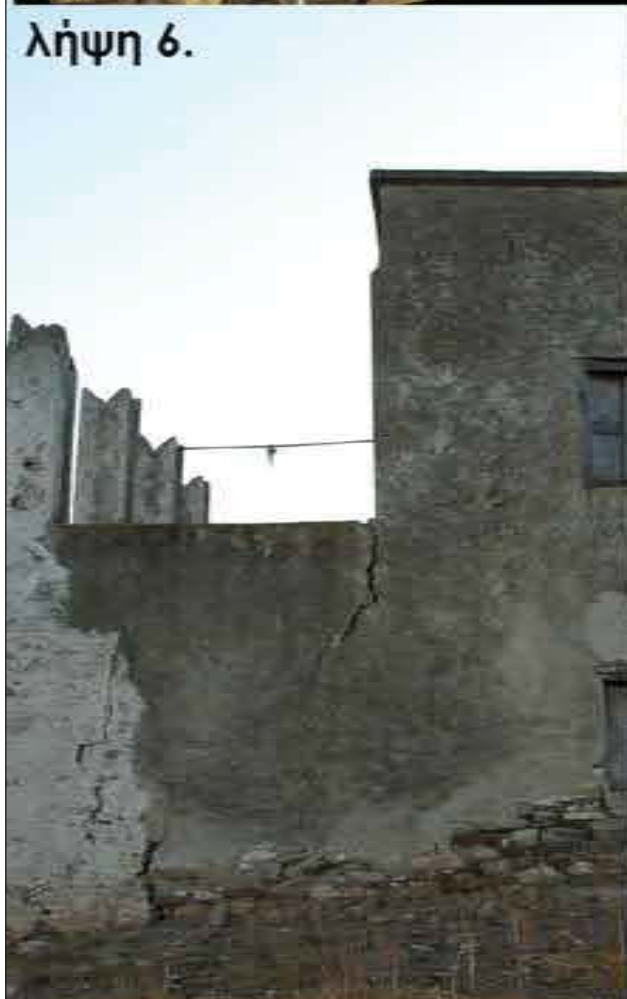
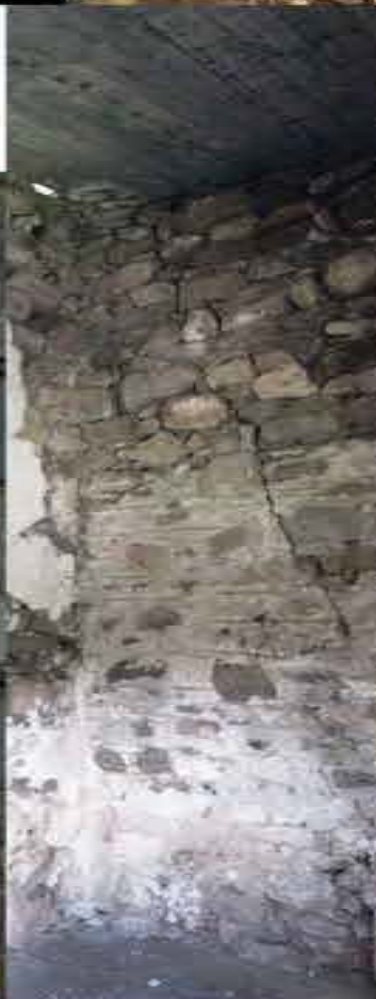
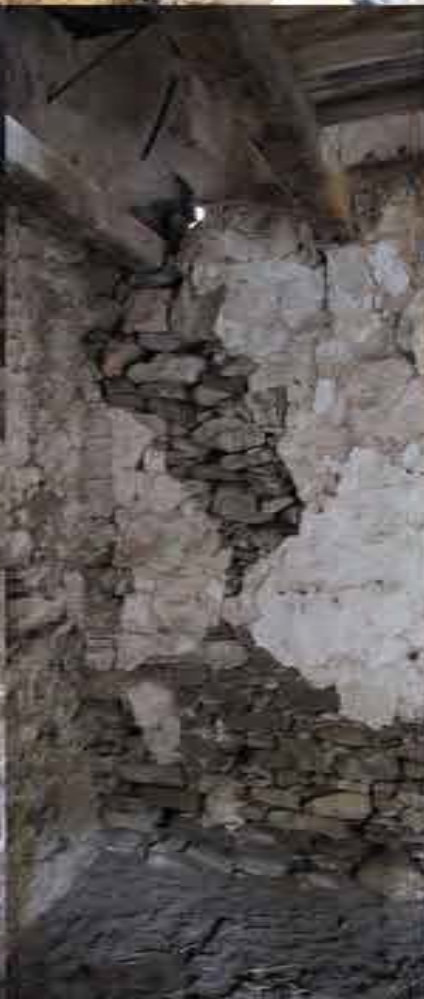
Τίτλος σχεδίου: **ΠΙΝΑΚΑΣ**
ΠΑΘΟΛΟΓΙΑΣ
Αριθμός σχεδίου: **ΠΘ.02**

ΠΑΘΟΛΟΓΙΑ - ΣΤΑΘΜΗ ΙΣΟΓΕΙΟΥ

ΕΙΔΟΣ ΒΛΑΒΗΣ - ΡΩΓΜΕΣ ΜΕ ΜΕΓΑΛΥΤΕΡΟ ΕΥΡΟΣ ΣΤΟ ΠΑΝΩ ΜΕΡΟΣ ΤΟΥ ΤΟΙΧΟΥ

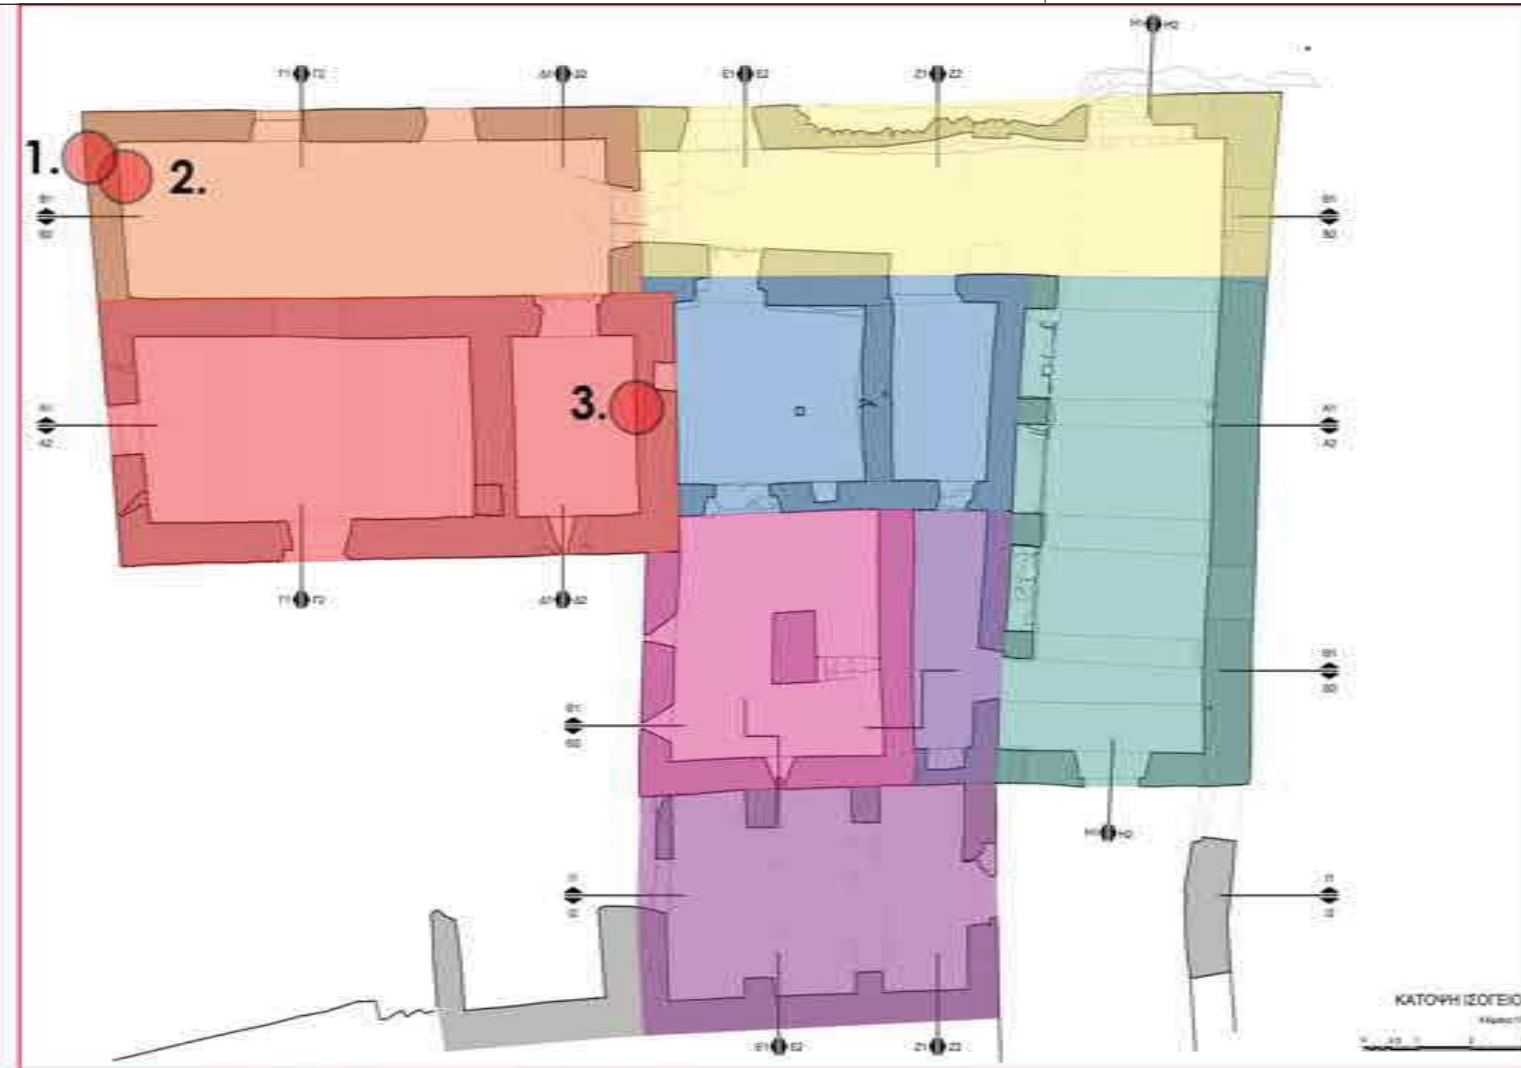
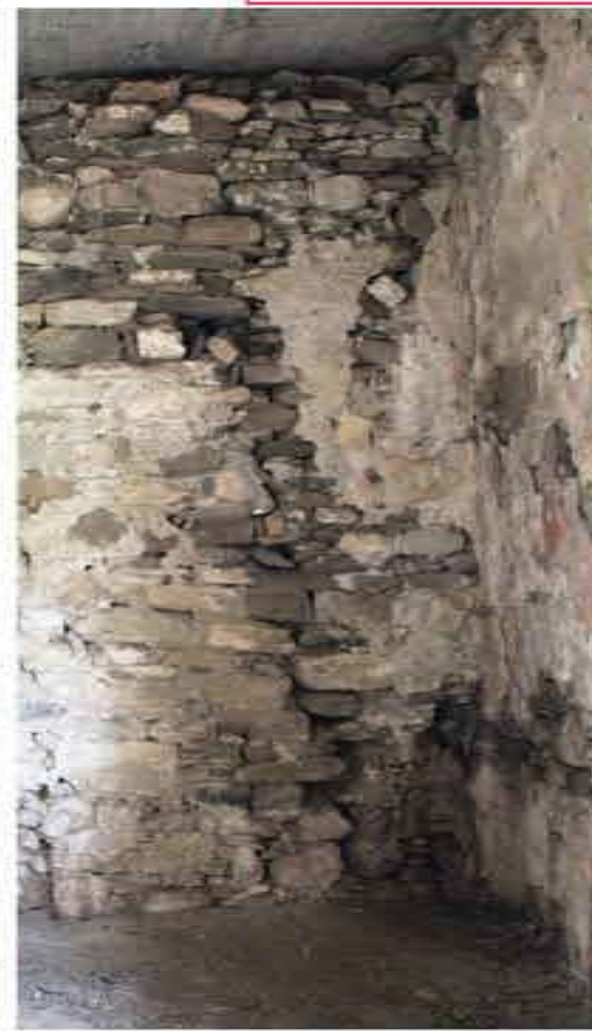
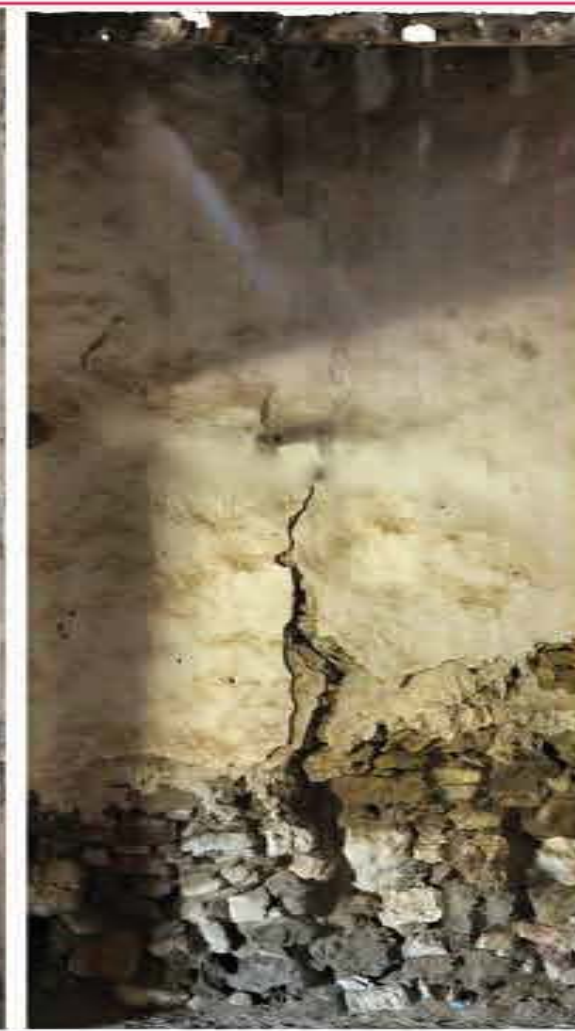
Τίτλος σχεδίου: Αριθμός σχεδίου:
ΠΙΝΑΚΑΣ
ΠΑΘΟΛΟΓΙΑΣ **ΠΘ.03**

ΠΑΘΟΛΟΓΙΑ - ΣΤΑΘΜΗ ΙΣΟΓΕΙΟΥ

ΕΙΔΟΣ ΒΛΑΒΗΣ - ΡΩΓΜΕΣ ΜΕ ΜΕΓΑΛΥΤΕΡΟ ΕΥΡΟΣ ΣΤΟ ΚΑΤΩ ΜΕΡΟΣ ΤΟΥ ΤΟΙΧΟΥ
