ΕΘΝΙΚΟ ΜΕΤΣΟΒΙΟ ΠΟΛΥΤΕΧΝΕΙΟ –ΣΧΟΛΗ ΑΡΧΙΤΕΚΤΟΝΩΝ ΜΗΧΑΝΙΚΩΝ

ΜΕΤΑΠΤΥΧΙΑΚΗ ΔΙΠΛΩΜΑΤΙΚΗ ΕΡΓΑΣΙΑ

**"Αποτύπωση, πρόταση αποκατάστασης και επανάχρηση έπαυλης
Καθολικών Αρχιεπισκόπων Νάξου"**

Αθήνα, Οκτώβριος 2017

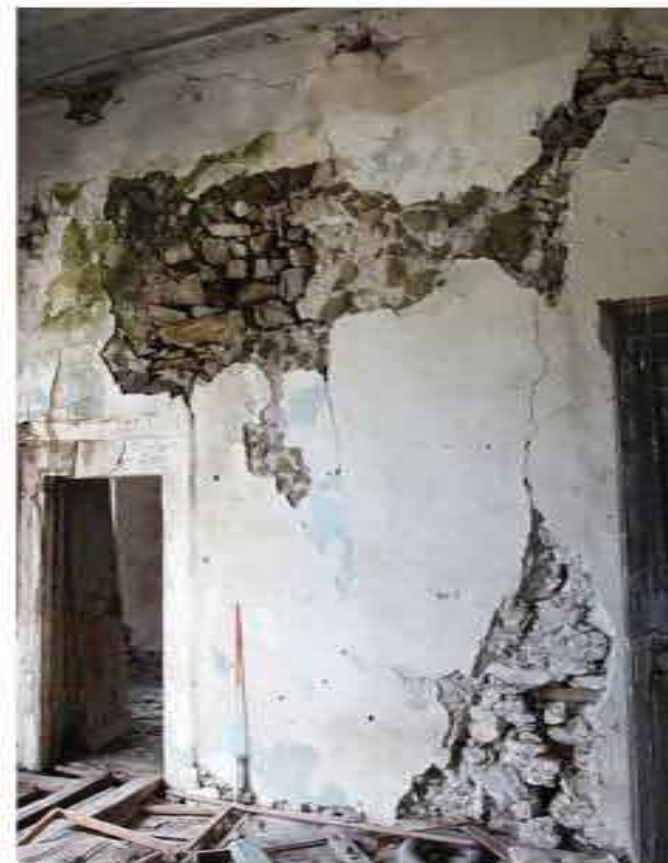
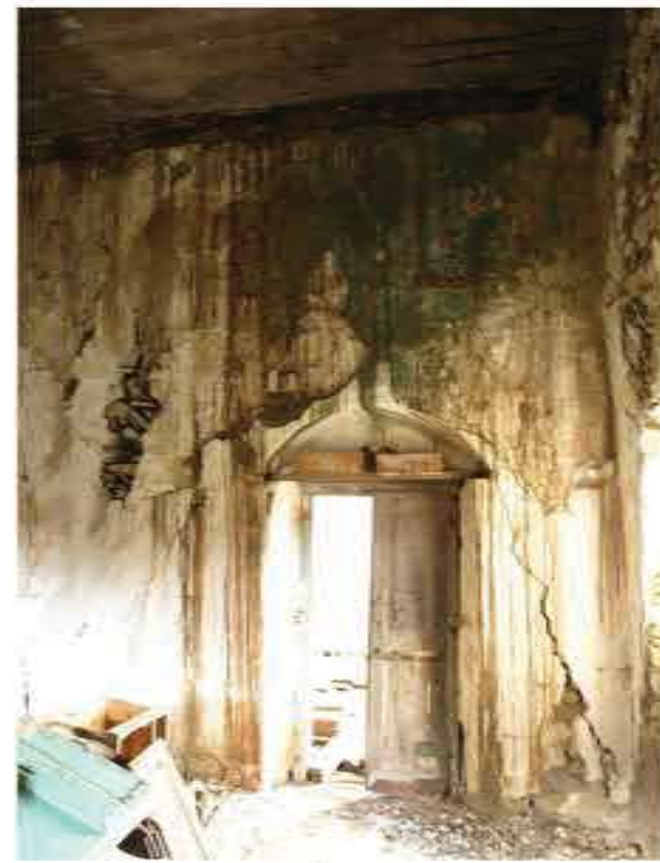
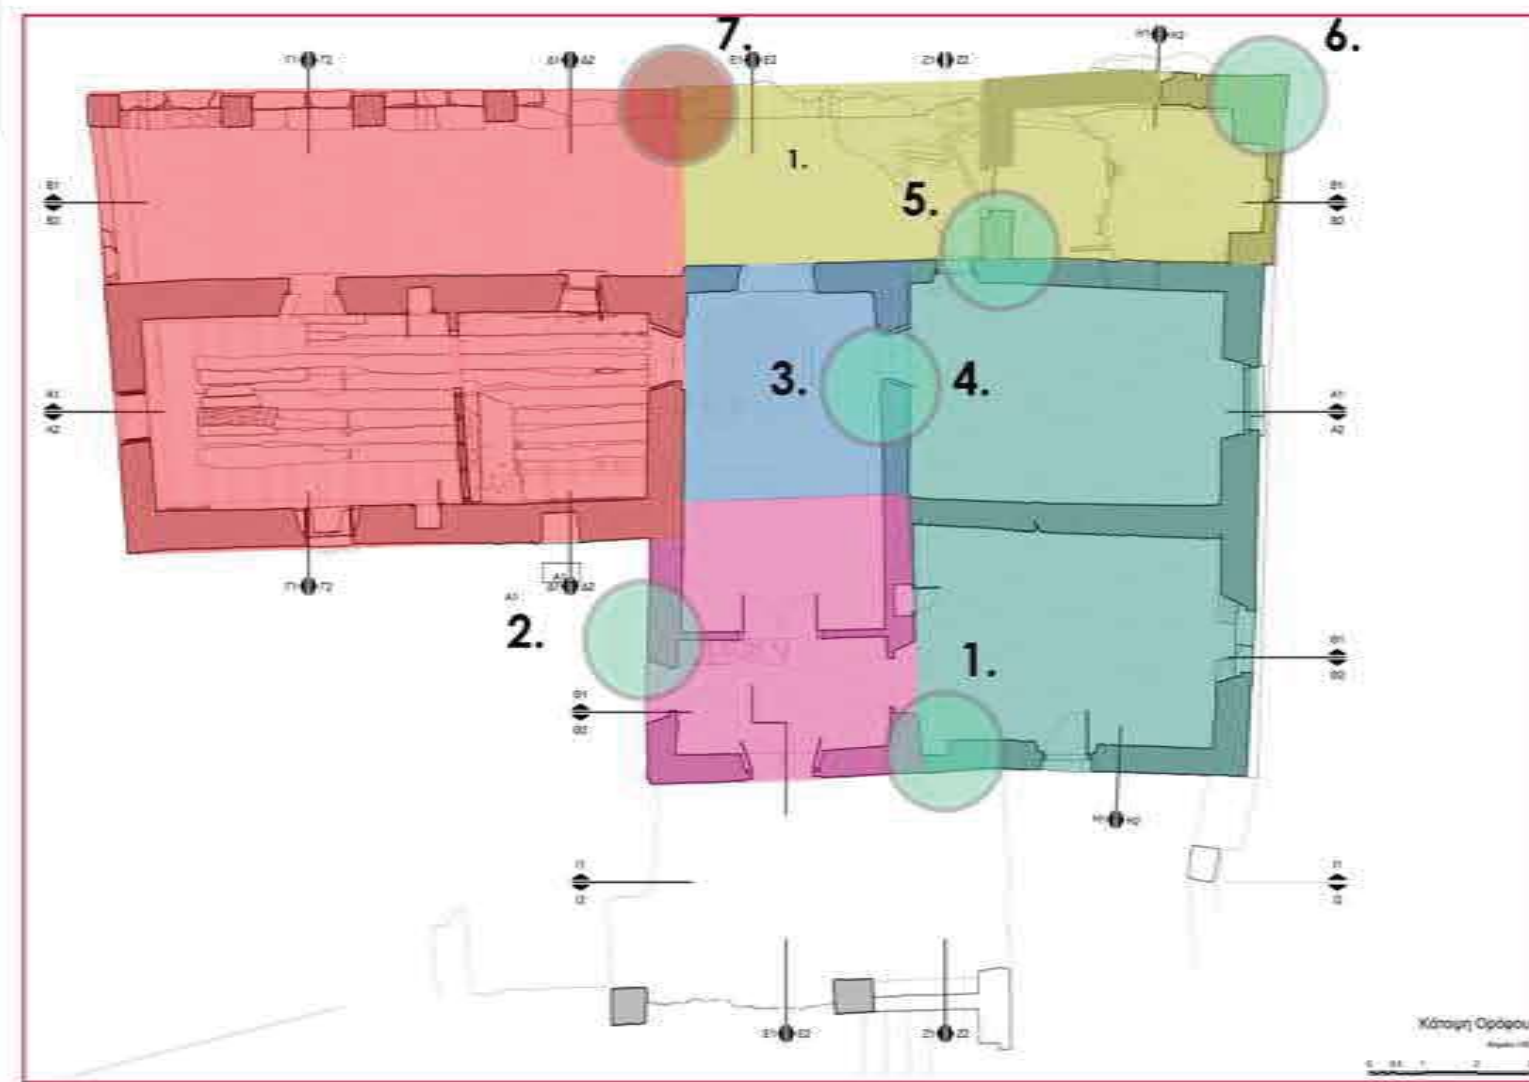
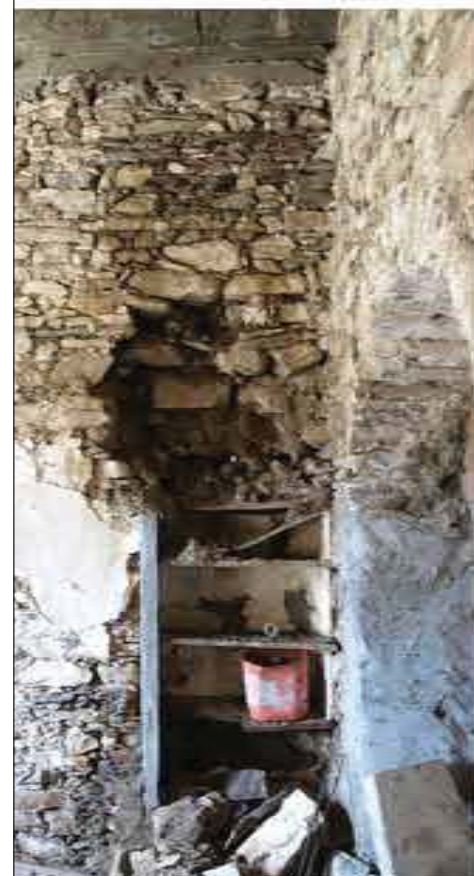
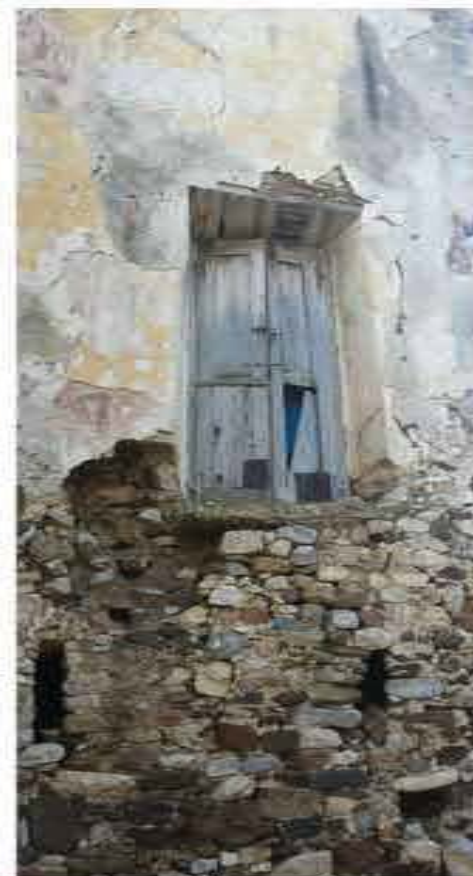
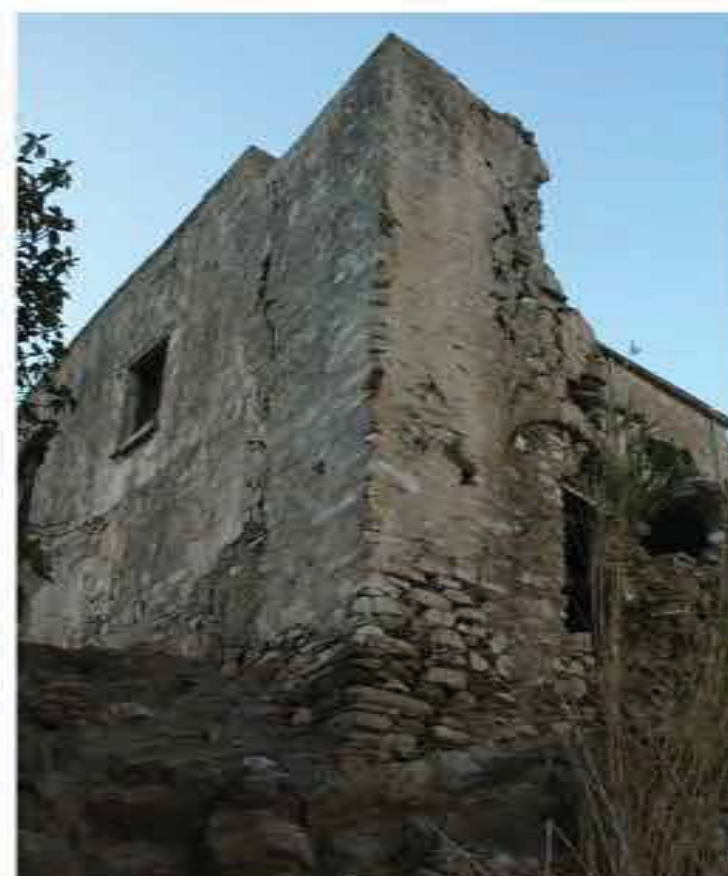
Τίτλος σχεδίου: Αριθμός σχεδίου:
ΠΙΝΑΚΑΣ
ΠΑΘΟΛΟΓΙΑΣ **ΠΘ.04**

ΠΑΘΟΛΟΓΙΑ - ΣΤΑΘΜΗ ΟΡΟΦΟΥ

ΕΙΔΟΣ ΒΛΑΒΗΣ - ΤΟΠΙΚΕΣ ΚΑΤΑΡΡΕΥΣΕΙΣ, ΑΠΟΚΟΛΛΗΣΕΙΣ ΠΑΡΕΙΩΝ

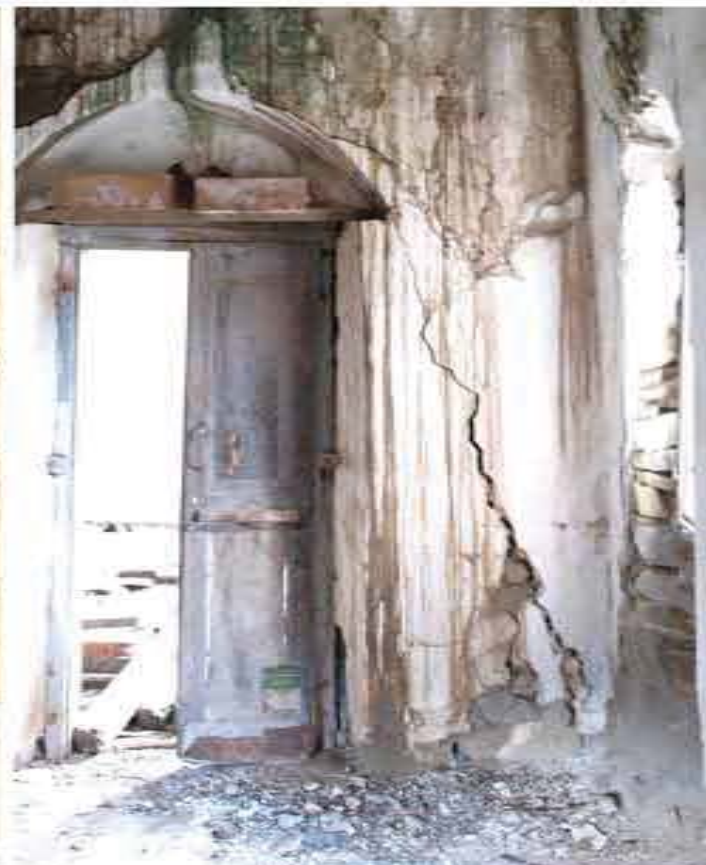
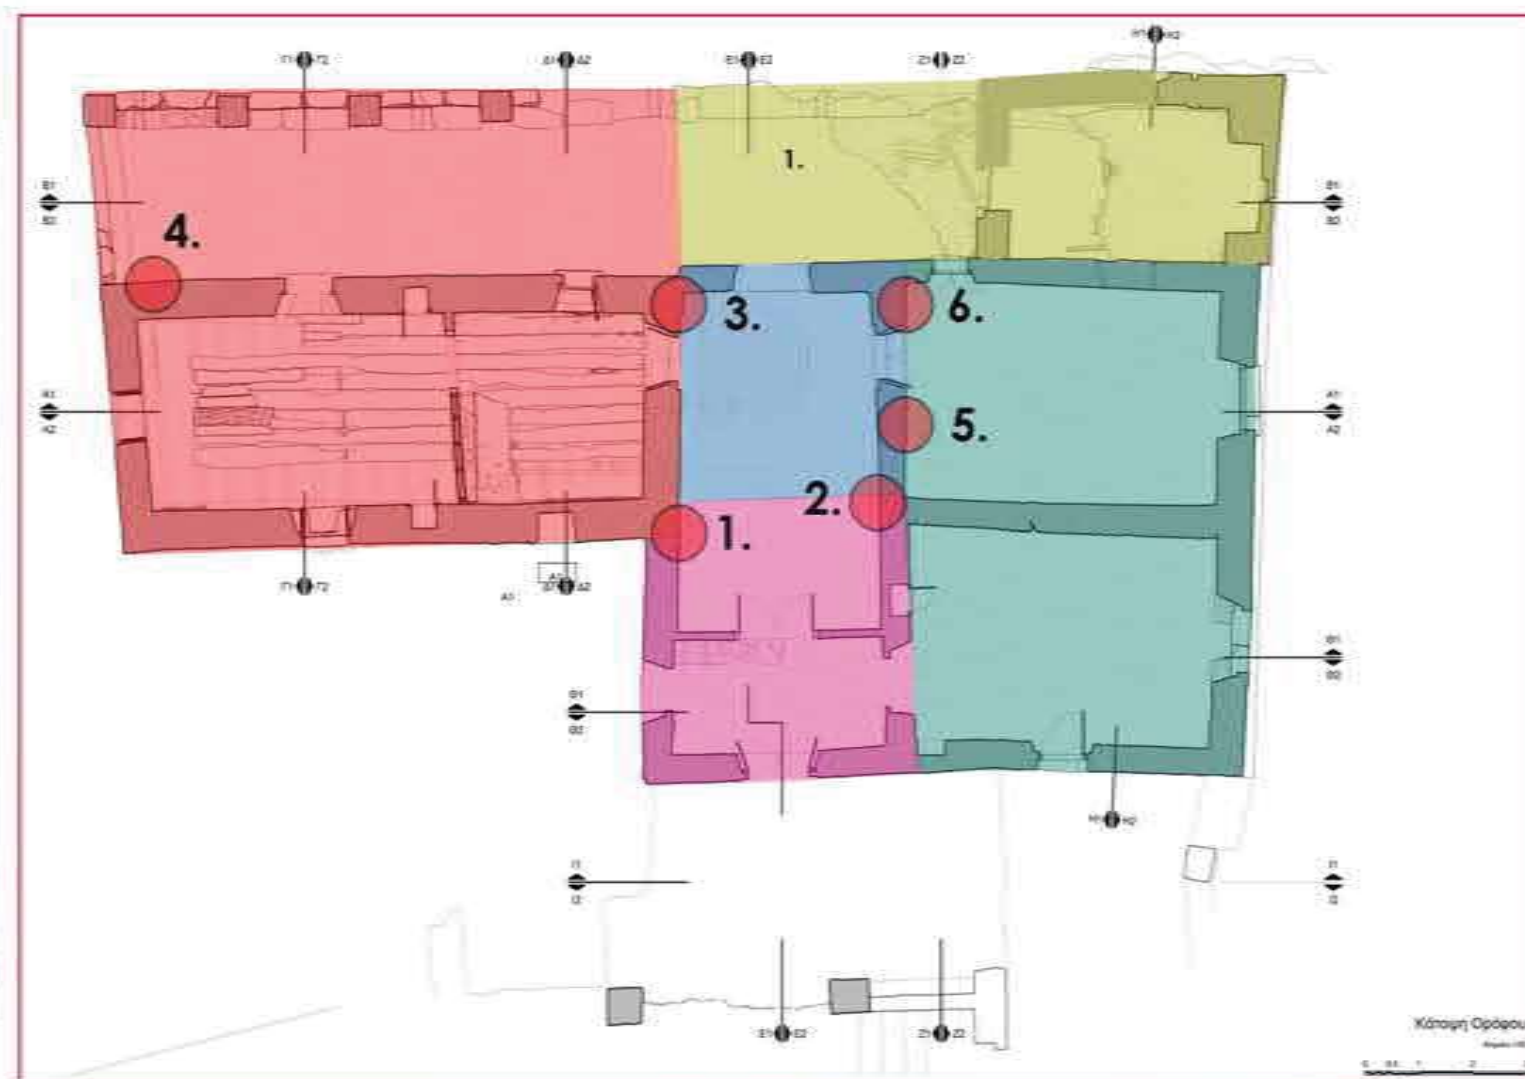
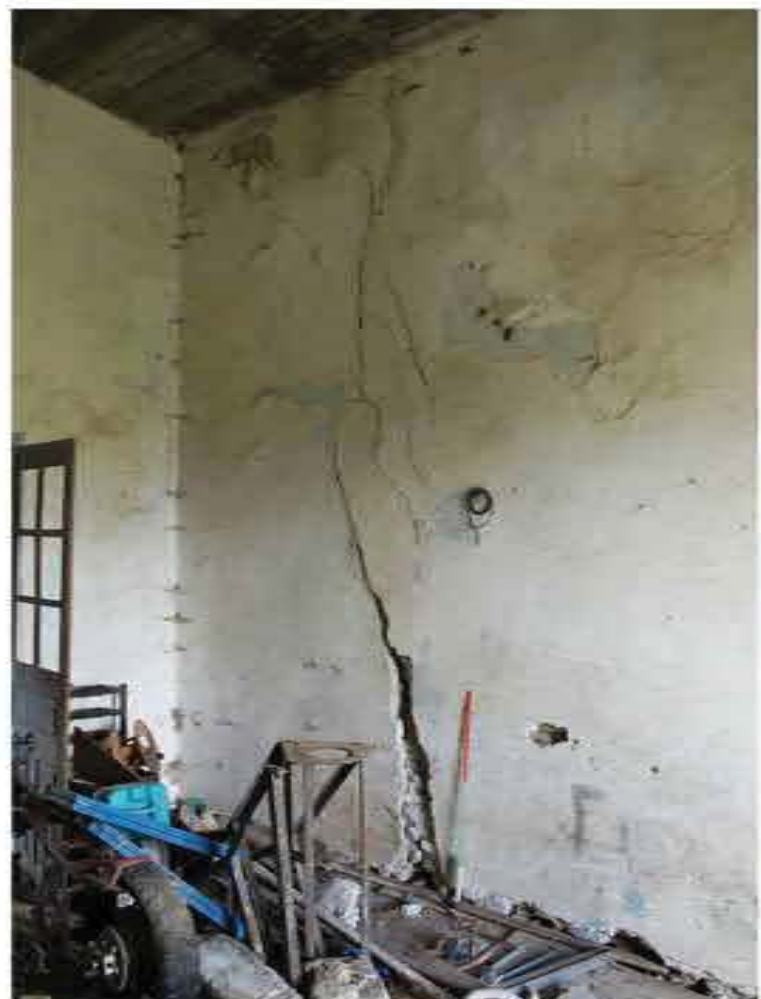
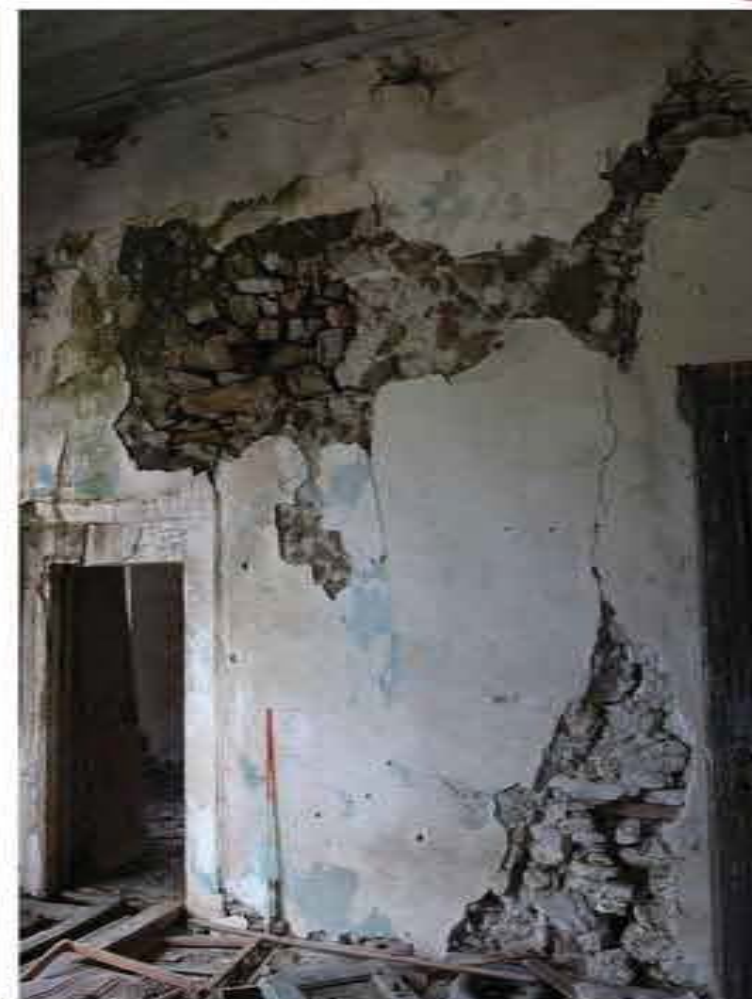
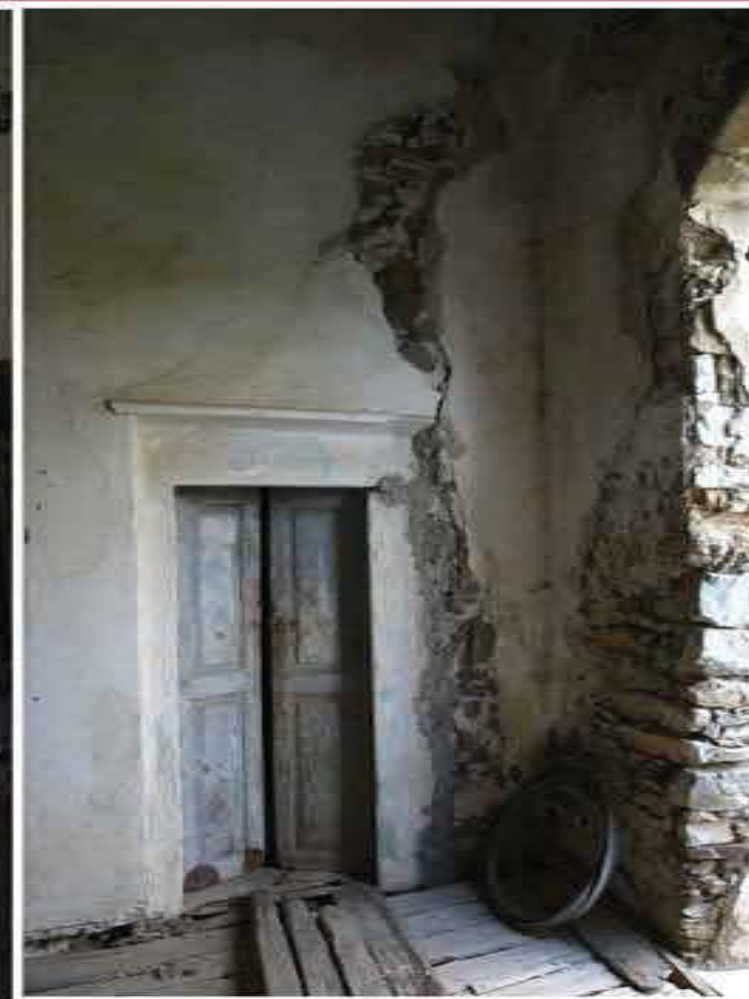
ΠΑΘΟΛΟΓΙΑ - ΣΤΑΘΜΗ ΟΡΟΦΟΥ

ΕΙΔΟΣ ΒΛΑΒΗΣ - ΡΩΓΜΕΣ ΜΕ ΜΕΓΑΛΥΤΕΡΟ ΕΥΡΟΣ ΣΤΟ ΚΑΤΩ ΜΕΡΟΣ ΤΟΥ ΤΟΙΧΟΥ

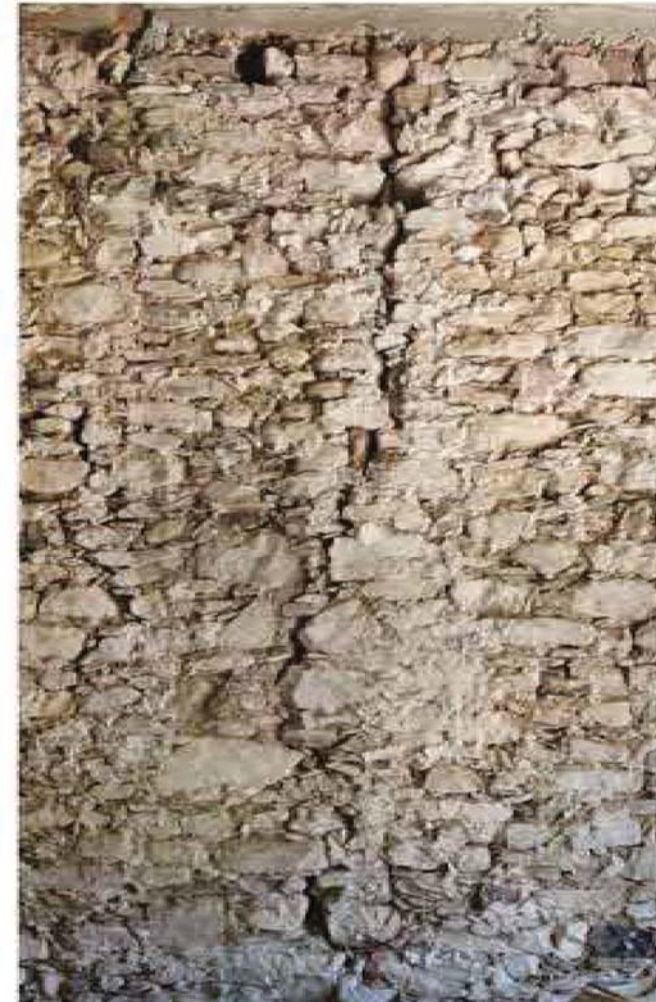
λήψη 2.

ΕΙΔΟΣ ΒΛΑΒΗΣ - ΡΩΓΜΕΣ ΜΕ ΜΕΓΑΛΥΤΕΡΟ ΕΥΡΟΣ ΣΤΟ ΠΑΝΩ ΜΕΡΟΣ ΤΟΥ ΤΟΙΧΟΥ

- Αποκατάσταση των ρωγμών με λιθοσυρραφή. Απομάκρυνση λίθων εκατέρωθεν της ρωγμής και αντικατάσταση με νέους μεγαλύτερου μήκους. Επίσης, εσωτερικά θα τοποθετηθούν ανοξειδωτες μεταλλικές ράβδοι για την συγκράτηση των παρειών εκεί που υπάρχει ανάγκη

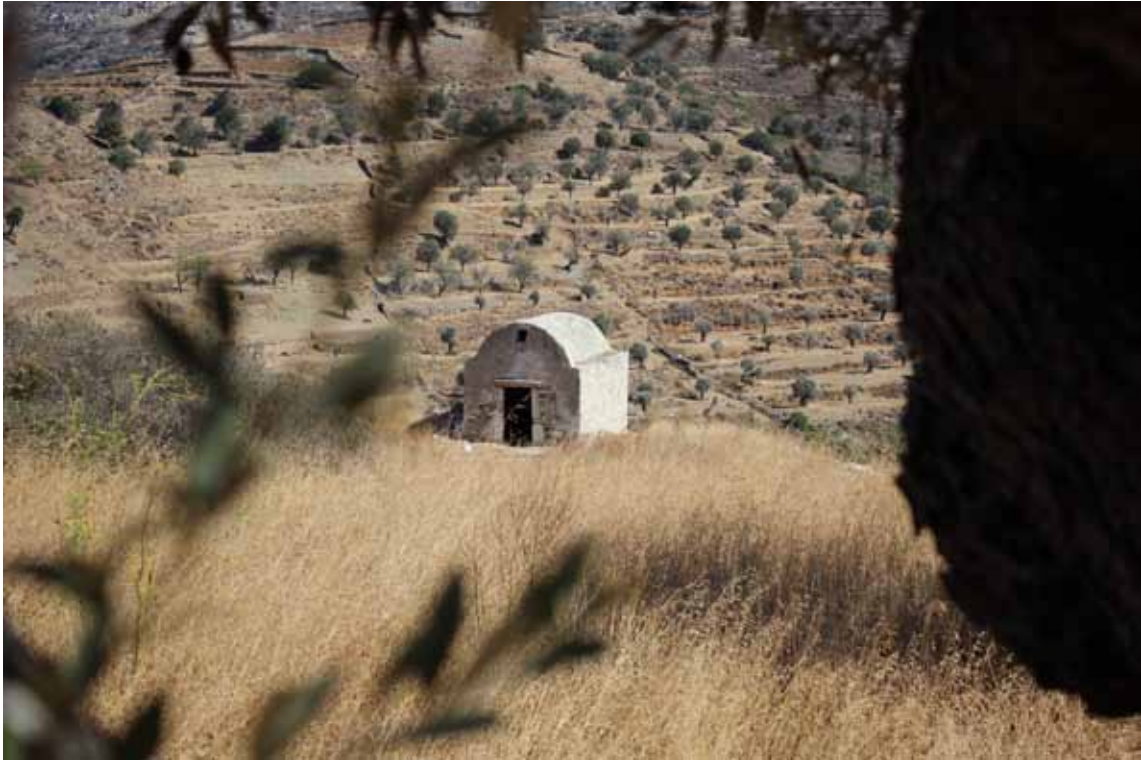
Φ.16. Τμήμα του παλαιού μονοπατιού Σαγκρί - Κατω Ποταμιά που καταστράφηκε για να γίνει η νέα χάραξη δρόμου πάνω από αυτό.

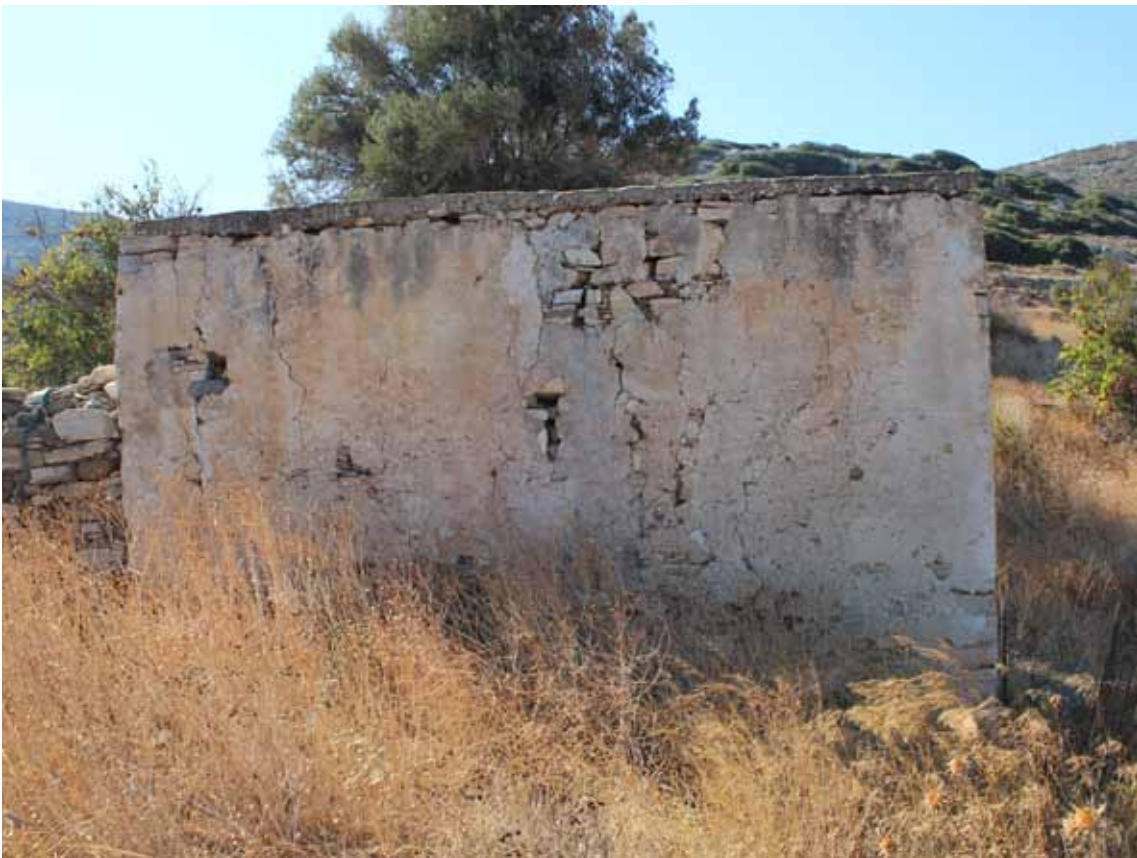
Φ. 19. Ο περιστεριώνας. Έχει αντικατασταθεί το δώμα με πλάκα από οπλισμένο σκυρόδεμα

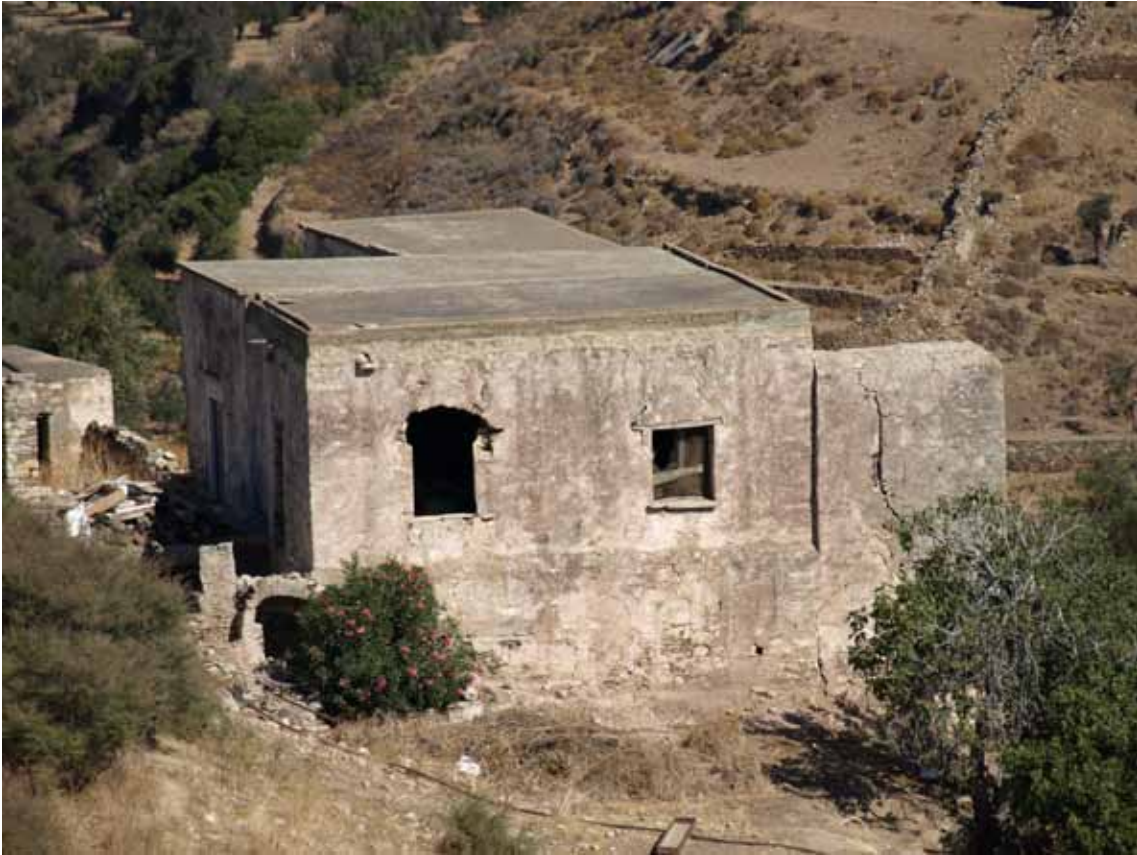
Φ.50. Νότια όψη της έπαυλης. Διακρίνεται η αντικατάσταση της οροφής από οπλισμένο σκυρόδεμα

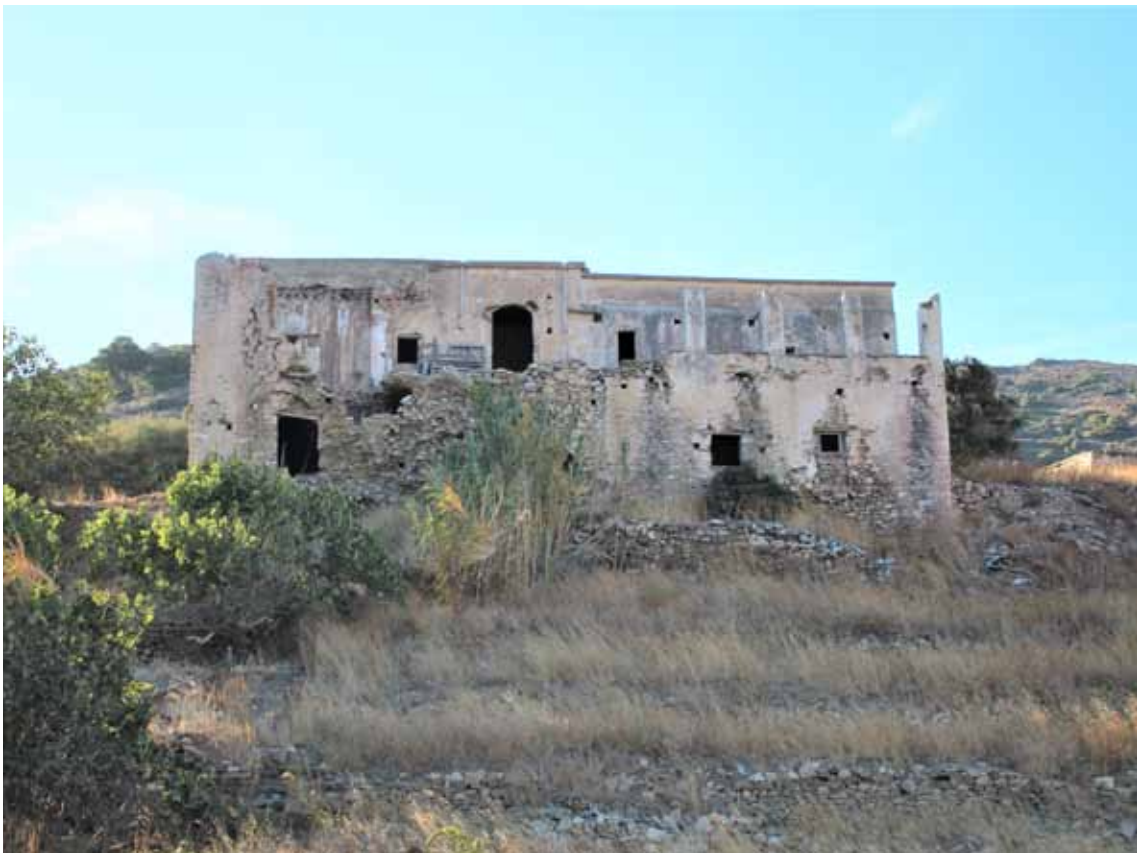
Φ.51. Ανατολική όψη της έπαυλης. Διακρίνεται κατάρρευση τμήματος του ναϊσκου από τον όροφο καθώς και τμήμα της εξωτερικής παρειάς του ισογείου.

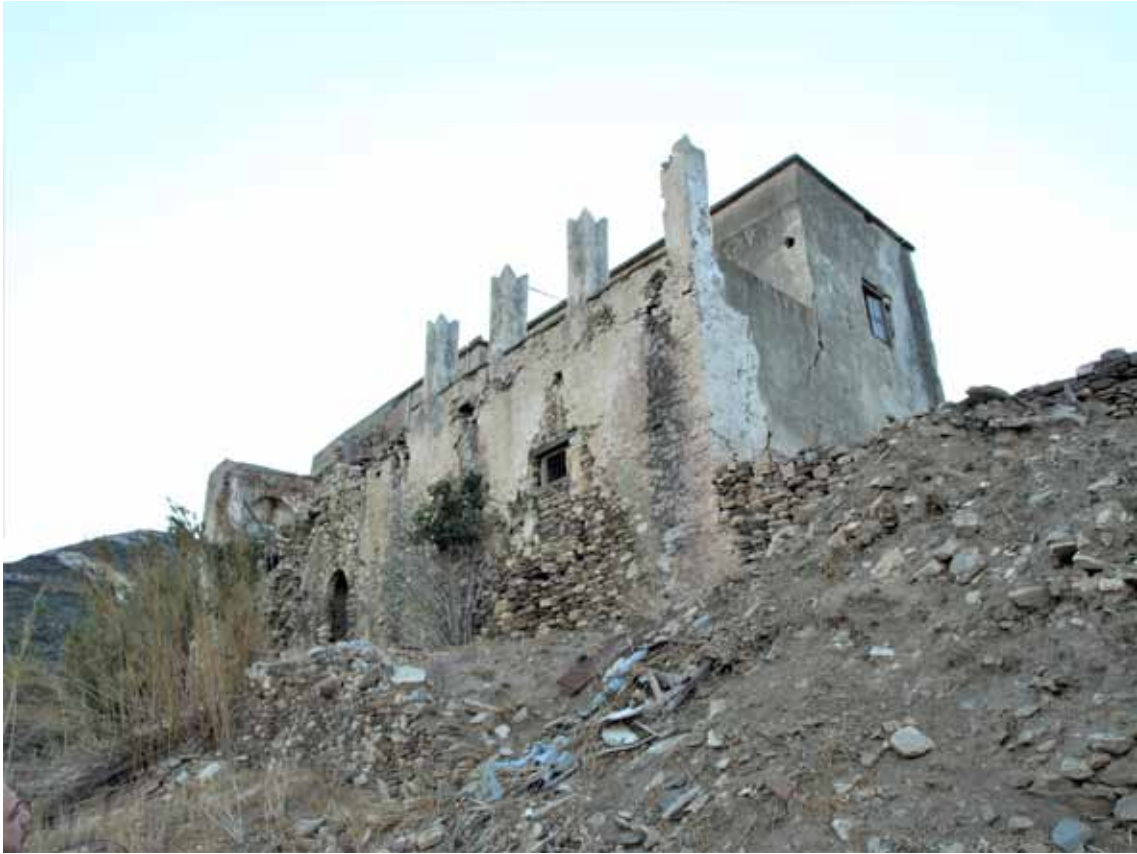
Φ.54. Βορειοανατολική άποψη της έπαυλης. Τμήμα της λίθινης ράμπας έχει μπαζωθεί.

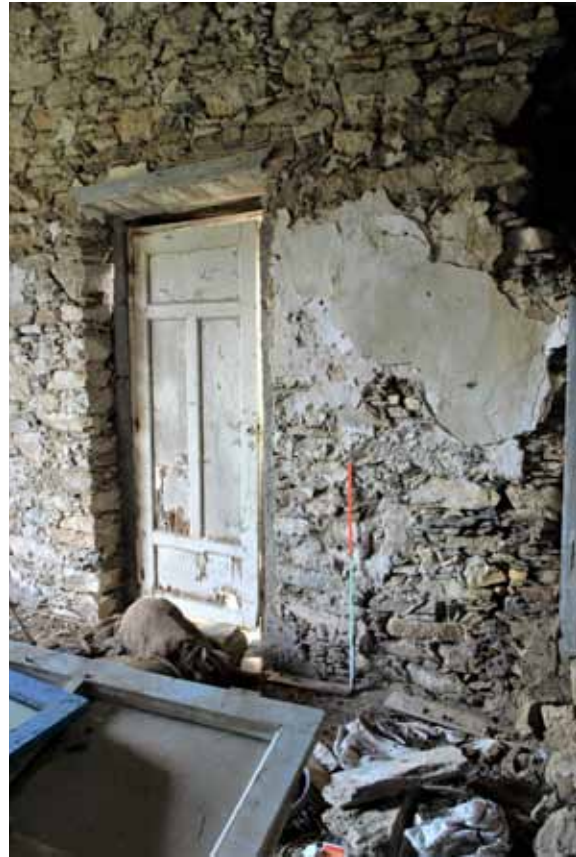
Φ.66. Ο χώρος 202 ήταν επιχρισμένος. Πλέον όλα τα επιχρίσματα έχουν αποξηλωθεί (εκτός μικρού τμήματος)

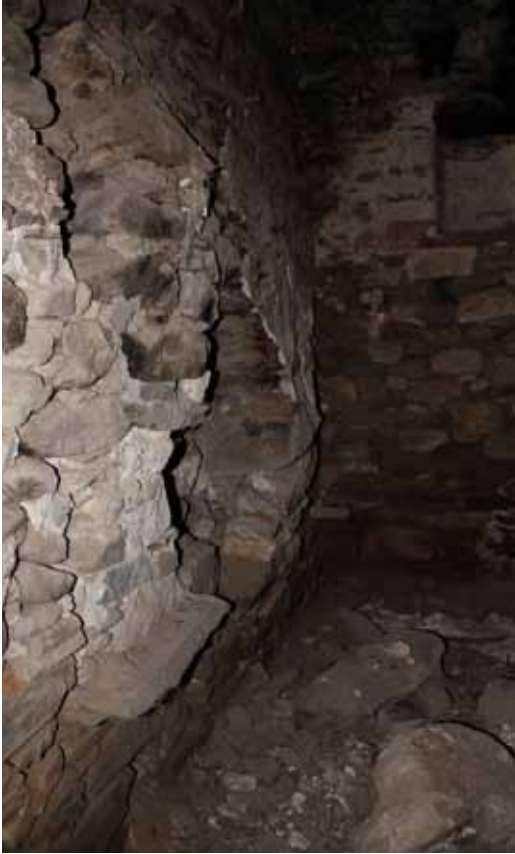
Φ.89. Ο νότιος τοίχος του χώρου 105 έχει παραμορφωθεί και έχει καταρρεύσει μέρος του.

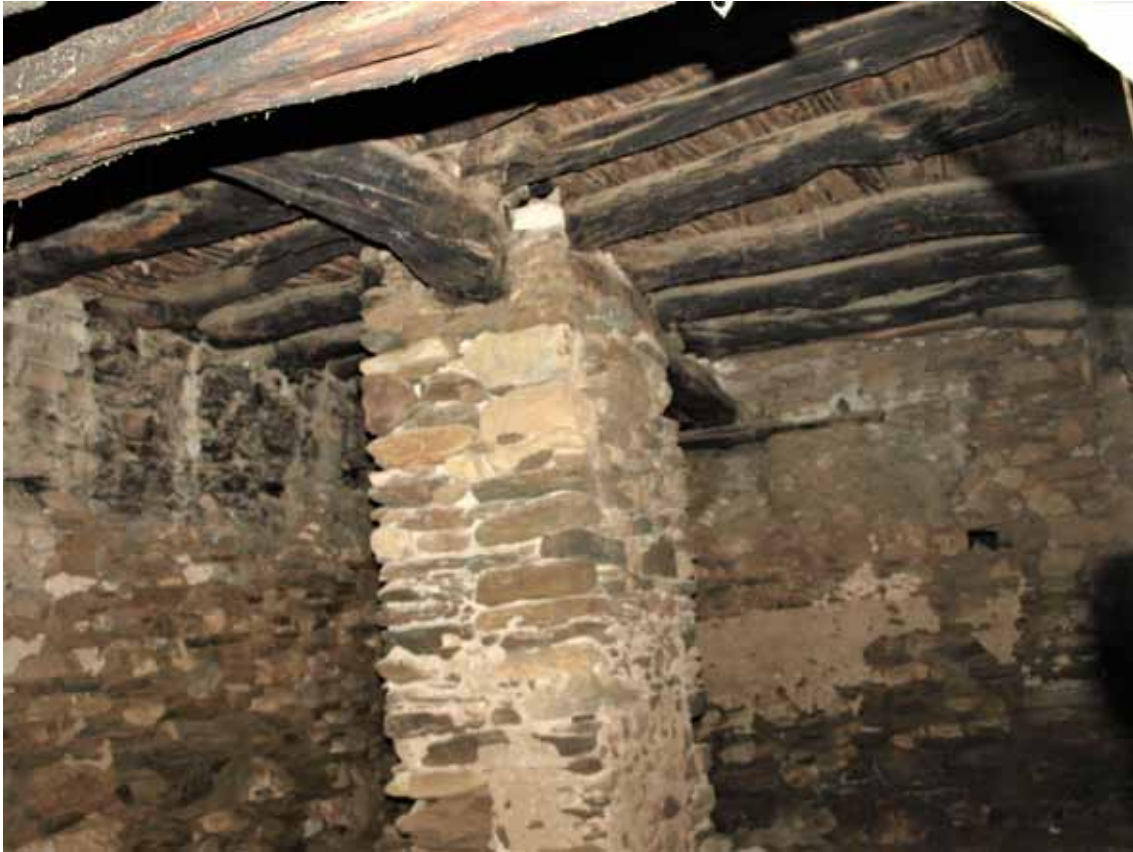
Φ.99. Στον χώρο 108 διακρίνεται ο πεσσός στον κέντρο του για την υποστήριξη της οροφής

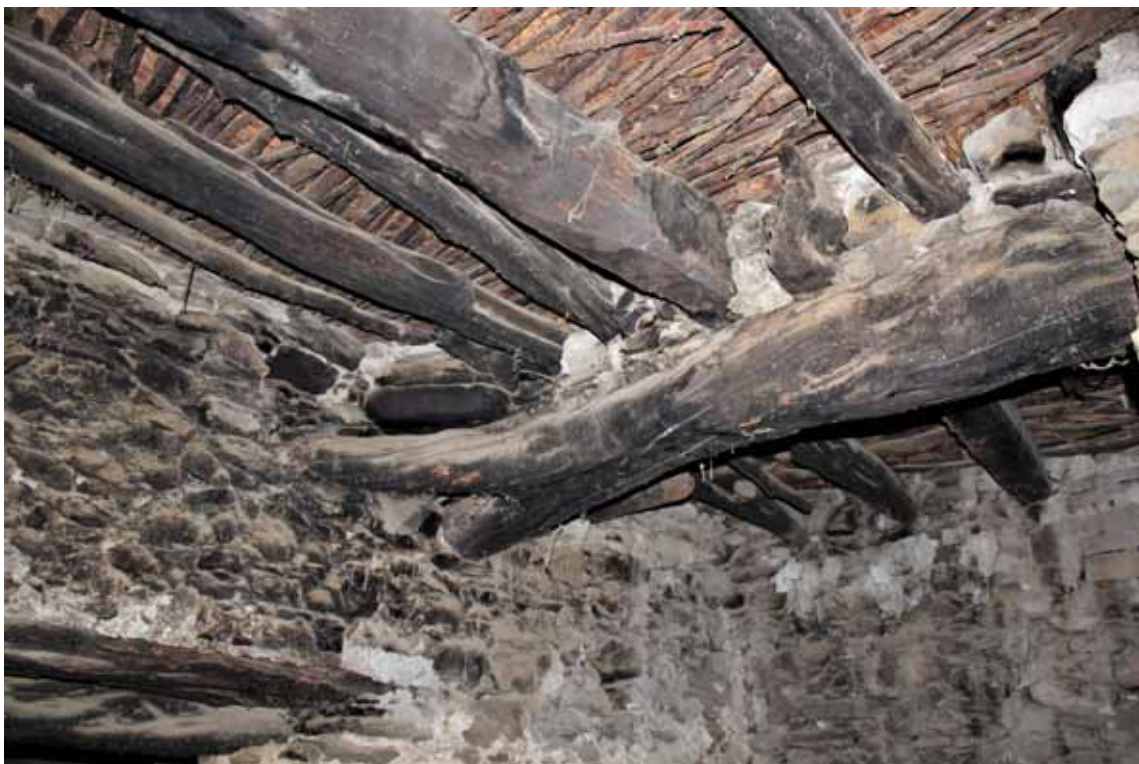
Φ.100. Στον χώρο 108 παρατηρείται η μόνη σωζόμενη παλαιά οροφή του υπερκείμενου δώματος. Βέβαια στον όροφο στο ένα τμήμα του (χώρος 104) έχει τοποθετηθεί ξύλινο πάτωμα ενώ στο υπόλοιπο πλάκα από οπλισμένο σκυρόδεμα (χωρος 101)
