Εθνικό Μετσόβιο Πολυτεχνείο
Σχολή Αρχιτεκτόνων Μηχανικών
ΔΠΜΣ «Προστασία Μνημείων»
Α' Κατεύθυνση :
Συντήρηση και Αποκατάσταση
Ιστορικών Κτηρίων και Συνόλων
Ακαδημαϊκό έτος εισαγωγής:
2022-2023

Μεταπτυχιακή Διπλωματική Εργασία

Η ΜΟΝΗ ΤΑΞΙΑΡΧΩΝ ΖΑΓΟΡΑΣ

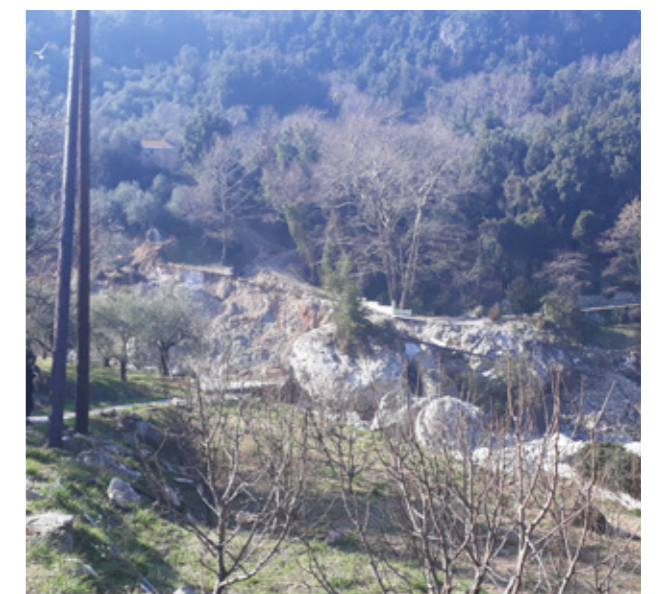
Εικ.38| Η γέφυρα στο μεγάλο ρέμα, 08/2023 (πάνω) και 10/2023 (κάτω). Μεσολάβησαν οι πλημμύρες του Σεπτεμβρίου (κακοκαιρία Daniel).

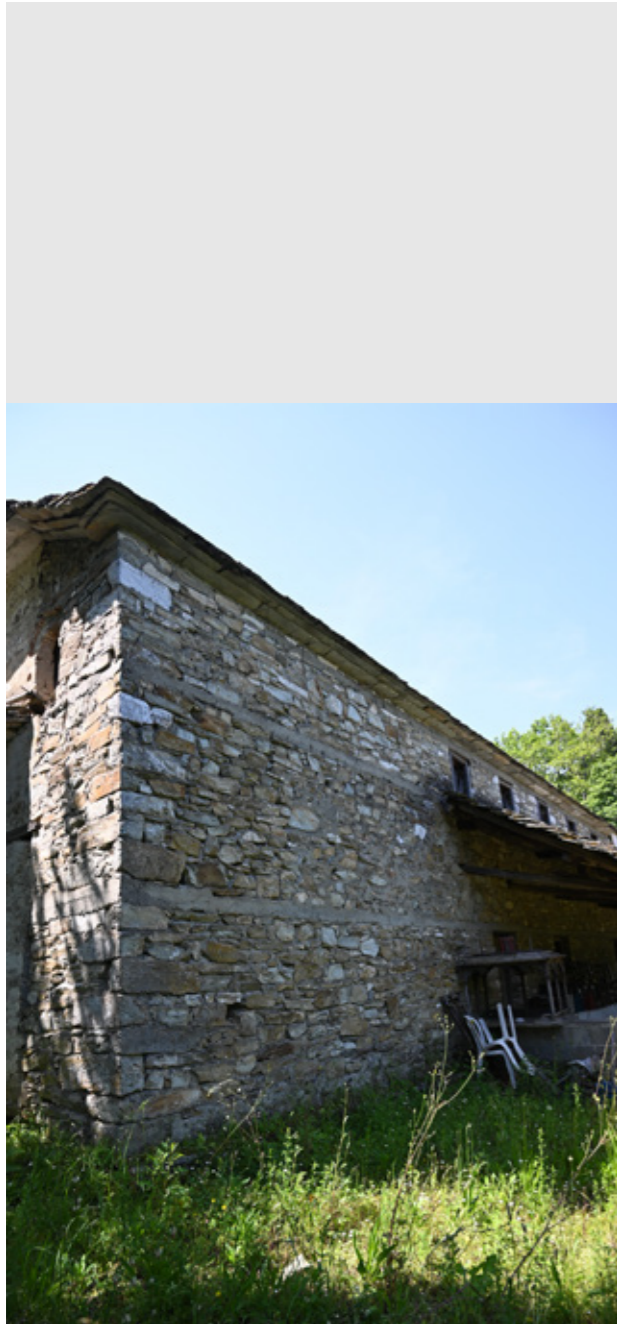
Εικ.68 | ΒΑ γωνία, όπου παλαιότερα υπήρχε το παρεκκλήσι.
05/2023.

Όπως φαίνεται και στο σχέδιο του Παπαϊωάννου¹¹⁵ (εικ.37), και όπως αναφέρει ο Κωνσταντινίδης¹¹⁶, στο ανατολικό άκρο της βόρειας στοάς υπήρχε παρεκκλήσι. Ήταν αφιερωμένο στους Αγίους Θεοδώρους και τους Αγ. Πάντες. Σύμφωνα με τις δύο πηγές το παρεκκλήσι επικοινωνούσε μέσω θύρας με το ιερό του Καθολικού¹¹⁷. Σήμερα δεν υπάρχει (εικ.68), λογικά κατεδαφίστηκε με την ανακατασκευή του βόρειου τοίχου του ναού. Δεν κατασκευάστηκε παρεκκλήσι στη θέση του, ούτε η αντίστοιχη θύρα.

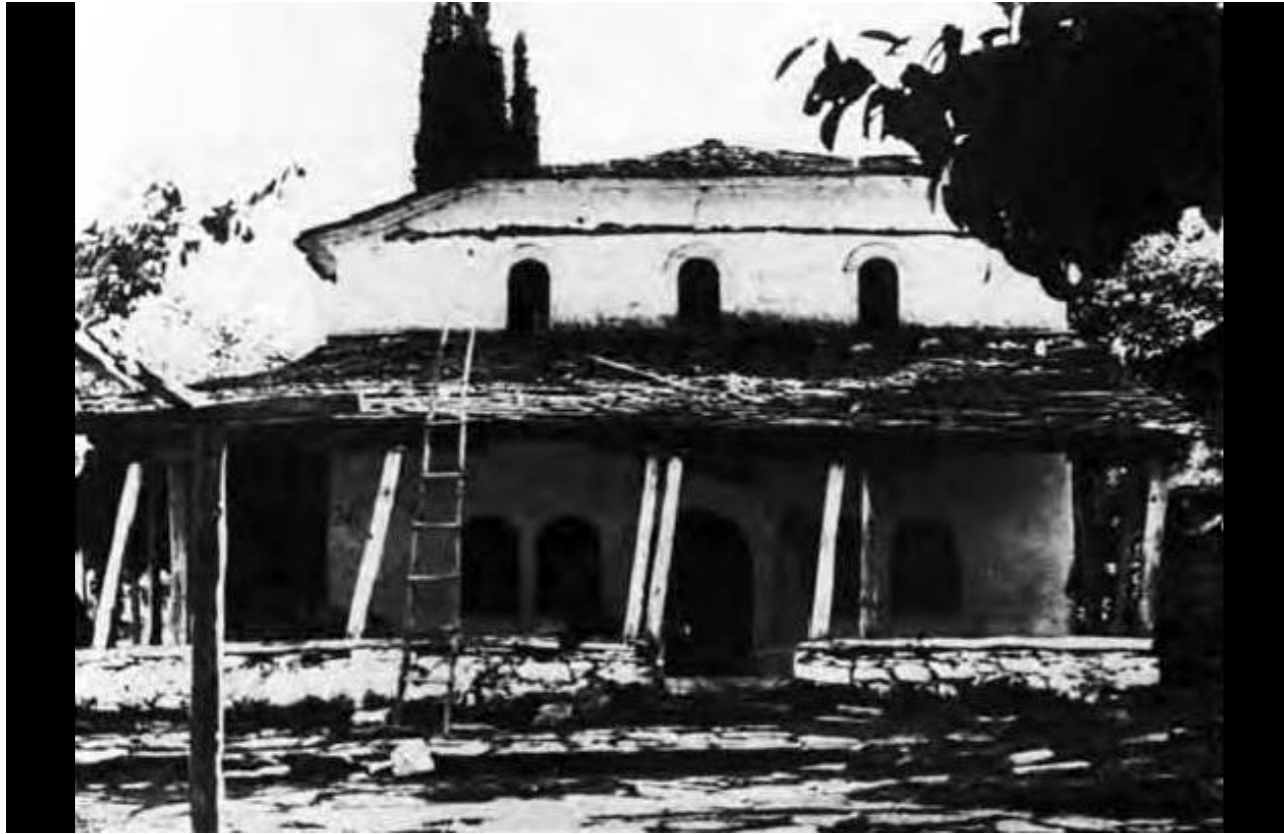
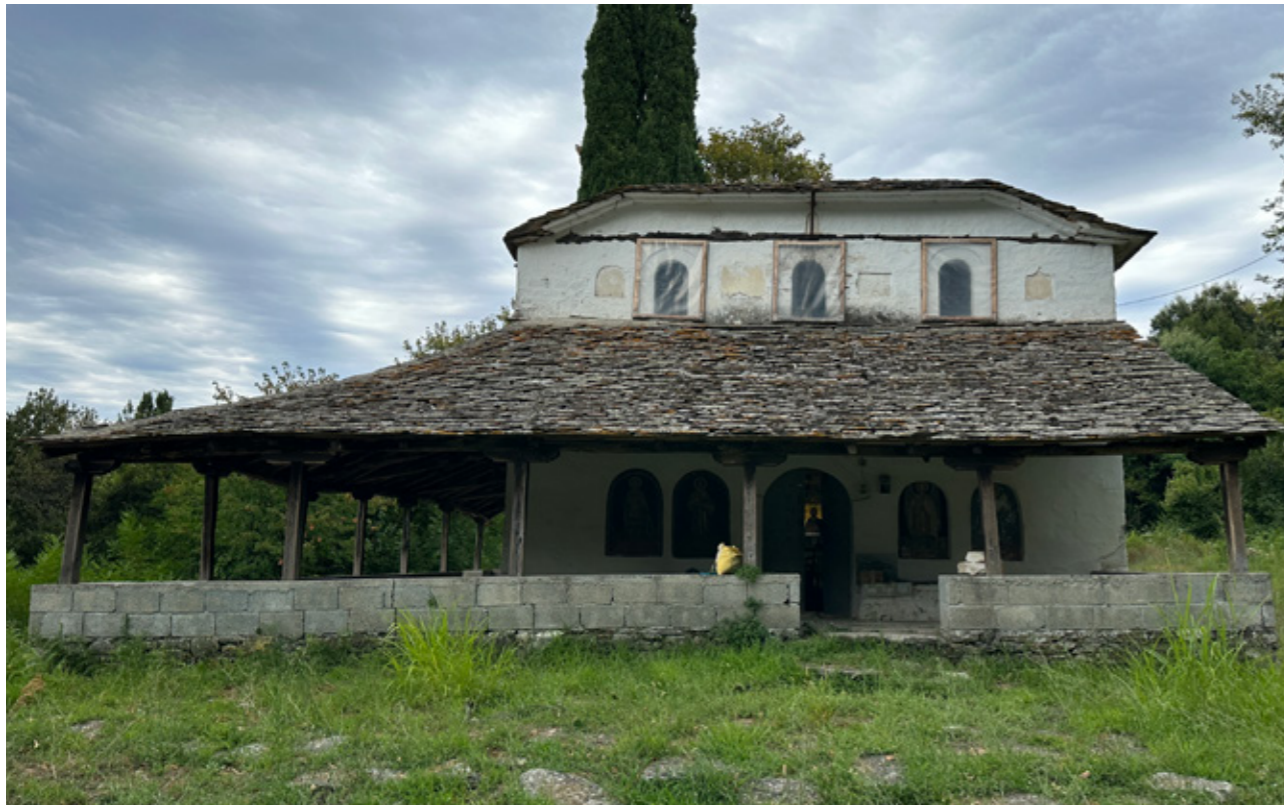
Εικ.69 | Πάνω: Η παλαιότερη γνωστή φωτογραφία της δυτικής όψης του ναού προ της ανακατασκευής. Δημοσιεύτηκε στο ΑΔ το 1967. Κάτω: Η δυτική όψη σήμερα (08/2023).

και λόγω της διάταξης του περιστώου. Δημιουργείται η επέκτασή της όψης προς το βορρά αλλά η ανάλογη προς το νότο δεν υπάρχει. Επιπλέον το άνοιγμα στο στηθαίο της στοάς που διαμορφώνει την είσοδο στον ημιυπαίθριο χώρο, είναι έκκεντρα του άξονα. Σε φωτογραφία της δυτικής όψης που δημοσιεύτηκε το 1967 (εικ.69 πάνω), φαίνεται πως το άνοιγμα ακολουθούσε τον κανόνα.

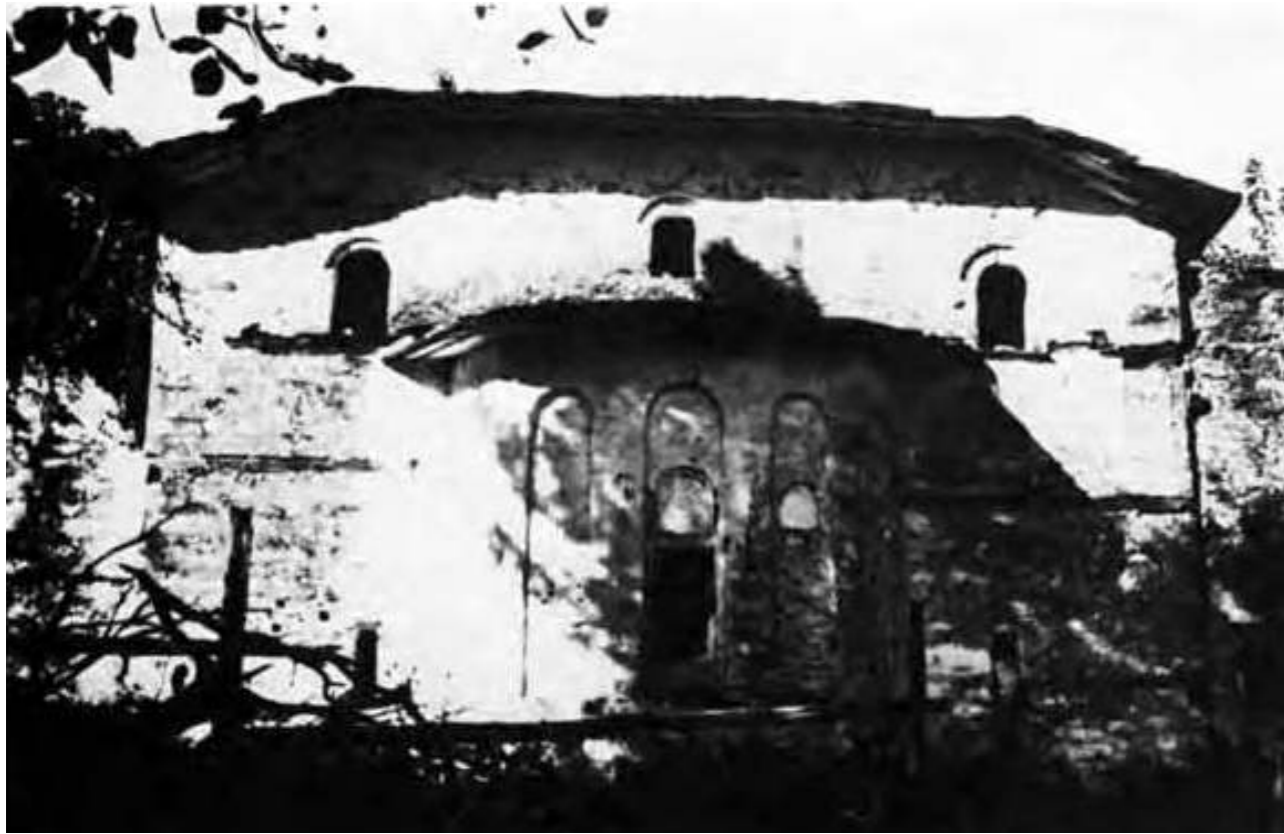
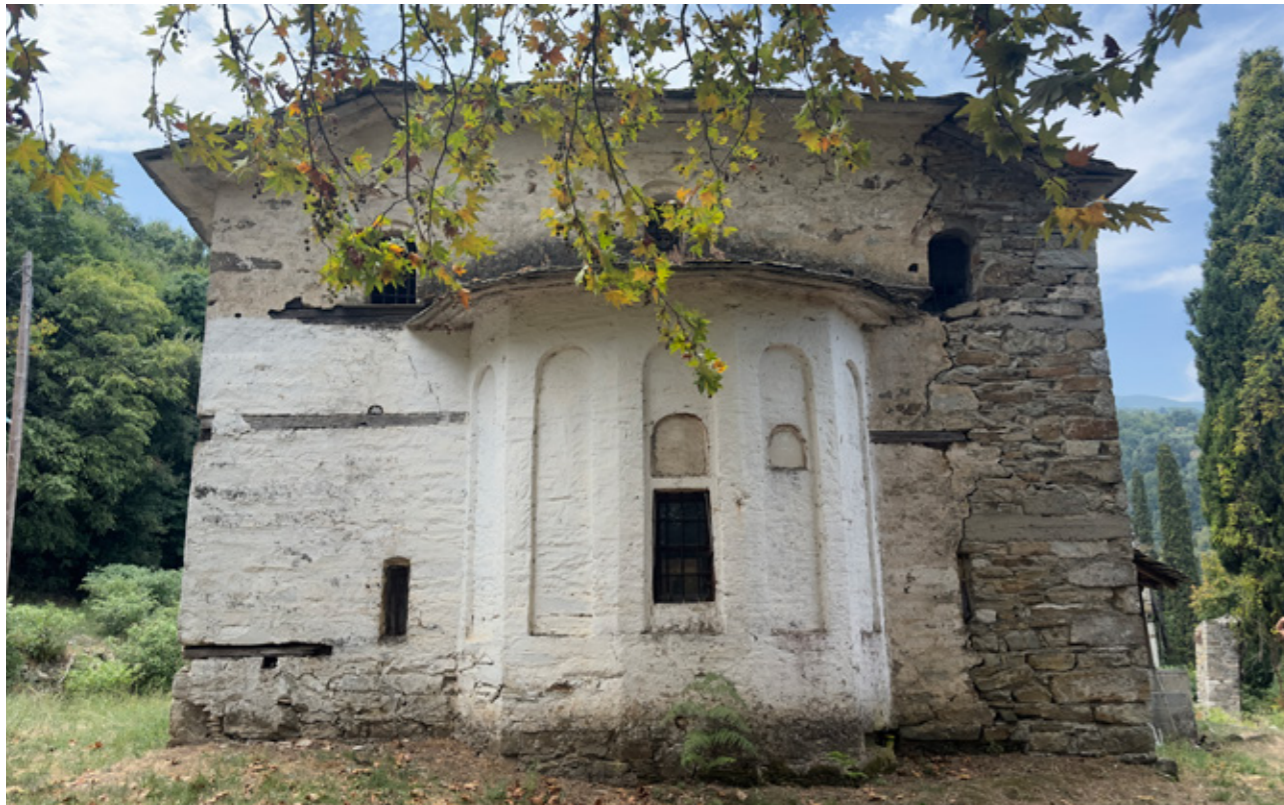
Εικ.75 | Πάνω: Η μόνη γνωστή φωτογραφία που απεικονίζεται η ανατολική όψη προ της ανακατασκευής. Δημοσιεύτηκε στο ΑΔ το 1967. Κάτω: Η ανατολική όψη σήμερα (08/2023).

της δυτικής όψης: πρόκειται για γείσο που κατασκευάστηκε με τον «νέο» βόρειο τοίχο. Στην εικ.75 φαίνεται η ανατολική όψη πριν την ανακατασκευή του βόρειου τοίχου.

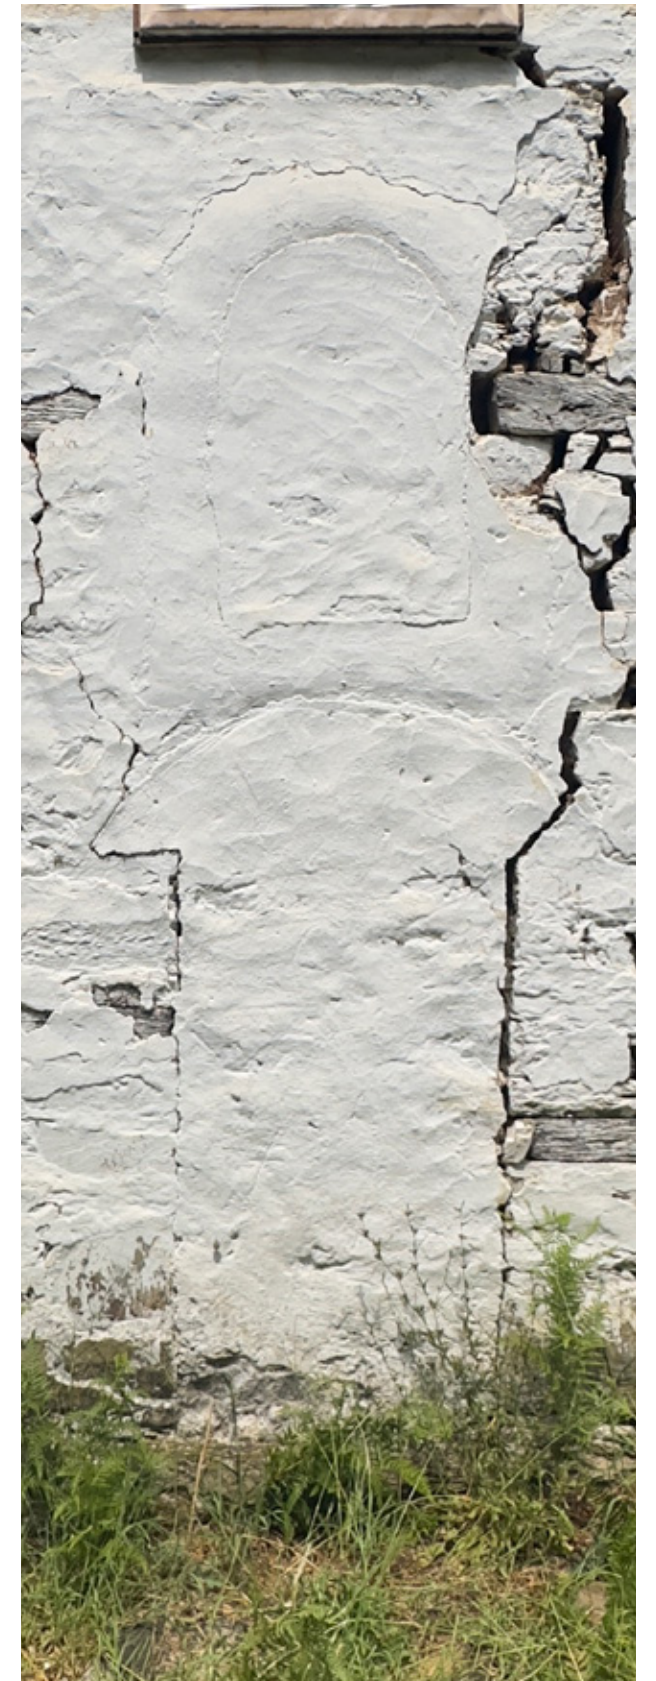
περίπτωση του τύπου του με δύο εισόδους στο βορρά¹¹⁴). Τέλος, εσωτερικά σώζεται θύρα στην νότια όψη (Θ104), κοντά στην ΝΔ γωνία, η οποία εξωτερικά έχει κλειστεί.

Εικ.81 | Το ίχνος της Θ104 στη νότια όψη. 08/2023.

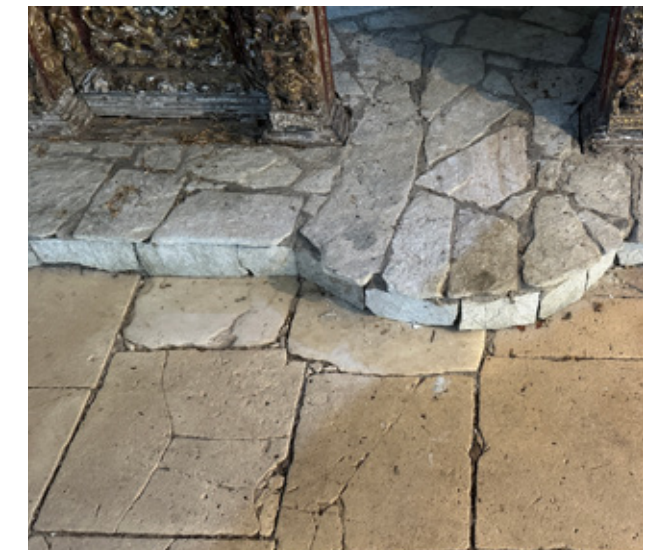
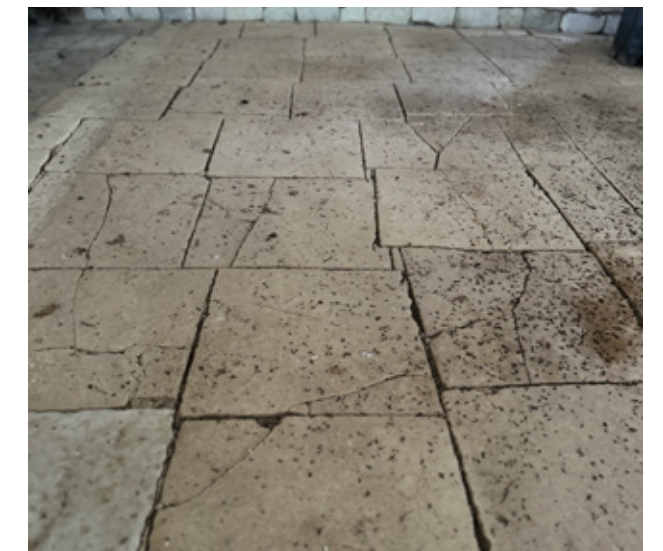
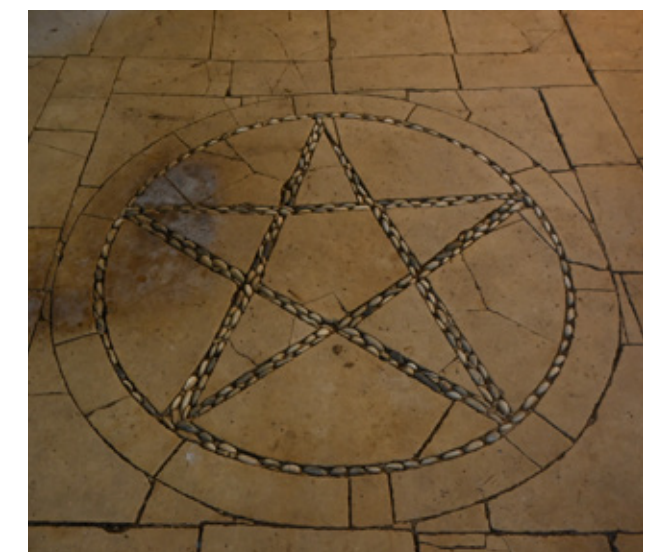
Στον κυρίως ναό, μεταξύ του αναβαθμού του ιερού και του μέσου της Θ103, με μήκος περίπου 3,40μ. σώζεται παλαιό δάπεδο αγνώστου χρονολογίας. Κεντρικά στο διαμήκη άξονα του ναού στο δάπεδο, από τους αρμούς των πλακών σχηματίζεται το ομφάλιο. Εντός των αρμών του ομφαλίου έχουν τοποθετηθεί βότσαλα σε

Εικ.89 | Λεπτομέρειες του παλαιού δαπέδου. 08/2023.

διάταξη ψαροκόκαλου. Πλάκες και βότσαλα σχηματίζουν το σύμβολο πεντάλφα. Γενικώς το ομφάλιο είχε ιδιαίτερη σημασία στη βυζαντινή ναοδομία, ενώ στη μεταβυζαντινή είχε κυρίως διακοσμητικό ρόλο. Συναντάται στους ναούς του Πηλίου κατά κόρον¹²⁶. Το δε σύμβολο της πεντάλφας είναι από τα συνηθισμένα θέματα σε ομφάλια της περιοχής¹²⁷. Στο τμήμα του παλαιού δαπέδου υπάρχουν ορισμένα κομμάτια μαρμάρινων πλακών λευκού χρώματος, τα οποία ίσως ανήκαν σε ακόμα παλαιότερη φάση του δαπέδου.

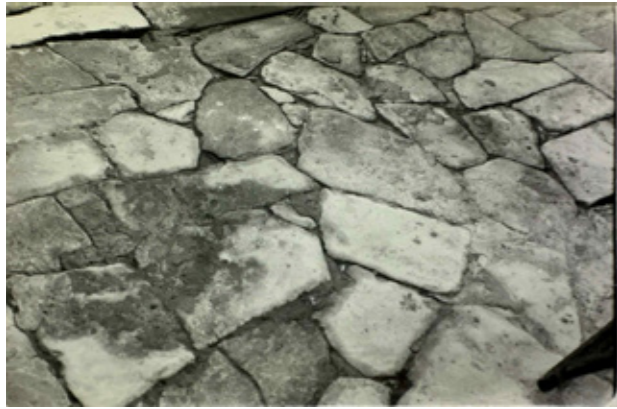
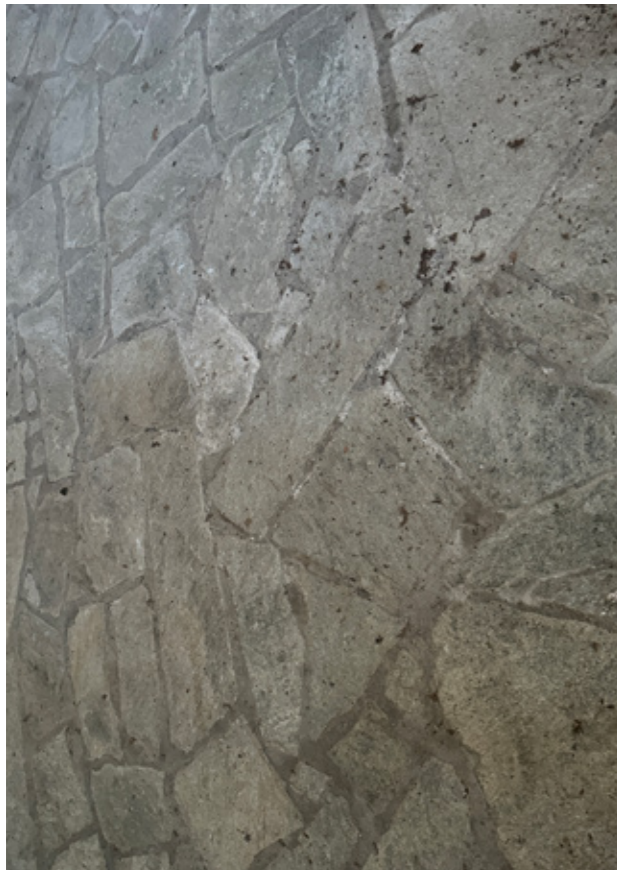
Εικ.90| Το δάπεδο στη Δ πλευρά του κυρίως ναού. Πάνω: 1973-76, μέση: 08/2023, κάτω: ρωγμή στους αρμούς, 08/2024.

Το υπόλοιπο δάπεδο, που χρονολογείται το 1989, είναι στρωμένο με πλάκες ακανόνιστου σχήματος και μεγάλους αρμούς τσιμέντου.

Από φωτογραφίες του Πολυβίου, φαίνεται το δάπεδο στο δυτικό τμήμα του ναού, τη δεκαετία του 1970 (εικ.90 πάνω). Ήταν κατασκευασμένο από πλάκες ακανόνιστου σχήματος, χωρίς μεγάλους αρμούς.

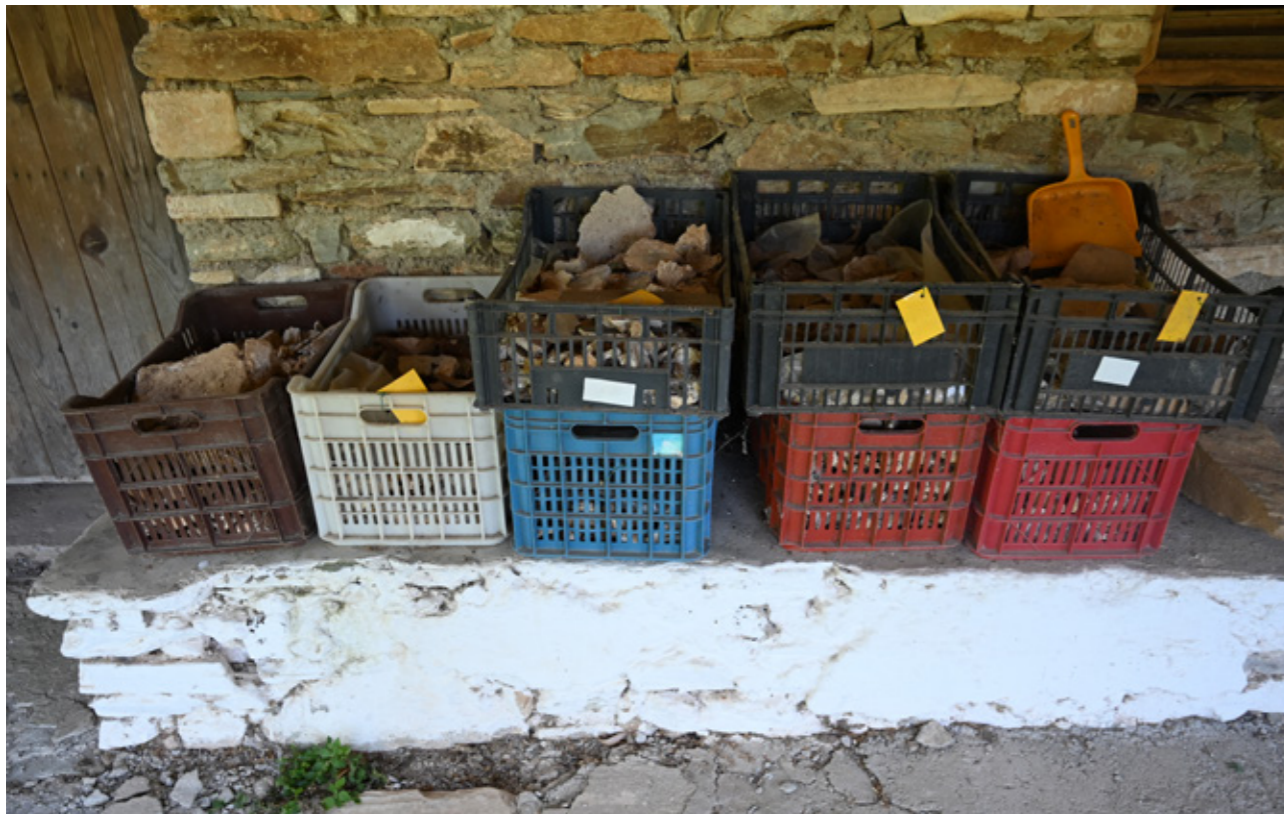
Εικ.98 | Εσωτερικά της βόρειας στοάς. Αποκολλημένες τοιχογραφίες. 08/2023.

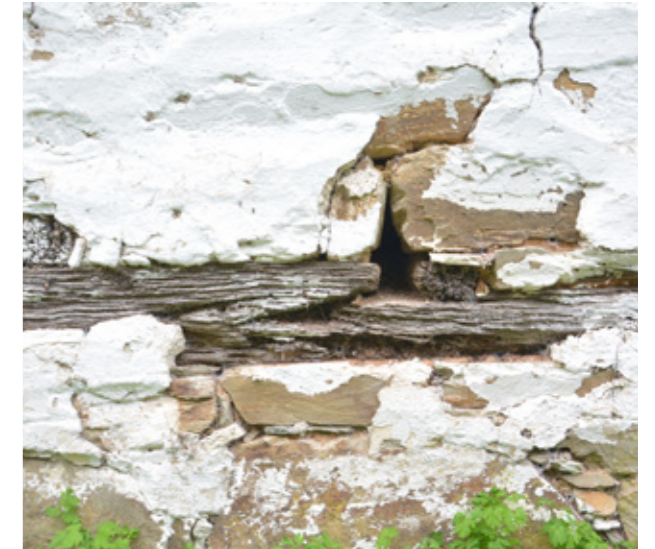
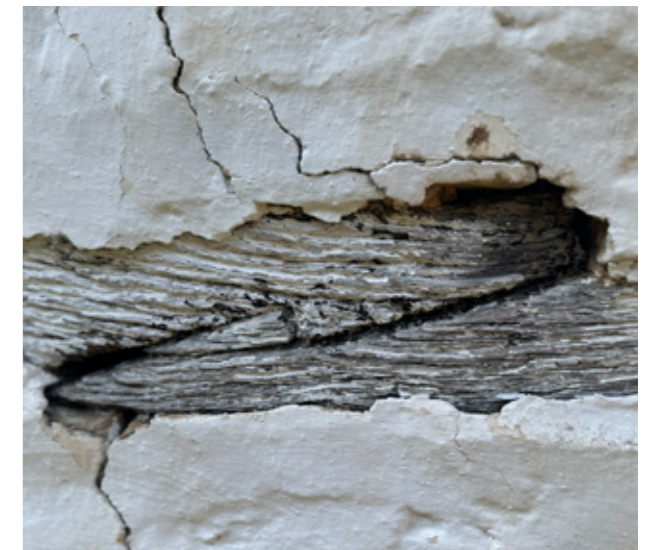
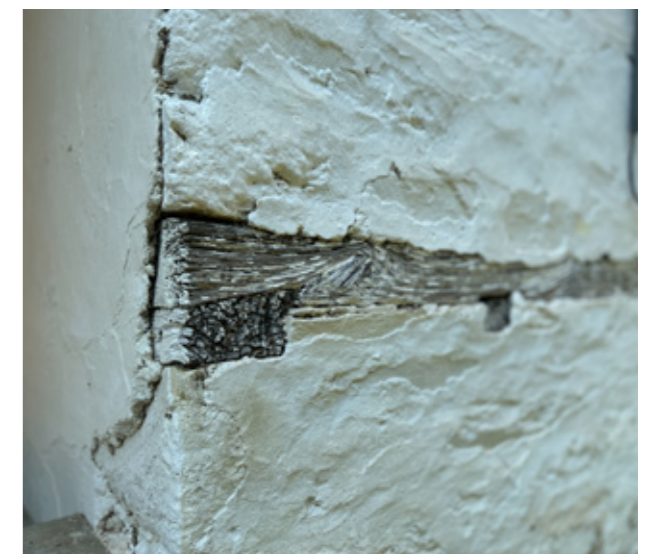
Εικ.110 | Συνδέσεις ξυλοδεσιών Ν όψης, εξωτερικά, 08/2023.

Ακόμα, αξίζει να σημειωθεί πως στις ξυλοδεσιές της νότιας όψης εξωτερικά, στο τμήμα που αντιστοιχεί στην κατασκευή του 1733 οι συνδέσεις των ξύλων είναι λοξότμητες τεθλασμένες (σχήμα που ομοιάζει με κεραυνό), ώστε να έχουν σωστή εφελκυστική δράση¹⁴². Σώζονται ακόμα κάποιες κλάπες αλλά και καρφιά προβιομηχανικής περιόδου που ενίσχυαν τις συνδέσεις. Ακόμα και στη ΝΔ γωνία όμως, τα ξύλα συνδέονται με εντορμιά.

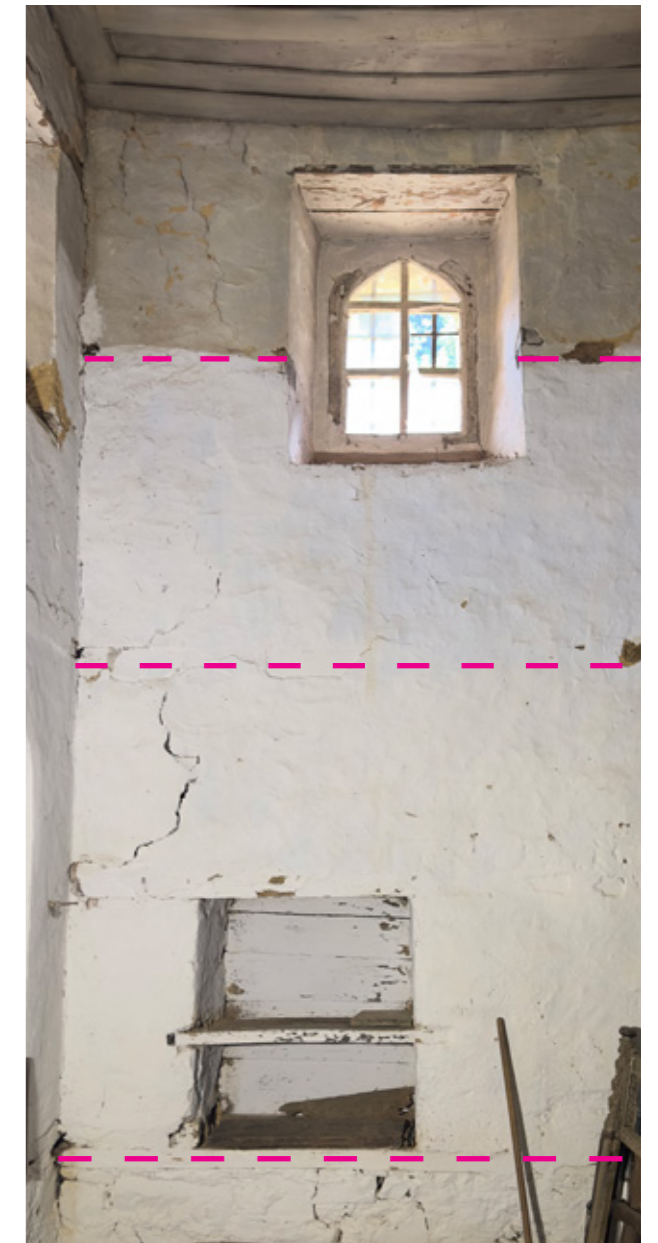
Εικ.112 | Ξυλοδεσιές στάθμες 2,3,4, Ν όψη. 08/2023.

Οι διατομές είναι περίπου 11x11 εκατοστά (η έντονη σήψη του υλικού έχει αλλοιώσει τις διαστάσεις των ξύλων). Θεωρείται πως είναι αρκετά μεγάλες οι διαστάσεις τους.

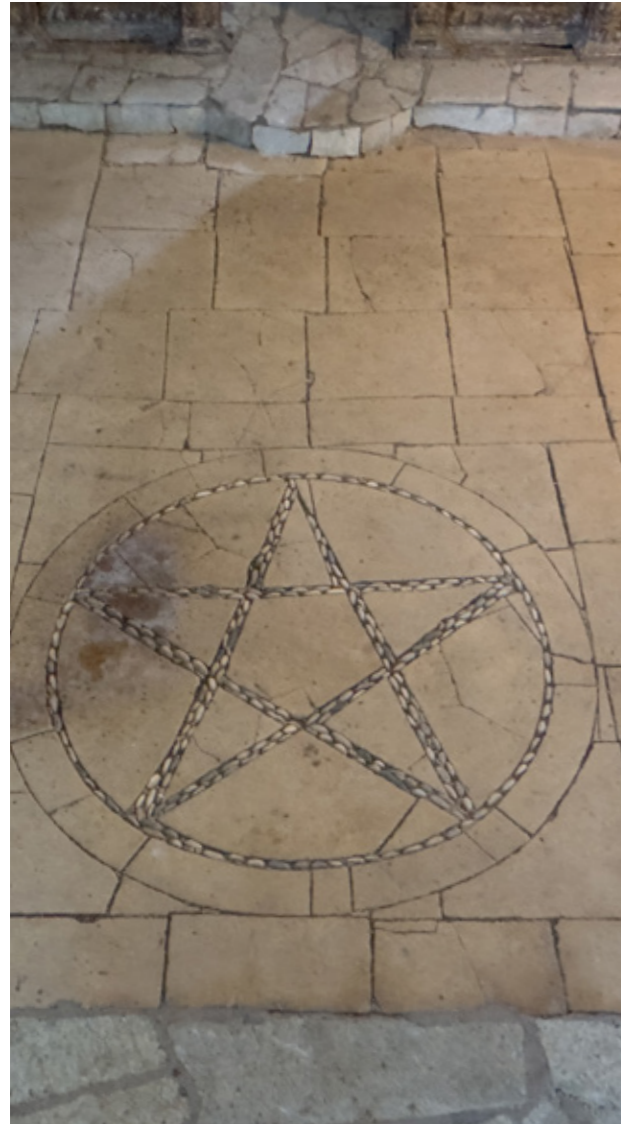
Το υπόλοιπο δάπεδο είναι κατασκευασμένο από πλάκες Πηλίου σε ακανόνιστο σχήμα. Έχουν μεγάλους αρμούς, και η σύνδεση γίνεται με τσιμεντοκονίαμα. Στην τελευταία επίσκεψη στον ναό, τον Αύγουστο του 2024, εντοπίστηκε ρωγμή μεταξύ αρμών του δαπέδου κοντά στη δυτική όψη, από όπου διακρίνεται υπόστρωμα χύματος (εικ.90).

Εικ.141 | Οι πλάκες του δαπέδου στη δυτική πλευρά του ναού. 08/2023.

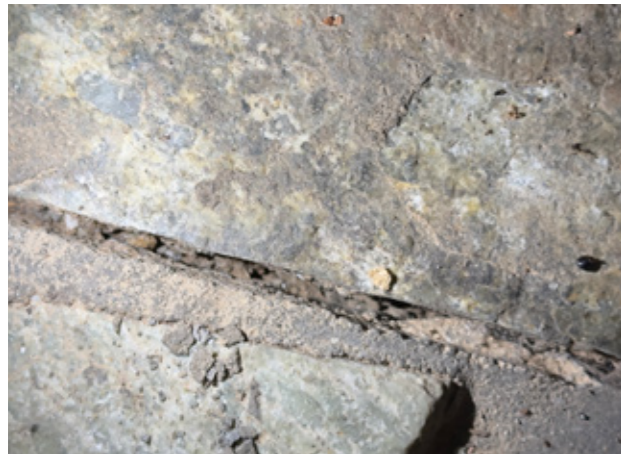
Εικ.142 | Το υπόστρωμα του νέου δαπέδου, μέσα από ρωγμή. 08/2024.

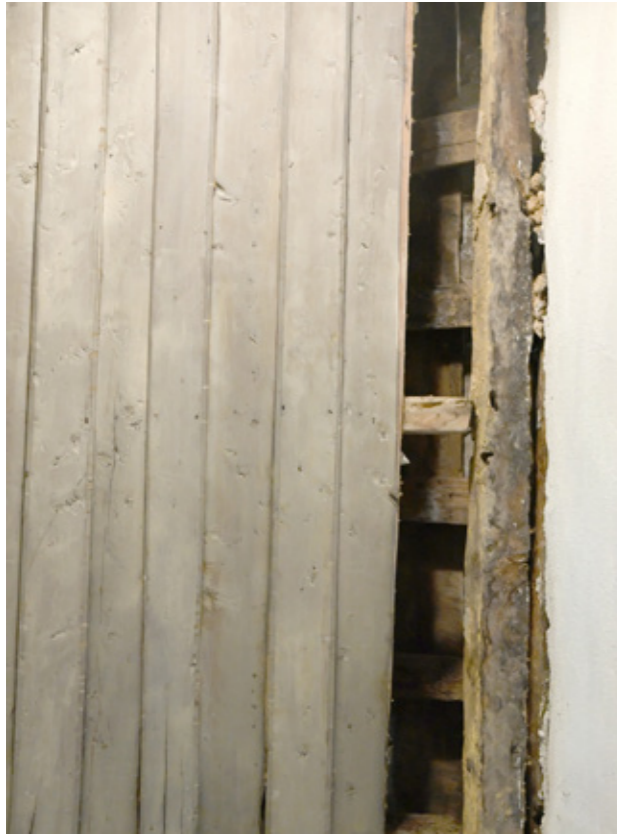
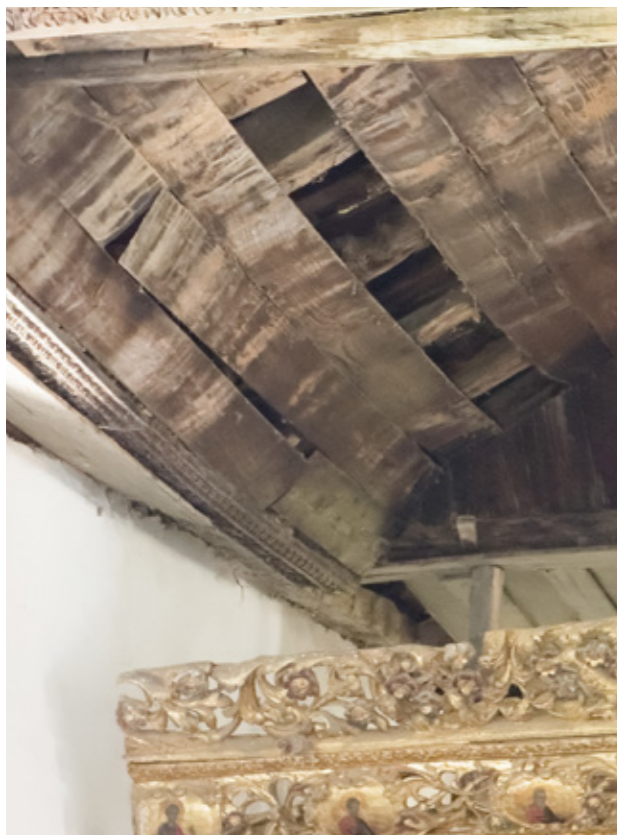
Εικ.153| Το δυσερμηνευτο δοκάρι. 02/2024.

Δεν είναι γνωστό εάν κατά την ανακατασκευή της βόρειας όψης η στέγη αντικαταστάθηκε ή υποστρώθηκε και διατηρήθηκε. Δυσερμηνευτο είναι ένα δοκάρι που σώζεται στη βόρεια πλευρά του ιερού. Ενώ φαίνεται το ίδιο να ξεκινάει μέσα από την οροφή στην ΒΑ γωνία του τέλους του ψευδοθόλου προς τα ανατολικά, δεν εξηγείται: στην βόρεια πλευρά του ιερού φαίνεται να βρίσκεται κάτω από το δοκάρι της στέγης, κάτι που κατασκευαστικά δεν μπορεί να εξηγηθεί. Εικάζεται πως κάτι ιδιαίτερο συμβαίνει στην σύνδεση της στέγης με τον ανακατασκευασμένο βόρειο τοίχο. Δυστυχώς, με τις σημερινές συνθήκες το τμήμα αυτό δεν είναι δυνατόν να φανεί σε φωτογραφία. Σε κάθε περίπτωση, καθώς στην οροφή του ιερού λείπει το βόρειο πλαίσιο και το συγκεκριμένο δοκάρι είναι πιο χαμηλά από τη στάθμη της οροφής,

συμπεραίνεται πως πρόκειται για προσθήκη, πιθανώς της φάσης ανακατασκευής του βόρειου τοίχου.

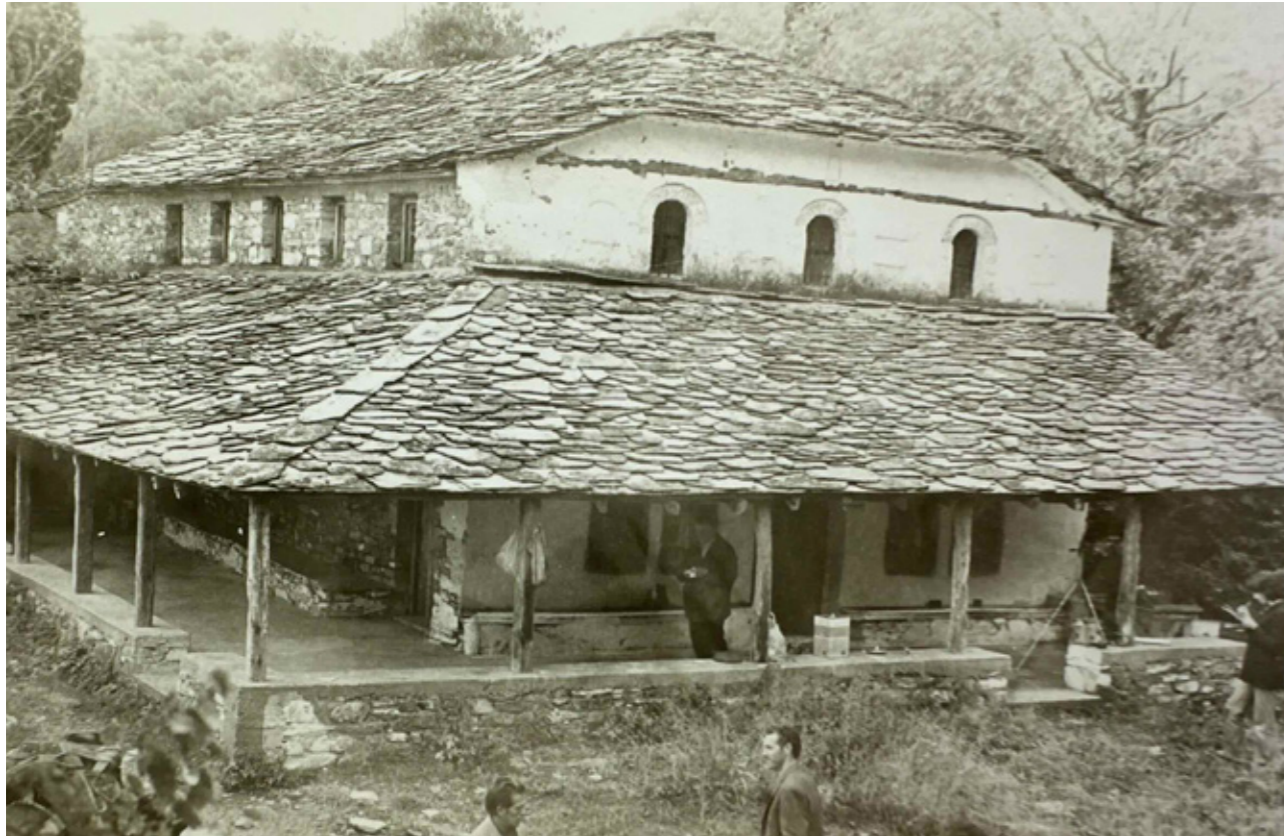
Εικ.159| Η ΒΔ γωνία του περίστωου. Πάνω & Κάτω αριστερά 1973-76, κάτω δεξιά δεξιά 02/2024. Διακρίνεται η διαφορά στο στηθαίο του περίστωου και τα τσιμέντα στη στέγη.

το τσιμεντοκονίαμα δεν υπήρχε εξαρχής. Άρα θα προστέθηκε εκ των υστέρων λόγω αδυναμίας σταθεροποίησης των πλακών της στέγης.

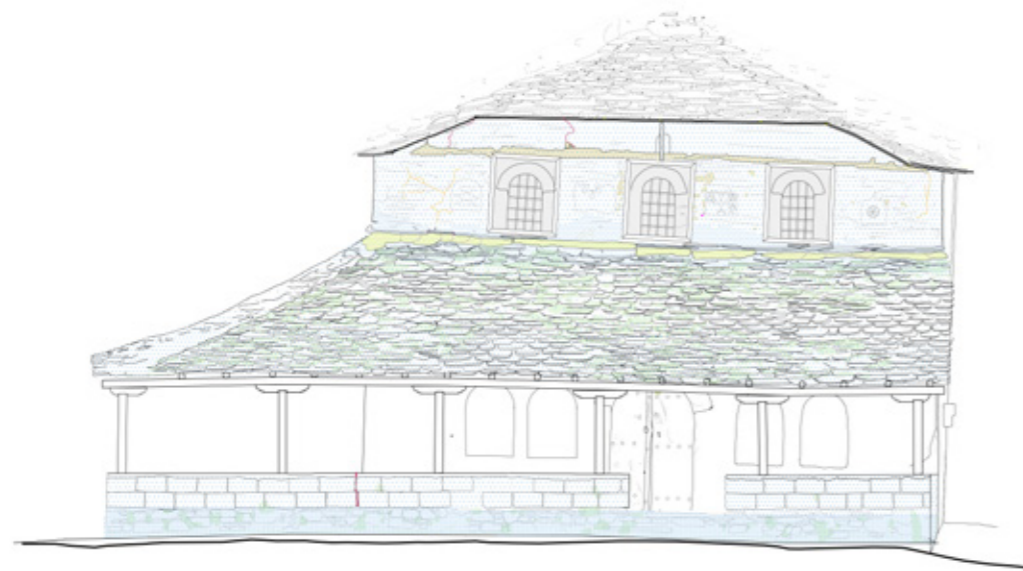
Σχ. 32 | Δυτική όψη. Παθολογία (ΠΑΘ.05)

Εξωτερικά η δυτική όψη εμφανίζει μερικές ρωγμές στο πάνω μέρος του τοίχου. Σημειακά, τόσο πάνω από τη στέγη όσο και κάτω από τη στέγη του περιστώου εντοπίζεται απώλεια επιχρίσματος.

Είναι φανερό πως σε κάποια φάση από τη στέγη του περιστώου εισέρρεε νερό στη δυτική όψη, και κατά συνέπεια στα ψηλά σημεία της λιθοδομής κάτω από τη στέγη εμφανίζεται απώλεια μεγάλων τμημάτων του επιχρίσματος. Για την αποφυγή της εισροής νερού και των συνακόλουθων προβλημάτων, χρησιμοποιήθηκε κονίαμα ενισχυμένο με τσιμέντο για πλήρωση κενών στο σημείο που έρχονται σε επαφή οι σχιστόπλακες της στέγης του περιστώου με τη δυτική όψη. Σε φωτογραφία του Πολυβίου (εικ.159) φαίνεται η νέα στέγη του περιστώου χωρίς τα τσιμέντα. Συνεπώς η επέμβαση έγινε εκ των υστέρων. Στην υγρασία οφείλονται και οι πολλές ρωγμές του επιχρίσματος.

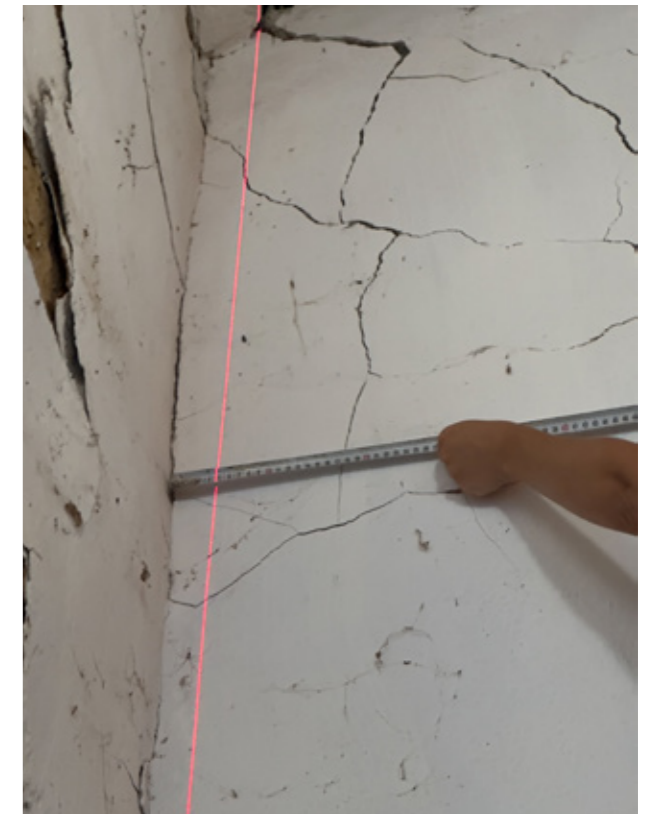
Εσωτερικά, μετρήθηκε πως στη ΒΔ γωνία η δυτική όψη έχει απόκλιση από την κατακόρυφο 6 εκατοστά, ενώ στην ΝΔ γωνία έχει απόκλιση 8 εκατοστά (και στις δύο περιπτώσεις εννοείται απόκλιση προς τα έξω).

Εικ.167 | Απόκλιση από την κάθετο ΒΔ γωνία. 08/2023.

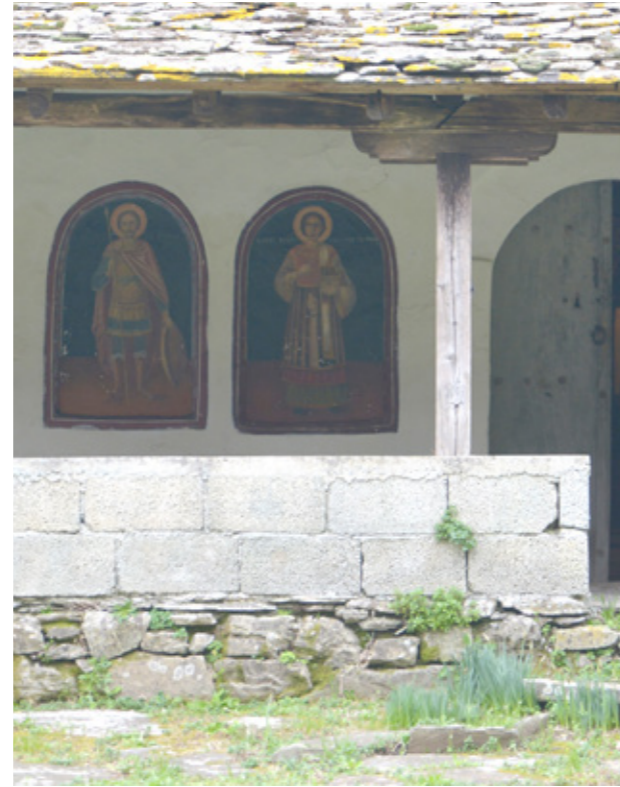
Βιολογικοί παράγοντες εντοπίζονται στη βάση του τοίχου, κυρίως στη λιθοδομή του πεζουλιού του περιστώου.

Εικ.169| Βιολογικοί παράγοντες στο στηθαίο του περιστωίου. 02/2024.

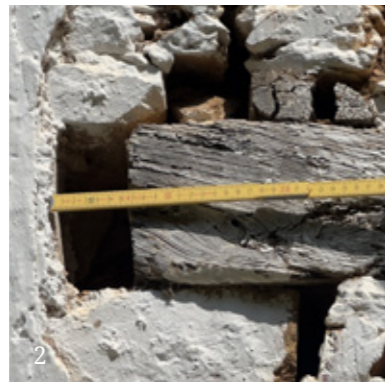
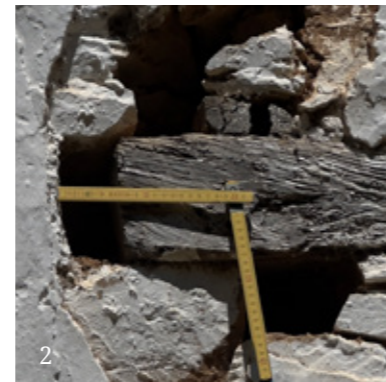
Εικ.172 | Ρωγμή 1, Ν όψη.

Η μεγαλύτερη ρωγμή βρίσκεται στη δυτική πλευρά της νότιας όψης, στην ανατολική πλευρά της (κλεισμένης εξωτερικά) Θ104. Πρόκειται για ρωγμή που φτάνει τα 5εκατοστά άνοιγμα. Η ίδια ρωγμή τέμνει την τοιχοποιία από το γείσο της στέγης μέχρι το έδαφος. Πολύ κοντά σε αυτήν υπάρχει δεύτερη ρωγμή η οποία προς το έδαφος έχει άνοιγμα 7εκατοστά και είναι επίσης εμφανής σε όλο το ύψος της τοιχοποιίας. (Η εν λόγω ρωγμή φαίνεται ξεκάθαρα και σε φωτογραφία της δεκαετίας του 1970 από το αρχείο του Μίλτου Πολυβίου – εικ.173).

Όπως έχει αναφερθεί, οι εξωτερικές ρωγμές διακρίνονται και εσωτερικά, με κυριότερη τη ρωγμή ανατολικά της Θ104. Η εν λόγω ρωγμή, τον Αύγουστο του 2024 παρατηρήθηκε πρώτη φορά πως έχει ανοίξει τόσο ώστε διαπερνά το εξωτερικό φως στο εσωτερικό. Εσωτερικά, το καλοκαίρι του 2023 είχε μετρημένο μέγιστο άνοιγμα 5 εκατοστά (τον Αύγουστο του 2024 είχε 5.5εκ.).

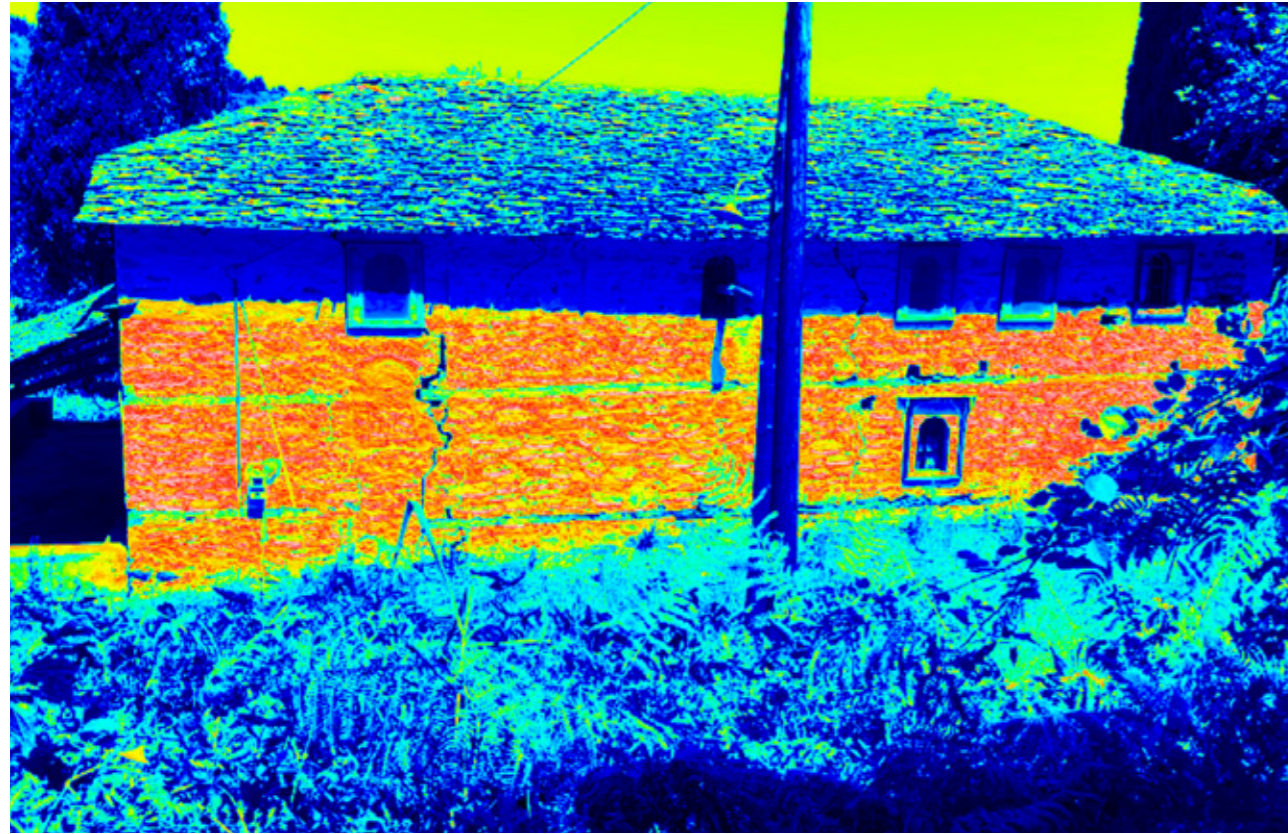
Τέλος, η υγρασία στη νότια όψη εντοπίζεται τόσο κατερχόμενη, κάτω από το γείσο της στέγης, όσο και ανερχόμενη από το έδαφος και αναπηδήσεις του βρόχινου νερού.

Η υγρασία στο εσωτερικό εντοπίζεται ομοίως με το εξωτερικό της όψης: στο πάνω μέρος της τοιχοποιίας, ως κατερχόμενη υγρασία, αλλά και στη βάση του τοίχου, ως ανερχόμενη υγρασία εδάφους.

Εικ.174| Αποτύπωση υγρασίας μέσω θερμοφωτογραφίας. 08/2024.

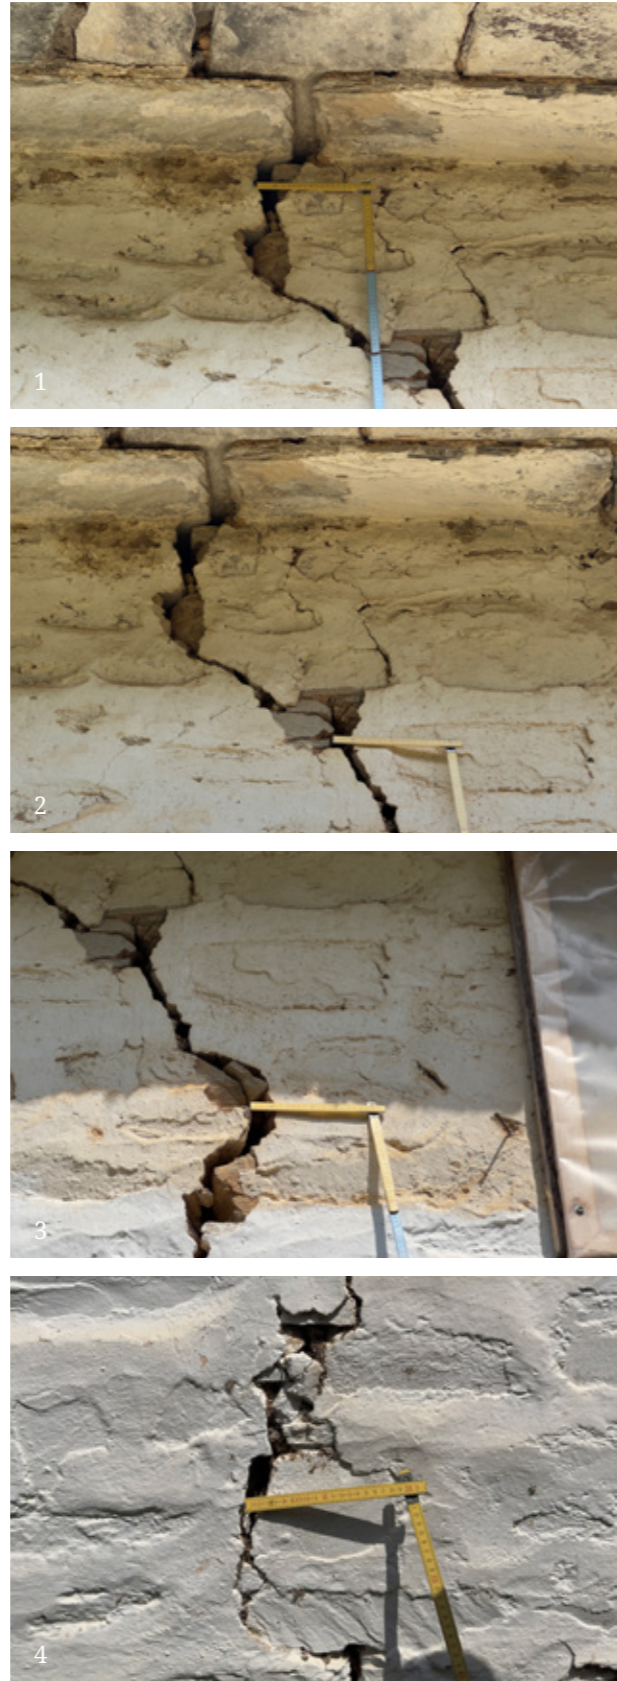
Εικ.178| Ρωγμή 4, Ν όψη.

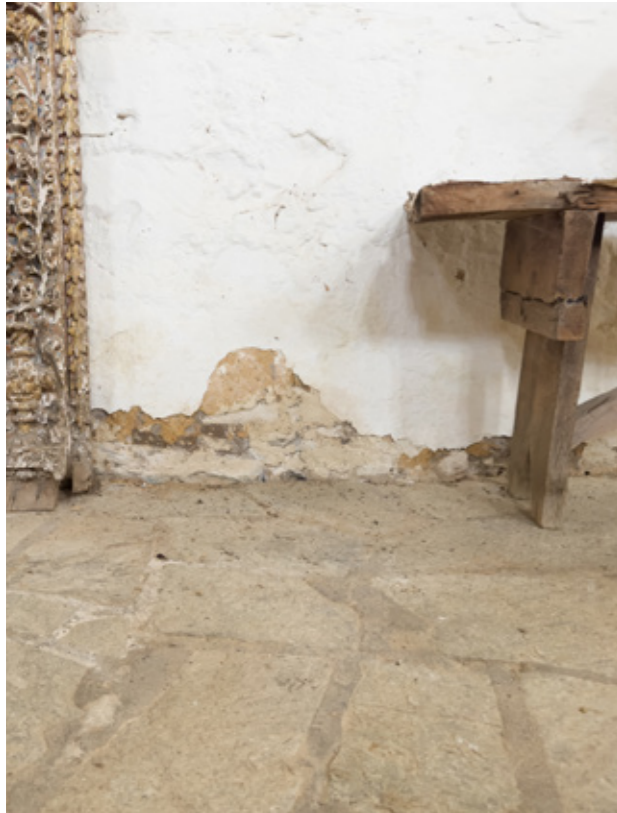
Εικ.182 | Απώλεια επιχρίσματος. 02/2024.

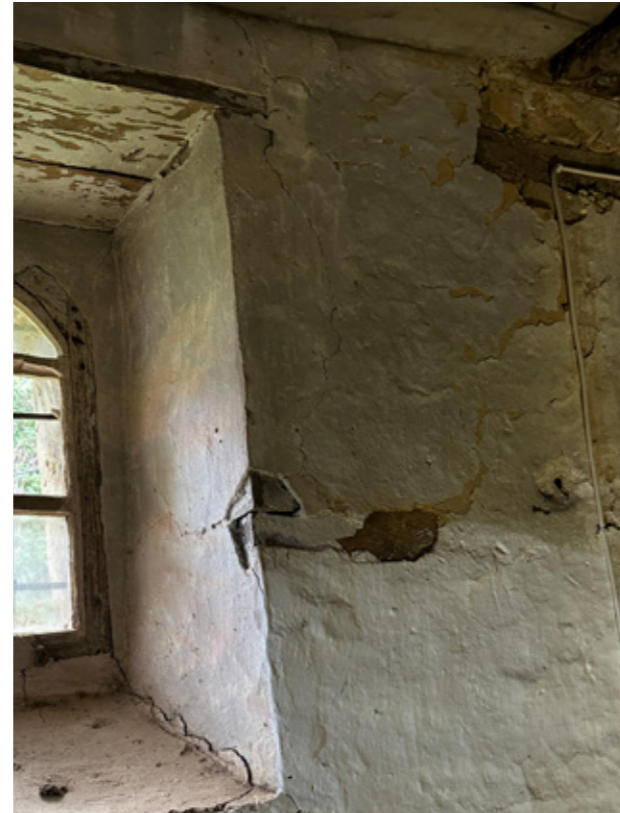
Εικ.183 | Τσιμεντοεπίχρισμα, Π212. 02/2024.

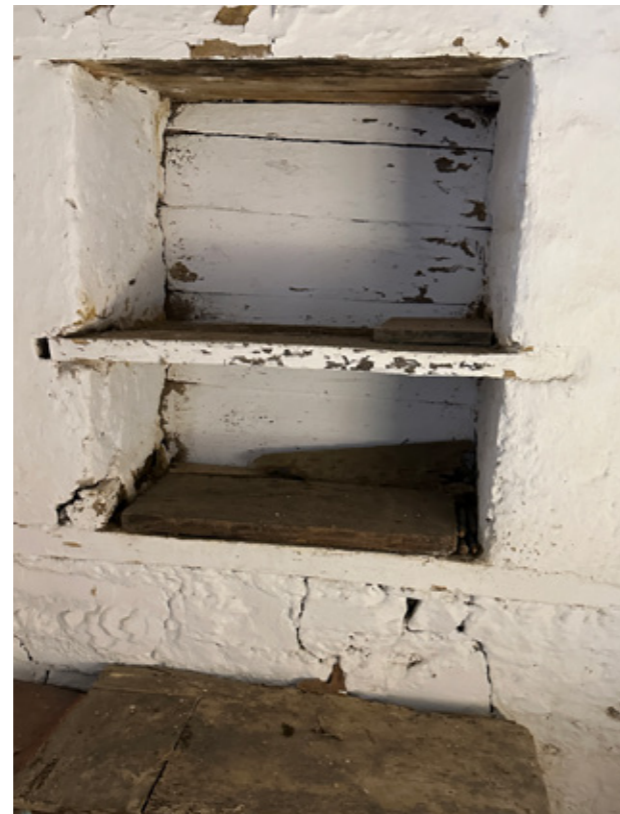
Εικ.185 | Ρωγμές και παθολογία ξύλου ΝΑ γωνία. 02/2024.

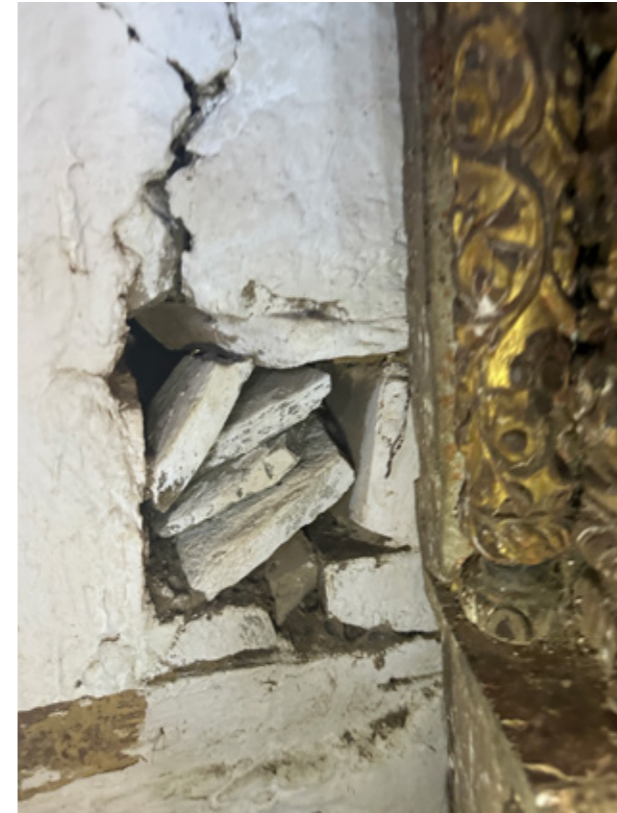
Εικ.186 | Τρύπα αγνώστου λειτουργίας, Ν όψη. 02/2024.
