Εθνικό Μετσόβιο Πολυτεχνείο
Σχολή Αρχιτεκτόνων Μηχανικών
ΔΠΜΣ «Προστασία Μνημείων»
Α' Κατεύθυνση :
Συντήρηση και Αποκατάσταση
Ιστορικών Κτηρίων και Συνόλων
Ακαδημαϊκό έτος εισαγωγής:
2022-2023

Μεταπτυχιακή Διπλωματική Εργασία

Η ΜΟΝΗ ΤΑΞΙΑΡΧΩΝ ΖΑΓΟΡΑΣ

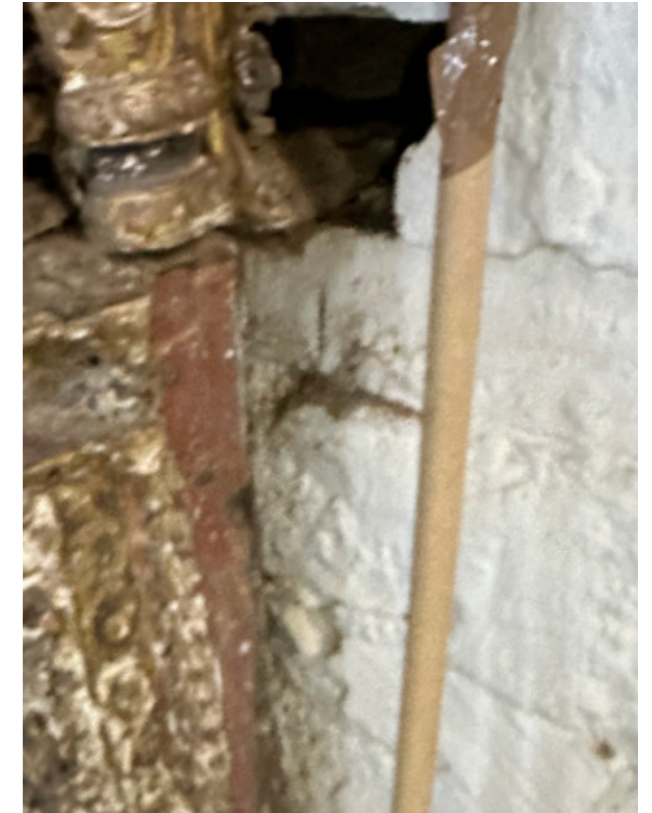
Εικ.187 | Τρύπα αγνώστου λειτουργίας, Ν όψη. 02/2024.

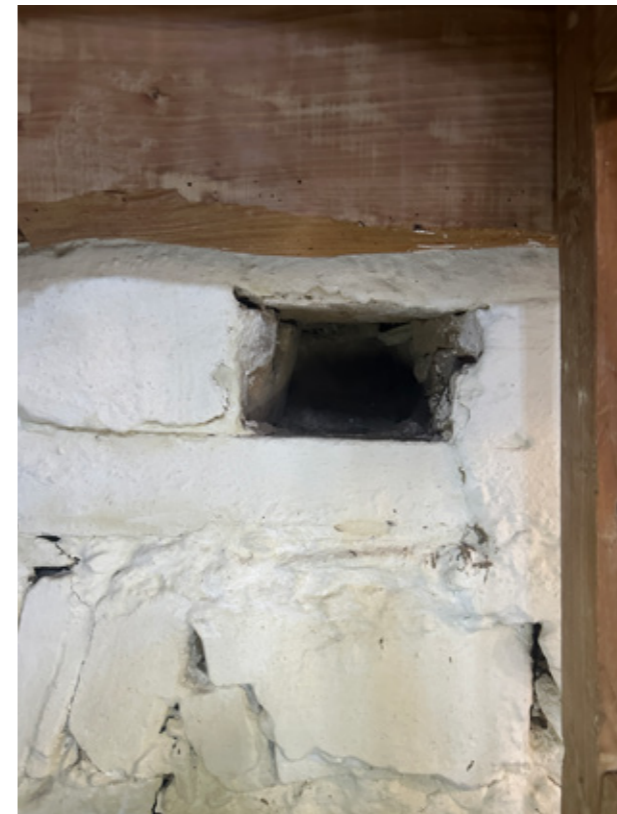
Εικ.188 | Τρύπα αγνώστου λειτουργίας, Ν όψη. 02/2024.

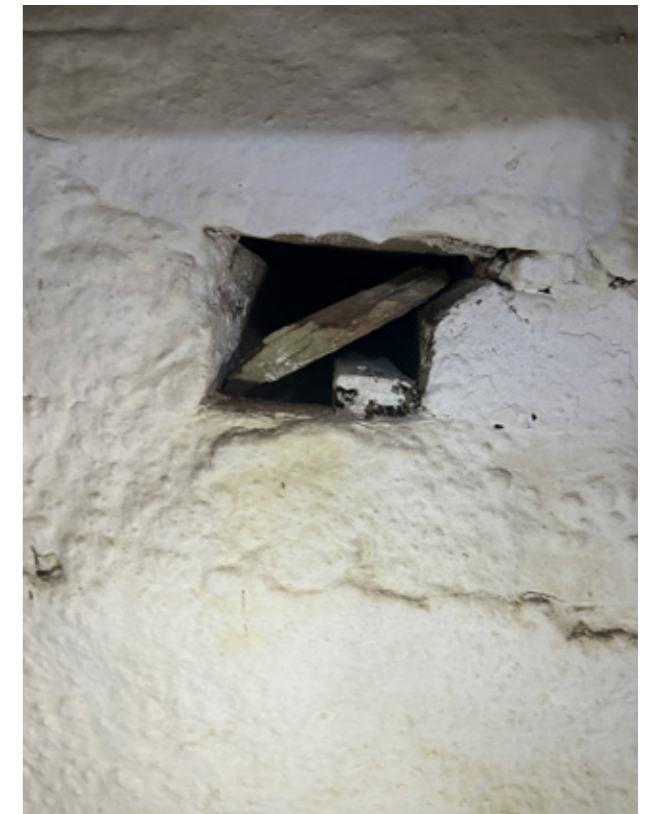
Εικ.189 | Τρύπα αγνώστου λειτουργίας, Ν όψη. 02/2024.

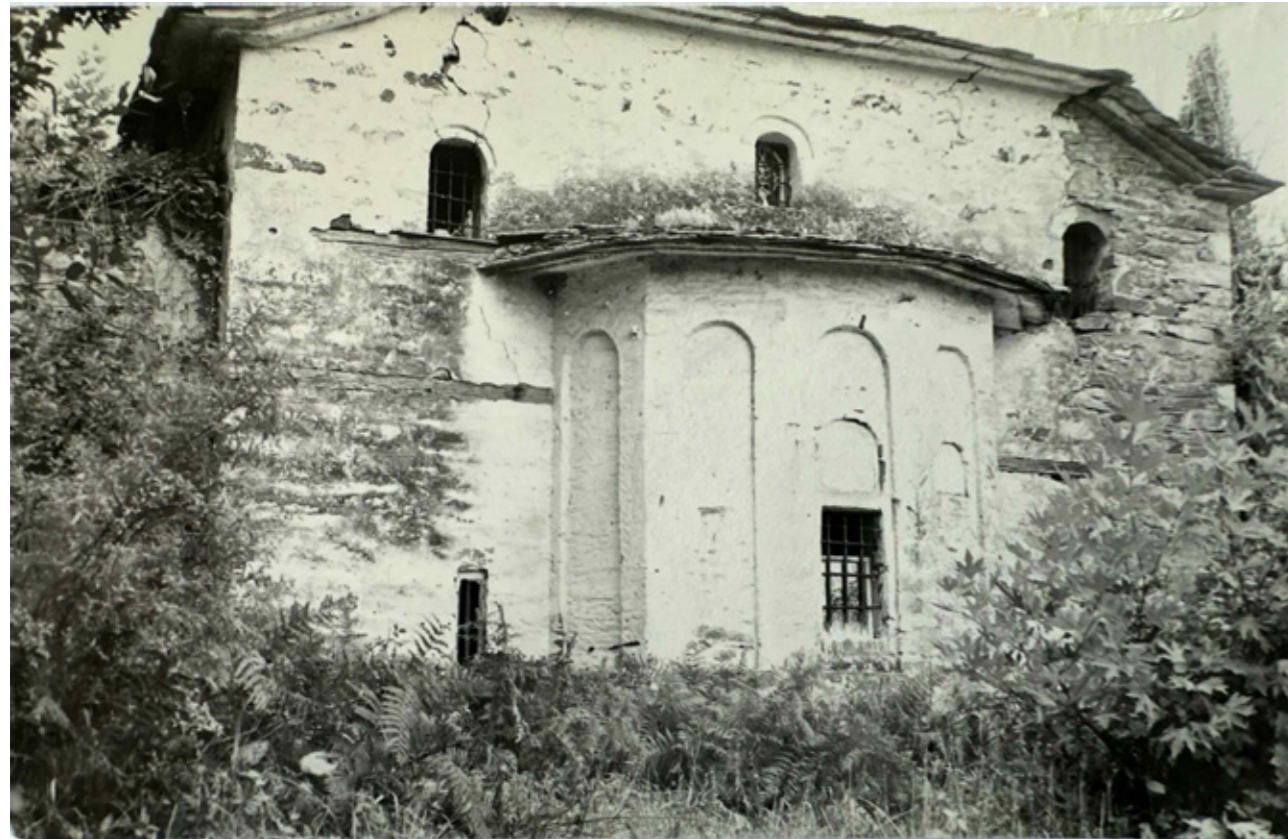
Εικ.190| Φωτογραφία Α όψης όπου φαίνεται πως η ρωγμή στο Π211 υπήρχε ήδη τη δεκαετία του 1970.

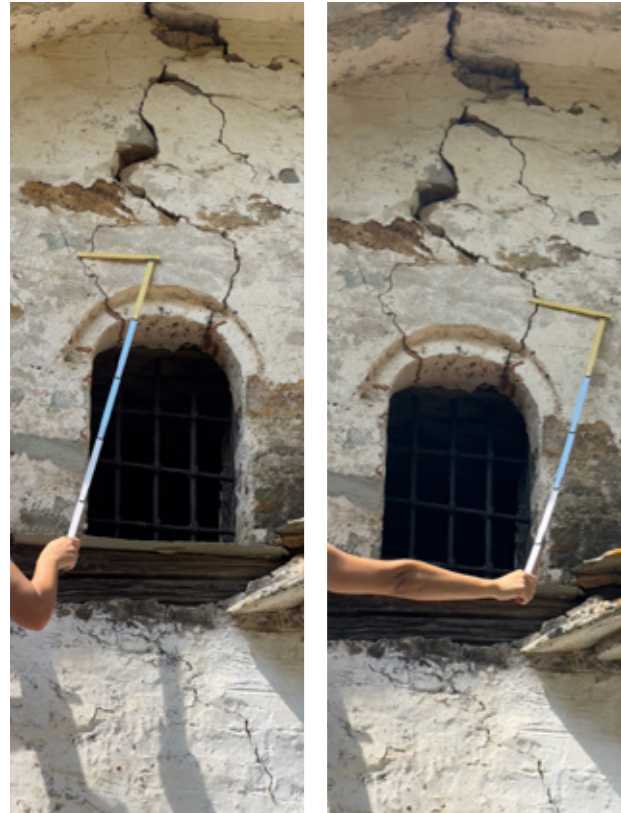
Εικ.194| Ρωγμή πάνω από το Π211. 08/2023.

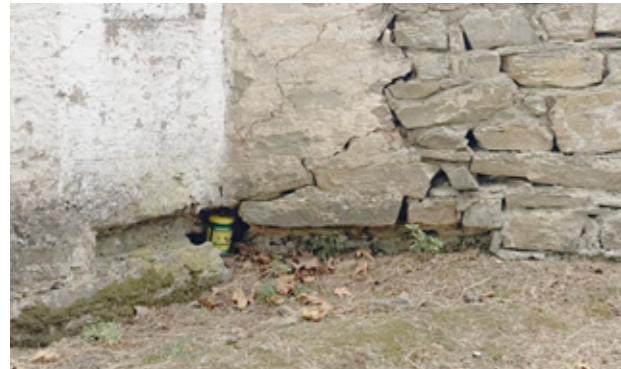
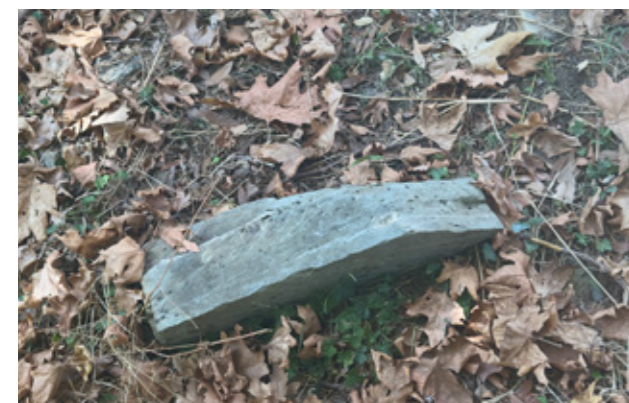
Αντιδιαμετρικά αυτής της ρωγμής με άξονα το κέντρο της όψης υπάρχει ανάλογη ρωγμή που περνάει από το γείσο της στέγης, το Π209, το Π102 και φτάνει μέχρι τη βάση της τοιχοποιίας όπου παρουσιάζεται απώλεια οικοδομικού υλικού (λείπει πέτρα μεγάλων διαστάσεων η οποία το καλοκαίρι του 2023 κείτονταν κοντά στην ανατολική όψη). Έχει άνοιγμα μέχρι 3.5εκατοστά¹⁶². Η συγκεκριμένη ρωγμή αποτελεί το όριο της τοιχοποιίας του 1733 και του ανακατασκευασμένου κατά τον 20^ο

Εικ.195| Το κενό στη βάση της τοιχοποιίας (πάνω) και η πέτρα που θεωρείται πως λείπει (κάτω). 08/2023.

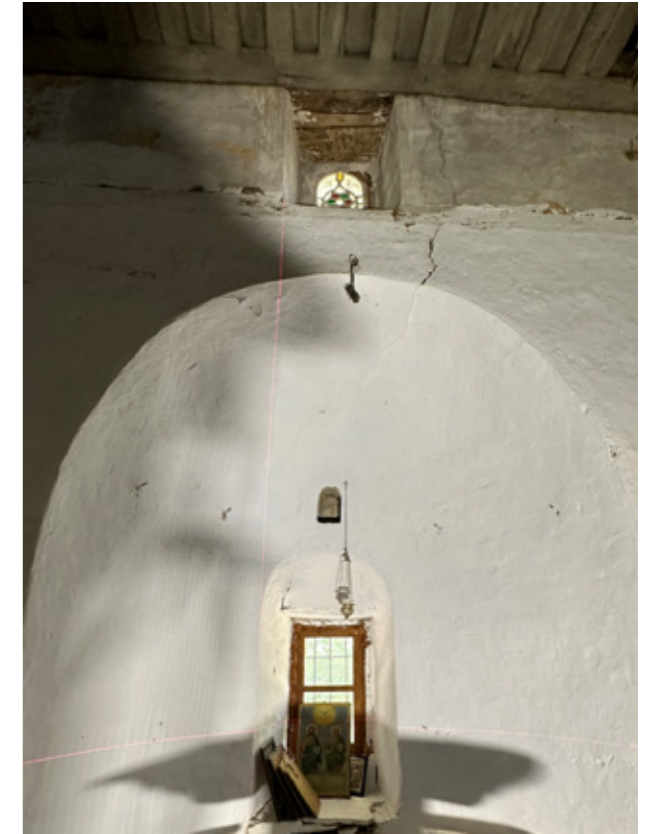
Εικ.199 | Ρωγμή στο κέντρο του θόλου της κόγχης του ιερού. 08/2023.

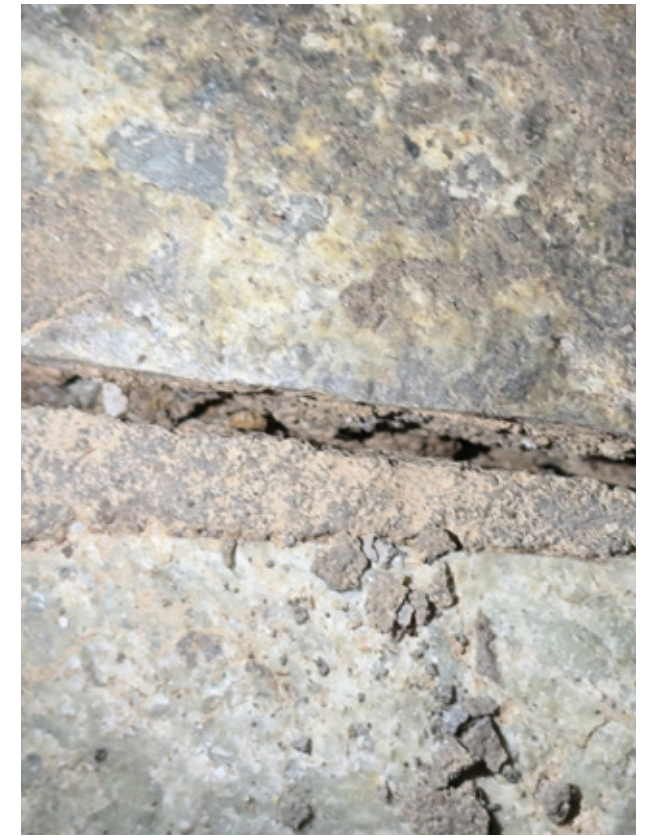
Στο δάπεδο του ναού, ορισμένες πλάκες του παλαιού τμήματος είναι σπασμένες. Επιπλέον, φαίνεται πως υγρασία υπάρχει τόσο στο παλιό όσο και στο νέο δάπεδο. Πρόκειται για υγρασία εδάφους, καθώς πιθανολογείται πως οι πλάκες έχουν τοποθετηθεί σε πατημένο χώμα, ή απευθείας στο έδαφος, αλλά και για υγρασία από το βρόχινο νερό που εισέρχεται από τη στέγη.

Εικ.207| Ρωγμή στο δάπεδο, κοντά στη δυτική όψη, βορείως της Θ101. Παρατηρήθηκε πρώτη φορά τον Αύγουστο 2024, σίγουρα δεν υπήρχε τον Φεβρουάριο του ίδιου έτους. Πάνω: λεπτομέρεια της σχισμής όπου φαίνεται πως το υπόστρωμα είναι μάλλον χώμα, κάτω: γενική φωτογραφία της ρωγμής. 08/2024.

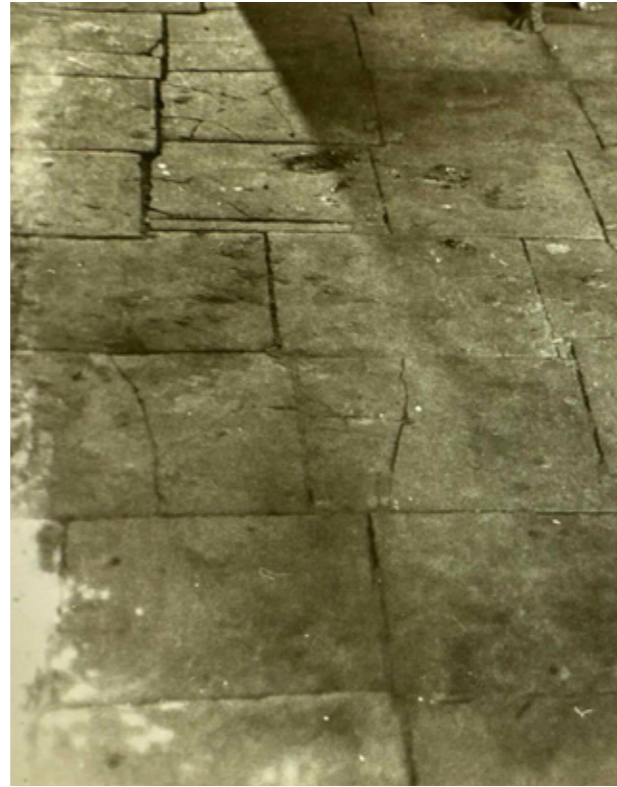
Εικ.208| Το ομφάλιο (πάνω) και η βορειοανατολική γωνία του, από το αρχείο του Μίλτου Πολυβίου. Φαίνεται πως οι πλάκες είχαν σπασίματα από τη δεκαετία του 1970.

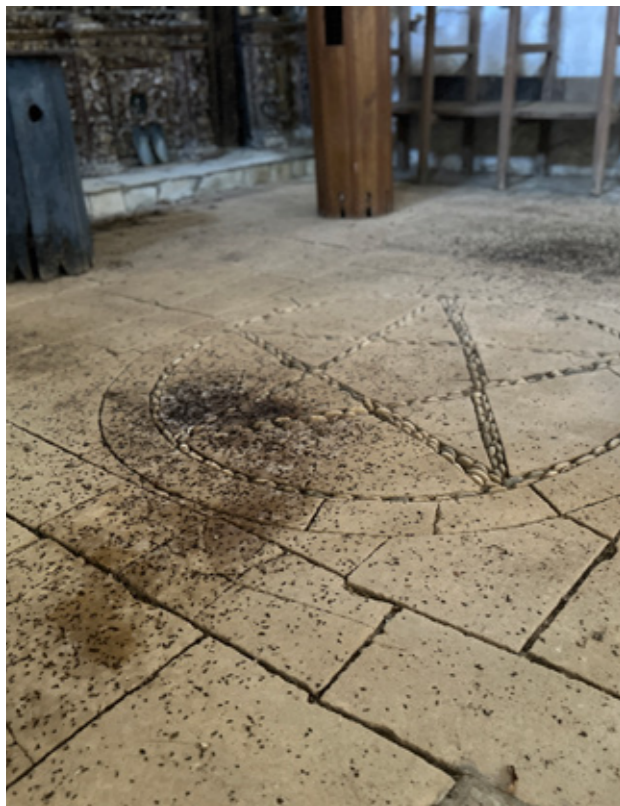
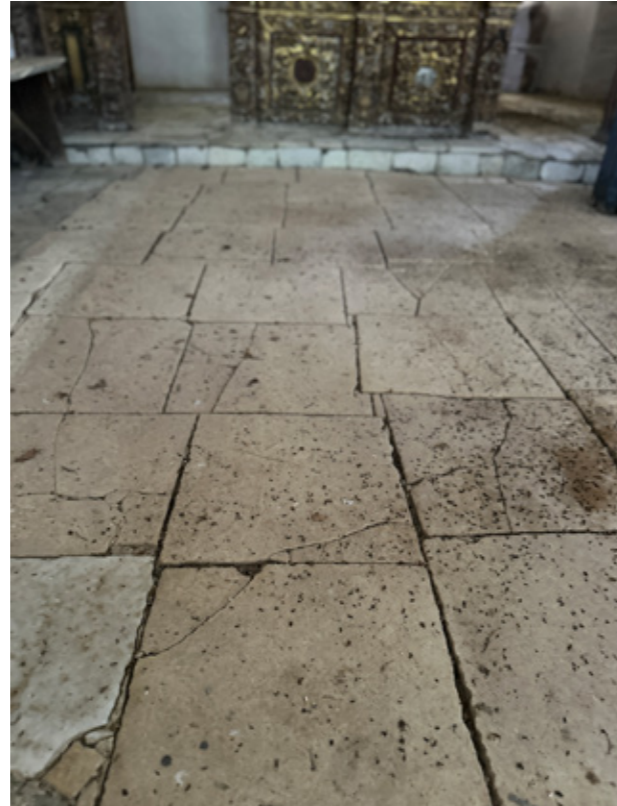
Εικ.209| Αριστερά: λεκέδες από βιολογικούς παρ'αγοντες. Δεξιά: ρωγμές στις πλάκες. 08/2024.

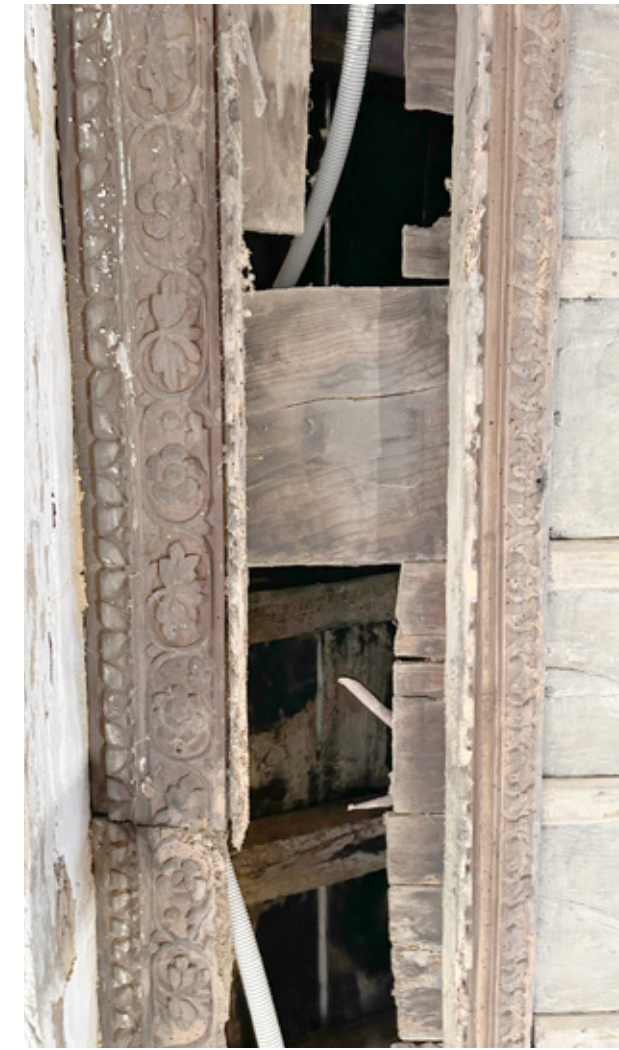
Η οροφή εμφανίζει σημειακά απώλεια υλικού. Συγκεκριμένα, προς τη νότια όψη φαίνεται κάποιες σανίδες να είναι κομμένες και να μη φτάνουν μέχρι τον τοίχο. Κάποια τμήματα του διακόσμου λείπουν επίσης. Λείπει μία σανίδα στο νότιο τμήμα του ψευδοθόλου. Ακόμα, φαίνεται να λείπουν κάποια τμήματα στη βόρεια πλευρά της οροφής του ιερού, γεγονός που θα σχετίζεται με την ανακατασκευή του βόρειου τοίχου. Τέλος, σημειακά παρατηρούνται σανίδες να έχουν μερικώς αποκολληθεί. Είναι πιθανό, επίσης, έντομα να έχουν προσβάλει και τα ξύλα της οροφής, όπως παρατηρήθηκε σε άλλα ξύλινα μέρη της κατασκευής.

Εικ.212 | Σανίδες κομμένες. 08/2023.

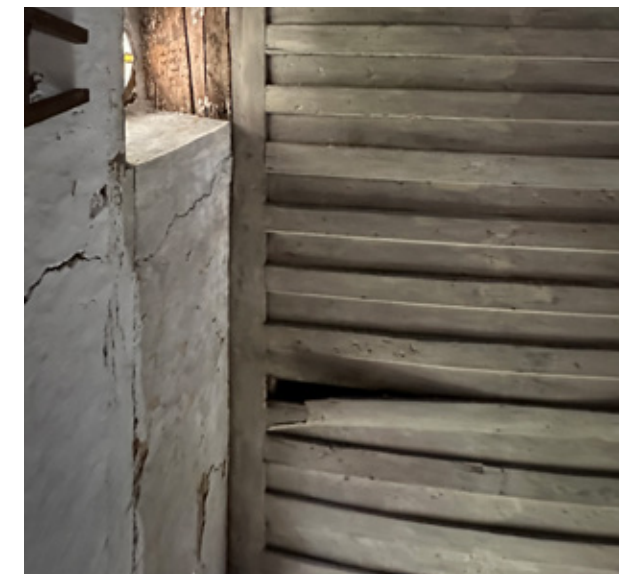
Εικ.213 | Ανατολική όψη, αποκολλημένη σανίδα. 08/2023.

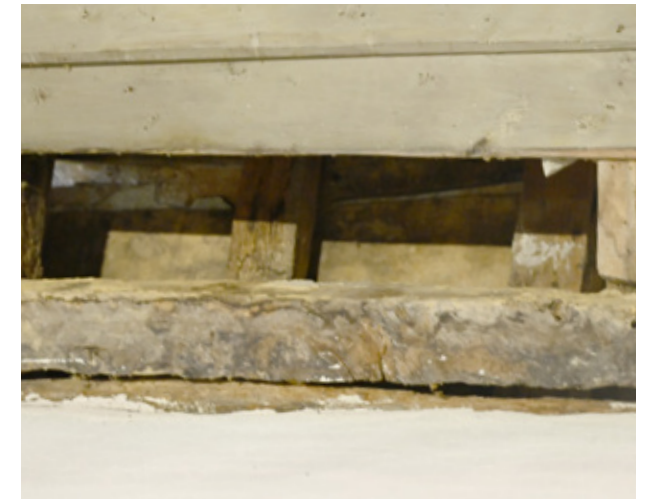
Εικ.214 | Απώλεια σανίδας και παθολογία υλικού λόγω υγρασίας. 08/2023.

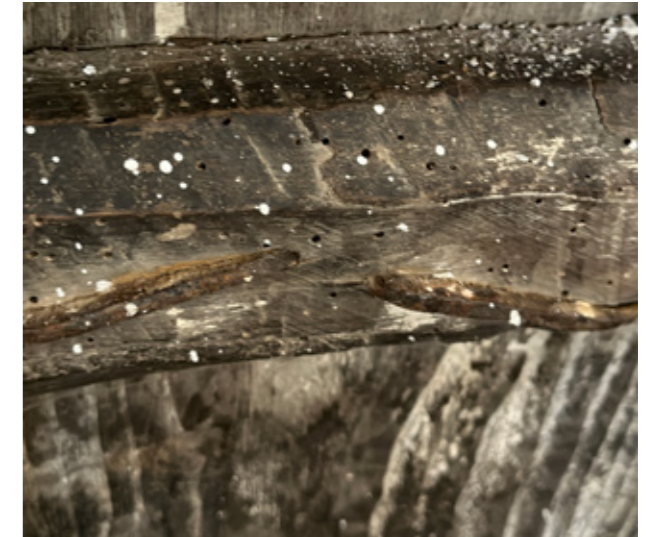
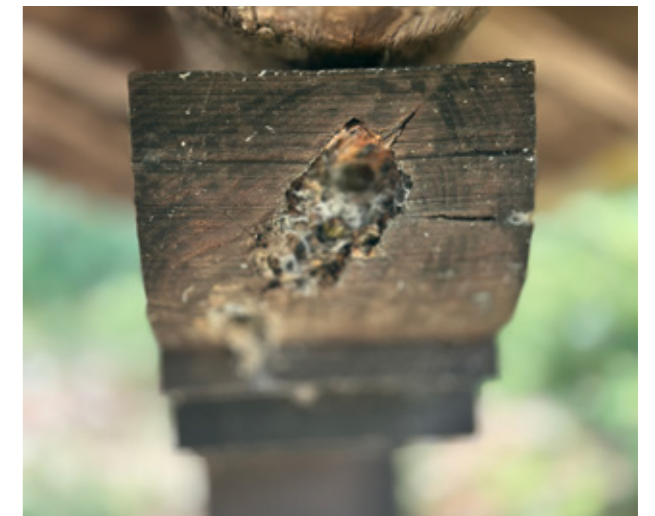
Ακόμα, τα ξύλα εμφανίζουν υγρασία και τρύπες από ξυλοβόρα έντομα (δεν είναι όμως γνωστό αν είναι ενεργές).

Καθώς οι σχιστόπλακες της στέγης της στοάς είναι τοποθετημένες εν ξηρώ στο πέτσωμα, επόμενο είναι τα ξύλα της στέγης να εμφανίζουν προβλήματα λόγω υγρασίας. Ωστόσο, δεν εμφανίζεται προχωρημένη σήψη. Σε ορισμένα ξύλα εμφανίζονται τρύπες από ξυλοβόρα έντομα.

Εικ.221| Παθολογία ξύλινων τμημάτων του περιστώ. 08/2023.

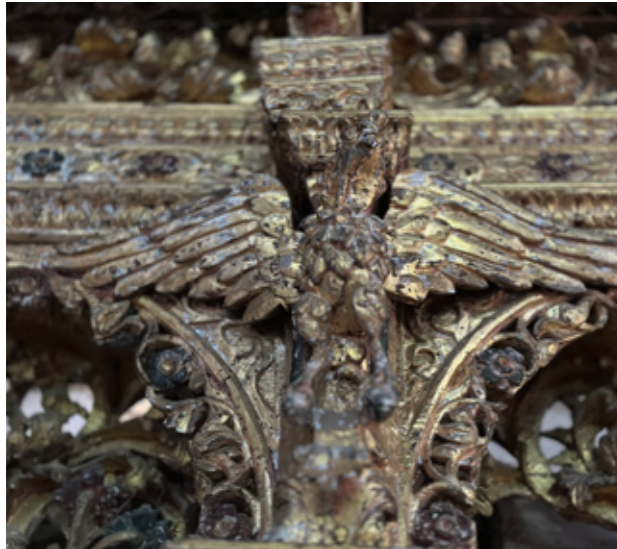
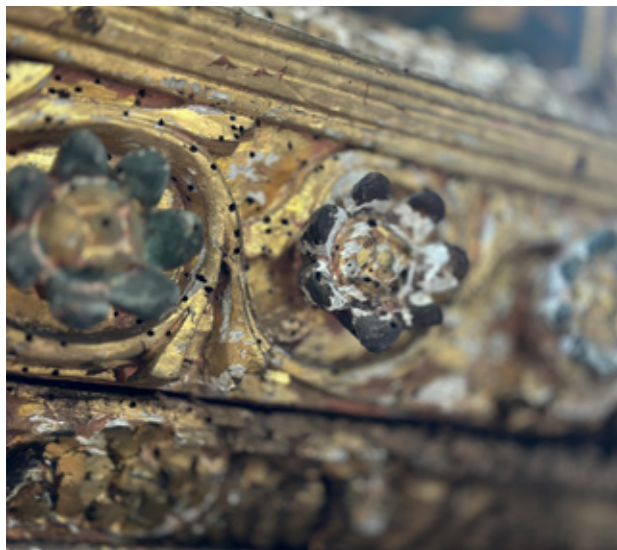
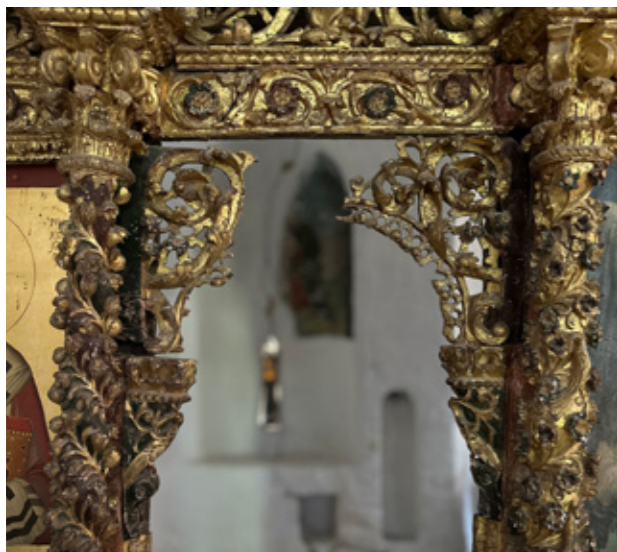
Παρατηρείται έντονη παρουσία αιθάλης και σκόνης. Σε κάποια σημεία παρατηρείται απώλεια ξύλινων-ξυλόγλυπτων τμημάτων. Έχει προσβληθεί από ξυλοβόρα έντομα. Παρατηρούνται τρύπες, οι οποίες όμως δεν είναι γνωστό αν είναι ενεργές.

Εικ.223| Παθολογία τέμπλου. 08/2023.

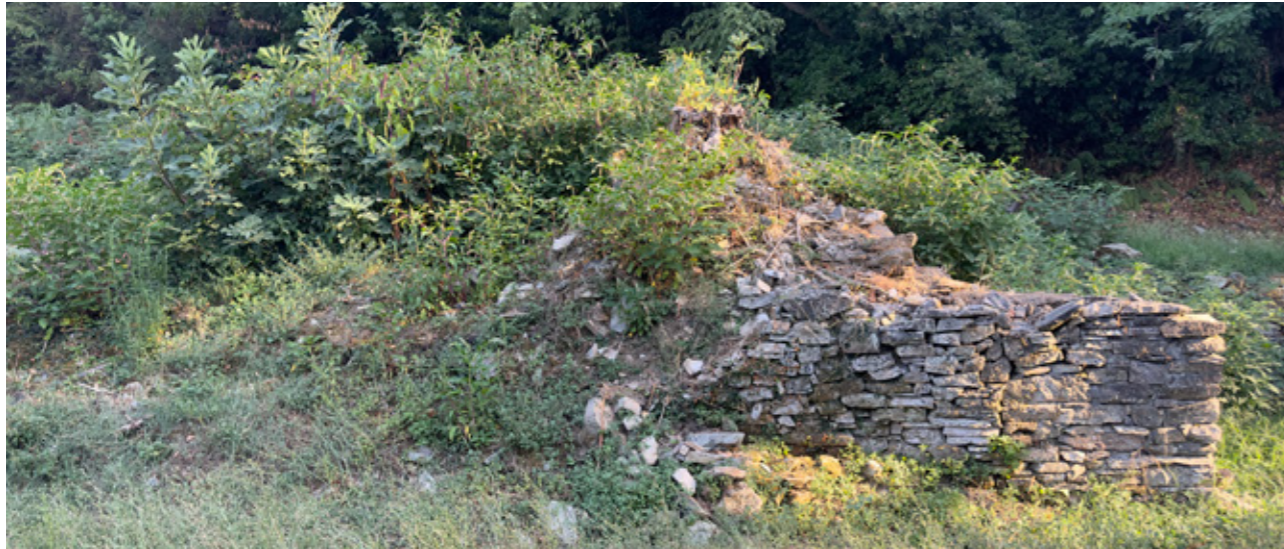
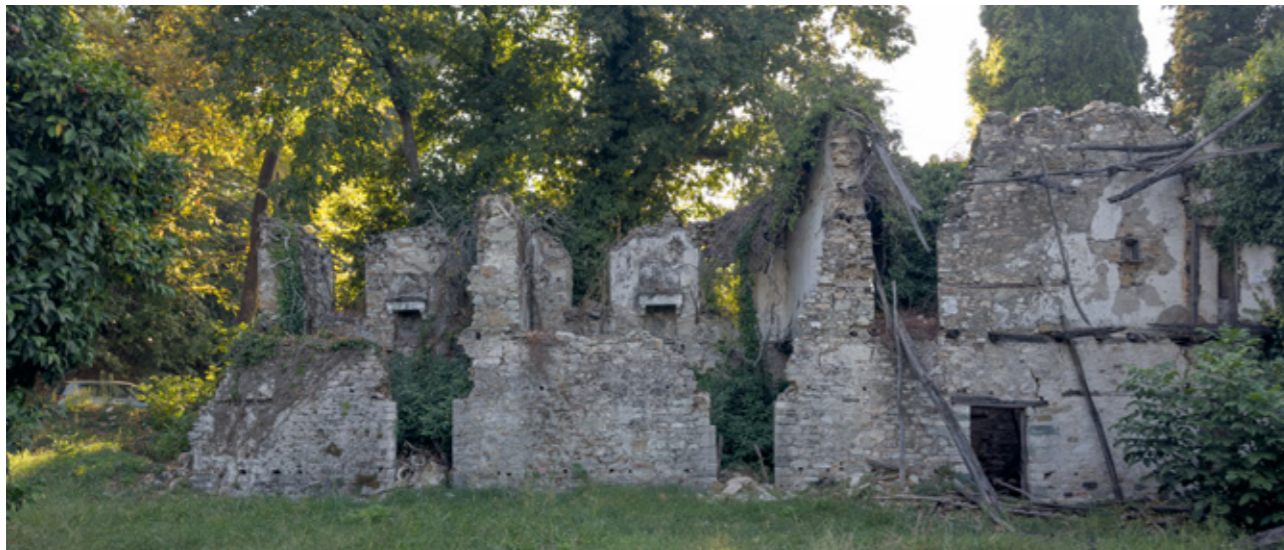
Εικ.228| Πάνω: νότια πτέρυγα, μέση: δυτική πτέρυγα, κάτω: βόρεια πτέρυγα. 08/2023.

Σήμερα, η νότια πτέρυγα έχει καταστραφεί ολοσχερώς. Ως κατασκευή αναγνωρίζεται πολύ μικρό μέρος της τοιχοποιίας και ένας θόλος που σώζεται στα δυτικά, δίπλα στη σημερινή θέση της κρήνης.

Όσον αφορά τη δυτική πτέρυγα, σώζεται το μεγαλύτερο τμήμα της. Το μόνο τμήμα που δε σώζεται είναι η ΝΔ γωνία, νότια της εισόδου, του οποίου, επιπλέον, δεν υπάρχει γνωστή απεικόνιση. Πιθανώς κατεδαφίστηκε μαζί με τη νότια πτέρυγα για την διάνοιξη του δρόμου. Στη δυτική πτέρυγα, εξωτερικά του συγκροτήματος σώζεται σχεδόν όλο το ύψος του τοίχου, όμως τα ανώφλια των παραθύρων του ορόφου έχουν σχεδόν όλα καταρρεύσει. Εσωτερικά, παρουσιάζονται αρκετές καταρρεύσεις. Ενώ μέχρι το 2019 σωζόταν η τοιχοποιία σε όλο το ύψος της μέχρι τη στέγη, σήμερα η κατάσταση είναι πολύ χειρότερη. Στα Κ106 και Κ107 έχει πέσει η ανατολική όψη ολοσχερώς, ενώ στα υποκείμενα αυτών δωμάτια Κ006 και Κ007 έχει σπάσει το ξύλινο υπέρθυρο και έχει πέσει το ανώφλι των θυρών, και πλέον διακρίνονται μόνο τα λίθινα πλαίσια. Μέχρι τον πρώτο όροφο σώζεται ο τοίχος στη ΒΔ γωνία στους χώρους Κ008 και Κ009 και Κ108 και Κ109, τα ανώφλια του ορόφου, όμως, έχουν χαθεί.

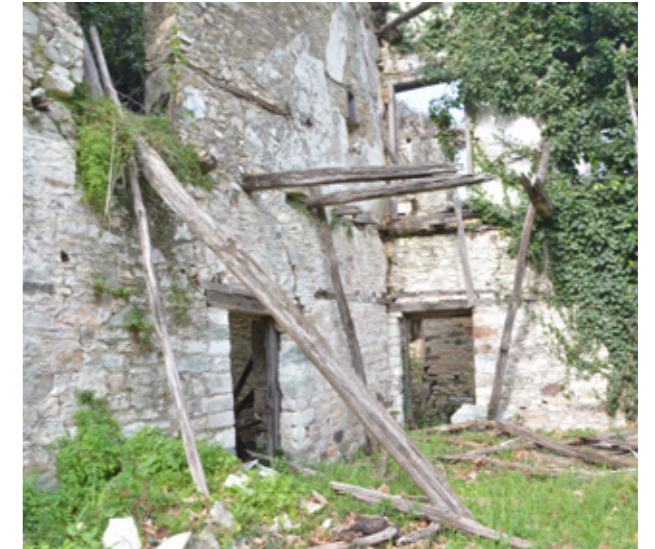
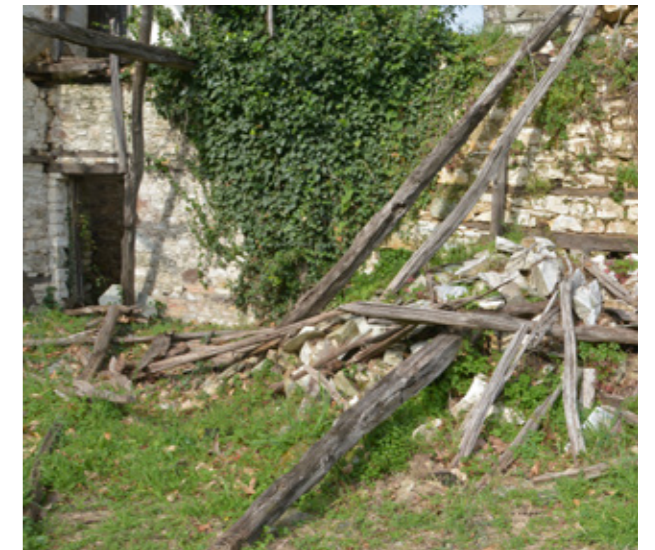
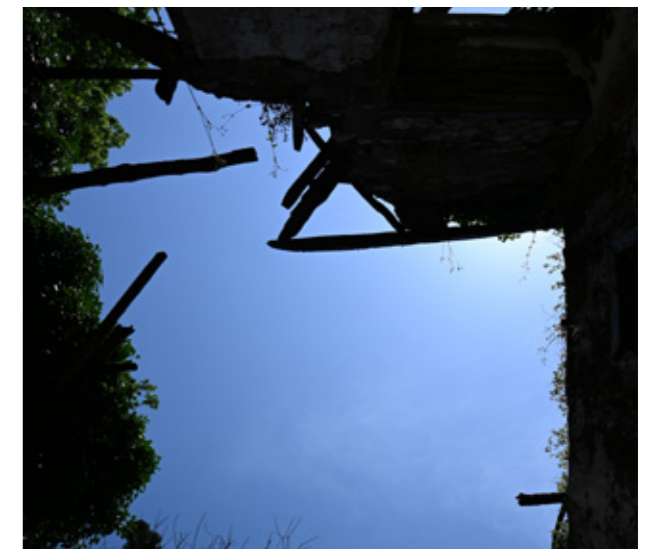
Εικ.229| Ξύλα που κρέμονται από την τοιχοποιία. 08/2023.

Γενικώς, η κατάσταση των κελιών της βόρειας και δυτικής πτέρυγας κρίνεται άκρως επικίνδυνη. Πλάκες από τη στέγη και ξύλα από το φορέα της, τα δάπεδα και τον περιμετρικό εξώστη (χαγιάτι), κάποια από τα οποία έχουν και καρφιά, κρέμονται με ελεύθερα άκρα.

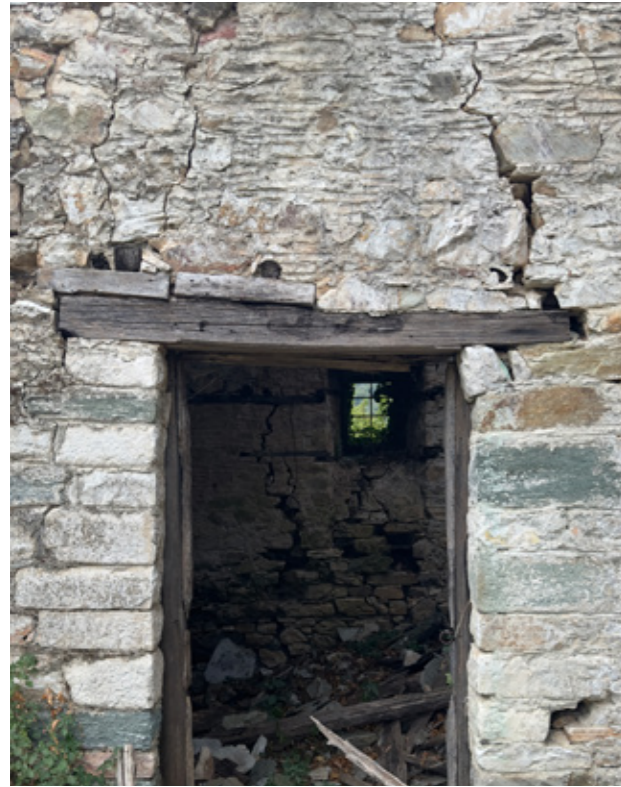
Εικ.260| Δυτική πτέρυγα, ρωγή πάνω από το πρέκι θύρας. 08/2023.

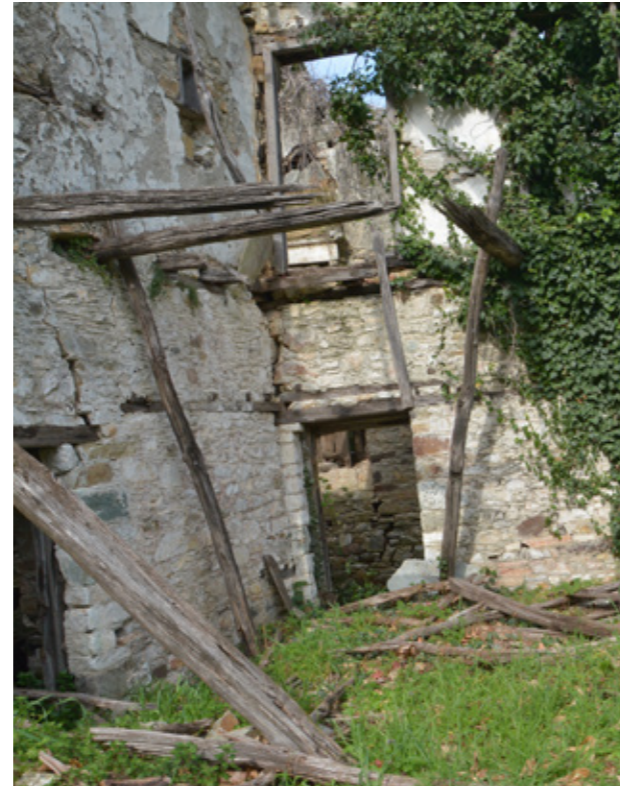
Εικ.261| ΒΔ γωνία, εσωτερική. Καταρρεύσεις δοκαριών χαγιατιού. 08/2023.

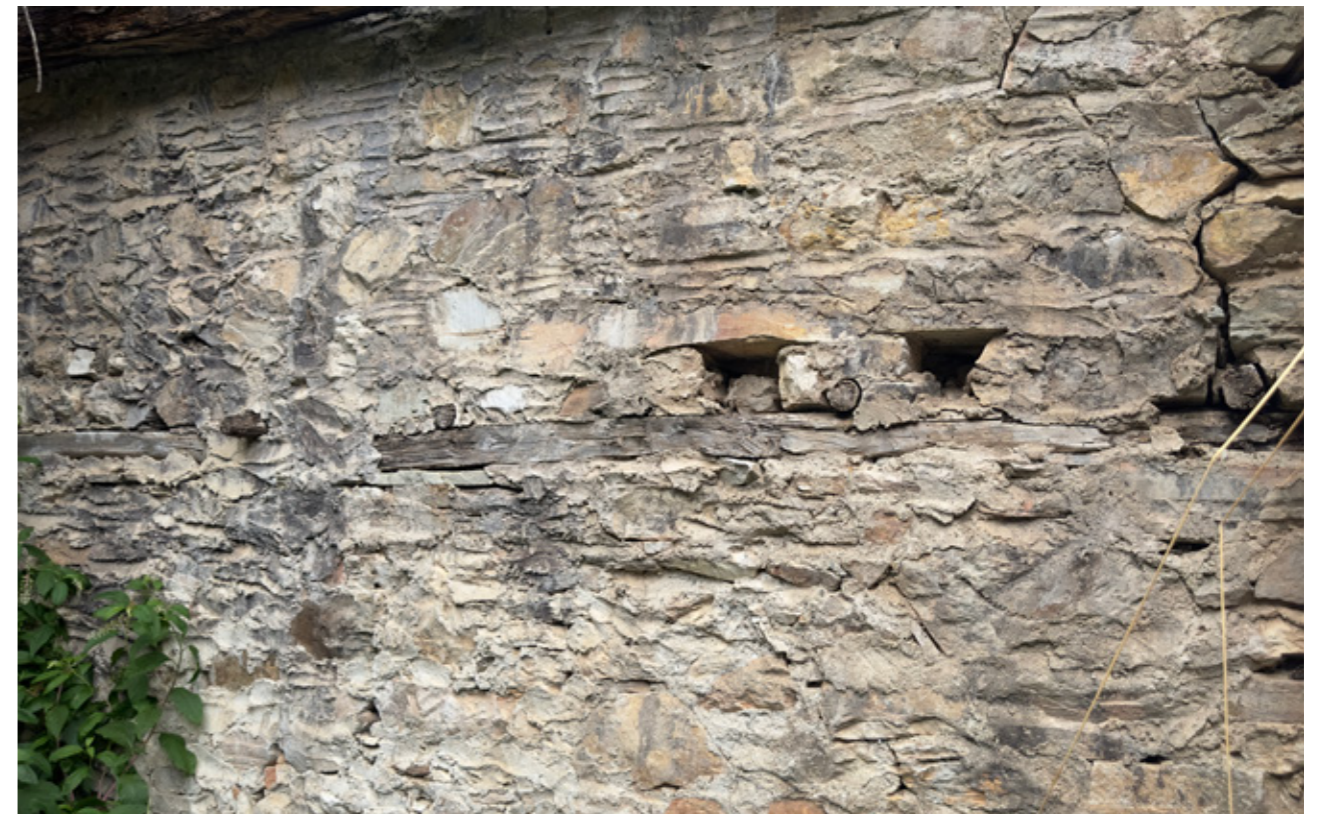
Εικ.266| Απώλεια ξύλινων μερών φορέα. 08/2023.

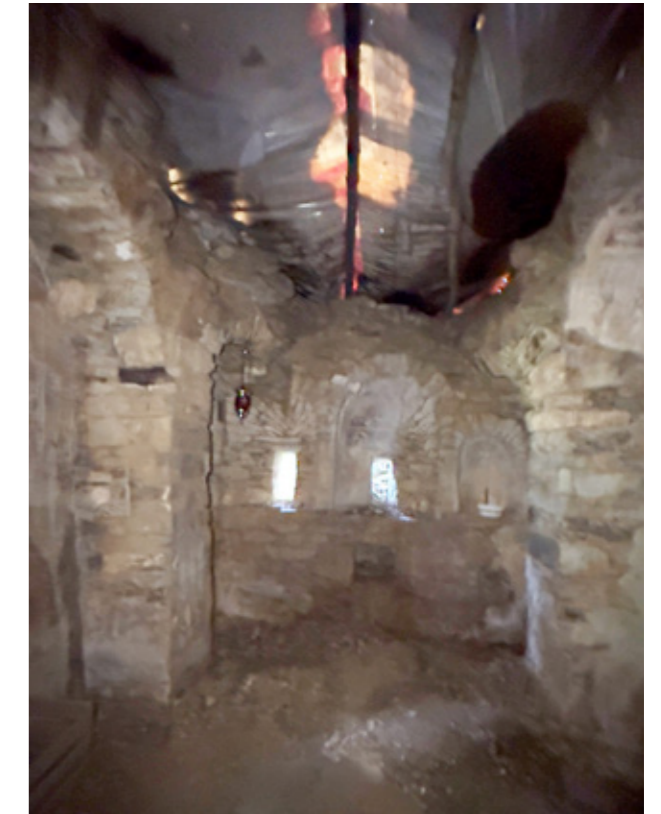
Σήμερα σώζεται σε πολύ κακή κατάσταση. Η οροφή κατέρρευσε πριν το 1983¹⁷⁹. Το 2019 καλύφθηκε με πλαστική μεμβράνη για την αποφυγή των ομβρίων υδάτων, ωστόσο φαίνεται πως η κάλυψη είναι ανεπαρκής. Το καλοκαίρι του 2023 νερά λιμνάζοντα στη μεμβράνη έσταζαν μέσα

στο ναό. Επιπλέον, στο εσωτερικό του ναού κρέμονται πλάκες και ξύλα, καθιστώντας την επίσκεψη στο εσωτερικό άκρως επικίνδυνη

Εικ.271 | Το εσωτερικό του ναού, 10/2024.
