ΕΘΝΙΚΟ ΜΕΤΣΟΒΙΟ ΠΟΛΥΤΕΧΝΕΙΟ
ΣΧΟΛΗ ΠΟΛΙΤΙΚΩΝ ΜΗΧΑΝΙΚΩΝ
ΤΟΜΕΑΣ ΔΟΜΟΣΤΑΤΙΚΗΣ
ΕΡΓΑΣΤΗΡΙΟ ΟΠΛΙΣΜΕΝΟΥ ΣΚΥΡΟΔΕΜΑΤΟΣ

ΜΕΤΑΠΤΥΧΙΑΚΗ ΕΡΓΑΣΙΑ

ΑΠΟΤΥΠΩΣΗ, ΑΠΟΤΙΜΗΣΗ & ΕΝΙΣΧΥΣΗ ΠΕΝΤΑΩΡΟΦΟΥ
ΚΤΗΡΙΟΥ ΑΠΟ ΦΕΡΟΥΣΑ ΤΟΙΧΟΠΟΙΙΑ ΣΤΟ ΙΣΤΟΡΙΚΟ ΚΕΝΤΡΟ
ΤΗΣ ΚΕΡΚΥΡΑΣ

ΑΚΑΔΗΜΑΙΚΟ ΕΤΟΣ 2012-2013
ΦΕΒΡΟΥΑΡΙΟΣ 2013

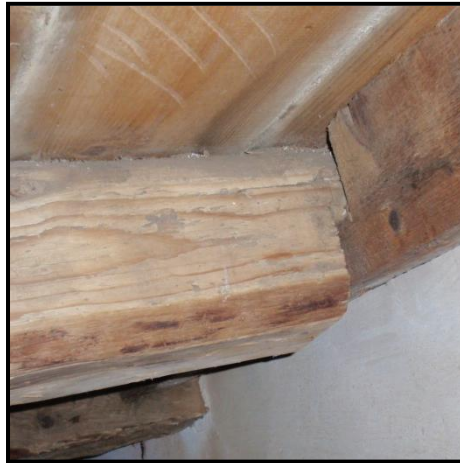
μείωση αυτή, μάλιστα, είναι εξαιρετικά μεγάλη σε ένα μικρό πλήθος δοκών. Επίσης, κάποια δοκάρια εμφανίζουν μεγάλο βέλος κάμψης.

Σε παλαιότερες επισκευές είχαν τοποθετηθεί νέα δοκάρια, τα οποία όμως δεν στηρίζονται με ολόκληρη τη διατομή τους στους πεσσούς, ενώ παράλληλα είχαν ενισχυθεί οι δοκοί με βέλος κάμψης με άλλα ξύλινα στοιχεία. Το σανίδωμα της στέγης βρίσκεται σε σχετικά καλή κατάσταση.

Εικόνα 18: Έδραση δοκού στέγης μειωμένης διατομής

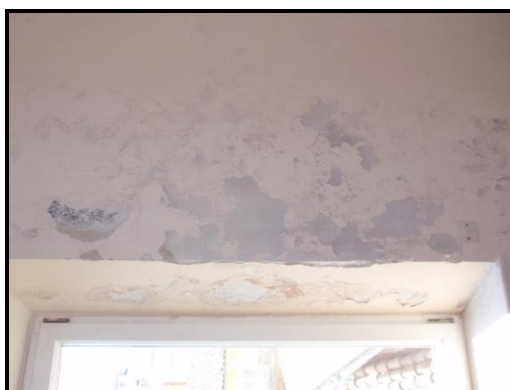
Στο ανατολικό διαμέρισμα του τρίτου ορόφου παρατηρείται φούσκωμα του επίχρισματος της περιμετρικής τοιχοποιίας από υγρασία στη βόρεια, στη νότια και στην ανατολική όψη. Η υγρασία προέρχεται από την εξωτερική παρειά των περιμετρικών τοίχων, η οποία δεν έχει συντηρηθεί με αποτέλεσμα να έχει καθαιρεθεί το επίχρισμα, να έχουν αποκολληθεί πολλοί οπτόπλινθοι και να είναι εκτεθειμένο το κονίαμα στο νερό της βροχής.

Εικόνα 23: Διαβρωμένο επίχρισμα από υγρασία

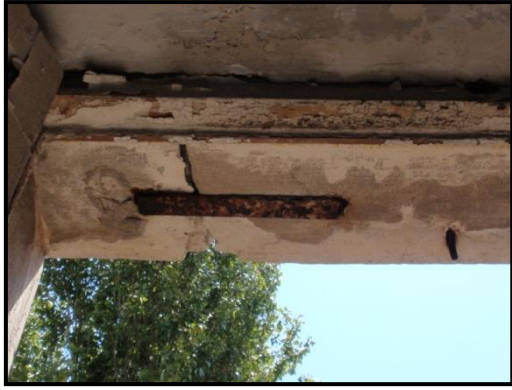
Η έντονη καταπόνηση που υφίστανται οι ζώνες ανωφλίων έχουν οδηγήσει πλήθος λίθινων οριζόντιων στοιχείων στην ρηγμάτωση. Για την αποφυγή άμβλυσης του φαινομένου αυτού είχαν τοποθετηθεί στο παρελθόν μεταλλικά τζινέτια και κόλλες.

Εικόνα 25: Τζινέτια σε λίθινα στοιχεία ανωφλίων

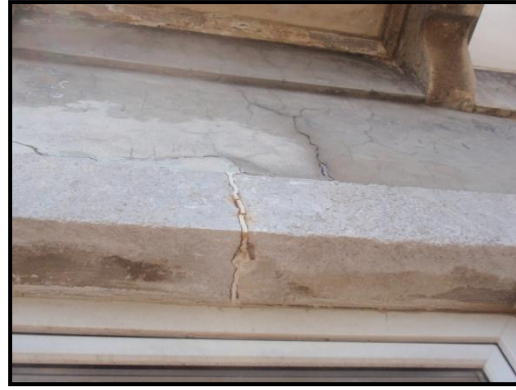
Εικόνα 26: Κόλλες σε λίθινα στοιχεία ανωφλίων

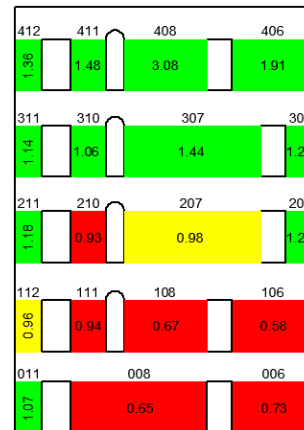
Σχήμα 57: Αστοχίες από διάτμηση στον εσωτερικό τοίχο πλησίον της ανατολικής όψης

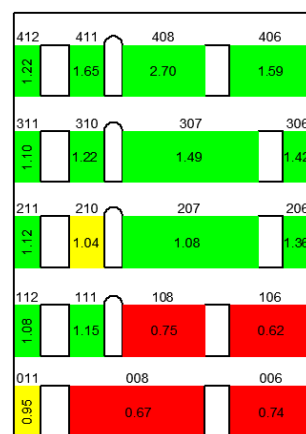
Σχήμα 78: Αστοχίες από διάτμηση στον εσωτερικό τοίχο πλησίον της ανατολικής όψης

Η εφαρμογή των διαφραγμάτων δεν άλλαξε την εικόνα των αστοχιών στη βόρεια, στη νότια και στην ανατολική όψη. Αντίθετα, στους εσωτερικούς τοίχους οι περισσότερες τιμές των συντελεστών εξάντλησης αυξήθηκαν χωρίς όμως να λείπουν και οι μειώσεις.

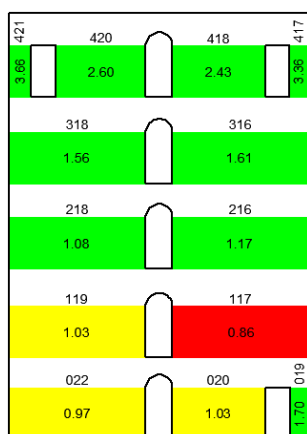
Σχήμα 88: Αστοχίες από διάτμηση στον εσωτερικό τοίχο πλησίον της δυτικής όψης
